**TESIS**

**ESTUDIO ARQUITECTÓNICO DE LAS ESTRUCTURAS FUNERARIAS  
EN LOS SECTORES DE QIRAMAYA, MOLLOCCO Y CHAMACUTA, EN  
EL DISTRITO DE ACORA-PUNO - 2023**

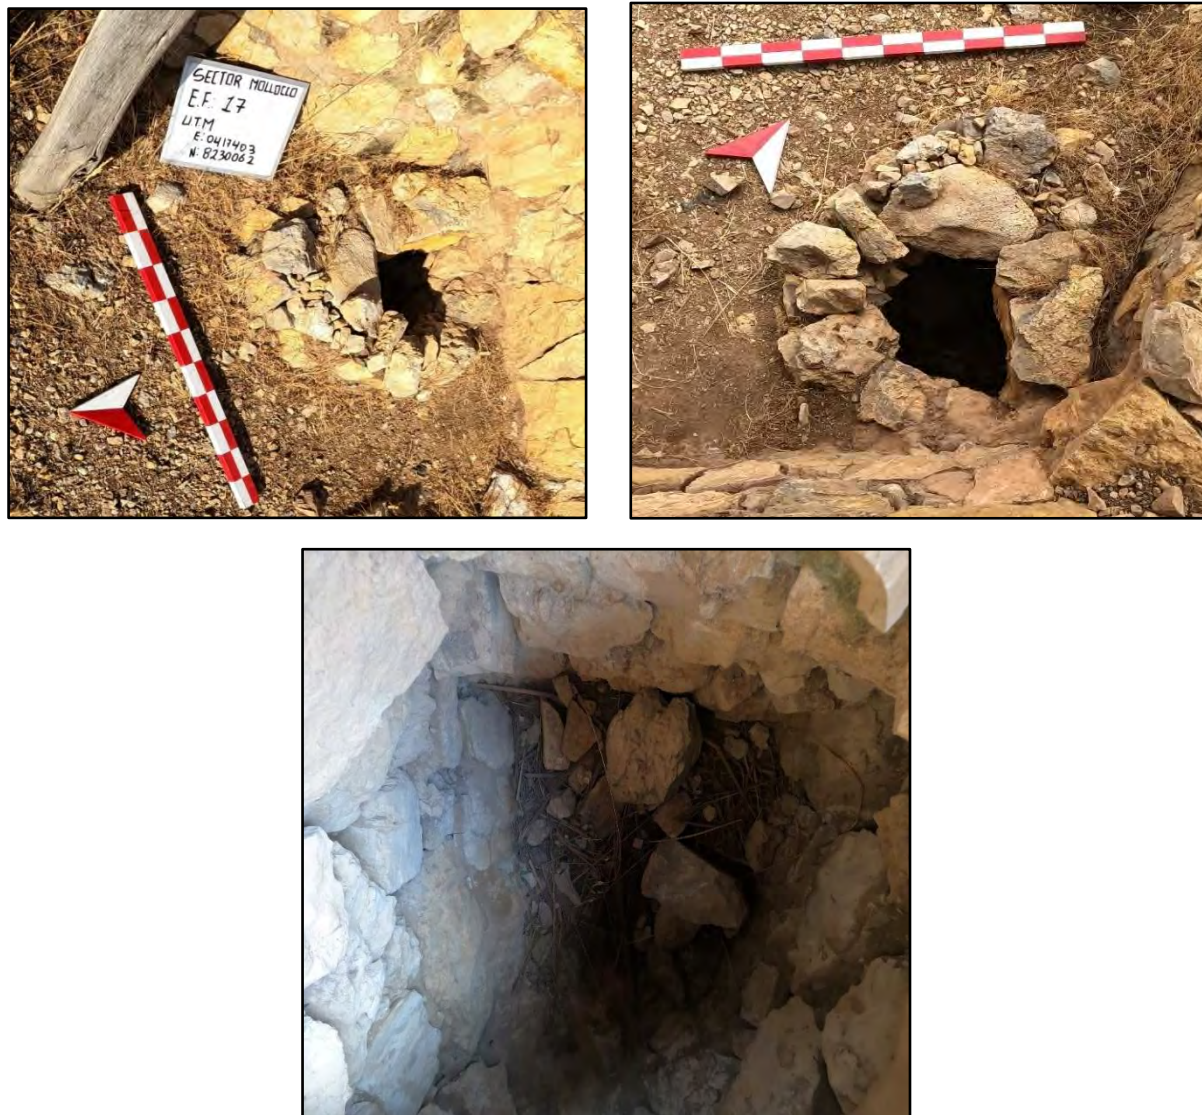
### **Figura 54**

La estructura funeraria se encuentra al suroeste del sector de Mollocco, ubicada entre las coordenadas UTM E 417400.47 y N 8230059.07, a una altitud de 3869 m.s.n.m. Está situada sobre un terreno ligeramente inclinado y presenta planta circular, con un perímetro de 2.29 metros y cuerpo semicilíndrico (ovoide). Su diámetro es de 0.71 metros; la altura registrada en el interior varía entre 0.26 y 0.27 metros, mientras que en el exterior es de 0.05 a 0.17 metros. El ancho de muro oscila entre 0.28 y 0.30 metros.

*Estructura funeraria M-17(elemento primario)*

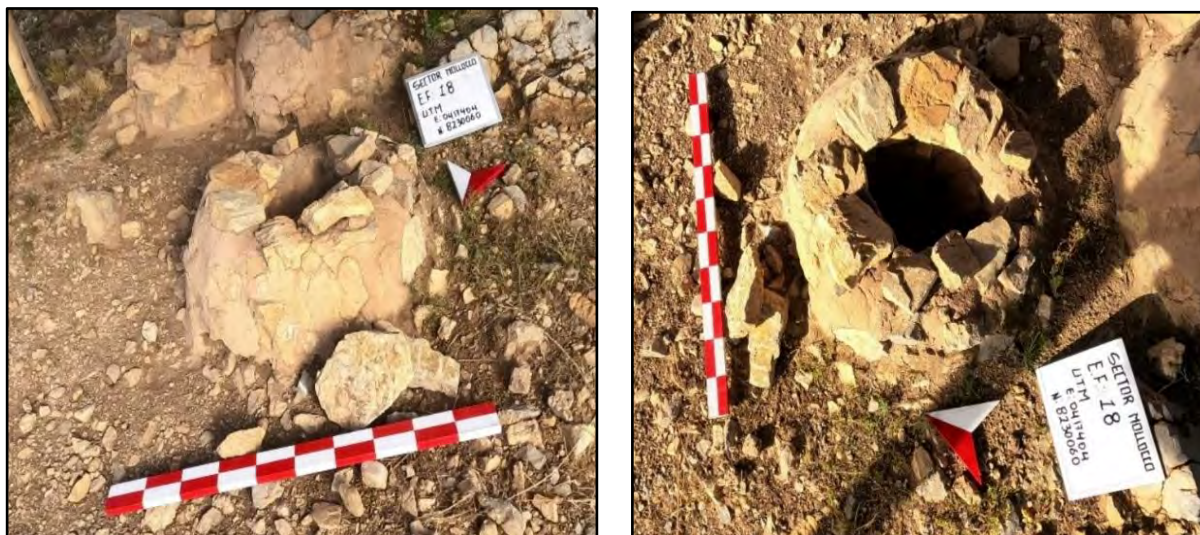
### Figura 55

La estructura funeraria se ubica al suroeste, en el sector de Mollocco, entre las coordenadas UTM: E 417400.97, N 8230057.34, a una altitud de 3870 m.s.n.m. Se asienta sobre un terreno ligeramente inclinado y presenta planta circular, con un perímetro de 2.65

*Estructura funeraria M-18(elemento primario)*

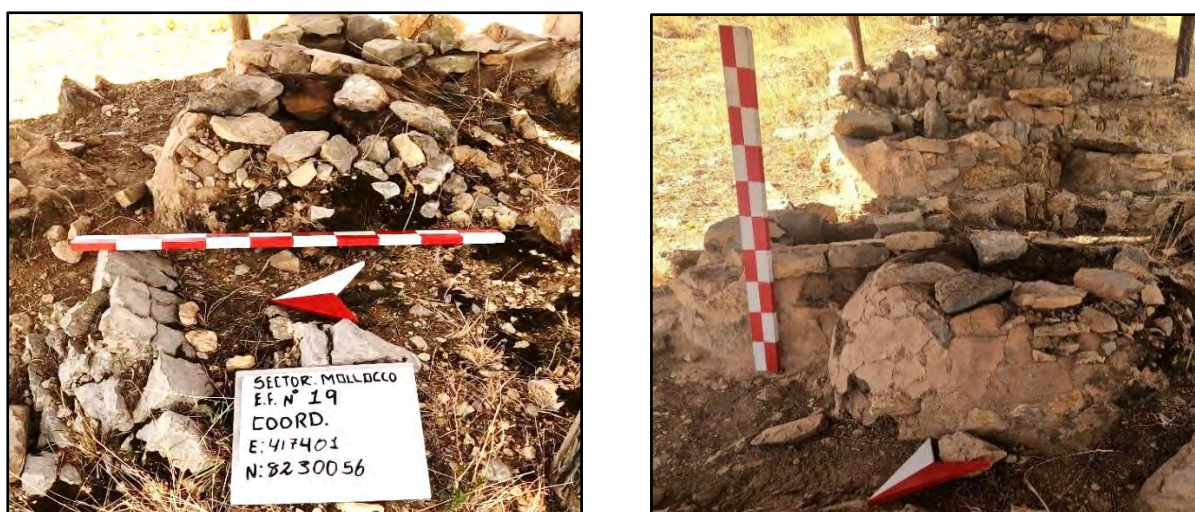
### **Figura 56**

La estructura funeraria se ubica al suroeste, en el sector de Mollocco, entre las coordenadas UTM: E 417401.43, N 8230056.34, a una altitud de 3870 m.s.n.m. Se asienta sobre un afloramiento rocoso en un terreno ligeramente inclinado. Presenta planta circular, con un perímetro de 2.81 metros y un cuerpo semicilíndrico (ovoide). El diámetro alcanza 0.92 metros; la altura interior varía entre 0.34 y 0.35 metros, mientras que en el exterior oscila entre 0.22 y 0.40 metros. El espesor del muro se encuentra entre 0.14 y 0.22 metros. En el paramento exterior se conserva enlucido de barro mezclado con paja.

*Estructura funeraria M-19(elemento primario)*

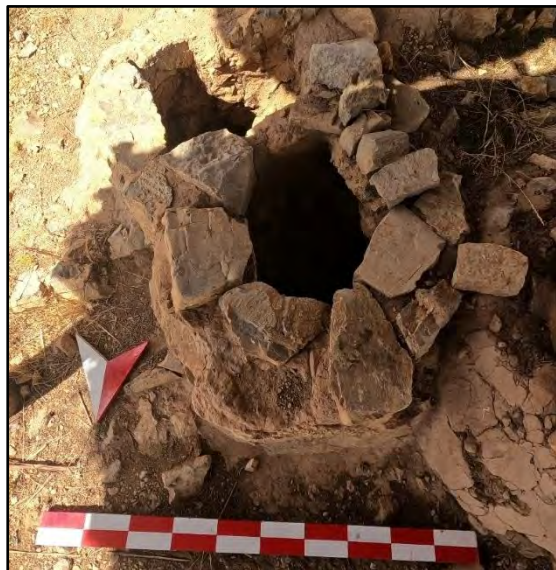
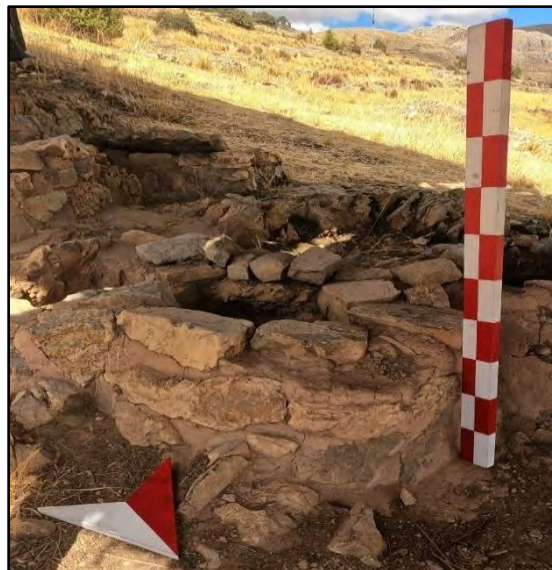
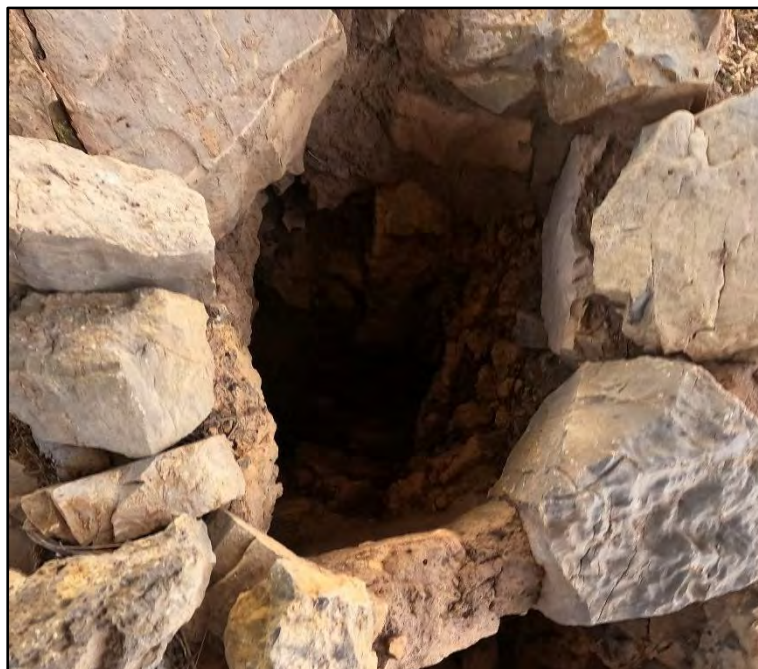
**Figura 57**

La estructura funeraria se ubica al suroeste, en el sector de Mollocco, entre las coordenadas UTM: E 417402.17, N 8230056.49, a una altitud de 3870 m.s.n.m. Se asienta sobre un afloramiento rocoso en un terreno ligeramente inclinado. Presenta planta circular, con un perímetro de 2.61 metros y un cuerpo semicilíndrico (ovoide). El diámetro alcanza 0.78 metros; la altura interior varía entre 0.60 y 0.62 metros, mientras que en el exterior oscila entre 0.27 y 0.36 metros. El espesor del muro se encuentra entre 0.12 y 0.25 metros.

La técnica constructiva corresponde a mampostería ordinaria, unida con mortero de barro (arcilla, gravilla y paja). Los bloques líticos, de tamaño pequeño a regular, presentan caras y laterales desbastados, dispuestos en hiladas irregulares y con asentamiento por encimado. El material empleado es roca sedimentaria (caliza), cuyos bloques miden en promedio entre 0.07 y 0.24 metros.

La estructura funeraria se conserva en buen estado. Durante los trabajos de registro arqueológico no se evidenció la presencia de objetos culturales asociados.

*Estructura funeraria M-20(elemento primario)*

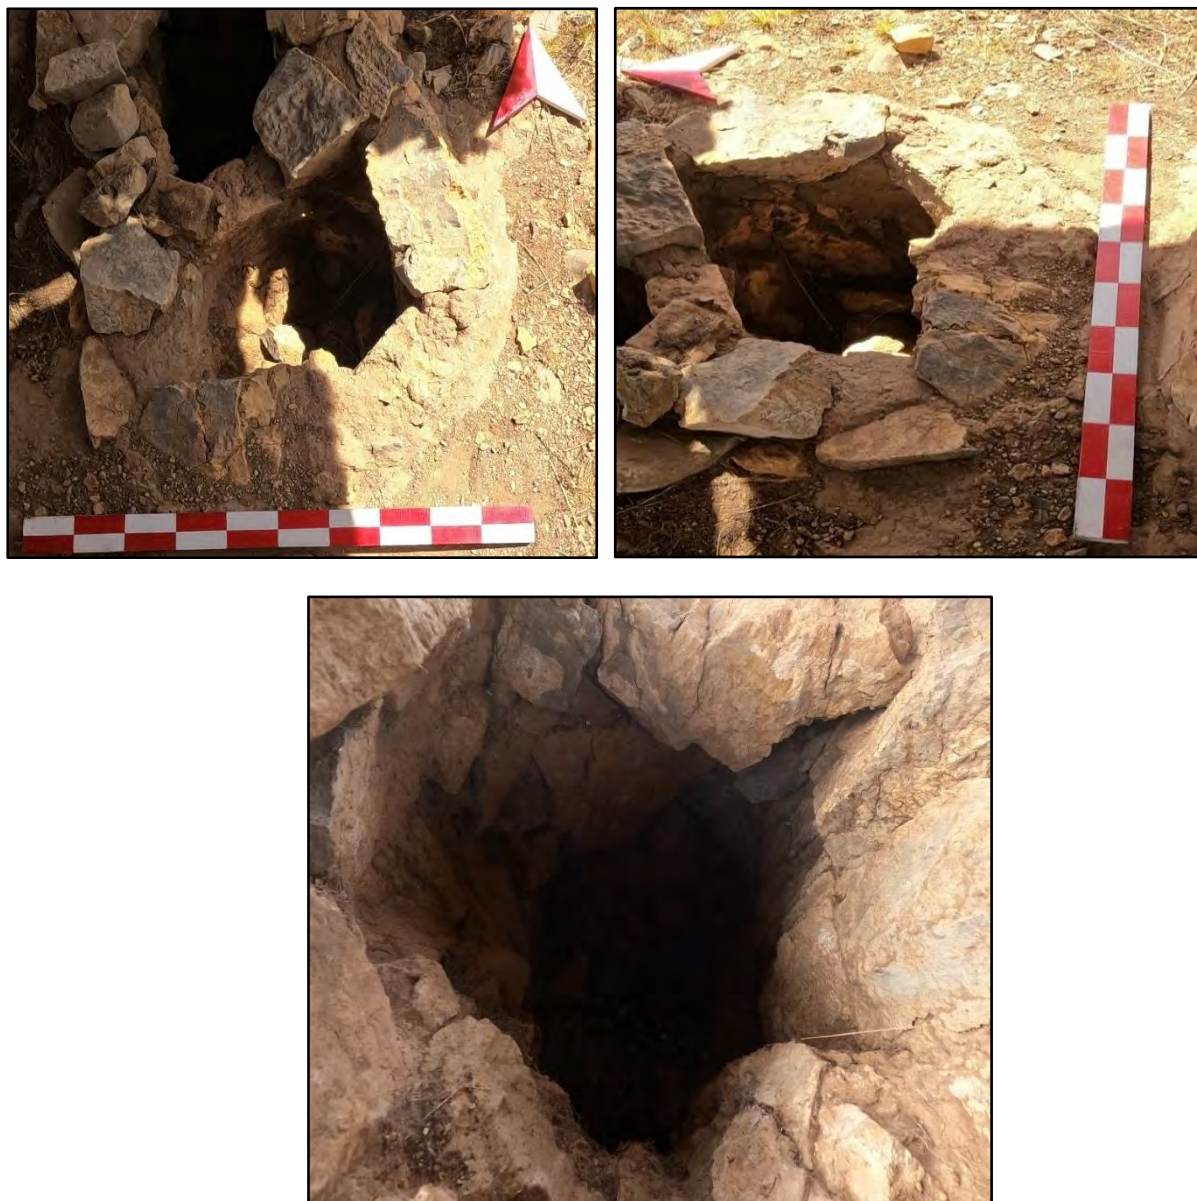
La estructura funeraria se ubica al suroeste, en el sector de Mollocco, entre las coordenadas UTM: E 417402.58, N 8230056.16, a una altitud de 3870 m.s.n.m. Se asienta sobre un afloramiento rocoso en un terreno ligeramente inclinado. Presenta planta circular, con un perímetro de 2.70 metros y un cuerpo semicilíndrico (ovoide). El diámetro alcanza 0.66 metros; la altura interior varía entre 0.52 y 0.56 metros, mientras que en el exterior oscila entre 0.05 y 0.15 metros. El espesor del muro se encuentra entre 0.12 y 0.16 metros.

La técnica constructiva corresponde a mampostería ordinaria, unida con mortero de barro (arcilla, gravilla y paja). Los bloques líticos, de tamaño pequeño a regular, presentan caras y laterales desbastados, dispuestos en hiladas irregulares y con asentamiento por encimado. El material utilizado es roca sedimentaria (caliza), cuyos bloques miden en promedio entre 0.10 y 0.43 metros.

**Figura 58***Estructura funeraria M-21(elemento primario)*

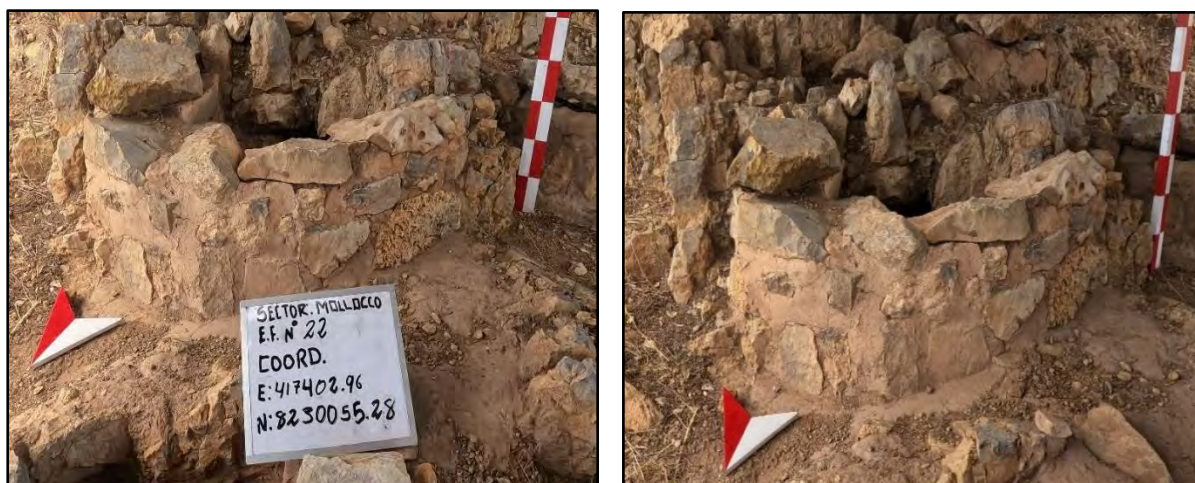
### **Figura 59**

La estructura funeraria se ubica al suroeste, en el sector de Mollocco, entre las coordenadas UTM: E 417402.96, N 8230055.28, a una altitud de 3871 m.s.n.m. Se asienta sobre un afloramiento rocoso en un terreno ligeramente inclinado. Presenta planta circular, con un perímetro de 3.31 metros y un cuerpo semicilíndrico (ovoide). Su diámetro varía entre 0.60

y 1.04 metros; la altura interior oscila entre 0.98 y 1.05 metros, mientras que en el exterior fluctúa entre 0.08 y 0.34 metros. El espesor del muro se encuentra entre 0.26 y 0.34 metros.

La técnica constructiva corresponde a mampostería ordinaria, unida con mortero de barro (arcilla, gravilla y paja). Los bloques líticos, de tamaño pequeño a regular, presentan caras y laterales desbastados, dispuestos en hiladas irregulares y asentados por encimado. El material empleado es roca sedimentaria (caliza), con bloques cuyas dimensiones oscilan en promedio entre 0.06 y 0.27 metros.

*Estructura funeraria M-22 (elemento primario)*

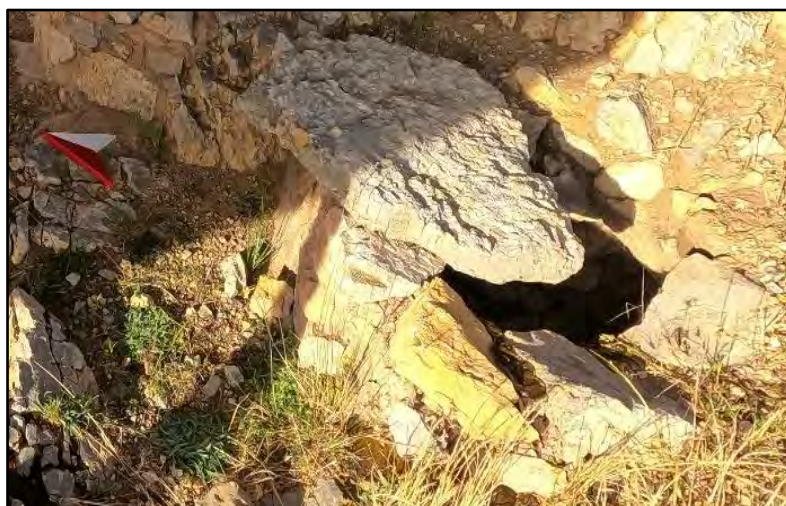
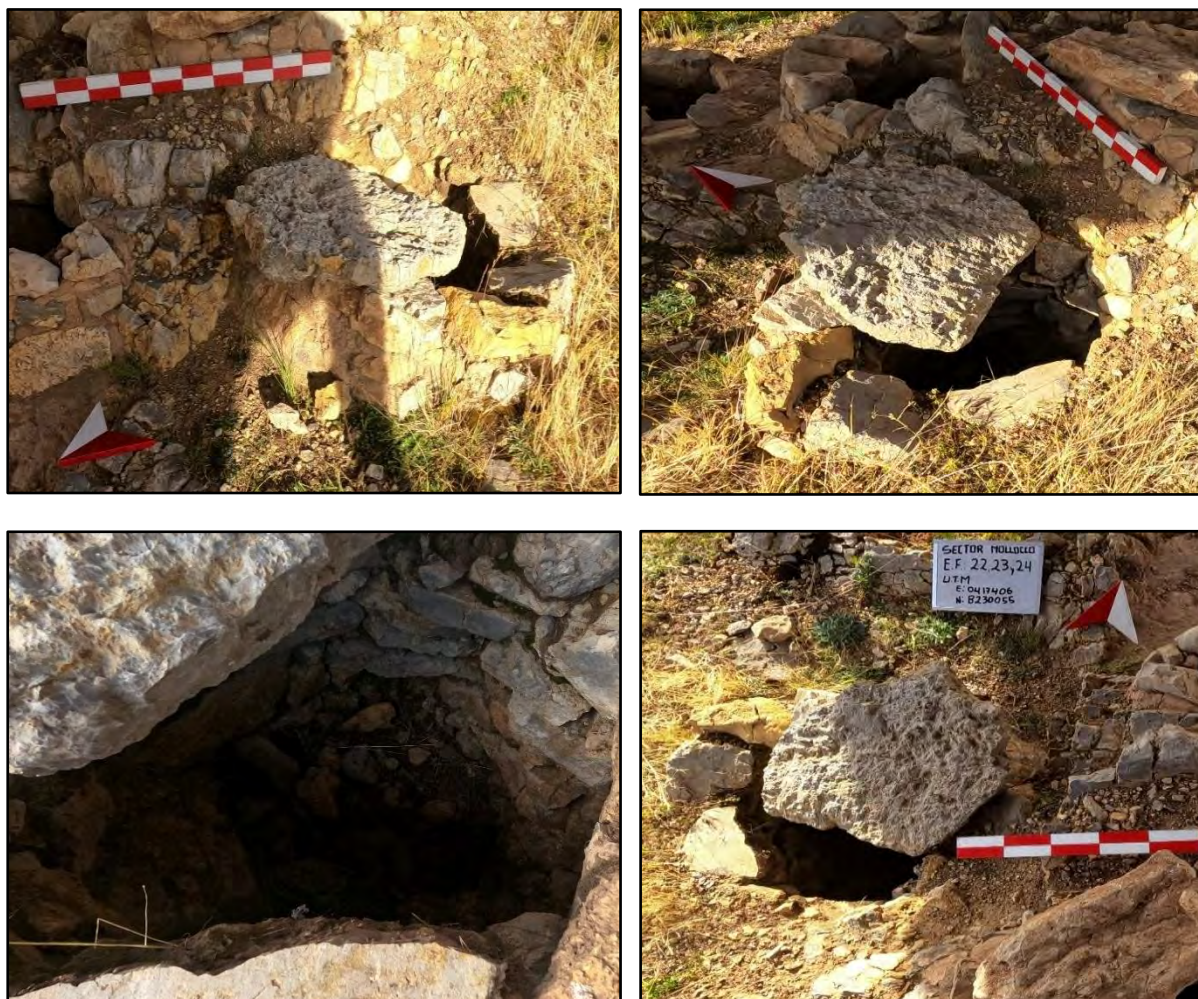
### **Figura 60**

La estructura funeraria se ubica al suroeste, en el sector de Mollocco, entre las coordenadas UTM: E 417402.06, N 8230054.37, a una altitud de 3871 m.s.n.m. Se asienta sobre un afloramiento rocoso en un terreno ligeramente inclinado. Presenta planta circular, con un perímetro de 2.88 metros y un cuerpo semicilíndrico (ovoide). Su diámetro es de 0.76 metros; la altura interior varía entre 0.68 y 0.71 metros, mientras que en el exterior oscila entre 0.06 y 0.28 metros. El espesor del muro se encuentra entre 0.18 y 0.22 metros. En la cabecera del muro se conserva una tapa plana de material lítico.

La técnica constructiva corresponde a mampostería ordinaria, unida con mortero de barro (arcilla, gravilla y paja). Los bloques líticos, de tamaño pequeño a regular, presentan caras y laterales desbastados, dispuestos en hiladas irregulares y asentados por encimado. El material utilizado es roca sedimentaria (caliza), con bloques que miden en promedio entre 0.10 y 0.28 metros. El elemento funcional primario de la estructura está representado por el muro estructural en su sección interior.

*Estructura funeraria M-23 (elemento primario)*

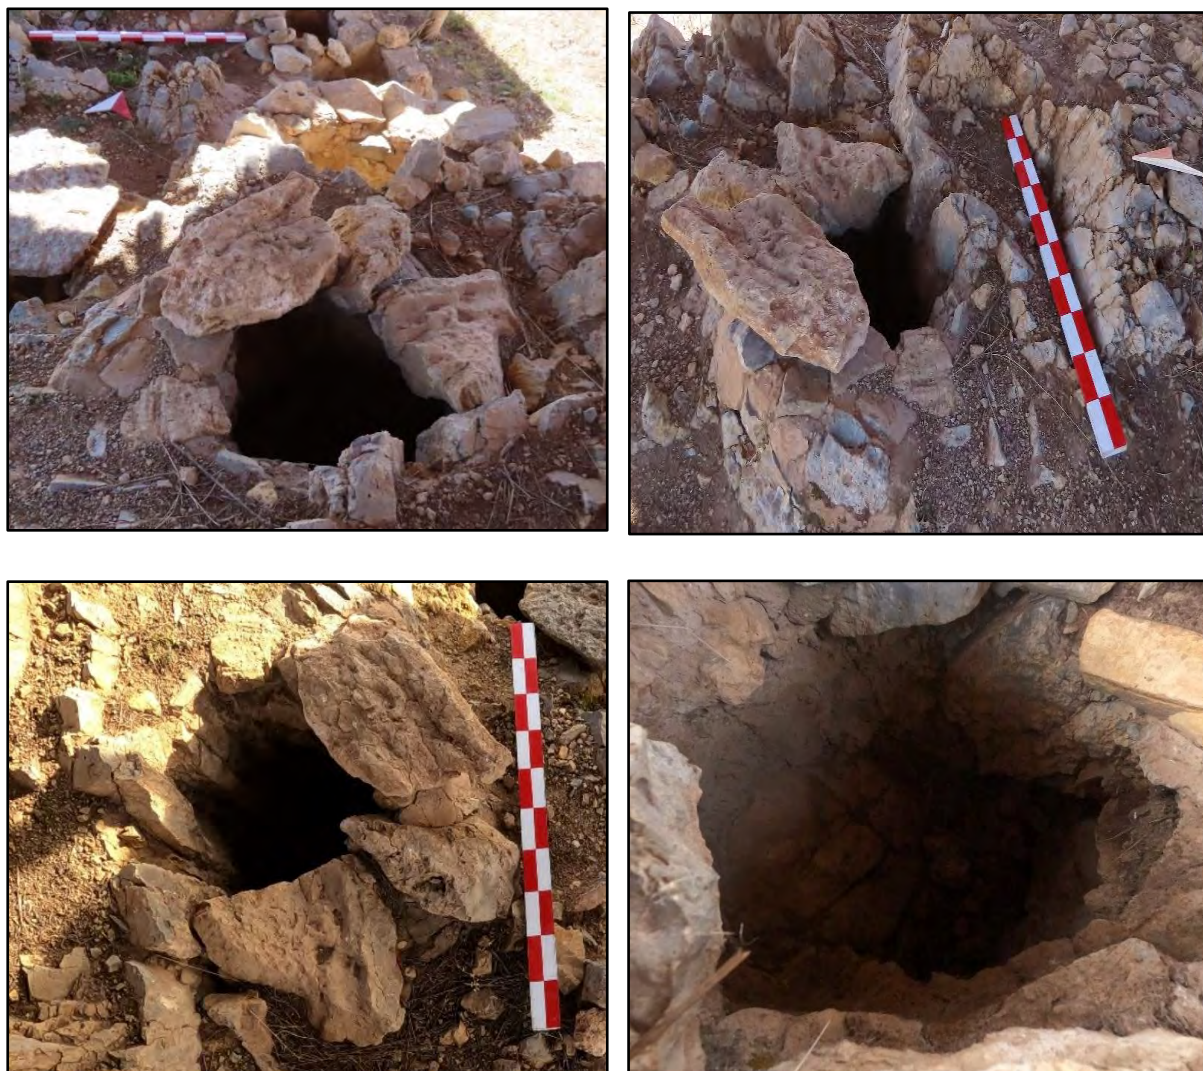
### **Figura 61**

La estructura funeraria se encuentra al suroeste en el sector de Mollocco ubicada entre las coordenadas UTM: E 417403.18, N 8230054.21, a una altitud de 3872 m.s.n.m. Se encuentra sobre un afloramiento rocoso, en un terreno ligeramente inclinado, la estructura es de planta circular con un perímetro de 3.08 metros, de cuerpo cilíndrico, un diámetro de 0.62 metros, la altura registrada en el interior es de 0.75 a 0.78 metros, el exterior es de 0.05 a 0.26 metros y el ancho de muro es de 0.28 a 0.38 metros.

La técnica constructiva es de mampostería ordinaria, unidas con mortero de barro (arcilla, gravilla y paja), los líticos son de tamaño (pequeño a regular), las caras y los lados laterales son desbastados, presentan hiladas irregulares y un asentado (encimado) y el material

lítico usado es roca sedimentaria (caliza), cuyo tamaño de los líticos van desde 0.10 a 0.46 metros en promedio.

*Estructura funeraria M-24 (elemento primario)*

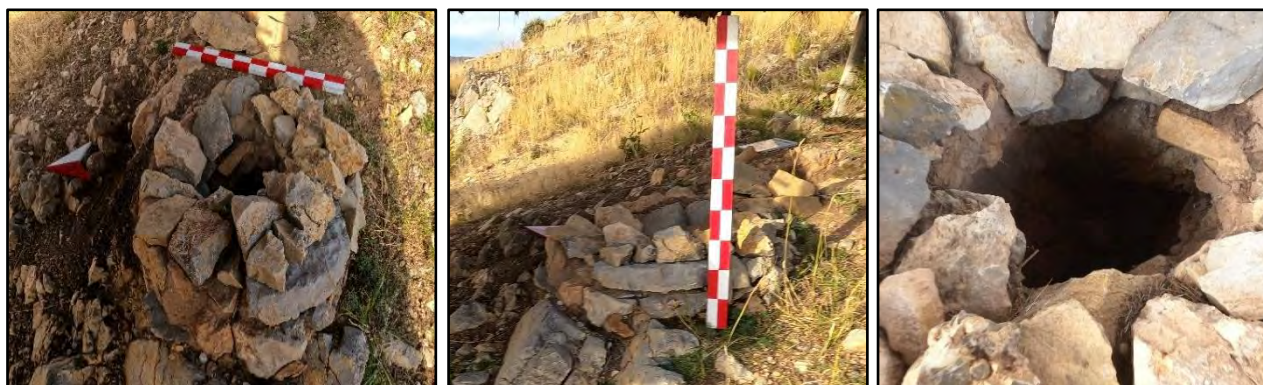
### **Figura 62**

La estructura funeraria se ubica al suroeste, en el sector de Mollocco, entre las coordenadas UTM: E 417403.44, N 8230052.03, a una altitud de 3872 m.s.n.m. Se asienta sobre un terreno ligeramente inclinado y presenta planta circular, con un perímetro de 3.04 metros y un cuerpo semicilíndrico (ovoide). Su diámetro alcanza 0.84 metros; la altura interior varía entre 0.64 y 0.66 metros, mientras que en el exterior oscila entre 0.34 y 0.36 metros. El espesor del muro se encuentra entre 0.24 y 0.26 metros.

*Estructura funeraria M-25 (elemento primario)*

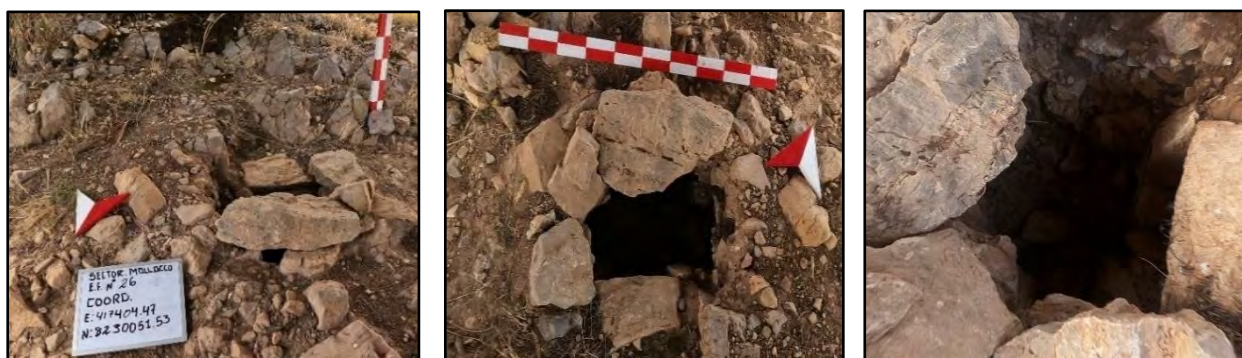
### **Figura 63**

La estructura funeraria se ubica al suroeste, en el sector de Mollocco, entre las coordenadas UTM: E 417404.47, N 8230051.53, a una altitud de 3873 m.s.n.m. Se asienta sobre un afloramiento rocoso en un terreno ligeramente inclinado. Presenta planta circular, con un perímetro de 3.28 metros y un cuerpo semicilíndrico (ovoide). Su diámetro varía entre 0.68 y 0.70 metros; la altura interior oscila entre 0.45 y 0.48 metros, mientras que en el exterior fluctúa entre 0.10 y 0.20 metros. El espesor del muro se encuentra entre 0.20 y 0.27 metros.

*Estructura funeraria M-26 (elemento primario)*

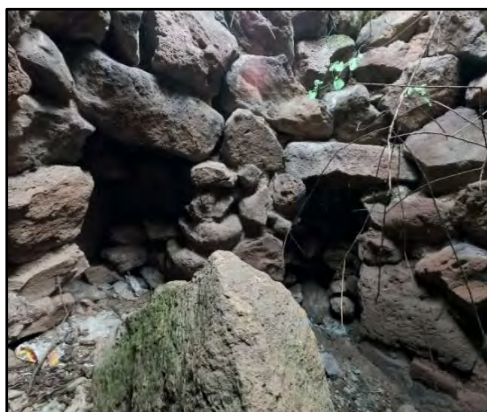
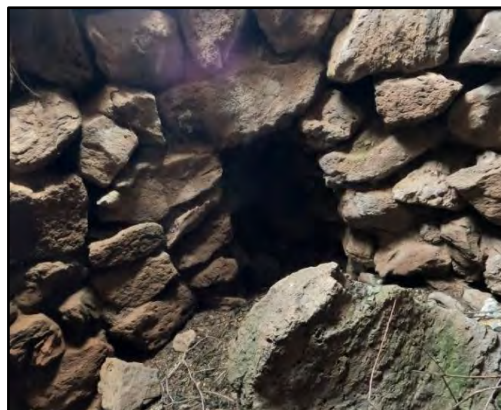
**Figura 70 (A)**

*Estructura funeraria C – 05*

Elemento secundario (Hornacina sureste y norte)

Elemento primario (Falsa bóveda)

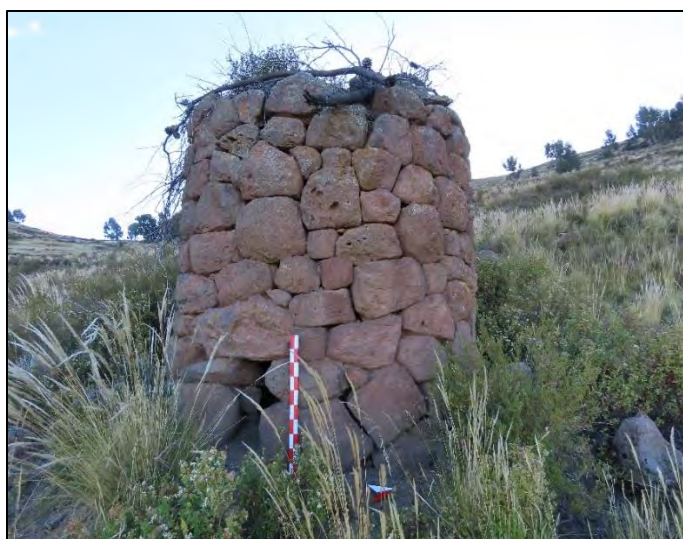
Elemento primario (muro)

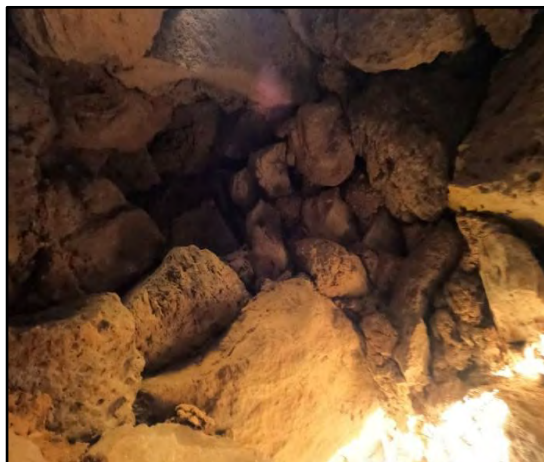
Elemento secundario (Hornacina sur y oeste)

Elemento primario (Falsa bóveda)

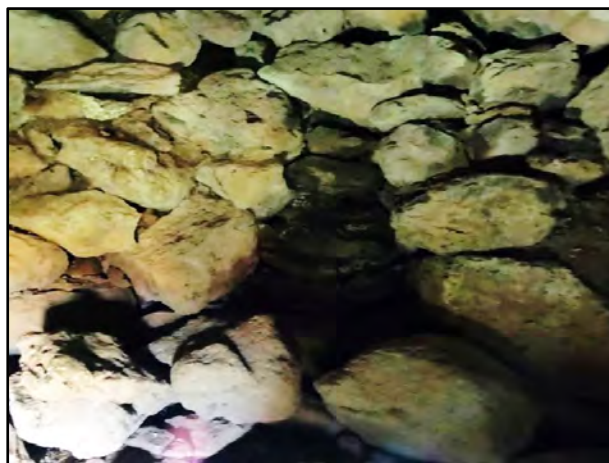
**Figura 73 (A)**

*Estructura funeraria C – 08*

Elemento secundario (Hornacina oeste)

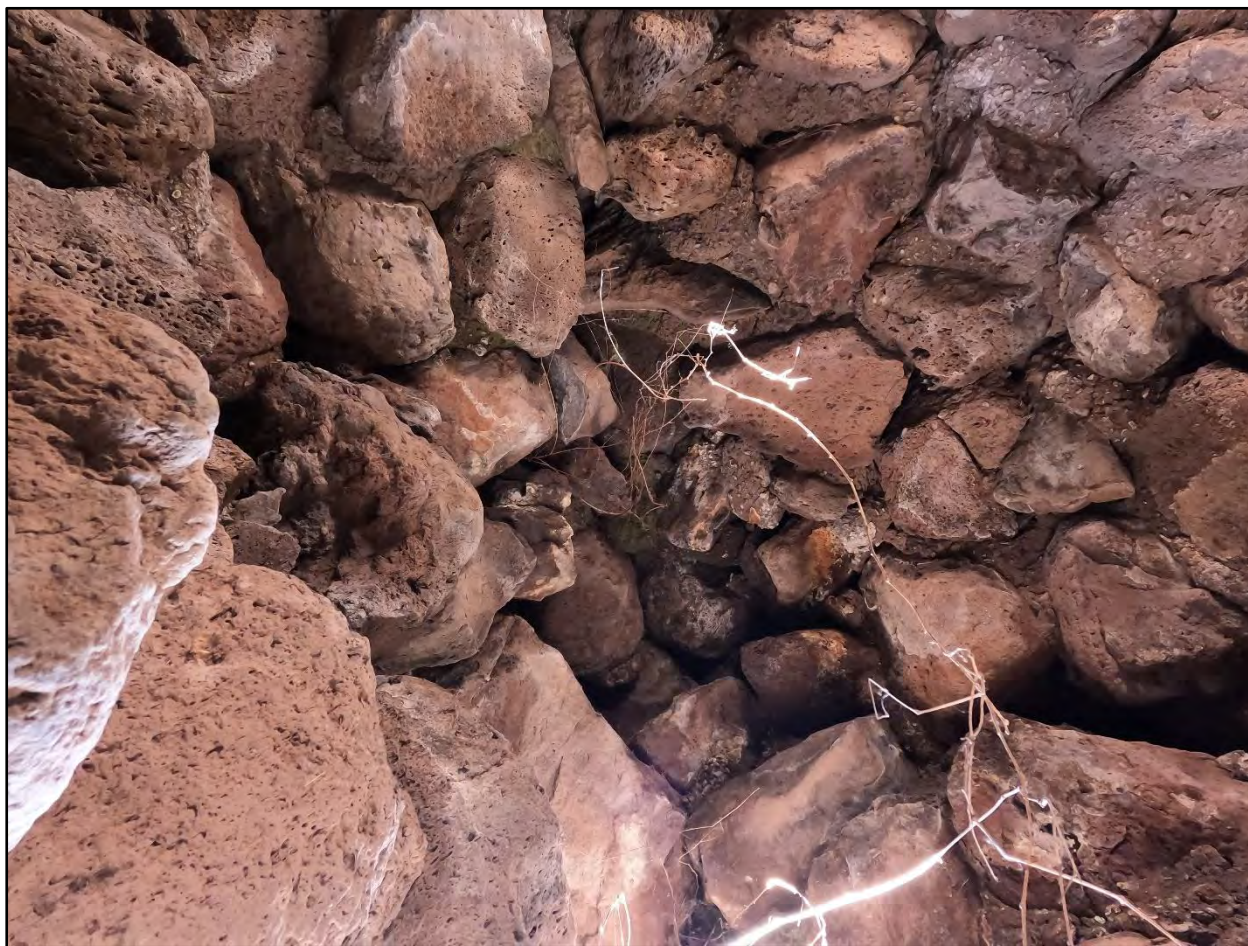
**Figura 76 (A)**

*Estructura funeraria C – 11*

Elemento primario (Falsa bóveda)

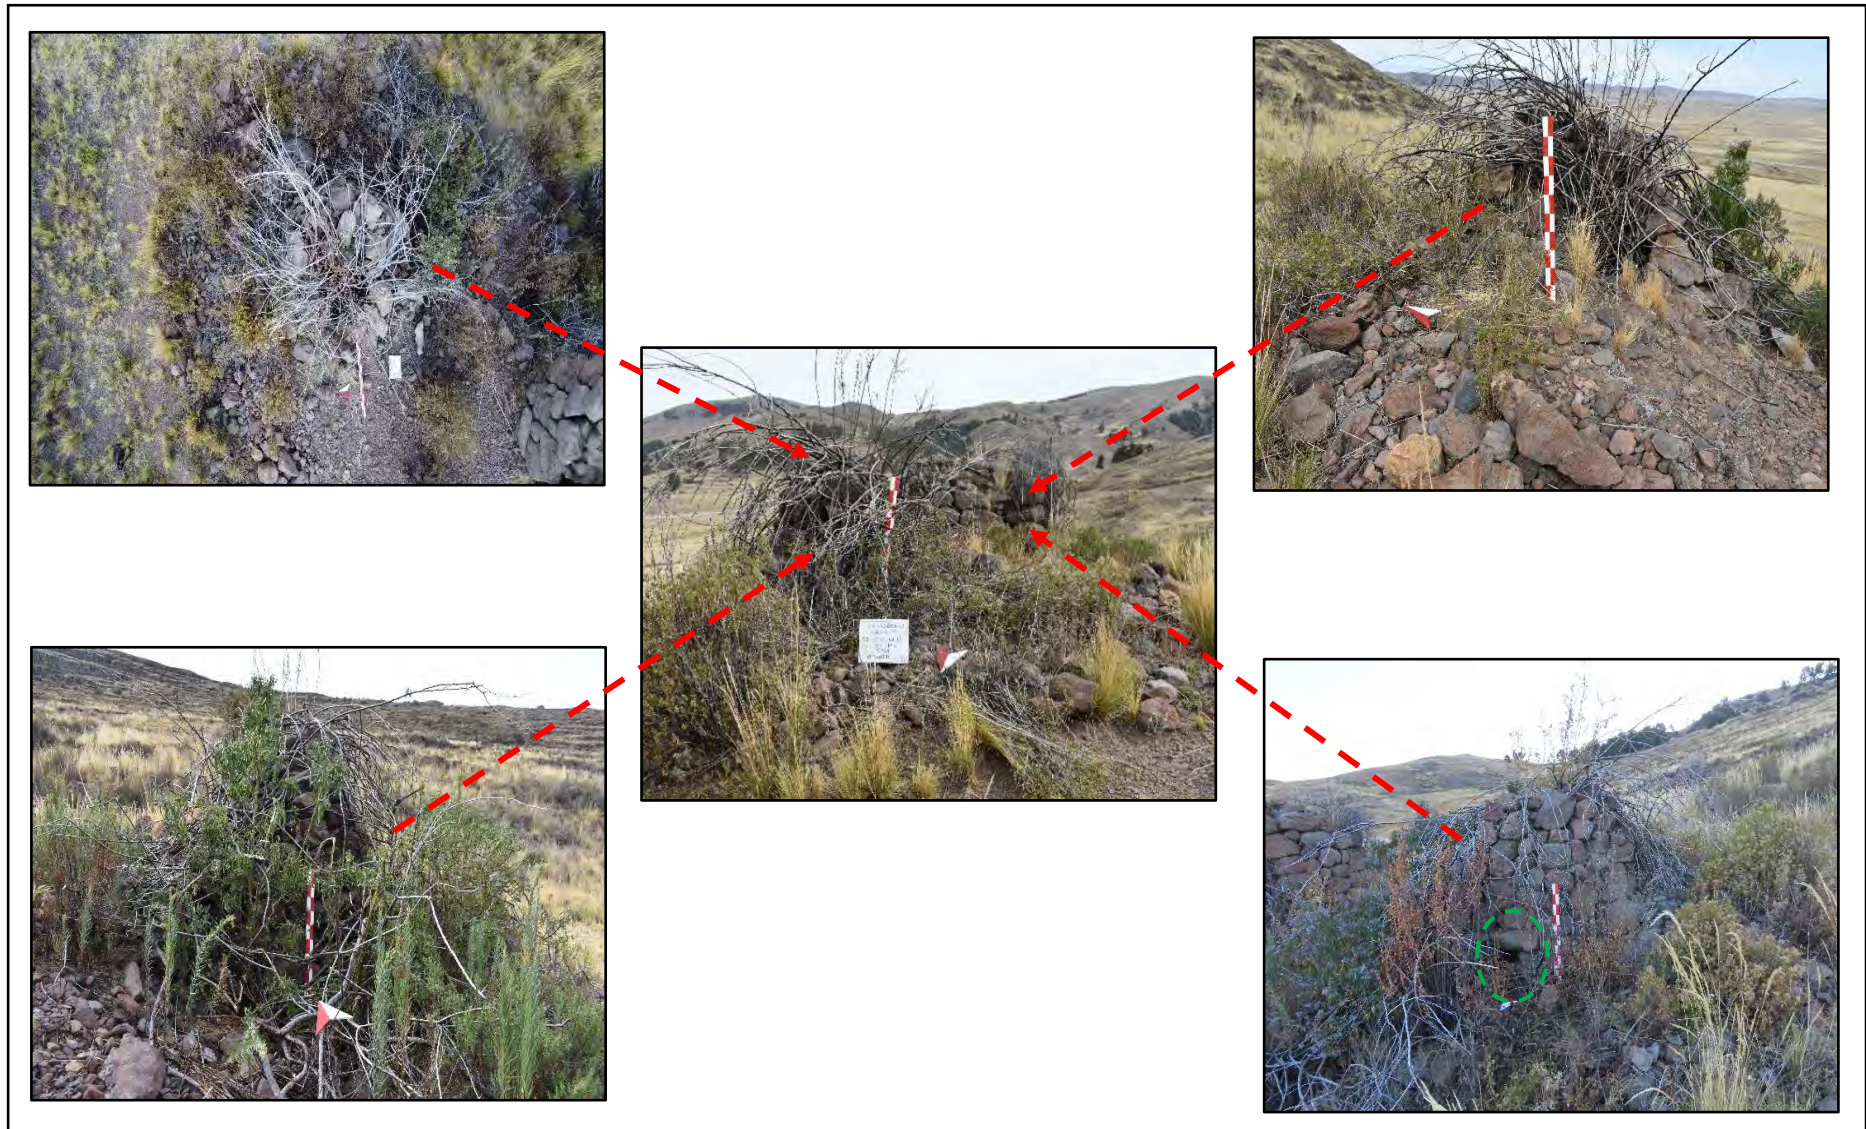
La estructura funeraria se encuentra en mal estado de conservación, debido principalmente a factores naturales y antrópicos. En el exterior se evidencia el colapso de muro, con pérdida de segmentos originales; asimismo, se observa pérdida de mortero, ausencia de elementos líticos y crecimiento de vegetación entre las juntas.

**Figura 77** *Estructura funeraria C - 12*

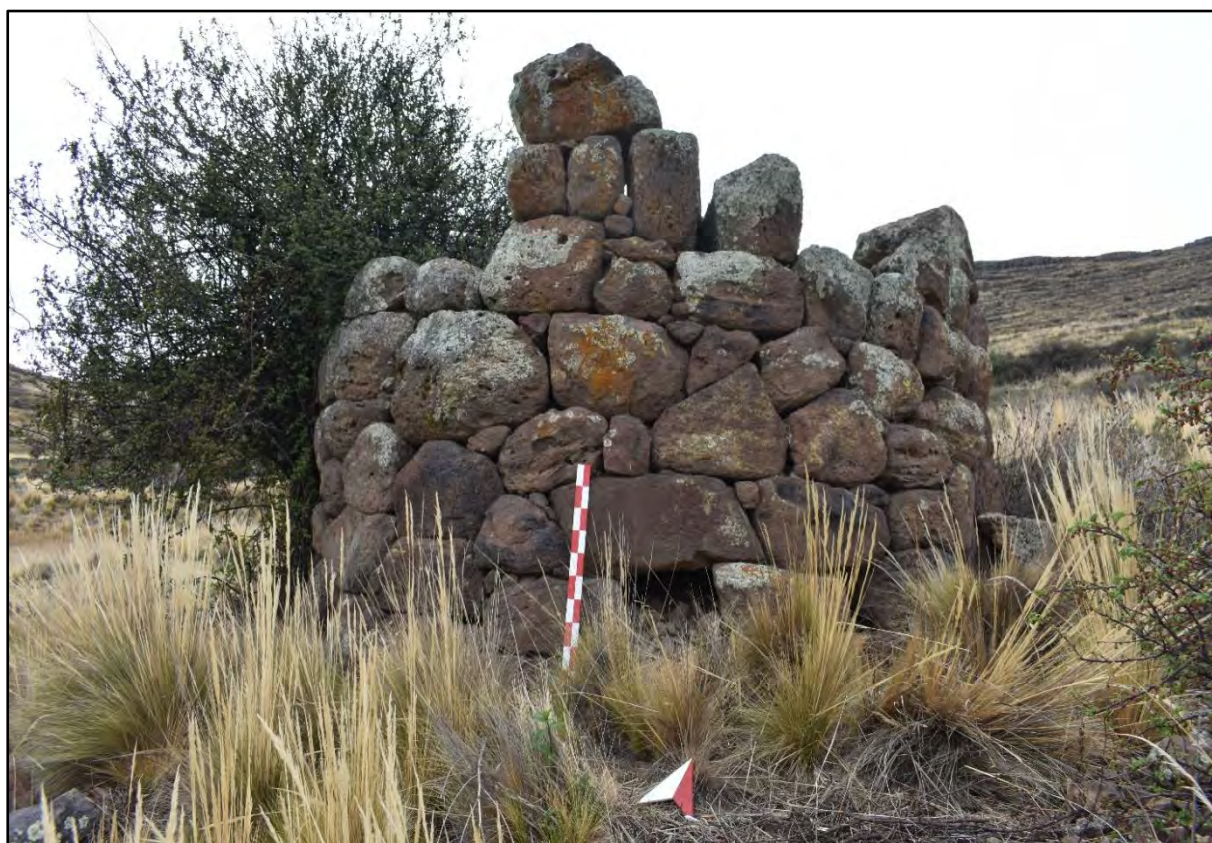
La estructura funeraria se encuentra en mal estado de conservación debido principalmente por factores naturales y antrópicos. En el exterior de la estructura se evidencia el colapso de muro (pérdida de un segmento del muro original), asimismo en el muro exterior de la estructura funeraria se observa la pérdida de mortero, la ausencia de elementos líticos y el crecimiento de vegetación entre las juntas y alrededor de la estructura funeraria se observa la presencia de vegetación y líticos sueltos diseminados en la superficie que colapsaron y que formaron parte de su estructura. Durante los trabajos de registró arqueológico no se evidenció ningún tipo de objeto cultural.

**Figura 78 (A)** *Estructura funeraria C – 13*

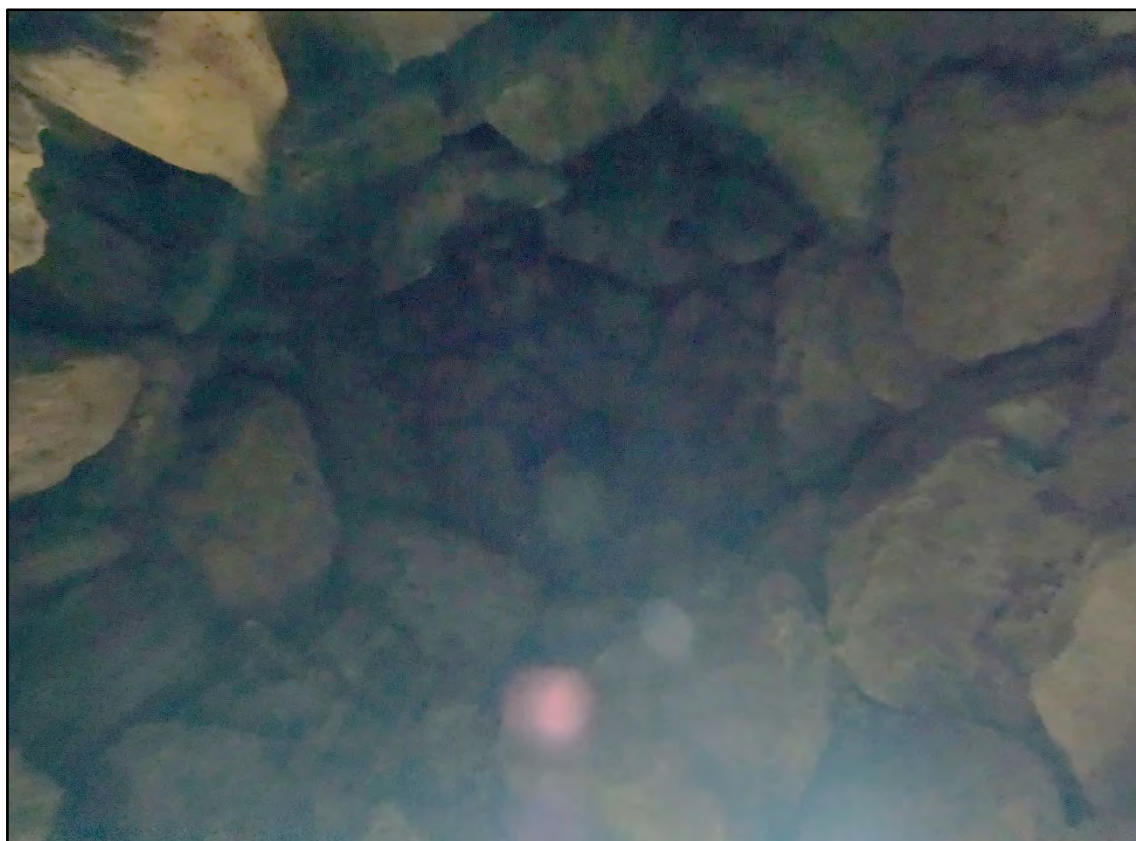
La estructura funeraria se encuentra en mal estado de conservación, debido principalmente a factores naturales y antrópicos. En los lados suroeste y noreste se evidencia el colapso de muro, con pérdida de segmentos originales; asimismo, se observa pérdida de mortero, ausencia de elementos líticos y crecimiento de vegetación entre las juntas. Alrededor de la estructura se registran líticos sueltos diseminados que colapsaron y formaron parte de su estructura. Durante los trabajos de registro arqueológico no se evidenció ningún tipo de objeto cultural.

**Figura 79 (A)** *Estructura funeraria C – 14*

Elemento primario (Falsa bóveda)

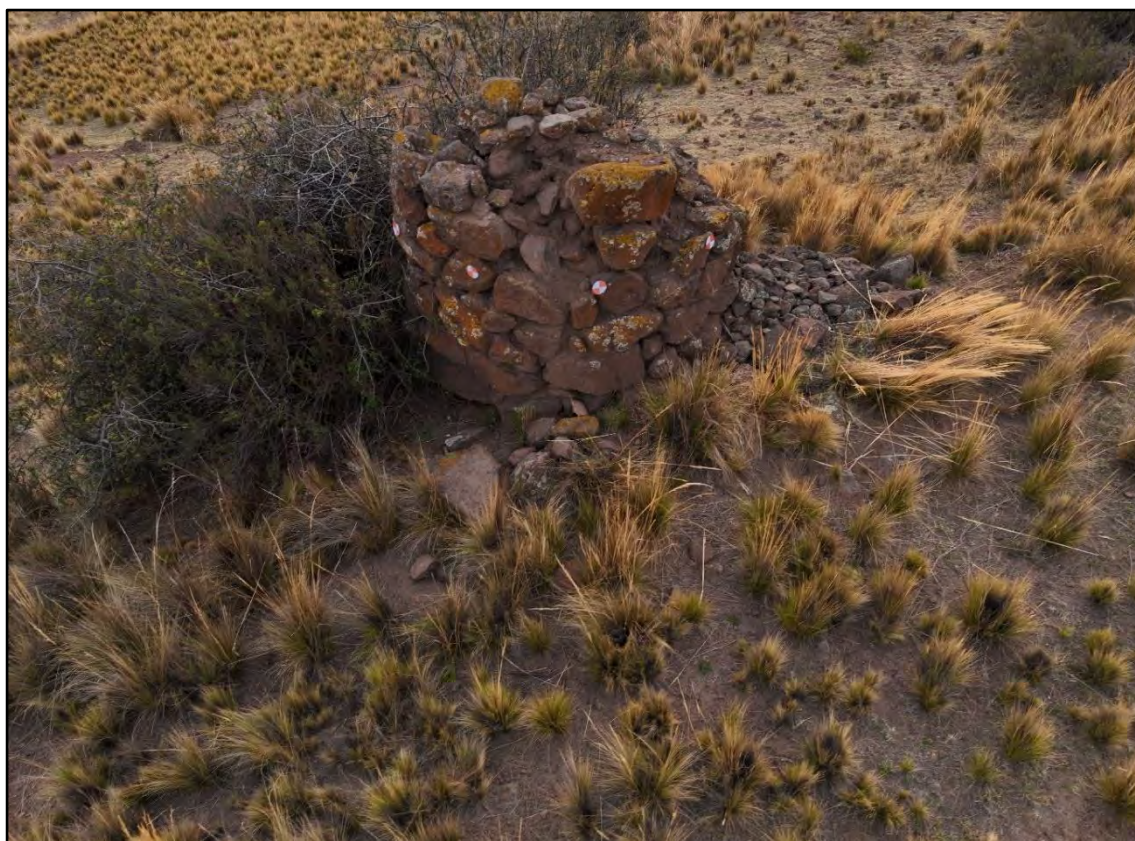
**Figura 80 (A)**

*Estructura funeraria C – 15*

Elemento primario (Muro)

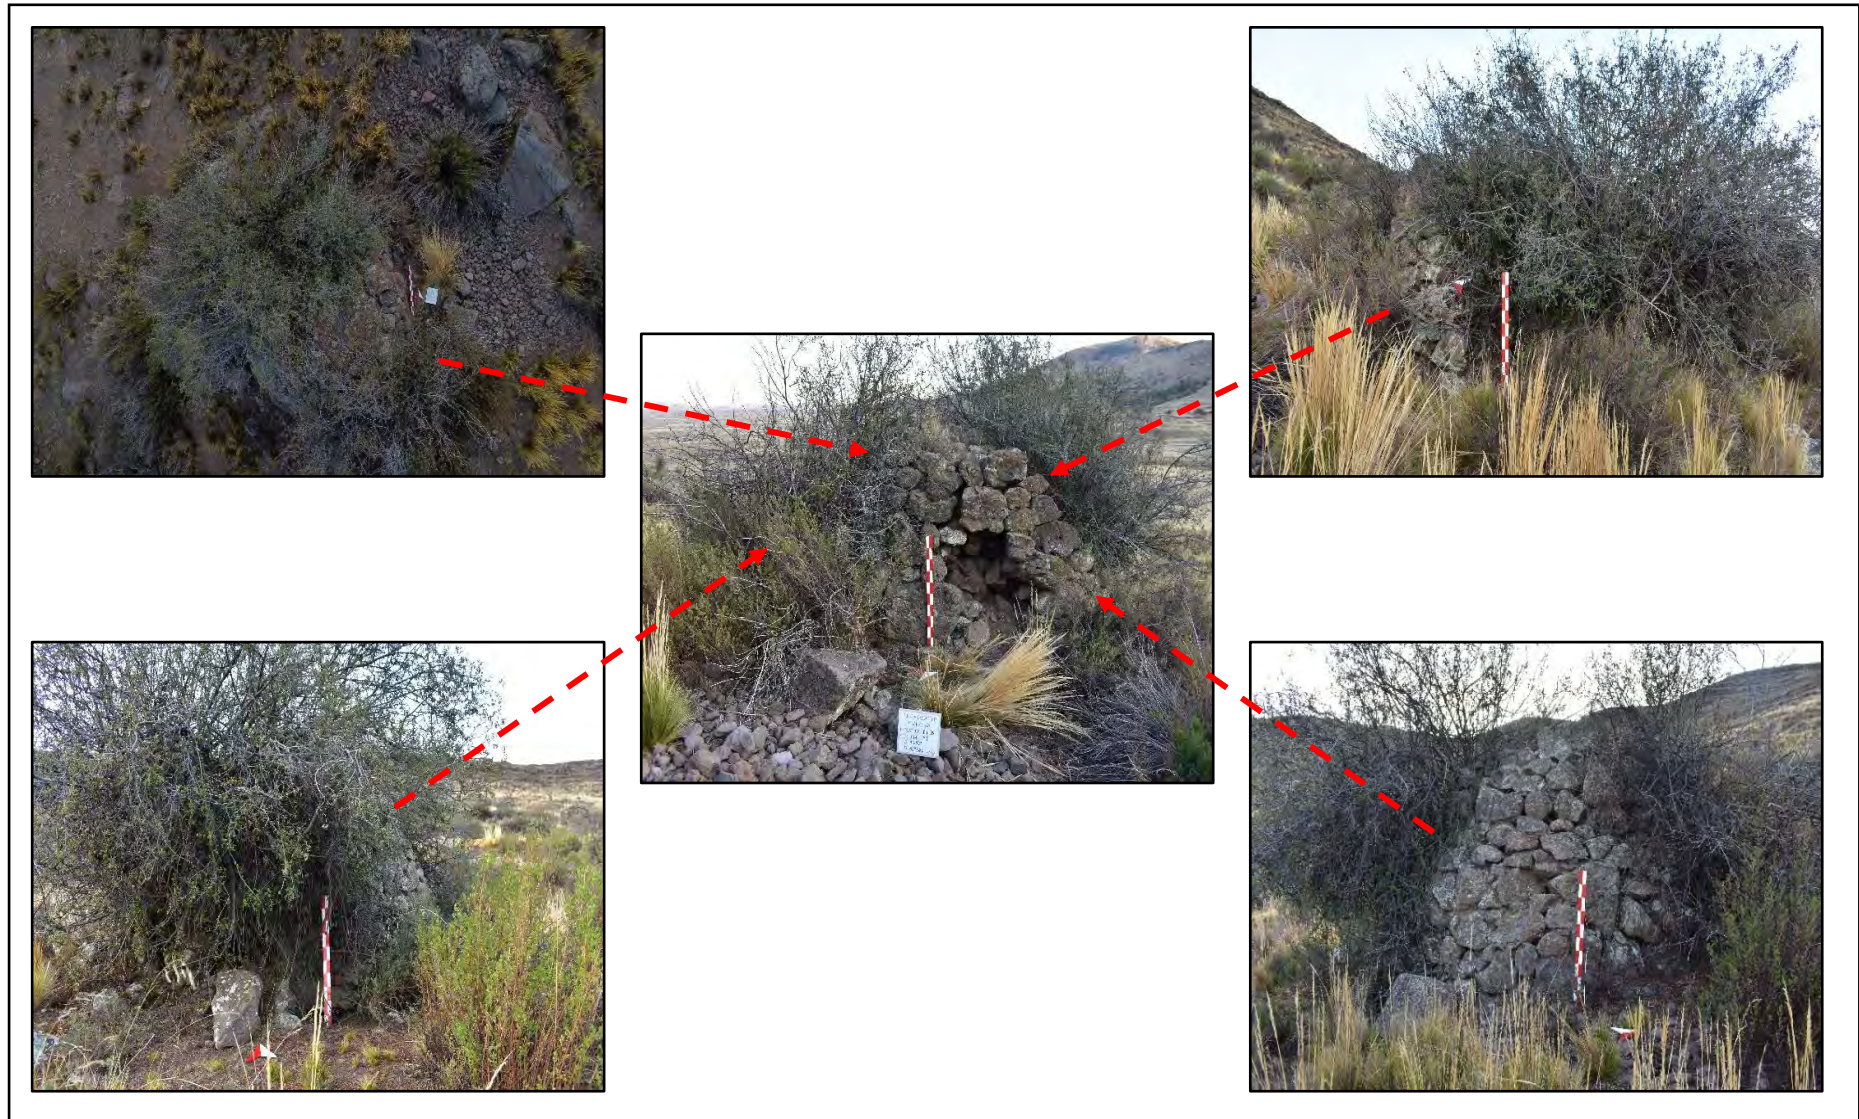
La estructura funeraria se encuentra en mal estado de conservación, debido principalmente a factores naturales y antrópicos. En el exterior se evidencia el colapso del muro, con pérdida de un segmento del muro original. Asimismo, se observa pérdida de mortero, ausencia de elementos líticos y crecimiento de vegetación entre las juntas. Alrededor de la estructura se encuentran líticos sueltos dispersos, provenientes del colapso. Durante los trabajos de registro arqueológico no se evidenció ningún tipo de objeto cultural.

**Figura 81** *Estructura funeraria C - 16*
