**TESIS**

**ESTUDIO ARQUITECTÓNICO DE LAS ESTRUCTURAS FUNERARIAS  
EN LOS SECTORES DE QIRAMAYA, MOLLOCCO Y CHAMACUTA, EN  
EL DISTRITO DE ACORA-PUNO - 2023**

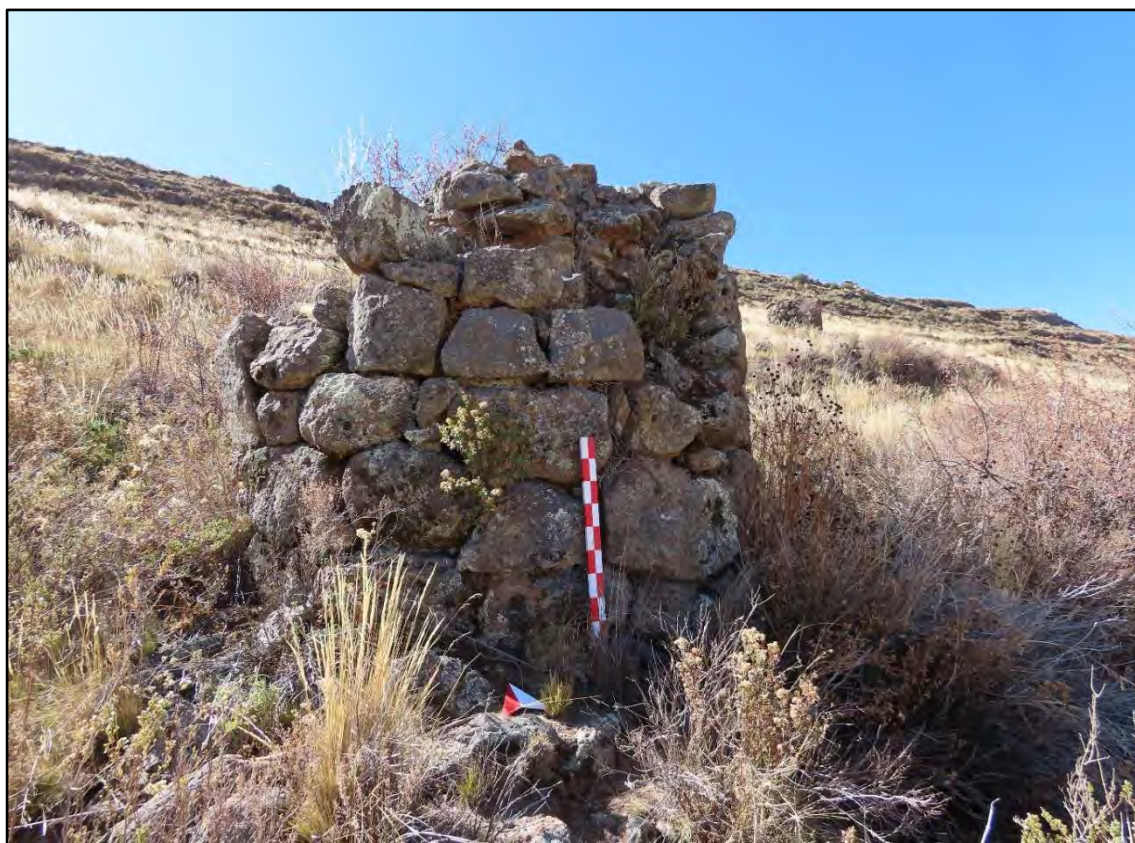
La estructura funeraria se encuentra en mal estado de conservación, principalmente por factores naturales y antrópicos. En el exterior se evidencia el colapso del muro, con pérdida de un segmento del muro original. Asimismo, se observa pérdida de mortero, ausencia de elementos líticos y crecimiento de vegetación entre las juntas. Alrededor de la estructura se encuentran líticos sueltos dispersos, provenientes del colapso. Durante los trabajos de registro arqueológico no se evidenció ningún tipo de objeto cultural.

**Figura 82 (A)** *Estructura funeraria C – 17*

Elemento primario (Muro)

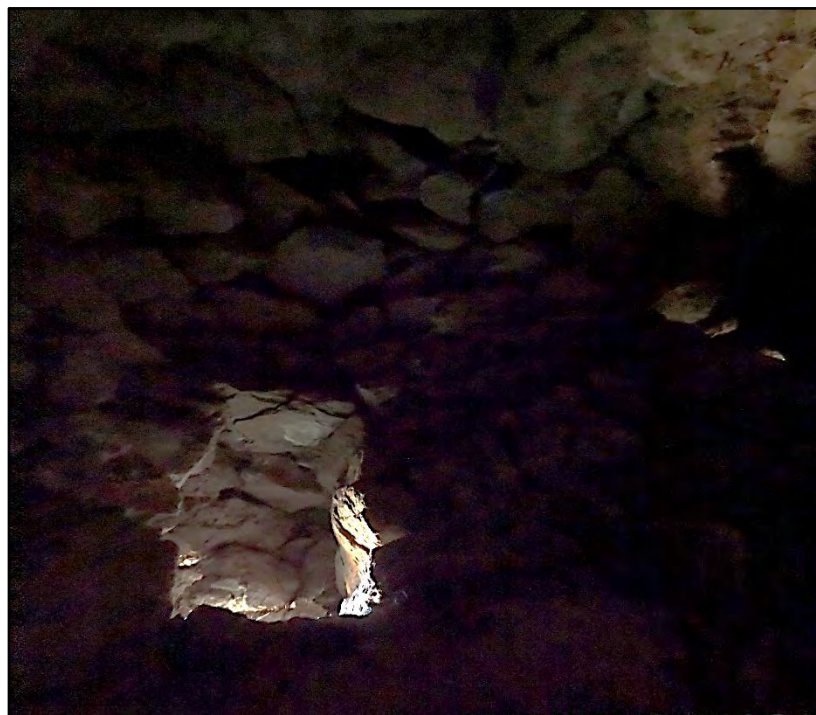
### **Figura 83 (A)**

*Estructura funeraria C – 18*

Elemento primario (Falsa bóveda) y secundario (Hornacina oeste)

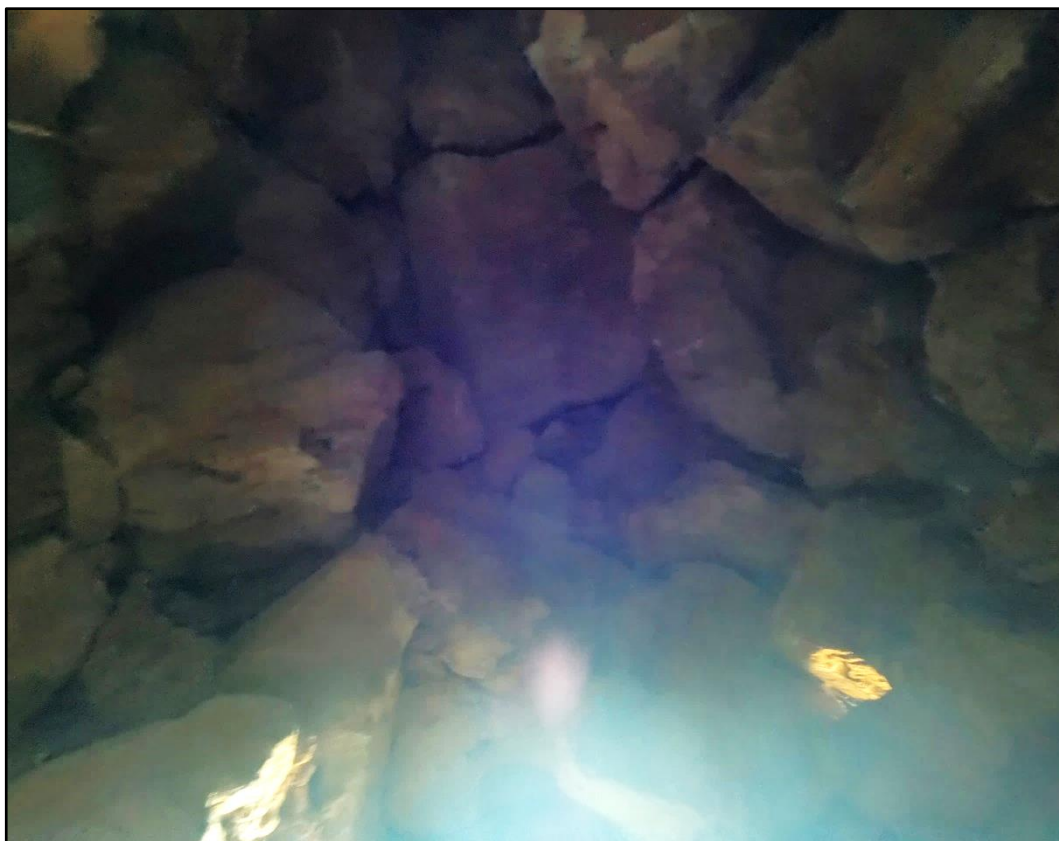
**Figura 84 (A)**

*Estructura funeraria C – 19*

Elemento primario (Falsa bóveda)

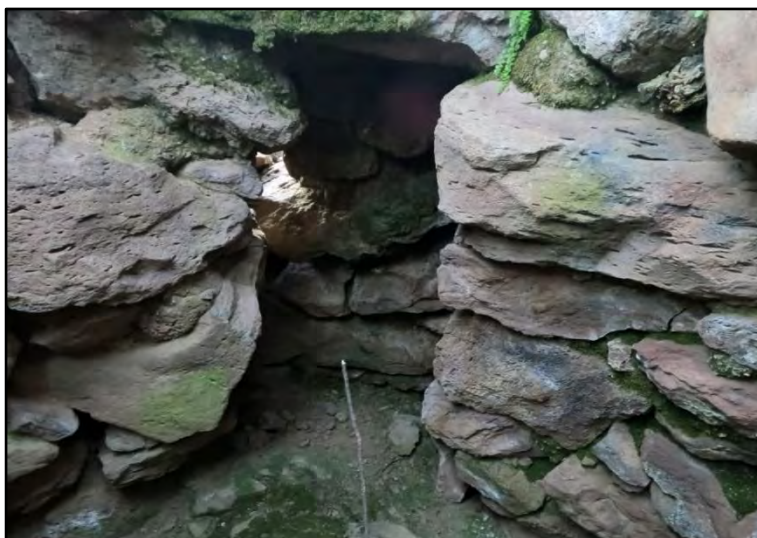
La estructura funeraria se encuentra en mal estado de conservación, principalmente por factores naturales y antrópicos. En el lado sur del exterior se evidencia el colapso de un segmento del muro, además de la pérdida de mortero, ausencia de elementos líticos y crecimiento de vegetación entre las juntas. Durante los trabajos de registro arqueológico no se evidenció ningún tipo de objeto cultural.

**Figura 86 (A)** *Estructura funeraria C – 21*

Elemento secundario (Hornacina oeste)

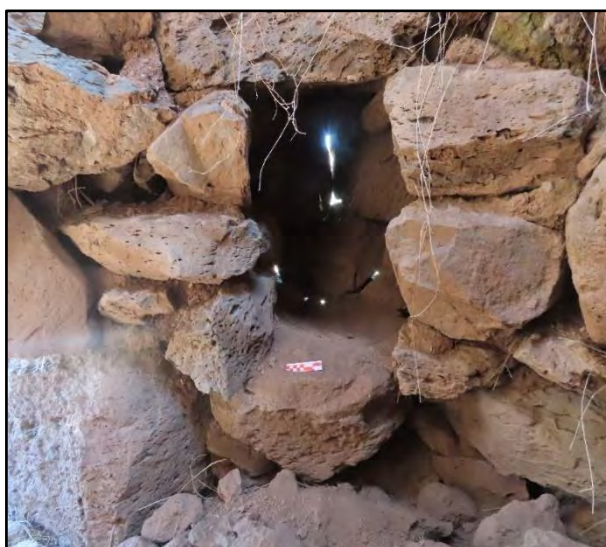
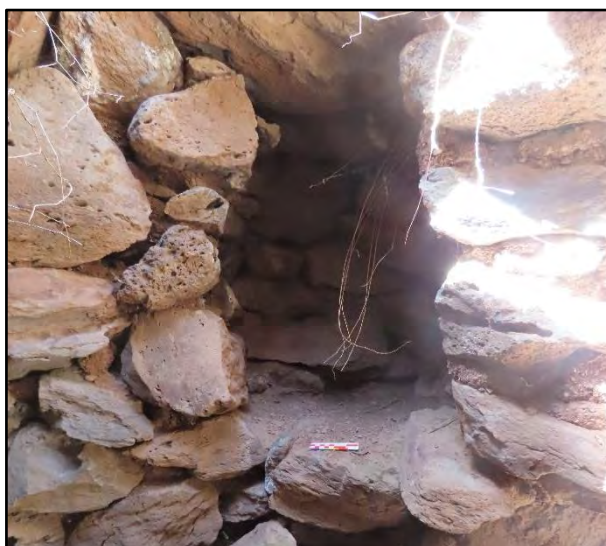
ausencia de elementos líticos y el colapso de un segmento del muro original. Asimismo, se observa pérdida de mortero y crecimiento de vegetación entre las juntas. Durante los trabajos de registro arqueológico no se evidenció ningún tipo de objeto cultural.

**Figura 89 (A)** *Estructura funeraria C – 24*

Elemento secundario (Hornacina oeste)

Elemento secundario (Hornacina norte)

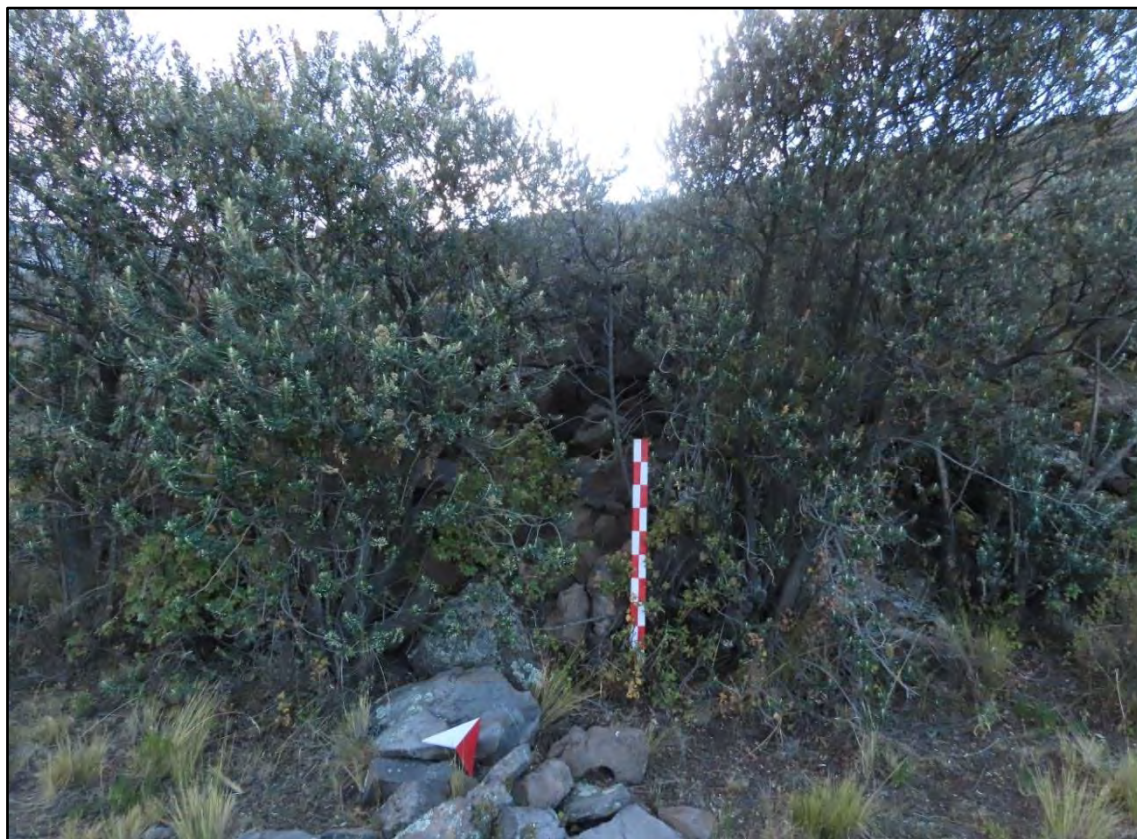
se aprecia pérdida de mortero, desprendimiento de bloques y proliferación de vegetación entre las juntas. Alrededor del monumento se encuentran líticos dispersos que formaron parte de la construcción original. Durante los trabajos de registro arqueológico no se identificó ningún objeto cultural asociado.

**Figura 90 (A)** *Estructura funeraria C – 25(Elemento primario)*

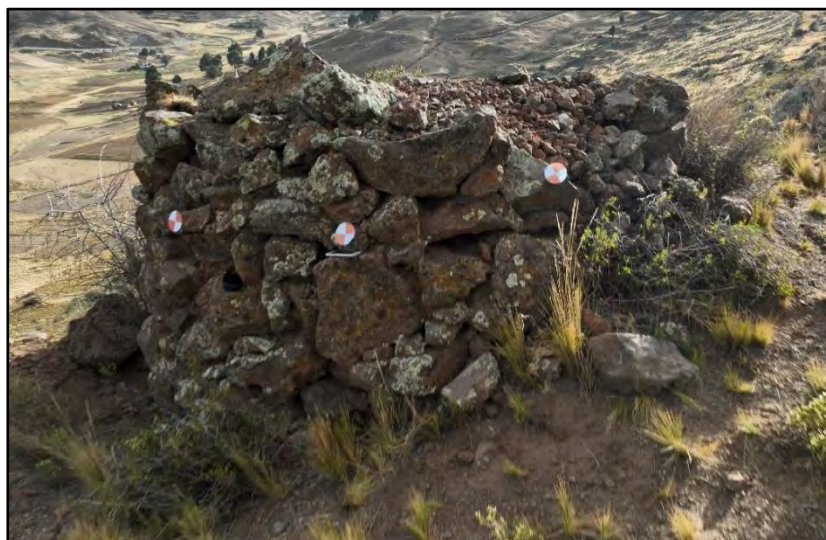
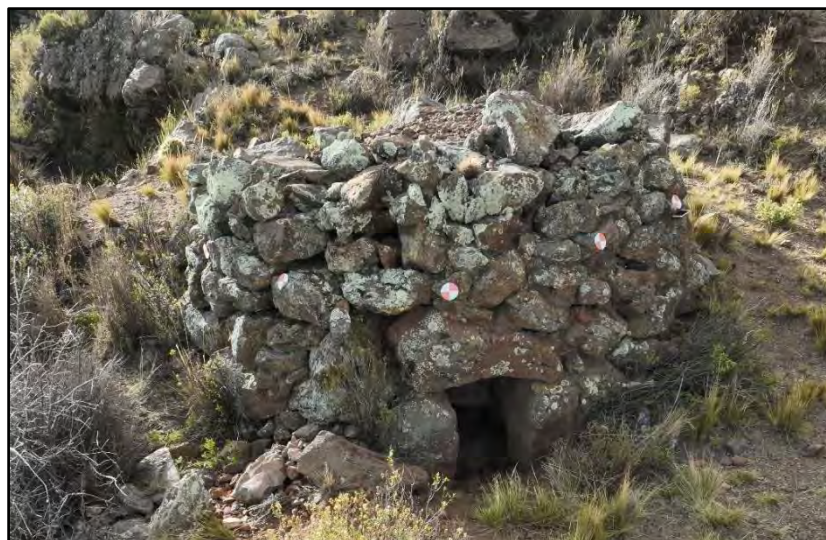
La estructura funeraria se encuentra en mal estado de conservación, principalmente debido a factores naturales y antrópicos. En la parte superior del muro exterior se evidencia el colapso con pérdida de un segmento del paramento original. Asimismo, se observa deterioro

del mortero, ausencia de elementos líticos y crecimiento de vegetación entre las juntas. En el entorno inmediato, hacia el sur, se registra la presencia de una terraza contemporánea construida con muro en seco, ubicada por debajo de la estructura funeraria. Durante los trabajos de registro arqueológico no se evidenció ningún objeto cultural asociado.

**Figura 92 (A)** *Estructura funeraria C – 27*

Elemento primario (Muro)

Elemento secundario (Vano de acceso)

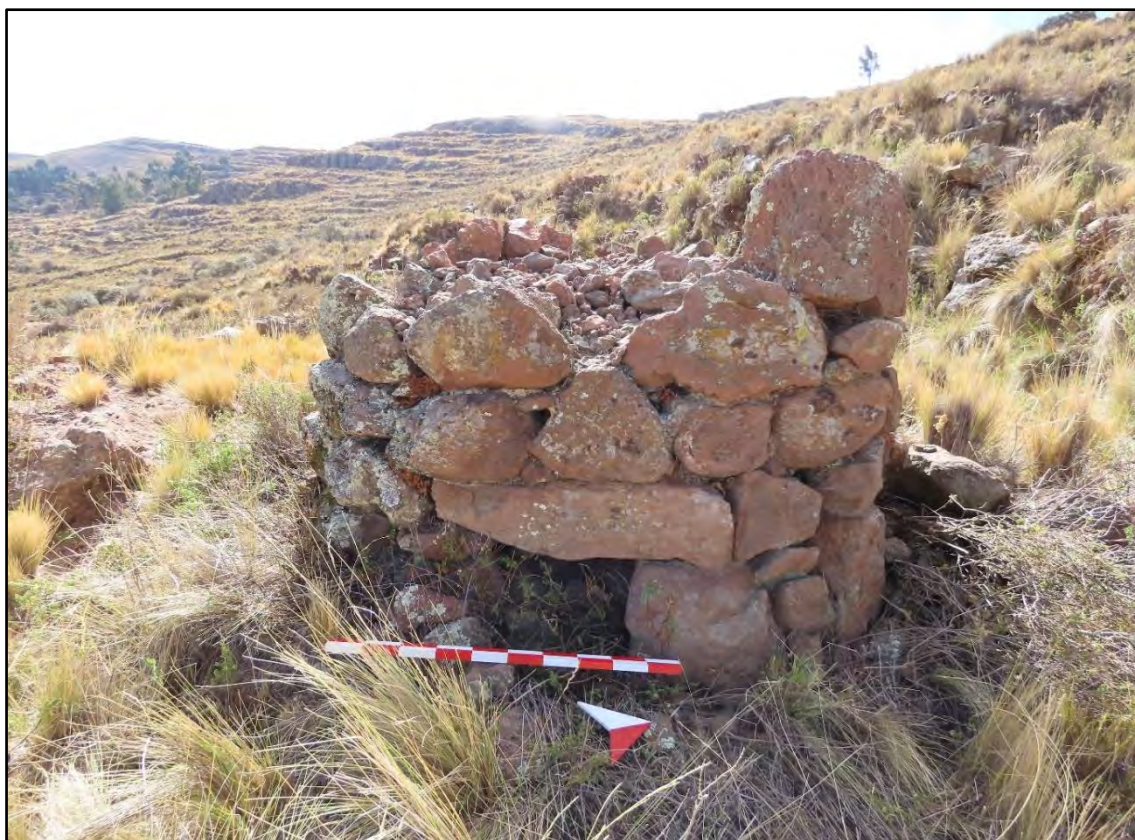
La estructura funeraria se encuentra en mal estado de conservación debido principalmente a factores naturales y antrópicos. En la parte superior del muro exterior se evidencia el colapso con pérdida de un segmento del paramento original. Asimismo, se observa pérdida de mortero, ausencia de elementos líticos y crecimiento de vegetación entre las juntas. Alrededor de la estructura se registra la presencia de vegetación y líticos sueltos dispersos. Durante los trabajos de registro arqueológico no se evidenció ningún objeto cultural asociado.

**Figura 94 (A)** *Estructura funeraria C – 29*

Elemento secundario (Vano de acceso)

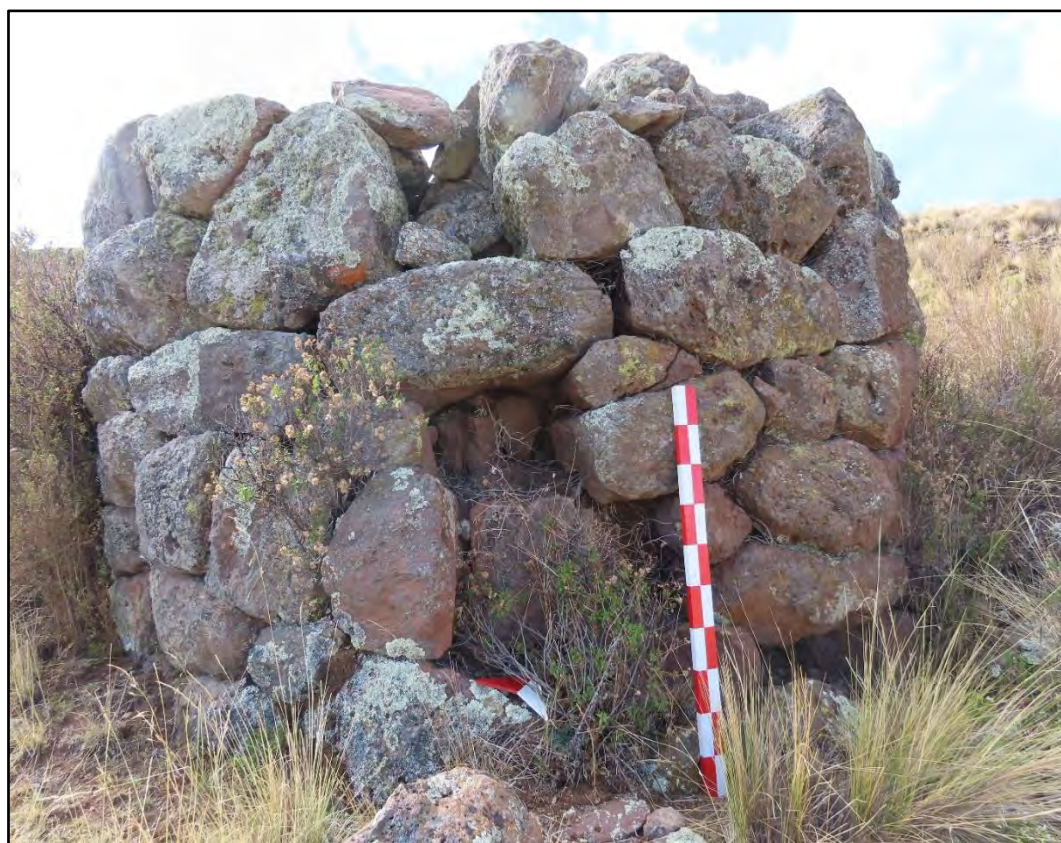
**Figura 95 (A)**

*Estructura funeraria C – 30*

Elemento primario (Muro)

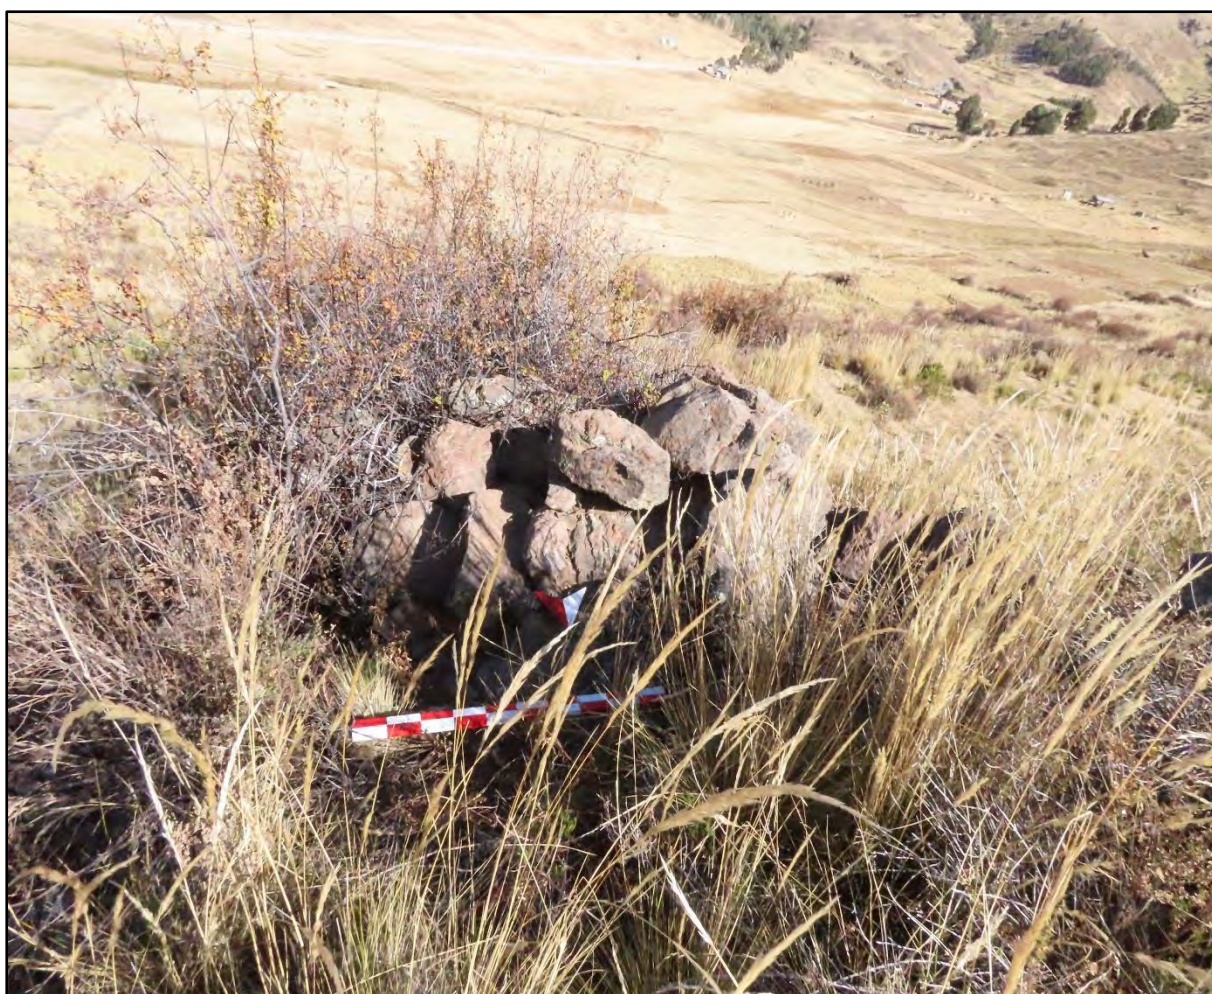
**Figura 107 (A)** *Estructura funeraria C – 42*

Elemento primario (Muro)

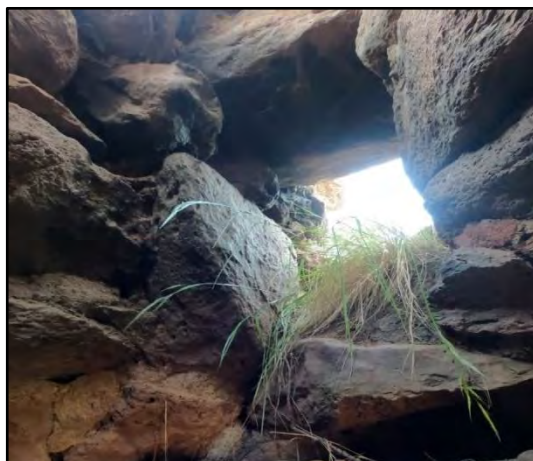
**Figura 109 (A)**

*Estructura funeraria C – 44*

Elemento secundario (Hornacina norte)

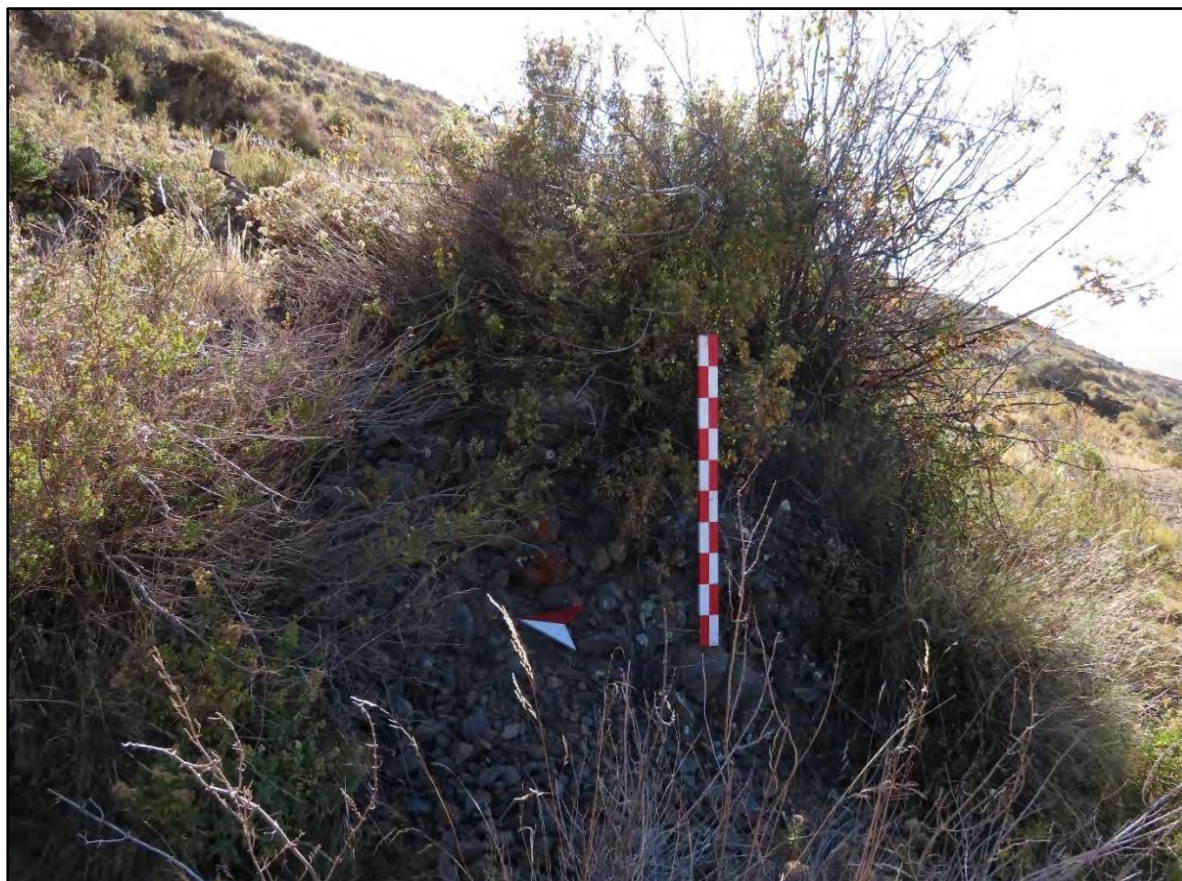
**Figura 110 (A)**

*Estructura funeraria C – 45*

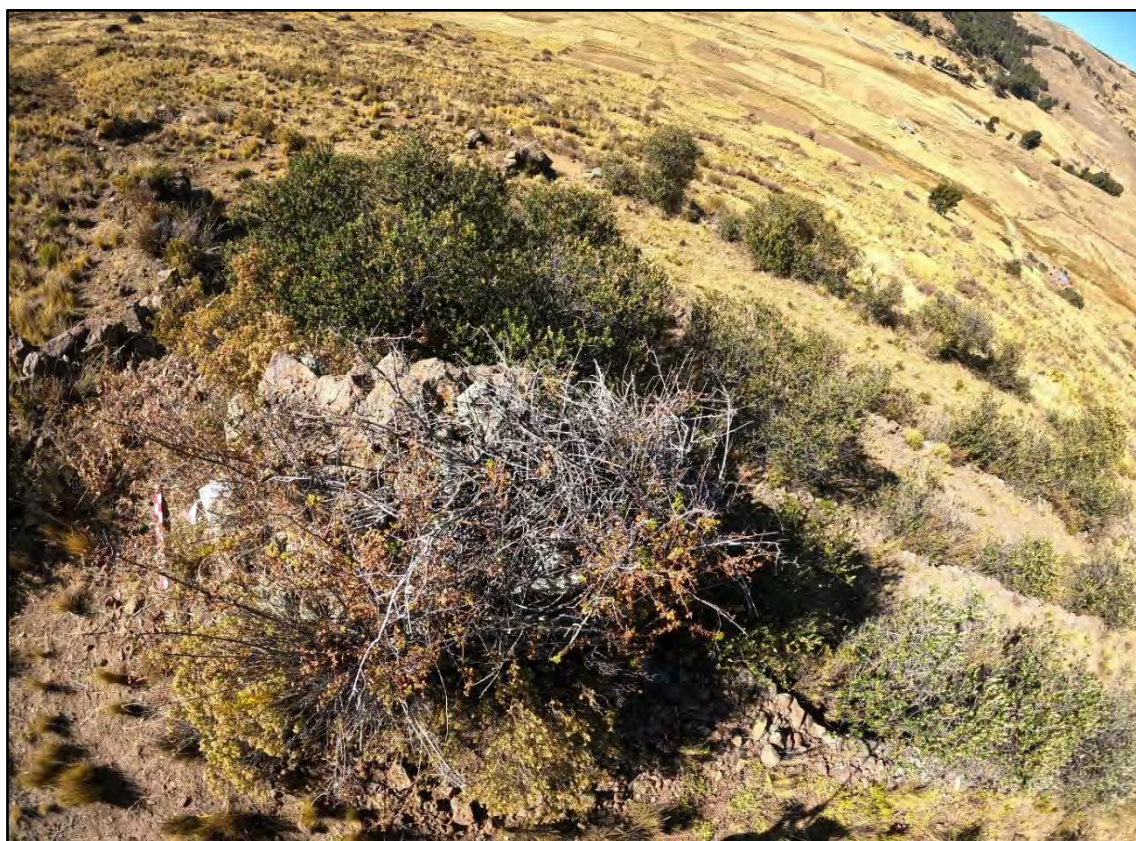
**Figura 111 (A)**

*Estructura funeraria C – 46*

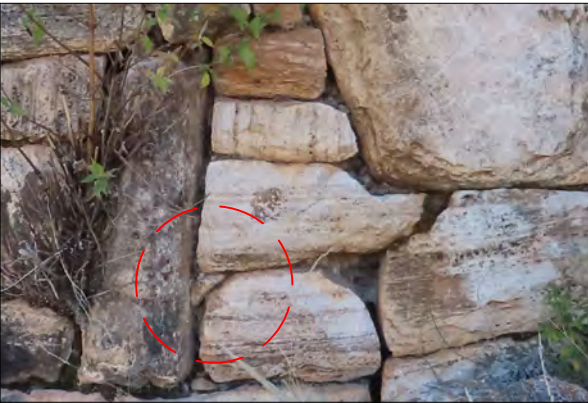
Estructura funeraria N° 02

- \*Piedra pequeña (colocada a manera de cuña)
- \*Roca sedimentaria (caliza)

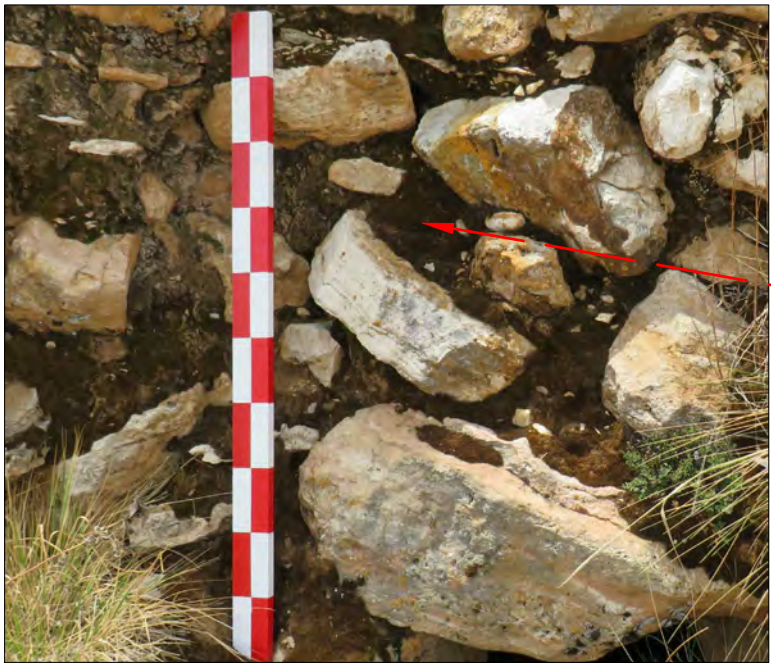
ELEVACIÓN EXTERIOR LADO SUR DEL LA ESTRUCTURA FUNERARIA Nº 01

\*Mortero de barro  
(arcilla, gravilla y paja)

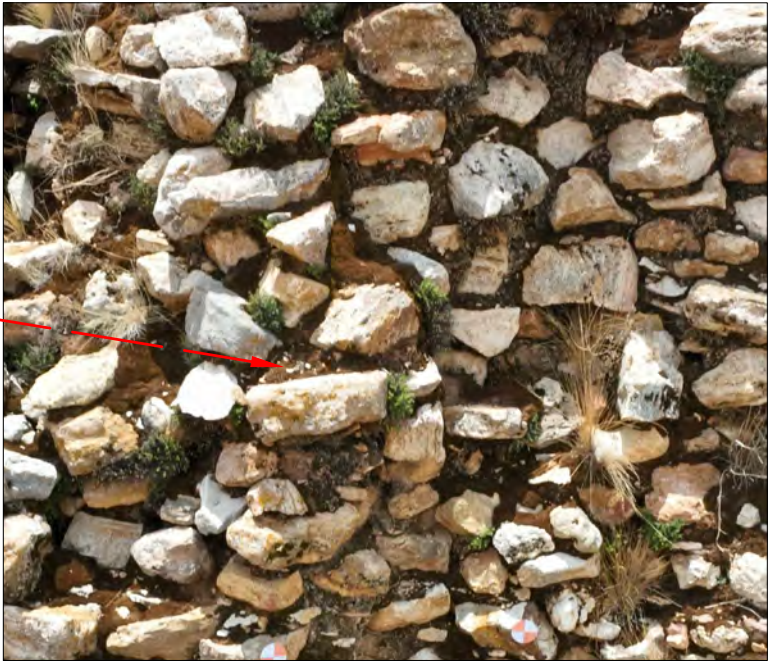
CORTE DE LA ESTRUCTURA FUNERARIA Nº 01 DEL SECTOR DE QIRAMAYA

\*Trabajo canteado

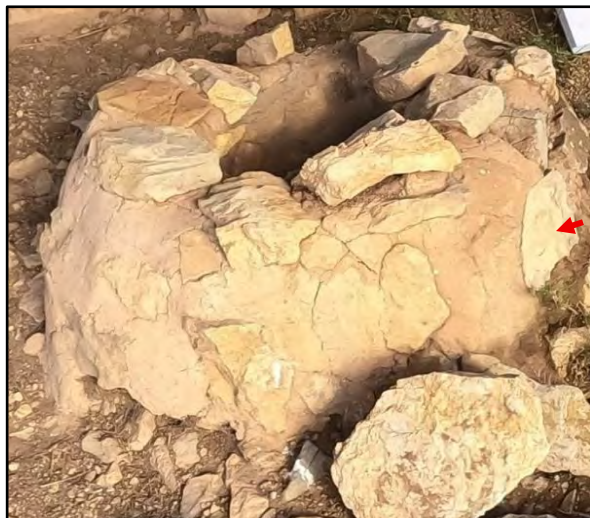
➤ E.F.M-18

➤ Tipo de trabajo desbastado

- Hiladas arbitrarias
- Mampostería ordinaria
- Asentado encimado
- Forma de aparejo natural

El material lítico trabajado es natural, desbastado y canteado, correspondiendo principalmente a rocas sedimentarias del tipo caliza.

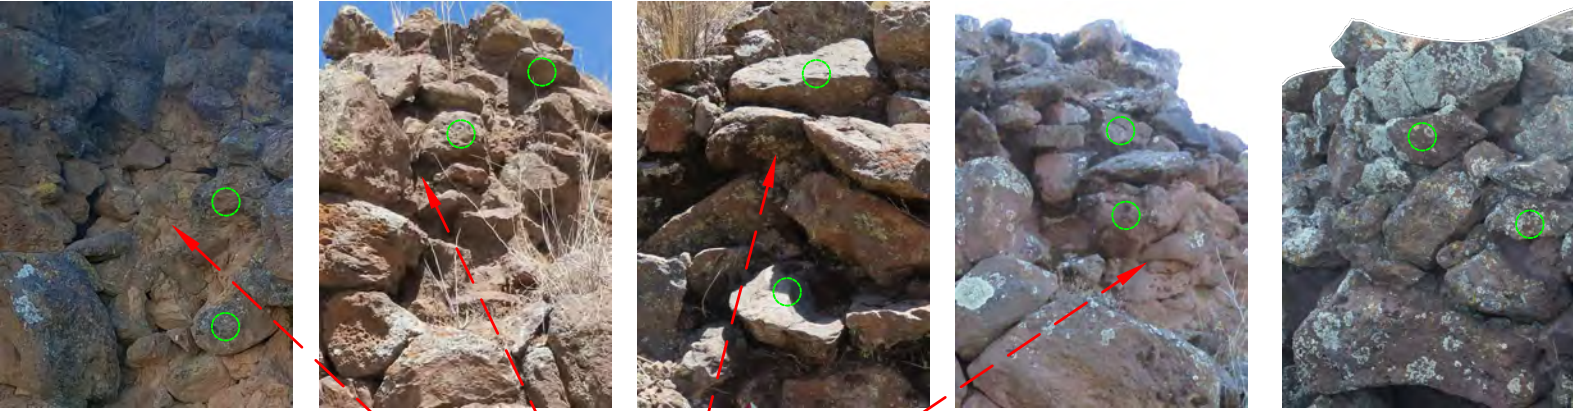
\*Mortero de barro  
(arcilla, gravilla y  
paja)

PIEDRA PEQUEÑA (COLOCADOS A MANERA DE CUÑA)

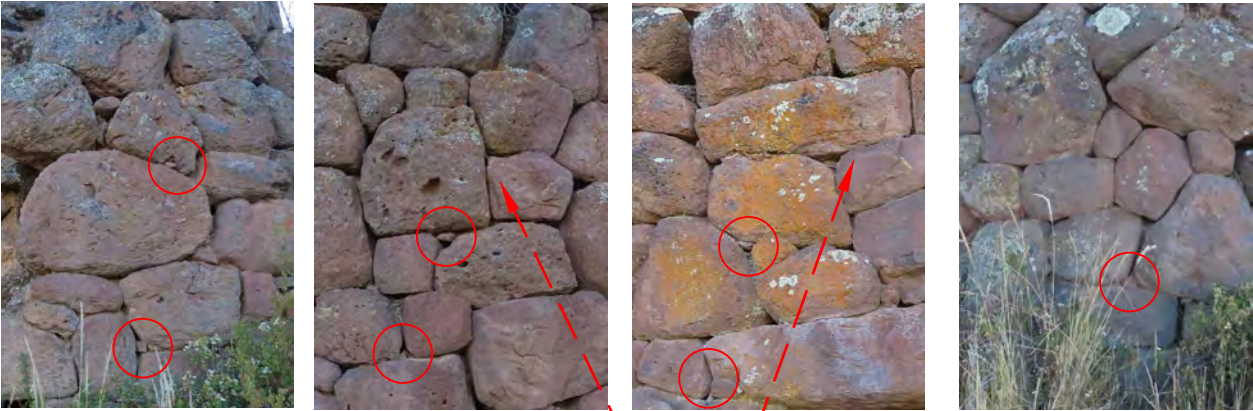
\*canteado

PERFILES ALMOHADILLADO

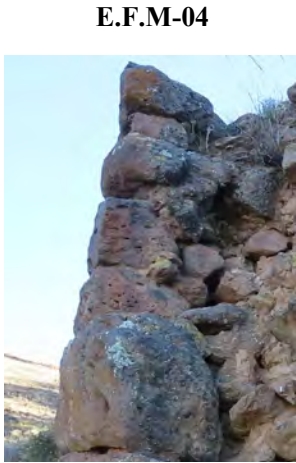
ASENTADO DENTICULADO

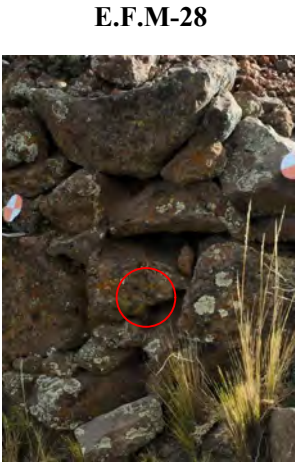
ASENTADO ENCIMADO

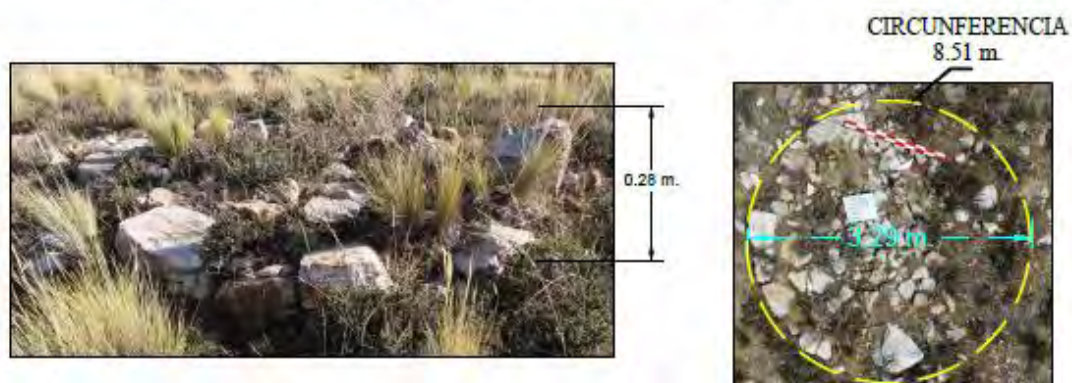
**ELEVACIÓN Y PLANTA DE LA ESTRUCTURA FUNERARIA N° 06 (ESCALA INTERMEDIA)**

**TIPO I: CHULLPA (Torre funeraria de planta circular)**

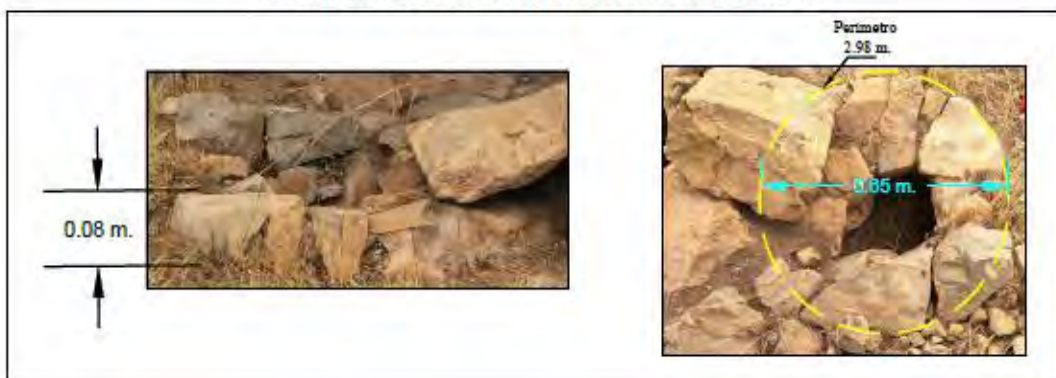
**ELEVACIÓN Y PLANTA DE LA ESTRUCTURA FUNERARIA N° 12**

**TIPO I: CISTA POR DEBAJO DE LA SUPERFICIE**

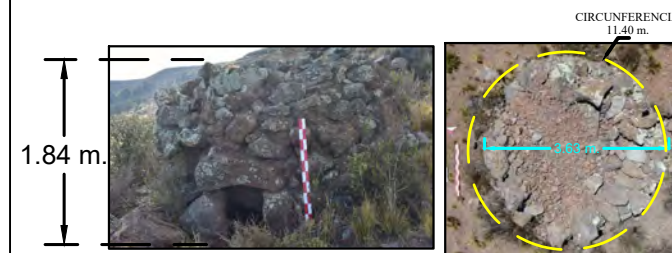
ELEVACIÓN Y PLANTA DE LA ESTRUCTURA FUNERARIA N° 27 (ESCALA INTERMEDIA)

TIPO I: CHULLPA (Torre funeraria de planta circular)

CHULLPA SUBTIPO I-A4

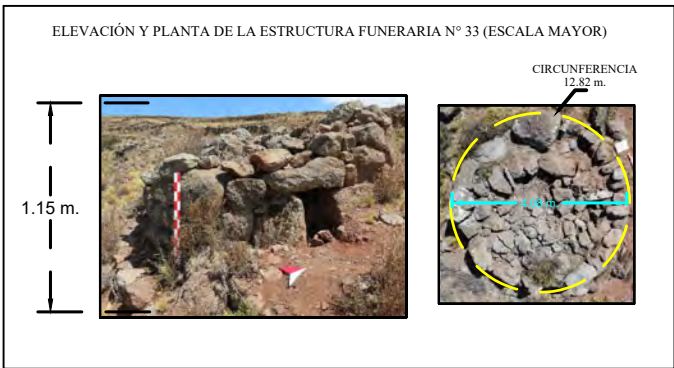
TIPO I: CHULLPA (Torre funeraria de planta circular)
