**UNIVERSIDAD NACIONAL DE SAN ANTONIO ABAD DEL CUSCO**

**ESCUELA PROFESIONAL DE ARQUEOLOGIA**

**ESTUDIO DE LA ARQUITECTURA INCA EN LAS MANZANAS  
046,047 Y DE LA HUACA SAPANTIANA, SECTOR 02 CENTRO  
HISTÓRICO DEL CUSCO.**

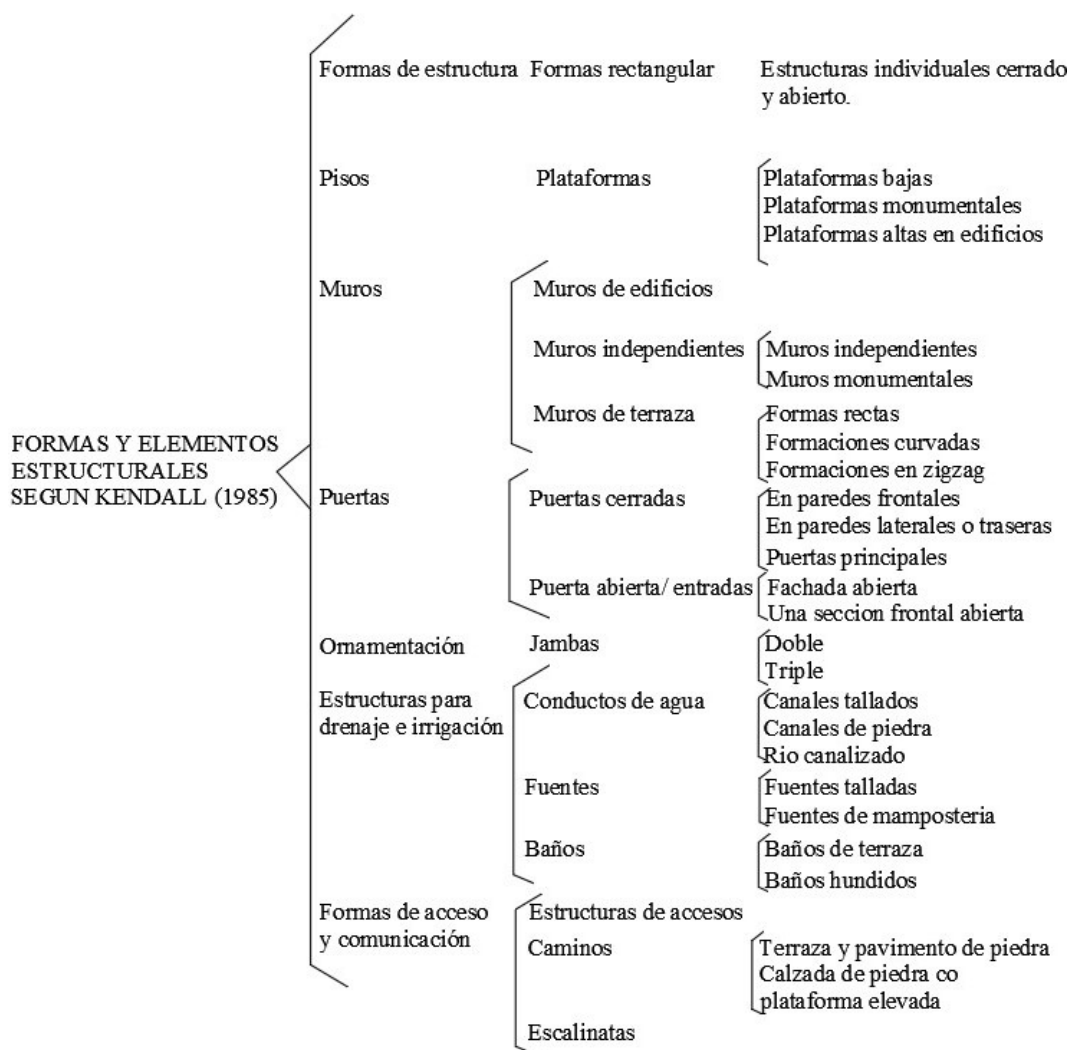
*Clasificación de las formas y elementos estructurales de la arquitectura inca según Kendall (1985)*

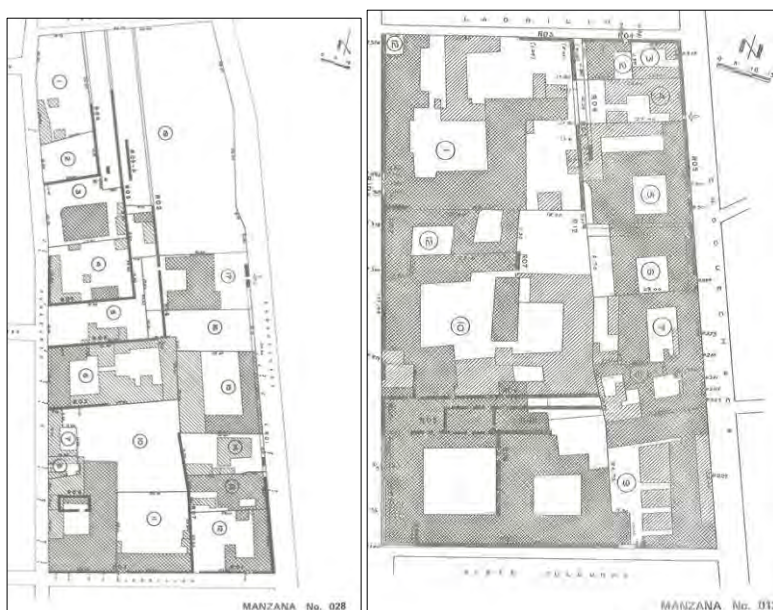
### Figura 3

*Plano de registro de restos de arquitectura incas, realizado por Agurto calvo (1979)*

**Nota.** La primera imagen (izquierda) corresponde a la manzana 046, y la segunda a la manzana 047. Las evidencias arquitectónicas de época inca están señaladas con líneas negras. Tomado de *La traza urbana de la ciudad inca* (1980, pp. 44, 58), por S. Agurto Calvo.

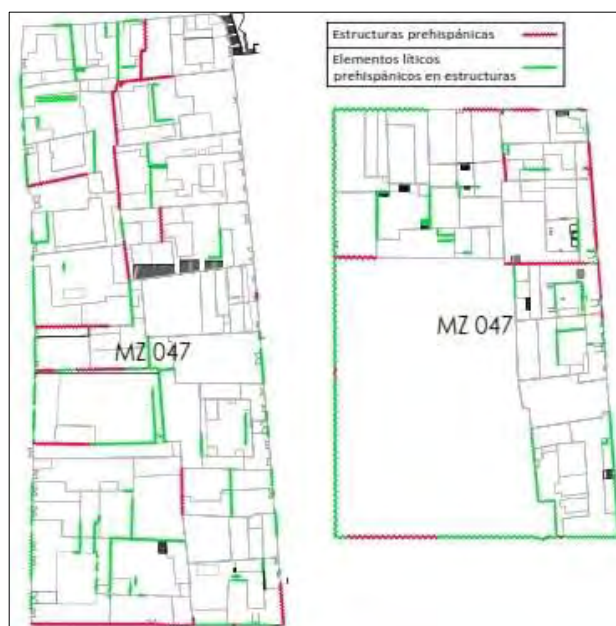
## Figura 5

*Catalogación de estructuras prehispánicas entre los años 2009-2013*

**Nota.** Evidencias registradas en la catalogación realizada entre 2009 y 2013 en las Mz. 046, 047 y la Huaca Sapantiana. Plano base: Municipalidad Provincial del Cusco (2015).

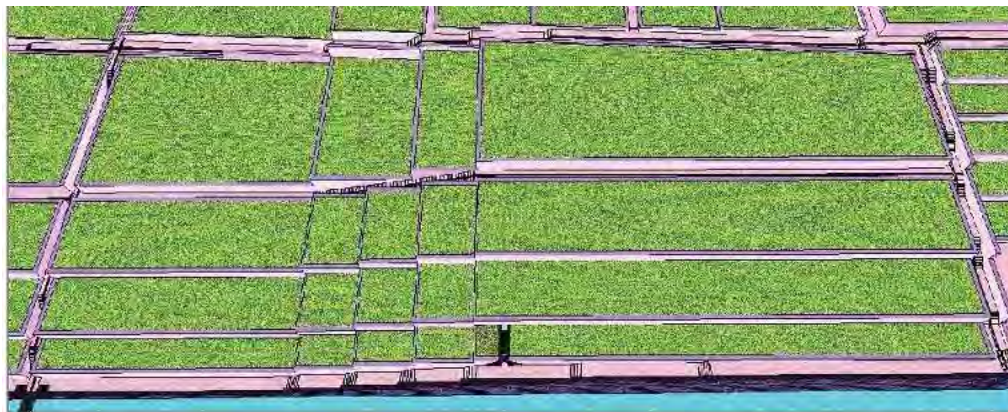
### **Figura 6**

*Representación tridimensional de la manzana 046 vista en dirección este -sur*

**Nota.** Tomada de la elaboración de Vásquez y Apaza (2019, p. 180).

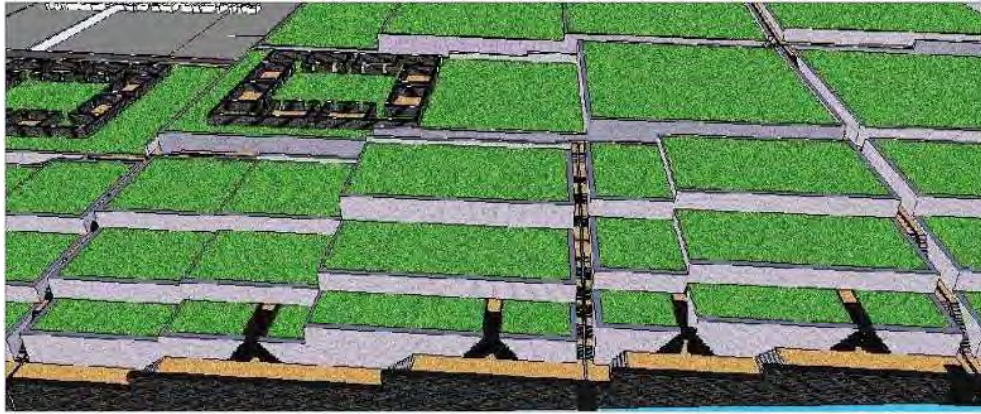
### **Figura 7**

*Representación tridimensional de la manzana 047 vista en dirección este - sur.*

**Nota.** Tomada de la elaboración de Vásquez y Apaza (2019 p. 200)

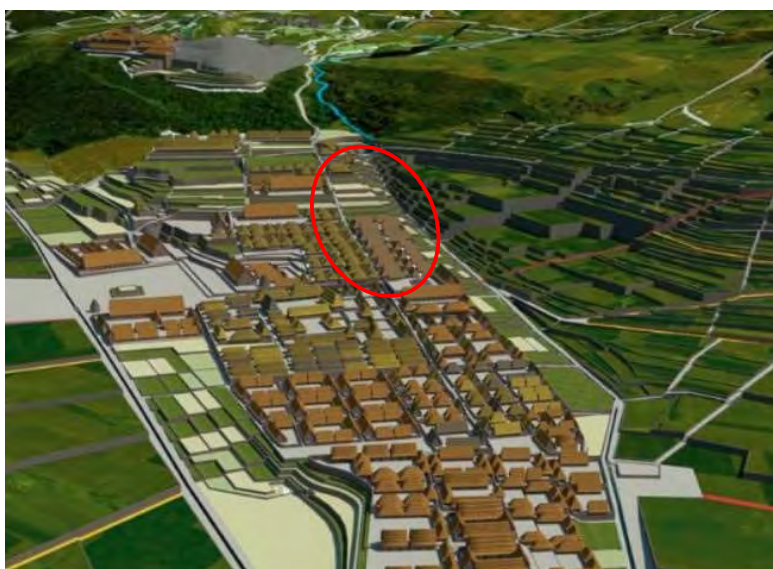
### **Figura 8**

*Reconstrucción tridimensional del centro sagrado del Cusco durante la época inca*

**Nota.** Tomada de Mar et al. (2021). El círculo rojo indica la ubicación del área de estudio, correspondiente a las manzanas 046 y 047.

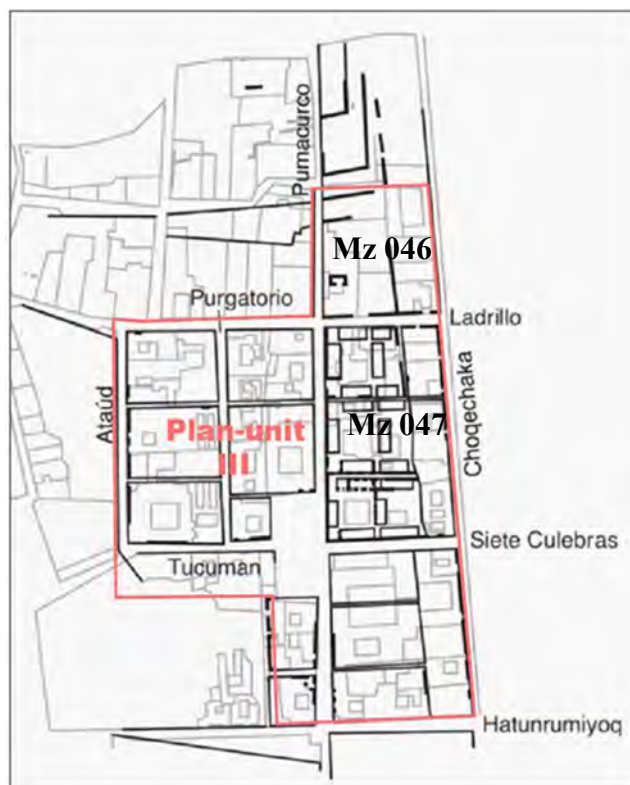
## **Figura 9**

*Plano del Plan Unit III, propuesta de Ian Farrington*

**Nota.** En rojo, el polígono del Plan Unit III; en gris, las manzanas y calles modernas; en negro, las probables calles y cuadras incas. Tomado y modificado de *Cusco: Urbanism and Archaeology in the Inca World* (pp. 136, 211), por I. Farrington (2013).

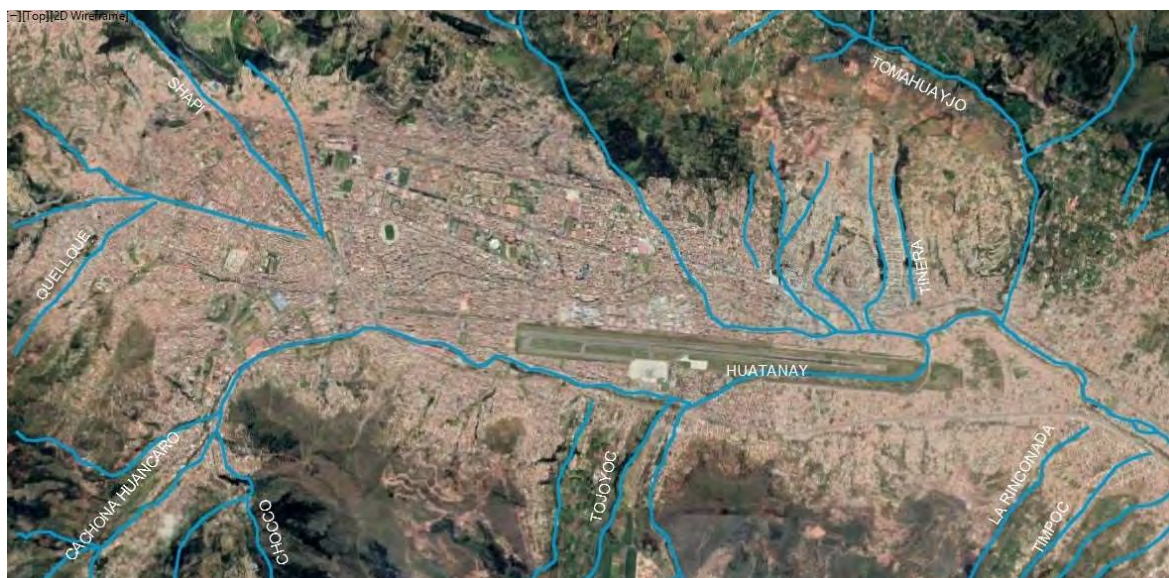
**Figura 16**

*Microcuencas del Cusco. Plano base: Google Earth*

**Nota.** El mapa representa las microcuencas de Saphy, Tomahuayjo, Quellque, Cachona, Huancaro, Chocco, Tojoyoc, Huatanay, Rinconada, Timpoc y Tinerá.

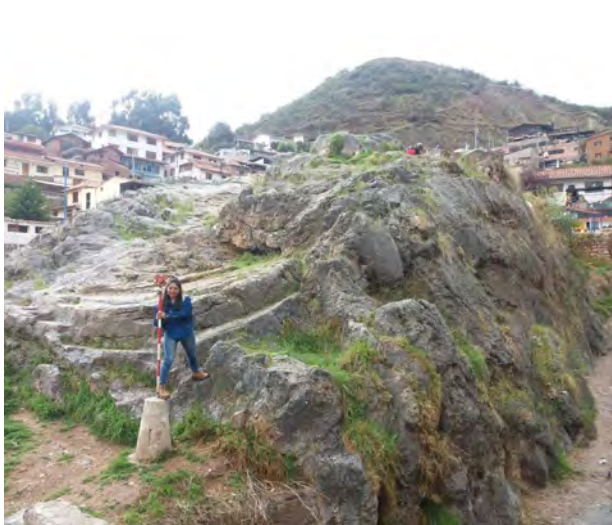
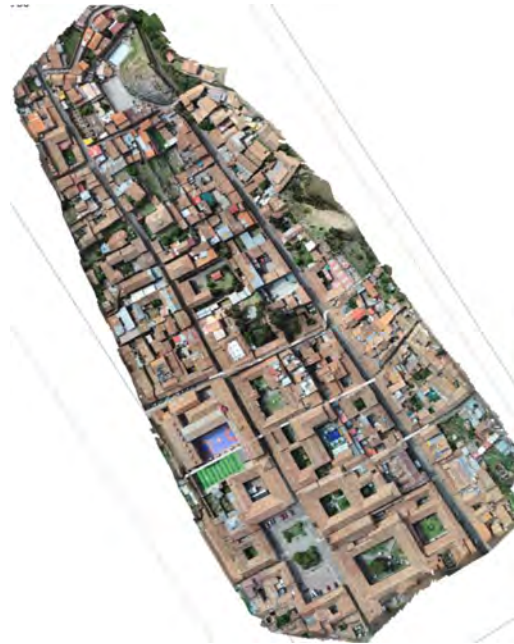
**Figura 18**

*Red de puntos topográficos de control generados a partir de puntos geodésicos monumentados en la zona de estudio*

fotográficamente y utilizados para la toma de datos puntuales (véanse Figuras 18 y 19).

Una vez establecidos los puntos de control, se tomaron cotas altimétricas y se registraron los elementos estructurales, incorporando esta información en planos georreferenciados del área de estudio (véase Figura 18).

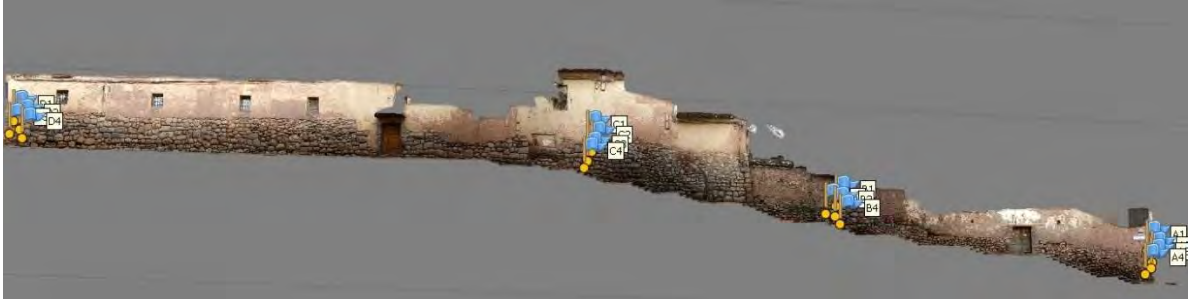
**Figura 19**

*Ortofotografía de elevación de la fachada con la ubicación de los puntos topográficos de control*

**Nota.** Ubicación de puntos de control georreferenciados, los cuales permitieron realizar trabajos de elevación de calles. Ejemplo correspondiente a la calle Ladrillos, manzana 046.

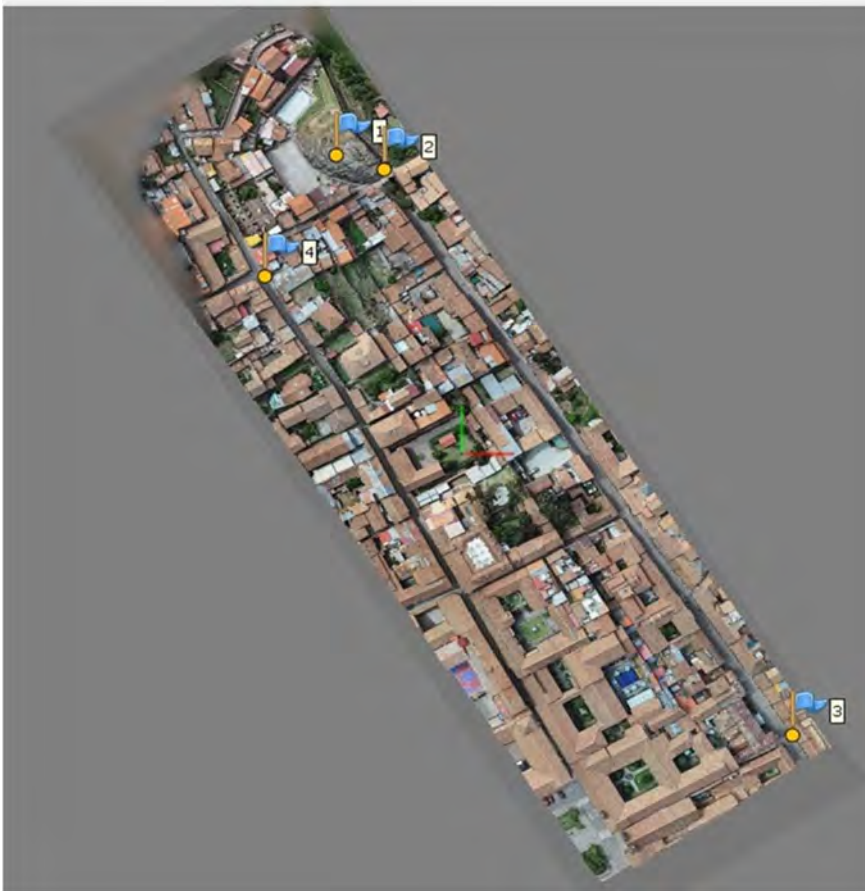
*Ortofotografía en planta con la ubicación de los puntos de control geodésicos*

**Nota.** Ubicación de los cuatro puntos de control georreferenciados (íconos del 1 al 4) utilizados para los trabajos de planimetría y altimetría del área de investigación.

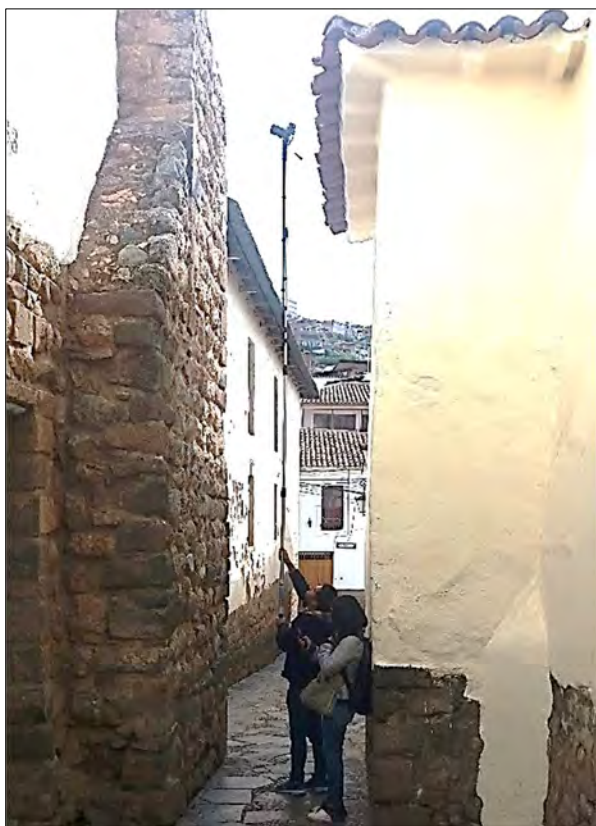
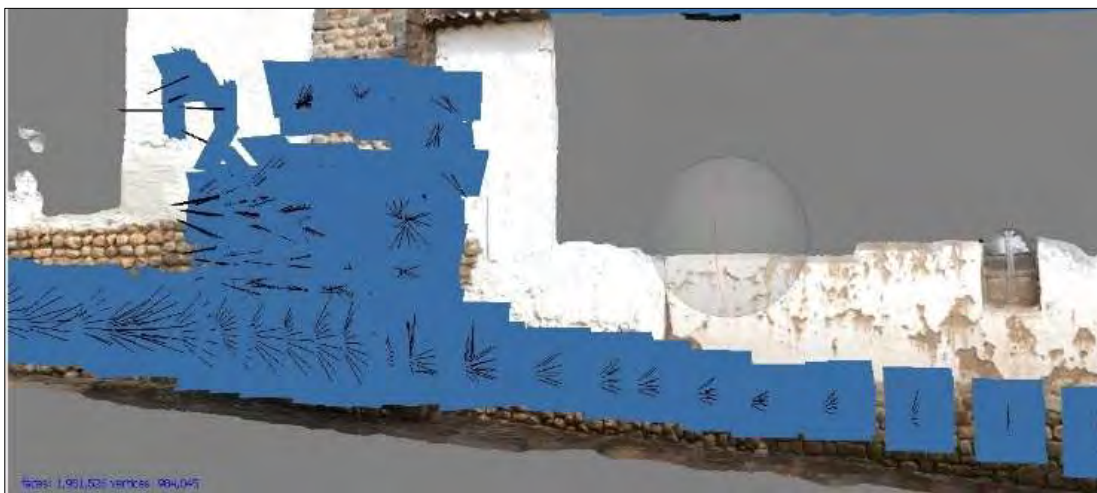
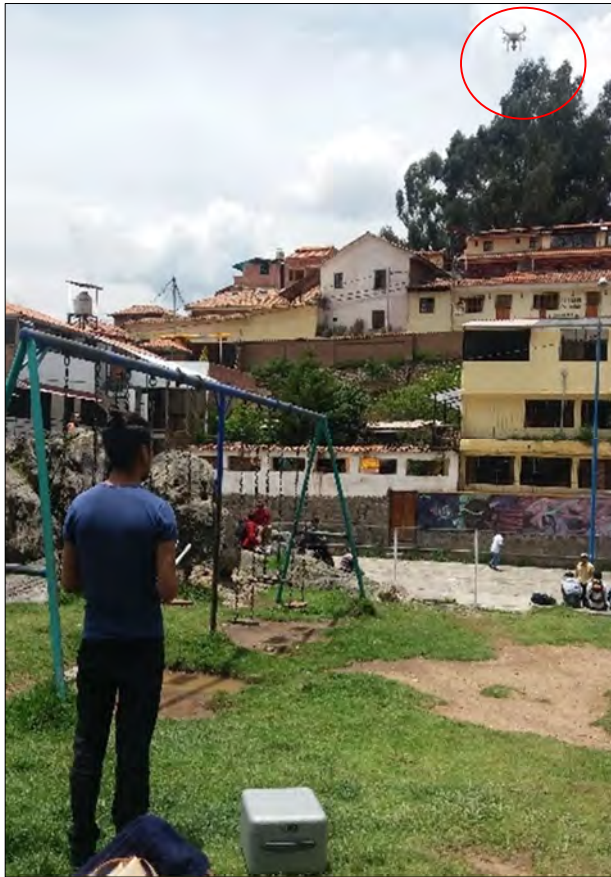
**Figura 21***Registro fotogramétrico de la calle Siete Culebras*

**Nota.** Imagen **a** muestra trabajos de fotogrametría del frontis de la manzana 047 en la calle Siete Culebras. Imagen **b** presenta, en color azul, la distribución de las fotografías traslapadas sobre el muro, utilizada para la restitución fotogramétrica en elevación del frontis de la manzana 047.

Con este propósito, se emplearon cámaras fotográficas a nivel del suelo para registrar detalles arquitectónicos de las estructuras (véanse Figuras 20 y 21a), así como vuelos programados con dron que garantizaron un adecuado traslape entre imágenes, condición

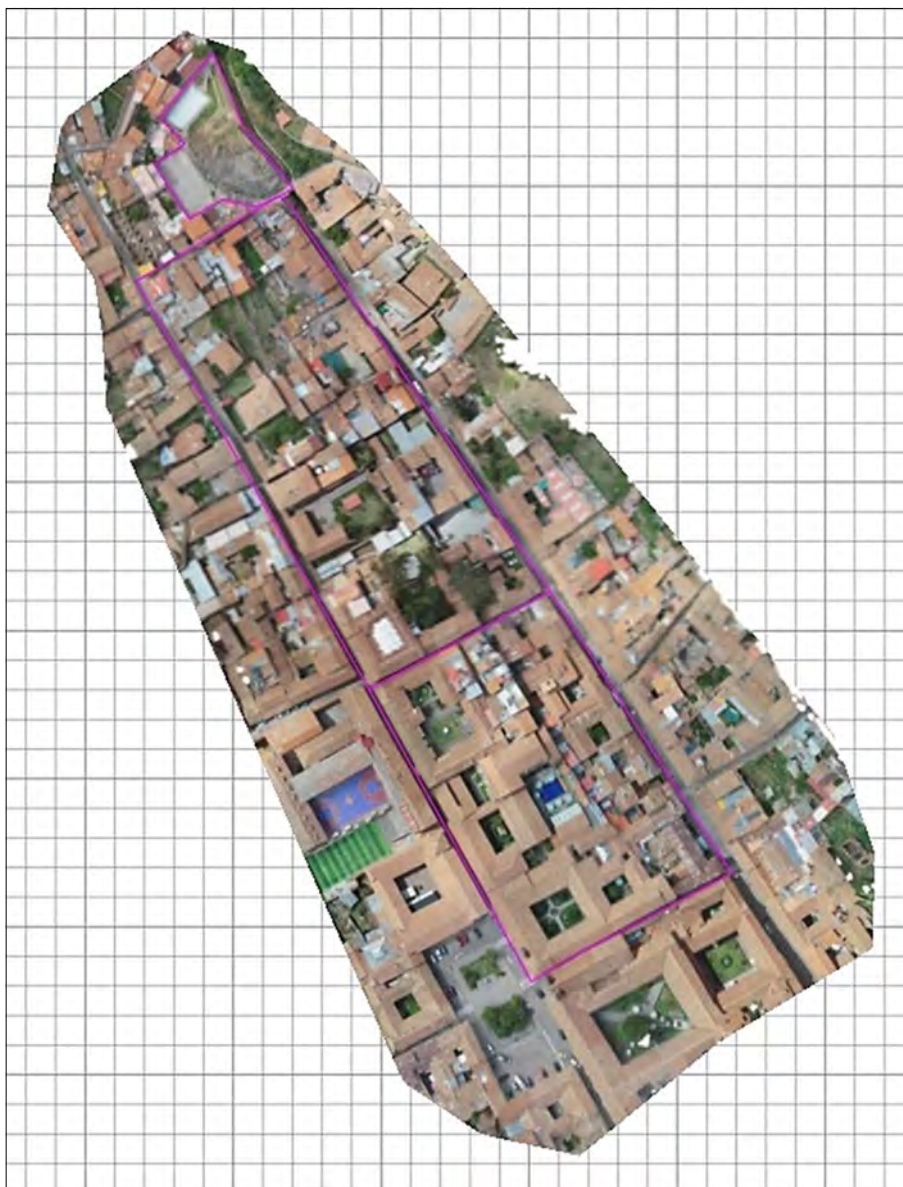
**Figura 22**

*Ortofotografía planimétrica del área de investigación*

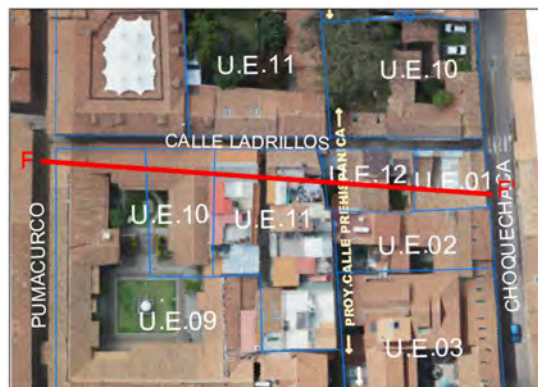
**Figura 26**

*Esquema de ubicación y perfil longitudinal del corte realizado desde la calle Pumacurco hasta la calle Choquechaca.*

En cuanto a las estructuras identificadas, se hallaron dos terrazas prehispánicas en el interior de la vivienda, dispuestas de manera escalonada (véase Figura 26). La primera terraza, de mayor altura dentro del inmueble, se ubica en la colindancia con la unidad de estudio doce de la calle Ladrillos y funciona como patio del inmueble.

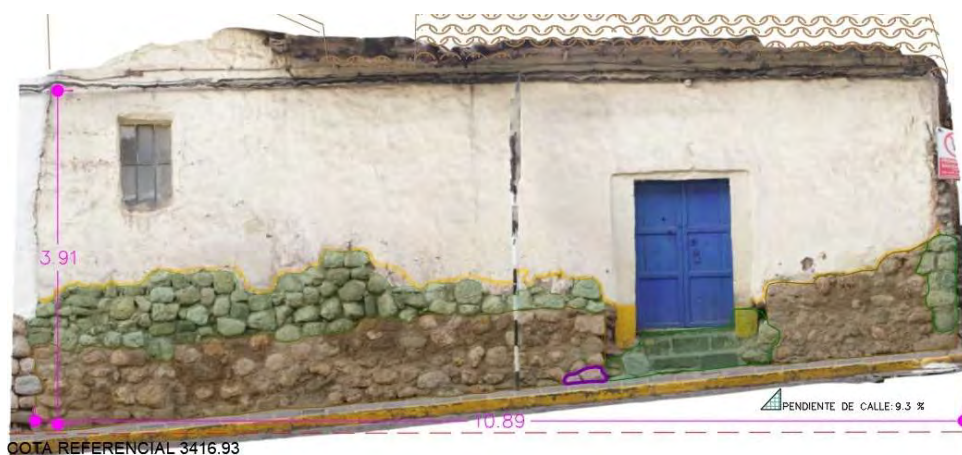
**Figura 28**

*Elevación de la fachada del inmueble correspondiente a la Unidad de Estudio Exterior 01 en la calle Choquechaca.*

**Nota.** Al ingreso de la vivienda, se observan escalinatas que permiten el acceso a un nivel superior del piso. En su interior se proyecta una terraza prehispánica; aparentemente, este espacio formó parte de un recinto, según las evidencias de muros y paredes ubicados en la calle Ladrillos.

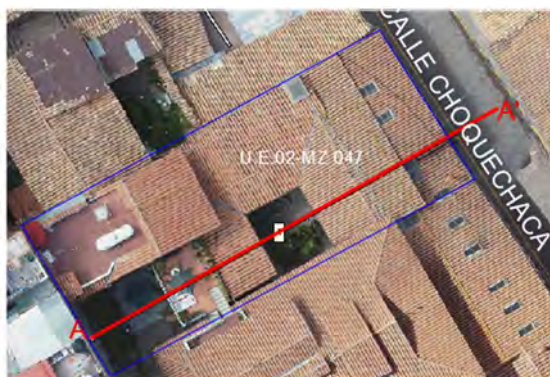
*Modelo bidimensional de elevación del terreno del inmueble correspondiente a la Unidad de Estudio Interior 02, manzana 047*

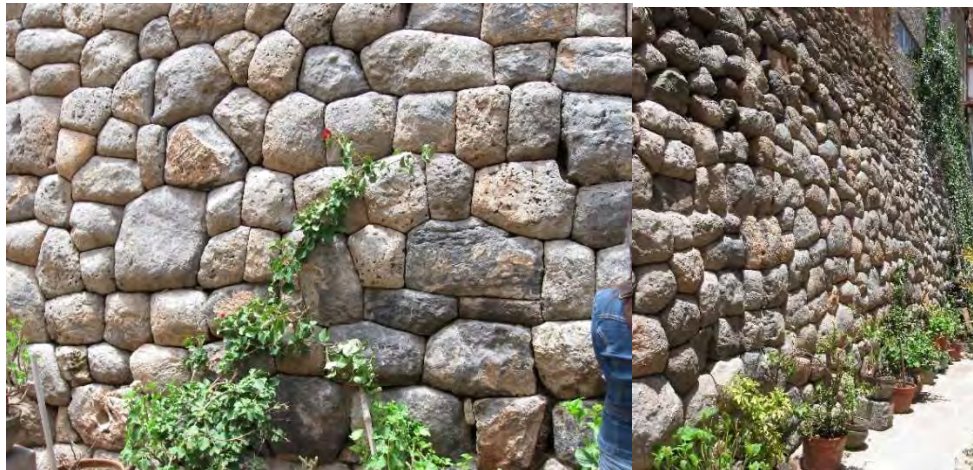
### **Figura 30**

*Muro de terraza con función de cerramiento perimetral inca, prehispánico inca ubicado al fondo de la vivienda*

**Nota.** Imagen tomada del archivo de catalogación de la oficina del Centro Histórico del Cusco.

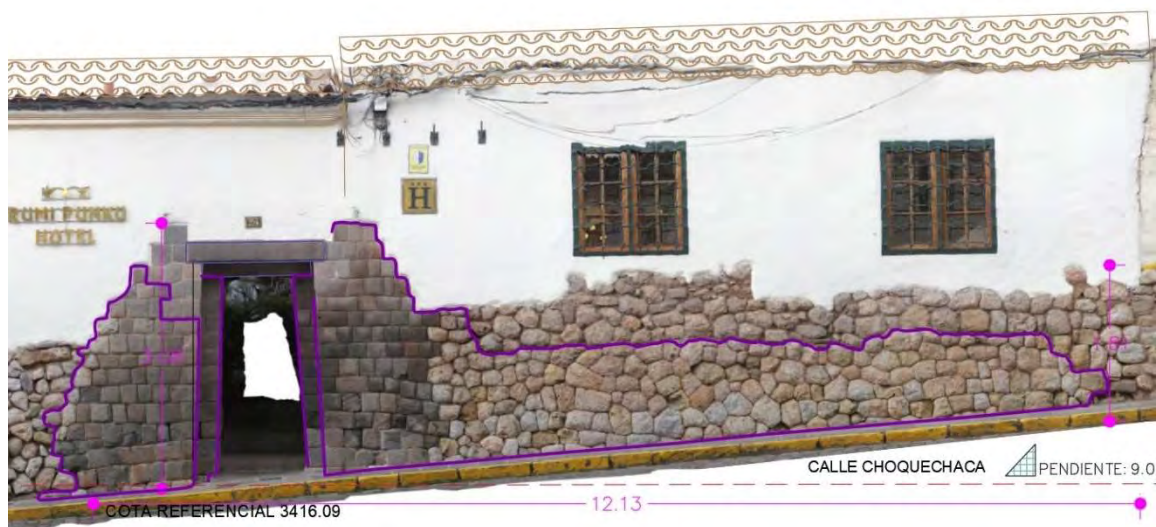
**Nota.** El polígono morado representa los tramos de muros prehispánicos incas, los cuales corresponden a muros de recinto. Estos permiten interpretar la existencia de recintos hacia la calle Choquechaca

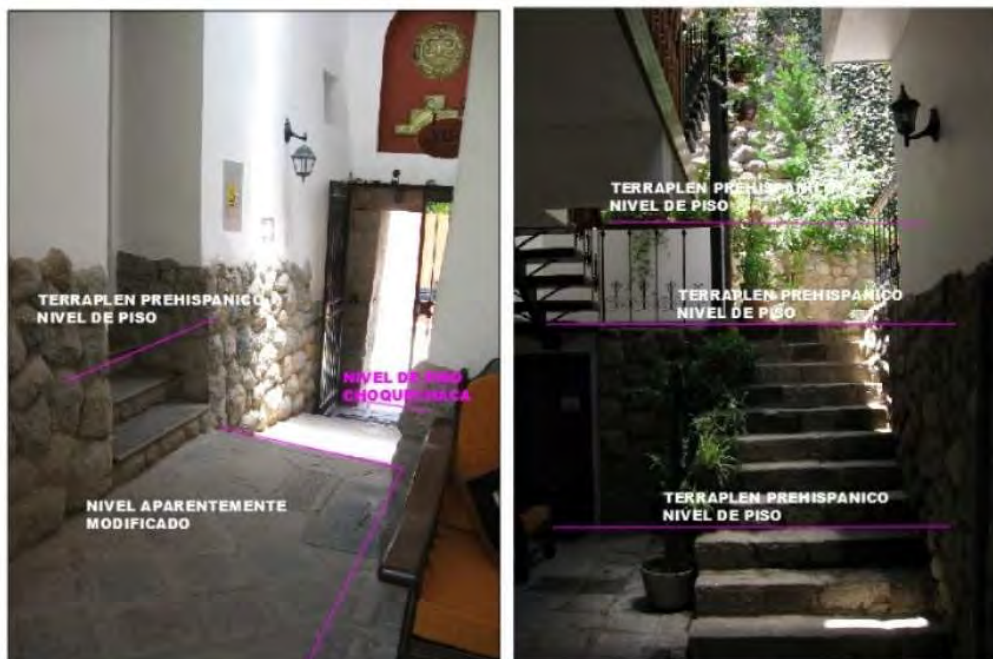
**Figura 32**

*Interior del inmueble evidencia la presencia de plataformas prehispánicas.*

**Elementos estructurales.** Las construcciones identificadas se emplazan sobre terrazas prehispánicas dispuestas a diferentes niveles. Estos niveles, organizados de manera escalonada, incluyen cotas aproximadas de 3.416,80, 3.418,49 y 3.419, 74 m s.n.m., así como una secuencia adicional de tres escalones registrados en 3.414,50, 3.415,72 y 3.416,036 m s.n.m.. Esta disposición evidencia un patrón constructivo planificado característico del sistema de aterrazamiento incaico.

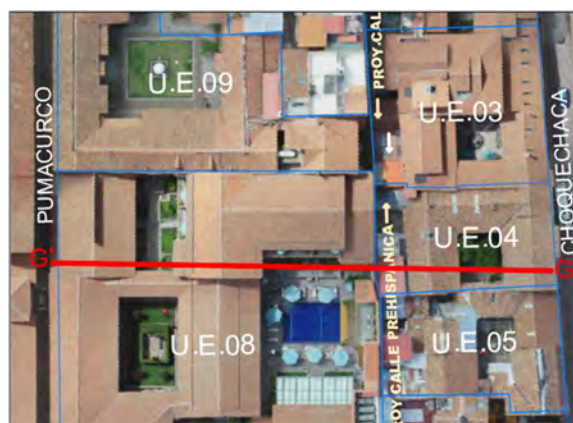
*Esquema del perfil longitudinal del inmueble, que inicia en la calle Pumacurco y se extiende hasta la calle Choquechaca, correspondiente a los inmuebles 04 y 08 de la manzana*

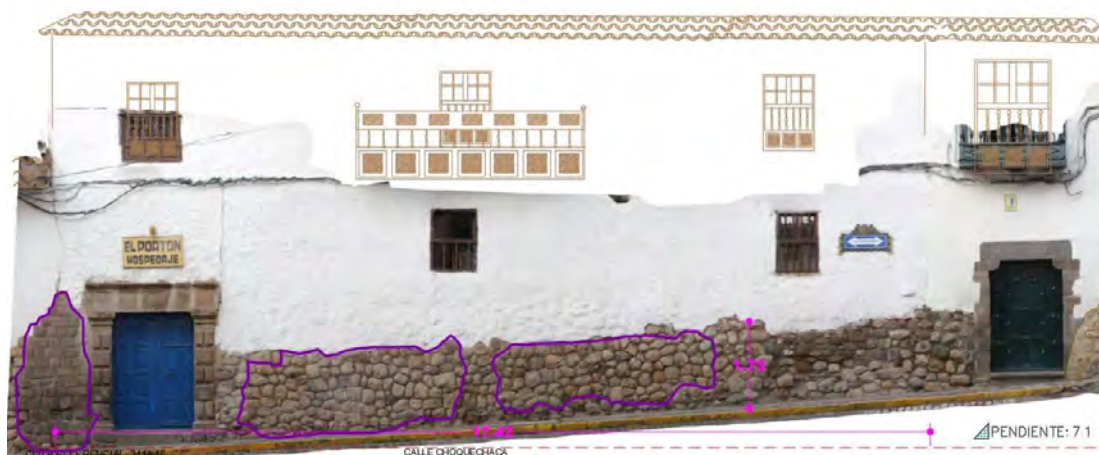
### Figura 35

*Elevación del frontis del inmueble correspondiente a la Unidad de Estudio Exterior 04, plano de elevación. Mz. 047*

**Nota.** El polígono morado indica la presencia de muros de recinto inca dispuestos a lo largo de la calle Choquechaca.

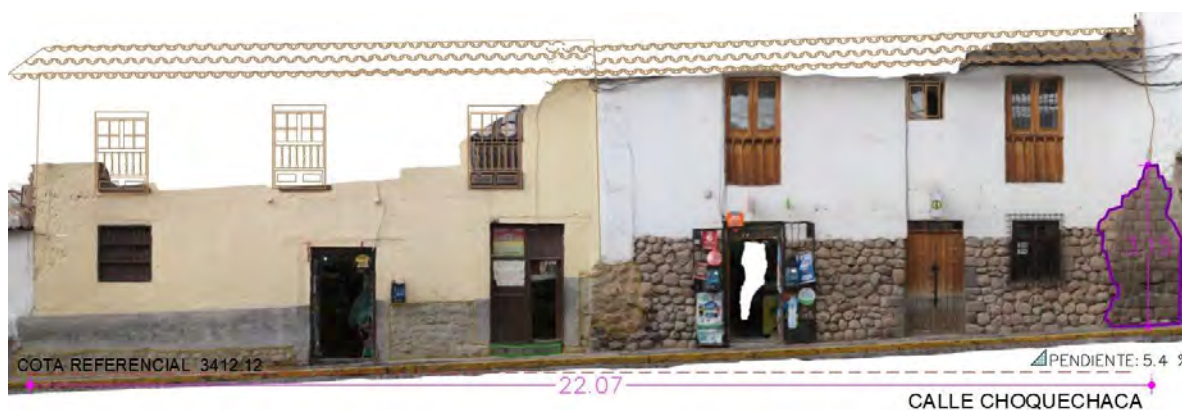
**Figura 37**

*Elevación del inmueble correspondiente a la Unidad de Estudio Exterior 05 de la manzana 047.*

**Nota.** El polígono morado muestra la presencia de un muro inca tipo sedimentario, parte de lo que fue una puerta de doble jamba, patrón que se repite a lo largo de todo el trayecto de la calle Choquechaca.

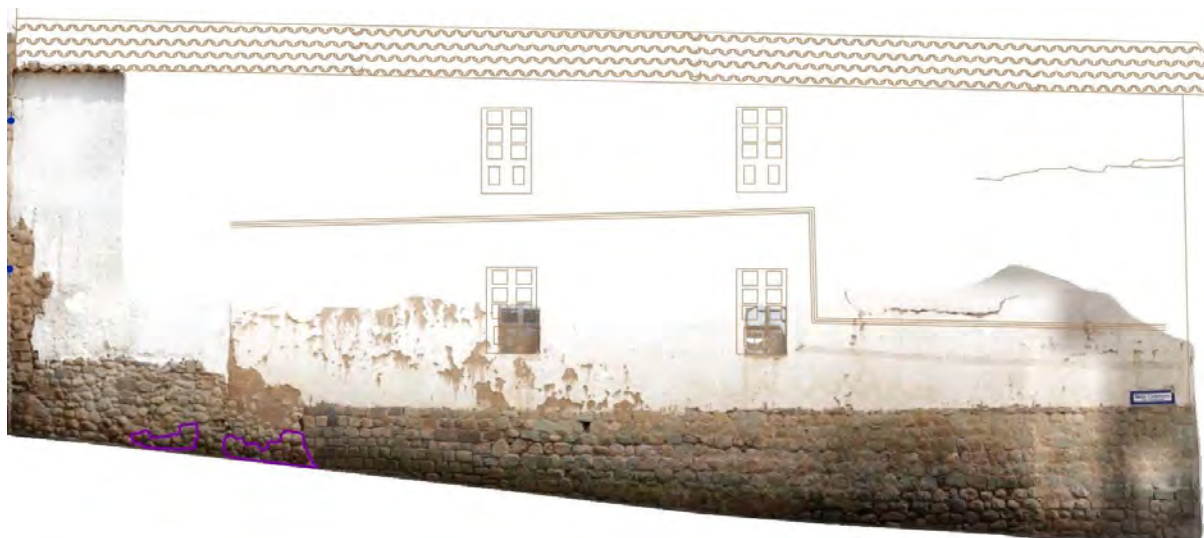
**Nota.** El polígono morado muestra la presencia de paños originales de época inca.

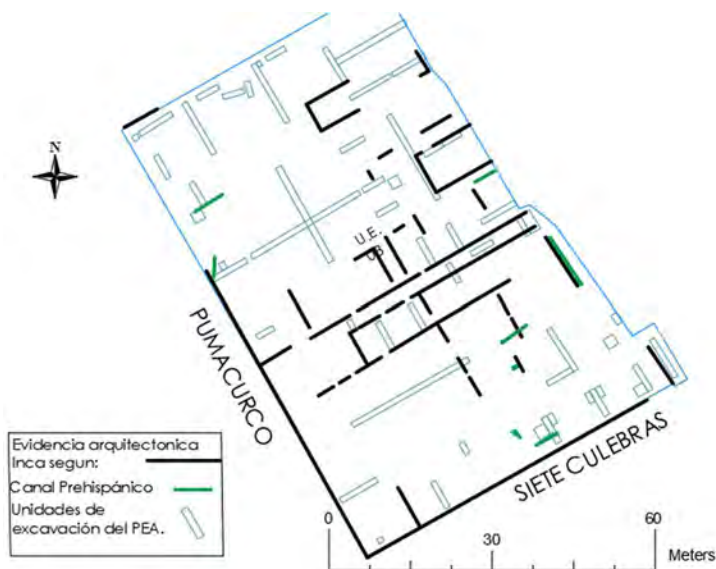
**Figura 43**

*Plano de evidencias arquitectónicas de la Unidad de Estudio Interior 08 en la manzana 047.*

**Nota.** Los trazos de color negro representan las evidencias arquitectónicas de época inca. Las líneas de color verde señalan los tramos de canales incas identificados. Los polígonos rectangulares en color celeste corresponden a las unidades de excavación registradas durante el monitoreo arqueológico.

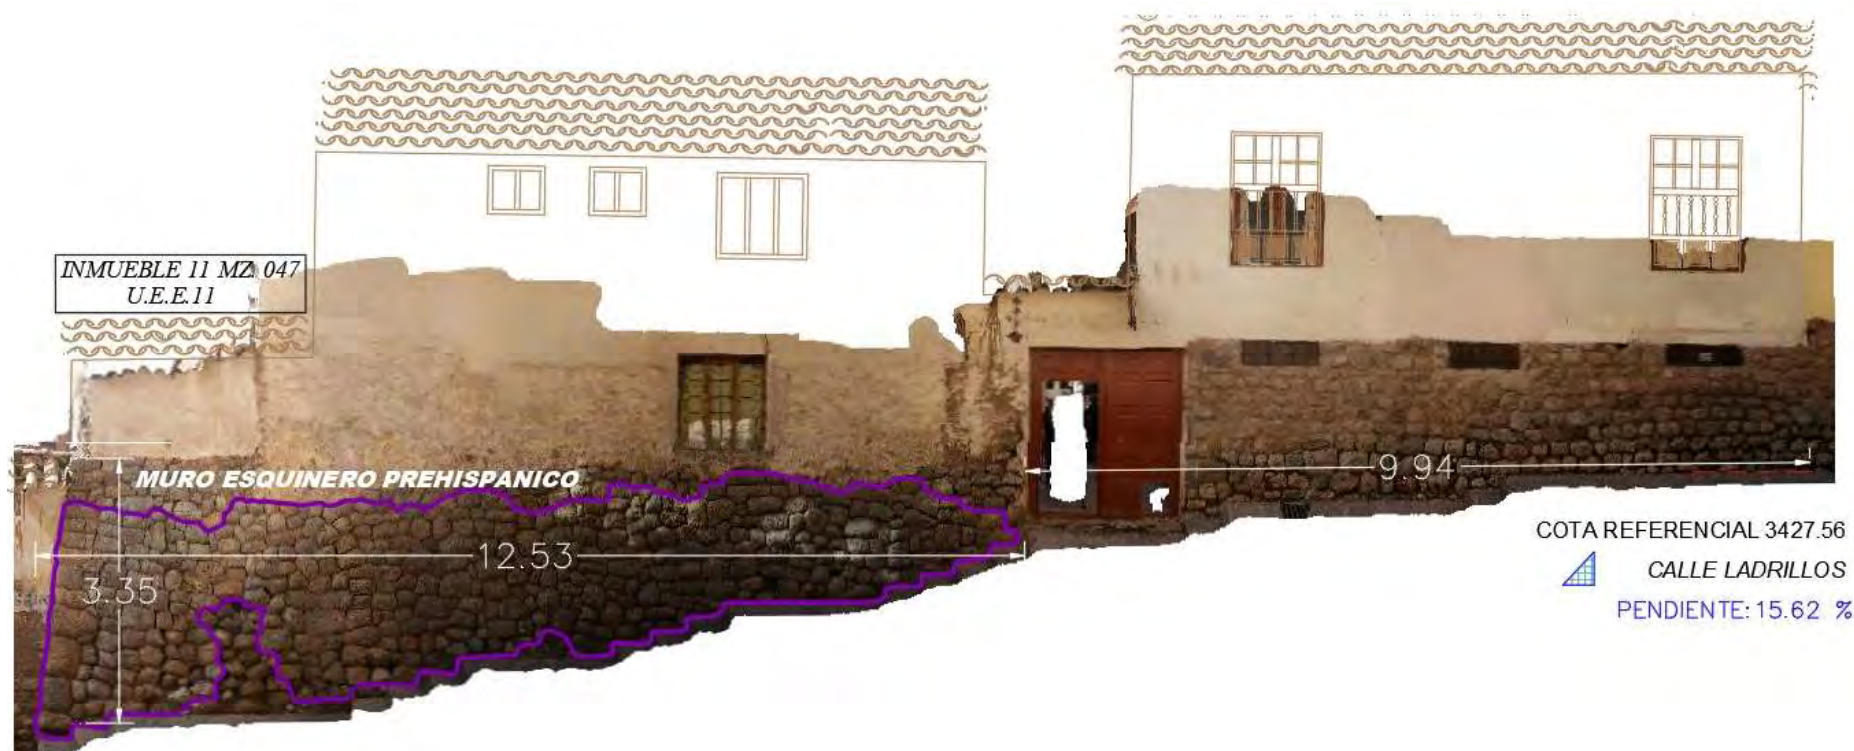
**Nota.** El polígono morado encierra el paramento de aparejo celular, de filiación inca. En el extremo derecho muestra un muro esquinero que proyecta lo que fue una calle prehispánica inca.

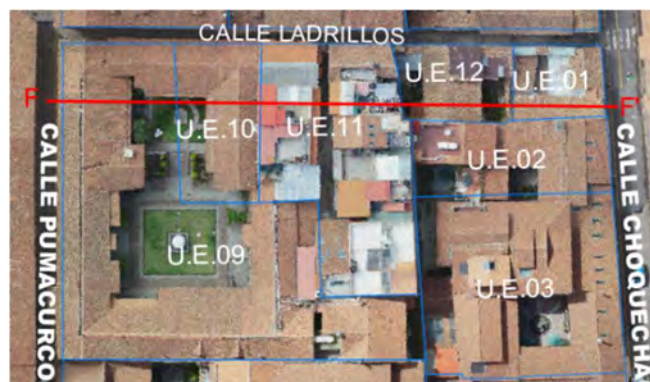
*Esquema del perfil transversal de la manzana y ortofotografía en planta de la Unidad de Estudio 12.*

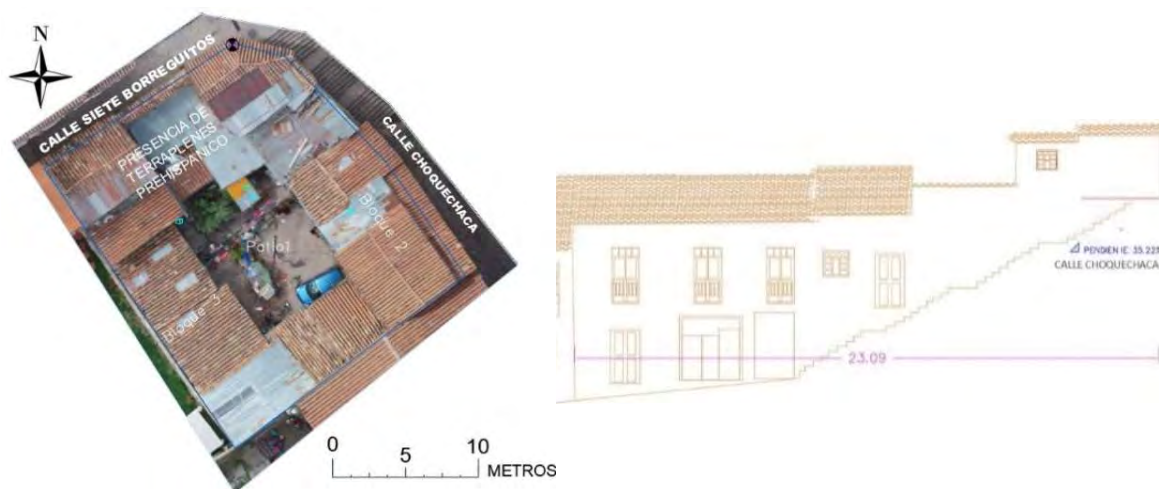
#### **Figura 54**

*Ortofotografía del inmueble Unidad de Estudio 01, manzana 046; elevación de la calle Choquechaca.*

**Nota.** A la derecha se observan edificaciones de un solo nivel, construidas sobre distintos niveles de terrazas prehispánicas que aún se conservan. En el lado izquierdo, la elevación del frontis del inmueble en la calle Choquechaca muestra la presencia de escalinatas contemporáneas que posiblemente formaron parte del aterrazado que rodea la Huaca Sapantiana.

**Unidad de Estudio Exterior del Inmueble 01 (U.E.E.01).** En cuanto al tipo de estructuras, no se evidencia ninguna en la fachada hacia la calle Choquechaca ni en la de la calle Siete Borreguitos. Las escalinatas contemporáneas ubicadas junto a esta fachada podrían haber sido originalmente estructuras sólidas, como terrazas, que rodeaban la Huaca Sapantiana.

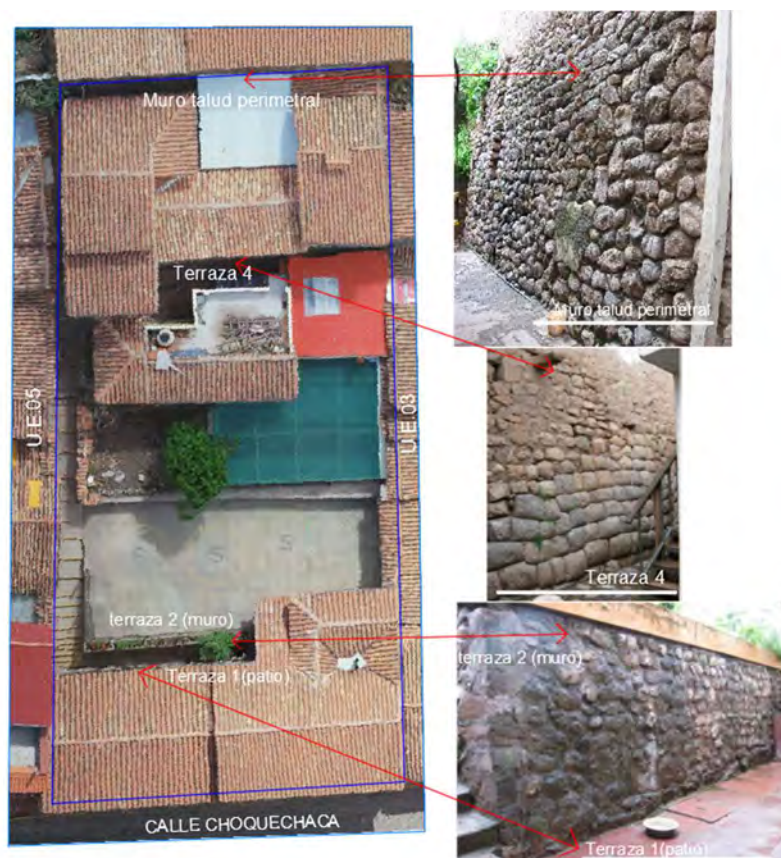
**Nota.** A la izquierda, imagen en planta del inmueble. Se observan terrazas prehispánicas incas, dos de las cuales conservan sus muros de contención originales construidos con aparejo sedimentario en roca caliza.

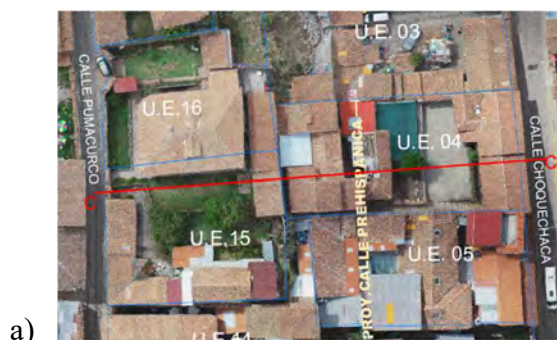
## **Figura 59**

*Esquema del perfil transversal de la manzana. Inicia en la calle Pumacurco, continúa al interior de los inmuebles 15 y 04, y termina en la calle Choquechaca.*

**Nota.** a) Ubicación en planta del corte transversal realizado sobre los inmuebles 15 y 04 de la manzana 046. b) Perfil transversal que representa los niveles y la ubicación de las terrazas prehispánicas incas aún existentes en la Unidad de Estudio 04, mostradas al lado derecho de la figura. El perfil fue elaborado a partir del análisis del modelo de elevación del terreno y del levantamiento topográfico.

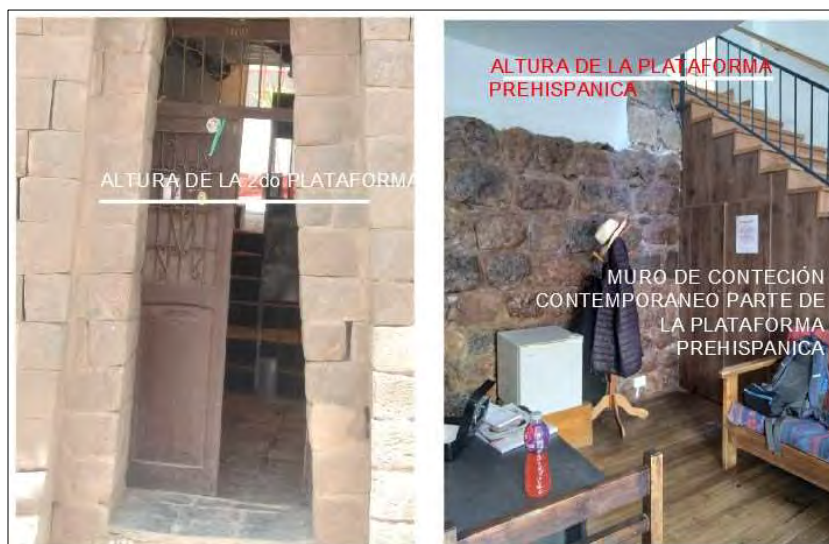
### Figura 60

*Fotografías del interior del inmueble hacia la fachada, Unidad de Estudio 05, manzana 046.*

**Nota.** Se evidencian las graderías que conducen a otro nivel de piso, manteniéndose en el inmueble las terrazas prehispánicas incas. Hacia la derecha, se observa un muro de contención contemporáneo; sin embargo, la estructura es prehispánica.

**Elementos estructurales:** se identifican construcciones emplazadas sobre terrazas prehispánicas, ubicadas en distintos niveles y dispuestas de forma escalonada (véase Figura 60).

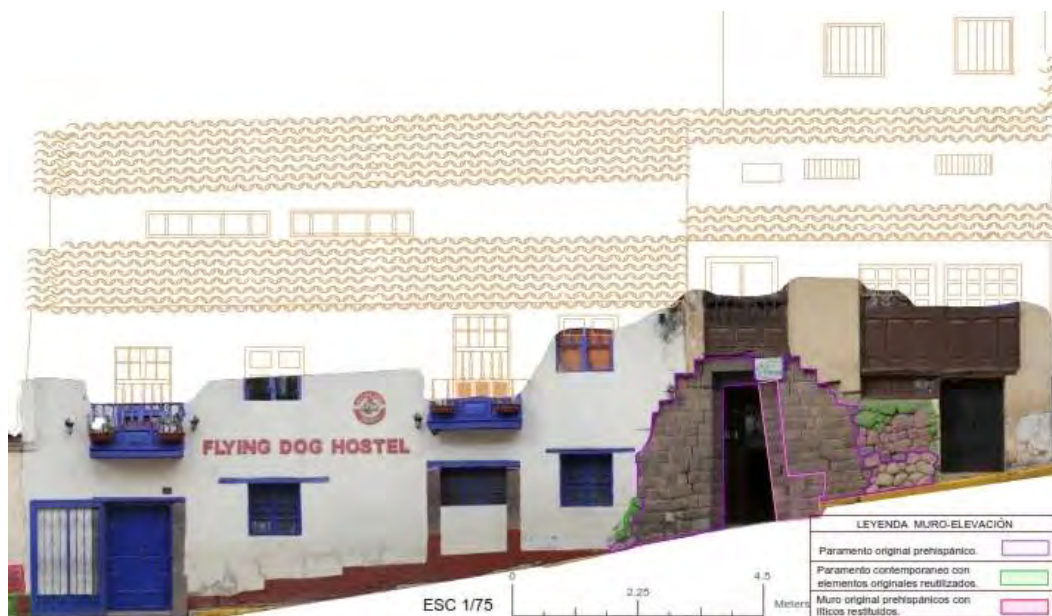
**Nota.** Frontis de una puerta de doble jamba correspondiente a la época inca.

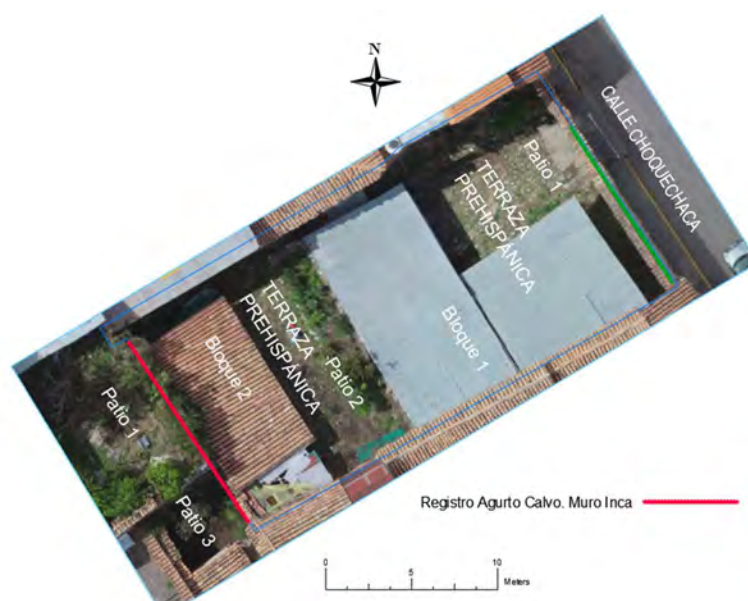
**Figura 62**

*Ortofotografía en planta del inmueble Unidad de Estudio Interior 06, manzana 046*

**Nota.** El inmueble aún conserva estructuras prehispánicas incas, organizadas a partir de construcciones sólidas. El muro de fondo mantiene su aparejo original de época inca.

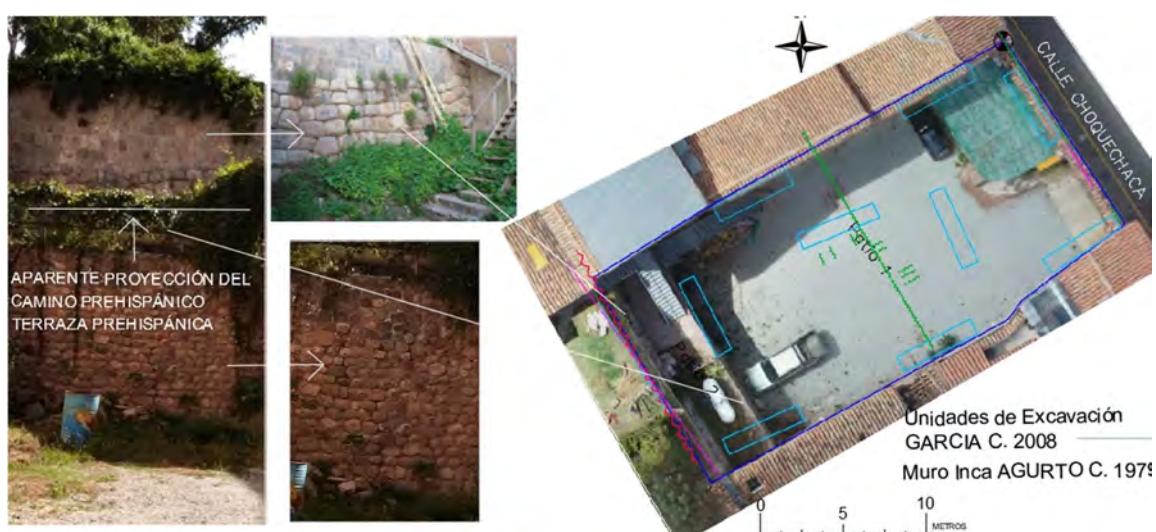
### Figura 65

*Muros de contención o de terraza de estructuras prehispánicas inca ubicadas al fondo de la vivienda*

**Nota.** El plano en planta muestra, al fondo de la vivienda, una terraza de corta extensión

superficial que, por su ubicación y orientación, podría estar asociada al antiguo camino prehispánico inca (camino aterrazado en ladera).

Respecto al tipo de estructuras prehispánicas incas, se registró una terraza de corto desarrollo longitudinal, con función de contención, ubicada al fondo de la Unidad de Estudio. Detrás de esta se conserva el muro original, que constituye el límite del inmueble. La terraza se dispone de forma ordenada con relación a las demás evidencias arquitectónicas y se extiende longitudinalmente respecto a la calle, con un ancho aproximado de 2,90 m. Por su ubicación y orientación, podría estar asociada al trazado de una vía prehispánica que actualmente se encuentra al interior de la manzana (véase Figura 65).

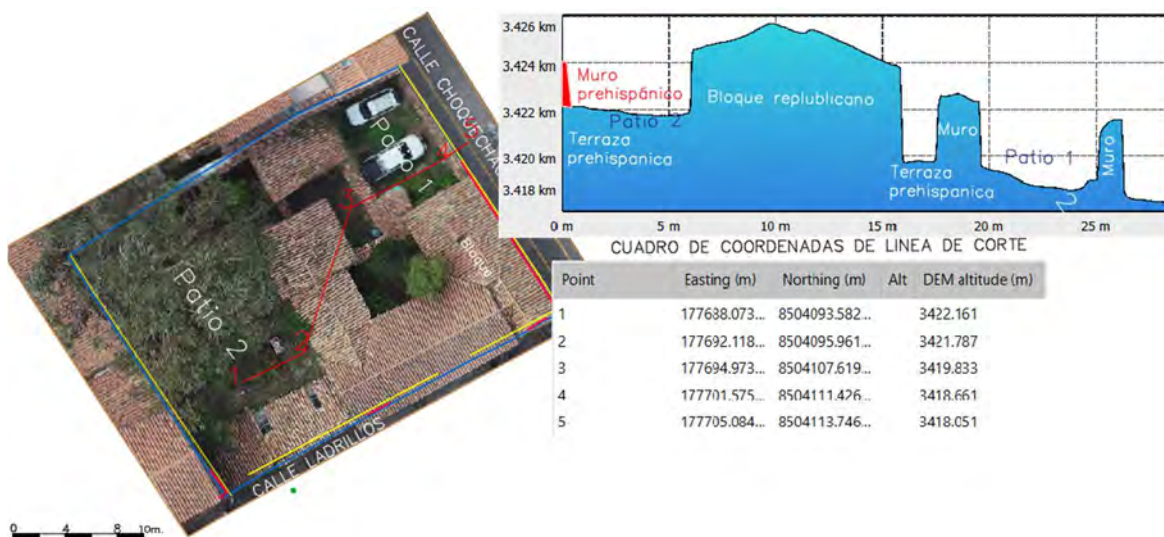
**Nota.** Planos de interpretación del modelo bidimensional del terreno. Los niveles muestran el patrón de terrazas prehispánicas incas aun conservadas en el inmueble.
