**UNIVERSIDAD NACIONAL DE SAN ANTONIO ABAD DEL CUSCO**

**ESCUELA PROFESIONAL DE ARQUEOLOGIA**

**ESTUDIO DE LA ARQUITECTURA INCA EN LAS MANZANAS  
046,047 Y DE LA HUACA SAPANTIANA, SECTOR 02 CENTRO  
HISTÓRICO DEL CUSCO.**

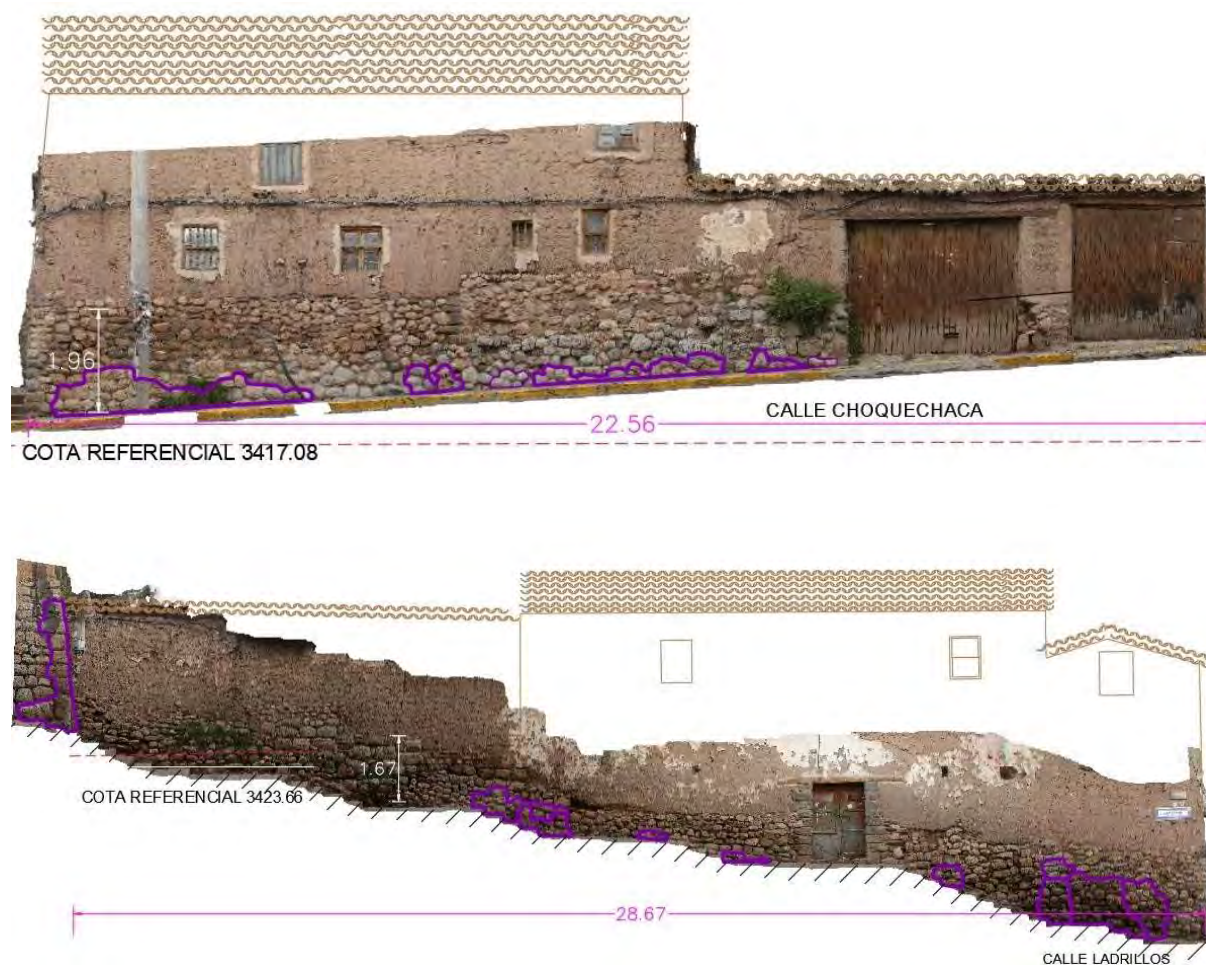
**Nota.** El polígono morado señala los paramentos prehispánicos incas de aparejo celular, ubicados en la calle Choquechaca (arriba) y en la calle Ladrillos (abajo).

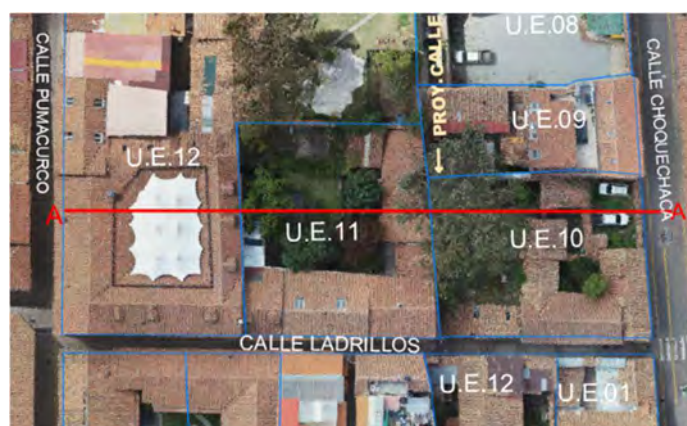
*Esquema del perfil transversal de la manzana. Inicia en la calle Pumacurco, atraviesa el interior de los inmuebles 12, 11 y 10, y termina en la calle Choquechaca*

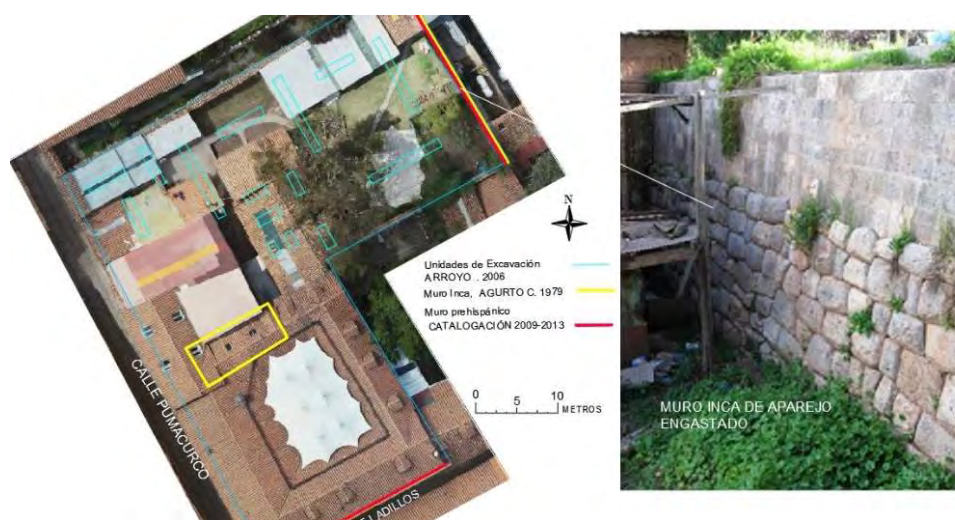
**Figura 71**

*Ortofotografía en planta Unidad de Estudio 12, manzana 046.*

**Nota.** Imagen de la derecha muestra un muro de terraza prehispánico inca ubicado al fondo de la vivienda como límite de lote.

En la Figura 71 se muestra el aparejo sedimentario irregular de un muro de lados rectos, típico de este tipo de aparejo. Tanto en la parte superior como en la inferior se observan salientes; esto se debe a que la función del muro es estructural, para mejorar la trabazón, o estética, para dar continuidad visual y uniformidad de hiladas. Según Agurto Calvo (1987), los aparejos sedimentarios admiten variaciones estéticas o funcionales leves, con hiladas de tamaño variable y acabado almohadillado.

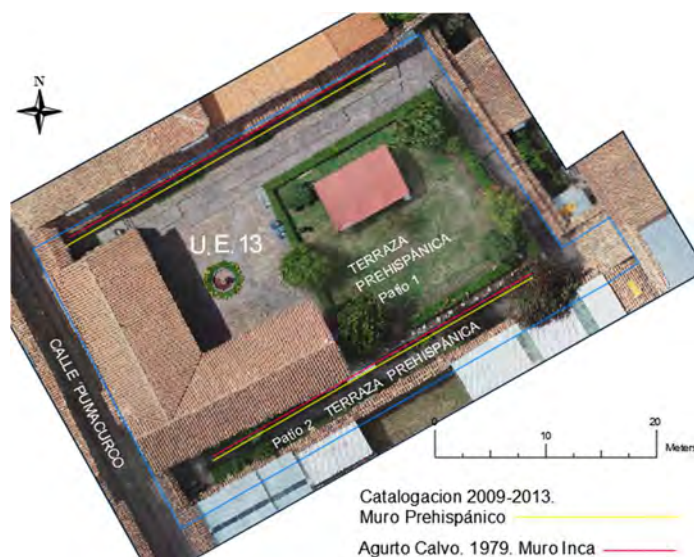
#### **Figura 72**

*Unidad de Estudio Interior 13, manzana 046.*

**Nota.** Inmueble 13 “El Muro” que en el interior funciona las oficinas del Centro Histórico del Cusco.

**Elementos estructurales:** Presentan estructuras conformadas por terrazas escalonadas, ubicadas en distintos niveles, aproximadamente a 3.431,05 y 3.434,16 m s.n.m.

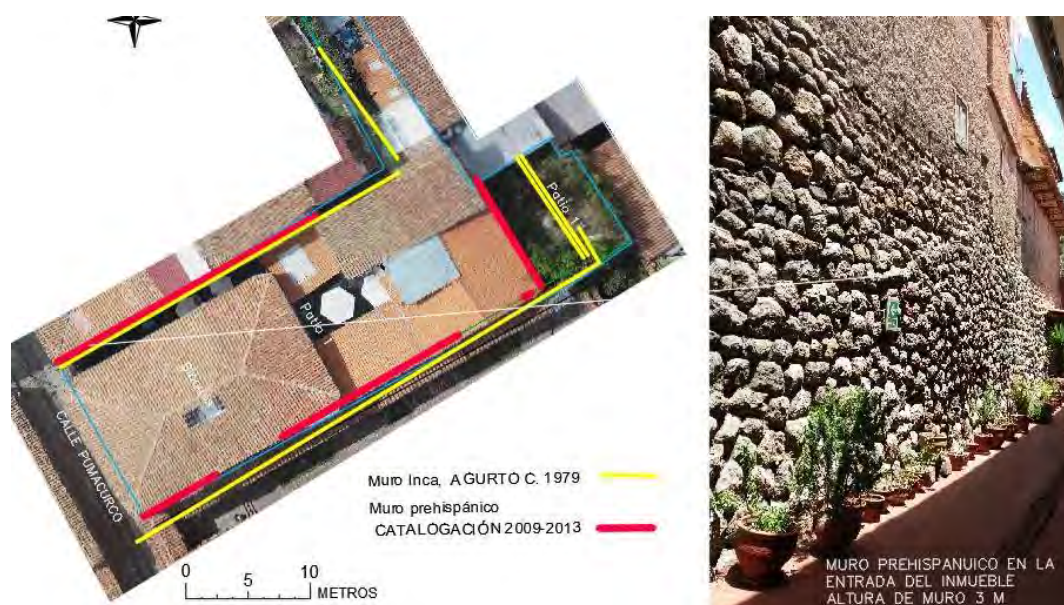
**Nota.** La imagen de la izquierda muestra un muro prehispánico inca recompuesto, que forma parte de un muro de contención asociado a las terrazas prehispánicas. La estructura presenta una altura aproximada de tres metros.

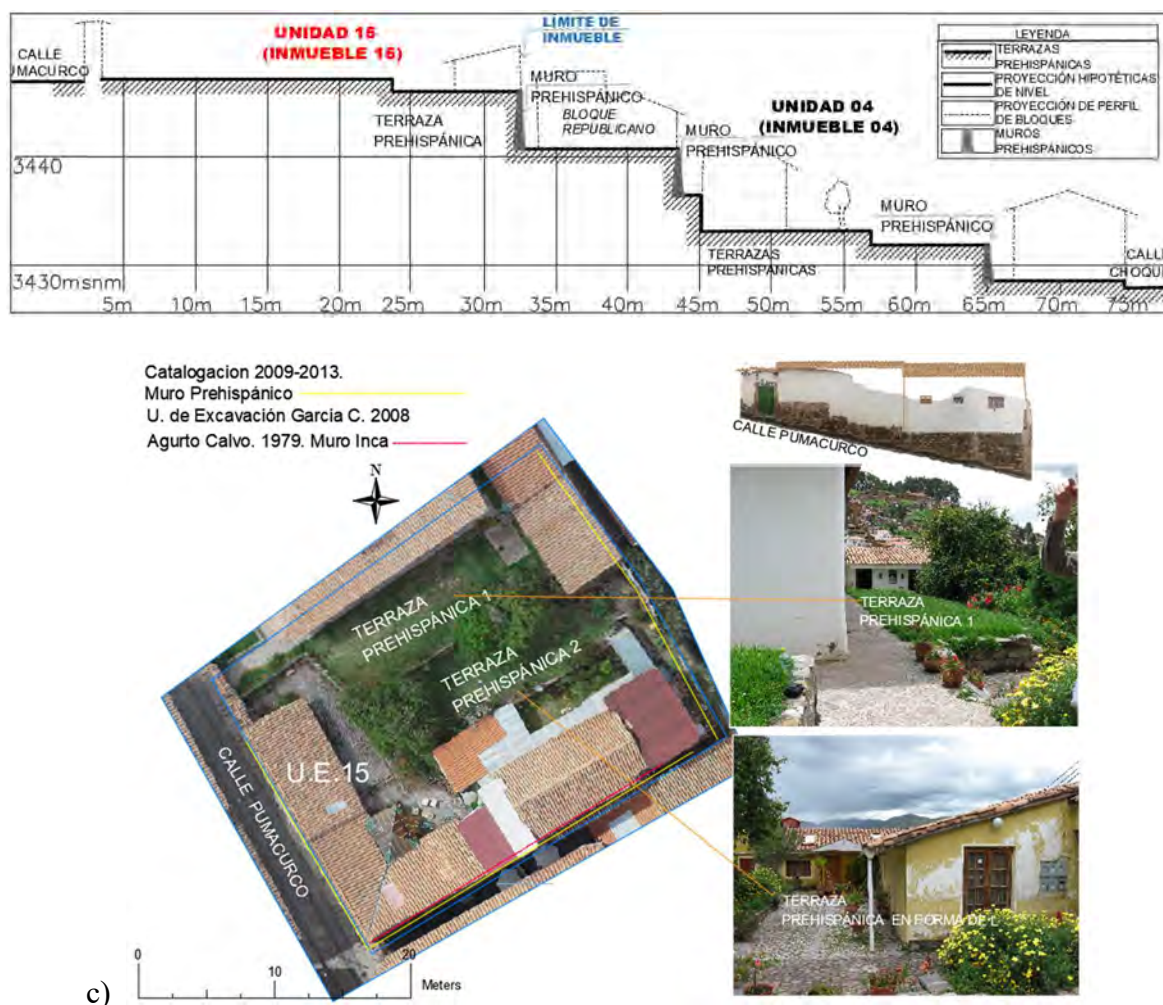
**Nota.** a) Ortofotografía en planta del inmueble correspondiente a la Unidad de Estudio Interior 15; en color rojo se indica la ubicación del corte transversal. b) Perfil transversal elaborado a partir del modelo de elevación del terreno y del levantamiento topográfico. En el perfil se observan terrazas prehispánicas de época inca. c) Registro de los espacios arquitectónicos prehispánicos identificados en el inmueble. El inmueble está emplazado sobre al menos dos terrazas prehispánicas, las cuales se conservan aun en la vivienda. El inmueble está emplazado sobre al menos dos terrazas prehispánicas, las cuales forman parte del sistema de plataformas escalonadas de la zona.

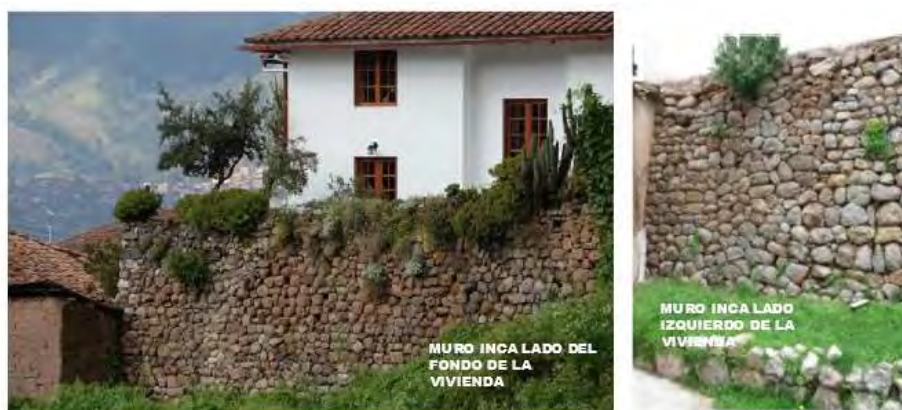
#### **Figura 77**

*Fotografías que muestran la evidencia arqueológica de la Unidad de Estudio 17, manzana 046, sector 02 del Centro Histórico del Cusco.*

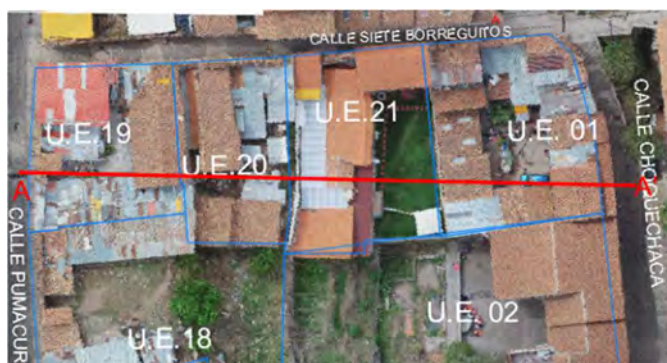
a)

*Ortofotografía en planta y perfil transversal de la manzana, desde la calle Pumacurco hasta la calle Choquechaca, correspondiente a la Unidad de Estudio 19 de la manzana 046*

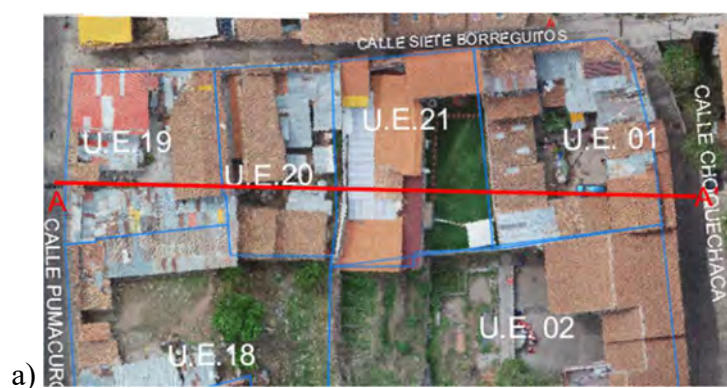
### **Figura 82**

*Esquema del perfil transversal y plano de planta de la Unidad de Estudio 21 de la manzana 046*

terrazas prehispánicas que se prolongaban hacia el inmueble 01. Los trabajos de catalogación realizados en 2010, que incluyeron el ingreso al inmueble, permitieron identificar, a través de los registros fotográficos, estructuras que en ese momento fueron interpretadas como simples montículos de tierra. Sin embargo, estas fueron posteriormente niveladas y eliminadas, debido a que no se reconocieron como parte de estructuras prehispánicas al no presentar el revestimiento lítico característico de este tipo de terrazas. En aquel momento únicamente se evidenciaban acumulaciones de tierra que configuraban terraplenes (véase Figura 82).

**Elementos estructurales:** presentan terrazas prehispánicas, ubicadas en distintos niveles (aproximadamente 3.446,36; 3.445,12 y 3.440,83 m s.n.m.), de corto extensión su superficial y dispuestas en forma escalonada (véase Figura 82).

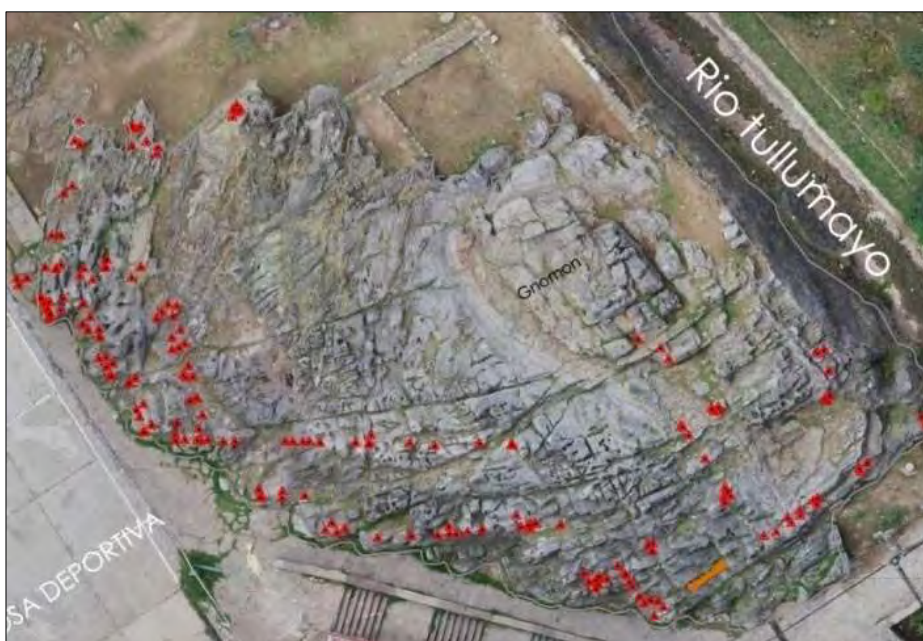
**Nota.** Los puntos en color rojo indican cada asentadura de los elementos líticos que formaban las paredes del recinto; en color anaranjado se observa una hilera de muro prehispánico construido en roca andesita con aparejo sedimentario.

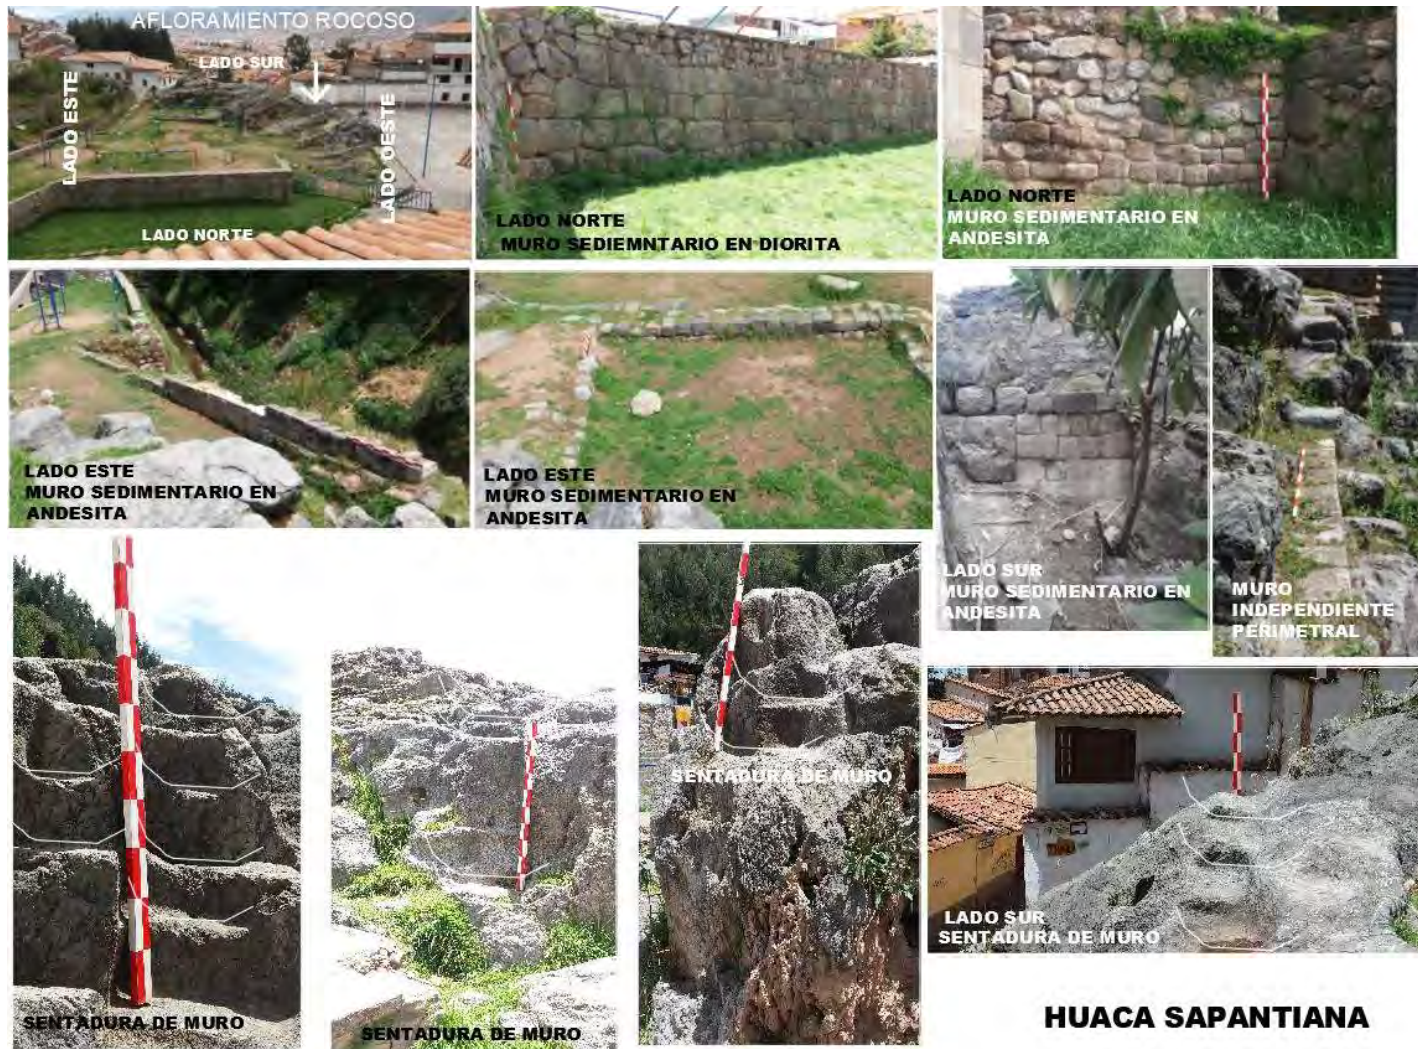
**Figura 84**

*Fotografías de las evidencias arquitectónicas prehispánicas inca de la Huaca Sapantiana*

niveles aproximados de 3.458,99; 3.457,99; 3.455,60; 3.453,60 y 3.451,60 m s.n.m., con anchos aproximados de 6, 7 y 5 m (véase Figura 84).

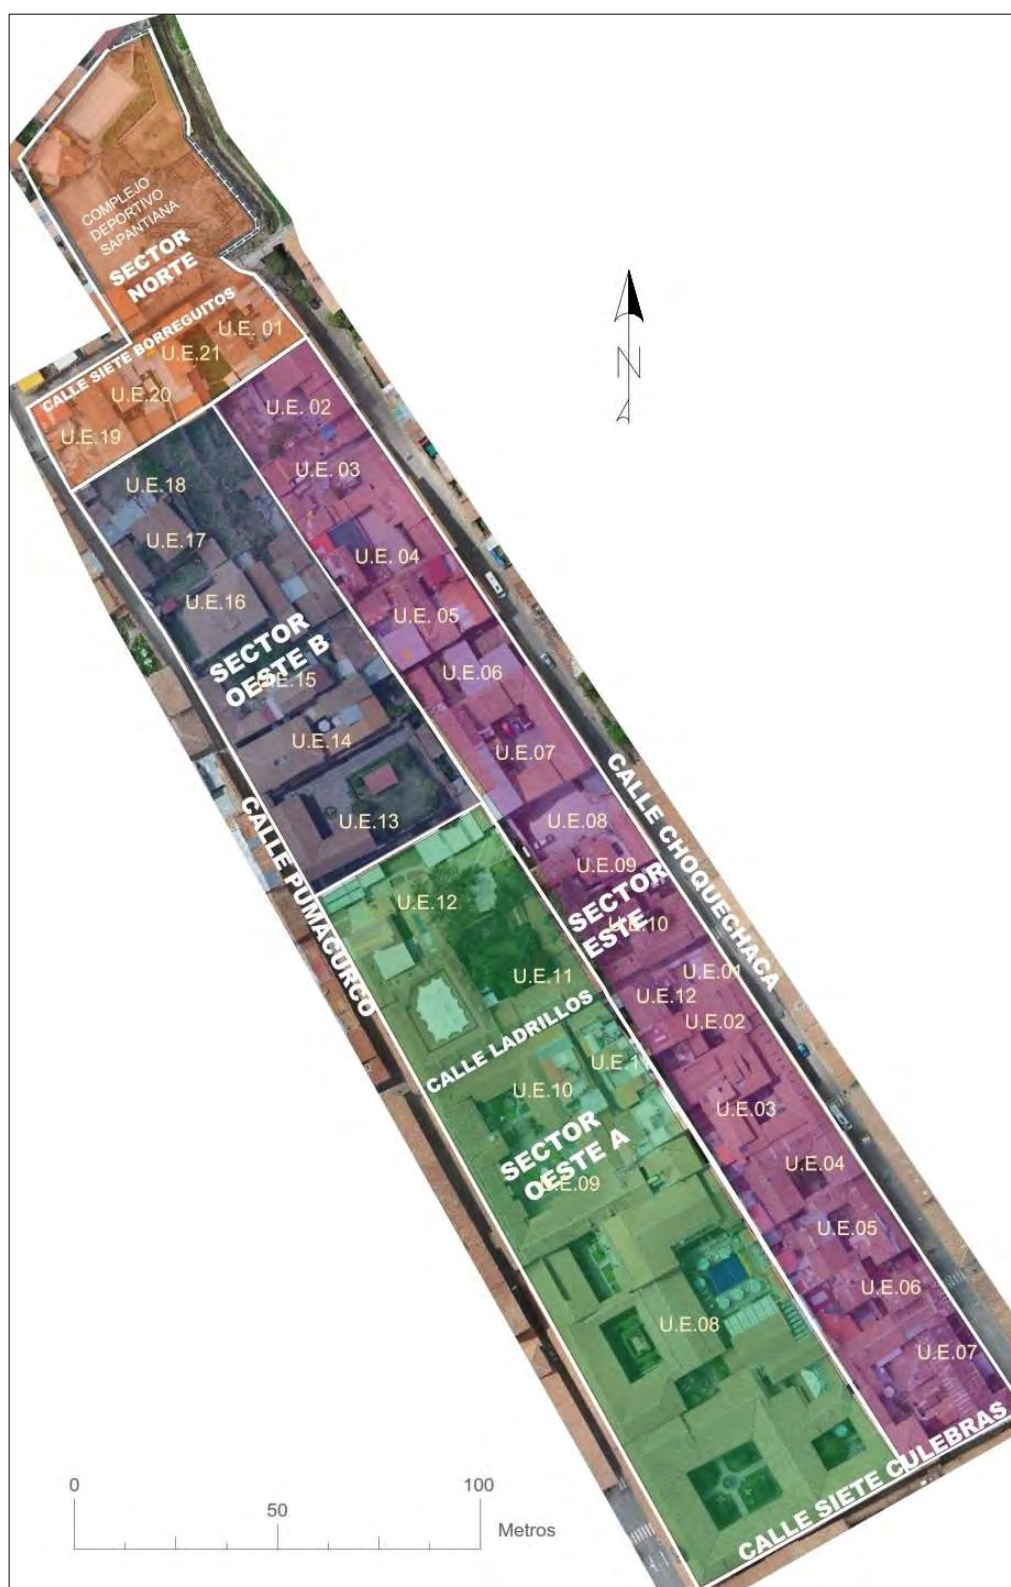
**Figura 85**

*Área de investigación y ubicación de los sectores de análisis*

**Nota.** Ortofoto del área de investigación donde se representa la división espacial del estudio en cuatro sectores de análisis: Norte, Este, Oeste A y Oeste B.

Las líneas rojas indican los hallazgos arqueológicos; las líneas celestes, los límites actuales; las líneas verdes, las terrazas conservadas; y el polígono de color plomo corresponde a una calle prehispánica paralela al río Tullumayu.

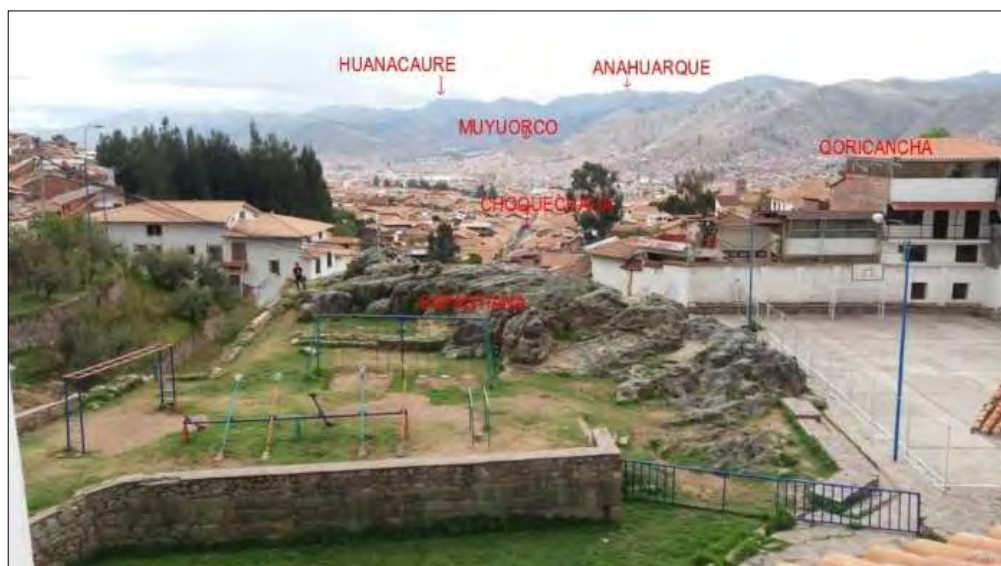
**Figura 88**

*Fotografía tomada desde el sector norte del área de estudio*

El espacio de la Huaca Sapantiana no se limitaba únicamente al afloramiento principal, sino que incluía estructuras prehispánicas próximas (véanse Figuras 88 y 89). Estas plataformas superpuestas conformaban un sistema escalonado que evidencia la relación de la arquitectura con la topografía y la orientación hacia la huaca, sin que ello implique necesariamente que todas pertenecieran al espacio central. Al sur del afloramiento, entre las calles Choquechaca y Siete Borreguitos (Unidad de Estudio 01, manzana 046), se identifican tres terrazas prehispánicas adicionales, dispuestas perpendicularmente a las anteriores, que posiblemente se extendían hacia el borde del río Tullumayu. Las escalinatas

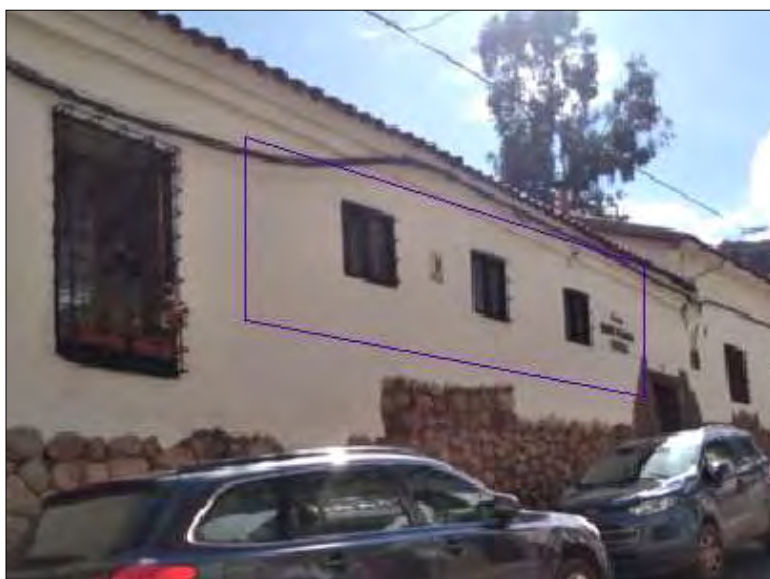
### **Figura 90**

*Ubicación donde posiblemente se encontraría el registro de una hornacina, según Agurto Calvo (1979), quien la evidencia junto a la puerta de doble jamba en la U.E.E. 03 de la manzana 047.*

**Nota.** El polígono morado indica la posible ubicación de la hornacina registrada en los apuntes del arquitecto Santiago Agurto Calvo (1979), correspondiente a un recinto prehispánico inca.

Además, hacia la calle Choquechaca, en la Unidad de Estudio N.º 03 de la manzana 047, se identificó una hornacina asociada a una puerta de doble jamba (Agurto, 1979). Este registro refuerza la interpretación de que en este sector se emplazaron recintos arquitectónicos vinculados a las terrazas prehispánicas (véase Figura 90). En consecuencia, estas terrazas habrían cumplido una función distinta de la agrícola.

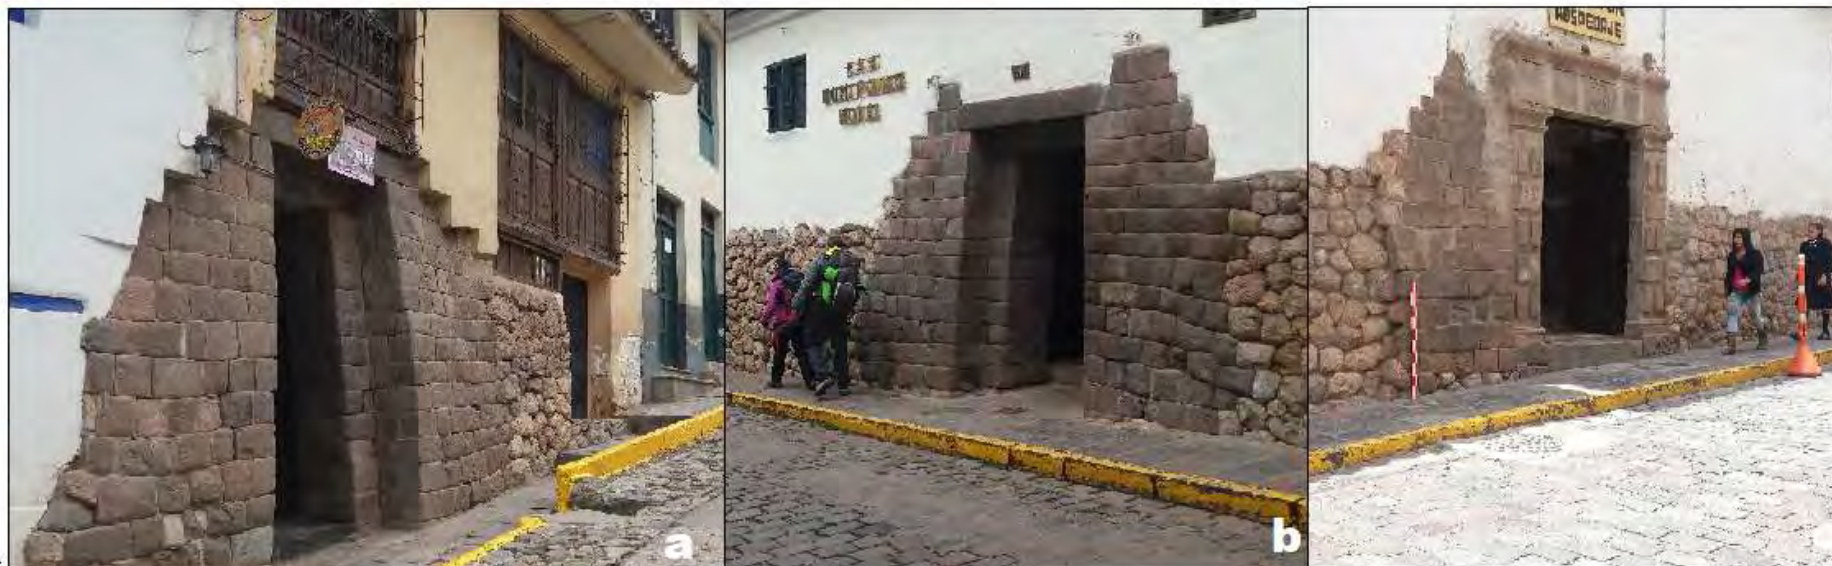
**Nota.** Fotografía: a) acceso de doble jamba en el inmueble de la Unidad de Estudio 03 de la manzana 046; b) acceso de doble jamba en la Unidad de Estudio 03 de la manzana 047; c) restos del acceso de doble jamba en el inmueble Unidad de Estudio 05 de la manzana 047.

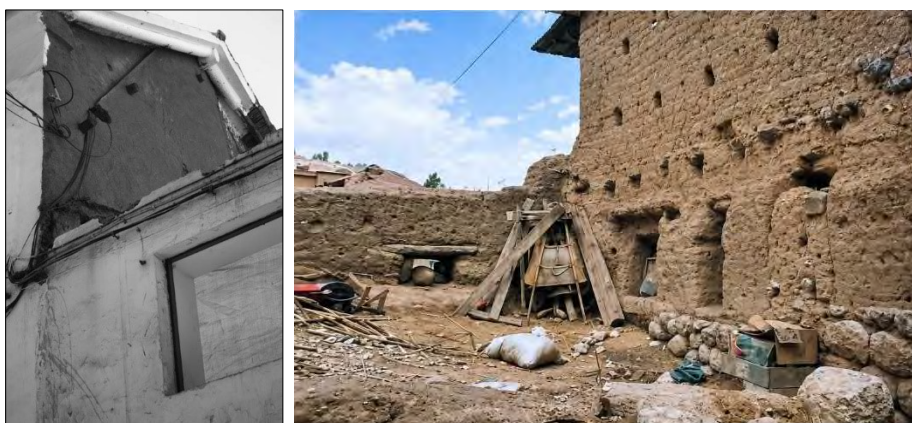
**Figura 94**

*Lado izquierdo: clavos incas en un muro de adobe de la Casa Cartagena, manzana 046; lado derecho: estructuras de adobe inca ubicadas junto a la calle Siete Culebras, manzana 009*

**Nota.** Las imágenes muestran elementos arquitectónicos representativos de la construcción incaica en el Cusco: a) clavos incas incrustados en muros de adobe, característicos de la manzana 046. Imagen tomada de *Urbanism and Archaeology in the Inca World* (p. 125), de Ian Farrington (2013); y b) estructuras de adobe inca ubicadas junto a la calle Siete Culebras, manzana 009, que evidencian técnicas constructivas

prehispánicas. Imagen tomada de *Registro Informatizado de Restos Prehispánicos en el Centro Histórico de Cusco*, de Mónica Paredes (1999).

Los antecedentes documentales y las características arquitectónicas permiten plantear que las estructuras ubicadas hacia el frontis de la calle Choquechaca habrían presentado una configuración en forma de “U”, correspondiente a estructuras de planta rectangular con un frente abierto (*one open front section*), además de secciones laterales construidas en piedra hasta cierta altura (Catalogación, 2009–2013) y probablemente completadas con adobe. Ninguna de estas construcciones ha sobrevivido completamente, lo que refuerza la hipótesis del uso de materiales perecibles en sus niveles superiores. Además, diversos investigadores han identificado restos de edificaciones de adobe próximos al área de estudio (Farrington, 2013; Paredes, 1999) (véase Figura 94).

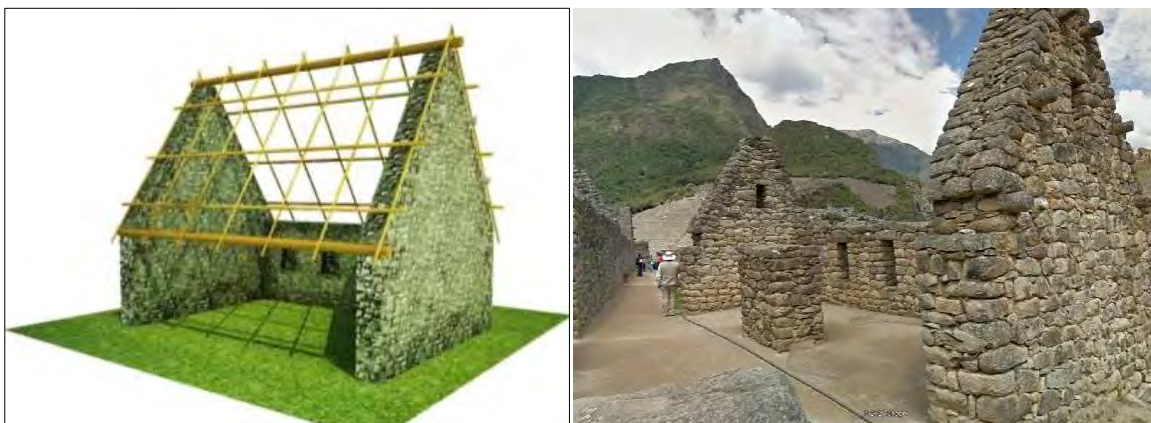
### Figura 95

*Estructuras incas tipo masma con fachada abierta o semiabierta: a la izquierda, una estructura con mayor ingreso de luz; y a la derecha, una estructura de mayores dimensiones con un pilar en el centro de la fachada*

**Nota.** Las imágenes muestran dos variantes de la vivienda tipo *masma*: a) estructura con mayor ingreso de luz, caracterizada por una fachada alargada y abierta, posiblemente utilizada para ocupación temporal. Imagen tomada de *Tipología de estructuras en el Qhapaq Ñan* (p. 45), del Ministerio de Cultura del Perú; y b) estructura de mayores dimensiones, con un pilar central en la fachada, diseñado para evitar la flexión de la viga de madera que sostiene el techo. Imagen tomada de Google Earth (2025).

Esta configuración en forma de “U”, con un frente abierto y paredes laterales, guarda similitud con las estructuras denominadas *masmas*, descritas por Gasparini y Margolies (1977). Estas viviendas de un solo recinto presentan hornacinas interiores, hastiales de piedra o adobe en sus lados menores y un pilar central en el frontis para sostener el techo, facilitando actividades diurnas, especialmente de carácter artesanal o productivo (véase Figura 95).

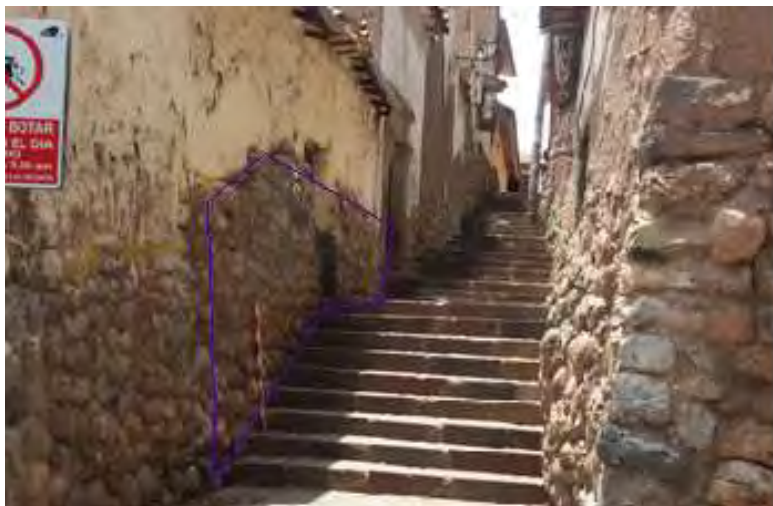
**Figura 97**

*Esquina del inmueble correspondiente a la Unidad de Estudio 01 de la manzana 047, ubicada en la calle Ladrillos, Cusco.*

**Nota.** El polígono morado, ubicado en el lado derecho de la calle Ladrillos, corresponde al paramento original prehispánico inca; se trata de secciones de muro de recinto que no cumplen funciones de muro de plataforma ni de contención.

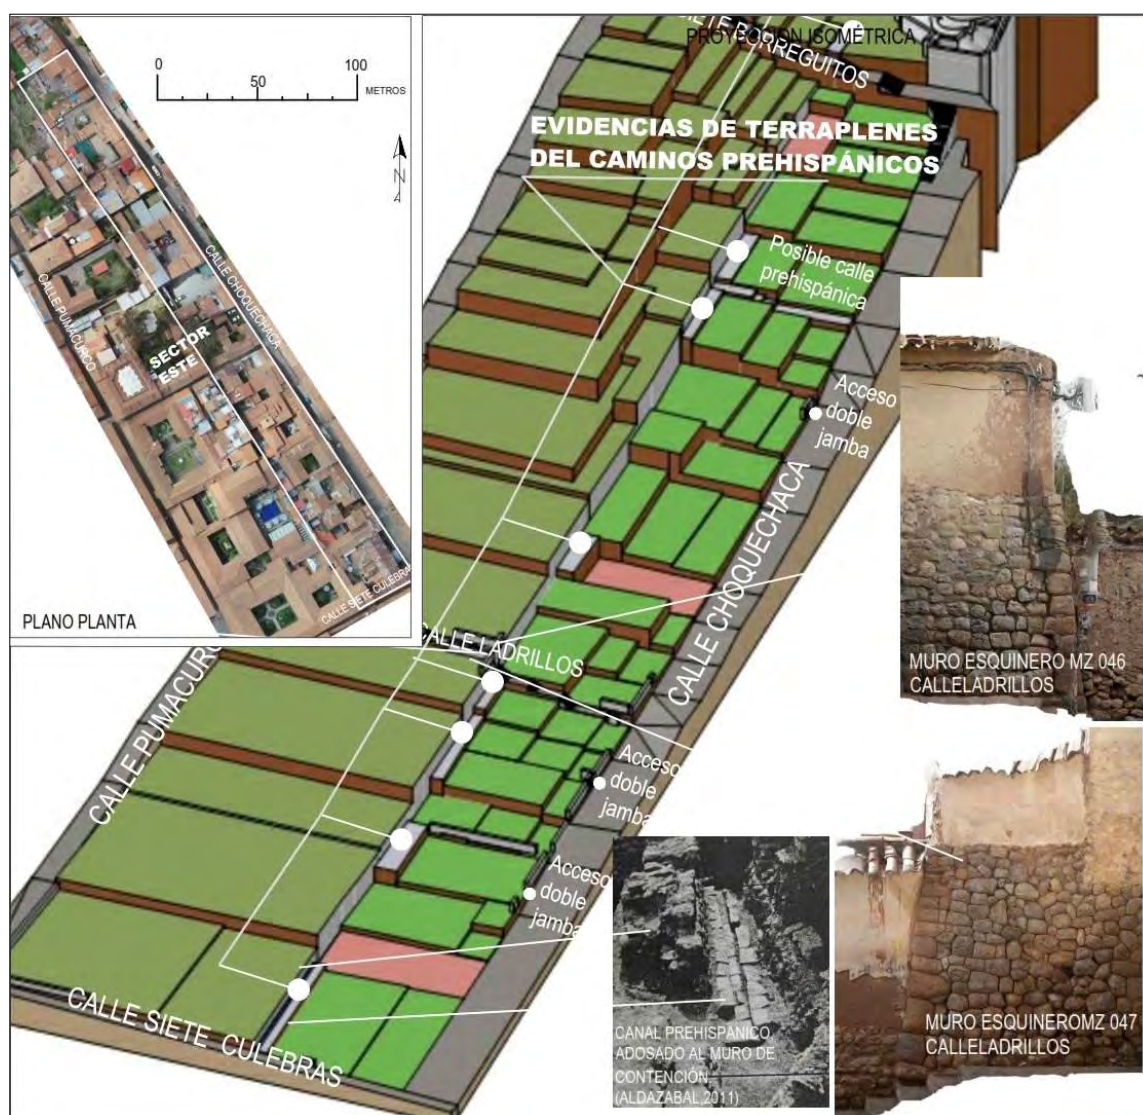
**Nota.** El modelo 3D isométrico muestra la disposición de las terrazas prehispánicas y la ubicación de las evidencias del camino prehispánico inca, indicadas mediante puntos blancos. En la esquina superior izquierda se presenta el plano en planta del área de estudio. A la derecha se incluyen las fotografías de los muros esquineros incas registrados en la calle Ladrillos (manzanas 046 y 047) y, en la parte inferior central, la fotografía del canal prehispánico adosado a un muro de contención, documentado en la Unidad de Estudio 08 (Casa Ex Beaterio Nazarenas). Las fotografías del canal fueron tomadas del *Informe Final de Evaluación Arqueológica del Ex Beaterio Nazarenas* (Olazábal, 2011).

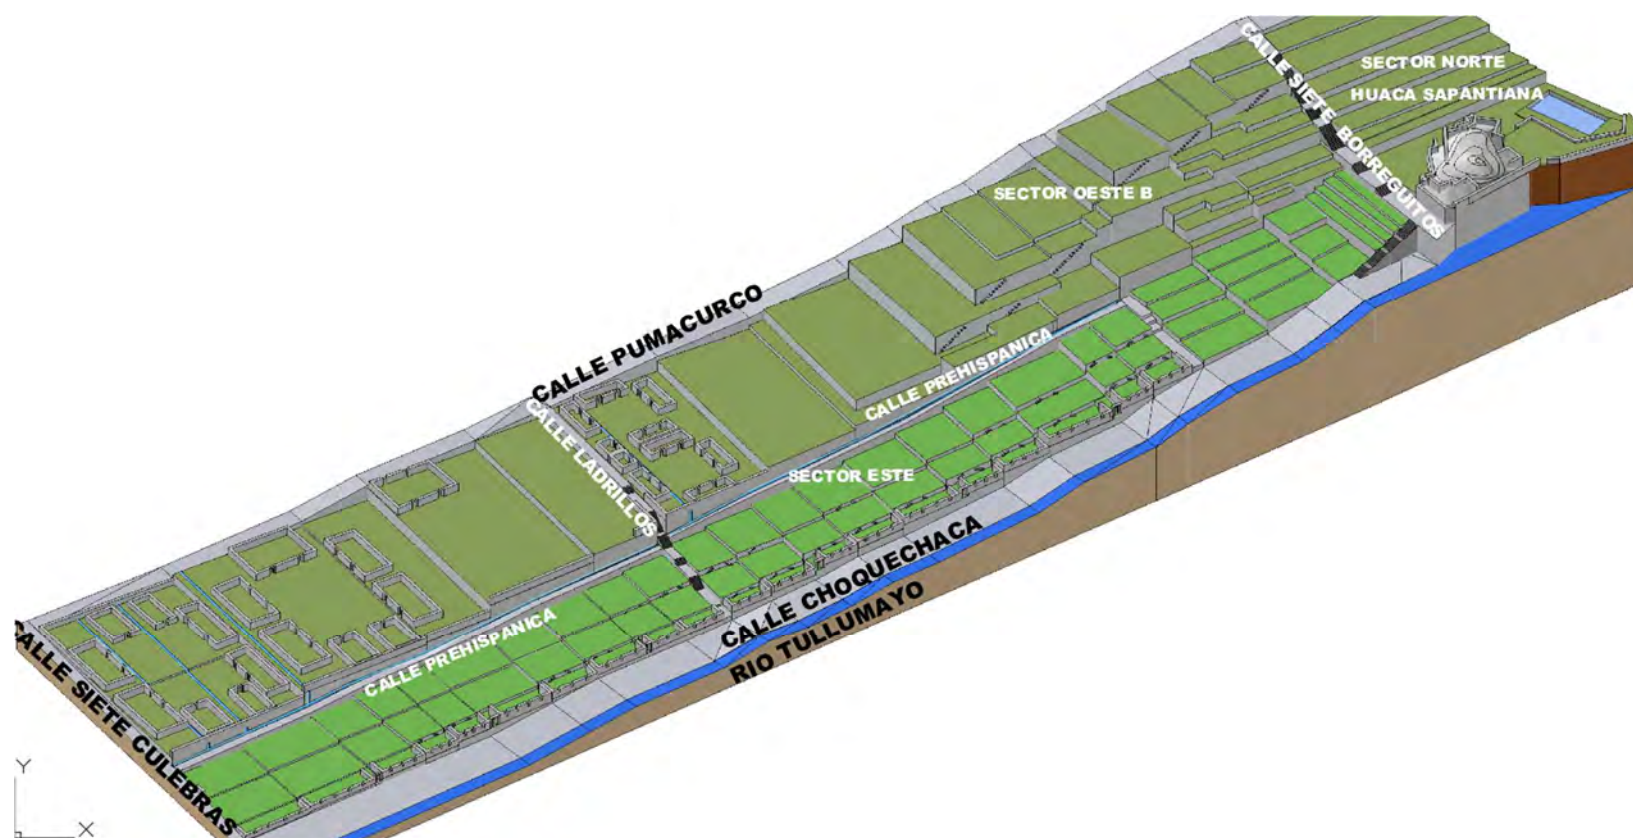
**Nota.** Se identifican recintos en “U” tipo masma, calle prehispánica, plataformas monumentales, puertas de doble jamba, canales hidráulicos, Huaca Sapantiana y kanchas incaicas.

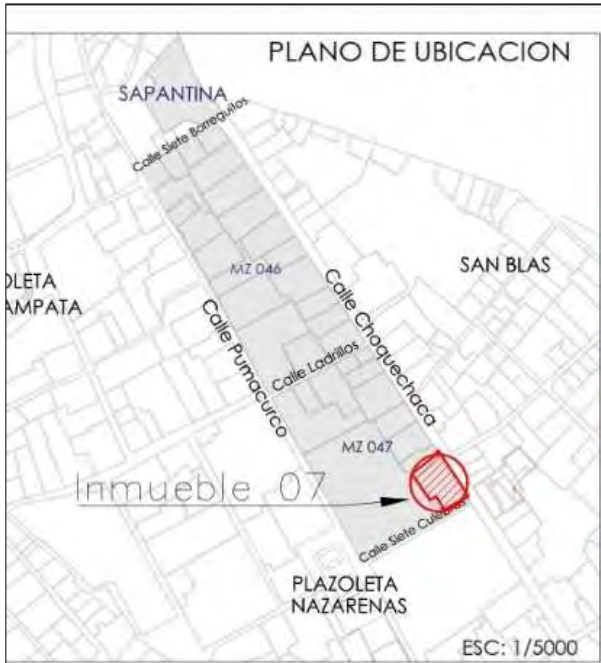
Plano de análisis interpretativo de inmueble correspondiente a la Unidad de Estudio Interior 07 de la manzana 047, sector 02 del centro Histórico del Cusco.

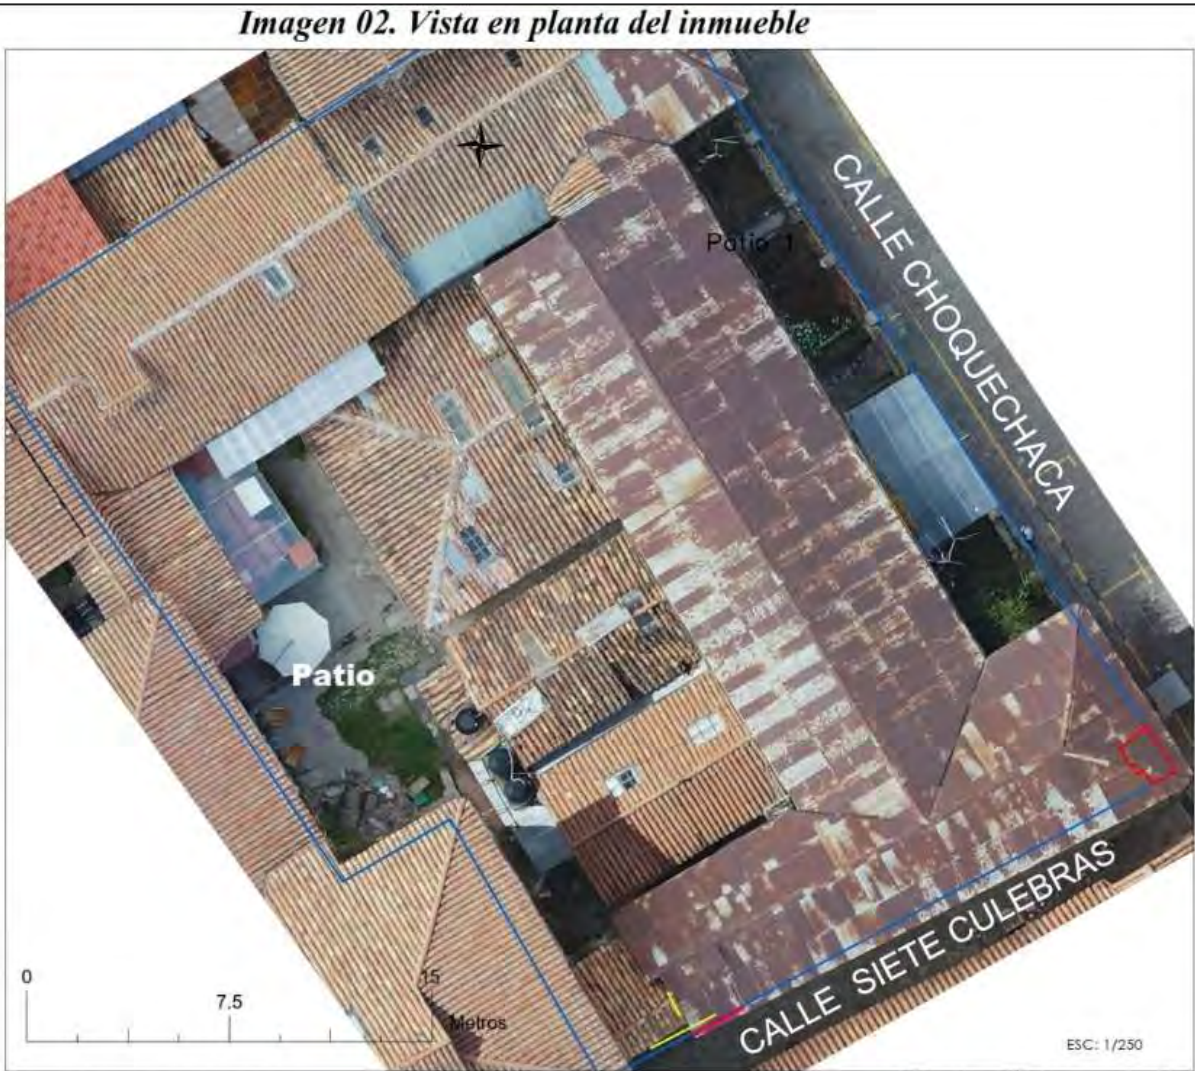
Imagen 4. Permite una mejor lectura para el análisis de evidencias estructurales arqueológicas como terrazas o plataformas.

Imagen 5. Nos aproximamos a reconocer los niveles de basamento y la ubicación hipotética de sus muros de contención.

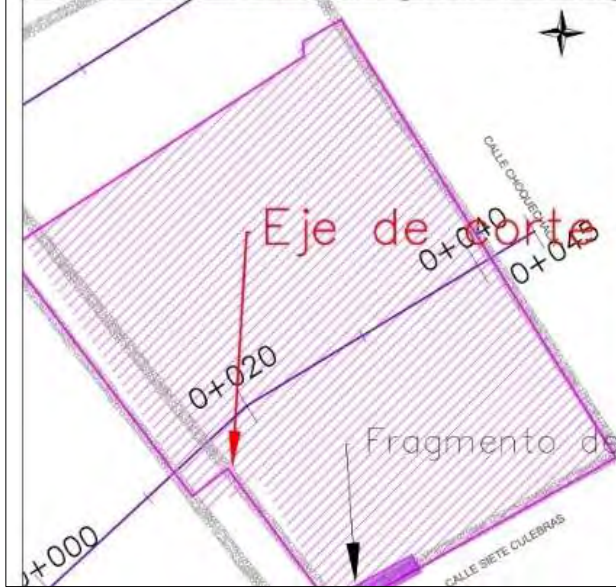
Imagen 05. Ubicación, línea -eje del perfil longitudinal 0+000 al 0+021 m sobre la traza hipotética Prehispánica Inca
