**UNIVERSIDAD NACIONAL DE SAN ANTONIO ABAD DEL CUSCO**

**ESCUELA PROFESIONAL DE ARQUEOLOGIA**

**ESTUDIO DE LA ARQUITECTURA INCA EN LAS MANZANAS  
046,047 Y DE LA HUACA SAPANTIANA, SECTOR 02 CENTRO  
HISTÓRICO DEL CUSCO.**

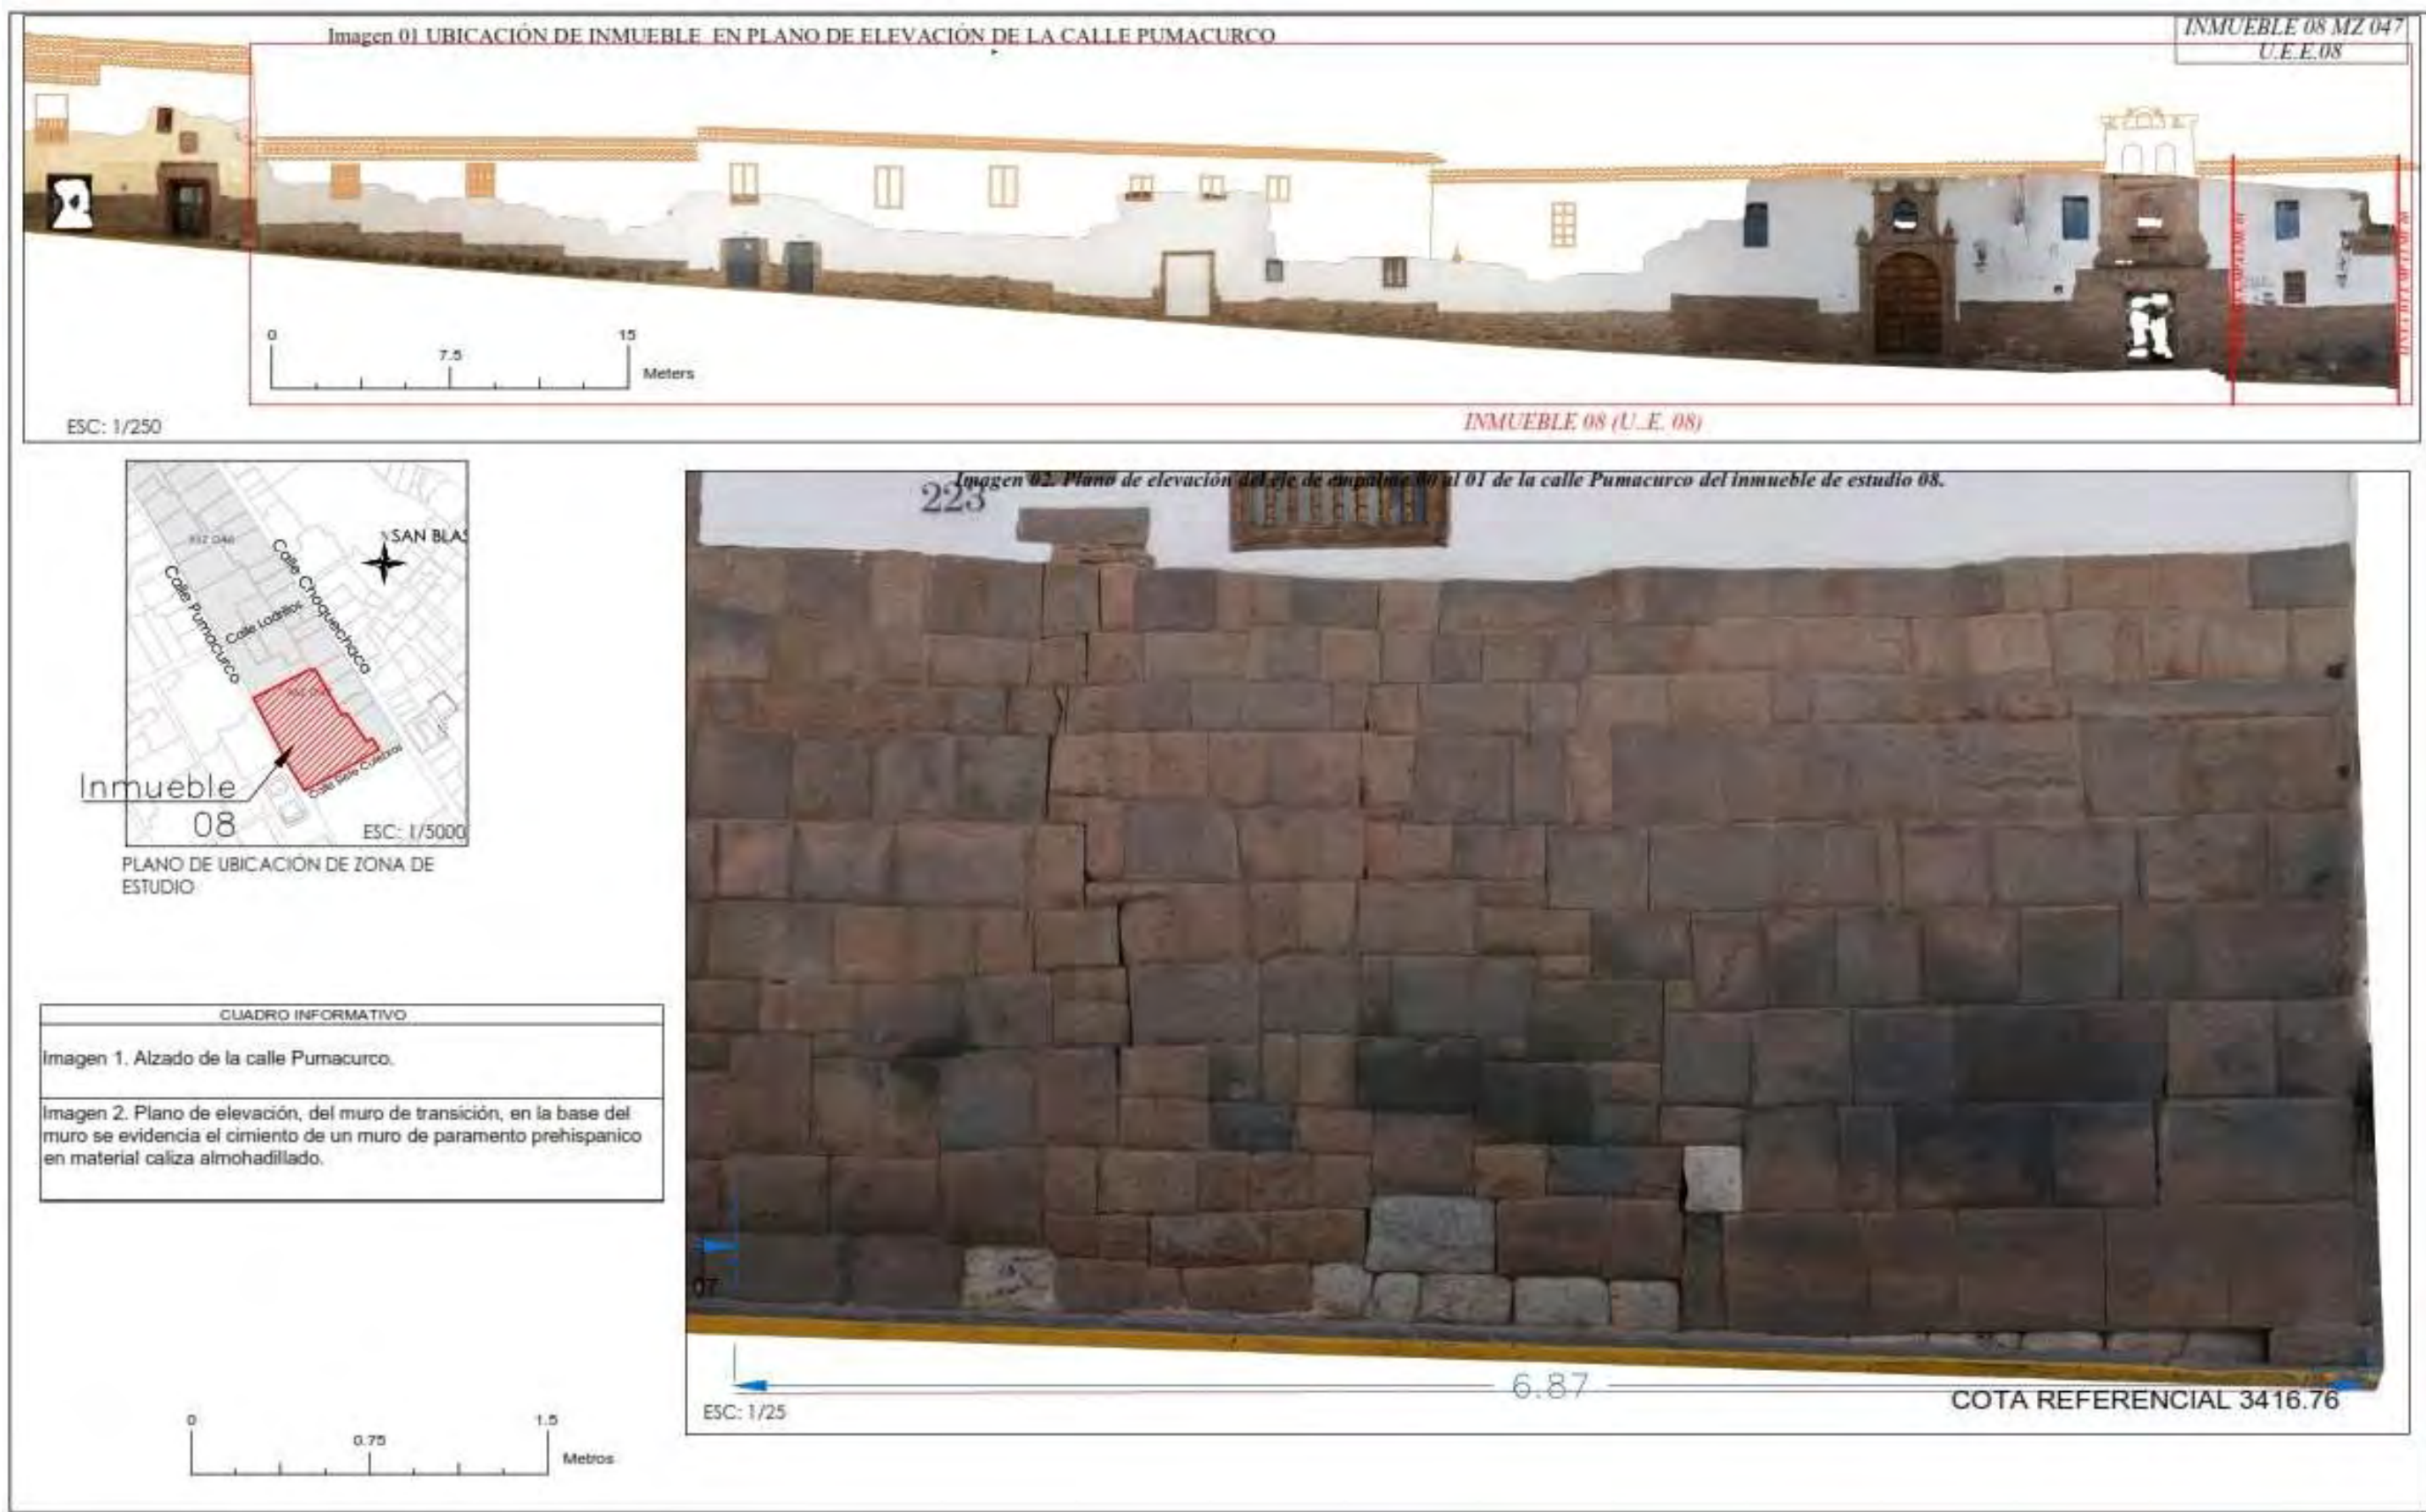
Plano de elevación del inmueble 08 de la Pumacurco tramo 02 al 03, se evidencia en la base de muro Inca, un aparejo en roca caliza, de tipo celular.

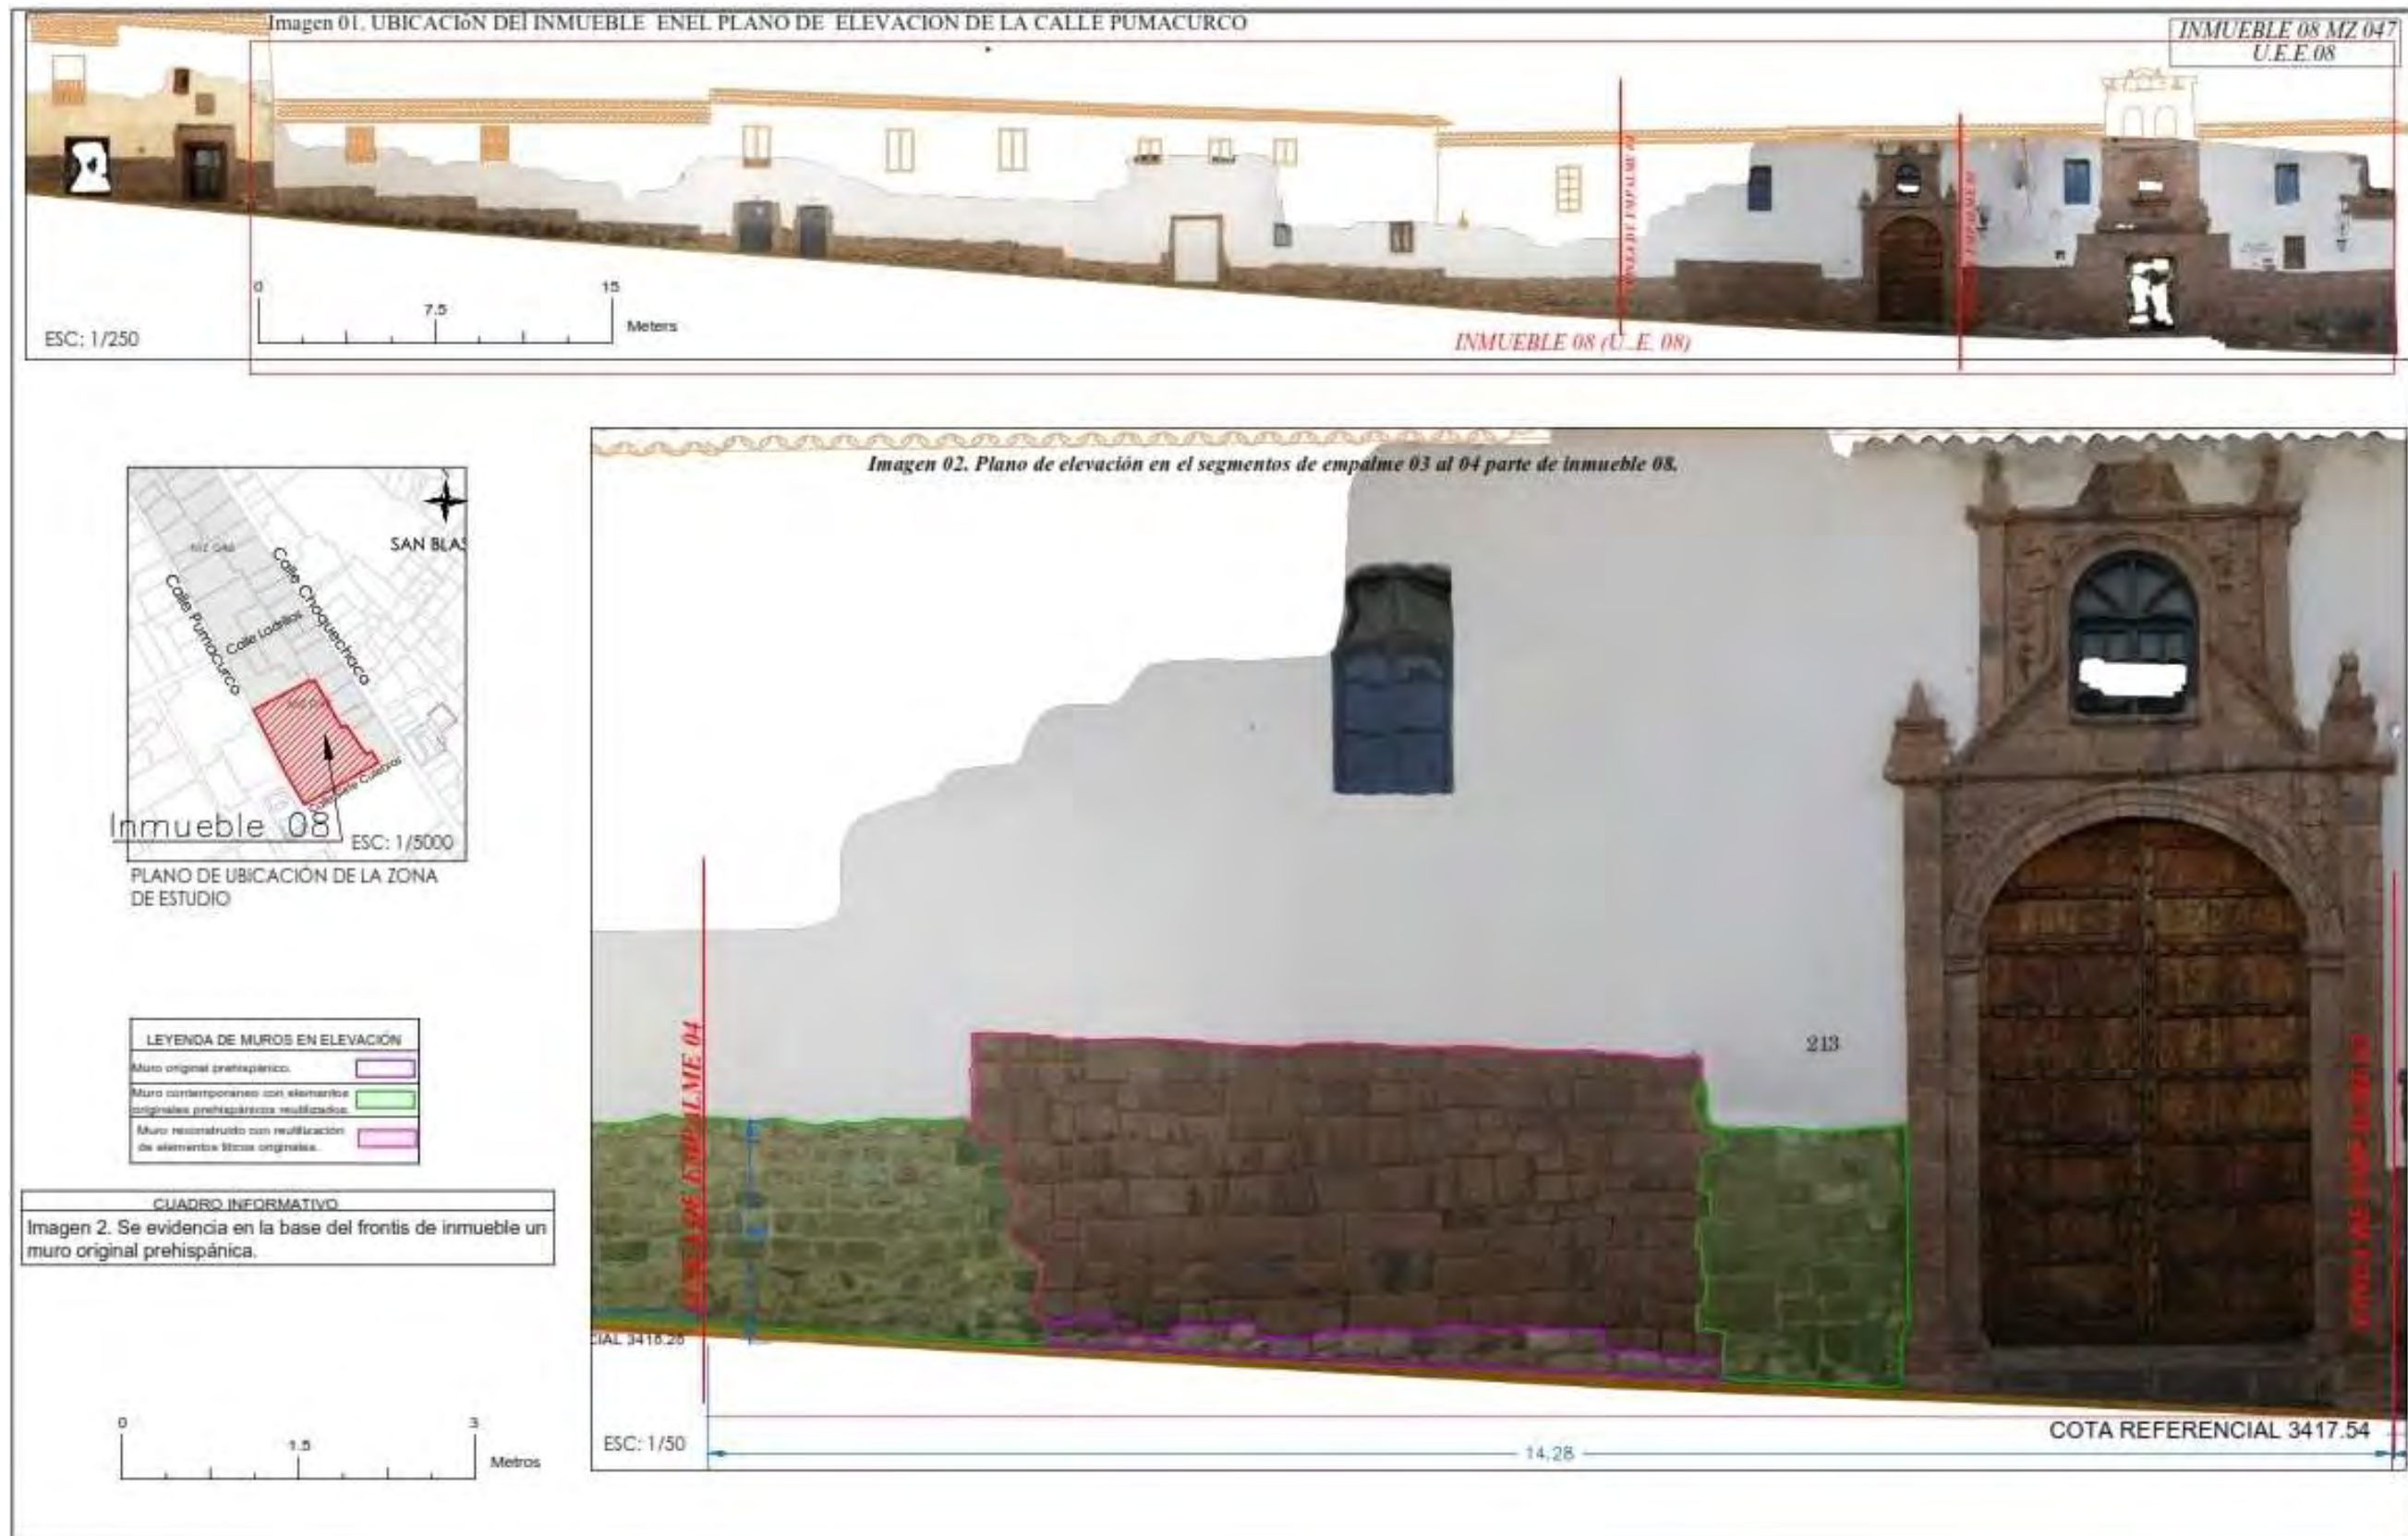
Plano de elevación del inmueble 08 de la Pumacurco tramo 03 al 04

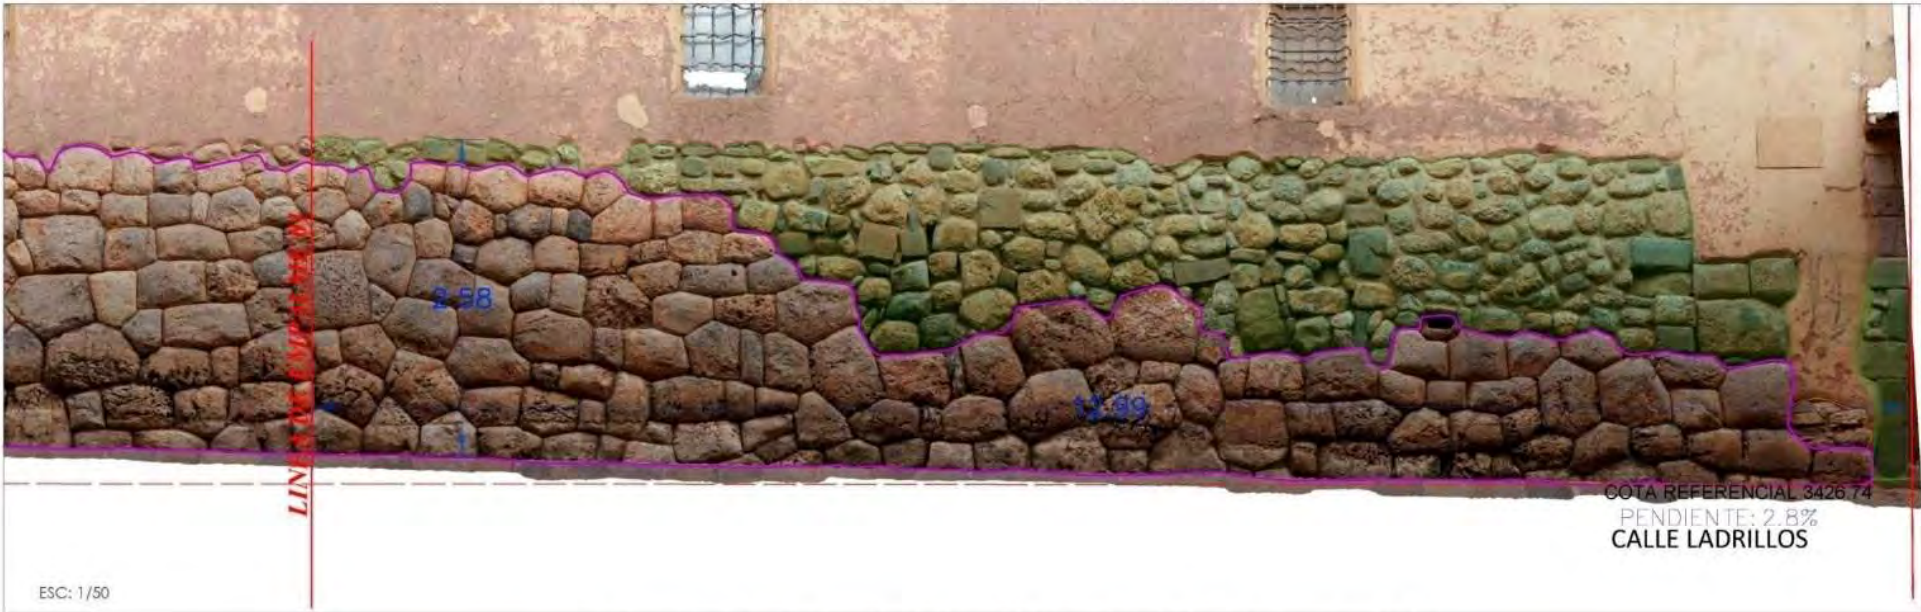
Imagen 02. Plano de elevación del inmueble de estudio calle ladrillos inmueble 12.

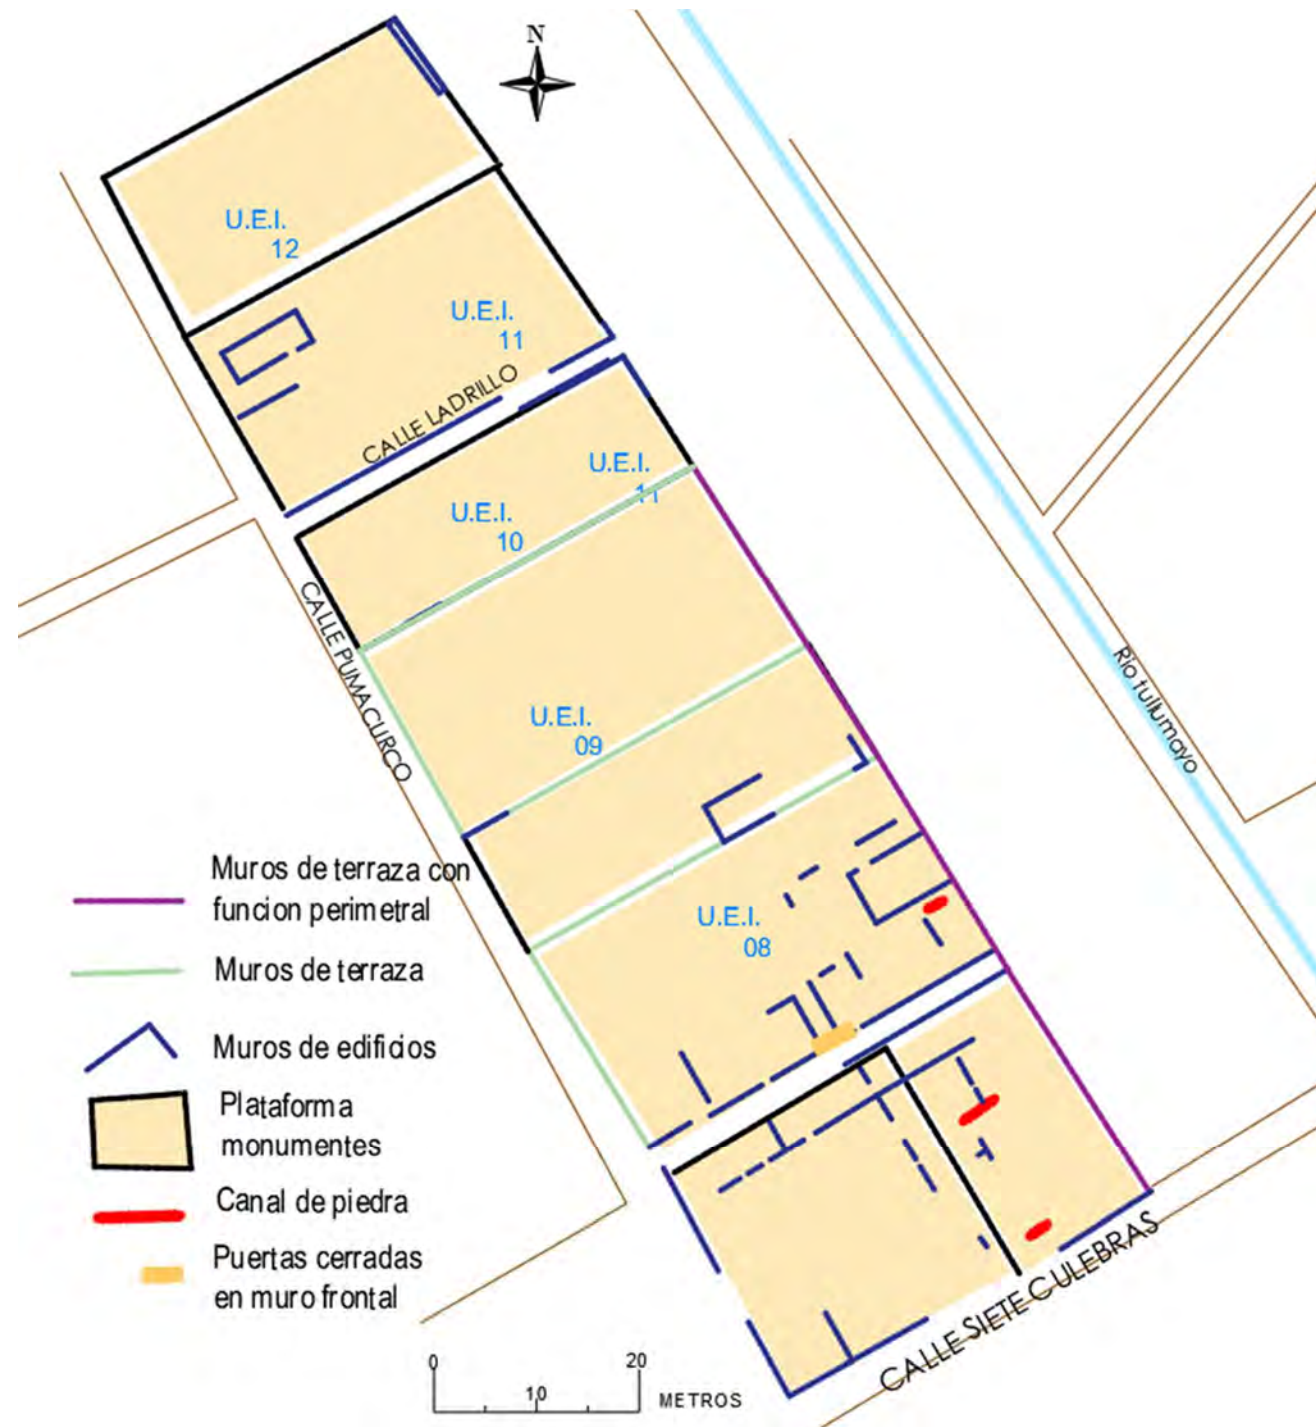
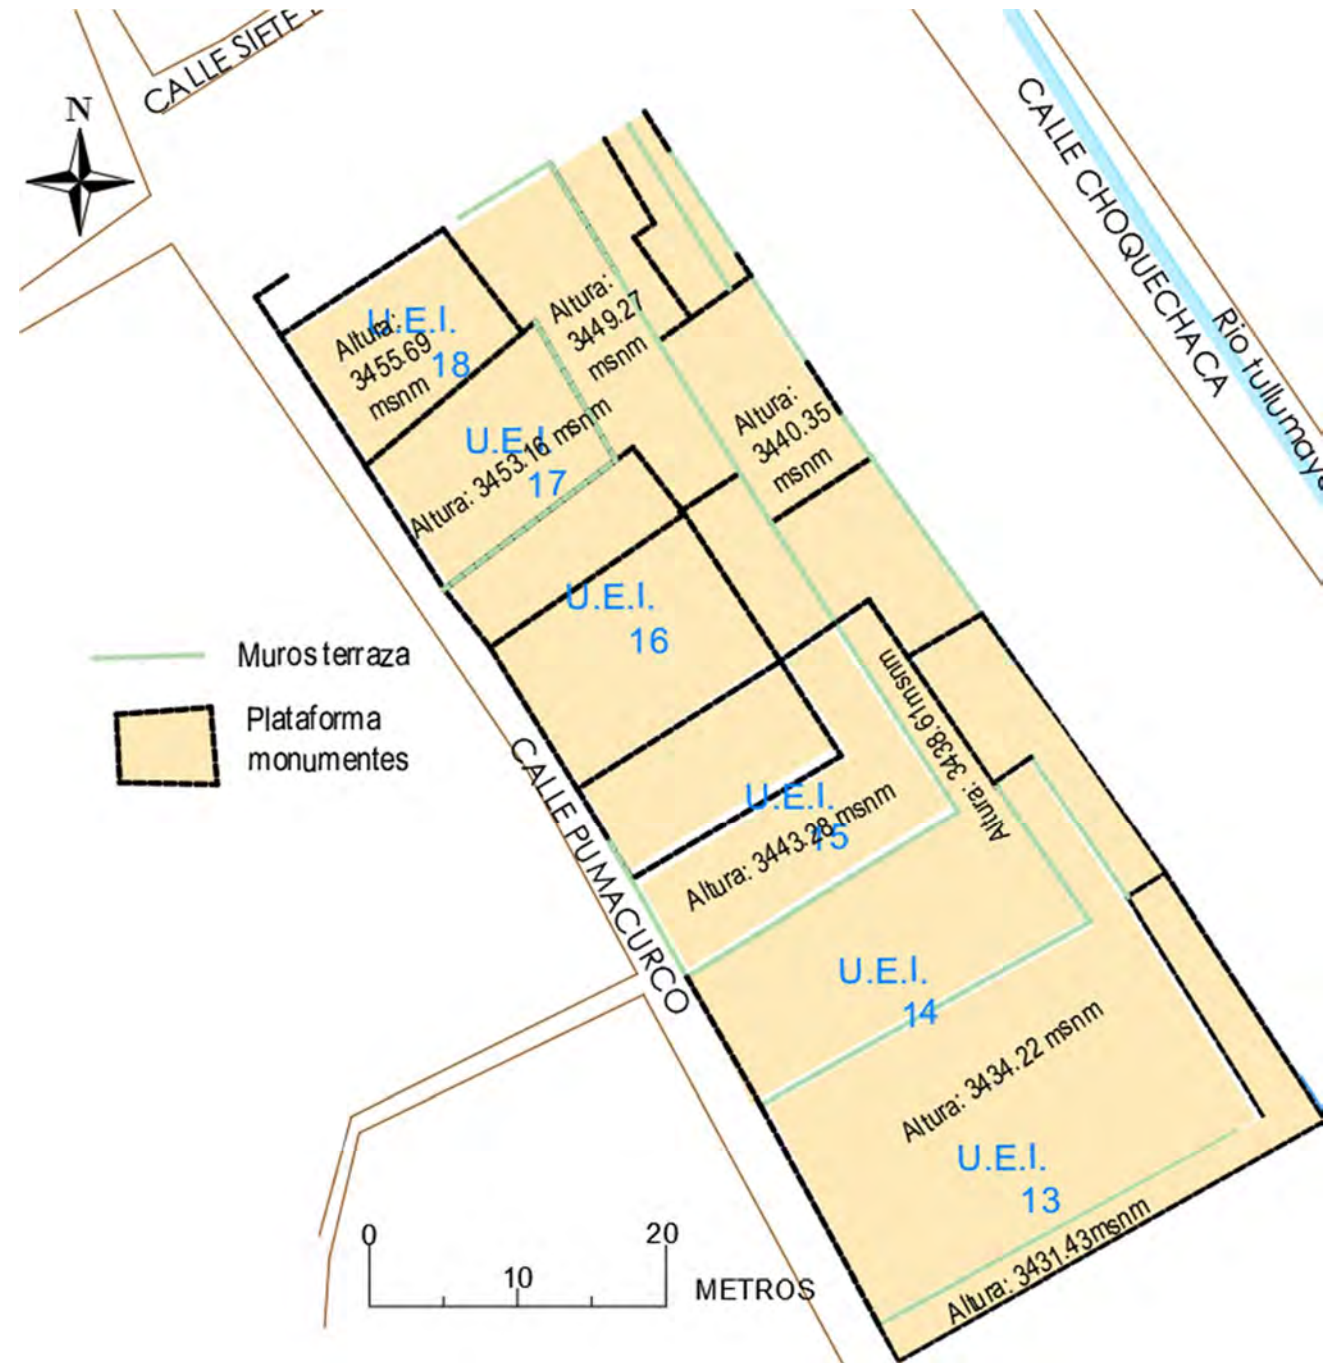
Distribución espacial de la arquitectura inca del sector Oeste A (lado derecho) y del sector Oeste B (lado izquierdo).
