UNIVERSIDAD NACIONAL DE SAN ANTONIO ABAD DEL CUSCO
FACULTAD DE ARQUITECTURA E INGENIERÍA CIVIL
ESCUELA PROFESIONAL DE INGENIERÍA CIVIL

TESIS: “COMPARACIÓN DE LA SEPARACIÓN DE ESTRIBOS EN VIGAS DE CONCRETO ARMADO DE DISEÑO SEGÚN LA NORMA E-060 RESPECTO A LA COLOCACIÓN EN OBRA EN LA CIUDAD DEL CUSCO, 2016”.

**Tesis presentada para obtener el Título Profesional de Ingeniero Civil
presentado por:**

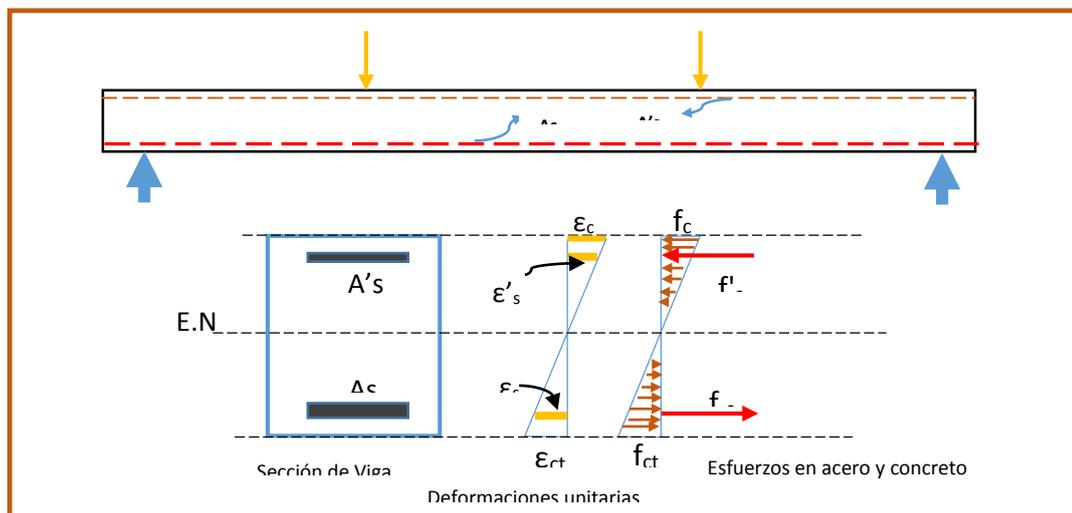
Bajo cargas pequeñas, cuando los esfuerzos de tensión son menores que el *módulo de rotura*¹ (esfuerzo de tensión por flexión bajo el cual el concreto comienza a agrietarse), la sección transversal total de la viga resiste la flexión, y con referencia al Eje Neutro compresión en la parte superior y tracción en la parte inferior. Además, el refuerzo, que deforma la misma cantidad que el concreto adyacente, también está sometido a esfuerzos de tensión, en esta etapa todos los esfuerzos en el concreto son de pequeña magnitud y proporcionales a las deformaciones. (Nilson, 2001).

Figura 3. Estado no Agrietado de una Viga de Concreto Armado

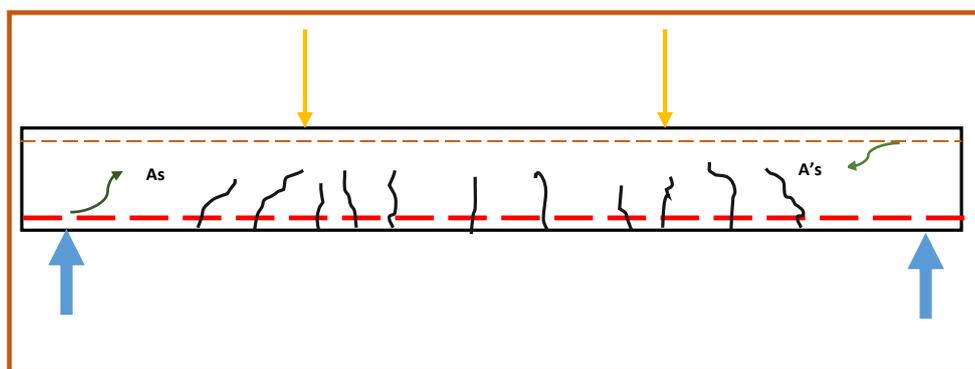
Esta etapa comienza justo después de que el módulo de rotura del concreto se ha excedido, en el momento cuando se forman las grietas en la parte inferior de la viga, es decir cuando los esfuerzos de tensión en la parte inferior de la viga son iguales al módulo de rotura, se denomina *momento de agrietamiento*. Al aumentar la carga progresivamente, estas *grietas de tensión* se extienden en dirección al eje neutro, el cual comienza a desplazarse hacia arriba, las grietas se presentan en aquellos lugares a lo largo de viga, donde el momento real es mayor que el momento de agrietamiento, como se aprecia en la Figura 4.

En las regiones agrietadas, el acero toma prácticamente toda la tensión. En esta etapa el esfuerzo en el acero aumenta hasta alcanzar su valor de fluencia. Desde el momento que el acero empieza a fluir, la deflexión crece en forma apreciable sin que apenas aumente la carga. Los primeros indicios de fluencia del acero son un incremento notable en la abertura y longitud de las grietas y un quiebre marcado en la *curva carga deflexión*.

Figura 4. Viga en Estado fisurado

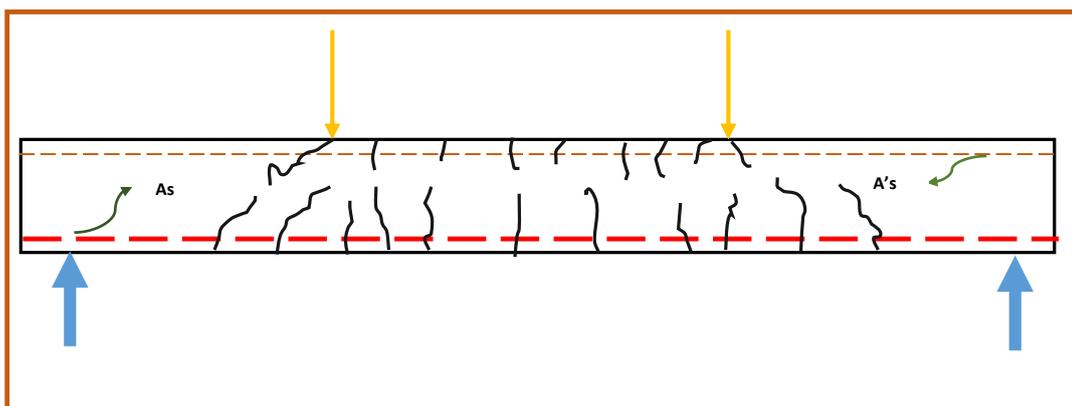
- Cuando se emplea una cantidad de refuerzo relativamente moderada, el acero alcanza su punto de fluencia con determinado valor para la carga. Para este esfuerzo el acero de refuerzo fluye en forma súbita y se alarga de manera considerable, entonces las grietas de tensión en el concreto se ensanchan de manera visible y se propagan hacia arriba, presentándose simultáneamente una deflexión considerable de la viga. Cuando este fenómeno ocurre, las deformaciones unitarias en la zona de compresión restante del concreto se incrementan hasta que llega a un punto que sobreviene el *aplastamiento* del concreto, ósea una *falla por compresión secundaria* con una carga solo ligeramente que la carga que causo la fluencia en el acero. En consecuencia, cuando el acero llega a su punto de fluencia, ese momento determina la capacidad de carga de la viga moderadamente reforzada; generándose una falla por fluencia

- Por otro lado, si se emplean grandes cantidades de refuerzo, la resistencia a la compresión del concreto puede agotarse antes de que el acero comience a fluir. El concreto falla por aplastamiento cuando las deformaciones unitarias son tan grandes que destruyen la integridad; cabe señalar que todavía no se conocen en gran medida como se presenta este tipo de falla, pero se ha observado que las vigas rectangulares fallan en compresión cuando el concreto alcanza valores de deformación unitaria aproximadamente de 0.003 a 0.004. como se observa en la figura 6; la falla por compresión mencionada en el segundo ítems debido al aplastamiento del concreto es repentina, de naturaleza explosiva y ocurre sin ningún aviso.

Figura 6. Viga en la Etapa de Resistencia Última.

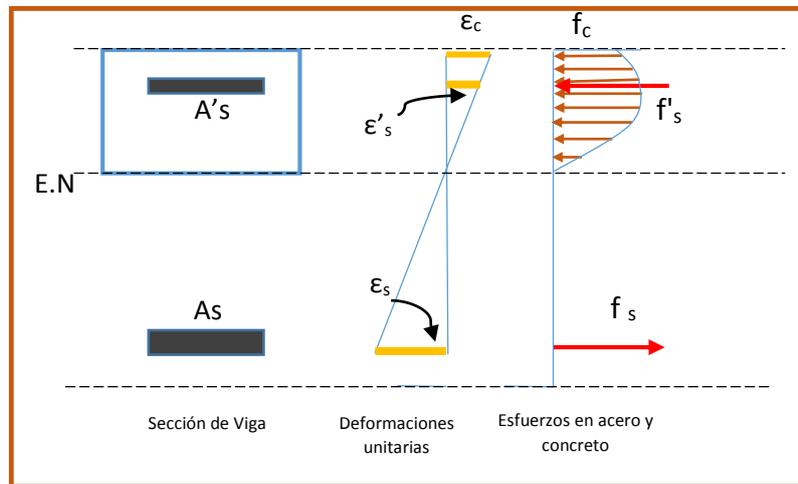
En la figura 7 también se observa que la distribución de esfuerzos ya no es lineal como los anteriores estados, de lo contrario se forma una curva, que representa que la sección del elemento estructural, ha incurrido en el rango inelástico.

Figura 7. Distribución de deformación unitaria y de esfuerzos internos para una Sección en la Resistencia Última-Falla

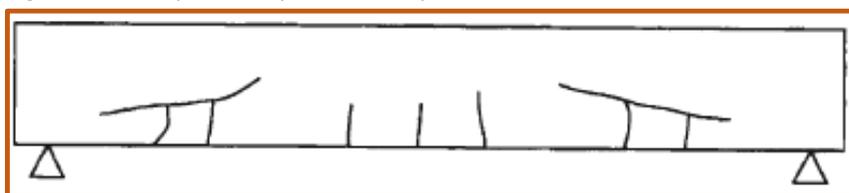
Figura 10. Fisura producida por Flexo-Compresión.

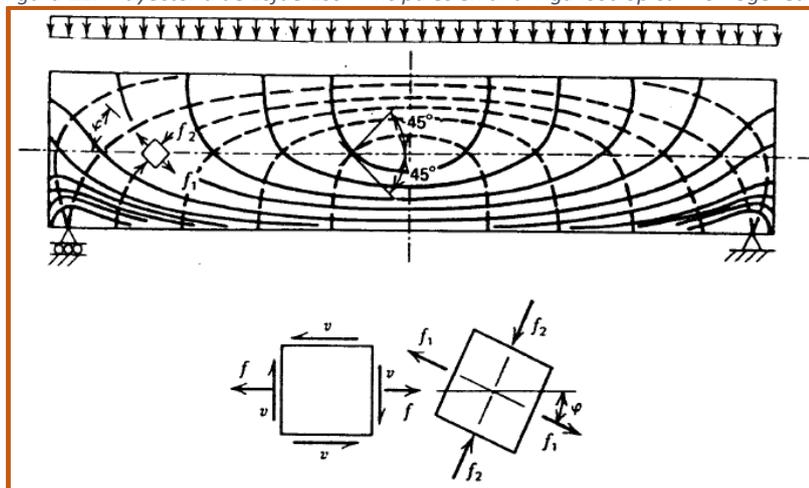
Figura 11. Trayectoria de Esfuerzos Principales en una Viga Isotrópica Homogénea

Dónde: Esfuerzo principal de tensión: $f_1 = \frac{f}{2} + \sqrt{\left(\frac{f}{2}\right)^2 + v^2}$

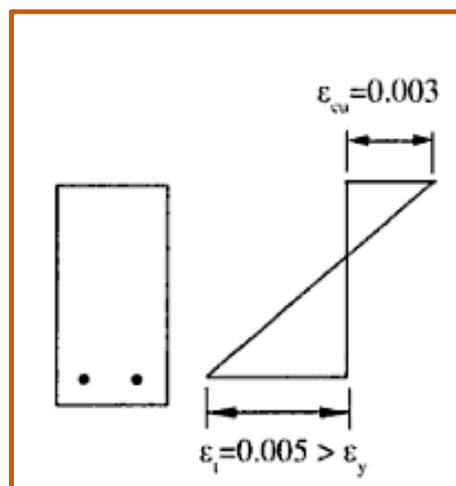
Figura 17. Para una sección controlado por Tensión

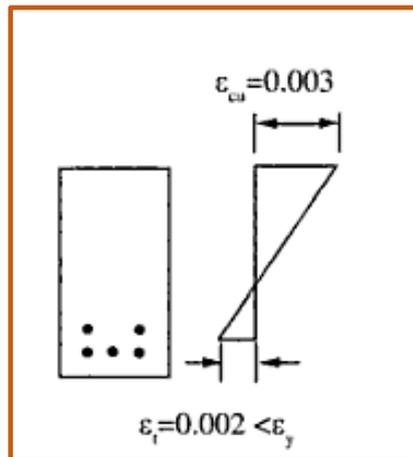
- **Falla a compresión (sobre reforzada):** Este tipo de fallas se presenta cuando el concreto alcanza su máxima resistencia antes que el acero fluya, esto ocurre cuando

Figura 18. Para una sección controlado a Compresión

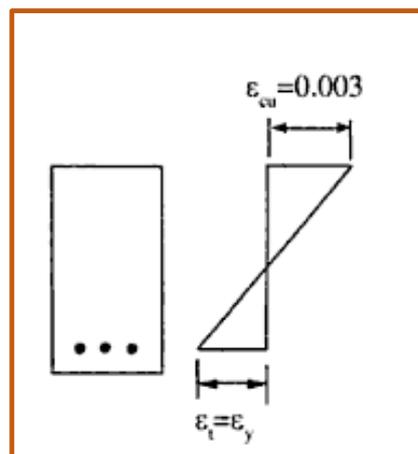
- **Falla Balanceada:** Sucede cuando el elemento alcanza su resistencia precisamente cuando el acero de refuerzo empieza a fluir. En la realidad no se llega a presentarse este tipo de fallas, debido a que es muy complicado llegar a estas condiciones. Recta C en la figura20.

Figura 19. Falla Balanceada.

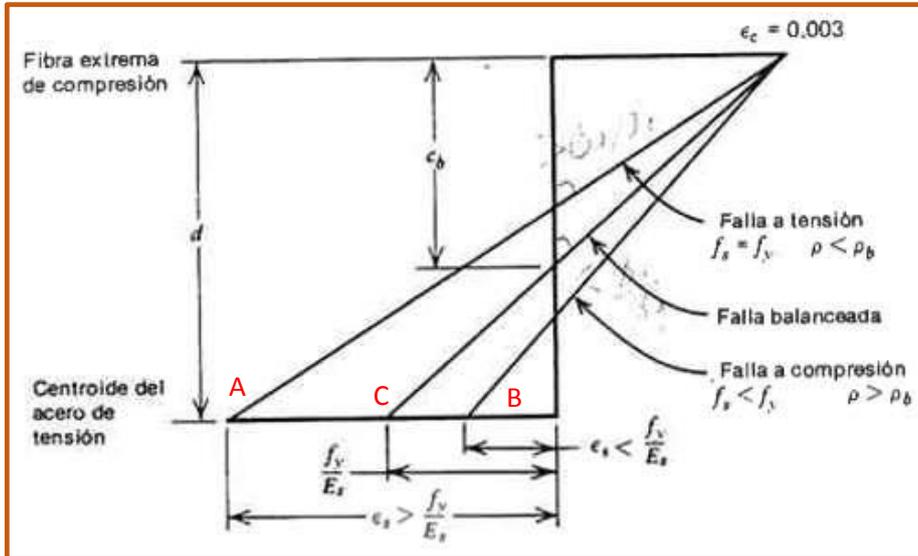
Figura 20. Diagrama de Deformación Unitaria para las tres condiciones de falla.

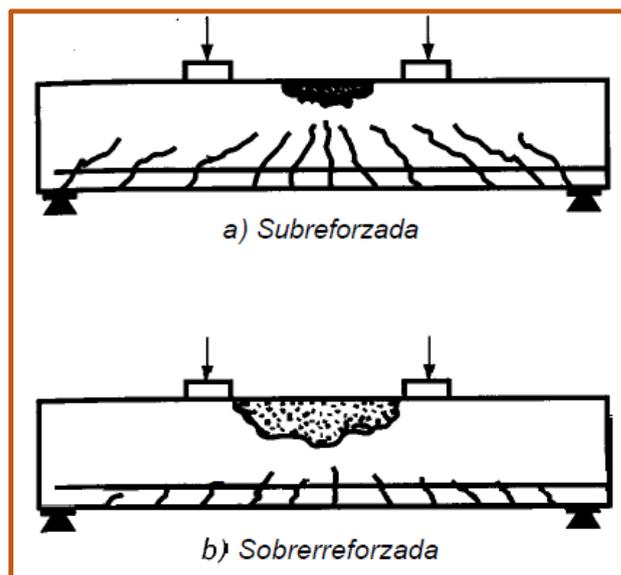
(Gonzalez Cuevas , 2005), muestra una característica importante para reconocer el tipo de falla, en el caso de que un elemento viga que esta sobre reforzada, la zona de aplastamiento del concreto es mayor que en el caso de la sub reforzada, y a la vez la longitud y abertura de las grietas del primero son menores, como se muestra en la figura 21.

Figura 21. Agrietamiento de una Viga sometidas a Carga

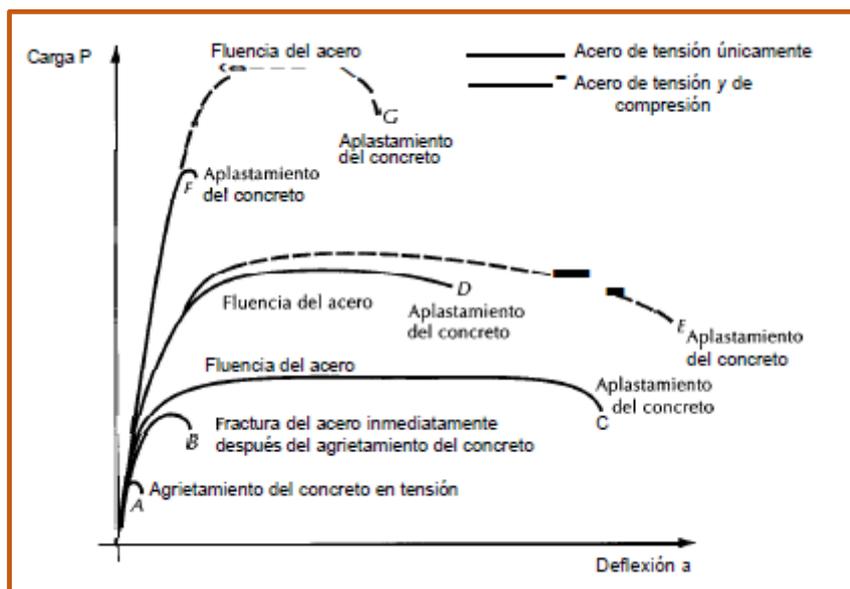
Figura 22. Grafico Carga –Deflexión de secciones de vigas con porcentajes variables de acero.

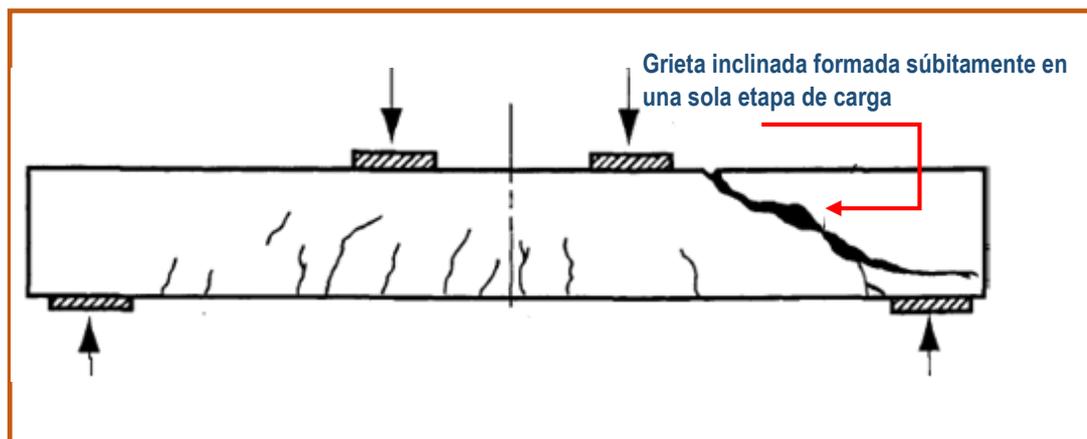
Figura 23. Falla en Tensión Diagonal.

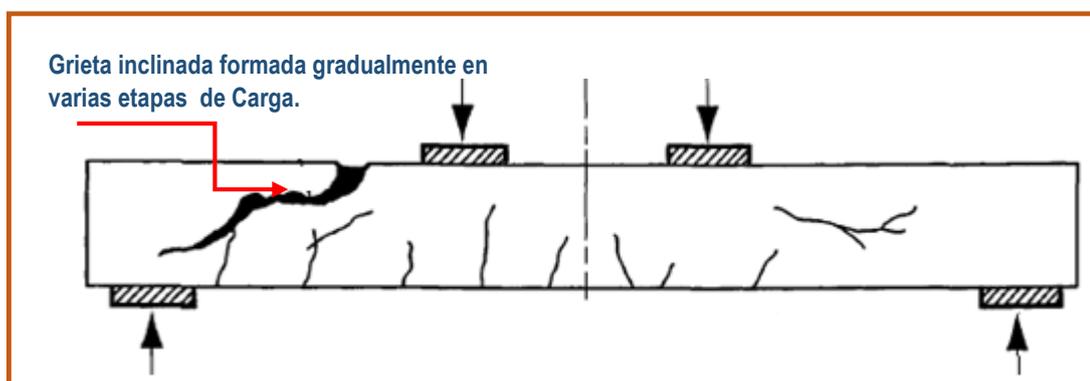
- **Falla por Compresión por corte:** Este tipo de falla se da cuando el agrietamiento inclinado se desarrolla gradualmente y el colapso del elemento se produce al final por el aplastamiento del concreto en el extremo de la grieta inclinada, al reducirse

Figura 24. Falla por compresión por Corte.

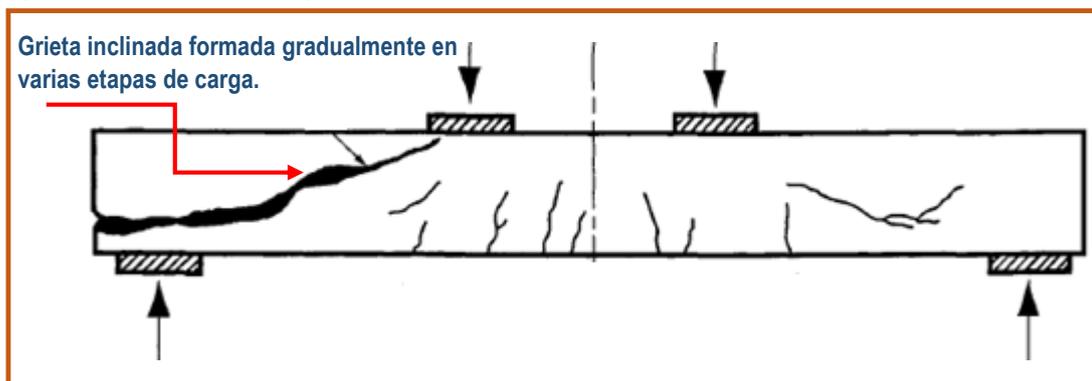
- **Falla por adherencia por corte:** Este tipo de falla se caracteriza porque la resistencia se alcanza cuando se presentan extensos agrietamientos longitudinales al nivel del acero de tracción, simultáneos con un aplastamiento ligero en la zona de compresión en el extremo de la grieta inclinada.

Figura 25. Falla en Adherencia por Corte.

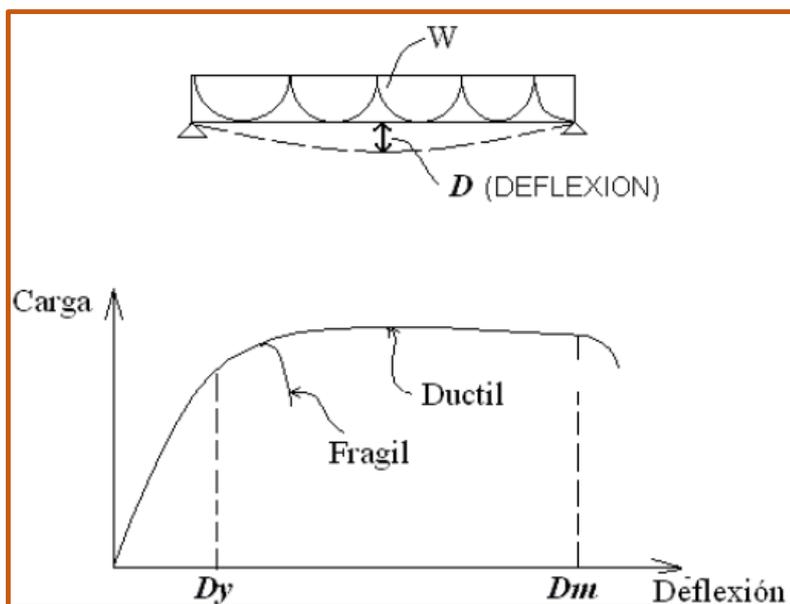
Figura 26. Comportamiento de la curva carga –deflexión de un miembro a flexión.

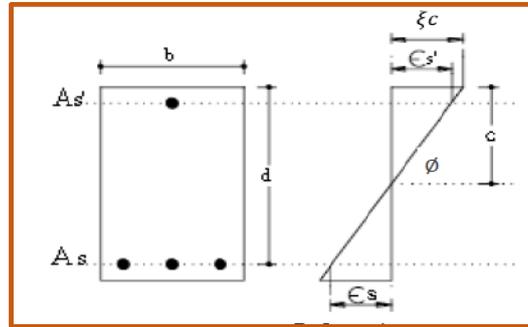
Figura 28. Representación Gráfica de la curvatura de una sección de Concreto Armado

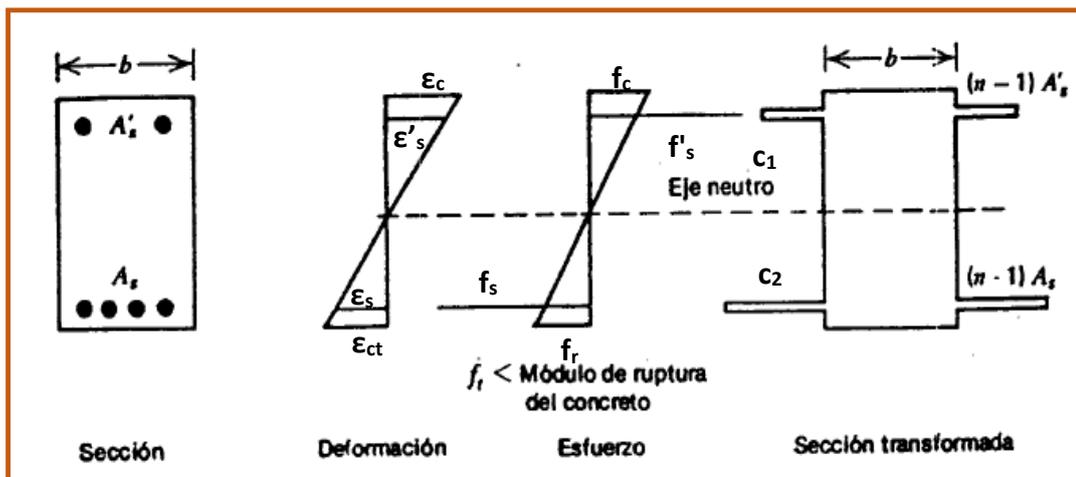
Figura 30. Sección de Viga en el Momento de fisuración.

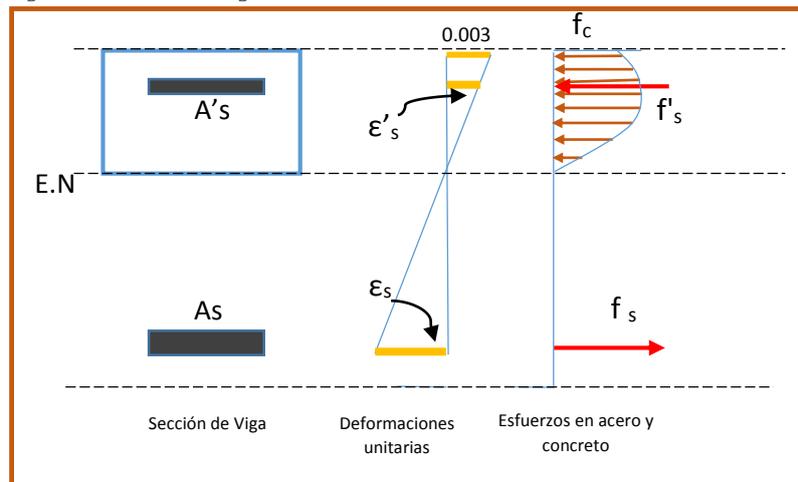
Figura 32. Sección de viga en el Momento de Falla.

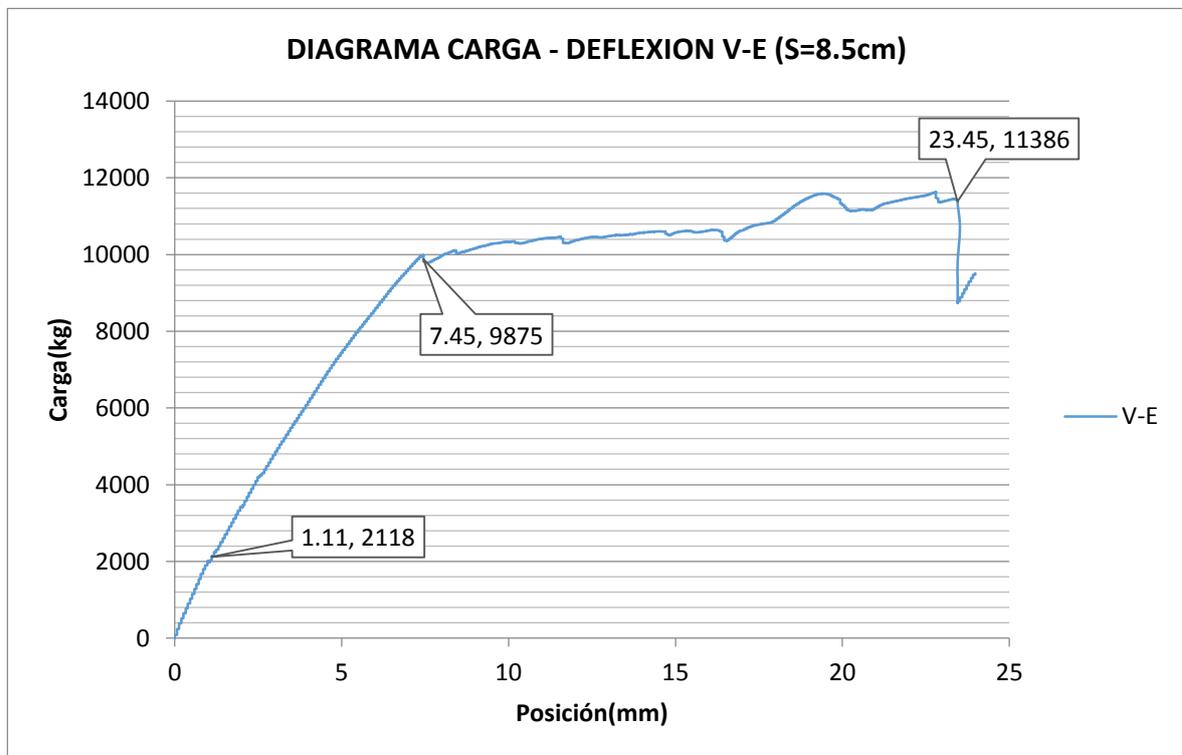
Figura 45. Diagrama Carga – Deflexión viga V-E separación S=8.5cm

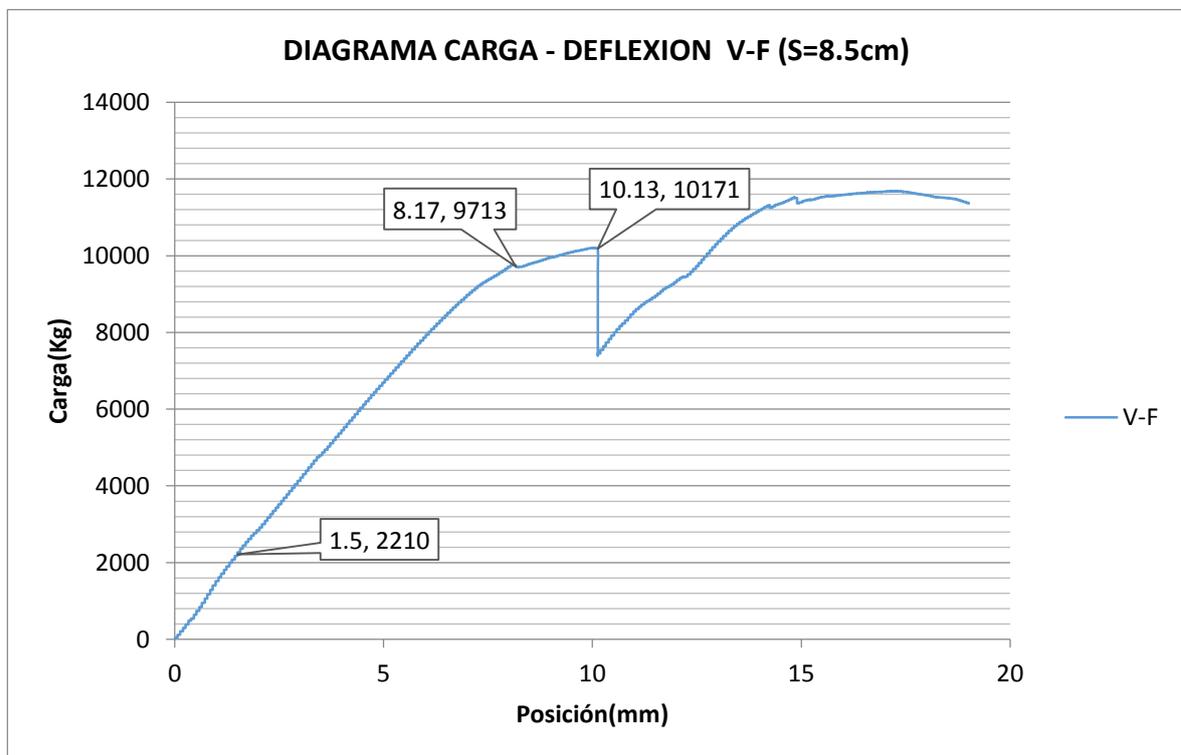
Figura 48. Diagrama Carga – Deflexión viga V-F (Separación S=8.5cm)

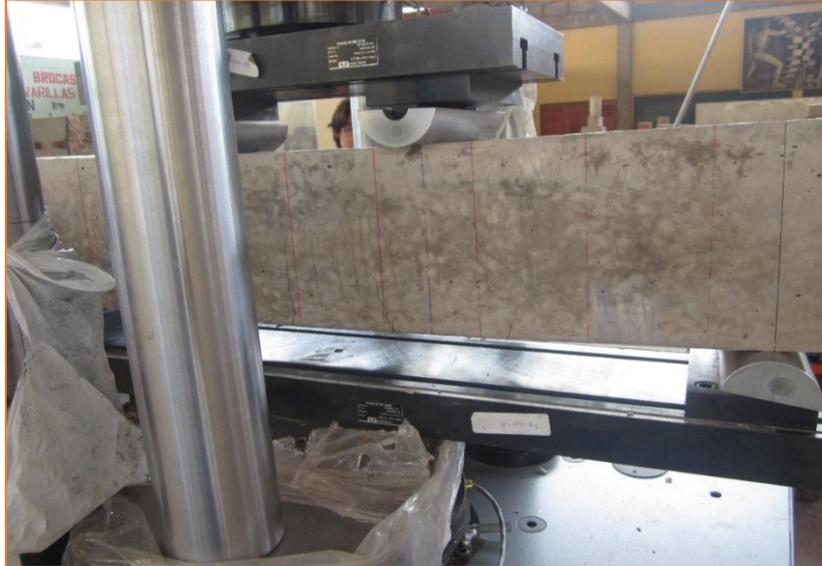
Figura 51. Momento de agrietamiento de la viga V-A

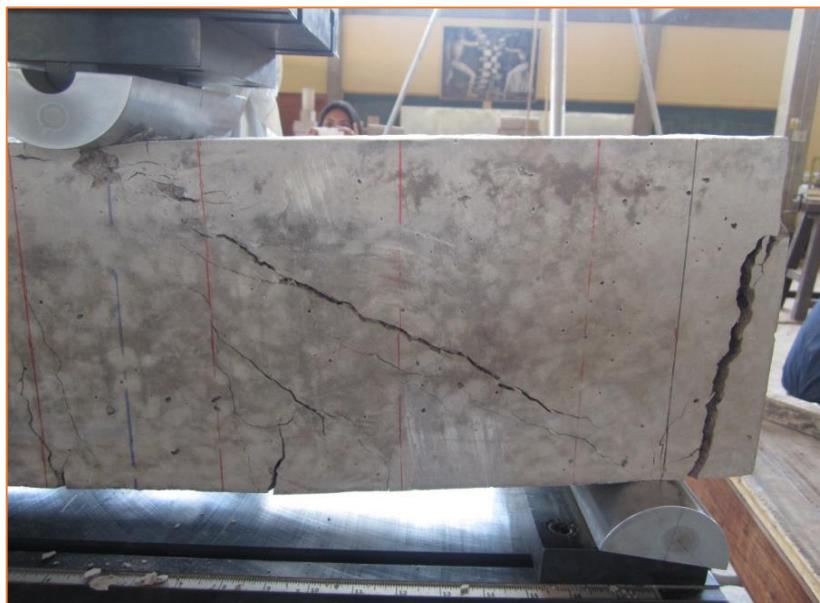
Figura 52. Aspecto final de la viga V-A

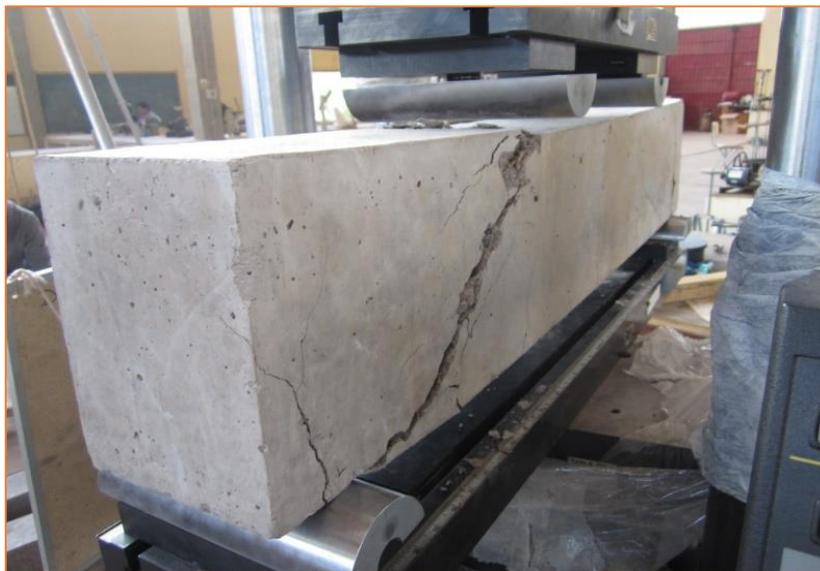
Figura 55. Aspecto final de la viga V-B

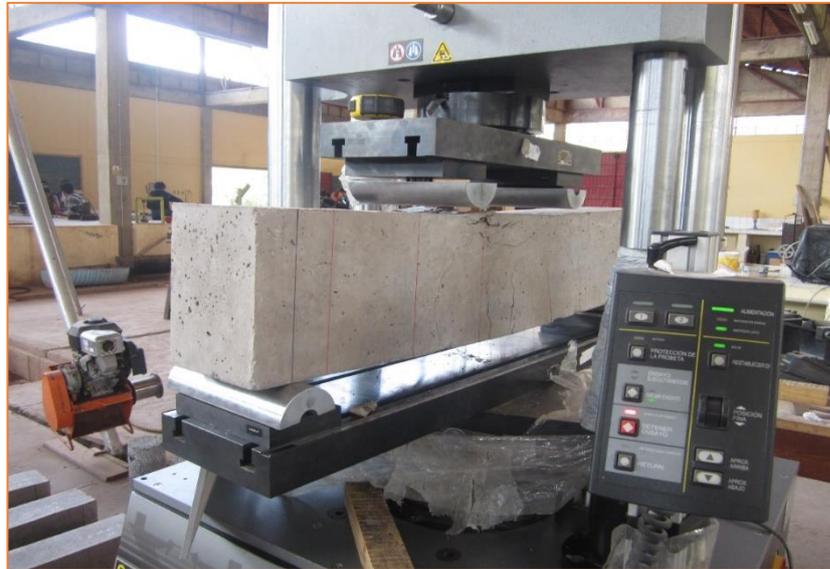
Figura 60. Efectos de la aplicación de carga a la viga V-D

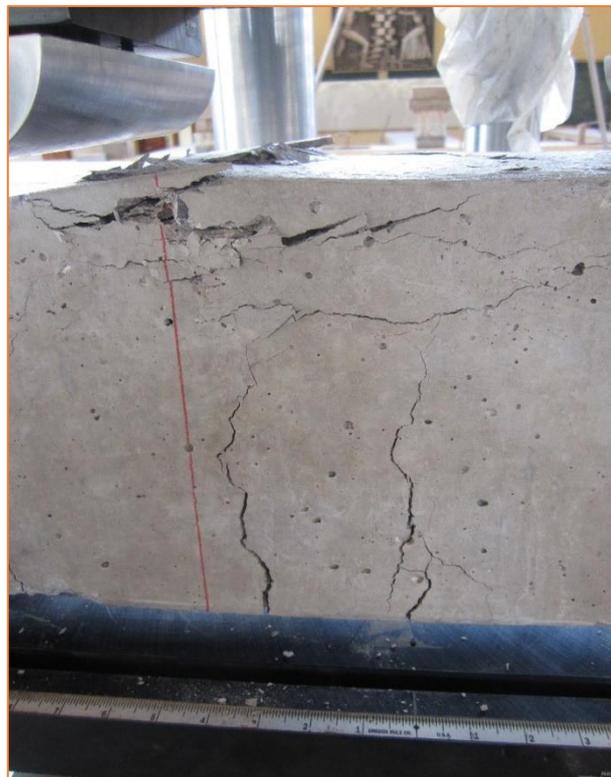
Figura 61. Aspecto final de la viga V-D en la falla.

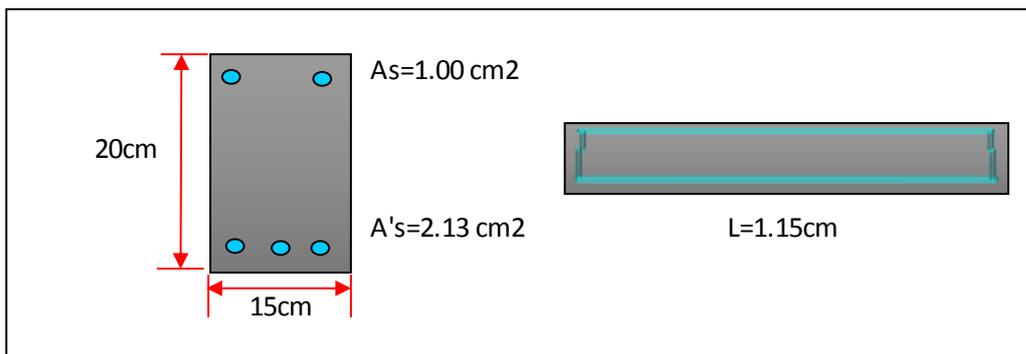
6.1.1.1. CALCULO DE MOMENTOS Y CURVATURAS DE LA VIGA MODELO SIN REFUERZO TRANSVERSAL.

PROP. SECCION		PROPIED. CONCRETO		PROPIED. ACERO	
Base b (cm)	15	f 'c (kg/cm ²)	210	fy (kg/cm ²)	4200
Altura h (cm)	20				
Recub. d' (cm)	3	Ec (kg/cm ²)	217371	Es (kg/cm ²)	2000000
Prt.Efec d (cm)	17				
ACERO DE REFUERZO					
SUPERIOR	cantidad	φ (mm)	A's	P'	
	2	8	1	0.0039	
INFERIOR	cantidad	φ (plg)	As	P	
	3	3/8	2.13	0.0084	
MOMENTO DE AGRIETAMIENTO					
n	9.2	Ȳ	10.2	M agri(tn.m)	φ u(rad/m)
A Total Transf.	325.7	I	11246		
fr	28.98	y fondo	9.8	0.33	1.36E-03
MOMENTO DE FLUENCIA					
k	0.31	kd	5.27	My(tn.m)	φy(rad/m)
ξs	0.0021	fs	4200		
ξc	0.000943	fc	204.98	1.35	1.79E-02
ξ's	0.000406	f's	812		
Cc	8102	Cs	812		
yc	1.87	jd	15.13		
MOMENTO ULTIMO					
β1	0.85	d'	3	Mu (tn.m)	φu (rad/m)
ξy	0.0021	fy	4200		
a	3	c	3.53	1.37	1.13E-01
ξ's	0.00045	f's	900

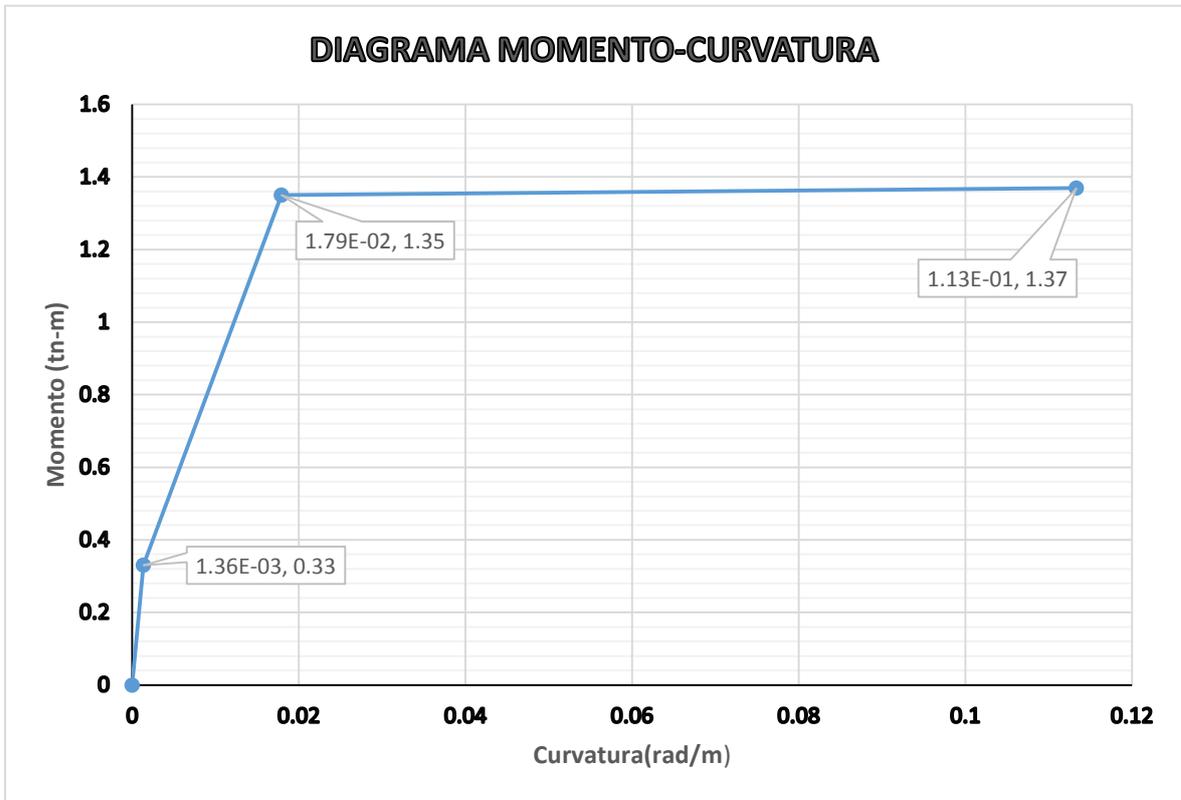
Figura 78. Diagrama Momento – Curvatura Teórico para una Viga sin refuerzo Transversal.

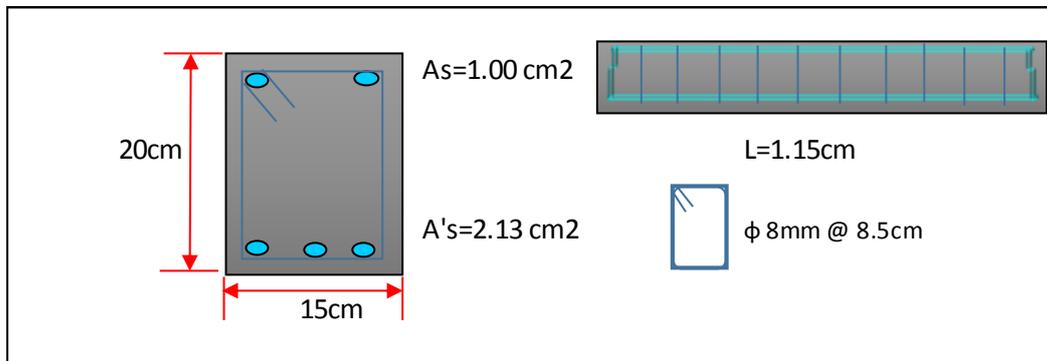
6.1.1.2. CALCULO DE MOMENTOS Y CURVATURAS DE LA VIGA MODELO CON REFUERZO TRANSVERSAL CON SEPARACION S=8.5cm.

PROP. SECCION		PROPIED. CONCRETO		PROPIED. ACERO	
Base b (cm)	15	f 'c (kg/cm ²)	210	fy (kg/cm ²)	4200
Altura h (cm)	20	Ec (kg/cm ²)	217371	Es (kg/cm ²)	2000000
Recub. d' (cm)	3				
Prt.Efec d (cm)	17				
ACERO DE REFUERZO					
SUPERIOR	cantidad	φ (mm)	A's	P'	
	2	8	1	0.0039	
INFERIOR	cantidad	φ (plg)	As	P	
	3	3/8	2.13	0.0084	
MOMENTO DE AGRIETAMIENTO					
n	9.2	Ȳ	10.2	M agri(tn.m)	φ u(rad/m)
A Total Transf.	325.7	I	11246	0.33	1.36E-03
fr	28.98	y fondo	9.8		
MOMENTO DE FLUENCIA					
k	0.31	kd	5.27	My(tn.m)	φ y(rad/m)
ξs	0.0021	fs	4200	1.35	1.79E-02
ξc	0.000943	fc	204.98		
ξ 's	0.000406	f 's	812		
Cc	8102	Cs	812		
yc	1.87	jd	15.13		
MOMENTO ULTIMO					
ke	0.85	ps	0.0130719	Mu (tn.m)	φ u (rad/m)
ft	23.33	f'cc	339.39	1.09	3.09E-01
ξ 's	0.00068	f 's	1360		
ξco	0.003	ξcc	0.012		
fc(lbs/plg ²)	3000	Z	40		
Y1	0.5155	α1	0.7775		
Y2	0.4075	α2	0.4075		
kd	3.88	b''	9		
brazo1	12.00	Ccc	5701.56		
brazo2	11.27	Cco	1884.63		
brazo3	14.00	T	1360

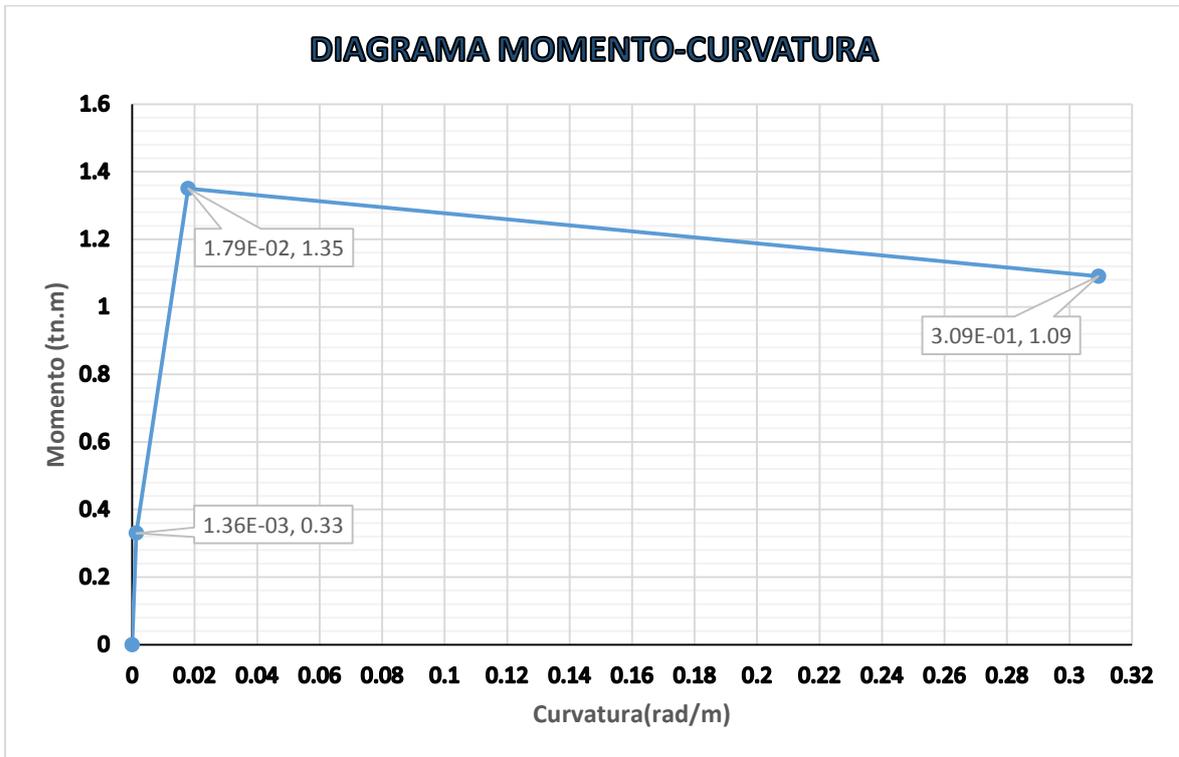
Figura 79. Diagrama Momento - Curvatura Teórico para una Viga con una separación de Eribos S= 8.5 cm

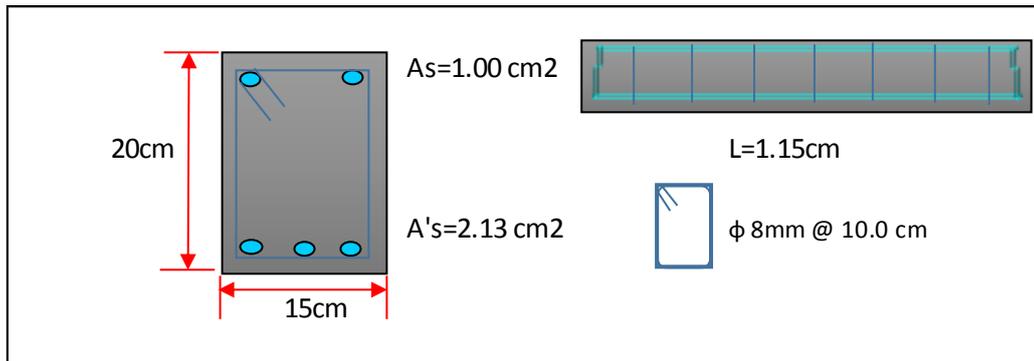
6.1.1.3. CALCULO DE MOMENTOS Y CURVATURAS DE LA VIGA MODELO CON REFUERZO TRANSVERSAL CON SEPARACION S=10.0 cm

PROP. SECCION		PROPIED. CONCRETO		PROPIED. ACERO	
Base b (cm)	15	f 'c (kg/cm ²)	210	fy (kg/cm ²)	4200
Altura h (cm)	20				
Recub. d' (cm)	3	Ec (kg/cm ²)	217371	Es (kg/cm ²)	2000000
Prt.Efec d (cm)	17				
ACERO DE REFUERZO					
SUPERIOR	cantidad	φ (mm)	A's	P'	
	2	8	1	0.0039	
INFERIOR	cantidad	φ (plg)	As	P	
	3	3/8	2.13	0.0084	
MOMENTO DE AGRIETAMIENTO					
n	9.2	Ȳ	10.2	M agri(tn.m)	φ u(rad/m)
A Total Transf.	325.7	I	11246	0.33	1.36E-03
fr	28.98	y fondo	9.8		
MOMENTO DE FLUENCIA					
k	0.31	kd	5.27	My(tn.m)	φ y(rad/m)
ξs	0.0021	fs	4200	1.35	1.79E-02
ξc	0.000943	fc	204.98		
ξ 's	0.000406	f 's	812		
Cc	8102	Cs	812		
yc	1.87	jd	15.13		
MOMENTO ULTIMO					
ke	0.85	ρs	0.01111111	Mu (tn.m)	φ u (rad/m)
ft	19.83	f'cc	323.14	1.09	2.81E-01
ξ 's	0.0007	f 's	1400		
ξco	0.003	ξcc	0.011		
fc(lbs/plg ²)	3000	Z	48		
γ1	0.5168	α1	0.7624		
γ2	0.4079	α2	0.4079		
kd	3.92	b"	9		
brazo1	11.97	Ccc	5648.47		
brazo2	11.24	Cco	1900.11		
brazo3	14.00	T	1400

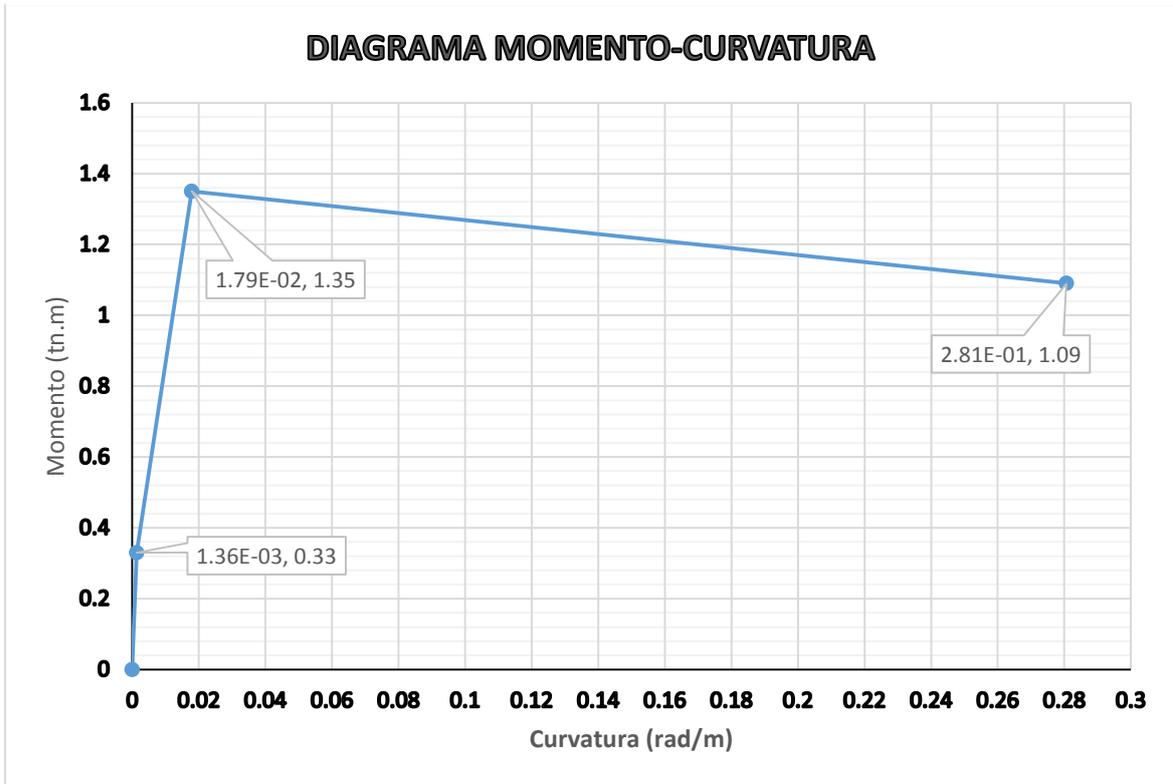
Figura 80. Diagrama Momento -Curvatura Teórico para una Viga con una separación de Etribos S= 10.0 cm

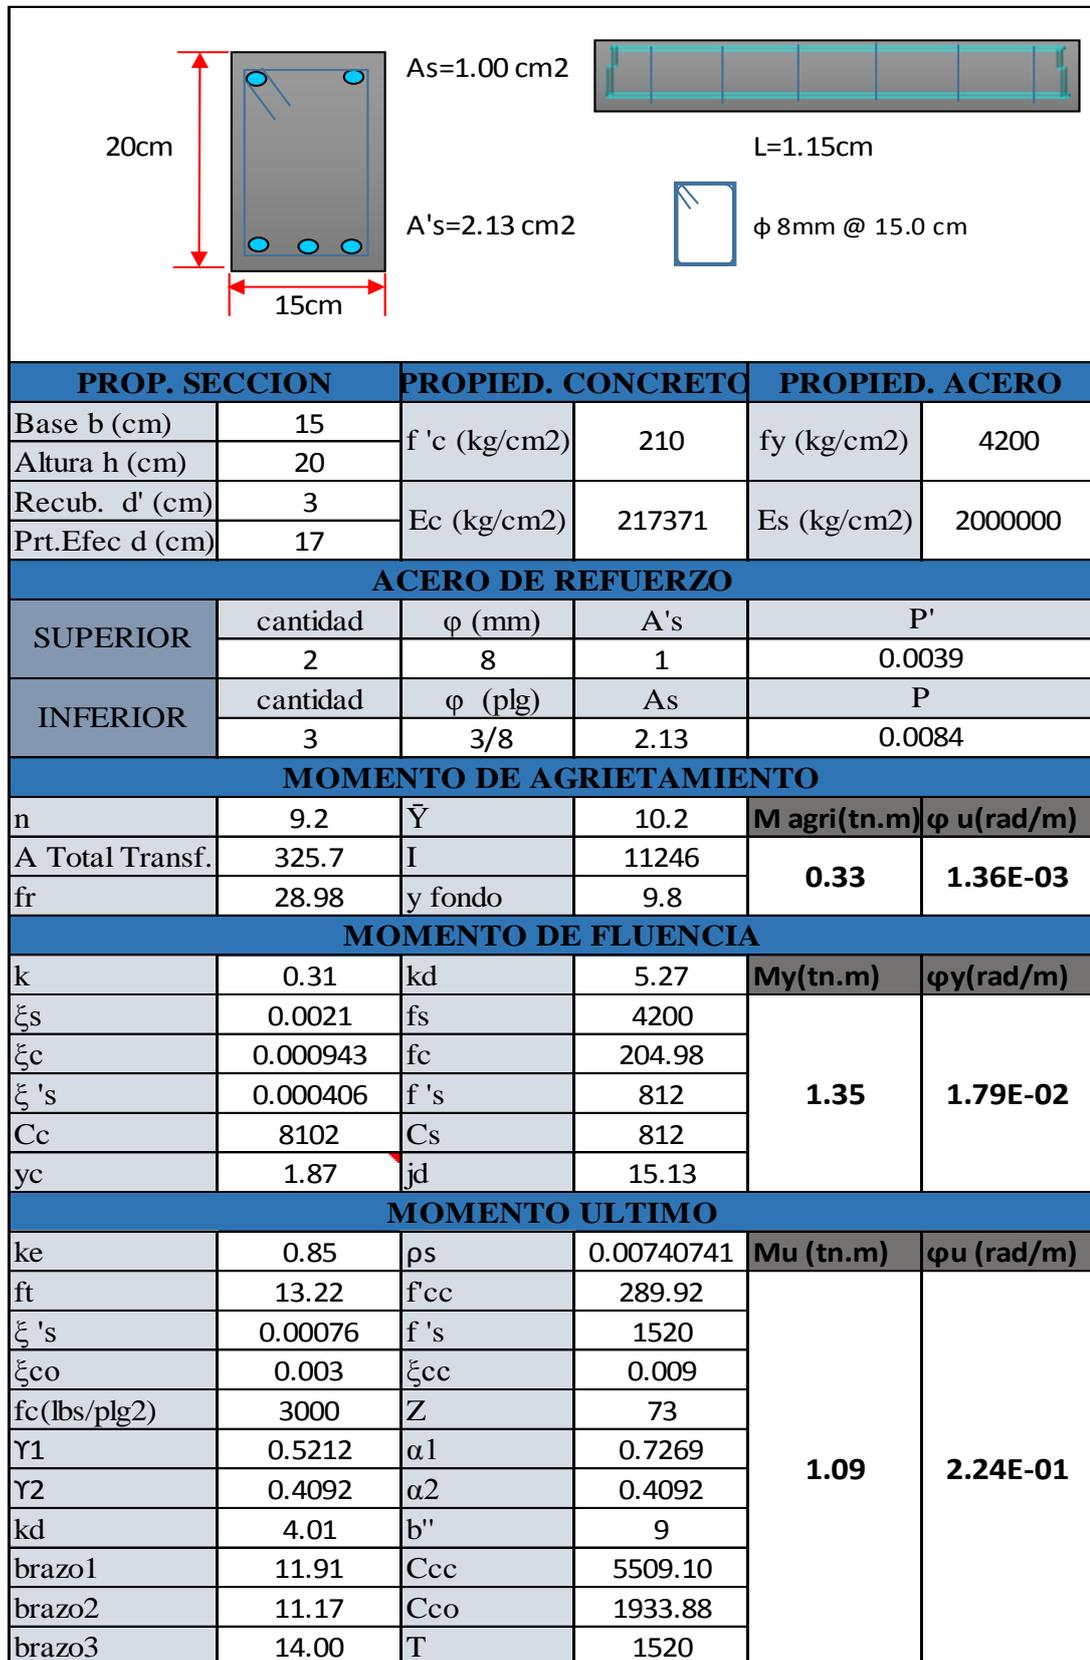
6.1.1.4. CALCULO DE MOMENTOS Y CURVATURAS DE LA VIGA MODELO CON REFUERZO TRANSVERSAL CON SEPARACION S=15.0 cm

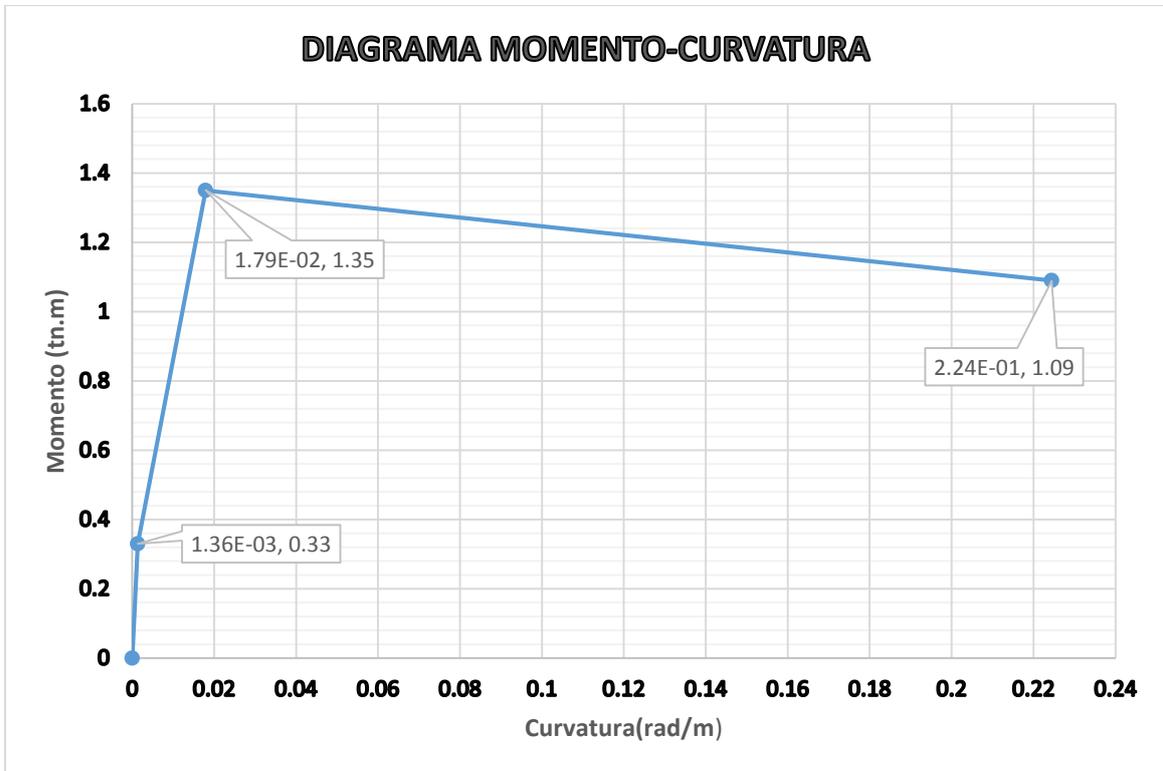
Figura 81. Diagrama Momento -Curvatura Teórico para una Viga con una separación de Estribos S= 15.0 cm

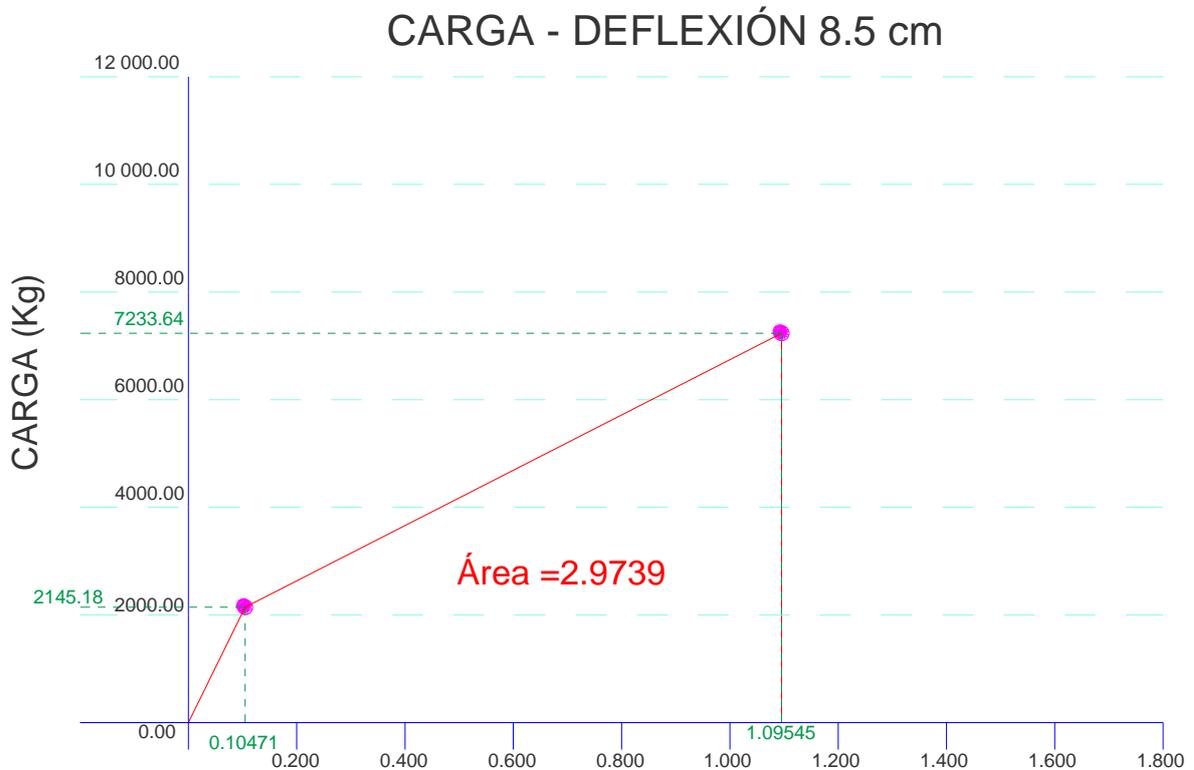
Figura 84. Diagrama Carga -Deflexión teórica para una Viga con separación de estribos S=8.5 cm

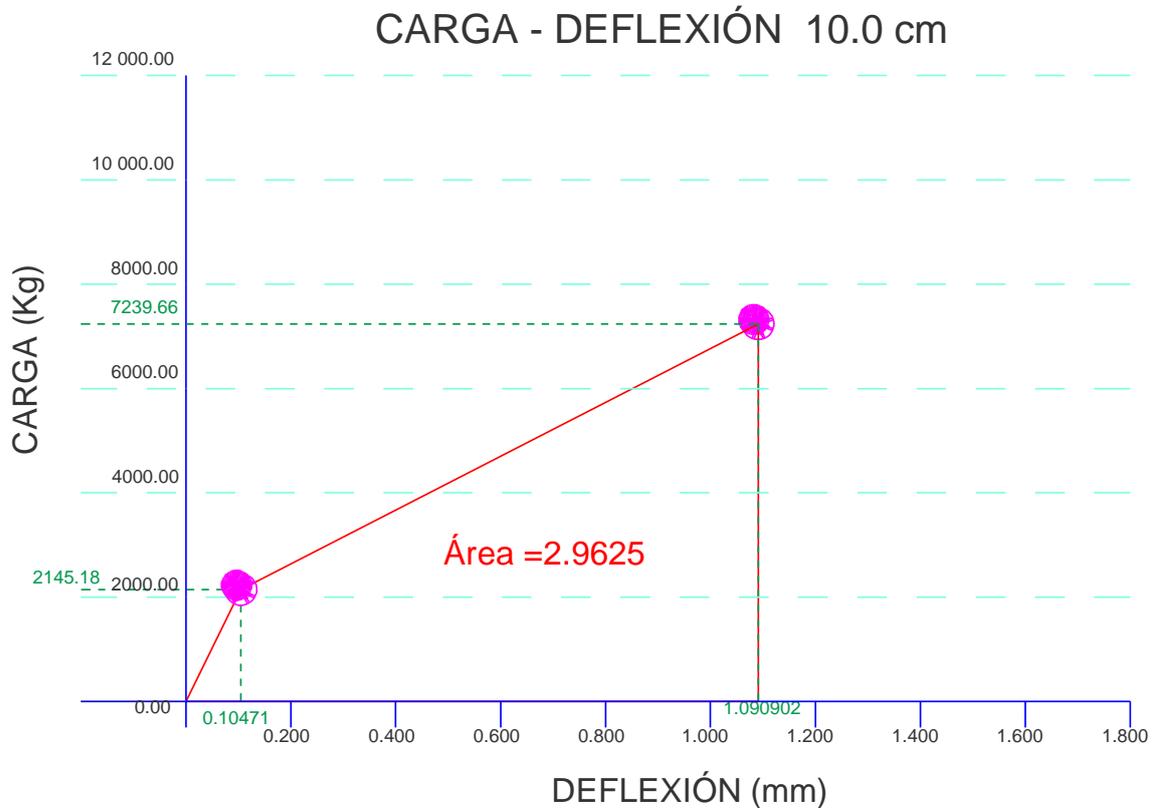
Figura 85. Diagrama Carga -Deflexión teórica para una Viga con separación de estribos S=10.0 cm

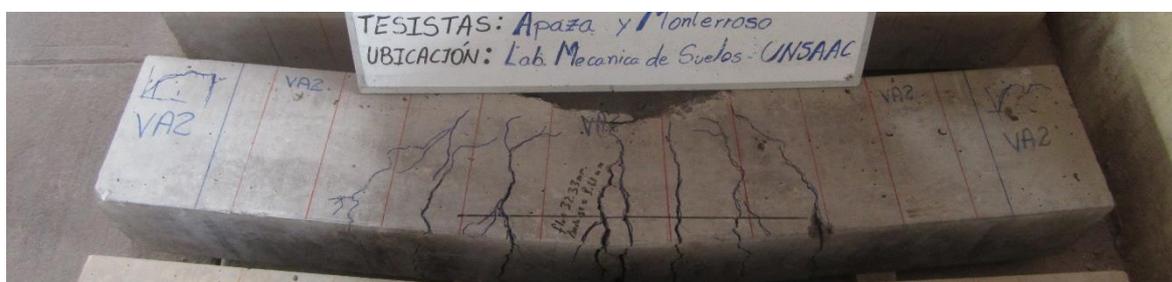
Figura 93. Aspecto de viga V-A2 concluido el ensayo
