UNIVERSIDAD NACIONAL DE SAN ANTONIO ABAD DEL CUSCO
FACULTAD DE ARQUITECTURA E INGENIERÍA CIVIL
ESCUELA PROFESIONAL DE INGENIERÍA CIVIL

TESIS: “COMPARACIÓN DE LA SEPARACIÓN DE ESTRIBOS EN VIGAS DE CONCRETO ARMADO DE DISEÑO SEGÚN LA NORMA E-060 RESPECTO A LA COLOCACIÓN EN OBRA EN LA CIUDAD DEL CUSCO, 2016”.

**Tesis presentada para obtener el Título Profesional de Ingeniero Civil
presentado por:**

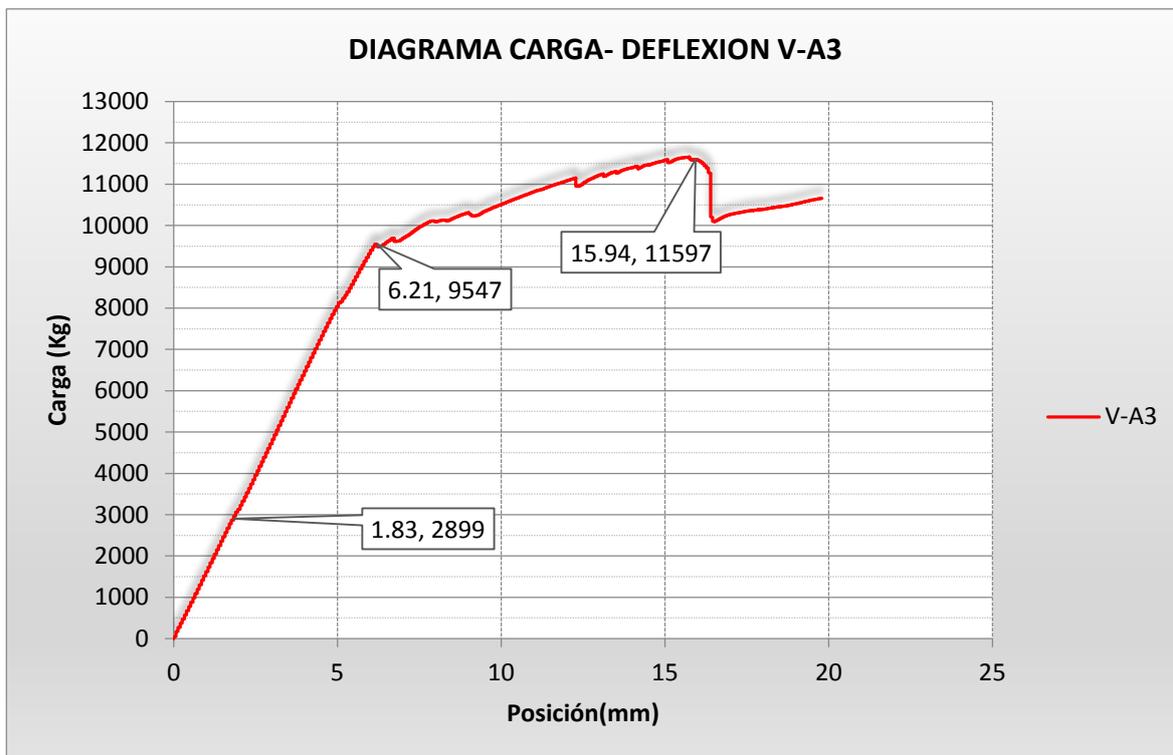
Figura 94. Diagrama de carga – deflexión V-A3

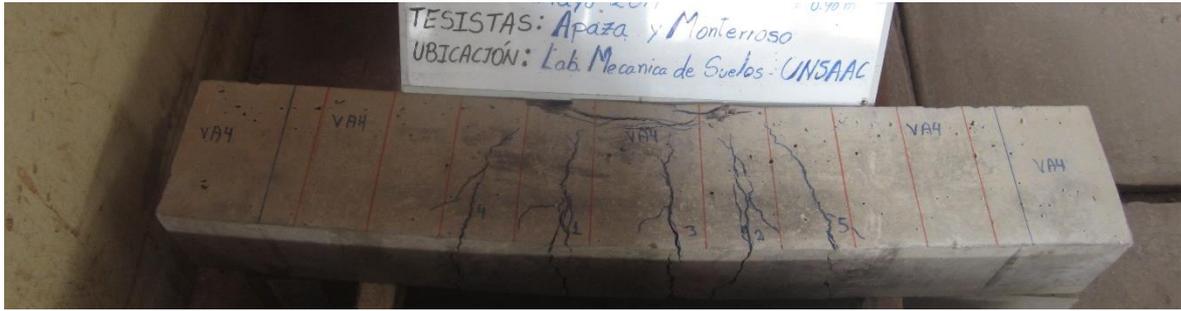
Figura 97. Aspecto de viga V-A4 concluido el ensayo

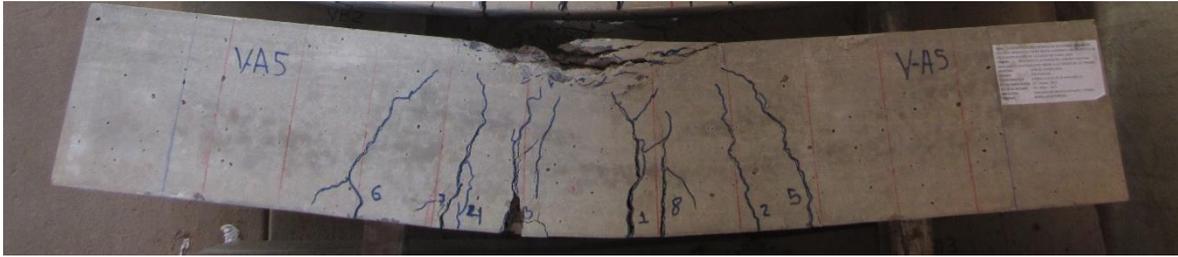
Figura 99. Aspecto de viga V-A5 concluido el ensayo

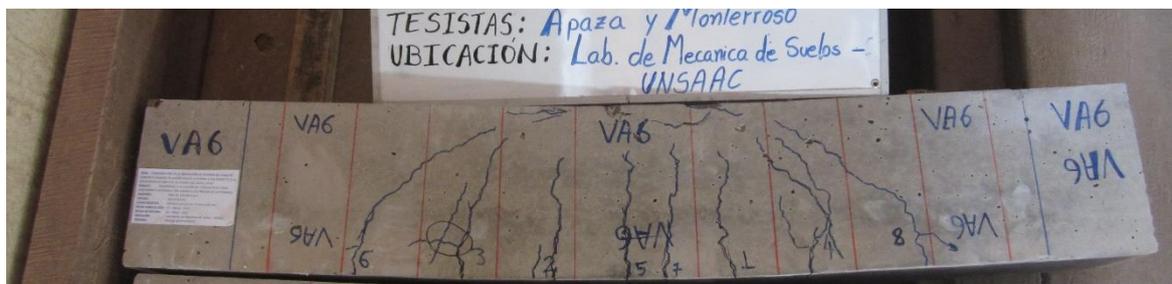
Figura 101. Aspecto de viga V-A6 concluido el ensayo

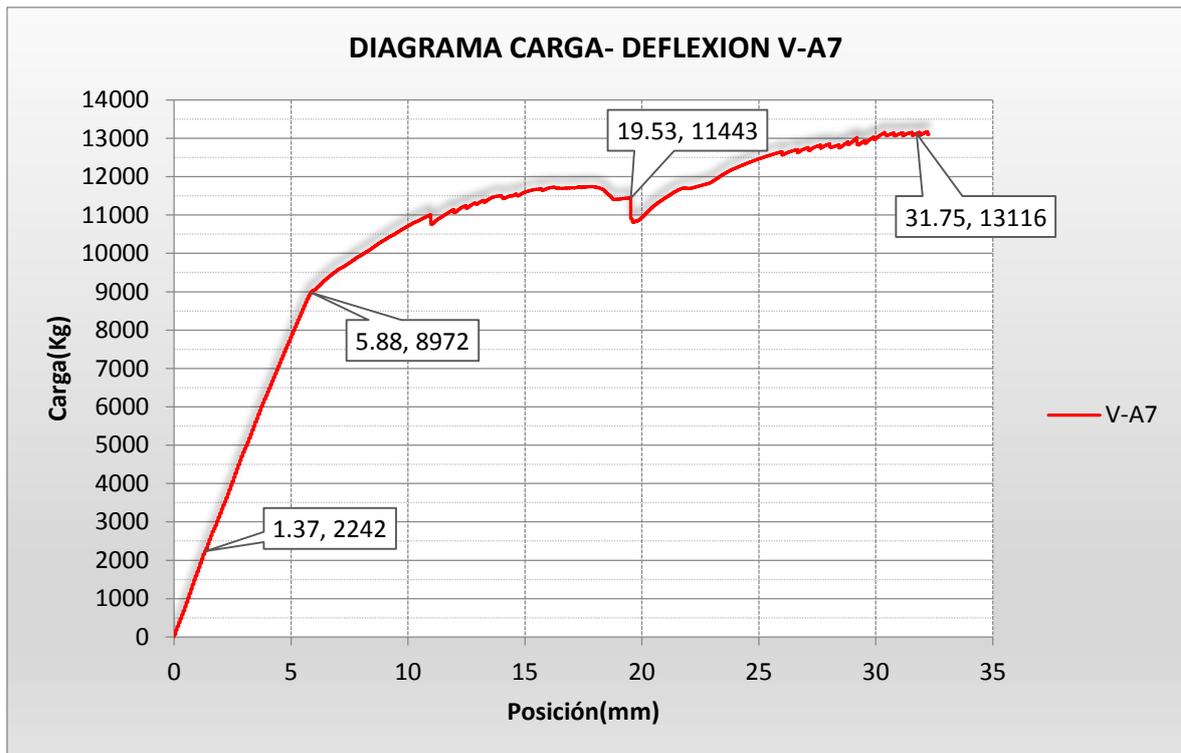
Figura 102 Diagrama de carga – deflexión V-A7

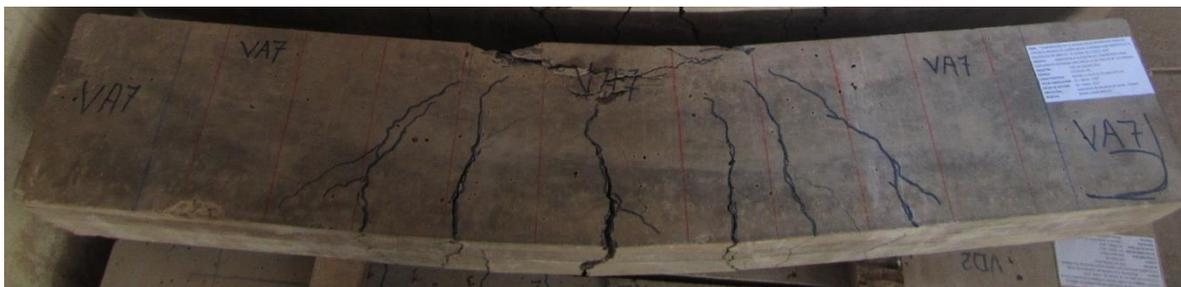
Figura 103. Aspecto de viga V-A7 concluido el ensayo

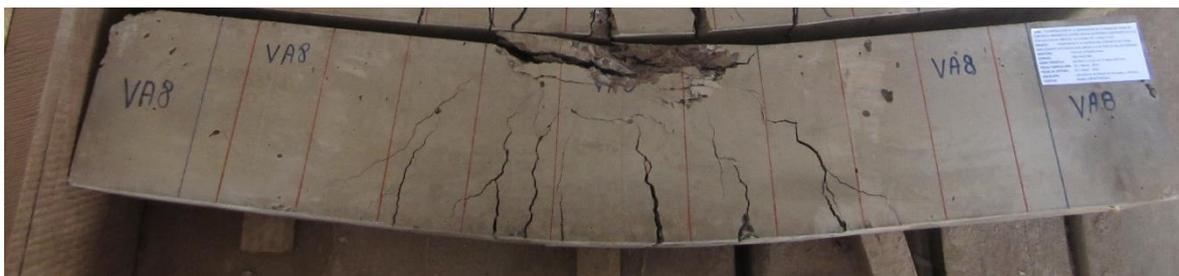
Figura 105. Aspecto de viga V-A8 concluido el ensayo

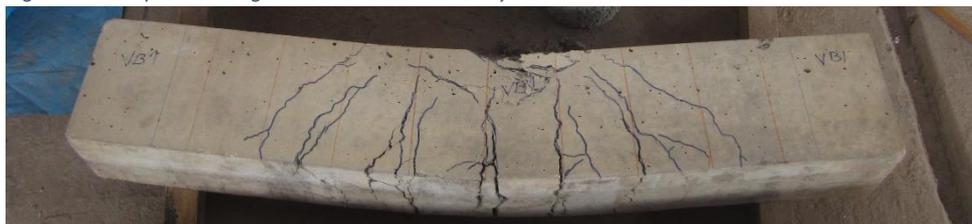
Figura 109. Aspecto de viga V-B1 concluido el ensayo

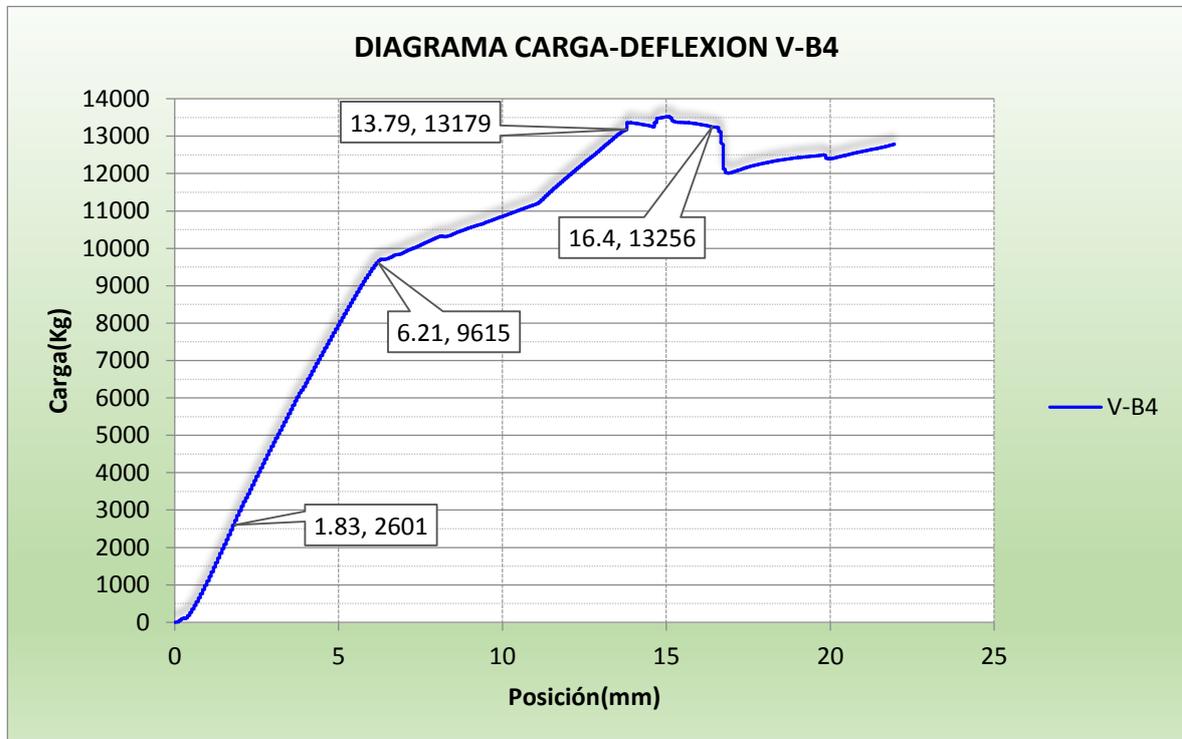
Figura 114. Diagrama de carga – deflexión V-B4.

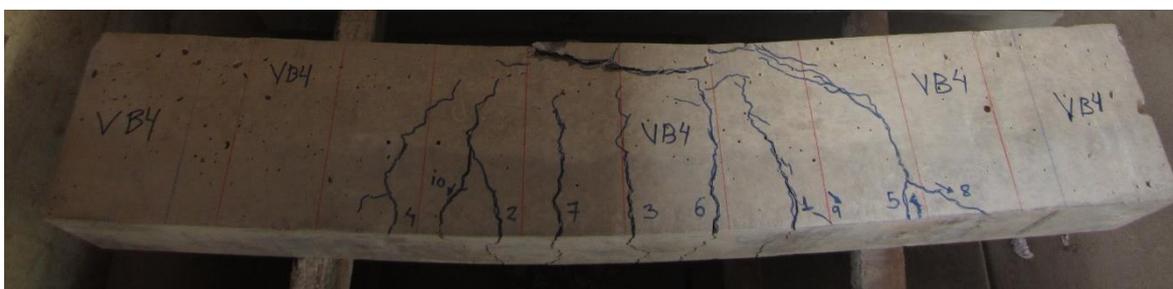
Figura 115. Aspecto de viga V-B4 concluido el ensayo.

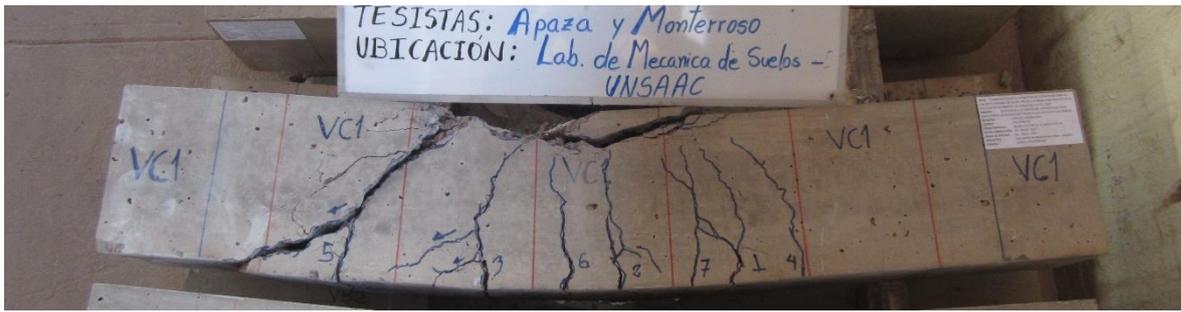
Figura 119. Aspecto de viga V-C1 concluido el ensayo

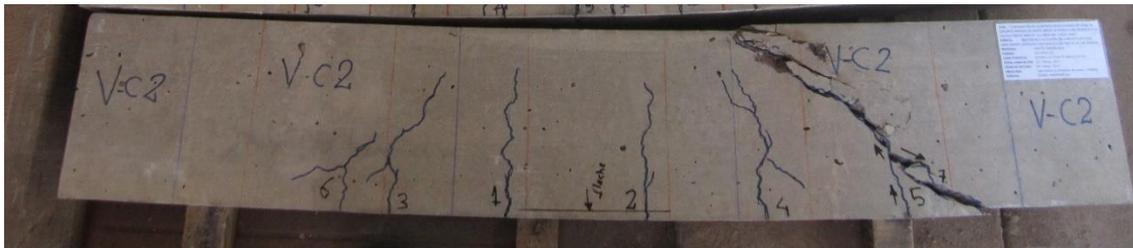
Figura 121. Aspecto de viga V-C2 concluido el ensayo

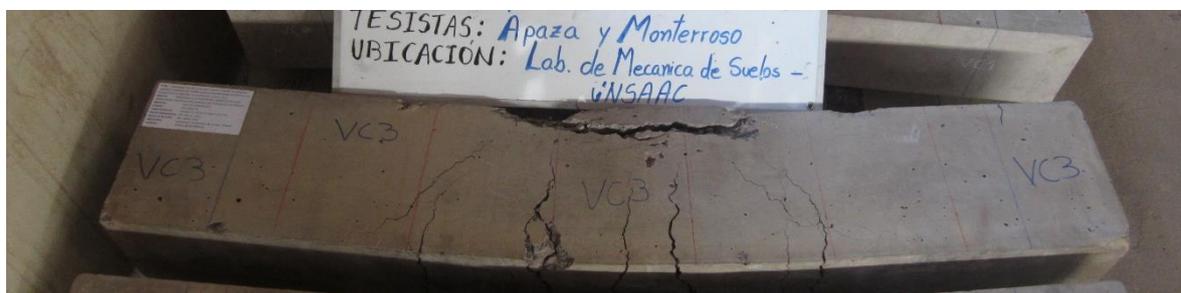
Figura 123. Aspecto de viga V-C3 concluido el ensayo

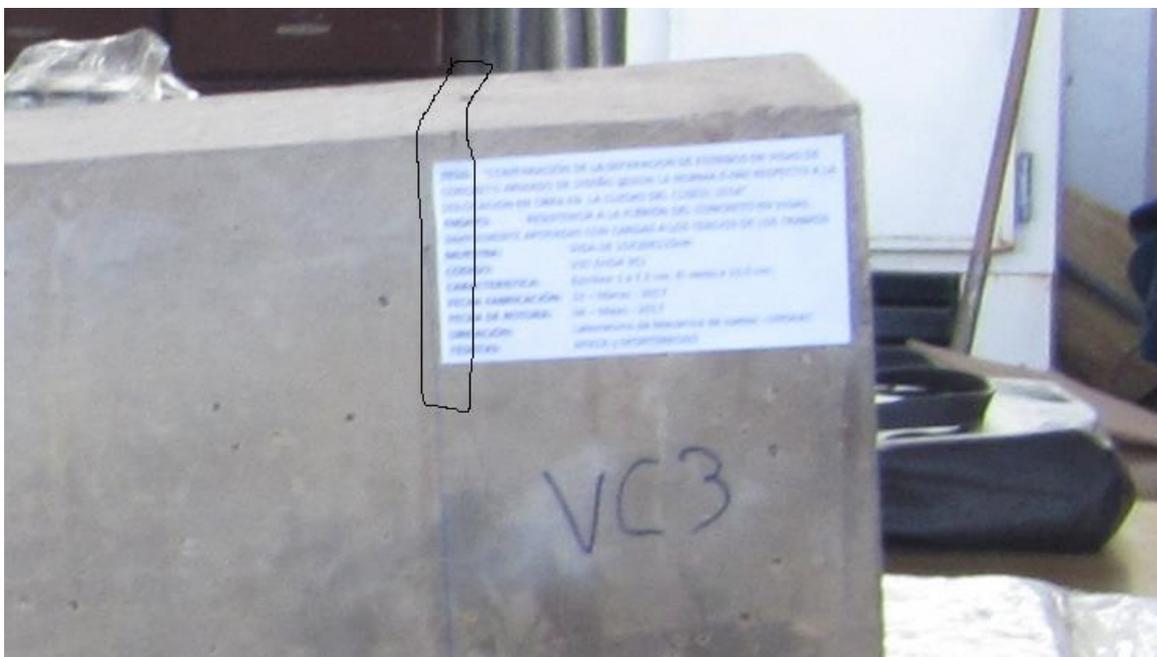
Figura 124. Aspecto de viga V-C3 concluido el ensayo parte superior

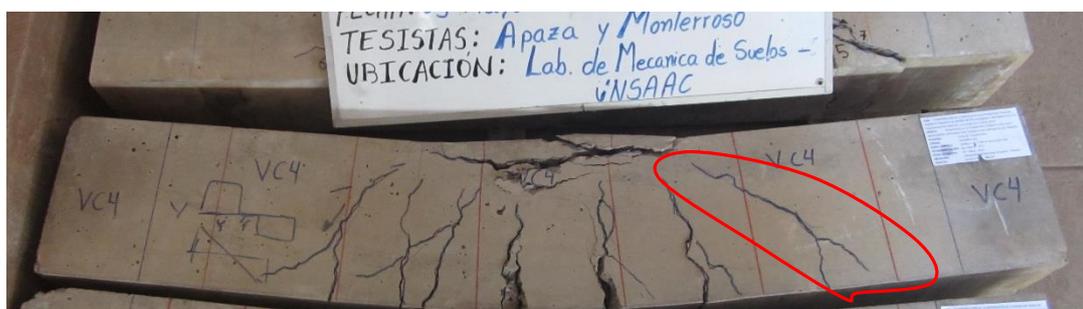
Figura 126. Aspecto de viga V-C4 concluido el ensayo

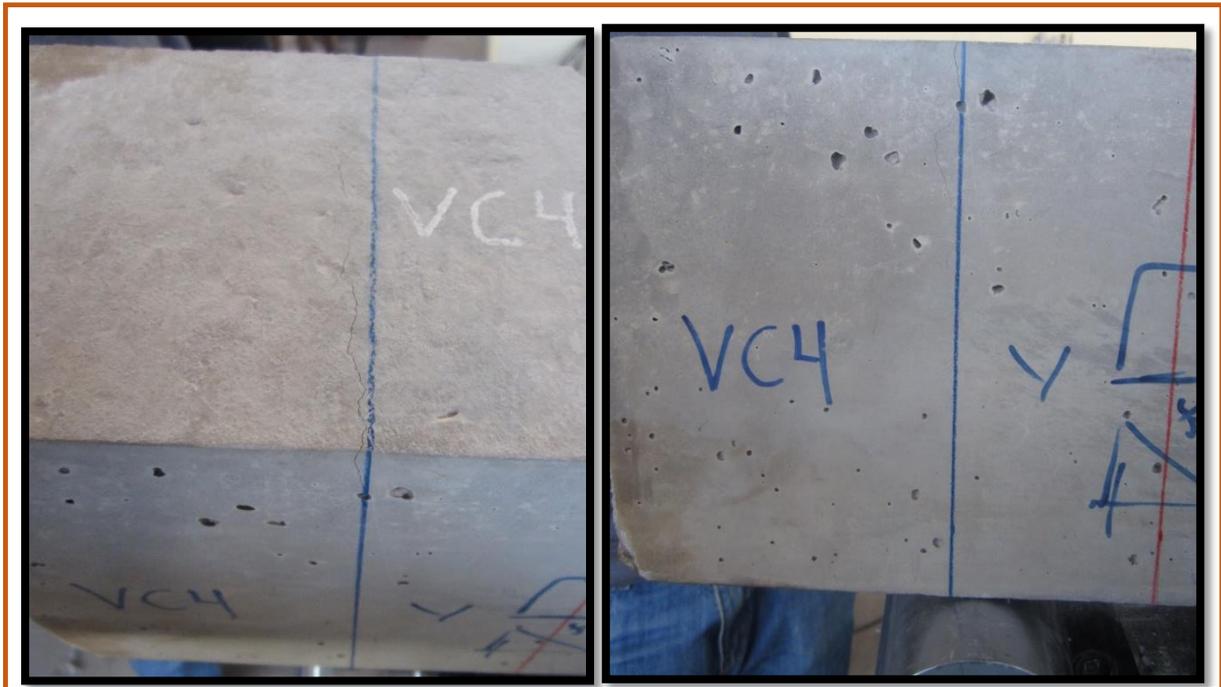
Figura 127. Aspecto de viga V-4C concluido el ensayo parte superior

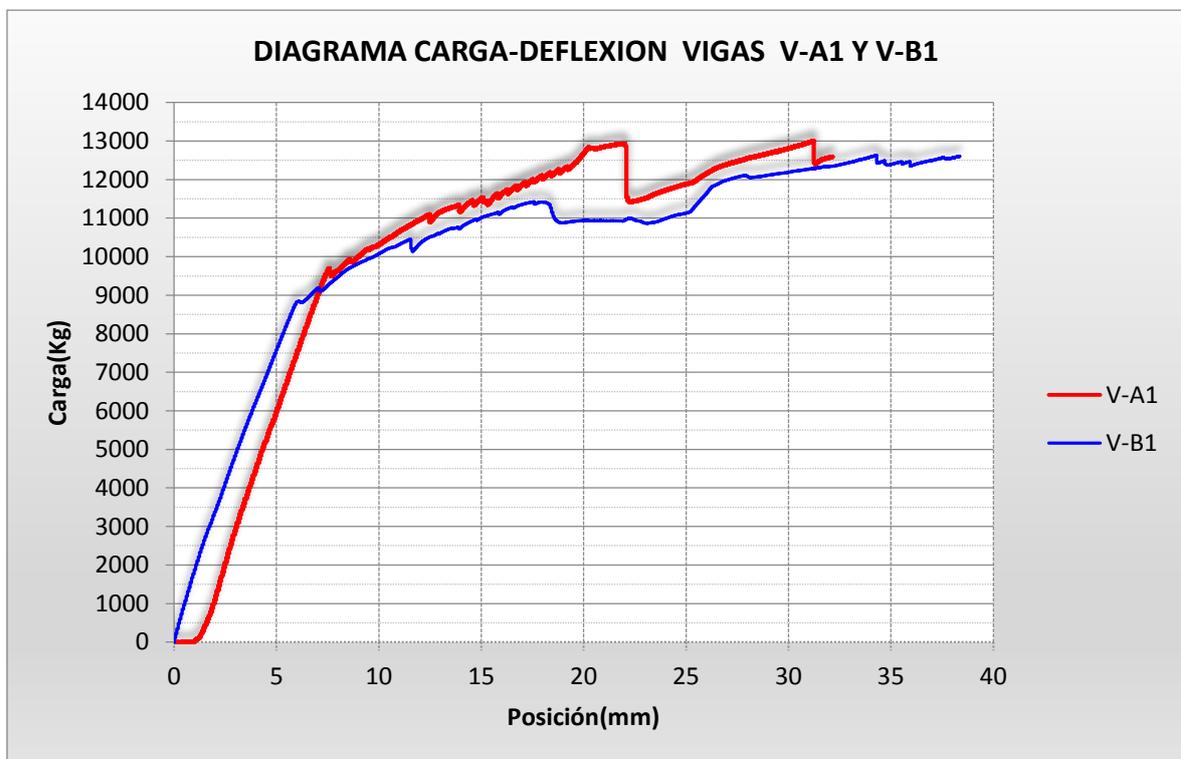
Figura 147. Comparación de diagramas de carga – deflexión de vigas V-A1 y V-B1

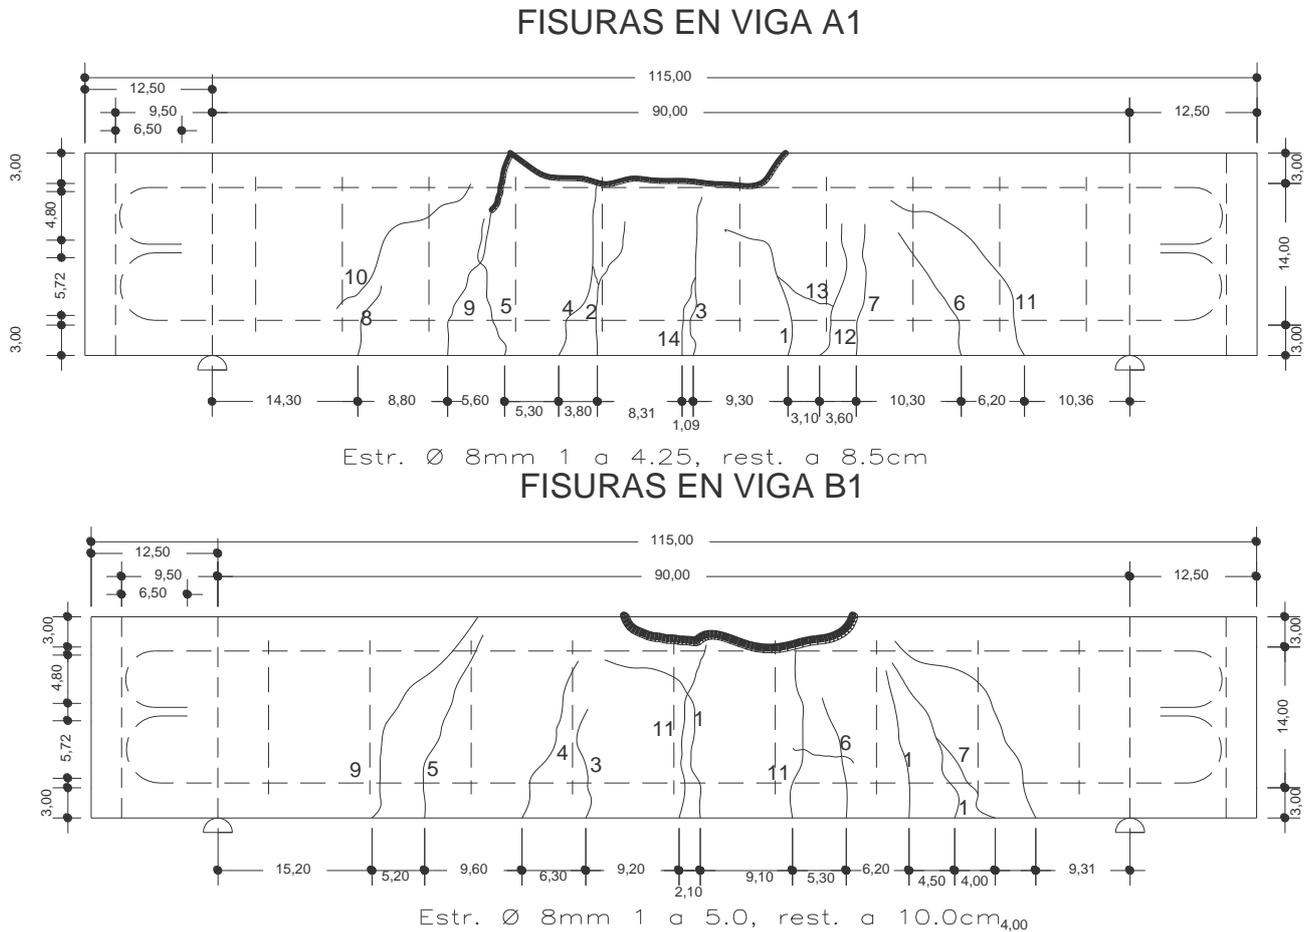
Figura 148. Comparación gráfica de fisuras de vigas V-A1 y V-B1

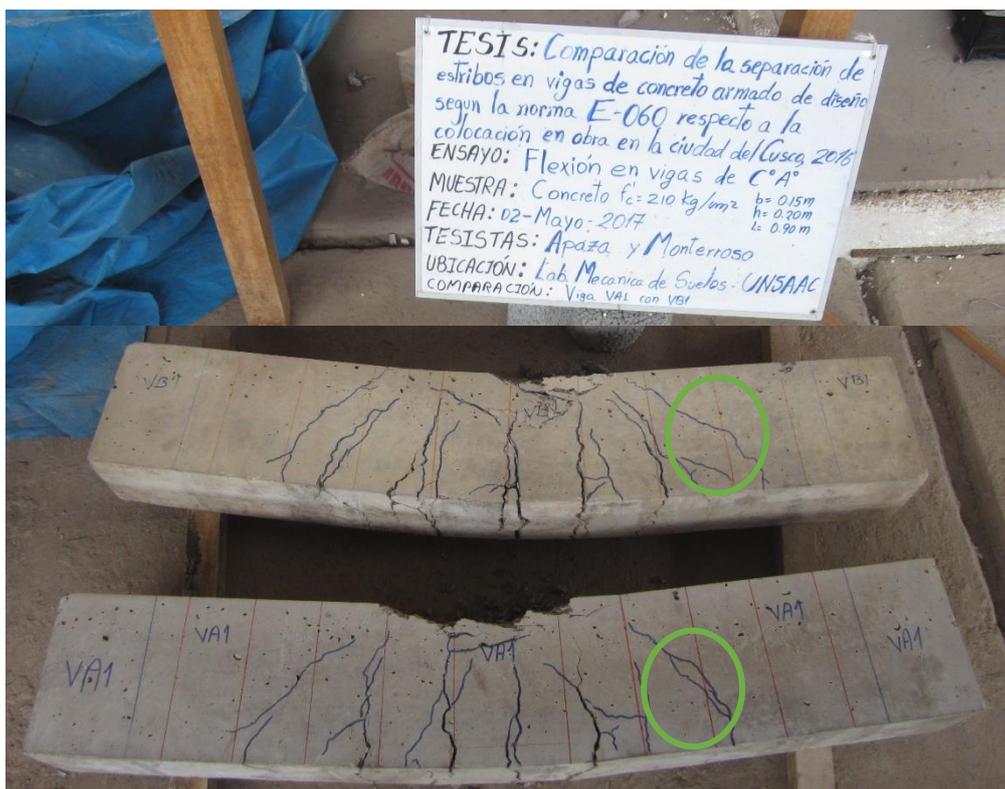
Figura 149 Comparación fotográfica de fisuras de vigas V-A1 y V-B1.

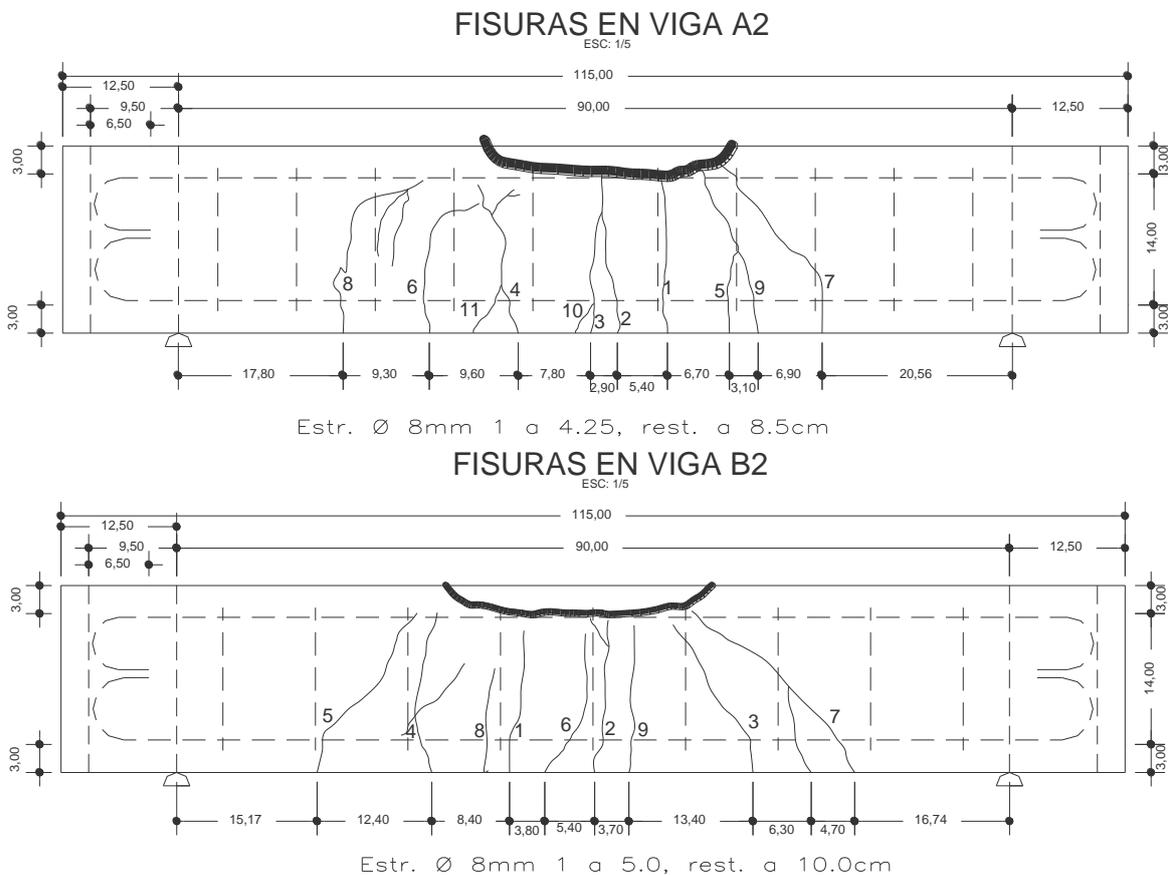
Figura 151. Comparación gráfica de fisuras de vigas V-A2 y V-B2

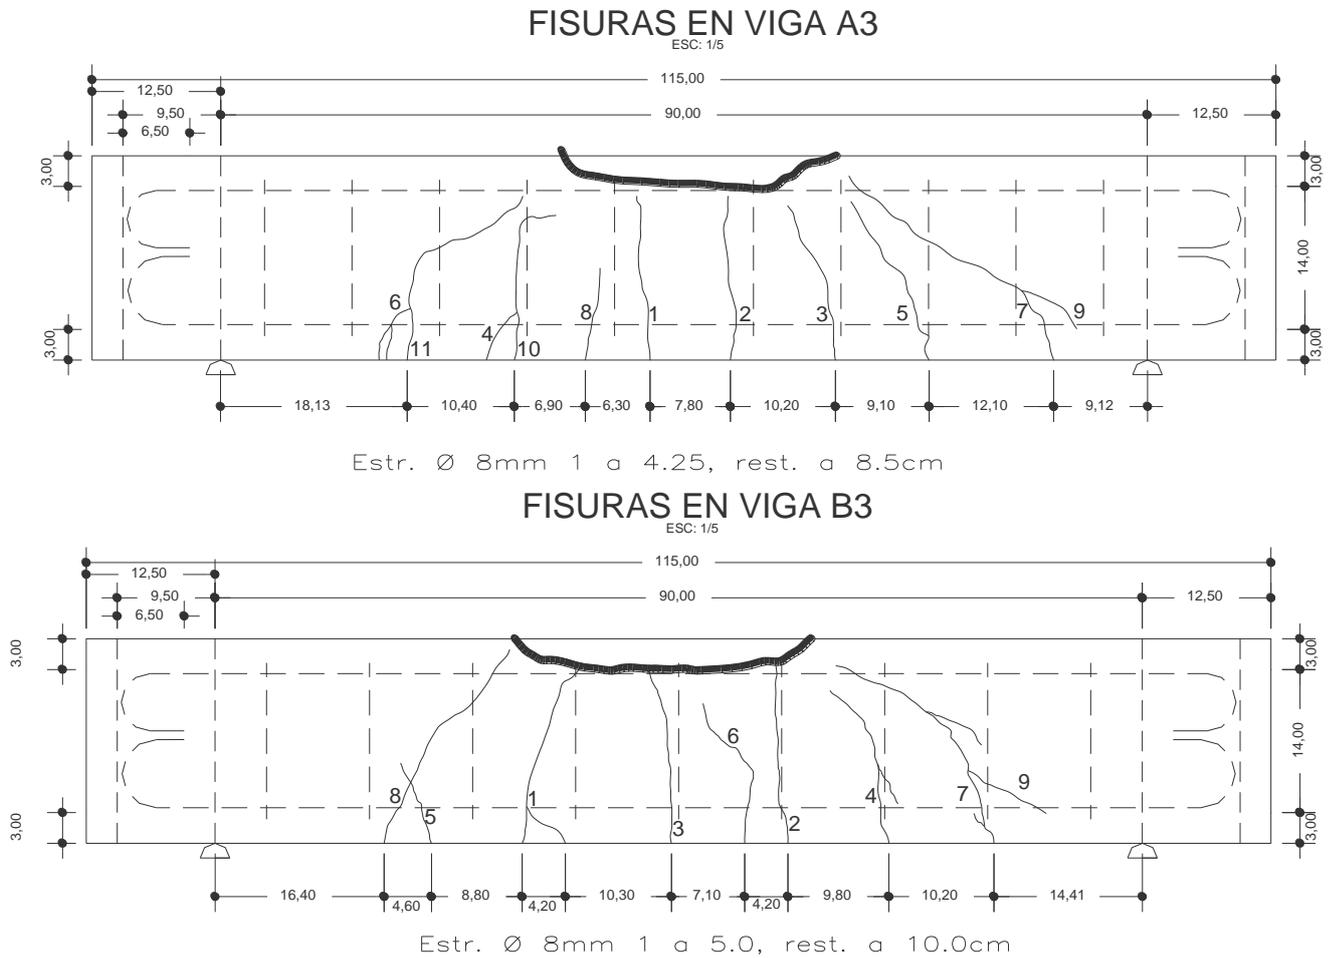
Figura 154. Comparación gráfica de fisuras de vigas V-A3 y V-B3

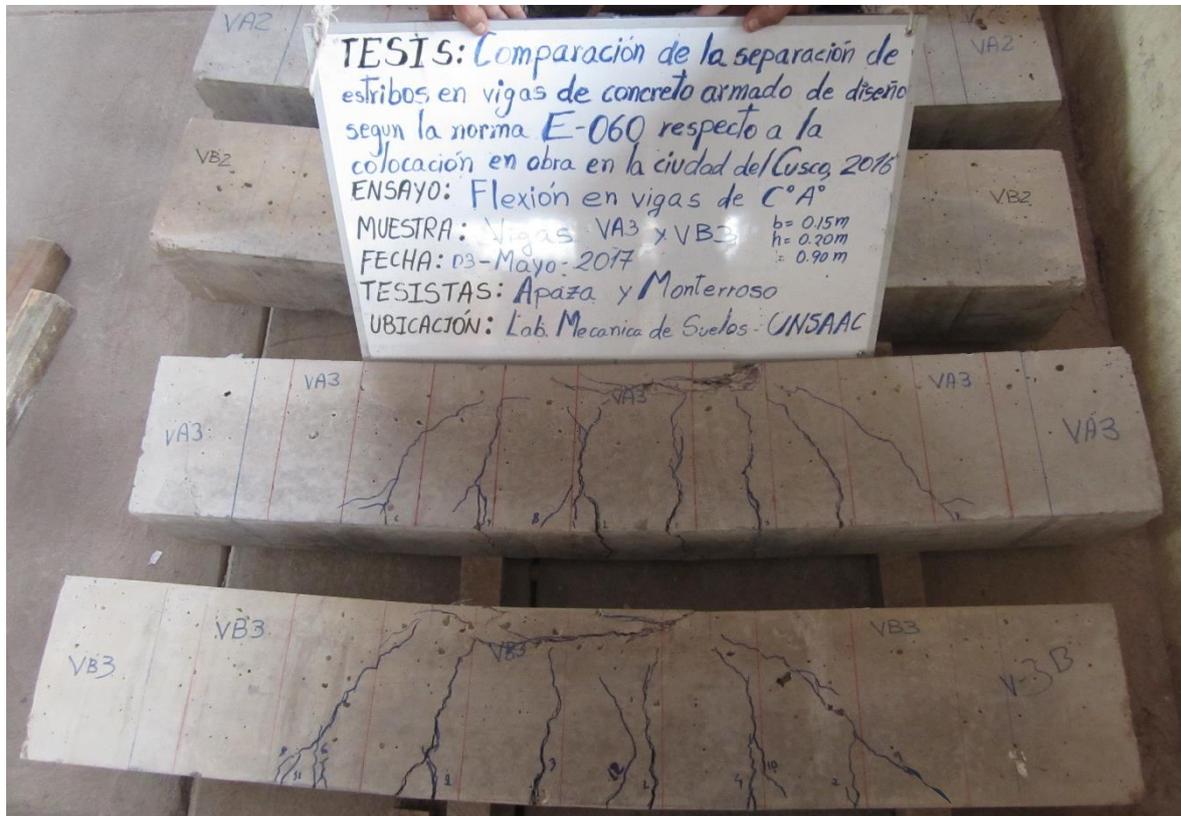
Figura 155. Comparación gráfica de fisuras de vigas V-A3 y V-B3

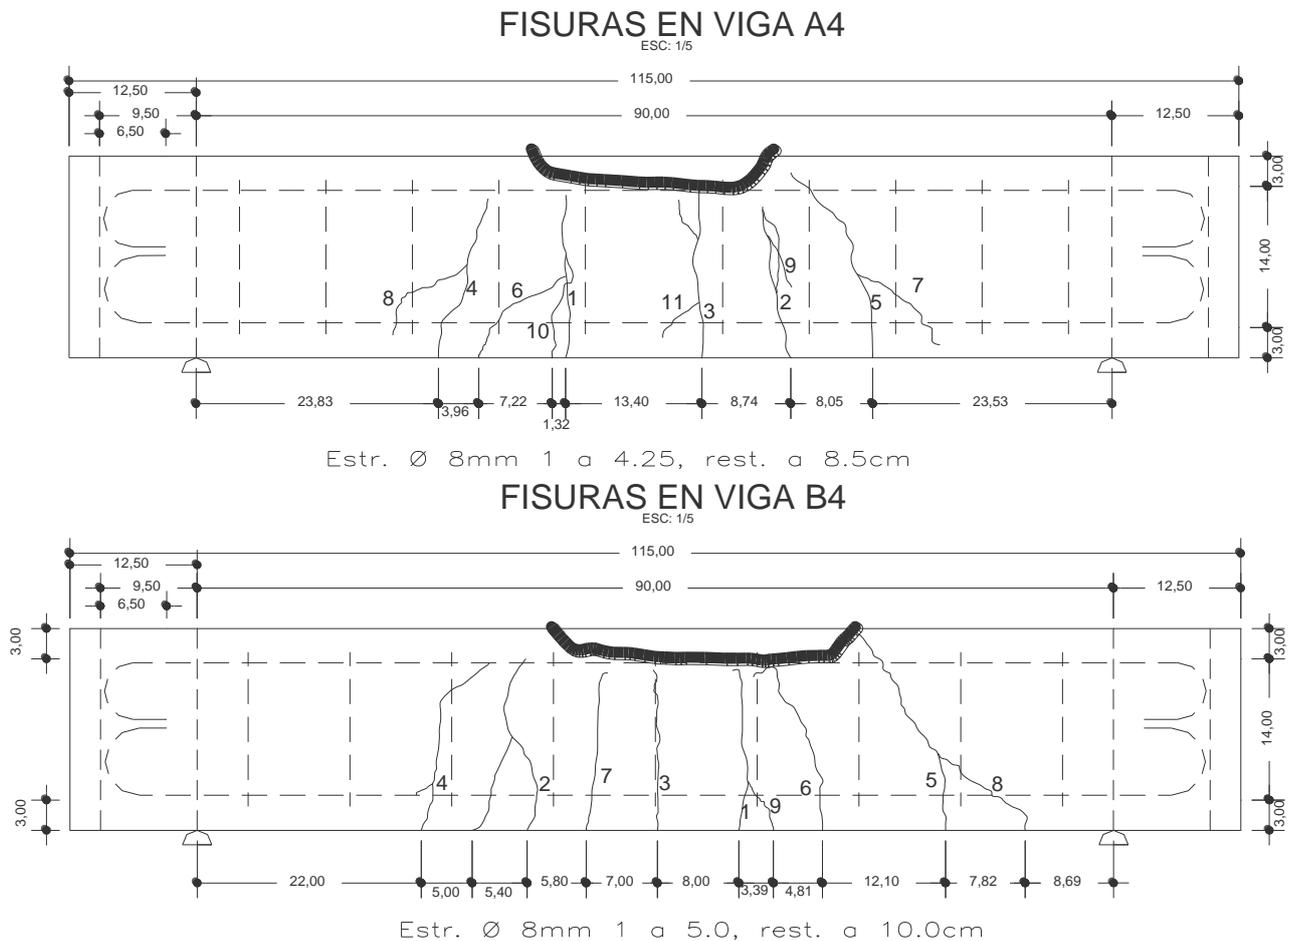
Figura 157. Comparación gráfica de fisuras de vigas V-A4 y V-B4

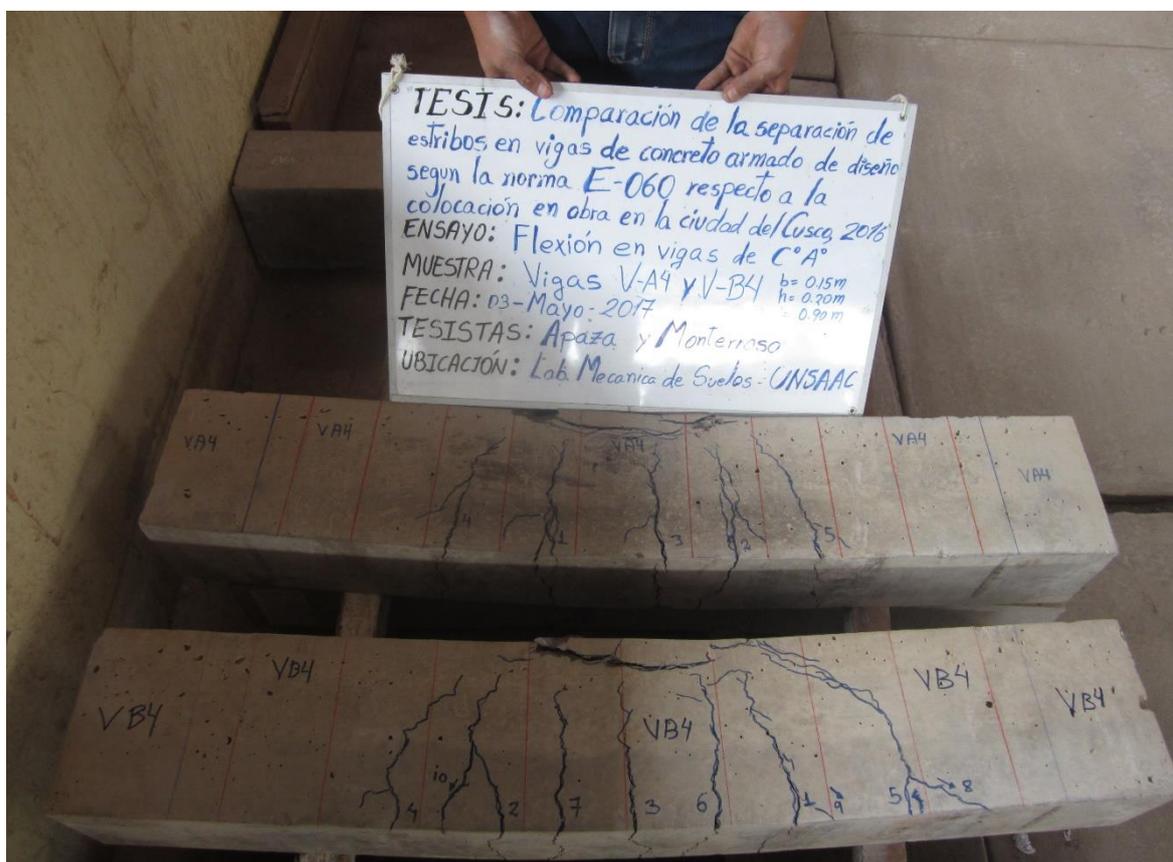
Figura 158. Comparación gráfica de fisuras de vigas V-A4 y V-B4

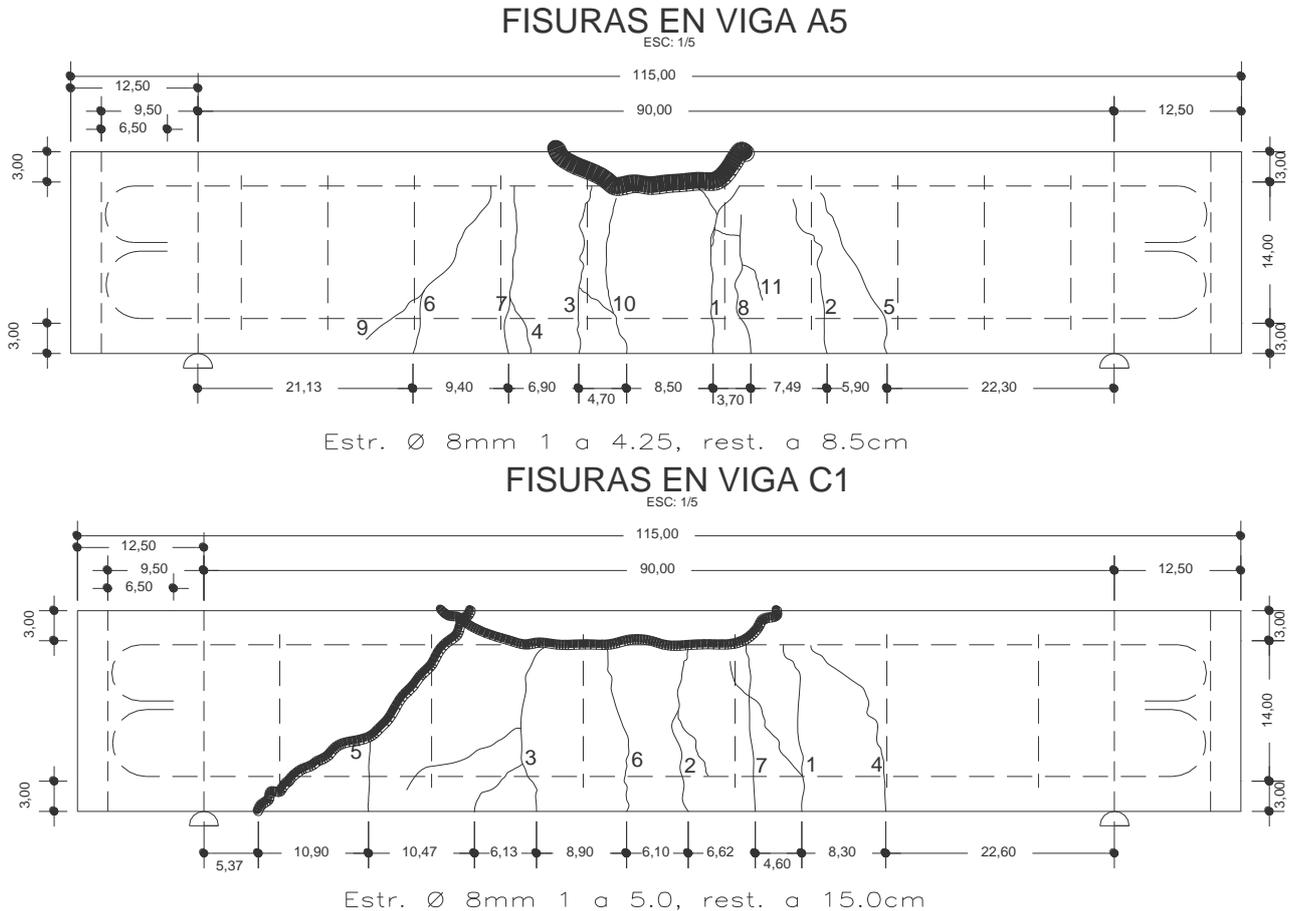
Figura 160. Comparación gráfica de fisuras de vigas V-A5 y V-C1

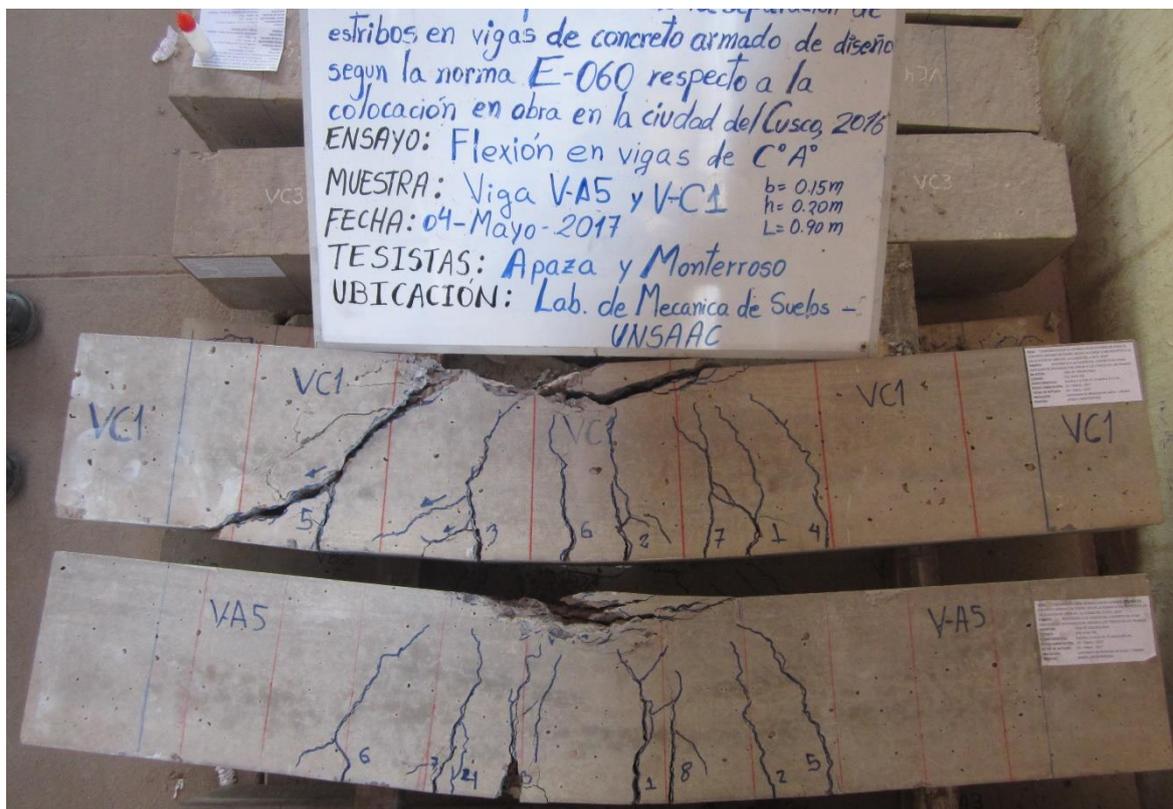
Figura 161 Comparación gráfica de fisuras de vigas V-A5 y V-C1

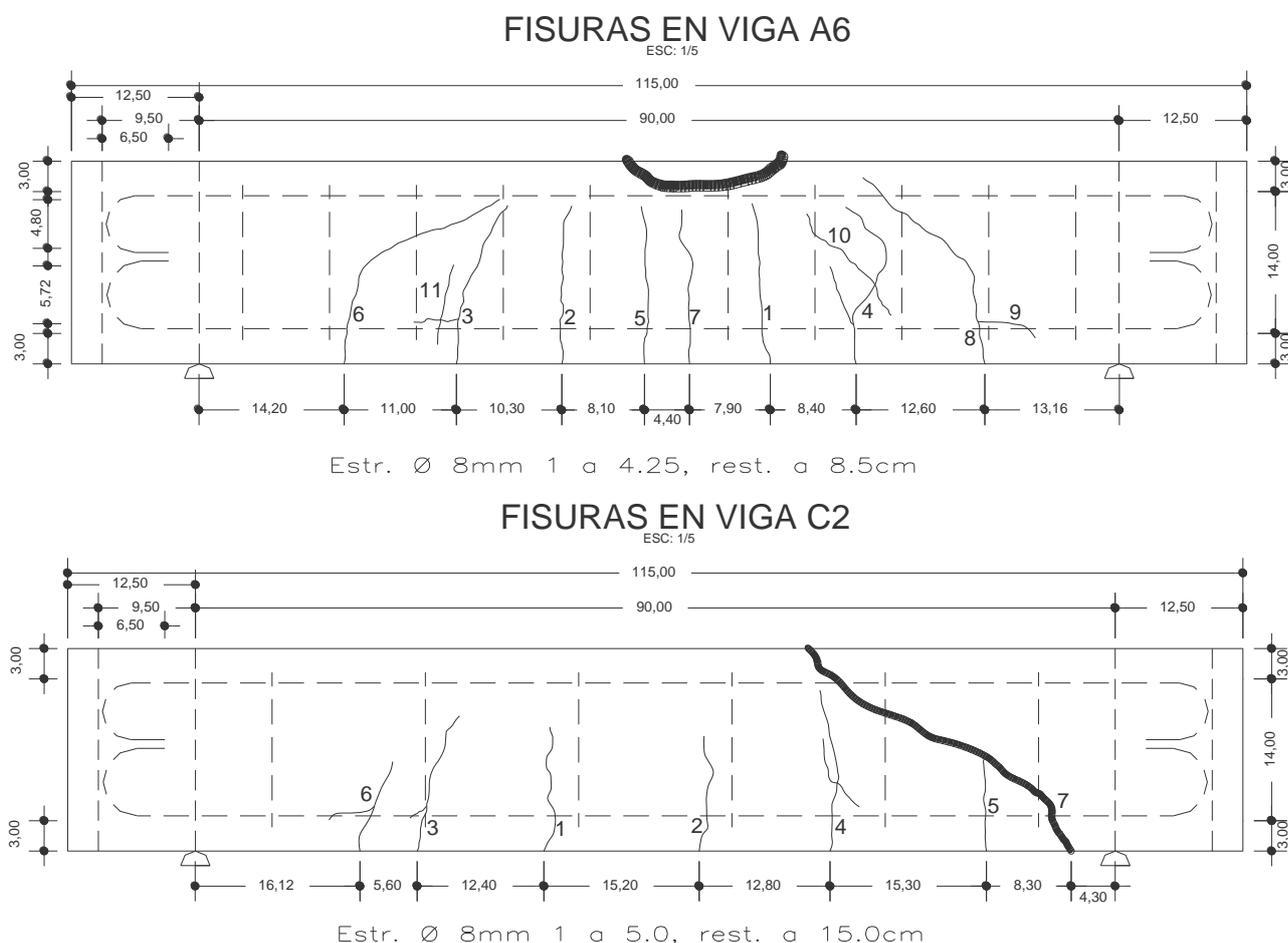
Figura 163. Comparación gráfica de fisuras de vigas V-A6 y V-C2

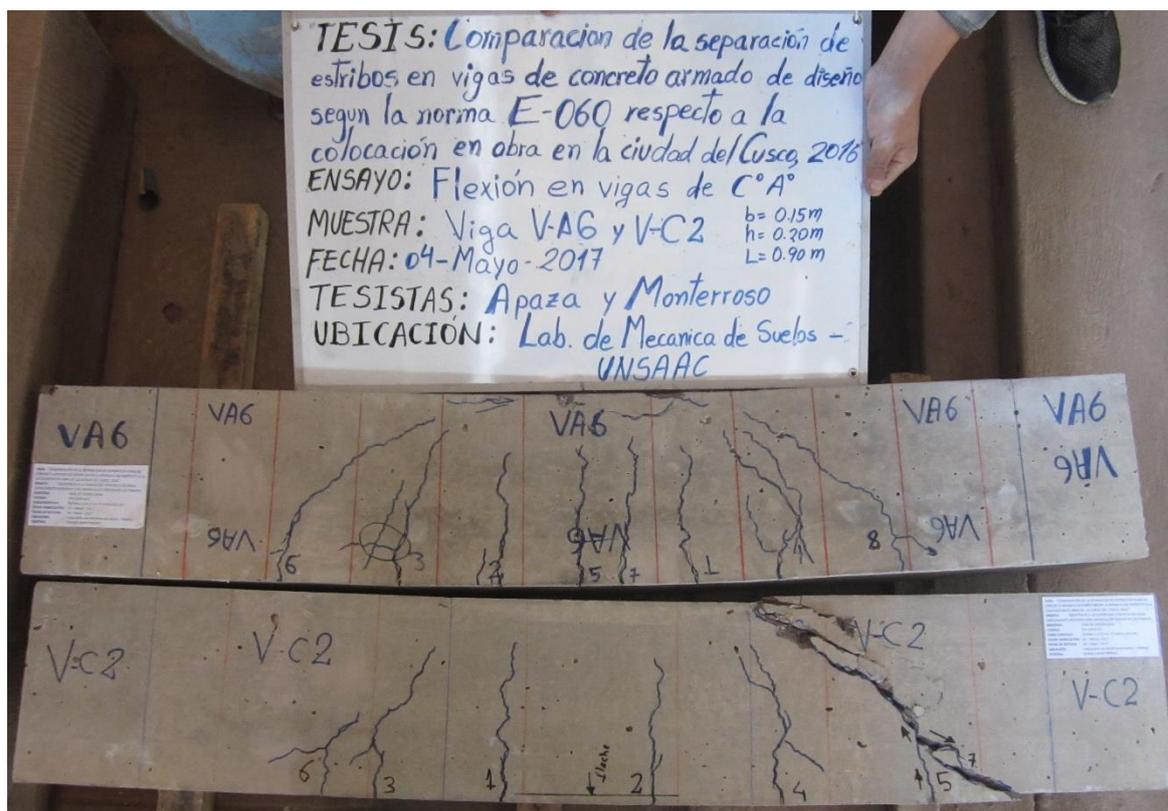
Figura 164. Comparación gráfica de fisuras de vigas V-A6 y V-C2

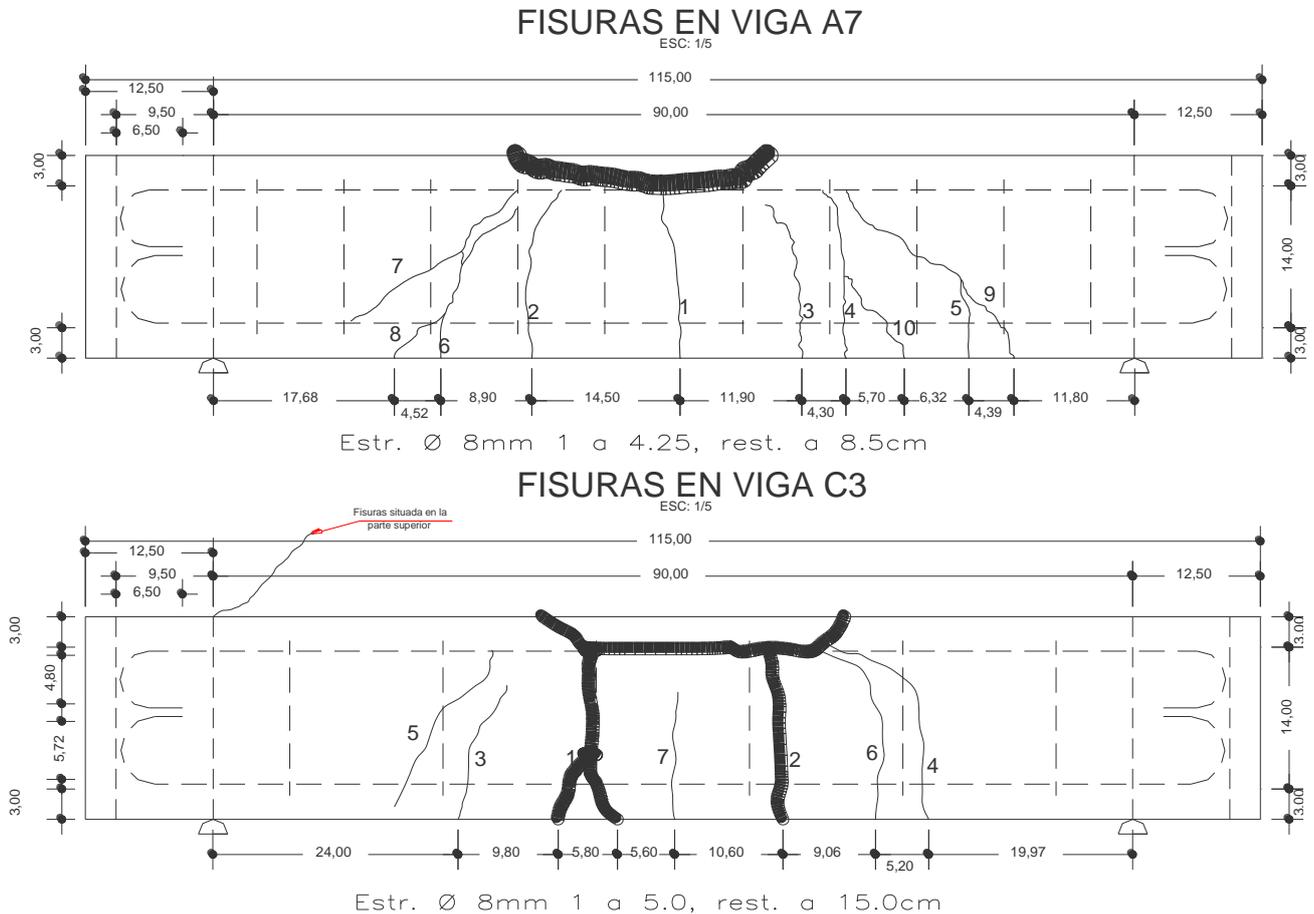
Figura 166 Comparación gráfica de fisuras de vigas V-A7 y V-C3

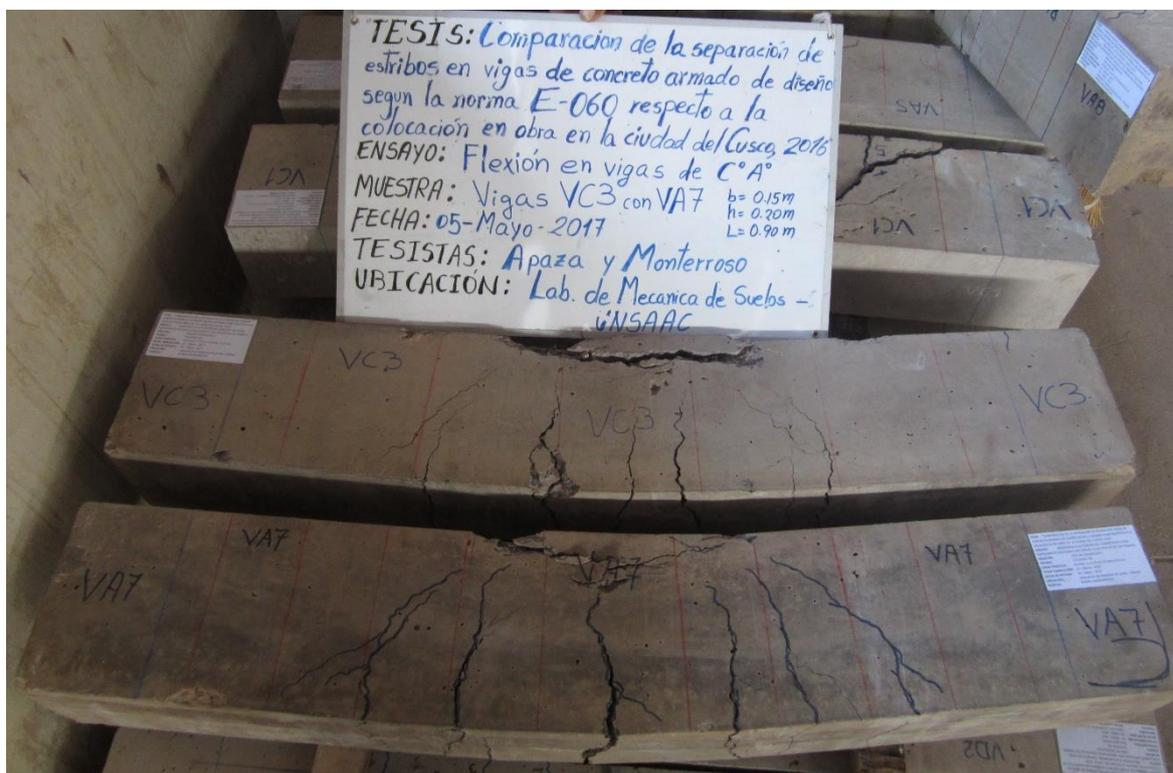
Figura 167 Comparación gráfica de fisuras de vigas V-A7 y V-C3
