UNIVERSIDAD NACIONAL DE SAN ANTONIO ABAD DEL CUSCO
FACULTAD DE ARQUITECTURA E INGENIERÍA CIVIL
ESCUELA PROFESIONAL DE INGENIERÍA CIVIL

TESIS: “COMPARACIÓN DE LA SEPARACIÓN DE ESTRIBOS EN VIGAS DE CONCRETO ARMADO DE DISEÑO SEGÚN LA NORMA E-060 RESPECTO A LA COLOCACIÓN EN OBRA EN LA CIUDAD DEL CUSCO, 2016”.

**Tesis presentada para obtener el Título Profesional de Ingeniero Civil
presentado por:**

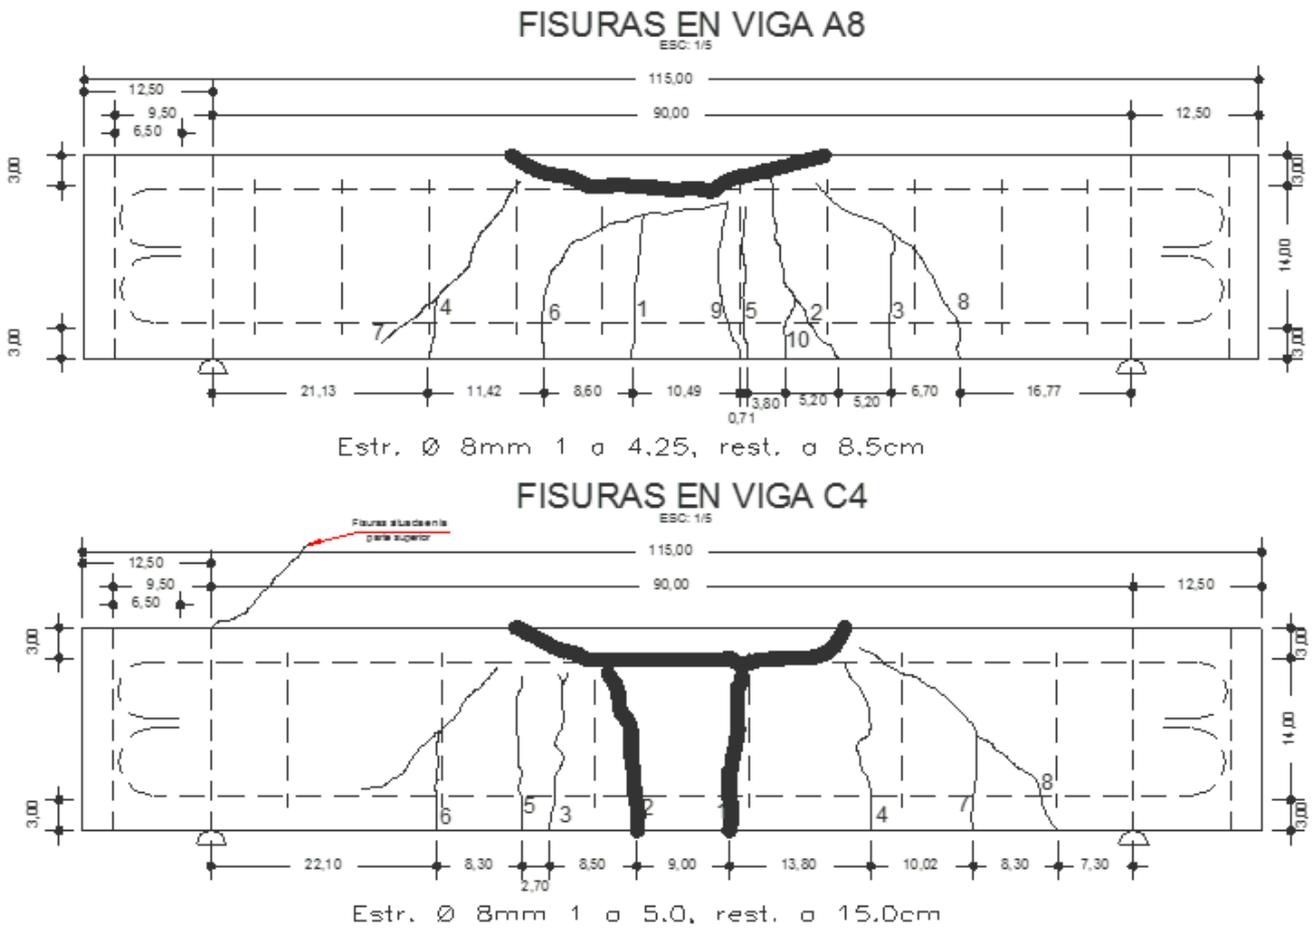
Figura 169. Comparación gráfica de fisuras de vigas V-A8 y V-C4

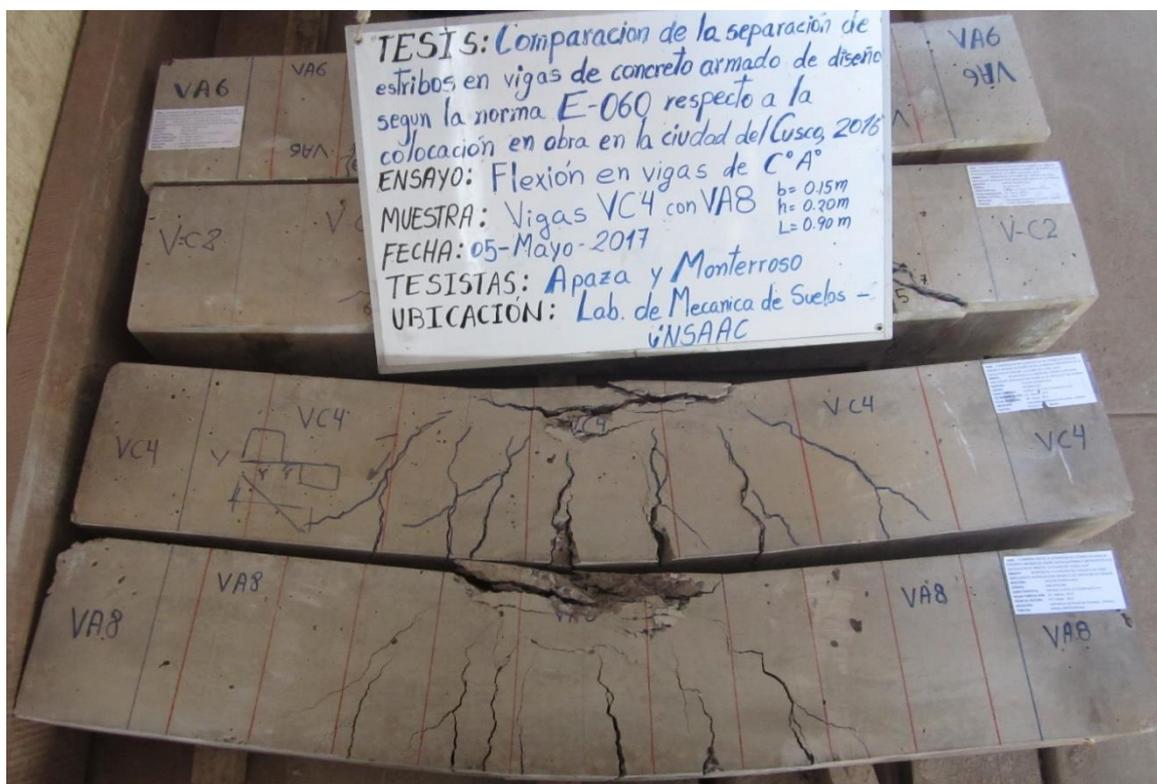
Figura 170. Comparación gráfica de fisuras de vigas V-A8 y V-C4
