UNIVERSIDAD NACIONAL SAN ANTONIO ABAD DEL CUSCO

REGISTRO DE VESTIGIOS ARQUITECTÓNICOS EN EL BARRIO DE QOLQAMPATA DEL CUSCO - INKA

TESIS PARA OPTAR EL TÍTULO DE LICENCIADO EN ARQUEOLOGÍA

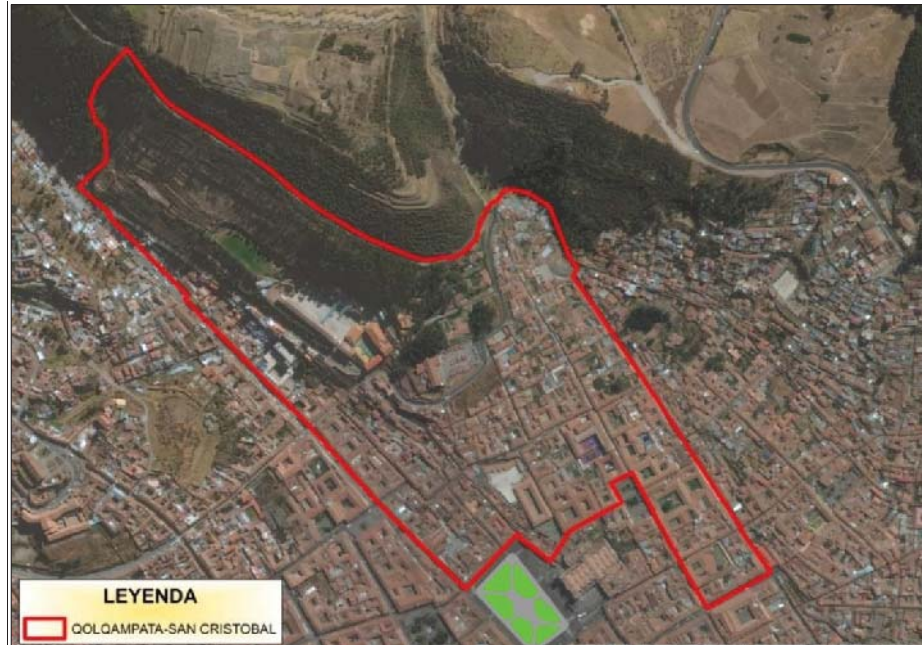
Fig. 4. Vista satelital del Barrio de Qolqampata-San Cristóbal donde la línea roja marca el límite del barrio.

La zona está determinada por la montaña de Saqsaywaman, que desciende en dirección de Norte a Sur, donde se asienta el Barrio de Qolqampata - San Cristóbal, constituido por afloramientos rocosos de naturaleza sedimentaria (caliza y arenisca). El aspecto irregular es determinado por los ríos Saphi (hacia el Oeste) y Choquechaka (hacia el Este), formando

laderas pronunciadas (Fig. 04 y 05), que fueron acondicionadas en periodos prehispánicos y actualmente son ocupadas por inmuebles de periodo Colonial, Republicano y Contemporáneo.

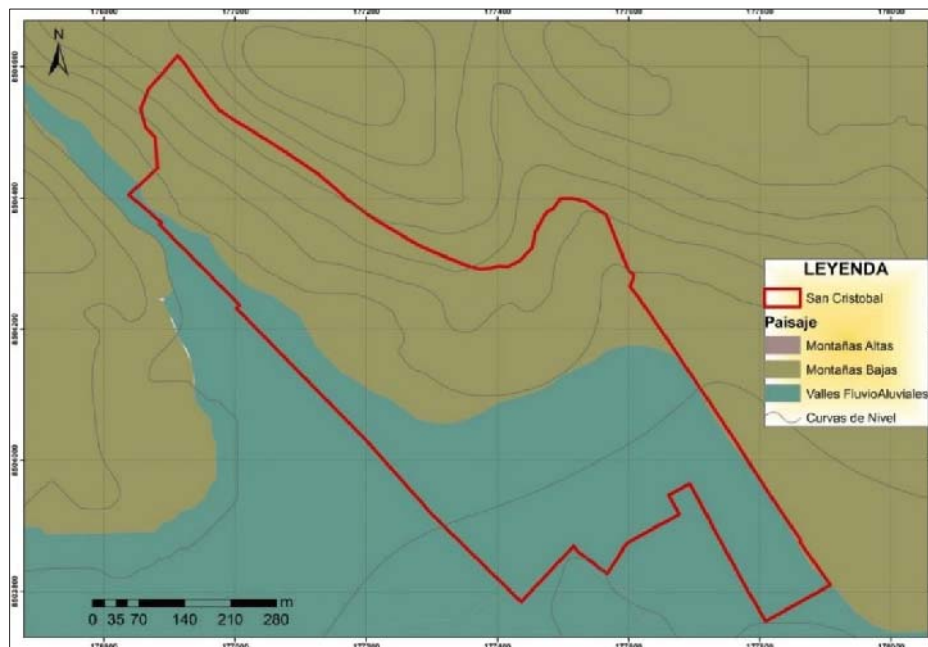
Fig. 5. Muestra la geomorfología y curvas de nivel del área de investigación
Fuente: Trabajo en base a la información de la Gerencia del Centro Histórico del Cusco (2015)

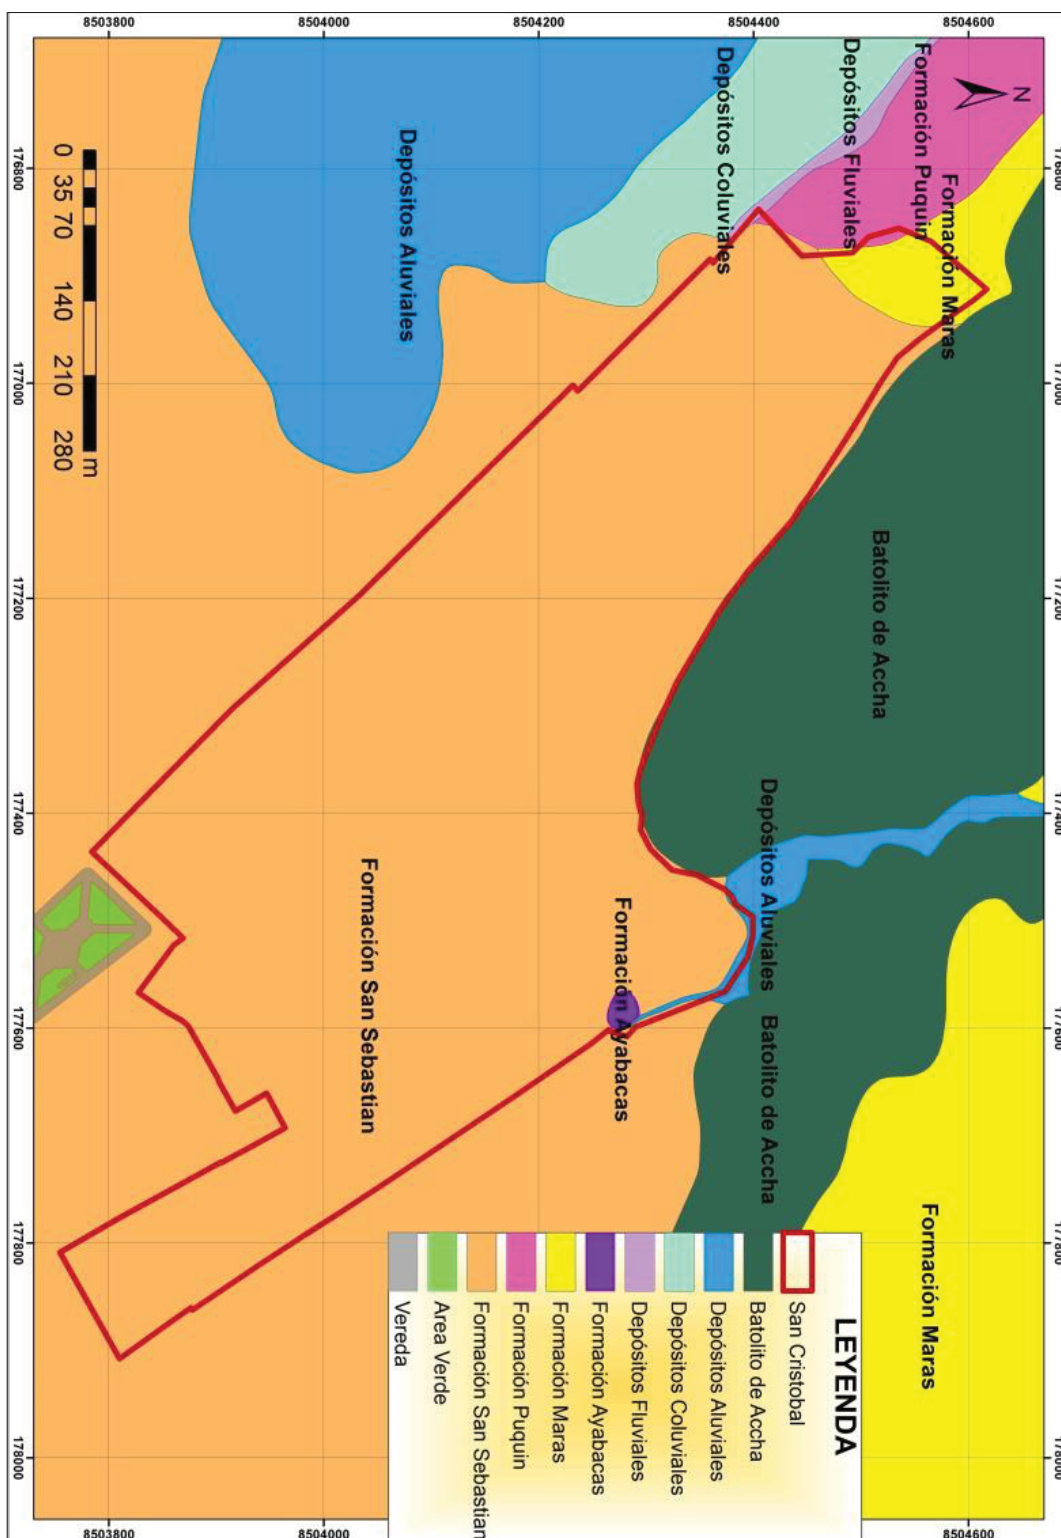
Fig. 6. Ubicación del área de estudio según el tipo de formación geológica.

Con la información geológica para el área de estudio, se determina que la formación San Sebastián ocupa una extensión mayor (Fig. 6), esta pertenecería al periodo Pleistoceno que es parte de la era cuaternaria, donde se desarrollaron acontecimientos como el desarrollo de los Australopitecos, pitecantrópidos e inicios de los dertaloides. (Diccionario Enciclopédico Ilustrado Océano Uno, 1995).

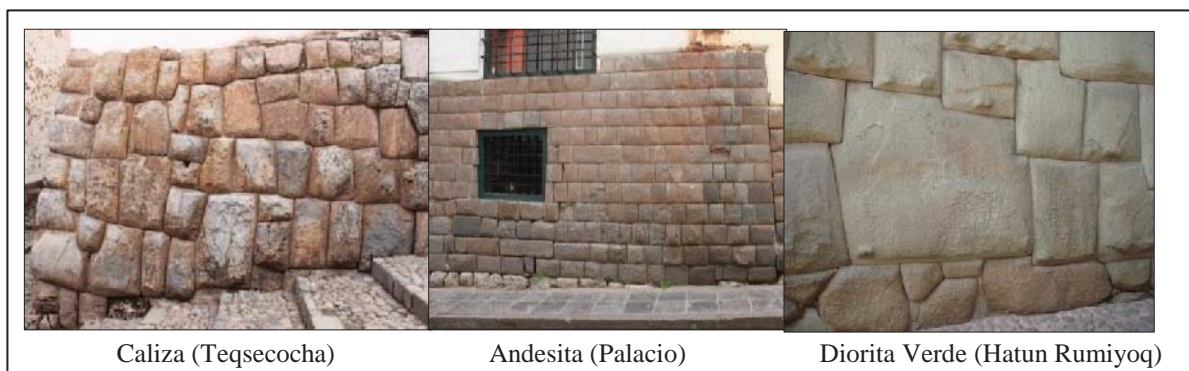
Fig. 7. Tipos de material constructivo utilizado para la construcción Inka dentro del barrio de Qolqampata
Fuente: Propio.

Por el manejo de información de las formaciones geológicas se determina que la construcción de estructuras prehispánicas (Inka) dentro del área de investigación, se desarrollaron a base de uso de litos del tipo andesita que tiene sus canteras más cercanas en Rumicolca y Huaccoto, mientras que la diorita tiene su afloramiento en San Blas y Saphi, y finalmente el uso de la caliza que son rocas sedimentarias que afloran a manera de masas aisladas, se ubican en la Meseta de Saqsaywaman, y Sapantiana.

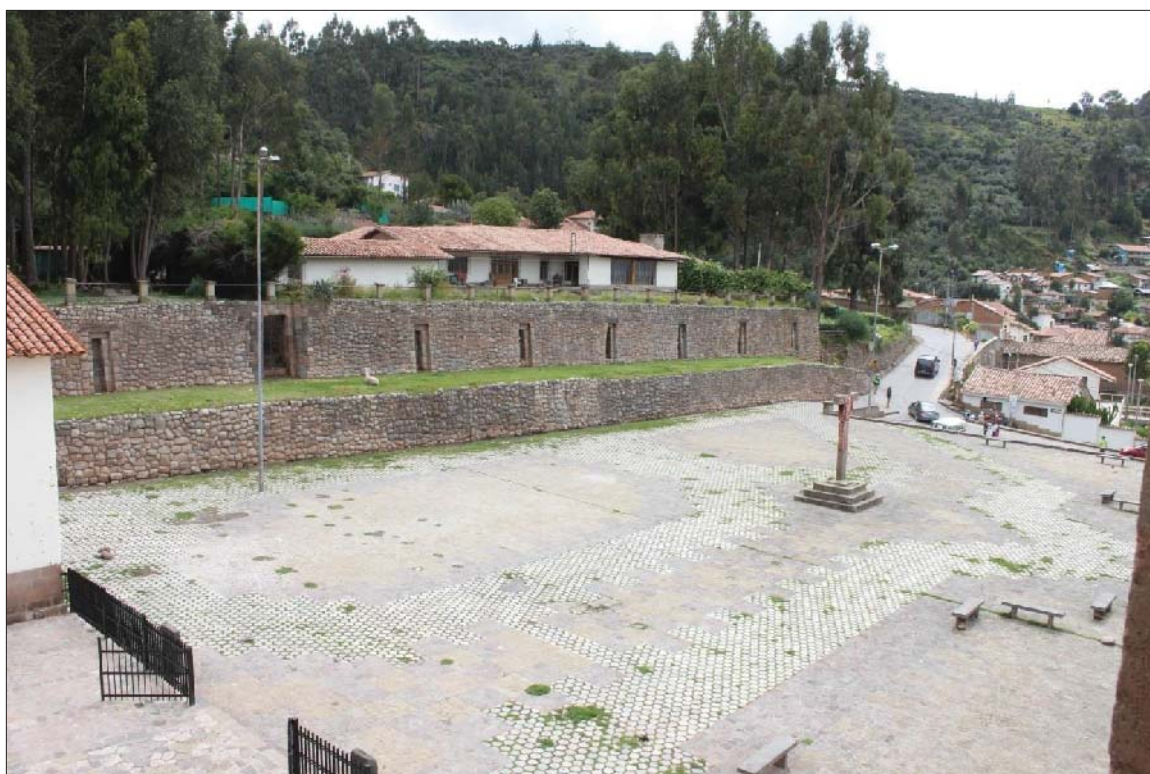
En cuanto a la arquitectura representativa que aún se conserva, se aprecian dos muros de contención superpuestos, el primero corresponde a un paramento de 90m lineales y 1.70 m de ancho de plataforma; esta sirve de base para el muro superior que consta de 12 nichos de doble jamba (ver imagen 12). Declarada Patrimonio Cultural de la Nación, el 28/12/1972 mediante R.S.Nº2900-72-ED por el Instituto Nacional de Cultura.

Fig. 9. Vista panorámica de muros de contención de filiación Inka con nichos orientados en sentido Sur.
Fuente: Propia

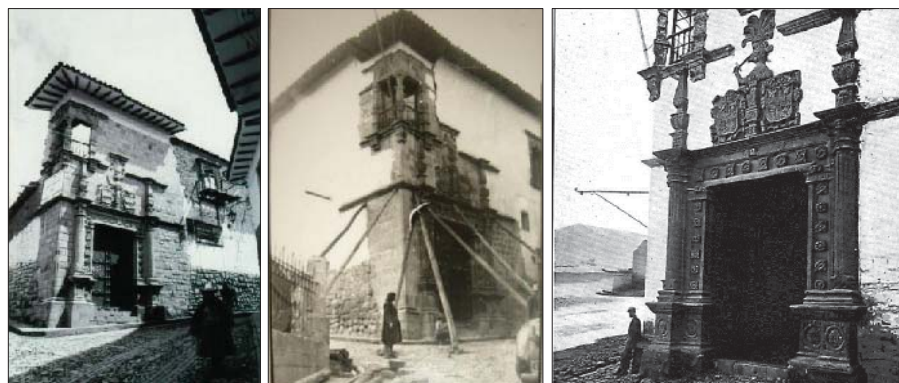
Fig. 10. Detalles del vano de acceso del inmueble.
Fuente: Revista Life (1950)

La fachada principal del inmueble, cuenta con una portada colonial manierista, en la parte superior posee un balcón en ajimez, así como un escudo heráldico de las familias: Maldonado de Anaya y Alderete Maldonado.

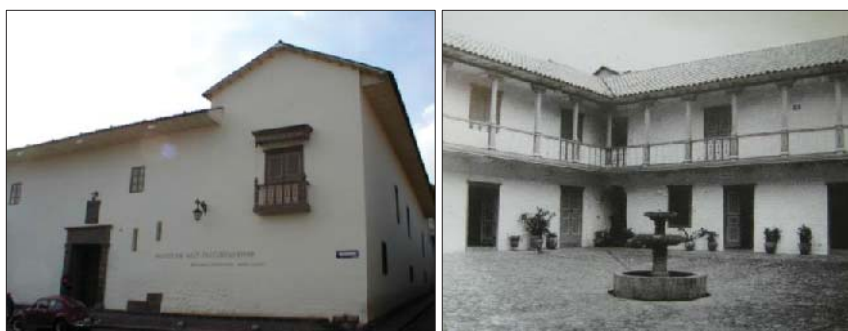
Fig. 11. Muestra la fachada y la parte interna del inmueble.
Fuente: Municipalidad del Cusco (2003)

Viñuales (2004), indica que la fachada principal tiene un portón lítico Colonial y el escudo de armas de Jerónimo Cabrera, también hay un vano de ingreso tapiado de época Colonial, en la parte inferior del portón al costado derecho hay un fragmento de muro Colonial inicial (Transición).

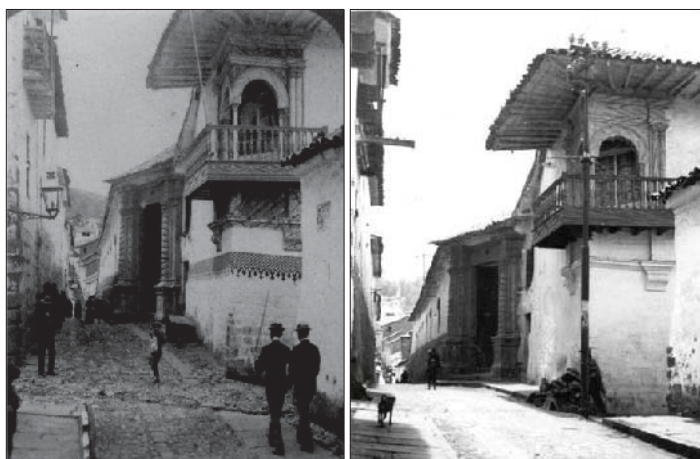
Fig. 12. Muestra el acceso principal del inmueble en los años 50.
Fuente: Revista Life (1950)

La fachada presenta un amplio vano rectangular en la puerta principal del edificio, limitado lateralmente por columnas barrocas adosadas a los baluartes laterales; columnas fingidas cuyo entablamiento culmina en pequeñas pirámides en punta de cuatro caras. El frontón de la fachada culmina en un semicírculo con una especie de alero protector. Desde la portada hasta la esquina la pared está constituida por piedras labradas en época Inka. La segunda planta muestra una hermosa ventana doble con ajimez y dos vanos, una a cada calle, limitados en esquina por esbelta columna; los arcos están exornados, siguen molduras superiores y culmina en un alero protector del balcón en esquina.

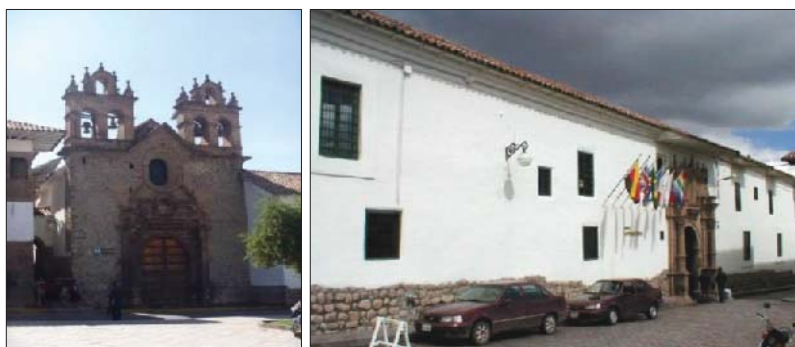
Fig. 15. Muestra el estado actual de la fachada del inmueble.

Villanueva (1989), describe el Convento de San Antonio Abad del Cusco; esta es de estilo barroco con influencia manierista, el monumento se desarrolla en dos niveles con claustros flanqueados por arquerías en ambas plantas.

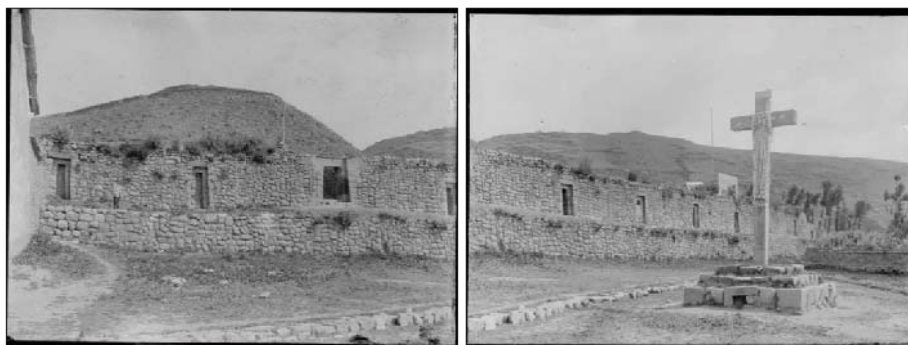
Fig. 20. Muestra los muros de contención aledaños a la Plazoleta de San Cristóbal.
Fuente: Ibero-Americánisches Institut (1960)

Dentro de los elementos históricos y arqueológicos hallados se registraron muros Inka de traza original con nichos de doble jamba, restos de vano de acceso y un muro de contención de material lítico caliza.

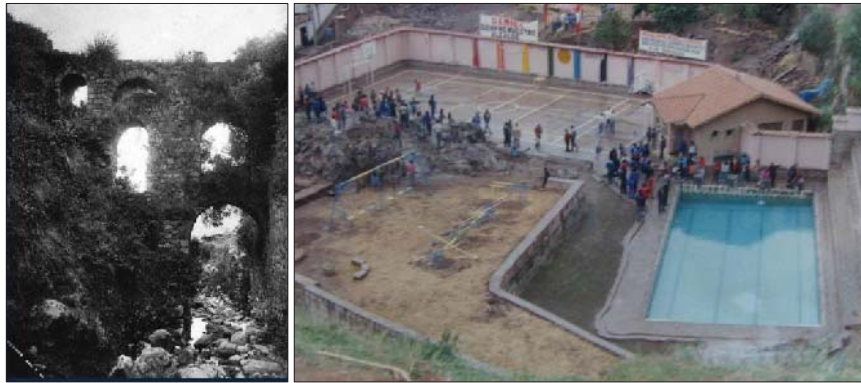
El Archivo Municipal del Cusco (1950), explica que para el año de 1950, el Patronato Departamental de Arqueología, señala que a causa de las lluvias la arquería Colonial del acueducto se encontraba deteriorada.

Fig. 22. Acueducto colonial y Parque de Sapantiana antes de su intervención.
Fuente: Municipalidad del Cusco (1993)

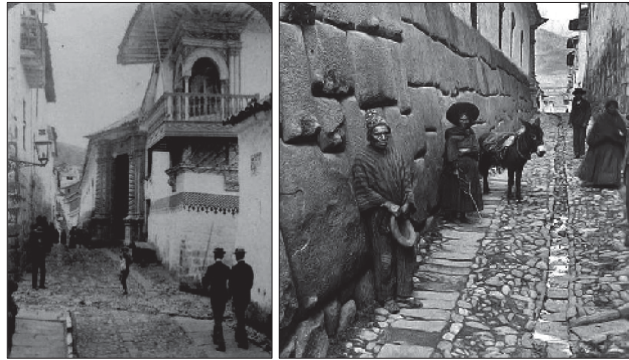
Fig. 26. Vista de la calle Hatun Rumiyoq en los años 50.
Fuente: Revista Life (1950)

calle Hatun Rumiyoq, donde se aprecia la piedra Inka de doce ángulos, muy conocida por su peculiar numeración que es muestra de la gran ingeniería alcanzada por los Inkas. En el terremoto de 1950, parte del muro se desestabilizó, por lo que realizaron trabajos de restauración por la Junta de Fomento de Restauración de la ciudad de Cusco.

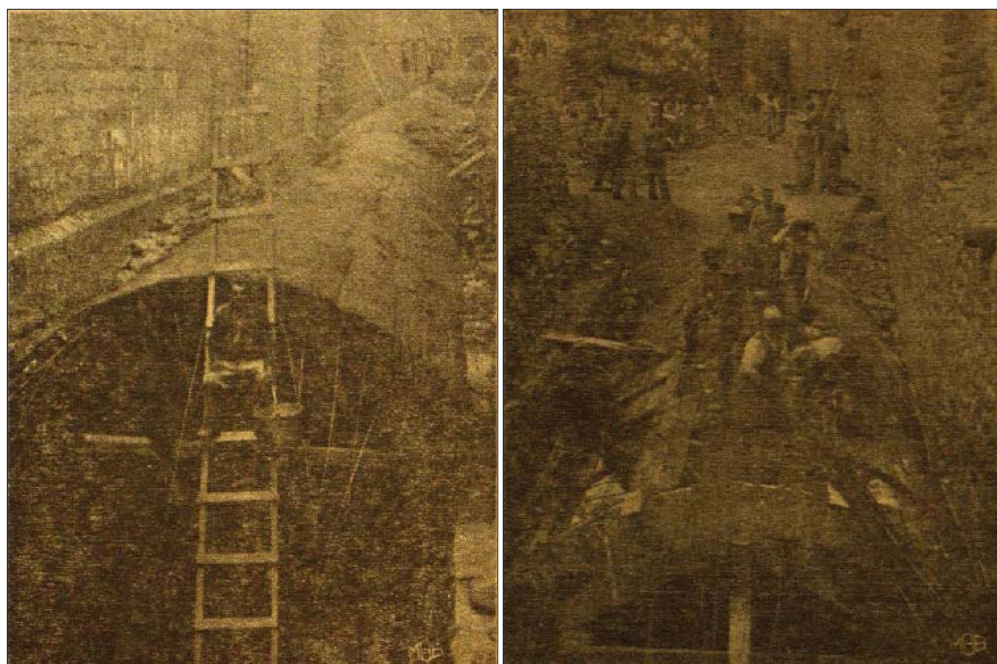
Fig. 29. Obra canalización del río Saphi, en la sección Calle Plateros y Santa Teresa.
Fuente: Diario El Comercio del Cusco (1934)

El Archivo de la Municipalidad del Cusco (1899), indica que en 1921, se realizó la canalización y abovedado del cauce del río Saphi, en el sector desde el puente de Santa Teresa hasta el de la Compañía, con 351 metros de recorrido de bóveda, las piedras fueron labradas en las canteras de Rumicolca, en el lapso de un año, la obra fue administrada por la Junta de vigilancia de la canalización del Huatanay.

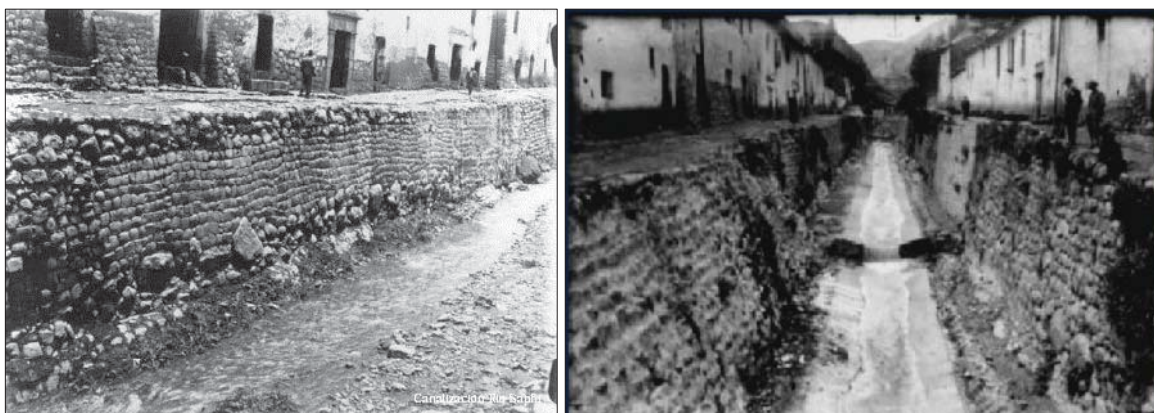
Fig. 31. Muestra restos de muro encausador Inka del río Saphi, sectores aledaños a la calle Conquista.
Fuente. Revista Life (1950)

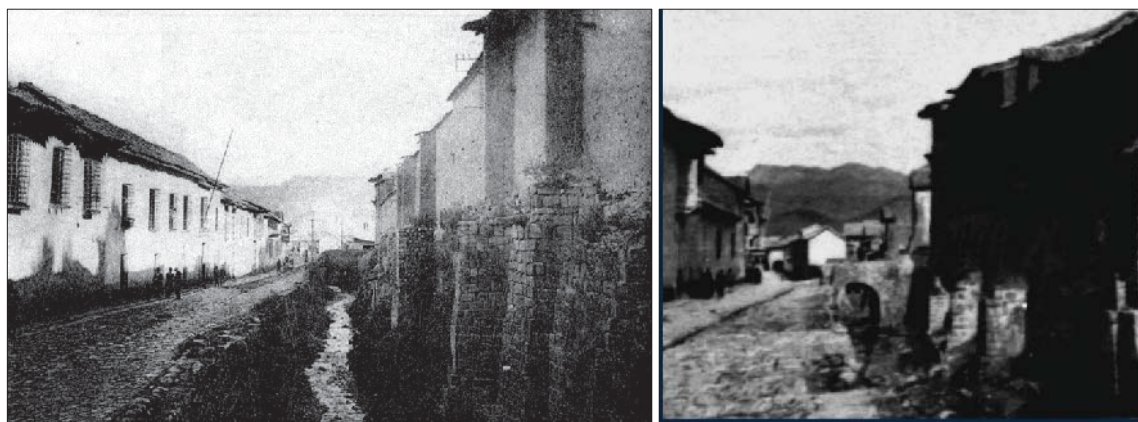
Fig. 32. Muestra el tratamiento que se le dio al río Saphi, Actual Comisaría de Saphi y puente Santa Teresa.
Fuente. Revista Life (1950)

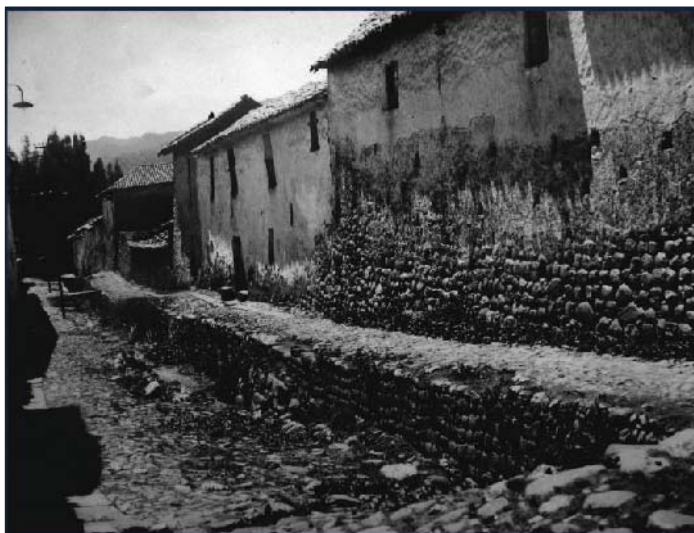
Fig. 35. Calle Choquechaka, donde se nota el muro encausador de periodo Inka
Fuente: Ibero-Americanisches Institut (1960)

En 1937, como consecuencia de los desperfectos en la canalización del riachuelo de Choquechaca, se realizaron los arreglos de esta vía. (Archivo Histórico Regional, 1914)

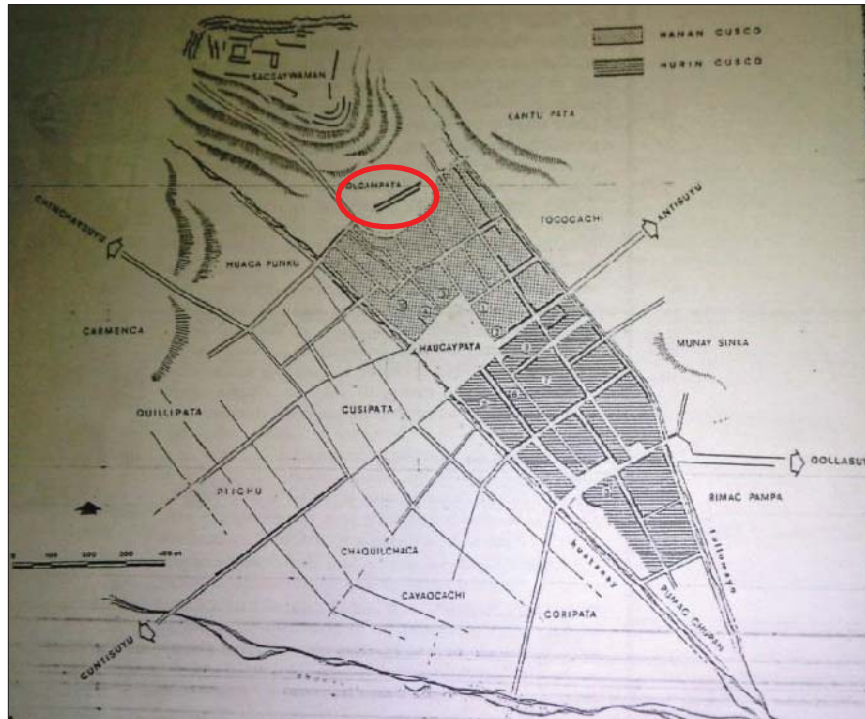
Fig. 36. Ubicación de los principales barrios Inka.
Fuente: Gasparini y Margolies (1977)

En cuanto al área de estudio, indican en el quinto capítulo sobre la arquitectura de poder, tomando como referencia los enunciados de Garcilaso quien describe la ubicación de las casas de los Inkas en torno a la plaza principal que son 4 casas importantes: Amarucancha, Qasana, Qolqampata y de un cuarto galpón donde se ubica la catedral. Asimismo, en la descripción determina que Qolqampata era menor que las demás casas que describe, y afirma que Qasana era la mayor (Garcilaso 1609/1976). En uno de los planos recrea los barrios Inka incluyendo algunas manzanas, mas no define un límite fijo de estos. También trata de mostrar la figura de un puma, la misma que adopta de Rowe, esta es modificada por Gasparini en base a

antecedentes. También se puede mostrar con líneas oscuras las principales evidencias arquitectónicas.

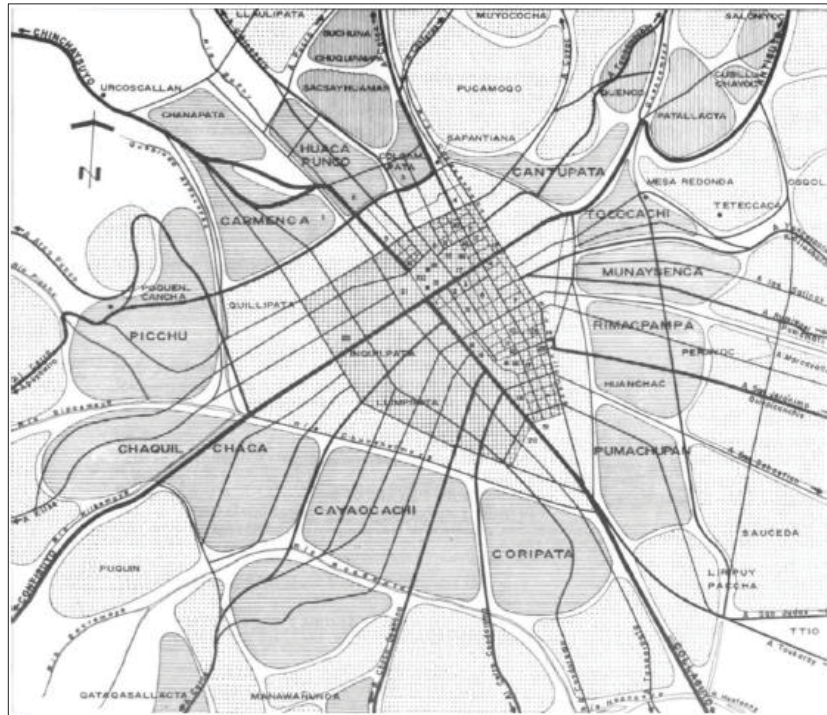
Fig. 37. Ubicación de los principales barrios Inka.
Fuente: Calvo (1987)

El aporte principal del autor para el ámbito de estudio, es el plano donde recrea los principales barrios del Cusco Inka delimitados, mostrando que dentro del actual barrio de San Cristóbal, se ubican dos barrios: Qolqampata y Waka Punku.

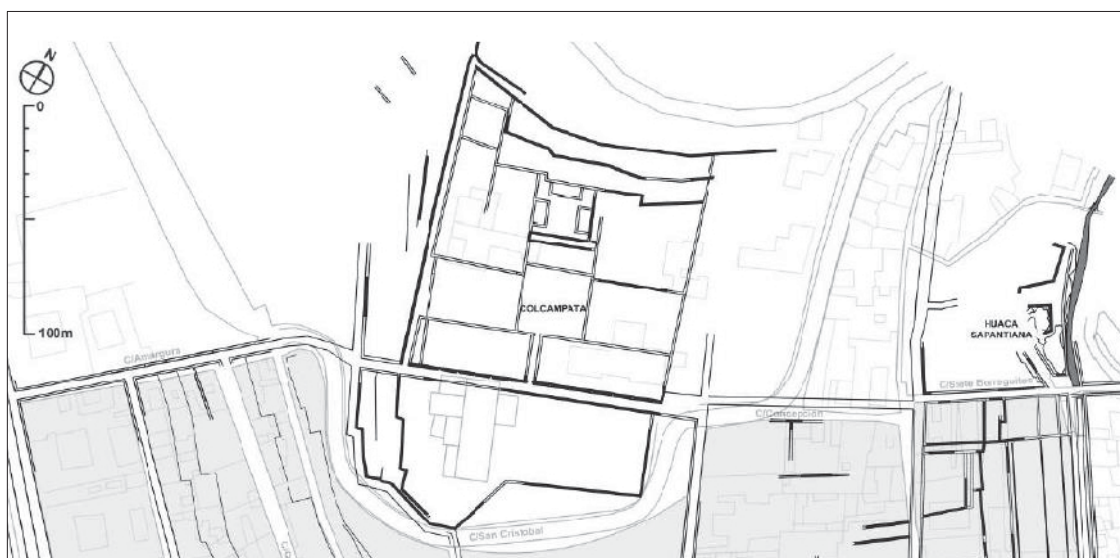
Fig. 39. Recreación y ubicación de algunas estructuras en Qolqampata.

Qolqampata es un conjunto que debió componerse de varios recintos agrupados entorno a un patio que servía de centro y distribuidor. Los muros de las terrazas que lo componían dan idea de la ubicación de los recintos. El muro que aparece con fina cantería y nichos de doble jamba corrobora la importancia del conjunto. (Beltrán, 2013, p. 192)

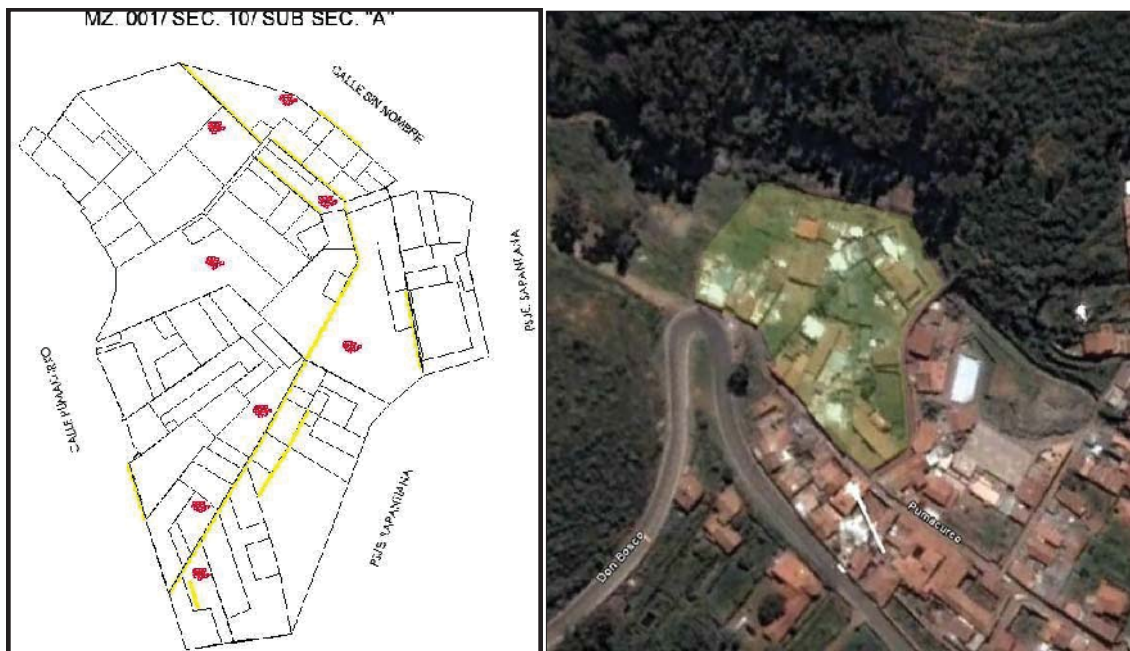
Conformada por 13 lotes, que están delimitadas por las calles Pumakurko y Pasaje Sapantiana, consta de un área aproximada de 4867m².

Fig. 64. Manzana 01 con presencia de las principales evidencias arquitectónicas y vista satelital de la Mz.

Esta manzana presenta estructuras con material reutilizado, así como elementos líticos de periodo prehispánico sueltos dentro de los predios.

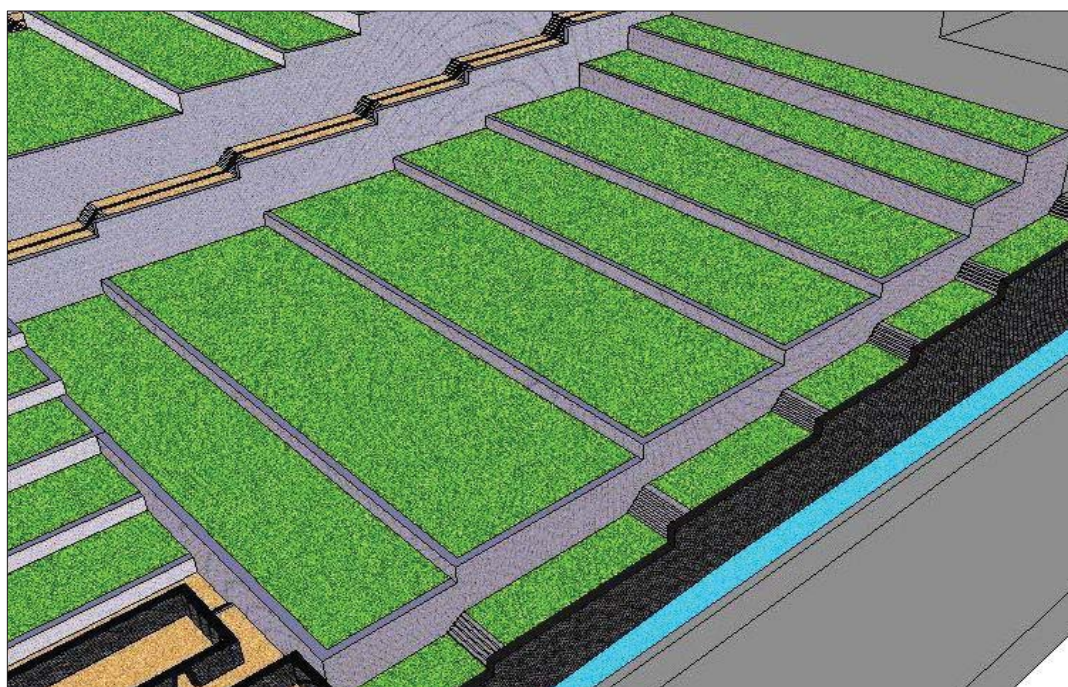
Fig. 66. Representación 3D de la manzana 01 tomada en dirección Norte-Sur (elaboración propia).

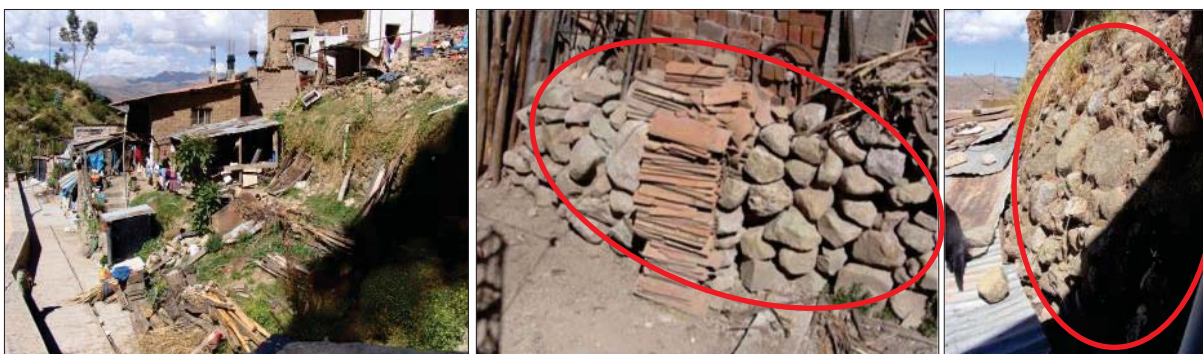
Asimismo, en el predio se evidencia elementos líticos sueltos y dispersos, estos de periodo prehispánico (Inka) y son de los tipos caliza y diorita verde, muchas están soterradas por plantas herbáceas o gramíneas.

Fig. 67. Vista lateral externa e interna del predio, donde se observa la presencia de muros de contención con litos reutilizados.

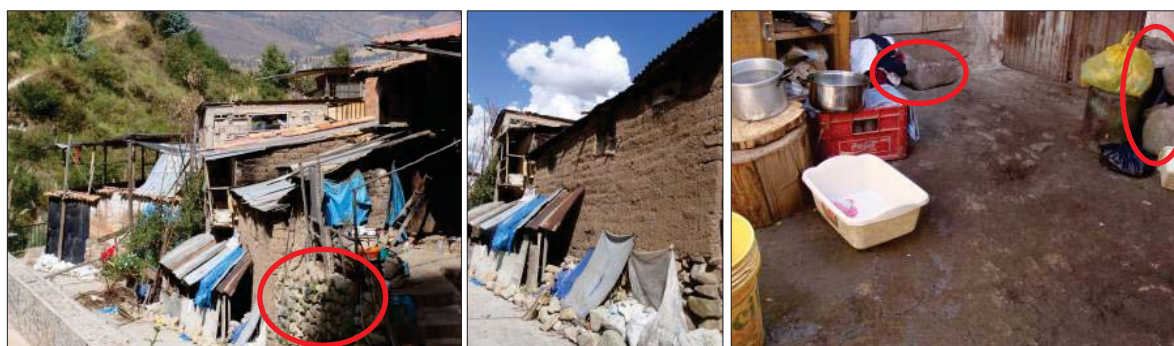
En la fachada que da con el Pasaje Sapantiana, se evidencia un muro de contención con presencia de material lítico reutilizado del tipo caliza y diorita. El muro tiene una altura de 1.10m por 6.20m de largo; el 20% del muro lo componen litos reutilizados, mientras el 80% lo conforman litos trabajados en periodo contemporáneo.

A si mismo dentro del predio se evidencia litos sueltos de material andesita. Por el tipo de labrado y trabajo, se presume que formaron parte de estructuras del tipo vivienda.

Fig. 68. Vista lateral del predio, donde los círculos rojos muestran parte de las evidencias arquitectónicas Prehispánicas (Inka)

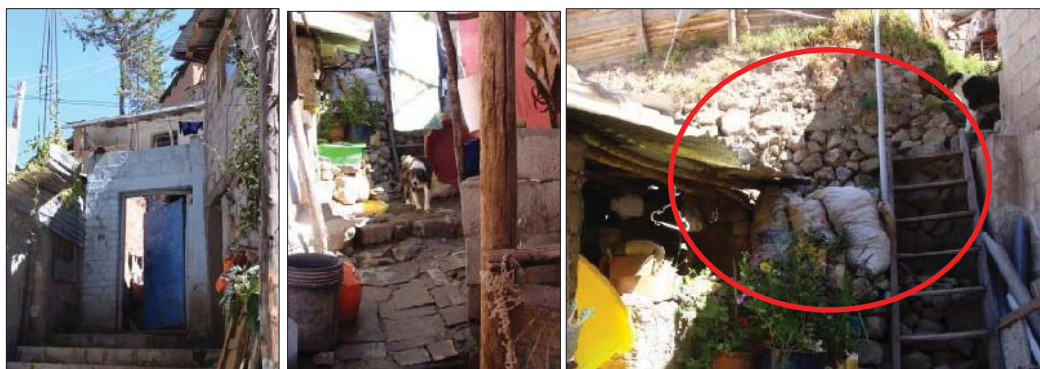
En el interior del predio se evidencia un muro de contención de 3.10m por 24m de largo, en dirección paralela al río Tullumayu (Norte-Sur). Dicho muro presenta dentro de su componente material lítico reutilizado a base de litos del tipo caliza y diorita, estas representan el 40% del total del muro, mientras el 60% los conforman material lítico extraído contemporáneamente, por su orientación y disposición, la estructura podría estar asentada sobre base original.

Fig. 69. Vista externa e interna del predio, donde el círculo rojo muestra parte de la evidencia arquitectónica Prehispánicas (Inka), en un muro contemporáneo dentro del inmueble.

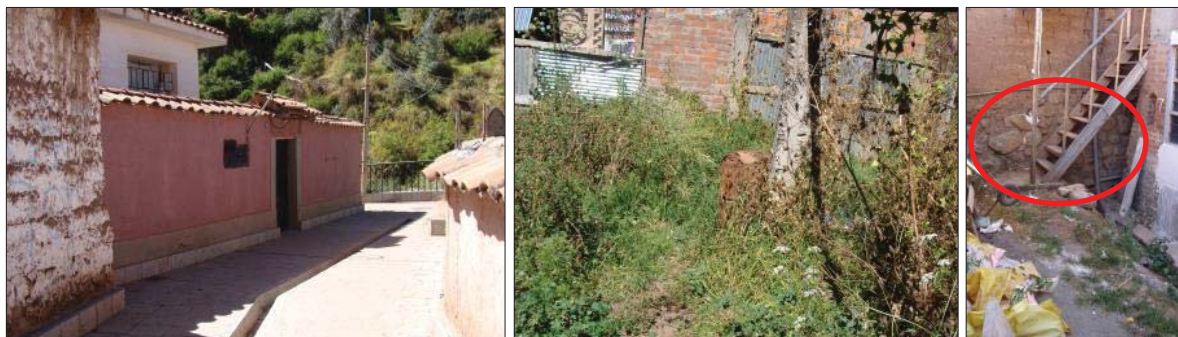
En el interior del predio, presenta un sobrecimiento que tiene 0.85m de altura y 15.60m de largo, se proyecta en sentido paralelo al río Tullumayu.

Como parte del sobrecimiento se evidencia material lítico reutilizado a base de litos del tipo caliza y diorita, estas representan el 30% del muro, mientras el 70% son litos extraídas y puestas contemporáneamente. Dicho sobrecimiento forma parte de una edificación contemporánea, por ello los elementos reutilizados se hallan descontextualizados.

Fig. 70. Vista externa e interna del predio, donde el círculo rojo muestra la existencia de un sobrecimiento con material lítico reutilizado Prehispánico (Inka).

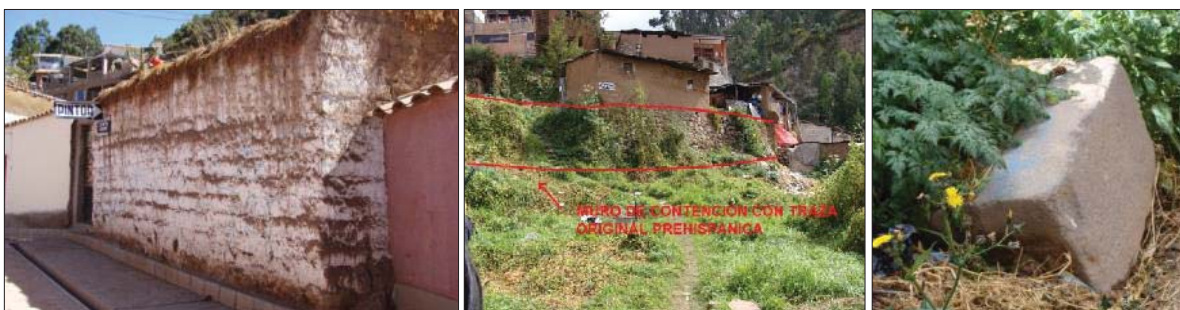
Este muro se ubica a 20m hacia el norte con referencia a la ubicación de la fachada del inmueble. Por la cantidad de material reutilizado y la orientación del muro, no se descarta que podría estar asentada sobre base prehispánico (Inka) original.

Es preciso señalar que dentro del inmueble también se evidenciaron elementos líticos sueltos que presentan trabajos de labrado Prehispánico; estos litos sueltos son de material andesita y caliza.

Fig. 71. Vista externa e interna del predio, donde el círculo rojo muestra la presencia del muro de contención con material lítico Prehispánico (Inka) reutilizado.

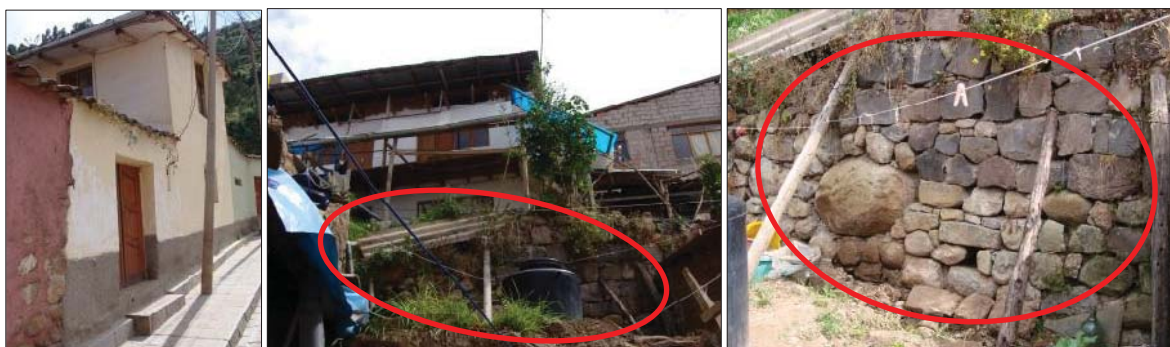
En el interior del predio se evidencia dos muros de contención con material lítico reutilizado del tipo caliza y diorita verde: El primer muro se ubica hacia el Norte a 12m con respecto a la fachada, tiene una altura de 2.00m y 7.30 m de largo, en esta solo el 10% del total del muro son litos prehispánicos reutilizados.

El segundo muro se ubica hacia el Norte del primer muro a 4.60m. Tiene una altura de 2.10m y 14.70m de largo. El 60% del total del muro lo compone material lítico Prehispánico reutilizado, por ende no se descarta la presencia de una base con traza original.

Fig. 72. Vista externa e interna del predio, donde los círculos rojos muestran los muros de contención con material lítico Prehispánico (Inka) reutilizado.

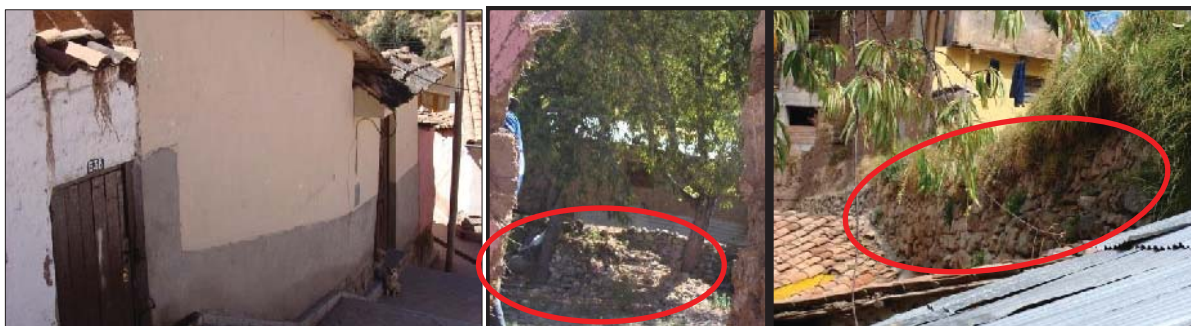
En el interior del predio se evidencia dos muros de contención, ambas son la continuidad de los muros registrados en el predio 006, por ende presentan las mismas características arquitectónicas.

El primer muro tiene 1.70m de altura por 10m de largo. Mientras el segundo tiene 2.30m de altura por 22.10m de largo.

Fig. 73. Vista externa e interna del predio, donde los círculos rojos muestran los muros de contención con material lítico Prehispánico (Inka) reutilizado.

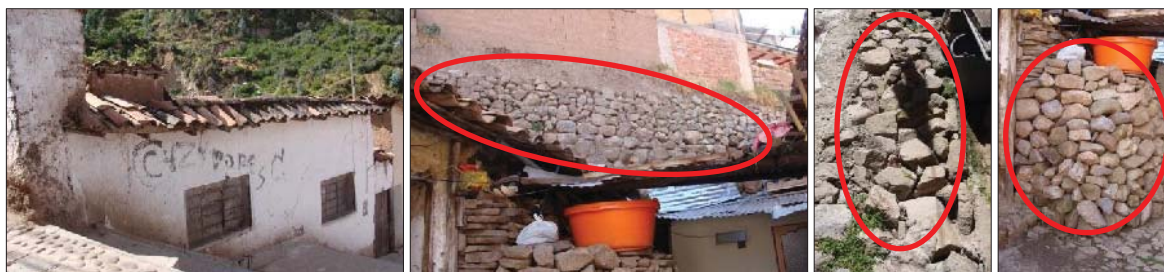
referencia a la fachada del predio, se proyecta en dirección Noreste a Sureste; por la orientación de la estructura no se descarta la existencia de una base de traza original.

Así mismo dentro del predio se evidencia material lítico prehispánico suelto del tipo caliza y andesita, algunas de estas forman parte de empedrados y otros aglomerados sin ninguna función.

Fig. 74. Vista externa e interna del predio, donde los círculos rojos muestran un muro de contención y litos Suelos reutilizados de periodo prehispánico (Inka).

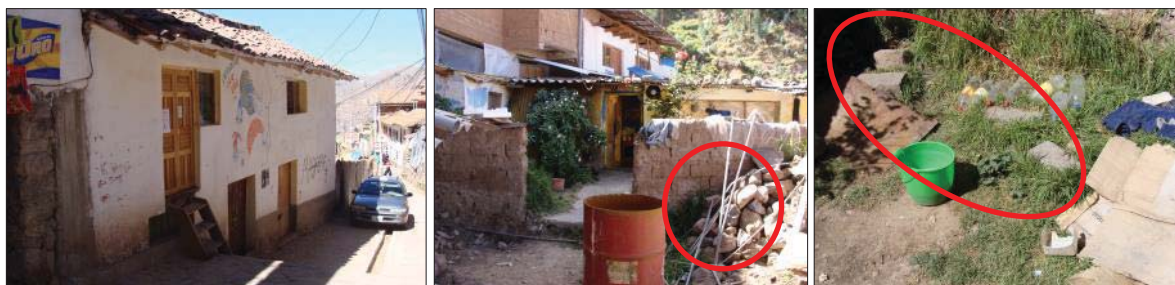
En el interior del predio se evidencia elementos líticos prehispánicos sueltos de material andesita finamente labrada, distribuidos espacios libres del predio.

Fig. 75. Vista externa e interna del predio, donde los círculos rojos muestran litos aglomerados de material andesita y de periodo prehispánico (Inka).

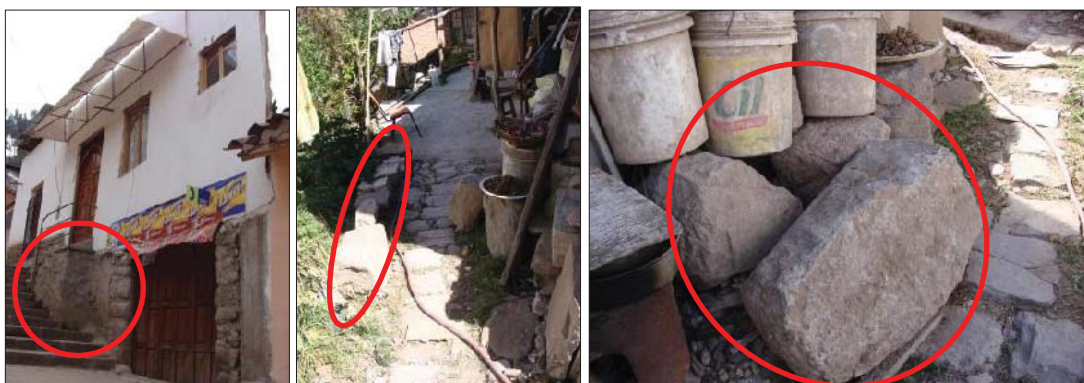
En la fachada del predio se presencia algunos elementos líticos prehispánicos que forman parte de enchape que tiene una altura de 0.50m y 10.00m de largo. Dicho enchape forma parte de una estructura contemporánea; los litos prehispánicos reutilizados son de material caliza y representa el 15% del total.

En el interior del predio se presenta elementos líticos prehispánicos sueltos de material andesita y caliza distribuidas en el patio del inmueble.

Fig. 76. Vista externa e interna del predio, donde los círculos rojos muestran el enchape con litos reutilizados y algunos elementos líticos aglomerados de material andesita y caliza de periodo prehispánico (Inka).

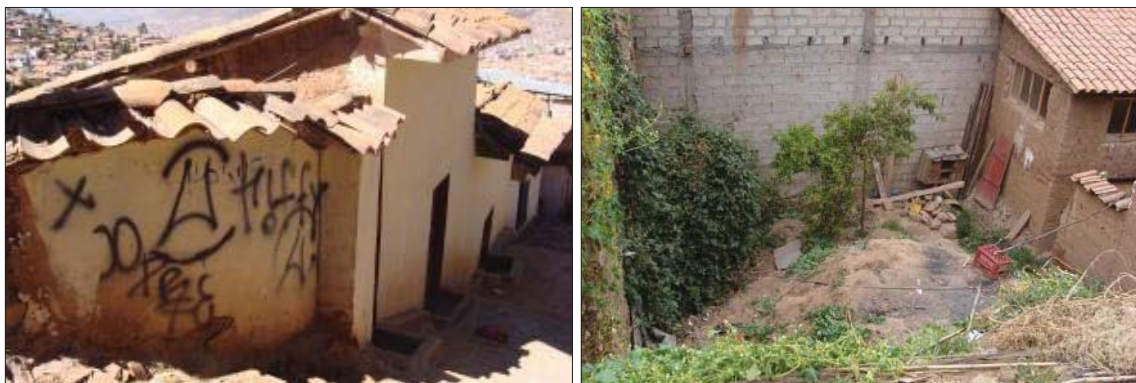
En la fachada e interior del predio no se evidencia material arquitectónico Prehispánico (Inka).

Fig. 77. Vista externa e interna del predio, donde no se tiene presencia de material arquitectónico Prehispánico (Inka) en superficie

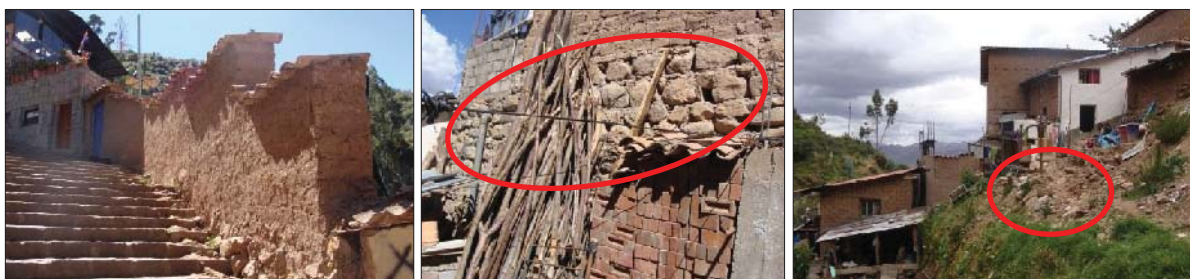
En el interior del predio se evidencia un muro de contención que sirve de base para una estructura contemporáneo ubicada en el límite norte del predio (muro medianero), esta se proyecta en sentido Norte-Sur, con una altura de 2.20m y 15.30m de largo. En este muros se tiene la presencia de material lítico prehispánico reutilizado del tipo caliza y diorita, las mismas que representan el 60% del total del muro.

Asimismo dentro del predio se ubica elementos líticos prehispánicos sueltos, ubicados en áreas sin construcción dentro del predio, la mayor cantidad de litos está representado son de material caliza.

Fig. 78. Vista externa e interna del predio, donde los círculos rojos muestran un muro medianero con litos reutilizados y material lítico suelto de periodo Prehispánico (Inka) hallado dentro del predio.

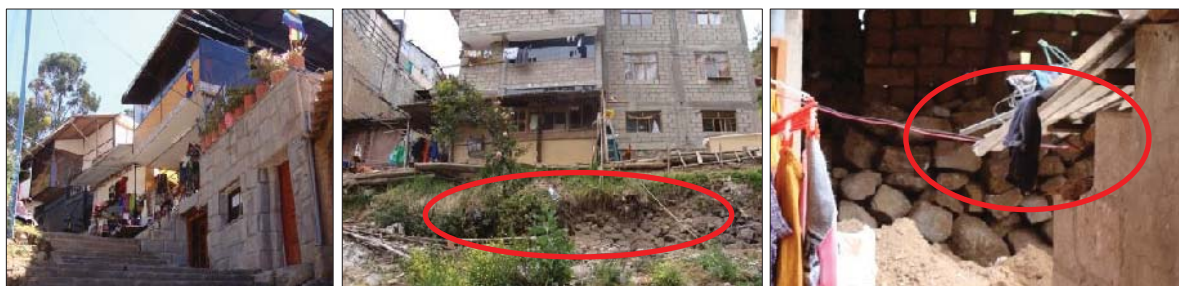
En el interior del predio se evidencia un muro de contención que tiene un altura de 2.30m y 20.90m de largo, ubicado a 31m en dirección Este con respecto a la fachada. El muro presenta material lítico reutilizado a base de litos del tipo caliza y diorita verde, que representan el 60% del total del muro, por ello no se descarta la existencia de una base prehispánica original.

Asimismo dentro del predio se ubica elementos líticos prehispánicos sueltos, ubicados en áreas sin construcción dentro del predio, todas con material caliza.

Fig. 79. Vista externa e interna del predio, donde los círculos rojos muestran un muro de contención con litos reutilizados, así mismo se tiene material lítico suelto de periodo prehispánico (Inka) hallado dentro del predio.

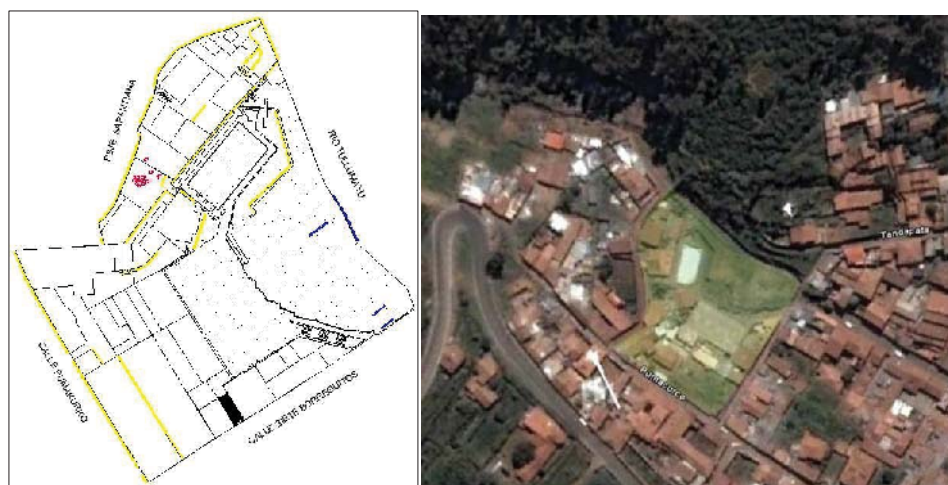
Así mismo dentro de la manzana se ubica la Waka Sapantiana, donde aún se evidencian restos de estructuras Inkas, ubicadas estratégicamente en torno al flotamiento rocoso de material caliza. Estas estructuras están a base de litos de material andesita, caliza y diorita verde, que por la morfología tendrían una función de estructuras edilicias relacionadas a la actividad ceremonial.

Hacia el Este de la Waka se evidencia la presencia de algunos tramos de muro encausador Prehispánico (Inka), actualmente por donde discurre el río Tullumayu.

Fig. 80. Manzana 02 con presencia de las principales evidencias arquitectónicas y vista satelital de la Mz.

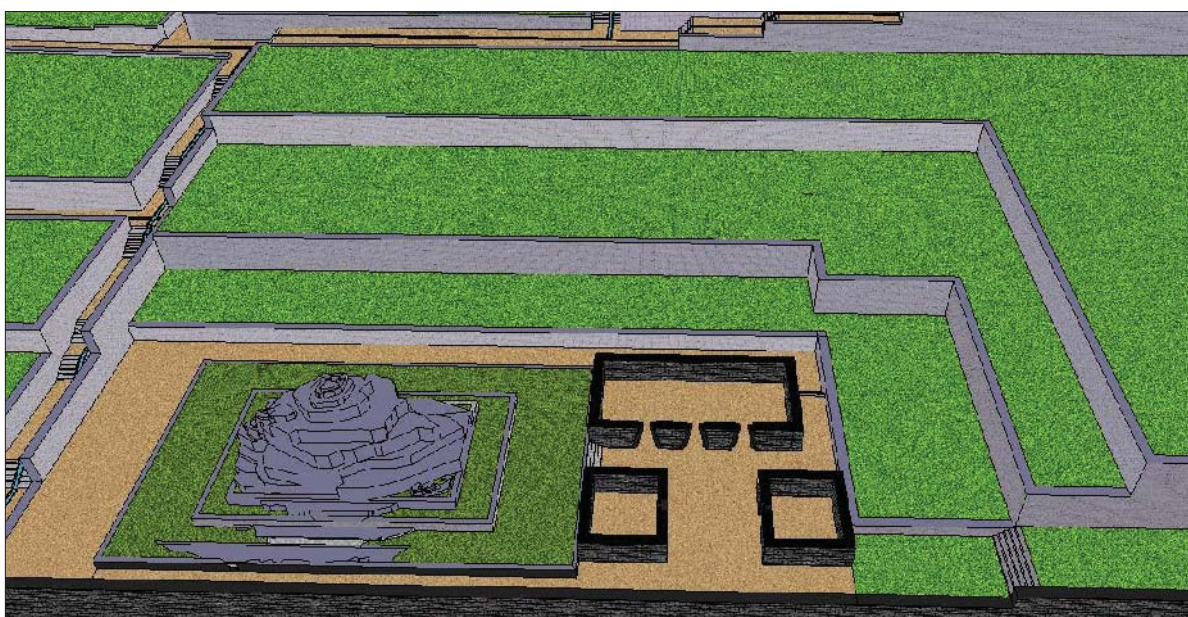
Fig. 81. Representación 3D de la manzana 002 tomada en dirección Sur a Norte (elaboración propia).
