UNIVERSIDAD NACIONAL SAN ANTONIO ABAD DEL CUSCO

REGISTRO DE VESTIGIOS ARQUITECTÓNICOS EN EL BARRIO DE QOLQAMPATA DEL CUSCO - INKA

TESIS PARA OPTAR EL TÍTULO DE LICENCIADO EN ARQUEOLOGÍA

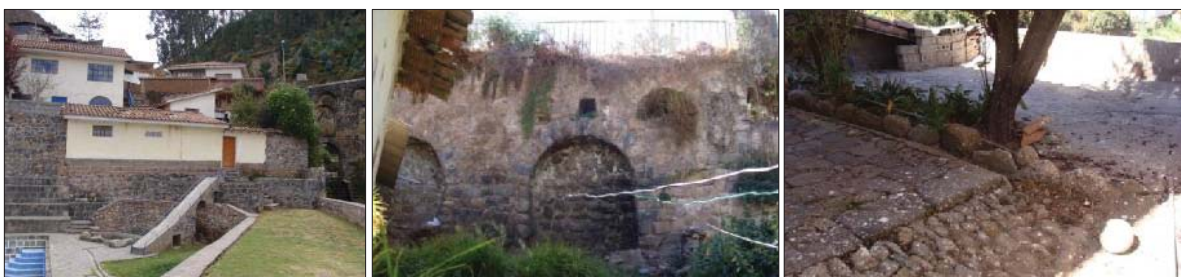
En el interior del predio se evidencia restos de una estructura que tiene una altura de 4.50m por 32.00m de largo, esta estructura presenta 2 hornacinas ciegas con arco de medio punto, la misma que es parte del canal Colonial que cruza el río Tullumayu. La estructura presenta material lítico prehispánico reutilizado del tipo caliza y andesita.

Así mismo en el interior del predio se evidencia algunas estructuras con material lítico prehispánico reutilizado del tipo caliza y andesita, algunas forman parte de tratamiento de empedrados, otras como parte de tratamiento de un patio contemporáneo.

Fig. 82. Vista externa e interna del predio, donde se evidencia en la fachada un muro de contención con material lítico Prehispánico reutilizado así mismo se evidencia parte del canal Colonial y empedrados con elementos reutilizados.

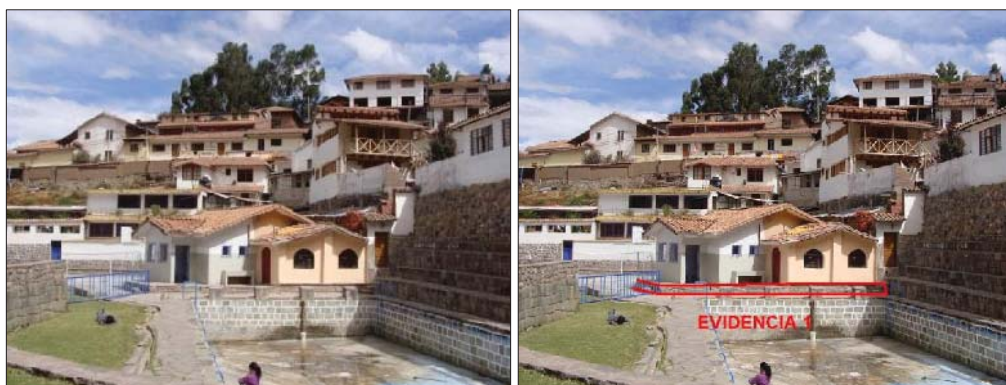
Se trata del inmueble que forma parte del parque Sapantiana, esta presenta características edilicias contemporáneas (concreto armado). Hacia la fachada se tiene la presencia de sobrecimiento de una altura de 0.40m y 17.50m de largo, dentro de su componente presenta elementos líticos prehispánicos reutilizados de material andesita y caliza, que conforman el 30% del total del sobrecimiento.

Fig. 83. Vista externa del predio donde se tiene la presencia de un sobrecimiento con material lítico prehispánico.

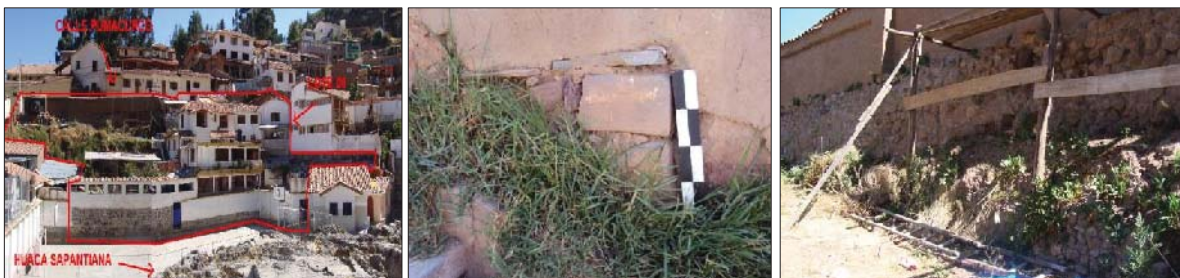
El segundo muro se ubica a 20m en dirección Este del primer muro, tiene 1.40 m de altura por 2.50 m de largo. El 50% del total del muro lo componen lótos prehispánicos reutilizados de material caliza y andesita. El tercero muro se ubica a 35m en dirección Este del segundo muro, tiene 2.60m de altura por 27.00m de largo. El 40% del total del muro lo componen lótos prehispánicos reutilizados de material caliza y andesita

Así mismos dentro del predio se evidencia material lítico prehispánico suelto, algunas adecuadas en gradas y empedrados, todas compuestas por lótos de material andesita.

Fig. 87. Vista externa e interna del predio, donde se evidencia elementos líticos reutilizados en un cerco perimétrico, así mismo dentro del predio se observa un muro de contención material lítico prehispánico reutilizado.

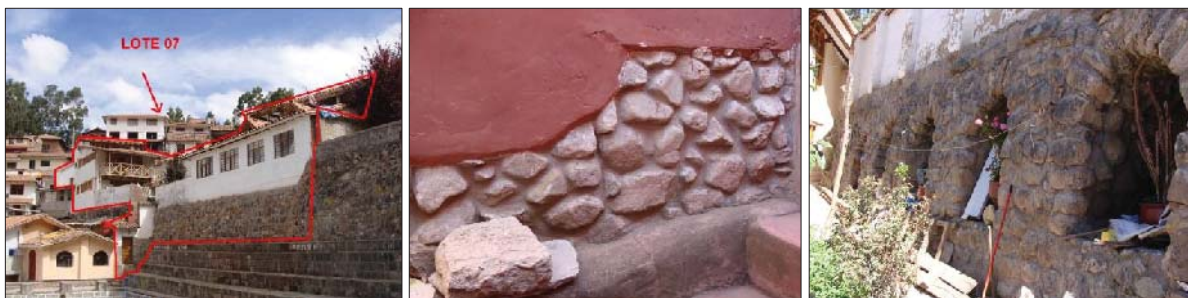
En el interior del predio se evidencia la continuidad del canal Colonial que tiene 4m de altura por 30m de largo; esta muestra nichos con arcos de medio punto que se prolonga desde el río

Tullumayo, presenta material lítico prehispánico reutilizado de periodo prehispánico del tipo andesita y caliza.

Fig. 88. Vista externa e interna del predio, donde se evidencia elementos líticos reutilizados en sobrecimientos, así mismo dentro del predio se observa la continuidad del canal colonial con material reutilizado.

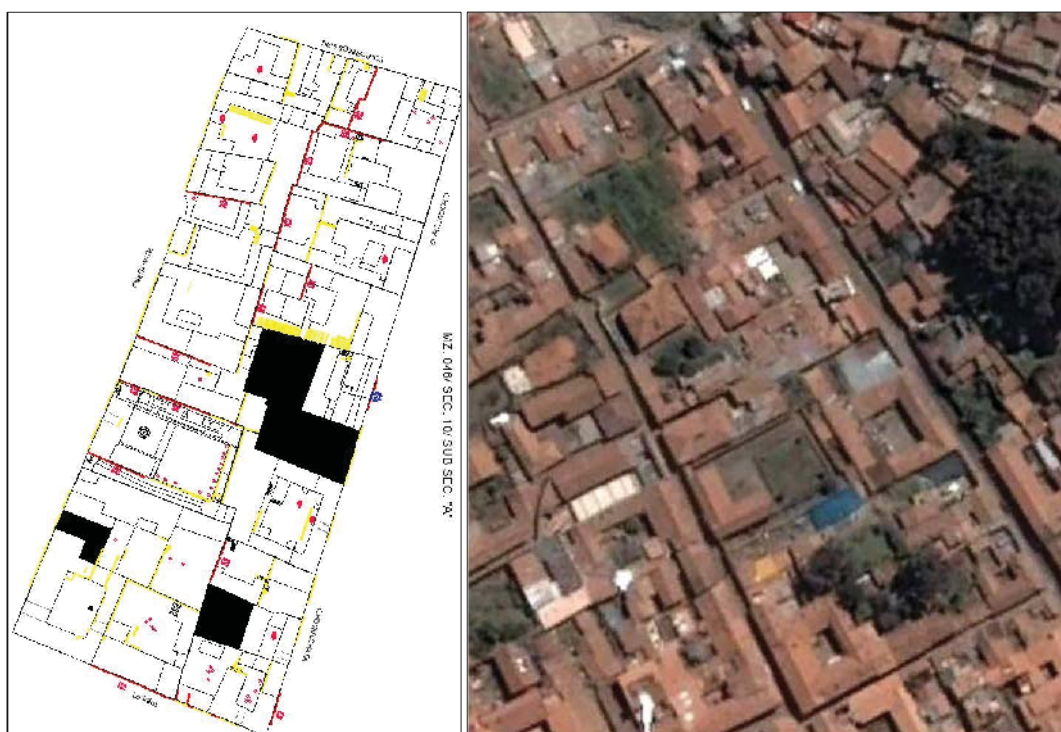
En esta manzana se evidenció muros de contención de factura Prehispánica (Inka) de aparejo del tipo celular, que se ubican dentro y fuera de la manzana, formando plataformas sobre las que se asientan inmuebles de época Colonial, Republicano y contemporáneo.

Asimismo, hacia la calle Choquechaka se ubican vanos de acceso de doble jamba, de aparejo fino, y tipo sedimentario, trabajados a base de litos de material andesita, labradas finamente, que estaban distribuidos cada 45m por toda la margen derecha del río Tullumayo. Cabe mencionar que también se evidencio muros laterales de algunas calles Inka clausuradas y adecuadas para otros fines.

Fig. 89. Manzana 03 con presencia de las principales evidencias arquitectónicas y vista satelital de la Mz.

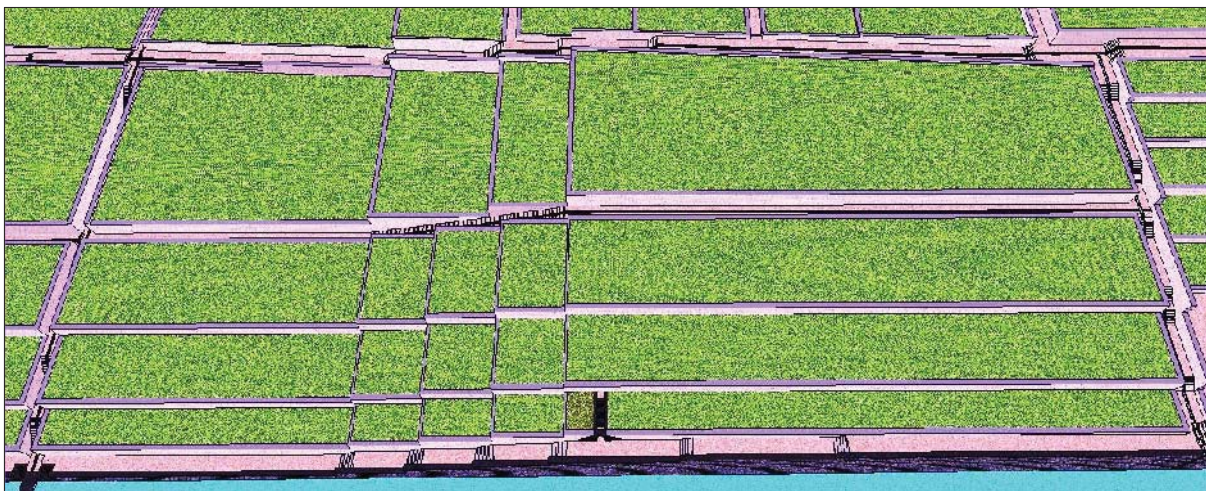
Fig. 90. Representación 3D de la manzana 046 tomada en dirección Este-Oeste (elaboración propia).

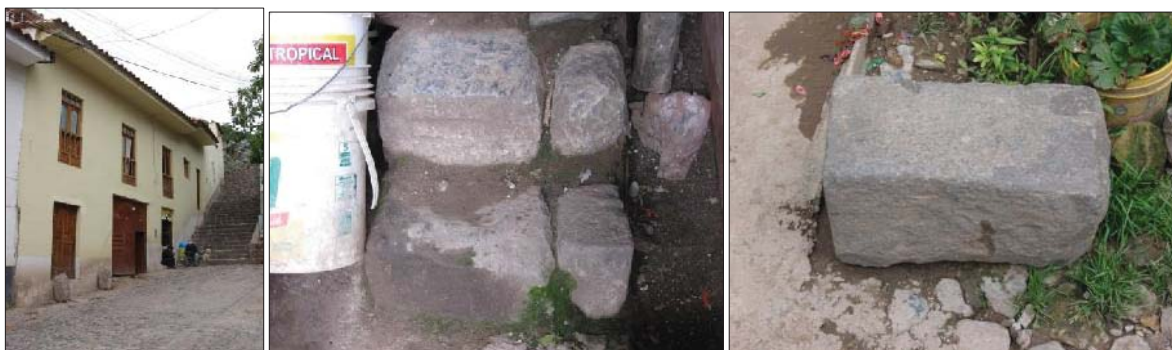
En el interior del predio se evidencian litos prehispánicos de material andesita y caliza reutilizados en peldaños de una escalera, también hay elementos líticos sueltos y dispersos en el patio.

Fig. 91. Vista externa del predio, donde en la parte interna se evidencia elementos líticos prehispánicos reutilizados y elementos líticos sueltos en el interior del inmueble.

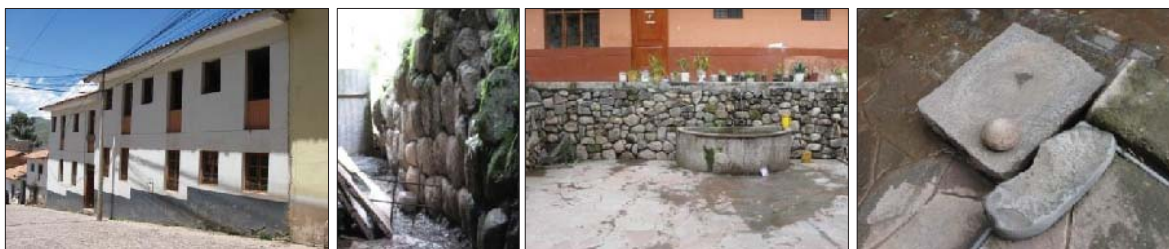
Así mismo al interior del predio se tiene un muro de contención con material reutilizado que fue construido contemporáneamente para dar lugar al patio, tiene 1.60m de altura por 20m de largo aproximadamente. El 60% del total del muro lo compone material lítico prehispánico reutilizado con litos de material caliza, andesita y diorita verde.

Otra evidencia que se registró dentro del predio fue la presencia de 2 piezas líticas de material andesita de época prehispánica, se trata de dos objetos líticos conocidos como marán y tunao (molino Prehispánico).

Fig. 92. Vista externa del predio, donde en la parte interna se evidencia un muro de contención Inka original, muro con material reutilizado, y finalmente objetos líticos (maran y tunao).

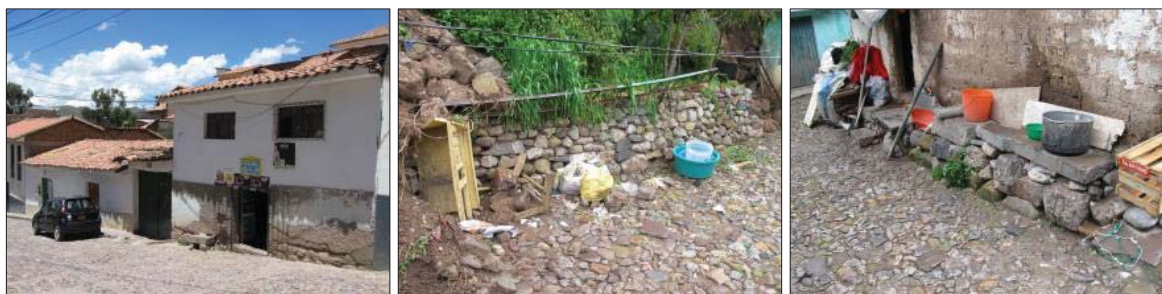
En el interior del predio se evidencia un muro armado en seco, paralelo a la calle Choquechaka a 40m dentro hacia el Oeste con referencia a la fachada, tiene 2.00m de altura por 20m de largo aproximadamente. Presenta el 80% del total del muro con material lítico prehispánico reutilizado del tipo caliza y andesita.

Otra evidencia encontrada dentro del predio son elementos líticos prehispánicos sueltos y agrupados en espacios libres del inmueble, estos litos son de material andesita, caliza y diorita verde.

Fig. 93. Vista externa del predio, donde en la parte interna se evidencia un muro de contención con material lítico reutilizado, y algunos elementos líticos sueltos usados como banquetas.

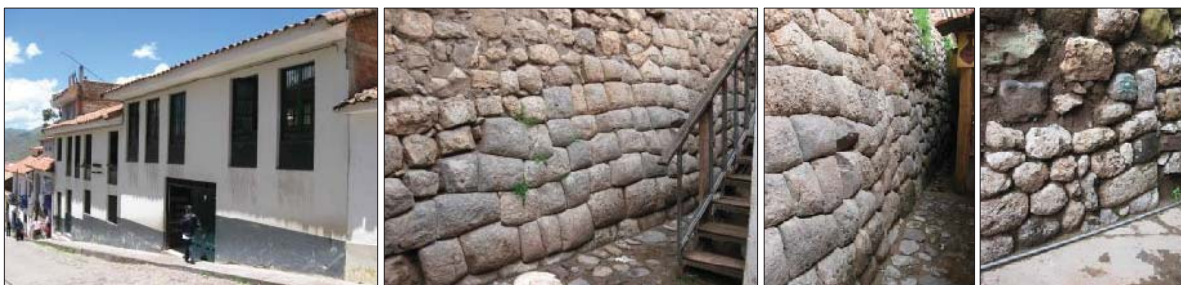
El segundo muro tiene aparejo del tipo celular-engastado, el material utilizado es caliza, se ubica a 11m hacia el Oeste con respecto al primer muro. Tiene 0.90m por 12.00m de largo, con una inclinación de 0,13m por 1m. Trabajada a base de litos del tipo caliza.

En el interior también se evidencia algunas estructuras (escaleras, empedrados y muro de contención) con material lítico prehispánico reutilizado, construidos a base de litos del tipo andesita y caliza.

Fig. 94. Vista externa del predio, donde en la parte interna se evidencia dos muros de contención de época Inka, así mismo se evidencia un muro con material lítico reutilizado.

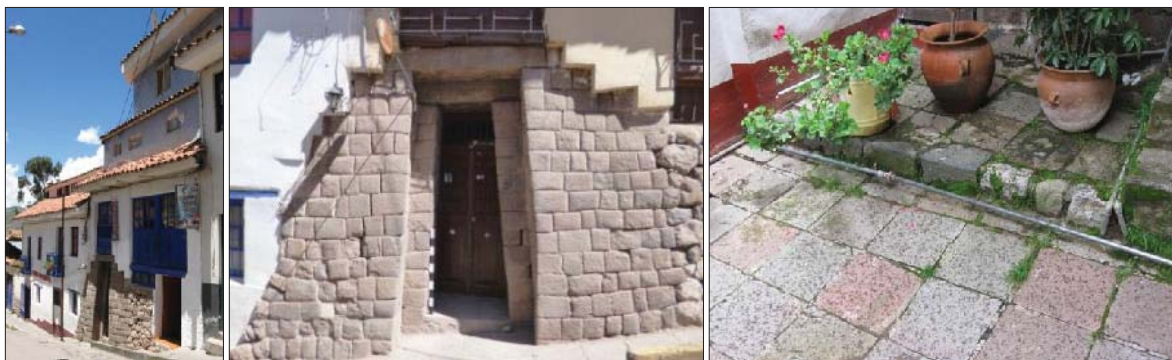
En la fachada se evidencia un vano de acceso de doble jamba (periodo Inka), que forma parte del primer muro de contención prehispánico (aparejo celular a base de litos de material caliza), que se alza hacia el Oeste del río Tullumayu, se ubica a 2m hacia el Oeste con respecto al muro encausador del río y tiene una dirección paralela al cauce de esta. El vano de acceso está construido a base de litos de material andesita, presenta aparejo del tipo sedimentario, tiene 2.50m de alto por 5m de ancho y una inclinación de 0.12m por 1m, orientado hacia el Este

(coincidiendo a la ubicación de la salida del sol y la ubicación del río Tullumayu), esta tipología de vanos adosados al muro de contención es característico en la margen derecha del río Tullumayu, así mismo con los trabajos de registro se evidencia que estos vanos se distribuyen cada 45m de distancia, presentando las mismas características arquitectónicas.

Fig. 95. Vista externa del predio donde se evidencia un vano de acceso de doble jamba de época Inka, así mismo se evidencia dentro del predio algunos litos reutilizados.

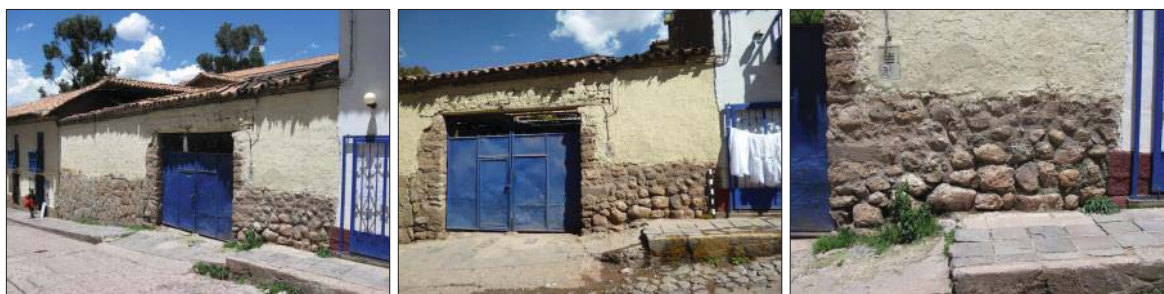
En la fachada se evidencia elementos líticos prehispánicos (Inka) reutilizados que forman parte del muro de una edificación contemporánea, tiene 2.00m de altura por 5m de largo. El 80% de del total del muro lo conforman material lítico prehispánico reutilizado, con material lítico del tipo caliza y andesita. Por la ubicación y la dirección de esta, no se descarta la existencia de una base de muro de contención prehispánico original.

Es preciso señalar que no se logró el ingreso al interior del predio debido a la negativa del propietario, mas no se descarta la existencia de más muros de contención originales.

Fig. 96. Vista externa del predio donde se evidencia parte del muro del inmueble con material lítico prehispánico reutilizado.

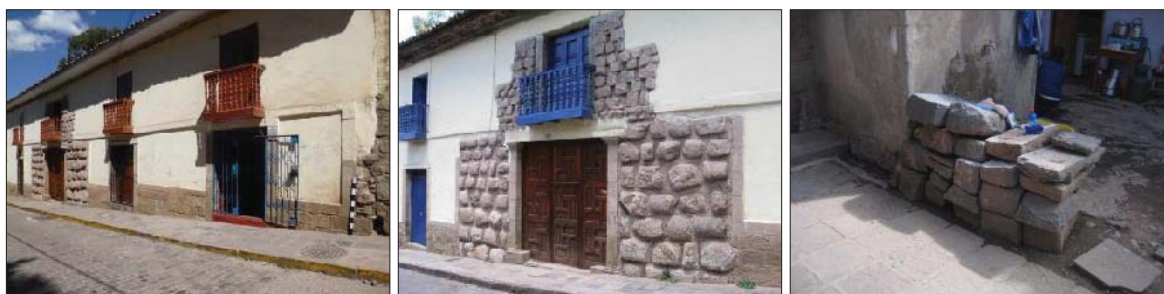
En el interior del predio se muestra elementos líticos reutilizados en pequeños canales de evacuación de aguas pluviales y en sobrecimientos de algunas estructuras contemporáneas; el material reutilizado lo conforman litos del tipo andesita y caliza.

Así mismo dentro del predio se evidencia elementos líticos prehispánicos sueltos (material andesita) en espacios libres del predio (patio, jardín, etc.).

Fig. 97. Vista externa del predio donde se evidencia material lítico prehispánico reutilizado, así mismo dentro del predio se evidencia material lítico suelto a manera de muro seco.

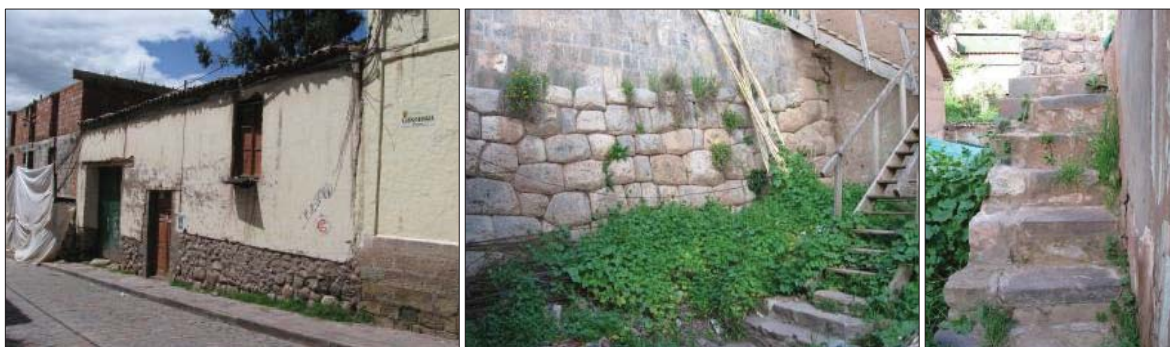
En el interior del predio se evidencia un muro de contención Inka, de aparejo del tipo celular-engastado, no se distingue el tipo de mortero, está a base de litos de material caliza, se proyecta en dirección Norte a Sur y se ubica a 30m Asia el Oeste con respecto a la fachada. Tiene 3m de altura por 15m de largo aproximadamente y una inclinación de 0,13m por 1m.

Parte de algunas estructuras contemporáneas dentro del predio, presentan también elementos líticos prehispánicos reutilizados, se trata de litos del tipo andesita, diorita y caliza.

Fig. 98. Vista externa del predio donde se evidencia material lítico prehispánico reutilizado, así mismo dentro del predio se evidencia un muro de contención Inka, así como la presencia de litos reutilizados.

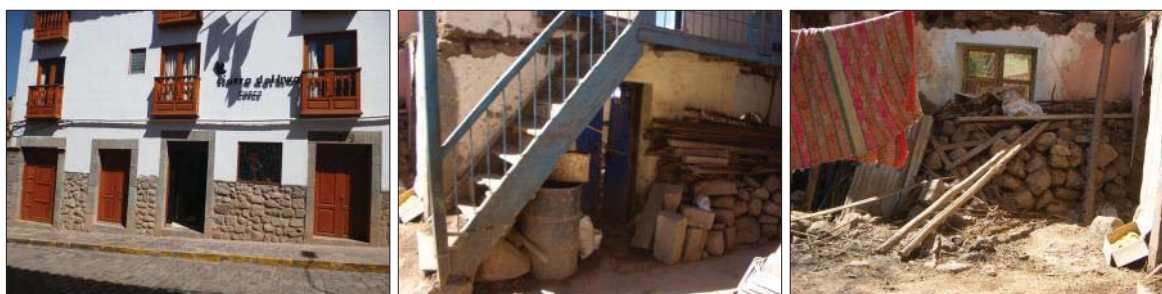
En la fachada se tiene elementos líticos prehispánicos reutilizados, a base de caliza y diorita, ubicados en la fachada del inmueble a manera de enchapado tiene 1.60m de altura por 6m de largo, el 50% del total de dicha estructura tiene material lítico prehispánico reutilizado.

En el interior del predio se evidencia elementos líticos prehispánicos sueltos, en mayor porcentaje lo componen litos de material andesita, producto de la demolición de estructuras anteriores.

Fig. 99. Vista externa del predio donde se evidencia material lítico prehispánico reutilizado, así mismo en el interior del predio se evidencia material lítico suelto y asinado.

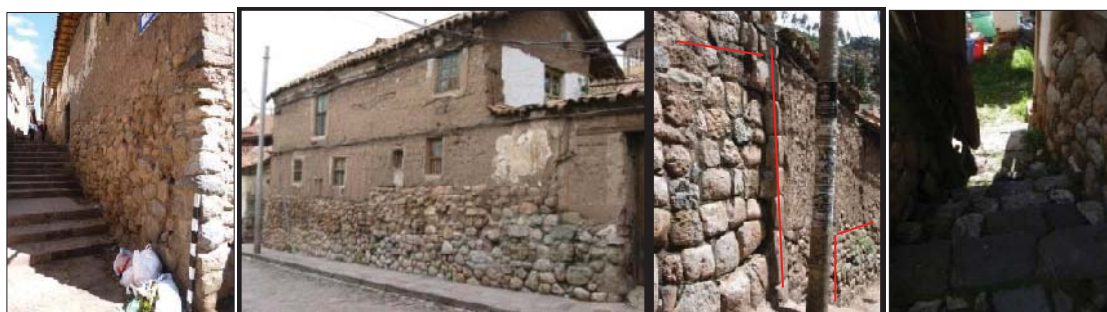
En este entrecortado de muro original Inka de la calle Ladrillos, se evidencia tratamiento de estructura (restitución), con material lítico reutilizado a manera de reconstrucción de estos espacios faltantes, la estructura está a base de litos del tipo caliza en un 95% y andesita en un 5%.

En el interior del predio se evidencia elementos estructurales contemporáneos con material lítico reutilizado a base de andesita y caliza, es preciso señalar que no se accedió a ciertos lugares del predio por lo que no se descarta la existencia de muros de contención Inka original.

Fig. 100. Vista externa del predio donde en ambas fachadas se evidencia parte de muros de contención Inka, así mismo hacia la calle ladrillos se evidencia dos esquinas separadas entre sí por un espacio de 2m. En el interior del predio se evidencia material reutilizado y restos de algún muro Inka original

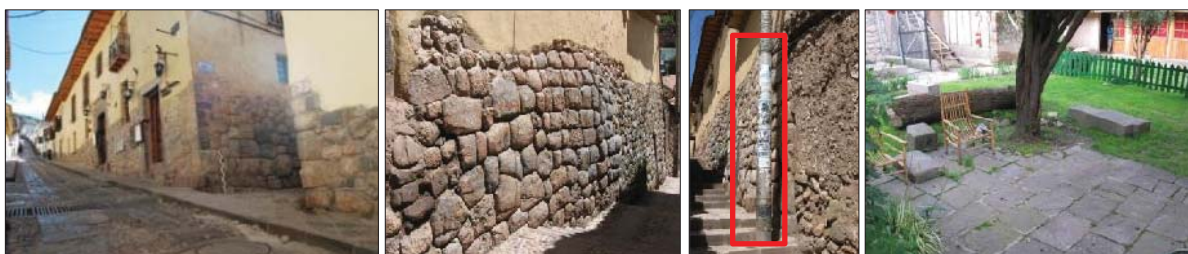
La fachada que da a calle Ladrillos, evidencia un muro de contención prehispánica con litos del tipo caliza, de aparejo del tipo celular-engastado, tiene orientación de Oeste a Este, con altura promedio de 1.60m por 27m de largo e inclinación de 0.13m por 1m. El muro presenta una esquina original, que complementa con otra hallada en el predio 010, con lo que forman una vía en dirección Norte hacia la Waka de Sapantiana.

En el interior del predio se evidencia formas estructurales contemporáneas, con material lítico reutilizados andesita, caliza y dorita verde, unidas con mortero de cemento. También se presenta elementos líticos sueltos distribuidos en áreas libres, en su mayoría son del tipo andesita trabajadas finamente a manera de dinteles o umbrales.

Fig. 101. Vista externa del predio donde en la fachada que da con la calle Ladrillos se evidencia parte de un muro de contención Inka, así mismo dentro del predio se tiene material lítico reutilizado y elementos líticos sueltos.

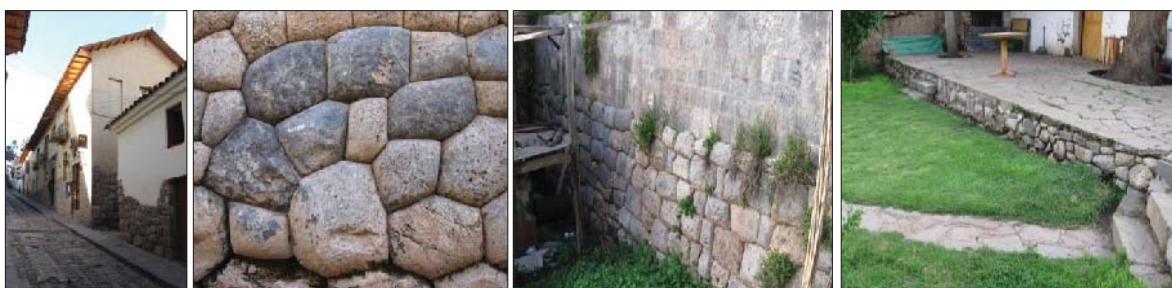
El muro es de aparejo del tipo celular-engastado, trabajo en material caliza, tiene 3m de altura por 14m de largo, orientado en sentido Norte a Sur, con inclinación de 0.12m por 1m.

Así mismo dentro del predio se evidencio material lítico prehispánico reutilizado, en estructuras contemporáneas, estos litos son de material andesita, caliza y diorita verde.

Fig. 102. Vista externa del predio donde en la fachada que da con la calle Ladrillos se evidencia parte de un muro de contención Inka, así mismo dentro del predio se evidencia otro muro de contención Inka, así como material lítico reutilizado.

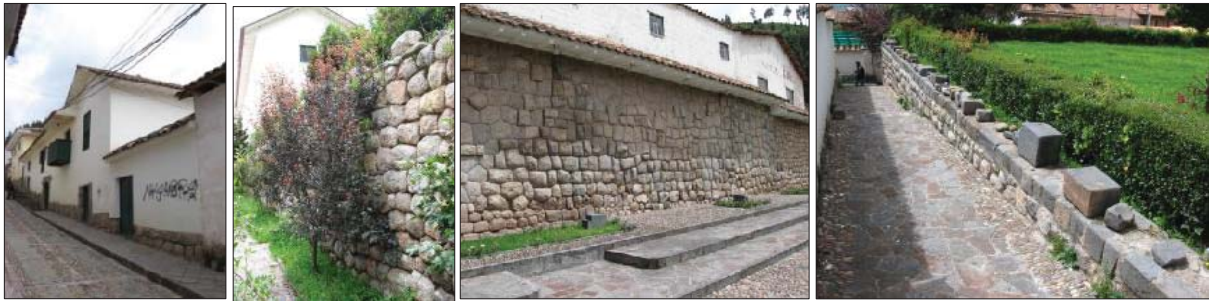
La distancia entre ambos muros forma una plataforma cuadrangular actualmente ocupada por el local de Centros Históricos de la Municipalidad Provincial del Cusco.

En el interior del predio de características coloniales, a manera de sobrecimientos se evidencian material lítico prehispánico reutilizado del tipo andesita, caliza y diorita verde, conformando el 80% del total del sobrecimiento. Así mismo dentro del predio se evidencia elementos líticos labrados, y distribuidos en el patio, así clavos líticos, morteros, tunawas, argollas, todas trabajadas en material andesita. Por la cantidad de bloques líticos a base de andesita se presume la existencia de edificaciones residenciales de época Inka, que debieron ubicarse sobre la plataforma.

Fig. 103. Vista externa del predio donde se evidencia a nivel de sobrecimiento material lítico reutilizado, así mismo dentro del predio se evidencia dos muros de contención Inka, así mismo dentro del predio se evidencia bloques líticos sueltos

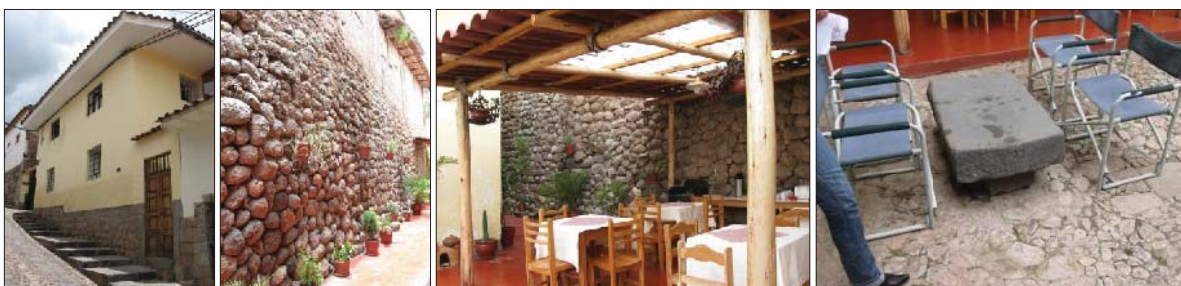
En el interior del inmueble se evidencia un muro de contención prehispánico, en sentido paralelo a los muros descritos en el anterior predio. La estructura se ubica a 13m con respecto al muro límite con el predio 13, está a base de litos del tipo caliza, de aparejo del tipo celular-engastado muy característico en esta zona, tiene 4m de altura por 23m de largo y una inclinación de 0.13m en 1m.

Así mismo dentro del predio se evidencio material lítico suelto del tipo andesita (dintel), utilizado como banquetta.

Fig. 104. Vista externa del predio, donde al interior del predio se evidencia un muro de contención Inka, así mismo se evidencia un bloque lítico suelto usado a manera de banqueta.

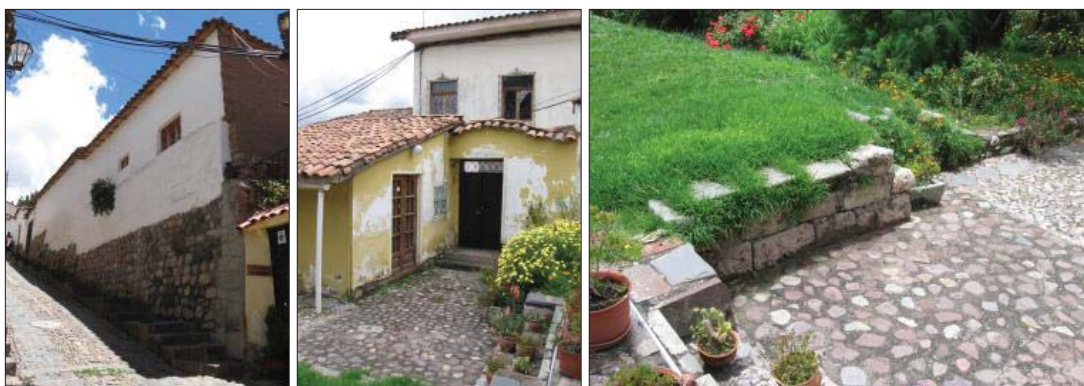
La fachada presenta material lítico prehispánico reutilizado distribuido a lo largo del perímetro del predio, esta forma parte del muro de la estructura contemporánea, son 1.70m altura y 20m de largo, está a base de material andesita, caliza y diorita verde. El 85% del total de la estructura está a base de litos prehispánicos reutilizados.

En el interior del predio se evidencia material lítico de andesita y caliza reutilizadas, ubicadas en parte de una estructura contemporánea pequeña, donde solo se contabilizo 6 litos prehispánicos.

Fig. 105. Vista externa del predio donde se evidencia material lítico prehispánico reutilizado, así mismo al interior de esta se evidencia parte de una estructura contemporánea con algunos bloques de material caliza y andesita reutilizada

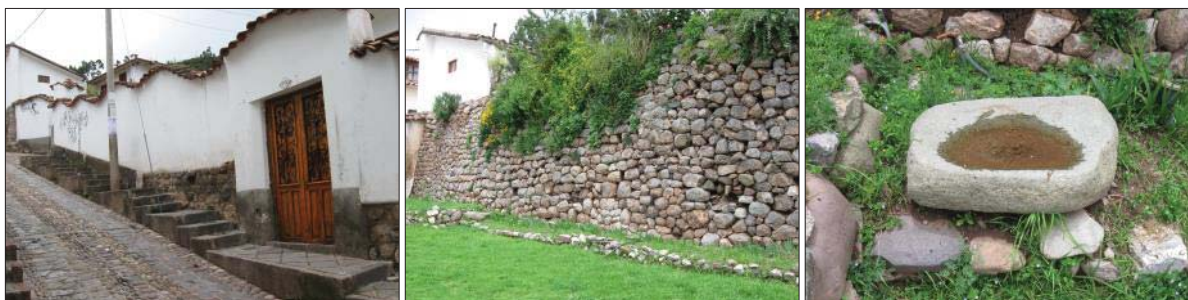
Por la distancia con otro muro prehispánico Inka anteriormente descrito el predio 14 y la geomorfología del lugar, se puede deducir que entre ambos muros debió existir otro muro de contención, por lo que los trabajos arqueológicos deben de ser rigurosos en el predio 15.

Así mismo dentro del predio se ubican algunas estructuras contemporáneas con material lítico reutilizado andesita, caliza y diorita verde. Igualmente se tienen algunos elementos líticos sueltos, como un lito trabajado a manera de fuente de agua trabajada en diorita verde.

Fig. 106. Vista externa del predio donde se evidencia material lítico prehispánico reutilizado, así mismo al interior de esta se evidencia un muro de contención Inka de aparejo celular, también se tiene material lítico suelto, y un lito trabajado en diorita a manera de fuente.

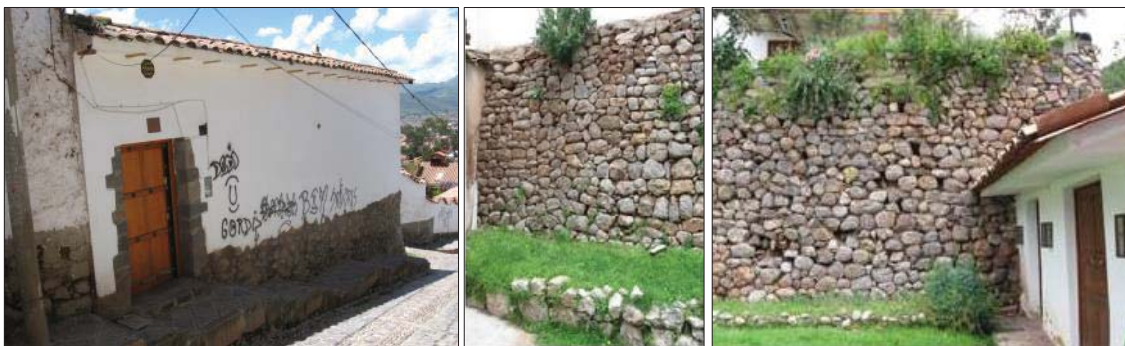
En la fachada se evidencia material lítico prehispánico reutilizado a manera de sobrecimiento, con una altura de 0.70m de altura por 12m de largo, a base de litos de caliza y diorita. El 65% del total del sobrecimiento está a base de litos prehispánicos reutilizados.

En el inmueble hay un muro de contención prehispánico que comparte con el predio 16 ya antes descrito.

Fig. 107. Vista externa del predio donde se evidencia material lítico prehispánico reutilizado, así mismo al interior de esta se evidencia un muro de contención Inka de aparejo celular.

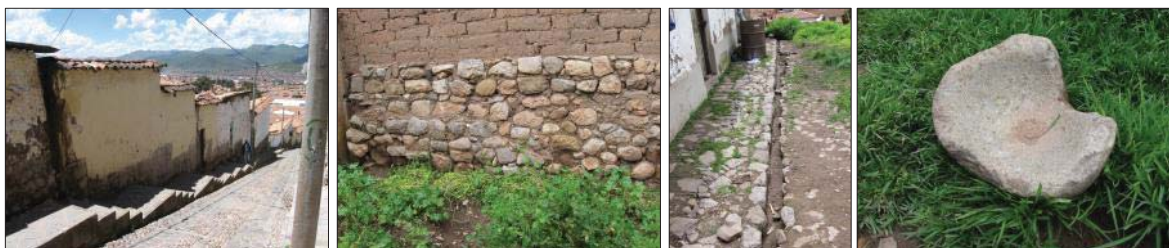
En la fachada se evidencia material lítico prehispánico reutilizado a manera de sobrecimiento distribuido a lo largo del perímetro externo, con una altura de 1.00m de altura por 10m de largo, a base de litos de andesita y caliza. El 65% del total de la estructura del sobrecimiento lo conforman litos prehispánicos.

Dentro del predio hay estructuras contemporáneas con material reutilizado a base de litos de andesita y caliza, además se presencia un mortero a base de lito del tipo andesita.

Fig. 108. Vista externa del predio donde se evidencia material lítico prehispánico reutilizado, así mismo al interior se tiene material lítico prehispánico reutilizada, así como un lito trabajado a manera de mortero.

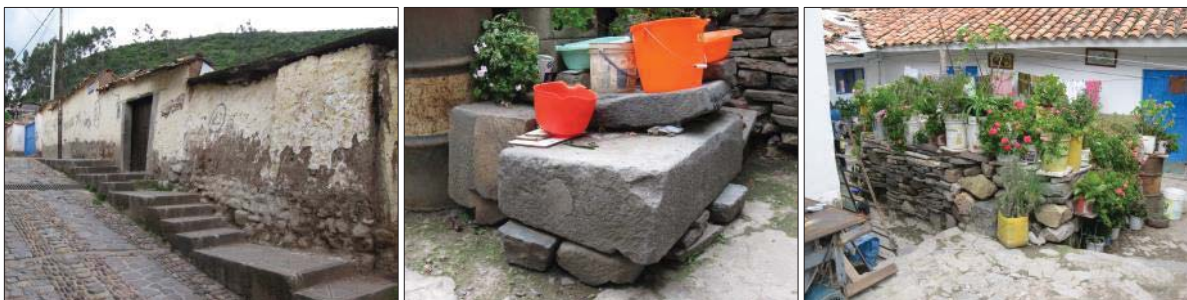
En la fachada con la calle Pumakurko se evidencia material lítico prehispánico reutilizado a manera de sobrecimiento, con 0.85m de alto por 4m de largo, el 70% del total de esta son litos prehispánicos. En la fachada con la calle Siete Borreguitos hay presencia de material lítico prehispánico reutilizado, tiene 0.70m de alto por 5m de largo, donde el 65% del total de esta son litos prehispánicos. Ambas estructuras están a base de litos del tipo andesita y caliza.

En el interior del predio se evidencia material lítico prehispánico suelto en el patio, los líticos son andesita y diorita.

Fig. 109. Vista externa del predio donde se evidencia material lítico prehispánico reutilizado, así mismo al interior se tiene material lítico prehispánico suelto en el patio del inmueble.

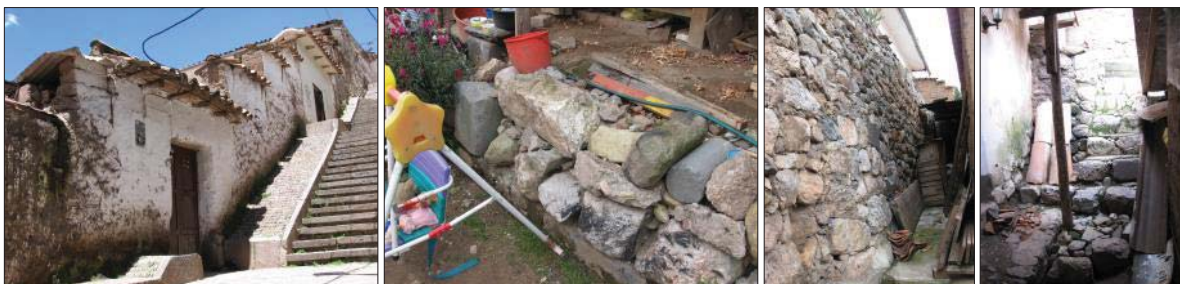
Al interior del predio se evidencia estructuras contemporáneas con material lítico prehispánico reutilizado: un muro de contención ubicado como muro de división con el predio anterior, los peldaños de una escalera, compuesto por litos en su mayoría de filiación prehispánica y algunos litos prehispánicos dispersos en el patio y otros delimitando el acceso al inmueble.

Fig. 110. Vista externa del predio, así mismo al interior se tiene una serie de estructuras contemporáneas con material lítico prehispánico reutilizado.

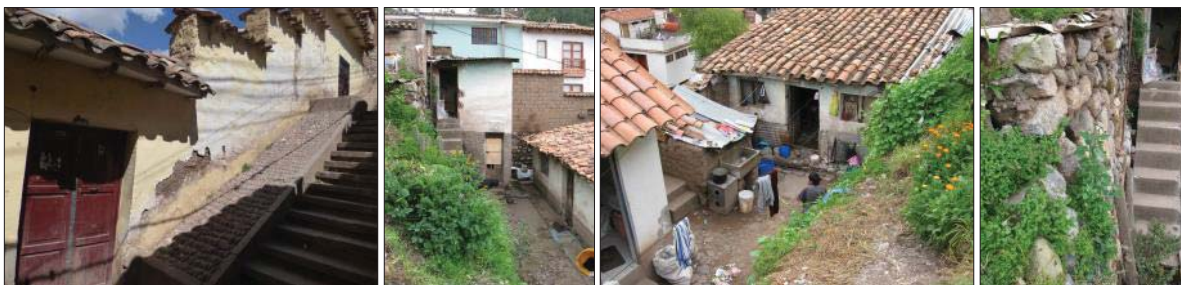
En la fachada del predio no se evidencia material arquitectónico prehispánico.

En el interior del predio se evidencia estructuras contemporáneas con presencia de material prehispánico reutilizado, como por ejemplo un muro de contención ubicado en el límite lado Este, tiene 2.45m de altura por 10m de altura, el 50% del total del muro está a base de litos prehispánicos reutilizados, el material lítico es del tipo caliza, andesita y diorita verde.

Fig. 111. Vista externa del predio, así mismo al interior se tiene un muro de contención contemporánea con material lítico prehispánico reutilizado.

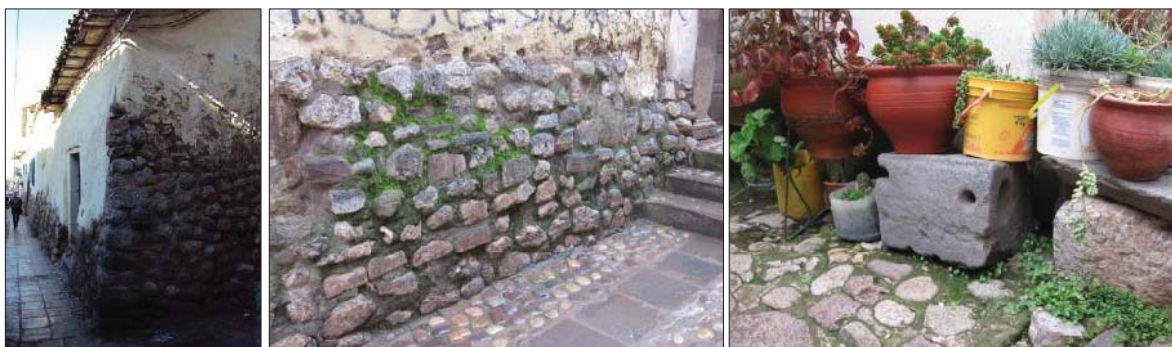
La fachada que da a la calle Choquechaka parte del muro presenta material lítico prehispánico reutilizado de caliza, andesita y diorita, tiene 1.60m de altura por 10m de largo, el 85% del total del muro está elaborado con material reutilizado.

En el interior del predio se tiene la presencia de elementos líticos del tipo andesita suelto distribuida en el patio.

Fig. 114. Vista externa del predio con presencia de material lítico prehispánico reutilizado, en el interior se evidencia litos sueltos en el patio.

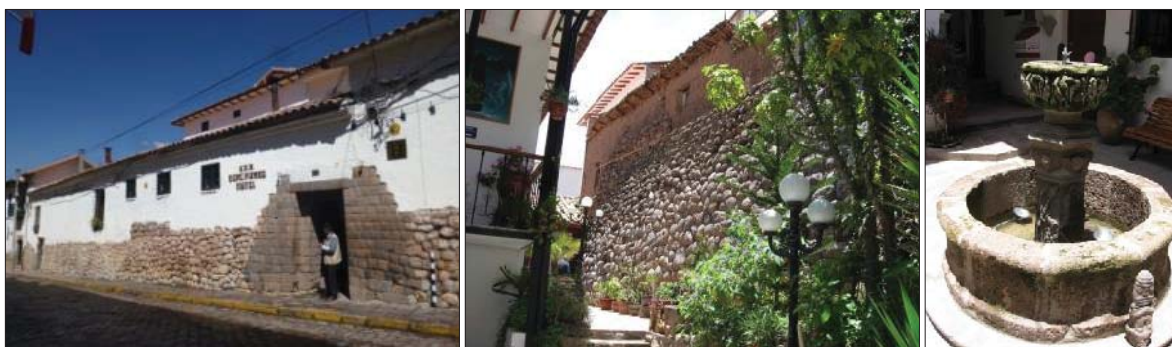
En el interior del predio se evidencia un muro de contención prehispánico (Inka), de mampuesto fino y aparejo del tipo celular-engastado, orientado de norte a sur, y es paralelo al muro descrito en la fachada, se encuentra a 27.56m dentro del predio con respecto al muro ubicado en la fachada. Tiene 4m de altura por 10m de largo y una inclinación de 0.13m por 1m.

Así mismo en el interior del predio se evidencio parte de estructuras con material reutilizado a base de litos de andesita y caliza, por ejemplo una fuente de agua del periodo Colonial, hecho con litos reutilizados, algunos líticos presentan íconos que simbolizan el vía crucis católico, la fuente se remata con una poza bautismal. También se evidencia un sobrecimiento que delimita un pasaje y graderías que conducen al patio posterior, muros de contención de periodo contemporáneo con material reutilizado, finalmente algunos litos prehispánicos dispersos en el patio, entre ellos se distingue un espejo de agua, clavos de amarre, mortero de mano, un batán y litos labrados de andesita.

Fig. 115. Vista externa del predio con presencia de muro de contención Inka, con adosamiento de vano de doble jamba, así mismo en el interior se muestra muro de contención con material lítico prehispánico reutilizado y una fuente Colonial.

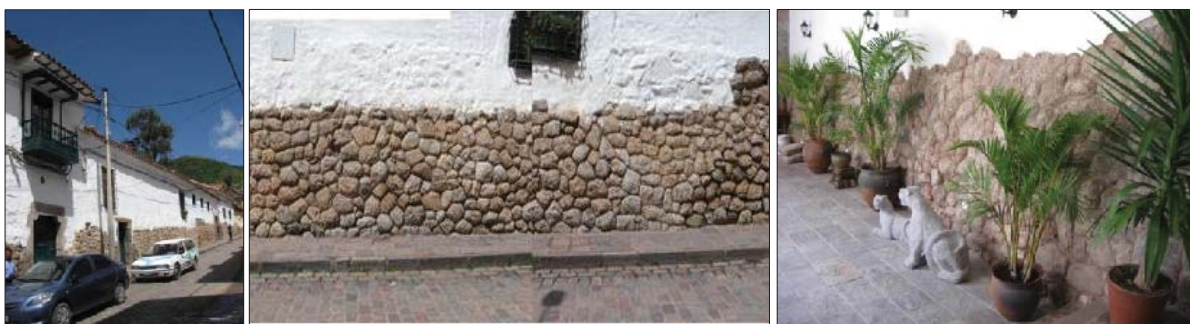
En el interior del predio se evidencia un muro de contención Prehispánico (Inka), a base de litos del tipo caliza, mampuesto fino y aparejo del tipo celular-engastado, orientado de oeste-este en sentido transversal al muro ubicado en la fachada, situando un límite del andén en la unión de estas dos estructuras, se encuentra en el límite con el predio 04, tiene 2.50m de altura por 27m de largo y una inclinación de 0.13m por 1m.

Así mismo dentro del predio se evidencia parte de estructuras con material lítico reutilizado a base de litos de tipos andesita, caliza y diorita; como dos muros portantes que delimitan el zaguán de acceso, litos de talla Prehispana y Colonial en torno al patio y sobrecimiento de muro portante compuesto por pocos litos prehispánicos reutilizados.

Fig. 116. Vista externa del predio con presencia de muro de contención Inka, así mismo en el interior se muestra muro de contención con material lítico prehispánico reutilizado.

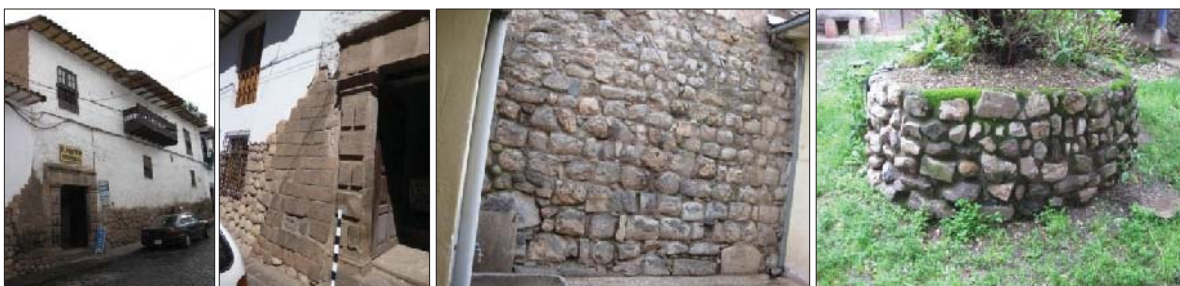
Fig. 117. Vista externa del predio con presencia de muro de contención Inka, y restos de una jamba de un vano de acceso, así mismo en el interior se muestra muro de contención y una forma estructural con material lítico prehispánico.

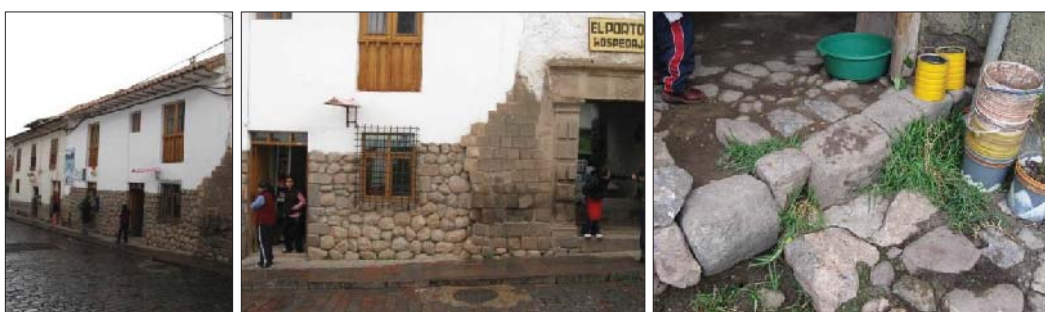
En la fachada hacia la calle Choquechaka en el límite norte con el predio 04, se evidencia otra jamba del vano de acceso prehispánico, deteriorado por la presencia de un vano Republicano, esta debió tener las mismas características del vano hallado en el predio 02. Esta parte de vano es de litos del tipo andesita de mampuesto fino y aparejo del tipo sedimentario, tiene 2.50m de alto por 1.20m de ancho y una inclinación de 0.12m por 1m, orientado al este.

En el interior del predio se evidencia un conjunto de formas estructurales con material lítico reutilizado a base de andesita, caliza y diorita; por ejemplo la esquina de muro portante del

zaguán de acceso, una pequeña caja de escalera compuesta por pocos litos de sugerente factura Inka, patillas entorno al primer patio con pocos litos prehispánicos, 6 escalones compuestos en mayoría por litos de factura prehispánica, pequeño canal de filiación no determinada, litos prehispánicos y coloniales dispersos. Cabe indicar que hay un segundo patio (interno) al que no se accedió, en el mismo se evidencia un muro de contención con elementos reutilizados, por la dificultad de acceso y la no identificación objetiva no se descarta la originalidad de esta.

Fig. 118. Vista externa del predio con presencia de muro de contención Inka, y restos de una jamba de un vano de acceso, así mismo en el interior se muestra algunas estructuras con material lítico prehispánico reutilizado.

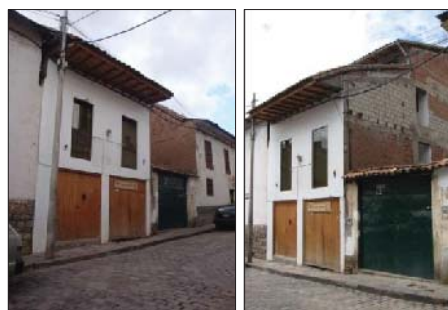
En la fachada del predio no se identifica material arqueológico por tratarse de un inmueble contemporáneo. Así mismo no se tuvo acceso al interior del predio.

Fig. 119. Vista externa del predio donde se tiene la presencia del inmueble con características contemporáneas.

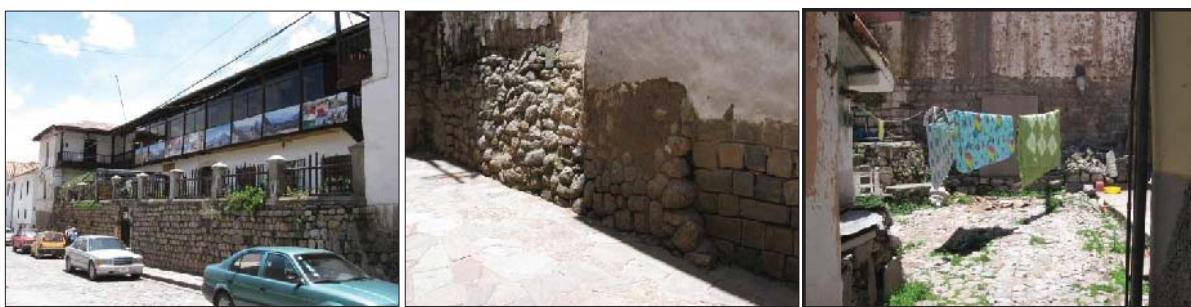
Hacia la calle Siete Culebras se evidencia un pequeño fragmento de muro de contención prehispánico de mampuesto fino y aparejo del tipo celular, en dirección de Oeste-Este, tiene 1.30m de altura por 2.15m de largo; el resto del trayecto lo compone estructura con material reutilizado a base de litos del tipo caliza en 60% y andesita y diorita lo restante.

En el interior del predio se evidencia litos de factura prehispánica dispersos en el patio, de material andesita y caliza.

Fig. 120. Vista externa del predio con presencia de muro de contención contemporáneo hacia a calle Choquechaka, y restos de un muro de contención Inka hacia la calle Siete Culebras, así mismo en el interior se muestra algunos elementos líticos sueltos dispersos en el patio.

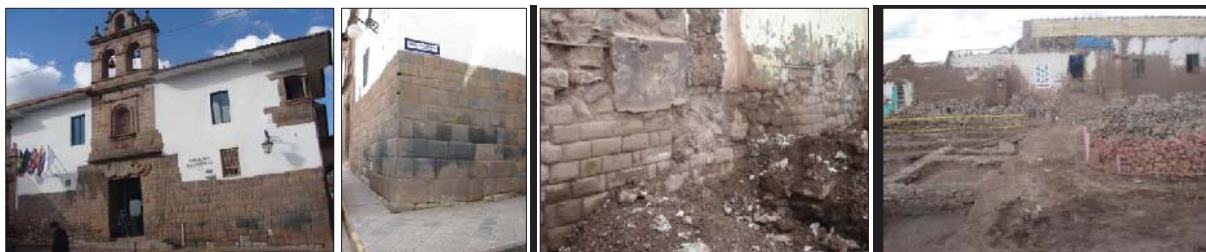
Hacia el interior del predio no se logró el acceso debido a la negativa del propietario, pero por conocimiento de estudios y trabajos arqueológicos dentro del inmueble, se registraron muros estructurales edificados a base de material andesita finamente labrada, los muros forman estructuras rectangulares, vanos de acceso y muros de contención con material caliza, y gran

cantidad de material lítico soterrado que formaría parte de las estructuras Inka (Recinto, kanchas, Qolqas, Kallancas , etc.).

Fig. 121. Vista externa del predio con presencia de muro transicional con tallado de culebras. Así mismo vista del interior del inmueble en la etapa de su intervención en el 2009, donde se tiene resto de vano de acceso y gran número de material lítico acumulado del periodo prehispánico.

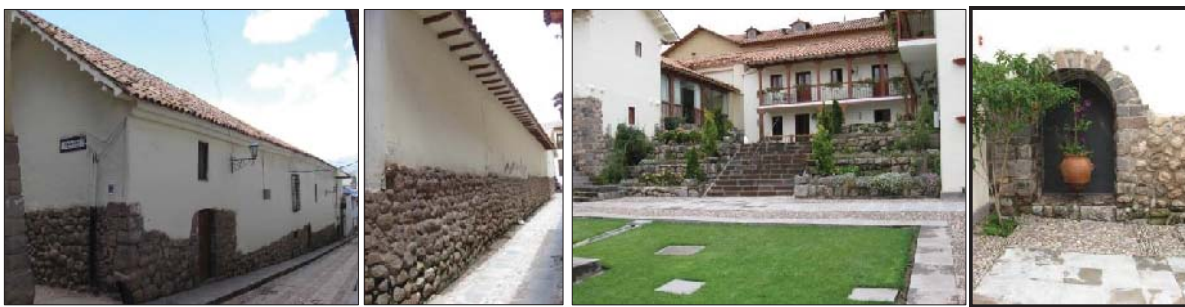
En la fachada que da con la calle Pumakurko se presencia elementos líticos prehispánicos reutilizados del tipo caliza, tiene 1.30m de altura por 45m de largo, están unidos con mortero de cemento y forman parte del muro del inmueble Colonial, también se tiene la misma tipología de muros hacia la calle Ladrillos con 1.70m de altura por 30m de largo.

En el interior del predio se observa algunas formas estructurales con material lítico prehispánico reutilizado a base de litos de andesita, caliza y diorita; que son el sobrecimiento de las estructuras en torno al patio central; pequeños muros decorativos que evocan terrazas, muro con elementos coloniales y prehispánicos, una caja de escaleras que lleva a un segundo nivel, sobrecimiento lítico que delimita el chiflón hacia lo que era un antiguo segundo patio y un pequeño muro de repartición.

Fig. 122. Vista externa del predio con presencia material lítico prehispánico reutilizado. Así mismo en el interior del inmueble se evidencian algunas formas estructurales con material lítico reutilizado.

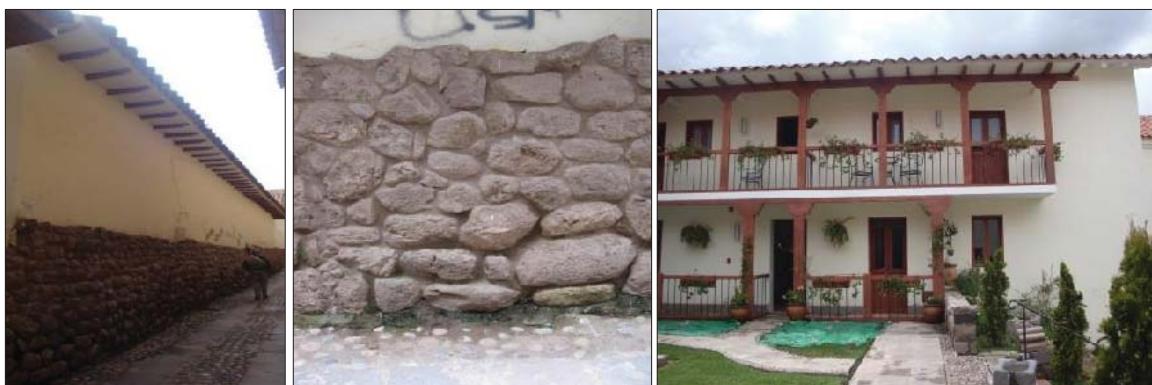
En la fachada se evidencia dos formas estructurales prehispánicas (Jambas), que serían parte de muros que delimitaban una calle paralelo a Punakurko, que se prolongaría hacia el Norte y Sur, la misma que en la actualidad se encuentra tapiados por una estructura reutilizada de 3,50m.

En el interior del predio se evidencia pequeños muros decorativos que evocan terrazas, de 1.20m de alto por 5m de largo.

Fig. 123. Vista externa del predio con presencia material lítico prehispánico reutilizado. Así mismo en el interior del inmueble se evidencian algunas formas estructurales con material lítico reutilizado.

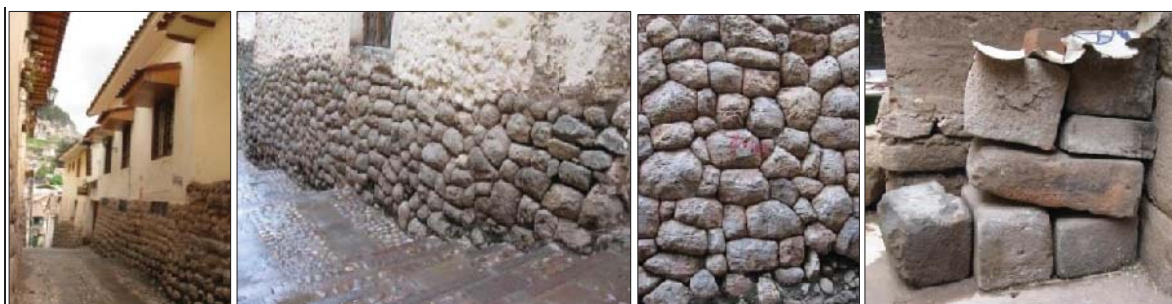
Asimismo, en la fachada se presenta un muro de contención con elementos líticos reutilizados a base de litos de caliza, tiene 1.40m de altura por 9.30m de largo.

En el interior del predio se observa elementos estructurales con material lítico prehispánico reutilizado a base de litos de tipos andesita, caliza y diorita; los elementos son: un pequeño muro de contención, una hornacina hecho en su mayoría por litos de factura prehispánica, y también se tiene algunos elementos líticos sueltos en el área libre del inmueble.

Fig. 124. Vista externa del predio con presencia de muro Inka a base de litos de material caliza en la calle ladrillos. Así mismo en el interior del inmueble se evidencian elementos líticos sueltos y reutilizado.

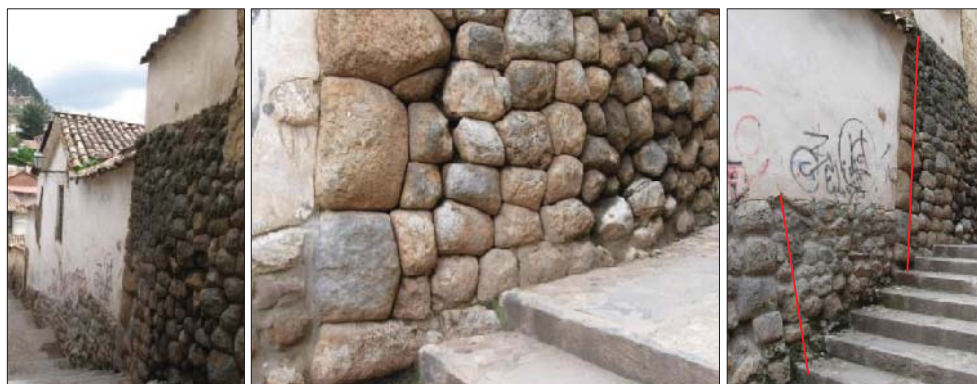
En la fachada que da a la calle Ladrillos se observa un muro prehispánico a base de litos del tipo caliza de mampuesto fino y aparejo del tipo celular, de altura promedia 2m por 6m de largo. También se evidencia dos estructuras prehispánicas distanciadas por un muro reutilizado a 3.50m de distancia, que indicaría una vía cerrada orientada en sentido Norte a Sur, que formaría parte de otras estructuras halladas en el predio 10 de la manzana 46.

No se accedió al interior del predio por negativa del propietario, sin embargo no se descarta que haya estructuras originales o elementos líticos reutilizados.

Fig. 125. Vista externa del predio con presencia de muro Inka a base de litos de material caliza en la calle ladrillos, así mismo se evidencia dos esquinas de muro que indican la existencia de una calle prehispánica cerrada.
