UNIVERSIDAD NACIONAL SAN ANTONIO ABAD DEL CUSCO

REGISTRO DE VESTIGIOS ARQUITECTÓNICOS EN EL BARRIO DE QOLQAMPATA DEL CUSCO - INKA

TESIS PARA OPTAR EL TÍTULO DE LICENCIADO EN ARQUEOLOGÍA

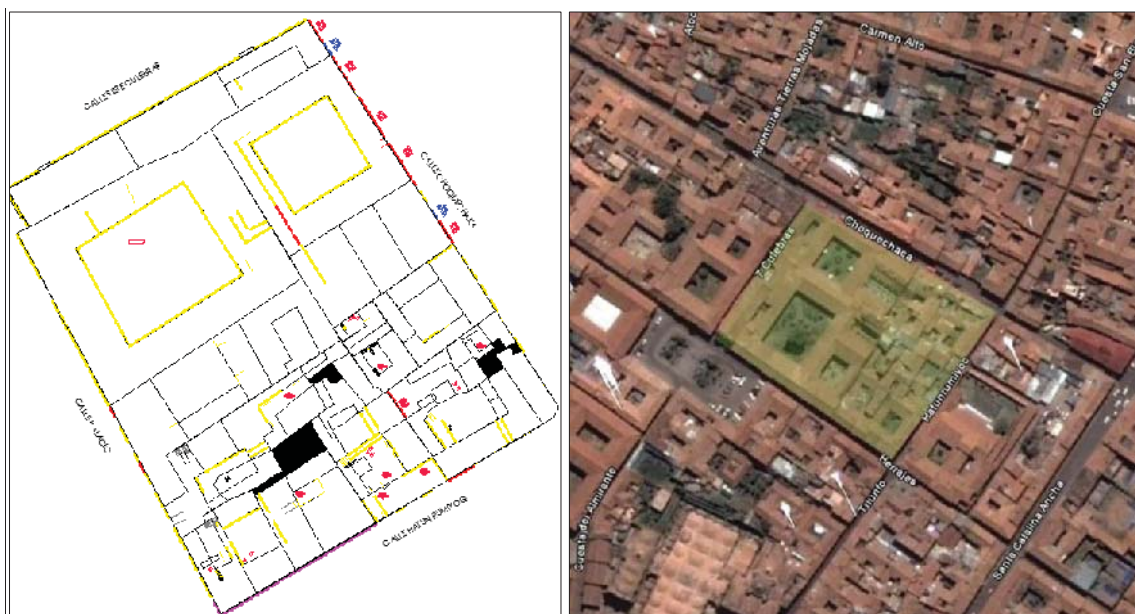
En esta se evidenció muros de contención de factura prehispánica, litos reutilizados y sueltos. Los muros de contención de factura Inka están elaborados con litos de tipo caliza y aparejo del tipo celular, aunque algunos presentan bloques mayores con un tipo de trabajo engastado parecidos a los de diorita verde de Hatun Rumiyoq. Los muros en esta manzana se superponen a manera de aterrazamientos que forman plataformas donde están algunos inmuebles. Igualmente, hacia la calle Choquechaka hay vanos de acceso o parte de estas, elaboradas con litos del tipo andesita, labradas finamente; igualmente hay esquinas de dos muros cerrados que posiblemente correspondió a una calle prehispánica que conectaba Plazoleta de Nazarenas con Choquechaka.

Fig. 126. Manzana 09 con presencia de las principales evidencias arquitectónicas prehispánicas, y vista satelital de la Mz.

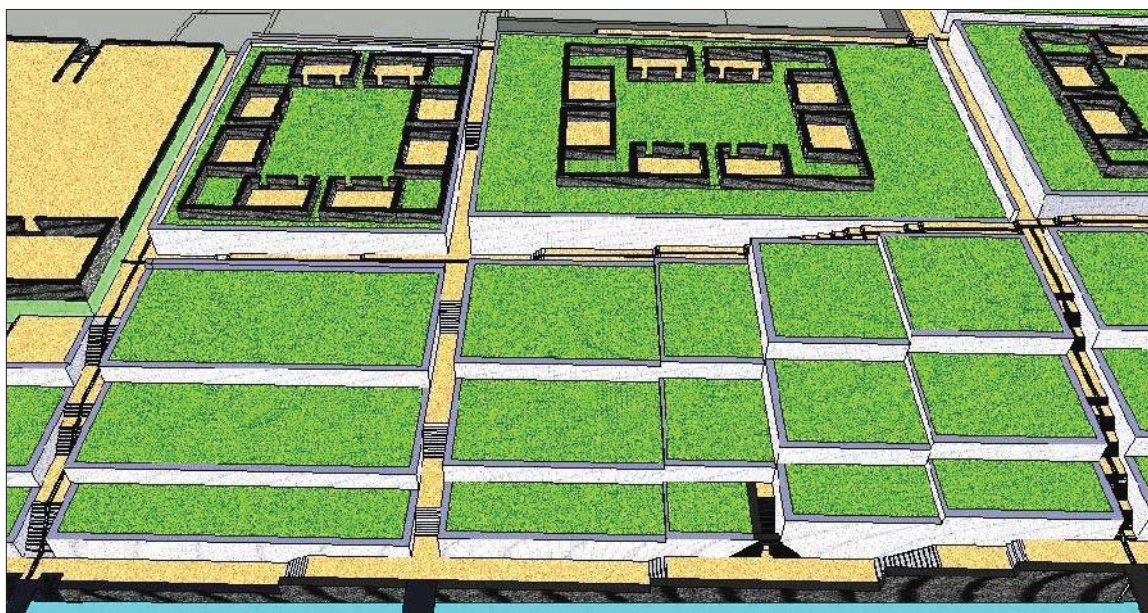
Fig. 127. Representación 3D de la manzana 09 tomada en dirección Este-Oeste (elaboración propia).

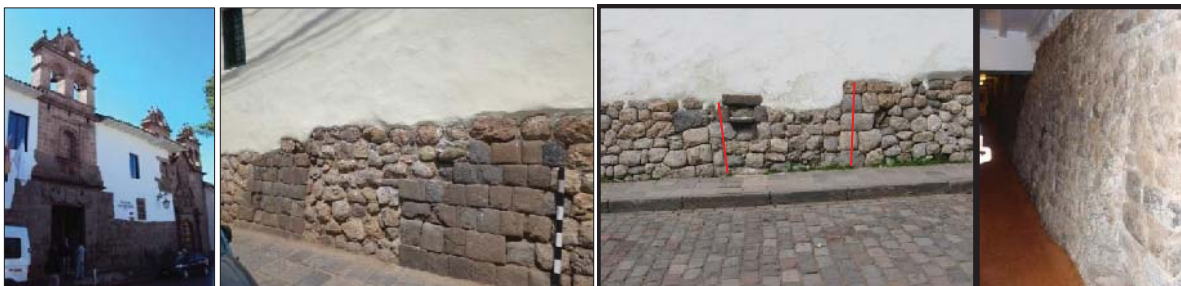
En el interior del predio se evidencia un muro de contención prehispánico que se proyecta de Norte-Sur, ubicado a 32.35m hacia el Oeste en referencia y paralelo al muro prehispánico de la fachada hacia la calle Choquechaka. Esta estructura contiene litos de tipo caliza de mampostería fina y aparejo del tipo celular-engastado, de 3m de altura por 11.66m de largo, una inclinación de 0.13m por 1m. Así mismo dentro del predio se evidencia en algunas formas estructurales material lítico prehispánico reutilizado a base de litos del tipo andesita y caliza; estos son sobrecimientos de muros portantes en torno al primer patio, litos que componen un arco en la esquina sur-este del primer patio, litos que forman una estructura abovedada que conecta el primer patio con el segundo, un conjunto de arcos al nivel del segundo patio, estos

fueron intervenidos por COPESCO en 1976 y 1977, litos que componen una pequeña caja de escaleras, algunos litos prehispánicos ubicados en dos arcos de medio punto y finalmente litos que forman bases de un arco que compone un zaguán de acceso.

Fig. 128. Vista externa del predio con presencia de muro Inka, restos de vano de acceso y restos de una calle prehispánica tapiada. En el interior del inmueble se evidencia estructuras con material lítico reutilizado.

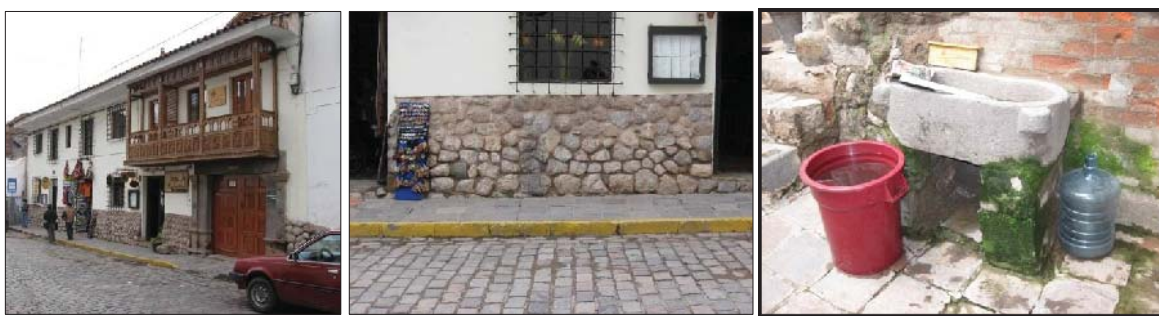
Fig. 129. Vista externa del predio con presencia de muro Inka, restos de vano de acceso. En el interior del inmueble se evidencia estructuras con material lítico reutilizado.

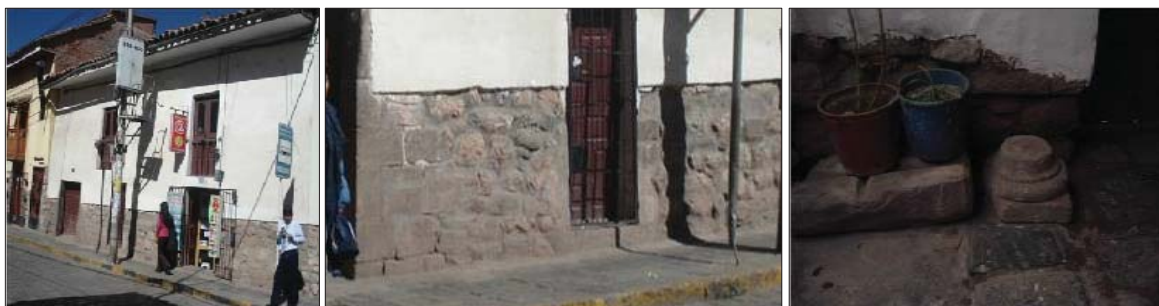
En la fachada que da a la calle Choquechaka, se presencia elementos líticos reutilizados distribuidos en 1.50m de altura en referencia con el nivel del piso y 17m de largo, con litos de material andesita y caliza que representan el 65% promedio del total.

En el predio se evidencia elementos líticos prehispánicos sueltos en el patio, estos son de material andesita y caliza.

Fig. 130. Vista externa del predio con presencia de material lítico reutilizado. En el interior del inmueble se evidencia elementos líticos sueltos.

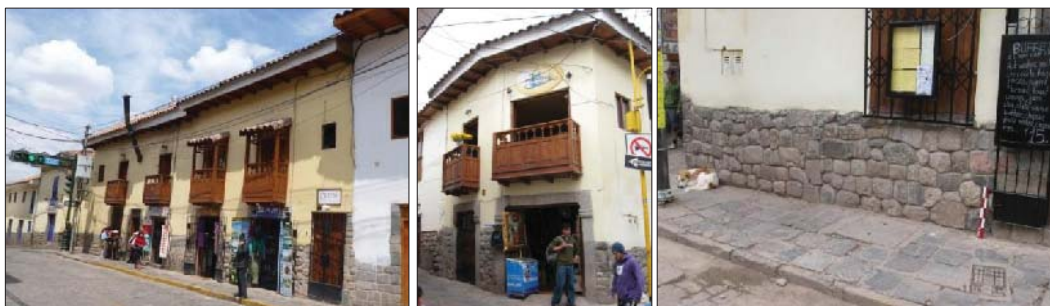
En ambas fachadas se presenta litos reutilizados ubicados como parte del muro, a manera de sobrecimiento que tiene una altura de 1.50m por 17m de largo, a base de litos de material andesita y caliza.

En el interior del predio no se evidencia material arquitectónica prehispánica.

Fig. 131. Vista externa del predio con presencia de material lítico prehispánico reutilizado.

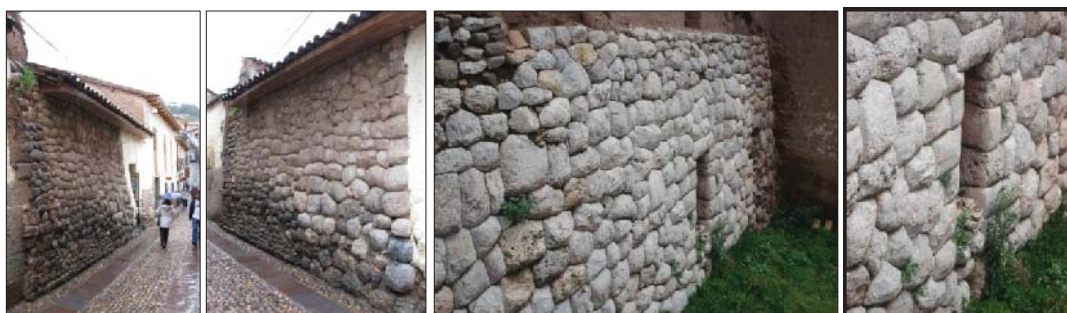
En el interior del predio se tiene un muro de contención Inka original que se proyecta en sentido Norte-Sur, constituido por litos del tipo caliza de mampuesto fino y aparejo del tipo celular-engastado, con altura promedio de 4m por 8.76m de largo e inclinación de 0,13m por 1m. Como parte de esta estructura se evidencia un nicho de 1.80m de altura y 0.50m de ancho, tienen forma trapezoidal. Así mismo se evidencia formas estructurales con material lítico

prehispánico reutilizado, con litos del tipo andesita, caliza y diorita, estos son: el zócalo del pasaje de acceso al patio del inmueble, un muro portante, escalinatas que llevan a la crujía Oeste que está en muy mal estado de conservación, un muro portante que forma las bases de la crujía Oeste, un muro en seco que delimita una jardinera y algunos litos sueltos de época prehispánica dispersos en el inmueble.

Fig. 132. Vista externa del predio con presencia de muro de contención Inka. En el interior del inmueble se evidencia un muro de contención con la presencia de un nicho trapezoidal.

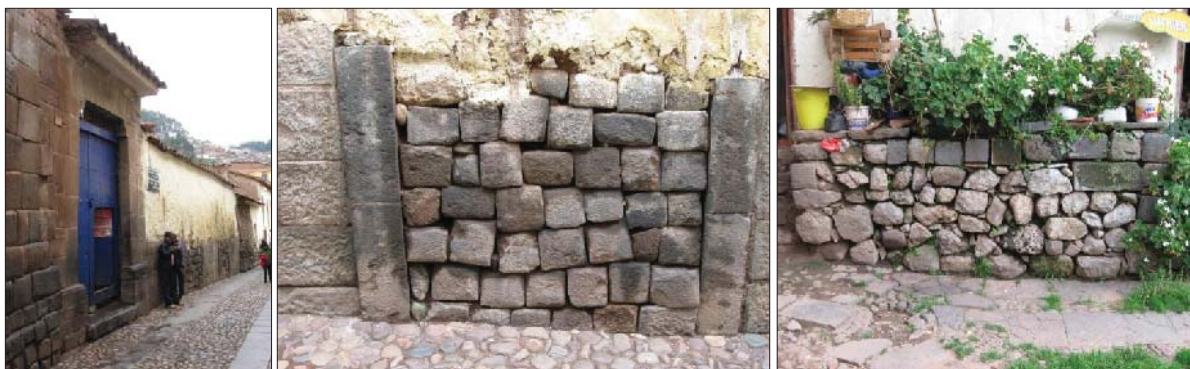
En el interior del predio se observa algunas formas estructurales con material lítico prehispánico reutilizado a base de litos de material andesita, caliza y diorita verde: un muro de contención que delimita las escalinatas de acceso al inmueble, un murete en forma de "I", muro medianero con el vecino Oeste, escalones de acceso a las habitaciones en torno al patio, una patilla en la base de bloque Colonial, un murete que cumpliría la función de reforzar las bases de adobe ante el rápido socavamiento de este, el sobrecimiento del chiflón que conduce

al segundo patio, litos que componen el arco por donde se accede al primer patio y finalmente un conjunto de litos dispersos en torno al primer patio y áreas libres del inmueble.

Fig. 133. Vista externa del predio con presencia de material lítico reutilizado. En el interior del inmueble se evidencia formas estructurales con material lítico reutilizado.

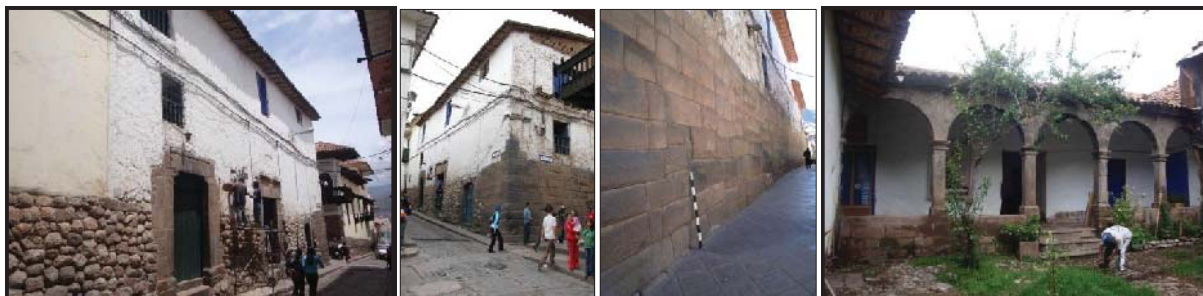
Dentro del predio se observa elementos estructurales con material lítico prehispánico reutilizado con litos de andesita y caliza; estos son: una escalinata de 7 peldaños, litos

Fig. 134. Vista externa del predio con presencia de material lítico reutilizado. En el interior del inmueble se evidencia formas estructurales con material lítico reutilizado.

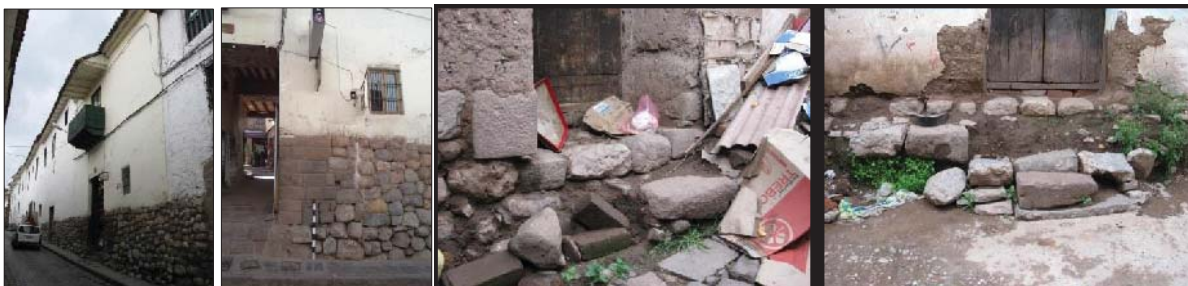
Fig. 135. Vista externa del predio con presencia de material lítico reutilizado. En el interior del inmueble se evidencia formas estructurales con material lítico reutilizado.

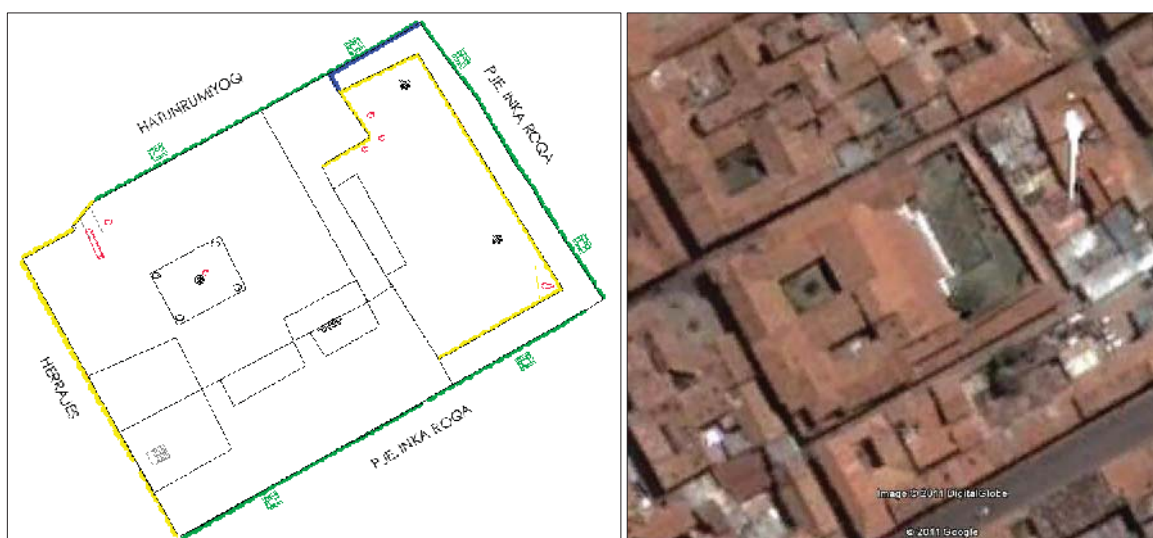
En esta se ubica el famoso muro de diorita verde, como representante la piedra de los 12 ángulos, de mampostería fina y aparejo del tipo engastado, sobre el que se alza el actual Palacio Arzobispal y Museo Arzobispal.

En la esquina lado Este de la fachada aún queda evidencia de una estructura sobre el muro de diorita verde, se trata de una estructura a base de andesita que debió formar parte de alguna edificación del tipo residencial.

Fig. 136. Manzana 37 con presencia de las principales evidencias arquitectónicas prehispánicas y vista satelital de la Mz

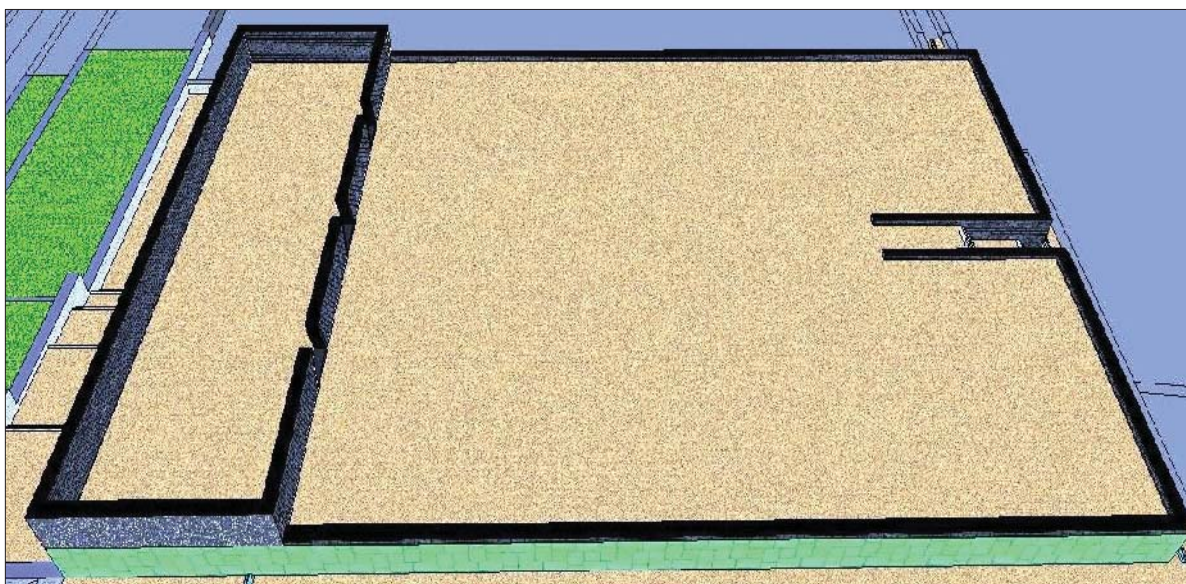
Fig. 137. Representación 3D de la manzana 37 tomada en dirección Norte-Sur (elaboración propia).

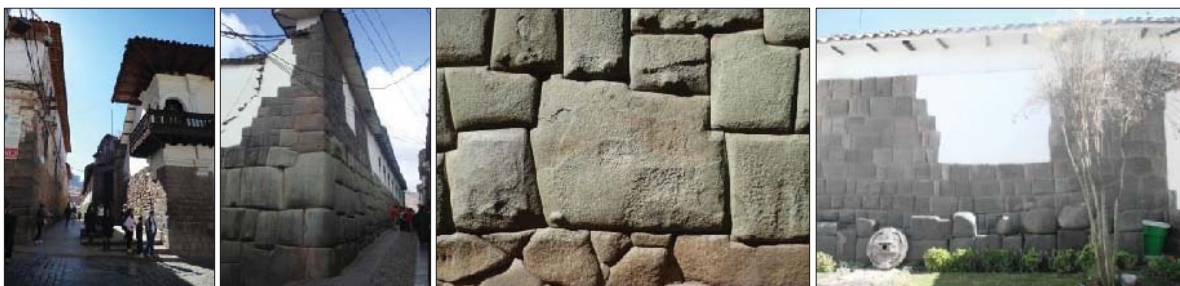
En el interior del predio se observa un muro sobre la base de diorita, a base de litos de tipo andesita, de mampuesto fino y aparejo sedimentario. Se halla hacia el lado Este del inmueble con respecto a la fachada; este muro sería parte de una estructura de planta rectangular ubicado sobre los muros de contención de diorita verde, tiene altura de 3m por 14.20 de largo.

Asimismo, se presencia una estructura que intenta imitar un recinto Inka pero obviamente es de factura contemporánea a base de litos del tipo andesita ubicado en la esquina Sureste dentro del predio, también se muestra la reutilización de elementos líticos de factura Inka en los bordes de los jardines, se tiene de igual forma litos prehispánicos sueltos dispersos en áreas libres del predio.

Fig. 138. Vista externa del predio con presencia de muro Inka a base de litos del tipo diorita verde. En el interior del inmueble se evidencia un muro Inka a base de litos del tipo andesita que se asienta sobre el muro de diorita verde.

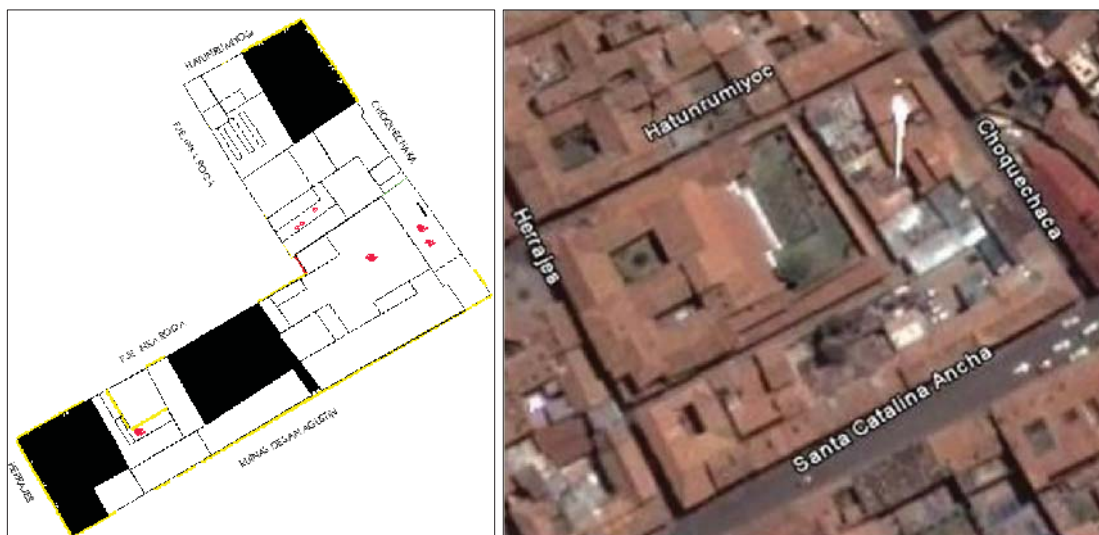
En esta zona se evidencia solo un muro de contención de factura Prehispánica en dirección Norte-Sur, también se tiene litos reutilizados y sueltos. Los muros de contención están elaborados a base de litos de tipo caliza y aparejo celular.

Fig. 139. Manzana 38 con presencia de las principales evidencias arquitectónicas prehispánicas y vista satelital de la Mz

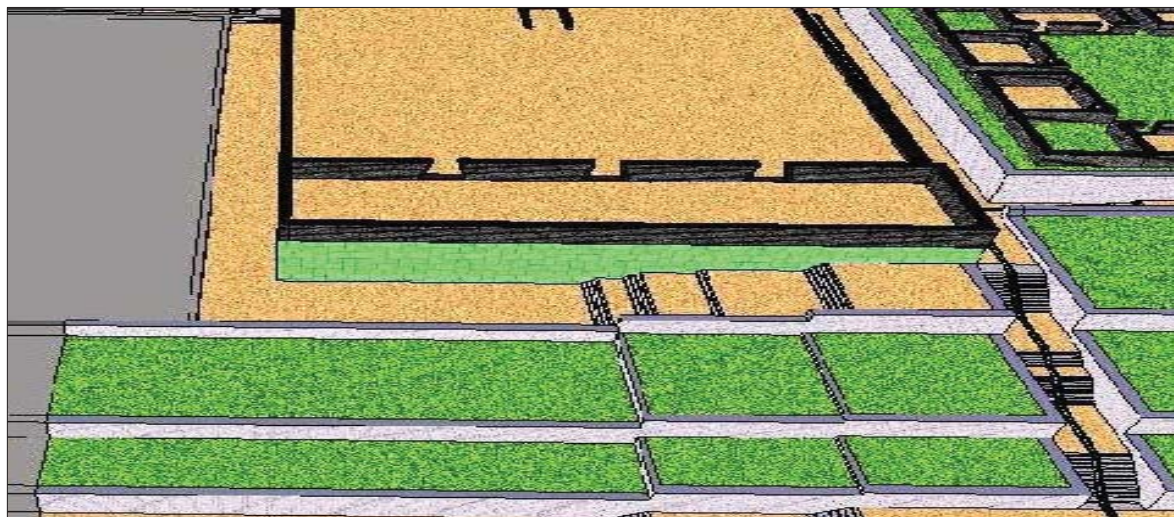
Fig. 140. Representación 3D de la manzana 38 tomada en dirección Este-Oeste (elaboración propia).

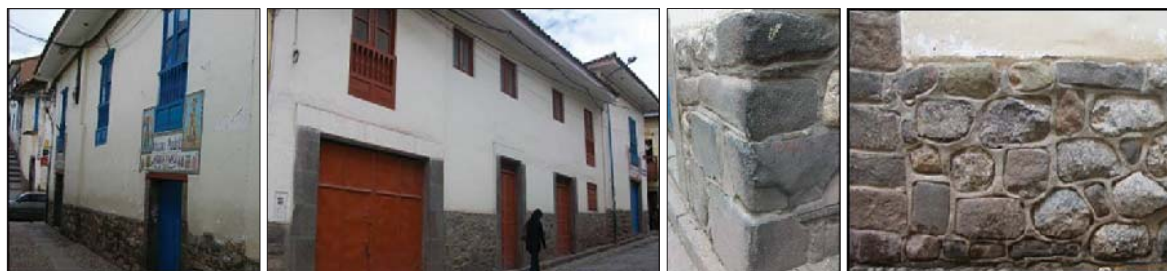
En la fachada se evidencia algunos elementos líticos prehispánicos reutilizados en estructuras que corresponden al muro portante del inmueble en las fachadas que dan con las calles Hatun Rumiyoq y Choquechaka, con altura de 1.40m, están a base de litos del tipo caliza y andesita.

Fig. 141. Vista externa del predio con presencia de material lítico reutilizado en algunos tramos cortos.

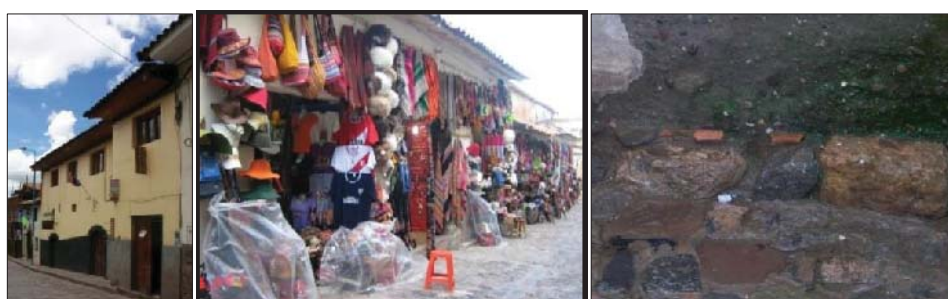
En la fachada hay una pequeña forma de sobrecimiento, con material lítico prehispánico reutilizado, en las fachadas que dan con la calle Choquechaka, solo presenta 3 litos; dos de caliza y un andesita.

Fig. 142. Vista externa del predio con presencia de material lítico reutilizado en algunos tramos.

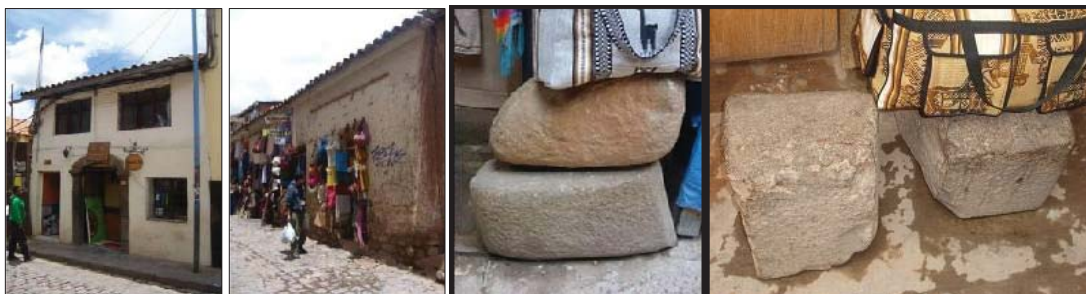
En el interior del predio se presencia litos prehispánicos dispersos de andesita y diorita verde.

Fig. 143. Vista externa del predio no se evidencia material arquitectónico prehispánico. En el interior se evidencia material lítico suelto.

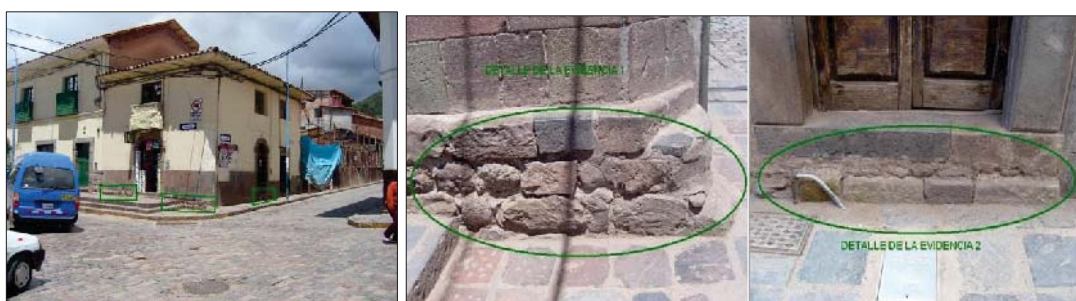
Fig. 144. Vista externa del predio, donde se evidencia algunos elementos líticos reutilizados.

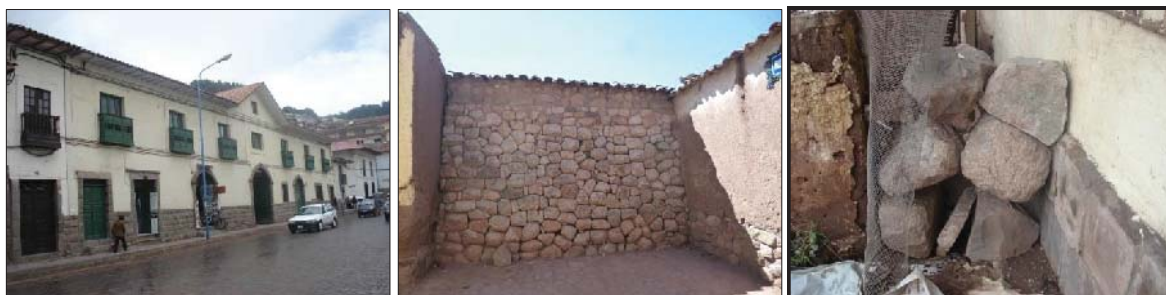
La fachada que da a la calle Ruinas se evidencia material reutilizado a lo largo del perímetro de la fachada, están a base de litos del tipo andesita y caliza.

Fig. 145. Vista externa del predio, donde se evidencia un muro de contención de factura Inka. En el interior del inmueble se tiene algunos litos sueltos.

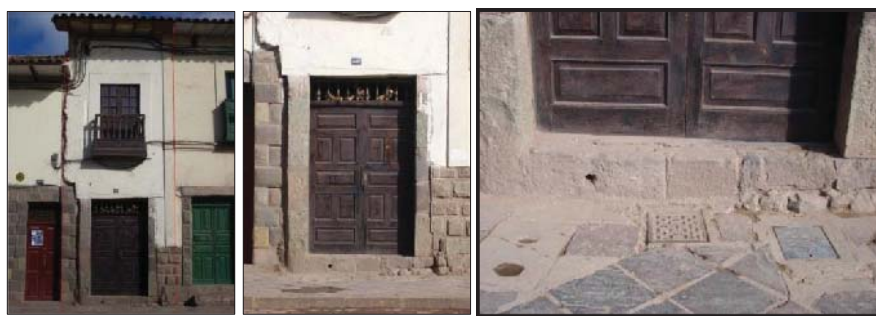
En la fachada que da a la calle Ruinas tiene un perímetro de 2.40m de largo, se evidencia material lítico prehispánico reutilizado a base de caliza y andesita en mínima proporción.

Fig. 146. Vista externa del predio, donde se evidencia algunos litos reutilizados.

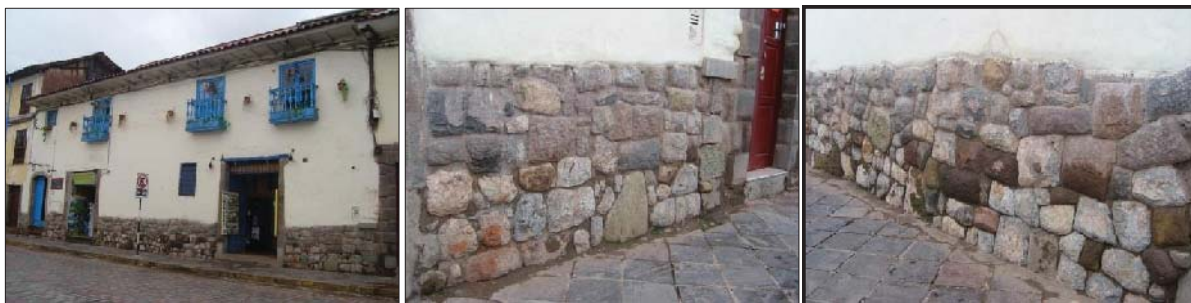
En la fachada se presencia litos prehispánicos reutilizados, se debe considerar que no todos los litos son originales; están distribuidos a lo largo del perímetro de la fachada con altura

Fig. 148. Vista externa del predio, donde se evidencia algunos litos reutilizados.

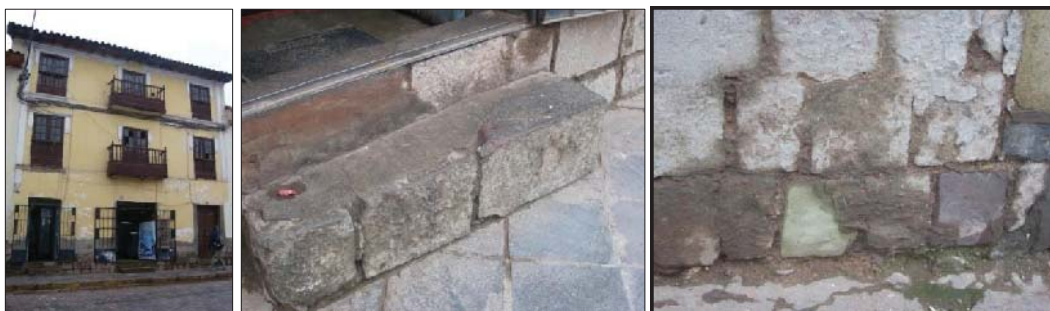
Fig. 149. Vista externa del predio, donde se evidencia algunos litos reutilizados.

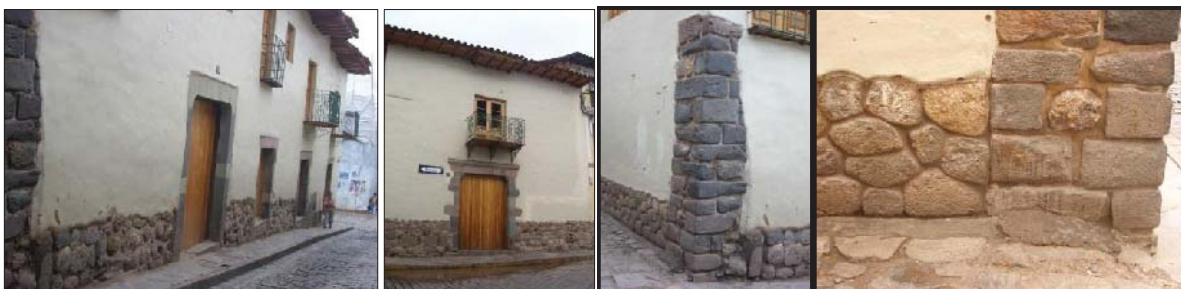
En las 3 fachadas presenta sobrecimientos del inmueble, donde solo el 5% del total son elementos líticos prehispánicos reutilizados, estas son de material caliza y andesita.

Fig. 150. Vista externa del predio, donde se evidencia algunos litos reutilizados.

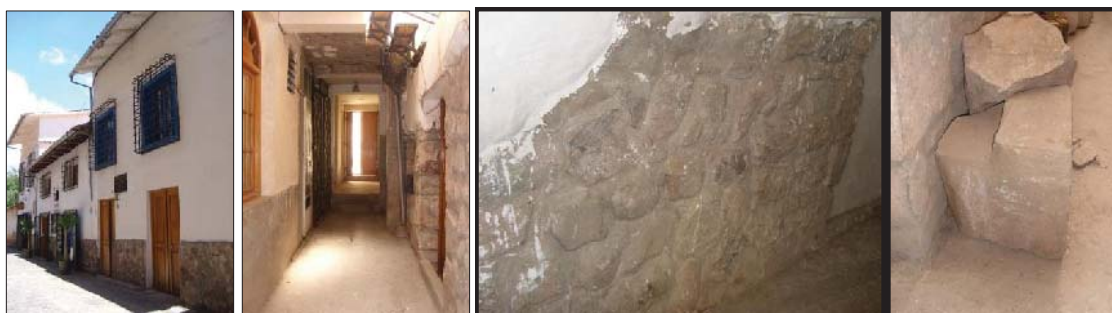
En la fachada se presencia un muro con litos reutilizados de factura Inka, de material caliza, tiene 1m de altura por 5m de largo, solo el 4% del total son litos reutilizados.

En el interior del predio se evidencia algunas estructuras con material lítico prehispánico reutilizado a base de litos de andesita y caliza, como muros con litos reutilizados y elementos líticos sueltos ubicados en espacios libres del predio.

Fig. 151. Vista externa del predio, donde se evidencia algunos litos reutilizados. En el interior se evidencia un muro portante con litos reutilizados, así como algunos litos sueltos.

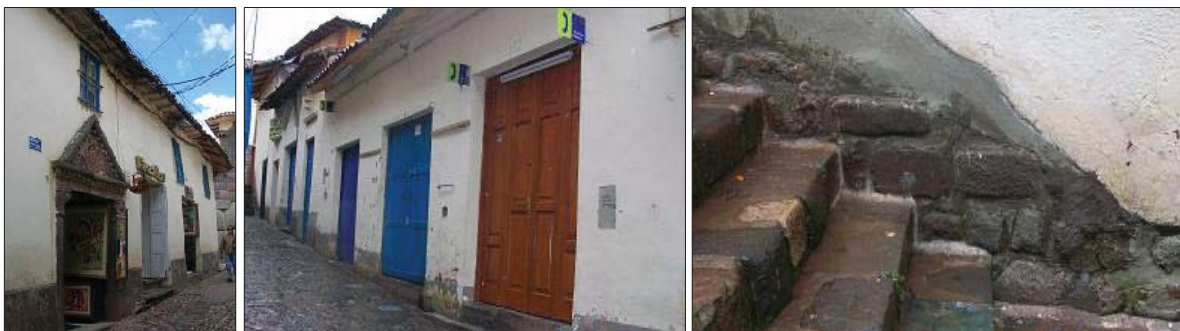
Fig. 152. Vista externa del predio, donde se evidencia algunos litos reutilizados. En el interior se evidencia algunas estructuras con material reutilizado.

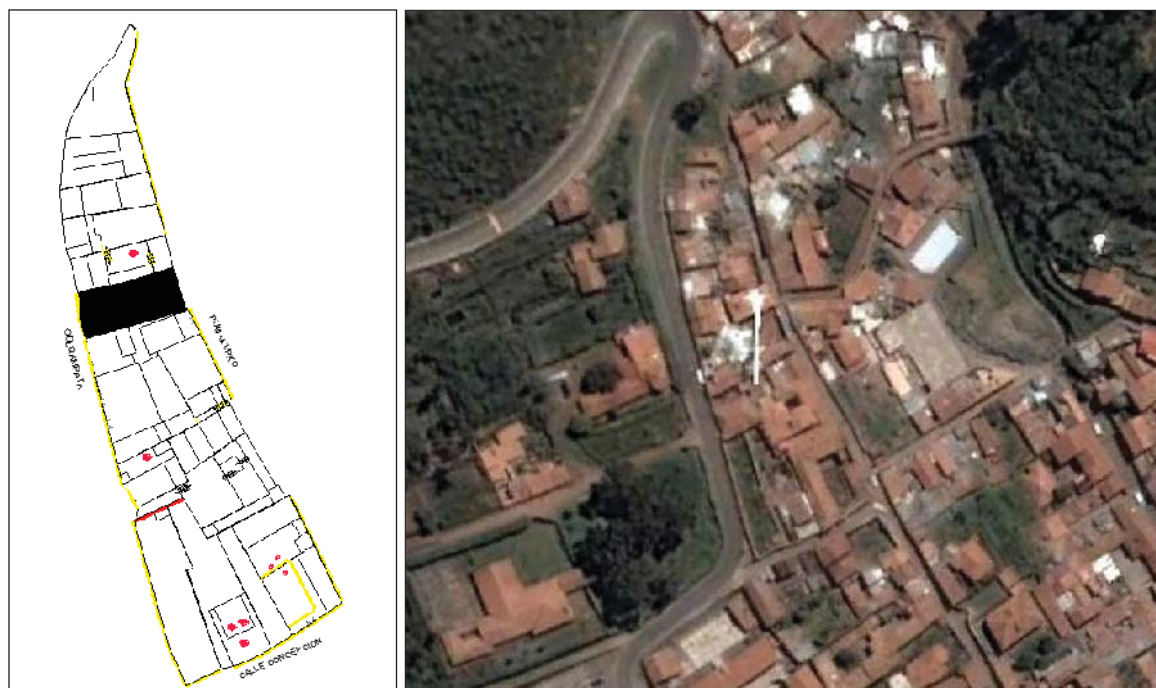
Fig. 153. Manzana 45 con presencia de las principales evidencias arquitectónicas prehispánicas y vista satelital de la Mz

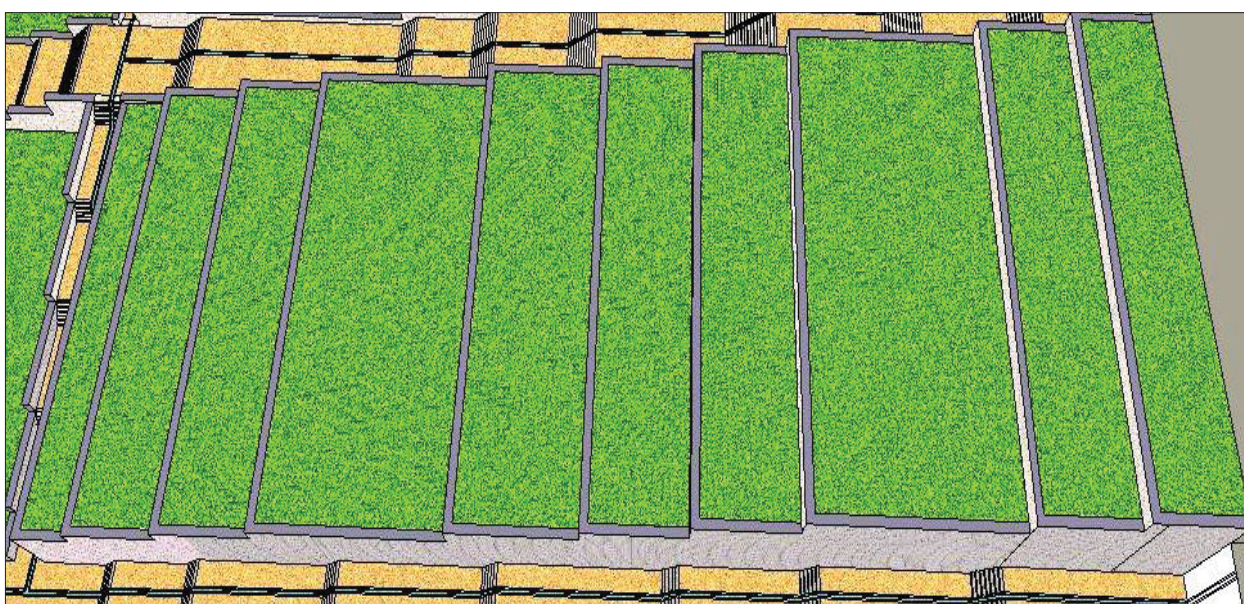
Fig. 154. Representación 3D de la manzana 45 tomada en dirección Este-Oeste (elaboración propia).

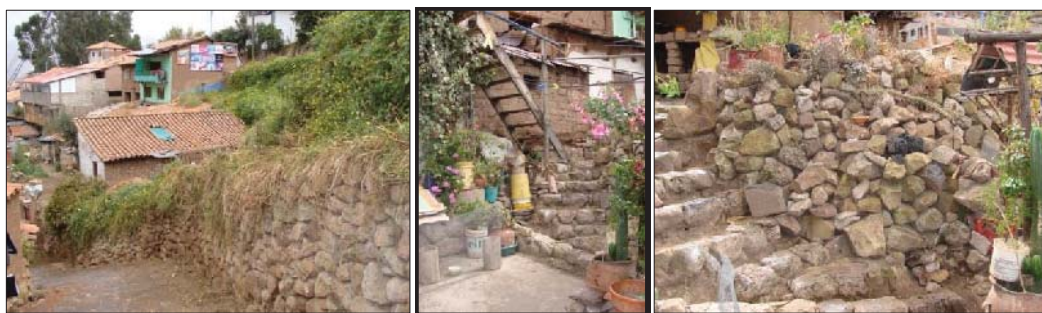
En la fachada con la calle Pumakurko, se evidencia un muro de contención con litos reutilizados de factura Inka, a base de litos de material andesita, caliza y diorita verde, cabe mencionar que solo algunos elementos lítico son prehispánicos. Este muro tiene una proyección de norte-sur, con 1.80m de altura por 45m de largo.

En el interior del predio se observa algunas estructuras con líticos prehispánicos reutilizados a base de andesita y caliza, como por ejemplo parte de las escaleras de acceso al patio del inmueble, parte de las escaleras sobre el patio del inmueble y finalmente un montículo de litos y otros dispersos.

Fig. 155. Vista externa del predio, donde se evidencia un muro de contención con material lítico prehispánico reutilizado. En el interior se evidencia algunas estructuras con material reutilizado, así como un montículo de litos prehispánicos.

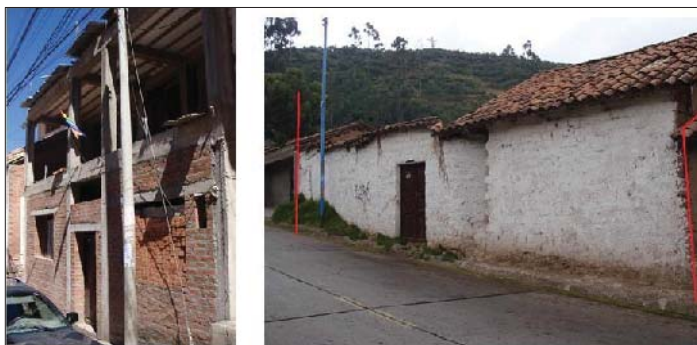
En ambas fachadas del predio no se evidencia material arquitectónico prehispánico.

Fig. 156. Vista externa del predio, sin presencia de material arquitectónica prehispánica.

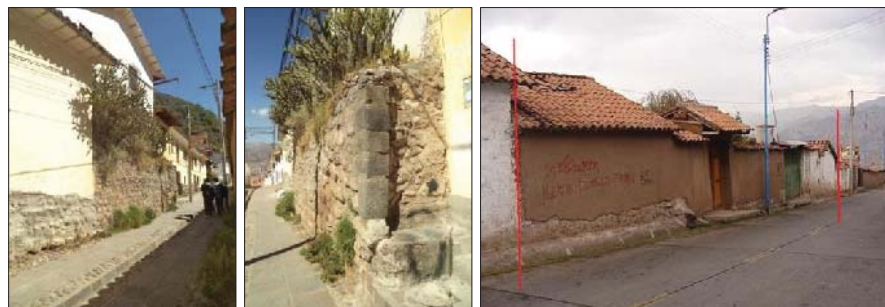
En la fachada con la calle Qolqampata se observa una hilera de sobrecimiento con algunos litos prehispánicos reutilizados de tipo caliza.

Fig. 157. Vista externa del predio, donde se evidencia un muro de contención con material lítico prehispánico reutilizado

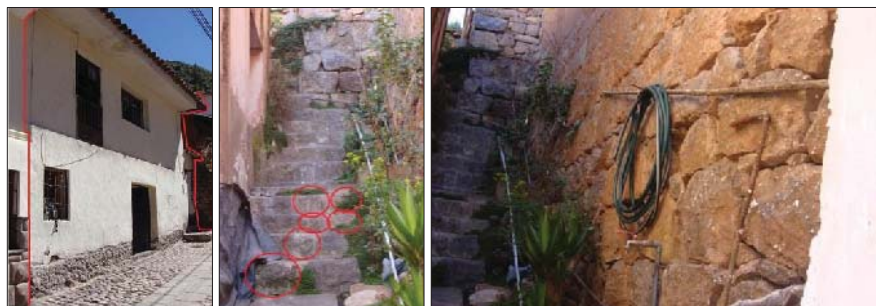
Dentro del predio se observa algunas estructuras con material lítico prehispánico reutilizado, a base de litos del tipo caliza, como por ejemplo parte de las escaleras de ingreso al patio del inmueble y parte del muro perimétrico colindante con el lote 03; así mismo se tiene la presencia de material lítico suelto en espacios libres del predio.

Fig. 158. Vista externa del predio sin presencia de evidencia arquitectónica prehispánica. Dentro del predio se tiene algunas estructuras con material lítico reutilizado.

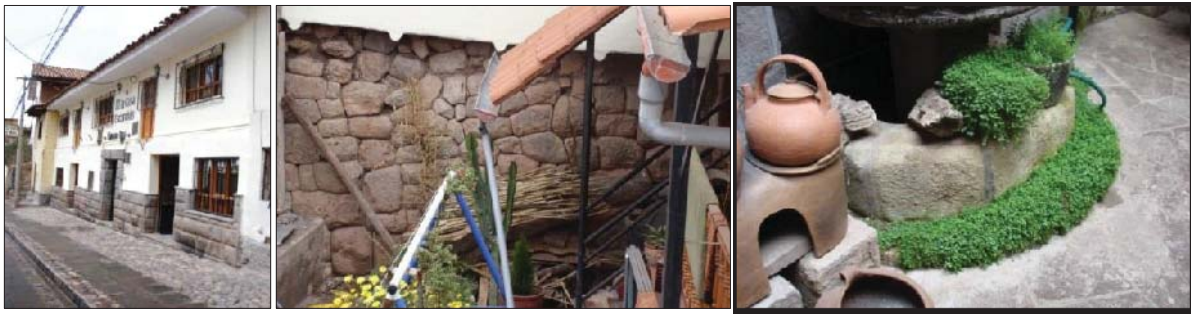
En el interior del predio se observa un muro de contención prehispánica original, que tiene una proyección de Oeste-Este, con 2m de altura por 12m de largo aproximadamente, tiene mampuesto fino y aparejo celular, y un ángulo de inclinación 0.13m por 1m.

Fig. 159. Vista externa del predio sin presencia de evidencia arquitectónica prehispánica. Dentro del inmueble se tiene la presencia de un muro de contención de factura Inka, así como algunas formas estructurales con material reutilizado.

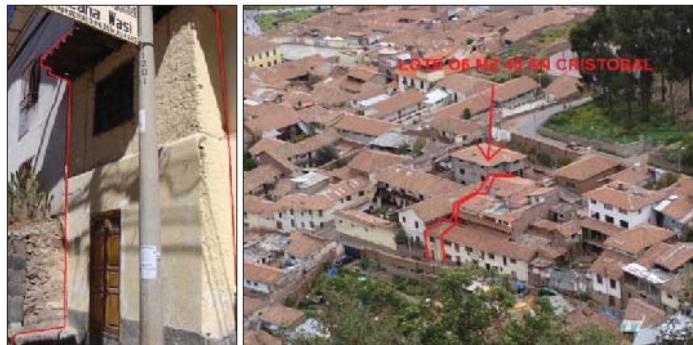
Fig. 160. Vista externa del predio sin presencia de evidencia arquitectónica prehispánica.

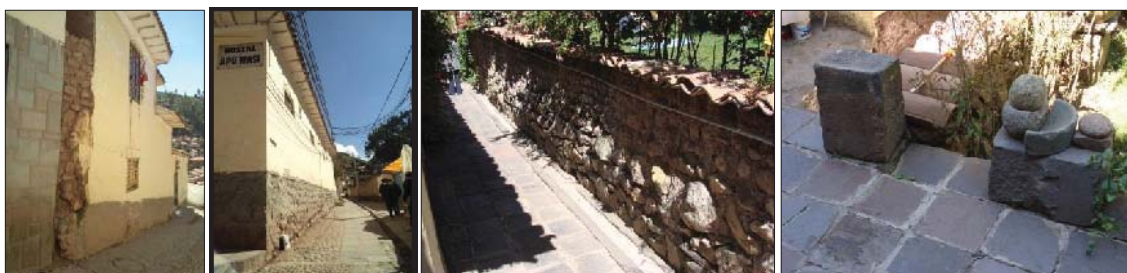
mismo comportamiento se evidencia en la fachada de la calle Concepción con diferencia de las dimensiones del sobrecimiento que tiene 1.20m de altura por 19 m de largo.

En el interior del predio se observa una plataforma que sirve de jardín, de 3 lados con muros de contención con material reutilizado a base de litos andesita, caliza y diorita que tiene 1.0m de alto por 13.50 de largo. Igualmente dentro del predio se presencia litos prehispánicos sueltos dispersos en áreas libres.

Fig. 161. Vista externa del predio con presencia de material lítico prehispánica reutilizado. Dentro del inmueble se tiene la presencia de estructuras con litos reutilizados y algunos litos sueltos.

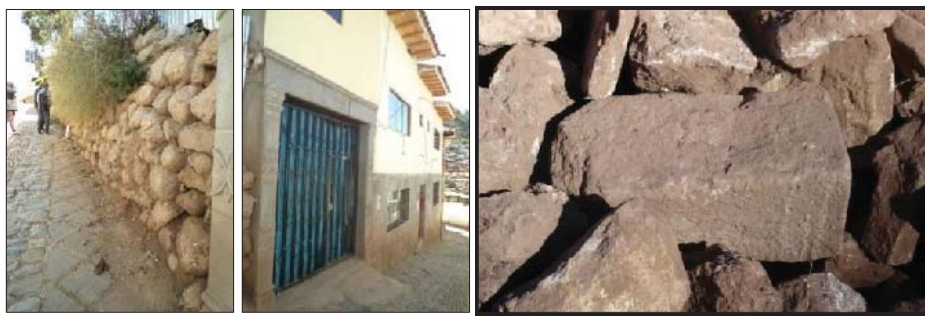
En la fachada con la calle Concepción se evidencia parte del muro contemporáneo con elementos líticos prehispánicos reutilizados, con altura de 2.30 por 9.80m de largo, a base de litos de material caliza.

En el interior del predio se observa montículo de material lítico prehispánico suelto, producto de la remoción de suelos en el lugar.

Fig. 162. Vista externa del predio con presencia de material lítico prehispánica reutilizado. Dentro del inmueble se tiene la presencia de montículo de litos prehispánicos sueltos.

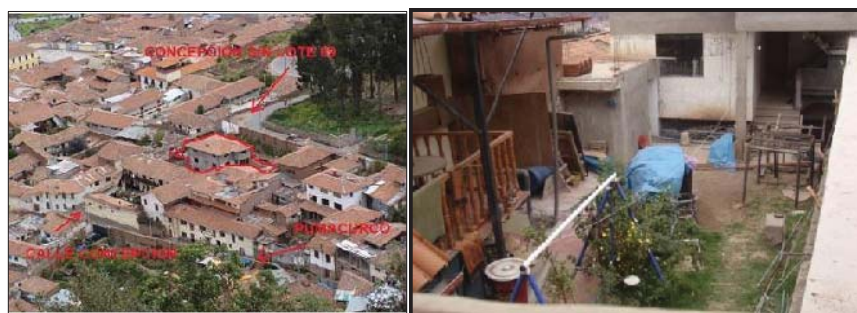
Este inmueble no presenta material arquitectónico prehispánico en la fachada ni en el interior del predio.

Fig. 163. Vista de ubicación del predio y así mismo parte del interior del inmueble donde no se evidencio material arquitectónico prehispánico.

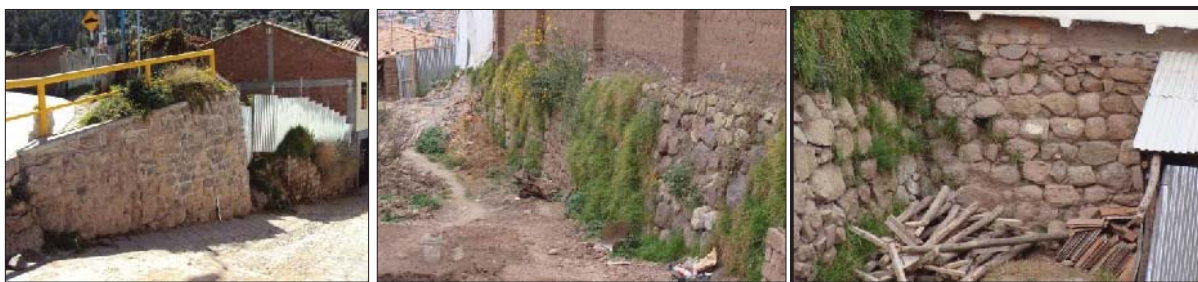
En la fachada con la calle Concepción se evidencia parte de un muro de contención con material lítico prehispánico reutilizado, con material caliza y diorita, con 2.20m de altura por 9m de largo.

En el interior del predio se observa elementos estructurales con material lítico prehispánico reutilizado y suelto, a base de litos de material caliza y diorita ubicadas en: parte del muro de contención en la parte interna que da a la calle Qolqampata. Ésta por la disposición no se descarta la existencia de una traza original prehispánica.

Fig. 164. Vista externa del predio donde se evidencia material lítico prehispánico reutilizado. Así mismo en el interior de esta se evidencia un muro de contención con material lítico reutilizado.

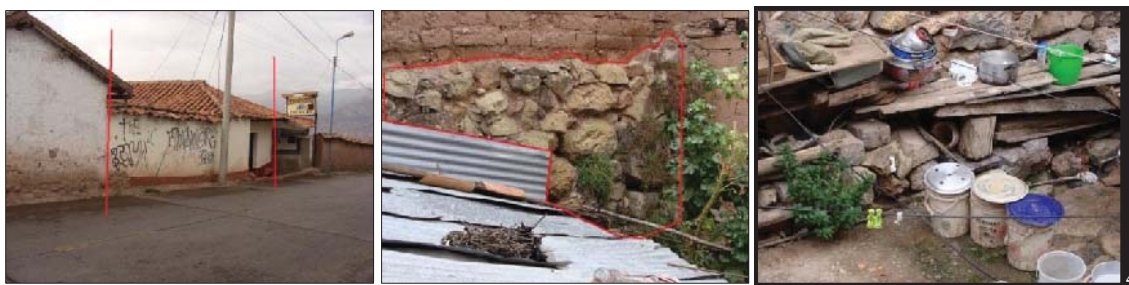
En la fachada no se evidencia material arquitectónica prehispánica.

En el interior del predio se observa parte del muro de contención con reutilización de elementos líticos prehispánicos en la fachada interior del predio, con 3m de altura por 11.30 de largo, a base de caliza y diorita. También se ve litos prehispánicos dispersos en el patio.

Fig. 165. Vista externa del predio, sin presencia de material arquitectónico prehispánica. En el interior del predio se evidencia un muro de con material reutilizado y un montículo de litos prehispánicas.

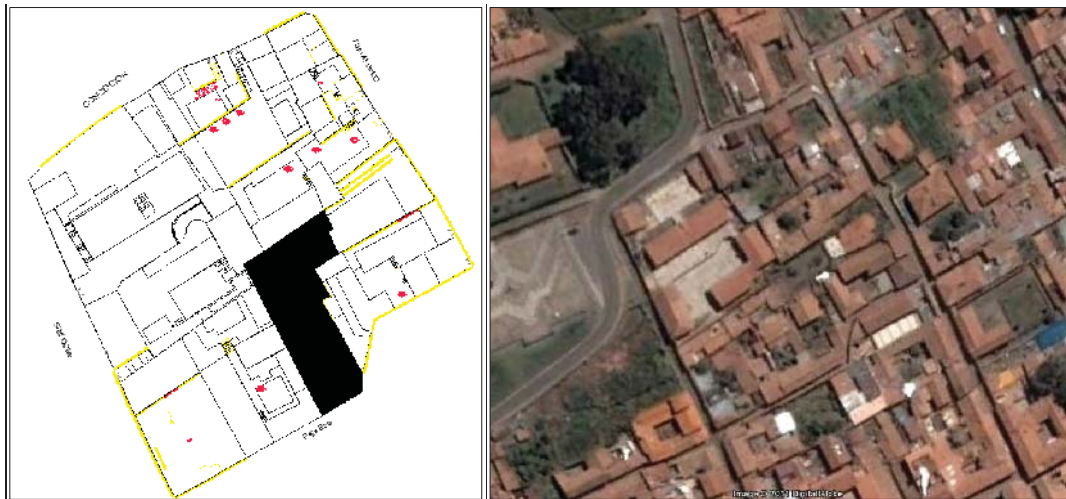
La mayor evidencia arquitectónica Prehispánica son material lítico prehispánico reutilizado, y elementos líticos sueltos de factura Prehispánica, solo se presencia dos muros de factura Inka, esto por la masiva intervención o modificación de inmuebles contemporáneos.

Fig. 166. Manzana 44 con presencia de las principales evidencias arquitectónicas prehispánicas y vista satelital de la Mz

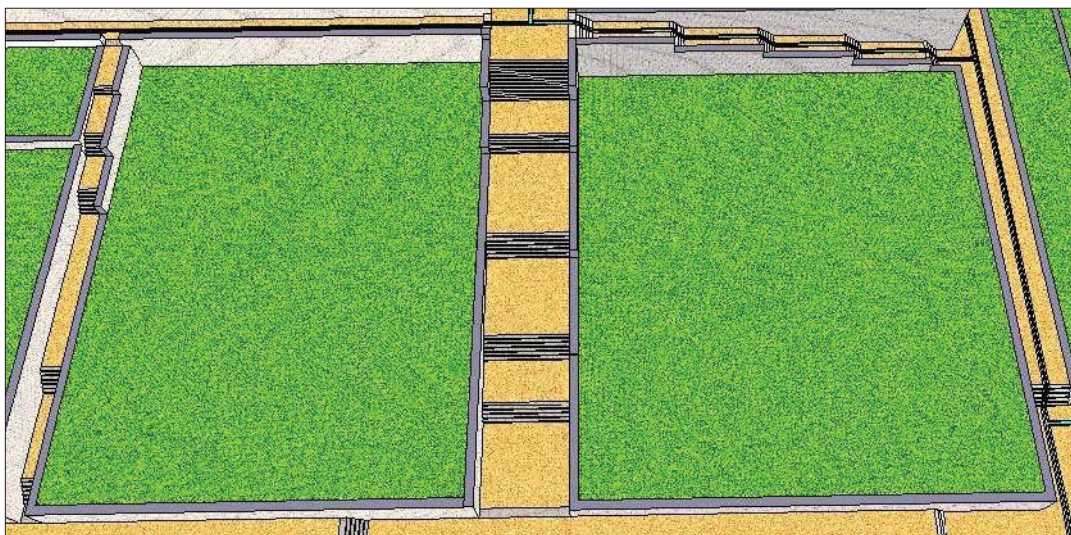
Fig. 167. Representación 3D de la manzana 44 tomada en dirección Sur-Norte (elaboración Propia).

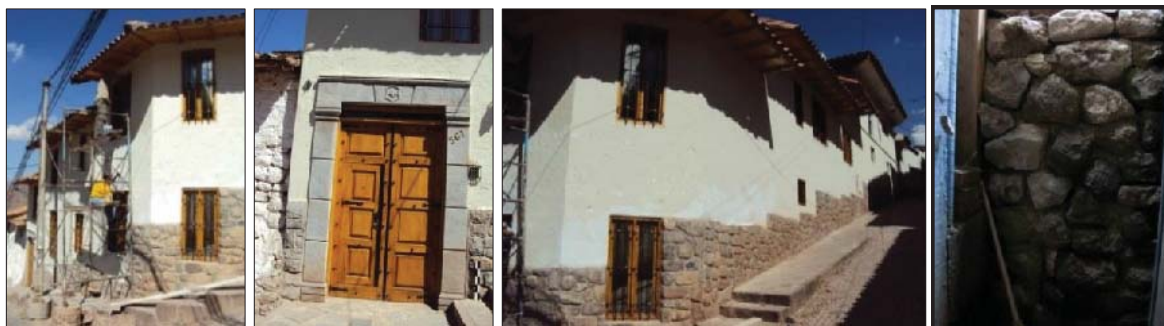
En el perímetro de ambas fachadas se presencia enchapado con litos prehispánicos reutilizados, a base de material tipo caliza, con 1m de altura.

En el interior del predio se observa un muro de contención de material lítico prehispánico reutilizado, con material caliza, tiene 1.50m de altura por 5m de largo.

Fig. 168. Vista externa del predio, con material lítico reutilizado. En el interior del predio se evidencia un muro de con material reutilizado.

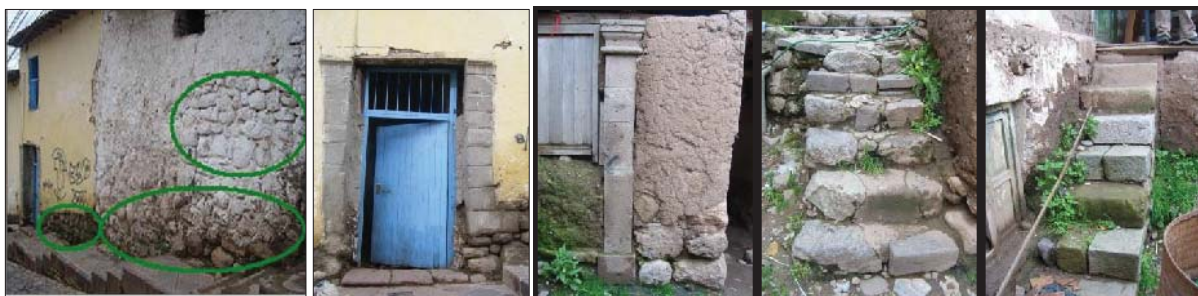
En la fachada se evidencia un muro con material lito prehispánico reutilizado, con material andesita y caliza, con 2m de altura por 10.40m de largo con proyección de Norte-Sur.

En el interior del predio se evidencia algunas estructuras con material lítico prehispánico reutilizado, a base de material andesita y caliza, por ejemplo sobrecimientos, escalinatas, un pequeño muro de contención con algunos litos y elementos líticos sueltos.

Fig. 169. Vista externa del predio, con material lítico reutilizado. En el interior del predio se evidencia algunas estructuras con material utilizado.

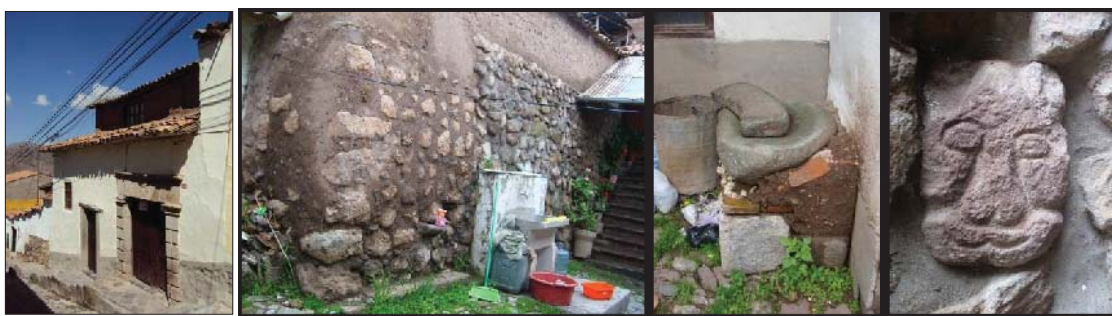
Fig. 170. Vista externa del predio. En el interior del predio se evidencia algunas estructuras con material utilizado, así como litos de uso doméstico y algunos petrograbados.
