UNIVERSIDAD NACIONAL SAN ANTONIO ABAD DEL CUSCO

REGISTRO DE VESTIGIOS ARQUITECTÓNICOS EN EL BARRIO DE QOLQAMPATA DEL CUSCO - INKA

TESIS PARA OPTAR EL TÍTULO DE LICENCIADO EN ARQUEOLOGÍA

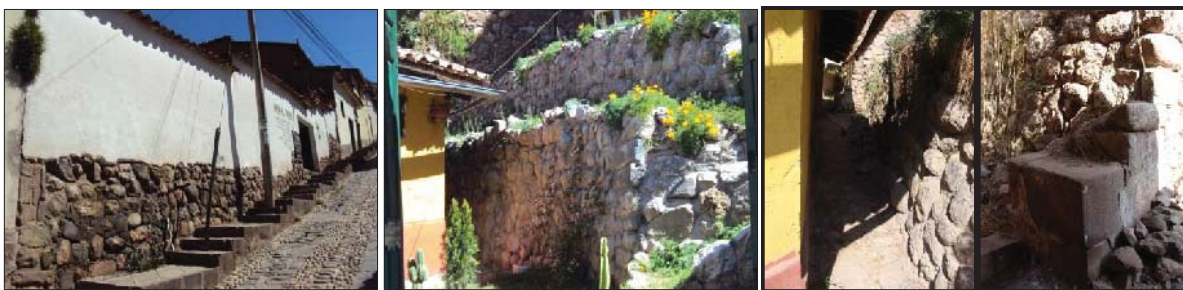
El muro ubicado sobre la plataforma del primero es otro de contención con material lítico prehispánico reutilizado, a base de litos del tipo andesita representando el 3%, caliza 80% y el restante son elementos líticos con labrados contemporáneos.

Asimismo sobre la segunda plataforma a 2.36m de distancia hacia el norte, hay un muro medianero con el predio 03, donde el sobrecimiento de esta presenta material lítico reutilizado a base de litos de material andesita y caliza, este mismo comportamiento se tiene en el límite interno con el predio 06.

Fig. 171. Vista externa del predio, con presencia de material lítico reutilizado. En el interior del predio se evidencia algunas estructuras con material utilizado.

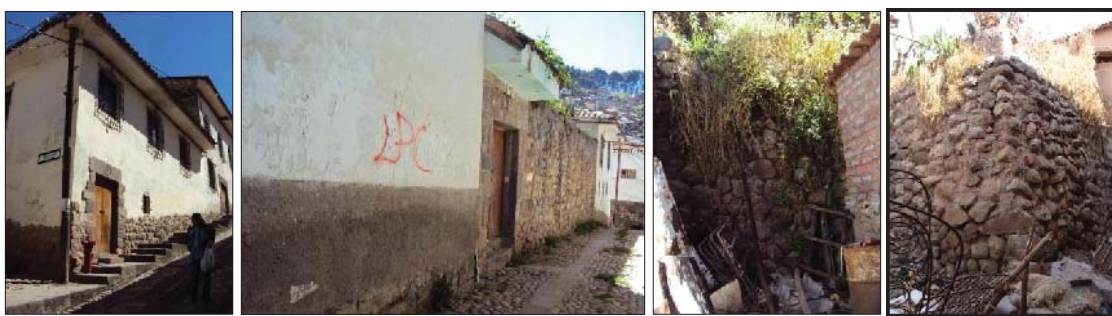
En el interior del predio se observa un muro de contención ubicado en el límite con el predio 04, este muro presenta algunos tramos con material prehispánico original a base de litos de caliza de mampostería fina y aparejo del tipo celular, con 3.50 de altura por 28.71m de largo, que se proyecta en sentido Oeste-Este.

Asimismo, en el interior del predio se evidencia otro muro de contención que coincide con el límite interior del predio 06, aunque presenta el 90% de elementos líticos reutilizados no se descarta su posible traza original, tiene 2.50m de altura por 10m de largo aproximadamente, con material caliza. También hay elementos líticos sueltos de caliza ubicados en áreas libres.

Fig. 172. Vista externa del predio, con presencia de material lítico reutilizado. En el interior del predio se evidencia un muro de contención Inka y un muro con material reutilizado.

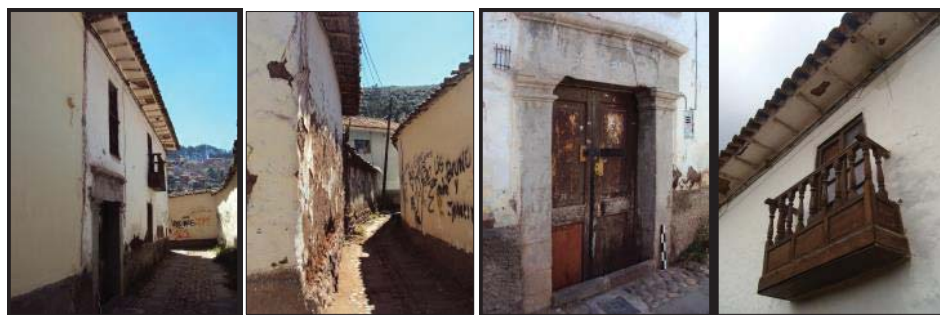
En la fachada no se tiene material arquitectónico prehispánico. Asimismo no se accedió al predio, se presume que haya alguna estructura original, que sería la continuidad del muro hallado en el predio 05.

Fig. 173. Vista externa del predio, sin presencia de material arquitectónica prehispánica.

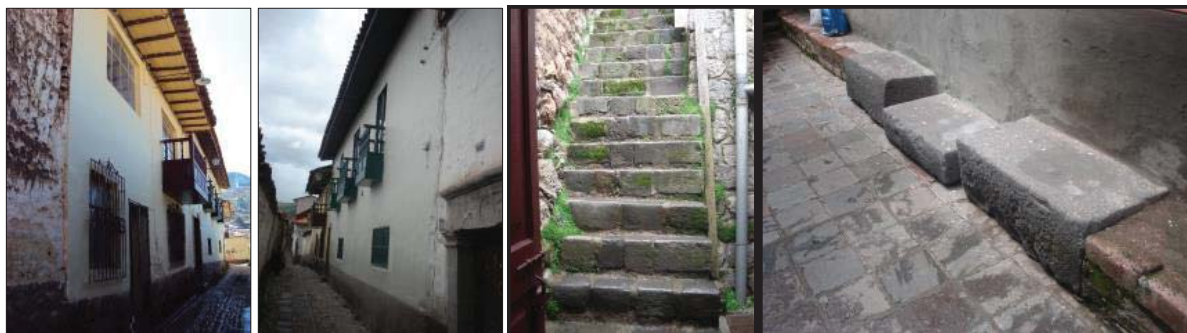
En el interior del predio se evidencia elementos estructurales con material lítico prehispánico reutilizado y elementos líticos sueltos, a base de andesita; los elementos son unas gradas

donde se han reutilizados elementos líticos de factura Inka (andesita), en el primer patio se ubican 3 litos sueltos.

Fig. 174. Vista externa del predio. En el interior del predio se evidencia algunas estructuras con material reutilizado y elementos líticos sueltos.

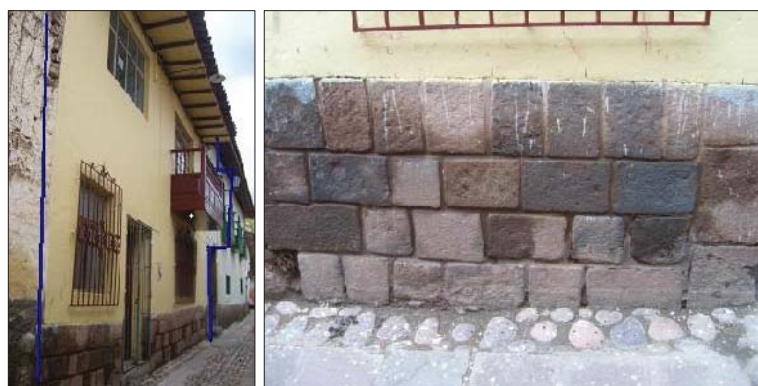
En la fachada no se evidencia arquitectura prehispánica. Asimismo, no se tuvo acceso al interior del predio.

Fig. 175. Vista externa del predio, sin presencia de material arquitectónica prehispánica.

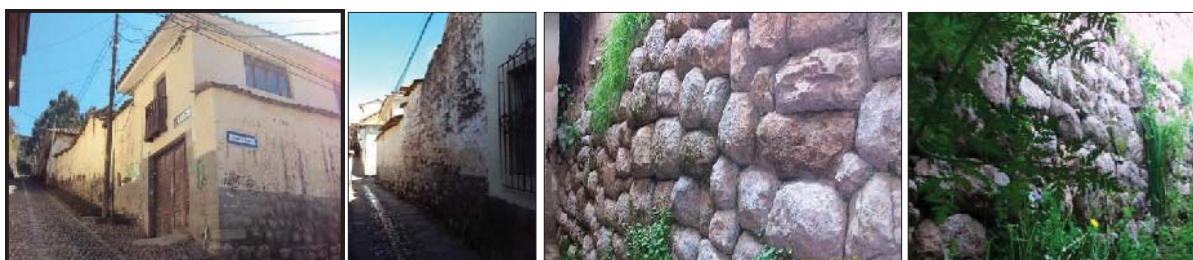
Fig. 176. Vista externa del predio, con presencia de material lítico reutilizado. En el interior del predio se evidencia un muro de contención de periodo Inka, así como algunas estructuras con material reutilizado.

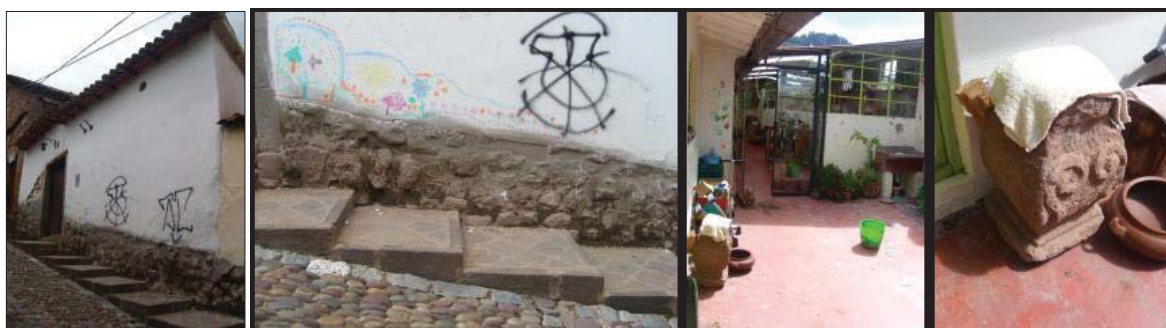
Lote 10: De aproximadamente 205.58 m² en área, ubicado a lado derecho continuo del predio 09, paralelo a la calle Arco Iris. En la fachada presenta litos prehispánicos reutilizados a base de caliza y andesita, con 1m de altura por 9.72m de largo.

Dentro del predio no se evidencia arquitectura prehispánica.

Fig. 177. Vista externa del predio, con presencia de material lítico reutilizado. En el interior no se evidencia material arquitectónico.

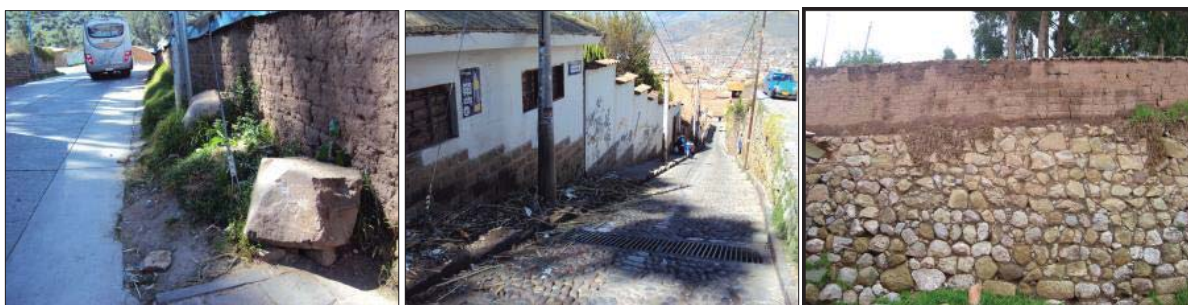
En el interior del predio se observa un muro de contención en el límite interior lado Norte, está compuesto por andesita, caliza y diorita, que representan el 50%, y el resto son litos sin labrado y extraídos en periodo contemporáneo, tiene 4m de altura por 27.63m de largo.

Fig. 178. Vista externa del predio, sin presencia de evidencia arquitectónica. En el interior se evidencia un muro de contención con material lítico reutilizado.

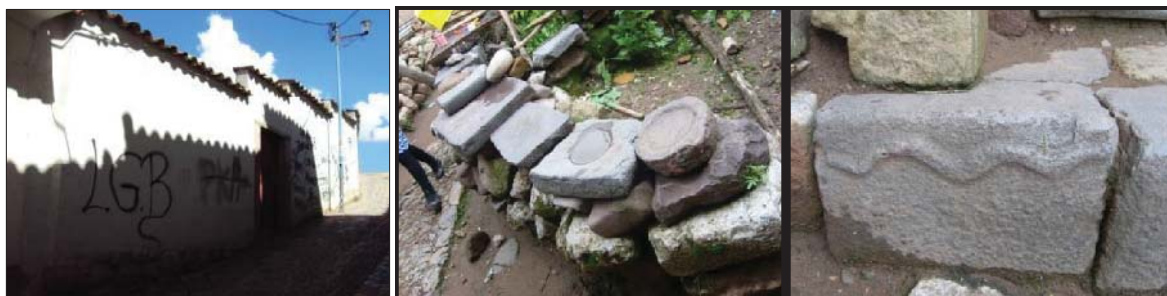
Lote 12: De aproximadamente 385.29 m² de área, ubicado a lado derecho continuo del predio 11, paralelo hacia la calle Concepción. En la fachada que da con la calle se tiene el sobrecimiento de un cerco perimétrico, con material lítico prehispánico reutilizado del tipo caliza.

En el interior del predio se presencia algunas estructuras con elementos líticos reutilizados de andesita y caliza, estas son una escalinata con un detalle de petroglifo, sobrecimiento de uno de los bloques del inmueble y finalmente un aglomerado de litos donde algunos son elementos prehispánicos domésticos.

Fig. 179. Vista externa del predio, sin presencia de evidencia arquitectónica. En el interior se evidencia material lítico de uso doméstico trabajado en andesita.

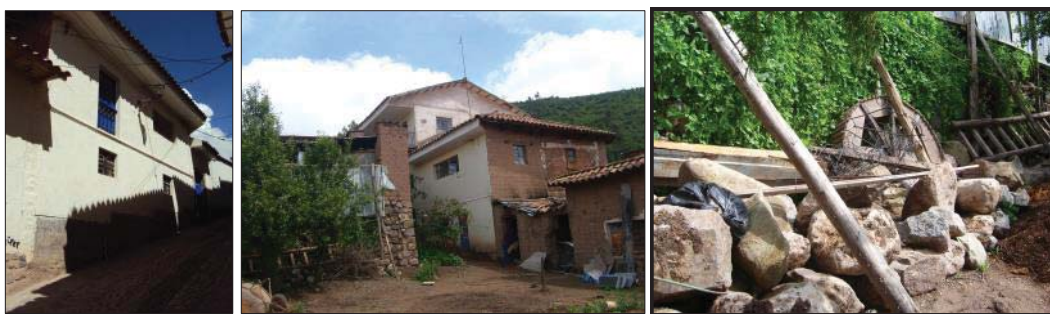
En el interior del predio se observa algunas estructuras con elementos líticos reutilizados del tipo caliza, estas son un muro de contención y un montículo de litos sueltos que probablemente fueron parte de alguna estructura de terraza por el material (caliza).

Fig. 180 Vista externa del predio. En el interior se evidencia material lítico en parte de algunas estructuras, asimismo un montículo de litos sueltos.

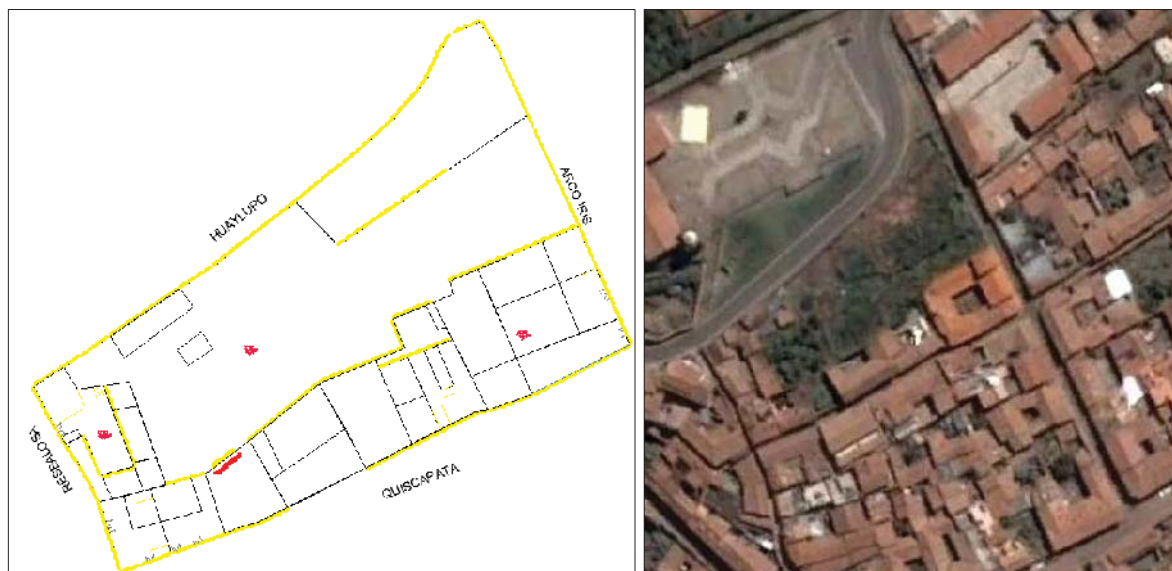
En la manzana se tiene en mayor proporción litos reutilizados y litos sueltos de factura prehispánica, teniendo solo una muro de contención original de factura Inka, esto por la intervención o modificación ilegal o no documentada.

Fig. 181. Manzana 41 con presencia de las principales evidencias arquitectónicas prehispánicas y vista satelital de la Mz.

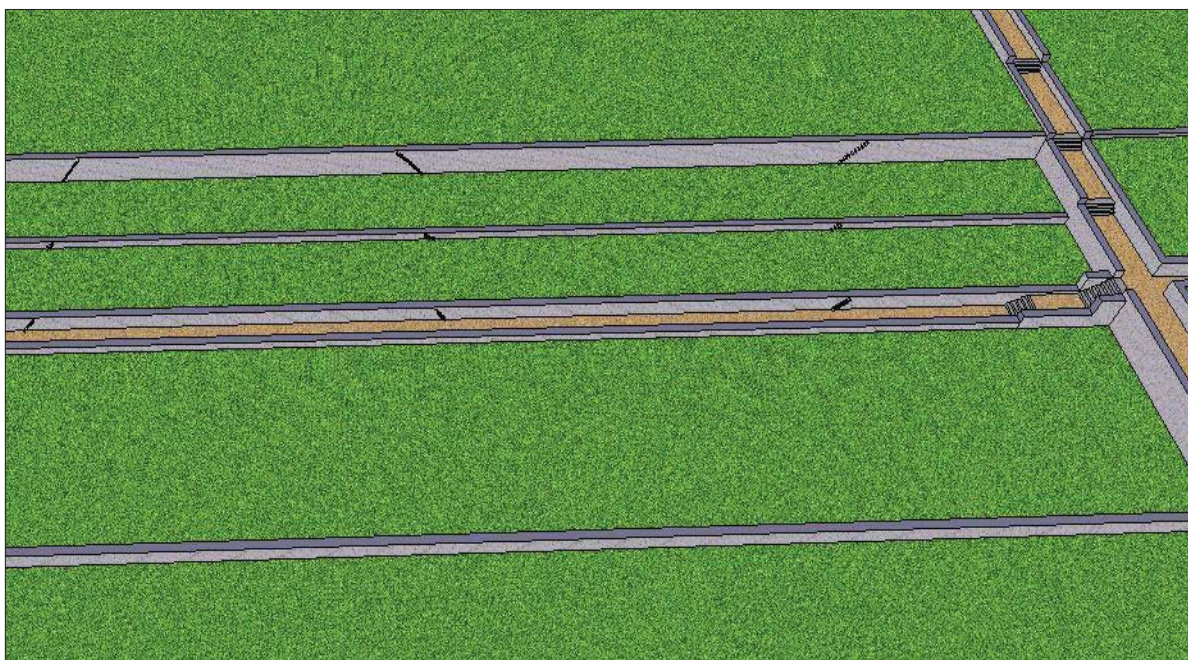
Fig. 182. Representación 3D de la manzana 41 tomada en dirección de Sur-Norte (elaboración propia).

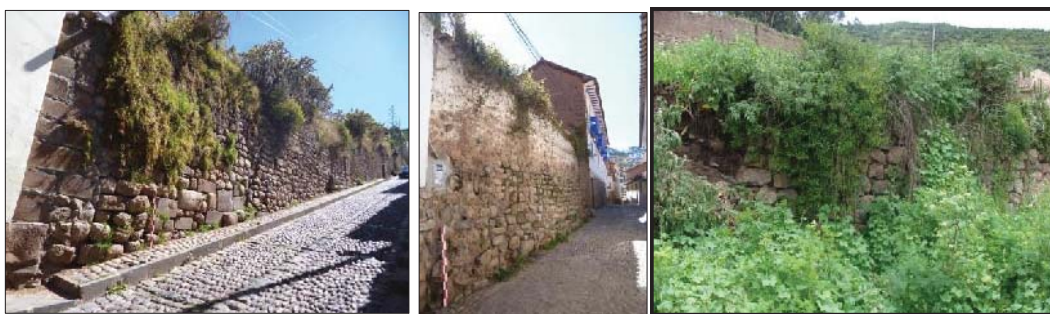
De igual forma se evidencia un muro de contención con material lítico prehispánico reutilizado que tiene una proyección de Oeste-Este, ubicado a 11.36m dentro con respecto a la fachada lado norte, tiene 1.90 de altura por 25m de largo, el tipo de material lítico son caliza y andesita, por su disposición podría tener una traza original.

Asimismo, en el predio hay un segmento de muro de contención con material lítico prehispánico reutilizado ubicado a 28.86m con respecto a la fachada Norte, a base de litos de material caliza, con 1.60m de altura por 5m de largo. Por la disposición y orientación no se descarta su trazo original.

Fig. 183. Vista externa del predio con presencia de muro con material lítico reutilizado. En el interior se evidencia muros de contención en forma paralela orientados de Norte a Sur edificadas con material lítico reutilizado.

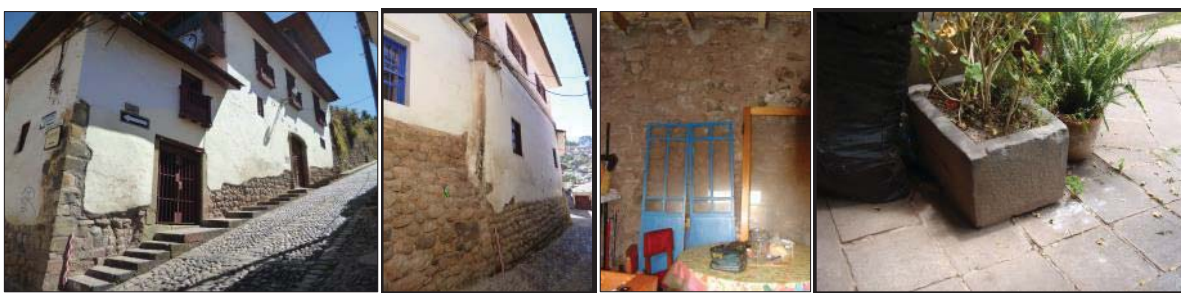
En las fachadas hacia la calle Arco Iris y Kiskapata, se evidencian material lítico prehispánico reutilizado, se ubican a manera de sobrecimiento, tienen 0.80m de altura por 21m de largo, y 1m de altura por 26.50m de largo respectivamente. Los litos reutilizados son de caliza y andesita representando el 80% del total de las estructuras, el resto son elementos trabajados contemporáneamente.

En el interior del predio se observa parte del sobrecimiento del zaguán de ingreso al inmueble con material lítico prehispánico reutilizado de tipo caliza, también se presencia parte del muro de contención a base de litos de caliza unidos con mortero de cemento ubicado en el interior del inmueble, este muro por la disponibilidad y orientación podría tener traza prehispánica original, y finalmente hay litos prehispánicos dispersos consistentes en dintel, cornisas, fuentes, etc.

Fig. 184. Vista externa del predio con presencia de material lítico reutilizado. En el interior se evidencia un muro de contención con material lítico reutilizado.

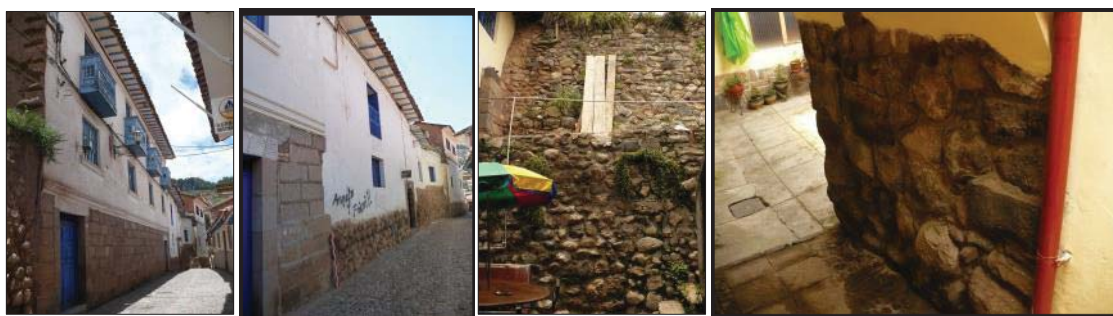
En la fachada se presencia sobrecimiento con material lítico prehispánico reutilizado, con material caliza, tiene 0.20m de altura por 21.10m de largo.

En el interior del predio se evidencia algunas estructuras con líticos reutilizados de tipo caliza, estas son parte del sobrecimiento del muro del zaguán en el interior del inmueble, parte del muro de contención en el patio del inmueble y finalmente se observa un muro de contención que tiene 3.50m de alto por 28m de largo, elaborado a base de litos de caliza unidos con argamasa de cemento, por su disposición podría tener traza prehispánica original.

Fig. 185. Vista externa del predio con presencia de material lítico reutilizado. En el interior se evidencia un muro de contención con material reutilizado.

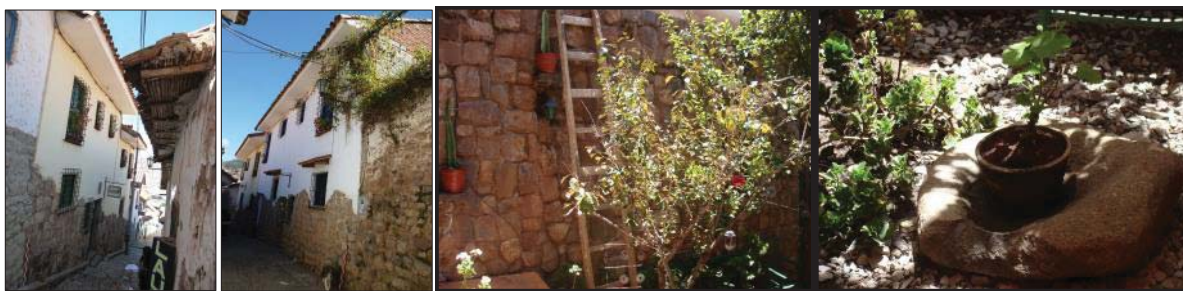
En las fachadas que dan con la calle Resbalosa y Kiskapata se evidencia sobrecimiento, con material lítico prehispánico reutilizado de tipo caliza, con 1.75m de altura por 14.10m y 19.80m del largo respectivamente.

En el interior del predio se evidencia un muro de contención ubicado en el límite con el predio 01, tiene 4m de altura por 7.60m de largo, está a base de litos andesita y caliza; por la disposición podría tener traza original. Asimismo se tiene algunas estructurales con elementos líticos reutilizados de andesita y caliza, estas son el muro con litos y parte del muro en la sala del inmueble.

Fig. 186. Vista externa del predio con presencia de material lítico reutilizado. En el interior se evidencia un muro de contención con material reutilizado, así como litos sueltos en el patio del inmueble.

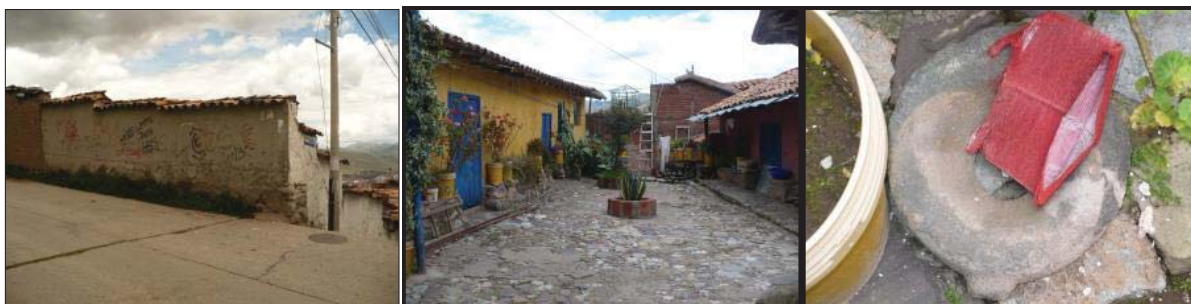
Fig. 187. Vista externa del predio con presencia de material lítico reutilizado. En el interior se evidencia algunas estructuras con material reutilizado, así como litos sueltos en el patio del inmueble.

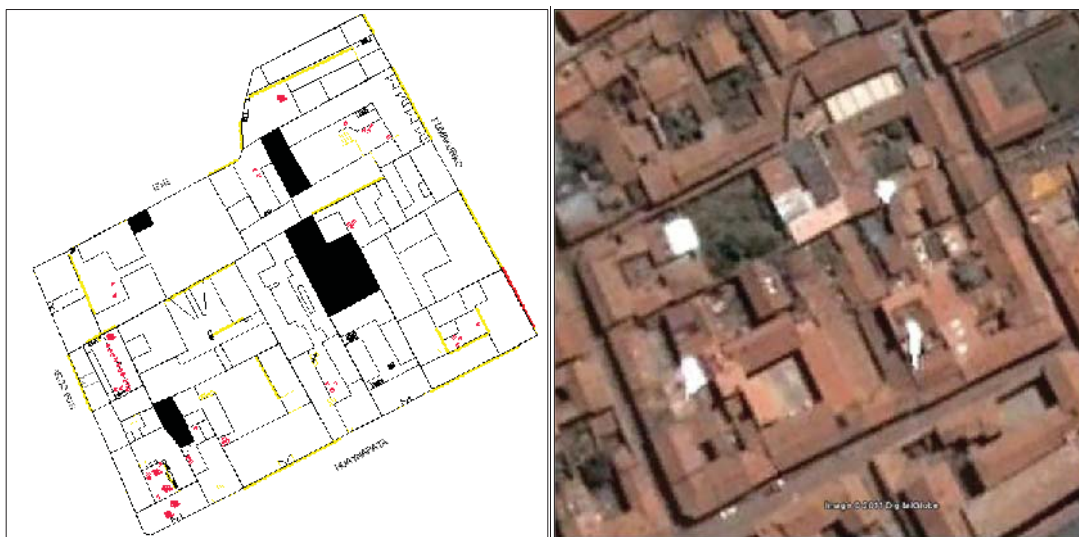
En la manzana se evidencia en 97% litos reutilizados y litos sueltos de factura Prehispánica, y solo se evidencia muros originales de factura Inka en un 3%, esto por las modificaciones ilegales o mal manejo documentario.

Fig. 188. Manzana 43 con presencia de las principales evidencias arquitectónicas prehispánicas y vista satelital de la Mz

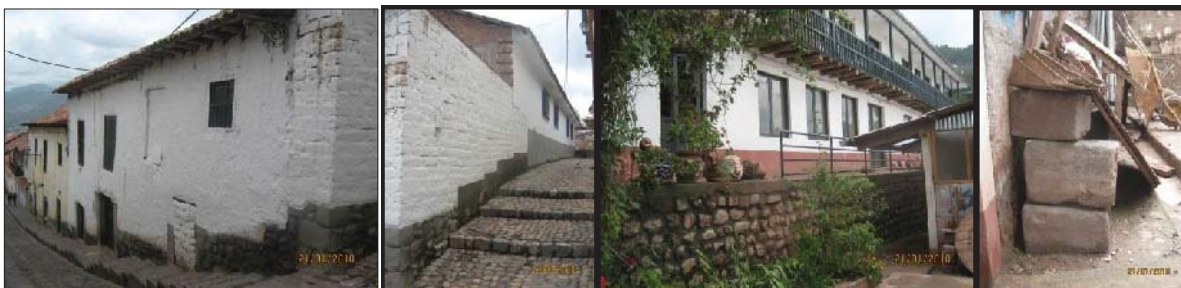
En la fachada con la calle Pumakurko se evidencia litos prehispánicos reutilizados, en el sobrecimiento del inmueble, de tipos andesita y caliza, con 0.80m de altura por 5m de largo.

Al interior del predio se evidencia algunas estructuras contemporáneas a base de litos prehispánicos reutilizados del tipo andesita y caliza; estas estructura son, muro de contención que forma una plataforma donde se ubica un inmueble de periodo contemporáneo, dicho muro esta edificada base de litos del tipo caliza y andesita con 1m de altura por 27.54m de largo, el 40% del total del muro lo compone el material reutilizado, siendo el resto material lítico contemporáneo. Asimismo se evidencia material lítico reutilizado a base de caliza y andesita, ubicado en el sobrecimiento del muro del inmueble lado Norte. En los espacios libres del predio también se observa la existencia de material lítico prehispánico suelto, de material andesita, probablemente descontextualizado.

Fig. 190. Vista externa del predio con presencia de material lítico reutilizado. En el interior se evidencia un muro con material reutilizado, así mismo se tiene litos suelto en el patio del inmueble.

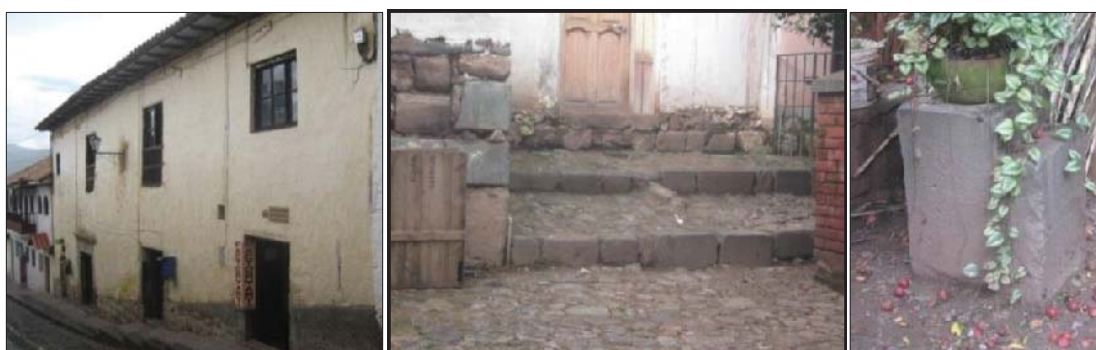
En la fachada se evidencia litos prehispánicos reutilizados en diferentes elementos estructurales del inmueble, como en las jambas de los vanos a manera de umbrales y en los enchapados y sobrecimientos, con material andesita, caliza y diorita.

En el interior del predio se observa elementos estructurales con litos reutilizados de material andesita y caliza, ubicados en algunas estructuras como escalinatas de acceso, muretes laterales y como parte de los vanos de acceso del inmueble, también se aprecia litos sueltos dispersos en el patio interior. Cabe resaltar que hay un área no registrada que está al lado Este del inmueble que pertenece a otro propietario quien no autorizo el ingreso a esta.

Fig. 191. Vista externa del predio con presencia de material lítico reutilizado. En el interior se evidencia una escalinata con material reutilizado, así mismo se tiene litos sueltos en el patio del inmueble.

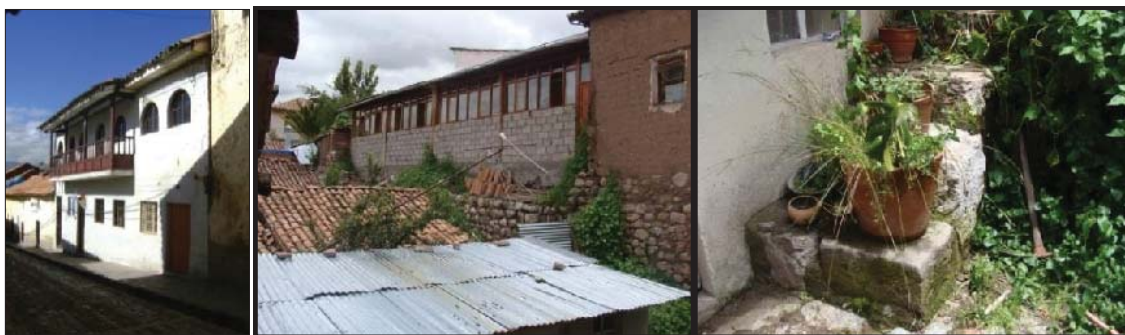
En el interior del predio se evidencia algunos elementos líticos prehispánicos reutilizados que forman parte del muro que limita con el predio 01, de material caliza y andesita, también se registró material lítico suelto en el patio del inmueble.

Fig. 192. Vista externa del predio. En el interior se evidencia un muro medianero con material reutilizado, así mismo se tiene litos sueltos en el patio del inmueble.

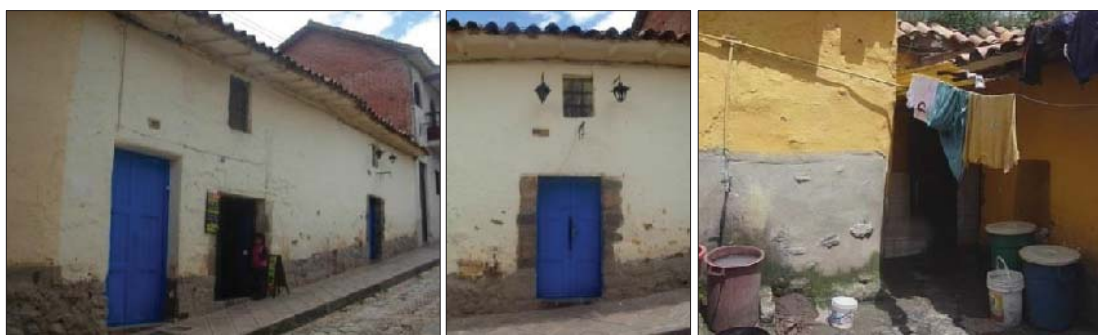
En la fachada se observa reutilización de algunos elementos líticos prehispánicos de material andesita y caliza, se hallan cubiertas por una capa de enlucido de cemento lo que dificulta determinar el porcentaje de litos reutilizado.

Fig. 193. Vista externa del predio, donde se observa el enlucido de cemento que cubre el material lítico. En el interior no se evidencia material arquitectónico prehispánico.

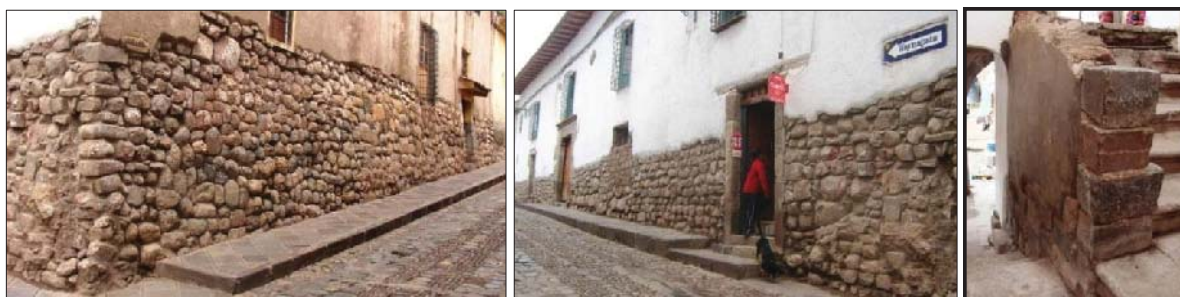
En la fachada hacia Waynapata se evidencia material lítico prehispánico reutilizado ubicado como parte del muro del inmueble, tiene 1.75m de altura promedio, por 88.63m de largo, con litos de material caliza y andesita.

En el interior del predio se observa un muro perimétrico contemporáneo edificado con material lítico reutilizado, que forma el patio del predio y litos sueltos de uso doméstico, las mismas que presentan litos reutilizados del tipo andesita y caliza. Cabe mencionar que también se evidencio la presencia de dos pinturas murales de periodo Colonial.

Fig. 194. Vista externa del predio, donde se observa un muro de contención Inka edificado con material caliza, así como un muro con material reutilizado, en las fachadas hacia Pumakurko y Waynapata respectivamente. En el interior se evidencia material lítico prehispánico suelto.

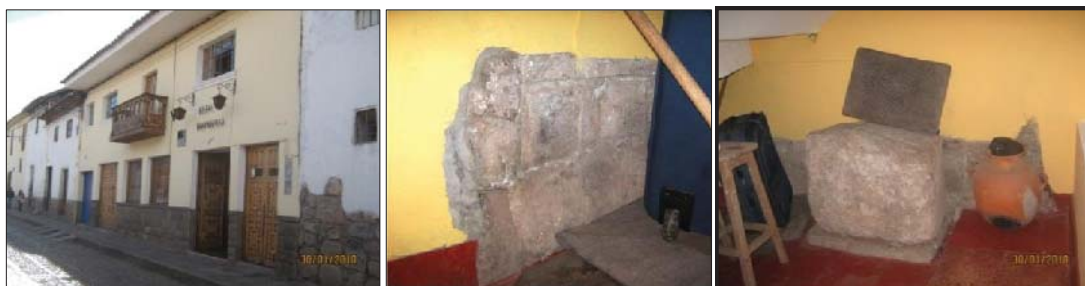
La fachada presenta material lítico prehispánico reutilizado, se ubica a manera de muro portante con altura de 1m por 13.89m de largo, con litos de andesita, caliza y diorita, el 40% del total de la estructura son litos reutilizados.

En el interior del predio se evidencia un pequeño segmento de sobrecimiento con material lítico reutilizado del tipo andesita, también se tiene elementos líticos prehispánicos del tipo andesita y caliza sueltos reutilizados como ornamentación en el patio.

Fig. 195. Vista externa del predio, donde se observa el muro portante que forma parte de la fachada del inmueble con material reutilizado. En el interior se evidencia un segmento pequeño de muro con material reutilizado andesita, así como lítico prehispánico suelto.

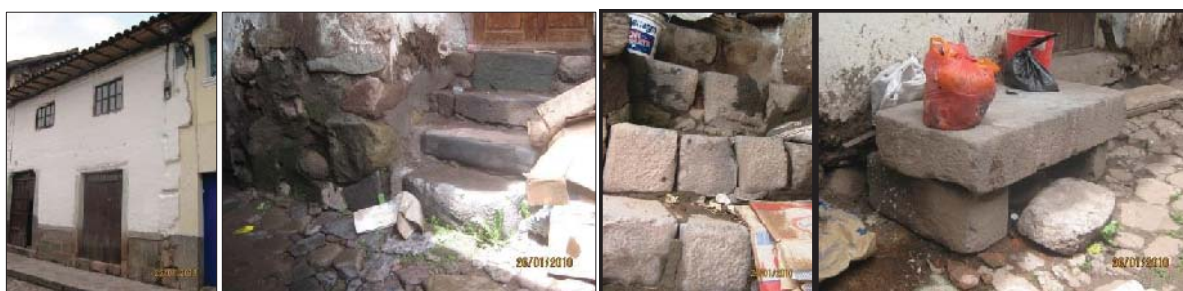
La fachada presenta dos vanos aperturados de la época Colonial con reutilización de litos de material andesita ubicados en los umbrales de las puertas.

En el interior del predio se observan formas estructurales con reutilización del material lítico prehispánico como son escalinatas, sobrecimientos y empedrados de pisos edificados con material andesita y caliza. También se tiene algunos litos sueltos trabajados a manera de dinteles en material andesita.

Fig. 196. Vista externa del predio, donde se observa en las puertas de ingreso reutilización de material lítico en los umbrales de estos. En el interior se evidencia escalinatas con material reutilizado, asimismo material lítico suelto trabajado a manera de dintel.

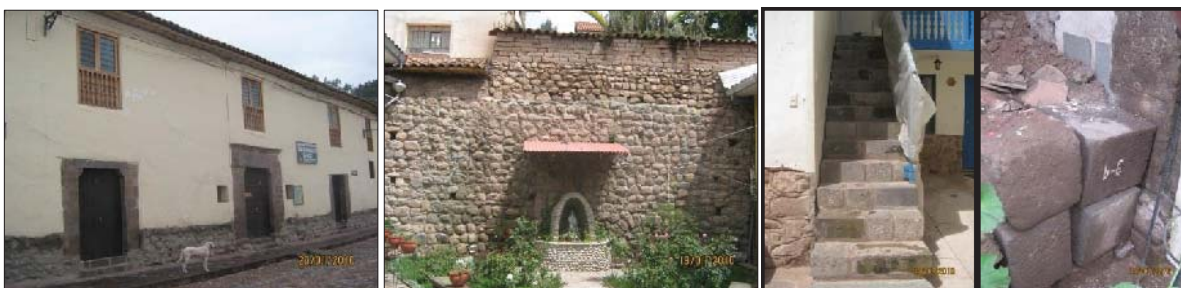
En la fachada se presencia reutilización del material lítico prehispánico de caliza y andesita, ubicado a manera de sobrecimiento, tiene 0.80m de altura por 24m de largo.

En el interior del predio se evidencia un muro de contención con material lítico reutilizado del tipo caliza y andesita, tiene una proyección de Norte-Sur, con 4m de altura por 11.97m de largo, están unidos con mortero de cemento. Por la ubicación y orientación podría tener una traza original. Asimismo en el interior del predio se observa una escalinata con material lítico prehispánico reutilizado con material andesita y caliza, y la presencia de elementos litos sueltos del tipo andesita.

Fig. 197. Vista externa del predio, donde se observa reutilización de material lítico en el sobrecimiento del inmueble. En el interior se evidencia un muro de contención y escalinatas con material reutilizado, así como material lítico suelto.

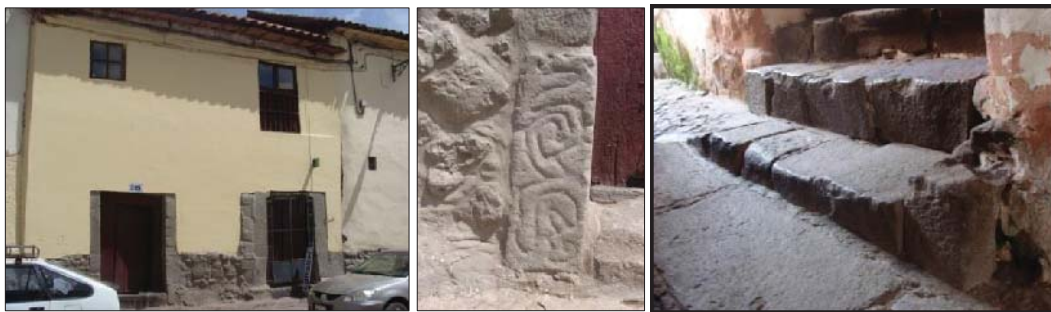
La fachada presenta material lítico prehispánico reutilizado, a base de andesita y caliza, debido a la presencia de enlucido de cemento no se distingue la cantidad de elementos reutilizados.

En el interior del predio se observa elementos estructurales como una escalinata con algunos líticos reutilizados, también se evidencia litos sueltos consistentes en un dintel y algunos litos sueltos en el patio, todos de tipo andesita.

Fig. 198. Vista externa del predio, donde se observa reutilización de material lítico, esta se halla cubierta con enlucido de cemento. En el interior se evidencia una escalinata con material reutilizado.

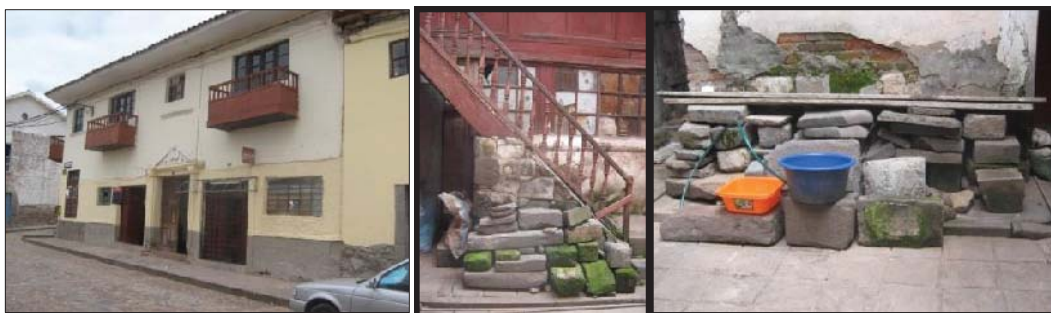
En el interior del predio se evidencia elementos líticos reutilizados en parte de escalinatas que conducen a un piso superior, asimismo dos montículos de material lítico de andesita y caliza ubicado en el patio.

Fig. 199. Vista externa del predio. En el interior se evidencia una escalinata con material reutilizado, así como montículos de litos de material andesita.

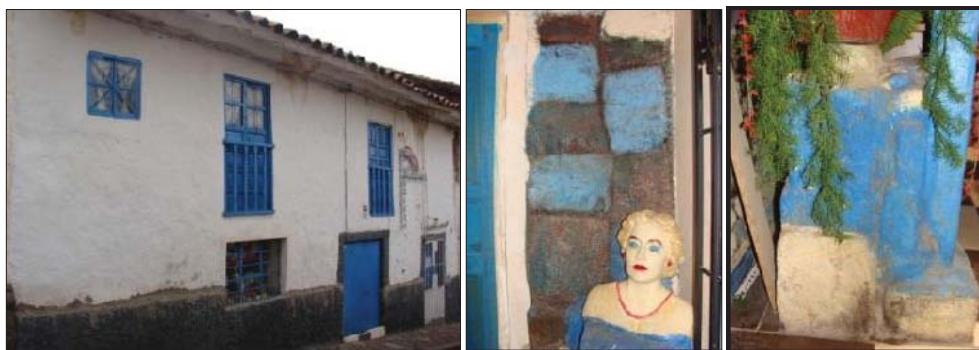
Hacia la fachada se evidencia en las jambas de la puerta principal del inmueble, material lítico prehispánicos reutilizados, de tipo andesita, estas se hallan cubiertos por una capa delgada de enlucido de cemento.

En el interior del inmueble se evidencia parte de una pequeña estructura con reutilización de material lítico andesita que forma parte del muro interno lado Norte.

Fig. 200. Vista externa del predio. En el interior se evidencia parte de una estructura con material lítico prehispánico reutilizado.

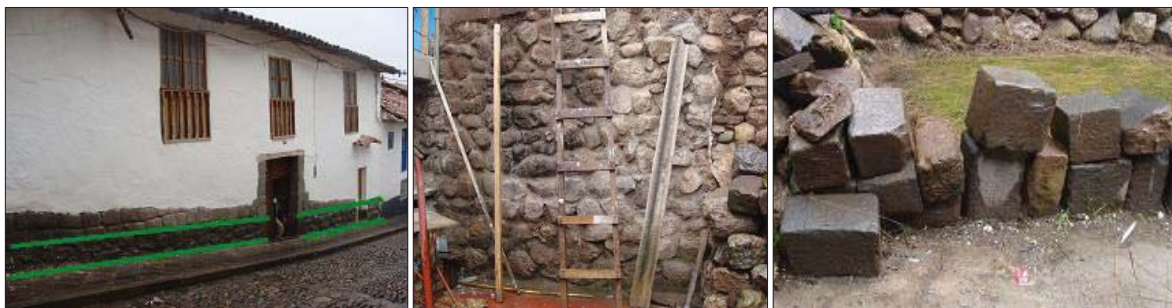
El inmueble corresponde a una construcción de época Republicana, en la fachada se presencia reutilización de litos de época prehispánica que es parte del sobrecimiento, tiene 0.70m de alto por 16.50m de largo, edificados con litos de material andesita y caliza.

Dentro del predio se observa un muro de contención que tiene 2.30m de altura por 6m de largo con litos de factura Inka reutilizados, así como la presencia de montículos de litos sueltos a base de andesita y caliza.

Fig. 201. Vista externa del predio, donde se evidencia en el sobrecimiento elementos líticos reutilizados. En el interior se observa montículos de material lítico suelto.

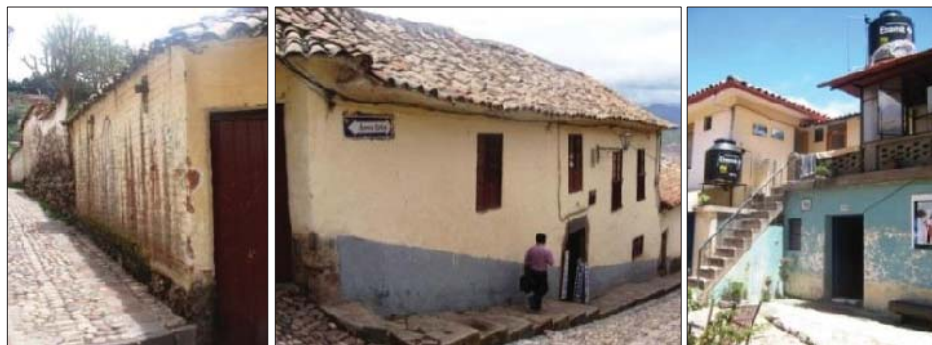
Dentro del predio se observa elementos reutilizados en segmentos muy cortos del inmueble todos a base de material andesita, también dos litos sueltos ubicados en el patio de material andesita. Cabe mencionar que hay un área no registrada al cual no se accedió por la negativa del propietario.

Fig. 202. Vista externa del predio. En el interior se observa un litos de material andesita suelto.

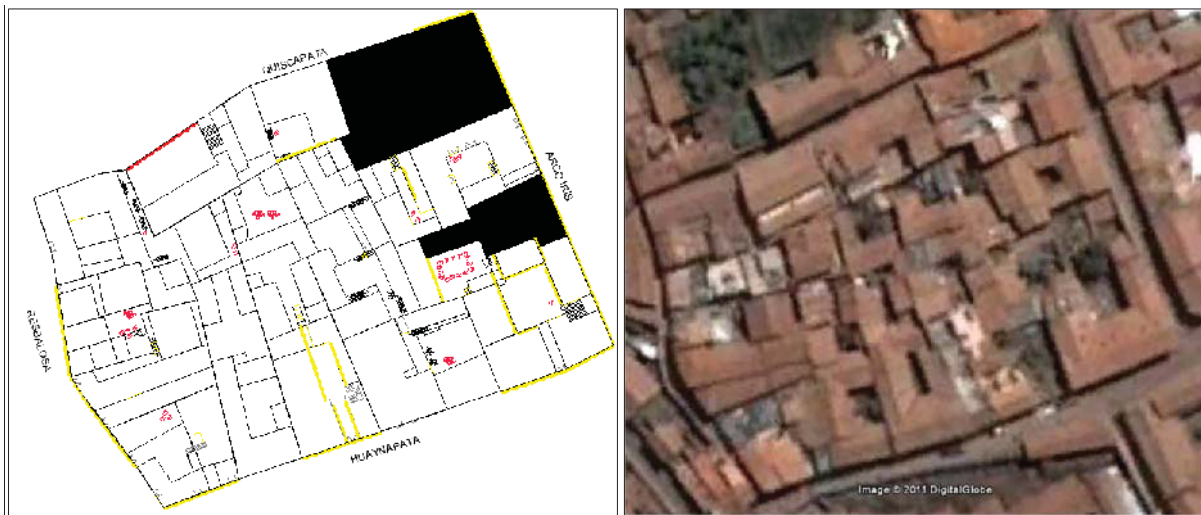
En esta se evidencia en 98% de litos reutilizados y sueltos de factura prehispana, solo se tiene presencia de muros originales de factura Inka en un 2%.

Fig. 203. Manzana 42 con presencia de las principales evidencias arquitectónicas y vista satelital de la Mz

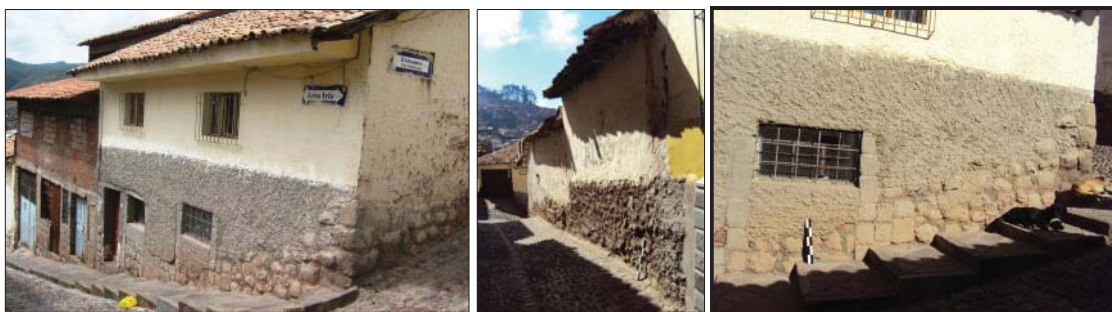
En la fachada hacia la calle Kiskapata se evidencia elementos líticos prehispánicos reutilizados con material andesita, caliza y diorita, tiene 1m de altura por 12.20m. Asimismo, la fachada con la calle Arco Iris se observa reutilización de material lítico prehispánico, tiene 1m de alto por 20.02m de largo edificado con material caliza y diorita.

Fig. 205. Vista externa del predio, donde se evidencia reutilización de material lítico prehispánico en las fachadas del inmueble.

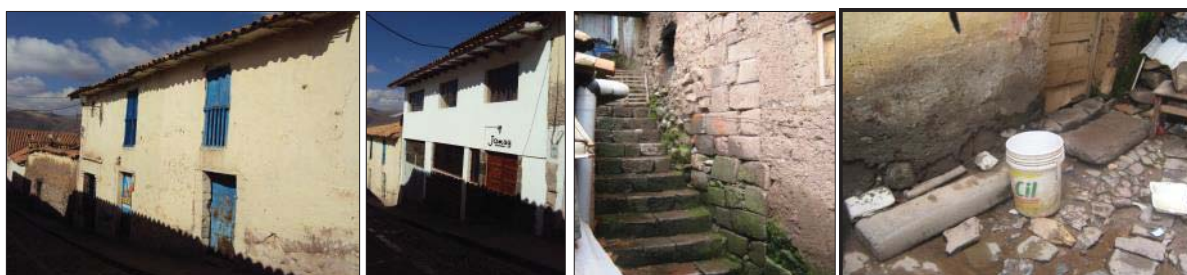
La fachada presenta material lítico prehispánico reutilizado de andesita y caliza, tiene 1m de altura por 14.32m de largo.

En el interior del predio se observa un lito suelto a manera de dintel prehispánico original ubicado en el patio.

Fig. 206. Vista externa del predio, donde se evidencia reutilización de material lítico prehispánico en la fachada del inmueble. Asimismo en el interior del inmueble se evidencia un lito a manera de dintel trabajada en andesita.

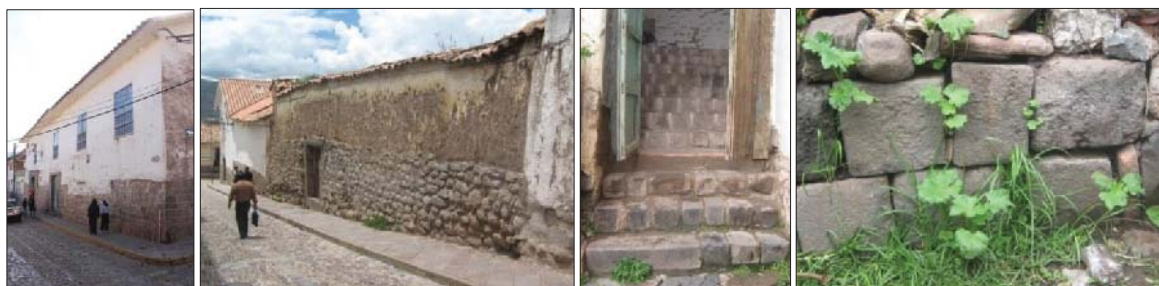
En la fachada con la calle Arco Iris se evidencia elementos líticos reutilizados a manera de muro portante tiene 1.80m de altura por 36.69m de largo. Asimismo en la fachada con la calle hay Waynapata se tiene material lítico reutilizado en parte del muro del inmueble, con 1.80m de altura por 23m de largo. En Ambas fachadas el material lito es andesita y caliza.

En el interior del predio se observa elementos estructurales como escalinatas de acceso, sobrecimientos, jambas de vanos y umbrales con material lítico reutilizado de material andesita y caliza. De igual forma se evidencio elementos líticos sueltos ubicados en áreas libres del predio, siendo en mayor proporción de material andesita.

Fig. 207. Vista externa del predio, donde se evidencia reutilización de material lítico prehispánico en la fachada del inmueble. Asimismo en el interior del inmueble se evidencia una escalinata con litos reutilizados, de igual forma se evidencia litos sueltos en el patio del inmueble.

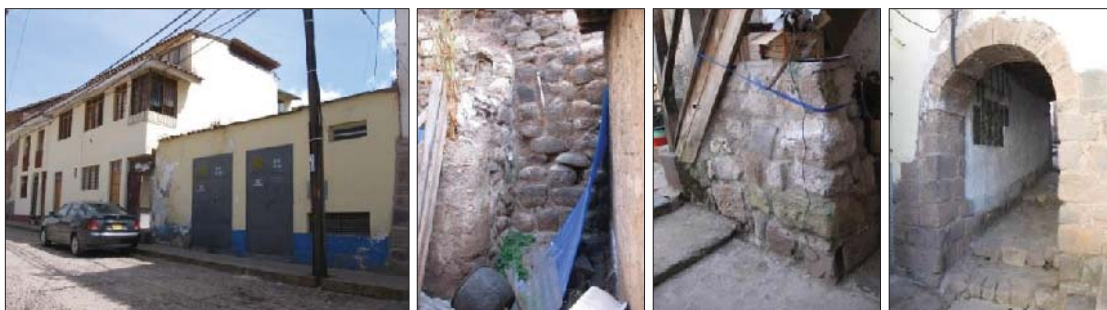
Fig. 208. Vista externa del predio. En el interior del inmueble se evidencia un conjunto de elementos estructurales con material lítico reutilizado.

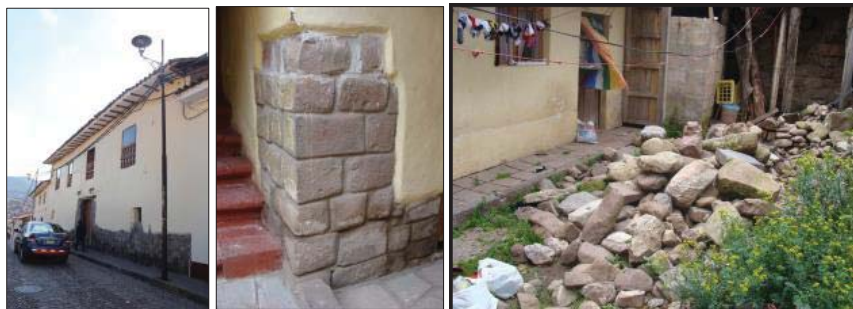
En el interior del predio se evidencia la reutilización de algunos elementos líticos prehispánicos en el sobrecimiento de la estructura del inmueble, también hay otros reutilizados

en una escalinata contemporánea y un montículo de litos prehispánicos sueltos. Todas con material andesita y caliza.

Fig. 209. Vista externa del predio, con presencia de material reutilizado. En el interior del inmueble se evidencia algunas estructuras con material lítico reutilizado, como también un montículo de material lítico prehispánico.

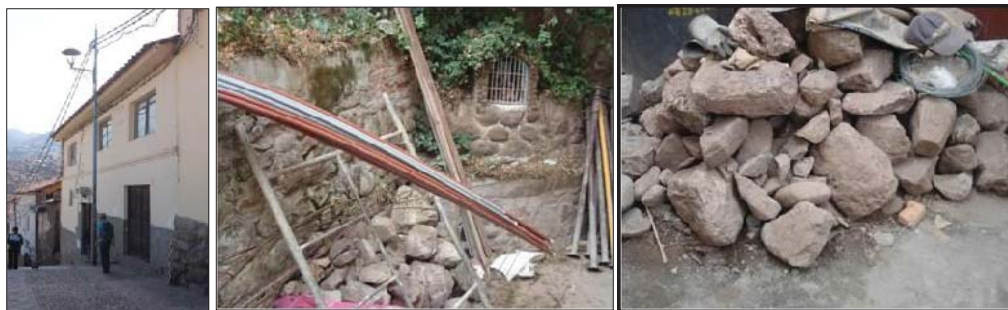
En el interior del predio se observa dos patios, en el segundo patio se muestra la reutilización de algunos elementos líticos de factura Inka con material andesita y caliza, en muros acondicionados para un jardín, asimismo se tiene un montículo con litos sueltos de material caliza.

Fig. 210. Vista externa del predio. En el interior del inmueble se evidencia algunas estructuras con material lítico reutilizado, como también un montículo de material lítico prehispánico.

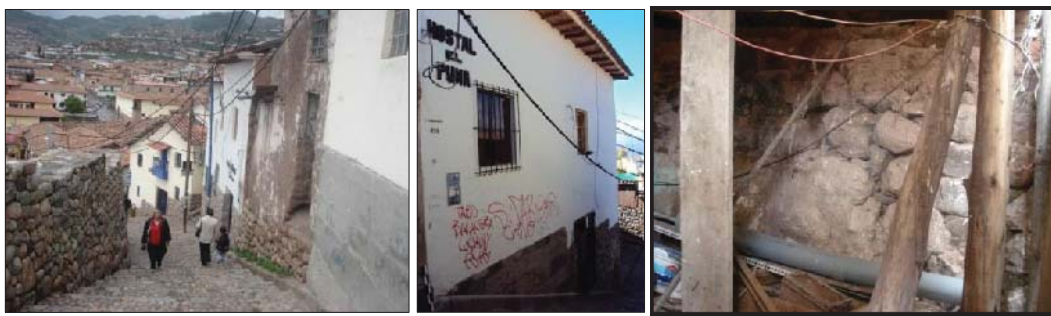
Sub división 1: La fachada con la calle Waynapata presenta elementos líticos reutilizados de los tipos andesita, caliza y diorita, tiene 2.15m de altura por 16.70m de largo. En la fachada con la calle Resbalosa muestra un sector pequeño de muro con reutilización de material lítico del mismo tipo que la anterior, con 2.15m de altura por 3.20m de largo.

En el interior del predio se evidencia un muro de contención a base de litos del tipo caliza que se proyecta en dirección Norte-Sur, tiene 2.80m de alto por 4.70m de largo. Aunque la mampostería determina que este no es original se presume por la orientación, tener una traza original.

Fig. 211. Vista externa del inmueble, donde se evidencia material lítico reutilizado. En el interior del inmueble se evidencia un muro de contención con material lítico reutilizado se presume que tiene una traza original.

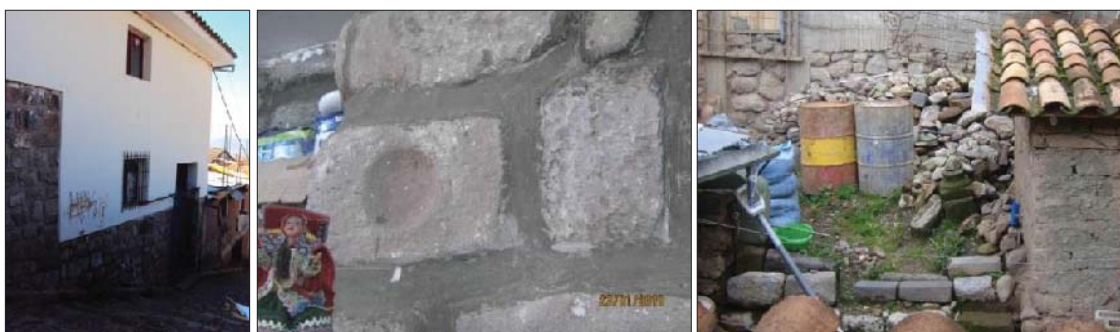
En la fachada se evidencia elementos líticos prehispánicos reutilizados en parte del sobrecimiento del inmueble, con material andesita y caliza, tiene 0.70m de altura por 12.66m de largo.

En el interior del predio se muestra una escalinata con elementos líticos prehispánicos reutilizados de material caliza, andesita y arenisca; también un montículo de material lítico prehispánico suelto.

Fig. 212. Vista externa del inmueble, donde se evidencia material lítico reutilizado. En el interior del inmueble se evidencia tramos cortos de muro con material lítico reutilizado, así mismo se tiene un montículo de elementos líticos sueltos.

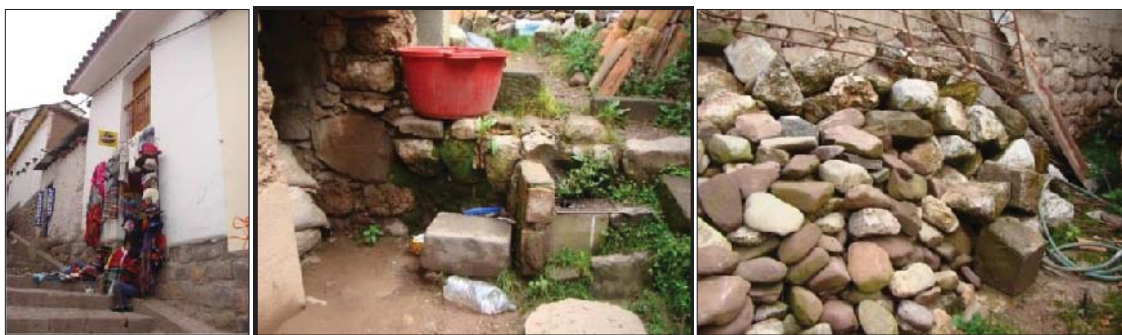
En la fachada se evidencia en el sobrecimiento del inmueble elementos líticos reutilizados de material andesita y caliza, tiene 0.60m de altura por 17m de largo.

En el interior del inmueble se observa elementos líticos reutilizados en algunas estructuras como escalinatas, también se presencia un montículo de material lítico prehispánico en el área libre del predio.

Fig. 213. Vista externa del inmueble, donde se evidencia material lítico reutilizado. En el interior del inmueble se evidencia una escalinata con litos reutilizado, así mismo se tiene un montículo de elementos líticos sueltos.

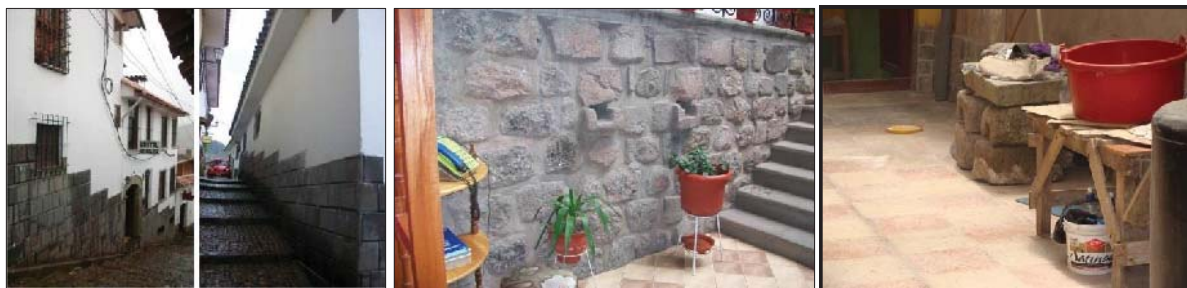
En el interior del predio se evidencia elementos líticos prehispánicos reutilizados de andesita y caliza, que se ubican en parte de las estructuras de una escalinata, también se presencia litos de caliza y andesita sueltos en áreas libres.

Fig. 214. Vista externa del inmueble. En el interior del inmueble se evidencia una escalinata con litos reutilizado, así mismo se tiene algunos elementos líticos sueltos en el patio del inmueble.
