UNIVERSIDAD NACIONAL SAN ANTONIO ABAD DEL CUSCO

REGISTRO DE VESTIGIOS ARQUITECTÓNICOS EN EL BARRIO DE QOLQAMPATA DEL CUSCO - INKA

TESIS PARA OPTAR EL TÍTULO DE LICENCIADO EN ARQUEOLOGÍA

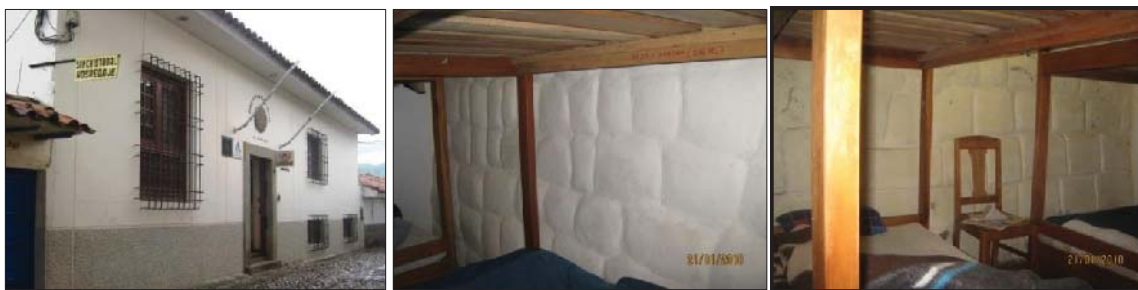
Dentro del predio, en el muro lado Norte límite con la calle Kiskapata se evidencia un muro de contención prehispánico con proyección de Oeste-Este, de mampuesto fino y aparejo celular engastado, se presume que el material es caliza, porque el muro está cubierto con enlucido de yeso que no permite la diferenciación del material. Tiene 3m de alto por 17m de largo.

Fig. 215. Vista externa del predio. En el interior del inmueble se evidencia un muro de contención Inka cubierto por un material blanquecino (yeso), ubicado en el lado Norte del inmueble límite con la calle Kiskapata.

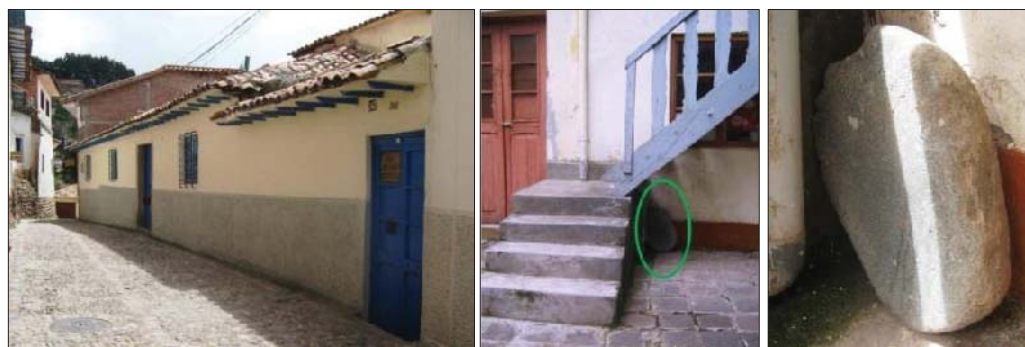
En la fachada no se registra material arquitectónico prehispánico, al igual que dentro del predio.

Fig. 216. Vista externa e interna del predio sin presencia de material arquitectónico prehispánico.

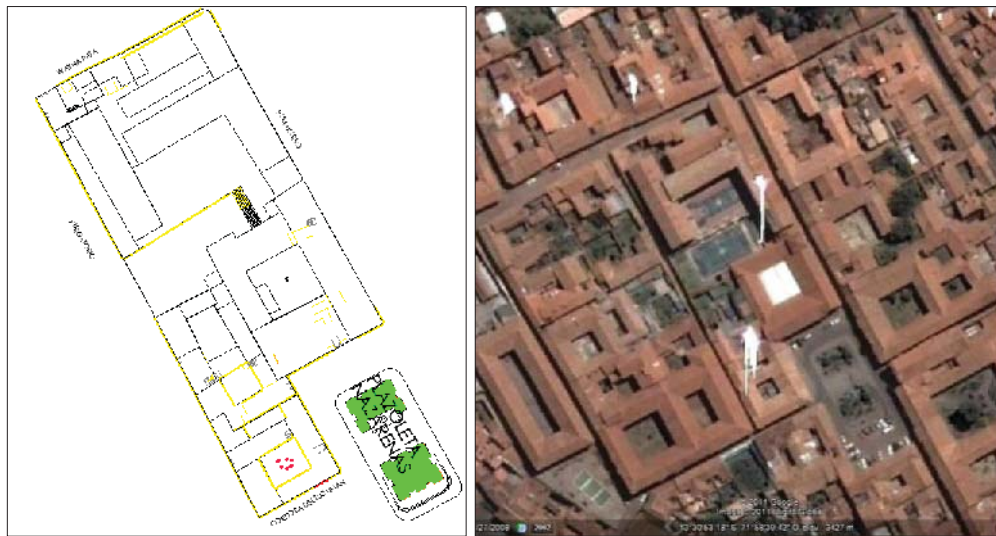
En esta manzana el 95% está conformado por muros estructurales contemporáneos con reutilización de elementos líticos prehispánicos, un 3% lo conforman elementos sueltos y un 2% evidencias de muros prehispánicos presentes.

Fig. 217. Manzana 49 con presencia de las principales evidencias arquitectónicas y vista satelital de la Mz

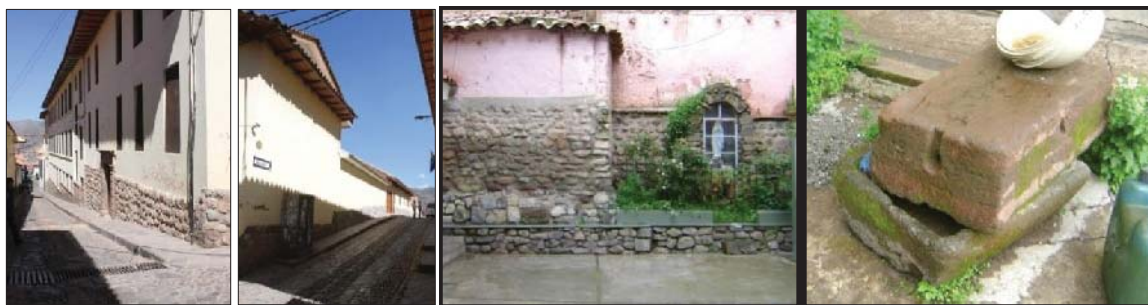
En la fachada presenta elementos líticos prehispánicos reutilizados ubicados en el sobrecimiento del muro hacia las calles Pumakurko, Waynapata y Purgatorio, son litos de material caliza y diorita. El primero tiene 0.40m de altura por 7m de largo, el segundo con 1.80m de alto por 29m de largo y el tercero 0.80m de altura por 72m de largo.

Dentro del predio se registra un muro de contención con material lítico prehispánico reutilizado con material caliza y andesita, ubicado al lado norte inmueble, límite con la calle Waynapata, tiene 6m de altura por 48m de largo, por el desnivel y la orientación del muro se podría concluir que tendría traza prehispánica original. De igual manera, se evidencia material lítico reutilizado en otras formas estructurales contemporáneas como pequeños muros, escalinatas, una urna, todos con litos de andesita caliza y diorita.

Fig. 219. Vista externa del predio con presencia de material lítico prehispánico reutilizado ubicado en el sobrecimiento de la fachada. En el interior del inmueble se muestra un muro de contención con material reutilizado y algunos litos sueltos.

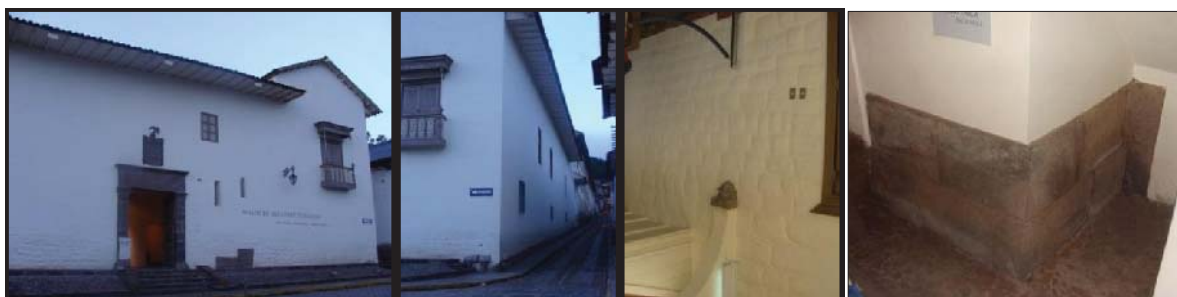
En ambas fachadas con la Plazoleta de Nazarenas y la calle Pumakurko, se presencia sobrecimientos con material lítico reutilizado a base de andesita y caliza, tiene 0.30m de alto por 33m de largo y 0.30m de alto por 2m de largo respectivamente. Por los antecedentes arqueológicos efectuados, se presume que tendrían traza original.

En el interior del predio se evidencia algunas estructuras con elementos líticos prehispánicos reutilizados, como las jambas del vano principal de ingreso, jambas de ingreso al servicio higiénico, jambas del zaguán interior, parte del sobrecimiento de un muro con uso de lito andesita labrada finamente con aparejo sedimentario al parecer parte de alguna estructura Colonial Inicial o Transición; también muros de la escalinata, muro del vano en el segundo piso, todas con litos caliza y andesita.

Fig. 220. Vista externa del predio con presencia de material lítico prehispánico reutilizado ubicado en el sobrecimiento de la fachada. En el interior del inmueble se muestra un muro de contención con material reutilizado cubierto por un enlucido blanco, asimismo se tiene el sobrecimiento con material andesita reutilizado

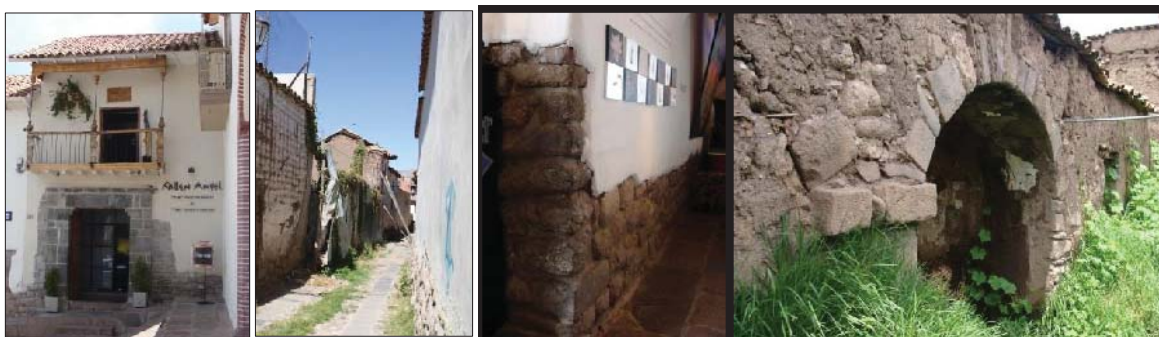
Fig. 221. Vista externa del predio con presencia de material lítico prehispánico reutilizado ubicado en el sobrecimiento de la fachada. En el interior del inmueble se muestra parte de los muros con material reutilizado, al igual que un arco de medio punto de periodo Colonial.

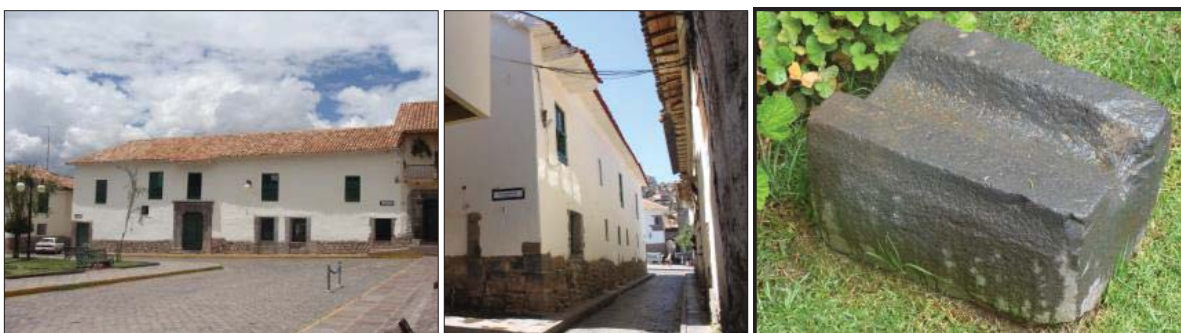
Asimismo, en la fachada que da a la calle Purgatorio y Plazoleta de Nazarenas hay material lítico reutilizado ubicado en el sobrecimiento del inmueble, con 0.40m de altura por 36m de largo y 0.70m de altura por 25m de largo respectivamente, ambos con material lítico de andesita y caliza.

En el interior del predio se observa elementos estructurales con elementos líticos prehispánicos reutilizados; como sobrecimiento del inmueble y litos sueltos en el patio, todas de tipos andesita y caliza.

Fig. 222. Vista externa del predio con presencia de material lítico prehispánico reutilizado. En el interior se evidencia un bloque lítico con proceso de tallado a manera de canal trabajo en andesita.

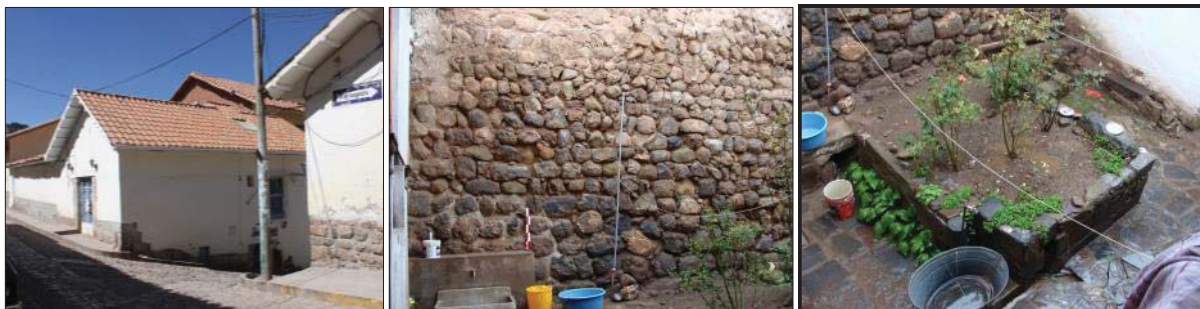
En la fachada con la calle Purgatorio se observa elementos líticos prehispánicos reutilizados en el sobrecimiento del inmueble, de tipos andesita, caliza y diorita, tiene 0.50m de altura por 11.70m de largo.

En el interior del predio se evidencia un muro de contención con material lítico prehispánico reutilizado edificado con material caliza y andesita, ubicado hacia el lado Norte interior del predio, límite con la calle Waynapata, con 7m de altura por 11.24m de largo, este muro es continuo del hallado en el predio 01.

Fig. 223. Vista externa del predio con presencia de material lítico prehispánico reutilizado. En el interior se evidencia un muro de contención con material lítico prehispánico ubicado hacia el lado Norte en el interior del inmueble.

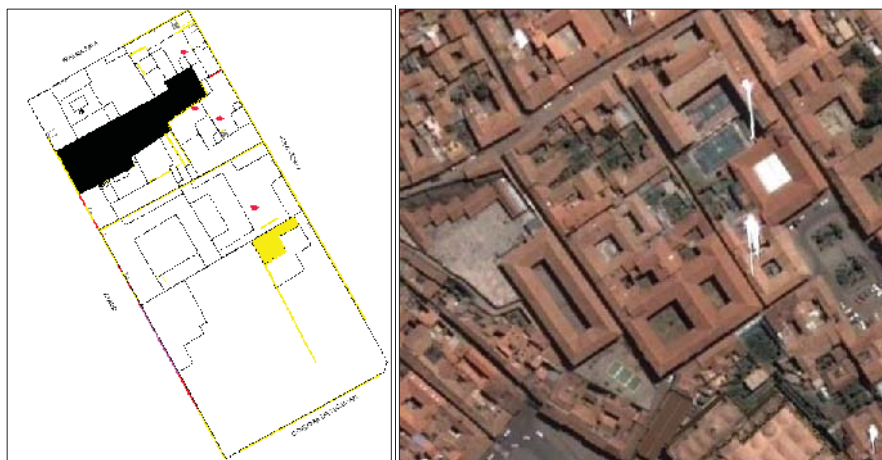
En la manzana la mayor cantidad de evidencias lo componen muros estructurales contemporáneos con reutilización de elementos líticos prehispánicos, seguida por la presencia de material lítico sueltos y algunas evidencias de muros prehispánicos originales y la presencia de un muro Colonial Inicial o de Transición.

Fig. 224. Manzana 50 con presencia de las principales evidencias arquitectónicas y vista satelital de la Mz.

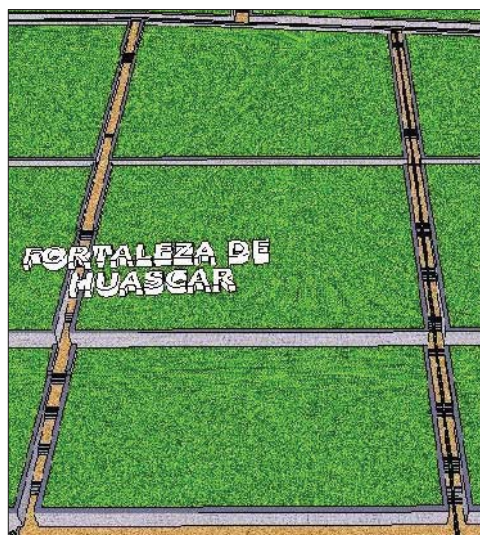
Fig. 225. Representación 3D de la manzana 50 tomada en dirección Sur-Norte (elaboración propia).

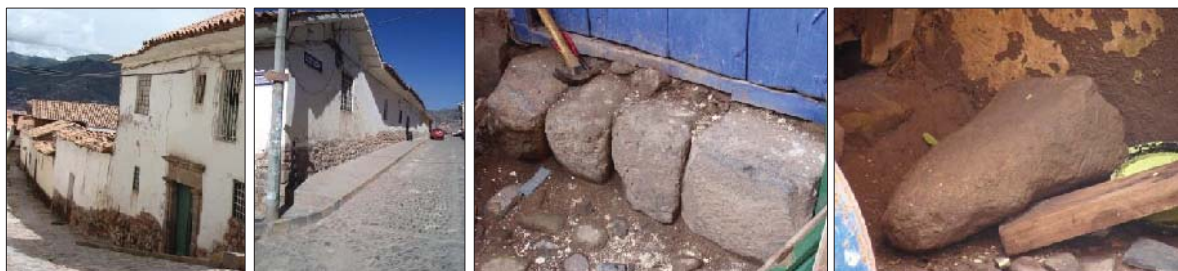
En ambas fachadas se evidencia material lítico prehispánico reutilizado en el sobrecimiento del inmueble, con material caliza, unida con mortero de cemento.

En el interior del predio se evidencia algunas formas estructurales con litos prehispánicos reutilizados; como es parte del sobrecimiento de los muros en el interior del inmueble, el umbral de un vano de ingreso, también se tiene litos dispersos en el patio. Todos con material de caliza y andesita.

Fig. 226. Vista externa del predio con presencia de material lítico prehispánico reutilizado. En el interior se evidencia un muro de contención con material lítico prehispánica ubicado hacia el lado Norte en el interior del inmueble.

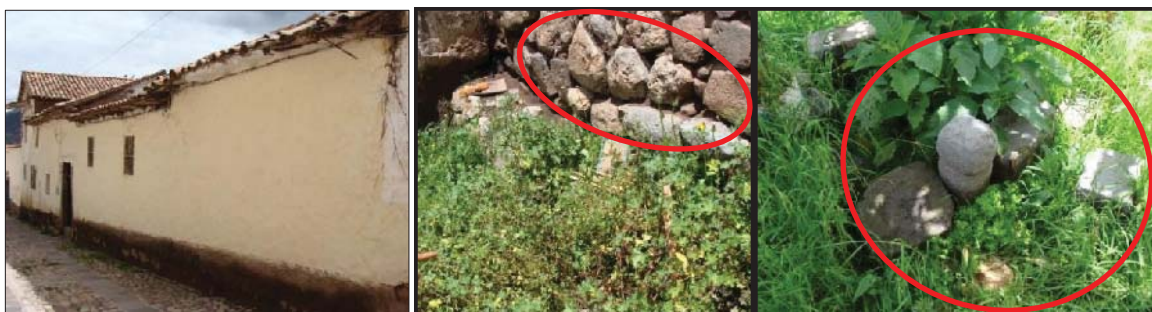
Dentro del predio se evidencia un pequeño fragmento de muro prehispánico que sirve de base del muro medianero con el predio 01, a base de caliza, de mampuesto fino y aparejo del tipo celular, en proyección Oeste-Este, representaría parte de un muro de andén que se extendía desde la calle Córdova de Tucumán. Asimismo, se tiene el sobrecimientos de muros en el

interior del inmueble, escalinata hecha con litos reutilizados, el umbral del vano hacia el segundo patio y litos dispersos en áreas libres, todas de material andesita y caliza.

Fig. 227. Vista externa del predio con presencia de material lítico prehispánico reutilizado. En el interior se evidencia un muro de contención con material lítico prehispánica, también se tiene elementos líticos sueltos.

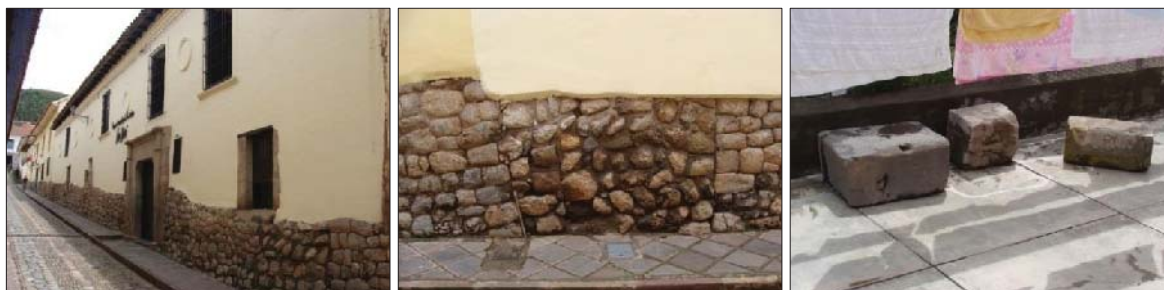
En el interior del predio se presenta un muro de contención contemporáneo que sirve de muro medianero con el predio 06; este tiene 2m de altura por 63.90m de largo, está a base de

material caliza unida con mortero de cemento. También en el interior del predio hay escaleras con litos prehispánicos reutilizados, como también litos sueltos en el patio.

Fig. 228. Vista externa del predio con presencia de material lítico prehispánico reutilizado y evidencia de dos jambas de una posible calle prehispánica. En el interior se evidencia elementos líticos sueltos.

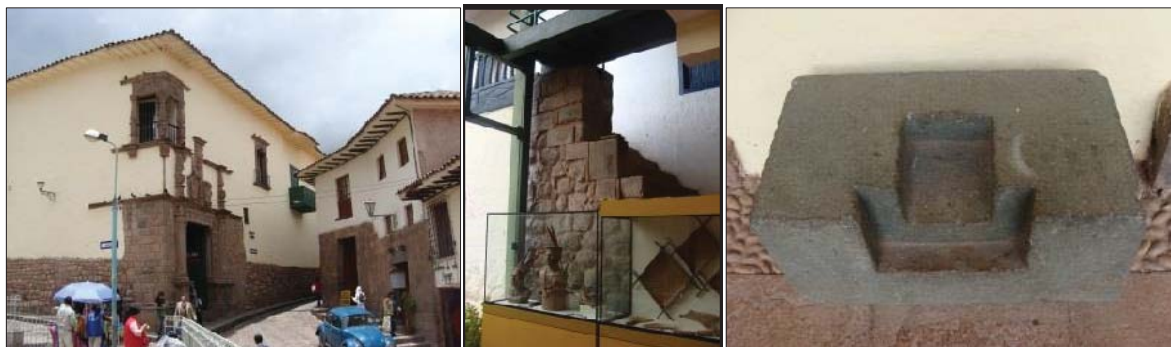
Dentro del predio donde actualmente está el Museo Inka de la Universidad Nacional de San Antonio Abad del Cusco; se evidencia elementos líticos reutilizados en el sobrecimiento del inmueble de data Colonial, en los patios y escalinatas de acceso, así como litos sueltos en áreas libres o patios que representan fuentes de agua exhibidas por el museo.

Fig. 229. Vista externa del predio con presencia de material lítico prehispánico reutilizado. En el interior se evidencia elementos líticos sueltos.

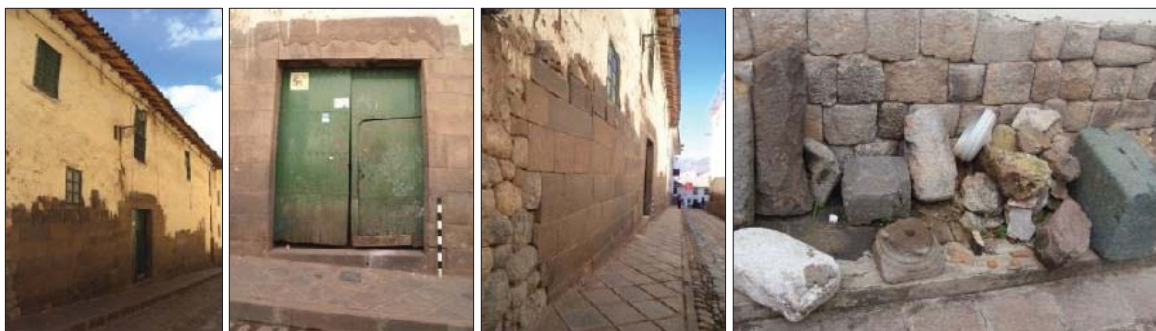
En la fachada que da con la calle Ataúd se presencia un muro Colonial Inicial o de Transición, con mampuesto fino y aparejo sedimentario edificado con material andesita, tiene 2.80m de alto por 27.50m de largo. Su dintel presenta tallado en alto relieve de dos serpientes, en el interior del zaguán se observa 5 serpientes más, haciendo un total de 7 serpientes, no se precisa la originalidad del tallado Zoomorfo.

En el interior del predio se evidencia sobrecimientos en el zaguán de ingreso, asimismo litos dispersos en el patio, de andesita y caliza.

Fig. 230. Vista externa del predio con presencia de arquitectura Colonial Inicial. En el interior se evidencia elementos líticos sueltos.

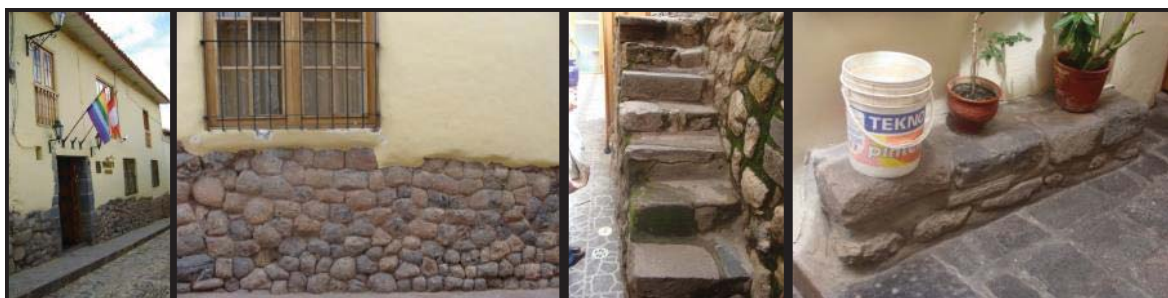
Fig. 231. Vista externa del predio con presencia de elementos líticos reutilizados. En el interior se evidencia algunas estructuras con elementos líticos reutilizados.

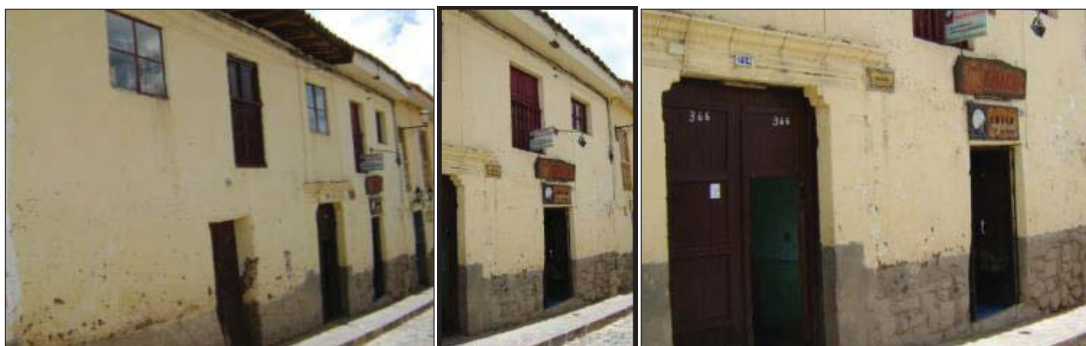
En la fachada con la calle Ataúd se presencia material lítico prehispánico reutilizado en el sobrecimiento del inmueble, con material caliza y andesita, de 0.80m de altura por 17m de largo; la estructura está cubierta por un enlucido de pintura cremosa que dificulta observar los porcentajes de los litos caliza y andesita.

Fig. 232. Vista externa del predio con presencia de elementos líticos reutilizados.

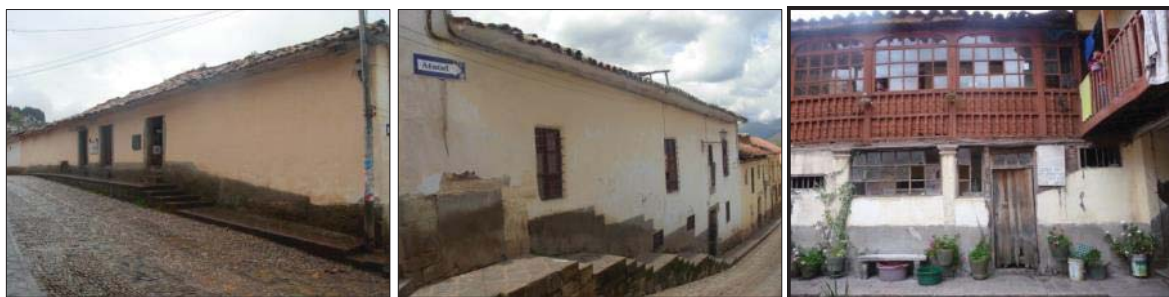
En la fachada con la calle Ataúd hay un segmento pequeño de sobrecimiento con material lítico prehispánico reutilizado con material caliza, tiene 0.50m de altura por 5m de largo.

Dentro del predio no se evidencia material arquitectónico prehispánico

Fig. 233. Vista externa del predio con presencia de elementos líticos reutilizados. En el interior no se evidencia material arquitectónica prehispánica.

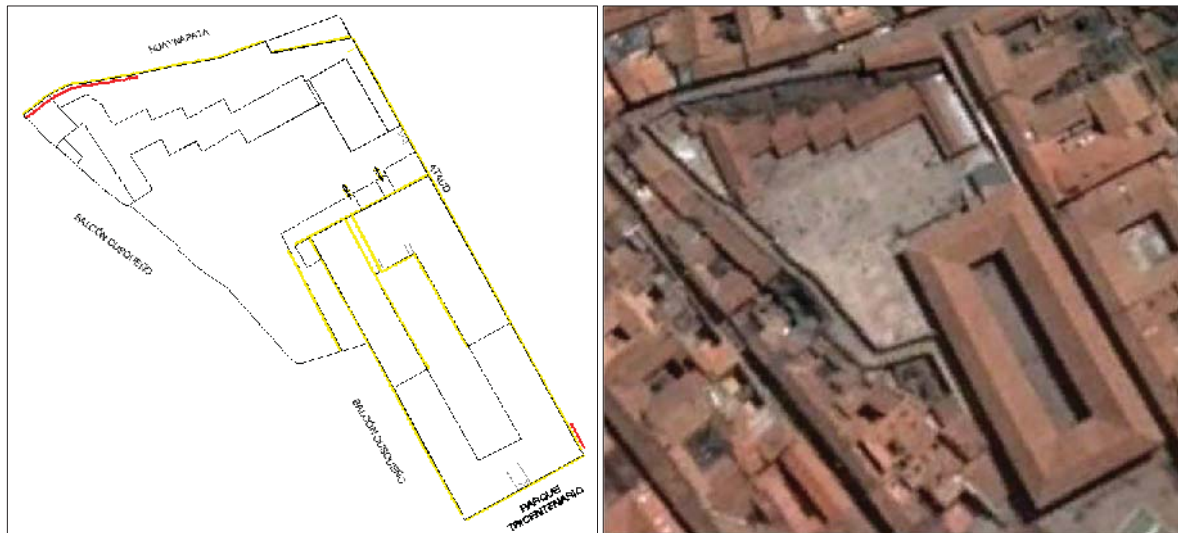
En esta manzana se evidencia elementos líticos prehispánicos reutilizados y muros de contención de periodo Inka.

Fig. 234. Manzana 51 con presencia de los principales evidencias arquitectónicas prehispánicas y vista satelital de la Mz.

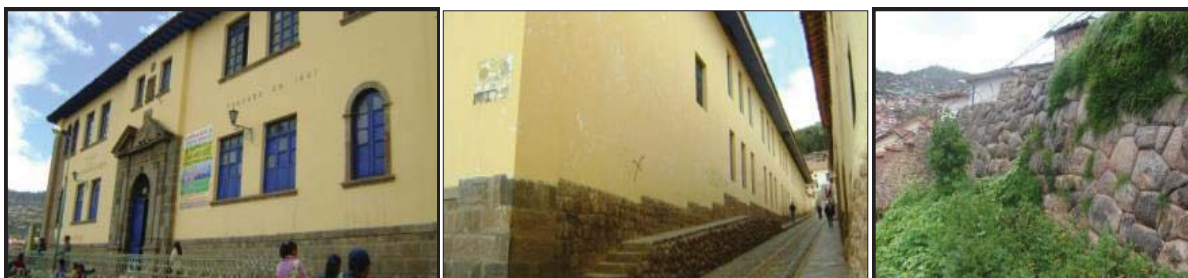
Asimismo, en la fachada con el Parque Tricentenario por donde está el acceso principal del inmueble se presenta elementos líticos reutilizados de caliza, ubicados en el sobrecimiento de esta, con 0.30m de altura por 30m de largo.

En el interior del predio hacia el lado Norte límite con la calle Waynapata se observa un muro de contención prehispánico, de mampuesto fino y aparejo celular-engastado, a base de litos del tipo caliza, tiene 4m de altura por 29m de largo, con proyección Oeste-Este. También se evidencia elementos estructurales a base de litos prehispánicos reutilizados como el sobrecimiento hacia el mirador Balcón Cusqueño, el sobrecimiento en el 1° patio, el sobrecimiento hacia el 2° patio, y sobrecimiento en el interior hacia la calle Ataúd, todos con litos andesita y caliza. En el inmueble funciona actualmente el Colegio Real San Francisco de Borja, fundado en 1621.

Fig. 237. Vista externa del predio, con presencia de material lítico prehispánico reutilizado. En el interior lado norte se tiene un muro de contención prehispánico original edificado a base de litos del tipo caliza.

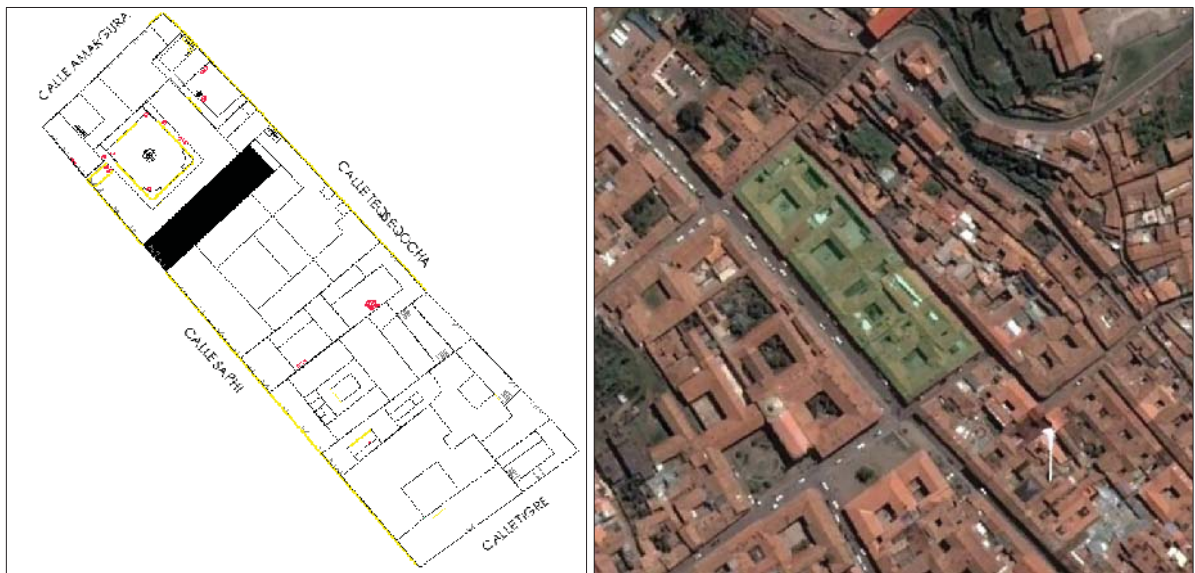
En la manzana la mayor cantidad de evidencias lo conforma sobrecimientos con material lítico prehispánico reutilizado, seguida por la presencia de evidencias de material lítico suelto en áreas libres de los predios.

Fig. 238. Manzana 37 con presencia de las principales evidencias arquitectónicas prehispánicas y vista satelital de la Mz.

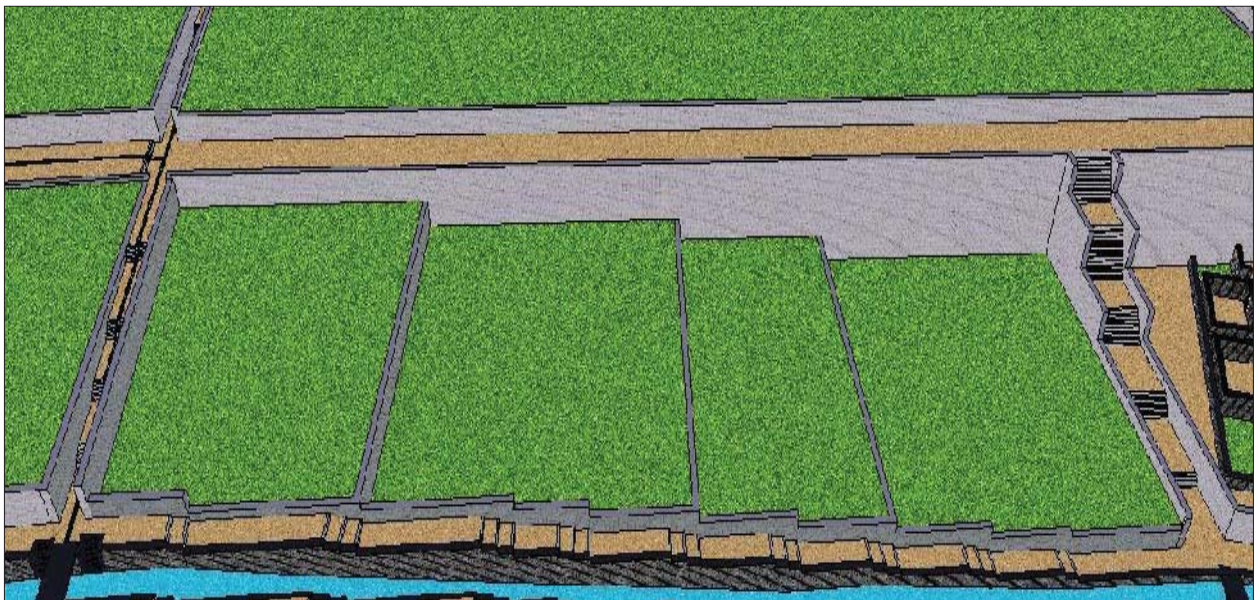
Fig. 239. Representación 3D de la manzana 37 tomada en dirección Suroeste-Noreste (elaboración propia).

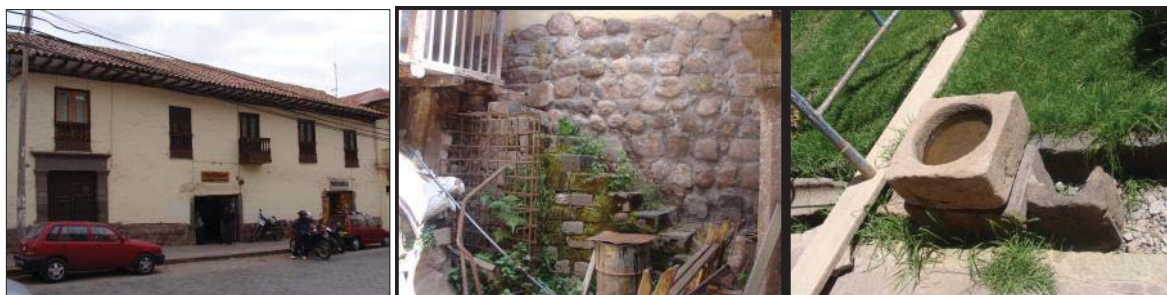
Teqseqocha también se presenta líticos reutilizados en el sobrecimientos del inmueble, con 0.90m de altura por 4m de largo. También a la calle Saphi se observa el sobrecimiento con litos prehispánicos reutilizados en 0.96m de altura por 23m de largo; en las estructuraras el material lítico es del tipo andesita y caliza.

Dentro del predio hay elementos estructurales con elementos líticos prehispánicos reutilizados en los sobrecimientos del inmueble Colonial, con andesita y caliza; también hay un muro de contención en el lado Este del inmueble hacia la calle Teqseqocha, con litos reutilizados de material diorita, andesita y caliza unidas con mortero de cemento. También se presencia litos prehispánicos sueltos como argollas, dintel, horquillas de amarre, fuentes de agua, tunao, etc. trabajadas en andesita y ubicadas en espacios libres del predio.

Fig. 240. Vista externa del predio, con presencia de material lítico prehispánico reutilizado. En el interior lado Este se tiene un muro de contención con material lítico prehispánico reutilizado, también se tiene litos tallados en andesita.

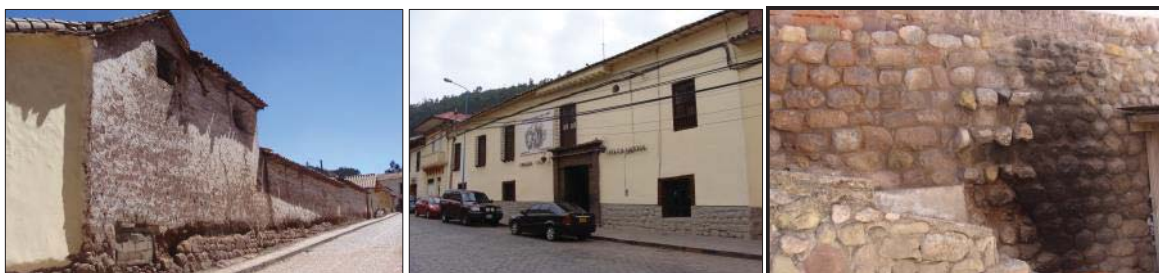
En la fachada se evidencia elementos líticos prehispánicos reutilizados en el sobrecimiento del inmueble, tiene 0.80m de altura por 41m de largo. Asimismo hacía la calle Saphi se tiene el sobrecimiento con material lítico prehispánico reutilizado en 1m de altura por 30m de largo; en estas estructuraras los materiales son andesita, caliza y diorita verde.

Dentro del predio se tiene la continuidad de muro de contención con material lítico prehispánico reutilizado que se prolonga desde el predio 01, ubicado hacia el lado Este, límite con la calle Teqseqocha con 4.50m de altura por 41.50m de largo, esto a base de litos del tipo caliza y andesita.

Fig. 241. Vista externa del predio, con presencia de material lítico prehispánico reutilizado. En el interior lado Este se tiene un muro de contención con material lítico prehispánico reutilizado.

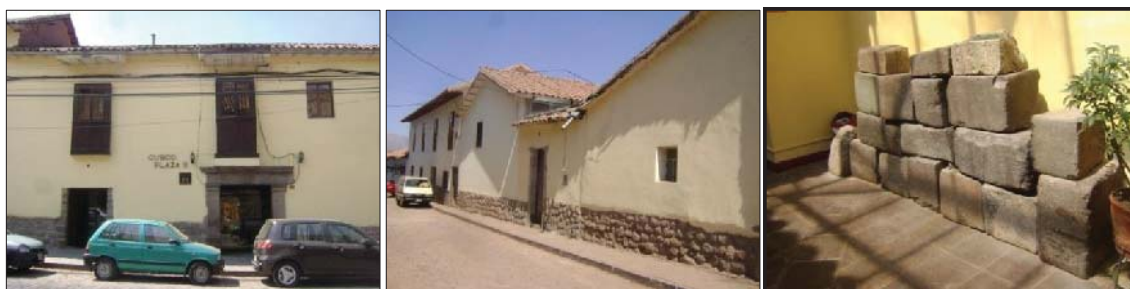
El predio tiene dos fachadas, una hacia la calle Teqseqocha y otra a la calle Saphi; ambos presentan en el sobrecimiento, de 1m de altura por 12m de largo y 0.80m de alto por 17m de largo respectivamente con material lítico prehispánico reutilizado a base de caliza.

En el interior del inmueble se evidencia litos prehispánicos sueltos de andesita y diorita, algunos son dinteles y otros trabajados que formaron parte de alguna estructura.

Fig. 242. Vista externa del predio, con presencia de material lítico prehispánico reutilizado. En el interior se observa un montículo de material lítico prehispánico del tipo andesita.

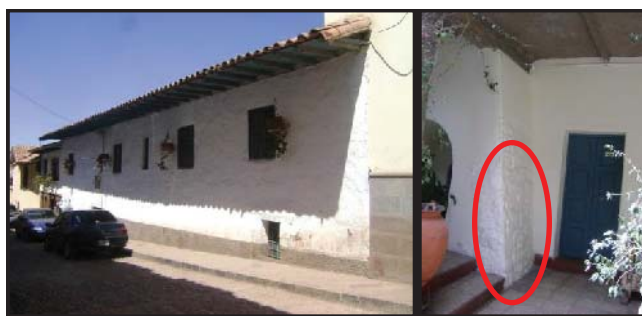
Dentro del predio hay un pequeño segmento de muro a manera de enchape que presenta el empleo de algunos elementos líticos reutilizados, por hallarse con enlucido blanco no se determina si son litos reutilizados originales o contemporáneos.

Fig. 244. Vista externa e interna del predio sin presencia de material arquitectónica prehispánica.

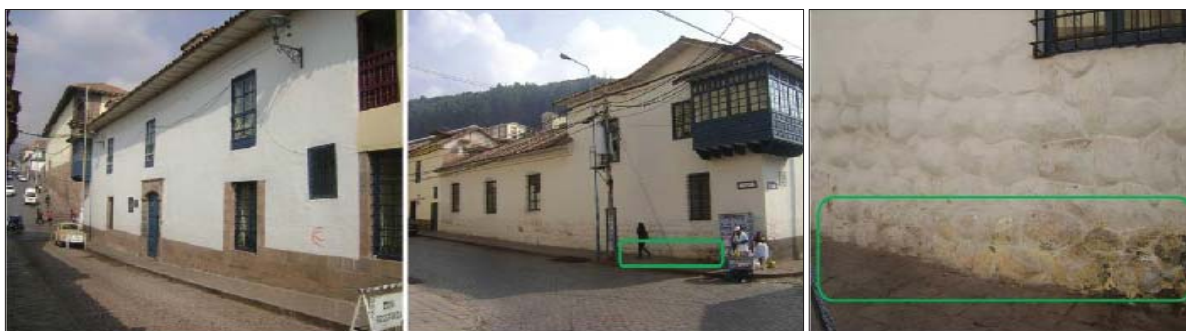
Inmueble de data colonial; en la fachada con la calle Saphi se presencia algunos elementos líticos en el sobrecimiento, tiene 0.40m de altura por 29m de largo; estos se hallan cubiertos por un enlucido blanquecino, lo que impide distinguir el tipo de material lítico.

Dentro del predio se observa reutilización de algunos elementos de factura Inka en el sobrecimiento del inmueble; del tipo caliza y tiene 0,50m de altura por 3m de largo.

Fig. 247. Vista externa del predio, donde se evidencia material lítico reutilizado en la fachada lado Oeste del inmueble.

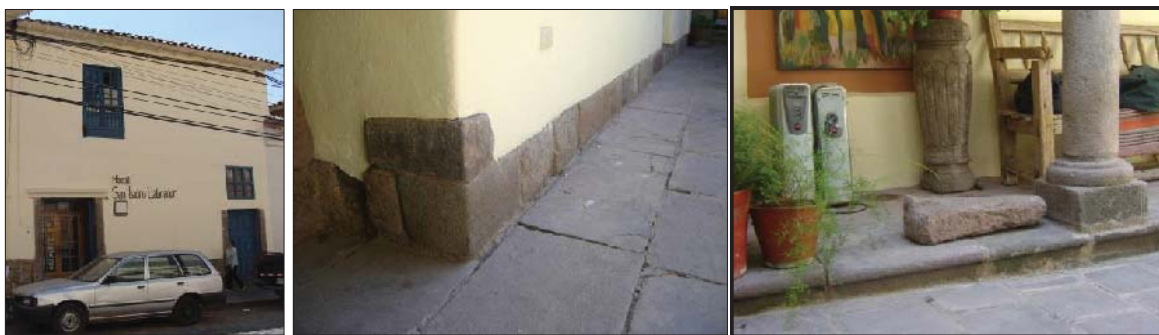
En la fachada del inmueble se evidencia la reutilización de algunos elementos líticos de factura Inka, en el sobrecimiento del inmueble, la estructura tiene 1m de altura por 8 de largo; a base de litos de material andesita y caliza.

Dentro del predio se evidencia la reutilización de elementos líticos en el sobrecimiento de uno de los muros interiores, tiene 0.30m de altura por 7m de largo, a base de andesita; asimismo se registra litos del tipo andesita dispersos en áreas libres.

Fig. 248. Vista externa del predio. En el interior se evidencia sobrecimiento con material reutilizado, así como litos sueltos en el patio del inmueble.

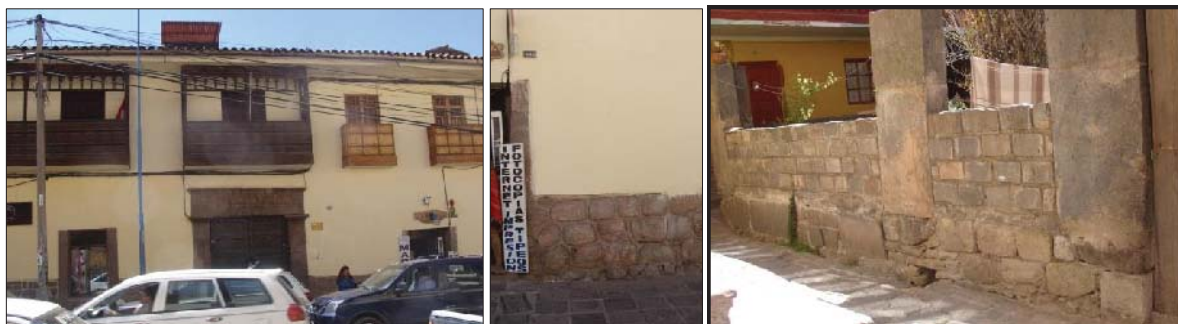
Edificación contemporánea de dos niveles, en el sobrecimiento se tiene la reutilización de algunos elementos líticos de factura Inka, del tipo caliza, hallados en 1m de altura por 20.70m de largo.

En el interior del predio se evidencia la reutilización de algunos elementos líticos en los muros que delimitan el jardín interior del inmueble, con material andesita y diorita, dicha estructura tiene 0.80m de altura por 4.17m de largo.

Fig. 249. Vista externa del predio, con presencia de material lítica reutilizado. En el interior del predio se evidencia una forma estructural con material reutilizado.

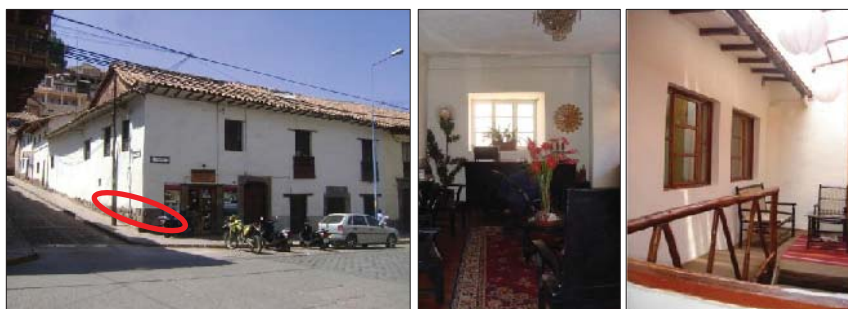
Edificación Colonial de dos niveles, donde se presencia la reutilización de un dintel de factura Inka ubicado en el vano de acceso hacia la calle Saphi. Asimismo, en la fachada hacia la calle Amargura se ve la reutilización de algunos elementos líticos prehispánicos ubicados en el sobrecimiento del inmueble, a base de litos del tipo caliza y andesita, esta estructura tiene 1m de altura por 19m de largo.

Fig. 251. Vista externa del predio, donde se evidencia un tramo con material lítico reutilizado. El interior del inmueble sin presencia de material arquitectónica.

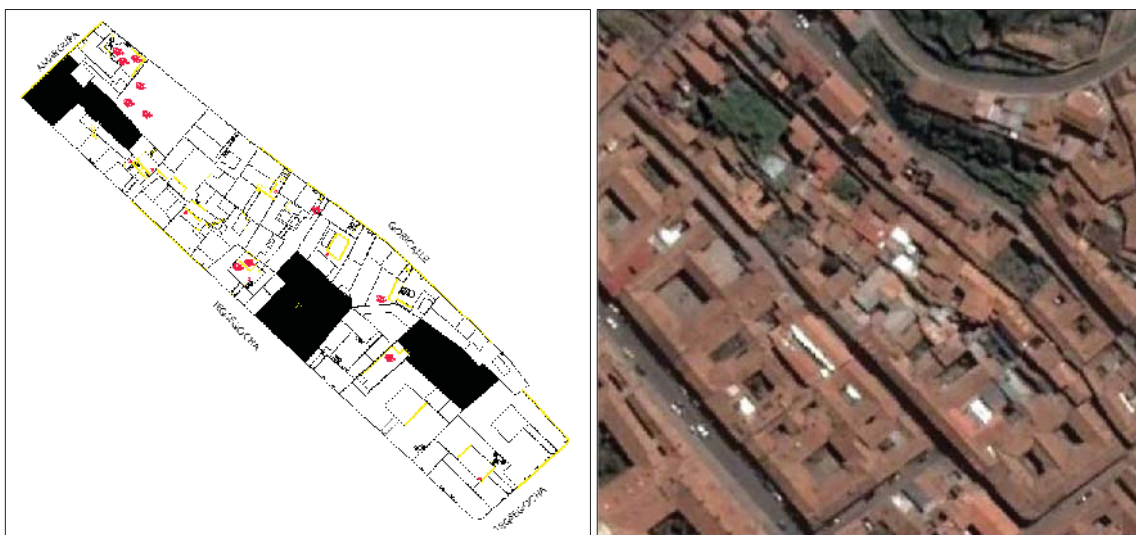
En la manzana, el 96% de material arquitectónico prehispánico, está conformado por con material lítico reutilizado, el 4% está representado por elementos líticos prehispánicos sueltos hallados en áreas libres de los predios.

Fig. 252. Manzana 38 con presencia de las principales evidencias arquitectónicas prehispánicas y vista satelital de la Mz.

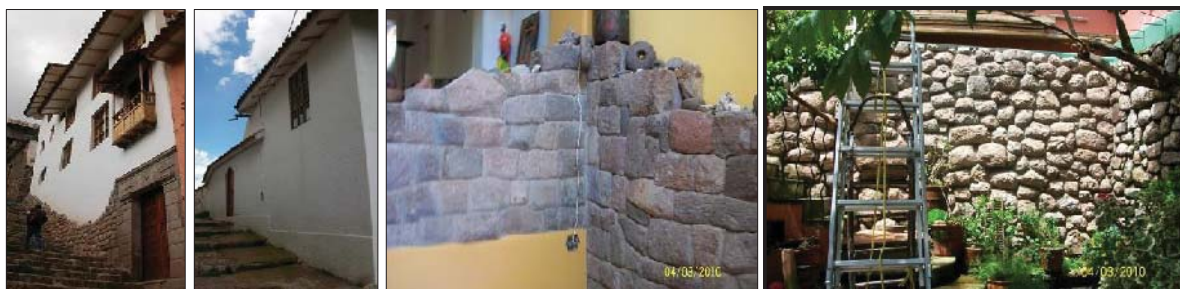
En la fachada con la calle Amargura que es la principal se registran litos reutilizados de factura Inka, de material caliza, con 1.40m de altura por 3m de largo.

Dentro del predio se advierte un muro de litos de factura Inka reutilizados a base de andesita, también hay otro muro de contención con litos reutilizados de material caliza y andesita, de igual forma escalinatas, en espacios libres hay elementos líticos sueltos del tipo andesita.

Fig. 254. Vista externa del predio, donde se evidencia un tramo con material lítico reutilizado. El interior del inmueble se presencia elementos líticos reutilizados en pare de un muro con andesita y un muro de contención con caliza.

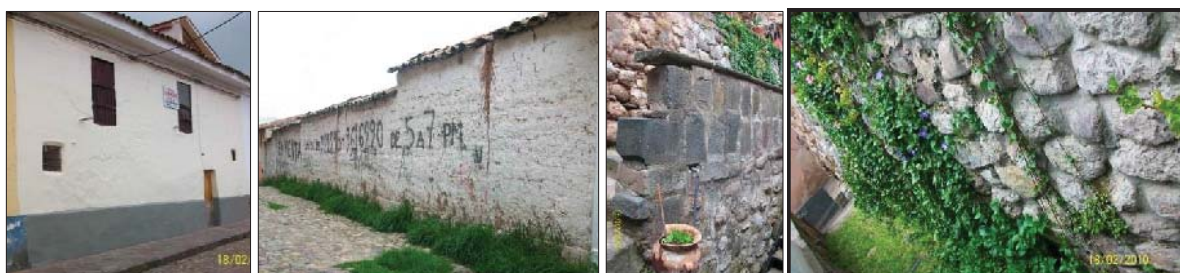
Fig. 255. Vista externa del predio. En el interior del inmueble se presencia elementos líticos reutilizados en parte de estructuras del inmueble a base de andesita y caliza.

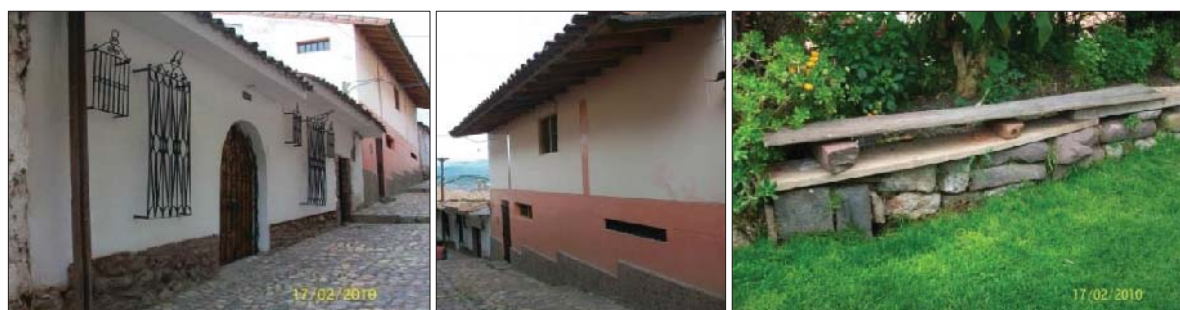
La fachada presenta jambas en la entrada principal del inmueble con reutilización de litos de factura Inka del tipo andesita.

En el interior del predio se evidencia un pequeño muro con litos reutilizados de andesita, a manera de muro seco que forma límite de un pequeño huerto en el patio del inmueble, con litos reutilizados de andesita y caliza.

Fig. 256. Vista externa del predio. En el interior del inmueble se presencia elementos líticos reutilizados en parte de una estructura o muro seco.

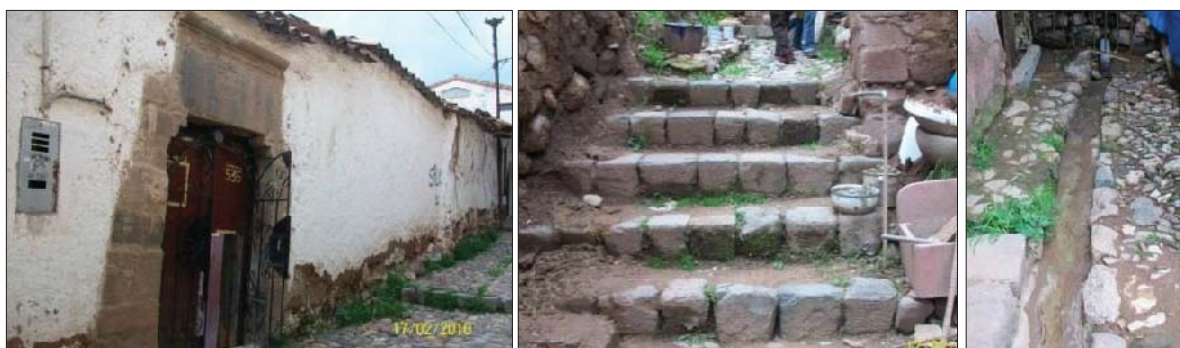
Fig. 257. Vista externa del predio. En el interior del inmueble se presencia una escalinata y una canal de desfogue de aguas pluviales con elementos líticos reutilizados.

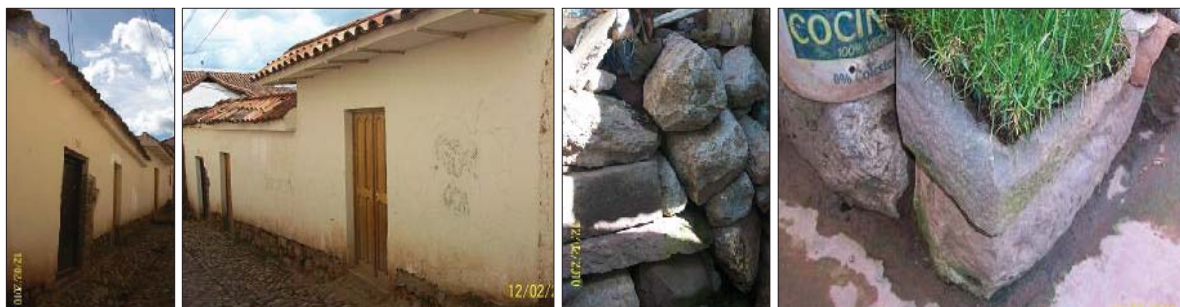
Fig. 258. Vista externa del predio con presencia de sobrecimiento con material lítico reutilizado. En el interior del inmueble se evidencia material lítico reutilizado y un montículo de litos prehispánicos.

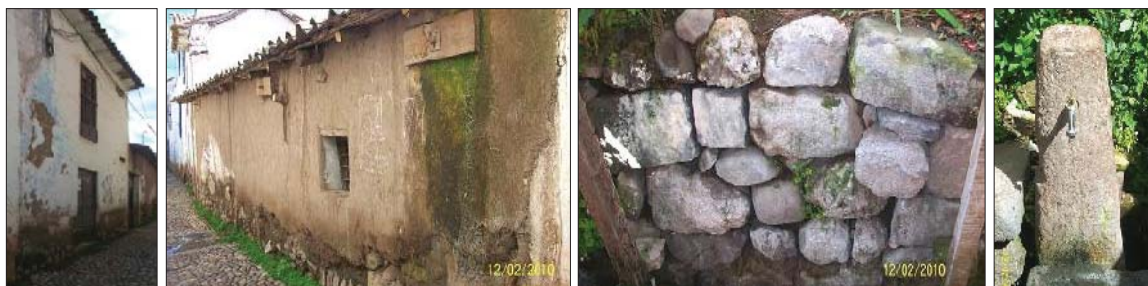
La fachada presenta un muro de sobrecimiento, con algunos litos de factura Inka reutilizados, estos son de andesita y caliza, el sobrecimiento tiene 0.50m de altura por 14m de largo.

En el interior del predio se evidencia dos hileras de litos reutilizados de factura Inka que corresponde al sobrecimiento de un muro de soporte en la entrada principal, son litos del tipo caliza; también se registra un muro de un huerto con litos reutilizados de andesita y caliza, finalmente hay un lito original reutilizado para ser parte del caño de agua contemporáneo.

Fig. 259. Vista externa del predio con presencia de sobrecimiento con material lítico reutilizado. En el interior del inmueble se evidencia parte de un muro con material reutilizado.

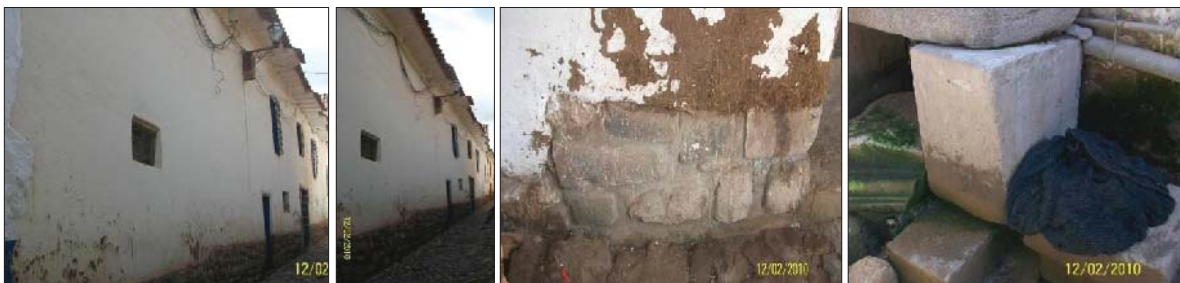
La fachada presenta litos de factura Inka reutilizados con litos del tipos andesita y caliza. La estructura tiene 1m de altura por 24m de largo.

En el interior del predio se evidencia unas escalinatas con algunos litos prehispánicos reutilizados; así como los sobrecimiento del inmueble; finalmente hay litos sueltos de factura Inka en espacios libres, de material andesita y caliza.

Fig. 260. Vista externa del predio con presencia de sobrecimiento con material lítico reutilizado. En el interior del inmueble se evidencia parte de un muro con material reutilizado y elementos líticos sueltos en el patio del predio.

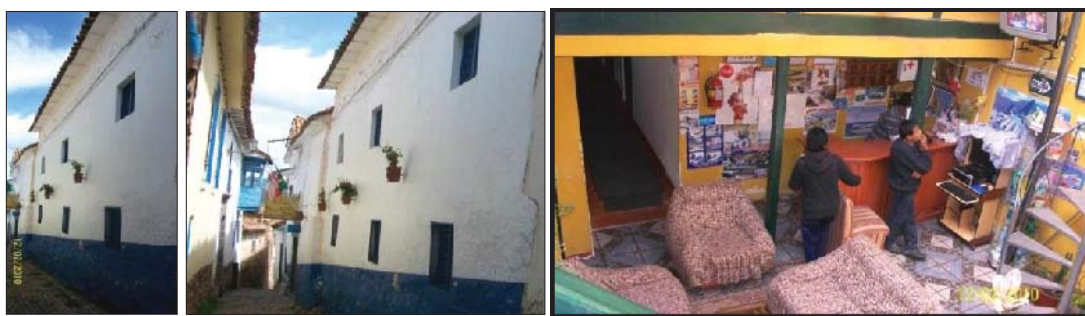
En la fachada del inmueble hay el sobrecimiento con algunos elementos líticos reutilizados, de material caliza y andesita, se observa que estos presentan un revoque de yeso y pintura color azul.

Fig. 261. Vista externa del predio con presencia de sobrecimiento con material lítico reutilizado. En el interior del inmueble no se evidencia material arquitectónica prehispánica.

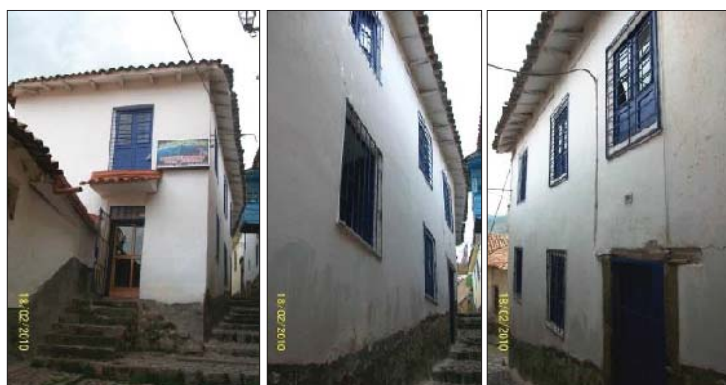
No se aprecia ninguna evidencia arquitectónica prehispánica en la fachada del inmueble.

Fig. 262. Vista externa del predio sin evidencia de material arquitectónica prehispánica

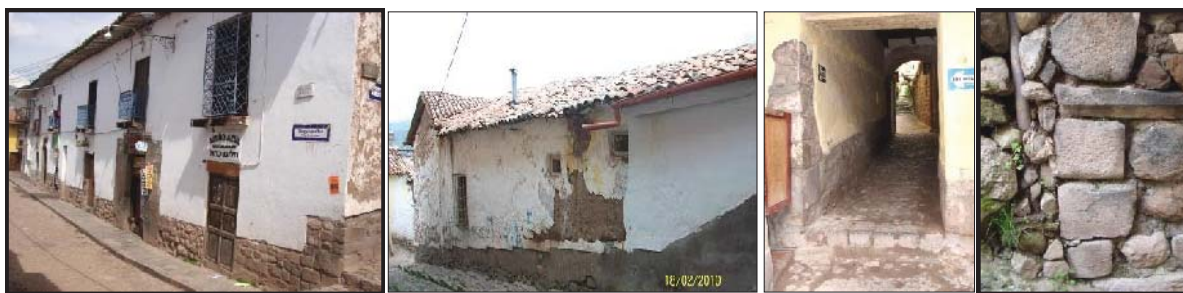
Fig. 263. Vista externa del predio con presencia de material lítico reutilizado en el torcimiento del inmueble. En el interior se evidencia material lítico reutilizado en peldaños de escalinata y en una estructura contemporánea.

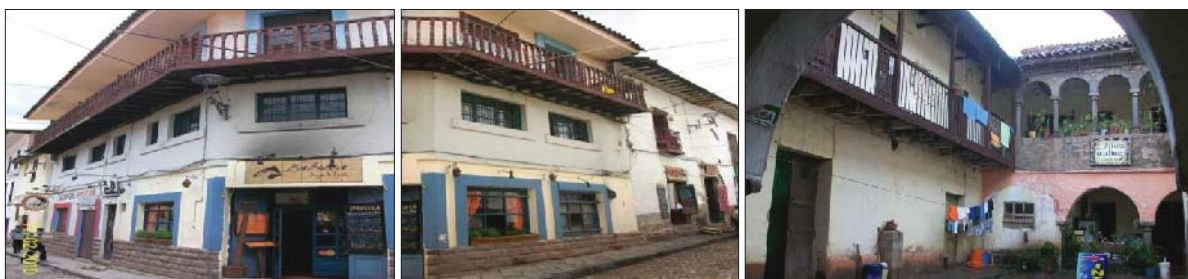
Inmueble con características Coloniales. En la fachada se aprecia la reutilización de elementos líticos de andesita y caliza, que se ubican en el umbral del vano de acceso principal del inmueble.

Dentro del predio se observa elementos estructurales con reutilización de material lítico prehispánico de andesita, caliza y diorita; entre estos se tiene el sobrecimiento del bloque Colonial, los balcones, y finalmente un lito suelto de factura Inka.

Fig. 264. Vista externa del predio con presencia de material lítico reutilizado en el acceso principal. En el interior se evidencia material lítico reutilizado en algunas secciones del inmueble Colonial.

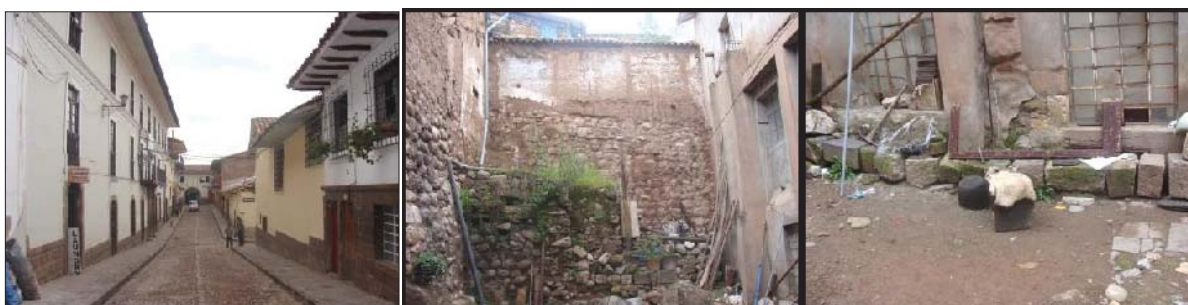
En el interior del predio se evidencia un muro medianero ubicado en el límite lado Oeste del inmueble, tiene 3m de alto por 8m de largo, edificados con material lítico reutilizado del tipo andesita y caliza. Asimismo en el interior se evidencia litos sueltos en áreas libres del inmueble a base de litos del tipo andesita y caliza.

Fig. 265. Vista externa del predio. En el interior se evidencia un muro de contención con material reutilizado y elementos líticos sueltos.
