UNIVERSIDAD NACIONAL SAN ANTONIO ABAD DEL CUSCO

REGISTRO DE VESTIGIOS ARQUITECTÓNICOS EN EL BARRIO DE QOLQAMPATA DEL CUSCO - INKA

TESIS PARA OPTAR EL TÍTULO DE LICENCIADO EN ARQUEOLOGÍA

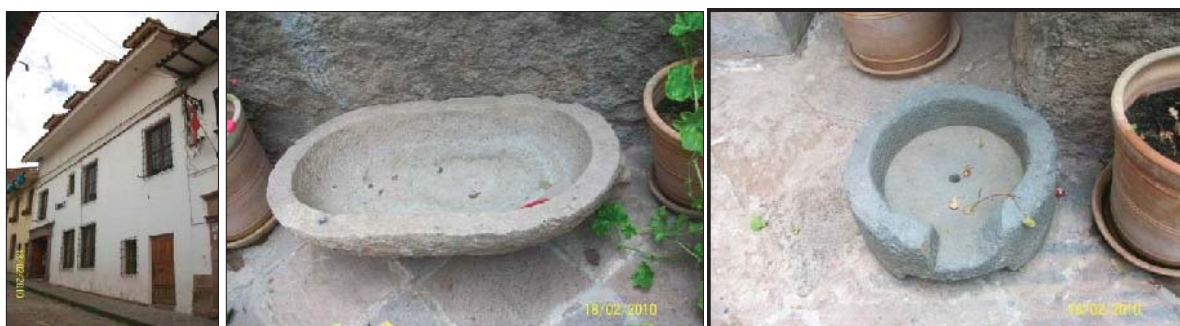
Dentro del predio se evidencia un elemento lítico labrado, con forma de una fuente de agua de factura Inka, trabajada en material lítico del tipo andesita.

Fig. 266. Vista externa del predio. En el interior se evidencia un elemento lítico trabajado en andesita a manera de fuente de agua.

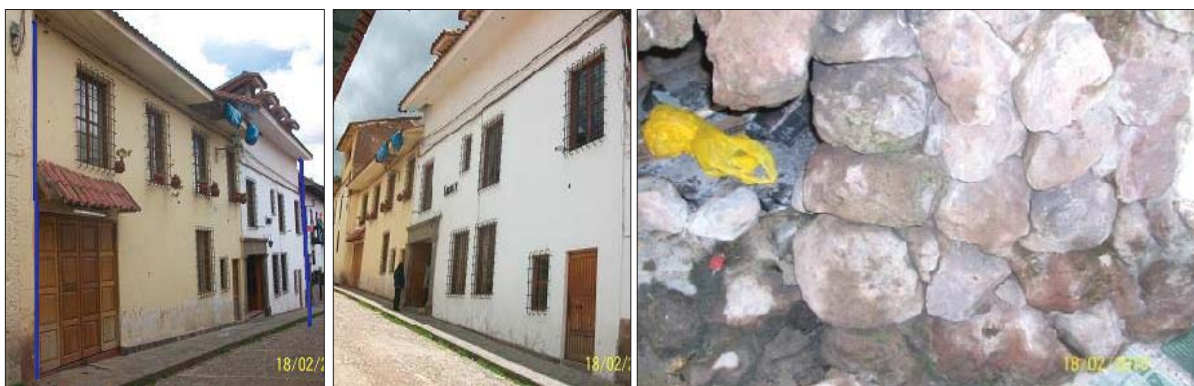
En el interior del predio se observa litos originales de factura Inka reutilizados que forman parte de una estructura contemporánea parecida a una chimenea, con litos del tipo caliza.

Fig. 267. Vista externa del predio. En el interior se evidencia una estructura con material lítico reutilizado.

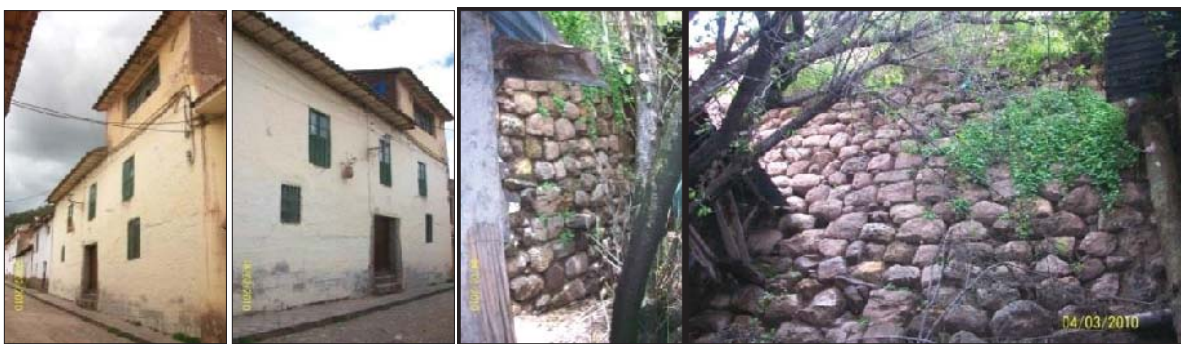
Dentro del predio se evidencia un muro de contención con material lítico prehispánico reutilizado, de material andesita y caliza, con 3.50m de altura por 5m de largo, se ubica como un muro medianero con el predio 05, por su disposición y orientación no se descarta una traza prehispánica original de un andén.

Otra evidencia es un pequeño muro perimétrico de un huerto en el patio, con material lítico Inka reutilizado, de andesita y caliza; asimismo se presencia un pequeño muro de contención adecuado para la construcción de la escalera interna del inmueble, elaborado con litos de tipo andesita unidas con mortero de cemento. Finalmente se observa elementos líticos sueltos de tipo andesita.

Fig. 268. Vista externa del predio, con evidencia de material reutilizado en la puerta de acceso al inmueble. En el interior se evidencia un muro de contención con material lítico reutilizado.

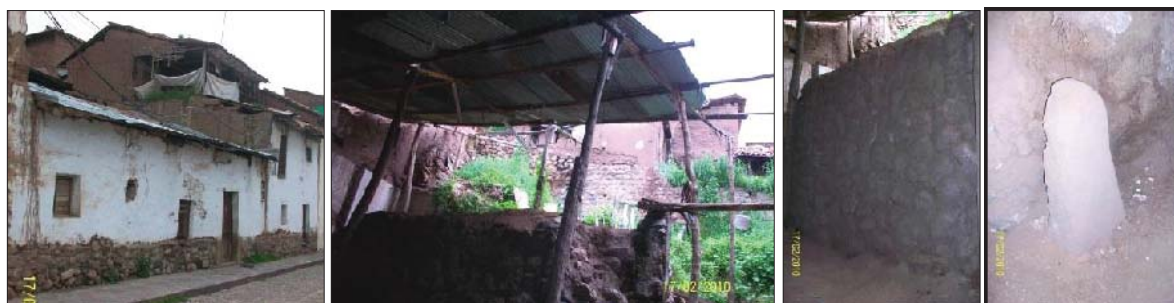
Fig. 269. Vista externa del predio, con evidencia de material reutilizado. En el interior se evidencia un muro de contención con material lítico reutilizado, un muro de contención de factura prehispánica reconstruido y un lito suelto trabajada como clavo lítico

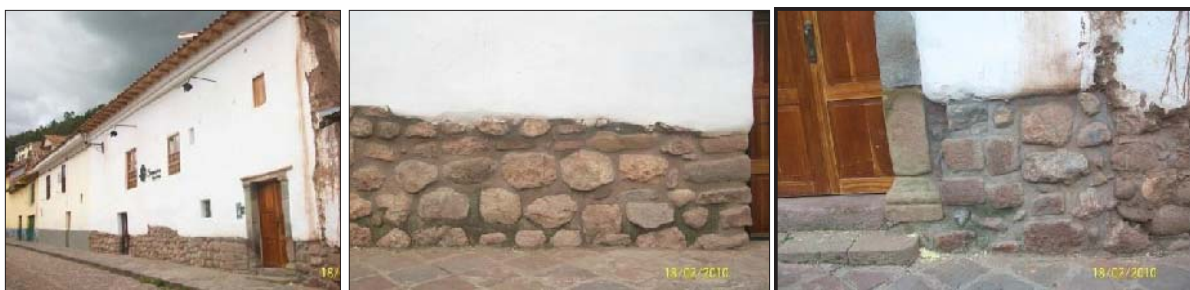
En la fachada del inmueble se presenta el sobrecimiento del inmueble con material lítico Inka reutilizado de tipo caliza, tiene 1m de altura por 13m de largo.

Fig. 270. Vista externa del predio, con evidencia de material reutilizado en la fachada principal del inmueble.

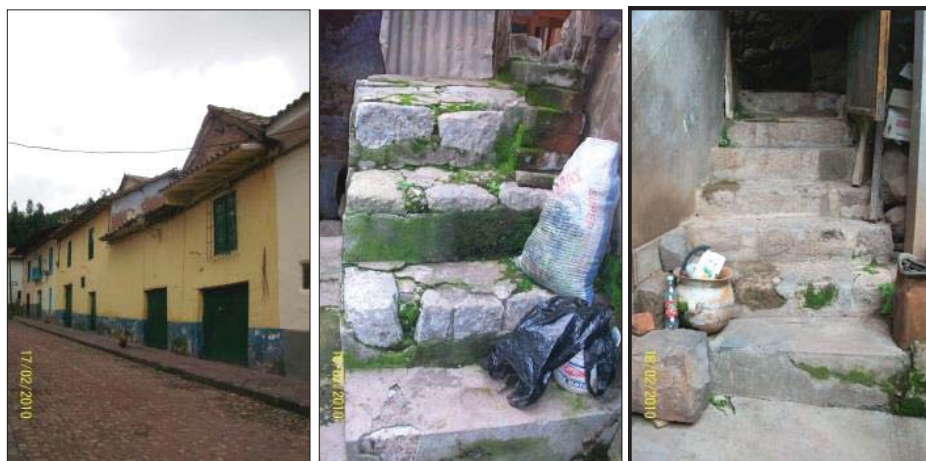
En el interior del predio se observa escalinatas con litos de factura Inka reutilizados de material andesita y caliza; asimismo litos sueltos de andesita.

Fig. 271. Vista externa del predio. En el interior se evidencia material reutilizado las escalinatas del inmueble.

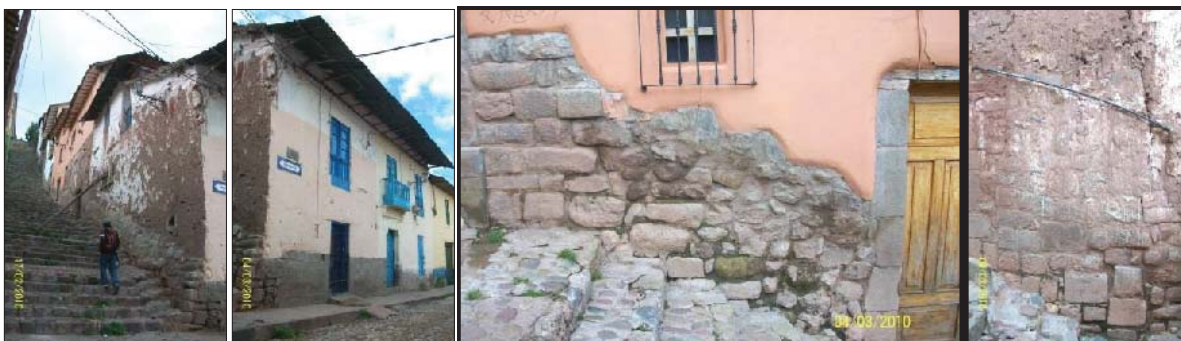
A la fachada con la calle Teqseqocha se observa elementos líticos reutilizados de factura Inka en el sobrecimiento del inmueble, del tipo caliza. En la fachada con la calle Amargura también se tiene la presencia de material lítico reutilizado ubicado en el sobrecimiento del inmueble que son litos del tipo andesita y caliza.

Fig. 272. Vista externa del predio, con evidencia de material lítico reutilizado en ambas fachadas del inmueble.

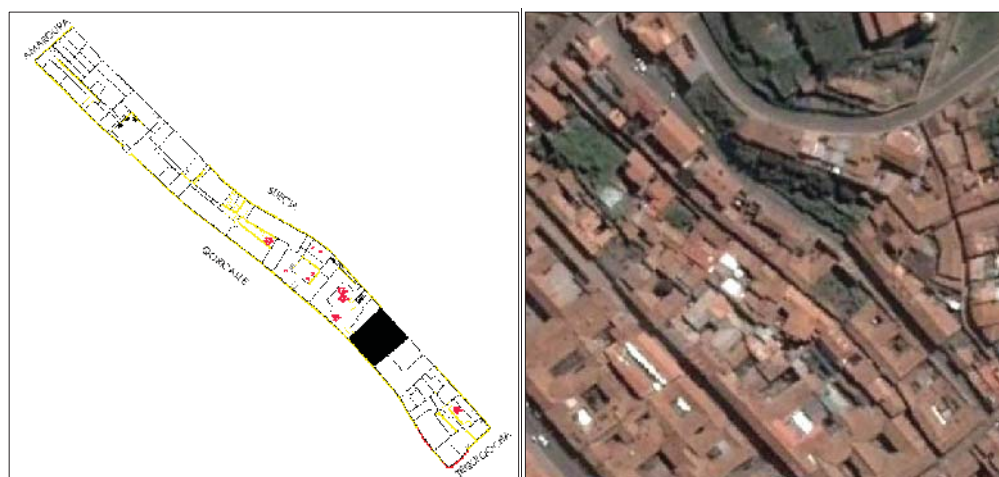
En la manzana el 90% es conformada por sobrecimientos y muros estructurales con material lítico prehispánico reutilizado, el 7% representa elementos líticos prehispánicos sueltos en áreas libres de los predios y 3% son muros de contención prehispánico (Inka), edificada con litos del tipo caliza, de mampuesto fino del tipo de aparejo celular- engastado.

Fig. 273. Manzana 39 con presencia de las principales evidencias arquitectónicas prehispánicas y vista satelital de la Mz.

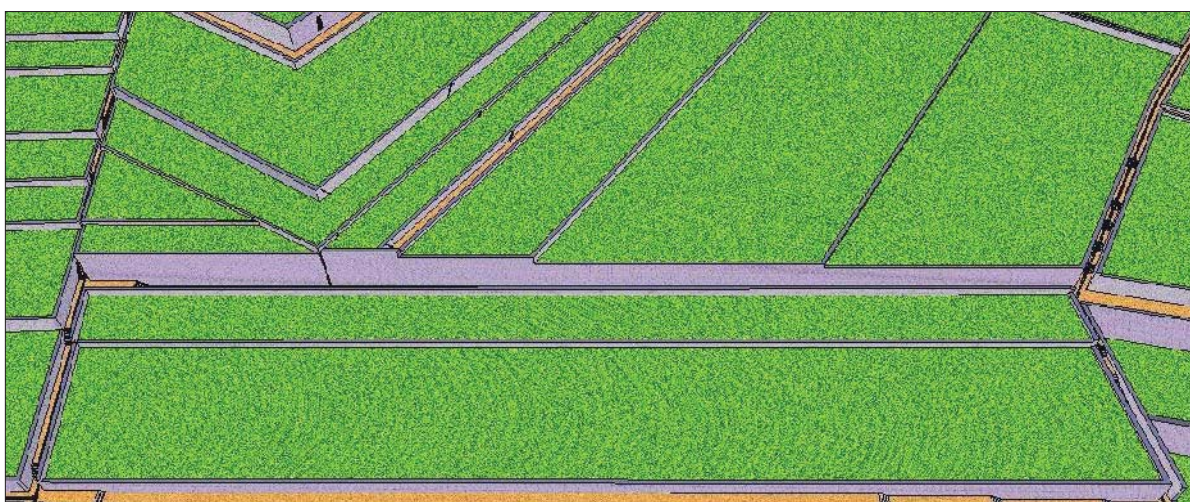
Fig. 274. Representación 3D de la manzana 39 tonada en dirección de Sureste-Noreste (elaboración propia).

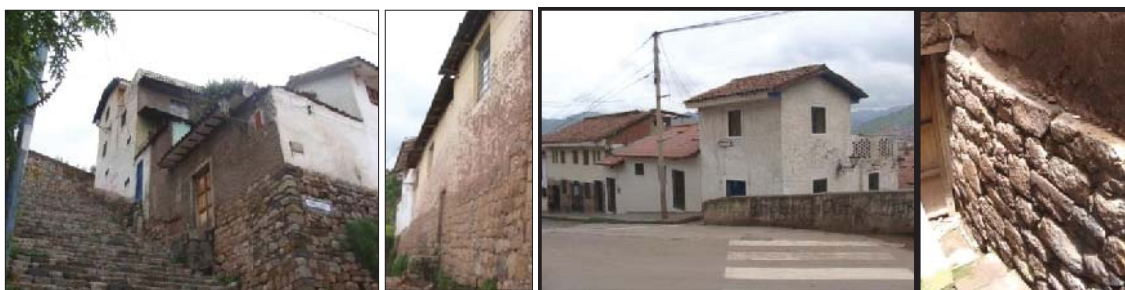
En la fachada con la calle Amargura se evidencia parte de un muro de contención del inmueble, con 3m de altura por 17.20m de largo, con litos de andesita y caliza. Asimismo, hacia la fachada con la calle Qoricalle se presencia material lítico prehispánico reutilizado en un muro de contención que forma parte del inmueble, tiene 2.10m de altura por 31.10m de largo, estos son litos de andesita, caliza y diorita.

Dentro del predio se observa sobrecimiento del inmueble hacia Qoricalle, con reutilización de elementos líticos prehispánicos del tipo caliza. También se ve parte de un muro en el corredor interior, con reutilización de algunos elementos líticos de caliza y diorita.

Fig. 275. Vista externa del predio, con evidencia de material lítico reutilizado en las fachadas del inmueble. En el interior del inmueble se evidencia algunos litos que forman parte del muro del corredor interior.

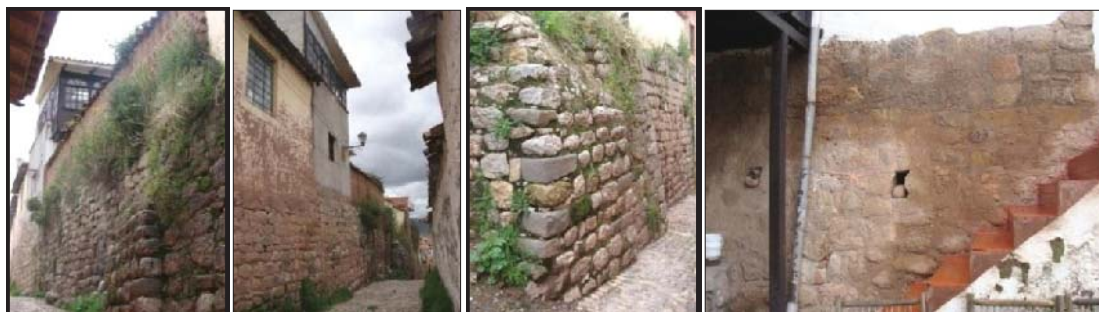
Hacia la fachada se presencia un muro de contención con reutilización de litos prehispánicos de andesita, caliza y diorita, con 4m de alto por 14.40m de largo; por la disposición y ubicación esta presentaría una traza prehispánica original.

En el interior del predio se observa parte del sobrecimiento del bloque de 3 pisos, con material lítico prehispánico reutilizado de caliza y diorita en 1.80m de alto por 9m de largo.

Fig. 276. Vista externa del predio, con evidencia de material lítico reutilizado en las fachadas del inmueble. En el interior del inmueble se evidencia algunos litos reutilizados que forman parte de la escalera que conduce al segundo nivel.

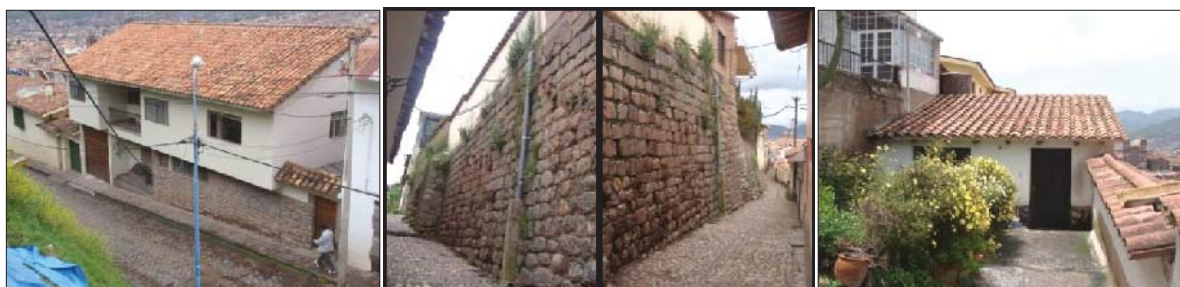
En la fachada con la calle Qoricalle presenta un muro de contención con material lítico prehispánico reutilizado edificado con material andesita, caliza y diorita, este es la continuidad de muro que se prolonga desde el predio 02, se presume que tendría la traza prehispánica original.

Fig. 277. Vista externa del predio, con evidencia de material lítico reutilizado en las fachadas del inmueble a manera de muro de contención.

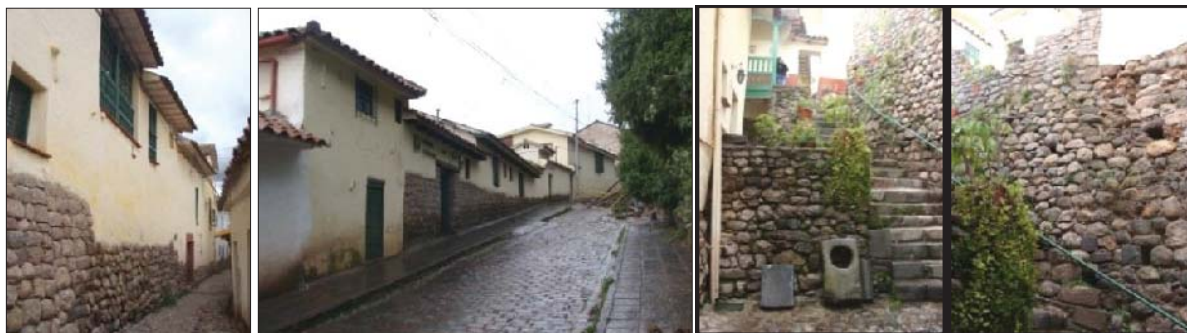
Dentro del predio se evidencia parte de un muro de contención con material lítico prehispánico reutilizado de andesita, caliza y diorita, tiene 450m de altura por 14.10m de largo, por la disposición y orientación podría mantener una traza prehispánica.

Asimismo, se aprecia escalinatas en el patio principal con material lítico reutilizado de caliza y andesita, también se advierte elementos líticos prehispánicos sueltos en áreas libres del tipo andesita y caliza.

Fig. 278. Vista externa del predio, con evidencia de material lítico reutilizado en las fachadas del inmueble a manera de muro de contención. En el interior de observa estructuras contemporáneas como escalinatas y muros de contención con material lítico reutilizado.

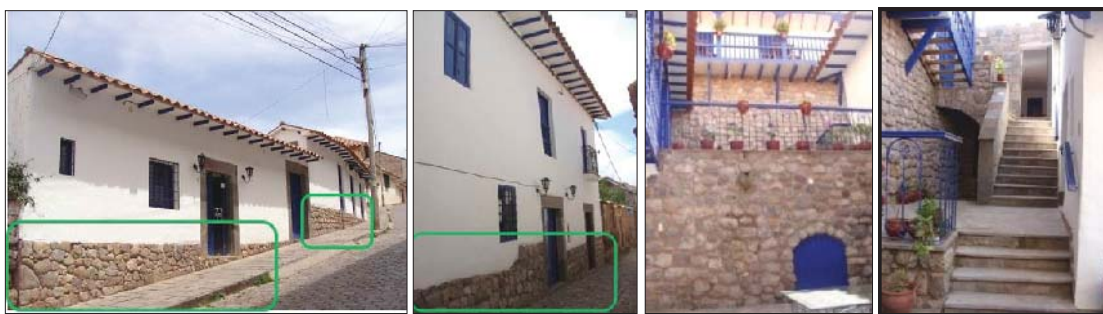
En las fachadas del inmueble hacia las calles Suecia y Qoricalle se evidencia material lítico reutilizado del tipo caliza en el sobrecimiento del inmueble, esta estructura tiene 0.40m de altura por 24.90m de largo y 0.50m de alto por 12.72m de largo respectivamente.

Dentro del predio se evidencia muros de contención contemporáneo con material lítico reutilizado con algunos elementos líticos de factura Inka de andesita, caliza y diorita. Finalmente hay litos prehispánicos sueltos en espacios libres del predio, de material andesita y caliza.

Fig. 279. Vista externa del predio, con evidencia de material lítico reutilizado. En el interior se observa muros de contención con material lítico reutilizado.

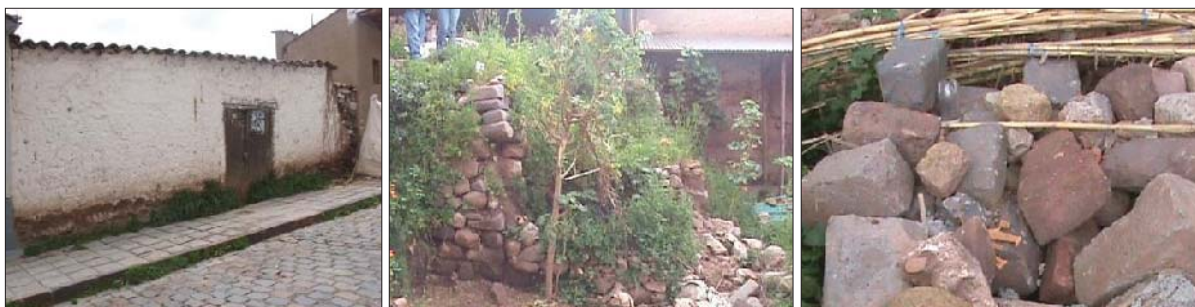
Hacia las fachadas del inmueble hacia las calles Suecia y Qoricalle se presencia sobrecimiento con material lítico reutilizado del tipo caliza, estos tienen 0.10m de altura por 12.20m de largo y 1.30m de alto por 18.80m de largo respectivamente.

En el interior del inmueble se observa elementos estructurales contemporáneos que están colapsados, todas de material lítico de andesita y caliza prehispánica en mayor cantidad.

Fig. 280. Vista externa del predio, con evidencia de material lítico reutilizado. En el interior de observa colapso de estructura que presenta litos prehispánicos del tipo andesita y caliza.

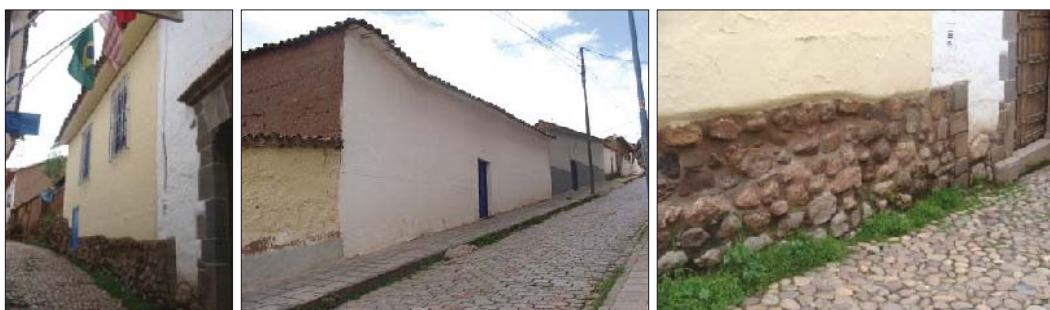
En la fachada con Qoricalle se observa sobrecimiento del inmueble con litos Inkas reutilizados del tipo caliza, con 0.40m de alto por 27.40m de largo.

Fig. 281. Vista externa del predio, con evidencia de material lítico reutilizado en el sobrecimiento del inmueble.

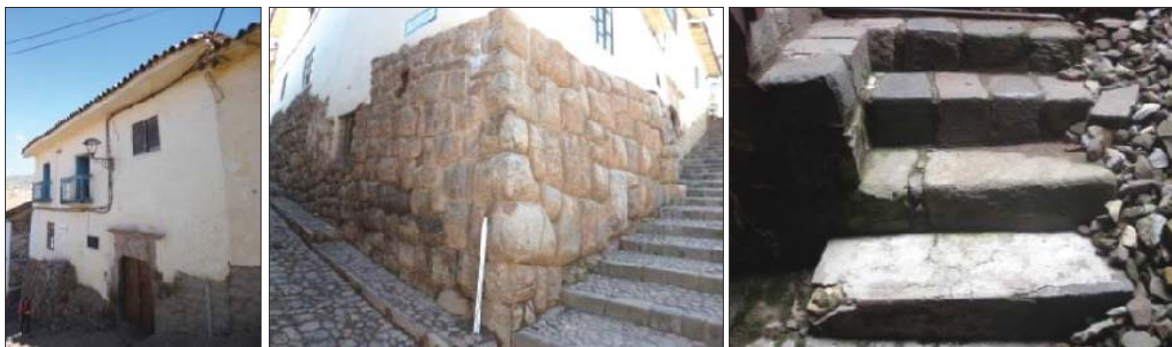
La fachada con la calle Teqseqocha presenta sobrecimiento del inmueble con reutilización de litos prehispánicos del tipo caliza, tiene 1m de altura por 10m de largo. En la esquina con la calle Teqseqocha y Qoricalle se aprecia un muro y esquina prehispánica original, de mampuesto fino y aparejo del tipo celular-engastado, edificado a base de material caliza, tiene 3m de altura por 9m de largo, que se proyecta en dirección Oeste-Este, y 3m de altura por 2.53m de largo en dirección Sureste-Noroeste.

Dentro del predio se evidencia estructuras contemporáneas con reutilización de material lítico de andesita, caliza y diorita; estas son: parte de las escaleras de ingreso por la calle Suecia, litos que sirven de cerco del jardín en el primer patio, escaleras de ingreso para el segundo patio y finalmente algunos litos sueltos en áreas libres.

Fig. 282. Vista externa del predio, con evidencia de muro de contención Inka edificada con material caliza. En el interior se evidencia reutilización de material lítico en escalinatas.

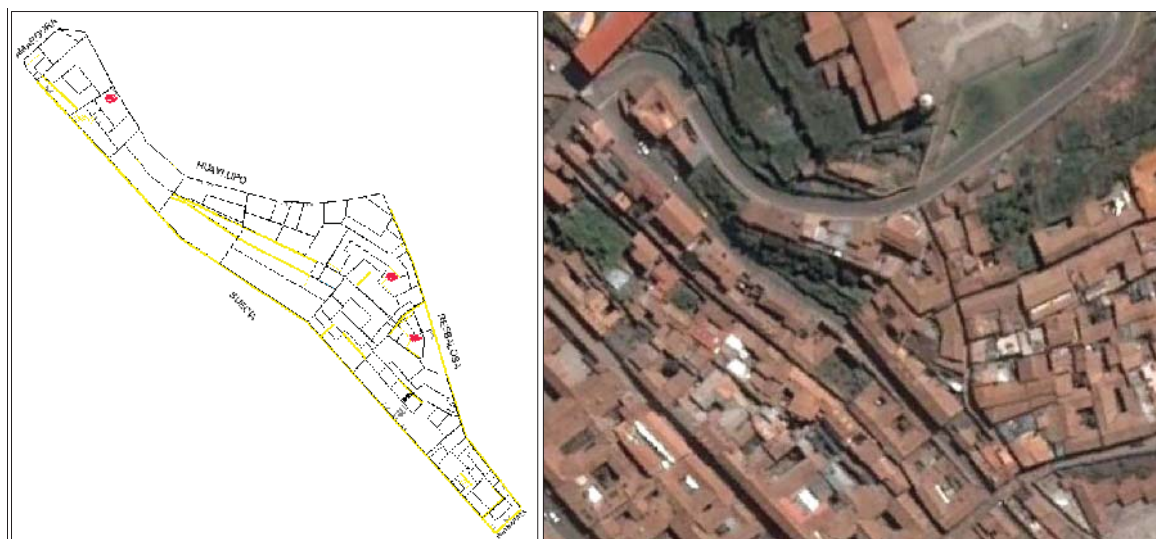
En esta manzana el 98% es conformado por sobrecimientos y muros estructurales con material lítico prehispánico reutilizado, el 2% representa elementos líticos prehispánicos sueltos hallados en áreas libres de los predios.

Fig. 283. Manzana 40 con presencia de las principales evidencias arquitectónicas prehispánicas y vista satelital de la Mz.

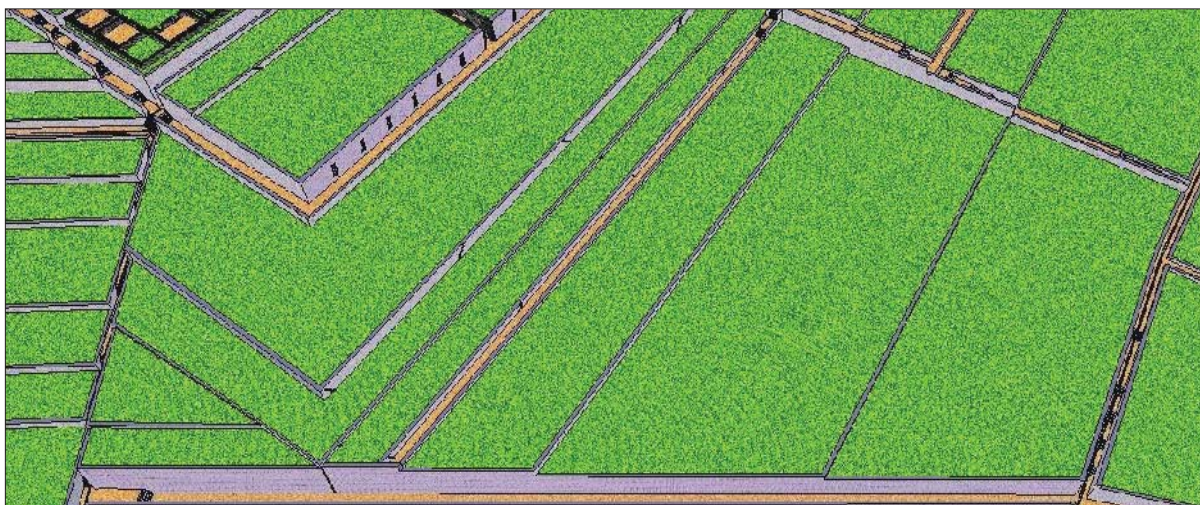
Fig. 284. Representación 3D de la manzana 40 tomada en dirección Suroeste-Noreste (elaboración propia).

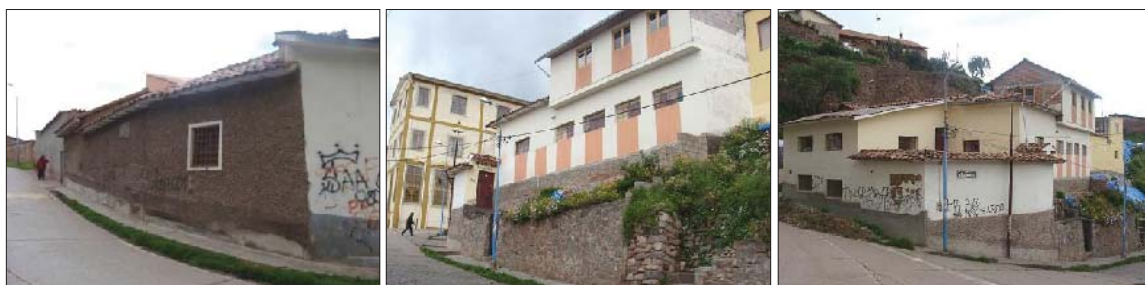
En el interior del predio se evidencia un pequeño muro adecuado para la construcción del patio, en esta se tiene mínima presencia de elementos líticos prehispánicos reutilizados de material caliza.

Fig. 285. Vista externa del predio, donde se evidencia un muro de contención contemporáneo sin material reutilizado.

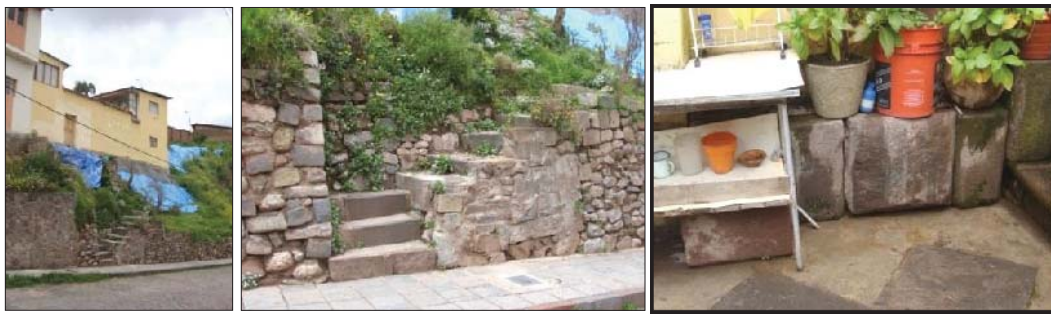
En la fachada con la calle Suecia se evidencia material lítico prehispánico en parte de los aterrazamientos para los jardines en la fachada, con material andesita, caliza y diorita, tiene 3.80m de alto por 12.70m de largo.

Dentro del predio se evidencia algunos elementos líticos dispersos en el patio, de material andesita y diorita.

Fig. 286. Vista externa del predio, donde se evidencia un muro de contención contemporáneo con material lítico reutilizado. En el interior se tiene algunos litos sueltos.

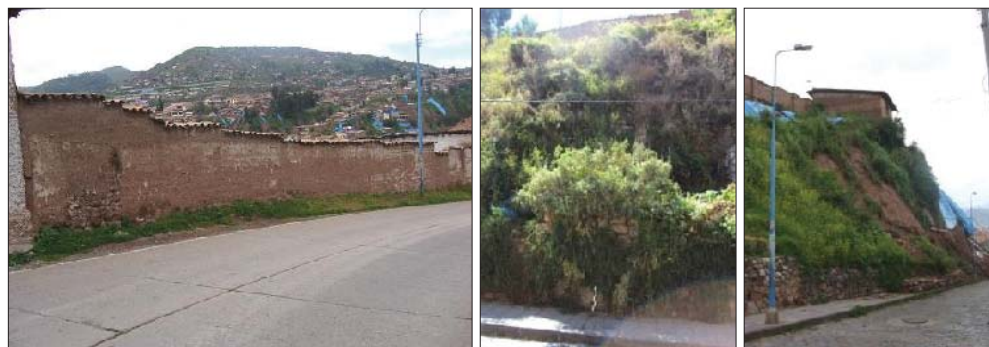
En la fachada con la calle Suecia se presencia algunos elementos líticos Inka reutilizados, tiene 1.40m de alto por 21.50m de largo, a base de material caliza.

Dentro del predio se evidencia un tramo del muro de contención contemporáneo con reutilización de algunos litos prehispánicos, algunos tramos de este muro colapsaron por lo que parte del material lítico se ubica en áreas libres del predio.

Fig. 287. Vista externa del predio, donde se evidencia un muro de contención contemporáneo con material lítico reutilizado.

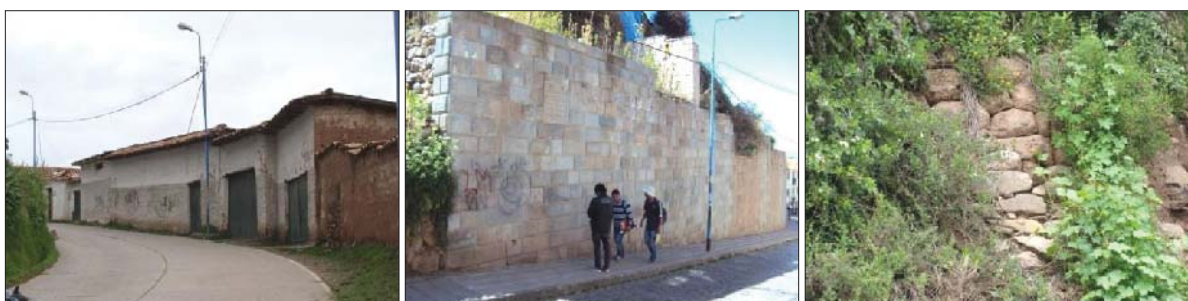
En el interior del predio se aprecia un tramo de muro de contención con material lítico reutilizado, tiene 2m de altura por 23m de largo, el material reutilizado son del tipo caliza, por su disposición y orientación podría tener traza prehispánica original. También se observa litos dispersos ubicados en espacios libres.

Fig. 288. Vista externa del predio de ambas fachadas. En la parte interna del predio se evidencia un muro de contención de probable filiación Inka.

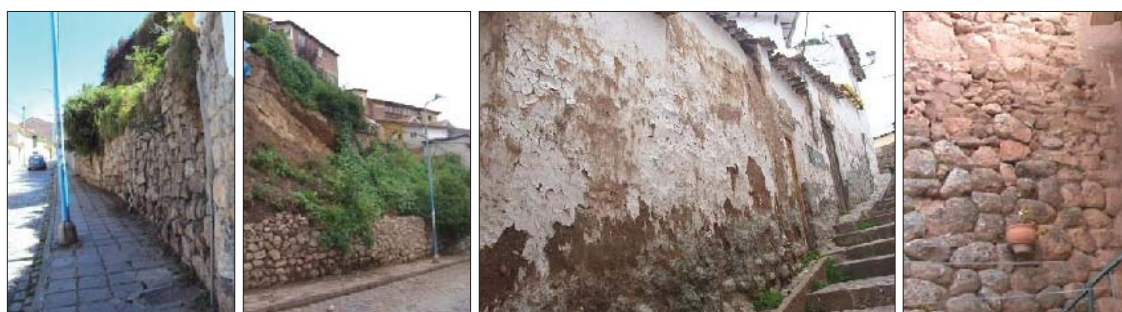
En la fachada con la calle Suecia se evidencia un muro de contención contemporánea con litos prehispánicos reutilizados con material caliza, tiene 1m de altura por 50.10m de largo. De igual forma, en la fachada con la calle Resbalosa se observa el sobrecimiento del inmueble con litos prehispánicos reutilizados, con material caliza, tiene 0.20m de altura por 34m de largo.

Dentro del predio se evidencia un muro de contención prehispánico orientado en dirección Noroeste-Sureste, edificada con material caliza, mampuesto fino y aparejo del tipo celular, tiene 4m de altura por 5m de largo. Asimismo, se evidencia material lítico del tipo caliza y andesita reutilizada en parte del sobrecimiento del bloque Colonial y en parte de las escaleras en el interior del inmueble. Además se tiene litos sueltos de material andesita, caliza y diorita.

Fig. 289. Vista externa del predio de ambas fachadas se evidencia material lítica reutilizada. En la parte interna del predio se evidencia un muro de contención Inka edificada a base de material caliza.

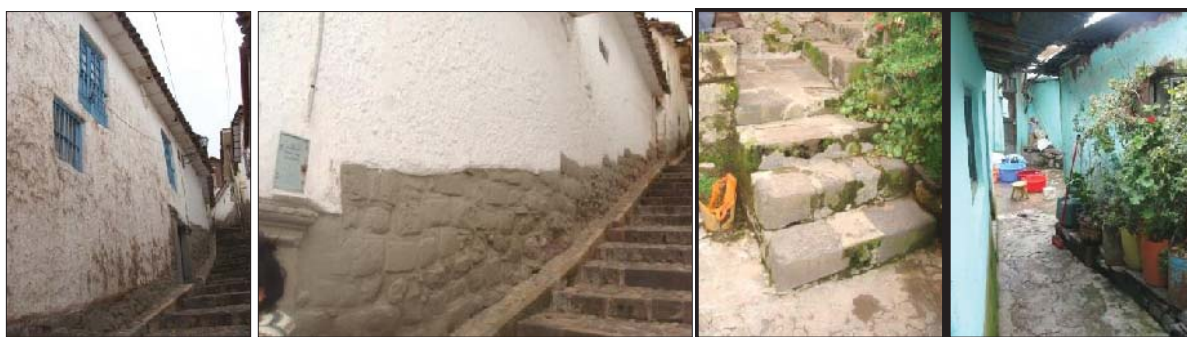
En la fachada con la calle Resbalosa se evidencia el sobrecimiento del inmueble con reutilización de material lítico prehispánico, con 1.50m de altura por 22.20m de largo, esta estructura se halla cubierta por una capa delgada de enlucido de cemento que hace difícil su diferenciación del tipo de material lítico, aunque en algunas partes se diferencia el material lítico del tipo caliza.

En el interior del predio se presenta elementos estructurales contemporáneos con el empleo de material lítico prehispánico reutilizado; estos son un muro de contención, escaleras en el interior todos con material caliza, y finalmente se tiene elementos litos de andesita dispersos en el interior.

Fig. 290. Vista externa del predio donde en la fachada se evidencia material lítica reutilizada. En la parte interna del predio se evidencia una escalera con litos reutilizados, así como litos sueltos que sirven de base a macetas de plantas ornamentales.

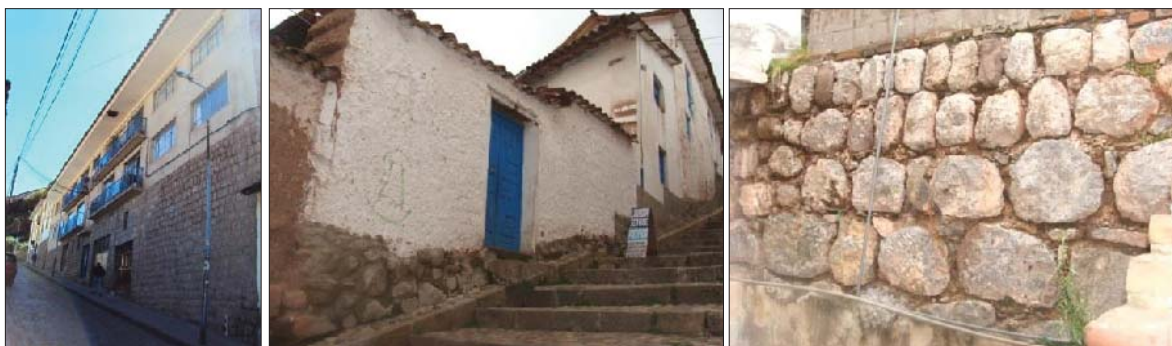
La fachada con la calle Resbalosa presenta el sobrecimiento del inmueble con reutilización de material lítico prehispánico, del tipo caliza, tiene 0.30m de altura por 15.30m de largo. De igual forma, en la fachada a la calle Suecia se aprecia elementos líticos reutilizados ubicados a manera de enchapado con litos del tipo caliza, la estructura tiene 4m de altura por 32.50m de largo.

Dentro del inmueble se observa un muro de contención a base de litos reutilizados del tipo caliza, con 3,90m de altura por 9.80m de largo.

Fig. 291. Vista externa del predio donde en ambas fachadas se evidencia material lítica reutilizada. En la parte interna del predio se evidencia un muro de contención con material lítico prehispánico reutilizado.

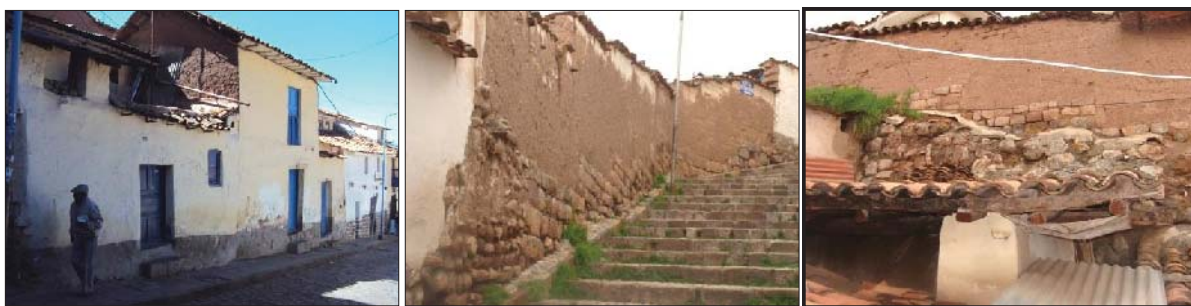
Fig. 292. Vista externa del predio donde en ambas fachadas se evidencia material lítico reutilizado. En la parte interna del predio se evidencia un muro de contención con material lítico prehispánico reutilizado.

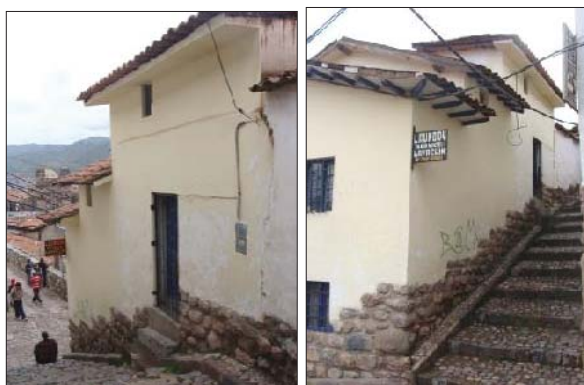
La fachada con la calle Resbalosa, presenta el sobrecimiento con material lítico reutilizado con material caliza y diorita, la estructura tiene 0.40m de altura por 4.80m de largo.

Fig. 293. Vista externa del predio donde en ambas fachadas se evidencia material lítico reutilizado.

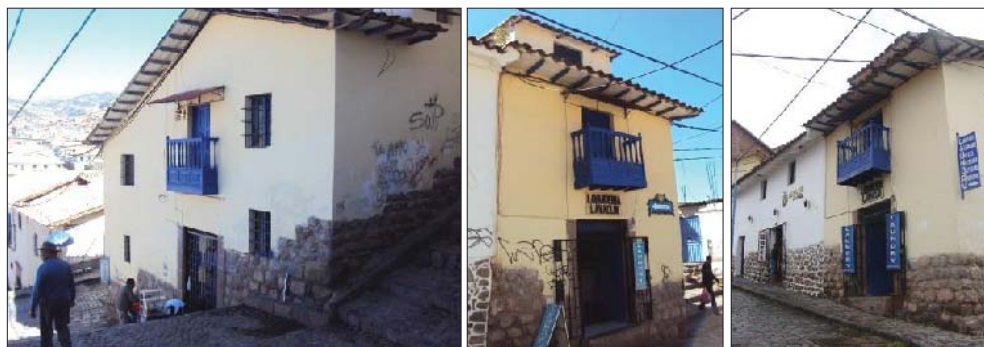
En las fachadas hacia las calles Waynapata, Suecia y Resbalosa presenta el sobrecimiento con material lítico reutilizado, con material caliza, la estructura tiene 1m de altura por 10.20m de largo, 1.20m de altura por 5.40m de largo y finalmente 0.60m de altura por 5.60m de largo respectivamente.

Fig. 294. Vista externa del predio donde en las fachadas se evidencia material lítico reutilizado.

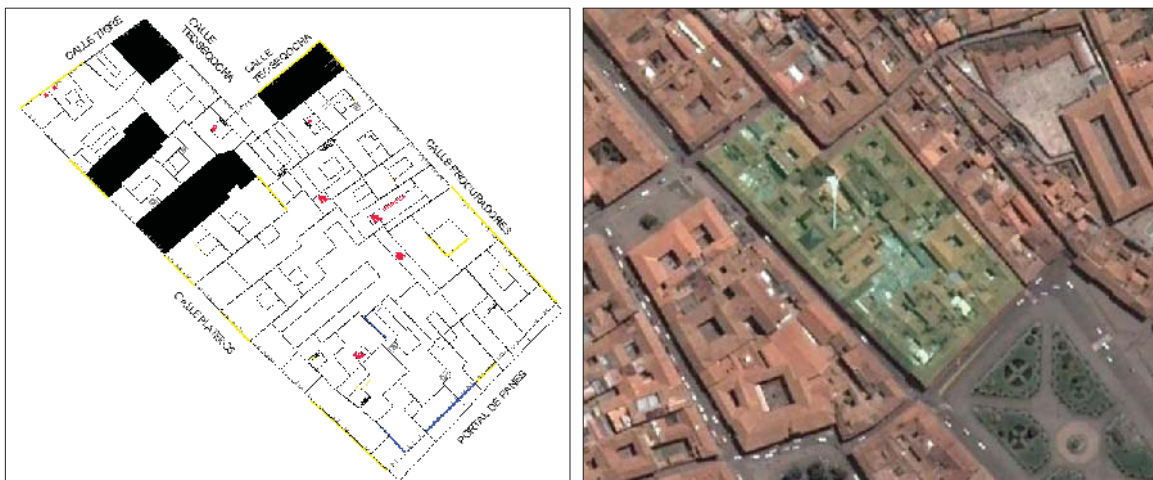
En la manzana el 97% de evidencias es conformado por sobrecimientos y muros estructurales con material lítico prehispánico reutilizado, el 2% lo representan muros prehispánicos originales y el 1% elementos líticos prehispánicos sueltos en áreas libres de los predios.

Fig. 295. Manzana 64 con presencia de las principales evidencias arquitectónicas prehispánicas y vista satelital Mz.

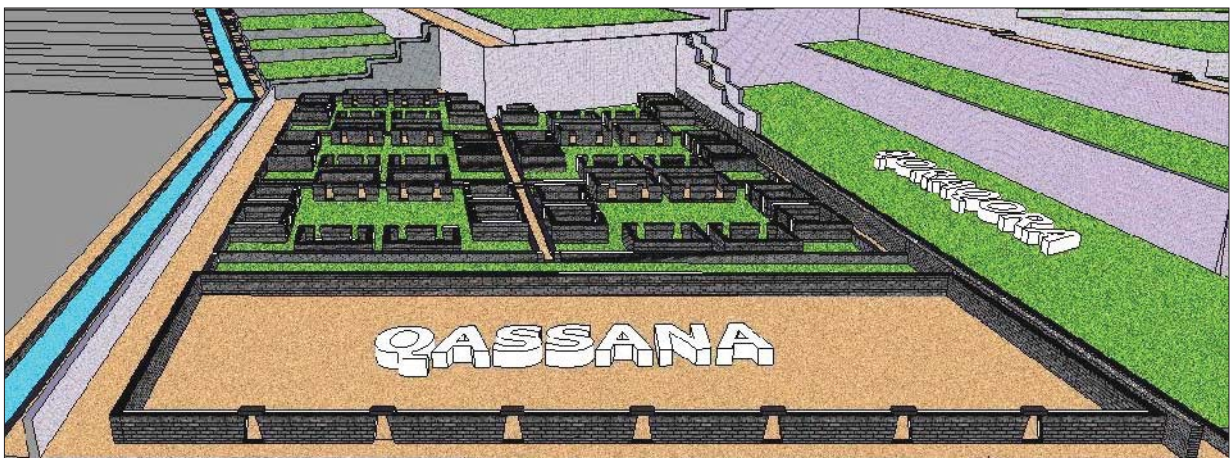
Fig. 296. Representación 3D de la manzana 64 tomada en dirección Sur-Norte (elaboración propia).

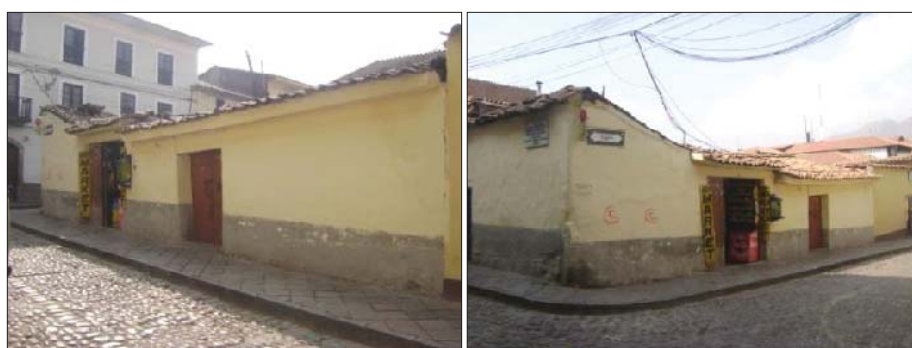
Inmueble contemporáneo sin evidencia arquitectónica prehispánica en las fachadas hacia las calles Tigre y Teqseqocha.

Fig. 297. Vista externa del predio donde en las fachadas no se evidencia material arquitectónico prehispánico.

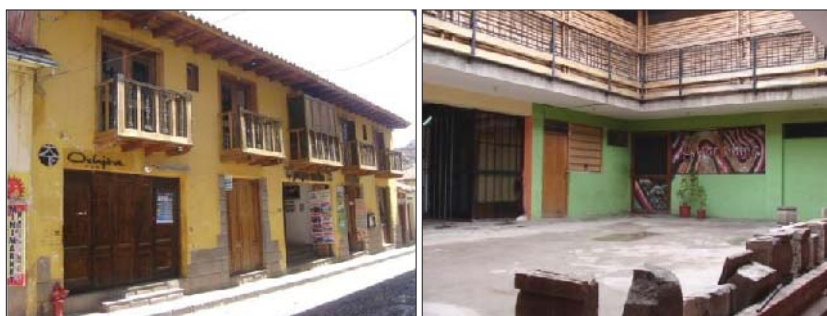
Inmueble contemporáneo de dos niveles con sótano, sin evidencia arquitectónica prehispánica en la fachada.

En el interior del inmueble no se registra ningún tipo de arquitectura prehispánica.

Fig. 298. Vista externa e interna del predio donde no se evidencia material arquitectónico prehispánico.

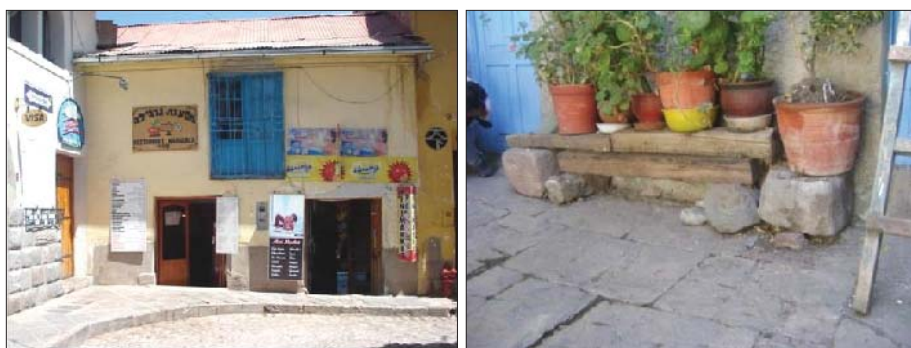
Inmueble de data Republicana, sin evidencia arquitectónica prehispánica en la fachada.

Dentro del predio se tiene la presencia de elementos líticos prehispánicos sueltos ubicados en el patio del inmueble, estas son del tipo andesita.

Fig. 299. Vista externa del predio donde no se evidencia material arquitectónico prehispánico. En el interior se evidencia algunos litos sueltos del tipo andesita.

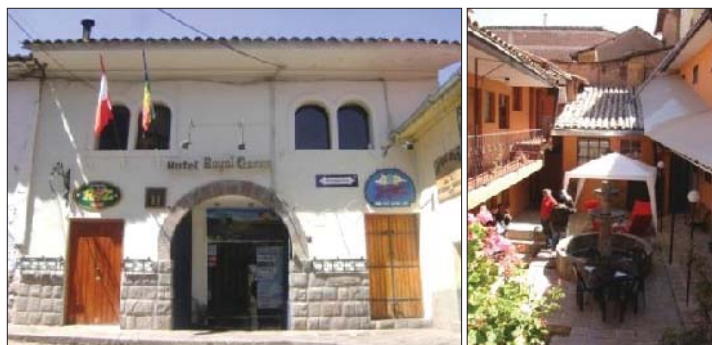
Edificación contemporánea de dos niveles, sin evidencia arquitectónica prehispánica en la fachada del inmueble.

En su interior no se registra evidencia arquitectónica prehispánica.

Fig. 300. Vista externa e interna del predio donde no se evidencia material arquitectónico prehispánico.

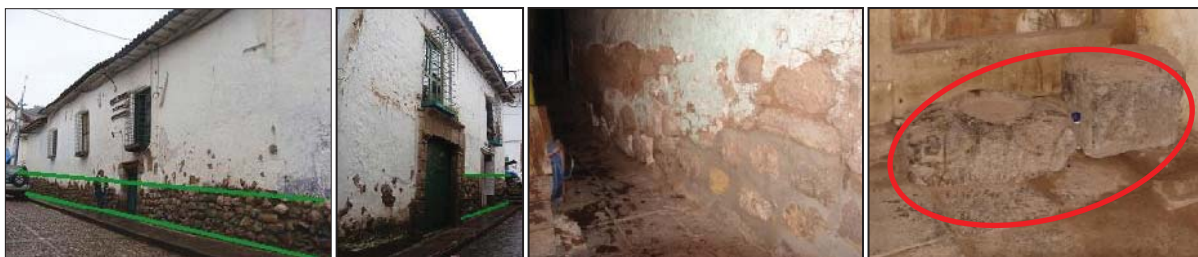
Inmueble Colonial que presenta dos fachadas, la principal a la calle Procuradores y la secundaria a la calle Teqseqocha. En ambas fachadas a nivel de sobrecimiento del inmueble, se observa elementos líticos prehispánicos reutilizados del tipo caliza.

Dentro del predio se aprecia elementos estructurales propios del inmueble, como el sobrecimiento del interior con litos reutilizados de andesita y caliza. También se evidencia material lítico suelto en el patio y áreas libres, donde se distingue uno por el trabajo de tallado zoomorfo (puma), todas del tipo andesita.

Fig. 301. Vista externa del predio donde en ambas fachadas del inmueble se evidencia material lítico reutilizado. En el interior se evidencia algunos litos sueltos del tipo andesita.

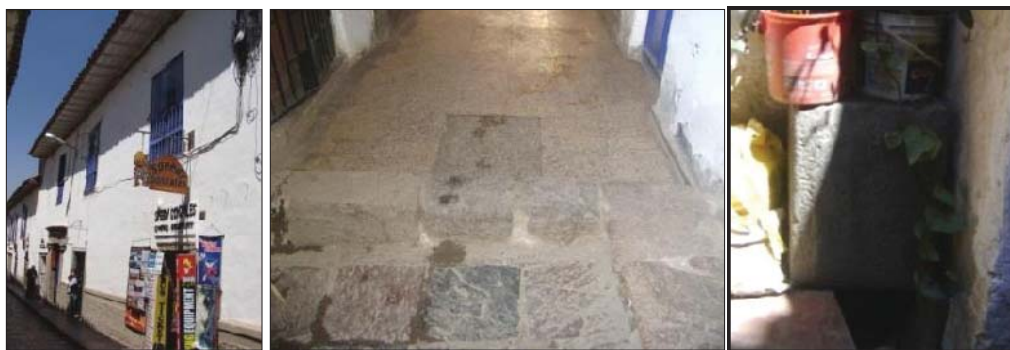
Edificación Colonial de dos niveles, sin evidencia arquitectónica prehispánica en la fachada.

En el interior del predio se advierte algunos elementos líticos de factura Inka en la patilla del zaguán del tipo andesita, también hay litos sueltos en áreas libres y son de material andesita.

Fig. 302. Vista externa del predio. En el interior se evidencia algunos litos sueltos del tipo andesita.

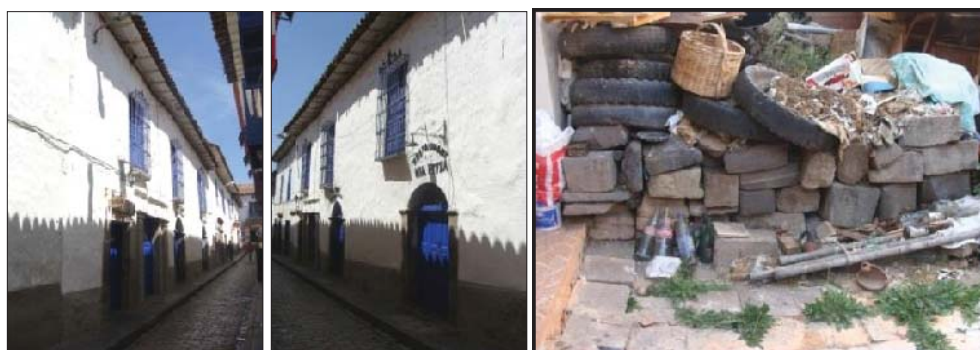
Inmueble de data Colonial y Republicana, sin evidencia arquitectónica prehispánica en la fachada.

Dentro del predio se evidencia un montículo de litos sueltos ubicados en el segundo patio del inmueble, estas son todas de material andesita.

Fig. 303. Vista externa del predio. En el interior se evidencia un montículo de litos sueltos del tipo andesita.

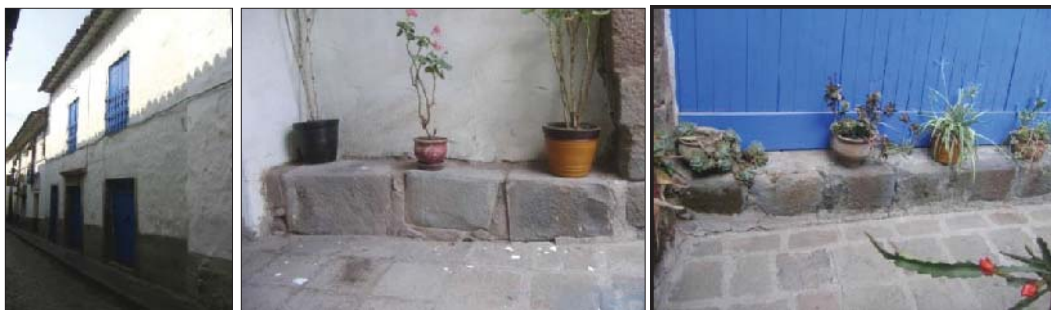
Inmueble Colonial y contemporáneo sin evidencia arquitectónica prehispánica en la fachada.

En el interior del predio se evidencia litos reutilizados del tipo andesita en el umbral de acceso a las habitaciones que dan con el primer patio.

Fig. 304. Vista externa del predio. En el interior se evidencia reutilización de material lítico en las puertas de ingreso, a base de material andesita.

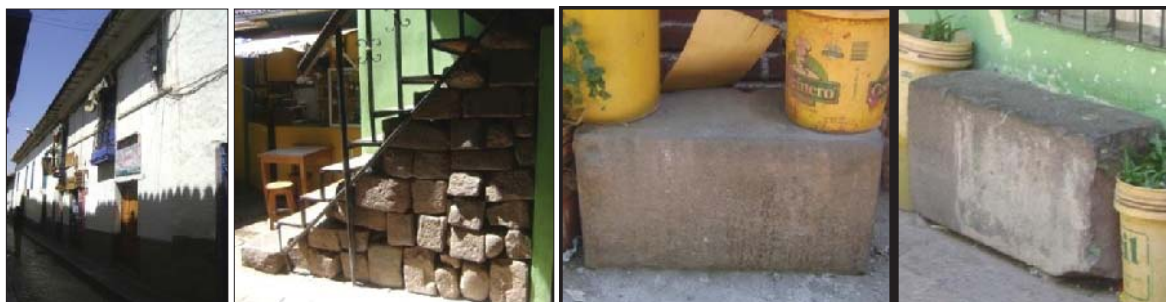
Edificación contemporánea de dos niveles, sin evidencia arquitectónica prehispánica en la fachada.

En el interior se observa una estructura con material lítico reutilizado, con litos andesita y caliza, adecuada para la elaboración de escaleras metálicas, y también hay elementos líticos prehispánicos del tipo andesita, sueltos en áreas libres.

Fig. 305. Vista externa del predio. En el interior se evidencia reutilización de material lítico detrás de la escalera metálica, así mismo se observa algunos litos sueltos del tipo andesita.

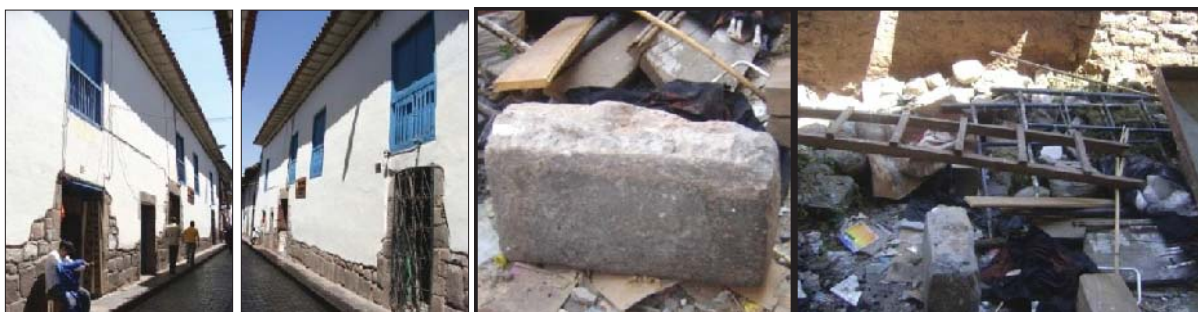
Edificación Colonial de dos niveles. La fachada presenta reutilización de elementos líticos prehispánicos de andesita y caliza en el sobrecimiento del inmueble, tiene 0.80m de altura por 24m largo.

Dentro del predio se observa reutilización de algunos elementos líticos de factura Inka en el sobrecimiento de las habitaciones, de andesita y caliza; asimismo hay litos prehispánicos sueltos en espacios libres.

Fig. 306. Vista externa del predio donde se evidencia en el sobrecimiento reutilización de material lítico. En el interior se observa algunos litos sueltos del tipo andesita.

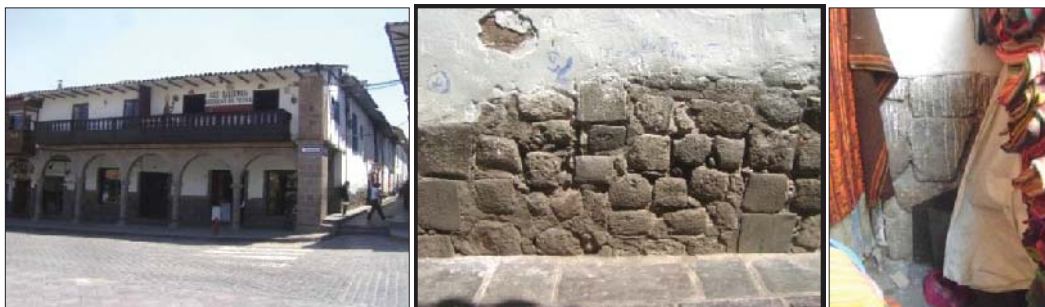
Edificación Colonial de dos niveles que comprende dos fachadas, la principal a la calle Procuradores y otra al Portal de Panes. Hacia Procuradores se aprecia material lítico reutilizado en el sobrecimiento del inmueble, con 1m de altura por 28m de largo, compuesto de litos de material andesita y caliza.

En el interior del predio se evidencia material lítico reutilizado de factura Inka, de material andesita y diorita, ubicado en el sobrecimiento interior del inmueble, no se aprecia en su totalidad porque todos los espacios interiores están cubiertos por comercio artesanal.

Fig. 307. Vista externa del predio donde se evidencia en el sobrecimiento reutilización de material lítico. En el interior se observa parte de un muro restos de material reutilizado.

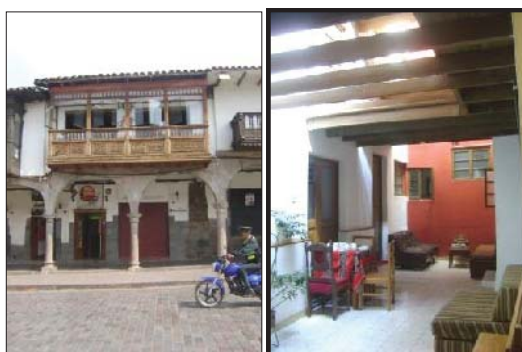
Edificación contemporánea de dos niveles, sin evidencia arqueológica en la fachada.

En el interior del inmueble no se registra evidencia arquitectónica prehispánica.

Fig. 308. Vista externa e interna del inmueble sin presencia de material prehispánico reutilizado.

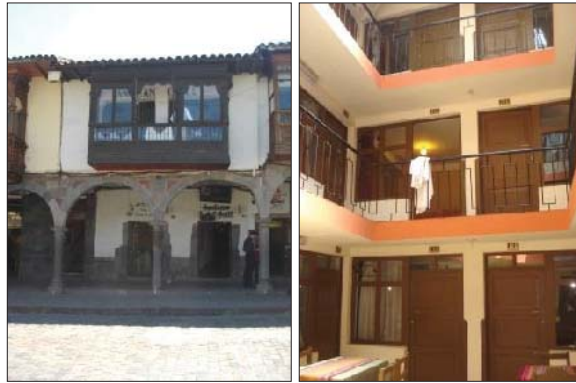
Edificación contemporánea de dos niveles, sin evidencia arquitectónica prehispánica.

En el interior del inmueble no se registra arquitectura prehispánica.

Fig. 309. Vista externa e interna del inmueble sin presencia de material prehispánico reutilizado.
