UNIVERSIDAD NACIONAL SAN ANTONIO ABAD DEL CUSCO

REGISTRO DE VESTIGIOS ARQUITECTÓNICOS EN EL BARRIO DE QOLQAMPATA DEL CUSCO - INKA

TESIS PARA OPTAR EL TÍTULO DE LICENCIADO EN ARQUEOLOGÍA

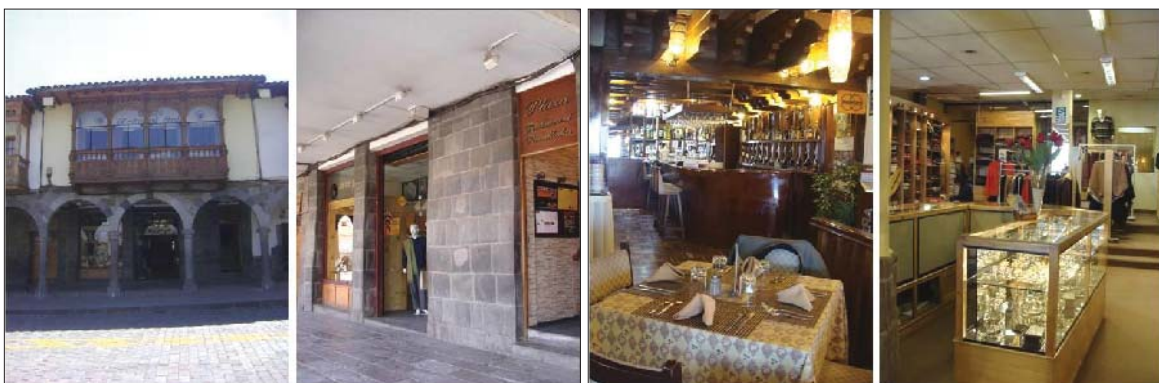
Inmueble contemporáneo con presencia de material lítico reutilizado en la fachada del inmueble ubicada como parte del muro frontal de esta, con litos del tipo andesita, con 3.50m de alto por 9.90m de largo.

En el interior del predio no se evidencia arquitectura prehispánica.

Fig. 310. Vista externa del inmueble con evidencia de material lítico reutilizado. En el interior no se presencia material arquitectónico prehispánico.

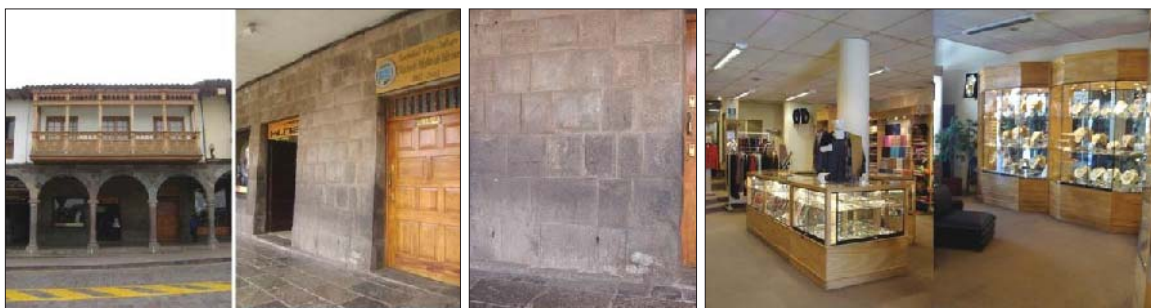
Inmueble de factura contemporánea, presenta en la fachada un tramo de muro original prehispánico restaurado, de mampuesto fino y aparejo sedimentario, tiene 5m de altura por 7.80m de largo; este sería parte del muro que formaba el conjunto estructural Qasana.

En el interior del predio no se evidencia arquitectura prehispánica.

Fig. 311. Vista externa del inmueble con evidencia de muro estructural de factura Inka. En el interior no se presencia material arquitectónico prehispánico.

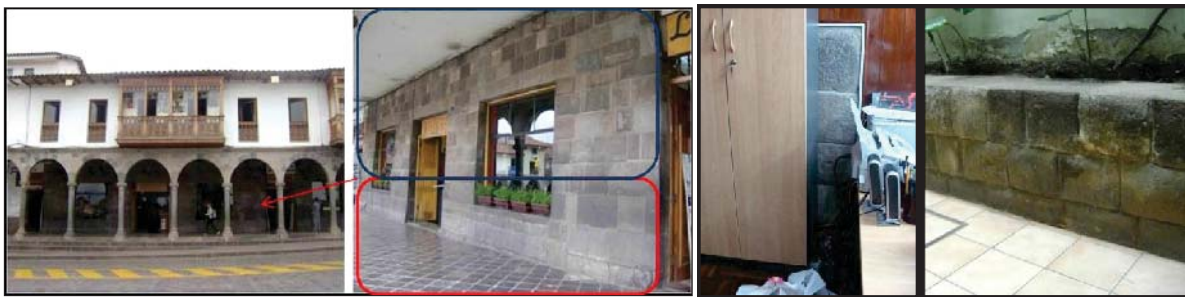
sedimentario, elaborado con litos de material andesita, tiene la misma orientación que el muro hallado en la fachada, es decir es paralela a este.

Asimismo, presenta otro segmento de muro prehispánico original en el predio está elaborado a base de litos de andesita, de mampuesto fino y aparejo del tipo sedimentario, orientado en sentido transversal en comparación a anteriores muros, es decir de Norte-Sur, tiene 1.30m de altura por 10m de largo. Estos muros con litos de andesita representan la antigua traza original de las estructuras que conformaban el conjunto Qasana.

Fig. 312. Vista externa del inmueble con evidencia de muro estructural de factura Inka. En el interior observa otro muro Inka de aparejo sedimentaria a base de material andesita.

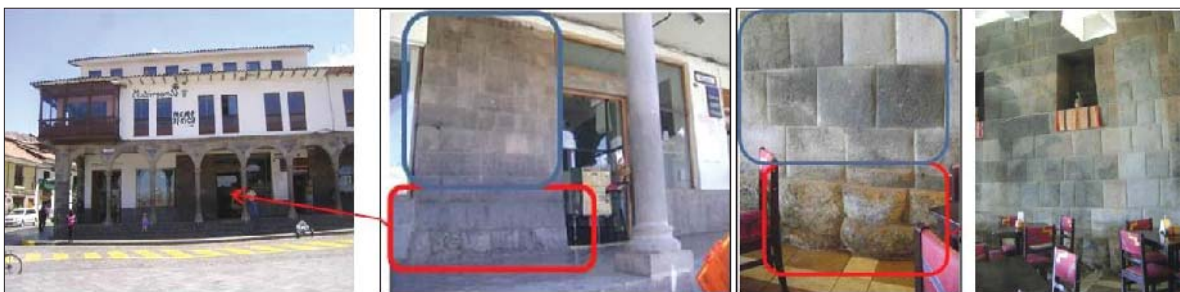
En el interior del predio se observa un muro prehispánico original en sentido Norte-Sur, donde el cimientto muestra características originales de muro Inka con 0.70 m de altura, a partir de

este se aprecia un muro reconstruido de mampuesto fino y aparejo del tipo sedimentario, tiene 4m de altura por 10m de largo, como elemento estructural posee 4 nichos de forma trapezoidal que están a 2.50m de altura con respecto al nivel de piso y a 2m de espacio entre cada nicho.

Fig. 313. Vista externa del inmueble con evidencia de muro estructural de factura Inka. En el interior observa otro muro Inka de aparejo sedimentaria a base de material andesita, así como nichos de forma trapezoidal.

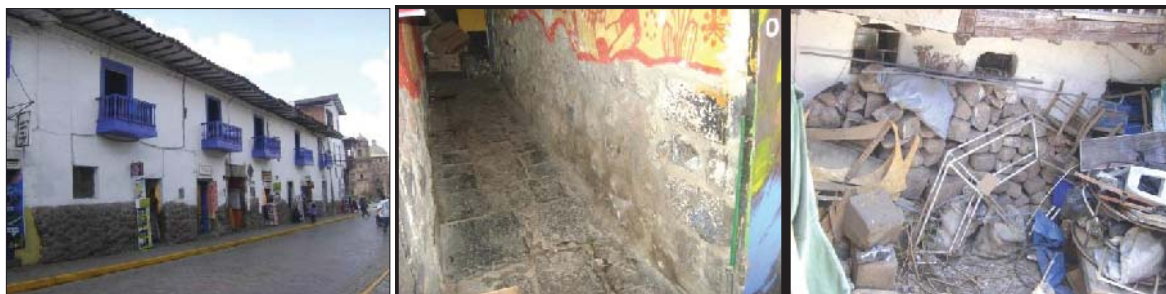
Inmueble de factura Republicana de dos pisos, presenta a nivel de sobrecimiento elementos líticos prehispánicos reutilizados con material andesita y caliza, tiene 1.20m de alto por 30m de largo.

En el interior del predio hay algunos elementos líticos de factura Inka reutilizados en el sobrecimientos del inmueble edificada con material andesita y caliza; asimismo se presencia litos sueltos y dispersos en áreas libres.

Fig. 314. Vista externa del inmueble con evidencia de muro con material reutilizado. En el interior observa parte del zaguán de acceso con material reutilizado, así mismo se tiene un montículo de elementos líticos prehispánicos.

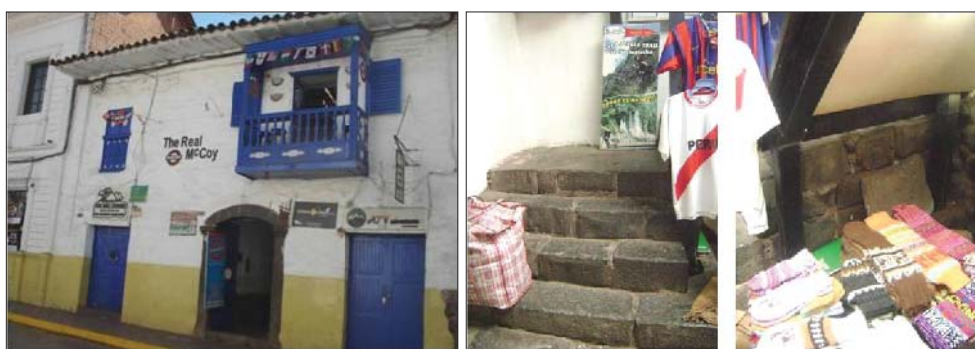
Inmueble de data Colonial y Republicana, sin evidencia arquitectónica prehispánica en la fachada.

Dentro del predio se advierte reutilización de algunos elementos líticos de factura Inka, en una escalinata en el interior.

Fig. 315. Vista externa del inmueble. En el interior observa unas escalinatas con material lítico prehispánico reutilizado.

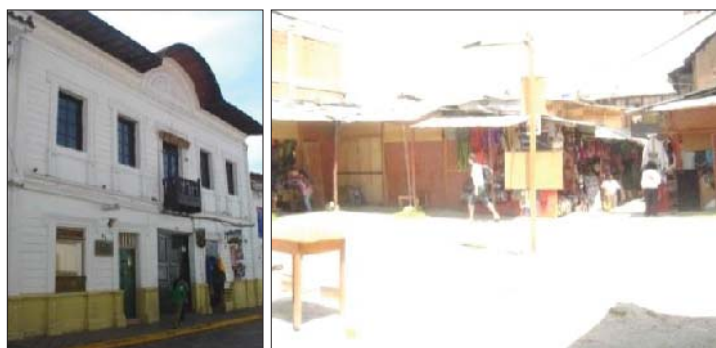
Inmueble de data Republicana sin evidencia arquitectónica prehispánica en la fachada.

No se encontró evidencia arquitectónica prehispánica en el interior.

Fig. 316. Vista externa e interna del inmueble sin evidencia de material arquitectónica prehispánica.

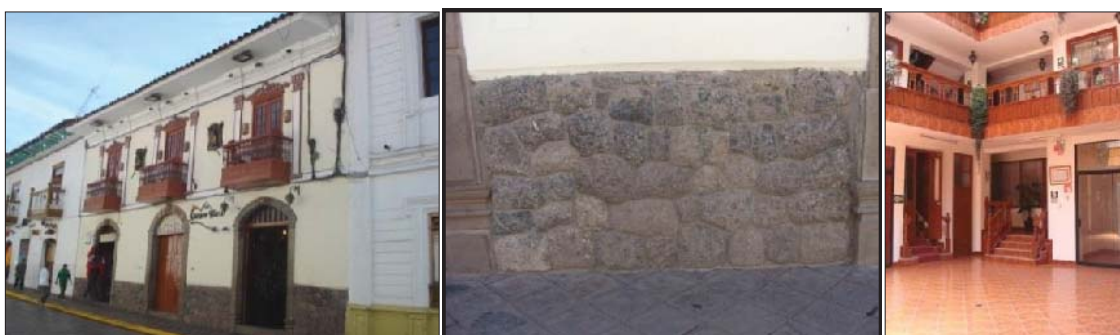
Inmueble de data Republicana, en la fachada se evidencia la reutilización de algunos elementos líticos de factura Inka, con rasgos de retoque (buchardeo), en el sobrecimiento del inmueble, con material caliza.

No se encontró evidencia arquitectónica prehispánica en el interior.

Fig. 317. Vista externa del inmueble donde se evidencia material lítico reutilizado. En el interior no se evidencia material arquitectónica prehispánica.

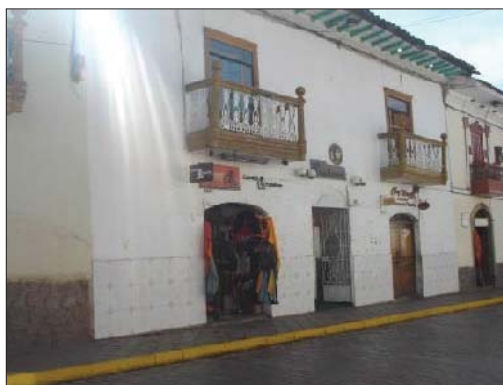
Inmueble Republicano y contemporáneo de dos niveles, sin evidencia arquitectónica prehispánica en la fachada.

No se accedió al interior del predio por negativa de los propietarios.

Fig. 318. Vista externa del predio donde no se evidencia material arquitectónica prehispánica.

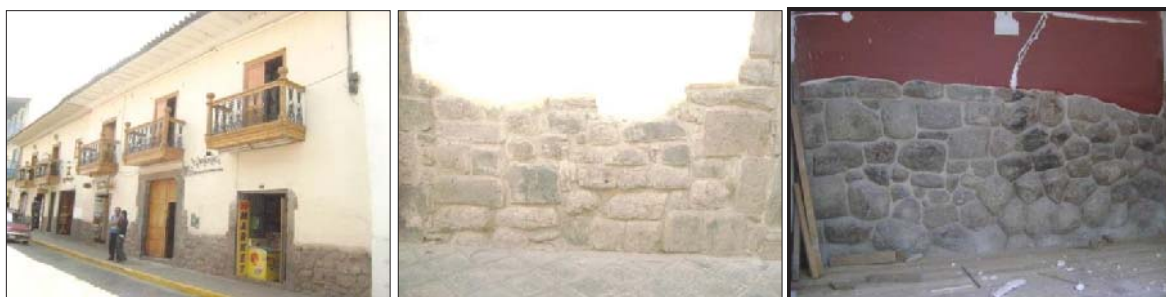
Inmueble de data Colonial y Republicana, de dos niveles, en la fachada a nivel de sobrecimiento se observa la reutilización de algunos elementos líticos de factura Inka, de andesita y caliza, tiene 0.98m de altura por 14.50m de largo.

Dentro del inmueble se tiene la reutilización de algunos elementos líticos de factura Inka en el sobrecimiento del inmueble, tanto en la parte posterior como en el primer patio, de andesita y caliza. El muro hallado al lado posterior presenta cierta característica de aparejo celular, similar a un muro de contención prehispánica, por ende este debe ser evaluado.

Fig. 319. Vista externa del inmueble donde se evidencia material lítico reutilizado. En el interior se evidencia material arquitectónico prehispánico reutilizado.

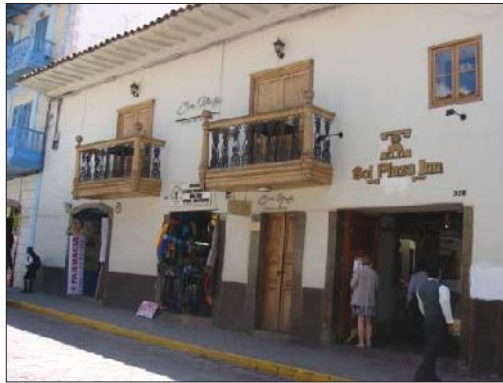
Inmueble contemporáneo de dos niveles, sin evidencia arquitectónica prehispánica en la fachada.

No se accedió al interior del predio por la negativa del propietario.

Fig. 320. Vista externa del predio donde no se evidencia material arquitectónica prehispánica.

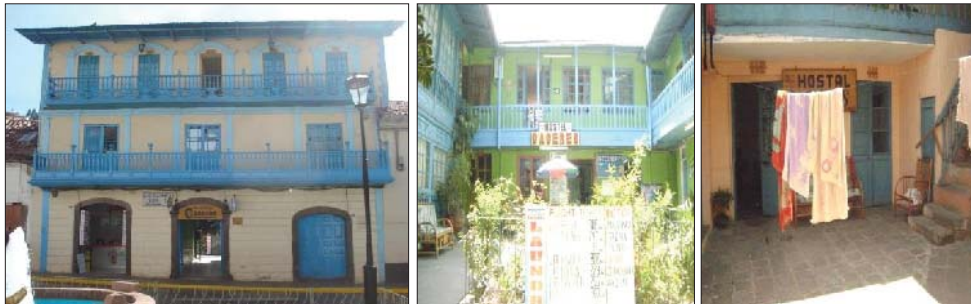
Edificación Republicana sin evidencia arquitectónica prehispánica en la fachada.

En el interior no se registra evidencia arquitectónica prehispánica.

Fig. 321. Vista externa del predio donde no se evidencia material arquitectónica prehispánica.

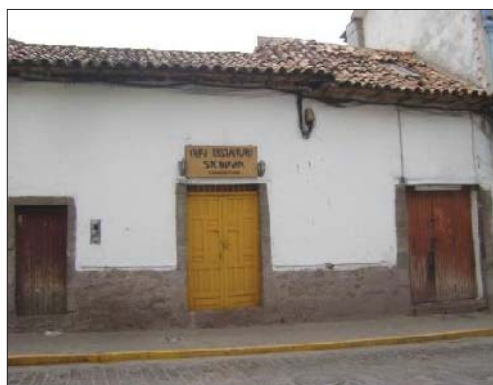
Inmueble contemporáneo de un piso, en la fachada presenta reutilización de material lítico prehispánico con material andesita y caliza, tiene 1.20m de altura por 11m de largo.

Fig. 322. Vista externa del inmueble donde se evidencia material lítico reutilizado

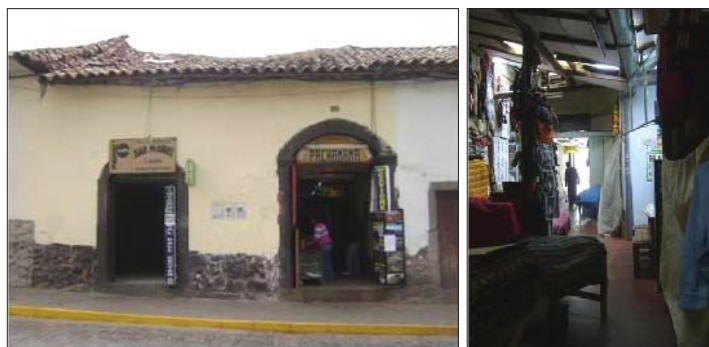
Inmueble Republicano y contemporáneo, en la fachada presenta la reutilización de algunos elementos líticos de factura Inka en el sobrecimiento del inmueble, con litos de andesita y caliza, tiene 1m de altura por 7.30m de largo.

Fig. 323. Vista externa del predio donde se evidencia material lítico reutilizado. En el interior no se registra material arquitectónico.

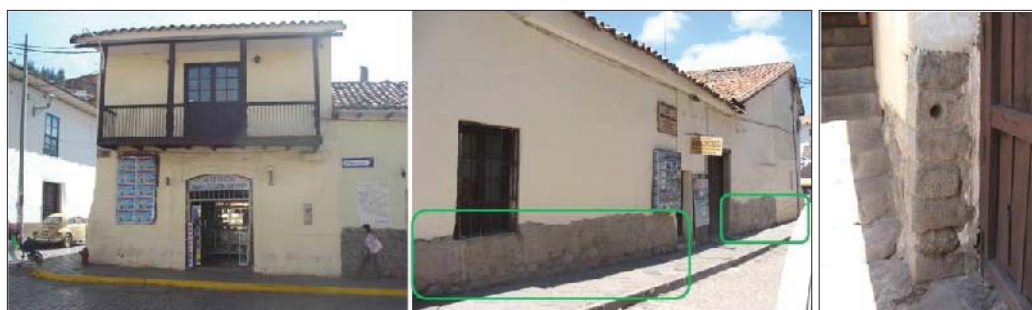
Edificación Republicana y contemporánea de dos niveles, en la fachada con la calle Tigre se observa la reutilización de algunos elementos líticos de factura Inka, en el sobrecimiento del inmueble, con material andesita y caliza, tiene 1.20m de altura por 26.80m de largo.

En el interior del predio se aprecia la reutilización de algunos elementos prehispánicos, en este caso 2 petroglifos tallados en piedra andesita, utilizados en un muro y escalinata.

Fig. 324. Vista externa del predio donde se evidencia material lítico reutilizado. En el interior se registra material algunos elementos arquitectónicos reutilizados.

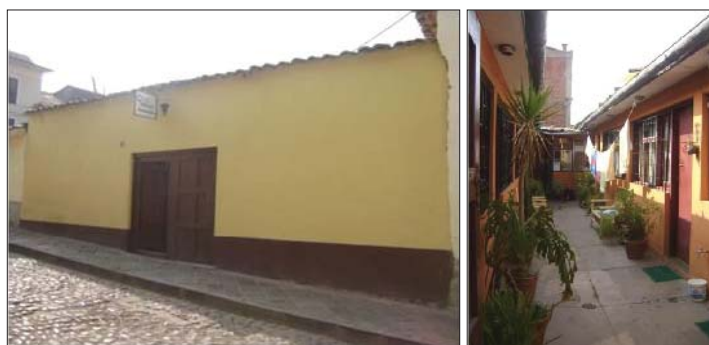
Edificación contemporánea de un nivel, sin evidencia arquitectónica prehispánica en la fachada.

En el interior el inmueble no se registra evidencia arqueológica.

Fig. 325. Vista externa e interna del inmueble sin evidencia de material arquitectónica prehispánica.

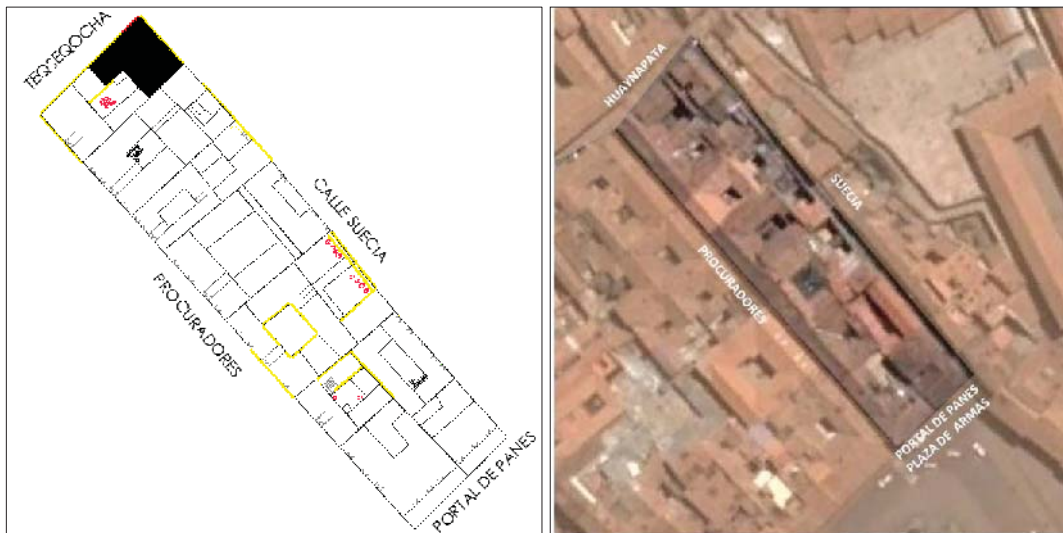
En la manzana el 98% de evidencias es conformada por sobrecimientos y muros estructurales con material lítico prehispánico reutilizado, y el 2% elementos líticos sueltos hallados en áreas libres de los predios.

Fig. 326. Manzana 65 con presencia de las principales evidencias arquitectónicas prehispánicas y vista satelital de la Mz.

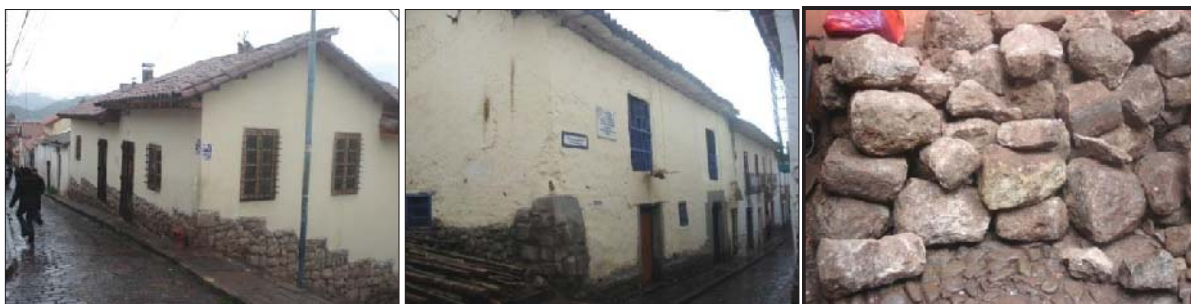
Inmueble de data Colonial y Republicana, presenta tres fachadas siendo la principal por la calle Procuradores y otras por las calles Teqseqocha y Suecia, en las tres se observa la reutilización de elementos líticos de factura Inka de andesita y caliza.

En el interior del inmueble se registra la reutilización de elementos líticos de andesita y caliza de factura Inka en el sobrecimiento del predio, así como algunos litos sueltos de andesita.

Fig. 328. Vista externa del predio donde se evidencia material lítico reutilizado. En el interior se registra un montículo de material lítico prehispánico.

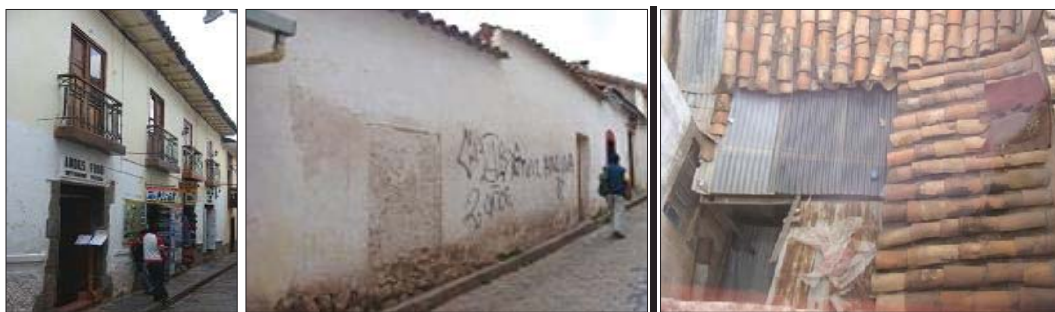
El inmueble es de época Republicana presenta dos fachadas, la principal está hacia la calle Procuradores y la otra a la calle Suecia. En esta última se aprecia la reutilización de elementos líticos factura Inka en el sobrecimiento del predio, con litos de andesita y caliza.

En el interior no se registra material arquitectónica prehispánica.

Fig. 329. Vista externa del predio donde se evidencia material lítico reutilizado. En el interior no se registra un ningún elemento arquitectónico prehispánico.

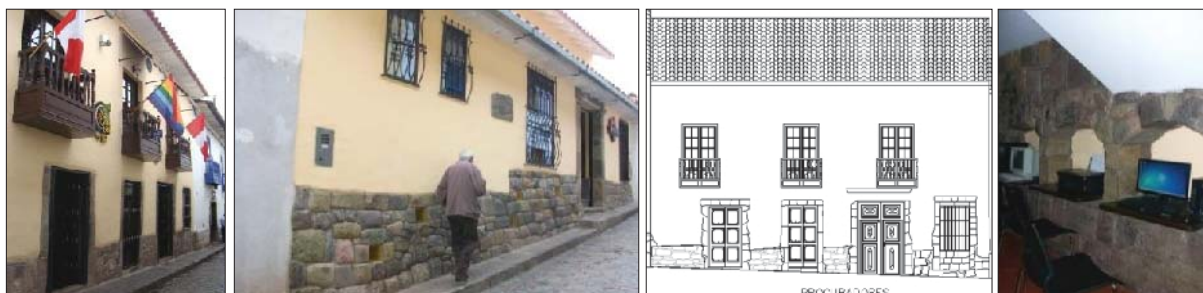
Inmueble de factura Colonial y Republicana, presenta dos fachadas, la primera a la calle Suecia muestra la reutilización de litos de factura Inka de material caliza y andesita; la segunda hacia la calle Procuradores donde no se tiene ninguna evidencia arqueológica.

Dentro del predio se evidencia un muro edificado a manera de enchape con algunos litos de factura prehispánica reutilizados, con material andesita.

Fig. 330. Vista externa del predio donde se evidencia material lítico reutilizado. En el interior se registra un muro con elementos líticos reutilizados.

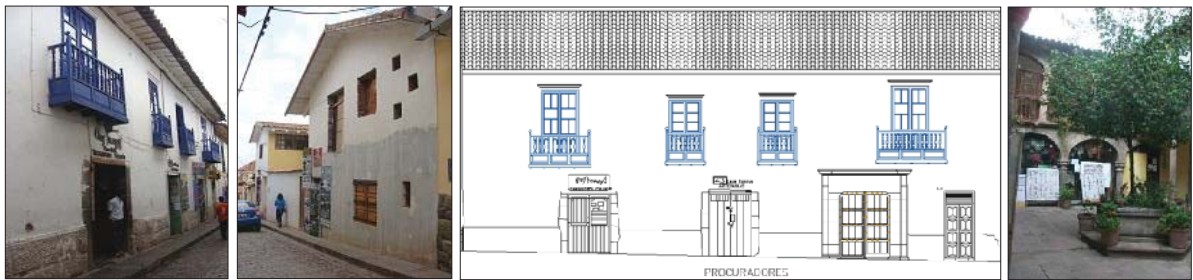
El inmueble es de época Colonial, presenta dos fachadas, la primera hacia la calle Procuradores y la segunda a la calle Suecia, en estas no se evidencia material arquitectónico prehispánico.

En el predio no se aprecia evidencia arquitectónica prehispánica.

Fig. 331. Vista externa e interna del inmueble sin presencia de material arquitectónico prehispánico.

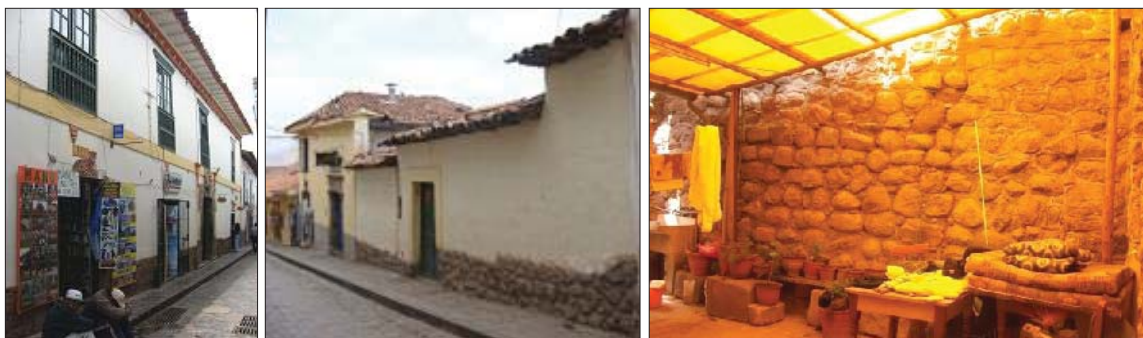
Inmueble de época Colonial, muestra dos fachadas, la primera hacia la calle Procuradores y la segunda a la calle Suecia; en ambas se aprecia la reutilización de litos del tipo andesita de factura Inka en el sobrecimiento del predio, tiene 1m de altura por 15m de largo y 1m de altura por 14m de largo, respectivamente.

En el interior se observa un muro que forma parte del inmueble, esta presenta dentro de su componente elementos líticos prehispánicos reutilizados de material caliza y andesita, dicho muro se ubica en el límite Este, de la calle Suecia, así mismo se presenta algunos litos sueltos.

Fig. 332. Vista externa del inmueble con presencia de material lítico reutilizado. En el interior se evidencia un muro con material lítico reutilizado.

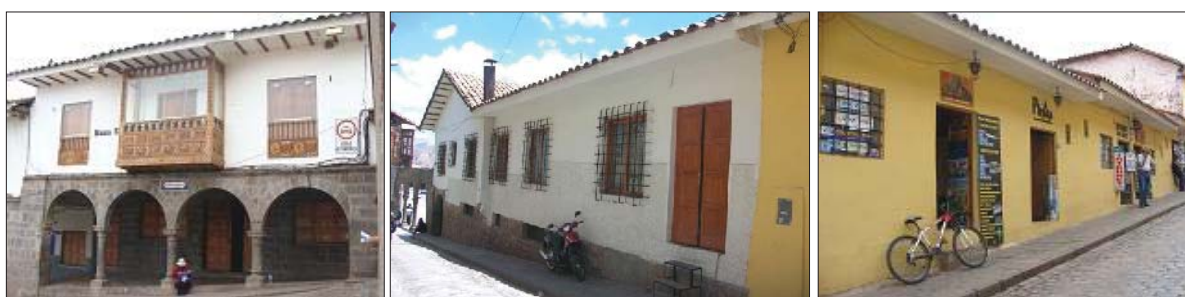
Inmueble de época contemporánea que presenta dos fachadas, la primera hacia el Portal de Harinas y la segunda a la calle Suecia; no se encuentra ninguna evidencia arqueológica en ambas fachadas.

Dentro del predio no se evidencia por carecer de patio y las estructuras son contemporáneas.

Fig. 333. Vista externa del inmueble sin presencia de material arquitectónica prehispánica.

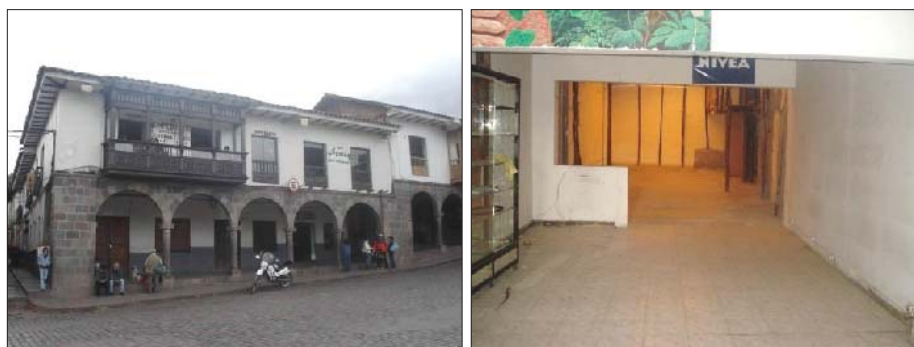
El inmueble es contemporáneo de dos niveles, presenta dos fachadas, la principal hacia el Portal de Harinas y la otra a la calle Procuradores, ambas no presentan evidencia arqueológica.

En el interior no presenta evidencia de material arquitectónico prehispánico.

Fig. 334. Vista externa e interna del inmueble sin presencia de material arquitectónica prehispánica.

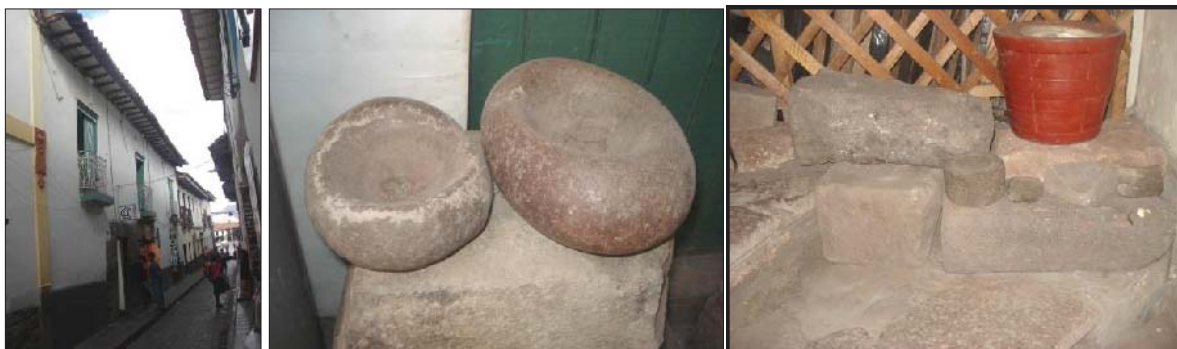
El inmueble es Colonial, a nivel de su fachada no presenta evidencia arquitectónica prehispánica.

En el interior se aprecia la reutilización de elementos líticos de factura Inka, como algunos litos sueltos a manera de morteros trabajados en material andesita y caliza.

Fig. 335. Vista externa del inmueble sin presencia de material arquitectónica prehispánica. En el interior se evidencia litos sueltos a manera de morteros y clavos líticos.

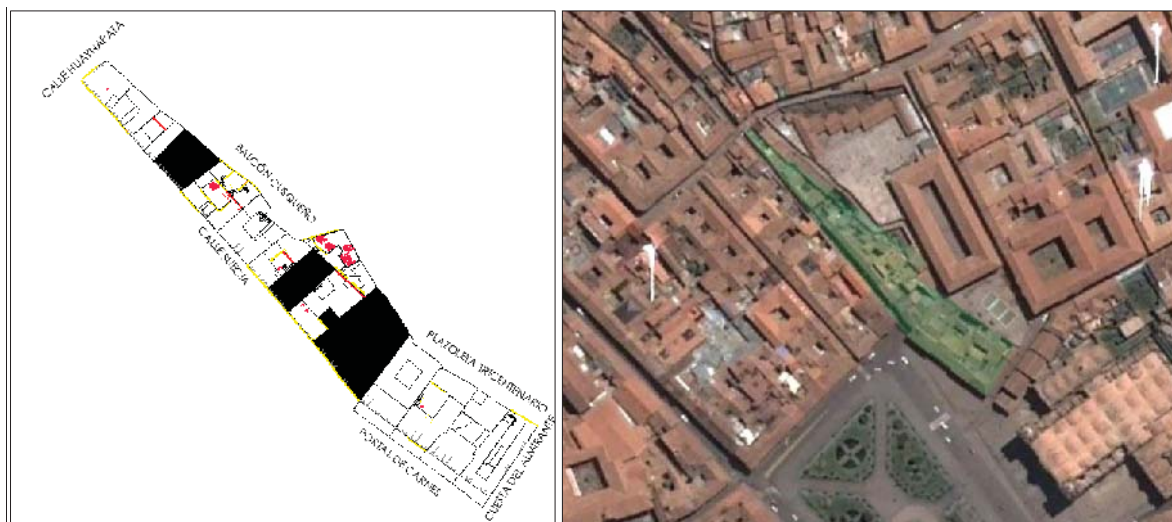
En la manzana el 90% de evidencias es conformada por sobrecimientos y muros estructurales con material lítico prehispánico reutilizado, 4% está representado por muros de contención prehispánicos con litos del tipo caliza, y el 6% elementos líticos sueltos hallados en áreas libres de los predios.

Fig. 336. Manzana 53 con presencia de las principales evidencias arquitectónicas prehispánicas y vista satelital de la Mz.

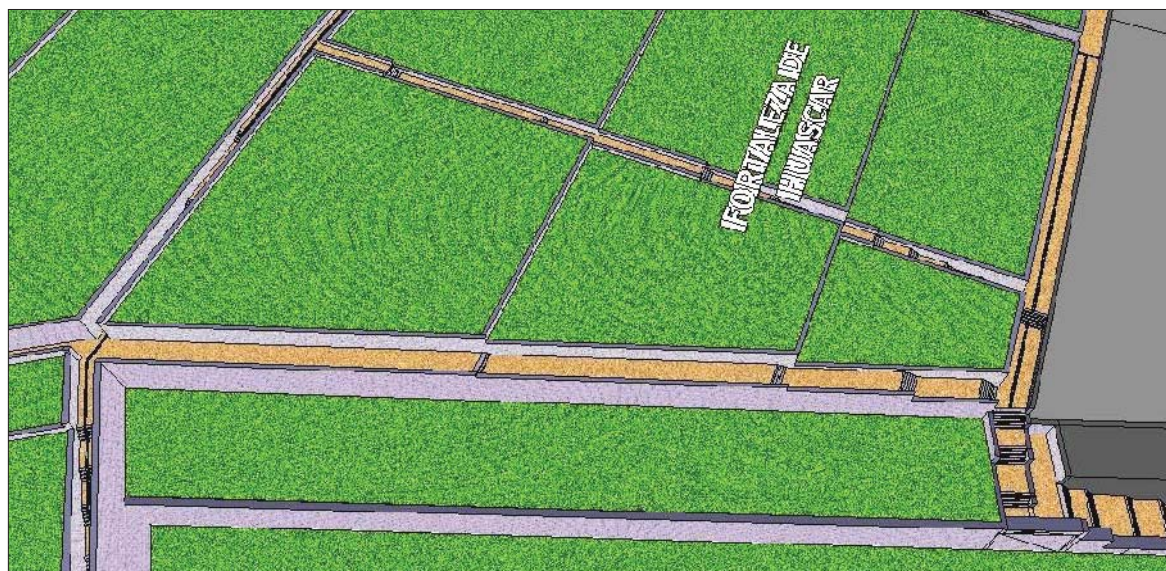
Fig. 337. Representación 3D de la manzana 53 tomada en dirección Oeste-Este (elaboración propia).

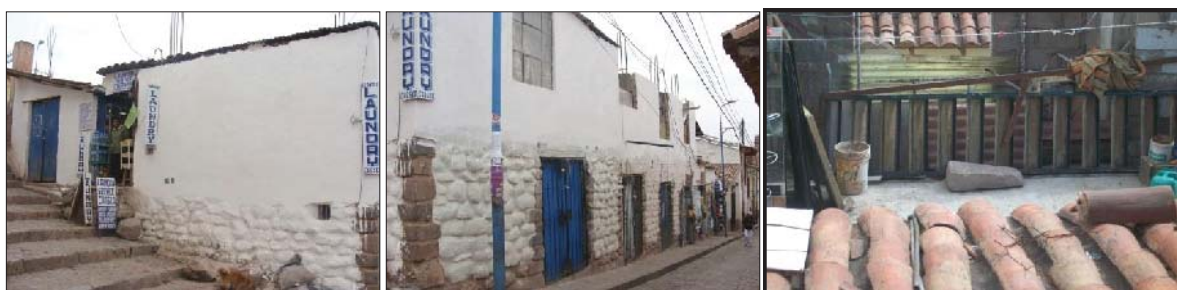
Inmueble de factura contemporánea, presenta tres fachadas: hacia la calle Suecia, calle Waynapata y Balcón Cusqueño. En la fachada a la calle Suecia y Waynapata se aprecia la reutilización de litos de factura Inka, que forman parte de los muros del inmueble, estos con los tipos andesita y caliza, la estructura tiene 2.10m de altura por 21.60m de largo y 1.20m de altura por 3.50m de largo respectivamente.

En el interior del inmueble se presencia elementos líticos prehispánicos sueltos en áreas libres.

Fig. 338. Vista externa del inmueble con presencia de material lítico reutilizado. En el interior se evidencia litos sueltos a manera clavos líticos.

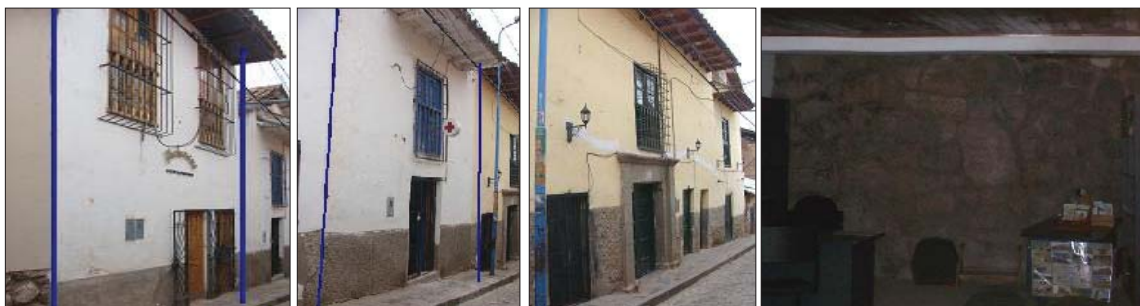
Inmueble de época Republicana y contemporánea que no presenta evidencia arqueológica en la fachada.

Dentro del predio a 10m con respecto a la fachada con la calle Suecia, se presencia un muro de contención prehispánico (Inka), de mampuesto fino y aparejo del tipo celular-engastado, edificado con material caliza, tiene orientación de Noroeste-Sureste, tiene 2.98m de altura por 3.87m de largo.

Fig. 339. Vista externa del inmueble. En el interior se evidencia un muro de contención de factura Inka con material lítico del tipo caliza.

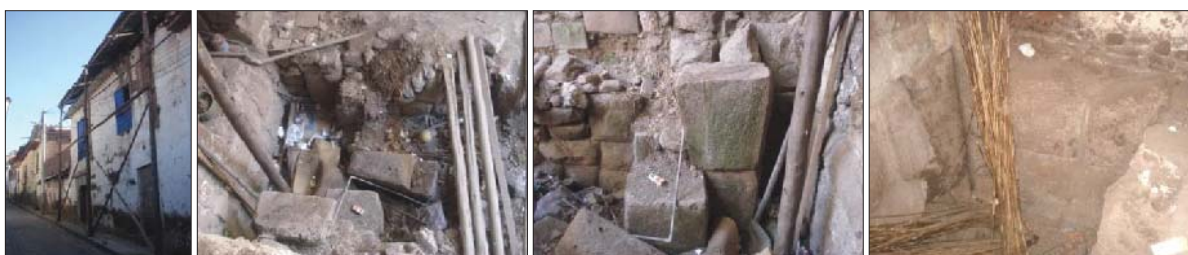
evidencia sugiere una portada o vano de acceso de doble jamba que debió conducir a un nivel superior.

También, se evidencia un muro de contención prehispánico original, con litos de caliza de mampuesto fino y aparejo del tipo celular-engastado, con 3.15m de altura por 6.42m de largo, en dirección de Norte-Sur. Además hay litos sueltos de material caliza y andesita.

Fig. 340. Vista externa del inmueble donde se evidencia la reutilización de material lítico. En el interior se evidencia un conjunto de estructuras prehispánicas originales, así como montículos de material lítico prehispánico.

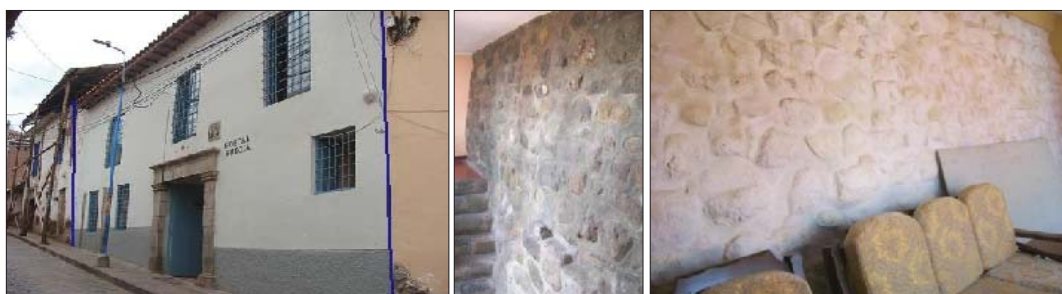
Inmueble de época Colonial, presenta dos fachadas, la principal es hacia la calle Suecia y la secundaria al Balcón Cusqueño, en ninguna se presenta evidencia arqueológica.

En el predio interior del inmueble se observa un muro de contención con litos de caliza y andesita de factura Inka reutilizados, el cual abarca hasta el tercer piso del inmueble donde el muro se encuentra enlucido de color blanquecino.

Fig. 341. Vista externa del inmueble. En el interior se evidencia un muro de contención con material lítico reutilizado.

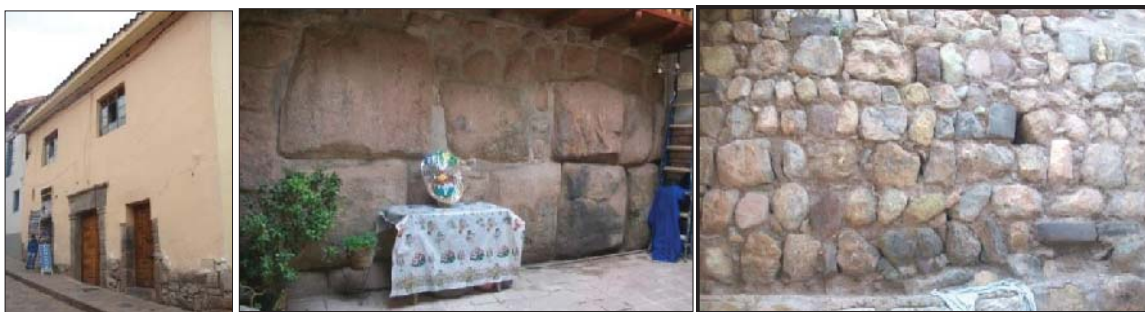
Inmueble Colonial, donde se aprecia la reutilización de litos de época prehispánica que forman parte del sobrecimiento del predio, tiene 0.80m de altura por 10m de largo, estos son litos de material caliza y andesita.

Dentro del inmueble se observa un muro de contención de factura Inka en dirección Noroeste - Sureste, de mampuesto fino y aparejo del tipo engastado, con 2m de altura por 4m de largo, elaborado con bloques de caliza. También se advierte la reutilización de litos prehispánicos, con material andesita y caliza.

Fig. 342. Vista externa del inmueble. En el interior se evidencia un muro de contención a base de caliza que tiene un aparejo del tipo engastado, así mismo se tiene un muro con material reutilizado.

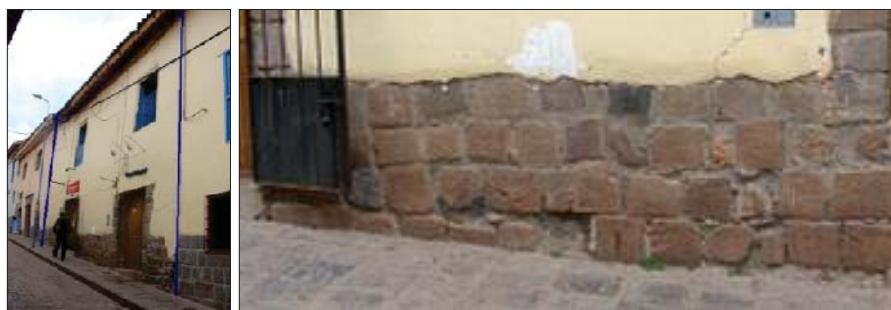
Inmueble de data Republicana, en la fachada se ve la reutilización de litos de factura Inka del tipo andesita, presentes en el sobrecimiento del predio, tiene 0.60m de altura por 8.96m de largo.

Fig. 343. Vista externa del inmueble con presencia de material lítico reutilizado.

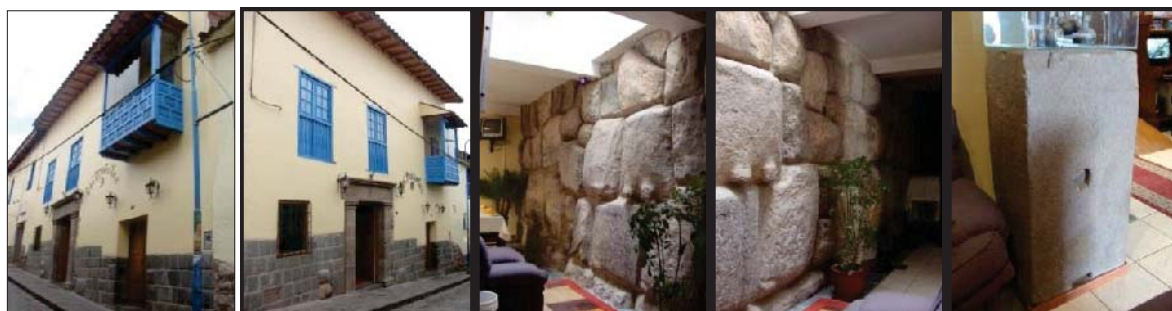
Dentro del predio se aprecia un muro de contención prehispánico de mampuesto fino y aparejo del tipo sedimentario con bloques de caliza, tiene 2.40m de altura por 12m de largo, orientado en dirección de Noroeste-Sureste.

También hay elementos líticos prehispánicos reutilizados en el sobrecimiento del inmueble, con litos de material caliza y diorita, finalmente se presencia litos sueltos de andesita en áreas libres.

Fig. 344. Vista externa del inmueble con presencia de material reutilizado. En el interior se evidencia un muro de contención a base de caliza que tiene un aparejo del tipo engastado, así mismo se tiene bloques de litos sueltos en áreas libres del inmueble.

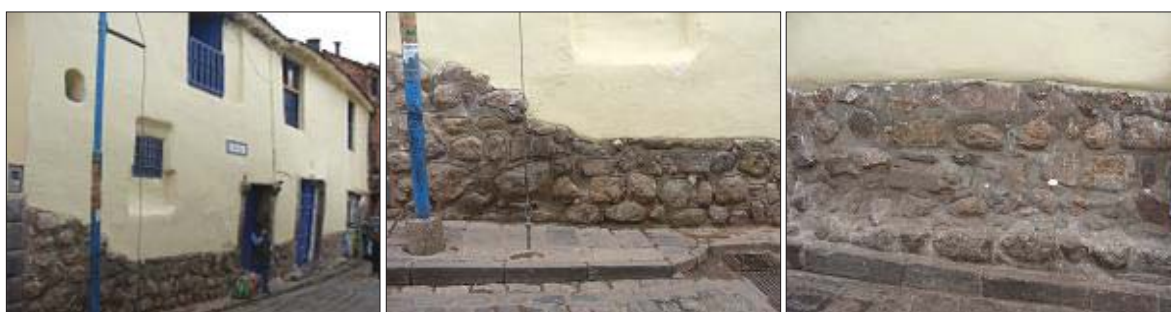
Predio de época Colonial, donde se aprecia la reutilización de litos de época prehispánica que forman parte del sobrecimiento del inmueble, a base de litos de andesita, con 1.20m de altura por 23.14m de largo.

Fig. 345. Vista externa del inmueble con presencia de material lítico reutilizado.

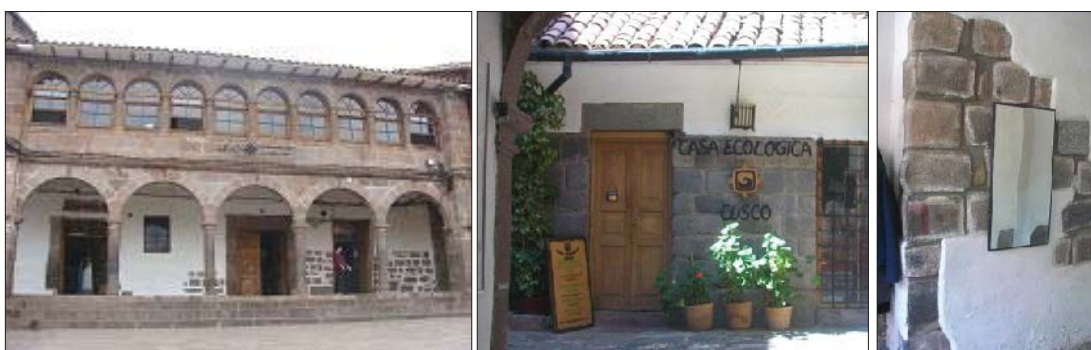
Inmueble de data Colonial, donde se aprecia reutilización de litos prehispánicos que forman parte del sobrecimiento del inmueble, tiene 0.80m de altura por 6.80m de largo, a base del tipo andesita.

Dentro del predio se presencia elementos líticos prehispánicos reutilizados de factura Inka, también hay litos sueltos en espacios libres, todos del tipo andesita.

Fig. 347. Vista externa del inmueble con presencia de material lítico reutilizado. De igual forma en el interior del inmueble se tiene material lítico reutilizado.

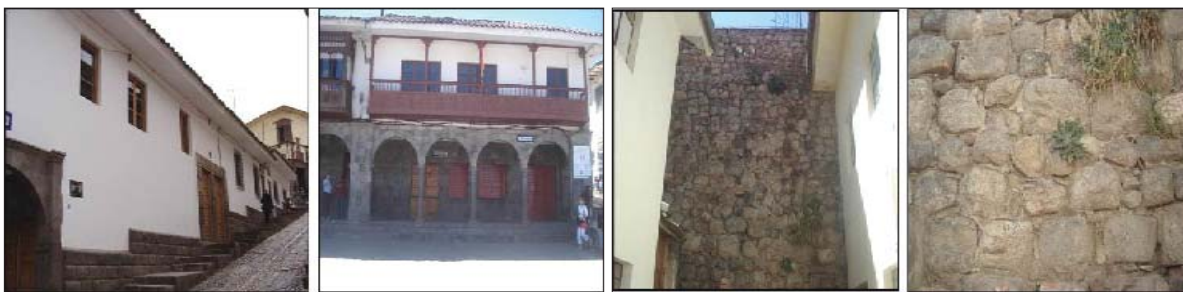
En el interior del mismo se registra un muro de contención con la reutilización de algunos elementos líticos de factura Inka, tiene 7.94m de altura por 10.41m de largo, edificada contemporáneamente con inclusión de andesita y caliza.

Fig. 349. Vista externa del inmueble. De igual forma en el interior del inmueble se observa un muro de contención con material lítico reutilizado.

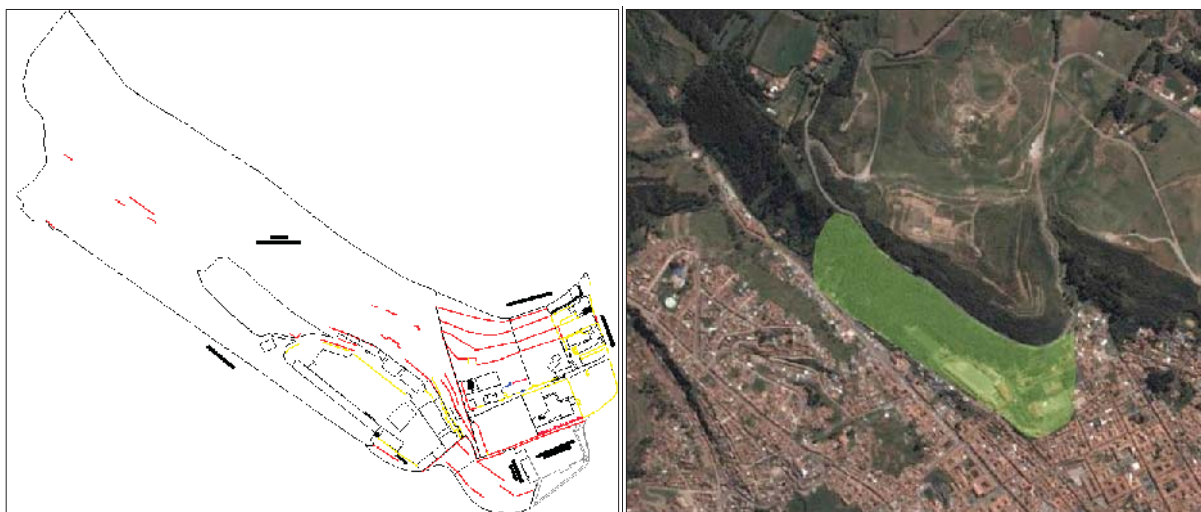
La evidencia mejor conservada del área de San Cristóbal que denota expresión cultural material arquitectónica Inka se halla en este sector. Se trata de un muro de contención a base de líticos de caliza, que forma parte del antiguo Barrio de Qolqampata. En la actualidad se tiene como parte de la estructura simbólica un muro de contención con 1 vano de acceso, 8 nichos de doble jamba que haciendo una simetría tendría 12 nichos trapezoidales distribuidos en función al vano original. Cabe anotar que este muro está superpuesto por otro de contención que limita con la plazoleta. Por la parte alta está delimitado por una serie de muros de contención que se prolonga hasta el límite con el Parque Arqueológico de Saqsaywaman; hacia el Oeste donde está el Colegio de Salesianos, se evidencia también una serie de andenerías que se levantan en paralelo al límite del río Saphi.

Fig. 350. Manzana 02 con presencia de las principales evidencias arquitectónicas prehispánicas y vista satelital de la Mz.

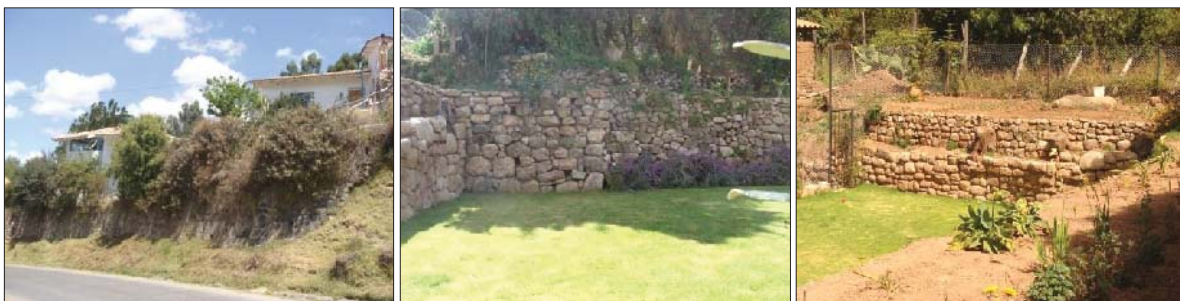
En el interior del predio se observa una serie de muros de contención contemporáneos con material lítico prehispánico reutilizados de andesita y caliza. Transversal a estos se presencia un muro de contención prehispánico original como un muro medianero con el predio 08, a lado Oeste del predio, tiene mampuesto fino y aparejo del tipo celular, se proyecta en dirección Norte-Sur con 1.20m de altura por 13m de largo.

Fig. 352. Vista externa del inmueble donde se evidencia material lítico reutilizado. Al interior del inmueble se observa la existencia de un muro de contención Inka a base de litos caliza.

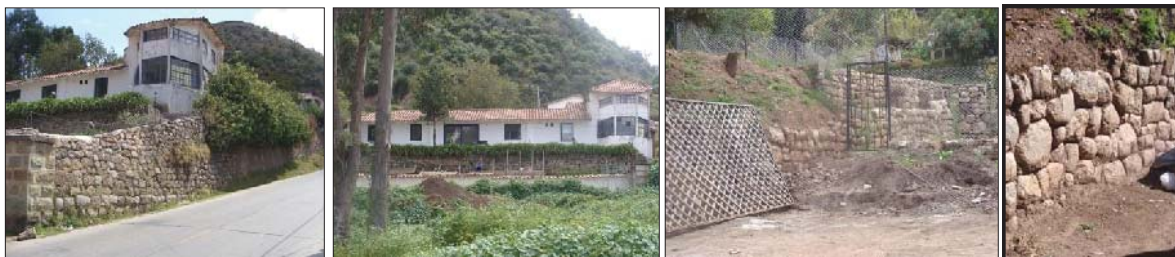
En el predio se presencia una serie de muros de contención contemporánea con material lítico prehispánico realizado de andesita y caliza. Transversal a estos se muestra otro muro de

contención prehispánica como medianero con el predio 08, este es la continuidad del muro hallado en el predio 01, a lado Oeste del predio, tiene mampuesto fino y aparejo del tipo celular y se prolonga en dirección Norte-Sur, tiene 1.20m de altura por 13.40m de largo.

Fig. 353. Vista externa del inmueble donde se evidencia material lítico reutilizado. Al interior del inmueble se observa la existencia de un muro de contención Inka a base de litos caliza.

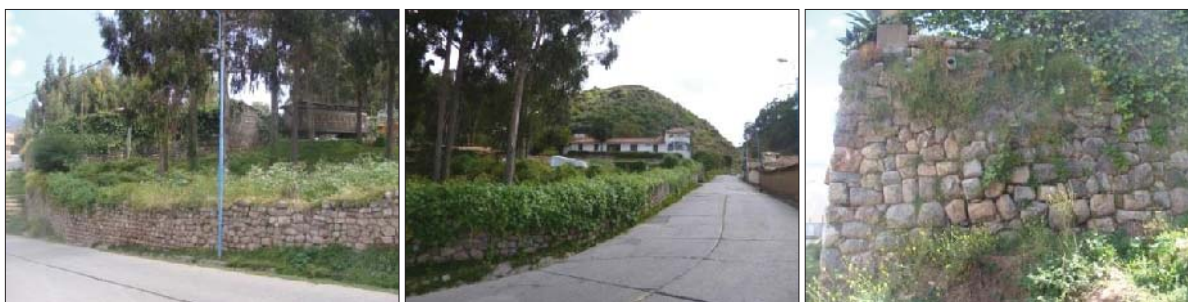
En la fachada con la calle Qolqampata presenta un muro perimétrico que limita el predio, el cual muestra litos de factura Inka reutilizados de andesita y caliza, tiene 3m de altura por 57m de largo. No se descarta su originalidad en cuanto a la traza urbana Inka que debe confirmarse con un trabajo de excavación arqueológica.

Dentro del predio se observa una escalinata contemporánea con litos de factura Inka reutilizados, edificada con material caliza. Asimismo, se localiza un muro de contención ubicado en el límite con el predio 04, esta tiene la cara expuesta al predio en descripción, este muro es Inka de mampuesto fino y aparejo del tipo celular, edificada con caliza que se proyecta en dirección Norte-Sur; tiene 4m de altura por 44m de largo, sería el límite este de la plataforma que presenta nichos de doble jamba orientados hacia la plaza principal del Cusco.

Fig. 354. Vista externa del inmueble donde se evidencia material lítico reutilizado. Al interior del inmueble se observa la existencia de un muro de contención Inka a base de litos caliza.

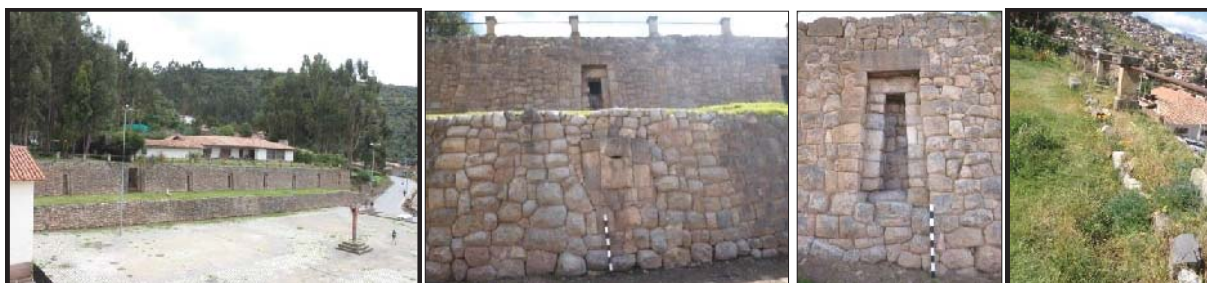
En la fachada que limita con la plazoleta de San Cristóbal, presenta un muro de contención Inka a base de litos de material caliza, con presencia de 6 nichos de doble jamba, y parte de un vano de acceso con intervención, esta se ubica al medio de los nichos que en se extienden y distribuyen simétricamente en el muro, esta debió presentar 12 nichos. Este muro tiene 3.50m de altura por 51m de largo; la distancia entre cada nicho es de 11m, y se hallan a 1m de altura con respecto al nivel del piso. Como parte de la plaza, al pie del muro de contención con nichos se localiza otro muro de contención Inka con litos de caliza, de mampuesto fino y aparejo celular, tiene 80m de largo, hasta la intersección con el Templo de San Cristóbal. Este muro soporta una plataforma de 3m de ancho con respecto al muro con nichos, por lo que no es una plataforma adecuada para una vía Inka. En cuanto a la plaza, en esta existió una par de andenerías que descendían hacia el Sur, distribuido según la pendiente; algunos vecinos mencionan que esta sucesión de andenerías fue cortada para la construcción de la plazoleta de San Cristóbal y la carretera que conduce a Saqsaywaman, por lo que se deduce que este espacio tiene antecedentes contemporáneos.

Dentro del predio a nivel de superficie no hay evidencias de muros estructurales que indiquen la concentración de recintos; solo se presencia elementos líticos sueltos, de material andesita y caliza.

Fig. 355. Vista externa del inmueble donde se evidencia el muro de contención Inka con nichos de doble jamba. En el interior se observa de algunos elementos líticos sueltos.

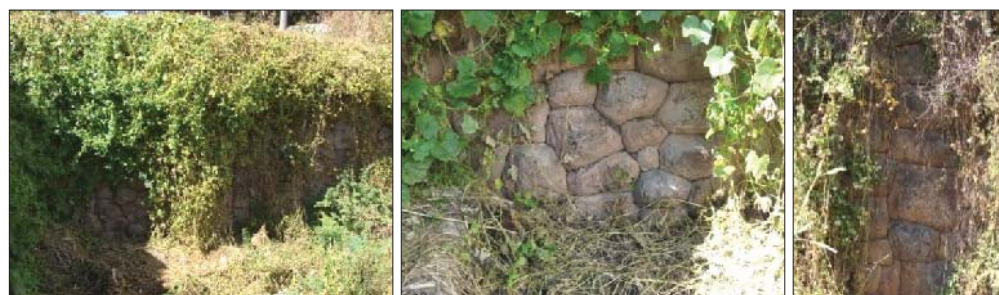
En la fachada que limita con la plazoleta de San Cristóbal, presenta un muro de contención Inka a base de litos de caliza que se prolonga desde el predio 04, con presencia de 4 nichos de doble jamba, en esta zona según la distribución debería haber 6 nichos con los que se completaría los 12 que hay en el muro, este tiene 3.50m de altura por 57m de largo, la distancia entre nichos es de 11m, y se hallan a 1m de altura con respecto al nivel del piso.

En el interior del predio se observa un muro de contención Inka con litos del tipo caliza, de mampuesto fino y aparejo celular, con 2.50m de altura por 32m de largo, se proyecta en dirección Norte-Sur, se ubica al Oeste interior del inmueble, límite con el predio 06.

Fig. 356. Evidencias de muro de contención Inka, ubicada dentro del predio, esta se encuentra edificada a base de material caliza con aparejo del tipo celular.

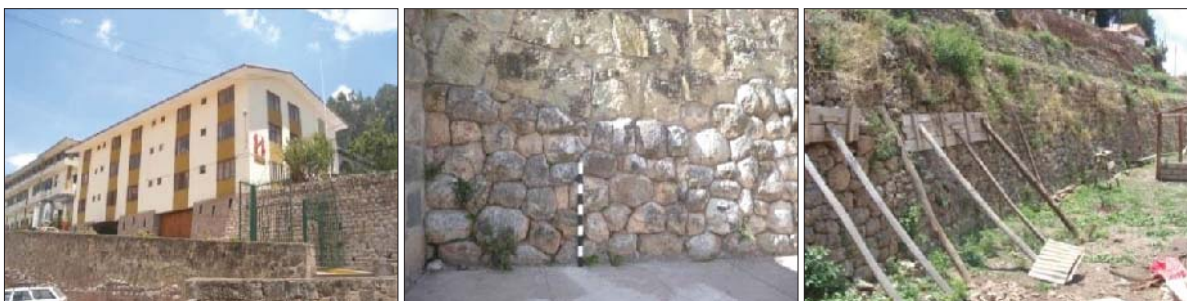
En la parte donde están las estructuras del colegio se observa una serie de muros de contención Inka entrecortados, algunos denotan esquinas y otros accesos, trabajadas en material lítico de caliza, estas se orientan en paralelo al cauce del río Saphi, demostrando la orientación de estos muros.

Fig. 357. Vista externa del predio con presencia de material lítico reutilizado en la fachada del inmueble. En el interior se observa un muro de contención Inka, que representa al conjunto de estructuras similares que existe en este lugar.
