UNIVERSIDAD NACIONAL SAN ANTONIO ABAD DEL CUSCO

REGISTRO DE VESTIGIOS ARQUITECTÓNICOS EN EL BARRIO DE QOLQAMPATA DEL CUSCO - INKA

TESIS PARA OPTAR EL TÍTULO DE LICENCIADO EN ARQUEOLOGÍA

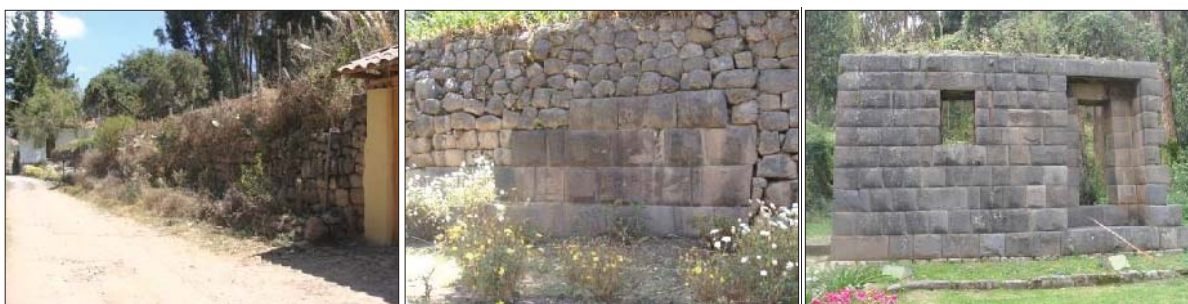
A 27m al norte, con respecto a la estructura descrita anteriormente, se observa un muro de andén Inka, con material lítico de material caliza y aparejo del tipo celular, con 2m de altura por 70m de largo. A 14m al Norte de este, hay otro muro de andén Inka con 2.30m de altura por 80m de largo. A 10m al Norte de este, se presencia otro muro de andén original que tiene 3m de altura por 84m de largo, finalmente a 15m al Norte, hay otro muro de contención Inka con 3m de altura por 79m de largo. Estos serían parte de la sucesión de andenerías que se prolongan hasta el límite con Saqsaywaman.

Fig. 358. Vista externa del predio con presencia de un muro de contención con material lítico reutilizado, así como un segmento de muro Inka a base de andesita, en la fachada lado Sur. En el interior se observa un muro edificado con material andesita que presenta un vano de acceso y una ventana.

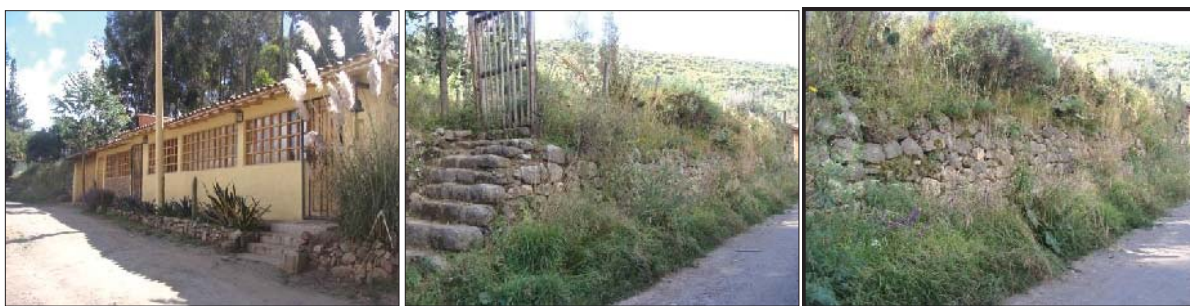
En la fachada lado Este, presenta un muro perimétrico que limita el predio, muestra litos de factura Inka reutilizados de andesita y caliza, tiene 2.60m de altura por 29 m de largo, no se descarta su originalidad en cuanto a la traza Inka que se confirmará con un trabajos de intervención arqueológica.

No se tuvo acceso al interior del predio, por lo que no se tiene claro el tipo de evidencias que puede existir. Por algunos antecedentes, se sabe que en el predio se ubicaban 4 andenes Inkas, los que serían la continuidad de los muros ubicados en el predio 07.

Fig. 359. Vista externa del predio con presencia de un muro de contención con material lítico reutilizado, la misma que presentaría una traza prehispánica original.

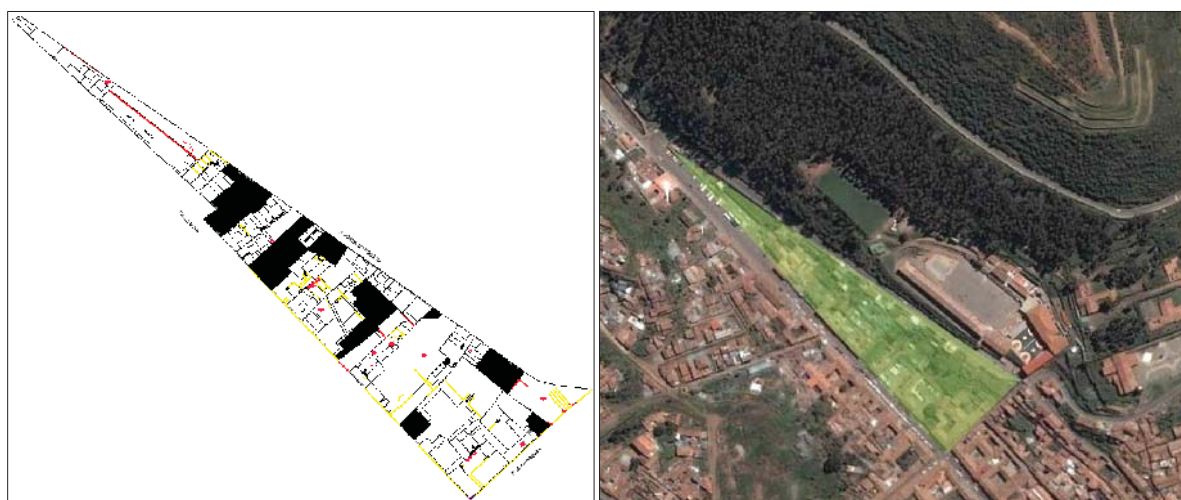
Los muros de contención están en paralelo a la prolongación del río Saphi, esta morfología se amplía hasta el límite con el Parque Arqueológico de Saqsaywaman. Esta manzana deteriorada por construcciones contemporáneas se evidencia litos reutilizados y sueltos que determinan la presencia de estructuras.

Fig. 360. Manzana 05 con presencia de las principales evidencias arquitectónicas prehispánicas y vista satelital de la Mz.

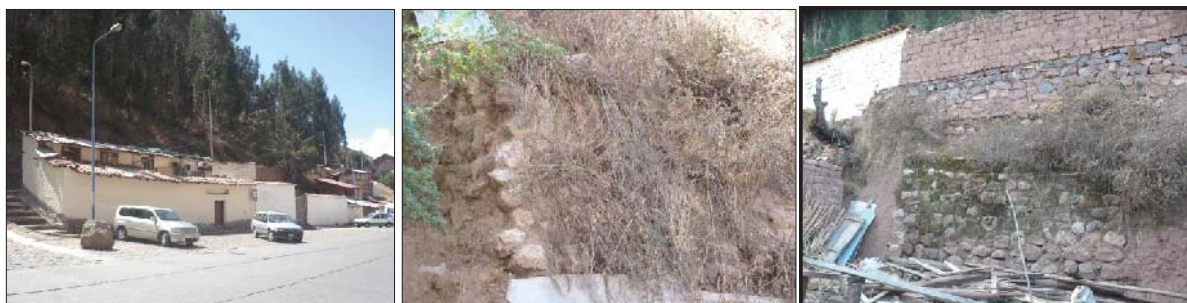
En el interior del inmueble se registra 4 segmentos de muro de andén Inka, que se proyectan en dirección Oeste-Sureste, que probablemente correspondan a muros que se disponían desde

el encauzamiento del río Saphi. Esta edificada en base a material caliza, con mampuesto fino y aparejo del tipo celular, con 1.50m de altura por 4.20m de largo, 2.40m de altura por 6m de largo, 3.15m de altura por 5.20m de largo y finalmente 1.30m de altura por 5.30m de largo respectivamente.

Fig. 362. Vista externa del predio. En el interior se evidencia dos segmentos de muro prehispánico edificado con material caliza y de tipo de aparejo celular.

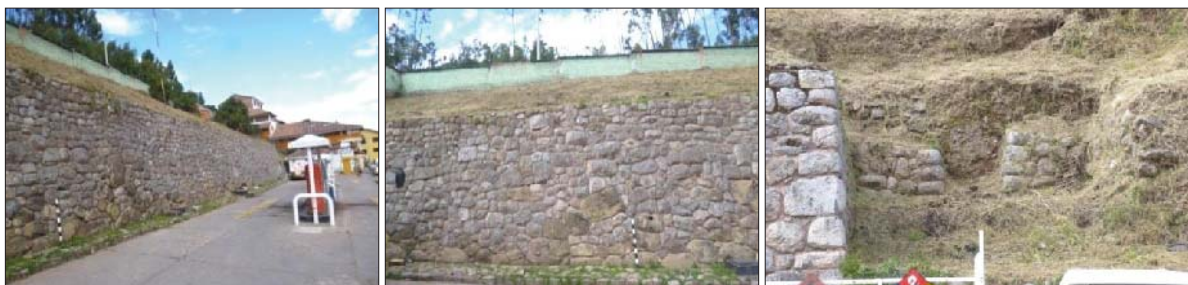
Predio sin fachada que coincide con el grifo de Saphi, en esta se presencia un muro de contención restaurado que mantiene la originalidad, está elaborado con litos de material caliza, tiene mampuesto fino y aparejo celular, con 3.50m de altura por 76m de largo. Hacia el sureste sobre el muro hay una forma estructural a manera de vano, edificadas con material caliza, no es clara si esta estructura, tampoco se distingue si pertenece a de un recinto o es parte de un acceso que asciende al andén superior.

Fig. 363. Vista externa del predio que es el área del grifo en esta se tiene un muro de contención Inka de aparejo celular, edificada con material caliza.

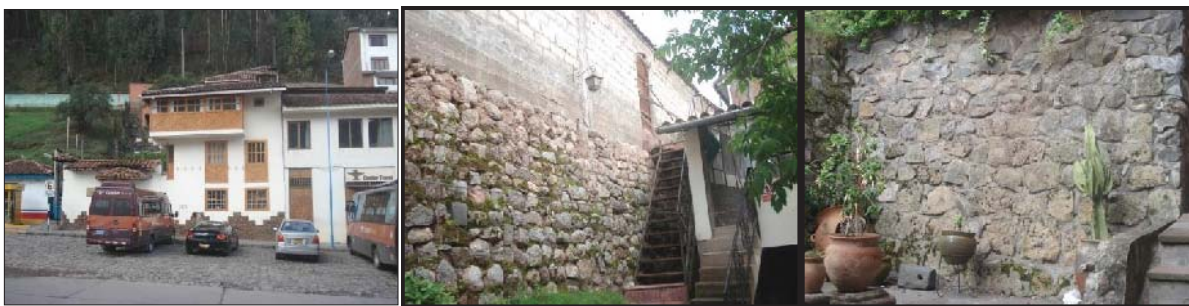
En el interior del inmueble lado Norte, límite con la calle Teodoro Huaylupo se presencia un muro de contención con elementos líticos prehispánicos reutilizados, de los tipos andesita y caliza, tiene 3m de altura por 15.57m de largo, no se descarta una posible traza original.

Asimismo, a 9m dentro del predio con referencia a la fachada con la calle Saphi se tiene 4 muros de contención contemporáneos paralelos a la anterior, con litos reutilizados de material andesita y caliza unidas con mortero de cemento.

Fig. 364. Vista externa del predio. En el interior del inmueble se observa dos muros de contención con material lítico reutilizado.

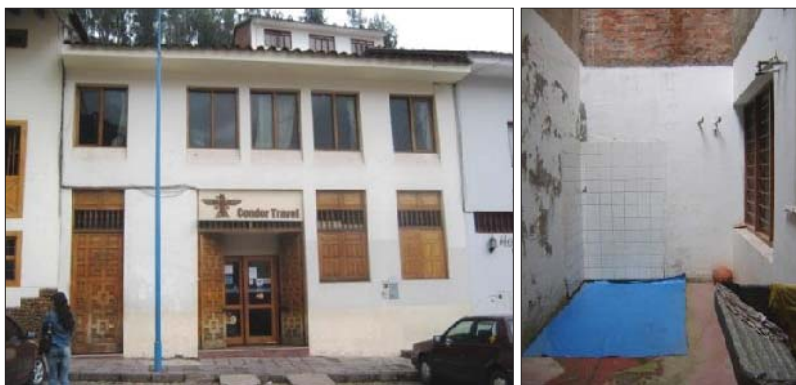
En la fachada no presentan material arquitectónico prehispánico.

En el interior del inmueble no se evidencia material arquitectónico prehispánico; aunque un hay un espacio al Norte del predio donde no se logró el acceso debido a la negativa del propietario.

Fig. 365. Vista externa e interna del inmueble si presencia de material arquitectónico prehispánico.

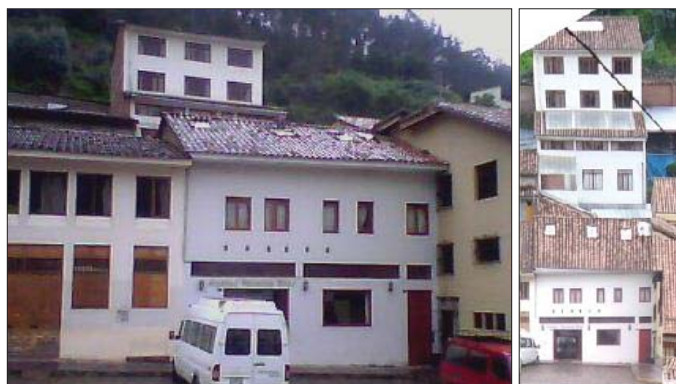
En la fachada no se evidencia material arquitectónico prehispánico.

Fig. 366. Vista externa e interna del inmueble si presencia de material arquitectónico prehispánico.

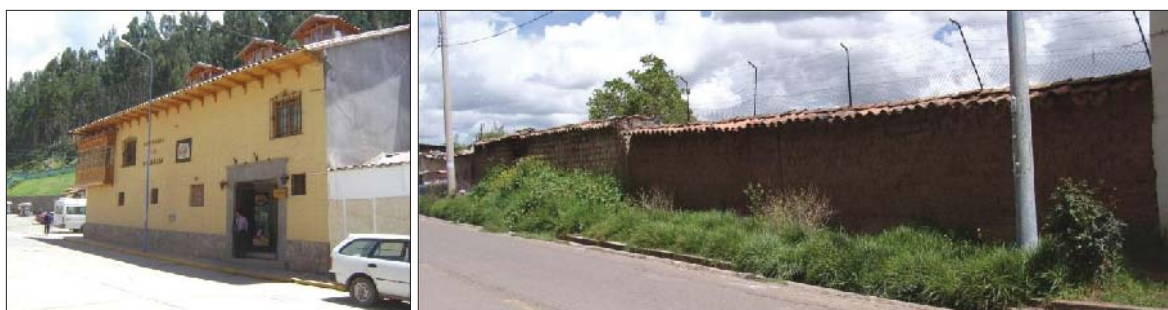
En las fachadas no se evidencia material arquitectónico prehispánico.

Fig. 367. Vista externa e interna del inmueble si presencia de material arquitectónico prehispánico.

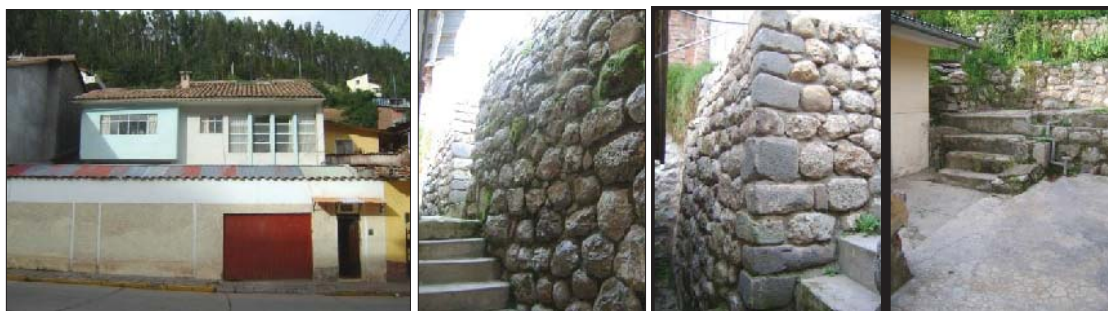
En el interior del predio se observa un muro de contención con un acceso al segundo nivel, a base de litos prehispánicos reutilizados con material andesita y caliza, tiene 4m de alto por 10m de largo, aunque contienen morfología contemporánea, por la disposición tendría una traza original.

Fig. 368. Vista externa del inmueble. En el interior se observa un muro de contención con material lítico reutilizado parecencia a un muro prehispánico.

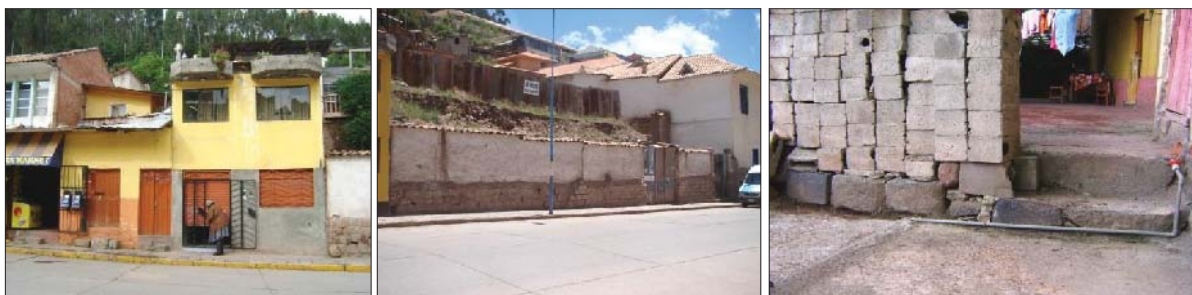
Inmueble de data Republicana que fue demolida. En la fachada con la calle Saphi se presencia la reutilización de elementos líticos de factura Inka en el sobrecimiento del inmueble, tiene 0.97m de alto por 22.80m de largo.

Dentro del predio se observa elementos estructurales contemporáneos con reutilización de algunos lótos prehispánico de andesita y caliza; entre estos hay un umbral del vano de acceso a una habitación que presenta 4 litos de andesita reutilizados, también se muestra un montículo de material lítico de andesita y caliza, donde algunos son prehispánicos.

Fig. 369. Vista externa del inmueble. En el interior se observa algunos litos reutilizados en parte de una estructura contemporánea.

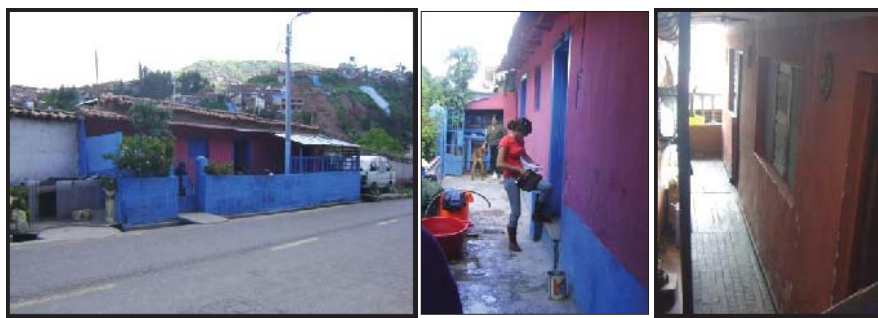
Las fachadas no presentan material arquitectónico prehispánico.

Dentro del predio no presenta material arquitectónico prehispánico.

Fig. 370. Vista externa e interna del inmueble si presencia de material arquitectónico prehispánico.

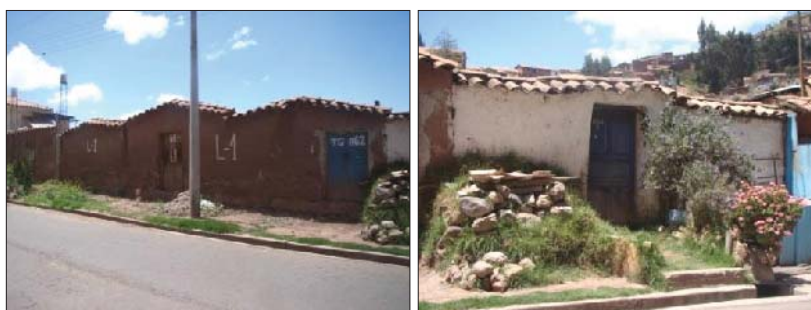
Las fachadas no presentan material arquitectónico prehispánico.

Fig. 371. Vista externa e interna del inmueble si presencia de material arquitectónico prehispánico.

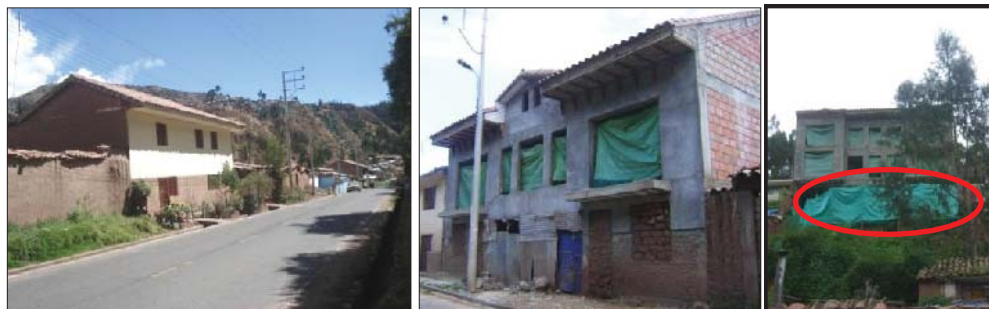
En el interior del predio hacia el Este, se evidencia un muro de contención prehispánico edificada con material caliza, de mampuesto fino y aparejo celular, tiene 3m de altura por 11.42m de largo, se orienta en sentido al río Saphi.

Fig. 372. Vista externa del inmueble si presencia de material arquitectónico prehispánico.

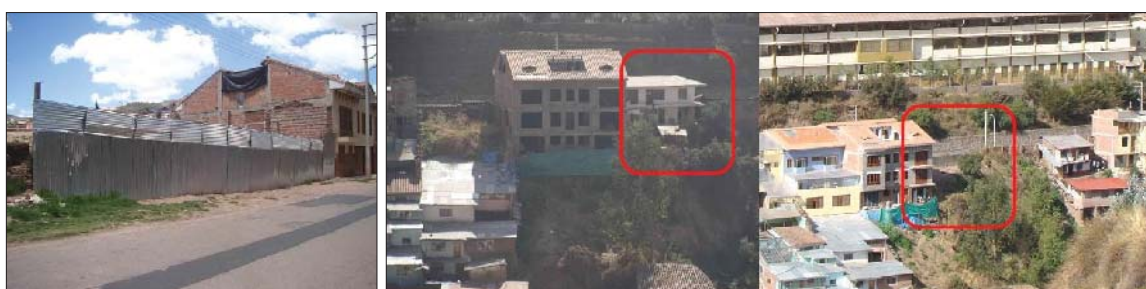
Las fachadas no presentan material arquitectónico prehispánico.

Fig. 373. Vista externa e interna del inmueble si presencia de material arquitectónico prehispánico.

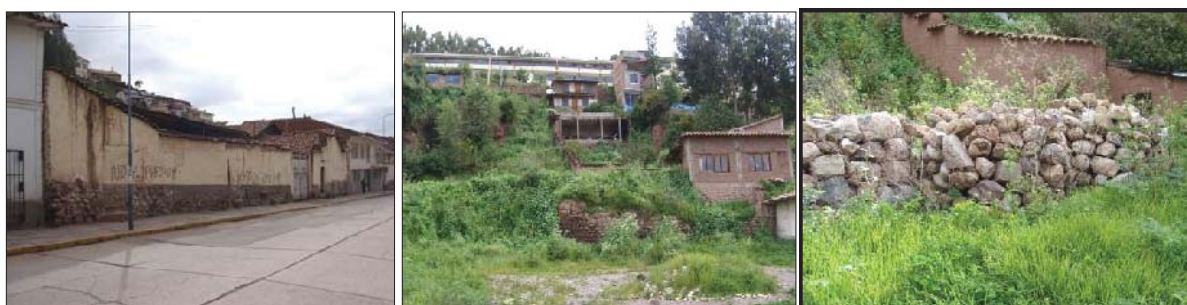
Antes de ser intervenido por el hotel Sheraton, en el lugar hacia la fachada con la calle Saphi, se tenía presencia de material lítico prehispánico reutilizado del tipo caliza, con 1.36m de altura por 33.42m de largo.

Asimismo en el interior del predio se tenía la presencia de reutilización de elementos líticos de factura Inka en los dos muros de contención en el inmueble, asimismo se registra abundante material lítico prehispánico suelto con material andesita y caliza.

Fig. 374. Vista externa del inmueble con presencia de material lítico reutilizado. En el interior se evidencia muros de contención con material lítico, aunque no se distingue su originalidad, se evidencian gran cantidad de elementos líticos prehispánicos de material caliza sueltos

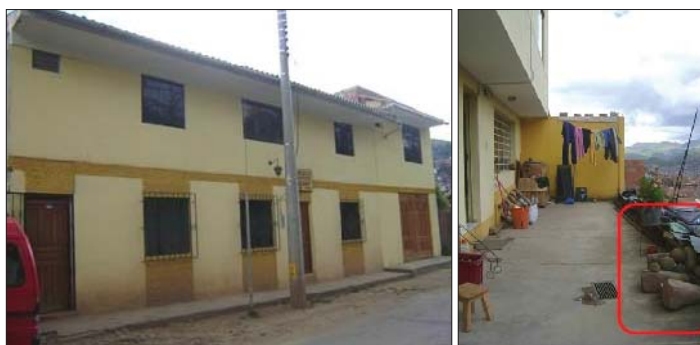
Inmueble contemporáneo de dos niveles sin evidencia arquitectónica prehispánica en la fachada.

Dentro del predio se presencia dos litos sueltos del tipo andesita.

Fig. 375. Vista externa e interna del inmueble si presencia de material arquitectónico prehispánico.

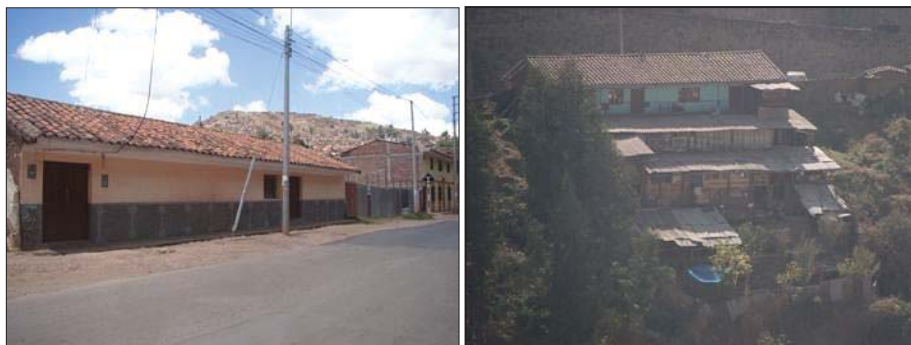
Inmueble contemporáneo de un nivel, sin evidencia arquitectónica prehispánica en la fachada.

Fig. 376. Vista externa e interna del inmueble si presencia de material arquitectónico prehispánico.

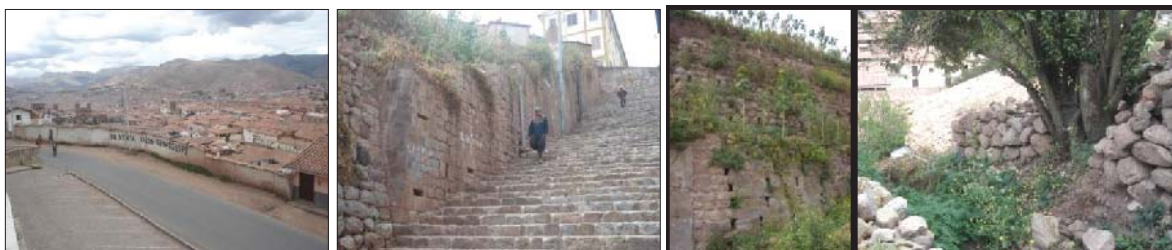
Terreno baldío con dos fachadas, la que da a la avenida Teodoro Huaylupo no presenta evidencia arqueológica, y la que da a la calle Amargura presenta 3 esquinas de andén originales de material andesita y aparejo sedimentario, asimismo se presencia muros reconstruidos que mantienen la traza original Inka del probable grupo Waka Punku.

Dentro del predio se observa un conjunto de andenes de contención que fueron reconstruidos manteniendo la traza original, a base de litos de andesita y caliza, asimismo hay un andén con litos de caliza, de mampuesto fino y aparejo celular, tiene 1.80m de altura por 8m de largo, termina en una esquina y muro que se orienta en dirección Norte-Sur, finalmente se observa elementos líticos prehispánicos sueltos de material andesita y caliza.

Fig. 377. Vista externa del inmueble con presencia de material lítico reutilizado. En el interior se evidencia un muro de contención con material lítico reutilizado, aunque no se distingue su originalidad, se evidencian gran cantidad de elementos líticos prehispánicos de material caliza sueltos

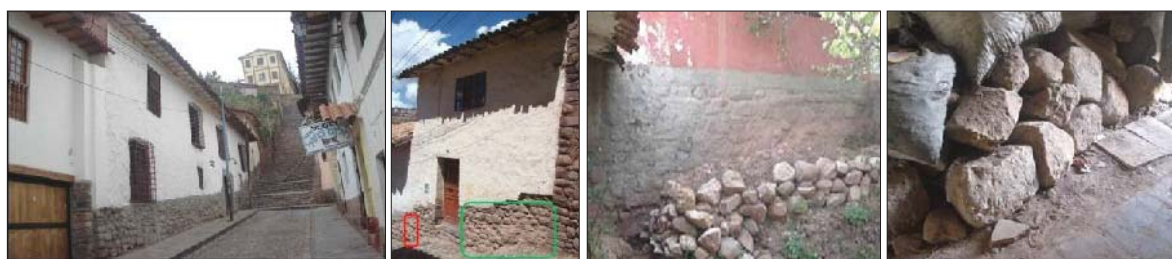
En la fachada se evidencia un segmento de muro original en dirección Norte-Sur, con litos de caliza, de mampuesto fino y aparejo celular, tiene 0.50m de alto por 1m de largo. Adosada a esta se presencia un muro de sobrecimiento con litos reutilizados de andesita y caliza con 1.40m de altura por 28m de largo.

En el interior del inmueble se aprecia un montículo de elementos líticos de factura Inka que se hallan en el patio, que corresponderían a litos que son producto de excavaciones, esta son de material andesita y caliza.

Fig. 378. Vista externa del inmueble con presencia de material lítico reutilizado. En el interior se evidencia un montículo de litos prehispánicos sueltos.

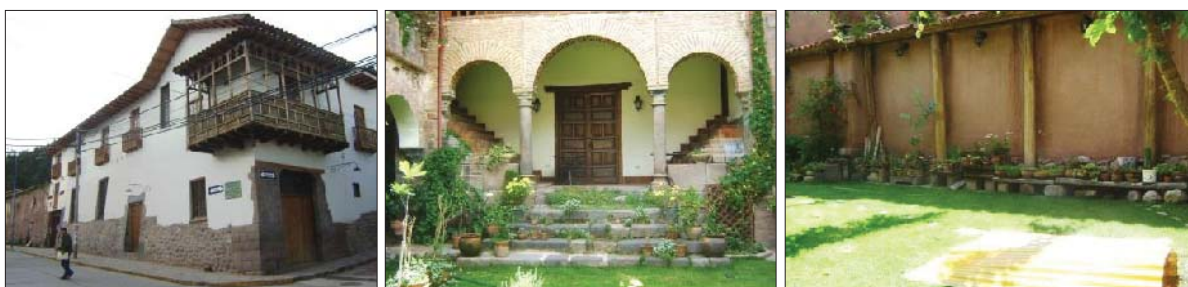
Inmueble de data Colonial, en la fachada con la calle Amargura se evidencia un tramo de muro original de época Colonial Inicial o Transicional que en la actualidad tuvo un proceso de restauración. Esta se ubica en la esquina entre las calles Amargura y Saphi, con litos de andesita de mampuesto fino y aparejo sedimentario, tiene 2m de altura por 8m de largo. Adosada a esta en ambas fachadas se observa la reutilización de elementos líticos prehispánicos, de material andesita y caliza.

Dentro del predio se presencia litos originales prehispánicos reutilizados para la construcción de distintas estructuras, con litos de material andesita y caliza.

Fig. 379. Vista externa del inmueble con presencia de material lítico de periodo Colonial Inicial. En el interior se evidencia un montículo de litos prehispánicos sueltos.

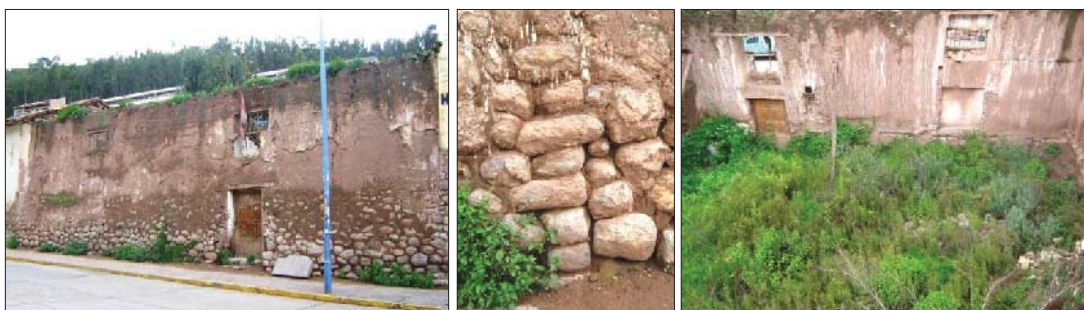
En la fachada presenta material lítico reutilizado de material andesita y caliza, tiene 1.60m de altura por 16m de largo.

Fig. 380. Vista externa del inmueble con presencia de material lítico prehispánico reutilizado.

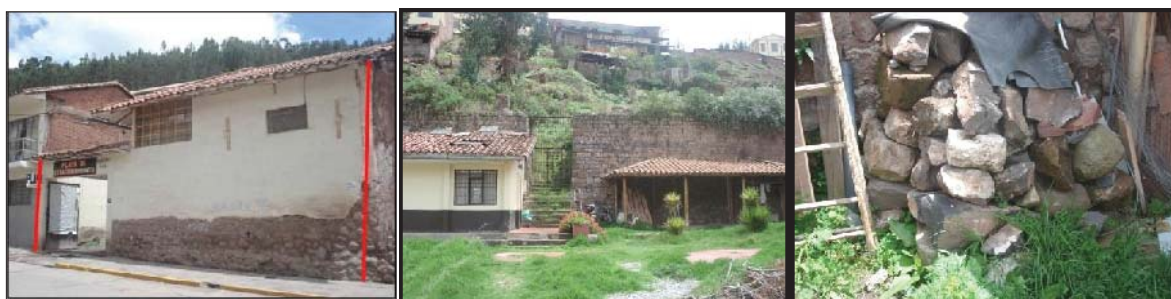
El inmueble presenta etapas constructivas, desde la Republicana hasta la contemporánea, en la fachada se observan la reutilización de elementos líticos de factura Inka, con 1.54m de altura por 8.63 de largo.

En el interior se aprecia la reutilización de algunos elementos líticos de factura Inka en el muro de contención del mismo, tiene 5m de alto por 36m de largo, a base de litos de andesita, caliza y diorita, así mismo se tiene la presencia de un montículo de material lítico prehispánico.

Fig. 381. Vista externa del inmueble con presencia de material lítico prehispánico reutilizado. En el interior del inmueble se tiene un muro de contención y un montículo de material lítico reutilizado.

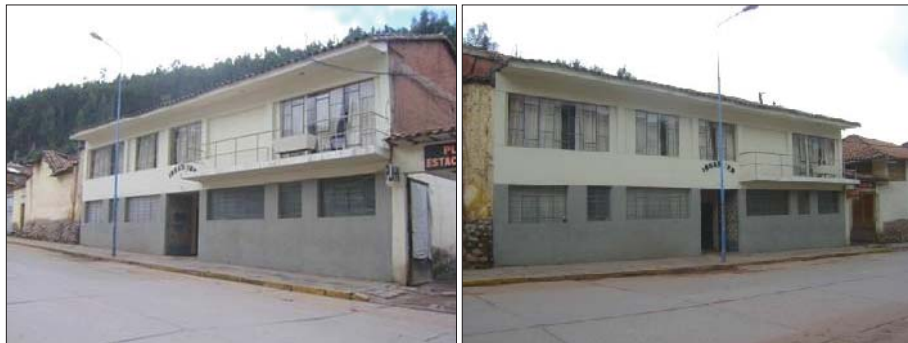
Inmueble contemporáneo de dos niveles, sin evidencia arquitectónica prehispánica.

Fig. 382. Vista externa e interna del inmueble si presencia de material arquitectónico prehispánico.

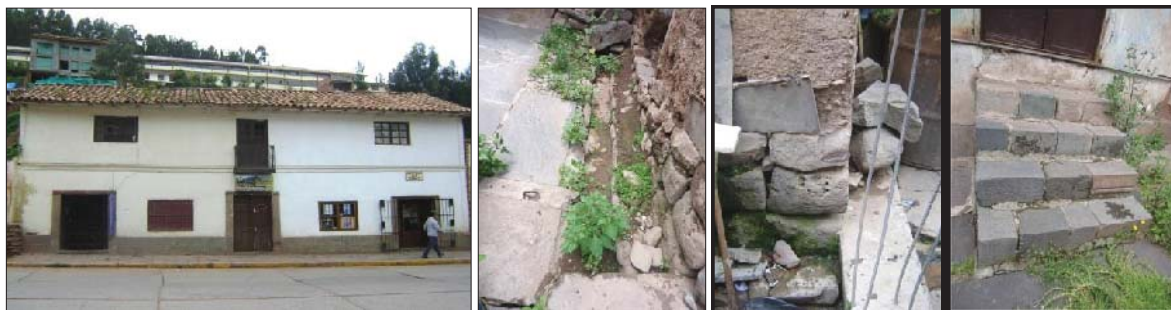
En el interior se evidencia la reutilización de elementos líticos de factura Inka, en sobrecimientos del inmueble, escaleras de acceso, y finalmente algunos litos dispersos, todos con litos de material andesita y caliza.

Fig. 383. Vista externa del inmueble. En el interior se evidencia material lítico prehispánico reutilizado en algunas estructuras contemporáneas.

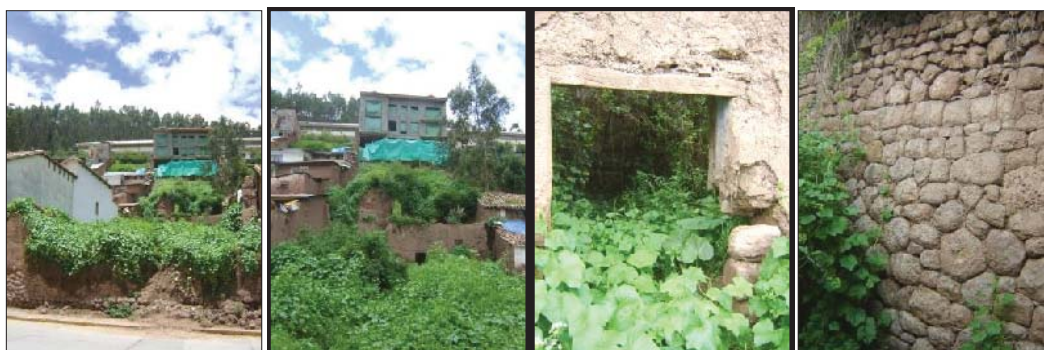
En la fachada se muestra un muro de contención con material lítico prehispánico reutilizado, de mampostería fina y aparejo celular, a base de lito de caliza, con 1.50m de altura por 11m de largo, tiene una orientación en sentido al cauce del río Saphi.

Dentro del predio se observa un muro Inka que formó parte del sistema de andenes que asciende hasta el PAS, este se ubica a 33m hacia el norte con referencia al muro ubicado en la fachada, es de mampuesto fino y aparejo del tipo celular, edificada con material caliza, con 3m de altura por 7m de largo.

Fig. 384. Vista externa del inmueble con evidencia de material reutilizado. En el interior se evidencia un muro algunas estructuras colapsadas con litos reutilizados y un muro de contención Inka.

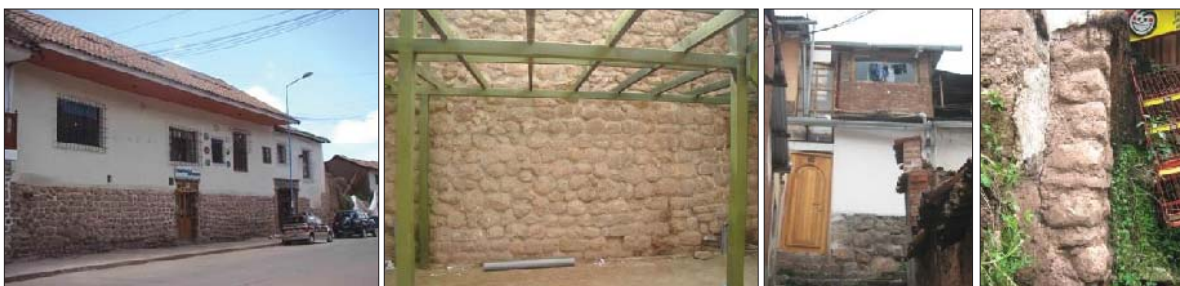
Inmueble contemporáneo de dos niveles que en el sobrecimiento de fachada presenta reutilización de algunos elementos líticos Inkas de andesita y caliza, tiene 0.97m de altura por 35m de largo.

En el interior del predio se evidencia elementos estructurales contemporáneos con la reutilización de elementos líticos de material andesita y caliza, entre estas hay un canal de drenaje construido con litos prehispánicos, un muro posterior del inmueble con algunos elementos reutilizados, sobrecimientos de viviendas contemporáneas, finalmente se aprecia litos sueltos en áreas libres.

Fig. 385. Vista externa del inmueble con evidencia de material reutilizado. En el interior se evidencia un muro y algunas estructuras con litos reutilizados.

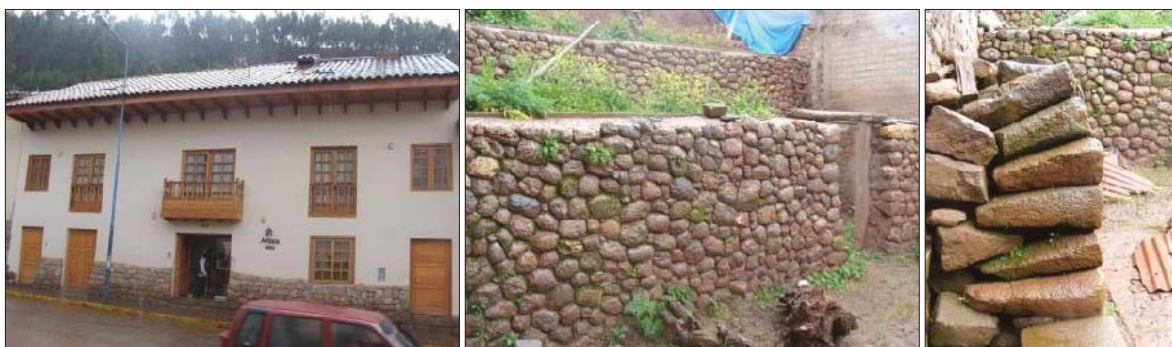
En la fachada principal se observa elementos líticos prehispánicos reutilizados para la construcción de edificaciones contemporáneas, son de andesita y caliza, con 1m de altura por 14m de largo.

En el interior del predio se aprecia 3 muros de contención que presentan litos prehispánicos reutilizados de andesita y caliza, tienen 3m de altura por 13m de largo, 2.35m de altura por 12m de largo y 3m de altura por 13m de largo respectivamente, estos en sentido paralelo al cauce del río Saphi.

Fig. 386. Vista externa del inmueble con evidencia de material reutilizado. En el interior se evidencia dos muro de contención y un montículo de elementos líticos prehispánicos reutilizados.

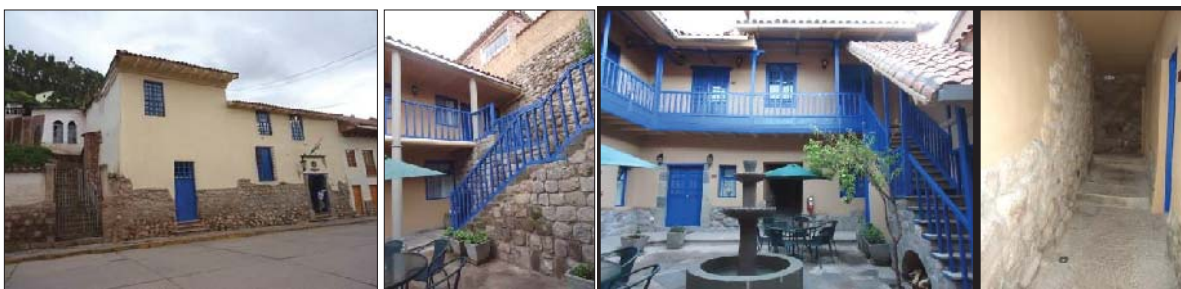
Inmueble Colonial de dos niveles, presenta en la fachada la reutilización de algunos elementos líticos Inkas de material andesita y caliza, tiene 1.20m de altura por 14m de largo.

En el interior se registra la reutilización de litos prehispánicos en parte del sobrecimiento de los inmuebles y un muro adecuado para la escalera de acceso al segundo nivel, edificadas con material andesita y caliza.

Fig. 387. Vista externa del inmueble con evidencia de material reutilizado. En el interior se evidencia dos muros de contención con elementos líticos prehispánicos reutilizados.

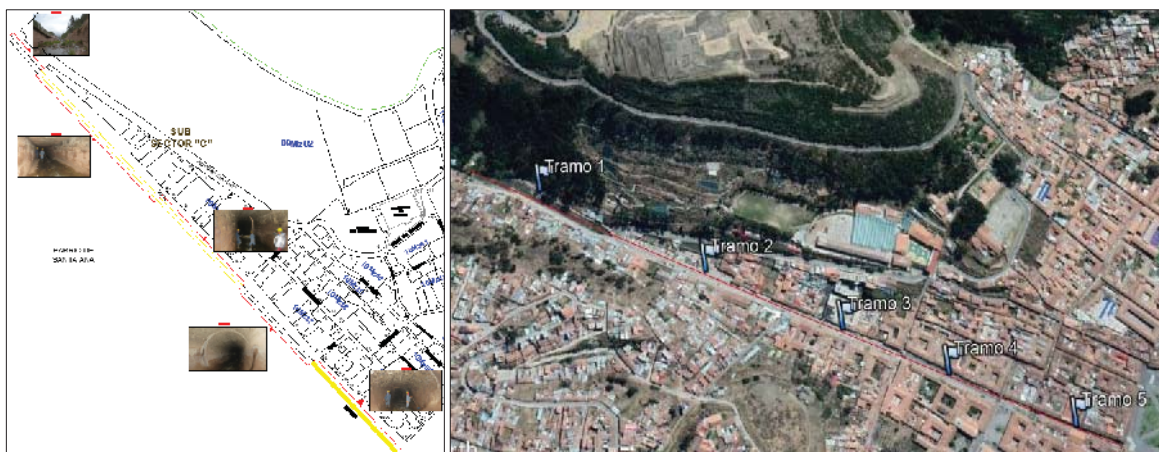
En la actualidad el río Saphi tiene su corriente de Noroeste-Sureste, en nuestra área de investigación solo forma parte 860.68m lineales por 3m de ancho promedio.

Fig. 388. Ubicación del río Saphi con presencia de sus principales evidencias arquitectónicas prehispánicas y vista satelital del río.

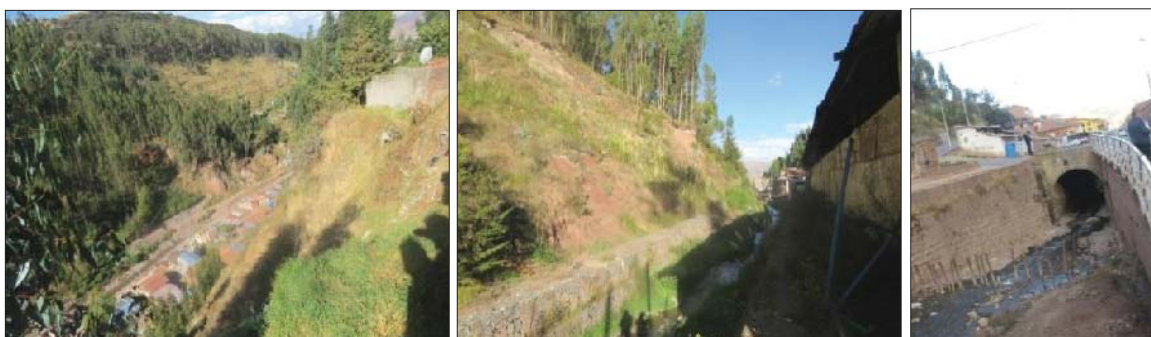
Corresponde a los primeros 70m de longitud del río comenzando en el Campamento Municipal hasta la intersección con la calle Saphi y la avenida Teodoro Huaylupo, donde no se evidencia material arquitectónica prehispánica. El río se encuentra encausado con muros laterales (canal abierto), con material contemporáneo (gaviones), a lo largo de este tramo.

Fig. 390. Vista de la canalización contemporánea del Río Saphi en los primeros 70m de longitud desde el campamento Municipal del Cusco hasta el inicio de la calle Saphi, sin evidencia arquitectónica prehispánica.

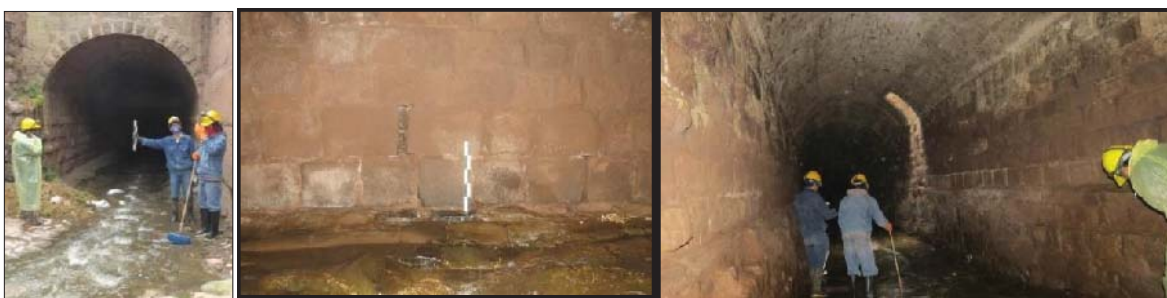
Tramo que inicia desde la intersección de las calles Saphi y Teodoro Huaylupo hasta la intersección con la calle Conquista, tiene 263.96m lineales, en este tramo se tiene un canal cerrado, con presencia de bordos y soleras con material lítico prehispánico reutilizado con litos del tipo andesita y diorita verde.

Este canal presenta un arco de medio punto que cierra el canal, para la transitabilidad vehicular en la actualidad. Tiene una similitud arquitectónica con el periodo Colonial, por la presencia del arco de medio punto y contemporáneo por la inclusión de cemento. Se presume que dicho canal fuera elaborado en periodo Colonial y Republicano; la bóveda que se ubica en este tramo tiene la utilización de cemento es decir concreto armado.

Fig. 391. Vista de la canalización del Río Saphi desde el inicio de la calle Saphi hasta la intersección con la calle Conquista, con material arquitectónica prehispánica reutilizada en los bordos y bóveda del canal.

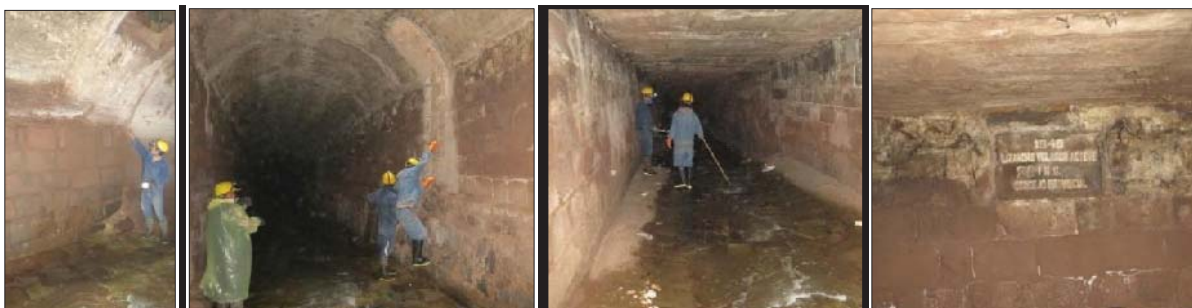
Este tramo presenta las mismas características descritas en el tramo 2, se inicia desde la altura con la calle Conquista hasta la intersección con la calle Amargura y Tambo de Montero, tiene 183.43m lineales, en este tramo presenta características de canal cerrado, con presencia de bordos y soleras con material lítico reutilizado con litos del tipo andesita y diorita verde.

Este canal presenta un arco de medio punto que cierra el canal, adecuado para la transitabilidad vehicular en la actualidad. La bóveda que se proyectaba desde el tramo1, se prolonga hasta 40m líneas más, posterior a esta es emplazada por una construcción de concreto armado de forma plana.

Fig. 392. Vista de la canalización del Río Saphi desde la intersección con la calle Conquista hasta la calle Amargura, con material arquitectónica prehispánica reutilizada en los bordos. Así mismo se evidencia en cambio morfológico de la bóveda.

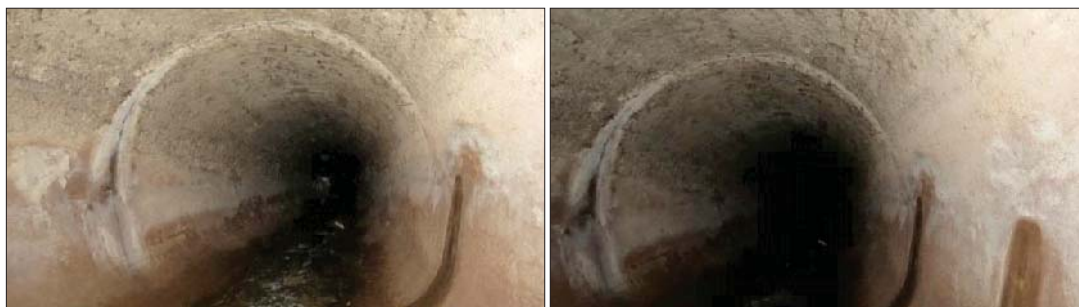
Este tramo se inicia desde la intersección con la calle Amargura y Tambo de Montero hasta la calle Tigre y Siete Cuartones, tiene 156.17m lineales. En este tramo la característica

arquitectónica del canal es remplazada completamente a nivel de solera, bordo y bóveda. Ya que este tramo se encuentra edificado con material de concreto armado, sin presencia de material prehispánico reutilizado.

Fig. 393. Vista de la canalización del Río Saphi desde la intersección con la calle Amargura hasta la calle Tigre, con material de concreto armado.

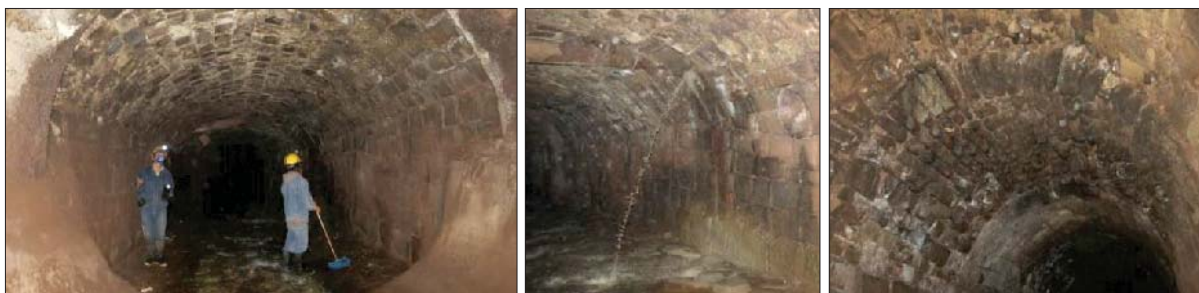
El tramo inicia en la intersección con la calle Tigre y Siete Cuartones hasta la intersección con la calle Espaderos y Portal de Panes, tiene 186.95m lineales. Este tramo del canal presenta como característica arquitectónica la presencia de solera y bordos con material lítico reutilizado, edificado a base de andesita y diorita. Es preciso mencionara que en este tramo la bóveda del canal con arco de medio punto, presenta también material lítico reutilizado, tomando una característica arquitectónica del tipo Colonial. Esta característica arquitectónica es repetitiva hasta la intersección con la calle Mantas, hasta donde se pudo acceder con los trabajos de registro.

Fig. 394. Vista de la canalización del Río Saphi desde la intersección con la calle Tigre y Siete Cuartones hasta la intersección con la calle Espaderos y Portal de Panes, con material lítico prehispánico reutilizado.

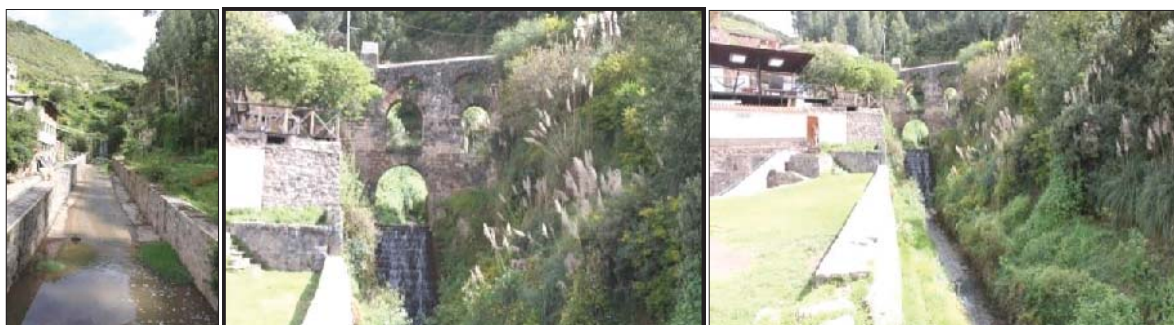
El tramo inicia en la ribera del predio 01 (manzana 01, sector 10 y sub sector A), hasta la intersección con la calle Siete Borreguitos, tiene 106.53m lineales. Esta presenta características de un canal abierto, con material arquitectónico contemporáneo (gaviones), donde no se evidencia material arquitectónico prehispánico. A 28m hacia el Sur, se tiene un canal Colonial que intersecta el río esta con dirección Este-Oeste, como parte de su arquitectura presenta ventanas con arcos de medio punto, con elementos líticos de andesita y caliza prehispánicos reutilizados.

Fig. 397. Vista de la canalización del Río Tullumayo desde la ribera del predio 01 hasta la intersección con la calle Siete Borreguitos, sin evidencia arquitectónica prehispánica.

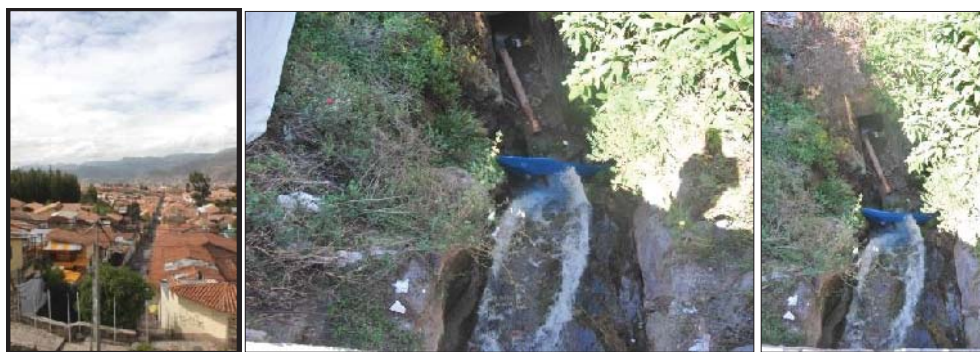
Inicia desde la calle Siete Borreguitos a 12.11m hasta el inicio del asfaltado de la calle Choquechaka, donde aún presenta características de canal abierto, tiene dos muros encausadores, el que se ubica al Oeste tiene material prehispánico original a base de litos de andesita, de aparejo sedimentario; mientras el ubicado al Este presenta bloques líticos del tipo diorita verde sin evidencia de trabajo contemporáneo. Así mismo la solera lo forma un afloramiento rocoso del tipo caliza, que tiene una forma de cascada.

Fig. 398. Vista de la canalización del Río Tullumayo desde la intersección con la calle Siete Borreguitos hasta el inicio de la calle Choquechaka, se observa una solera adecuada en afloramiento rocoso y muros encausadore.

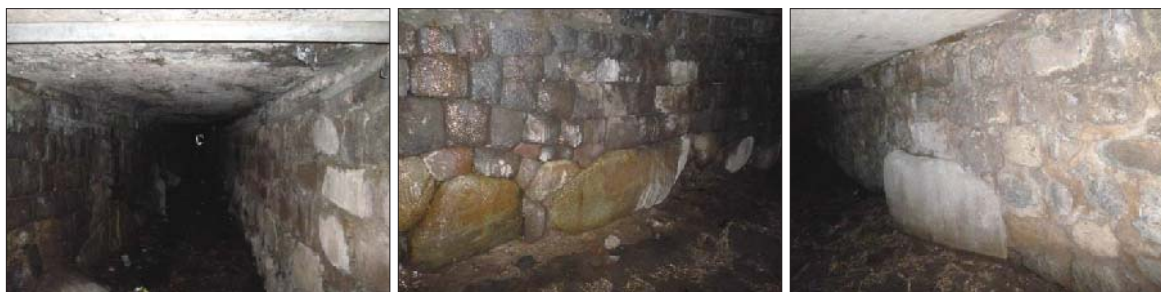
El muro Inka original se ubica a 2m de distancia con referencia a la fachada de los inmuebles ubicados dentro del área de San Cristóbal.

El canal está cubierto por una estructura plana, a base de concreto armado, que soportan la calle por donde transitan las unidades vehiculares.

Fig. 399. Vista de la canalización del Río Tullumayo desde el límite lado Norte de la Calle Choquechaka hasta la intersección con la calle Ladrillos, donde se observa un muro encausador Inka, al lado Oeste del rio, asimismo se tiene el otro muro con material andesita y diorita verde reutilizado, la solera con litos contemporáneos.

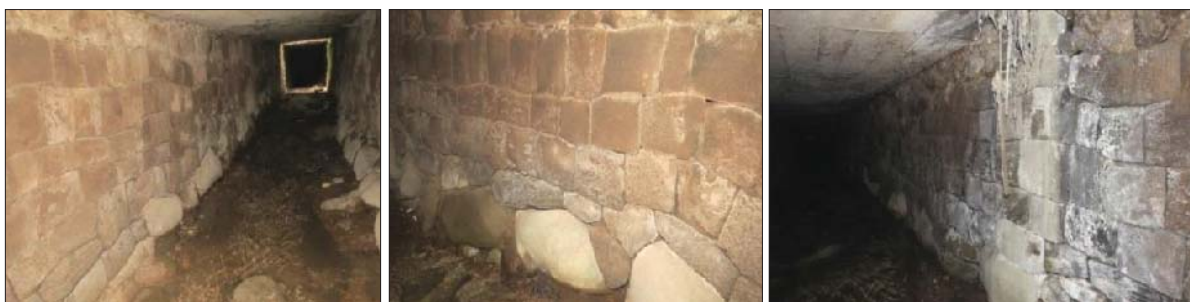
Tiene su inicio desde la altura con la calle Ladrillos hasta la intersección con la calle Siete Culebras, tiene 142.23m lineales. Este tramo es la continuidad del canal del río Tullumayo, presenta las mismas características descritas anteriormente, presenta un muro encausador de periodo Inka ubicado al Oeste del río, edificado con material andesita, de aparejo del tipo sedimentario. En la base de esta estructura Inka, se evidencian algunos bloques de diorita verde que sirven de cimientto al muro encausador. En la solera se tiene restos de material diorita verde contemporáneo unidos con mortero de cemento. El borde lado Este del río presenta un muro lateral edificada con bloque líticos del tipo diorita verde sin proceso de trabajo. La cubierta del canal está construida a base de concreto armado.

Fig. 400. Vista de la canalización del Río Tullumayo desde la altura con la calle Ladrillos hasta la intersección con la calle Siete Culebras, donde se observa un muro encausador Inka, al lado Oeste del río, asimismo se tiene el otro muro con material andesita y diorita verde reutilizado, la solera con litos contemporáneos.

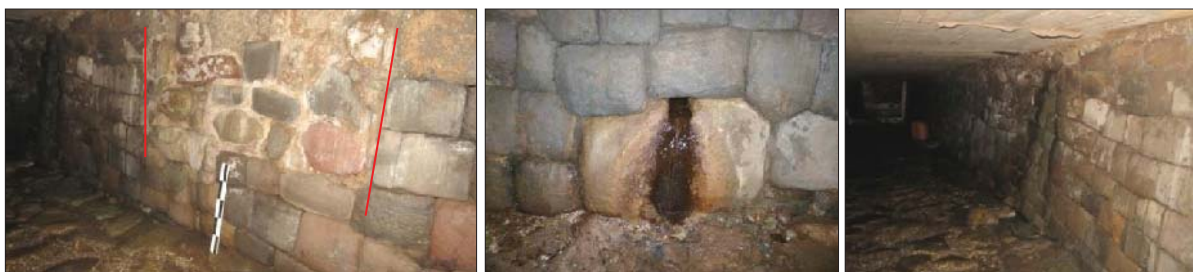
Este se inicia desde la calle Siete Culebras hasta la intersección con la calle Hatun Rumiyoq, tiene 123.67m de lineales. Este tramo es la continuidad del canal del río Tullumayo en la actualidad, presenta un muro encausador Inka ubicado al Oeste del río, edificada con material andesita, de aparejo sedimentario; el muro ubicado hacia el Este, esta edificada con material

lítico reutilizado a base de andesita y diorita verde, la solera está construida a base de litos unidos con mortero de cemento, y finalmente la cubierta está a base de concreto armado. El muro encausador Inka original presenta un ducto de agua a 15m hacia el norte con respecto a la intersección con Hatun Rumiyoq, y un vano de acceso tapiado ubicado a 83m hacia el Norte con respecto a la intersección con la calle Hatun Rumiyoq. Asimismo, se mantiene la tipología

Fig. 401. Vista de la canalización del Río Tullumayo desde la altura con la calle Siete Culebras hasta la intersección con la calle Hatun Rumiyoq, donde se observa un muro encausador Inka, donde se observa un vano tapiado, así como un ducto de agua.

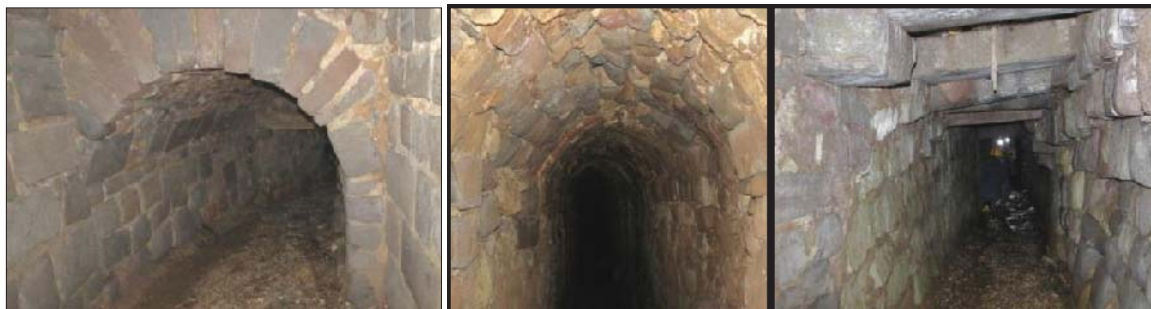
También a 18m aproximadamente desde la intersección de la calle Hatun Rumiyoq en dirección Sur, se verifica bloques rectangulares de litos de material andesita en la cubierta del río, que correspondería a dinteles o umbrales trabajadas y usadas en el periodo Inka.

Es preciso indicar que la canalización se reduce en altura, en el tramo antes de llegar a la calle Ruinas, por lo que solo se realizó el proceso de registro de material arquitectónico prehispánico a metros antes de llegar a la intersección con dicha calle.

Fig. 402. Vista de la canalización del Río Tullumayo desde la altura con la calle Hatun Rumiyoq hasta la intersección con la calle Ruinas, donde se observa el canal con inclusión de bóveda y muros laterales con material lítico prehispánico reutilizado.

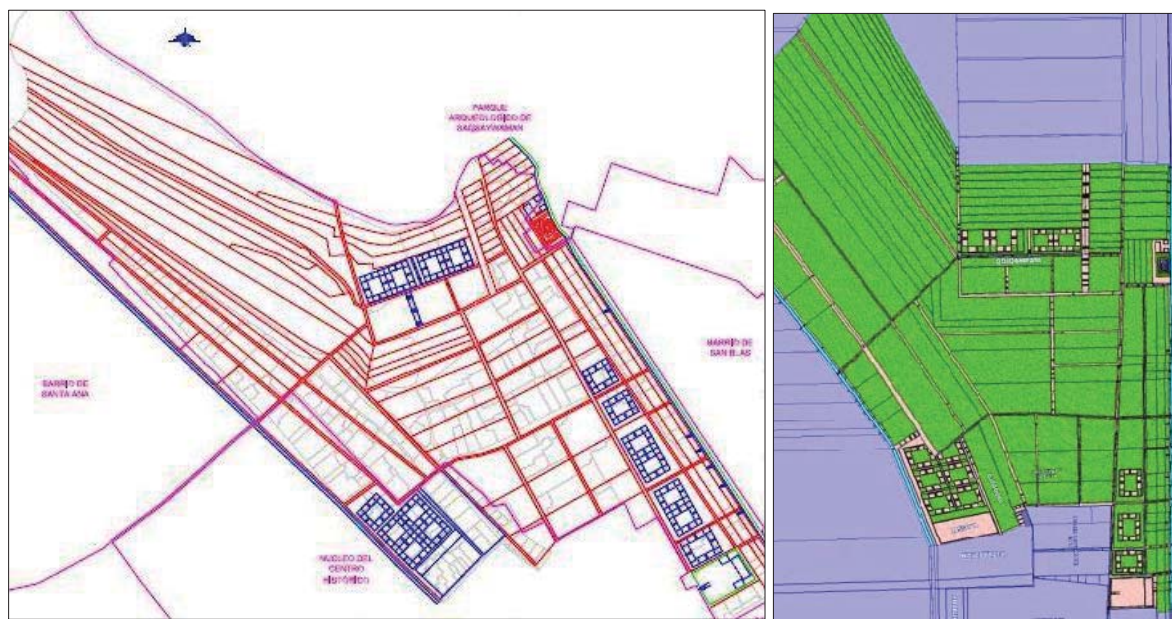
Fig. 403. Representación 2D y 3D del barrio de Qolqampata-San Cristóbal (elaboración propia)

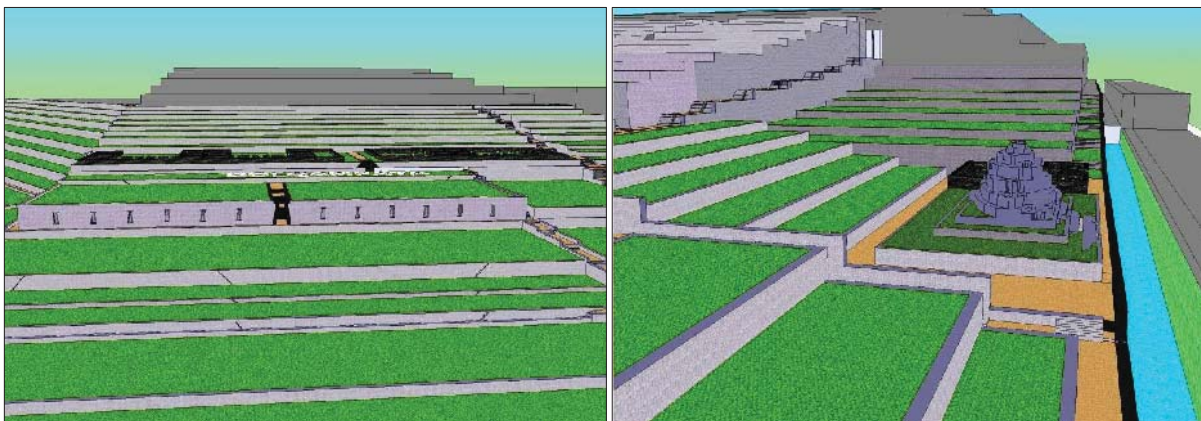
Fig. 404. Representación 3D del barrio de Qolqampata-San Cristóbal - sector Qolqampata y Sapantiana, tomada de Sur-Norte (elaboración propia)
