UNIVERSIDAD NACIONAL SAN ANTONIO ABAD DEL CUSCO

REGISTRO DE VESTIGIOS ARQUITECTÓNICOS EN EL BARRIO DE QOLQAMPATA DEL CUSCO - INKA

TESIS PARA OPTAR EL TÍTULO DE LICENCIADO EN ARQUEOLOGÍA

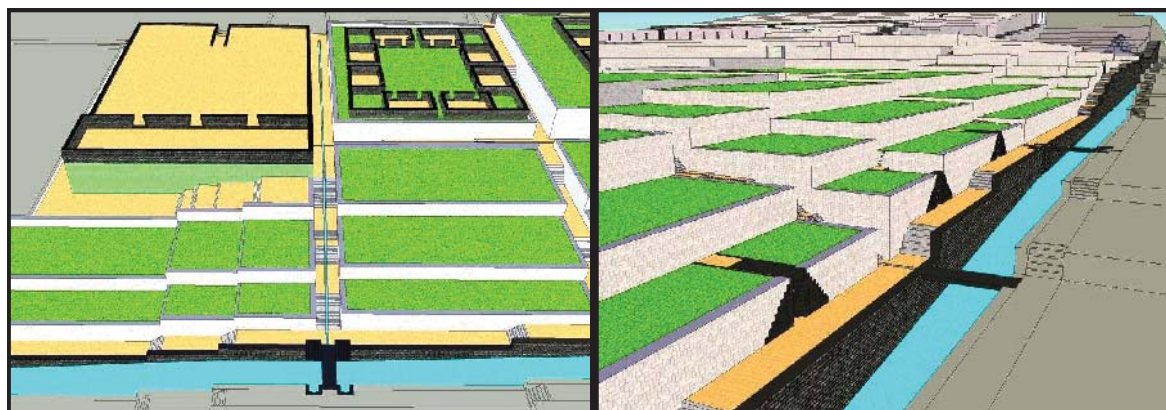
Fig. 405. Representación 3D del barrio de Qolqampata-San Cristóbal - sector Hatun Rumiyoq y parte del sector de Choquechaka, tomada de Este-Oeste (elaboración propia).

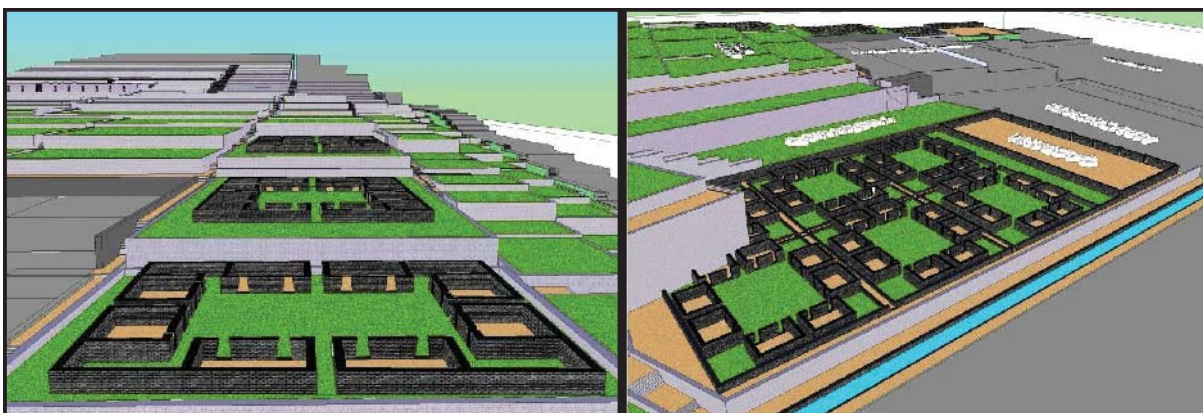
Fig. 406. Representación 3D del barrio de Qolqampata-San Cristóbal - sector Qassana y Qora Qora, tomada de Sur-Norte (elaboración propia)

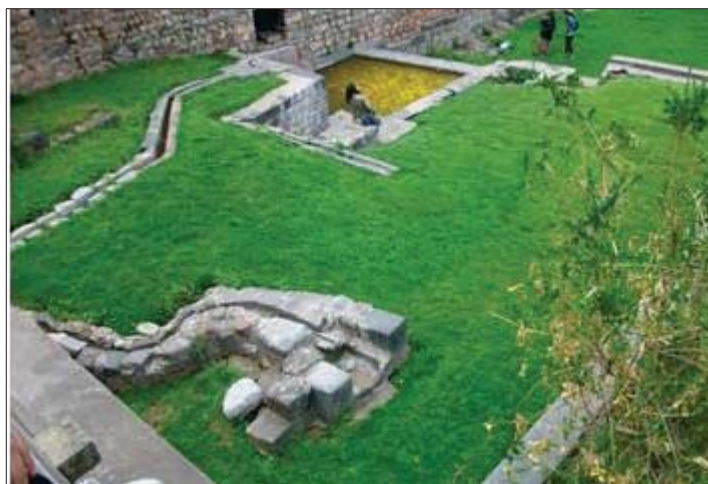
Canal: Conducto, tubo o cauce artificial para discurrir el agua. Usualmente son de piedra y están constituidos por: paredes laterales o bordos, y la base llamada solera, conteniendo elementos líticos que cubren la superficie del canal a manera de tapa. Los canales son de diferentes tamaños (ancho y largo) y sirven para regar la plataforma de cultivo; en cambio las canaletas se utilizan para trasladar el agua sobre la superficie vertical del muro de contención.

Fig. 407. Ejemplo de un canal Inka ubicado en la explanada del Qorikancha

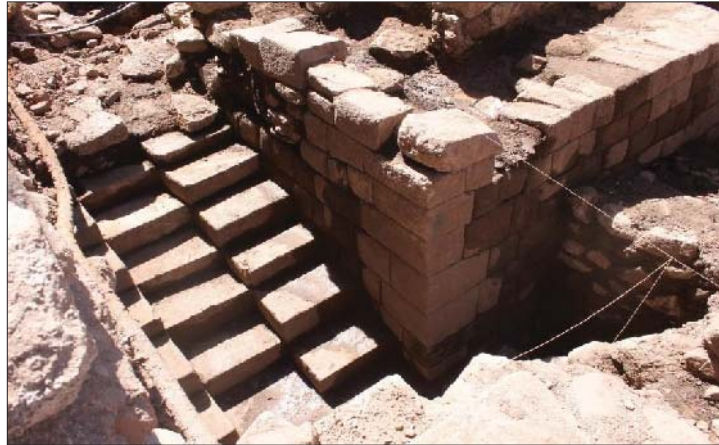
Fig. 408. Escalinatas originales prehispánicas ubicadas en las excavaciones de la calle Mantas.

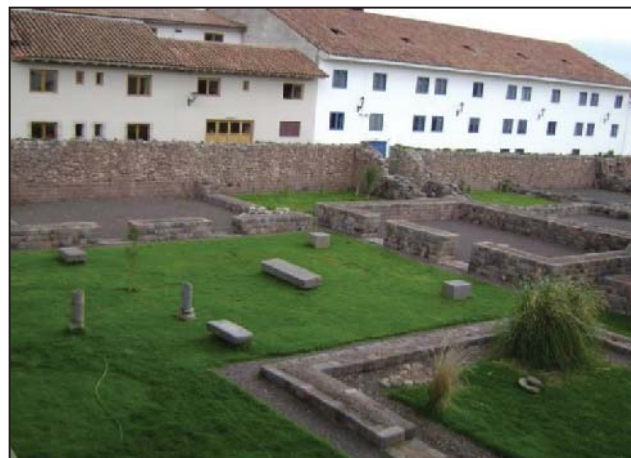
Espacios Abiertos: En el presente trabajo, son denominados los que se ubican dentro de kanchas que tienen un fin ceremonial. Donde no hay edificación pero se ubica dentro de un grupo de estructuras.

Fig. 409. Imagen donde se muestra espacios abiertos dentro de una cancha, las mismas que son bordeadas por recintos.

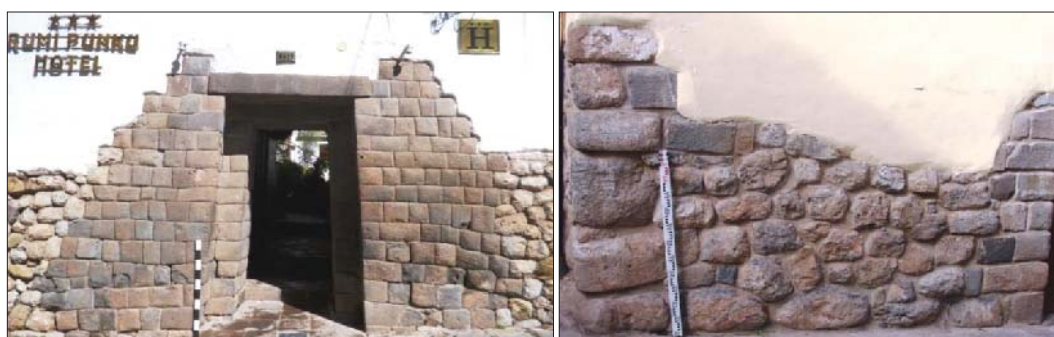
Paramento vertical o inclinado, simple o con revestimiento, construido de piedras, adobes o ladrillos, superpuestos ordenadamente y unidos por argamasa; destinado a cerrar espacios o soporte de otra estructura.

Fig. 410. Imagen donde se muestra un muro con litos reutilizados en su estructura y un vano y muro original que también es parte de una estructura edilicia calle Choquechaka.

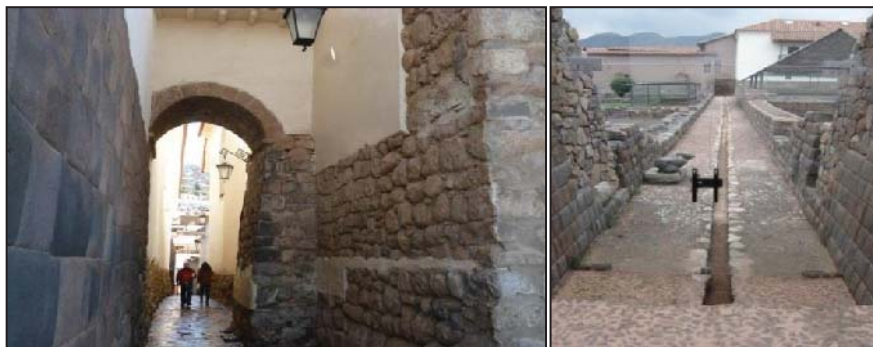
Pasaje: Considerado como un acceso, este cruza la estructura de lado a lado sin ninguna necesidad de llegar a un conjunto estructural; claro que puede haber pasajes que conducen a vanos de acceso.

Fig. 411. Pasaje Siete Culebras donde se evidencia muros de época prehispánica y colonial. Pasaje original ubicado dentro del área del Kusikancha.

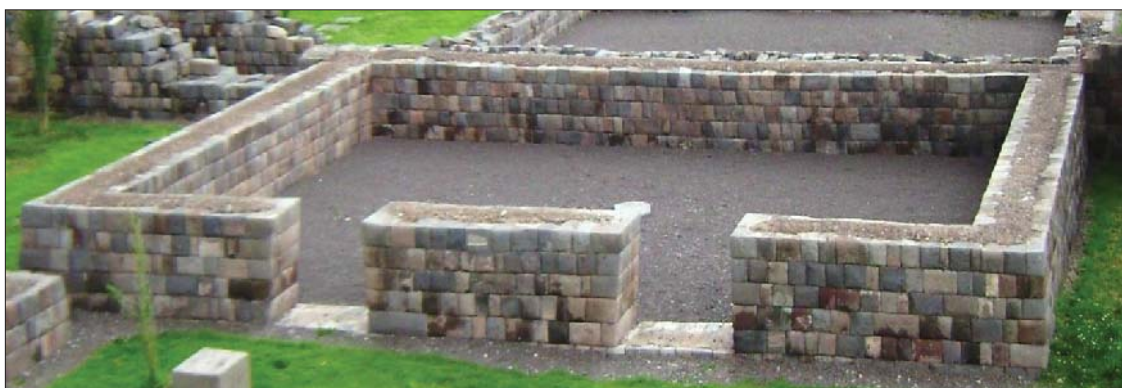
Fig. 412. Imagen de uno de los recintos restaurados en el local del Kusikancha
