**UNIVERSIDAD NACIONAL DE SAN ANTONIO
ABAD DEL CUSCO**

**“ARQUEOLOGIA AL NORESTE DEL PACHATUSAN
SECTOR QOSQO AYLLU, DISTRITO DE SAN SALVADOR,
PROVINCIA DE CALCA-CUSCO”**

Para optar al título profesional de:

LICENCIADO EN ARQUEOLOGÍA

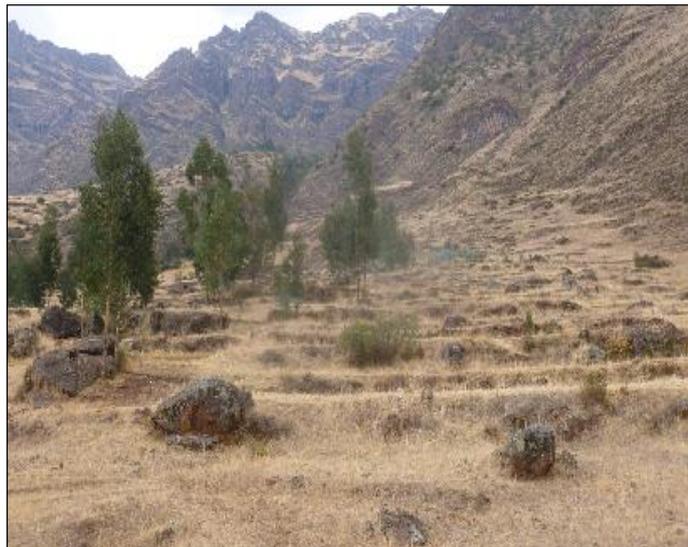
Fotografía N° 1: Vista de morrenas dispersas en la zona de Suksupata del sector Qosqo Ayllu. Fuente propia.

D.1.- Depósitos glaciares: En la zona de estudio se halla rocas de tamaño relativamente grandes, diseminadas en superficie, las cuales se denominan morrenas. Están ubicadas muy cerca al sitio de Suksupata del sector Qosqo Ayllu, sobre una pequeña planicie que marca los límites entre la zona media y zona alta empinada del Pachatusan (Ver Fotografía N° 1 y N° 2), estas rocas son de origen glaciar, puesto que llegaron a esta zona del Pachatusan arrastradas probablemente por la desglaciación ocurrida anteriormente (estos restos indican

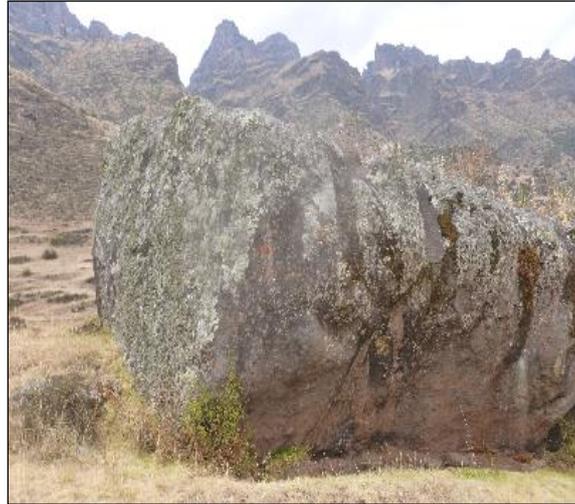
Fotografía N° 2: Vista de morrenas que corresponde a depósitos glaciares (Suksupata). Fuente propia.

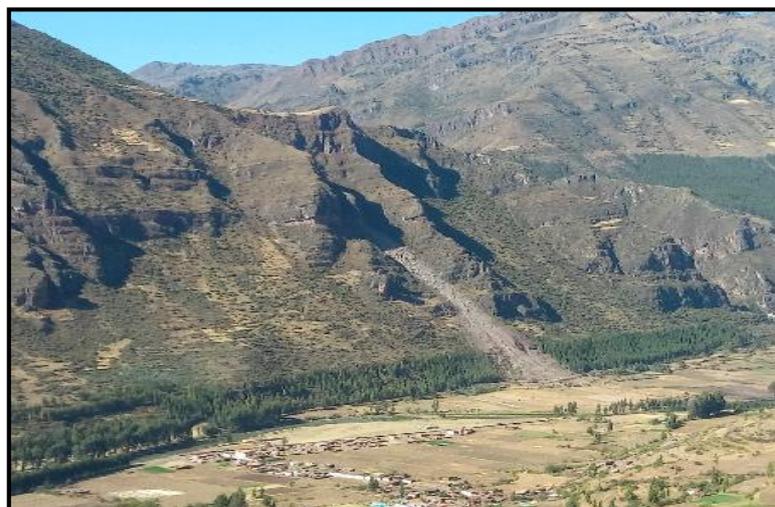
Fotografía N° 3: Depósitos fluviales en el cerro Machu Condor Senca del sector Siusa-Pillahuara frente al sector Qosqo Ayllu. Fuente propia.

- **Depósitos Fluviales:** Estos depósitos han sido reconocidos en el fondo del valle particularmente frente a la zona de estudio (Sector Siusa-Pillahuara). Generalmente estos materiales no son consolidados y tienen alta permeabilidad, y están constituidos por bancos de gravas y arenas (Ver Fotografía N° 3).

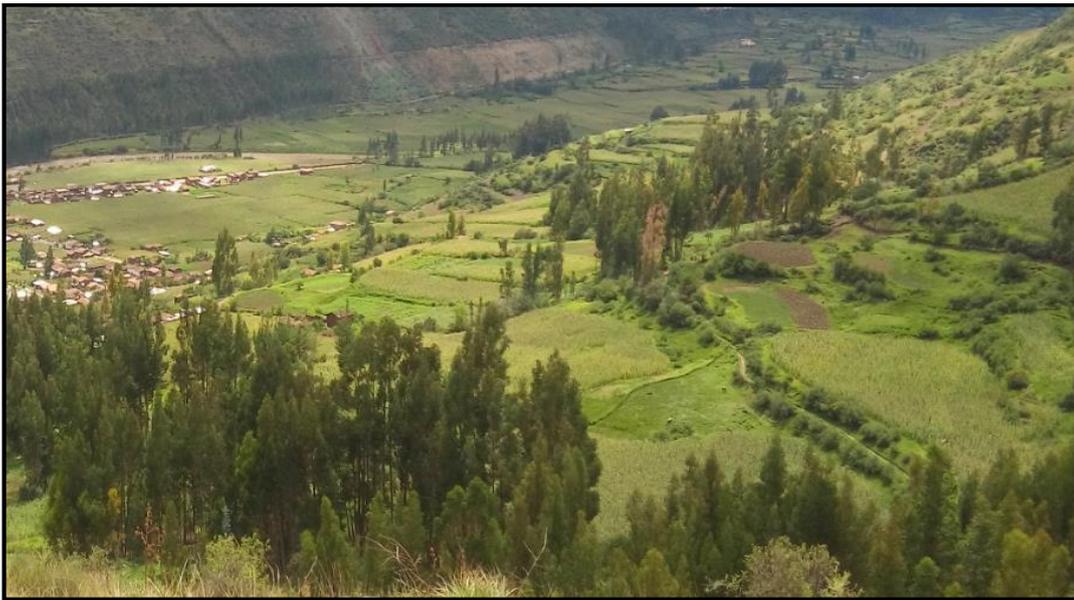
Fotografía N° 4: Vista de los depositos coluviales en el sitio de Waripata del sector Qosqo Ayllu. Fuente propia.

D.4.- Depósitos Coluviales: Estos depósitos dentro de la zona de estudio se reconocen debajo de las laderas de la montaña del Pachatusan (Ver Fotografía N° 4), Los depósitos coluviales predominan en esta zona gracias a la abundante cobertura vegetal que impide la erosión a gran escala.

Estos depósitos se caracterizan también por estar compuestos por material débilmente consolidado de bloques, gravas en una matriz limo-arcillosa.

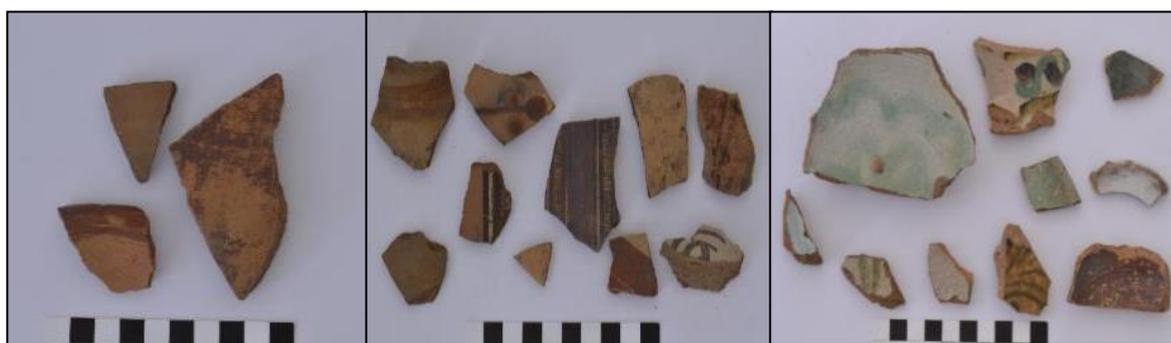
Fotografía N° 5, Fotografía N° 6 y Fotografía N° 7: Cerámica Killke, Inca y Colonial. Fuente: PDC 2016, Municipalidad de San Salvador.

Durante el año 2017, se concluyó con la intervención y puesta en valor del templo “Patrón Salvador del mundo”, efectuada por parte de la Dirección Desconcentrada de Cultura del Cusco, como resultado de dicha investigación se han logrado importantes alcances. Junto al material de relleno moderno, se recuperó material cultural conformado por fragmentos de cerámica Killke, Inca y Colonial, como podemos apreciar en las siguientes fotografías:

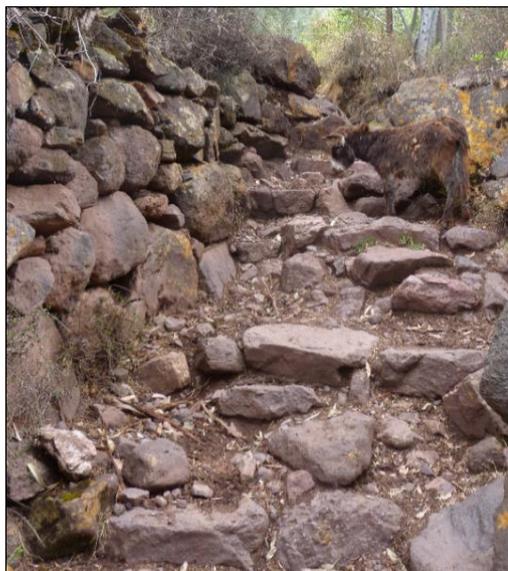
Fotografía N° 8: Vista del camino Prehispánico que se dirige al sitio de Tambopata. Elaboración propia.

Dicho camino principal que cruza Qosqo Ayllu se ramifica a su vez en dos caminos secundarios permitiendo la conexión de los sitios arqueológicos del sector de Qosqo Ayllu y estos a su vez se ramifican en pequeños puntos de tránsito que permiten la conexión y transitabilidad dentro de los sitios arqueológicos.

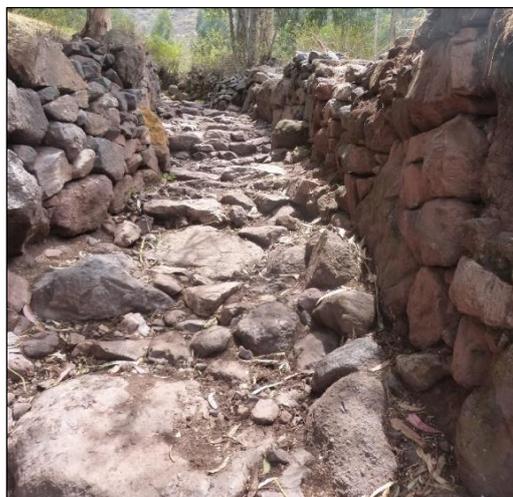
Fotografía N° 9: Camino principal que atraviesa el poblado de Qosqo Ayllu. Fuente propia.

ancho aproximado de 3.80 m. empedrado y reconocido por los pobladores como el” Qapaq Ñan”.

El camino se dirige hacia la plataforma circular ubicado en la parte superior del sector, en el sitio arqueológico de Suksupata. Este camino da lugar a otros dos caminos secundarios. Finalmente hay que resaltar que dicho camino actualmente es la única vía que permite transporte a las distintas zonas del poblado de Qosqo Ayllu.

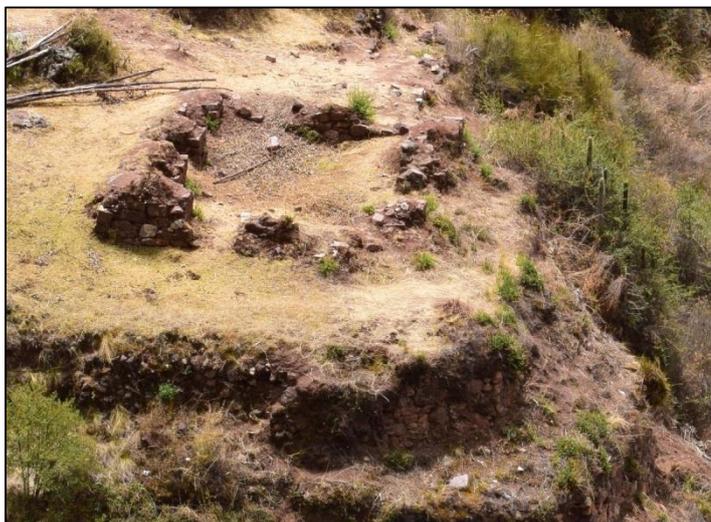
Fotografía N° 2: Vista del recinto 01-K, se puede apreciar el pésimo estado de conservación. Fuente propia.

Recinto que se encuentra ubicado en la parte superior del conjunto arquitectónico mirador, emplazado sobre la plataforma 01-K del mismo, las coordenadas de ubicación UTM registradas en el punto medio referencial del recinto son **N: 8508281.74 E: 194360.70**. Para acceder a la estructura 01-K, se emplea la vía de acceso interna del sitio Khiskipata, indicada en el plano (plano 02), que atraviesa los andenes

desde la parte inferior del sitio, dicha estructura residencial posee una planta de forma rectangular de medidas simétricas, con las siguientes dimensiones externas: largo 8.00 m. por un ancho de 6.00 m., las condiciones de conservación son regulares, la mayor parte de la estructura muraría se encuentra colapsada, debido a ello la sección de muro que mejor se conserva mide 1.00 m. de altura en esta no se aprecia inclinación, la medida del ancho de sus muros en promedio es de 1.00 m., siendo el recinto con los muros más anchos identificados en todo el sector Qosqo Ayllu, el vano de acceso está orientado al sureste, la medida de este es de 1.00 m., lo más resaltante

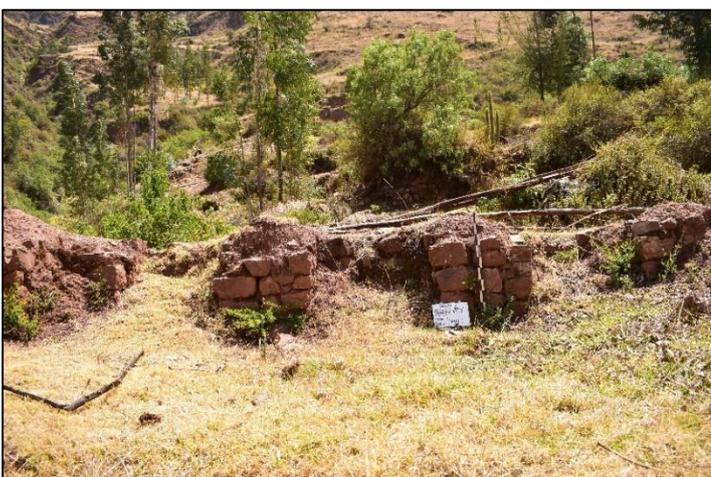
Fotografía N° 14: Vista interna del Recinto 01-K, donde se aprecian los nichos de las caras internas de los muros. Fuente propia.

es que este recinto posee nichos en las caras internas de los muros laterales y del muro posterior del recinto (Ver imagen N° 12 y Fotografía N° 14), como también en la cara externa del muro frontal (dos nichos), las medidas de estos nichos son las siguientes: 0.90 cm. de ancho y 0.70 cm. de profundidad, por la mala Condición de conservación no se puede determinar su altura promedio.

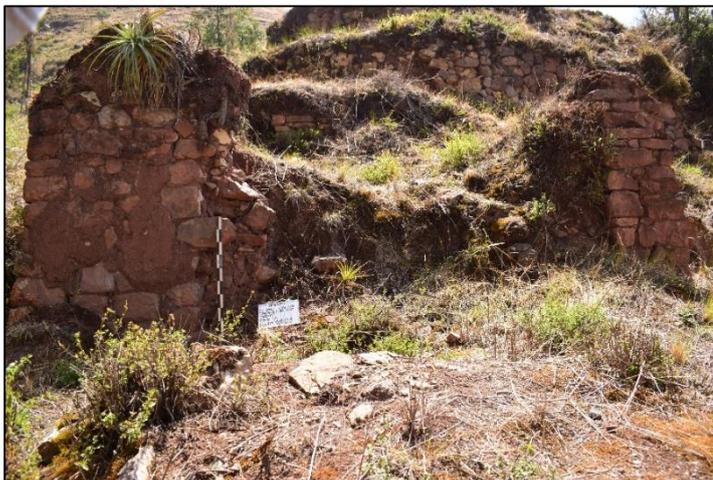
Fotografía N° 15: vista frontal del recinto 02-K. fuente propia.

debido al abundante relleno de tierra y vegetación arbustiva que cubre el conjunto mirador, por lo que el acceso a esta estructura es bastante limitado. La forma de la planta del recinto es rectangular de medidas simétricas con las siguientes dimensiones externas:

Largo 5.00 m. por un ancho de 4.00 m., a diferencia del recinto 01-K el ancho de muro de este es menor, mide 0.80 m. de ancho, buena parte de la estructura muraría se encuentra aún conservada aunque la parte interna se halla completamente rellena con desmonte de tierra, la altura promedio de los muros es de 1.80 m. estos no presentan inclinación (ver imagen N° 13), en la cara externa del muro frontal se identificó la presencia de enlucido de barro, el vano de acceso se ubica en la esquina Noreste del recinto, orientado al Este y poseyendo una dimensión de 0.70 m. De ancho, el aparejo evidenciado es de tipo rústico, los elementos líticos que la conforman corresponden a areniscas de tamaños regulares, estos presentan un acabado canteado y están unidos con mortero de barro.

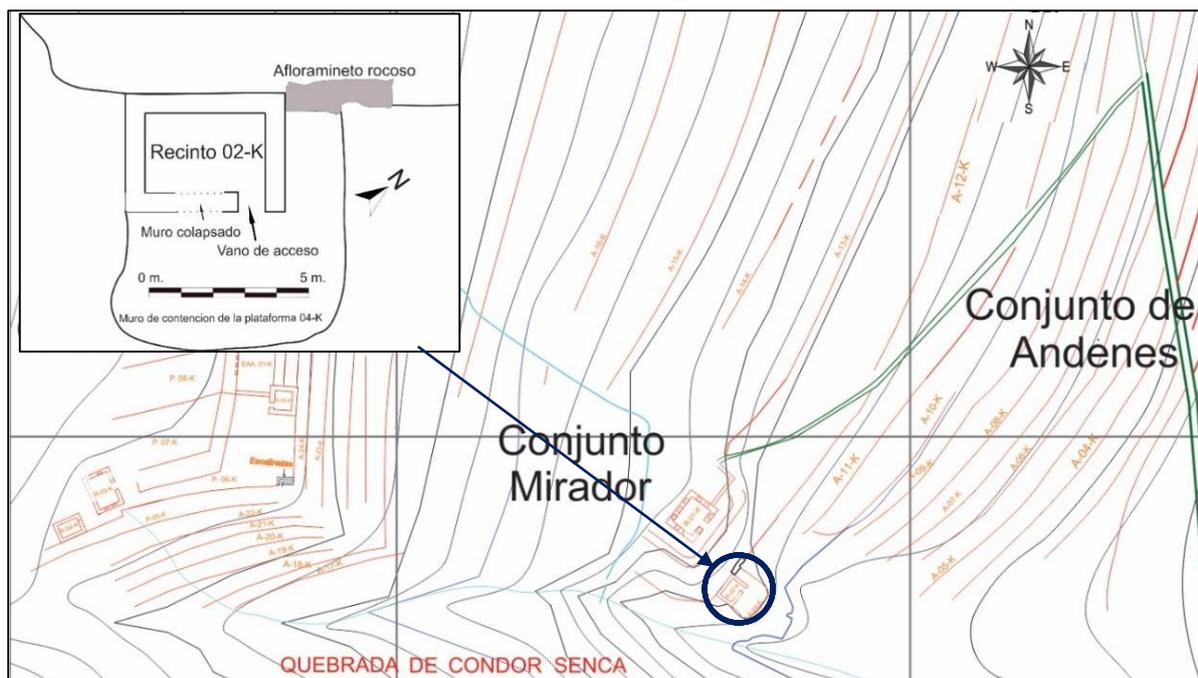
Imagen N° 13: Plano de planta y ubicación dentro del sitio Khiskipata, del recinto 02-K y del muro de contención de la plataforma 04-K. Elaboración propia.

cubre el interior, en la cara interna del muro posterior solo se puede apreciar una pequeña parte de lo que son dos posibles nichos. Las características arquitectónicas: ancho de muro, tipo de aparejo y nichos pertenecen a un estilo constructivo Inca además de su relación con los elementos arquitectónicos del conjunto mirador aseguran más su pertenencia a este periodo.

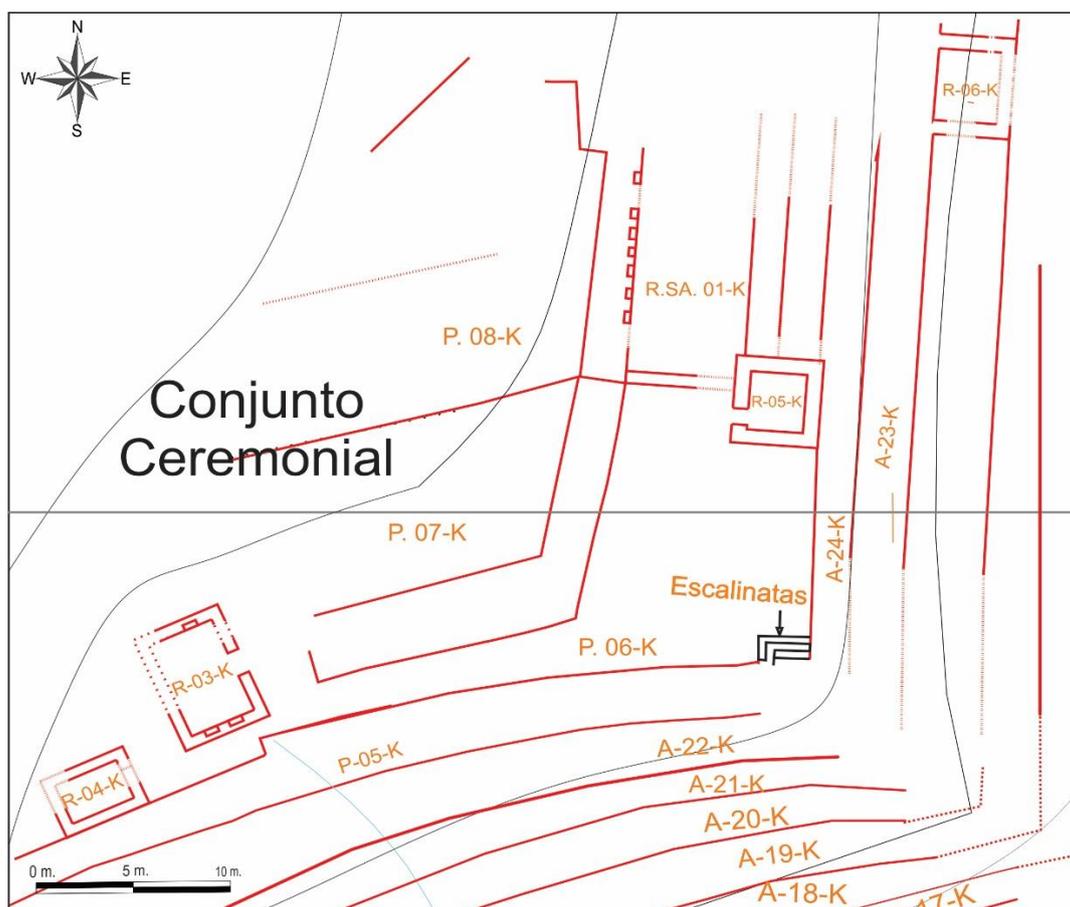
Imagen N° 14: Plano de planta del conjunto arquitectónico ceremonial. Elaboración propia.

Descripción: Conjunto ubicado en la parte superior del sitio de Khiskipata, está conformado por un conjunto de plataformas sobre las que se emplazan recintos, en total 5 identificados, uno de ellos corresponde a un recinto semi-abierto con nichos en su interior (imagen N° 14). Las plataformas de este conjunto forman el límite superior del espacio social construido en el sitio de Khiskipata.

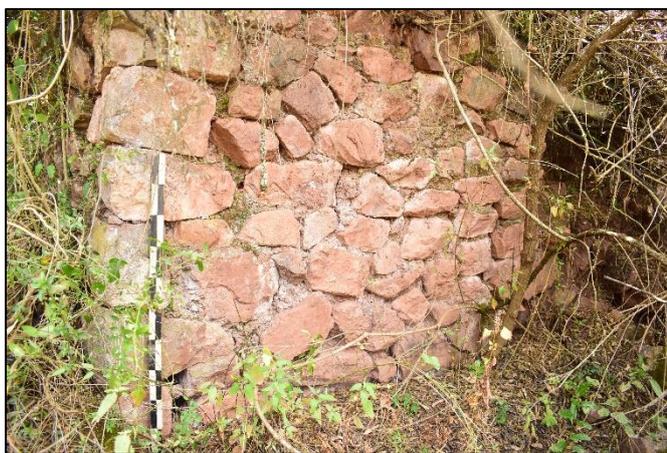
Fotografía N° 7: Vista externa del muro lateral SE del recinto 03-K. Fuente propia.

en el que no se aprecia inclinación, la medida promedio del ancho de los muros es de 0.70 m. El vano de acceso se encuentra orientado hacia el Noreste y la medida de este es de 1.00 m. En las caras internas de los muros laterales se pueden apreciar nichos de pequeñas dimensiones, dos ubicados la cara

interna del muro lateral en dirección sureste, también la misma cantidad en la cara interna del muro lateral Noroeste (Ver Imagen 15), ambas tienen forma trapezoidal, las medidas de estos nichos son de: 0.70. de altura, el ancho de la parte inferior es de 0.50 m. y 40 en la parte superior con una profundidad de 0.35 m.

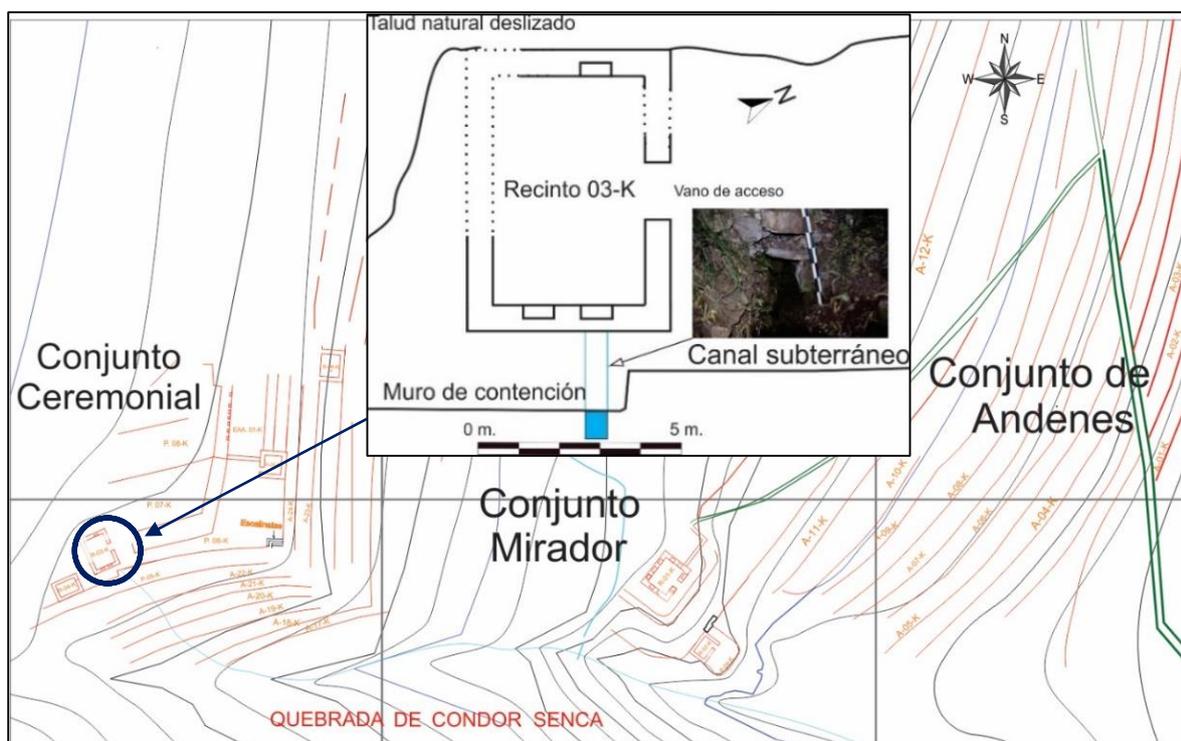
Imagen N° 15: Plano de planta del Recinto 03-K, muro de contención de la plataforma 06-K, y canal subterráneo, ubicados dentro del sitio Khiskipata. Elaboración propia.

la parte media del recinto, por debajo de la plataforma 06-k sobre la que se emplaza este elemento, se aprecia un canal subterráneo (ver imagen N° 15).

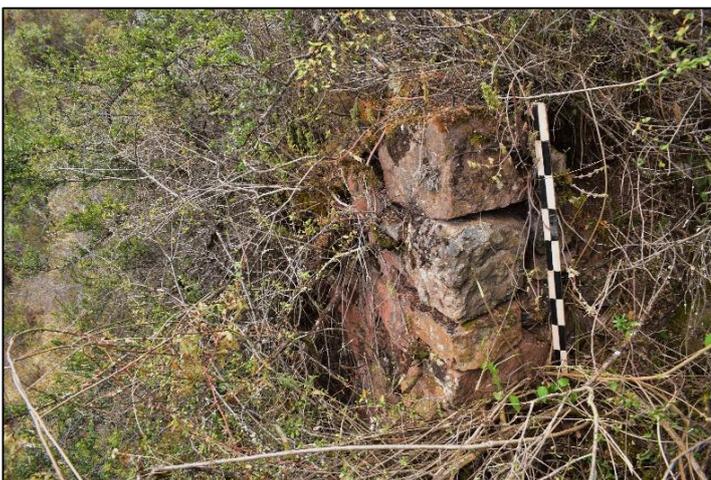
Fotografía N° 8: Vista del recinto 04-K, se puede apreciar el mal estado de conservación. Fuente: propia.

Corresponde a una estructura hallada en malas condiciones de conservación, se ubica a un costado del recinto 03-K sobre la misma plataforma (P. 06-K), están separados uno del otro por un espacio de 3.00 m., una de las características constructivas resaltantes y que también se pudo apreciar en otros recintos es que, uno de los muros que conforma la estructura (en este caso el muro

lateral que se encuentra orientado al Sureste), forma parte del muro de contención de la plataforma 06-K (Ver lamina N° 2).

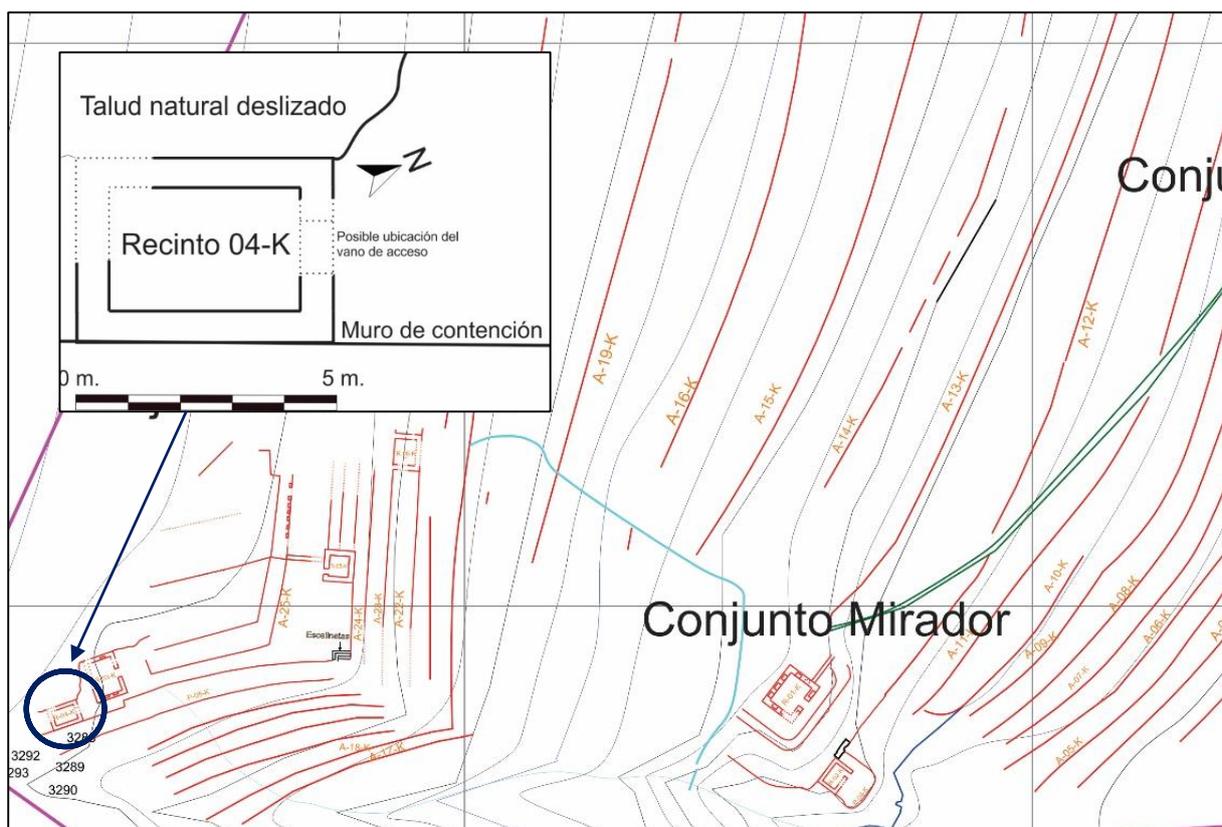
Imagen N° 16: plano de planta del recinto 04-K, y parte del muro de contención de la plataforma 06-K y su ubicación dentro del sitio Khikipata. Elaboración propia.

1.00 m. y no presenta inclinación, midiendo desde la base del muro de contención sobra la que se ubica tiene una altura conservada de 3.00 m. en general, el ancho de los muros mide 0.70 m. en promedio, referente al vano de acceso este posiblemente estuvo orientado hacia el Noreste aunque no queda evidencia en superficie de ello. Las características constructivas apreciadas corresponden a un aparejo netamente rústico, se trata de un recinto conformado por elementos líticos canteados unidos con mortero de barro aun apreciable, el tipo de material identificado esta mesclado entre arenisca cuarzosa y en menor cantidad andesita.

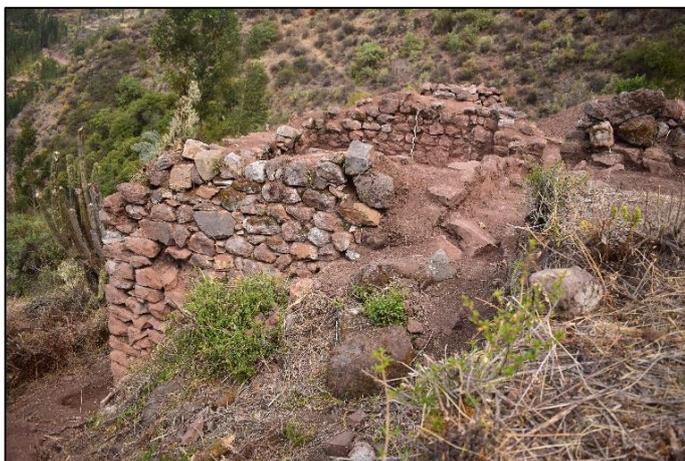
Fotografía N° 21: Vista del muro lateral externo de la estructura 05-K. Fuente propia.

Estructura que asemeja la forma de emplazamiento del recinto 04-K, ya que se construyó sobre la plataforma 06-K, donde una sección de la estructura muraría del recinto forma parte del muro de contención de dicha plataforma, en este caso se trata del muro orientado al Noreste (ver lamina N° 3), esta unidad residencial se ubica frente al Recinto Semi-abierto 01-K,

las coordenadas de ubicación UTM que pertenecen al punto central de la estructura son: **N:** 8508306.87 **E:** 194277.18, posee una planta de forma rectangular con las siguientes dimensiones externas: largo 4.80 m. por 4.10 m. de ancho, tomando en

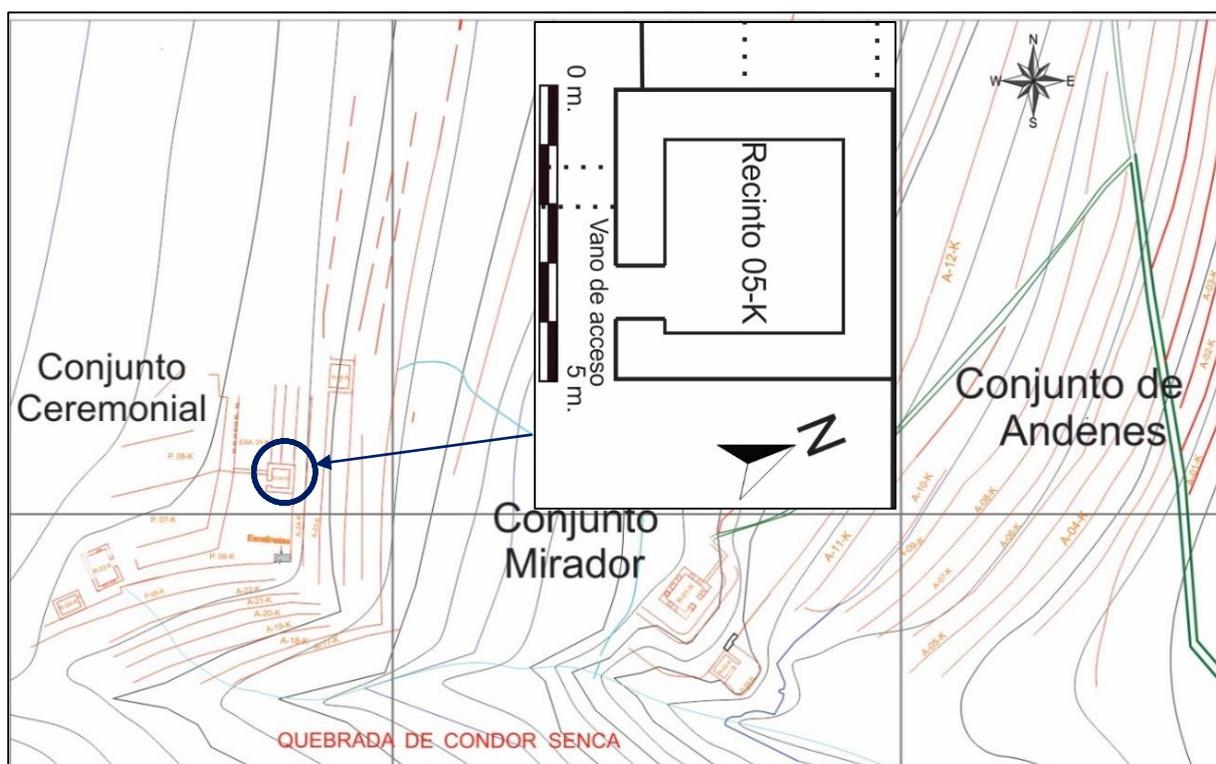
Imagen N° 17: Plano de planta del recinto 05-K. Elaboración propia.

en los cuales no se ha apreciado inclinación, con respecto al vano de acceso que presenta el recinto, esta se encuentra orientado hacia el suroeste y mide 0.90 m. El aparejo que presenta es de un tipo rústico, común en los estilos constructivos del sitio Khiskipata, la estructura muraría se encuentra conformada por elementos líticos de arenisca cuarzosa y andesita canteada, estos elementos están unidos con mortero de barro y son de tamaños irregulares. Dicha unidad presenta características constructivas del periodo Killke, por lo que se le ha atribuido tal filiación.

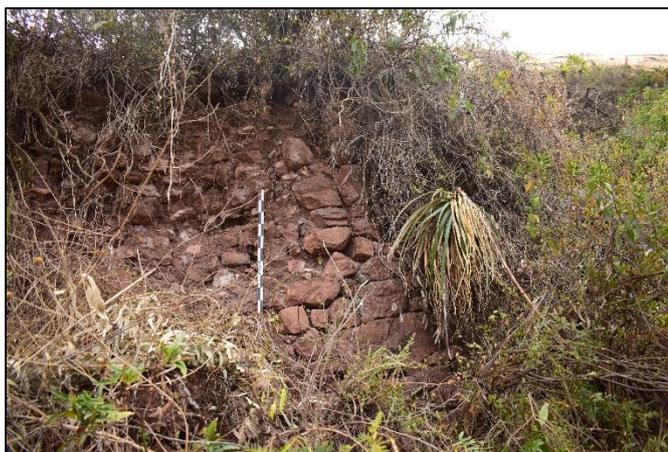
Fotografía N° 9: Vista general del recinto 06-K, se aprecia parte de los elementos líticos que conforman la estructura.
Fuente propia.

Hallada en malas condiciones de conservación (Ver fotografía N° 22), se ubica en la parte inferior en dirección noreste del conjunto ceremonial, está construida sobre la terraza del andén N° 22, esta presenta la misma forma constructiva que el recinto 03-K y 05-k, caracterizadas por que uno de sus muros forma parte del muro de contención de la plataforma sobre la que se emplaza el recinto, en este caso dicho muro se encuentra colapsado en gran parte aunque aún se aprecian en la sección superior restos de los muros

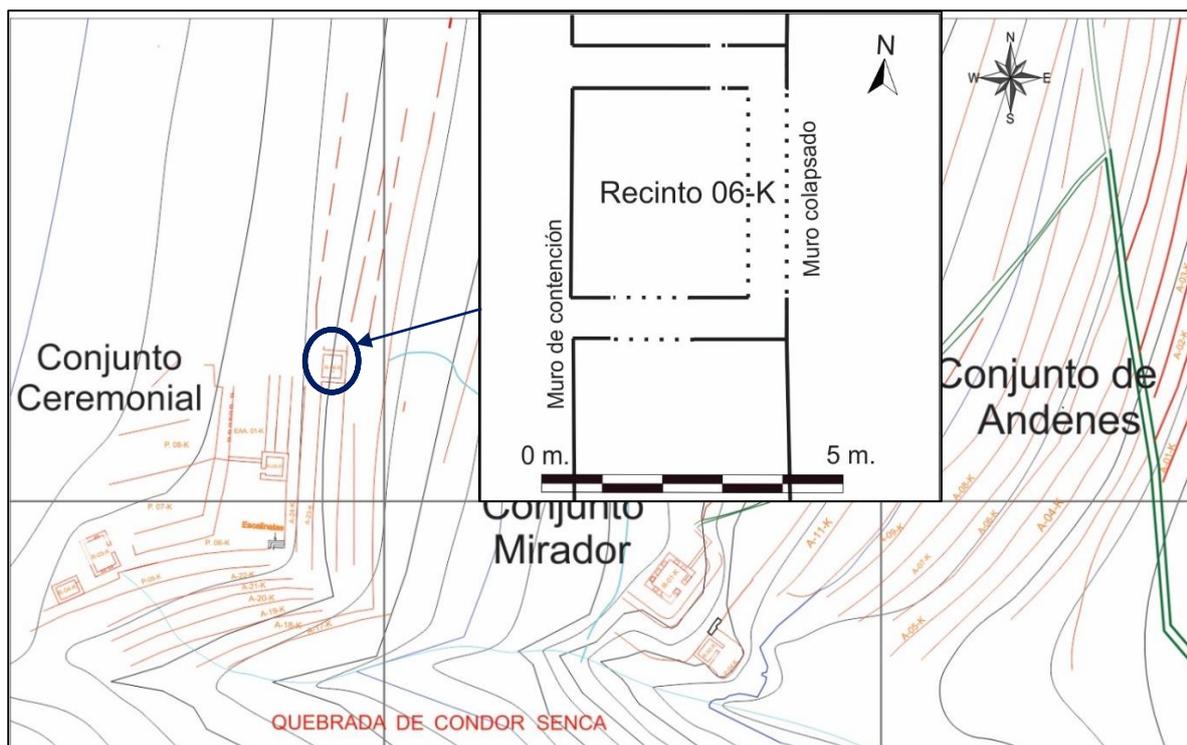
Imagen N° 18: Plano de planta del recinto 06-K y parte del muro de contención de la plataforma sobre la que se ubica el recinto. Elaboración propia.

que conformaron la estructura residencial, geográficamente se ubica en las coordenadas UTM: N: 8508317.99 E: 194301.14 que corresponde al punto central de esta unidad arquitectónica, al recinto se accede usando como rampa de acceso la parte superior del andén 22. Presenta una planta de forma rectangular que posee las siguientes medidas: largo 4.80 m. por un ancho de 4.00 m.

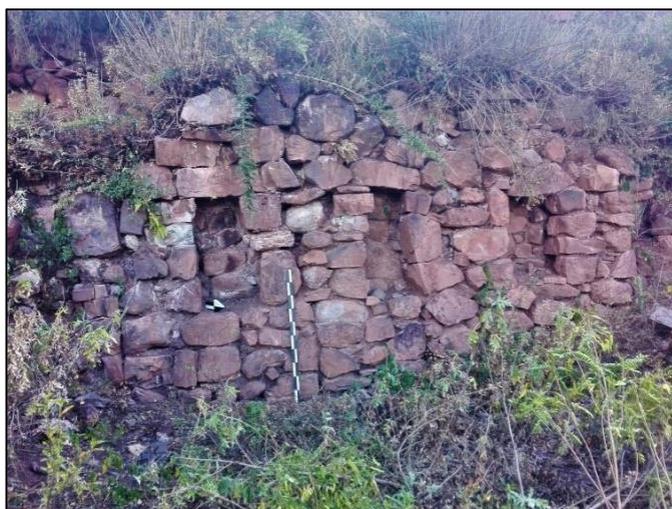
Fotografía N° 23: Vista de los nichos del recinto abierto 01-K. Fuente propia.

Este recinto presenta características particulares dentro del sitio de Khiskipata, emplazado sobre la plataforma 06-K en dirección Oeste con relación al R. 05-K, en las coordenadas UTM: **N:** 8508314.76 **E:** 194269.72 registradas en el punto central al interior del recinto, corresponde a una estructura

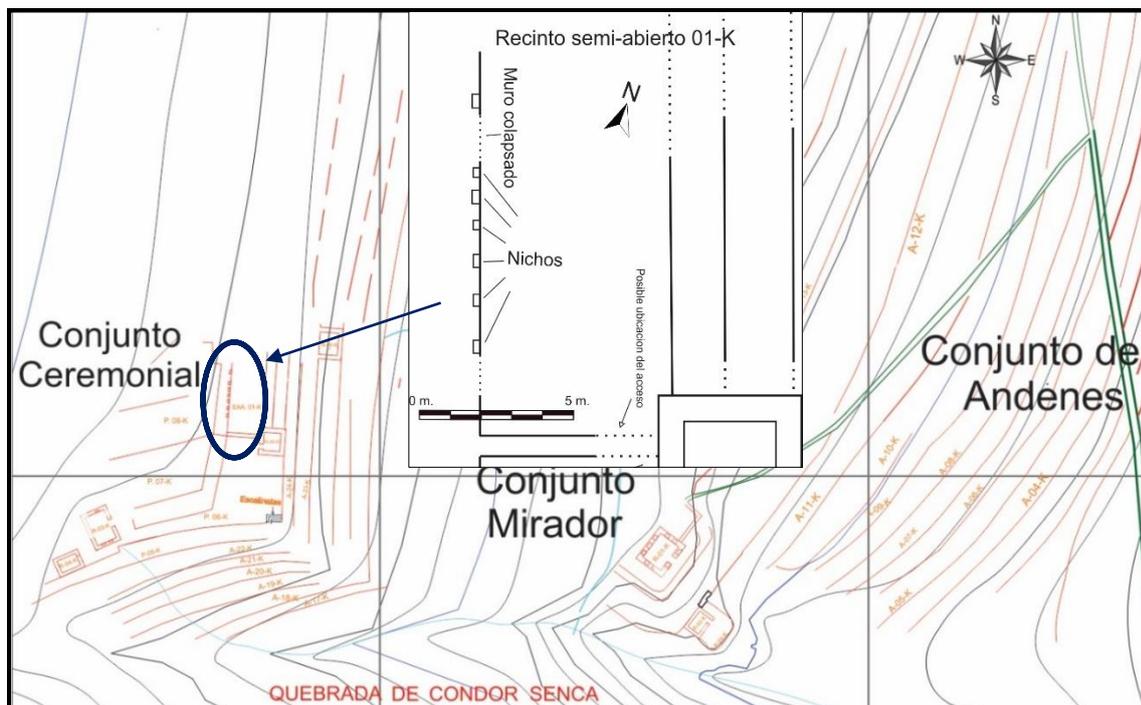
Imagen N°19: Plano de planta del R.A. 01-K, y parte del muro de contención de la plataforma sobre la que se ubica el recinto. Elaboración propia.

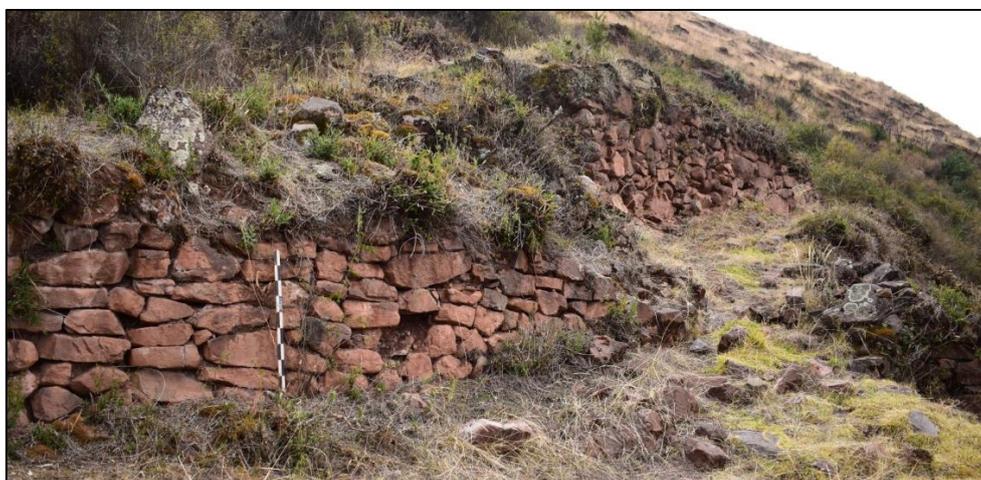
Fotografía N° 2510: Vista de las plataformas 7-K y 8-K. Fuente propia.

Estructura ubicada por encima de la plataforma 06-K, los muros que la conforman están dispuestos de forma lineal y zigzagueante, el muro de contención que forma la plataforma tiene una longitud de 28.00 m., y una altura promedio de 2.00 m. el aparejo de este muro es rústico, el ancho de esta plataforma mide 10.00 m. en promedio, este se origina en el lugar donde se ubica el recinto 03-K y recorre hasta unirse con el recinto semi-abierto 01-K.

Presenta condiciones regulares de conservación, pero con notable pérdida de varios elementos líticos, se ubica por encima de la plataforma 07-K, este elemento es el límite superior del espacio construido del sitio de Khiskipata, posee una forma cuadrangular, el material por el que está conformado es de arenisca y andesita, de tamaños irregulares donde se evidencian líticos de grandes dimensiones, presentando un aparejo rústico, el muro de contención de que forma esta plataforma en toda su disposición tiene una longitud de 33.00 m. por una altura promedio de 2.00 m., el muro de contención orientado al Noreste tiene una forma zigzagueante (ver plano 3, imagen N° 14). Además, sobre la terraza de esta plataforma

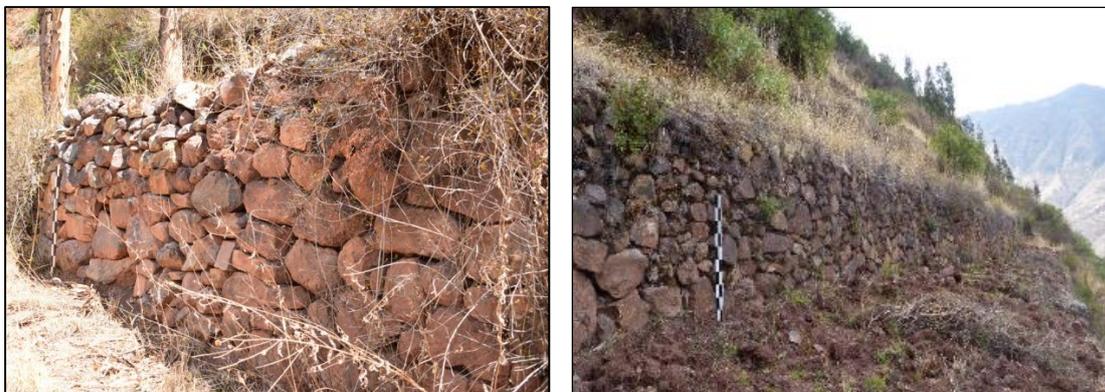
Fotografía N° 26 y Fotografía N° 27: Vista de los andenes ubicados en el sitio arqueológico de Khiskipata.

Este sector está compuesto por un gran número de andenes, dispuestos en gradiente en la parte baja de las laderas de la formación montañosa Pachatusan sobre la que se ubica el sitio arqueológico de Khiskipata, actualmente gran parte de los andenes vienen siendo utilizados para las actividades agrícolas, principalmente para la producción de kiwicha, además de estar reforestados con eucalipto, que es uno de los agentes principales de deterioro, como elementos arquitectónicos resaltantes, se pueden apreciar sarunas y canales verticales adosados a los muros de contención que forman los andenes. El tipo de aparejo es rústico, las dimensiones promedio de estos andenes son las siguientes de 3.50 m. a 5.00 de ancho de terraza, 2.00 m en promedio de altura, y 200.00 m en promedio de longitud, casi todos contruidos de forma lineal y paralelas.

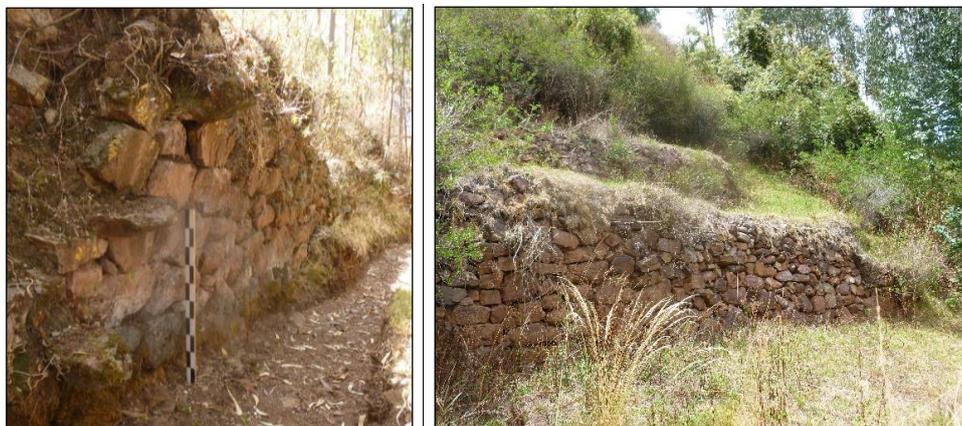
Fotografía N° 28 y Fotografía N° 29: Vista de los andenes ubicados en el sitio arqueológico de Khiskipata.

Ultimo andén del conjunto, se ubica por debajo del conjunto arquitectónico ceremonial, este elemento forma el límite entre el espacio agrícola y el grupo arquitectónico que tiene caracteres domésticos, presenta las siguientes características: el muro de contención que forma dicha estructura tiene una longitud 87.00 m., una altura promedio de 1.70., los elementos líticos que la componen son en su mayoría de tipo arenisca de tamaños irregulares, presentan un acabado de desbastado estos mismos están unidos rústicamente, afectada por las fuentes de agua presentes en estos espacio, el ancho de esta terraza es de 4.30 m.

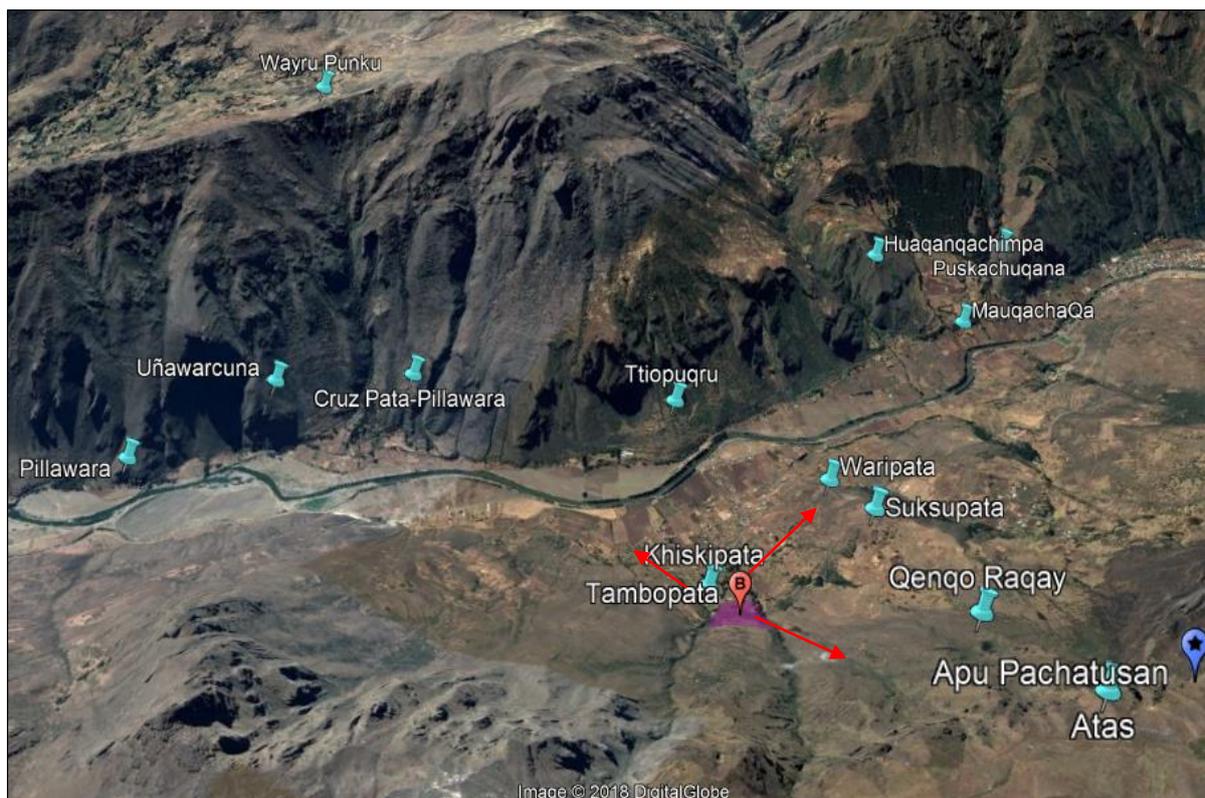
Imagen N° 21: Vista de los puntos de Intervisibilidad, desde el sitio de Tambopata. Fuente: Google Earth 2018.

El sitio Arqueológico de Tambopata también tiene una relación visual con sitios arqueológicos aledaños y con otros ubicados en la margen derecha del río Vilcanota (ver imagen N° 21), que a continuación se presentan:

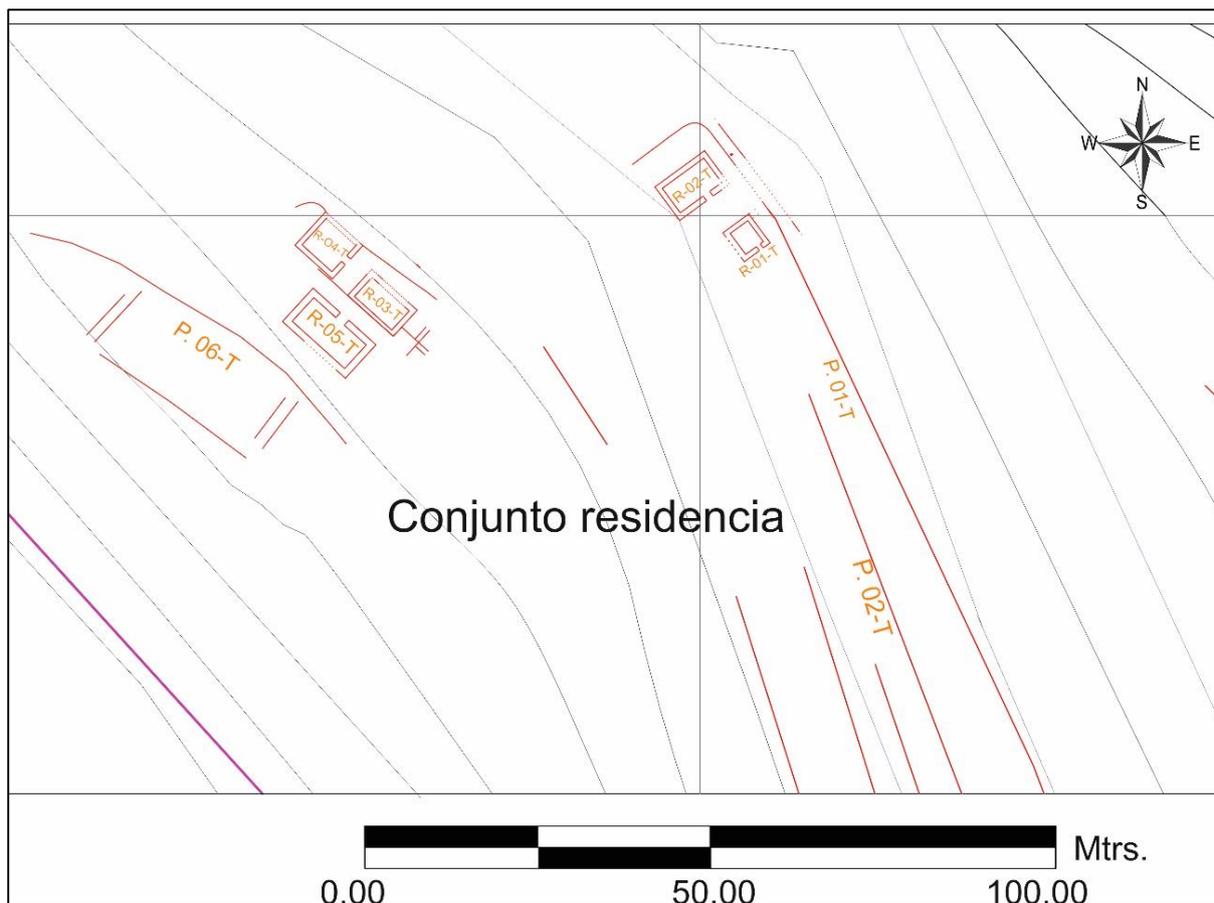
Imagen N° 22: Plano de planta del conjunto residencial de Tambopata, donde se aprecia los recintos emplazados sobre plataformas artificiales. Elaboración propia.

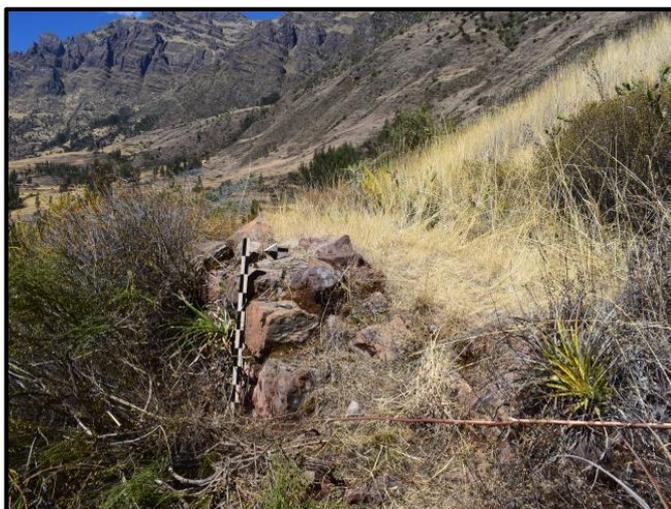
Fotografía N° 12: Vista de la estructura arquitectónica (R-01-T). Fuente propia.

recinto, además de ello, se encuentra cubierto por abundante vegetación. Presenta una planta de forma rectangular con las siguientes medidas: largo 6.00 m. por un ancho de 5.00 m., la sección de muro mejor conservada tiene una altura de 1.00 m. que corresponde al muro lateral Noreste, el ancho de los muros en

general mide 0.80 m. y estos no presentan inclinación, el vano de acceso se encuentra orientado al sureste y mide 1.00 m. (Ver imagen N° 23).

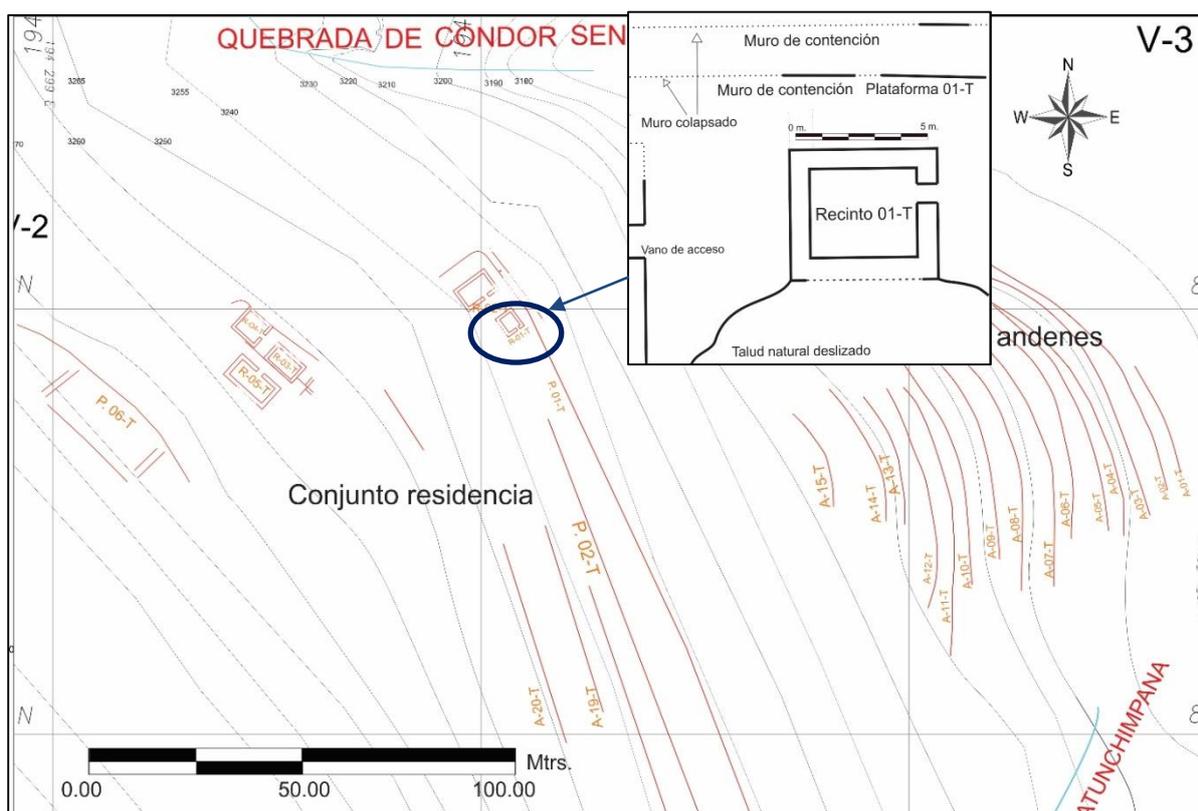
Imagen N° 23: Plano de planta del recinto 01-T dentro del sitio Tambopata. Elaboración propia.

Para acceder al recinto 01-T, se realiza a través de los peldaños líticos adosados a los muros de contención del grupo de andenes y plataformas, este elemento conecta todos los andenes con el sector residencial del sitio, lo que constituye el principal medio de tránsito. Actualmente se transita entre los andenes y el conjunto de recintos del sitio por un camino de sendero moderno que corta diagonalmente por el lado norte del agrupamiento de andenes. Dentro del paisaje tiene una visibilidad bastante óptima por estar ubicado en la parte superior del conjunto de andenes del sitio Tambopata, el espectro de visibilización y su relación con los otros elementos naturales y artificiales del paisaje es también bastante amplio.

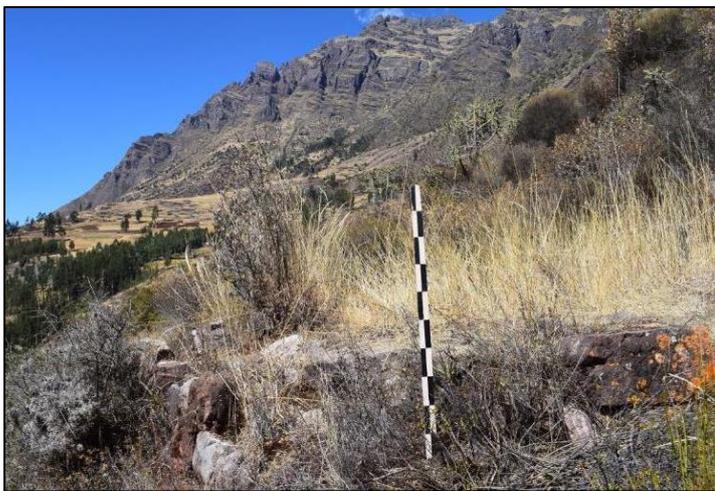
Fotografía N° 14: Vista del recinto 02-T. Fuente propia.

Hallado en malas condiciones de conservación, afectado principalmente por la vegetación y el talud natural del terreno colapsado, esta unidad arquitectónica está ubicado a un costado del recinto 01-T en dirección Noroeste, separados por un espacio de 2.00 m. ambos emplazados en la misma plataforma (P. 01-T), las coordenadas registradas para este

recinto son: **UTM: N:** 8508203.67 **E:** 194397.34. El medio de acceso hacia este recinto es el mismo que se emplea para acceder al recinto 01-T debido a su cercanía. Presenta una planta de forma rectangular con las siguientes medidas generales: Largo 9.00 m. por un ancho de 6.80 m., la altura de la sección de muro mejor conservada mide 0.90 m. de altura, el ancho de muro en promedio es de 0.80 m., los muros apreciados presentan una ligera inclinación esto

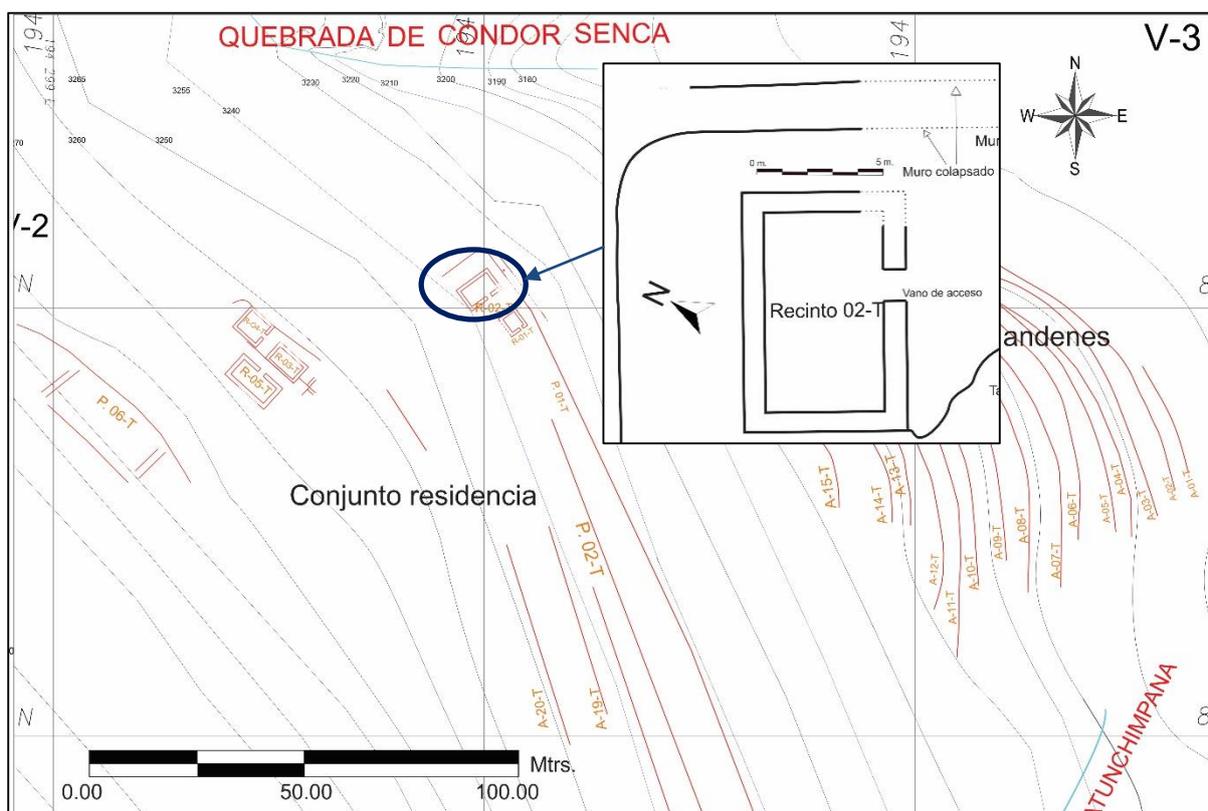
Imagen N° 24: Plano de planta del recinto 02-T y parte del muro de contención de la plataforma sobre la que se ubica el recinto dentro del sitio Tambopata. Fuente: Elaboración propia.
