**UNIVERSIDAD NACIONAL DE SAN ANTONIO
ABAD DEL CUSCO**

**“ARQUEOLOGIA AL NORESTE DEL PACHATUSAN
SECTOR QOSQO AYLLU, DISTRITO DE SAN SALVADOR,
PROVINCIA DE CALCA-CUSCO”**

Para optar al título profesional de:

LICENCIADO EN ARQUEOLOGÍA

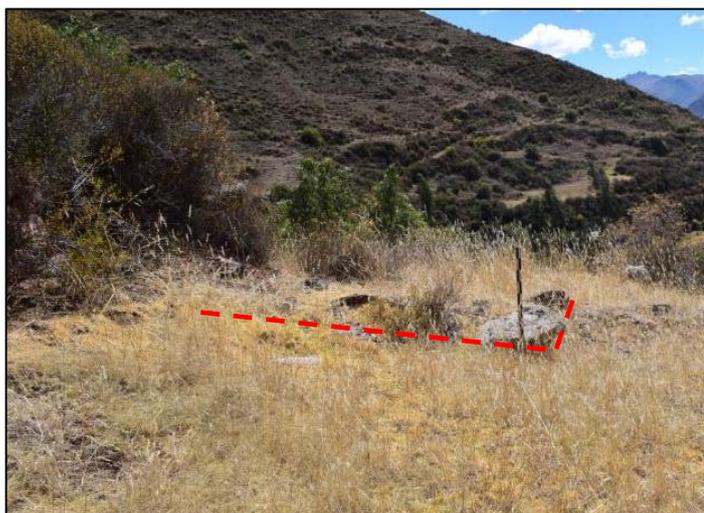
Fotografía N° 15: Vista de Sur a Norte del recinto 03-T.

Se emplaza en la parte superior Oeste con relación a los recintos 01-T Y 02-T, únicamente se aprecian secciones de bases de muros de doble hilera que posiblemente conformaron el recinto, esto debido a la disposición de los líticos. Ubicada en las coordenadas UTM: **N:** 8508203.67 **E:** 194397.34 registradas en el punto central de la estructura, para acceder a este elemento se emplea la misma vía que haciende desde la parte inferior del grupo de andenes del sitio Tambopata. Por la

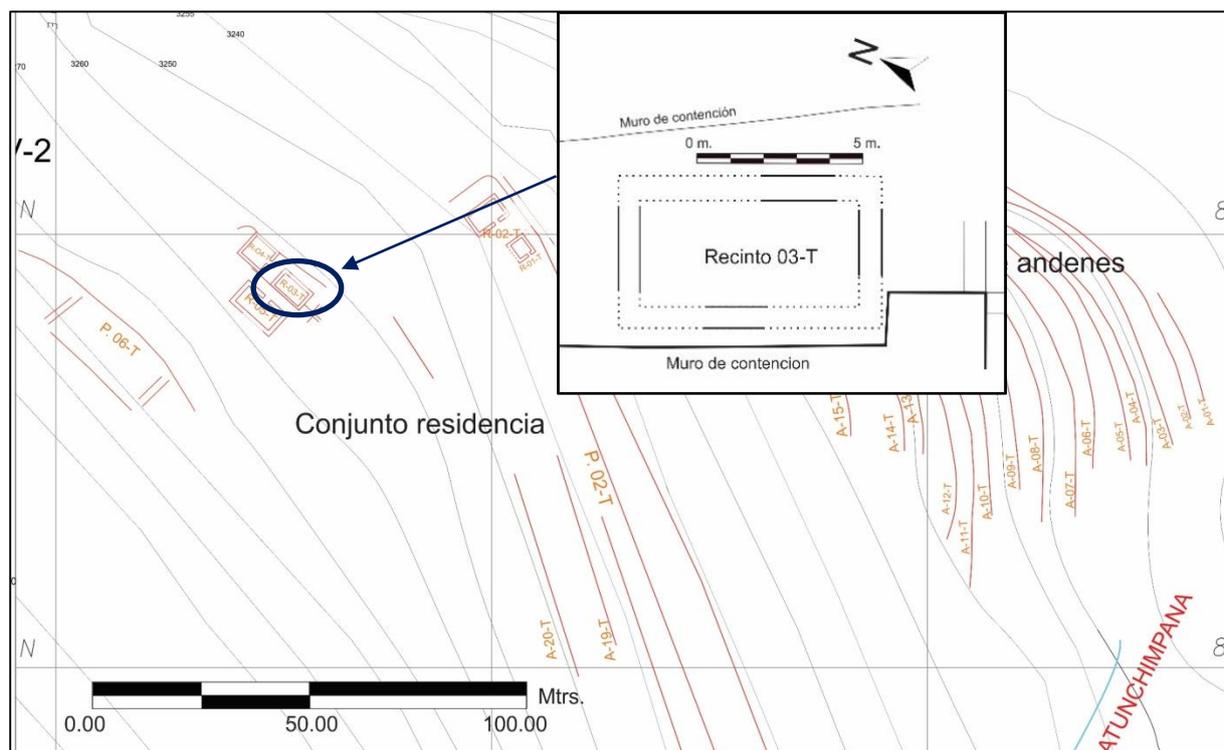
Imagen N° 25: Plano de planta del recinto 3-T y asociados a arquitectura de la plataforma sobre la que se ubica el recinto. Fuente: Elaboración propia.

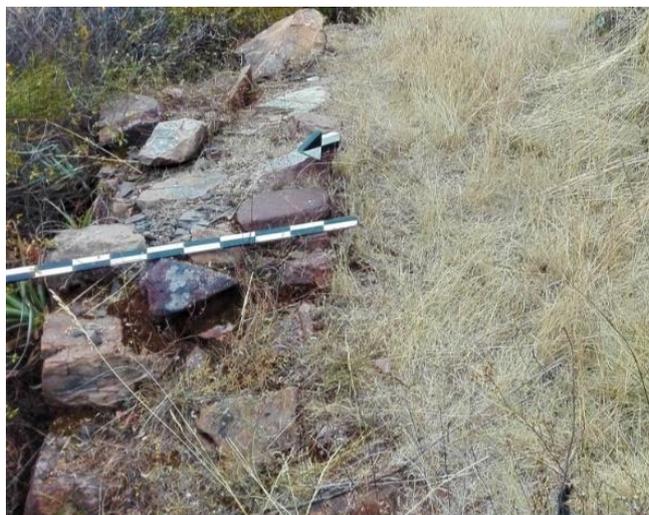
Fotografía N° 16: Vista de Este a Oeste del recinto 04-T. Fuente: Fuente propia.

completamente colapsada. Las coordenadas UTM registradas para este recinto son: **N:** 8508189.00 **E:** 194359.00 que pertenecen al punto central interno, presenta una planta de forma rectangular con las siguientes medidas generales conservadas: Largo 6.60 m. por un ancho de 6.00 m. la altura apreciada de las

secciones de muro aun apreciadas apenas es de 0.15 m. con un ancho de 0.80 m. Las características constructivas que presenta pertenecen a un aparejo rústico, conformado por muros de doble hilera con núcleo, detalle apreciable gracias a que las bases están expuestas, el material lítico es del tipo arenisca y andesita, estos son canteados y se encuentran unidos con mortero de barro, del material estructural conservado y las características que este presenta corresponden a un estilo constructivo del periodo Inca.

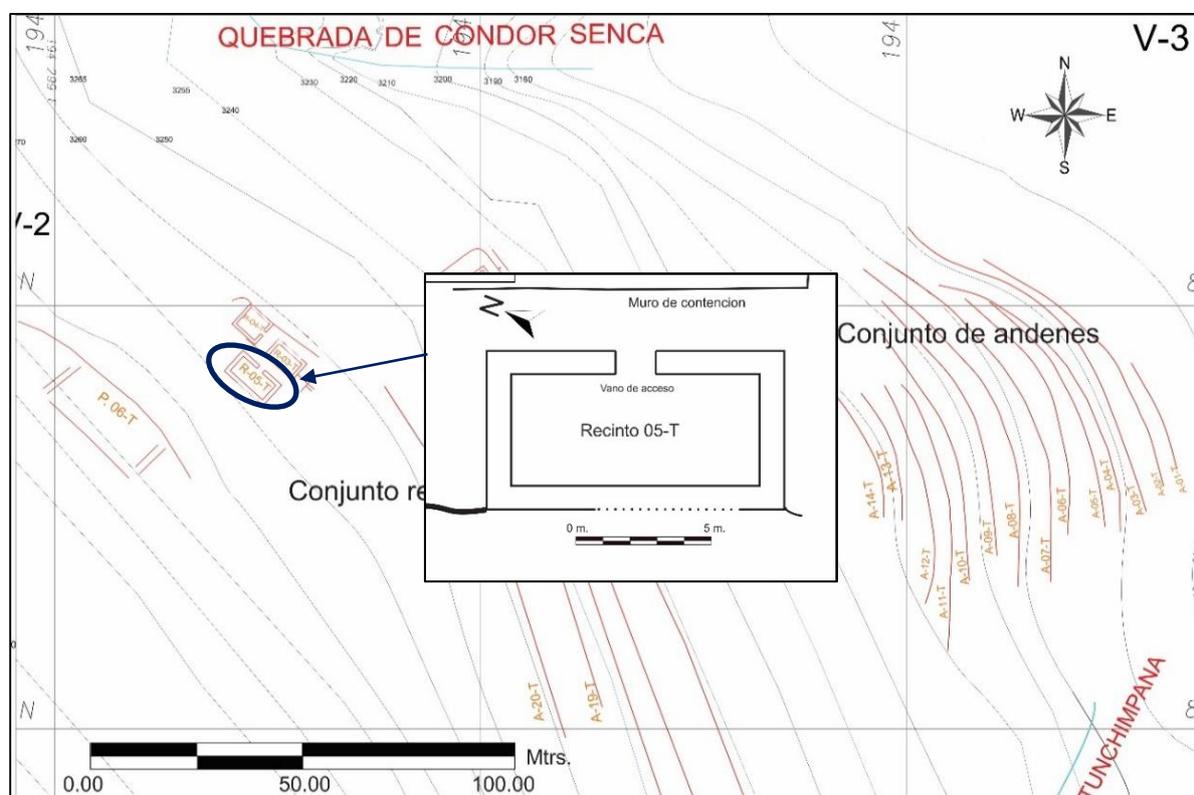
Imagen N° 26: Plano de planta del recinto 05-T y asociados a arquitectura de la plataforma sobre la que se ubica el recinto. Elaboración propia.

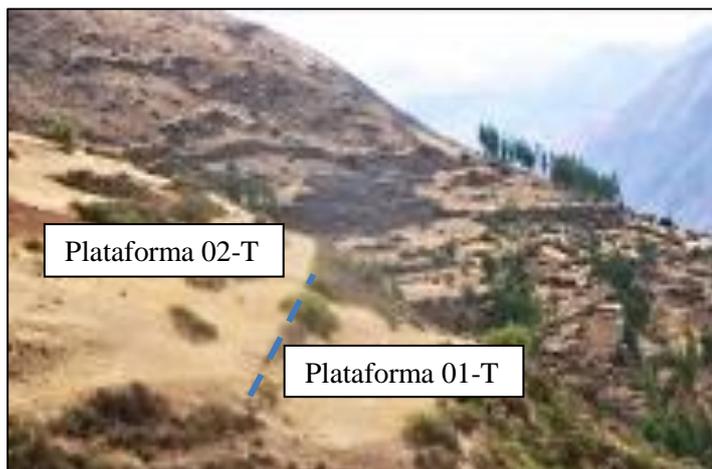
Fotografía N° 18: Vista de sur a norte, de la plataforma 01-T y 02-T. Fuente propia.

Primera plataforma del sitio Tambopata se ubicada en la parte superior del conjunto de andenes, está orientada de Noroeste a Sureste, el muro de contención que forma la plataforma tiene una proyección lineal con las siguientes dimensiones: longitud de 222.00 m. y una

altura promedio de. 1.70 m. el ancho de su terraza va de 4.00 m. a 8.00 m., en el extremo Noroeste de la plataforma se emplazan los recintos 01-T Y 02-T, compuesta por elementos líticos en su mayoría de arenisca entremezclada en menor cantidad con andesitas, con

un acabado canteado, estos elementos fueron unidos con un mortero de barro aun apreciable en ciertos tramos que conforman un aparejo rústico.

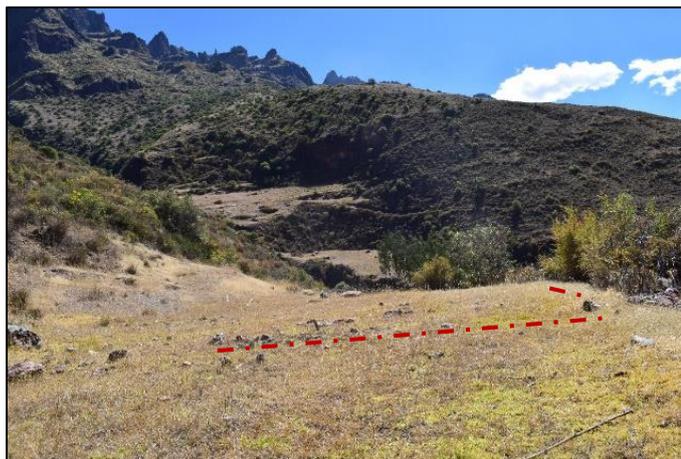
Fotografía N° 42: Vista de la parte superior de la plataforma 06-T. Fuente propia.

en promedio, lo resaltante de esta plataforma es que posee una terraza de gran dimensión, sobre la que se pueden apreciar bases de muro de grandes dimensiones (1.00 m. de ancho), lamentablemente por todo el material perdido, no se pudo reconocer a qué tipo de estructura

pertenece, lo que sí nos lleva a pensar a partir del material que aún se puede apreciar, es que perteneció a una estructura de grandes dimensiones.

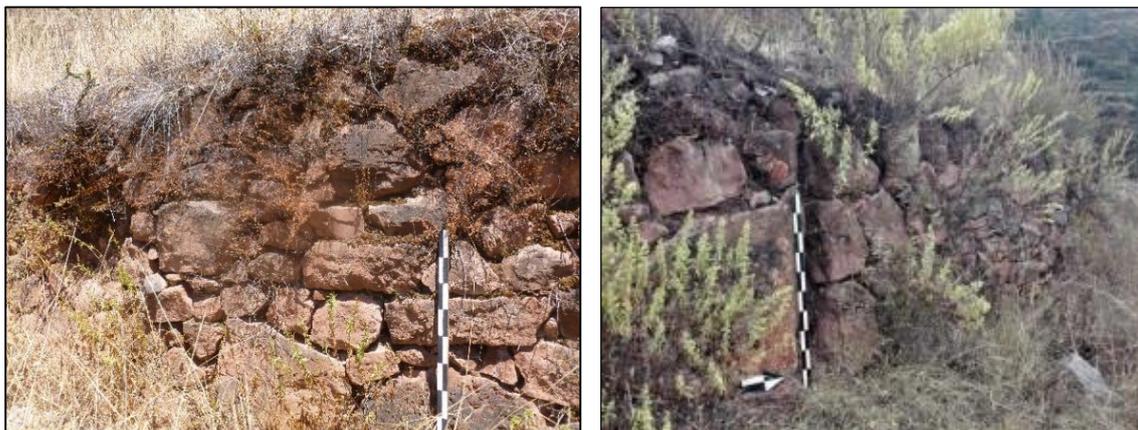
Fotografía N° 213 y Fotografía N° 224: Izquierda vista de un andén del conjunto arquitectónico de andenes del sitio Tambopata, a la derecha vista de un canal vertical adosado al muro de contención. Fuente propia.

Los andenes se acomodan a la topografía del terreno, formado una media luna y van cubriendo todo el sector inferior del sitio Tambopata, que en su parte inicial en dirección sur, las terrazas son más anchas y a medida que se van acercando a la quebrada Condor Senca estas se vuelven mucho más angostas, dejando de ser útiles para el cultivo y cambiando su función a muros de contención de esta parte del terreno, dos caminos peatonales atraviesan

diagonalmente el conjunto, uno de ellos en la parte superior que se inicia en el lado Sur del conjunto y el otro que se inicia en la parte inferior en dirección Noreste del conjunto, que va ascendiendo a través de este conjunto, posiblemente este haya sido el acceso principal a la parte residencial, ya que se apreciaron partes de algunos restos de escalinatas.

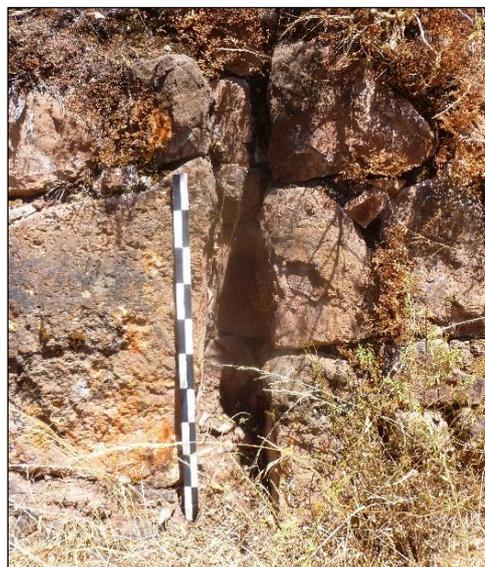
Fotografía N° 23: Vista de canal vertical adosado al andén N° 10. Fuente propia.

conforma tiene una longitud de 66.00 m., por 1.80 m. de altura en promedio de sus secciones mejor conservadas, este no presenta inclinación, el ancho de la terraza es de 5.00 m., aún se conservan cuatro peldaños líticos adheridos al muro de contención, como también se conserva un canal vertical adosado al muro del andén.

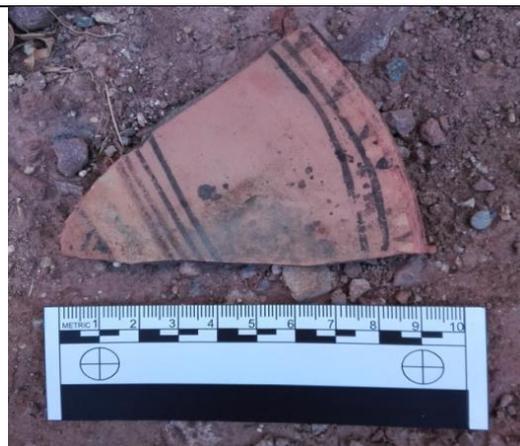
Fotografía N°46.

Descripción: Fragmento que corresponde a un plato de estilo Inca, en apariencia de superficie alisada, el color de la pasta es anaranjado no presenta engobe, con motivos decorativos geométricos de color negro, estos motivos son líneas paralelas, y triángulos invertidos en el borde.

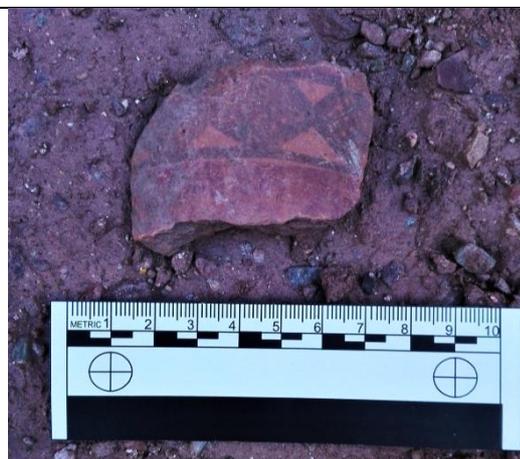
Fotografía N° 247

Descripción: Fragmento de cerámica estilo Killke, el color de la pasta es anaranjado sin engobe, de superficie alisada, los motivos decorativos son rombos con reticulado de líneas de color negro, así como también se aprecia una franja de color rojo oscuro delineada por una línea color negro.

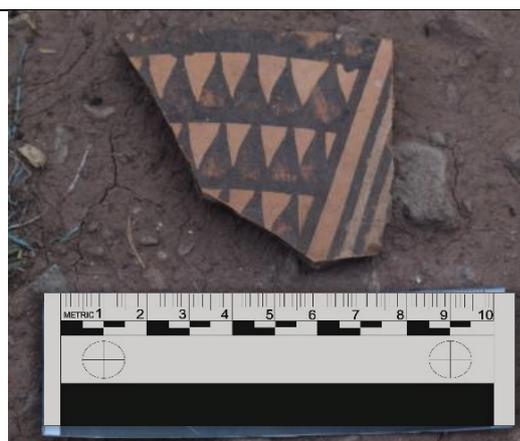
Fotografía N° 258

Descripción: Fragmento de cerámica estilo Inca, corresponde a una pieza sin engobe, el color de la superficie es anaranjado, en apariencia de acabado alisado con motivos decorativos correspondientes a líneas negras paralelas y formas acerradas paralelas. No se pudo determinar la forma de la vasija.

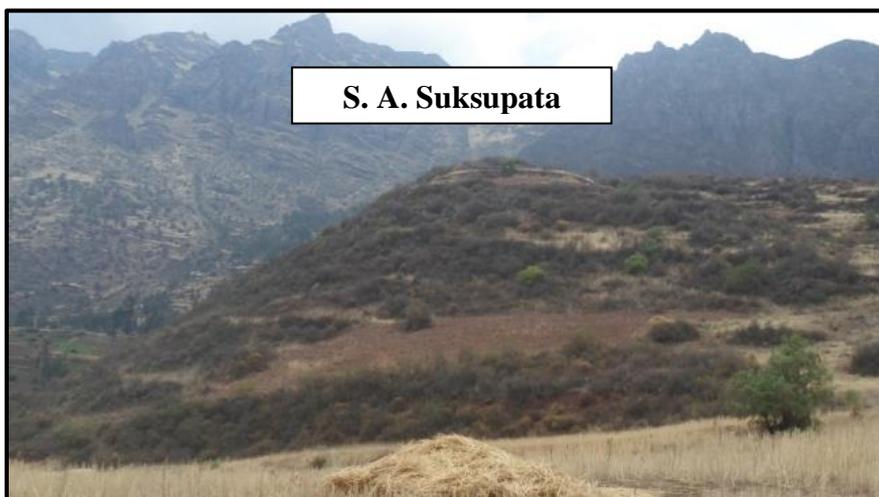
Fotografía N° 269: Vista general del sitio Suksupata, se puede apreciar el acondicionamiento de las terrazas en la parte superior, donde se hallan las bases de estructuras residenciales. Fuente propia.

Sitio ubicado en el límite Sur de la zona de estudio, registrado en las siguientes coordenadas UTM: N: 8507621.32 E: 195439.66 con una altitud de 3.200 m.s.n.m., tomadas en el punto central de referencia del sitio, se emplaza sobre dos elevaciones de terreno de origen coluvial, únicamente se conserva lo siguiente: En el extremo Noreste del sitio, se halla una plataforma semicircular y en dirección Este, en la parte superior del sitio, otras nueve plataformas acomodadas según la topografía de lugar, muy relacionadas a afloramientos rocosos (ver imagen N° 27).

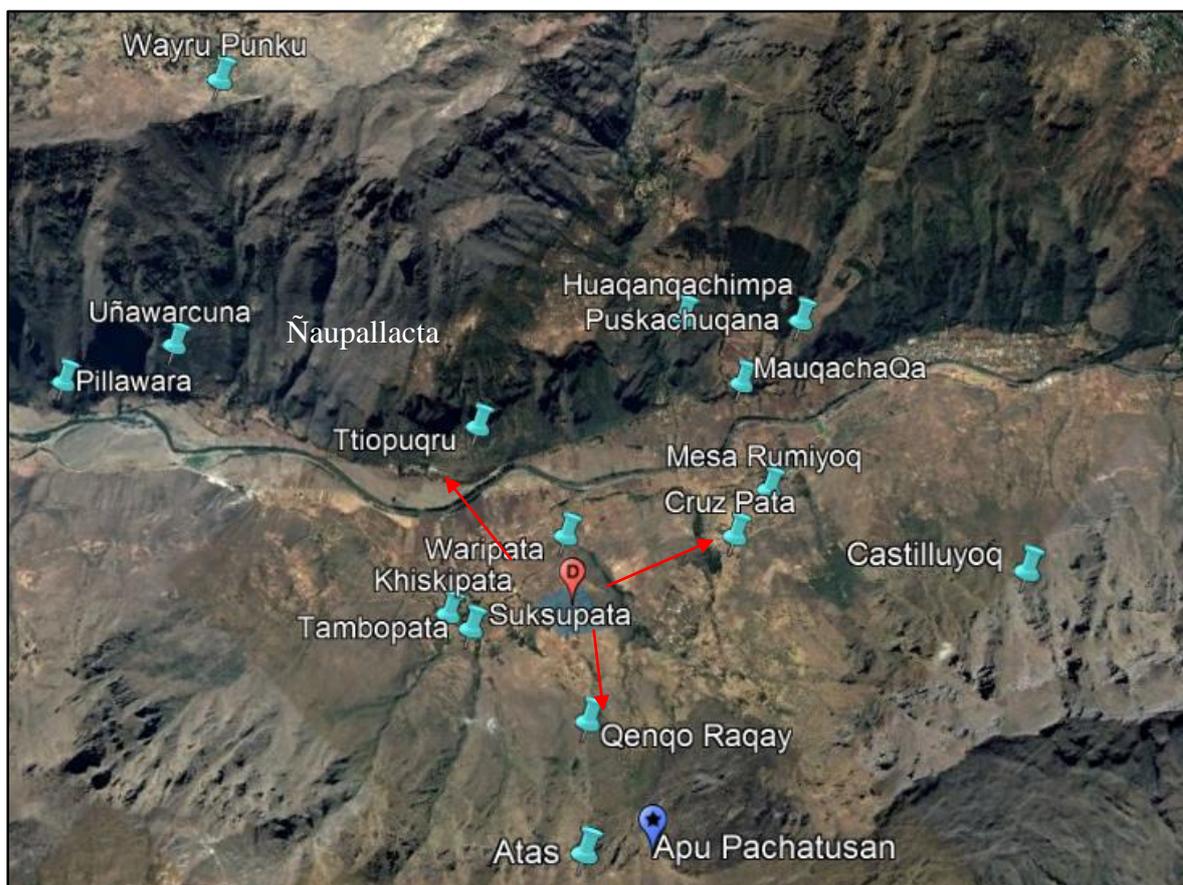
Imagen N° 28: Vista de los puntos de Intervisibilidad, desde el sitio de Suksupata. Fuente: Google Earth 2018.

El sitio Arqueológico de Suksupata tiene una relación visual importante, siendo la mejor de esta parte del valle (ver imagen 28), relacionándose visualmente con sitios arqueológicos aledaños y con otros espacios ubicados en la margen derecha del río Vilcanota, que a continuación se presentan:

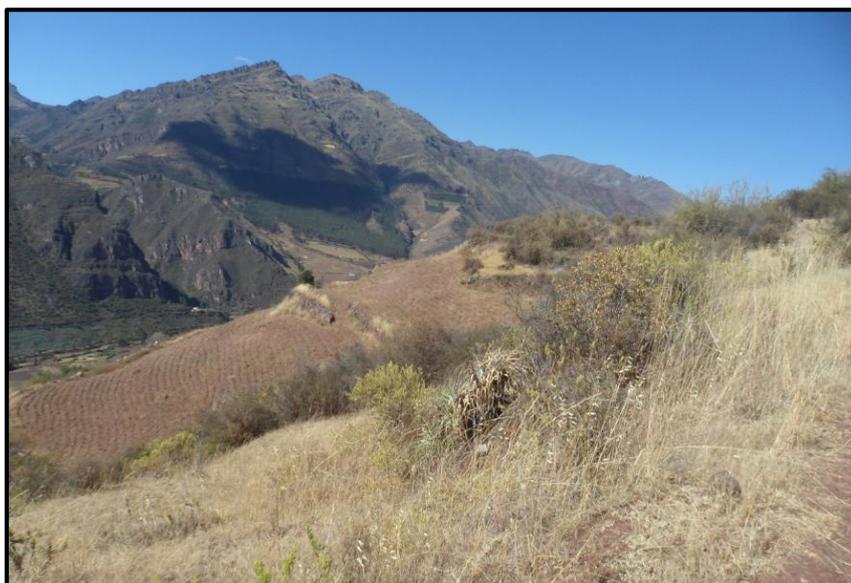
Fotografía N° 50: Vista general del sector Suksupata, se puede apreciar el acondicionamiento de las terrazas en la topografía del lugar. Fuente propia.

Ubicado en la parte superior de la Plataforma 01-S y orientada de forma paralela a esta, el muro de contención y la terraza que forma esta plataforma tiene una longitud 60.00 m. dispuesta en forma de media luna (adecuándose a la topografía del lugar), el muro de la plataforma posee una altura promedio de 1.60 m. con un ancho de terraza de 10.00 m. Actualmente dicha terraza es reutilizada, disturbando gradualmente la estructura y los fragmentos de cerámica que se hallan en superficie. En cuanto a sus características arquitectónicas esta tiene un aparejo rústico, construido con líticos de tamaño irregulares, donde prevalece la arenisca cuarzosa y la andesita.

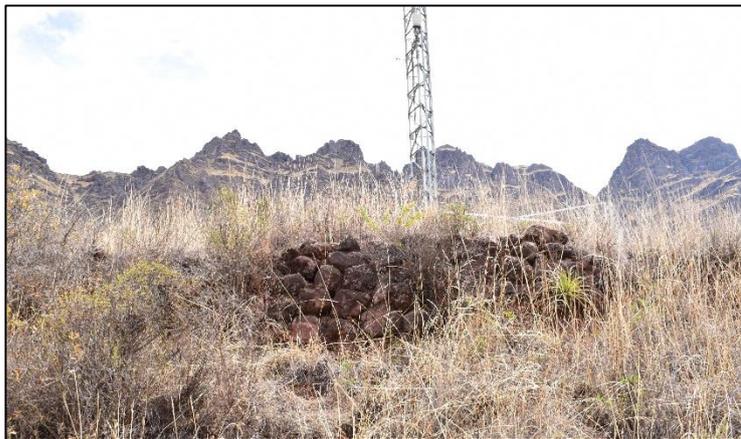
Fotografía N° 28: Vista de Este a Oeste, del muro de contención de la plataforma circular. Fuente propia.

Emplazada en la parte inferior del conjunto de plataformas del sitio de Suksupata en el extremo Noroeste del sitio arqueológico de Suksupata, la estructura corresponde a una plataforma de

forma circular que se encuentra relativamente aislada, conectado a un camino Prehispánico que cruza el poblado de Qosqo Ayllu de Sureste a Noroeste. El muro de contención que

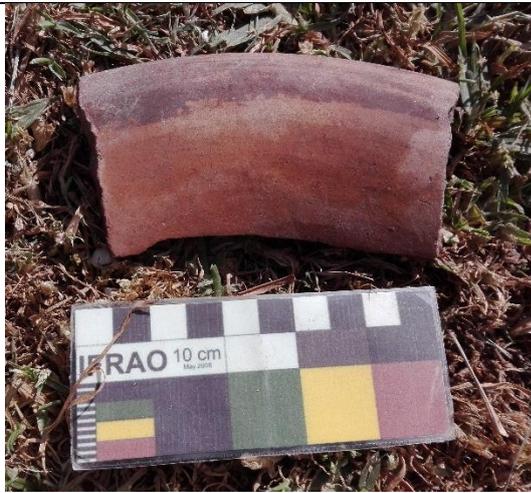
<p align="center"><i>Fotografía N° 338</i></p>	<p>Descripción: Fragmento que corresponde a un borde de una vasija no determinada, de superficie alisada y engobe de la pasta de color anaranjado, en el borde se aprecia una franja de marrón oscuro que cubre todo el labio del fragmento, sus características son propias del estilo Inca.</p>

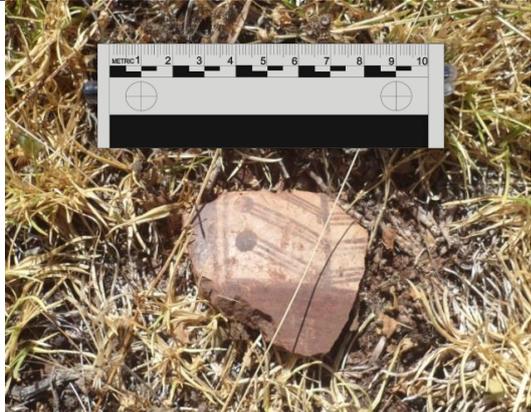
<p align="center"><i>Fotografía N° 349</i></p>	<p>Descripción: Fragmento de cerámica estilo Inca, corresponde a una pieza con engobe de color crema, de superficie alisada. Los motivos decorativos pertenecen a líneas angostas paralelas y franjas de color marrón oscuro (posiblemente se trate del dibujo de un helecho). Por estas características se trataría del fragmento de un aribalo.</p>

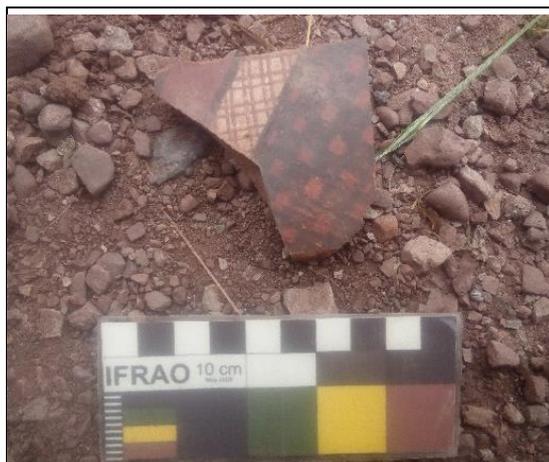
Fotografía N° 6035

Descripción: Fragmento de vasija no definida, perteneciente al estilo Inca, posee un engobe de color rojo, sobre el que se aprecian motivos decorativos que pertenecen a los siguientes: malla de color marrón sobre una franja color crema delineado por líneas negras, también se aprecia un patrón ajedrezado de color negro.

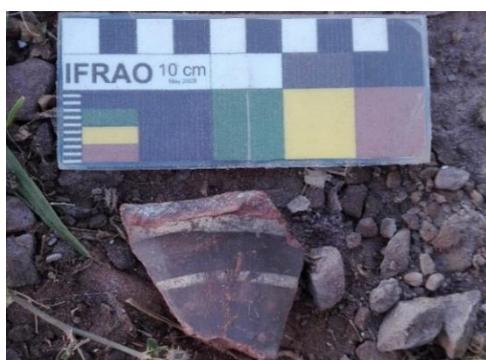
Fotografía N° 361

Descripción: Fragmento de estilo inca, pintada de negro casi en su totalidad, sobre la que se aprecian dos líneas blancas, tanto en la parte superior e inferior. No se pueden identificar el tipo de vasija al que corresponde.

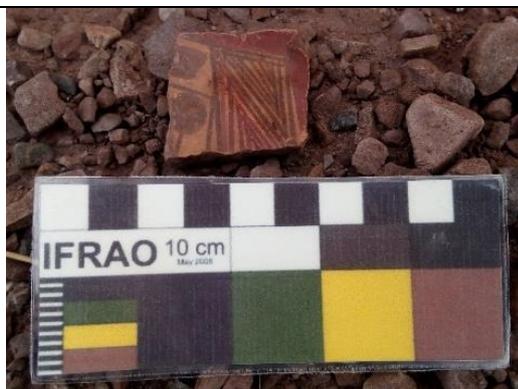
Fotografía N° 372

Descripción: Fragmento de estilo Inca, con engobe color anaranjado, con pintura roja y negro sobre naranja. Se aprecia una iconografía geométrica, con triángulos concéntricos formados por líneas delgadas y puntos que posiblemente pertenecen a helechos.

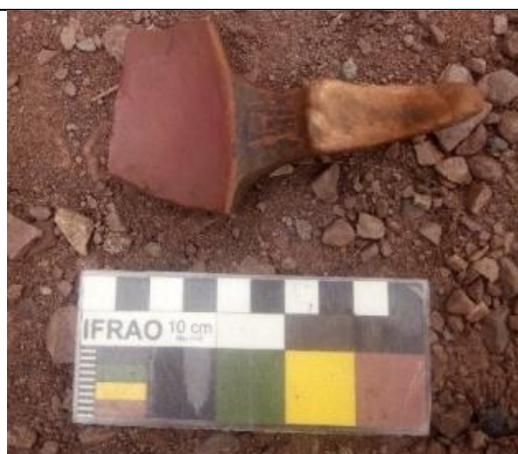
Fotografía N° 383

Descripción: Fragmento que pertenece el borde de un plato con apéndice. La parte superficial interna del cuerpo del plato que aún se conserva, se encuentra cubierta por un engobe color rojo. El apéndice tiene engobe color crema pintado con un tono marrón oscuro. Este elemento corresponde a un estilo alfarero Inca.

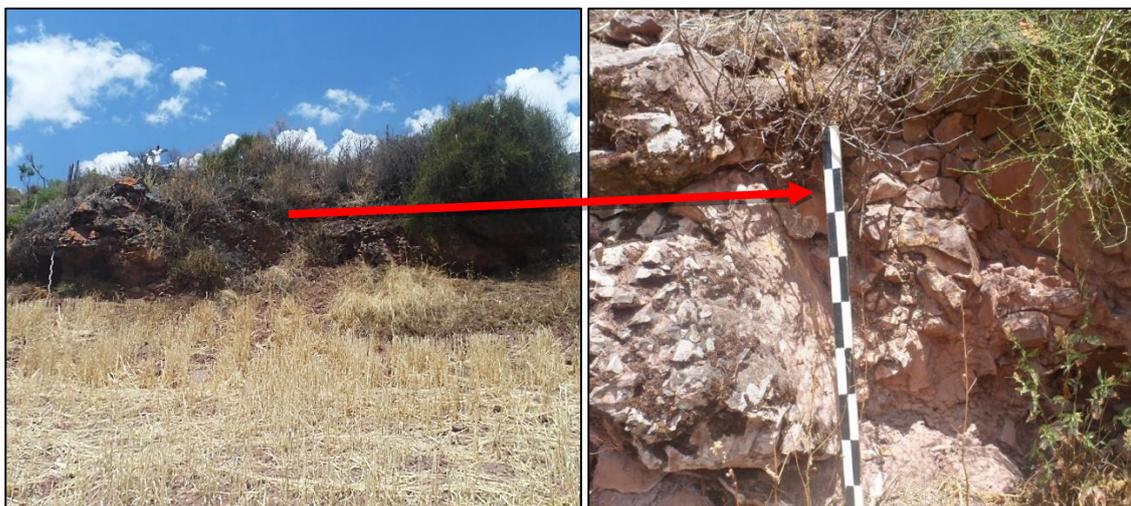
Fotografía N° 405 y Fotografía N° 416: Izquierda vista del afloramiento rocoso, a la derecha se aprecia los elementos líticos rústicamente colocados alrededor de este afloramiento. Fuente propia.

Una característica importante que muestra el afloramiento rocoso es que encima de esta, se encuentra una cruz, la cual es venerada en la actualidad por la población de Qosqo Ayllu.

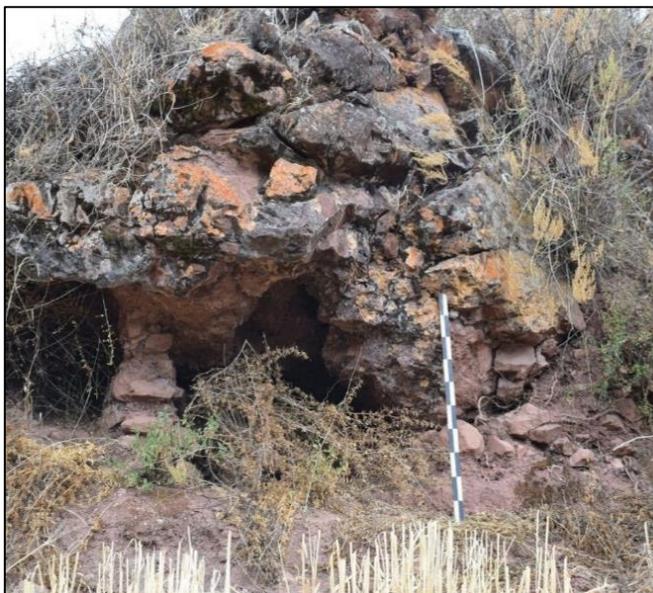
Fotografía N° 42: Vista del lado noreste del afloramiento rocoso donde se identifica la estructura funeraria 01-W.
Fuente propia.

Estructura funeraria ubicada en un afloramiento rocoso de arenisca anteriormente descrita, en el extremo inferior del lado Noreste del sitio de Waripata, las coordenadas UTM de ubicación referencial registradas son: N: 8508419.00 E: 195557.00, dicha estructura salta a la vista como una cámara funeraria poco profunda, tiene las siguientes medidas: altura de cavidad frontal 1.00 m. por un ancho de 1.50 m. y una profundidad de 1.00 m., (Ver Imagen N° 32).

En la cámara solamente se aprecia parte de los muros laterales trabajados con piedras desbastadas y canteadas unidas con mortero de barro (aparejo rústico), en el muro lateral orientado al Este aún se puede apreciar parte de un enlucido de barro. Esta estructura funeraria se orienta al Noreste por lo que recibe los primeros rayos del sol del día. En cuanto a su estado de conservación este es malo, presentando problemas de deterioro propio de los factores ambientales y la actividad agrícola constante que se practica en el sitio, además de contribuir a la descontextualización total de los artefactos arqueológicos. La estructura funeraria está asociada a fragmentos alfareros principalmente de estilo Killke, por lo que se presume esta filiación cultural.

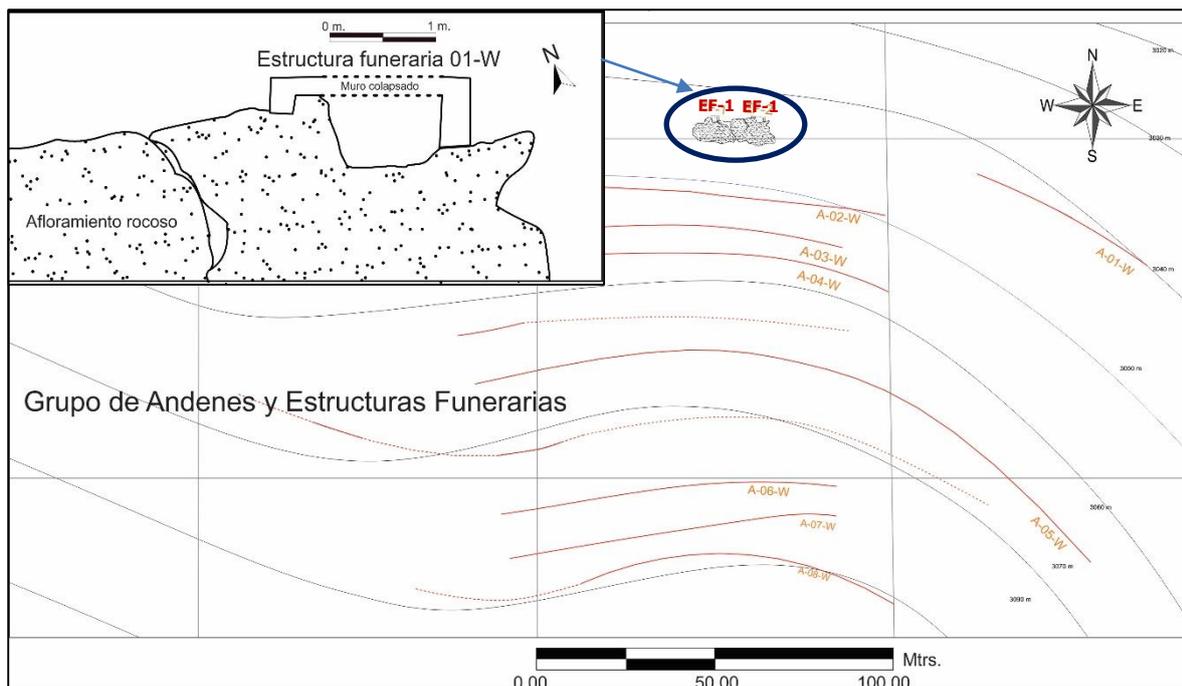
Imagen N° 32: Plano de planta y ubicación de la estructura funeraria 01-W dentro del sitio Waripata.

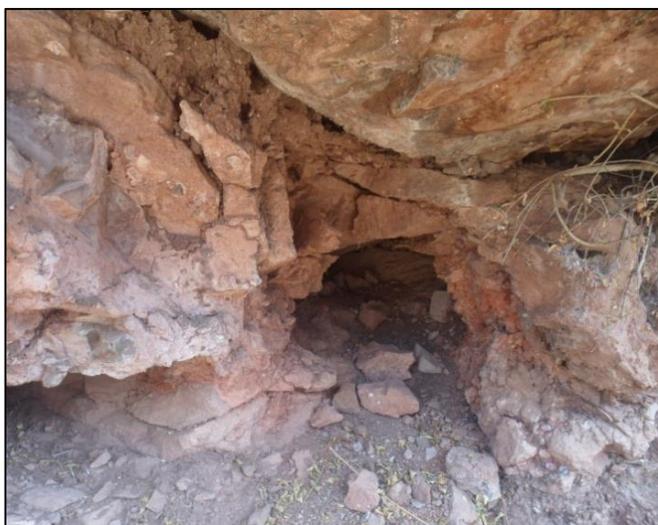
Fotografía N° 43: Vista de la estructura funeraria 02-W, se aprecia el pésimo estado de conservación. Fuente Propia.

Ubicada en la parte baja del valle, cerca de la E.F. 01-W, en el extremo Noreste del sitio arqueológico de Waripata (Ver Imagen N° 32), a 4.00 m. al Oeste de la estructura funeraria 01-W, y en el mismo afloramiento rocoso. Fue registrada En las siguientes coordenadas UTM : N: 8508419.00 E: 195548.00 tomadas en la parte externa de esta unidad, esta estructura funeraria tiene las siguientes dimensiones: Altura

de cavidad frontal de 1.00 m. por un ancho de 1.20 m. y una profundidad de 1.00 m., se puede apreciar parte de los líticos desbastados y canteados unidos con mortero de barro que forman las paredes de la cámara funeraria, conservando aun en la parte interna un enlucido de barro que cubre parcialmente esta pequeña área de la estructura funeraria.

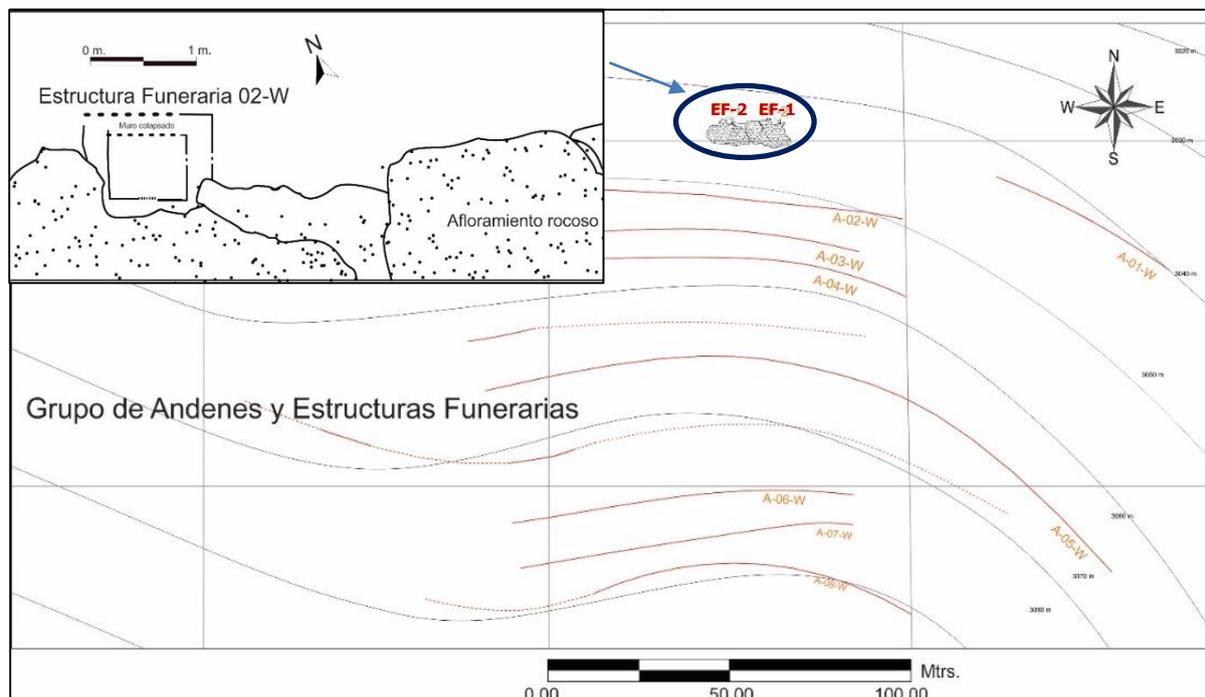
Imagen N° 33: Plano de planta de la estructura funeraria 02-W y su ubicación en la parte baja del sitio Waripata. Elaboración Propia.

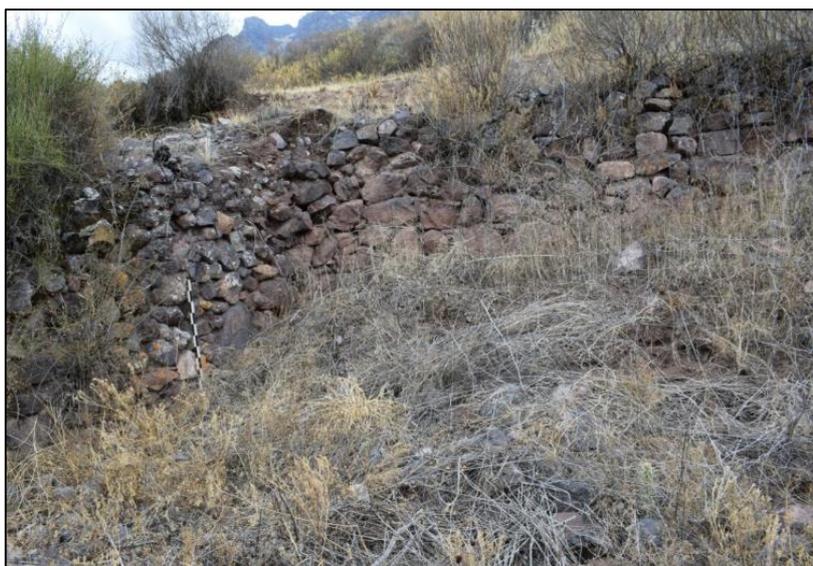
Fotografía N° 69: Vista del muro posterior y lateral del recinto semi-abierto 01-W, donde se muestra un aparejo rústico. Fuente propia.

“subrectangular”⁴³ abierta por el extremo Norte de la estructura, sus medidas son las siguientes: largo 35.00 m, por 6.50 m. de ancho, de esta estructura aún se conservan el muro posterior, y un único muro lateral que además funciona como muro de contención del talud natural, estos muros tienen una altura de 2.00 m. y no presentan inclinación. El muro posterior que aún existe se direcciona al Noreste, tiene un ancho de 0.75 m. donde se identifica también un vano de acceso (Ver fotografía N° 69).

presenta un aparejo de tipo rústico, conformado por elementos líticos de tamaños irregulares desbastados y canteados unidos con mortero de barro, estos materiales empleados corresponden a rocas de arenisca cuarzosa y también presenta una mínima cantidad de andesita. En cuanto al aspecto de su conservación, la presencia de líquenes y vegetación arbustiva además de la actividad agrícola, son las principales causas de deterioro. Encontrándose por lo tanto en mal estado de conservación, que tiene como principales indicadores la pérdida de los elementos líticos de los muros, desplazamiento de muro, fractura de elementos líticos y perdidos de mortero.

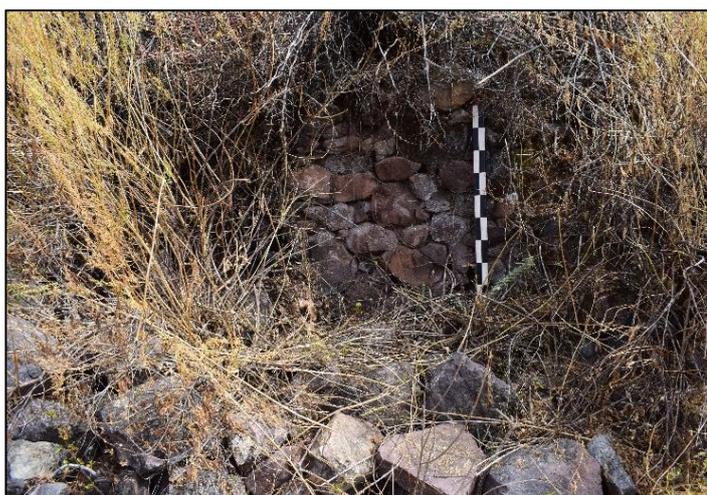
Fotografía N° 45: Vista frontal del recinto 01-W, donde se muestra el deslizamiento de sus muros. Fuente propia.

Hallado en condiciones pésimas de conservación, ya que la cubre abundante vegetación y además está alterado por áreas de cultivo, está ubicado en la décima primera terraza del sitio Waripata (ver imagen N° 35), en el punto central al interior del recinto se registró las siguientes coordenadas UTM: N:

La estructura está conformada por elementos líticos desbastados y canteados unidos con mortero de barro, material que corresponde al tipo arenisca cuarzosa entremezclada con una mínima cantidad de andesita, la técnica constructiva del recinto 01-W es de dos hileras con núcleo. Por otra parte, los problemas estructurales que presenta son los siguientes: se evidenciaron fisuras en paramentos, desplazamiento de muro, fractura de elementos líticos, pérdida del mortero, pérdida superficial de muro, la presencia de líquenes y vegetación además de la actividad agrícola son las principales causas de deterioro, muchos de los líticos que se desprendieron del recinto fueron apilados por parte de los pobladores del sector.

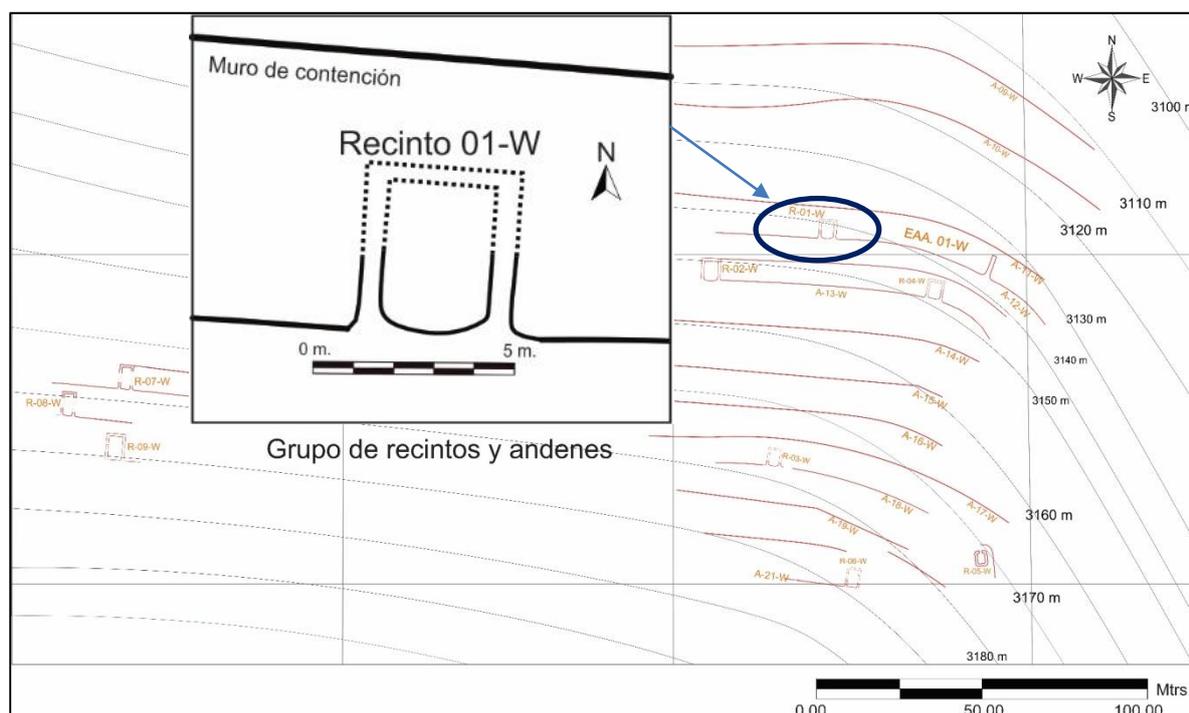
Imagen N° 35: Plano de planta y ubicación del Recinto 01-W. Elaboración Propia.

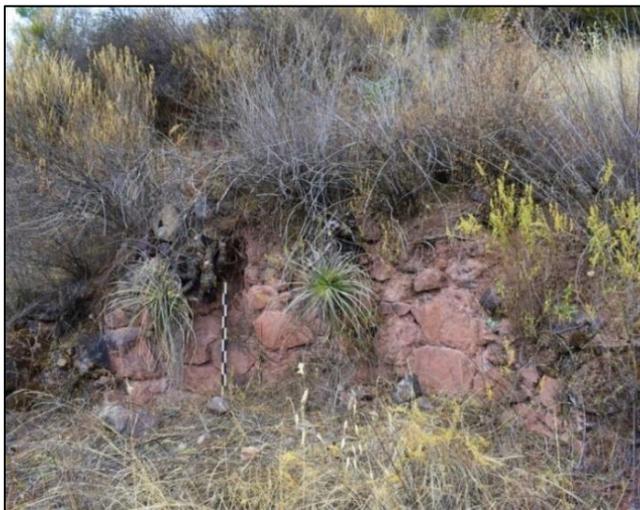
Fotografía N° 46: Vista del muro lateral del recinto 02-W adosado al talud del terreno, construido con material lítico desbastado y canteado. Fuente propia.

de 0.70 m. Las coordenadas UTM del punto central del recinto son: N: 8508082.00 E: 195509.00. Construido con un tipo de aparejo rústico, conformado únicamente por elementos líticos desbastados y canteados unidos con mortero de barro, se aprecia que utilizaron rocas de tamaño irregular de los tipos arenisca cuarzosa y andesitas.

La técnica constructiva del recinto 02-W es de dos hileras con un núcleo, del cual aún se puede identificar un muro lateral del lado Sur, que esta adosado al talud natural y que además cumple la función de muro de contención, este muro tiene las esquinas de forma ovalada, los elementos líticos de este muro lateral-sur son de mayor tamaño, en relación a los elementos líticos de los muros posterior e anterior, el muro lateral Norte en cambio es recto. En cuanto a los muros de cierre (posterior y anterior) solo se aprecia un pequeño fragmento de estos.

Los problemas estructurales que presenta este recinto son los siguientes: Tiene fisuras en paramentos, desplazamiento de muro, fractura de elementos líticos y pérdida de inclinación de muro, pérdida superficial de muro y de mortero, causados principalmente por la presencia de vegetación arbustiva y distintas especies de gramíneas de la zona.

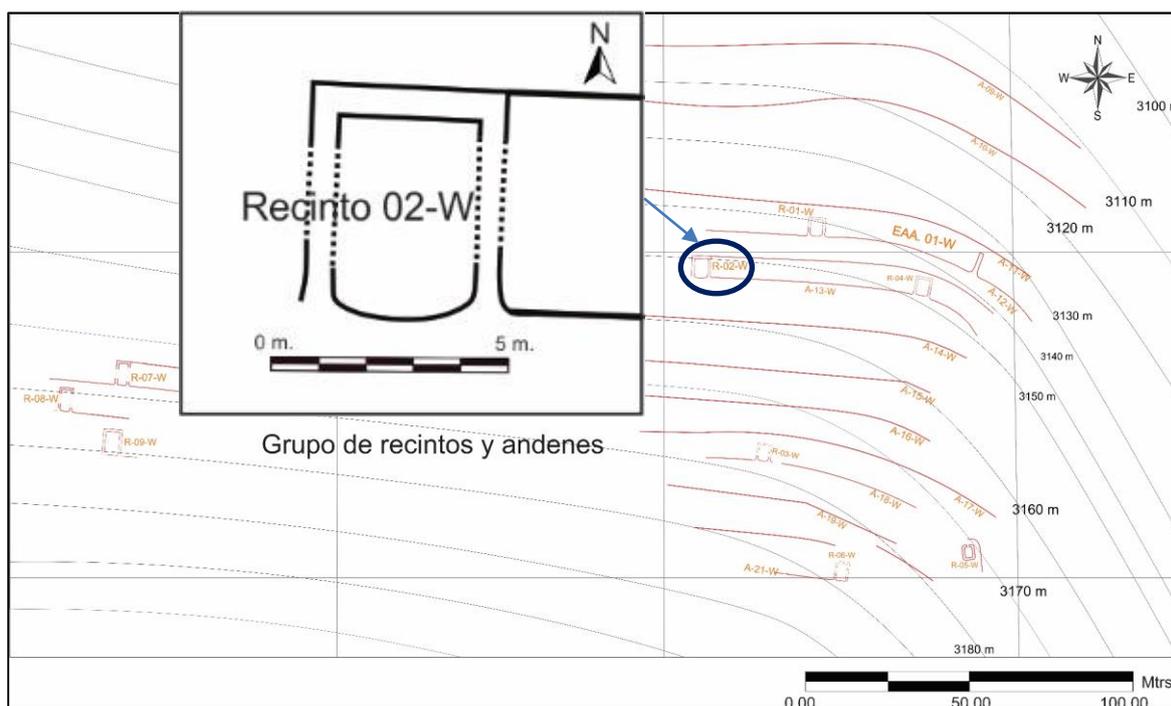
Imagen N° 36: Plano de planta y ubicación del Recinto 02-W. Elaboración Propia.

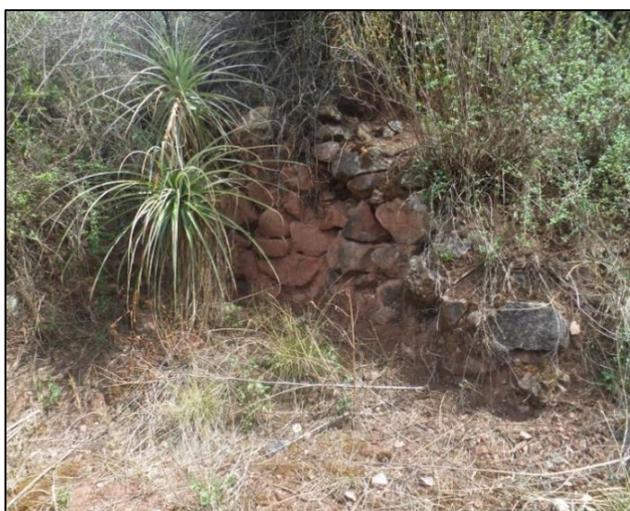
Fotografía N° 48: Vista del muro frontal del recinto 03-W, notándose su mal estado de conservación. Fuente propia.

Estructura emplazada en la décima segunda terraza, con una forma básica de posible planta “subrectangular” donde se identifica un vano de acceso en el extremo Oeste (ver imagen N° 37), las coordenadas UTM del punto central de la parte interna de la estructura son las siguientes: N: 8508094.93 E: 195578.84, en cuanto a sus dimensiones en promedio son: un largo de 5.00 m., por 4.00 m. de ancho y los muros tienen una técnica

constructiva de doble hilera con un núcleo, donde el muro mejor conservado tiene una altura de 1.20 m. por 0.65 m. de ancho y no presenta inclinación. El recinto 03-W está conformado por un muro lateral Sur adosado al talud natural, que tiene forma ovalada, además hace de

Las características arquitectónicas de este recinto son las siguientes: Tiene un tipo de aparejo rústico, los muros están conformados por elementos líticos desbastados y canteados, unidos con mortero de barro, elementos que corresponden al tipo arenisca cuarzosa y andesita. Actualmente se encuentra en un mal estado de conservación y sus problemas estructurales son los siguientes: Tiene desplazamiento de muro, pérdida superficial de muro y pérdida de mortero. La presencia de vegetación arbustiva y los factores climáticos son las principales causas de su deterioro.

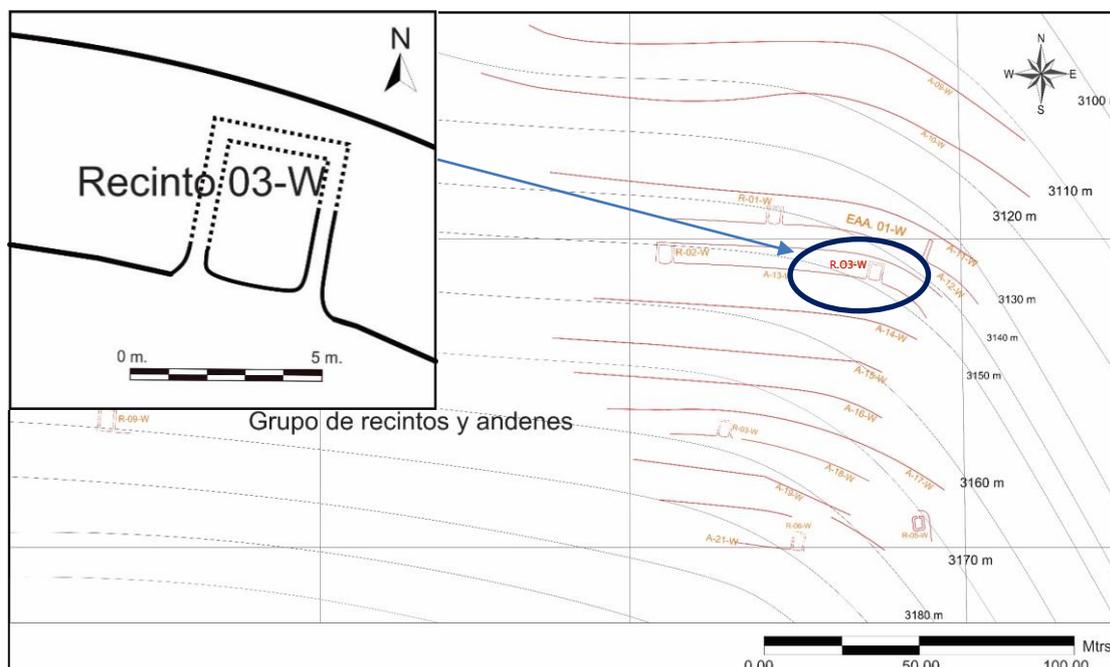
Imagen N° 37: Plano de planta del recinto 03-W y su ubicación dentro del sitio Waripata. Elaboración Propia.

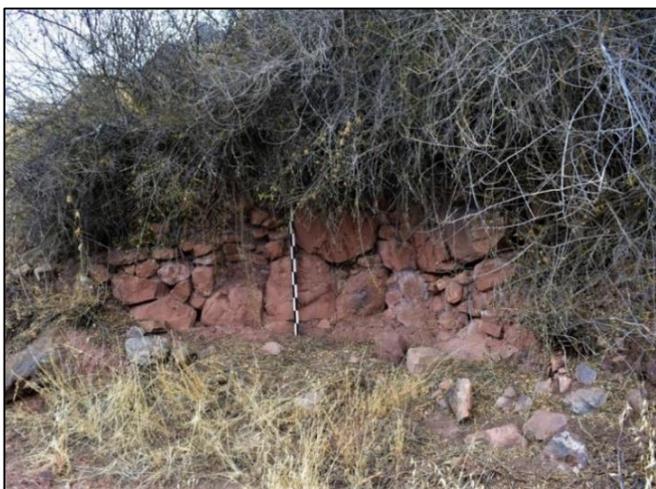
Fotografía N° 49: Vista del muro lateral del recinto 04-W adosado al talud del terreno, donde se evidencia la curvatura de dicho muro y cimientos de muros de cierre. Fuente propia.

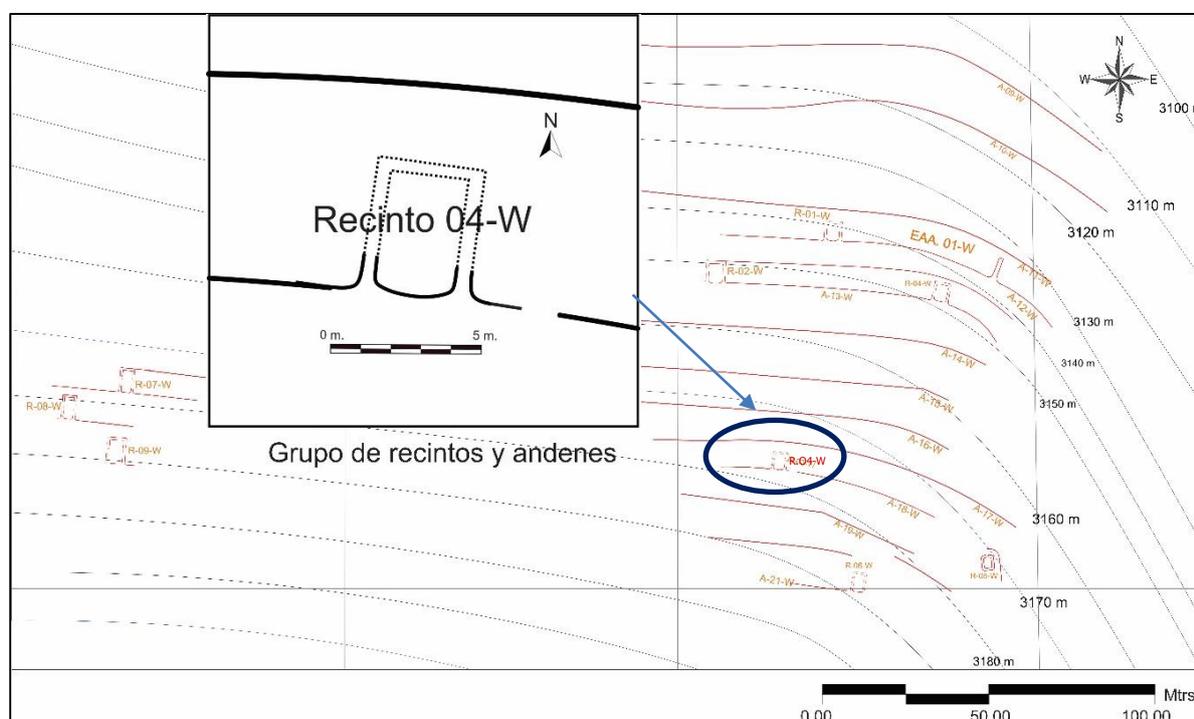
Imagen N° 38: Plano de planta del recinto 04-W, y su ubicación dentro del sitio Waripata. Elaboración Propia.

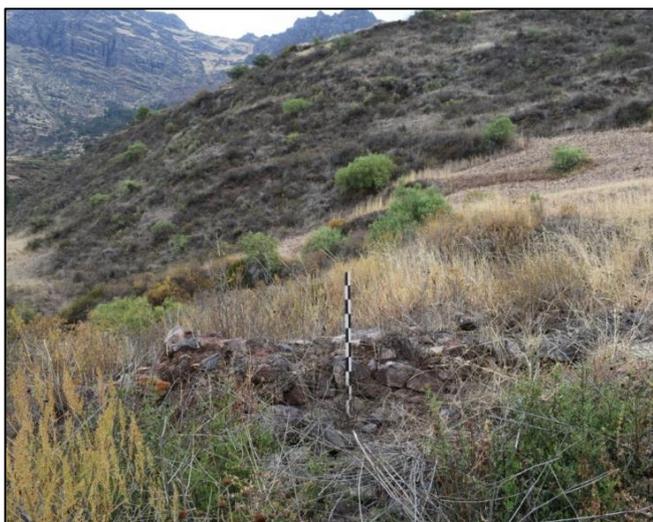
Fotografía N° 50 : Vista del lado oeste, donde se aprecia el recinto 05-W, con planta rectangular y esquinas ovaladas. Fuente propia.

característica que es particular para esta zona (forma atípica en el sitio). Ubicado sobre la terraza 18-W, en el límite Este del sitio Arqueológico de Waripata, geográficamente se ubica en las siguientes coordenadas UTM: N: 8508007.00 E: 195590.00 registradas en el punto medio interno de la estructura, este elemento arquitectónico está conformado por sus cuatro muros de

cierre, orientado al lado Este del sector, posee un tipo de aparejo rústico, con muros conformados por elementos líticos de tamaños irregulares, que presentan un acabado desbastado y canteado, estos materiales se encuentran unidos con mortero de barro, en las bases expuestas del recinto se logran apreciar que se constituye por muros de dos hileras con núcleo.

Se identificó un vano de acceso orientado al Este; las dimensiones generales del recinto son las siguientes: largo de 5.00m., por 4.00 m. de ancho y el muro mejor conservado posee una altura solamente de 0.80 m. sin presentar inclinación, estos muros tienen un ancho de 0.65 m. en promedio. Por otro lado, en cuanto a su estado de conservación, presenta los siguientes problemas estructurales: Pérdida superficial de muro y pérdida de mortero, causado por la presencia de líquenes, vegetación arbustiva, los factores climáticos y la actividad antrópica que son las principales causas de su deterioro, por lo tanto, se encuentra en mal estado de conservación.
