**UNIVERSIDAD NACIONAL DE SAN ANTONIO
ABAD DEL CUSCO**

**“ARQUEOLOGIA AL NORESTE DEL PACHATUSAN
SECTOR QOSQO AYLLU, DISTRITO DE SAN SALVADOR,
PROVINCIA DE CALCA-CUSCO”**

Para optar al título profesional de:

LICENCIADO EN ARQUEOLOGÍA

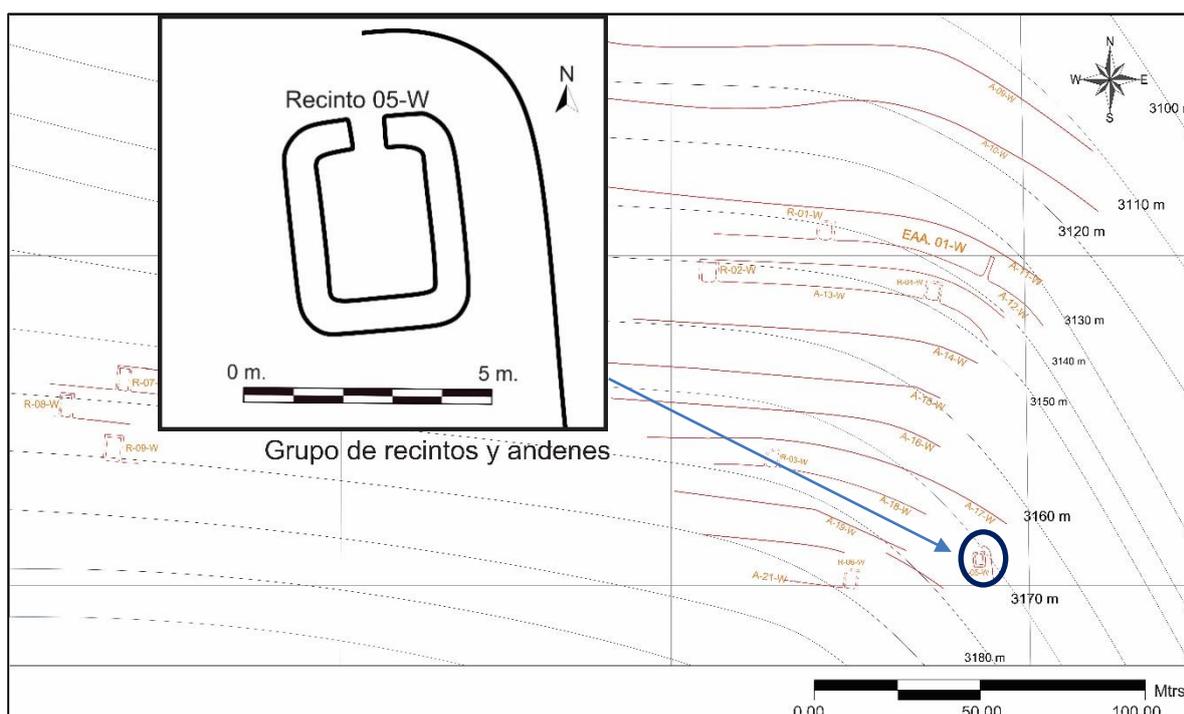
Imagen N° 39: Plano de planta del recinto 05-W y su ubicación dentro del sitio Waripata. Elaboración Propia.

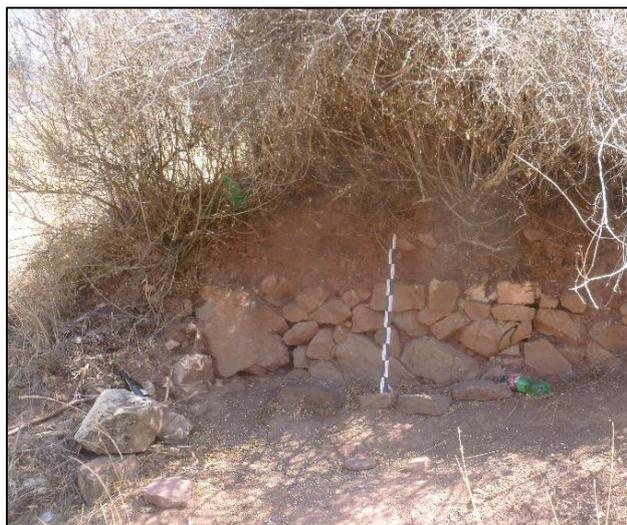
Fotografía N° 79: Vista del muro posterior del recinto 06-W, donde se evidencia la curvatura de dicho muro y cimientos de muros laterales. Fuente propia.

mientras que sus medidas son las siguientes: largo de 0.70 m. (5.00), por 4.00 m. de ancho, el muro mejor conservado tiene una altura de 0.75 m. y no tiene inclinación, los muros tienen un ancho de 0.70 m. en promedio, de esta estructura solo se aprecia parte del muro lateral-sur que forma parte del muro que contiene el talud natural y se logra

apreciar los muros posterior y anterior, de los cuales solo se encuentran cimientos, las esquinas del extremo Sur son ovaladas típicas del sitio.

06-W son los siguientes: fisuras en paramentos, desplazamiento de muro y pérdida de inclinación de muro, pérdida superficial de muro y pérdida de mortero. La presencia de vegetación arbustiva y la actividad agrícola son las principales causas de deterioro. Su estado de conservación es por lo tanto malo.

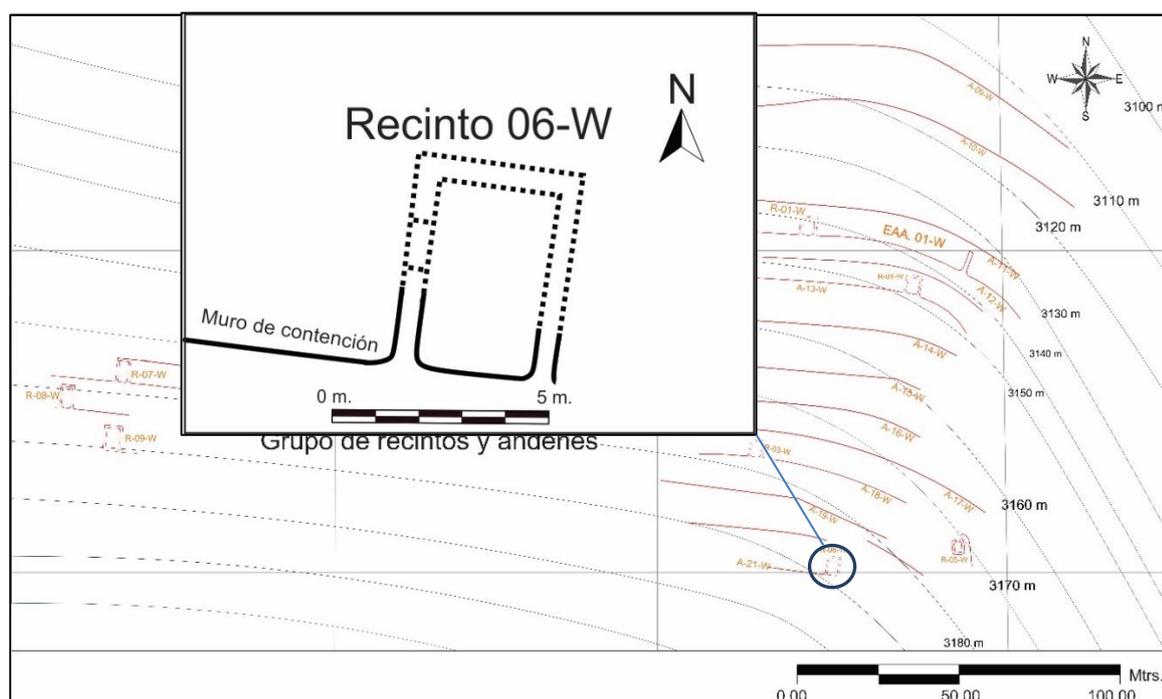
Imagen N° 40: Plano de planta del recinto 06-W y su ubicación dentro del sitio Waripata. Elaboración Propia.

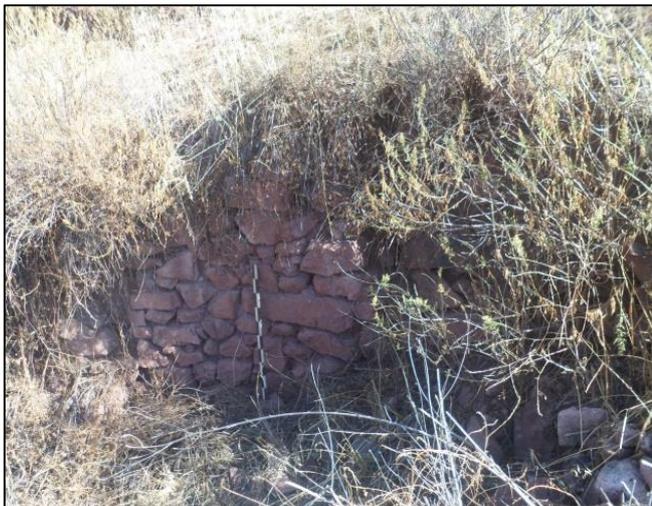
Fotografía N° 52: Vista del lado Norte del muro posterior del recinto 07-W, donde se evidencia el muro curvo. Fuente propia.

Estructura ubicada en el extremo Oeste y parte alta de Waripata, emplazada en terrazas amplias, que actualmente son reutilizadas por los pobladores para la actividad agrícola; registra las siguientes coordenadas UTM: N: 8508067.00 E: 195337.00 que fueron tomadas en el punto medio interno referencial del recinto. La forma de la planta del recinto es “subrectangular”, con un muro lateral pegado al talud

natural con esquinas ovaladas y dos muros de cierre en sus flancos (posterior y frontal), sus medidas son las siguientes: largo 6.50 m., por 3.50 m. de ancho y el muro mejor conservado tiene una altura de 1.60 m. estos muros no presentan inclinación y tienen un ancho de 0.70 m. en promedio.

agrícola las principales causas de deterioro, encontrándose por lo tanto en mal estado de conservación.

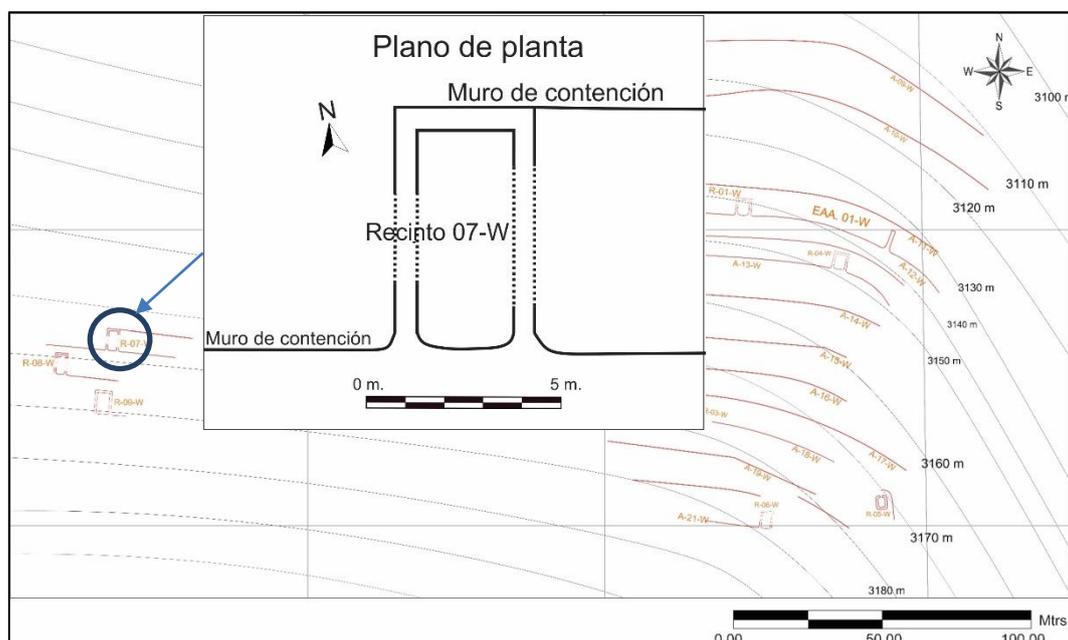
Imagen N° 41: Plano de planta del recinto 07-W y su ubicación dentro del sitio Waripata. Elaboración propia.

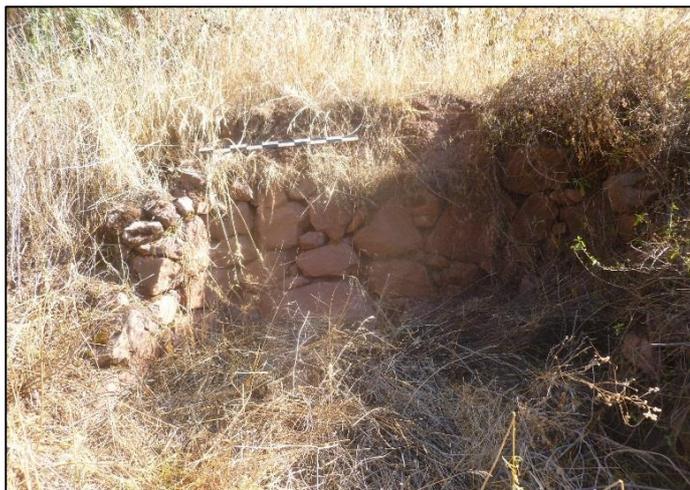
Fotografía N° 53: Vista del recinto 08-W, se aprecia las esquinas de forma ovalada. Fuente propia.

Presenta una planta de forma básica “subrectangular” con esquinas ovaladas en uno de los muros laterales (Ver Imagen N° 42 y fotografía N° 81) de características muy parecidas al recinto 07-W, conserva casi la totalidad de la planta, por lo que se pudo definir bien este aspecto, se ubica en el

extremo Oeste de Waripata, sobre una terraza, en el punto central del área interior se registró las siguientes coordenadas UTM: N: 8508070.00 E: 195310.00, las medidas generales del recinto son las siguientes: largo de 7.00 m., por 3.50 m. de ancho y el muro mejor conservado tiene una altura de 1.20 m. no muestran inclinación y tienen un ancho promedio de 0.65 m. La estructura está construida con líticos canteados unidos con mortero de barro (del cual queda poca evidencia) con un acabado de aparejo rústico, para construir el recinto utilizaron dos tipos de roca, arenisca cuarzosa y andesita de tamaños irregulares. Por otra parte, si hablamos de su estado de conservación, podemos apreciar que aún conserva buena parte de su estructura, por lo que se pudo definir exactamente las dimensiones de la planta y la forma de esta (presentando una forma típica como la mayoría de recintos identificados en el sitio).

En base a la forma presentada en esta estructura se definió hipotéticamente la de algunos recintos que solo presentan un porcentaje pequeño de sus muros, dicha unidad arquitectónica presenta tanto el muro lateral-sur con las esquinas ovaladas y el muro lateral norte recto, así como también los muros de cierre (posterior y frontal) que tienen forma recta. Tiene un estado de conservación regular con fisuras en paramentos, fractura de elementos líticos muro, pérdida superficial de muro y pérdida de mortero. Gran parte de este recinto se encuentra cubierto por vegetación arbustiva y es amenazada por la actividad agrícola.

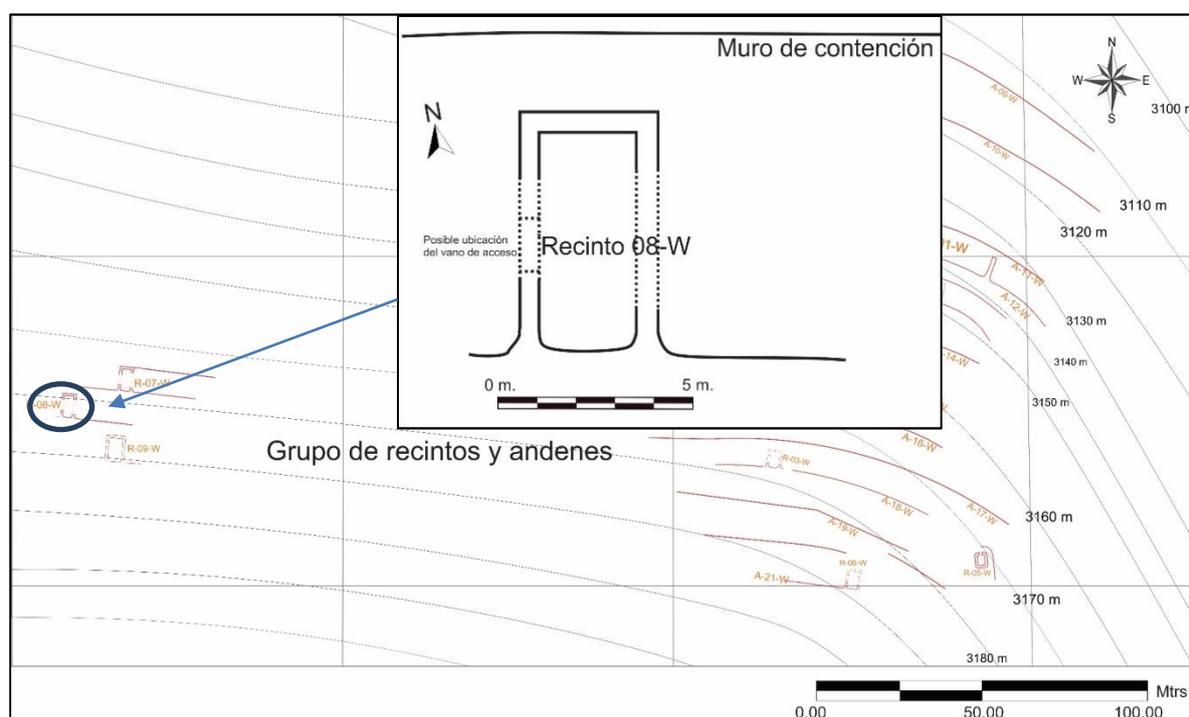
Imagen N° 42: Plano de planta del recinto 08-W y su ubicación en la parte superior del sitio Waripata. Elaboración propia.

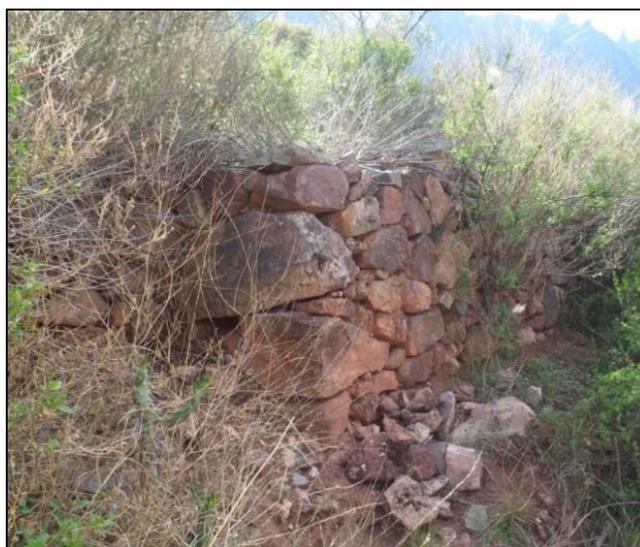
Fotografía N° 82: Vista del muro anterior y lateral del recinto 09-W. Fuente propia.

Recinto de regular estado de conservación, se ubica en el extremo Suroeste y parte alta de Waripata, geográficamente el punto central interno tiene las siguientes coordenadas UTM: N: 8508055.44 E: 195315.07. Conserva aún buena parte de su estructura, por lo que se pudo definir exactamente las dimensiones y también forma de la

planta (“subrectangular”), caracterizándose por presentar tanto el muro lateral-sur y el muro

En otros aspectos arquitectónicos, este recinto 09-W está conformado por elementos líticos del tipo arenisca cuarzosa y andesita desbastados y canteados, unidos con mortero de barro, siendo por lo tanto de aparejo rústico. En cuanto a su técnica constructiva de los muros del recinto, es de dos hileras con un núcleo. Actualmente su estado de conservación es regular donde se aprecia los siguientes problemas: La fractura de elementos líticos del muro, pérdida superficial de muro, pérdida de mortero y de líticos. Con poca presencia de líquenes, donde la vegetación arbustiva y gramínea además de la actividad agrícola son las principales causas de deterioro.

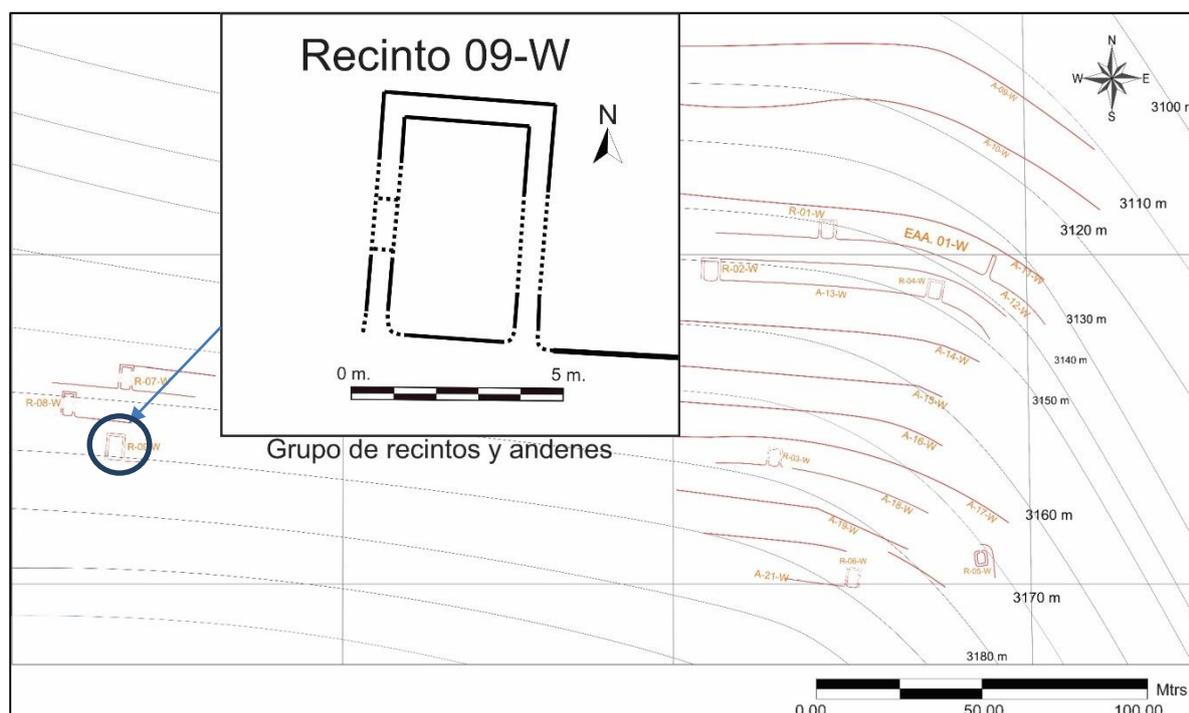
Imagen N° 43: Plano de planta del recinto 09-W y su ubicación en el sitio de Waripata. Elaboración propia.

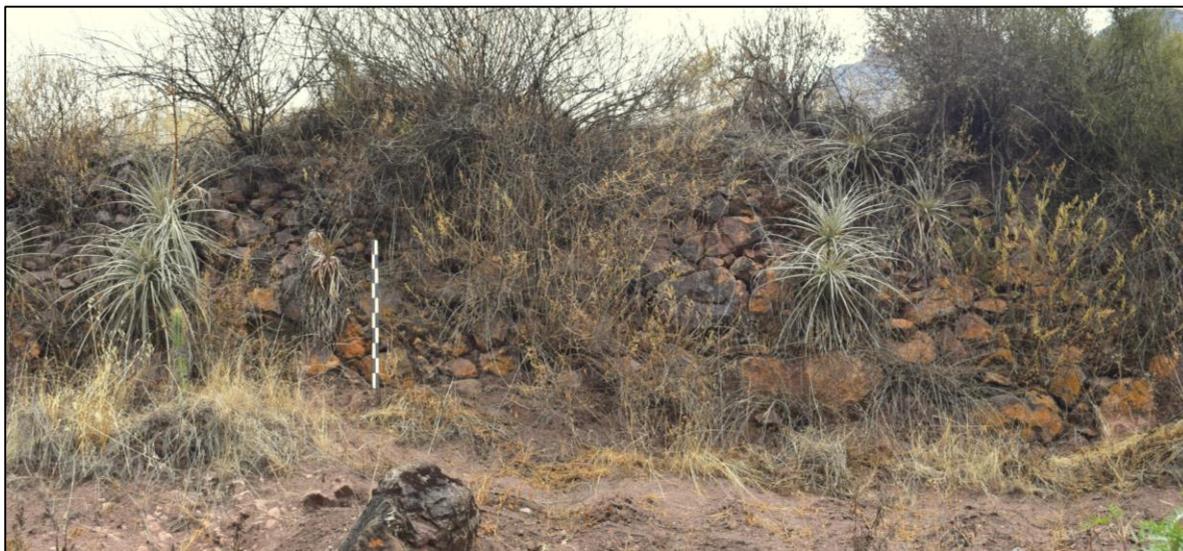
Fotografía N° 554: Vista del andén 03-W, donde se evidencia vegetación arbustiva y gramínea como los principales agentes de deterioro del muro. Fuente propia.

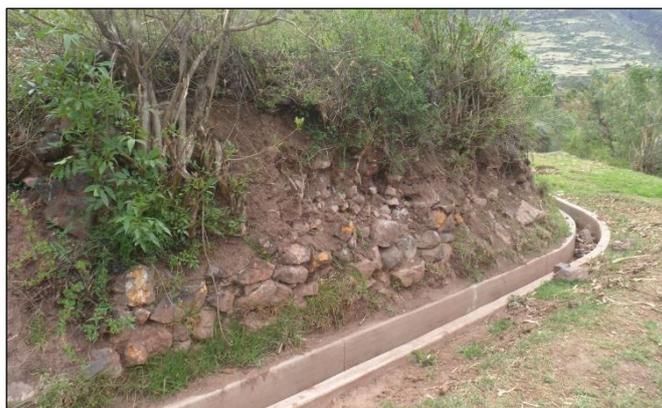
Fotografía N° 565: Vista del muro del andén 09-W, donde se evidencia una construcción moderna de un canal de agua que corta el. Fuente propia.

Presenta malas condiciones de conservación, conformado por una terraza de cultivo y un muro de contención (fragmentado por tramos por un canal de agua moderno) sus medidas son las siguientes: longitud de 80.00 m. aprox., con una altura máxima en tramos bien conservados de 2.10 m. y un ancho de terraza de 7.30 m. Andén construido con arenisca cuarzosa y andesita unidas de forma rústica, como se indicó la construcción de un canal moderno de agua (Ver fotografía N° 85), contribuyó a la destrucción parcial del muro que forma el andén, ocasionando la pérdida superficial de líticos, mortero y disturbando fragmentos de cerámica del estilo Killke.

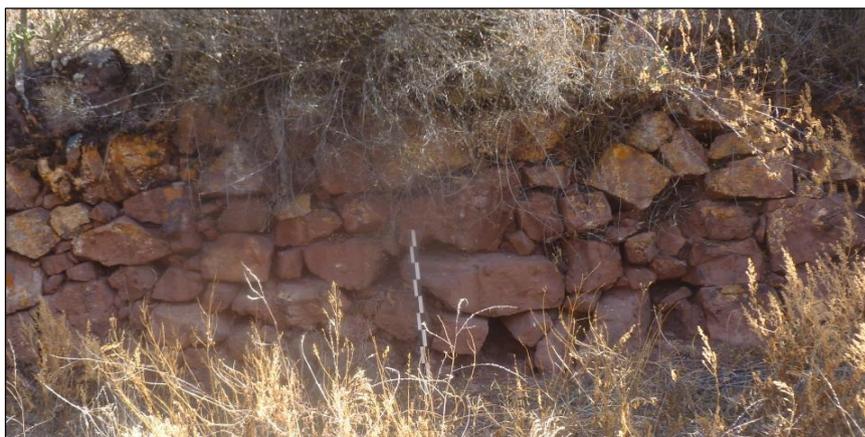
Fotografía N° 576: Vista del muro del andén 20-W, un muro de aparejo rústico. Fuente propia.

disturbados) y un muro de contención, presenta problemas estructurales como pérdida de mortero y pérdida de líticos, sus medidas son las siguientes: longitud de 140 m. aprox., una altura máxima en tramos bien conservados de 1.80 m. y un ancho de terraza de 7.80 m. Su estado de conservación es malo, presentando problemas estructurales serios. Sobre este andén se emplaza el recinto 06-W, en su extremo Este. Se halla también asociado a fragmentos de cerámica disturbada con y sin decoración del estilo Killke,

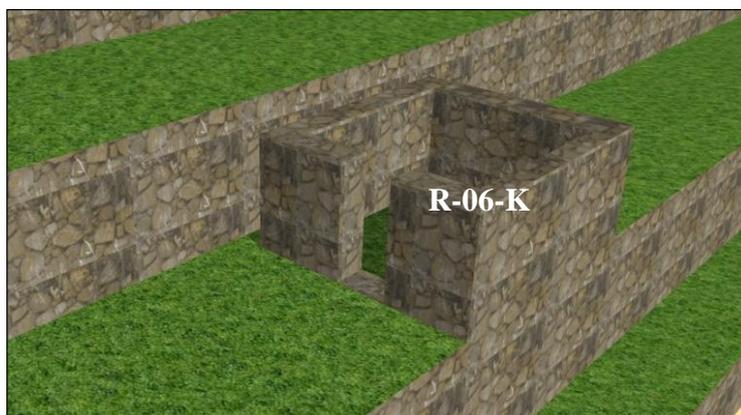
Imagen N° 44: Representación gráfica del recinto 06-K, donde uno de sus muros laterales forma parte del muro de contención. Elaboración propia.

emplazados sobre plataformas artificiales, en algunos casos, uno de los muros que constituye parte de los recintos, forman también parte los muros de contención de las plataformas (Ver Imagen N° 44), típico de las estructuras asociadas al estilo Killke (Khiskipata, Tambopata y Waripata).

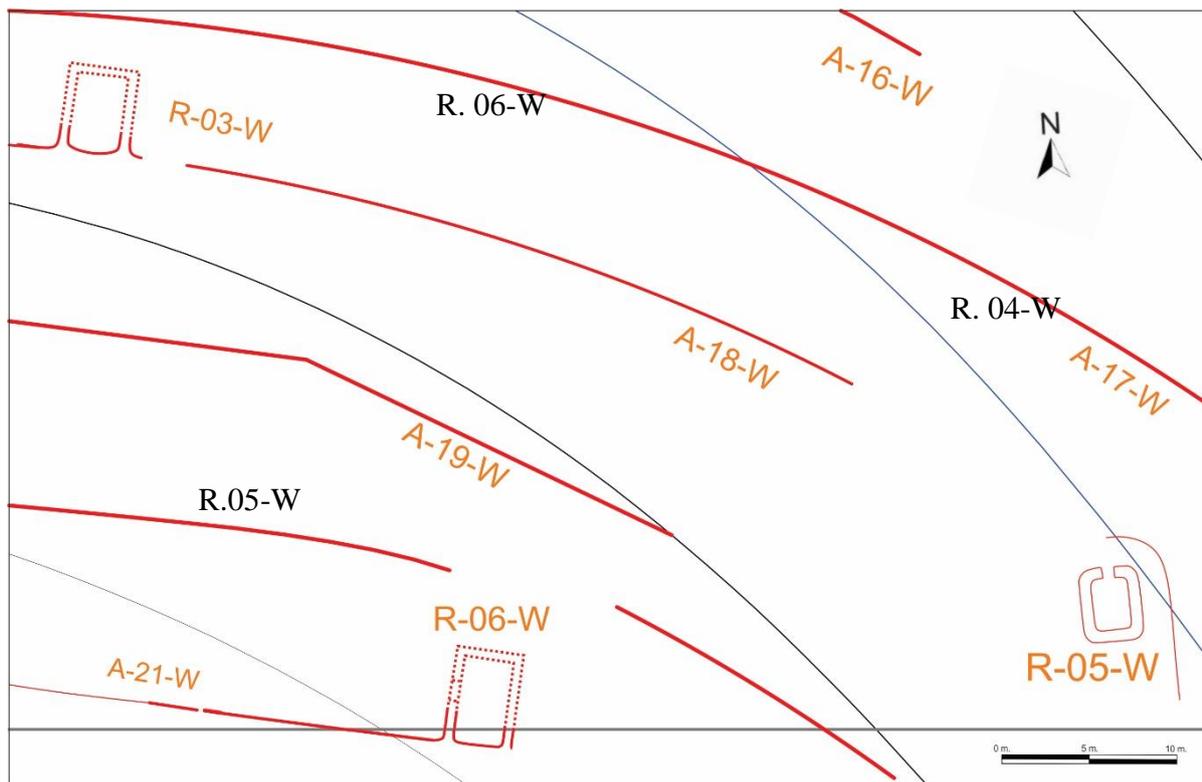
Imagen N° 46: Plano de planta recintos 04-W, 05-W y 06-W, estas estructuras poseen características constructivas del estilo Killke en Waripata, donde los recintos presentan formas “subrectangulares”. Elaboración propia.

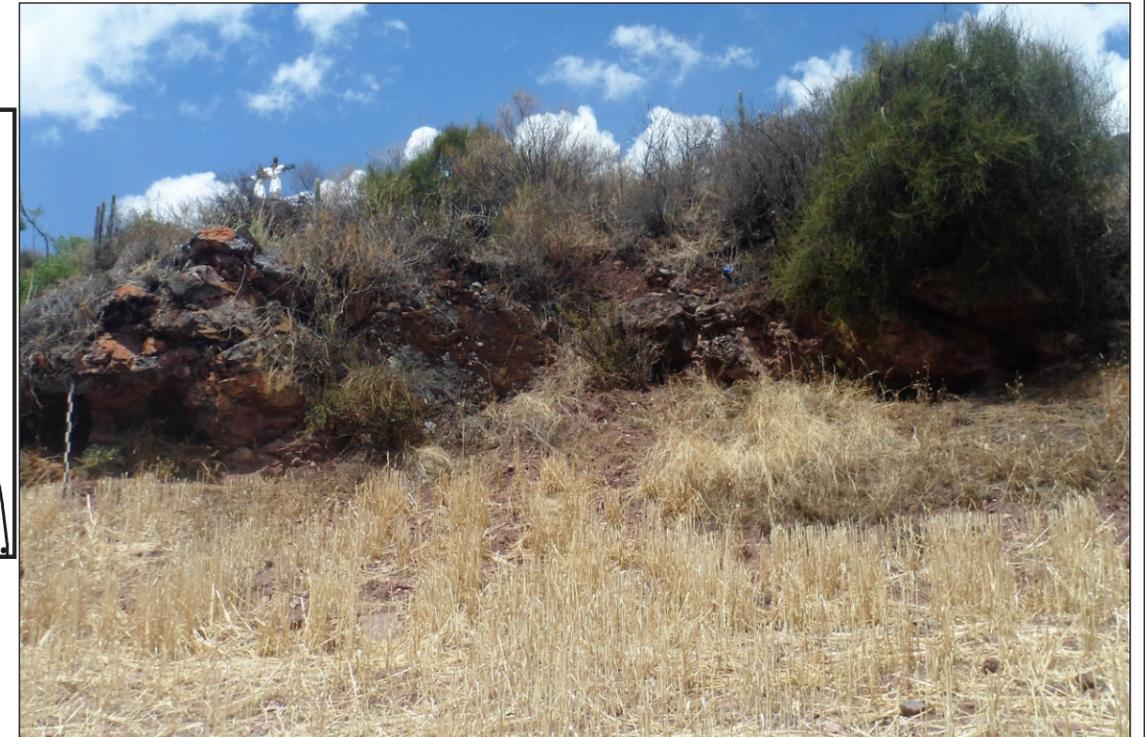
Plano de planta

Estructuras Funerarias 01-W y 02-W (Sitio Waripata)

En la cámara solamente se aprecia parte de los muros laterales trabajados con piedras desbastadas y canteadas unidas con mortero de barro (aparejo rústico), en el muro lateral orientado al Este aún se puede apreciar parte de un enlucido de barro. Esta estructura funeraria se orienta al Noreste por lo que recibe los primeros rayos del sol del día. En cuanto a su estado de conservación este es malo, presentando problemas de deterioro propio de los factores ambientales y la actividad agrícola constante que se practica en el sitio, además de contribuir a la descontextualización total de los artefactos arqueológicos. La estructura funeraria está asociada a fragmentos alfareros principalmente de estilo Killke, por lo que se presume esta filiación cultural.
