**UNIVERSIDAD NACIONAL DE SAN ANTONIO
ABAD DEL CUSCO
FACULTAD DE DERECHO Y CIENCIAS SOCIALES
DEPARTAMENTO ACADÉMICO DE ARQUEOLOGÍA
ESCUELA PROFESIONAL DE ARQUEOLOGÍA**

**“Estudio de las Características Arquitectónicas y su Distribución en el
Sitio Arqueológico de Sinchimoqo – Waynarimaq - Distrito de
Curahuasi, Provincia de Abancay”**

TESIS PRESENTADO POR:

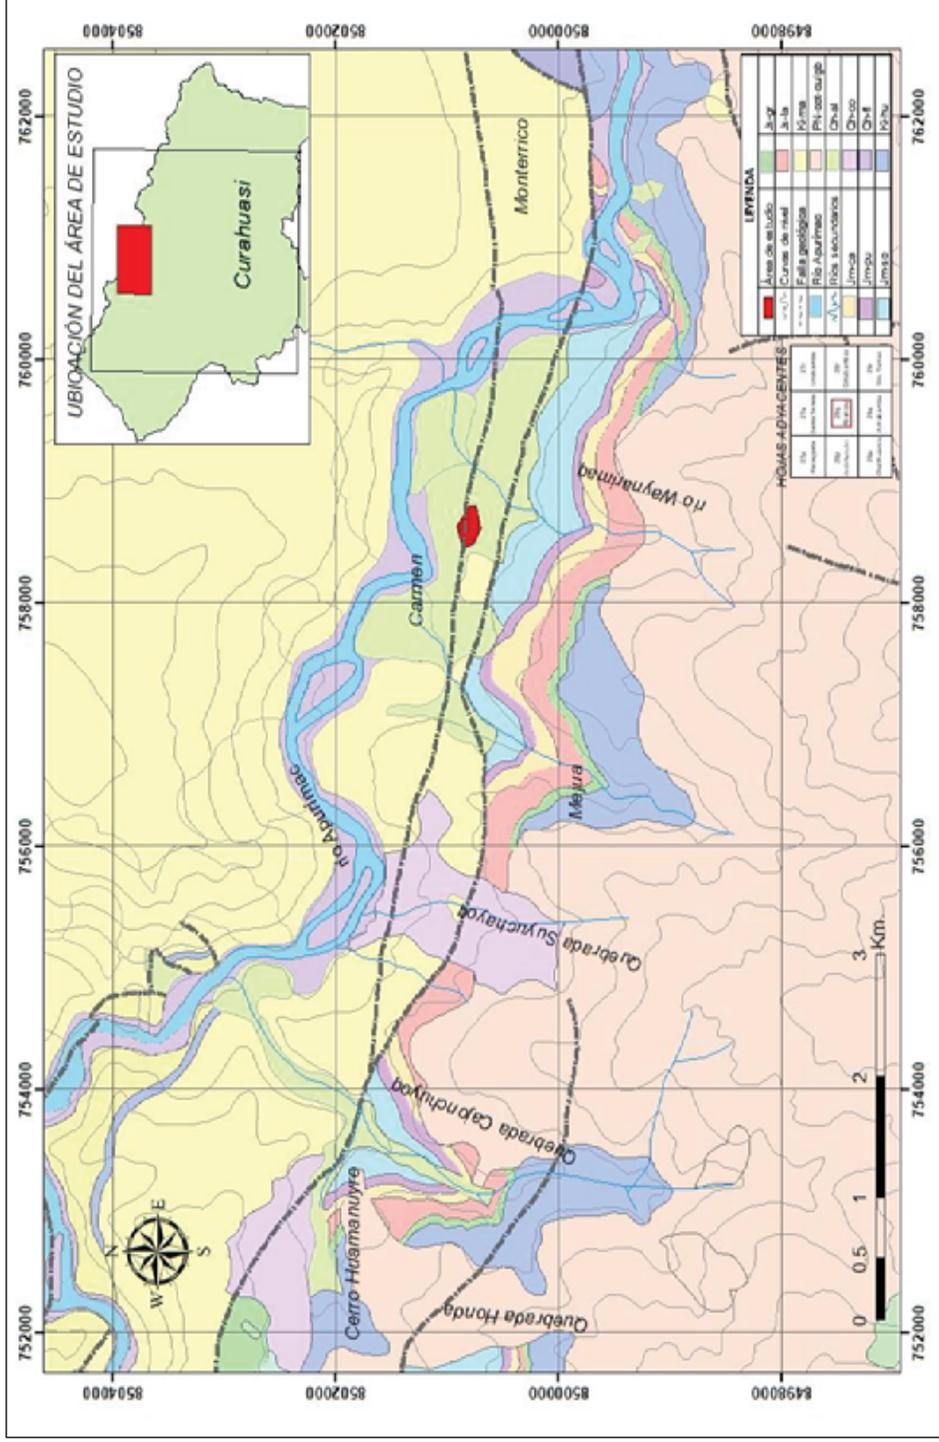
Imagen 2. Mapa Geológico del Sector Carmen

En el área de investigación y lugares adyacentes se tienen unidades estratigráficas; cuyas edades, unidades y descripción se muestran en un mapa y sintetizado en un cuadro de datos técnicos:

Se han reconocido dos fallas que explican el comportamiento tectónico en el área de investigación y lugares adyacentes:

Esta estructura se ubica al norte del cuadrángulo de Abancay, se trata de una falla regional inversa al norte, con dirección E-O hasta la zona de Saywite y de dirección de NO-Se por la zona del Sector Carmen. Pone en contacto a la formación Socosani y al grupo Yura sobre las formaciones Arcurquina. Hacia la zona de Carmen y Monterrico tiene un movimiento diestro y parece controlar el emplazamiento de rocas metamórficas. (Marroco, 1975, págs. 21-25)

Se ubica al NE de la zona de estudio, cerca al puente Cunyac. La falla de dirección NE- SO es inversa convergencia al SE. Pone en contacto a los yesos de la formación Maras y las calizas de la formación Aucurquina. (Marroco, 1975, págs. 21-25)

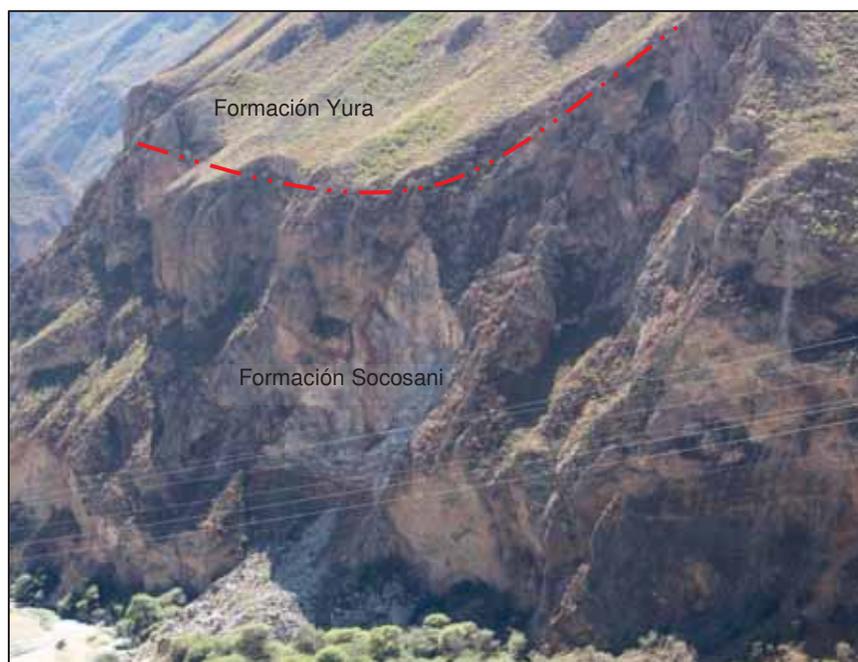
Imagen 3. Formación Socosani

Fuente: Recursos propios. Calizas estratificadas de la Formación Socosani, cerca de la Hacienda el Carmen, margen izquierda del río Apurímac.

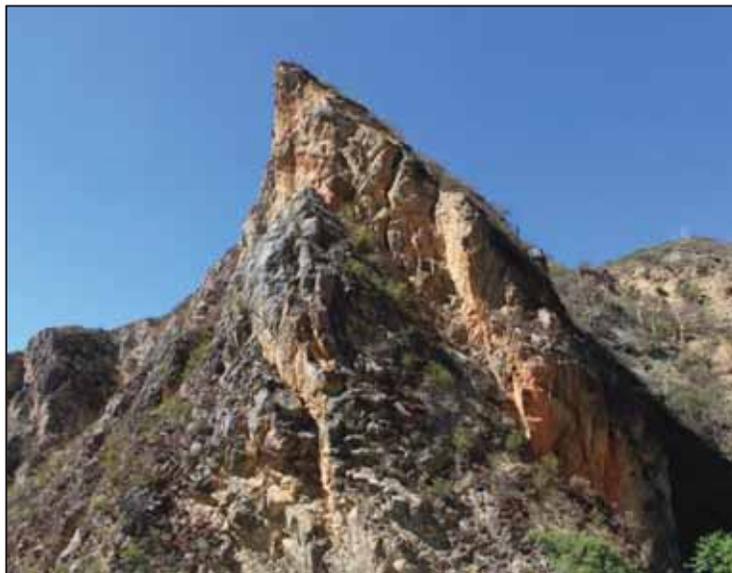
Imagen 4. Grupo Puente

Fuente: Recursos propios. Franjas alargadas de areniscas grises, verdes y pardas en Sector Quebrada Honda

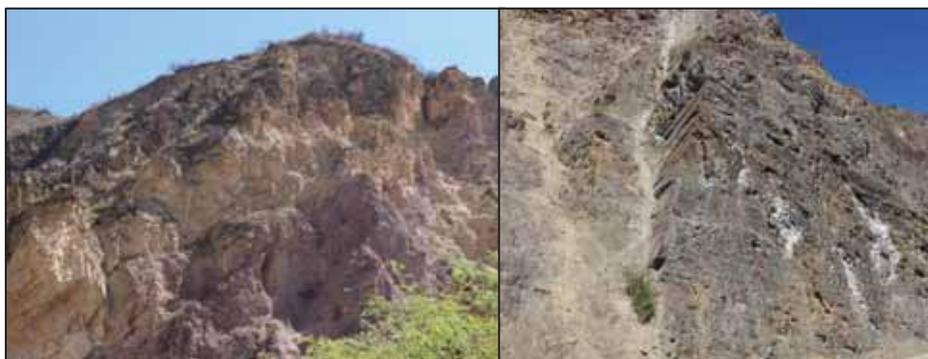
Imagen 5. Grupo Yura

Fuente: Recursos propios. Areniscas grises y verdes, lutitas negras y grises en Quebrada Honda.

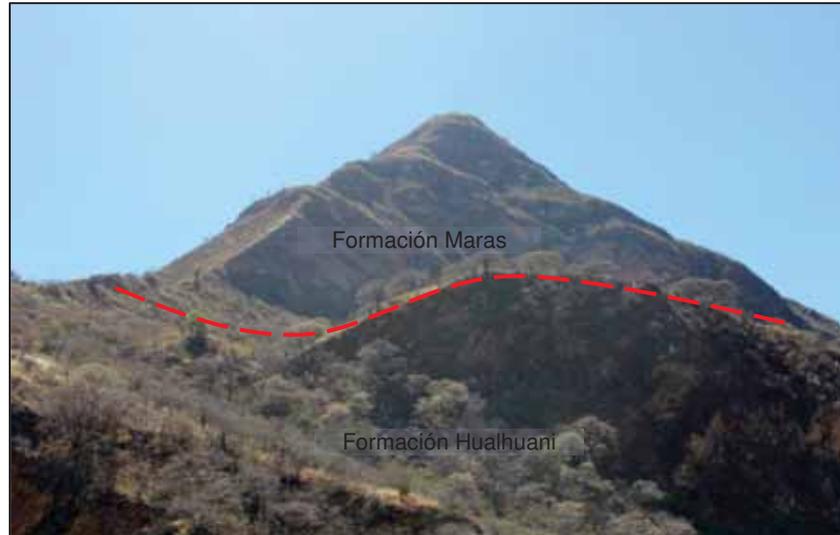
Imagen 6. *Formación Maras y Hualhuani*

Fuente: Recursos propios. Calizas grises y negras y areniscas cuarzosas blancas y grises en Puente Cunyac.

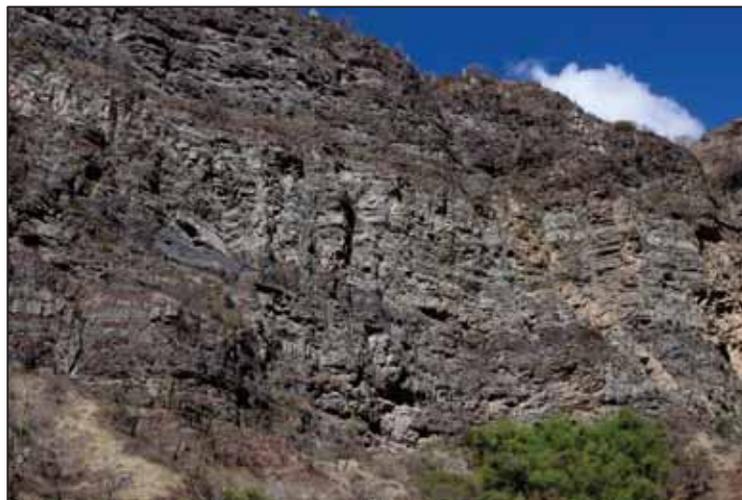
Imagen 7. *Formación Hualhuani*

Fuente: Recursos propios. Areniscas cuarzosas, blancas y grises y pelitas negras carbonosas en Puente Cunyac.

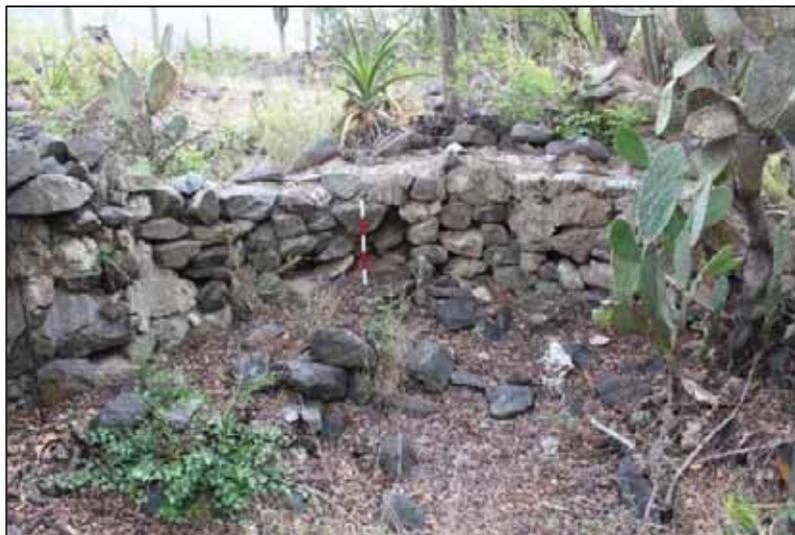
Imagen 19. Fotografía del recinto A1

Estructura. - El vano de acceso se orienta al Noroeste, la estructura fue construida con rocas canteadas de diversos tamaños unidos con mortero de barro y aparejo rustico que caracteriza tanto el paramento interno y externo. El piso está cubierto por hojarascas y elementos líticos en el interior y exterior producto del colapso de los muros, parte del recinto se encuentra a nivel de piso.

Estado de Conservación. - La estructura se encuentra en mal estado de conservación, ya que se ha perdido elementos constructivos del bien. No se evidencio material cultural asociado.

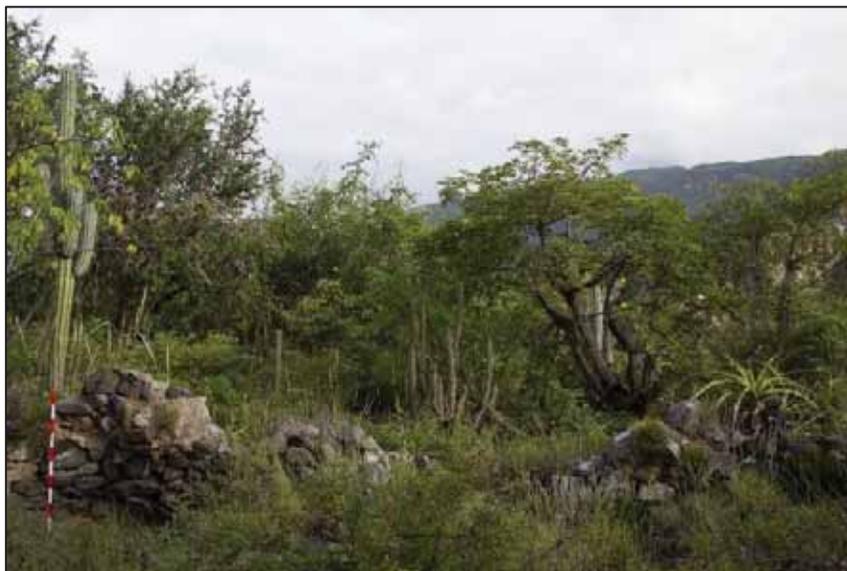
Imagen 21. Fotografía del recinto A2

Estructura. - No se ha podido definir el vano de acceso, está conformado por muros construidos rocas canteadas de diversos tamaños unidos con mortero de barro y aparejo rustico que caracteriza tanto el paramento interno y externo, al interior del recinto la superficie está cubierta por vegetación gramínea y arbustiva típica de la zona además de elementos líticos producto del colapso de los muros.; hacia el lado Este de la estructura se encuentra mayor evidencia del muro en forma de media luna, hacia el lado Oeste parte del muro se encuentra completamente colapsado.

Estado de Conservación. - Es malo producto de agentes naturales como lluvias, vientos y crecimiento de vegetación que han generado el colapso de los muros especialmente al lado Oeste del recinto.

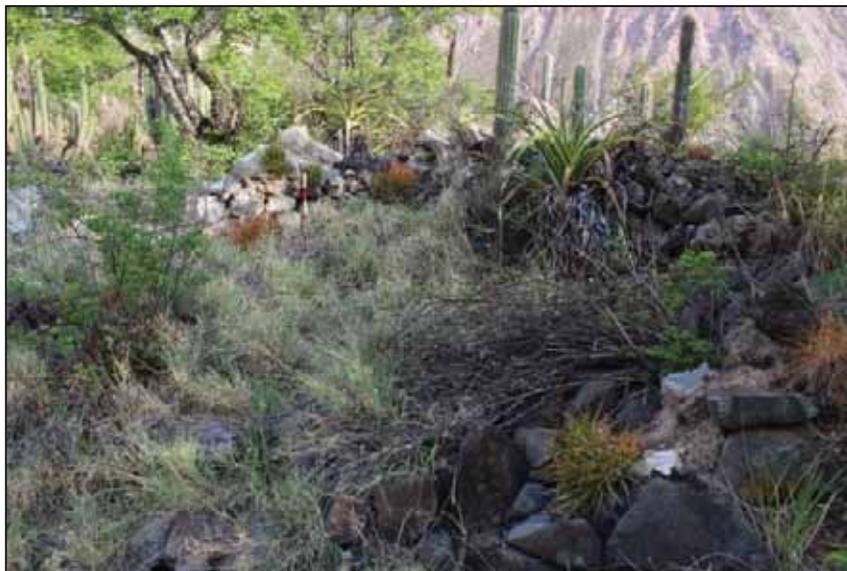
Imagen 24. Fotografía del recinto A4

Estructura. - El vano de acceso se orienta al Oeste, el recinto está constituido con rocas canteadas, el paramento interno y externo se caracterizan por tener elementos líticos irregulares de diversos tamaños están colocados por el lado de la cara, unidos con mortero de barro y aparejo rustico. Al interior del recinto la superficie está cubierta por restos de vegetación gramínea, espinos y arbustos, así como elementos líticos dispersos producto del colapso del muro, parte de la estructura se encuentra a nivel de piso.

Estado de Conservación. - Es malo generado por agentes naturales como lluvias, vientos y crecimiento de vegetación. Sin registro de material cultural mueble.

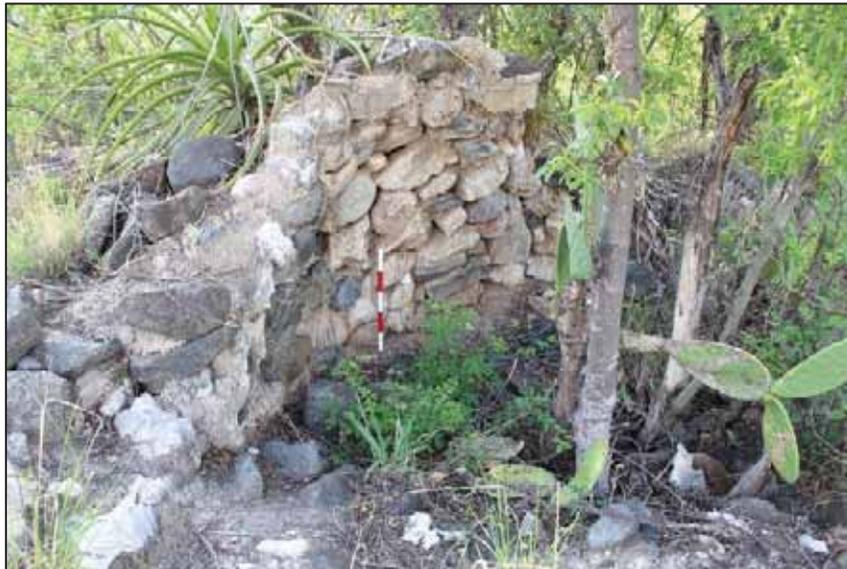
Imagen 26. Fotografía del recinto A5

Estructura. - El vano de acceso se orienta al Oeste, el recinto fue construido con rocas canteadas, el paramento interno y externo se caracterizan por tener elementos líticos irregulares de diversos tamaños colocado por el lado de la cara, unidos con mortero de barro y aparejo rustico, parte del muro se encuentra a nivel de piso. El interior del recinto, la superficie está cubierto por restos de vegetación gramínea, espinos y elementos líticos disperso.

Estado de Conservación. - Se encuentra en mal estado de conservación generado por agentes naturales como lluvias, vientos y crecimiento de vegetación. No se registró de material cultural.

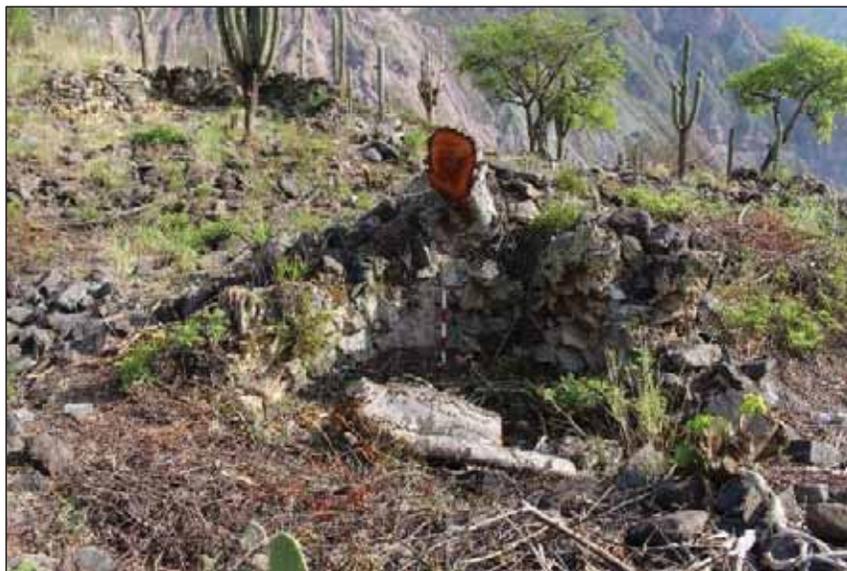
Imagen 29. Fotografía del recinto A7

Estructura. - El vano de acceso se orienta al Noroeste, el recinto fue construido con rocas canteadas, el paramento interno y externo se caracterizan por tener elementos líticos irregulares de diversos tamaños colocado por el lado de la cara unidos con mortero de barro y aparejo rustico, parte del muro se encuentra a nivel de piso. En el interior del recinto la superficie está cubierto por restos de vegetación gramínea, espinos y elementos líticos dispersos al interior y exterior de la estructura.

Estado de Conservación. - Se encuentra en mal estado de conservación generado por agentes naturales como lluvias, vientos y crecimiento de vegetación. Sin registro de material cultural.

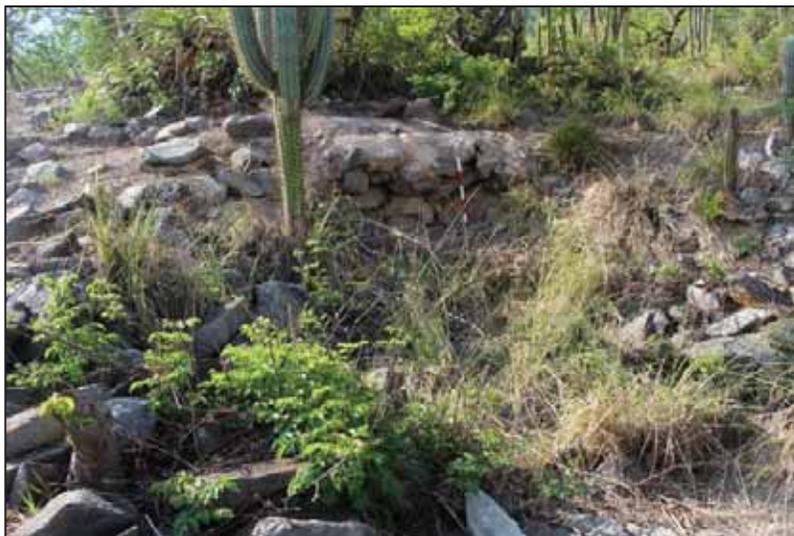
Imagen 33. Fotografía del recinto A10

Estado de Conservación. - Se encuentra en mal estado de conservación generado por agentes naturales como lluvias, vientos y crecimiento de vegetación. No se registró de material cultural.

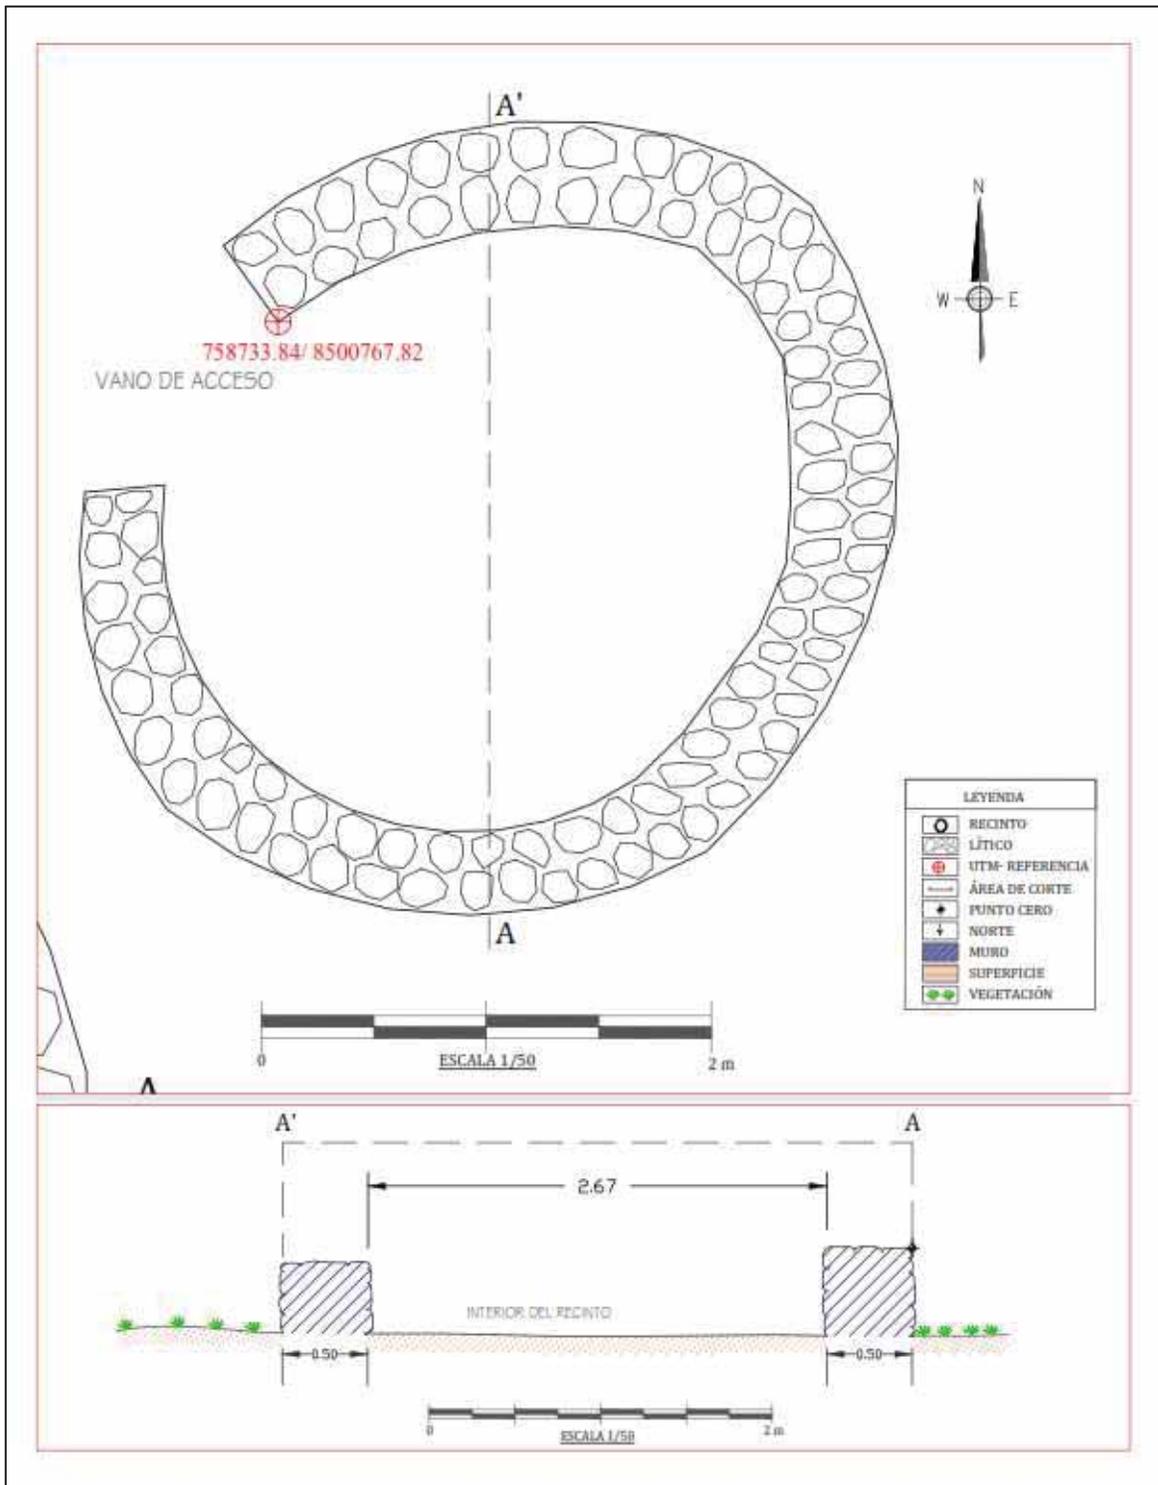
Imagen 34. Croquis y corte del recinto A10

Estructura. - El vano de acceso se orienta al Oeste, el recinto fue construido rocas canteadas, el paramento interno y externo se caracterizan por tener elementos líticos irregulares de diversos tamaños unidos con mortero de barro y aparejo rustico colocado por el lado de la cara en el paramento externo, parte del recinto se encuentra a nivel de piso producto del colapso de sus muros. La superficie al interior del recinto está cubierta por vegetación gramínea, arbustiva y de espinos, así como líticos dispersos por toda la superficie producto del colapso de los muros tanto al interior y exterior del recinto.

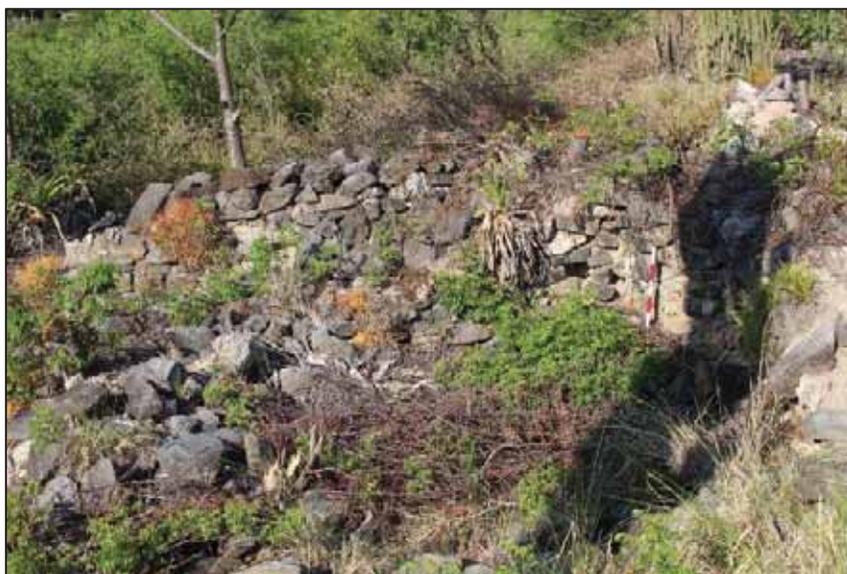
Imagen 35. Fotografía del recinto A11

Estado de Conservación. - Se encuentra en mal estado de conservación se evidencia la perdida de elementos líticos producto del colapso de los muros. Sin evidencia de material cultural asociado.

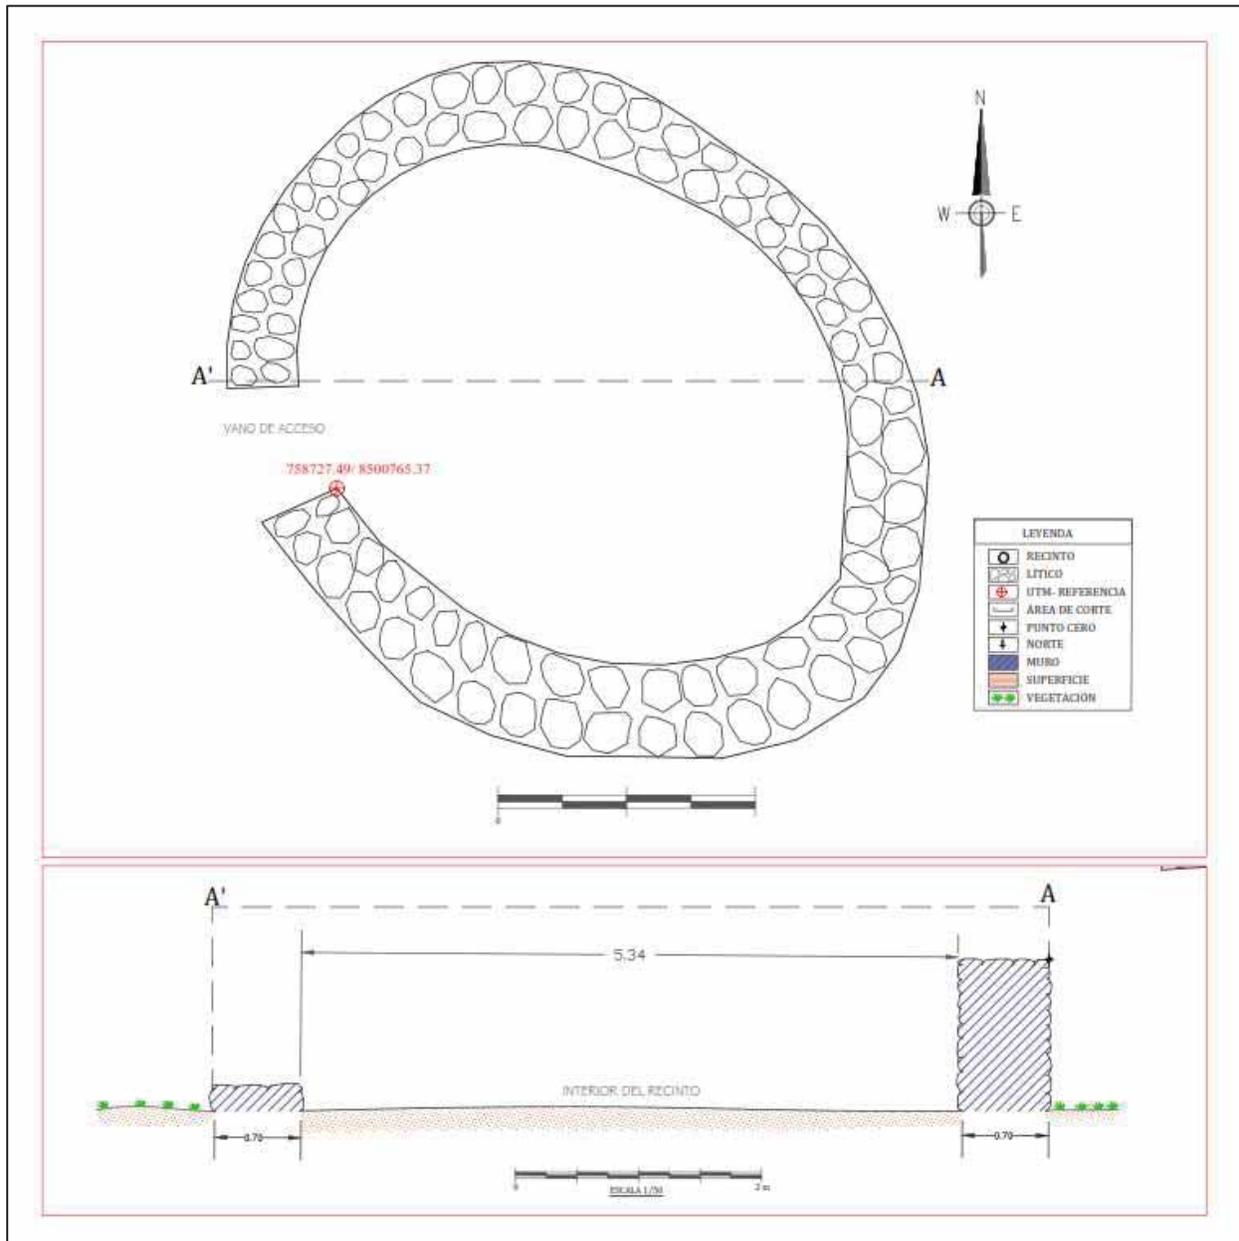
Imagen 36. Croquis y corte del recinto A11

Estructura. - El vano de acceso se orienta al Oeste, el recinto fue construido con rocas canteadas, el paramento interno y externo se caracterizan por tener elementos líticos irregulares de diversos tamaños unidos con mortero de barro y aparejo rustico colocado por el lado de la cara en el paramento externo, parte del recinto se encuentra a nivel de piso. Al interior del recinto la superficie está cubierta por vegetación gramínea, arbustiva y de espinos, así como elementos líticos dispersos al interior y exterior de la estructura producto del colapso del muro.

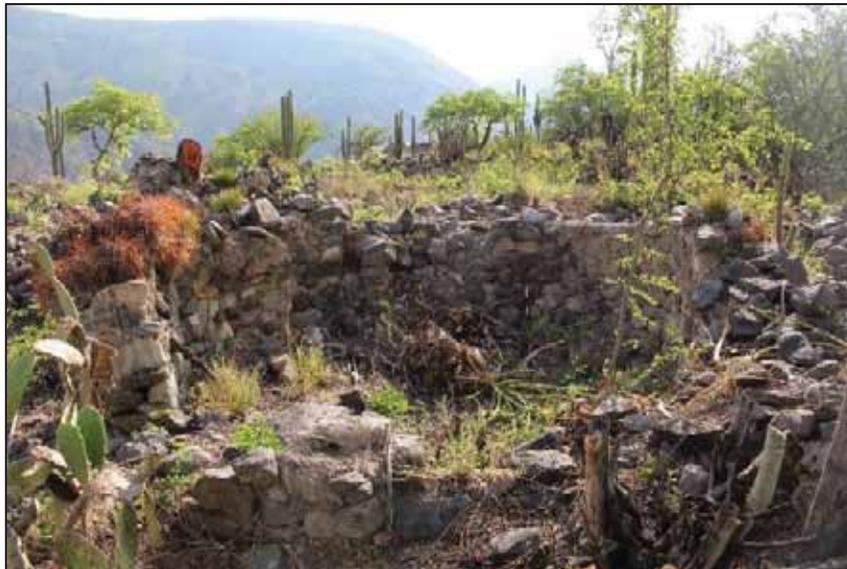
Imagen 37. Fotografía del recinto A12

Estado de Conservación. - Se encuentra en regular estado de conservación siendo este uno de los recintos mejor conservados de este sector. No se evidencio de material cultural asociado.

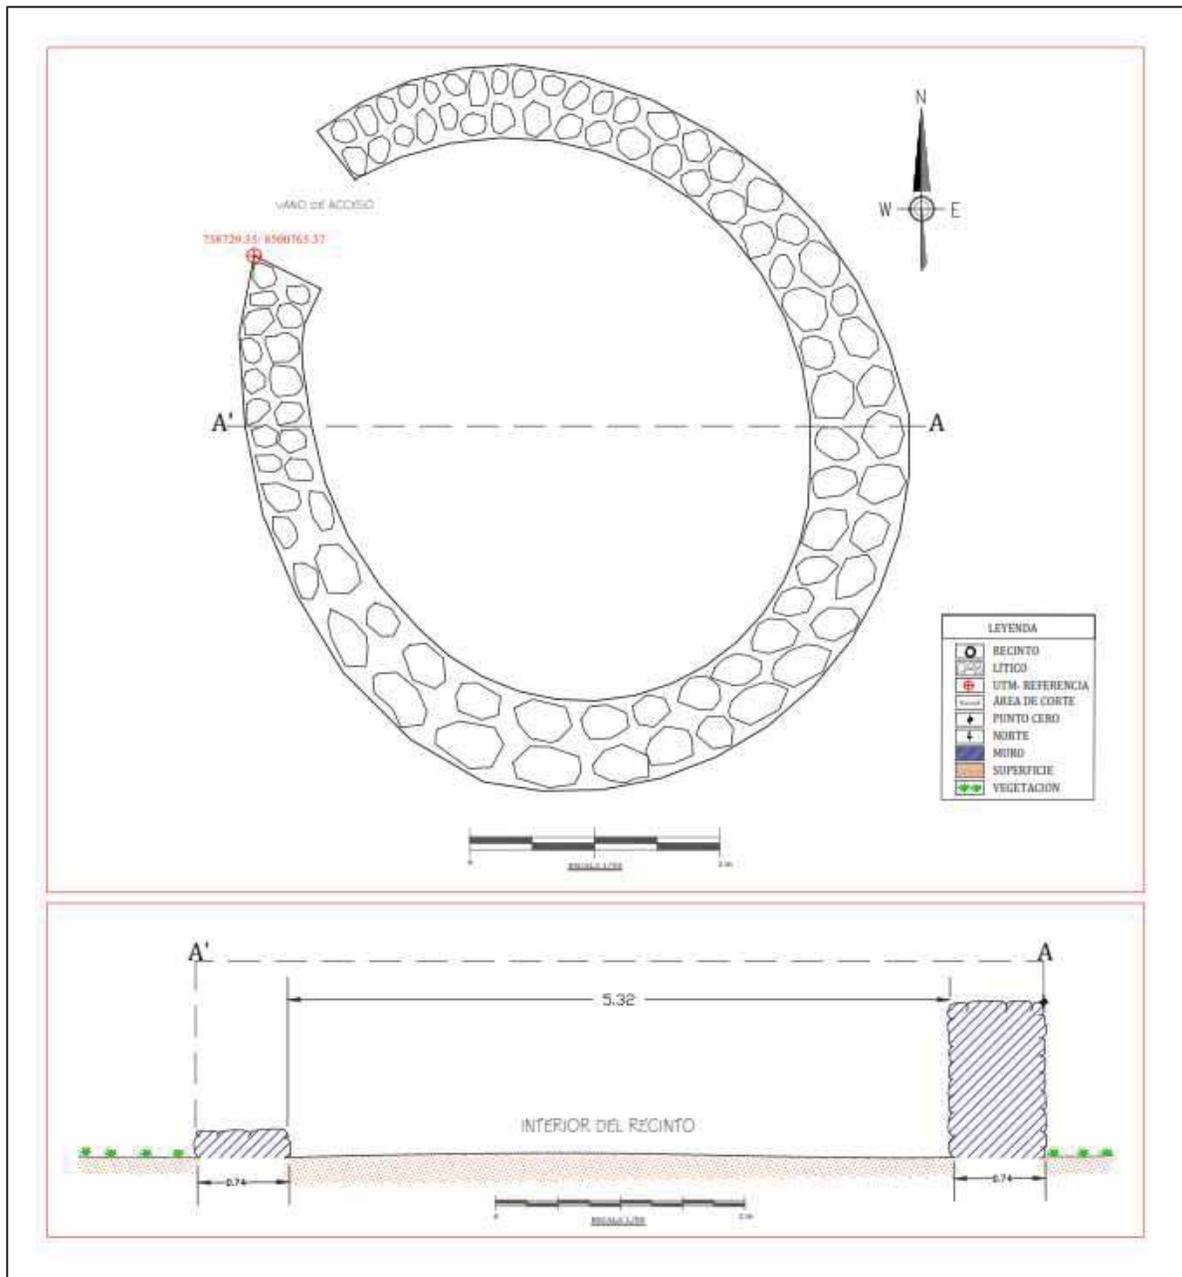
Imagen 38. Croquis y corte del recinto A12

Estructura. - El vano de acceso se orienta al Oeste, el recinto fue construido con rocas canteadas, el paramento interno y externo se caracterizan por tener elementos líticos irregulares de diversos tamaños unidos con mortero de barro y aparejo rustico y colocado por el lado de la cara en el paramento externo. La superficie al interior del recinto está cubierta por vegetación gramínea, arbustiva, arbórea y de espinos, así como elementos líticos dispersos al interior y exterior de la estructura.

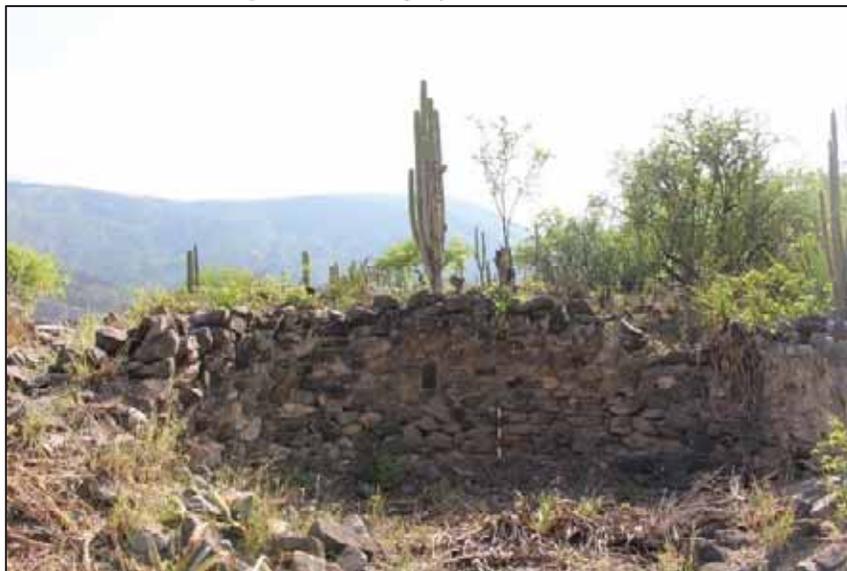
Imagen 39. Fotografía del recinto A13

Estado de Conservación. - Se encuentra en regular estado de conservación pues mantiene en evidencia su estructura, sin embargo, se aprecia la pérdida de sus elementos, No se evidencia de material cultural asociado.

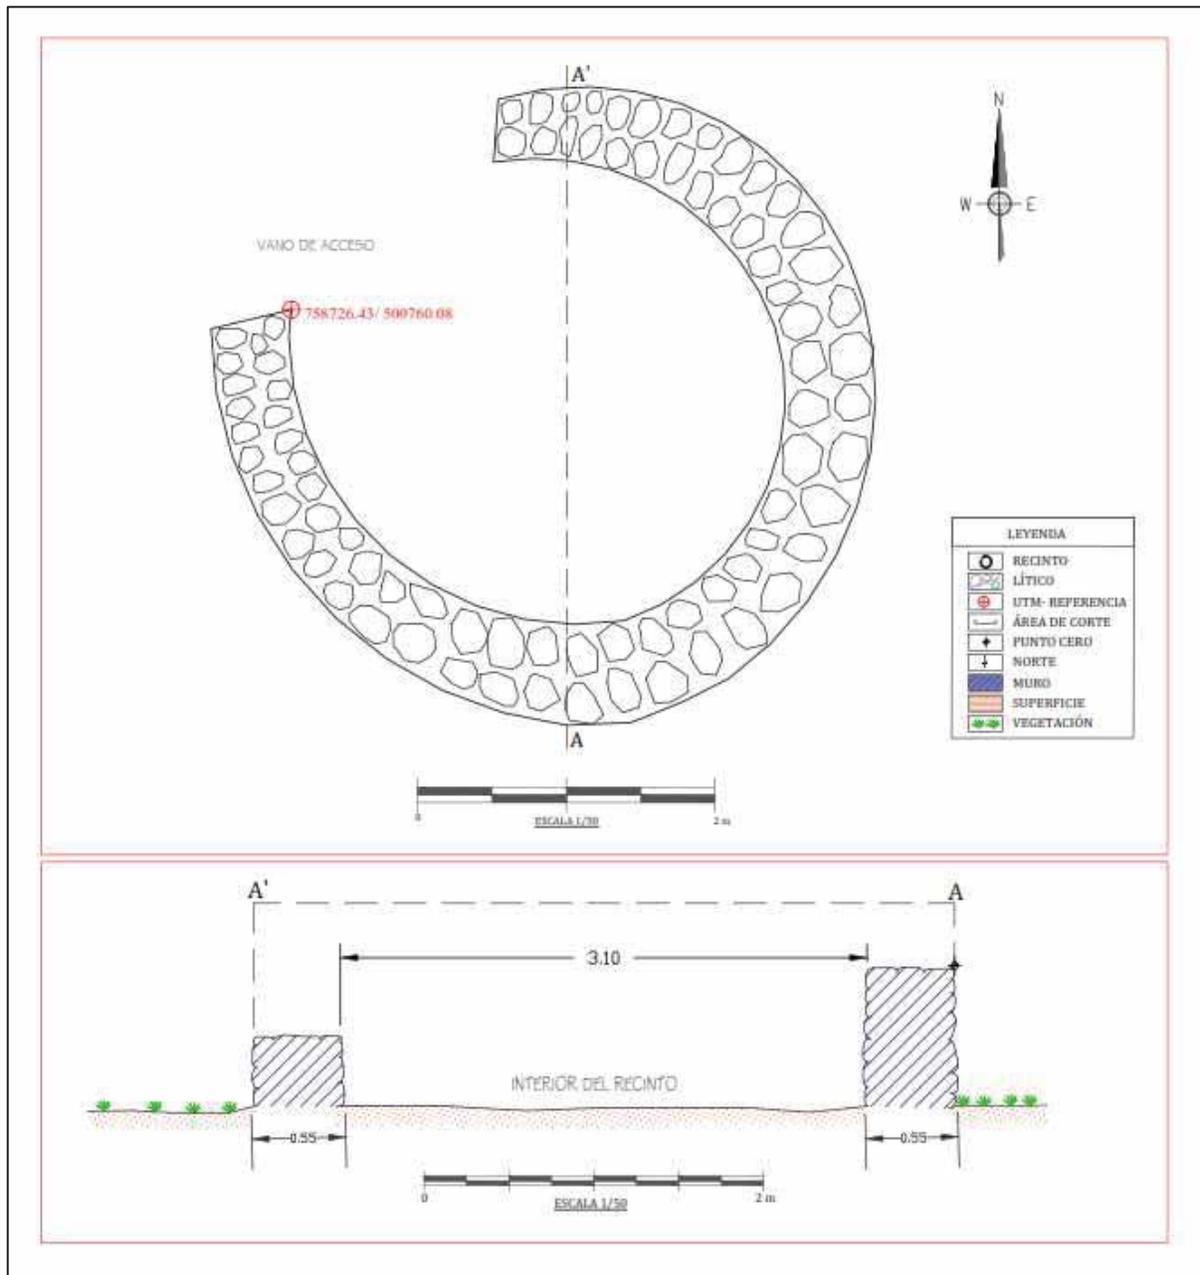
Imagen 40. Croquis y corte del recinto A13

Estructura. - El vano de acceso se orienta al Oeste, el recinto fue construido con rocas canteadas, el paramento interno y externo se caracterizan por tener elementos líticos irregulares de diversos tamaños unidos con mortero de barro y aparejo rustico y colocados por el lado de la cara en el paramento externo. La superficie al interior del recinto está cubierta por vegetación gramínea, arbustiva, arbórea y de espinos, así como elementos líticos dispersos al interior y exterior de la estructura producto del colapso del muro.

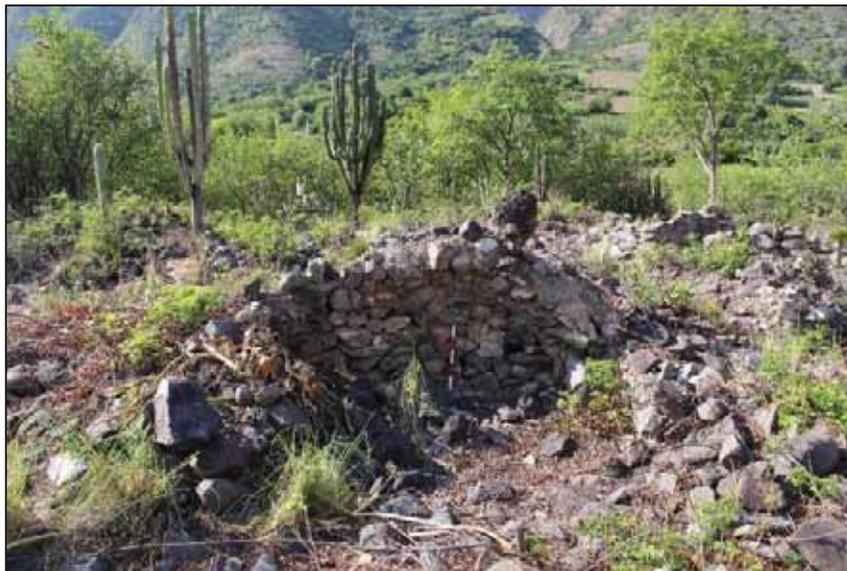
Imagen 41. Fotografía del recinto A14

Estado de Conservación. - Se encuentra en mal estado de conservación producto agentes naturales como son las lluvias, vientos y crecimiento de vegetación que han contribuido con el acelerado colapso de los muros. Sin evidencia de material cultural asociado.

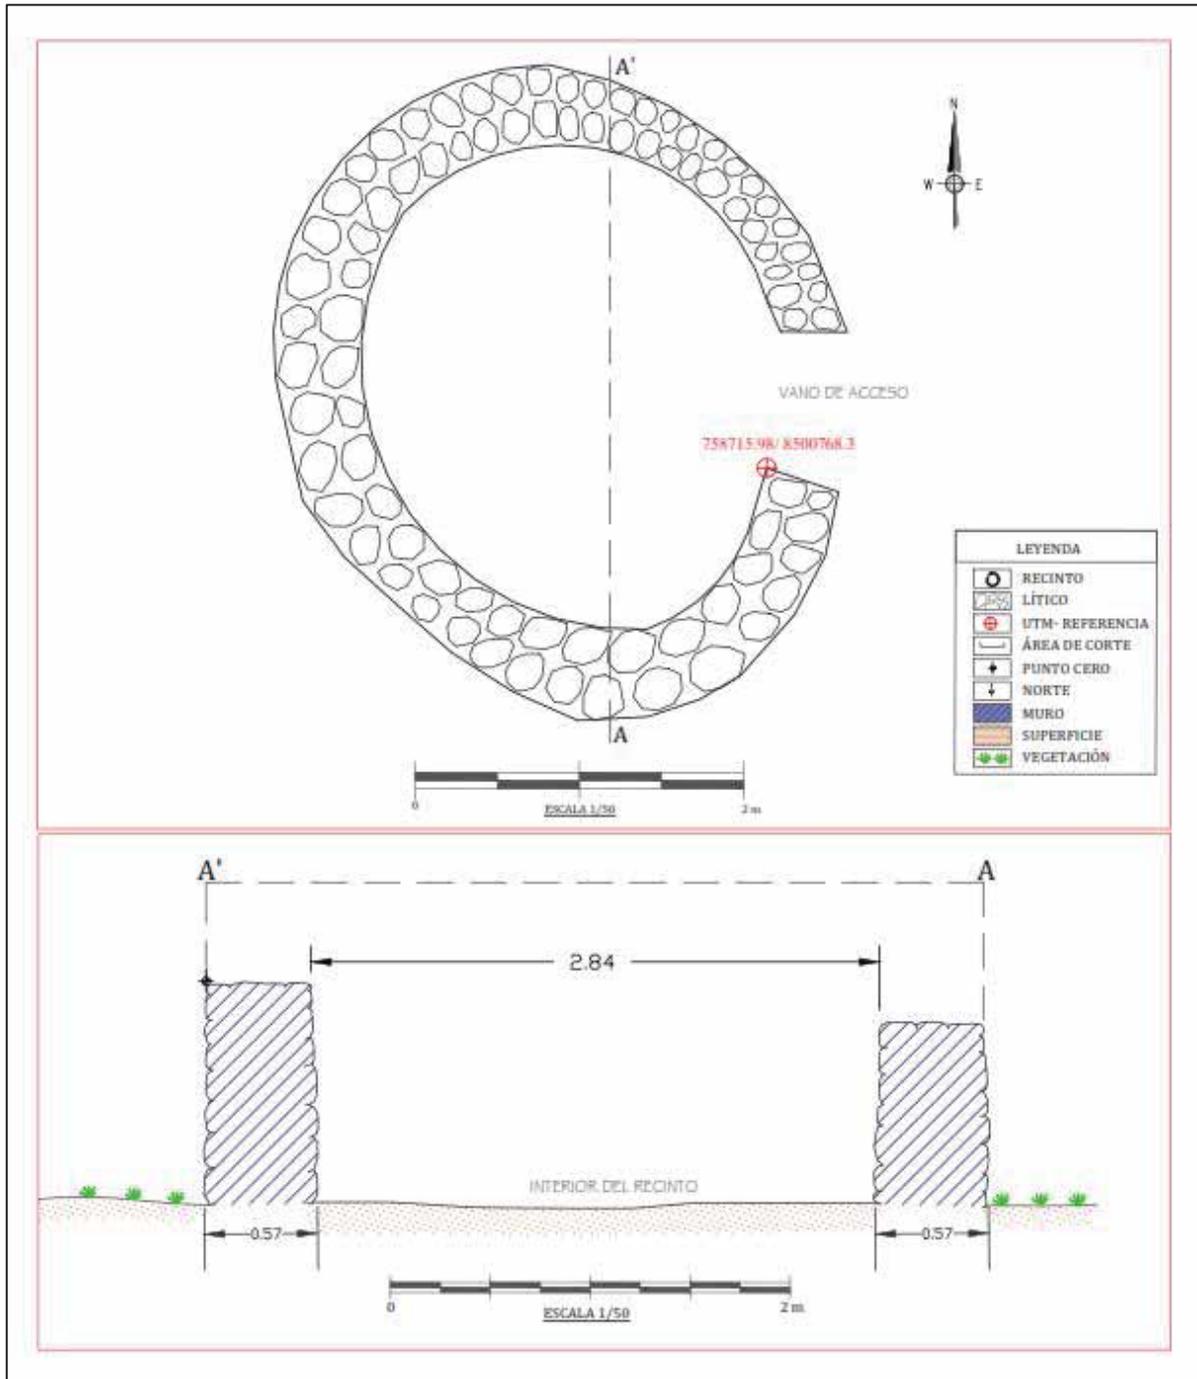
Imagen 42. Croquis y corte del recinto A14

Estructura. - El vano de acceso se orienta al Este con vista a la agrupación de los recintos A11, A12 y A13, el recinto fue construido con rocas canteadas, el paramento interno y externo se caracterizan por tener elementos líticos irregulares de diversos tamaños unidos con mortero de barro y aparejo rustico colocados por el lado de la cara en el paramento externo, parte del recinto se encuentra a nivel de piso. Al interior del recinto la superficie está cubierto por vegetación gramínea, arbustiva, arbórea y de espinos, así como elementos líticos dispersos al interior y exterior de la estructura.

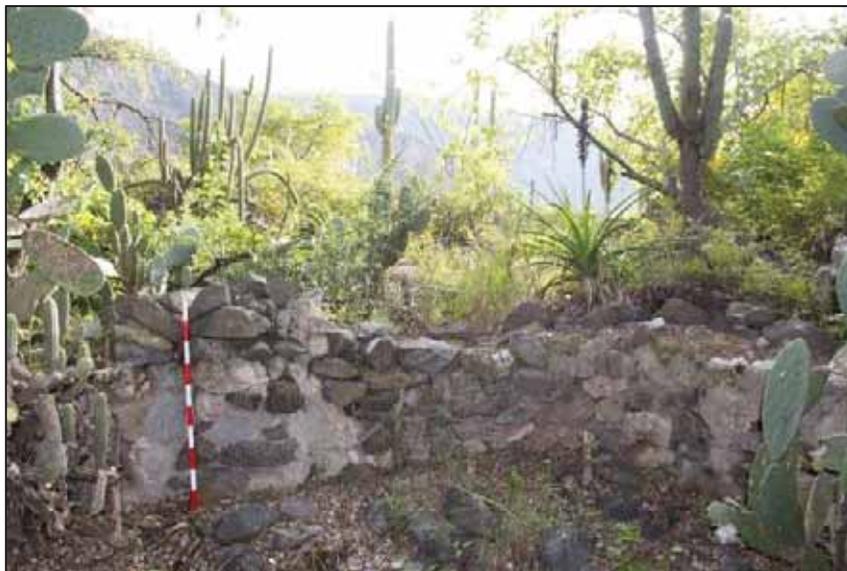
Imagen 43. Fotografía del recinto A15

Estado de Conservación. - Se encuentra en regular estado de conservación. No se evidencia material cultural asociado

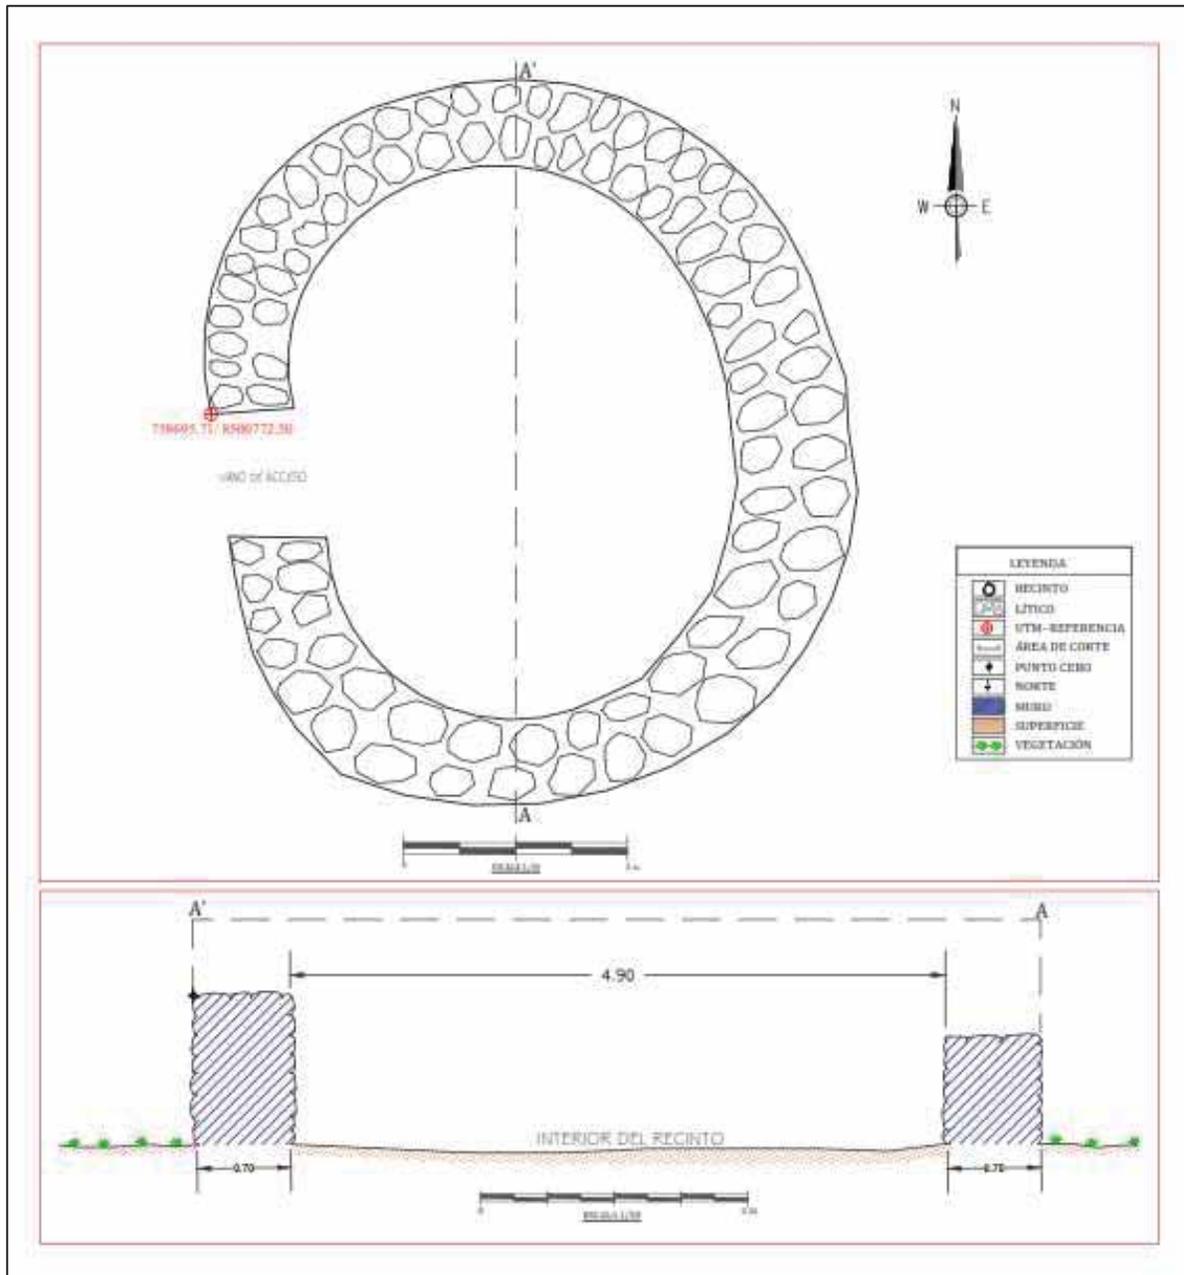
Imagen 44. Croquis y corte del recinto A15

Estructura. - El vano de acceso se orienta a Oeste, el recinto fue construido con rocas canteadas, el paramento interno y externo se caracterizan por tener elementos líticos irregulares de diversos tamaños unidos con mortero de barro y aparejo rustico colocado por el lado de la cara en el paramento externo, parte del recinto se encuentra a nivel de piso. Al interior del recinto la superficie está cubierta por vegetación gramínea, arbustiva y de espinos, así como elementos líticos dispersos al interior y exterior de la estructura

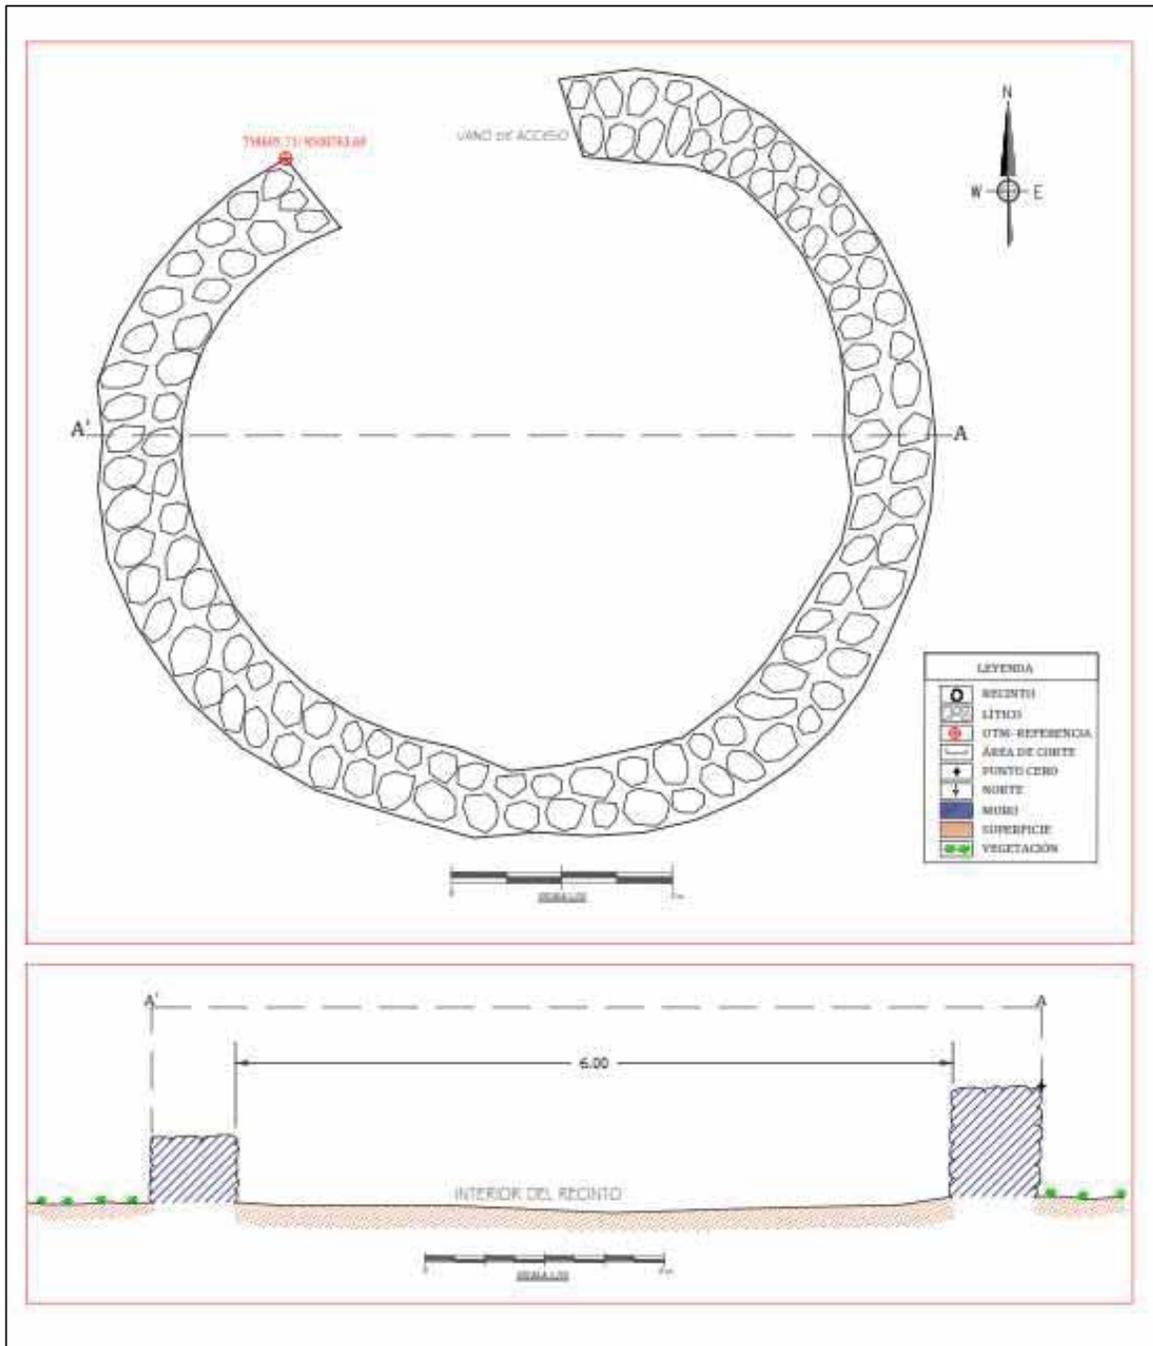
Imagen 46. Croquis y corte del recinto A16

Estructura. - El vano de acceso se orienta al Norte, el recinto fue construido con rocas canteadas, el paramento interno y externo se caracterizan por tener elementos líticos irregulares de diversos tamaños unidos con mortero de barro y aparejo rustico colocado por el lado de la cara en el paramento externo, parte del recinto se encuentra a nivel de piso. La superficie al interior está cubierta por vegetación gramínea, arbustiva, arbórea y de espinos, así como elementos líticos dispersos al interior y exterior de la estructura.
