**UNIVERSIDAD NACIONAL DE SAN ANTONIO
ABAD DEL CUSCO
FACULTAD DE DERECHO Y CIENCIAS SOCIALES
DEPARTAMENTO ACADÉMICO DE ARQUEOLOGÍA
ESCUELA PROFESIONAL DE ARQUEOLOGÍA**

**“Estudio de las Características Arquitectónicas y su Distribución en el
Sitio Arqueológico de Sinchimoqo – Waynarimaq - Distrito de
Curahuasi, Provincia de Abancay”**

TESIS PRESENTADO POR:

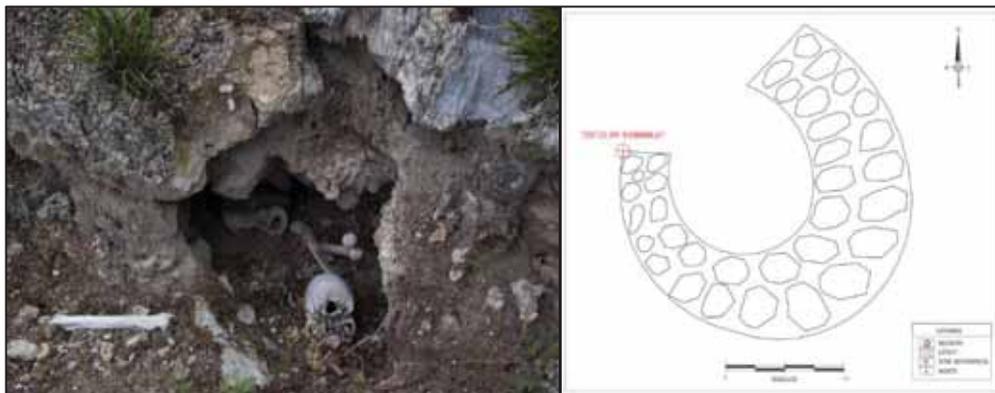
Imagen 51. Fotografía y croquis del recinto T2

Estado de Conservación. - Se encuentra en mal estado de conservación producto de agentes naturales como las lluvias y vientos que han generado la erosión de los elementos líticos que conforman el muro que colapso hacia el interior de la tumba. Se halló osamenta en la superficie de la estructura.

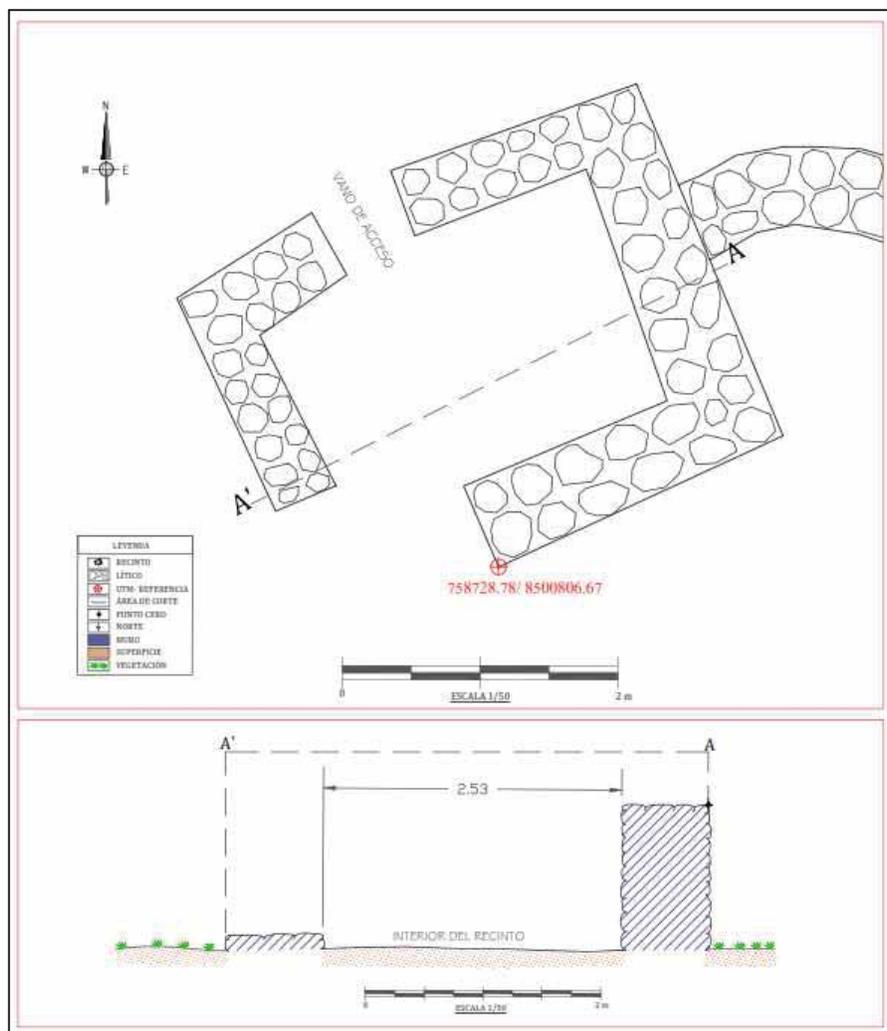
Imagen 53. Croquis y corte del recinto B1

Estructura. - El vano de acceso se orienta al Norte, fue construido con rocas canteadas de diversos tamaños, unidos con mortero de barro y aparejo rustico, características del paramento interno y externo, parte de la estructura se encuentra a nivel de piso.

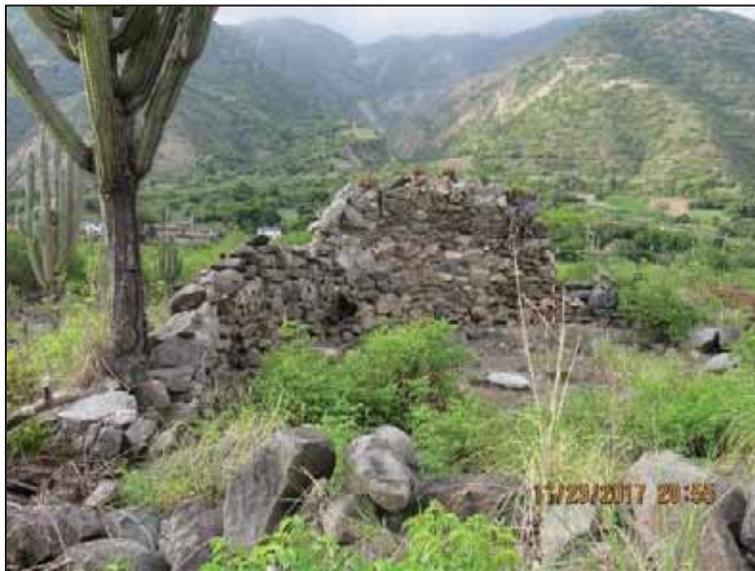
Imagen 54. Fotografía del recinto B2

Estado de Conservación. - Se encuentra en mal estado de conservación, al interior del recinto se aprecia una excavación clandestina. Se evidencio fragmentos de cerámica y elementos líticos.

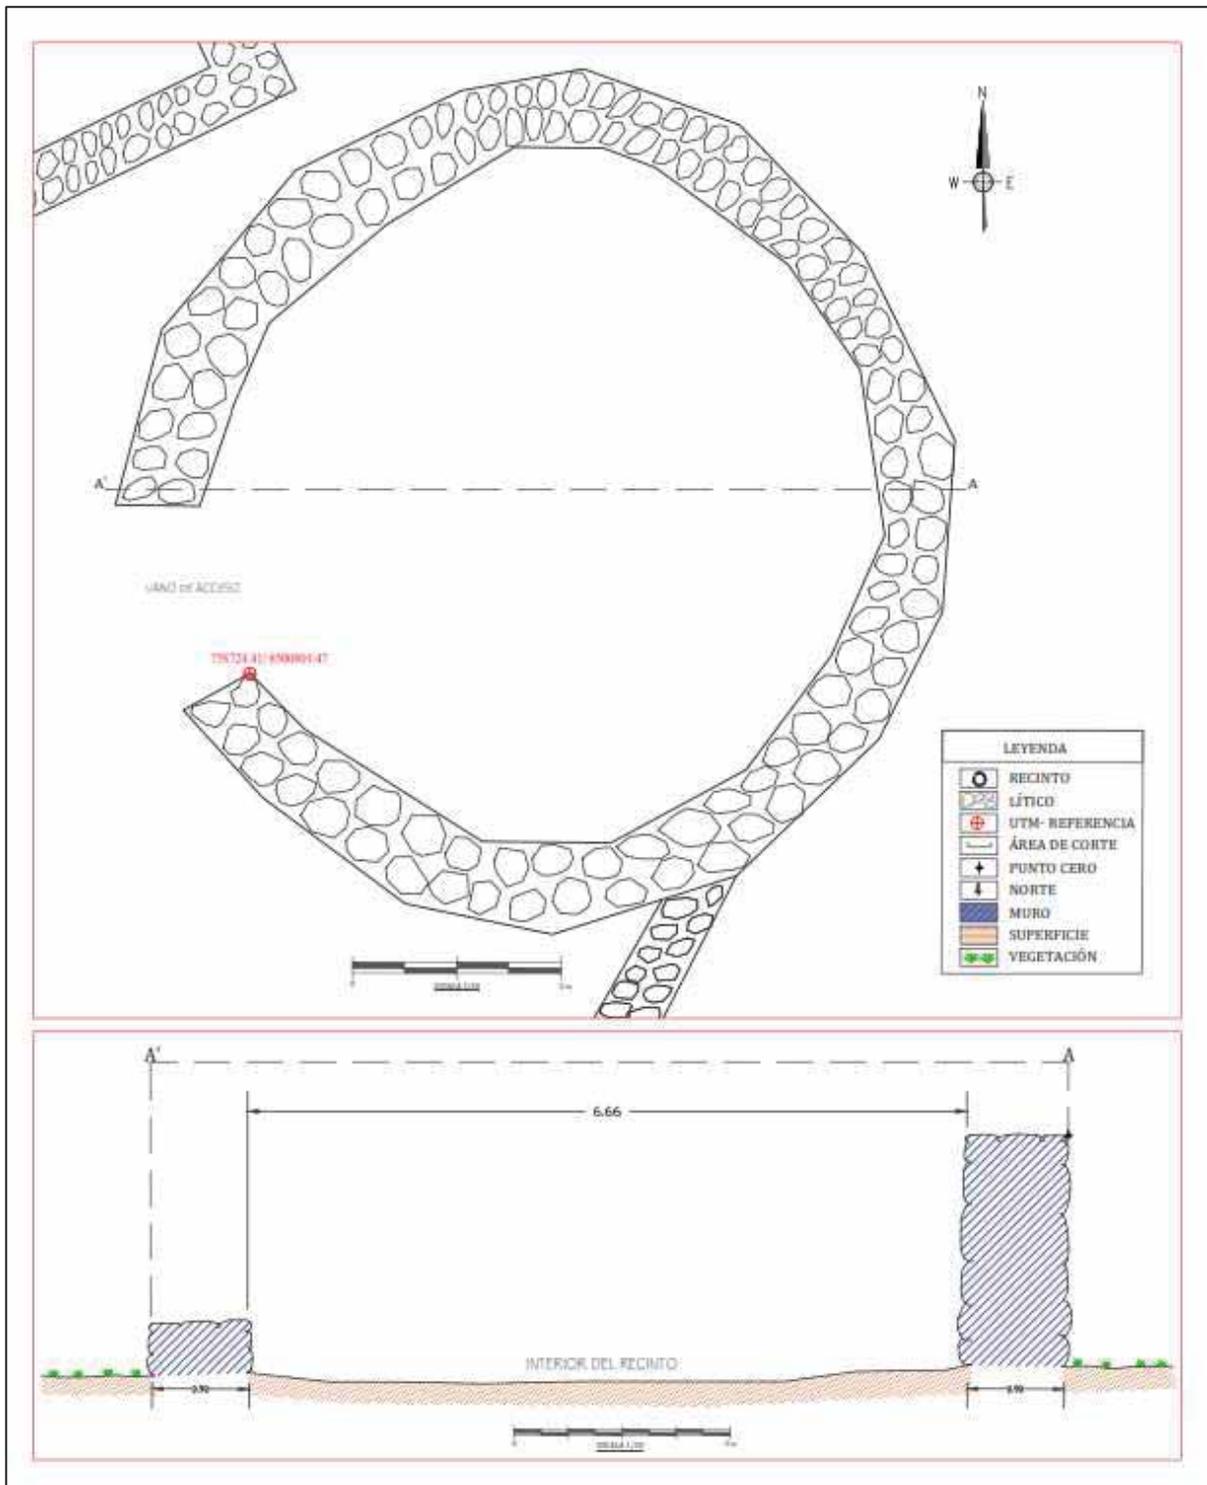
Imagen 55. Croquis y corte del recinto B2

Estructura. - El vano de acceso se orienta al Oeste, el recinto fue construido con rocas canteadas el paramento interno y externo se caracterizan por tener elementos líticos irregulares de diversos tamaños unidos con mortero de barro y aparejo rustico, parte de la estructura se encuentra a nivel de piso. Al interior del recinto la superficie está cubierto por vegetación gramínea, arbustiva, arbórea y de espinos, así como elementos líticos dispersos al interior y exterior de la estructura producto del colapso del muro.

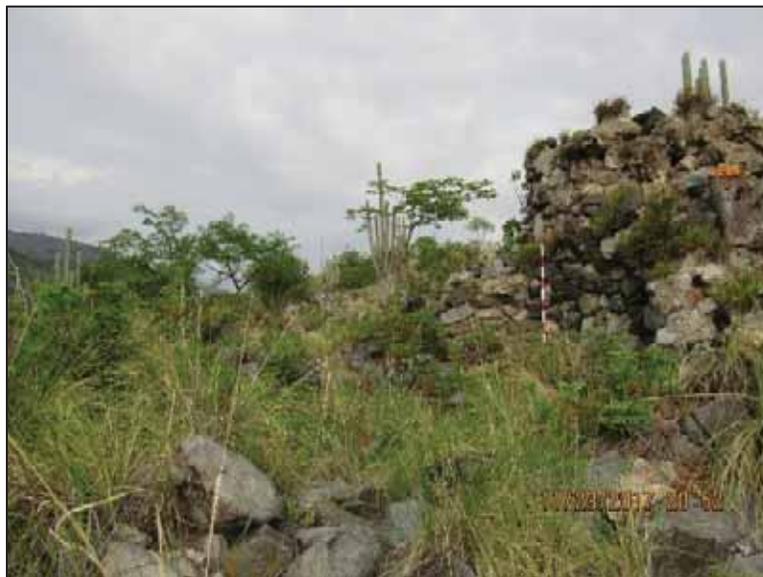
Imagen 56. Fotografía del recinto B3

Estado de Conservación. - Se encuentra en mal estado de conservación producto de agentes naturales como son las lluvias, vientos y crecimiento de vegetación que han contribuido con el acelerado colapso de los muros. Sin evidencia de material cultural asociado.

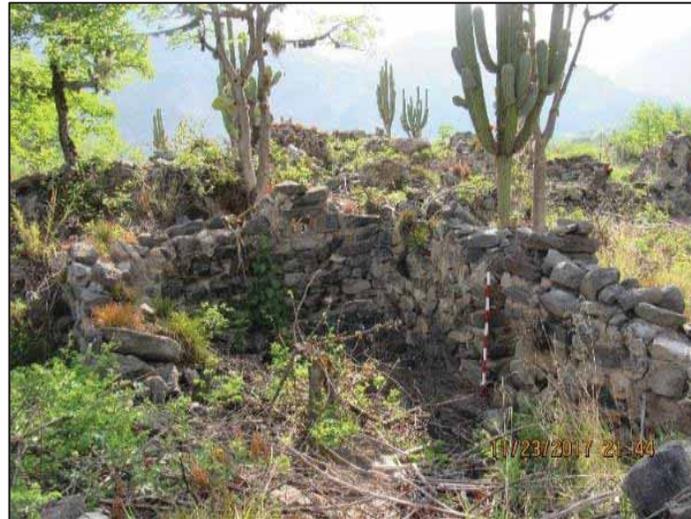
Imagen 59. Fotografía del recinto B5

Estado de Conservación. - Se encuentra en regular estado de conservación, sin evidencia de material cultural.

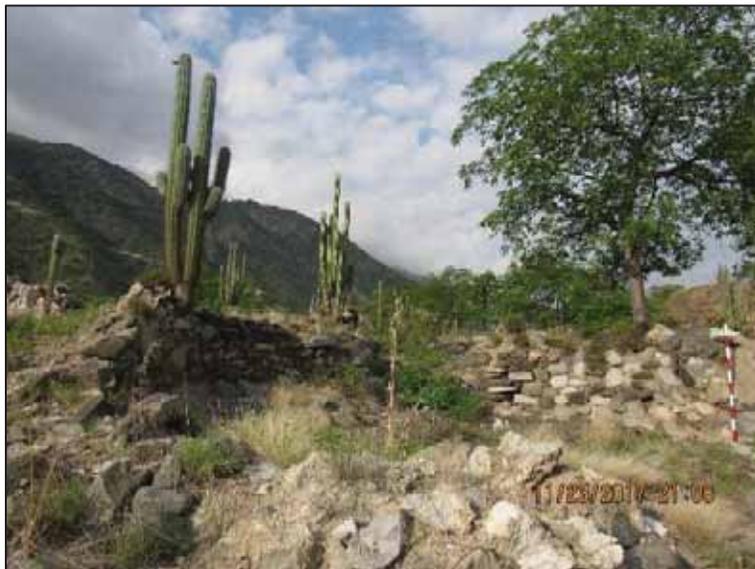
Imagen 61. Fotografía del recinto B6

Estado de Conservación. - Se encuentra en mal estado de conservación debido a agentes naturales y al colapso de los muros. No se evidencia material cultural asociado.

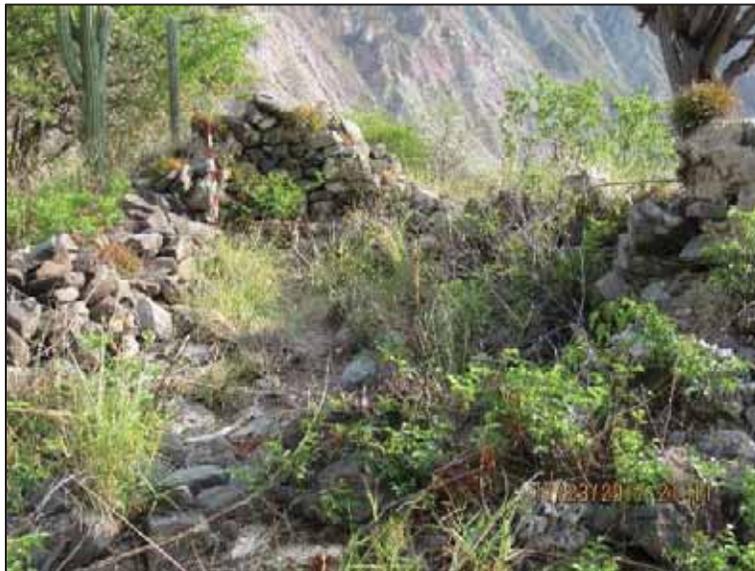
Imagen 65. Fotografía del recinto B8

Estado de Conservación. - Se encuentra en mal estado de conservación, sin evidencia de material cultural asociado.

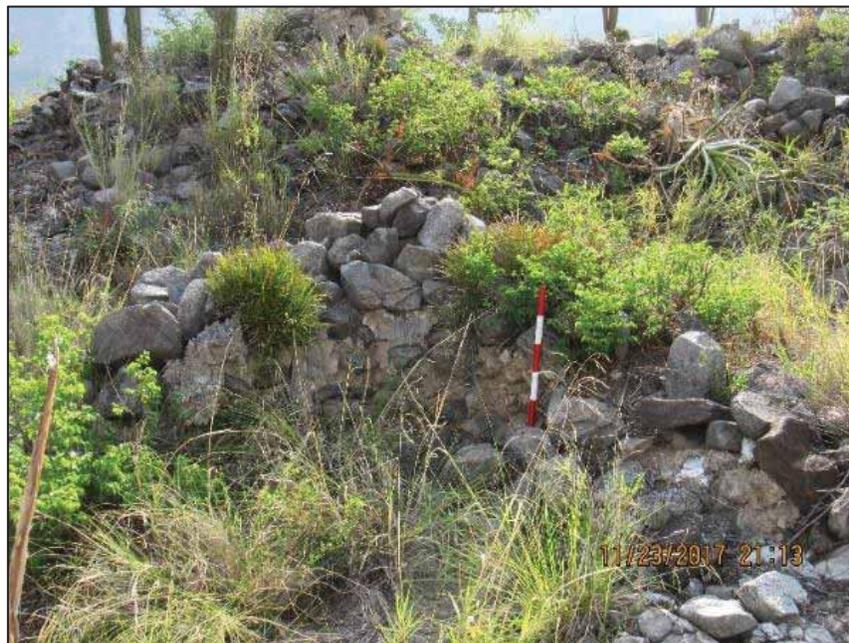
Imagen 67. Fotografía del recinto B9

Estado de Conservación. - El estado de conservación es malo generado por agentes naturales como lluvias, vientos y crecimiento de vegetación. Sin registro de material cultural.

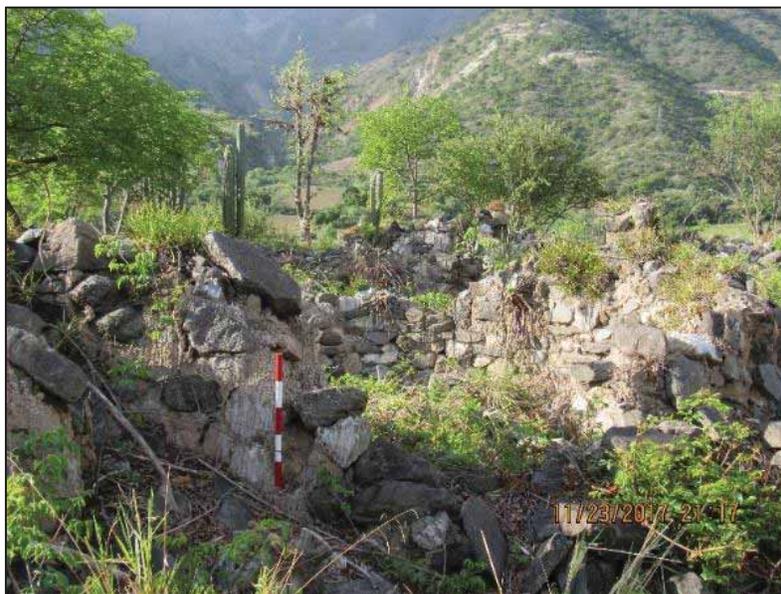
Imagen 71. Fotografía del recinto B11

Estado de Conservación. - Se encuentra en mal estado de conservación producto agentes naturales como son las lluvias, vientos y crecimiento de vegetación que han contribuido con el acelerado colapso de los muros. Sin evidencia de material cultural asociado.

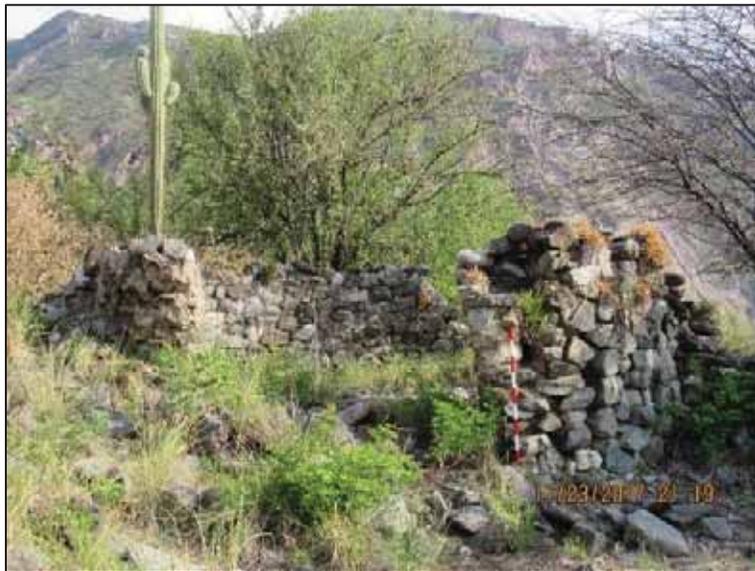
Imagen 73. Fotografía del recinto B12

Estado de Conservación. - Se encuentra en mal estado de conservación producto agentes naturales como son las lluvias, vientos y crecimiento de vegetación que han contribuido con el acelerado colapso de los muros. Sin evidencia de material cultural asociado.

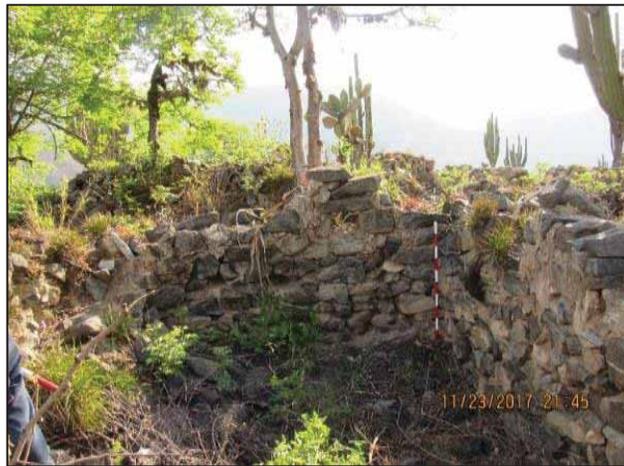
Imagen 75. Fotografía del recinto B13

Estado de Conservación. - Se encuentra en regular estado de conservación, no se halló evidencia de material cultural asociado.

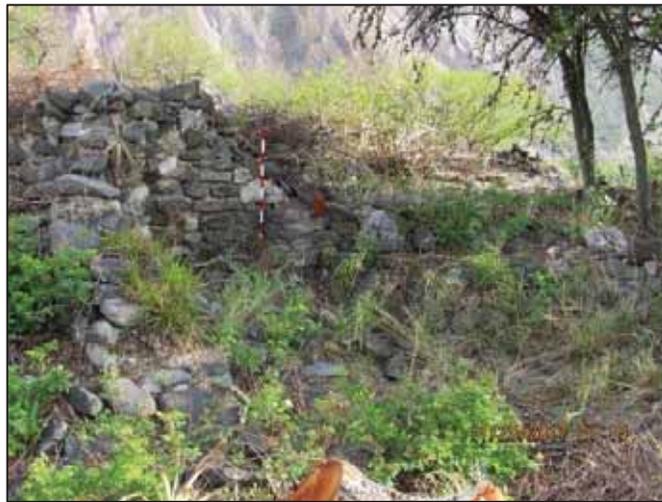
Imagen 78. Fotografía del recinto B15

Estructura. - El vano de acceso se orienta al Sur, el recinto fue construido con rocas canteadas el paramento interno y externo se caracterizan por tener elementos líticos irregulares de diversos tamaños unidos con mortero de barro y aparejo rustico, parte de la estructura se encuentra a nivel de piso. La superficie del interior del recinto está cubierta por vegetación gramínea, arbustiva, arbórea y de espinos, así como elementos líticos dispersos al interior y exterior de la estructura producto del colapso del muro.

Estado de Conservación. - Se encuentra en mal estado de conservación producto agentes naturales como son las lluvias, vientos y crecimiento de vegetación que han contribuido con el acelerado colapso de los muros. Sin evidencia de material cultural asociado.

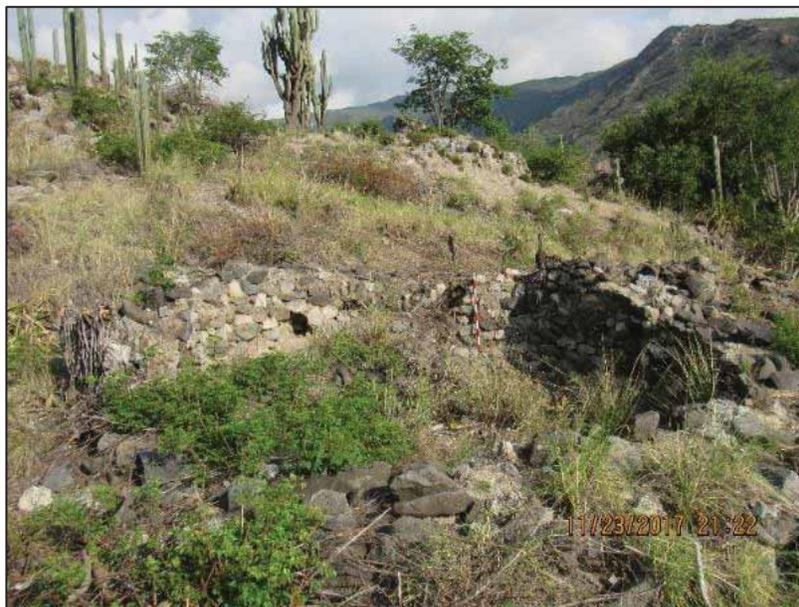
Imagen 80. Fotografía del recinto B16

Estructura. - El vano de acceso se orienta al Norte, el recinto fue construido con rocas canteadas el paramento interno y externo se caracterizan por tener elementos líticos irregulares de diversos tamaños unidos con mortero de barro y aparejo rustico, parte de la estructura se encuentra a nivel de piso. Al interior de la estructura la superficie está cubierto por vegetación gramínea, arbustiva, arbórea y de espinos, así como elementos líticos dispersos al interior y exterior de la estructura producto del colapso del muro.

Estado de Conservación. - Se encuentra en mal estado de conservación producto agentes naturales como son las lluvias, vientos y crecimiento de vegetación que han contribuido con el acelerado colapso de los muros. Sin evidencia de material cultural asociado.

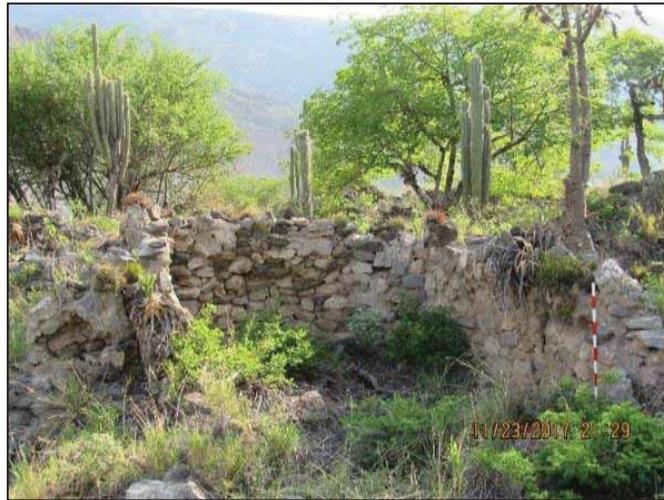
Imagen 83. Fotografía del recinto B18

Estructura. - El vano de acceso se orienta al Oeste, el recinto fue construido con rocas canteadas el paramento interno y externo se caracterizan por tener elementos líticos irregulares de diversos tamaños unidos con mortero de barro y aparejo rustico, parte de la estructura se encuentra a nivel de piso. La superficie del interior del recinto está cubierta por vegetación gramínea, arbustiva, arbórea y de espinos, así como elementos líticos dispersos al interior y exterior de la estructura producto del colapso del muro.

Estado de Conservación. - Se encuentra en regular estado de conservación, sin evidencia de material cultural asociado.

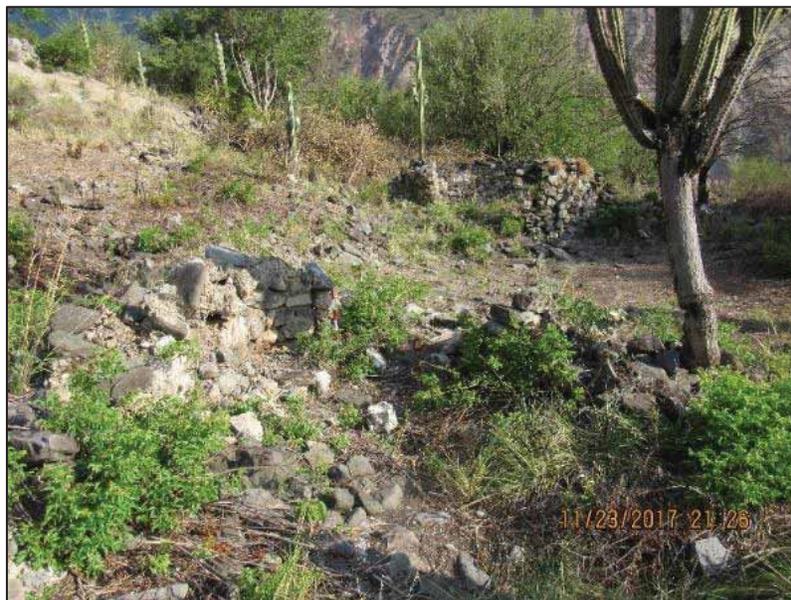
Imagen 85. Fotografía del recinto B19

Estructura. - El vano de acceso se orienta al Norte, el recinto fue construido con rocas canteadas el paramento interno y externo se caracterizan por tener elementos líticos irregulares de diversos tamaños unidos con mortero de barro y aparejo rustico, parte de la estructura se encuentra a nivel de piso. Al interior del recinto la superficie está cubierta por vegetación gramínea, arbustiva, arbórea y de espinos, así como elementos líticos dispersos al interior y exterior de la estructura producto del colapso del muro.

Estado de Conservación. - Se encuentra en mal estado de conservación producto agentes naturales como son las lluvias, vientos y crecimiento de vegetación que han contribuido con el acelerado colapso de los muros. Sin evidencia de material cultural asociado.

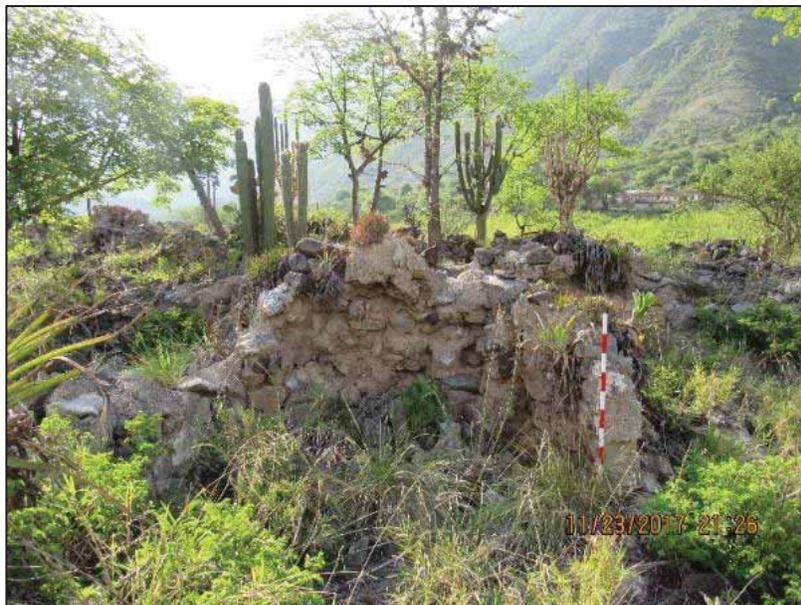
Imagen 87. Fotografía del recinto B20

Estructura. - El vano de acceso se orienta al Sur, el recinto fue construido con rocas canteadas el paramento interno y externo se caracterizan por tener elementos líticos irregulares de diversos tamaños unidos con mortero de barro y aparejo rustico, parte de la estructura se encuentra a nivel de piso. La superficie al interior del recinto está cubierta por vegetación gramínea, arbustiva, arbórea y de espinos, así como elementos líticos dispersos al interior y exterior de la estructura producto del colapso del muro.

Estado de Conservación. - Se encuentra en mal estado de conservación producto de los agentes naturales y el colapso de muro. No se halló material cultural asociado.

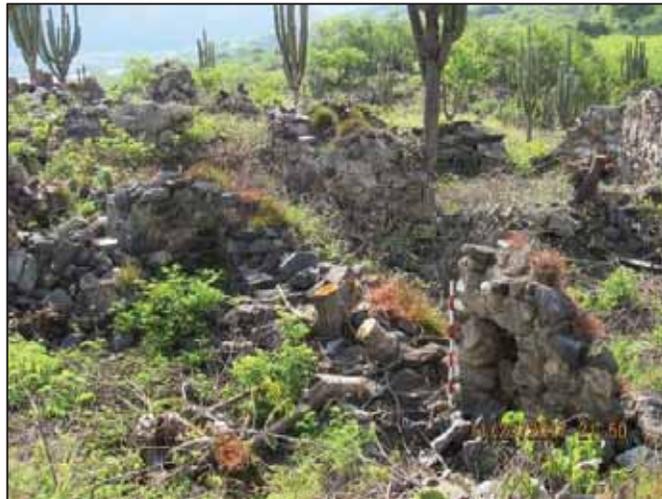
Imagen 93. Fotografía del recinto B25

Estructura. - El vano de acceso se orienta al Noroeste, el recinto fue construido con rocas canteadas el paramento interno y externo se caracterizan por tener elementos líticos irregulares de diversos tamaños unidos con mortero de barro y aparejo rustico, parte de la estructura se encuentra a nivel de piso. Al interior del recinto la superficie está cubierta por vegetación gramínea, arbustiva, arbórea y de espinos, así como elementos líticos dispersos al interior y exterior de la estructura producto del colapso del muro.

Estado de Conservación. - El vano de acceso se orienta al Noroeste, no se puede definir el ancho base debido a su colapso. Se encuentra en mal estado de conservación, sin evidencia de material cultural.

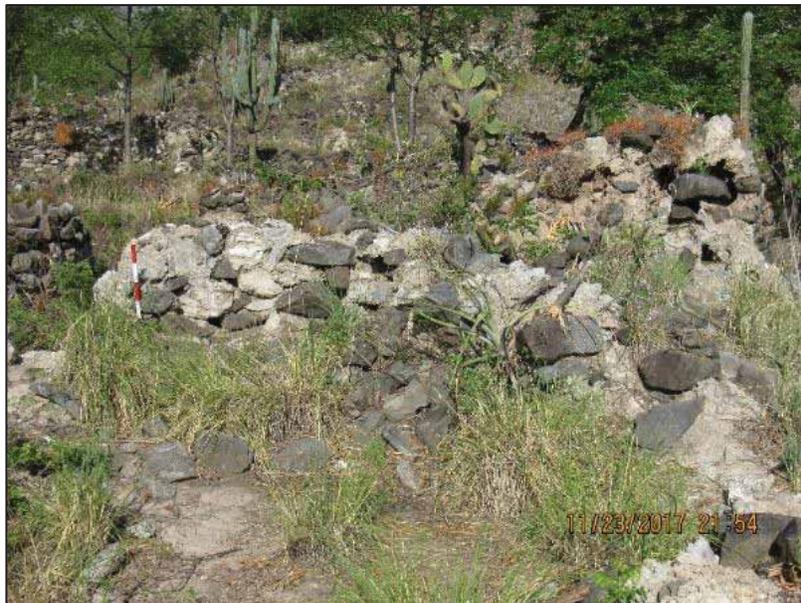
Imagen 95. Fotografía del recinto B26

Estructura. - El vano de acceso se orienta al Noroeste, el recinto fue construido con rocas canteadas el paramento interno y externo se caracterizan por tener elementos líticos irregulares de diversos tamaños unidos con mortero de barro y aparejo rustico, parte de la estructura se encuentra a nivel de piso. Al interior del recinto la superficie está cubierta por vegetación gramínea, arbustiva, arbórea y de espinos, así como elementos líticos dispersos al interior y exterior de la estructura producto del colapso del muro.

Estado de Conservación. - Su estado de conservación es malo y ha sufrido la pérdida parcial de sus elementos constructivos, sin evidencia de material cultural asociado.

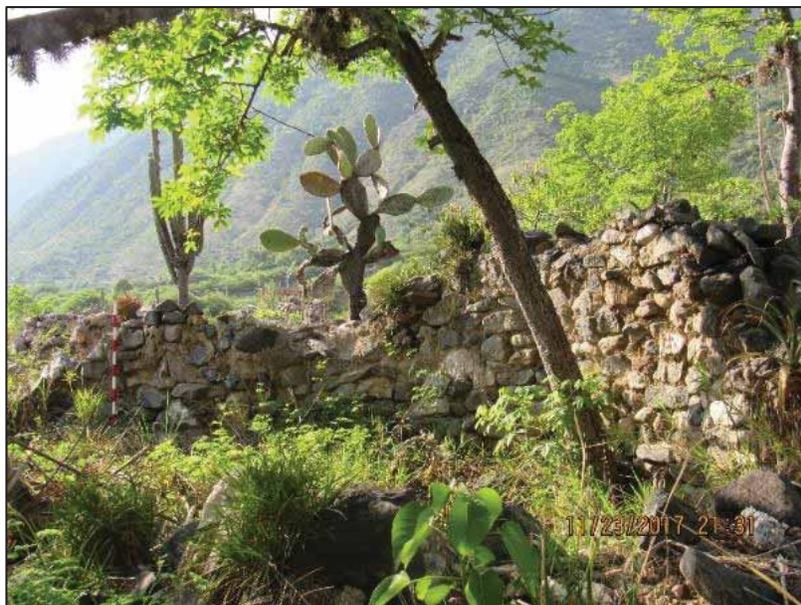
Imagen 97. Fotografía del recinto B27

Estructura. - El vano de acceso se orienta al Este, el recinto fue construido con rocas canteadas el paramento interno y externo se caracterizan por tener elementos líticos irregulares de diversos tamaños unidos con mortero de barro y aparejo rustico, parte de la estructura se encuentra a nivel de piso. El interior de la superficie del recinto está cubierto por vegetación gramínea, arbustiva, arbórea y de espinos, así como elementos líticos dispersos al interior y exterior de la estructura producto del colapso del muro.

Estado de Conservación. - Se encuentra en regular estado de conservación producto de factores naturales y el colapso de muros. No se evidenció material cultural asociado.

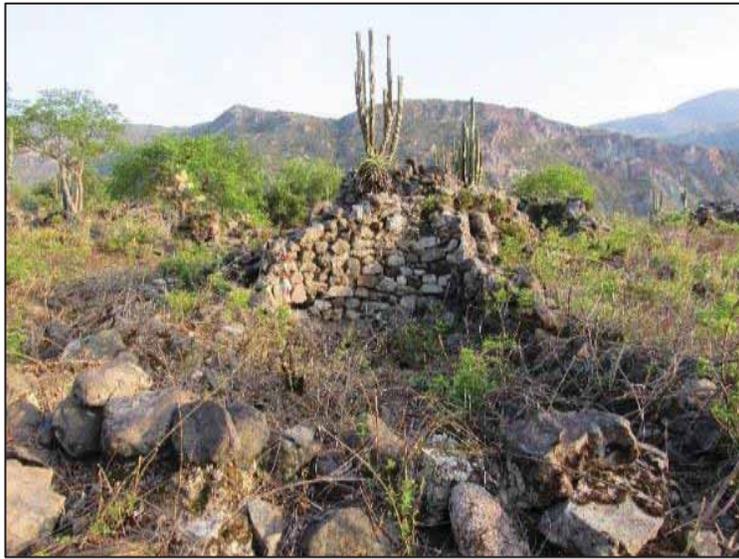
Imagen 99. Fotografía del recinto B28

Estructura. - El vano de acceso se orienta al Sur, el recinto fue construido con rocas canteadas el paramento interno y externo se caracterizan por tener elementos líticos irregulares de diversos tamaños unidos con mortero de barro y aparejo rustico, parte de la estructura se encuentra a nivel de piso. La superficie interior del recinto está cubierta por vegetación gramínea, arbustiva, arbórea y de espinos, así como elementos líticos dispersos al interior y exterior de la estructura producto del colapso del muro.

Estado de Conservación. - Se encuentra en mal estado de conservación, no se encontró material cultural asociado.

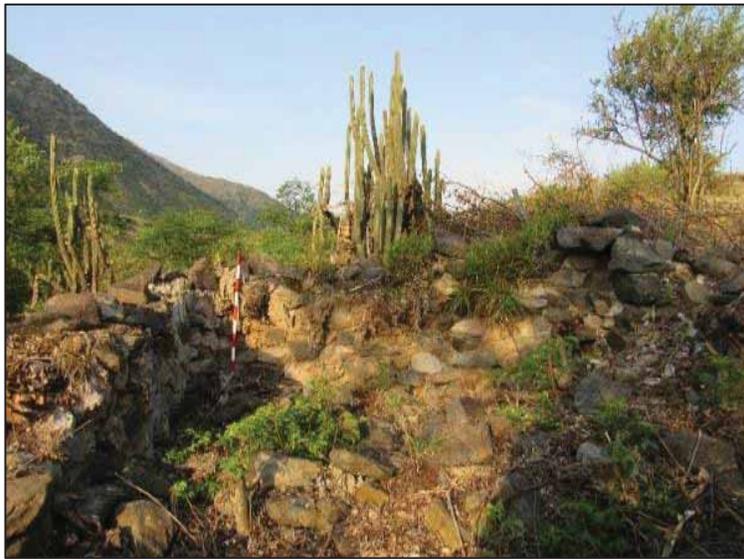
Imagen 101. Fotografía del recinto B29

Estado de Conservación. - Se encuentra en mal estado de conservación. No se halló material cultural asociado.

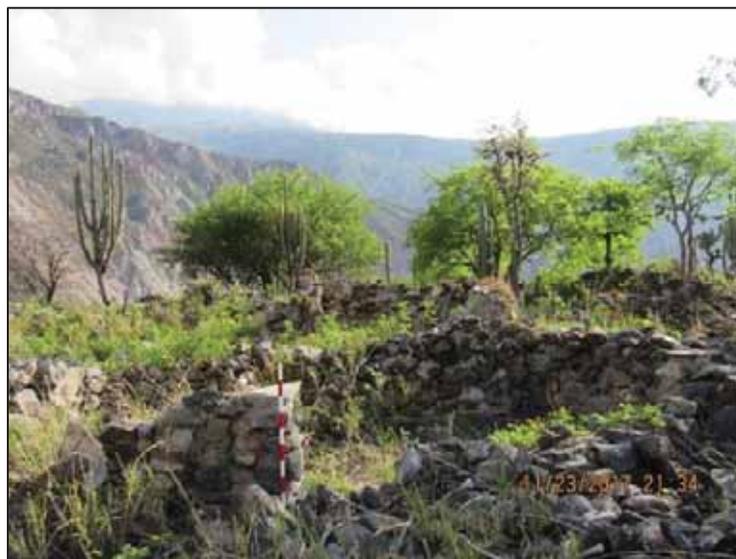
Imagen 103. Fotografía del recinto B30

Estado de Conservación. - Se encuentra en mal estado de conservación producto agentes naturales como son las lluvias, vientos y crecimiento de vegetación que han contribuido con el acelerado colapso de los muros. Sin evidencia de material cultural asociado.

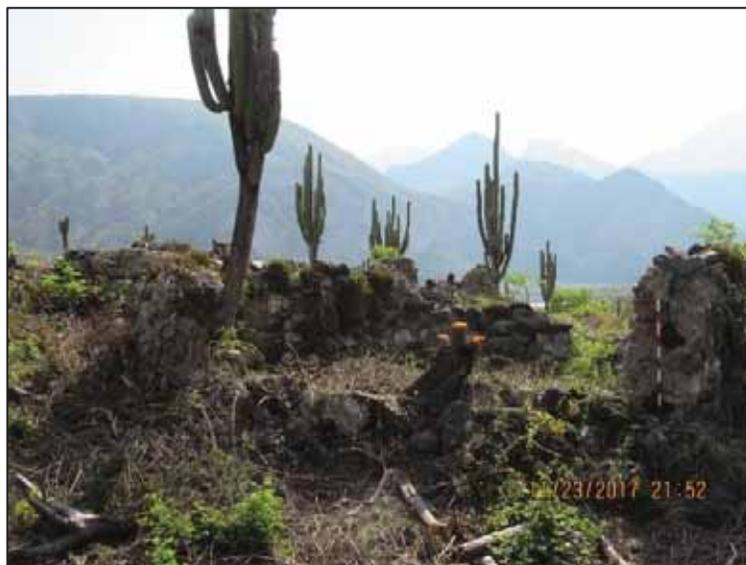
Imagen 107. Fotografía del recinto B33

Estado de Conservación. - Se encuentra en mal estado de conservación producto agentes naturales como son las lluvias, vientos y crecimiento de vegetación que han contribuido con el acelerado colapso de los muros. Sin evidencia de material cultural asociado.

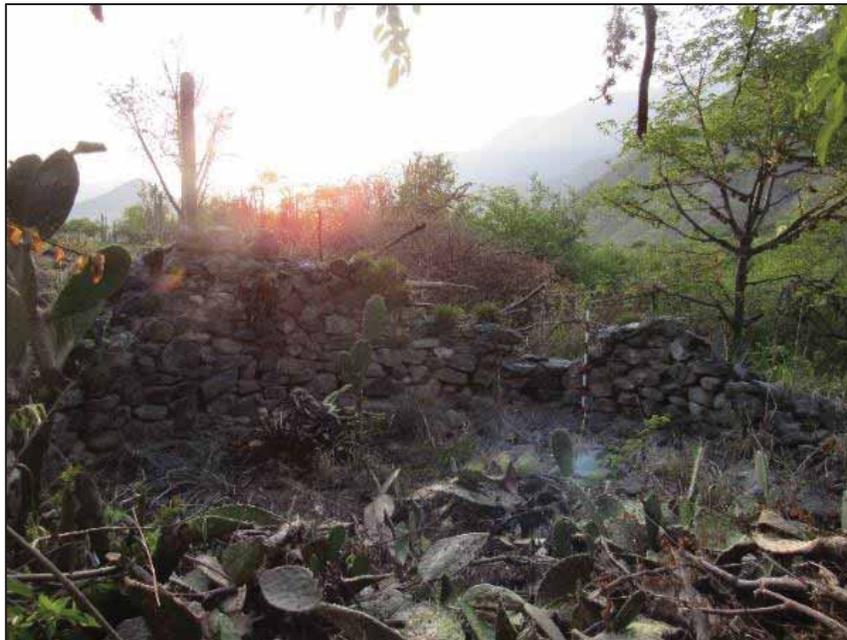
Imagen 109. Fotografía del recinto B34

Estado de Conservación. - Se encuentra en mal estado de conservación y no se halló material cultural asociado.

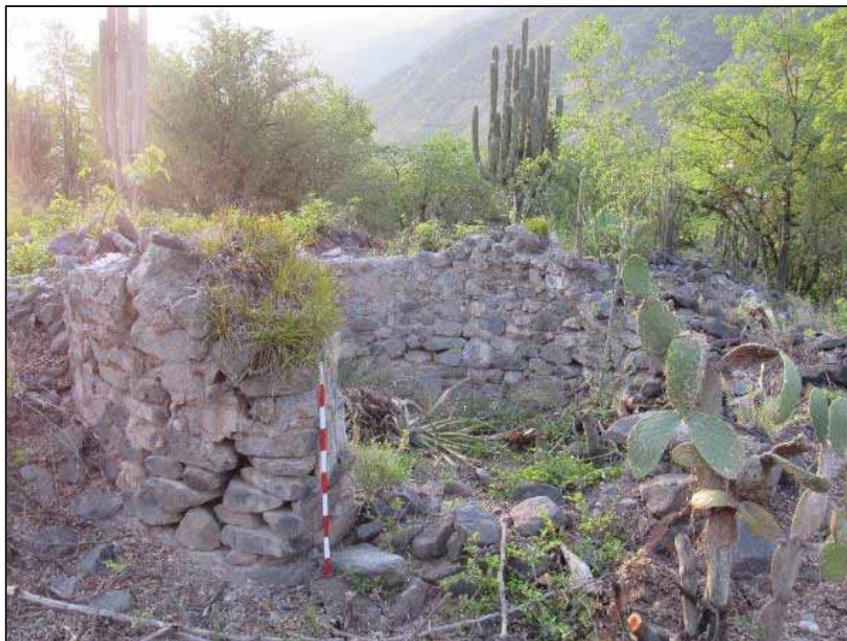
Imagen 111. Fotografía del recinto B35

Estado de Conservación. - Se encuentra en regular estado de conservación, sin evidencia de material cultural asociado.

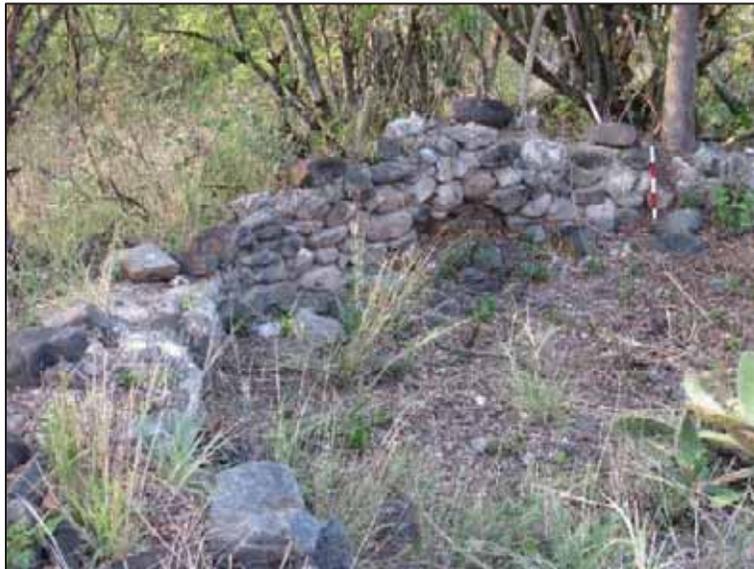
Imagen 115. Fotografía del recinto B38

Estado de Conservación. - Se encuentra en mal estado de conservación debido a la perdida de los elementos componentes del recinto.

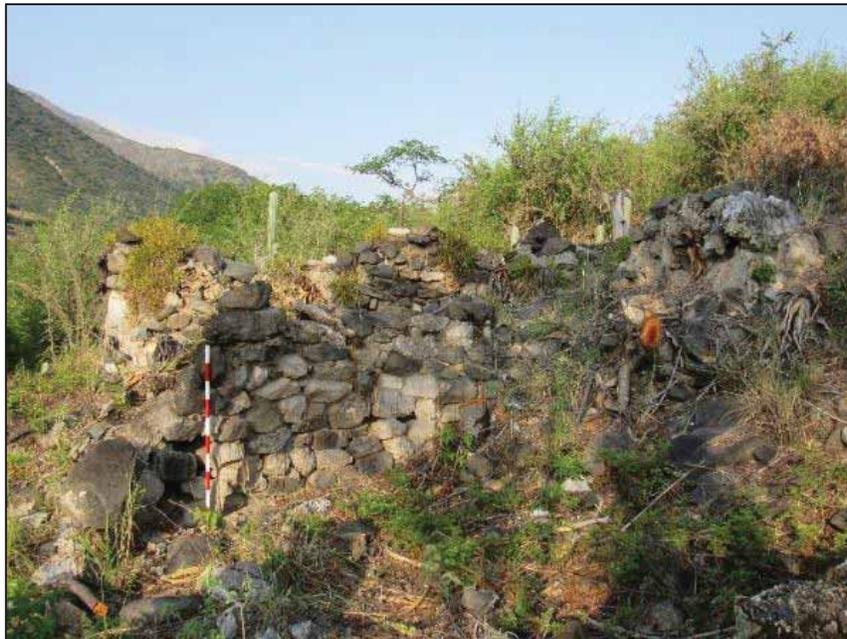
Imagen 118. Fotografía del recinto B40

Estado de Conservación. - Se encuentra en mal estado de conservación, no se halló material cultural asociado.

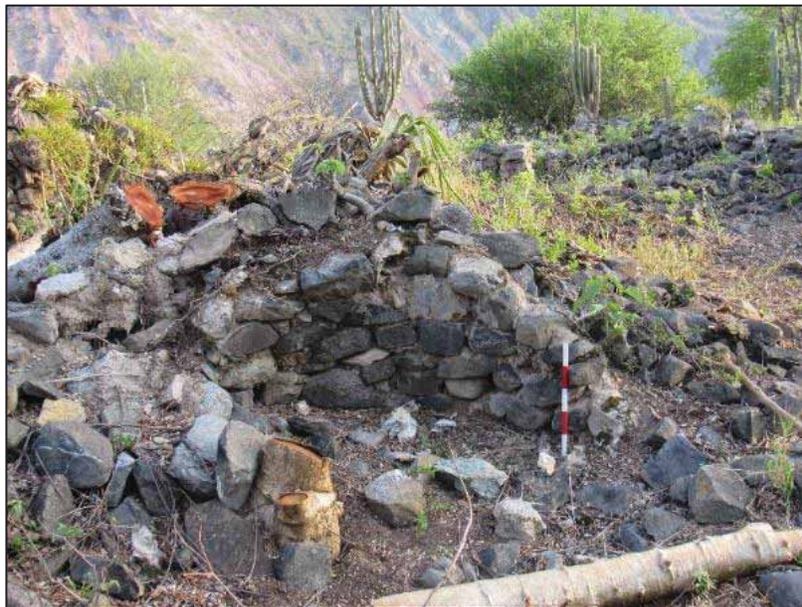
Imagen 120. Fotografía del recinto B41

Estado de Conservación. - Se encuentra en mal estado de conservación producto agentes naturales como son las lluvias, vientos y crecimiento de vegetación que han contribuido con el acelerado colapso de los muros. Sin evidencia de material cultural asociado.

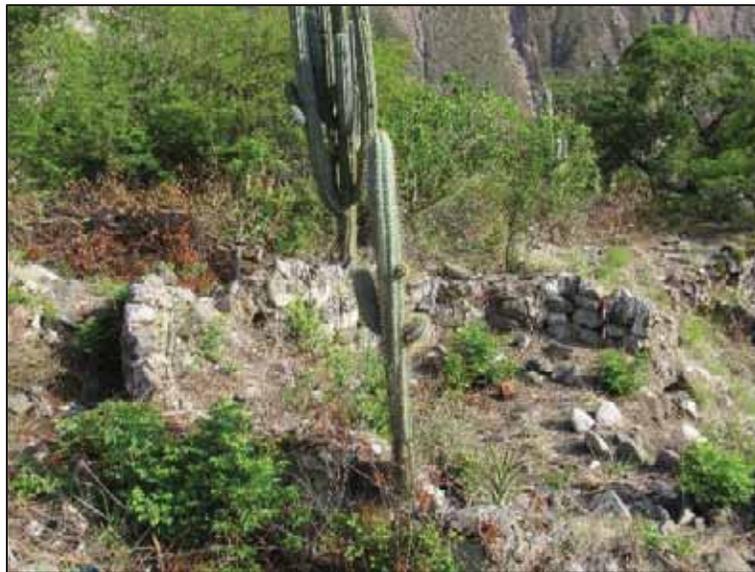
Imagen 122. Fotografía del recinto B42

Estado de Conservación. - Se encuentra en mal estado de conservación, no se halló material cultural asociado.

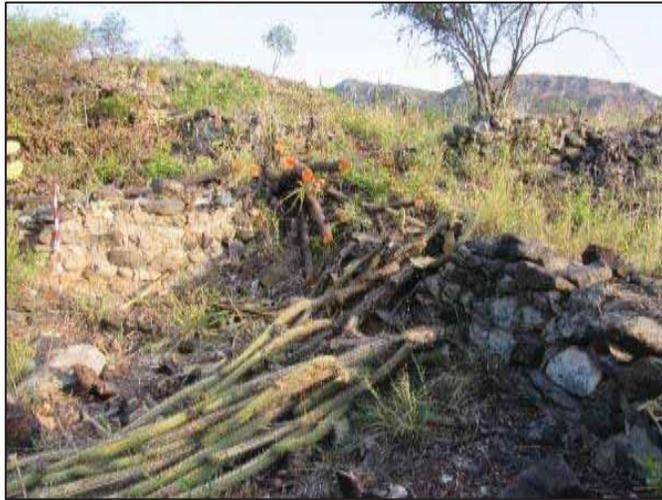
Imagen 124. Fotografía del recinto B43

Estado de Conservación. - Se encuentra en mal estado de conservación producto agentes naturales como son las lluvias, vientos y crecimiento de vegetación que han contribuido con el acelerado colapso de los muros. Sin evidencia de material cultural asociado.

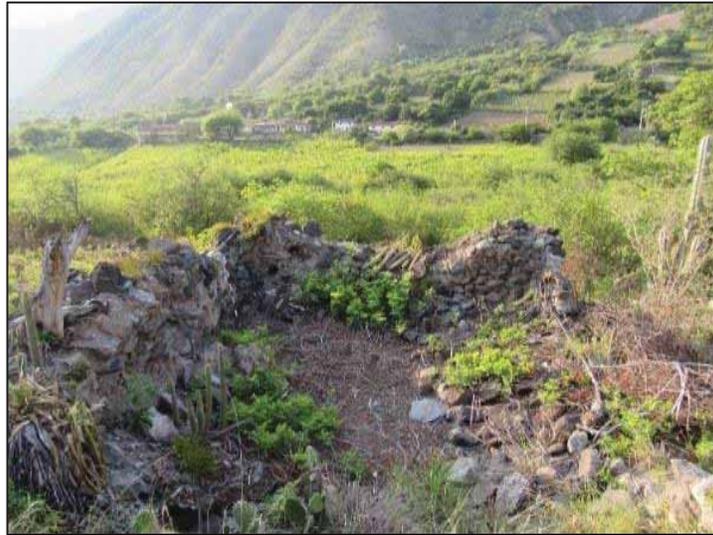
Imagen 126. Fotografía del recinto B44

Estado de Conservación. - Se encuentra en mal estado de conservación, no se halló material cultural asociado.

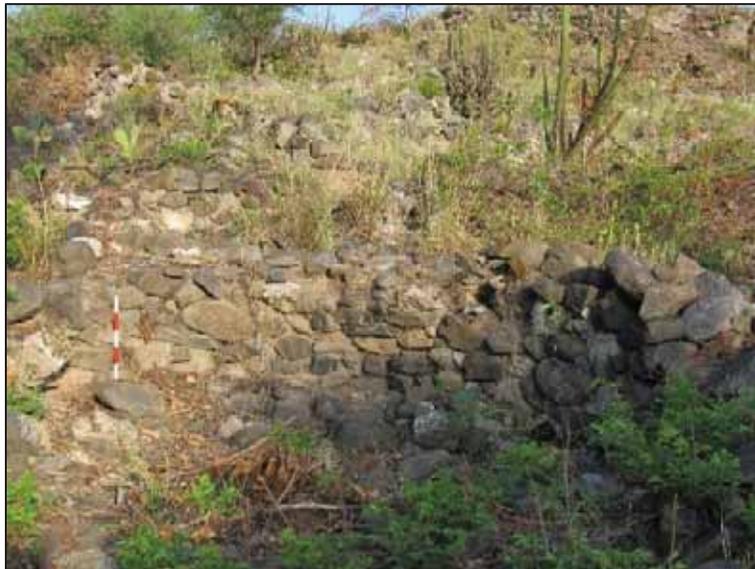
Imagen 128. Fotografía del recinto B45

Estado de Conservación. - Se encuentra en regular estado de conservación, aún mantiene los elementos líticos conformantes del muro. Sin evidencia de material cultural asociado.

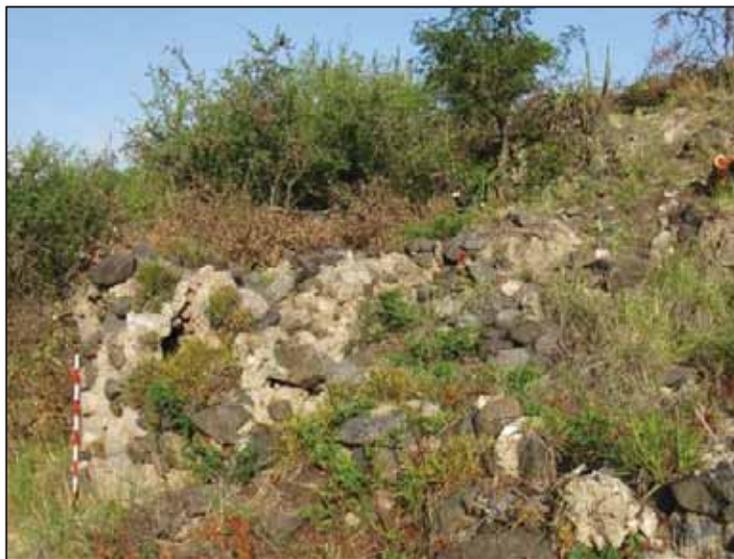
Imagen 130. Fotografía del recinto B46

Estado de Conservación. - Se encuentra en mal estado de conservación producto agentes naturales como son las lluvias, vientos y crecimiento de vegetación que han contribuido con el acelerado colapso de los muros. Sin evidencia de material cultural asociado.

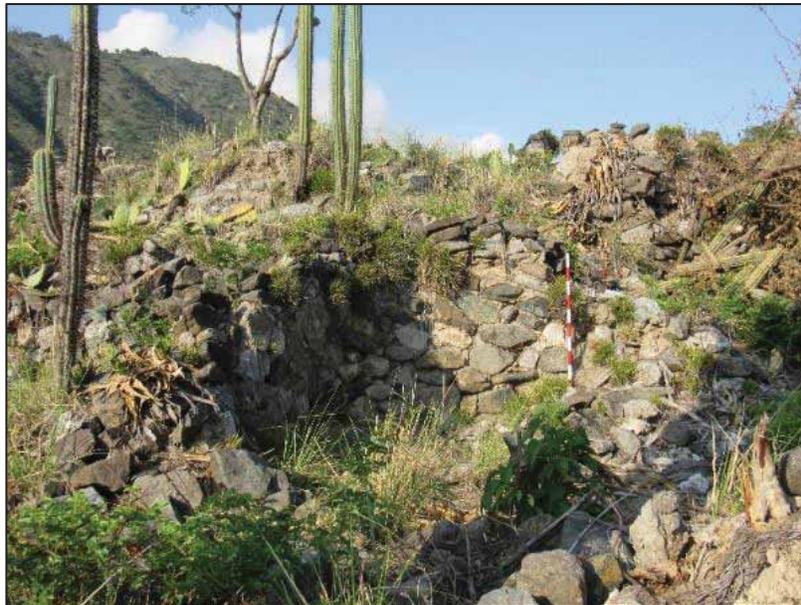
Imagen 133. Fotografía del recinto B48

Estado de Conservación. - Se encuentra en regular estado de conservación, sin evidencia de material cultural asociado.

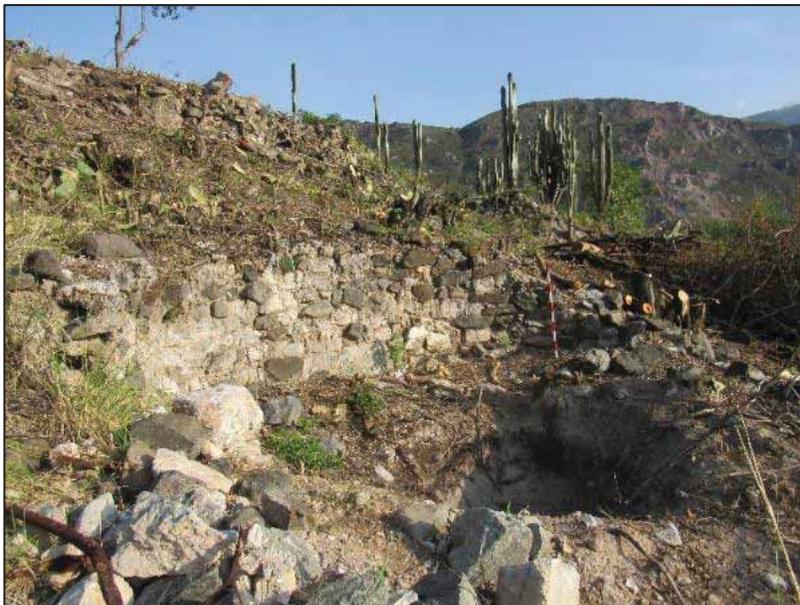
Imagen 135. Fotografía del recinto B49

Estado de Conservación. - Se encuentra en mal estado de conservación, se ha evidenciado una excavación clandestina y fragmentos de cerámica diseminados en la superficie del recinto.

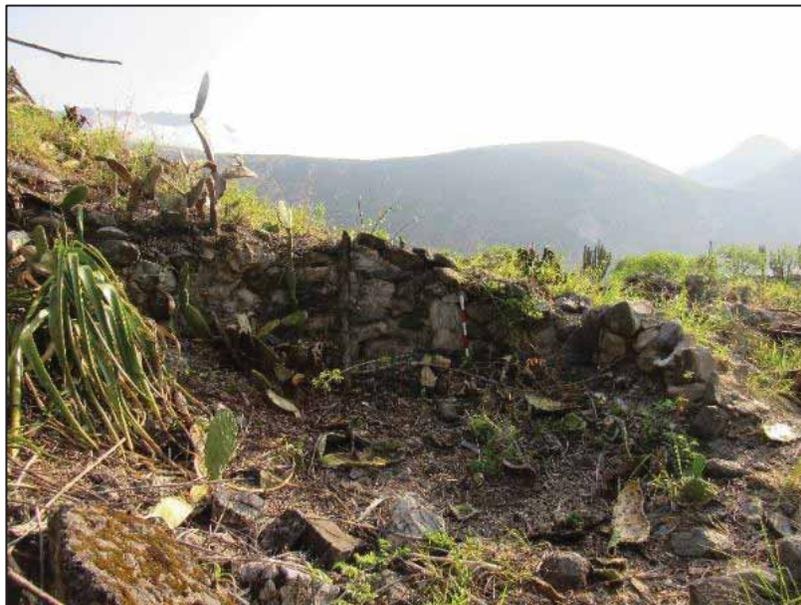
Imagen 137. Fotografía del recinto B50

Estado de Conservación. - Se encuentra en mal estado de conservación debido a los factores naturales y al colapso de los muros. No se evidencio material cultural asociado.
