**UNIVERSIDAD NACIONAL DE SAN ANTONIO
ABAD DEL CUSCO
FACULTAD DE DERECHO Y CIENCIAS SOCIALES
DEPARTAMENTO ACADÉMICO DE ARQUEOLOGÍA
ESCUELA PROFESIONAL DE ARQUEOLOGÍA**

**“Estudio de las Características Arquitectónicas y su Distribución en el
Sitio Arqueológico de Sinchimoqo – Waynarimaq - Distrito de
Curahuasi, Provincia de Abancay”**

TESIS PRESENTADO POR:

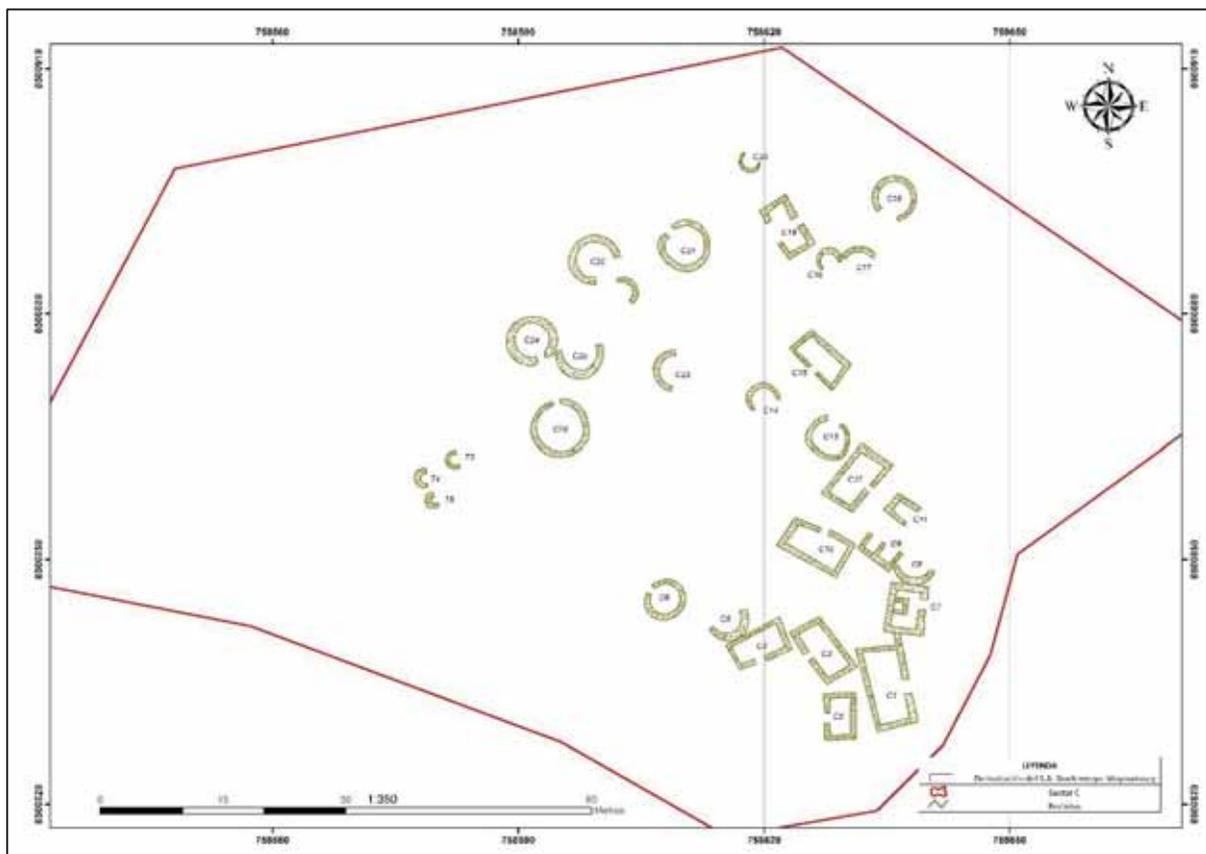
Imagen 139. Sector C del Sitio Arqueológico de Sinchimoqo- Waynarimaq)

Sector C. Ubicado al extremo Norte del perímetro del Sitio Arqueológico, en las coordenadas UTM Este: 758601.049, Norte: 8500870.721 y a una Altitud: 1962msnm (Ver imagen 139: Sector C del Sitio Arqueológico de Sinchimoqo-Waynarimaq), compuesta por 26 recintos (C1- C26) y 3 tumbas (T3, T4 y T5), cubre un área de 9020.31m² y un perímetro de 384.78m., se caracteriza por presentar las tres estructuras funerarias ubicadas en la parte más alta.

En la morfología que presentan se tiene recintos de planta rectangular, circular y de planta irregular, cabe resaltar que los recintos están agrupados de acuerdo a su morfología. (Ver anexos: Plano del sector C del Sitio Sinchimoqo-Waynarimaq- PSC-07)

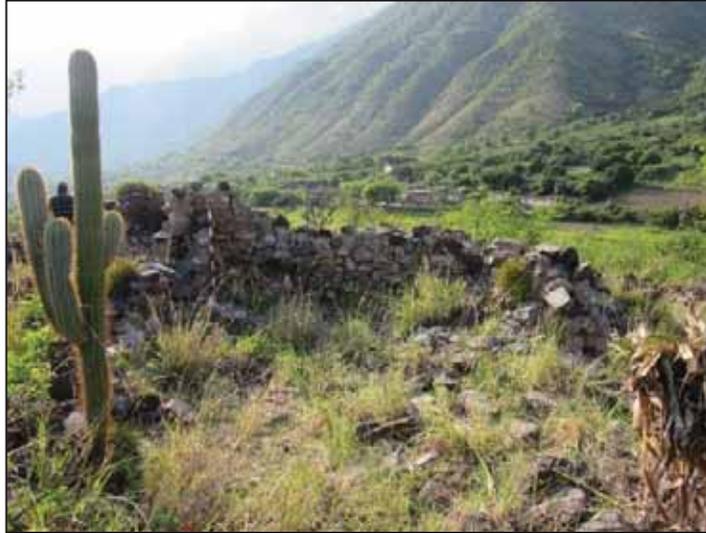
Imagen 140. Fotografía del recinto C1

Estado de Conservación. - Se encuentra en mal estado de conservación producto agentes naturales como son las lluvias, vientos y crecimiento de vegetación que han contribuido con el acelerado colapso de los muros. Sin evidencia de material cultural asociado.

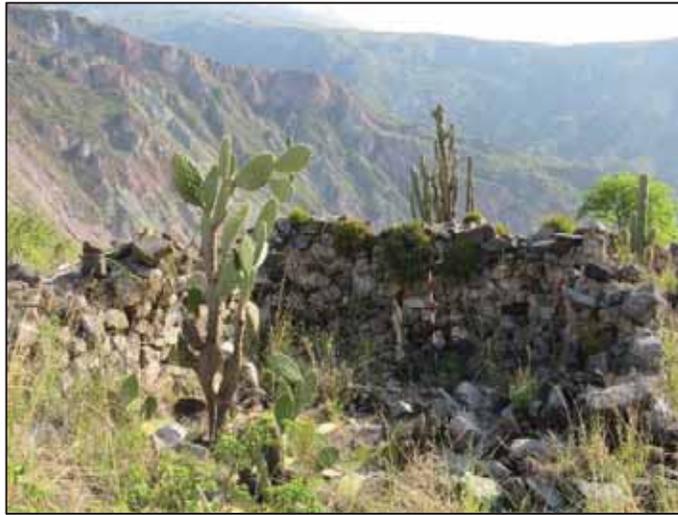
Imagen 142. Fotografía del recinto C2

Estado de Conservación. - Se encuentra en mal estado de conservación producto agentes naturales como son las lluvias, vientos y crecimiento de vegetación que han contribuido con el acelerado colapso de los muros. Sin evidencia de material cultural asociado.

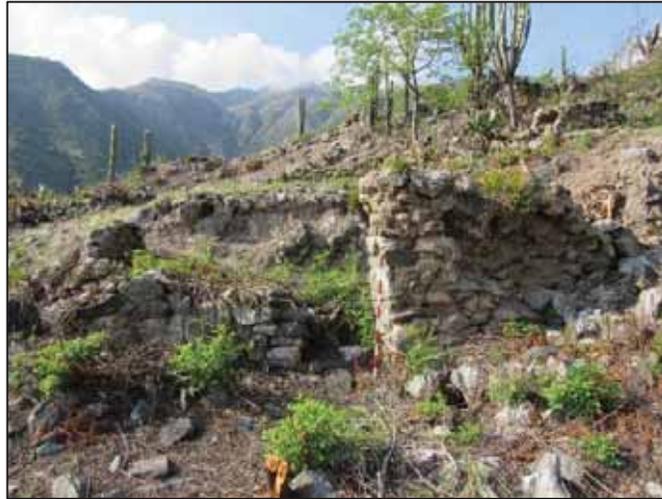
Imagen 144. Fotografía del recinto C3

Estado de Conservación. - Se encuentra en mal estado de conservación, no se halló material cultural asociado.

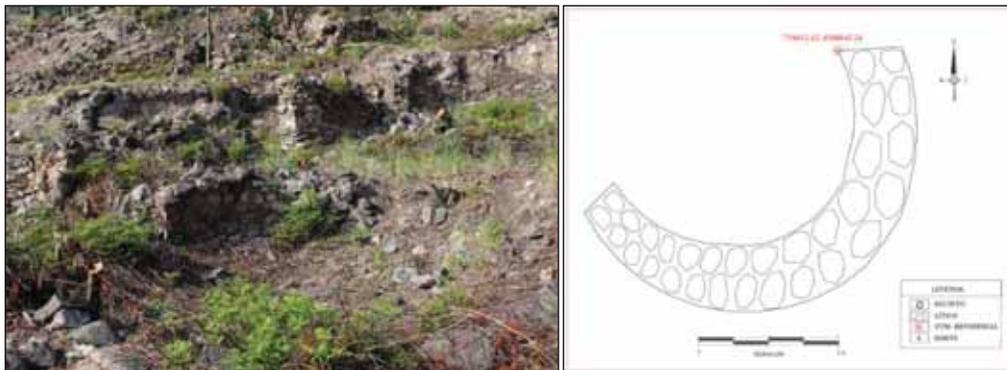
Imagen 148. Fotografía y croquis del recinto C5

Forma. - Es de planta circular (*Ver imagen 148. Fotografía y croquis del recinto C5*).

Estado de Conservación. - Se encuentra en mal estado de conservación producto agentes naturales como son las lluvias, vientos y crecimiento de vegetación que han contribuido con el acelerado colapso de los muros. Sin evidencia de material cultural asociado.

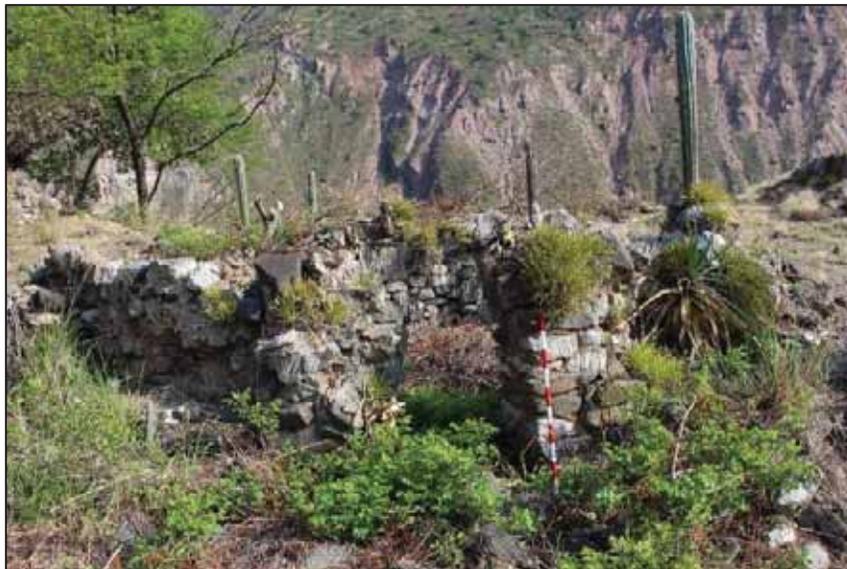
Imagen 149. Fotografía del recinto C6

Estado de Conservación. - Se encuentra en mal estado de conservación a causa de agentes naturales y antrópicos, se evidencio una excavación clandestina y fragmentos de cerámica diseminados en la superficie.

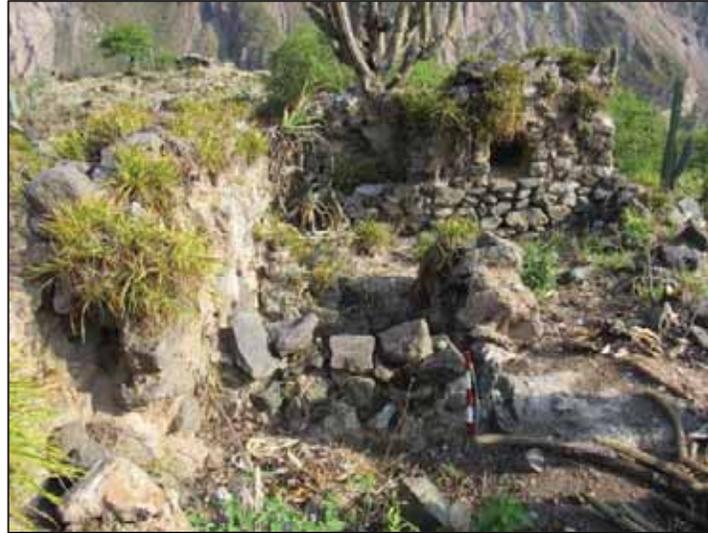
Imagen 151. Fotografía del recinto C7

Estado de Conservación. - Se encuentra en mal estado de conservación al interior del recinto se aprecia una excavación clandestina que expone una estructura en el muro del lado Oeste (de entre 0.96m de Norte a Sur y 1.12m de Este a Oeste y un ancho de 0.55m), alrededor se aprecia fragmentos de cerámica diseminada.

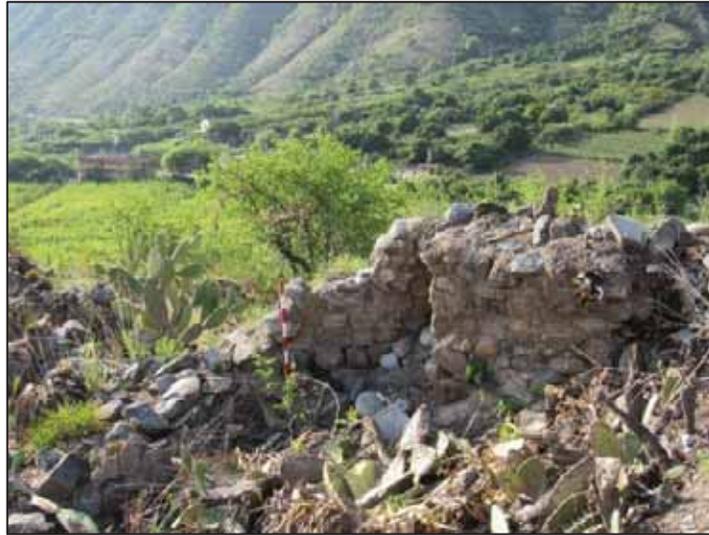
Imagen 154. Fotografía del recinto C9

Estado de Conservación. - Se encuentra en mal estado de conservación, sin evidencia de material cultural asociado.

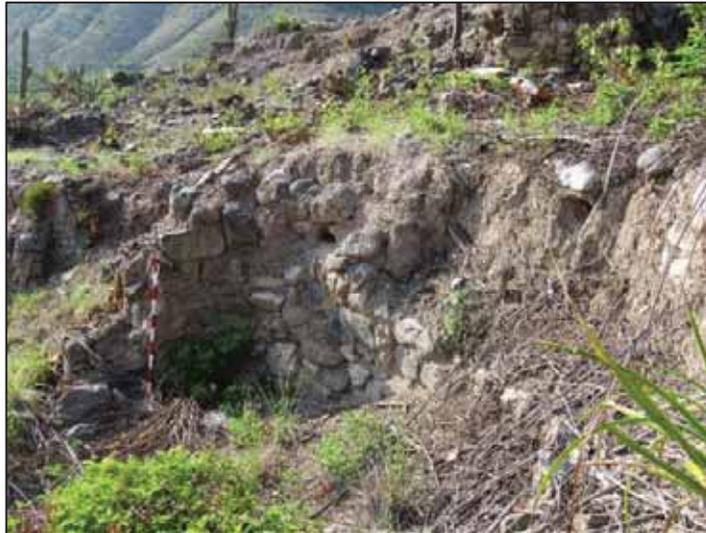
Imagen 156. Fotografía del recinto C10

Estado de Conservación. - Se encuentra en mal estado de conservación, sin evidencia de material cultural.

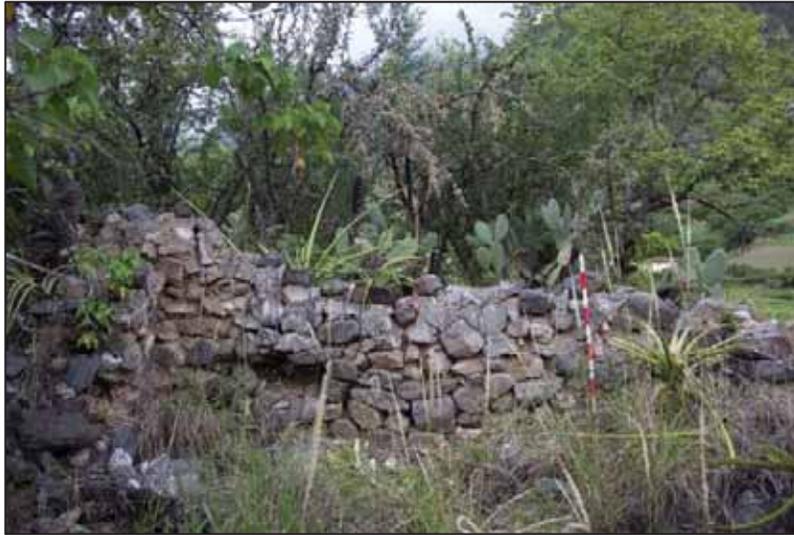
Imagen 159. Fotografía del recinto C12

Estado de Conservación. - Se encuentra en mal estado de conservación, sin evidencia de material cultural asociado.

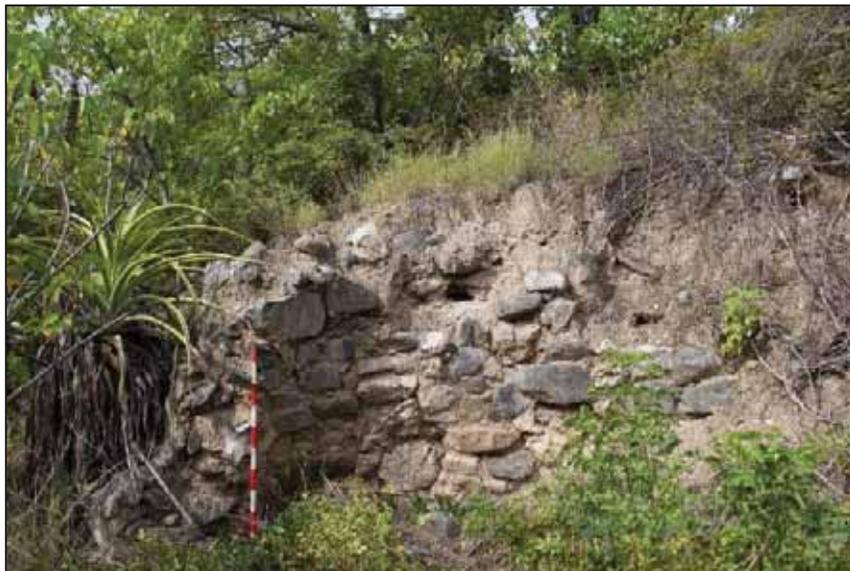
Imagen 161. Fotografía del recinto C13

Estado de Conservación. - Se encuentra en mal estado de conservación producto agentes naturales como son las lluvias, vientos y crecimiento de vegetación que han contribuido con el acelerado colapso de los muros. Sin evidencia de material cultural asociado.

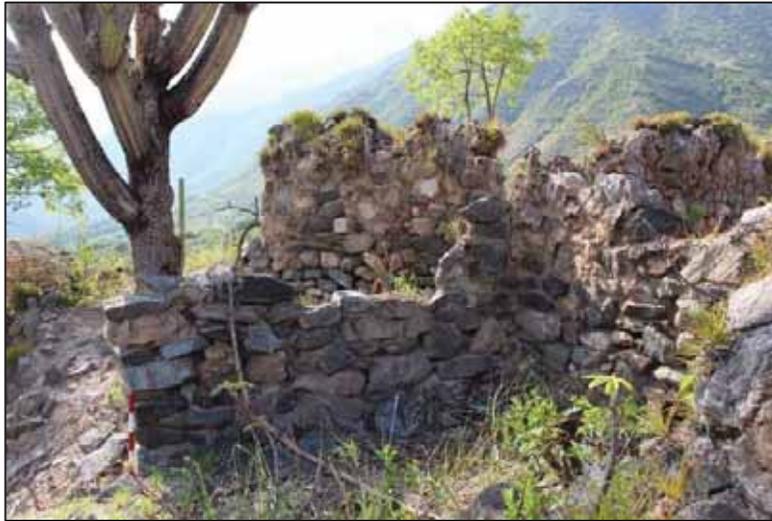
Imagen 164. Fotografía del recinto C15

Estado de Conservación. - Se encuentra en mal estado de conservación producto agentes naturales como son las lluvias, vientos y crecimiento de vegetación que han contribuido con el acelerado colapso de los muros. Sin evidencia de material cultural asociado.

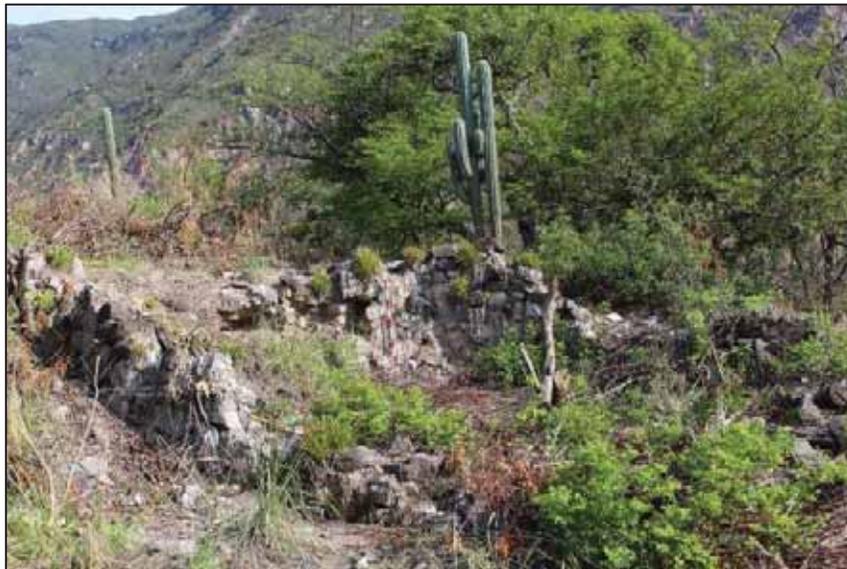
Imagen 168. Fotografía del recinto C18

Estado de Conservación. - Se encuentra en mal estado de conservación producto agentes naturales como son las lluvias, vientos y crecimiento de vegetación que han contribuido con el acelerado colapso de los muros. Sin evidencia de material cultural asociado.

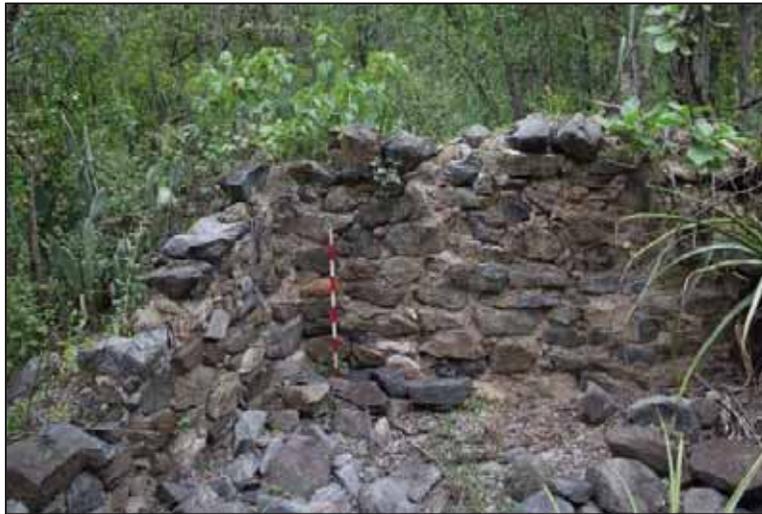
Imagen 170. Fotografía del recinto C19

Estado de Conservación. - Se encuentra en regular estado de conservación, sin evidencia de material cultural asociado.

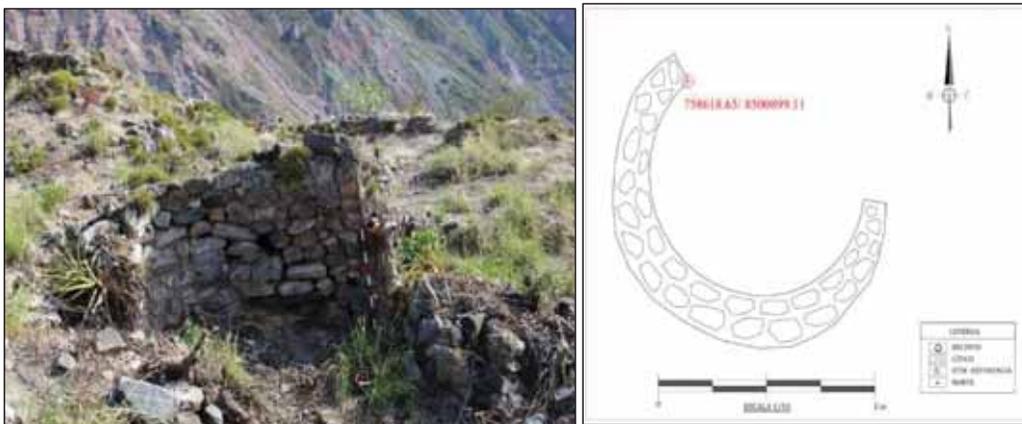
Imagen 172. Fotografía y croquis del recinto C20

Forma. - Es de planta circular (*Ver imagen 172. Fotografía y croquis del recinto C19*).

Estado de Conservación. - Se encuentra en mal estado de conservación producto agentes naturales como son las lluvias, vientos y crecimiento de vegetación que han contribuido con el acelerado colapso de los muros. Sin evidencia de material cultural asociado.

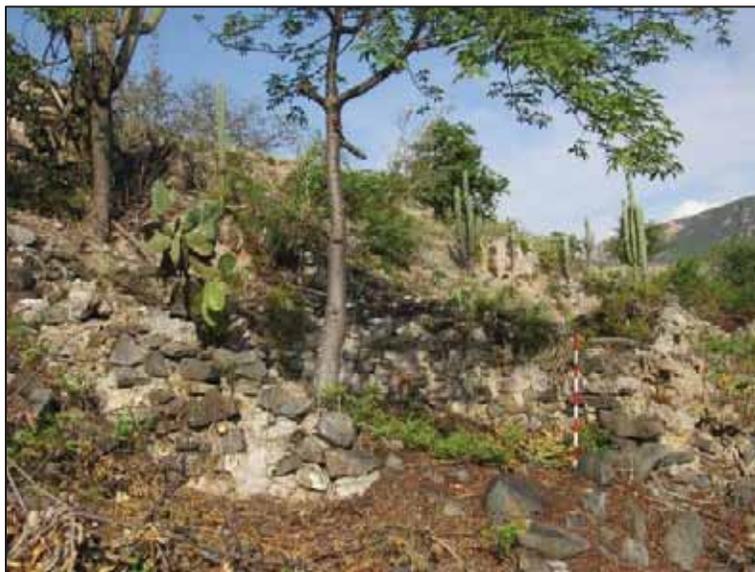
Imagen 173. Fotografía del recinto C21

Estado de Conservación. - Se encuentra en mal estado de conservación, sin evidencia de material cultural asociado.

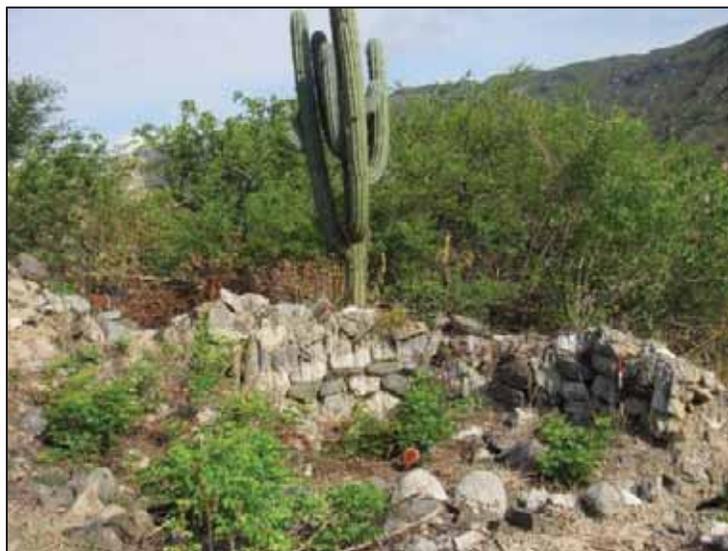
Imagen 175. Fotografía del recinto C22

Estructura. - El vano de acceso está orientado hacia el Este, el recinto está conformado por muros construidos con rocas canteadas el paramento interno y externo se caracterizan por tener elementos líticos irregulares de diversos tamaños unidos con mortero de barro y aparejo rustico, parte de la estructura se encuentra a nivel de piso. Al interior del recinto la superficie está cubierta por vegetación gramínea, arbustiva, arbórea y de espinos, así como elementos líticos dispersos al interior y exterior de la estructura producto del colapso del muro.

Estado de Conservación. - Se encuentra en mal estado de conservación producto agentes naturales como son las lluvias, vientos y crecimiento de vegetación que han contribuido con el acelerado colapso de los muros. Sin evidencia de material cultural asociado.

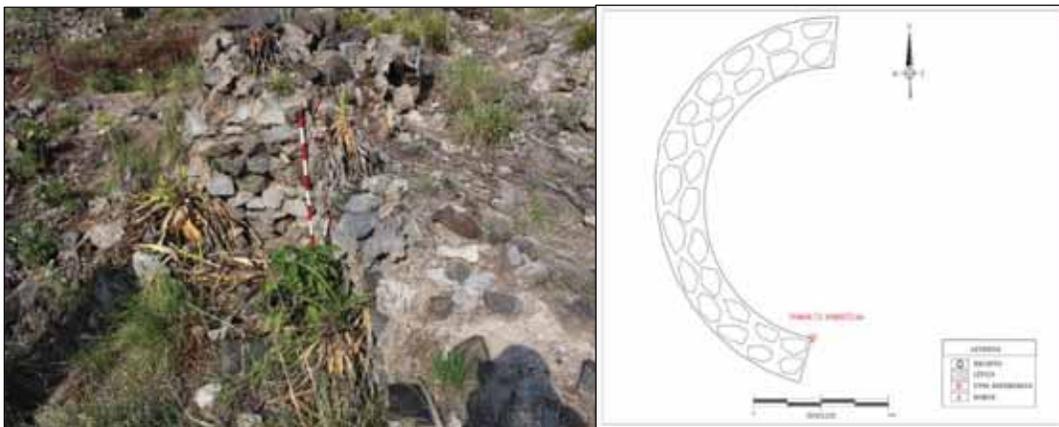
Imagen 177. Fotografía y croquis del recinto C23

Forma. - Es de planta irregular (*Ver imagen 177. Fotografía y croquis del recinto C23*).

Estructura. - Está conformado por muros construidos con rocas canteadas el paramento interno y externo se caracterizan por tener elementos líticos irregulares de diversos tamaños unidos con mortero de barro y aparejo rustico, parte de la estructura se encuentra a nivel de piso. Al interior del recinto la superficie está cubierta por vegetación gramínea, arbustiva, arbórea y de espinos, así como elementos líticos dispersos al interior y exterior de la estructura producto del colapso del muro por lo que no se definió el vano de acceso.

Estado de Conservación. - Se encuentra en mal estado de conservación producto agentes naturales como son las lluvias, vientos y crecimiento de vegetación que han contribuido con el acelerado colapso de los muros. Sin evidencia de material cultural asociado.

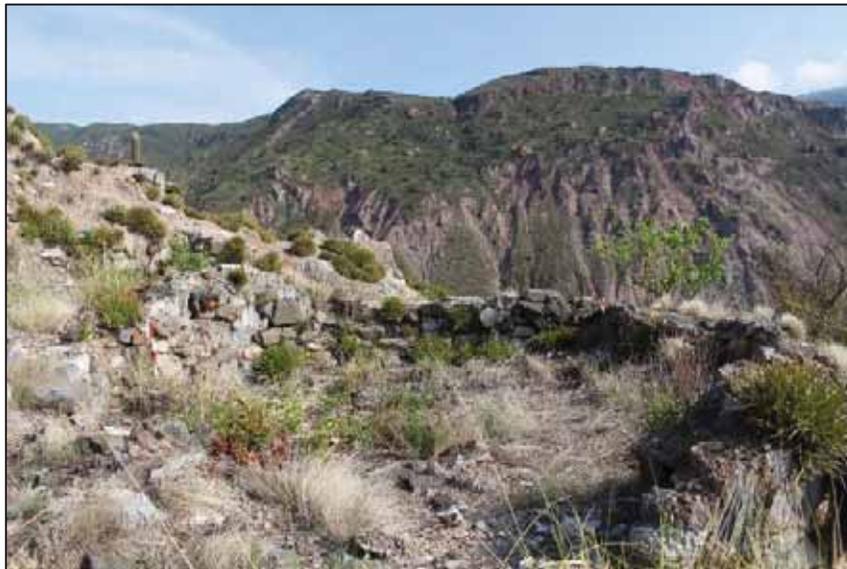
Imagen 178. Fotografía del recinto C24

Estructura. - El vano de acceso está orientado hacia el Sureste, el recinto está conformado por muros construidos con rocas canteadas el paramento interno y externo se caracterizan por tener elementos líticos irregulares de diversos tamaños unidos con mortero de barro y aparejo rustico, parte de la estructura se encuentra a nivel de piso. Al interior del recinto la superficie está cubierta por vegetación gramínea, arbustiva, arbórea y de espinos, así como elementos líticos dispersos al interior y exterior de la estructura producto del colapso del muro.

Estado de Conservación. - Se encuentra en mal estado de conservación producto agentes naturales como son las lluvias, vientos y crecimiento de vegetación que han contribuido con el acelerado colapso de los muros. Sin evidencia de material cultural asociado.

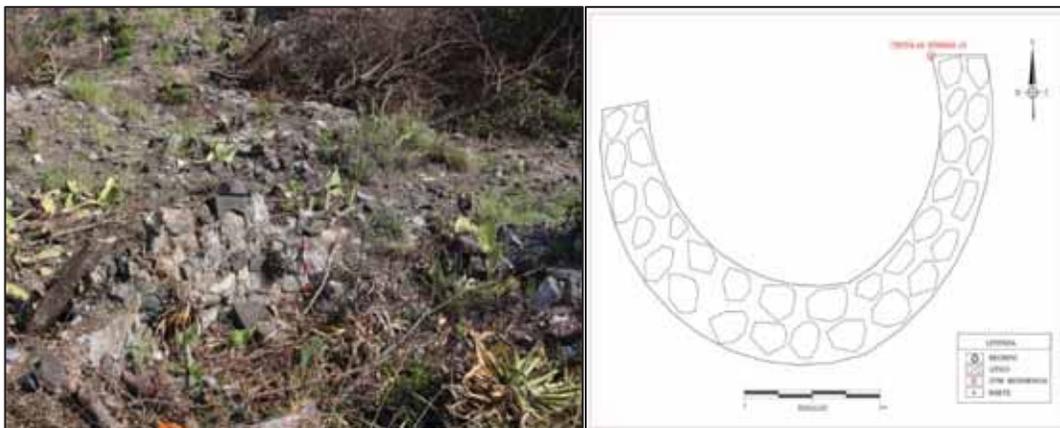
Imagen 180. Fotografía y croquis del recinto C25

Forma. - Es de planta circular (*Ver imagen 180. Fotografía y croquis del recinto C25*).

Estructura. - Está conformado por muros construidos con rocas canteadas el paramento interno y externo se caracterizan por tener elementos líticos irregulares de diversos tamaños unidos con mortero de barro y aparejo rustico, parte de la estructura se encuentra a nivel de piso. Al interior del recinto la superficie está cubierta por vegetación gramínea, arbustiva, arbórea y de espinos, así como elementos líticos dispersos al interior y exterior de la estructura producto del colapso del muro por lo cual no se definió el vano de acceso.

Estado de Conservación. - Se encuentra en mal estado de conservación producto agentes naturales como son las lluvias, vientos y crecimiento de vegetación que han contribuido con el acelerado colapso de los muros. Sin evidencia de material cultural asociado.

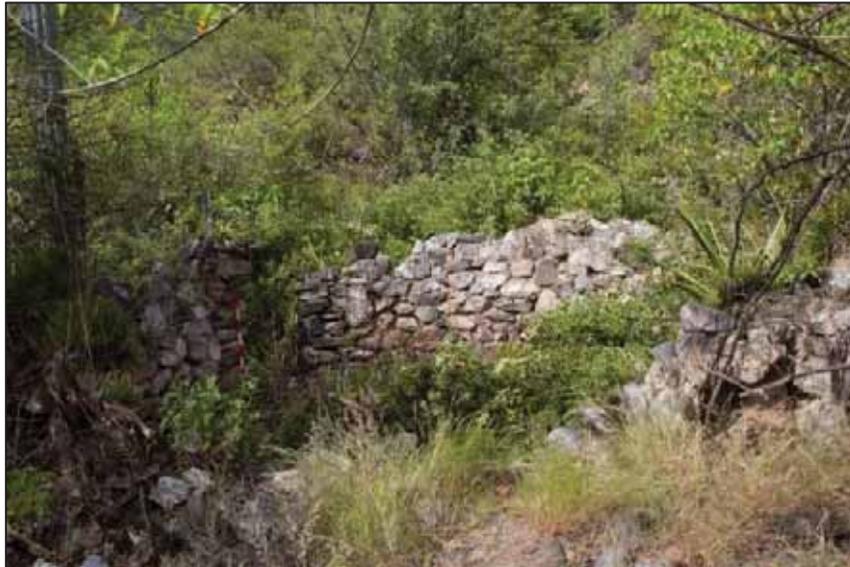
Imagen 181. Fotografía del recinto C26

Estructura. - El vano de acceso está orientado hacia el Norte, el recinto está conformado por muros construidos con rocas canteadas el paramento interno y externo se caracterizan por tener elementos líticos irregulares de diversos tamaños unidos con mortero de barro y aparejo rustico, parte de la estructura se encuentra a nivel de piso. La superficie al interior del recinto está cubierta por vegetación gramínea, arbustiva, arbórea y de espinos, así como elementos líticos dispersos al interior y exterior de la estructura producto del colapso del muro.

Estado de Conservación. - Se encuentra en mal de conservación, sin evidencia de material cultural asociado.

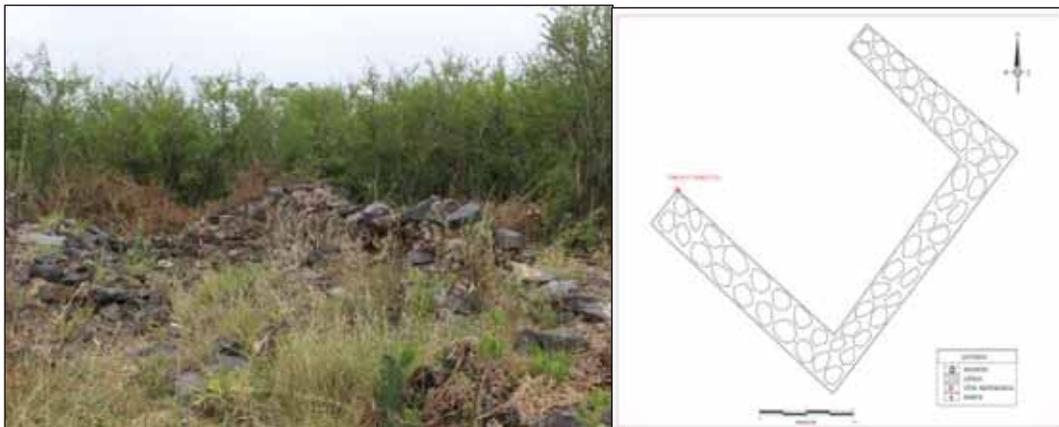
Imagen 187. Fotografía y croquis del recinto D1

Forma. - Es de planta irregular (*Ver imagen 187. Fotografía y croquis del recinto D1*).

Estructura. - Está conformado por muros construidos con rocas canteadas el paramento interno y externo se caracterizan por tener elementos líticos irregulares de diversos tamaños unidos con mortero de barro y aparejo rustico, parte de la estructura se encuentra a nivel de piso. Al interior del recinto la superficie está cubierta por vegetación gramínea, arbustiva, arbórea y de espinos, así como elementos líticos dispersos al interior y exterior de la estructura producto del colapso del muro por lo cual no se definió el vano de acceso.

Estado de Conservación. - Se encuentra en mal estado de conservación producto agentes naturales como son las lluvias, vientos y crecimiento de vegetación que han contribuido con el acelerado colapso de los muros. Sin evidencia de material cultural asociado.

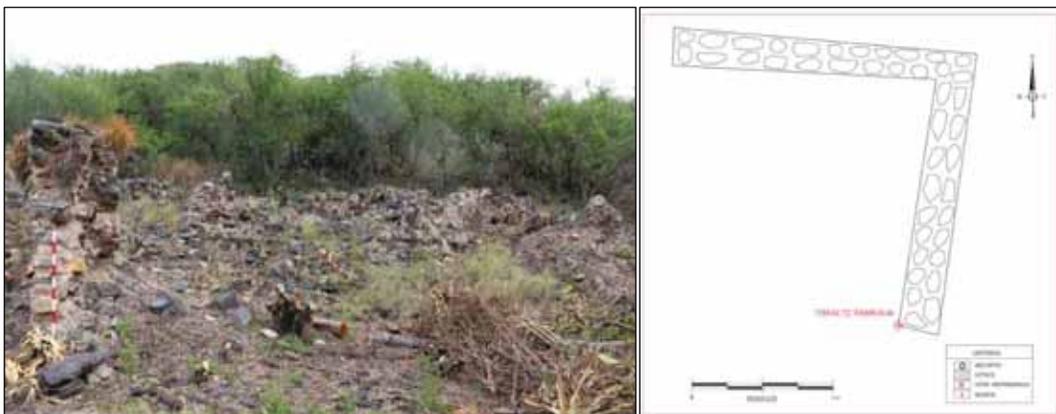
Imagen 189. Fotografía y croquis del recinto D3

Forma. - Es de planta rectangular (*Ver imagen 189. Fotografía y croquis del recinto D3*).

Estado de Conservación. - Se encuentra en mal estado de conservación producto agentes naturales como son las lluvias, vientos y crecimiento de vegetación que han contribuido con el acelerado colapso de los muros, se evidencia fragmentos de cerámica diseminados en la superficie.

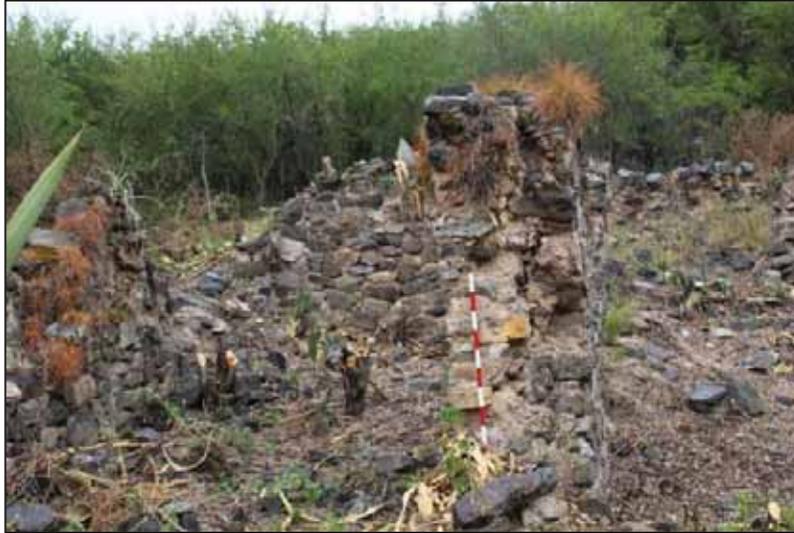
Imagen 190. Fotografía del recinto D4

Estado de Conservación. - Se encuentra en regular estado de conservación, sin evidencia de material cultural asociado.

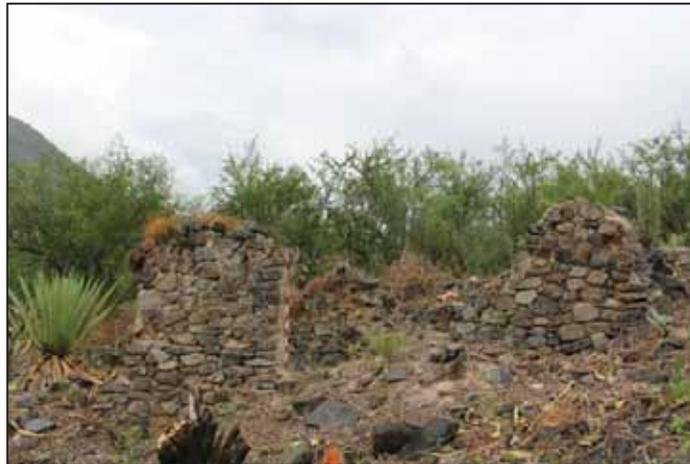
Imagen 192. Fotografía del recinto D5

Estado de Conservación. - Se encuentra en regular estado de conservación, sin evidencia de material cultural asociado.

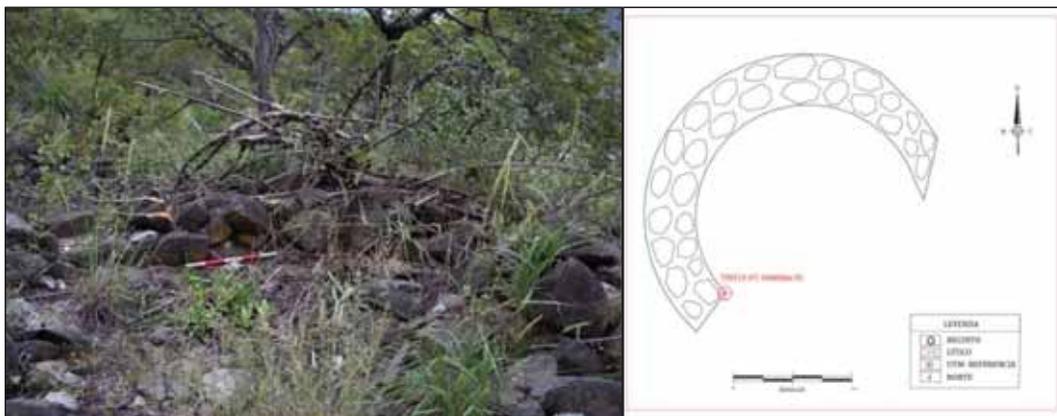
Imagen 194. Fotografía y croquis del recinto D6

Forma. - Es de planta circular (*Ver imagen 194. Fotografía y croquis del recinto D6*).

Estado de Conservación. - Se encuentra en mal estado de conservación, se evidencia fragmentos de cerámica diseminados en la superficie.

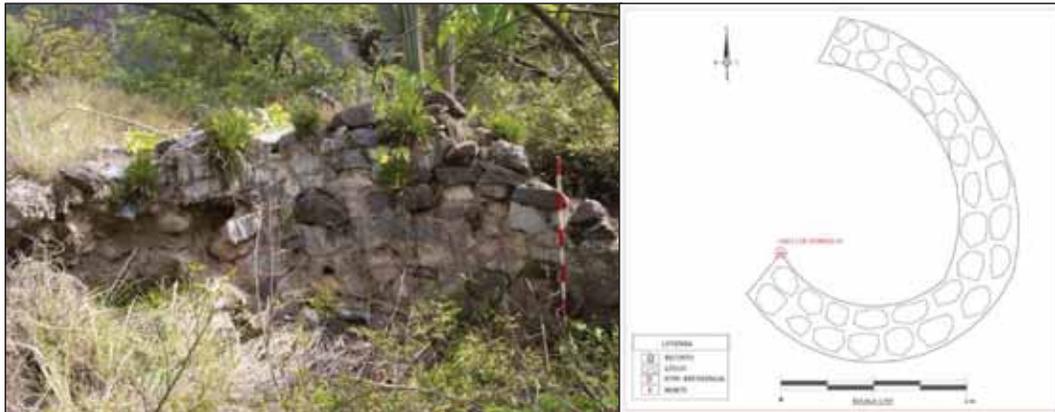
Imagen 195. Fotografía y croquis del recinto D7

Forma. - Es de planta circular (*Ver imagen 195. Fotografía y croquis del recinto D7*).

Estado de Conservación. - Se encuentra en mal estado de conservación, sin evidencia de material cultural asociado.

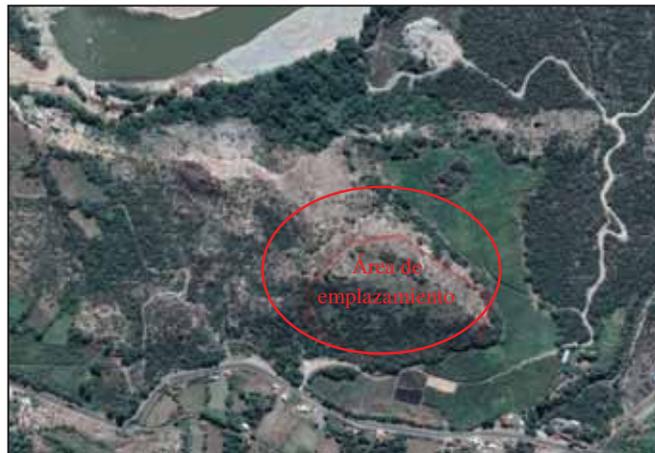
Imagen 203. Área de emplazamiento

De acuerdo con lo anterior, las principales fuerzas de emplazamiento son; la condición de altura donde se localiza el plano sobre el que se construyó el sitio, las vistas optimas (dominio del valle circundante al Sitio Arqueológico), la existencia de un eje longitudinal dado por la dirección de la pendiente y la regularidad del terreno.
