DESCRIPCIÓN DE LA TRAMA URBANA DE LA ARQUITECTURA
WARI DEL SECTOR II DE PIKILLACTA, LUCRE - CUSCO 2021
TOMO I

TESIS PRESENTADA POR:
BACH. ARQ. OROS RODRIGUEZ IRVIN RUBER.
BACH. ARQ. VARGAS TTITO MAMERTO.

Para optar al Título Profesional de
LICENCIADO EN ARQUEOLOGÍA

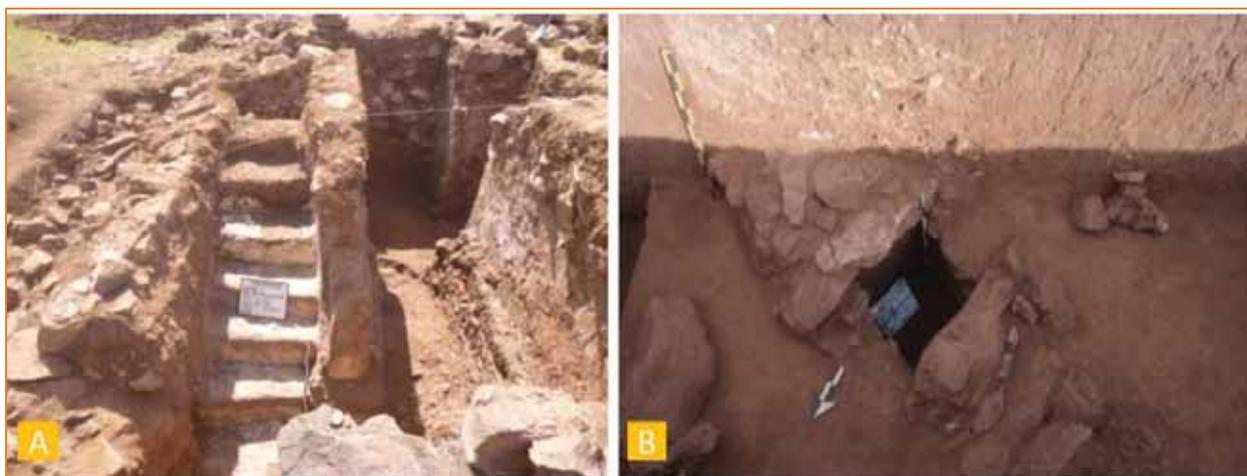
Figura 5

Hallazgos relevantes de las excavaciones en las plazas

NOTA. Se observa las fotografías de las trincheras de excavación. **A.** Evidencia de las escalinatas en la plaza principal lado oeste. **B.** Evidencia de segmento de un canal similar hallado por McEwan. Fuente: (Calero, 2018).

En lo referente a la trinchera 02, ubicada en la segunda plaza, al igual que la unidad de excavación en la plaza principal, la trinchera 02 evidenció fragmento de cerámico no decorado y decorado de posible tipo Wari, estos asociados a puntos de carbón y pequeños fragmentos de yeso y los terrones quemados. Además, en esta unidad el autor evidenció la proyección de un canal prehispánico, construido con elementos líticos de tamaños medianos y pequeños unidos con mortero de arcilla, vale decir esta estructura estaba cubierta con lajas y mortero de barro, la longitud del canal fue de 1.00 m. de ancho y 0.75 m de altura.

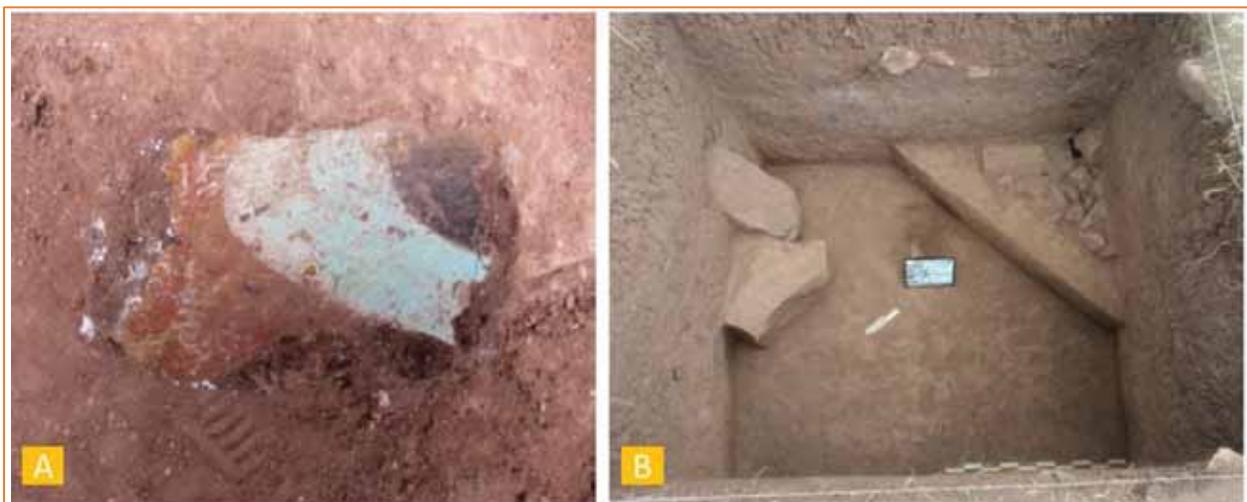
Figura 6

Hallazgos relevantes de las excavaciones en la plaza principal.

NOTA. **A.** Fragmento de revoque con pigmentos de color rojo, negro y celeste. **B.** Hallazgo de segmento de canal. Fuente (Calero, 2018).

Cabe destacar que, en la parte central de la plaza, la unidad de excavación 09, presentó en una de las esquinas un segmento de canal prehispánico construido con elementos líticos a manera de lajas unidas con mortero de barro, característica muy similar al canal evidenciado en la plaza pequeña (ver Figura 7).

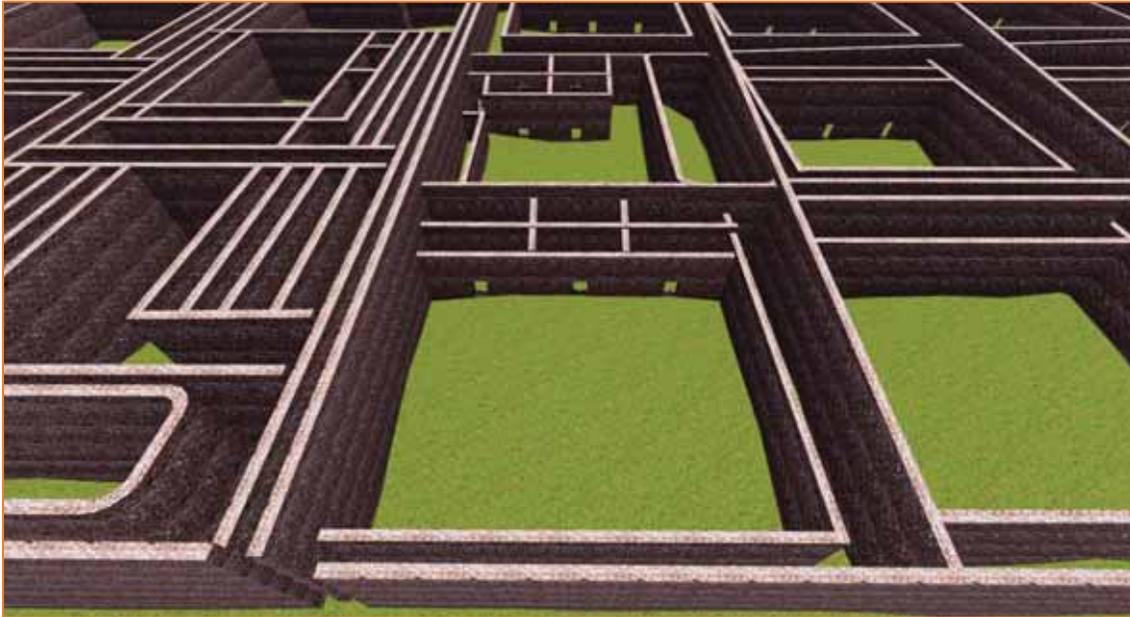
Figura 10

Reconstrucción hipotética de grupos-patio Tipo I-B

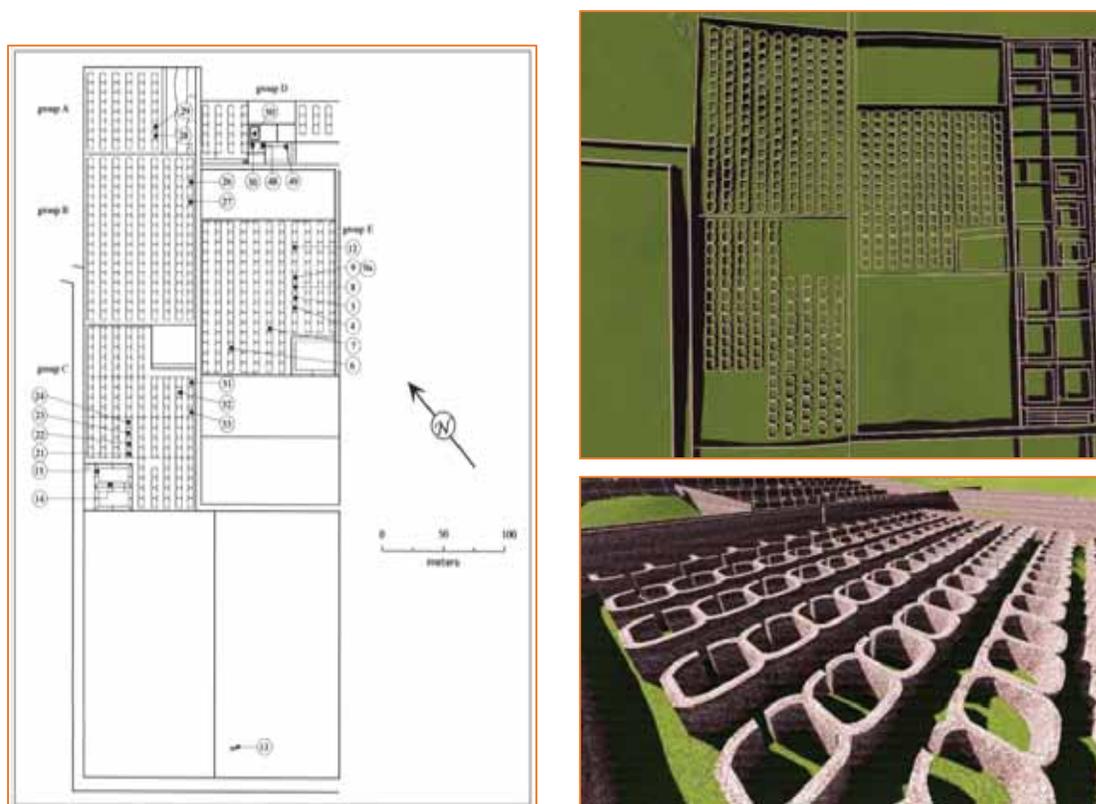
Estructuras tipo III, Conjunto de Pequeños Recintos.

Nota: A; Plano de planta del sector IV de Pikillacta Fuente: (McEwan, 2005b, pág. 55), B y C; Recreación Hipotética de Estructuras Tipo III Conjunto de Pequeños Recintos.

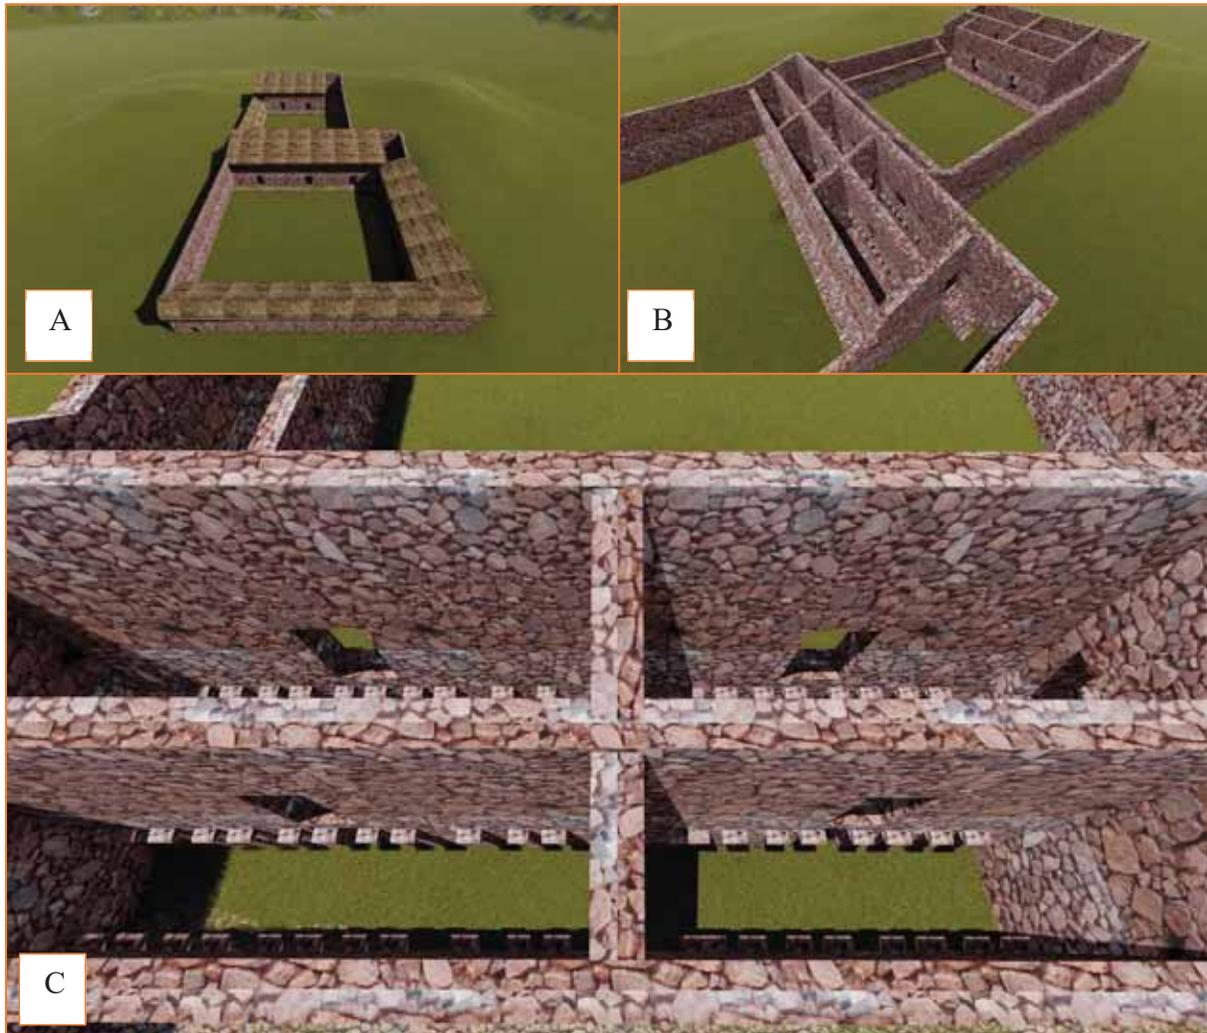
Reconstrucción hipotética de un bloque arquitectónico del sector II.

Nota: A, B; Recreación hipotética de bloque arquitectónico donde se observa el tipo de cubierta y la disposición de los muros, C; Recreación hipotética donde se observa los elementos formales del muro, así como los vanos de acceso en el segundo nivel.

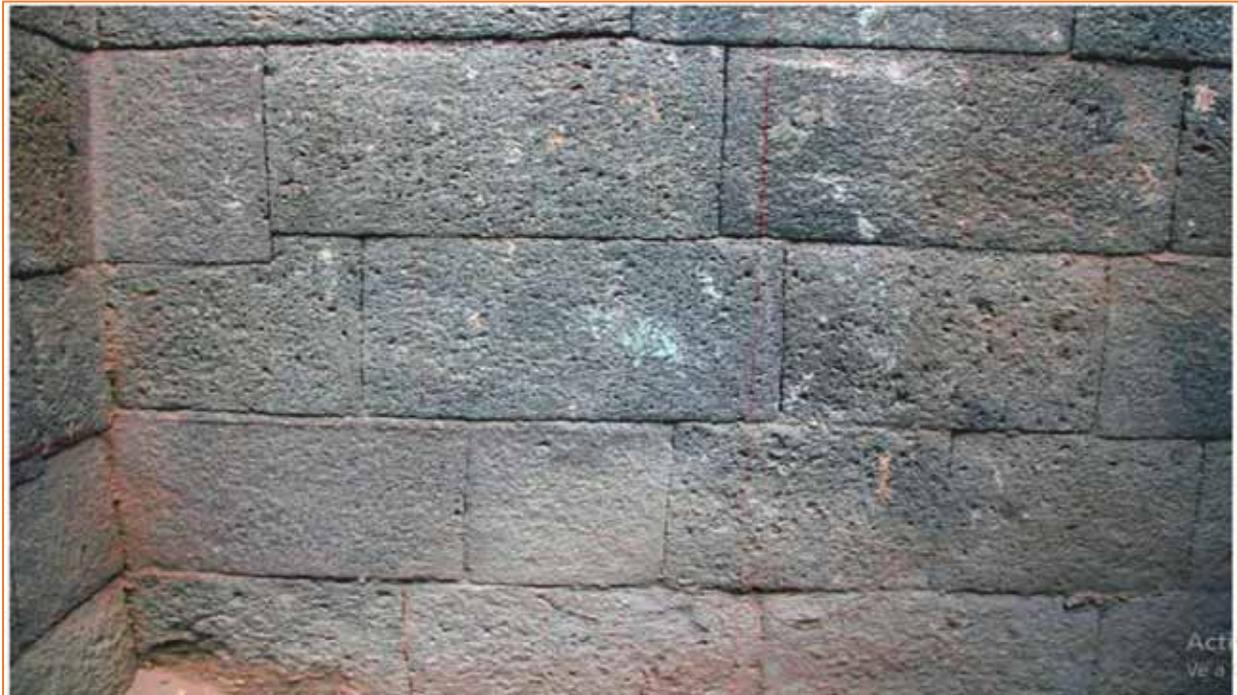
Figura 16

El trazo de líneas pictóricas en las estructuras de mausoleo principal de Monjachayoq.

Nota. Paramento de muro con elementos líticos labradas en el mausoleo. Fuente (Cabrera y Ochatoma, 2019).

líneas de color rojo, que corresponde a algún ordenamiento de las medidas para la construcción del mausoleo principal de Elite en el sitio (ver Figura 16).

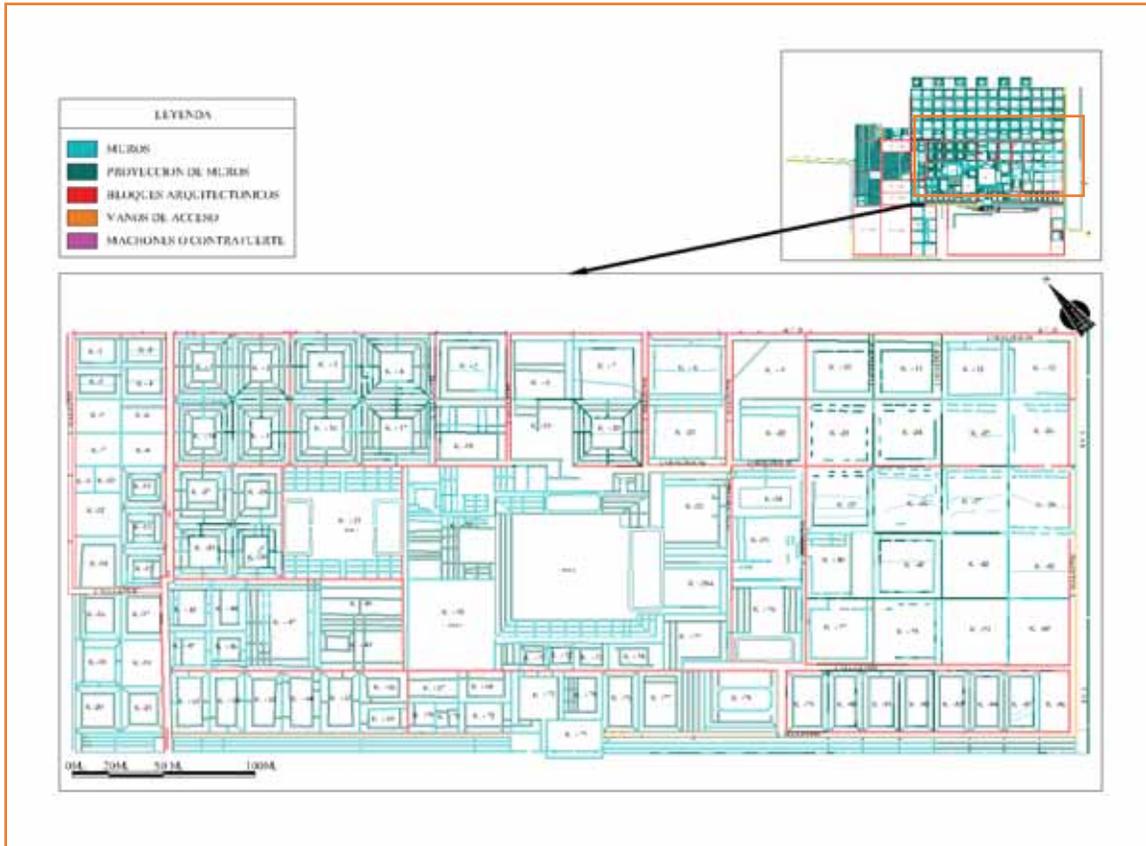
Trama urbana del sector II.

Nota: Se observa la trama urbana del sector II, Plano modificado de DDC-Cusco 2014.

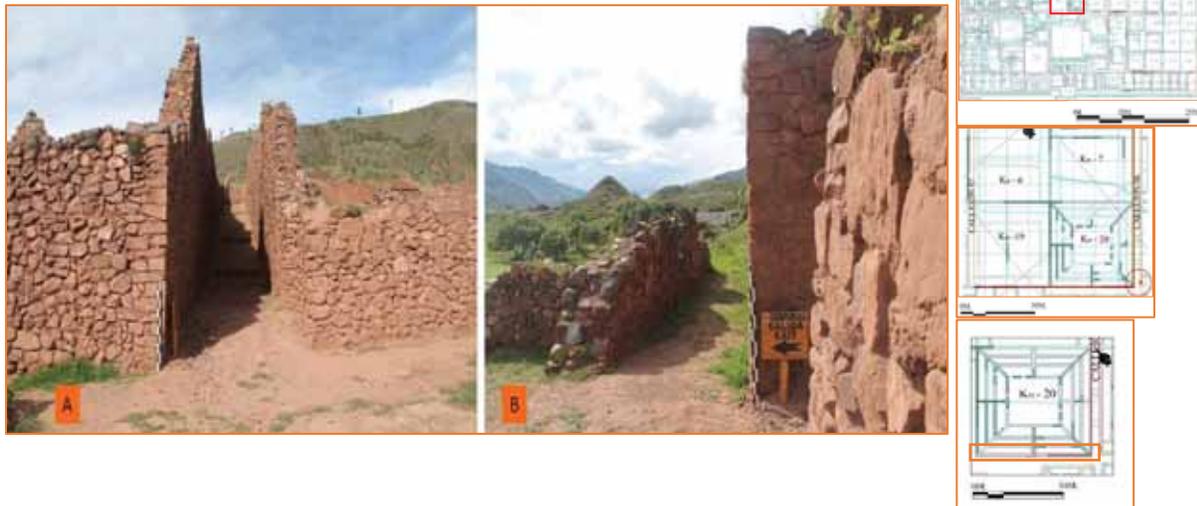
Figura 25

Bloque arquitectónico 03 y callejón 06.

Nota. Vista del vértice suroeste del bloque arquitectónico. **A**, Vista frontal del callejón 06 y **B**, vista lateral del vértice del bloque con muestra de desalineamiento de trazo entre el muro principal del bloque vecino.

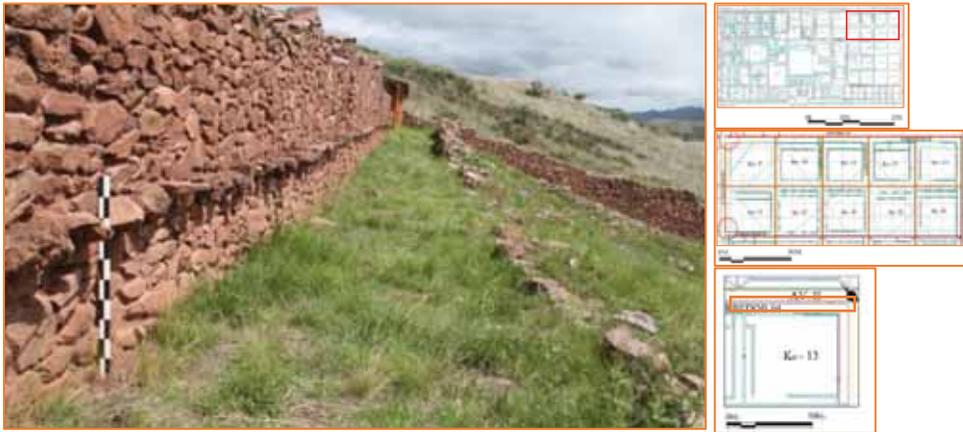
Figura 28

Detalle arquitectónico de ménsulas en el muro principal.

Nota. Se observa las ménsulas en el muro principal del grupo-patio KIII-13. Fuente: Plano modificado de DDC-Cusco 2014 y Archivo personal.

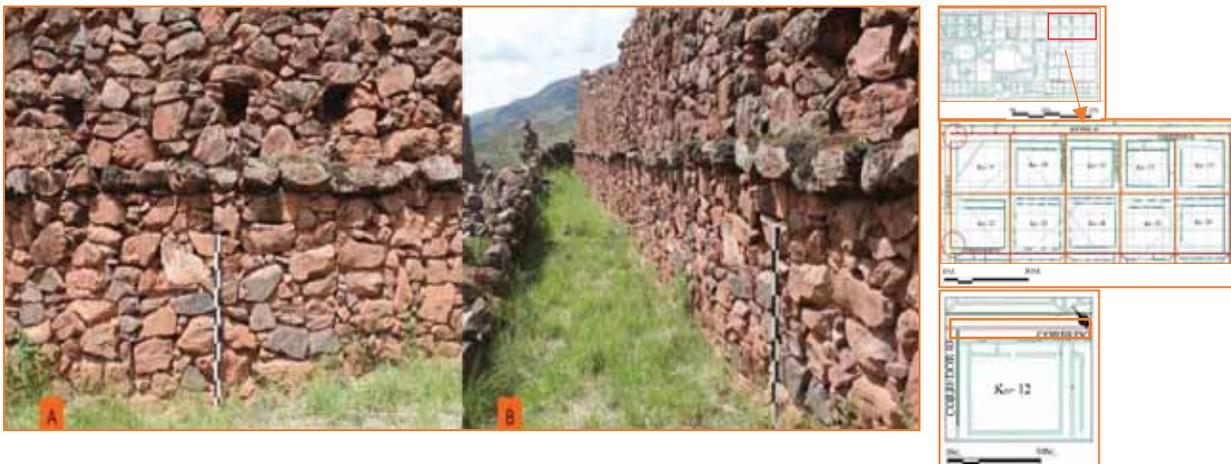
Figura 29

Detalle arquitectónico de ménsulas y orificios de soporte estructural KIII 12.

Nota. Se observa los detalles arquitectónicos de muro principal. A, Vista frontal de superposición de ménsulas con el orificio. B, Vista lateral del alineamiento de las ménsulas y orificios. Fuente: Plano modificado de DDC-Cusco 2014 y Archivo personal.

Así mismo, el siguiente segmento de muro principal presenta ménsulas y orificios de soporte estructural de manera superpuesta, teniendo en el nivel superior los orificios y por debajo de 0.10 m. las ménsulas (ver Figura 29).

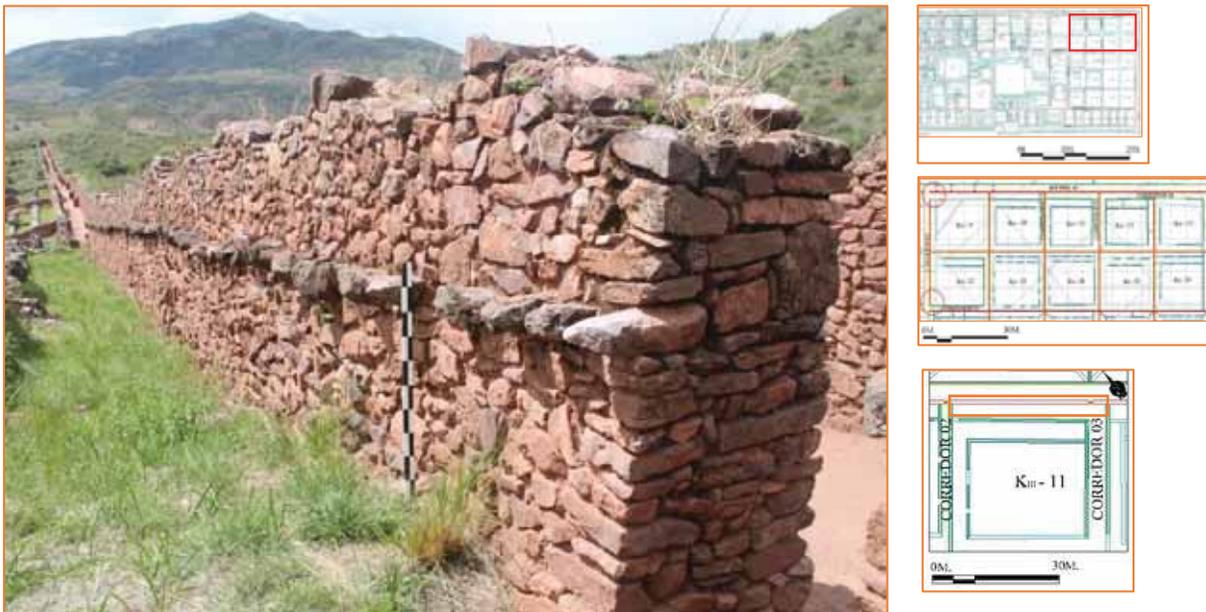
Figura 30

Detalle arquitectónico de ménsulas en el muro principal KIII 11.

Nota. Se observa la colocación de ménsulas desde el núcleo del muro principal. Fuente: Plano modificado de DDC-Cusco 2014 y Archivo personal.

Adicionalmente, el segmento de muro principal paralelo al grupo-patio KIII-11, presenta ménsulas a una altura de 0.90 m. hasta la superficie contemporánea, sin embargo, 1.60 m. en referencia al piso de ocupación. Un rasgo notorio en esta fila de ménsulas es la relativa ondulación

perdiendo la horizontalidad en el muro, esta posiblemente se dio en el momento de la construcción de muro; sin embargo, no deja la posibilidad de deformaciones estructurales por efecto de eventos sísmográficos (ver Figura 30). La funcionalidad de estas ménsulas estaría relacionada con el soporte y creación de segundo nivel de la galería.

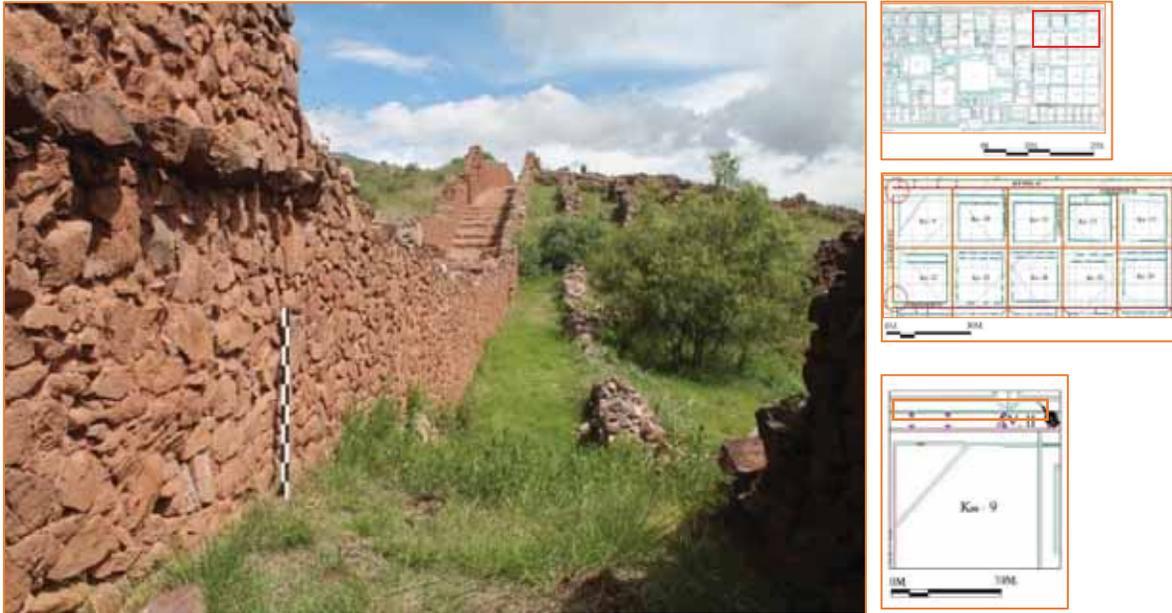
Figura 31

Detalle arquitectónico de ménsulas en el muro principal KIII 9.

Nota. Se observa la construcción de las ménsulas en un segmento de muro. Fuente: Plano modificado de DDC-Cusco 2014 y Archivo personal.

Entonces, el grupo-patio KIII-9, presenta segmento de muro con la construcción de las ménsulas edificadas de forma horizontal; sin embargo, esta no fue culminada en su construcción en todo el muro lateral de grupo-patio. Este detalle llama la atención y conlleva a afirmar que posiblemente la construcción del muro principal no fue culminada como fue diseñado originalmente (ver Figura 31).

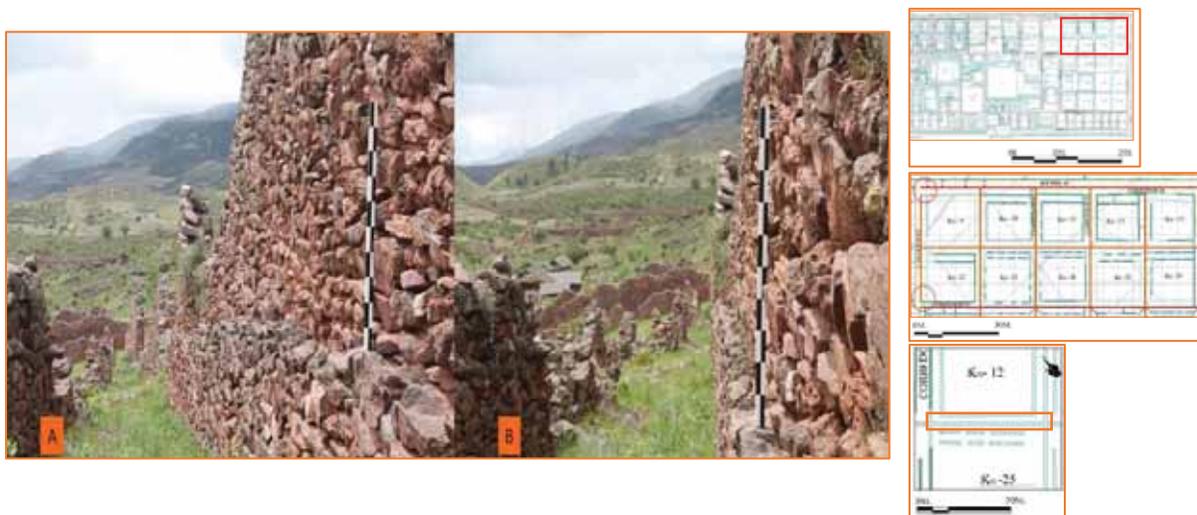
Figura 33

Un detalle arquitectónico en el muro principal.

Nota. Nótese el elemento arquitectónico el muro de receso. A, Vista lateral del elemento arquitectónico. B, Vista lateral en detalle. Fuente: Plano modificado de DDC-Cusco 2014 y Archivo personal.

Así mismo, próximo a los grupos-patio descritos, se tiene el siguiente segmento de muro divisorio de los grupos-patio KIII-12 y KIII-25. Este segmento de muro se caracteriza por la construcción de un muro de receso de forma horizontal (ver Figura 33).

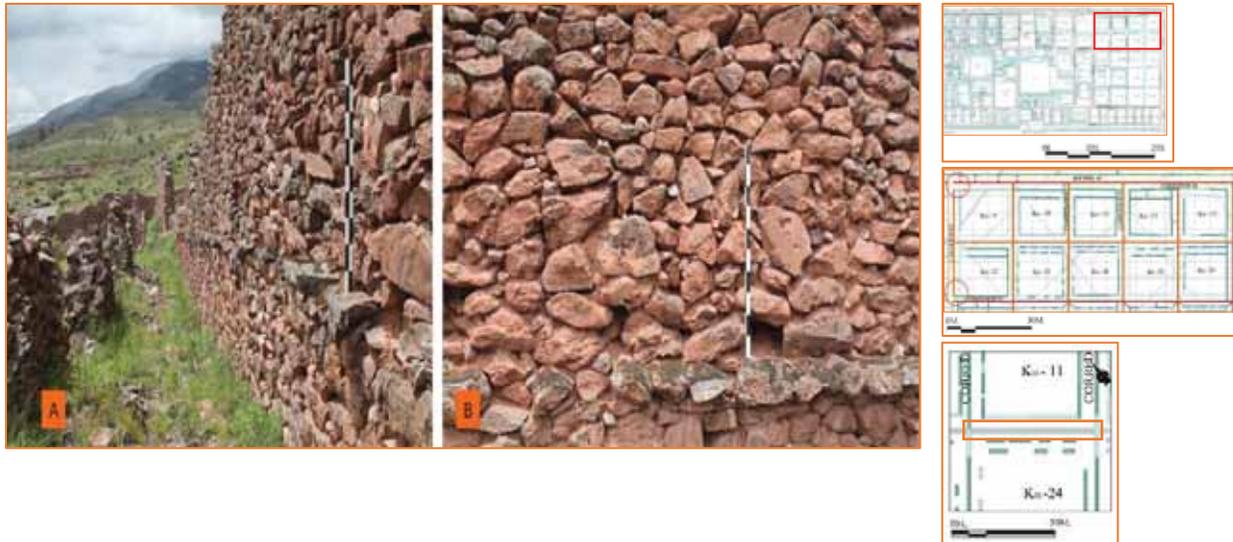
Figura 34

Dos elementos arquitectónicos en el muro principal KIII 11 – KIII 24.

Nota. Nótese las ménsulas y orificios de soporte estructural en el muro divisorio. **A**, Vista lateral de los elementos. **B**, Vista frontal de los mismos. Fuente: Fuente: Plano modificado de DDC-Cusco 2014 y Archivo personal.

También conviene describir el segmento de muro principal de los grupos-patio KIII-11 y KIII-24, que está representado por la construcción de las ménsulas de forma horizontal y por encima de estas la construcción de orificios de soporte estructural (ver Figura 34).

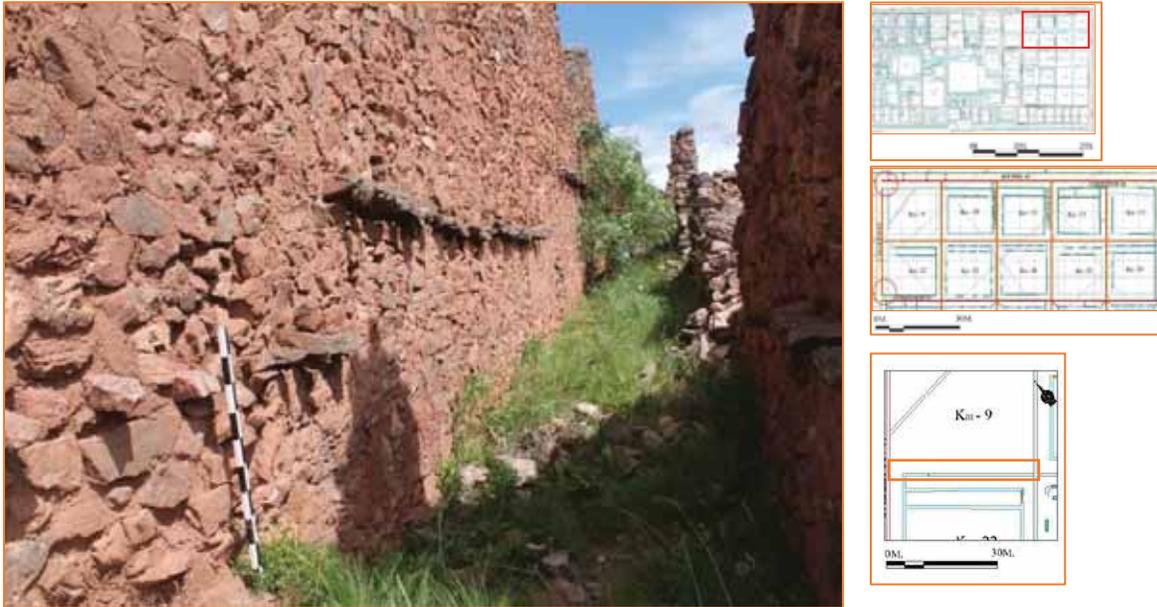
Figura 35

La construcción de las ménsulas en el muro principal.

Nota. Nótese la disposición irregular de las ménsulas en el muro principal. Fuente: Plano modificado de DDC-Cusco 2014 y Archivo personal.

Por otro lado, el muro divisorio de los grupos-patio KIII-9 y KIII-22, presentan elementos arquitectónicos de ménsulas construidas de forma escalonada o gradiente, separadas de unos a otros de 0.50 m. de altura. En este caso estas ménsulas estarían relacionados con fines decorativos (ver Figura 35).

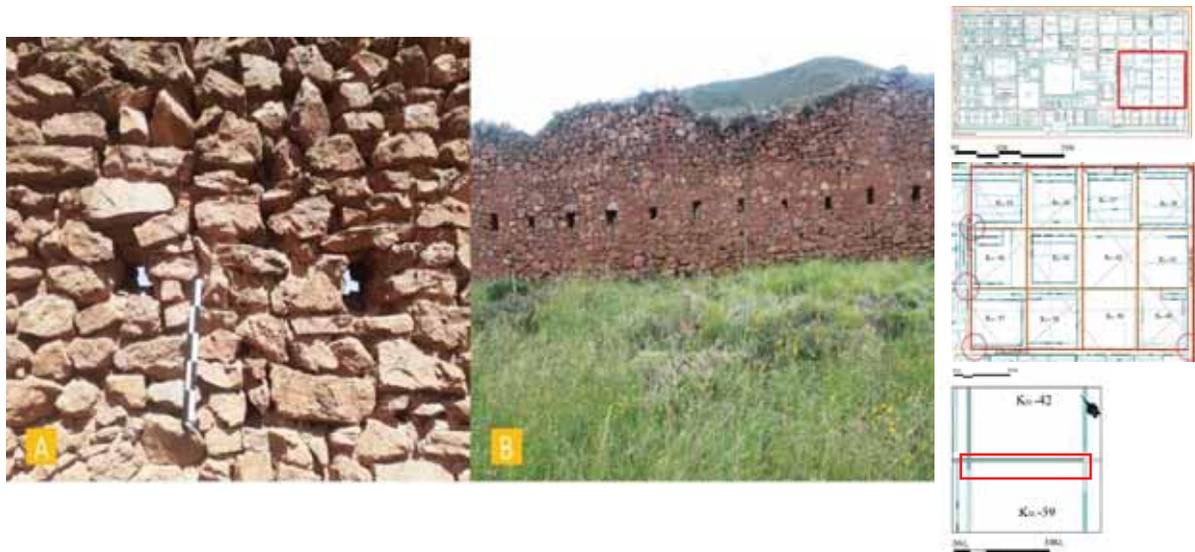
Figura 37

Elementos arquitectónicos del Bloque arquitectónico 06 – KIII 42- KIII 59.

Nota. **A**, Se observa en detalle las cajuelas y **B**, La horizontalidad de las cajuelas en los muros principales del bloque arquitectónico. Fuente: Plano modificado de DDC-Cusco 2014.

Por consiguiente, este bloque arquitectónico 06, se caracteriza por el elemento arquitectónico de cajuelas; así como su proceso de construcción muros por momentos constructivos horizontales, cuadrangulares, rectangulares, mixtas, etc.

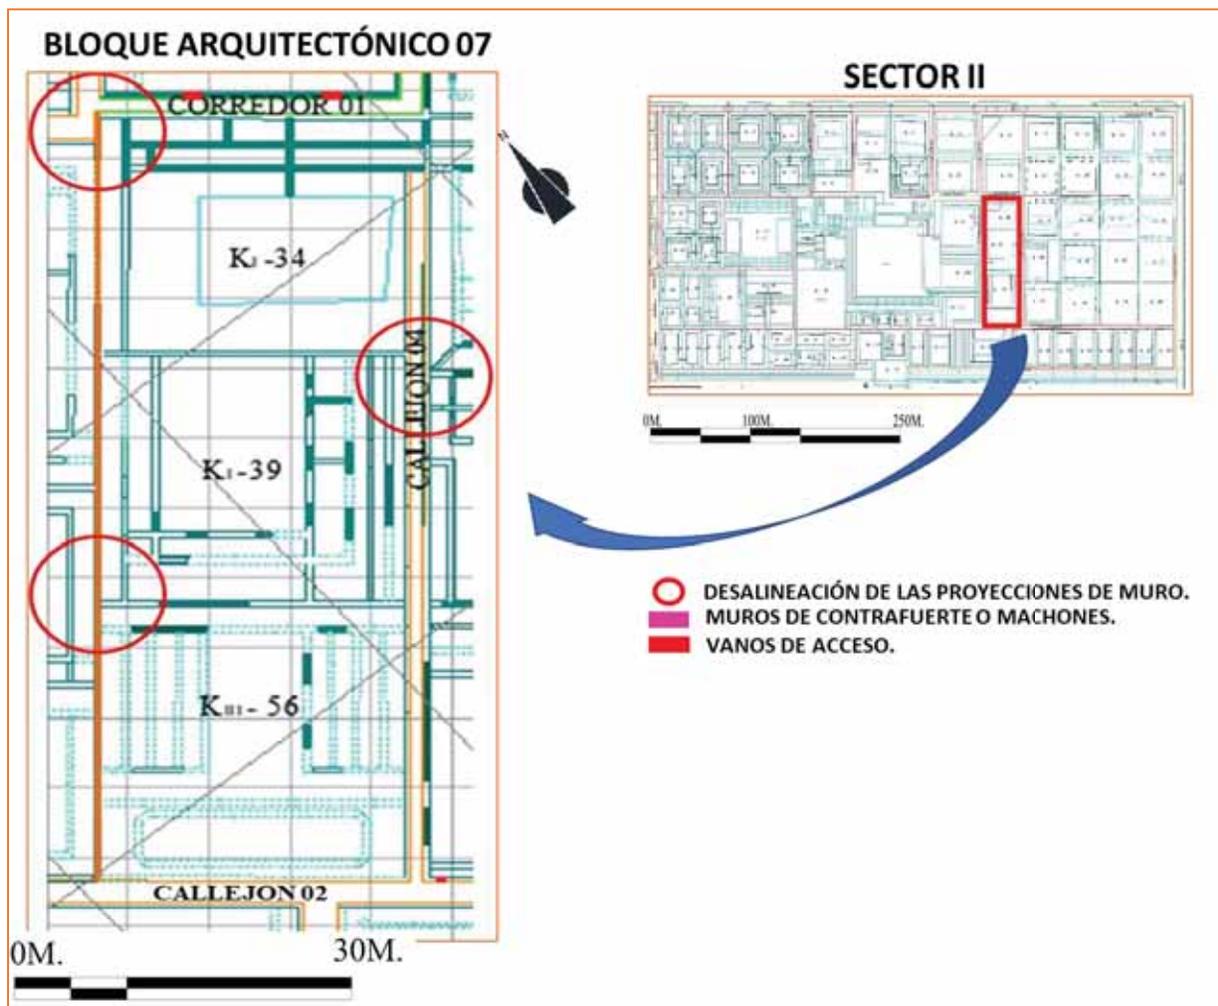
Bloque arquitectónico 07, próximo a la plaza principal del sector.

Nota. Nótese la distribución de los grupos-patio en el bloque arquitectónico. Fuente: Plano modificado de DDC-Cusco 2014.

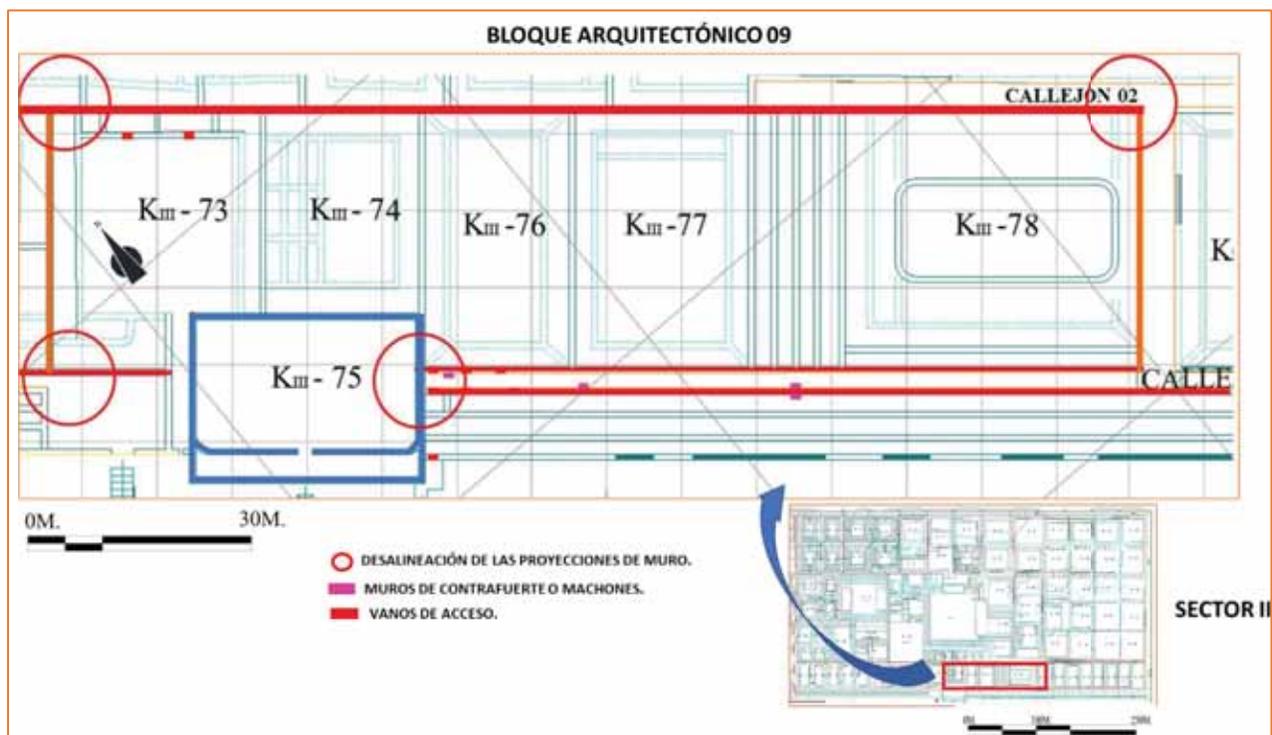
El bloque arquitectónico 09.

Nota. Se observa la asociación de grupos-patio dentro del bloque arquitectónico y la modificación con la construcción de sala de nichos. Fuente: Plano modificado de DDC-Cusco 2014.

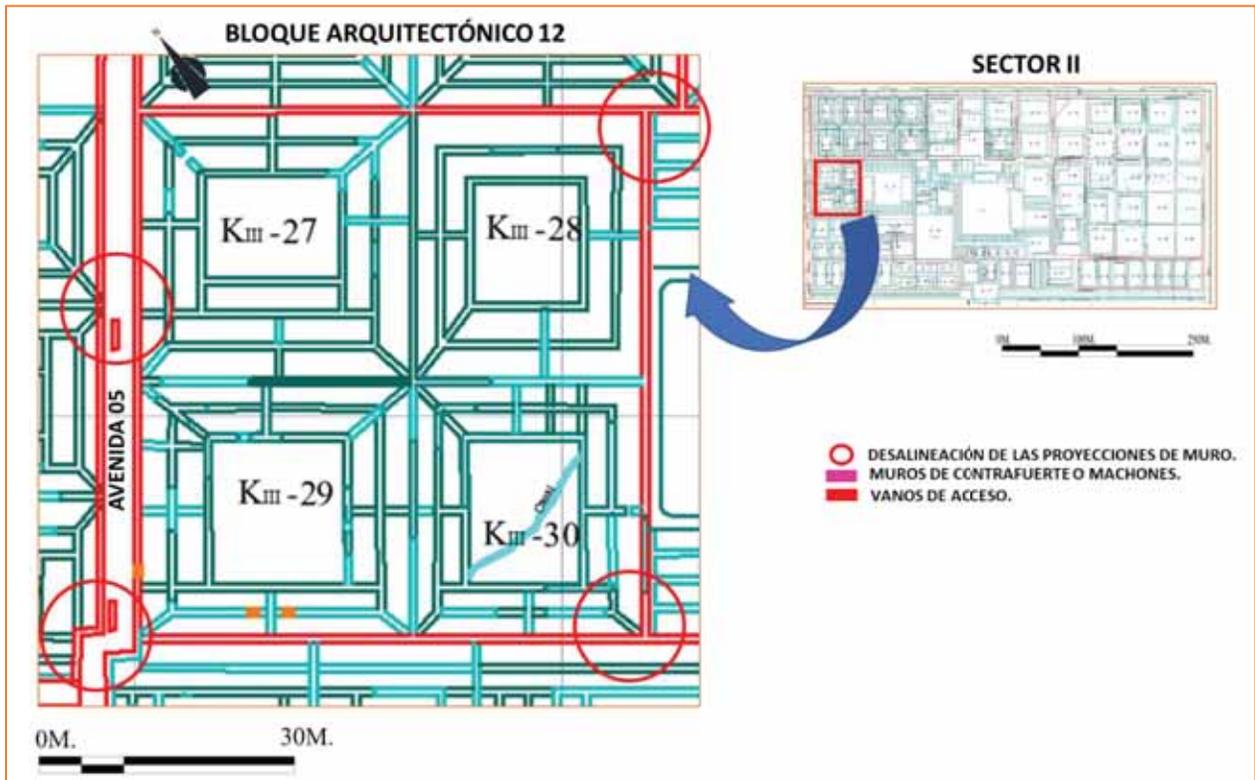
El bloque arquitectónico 12.

Nota. Se observa la asociación de grupos-patio en la parte norte de la plaza principal del sector II. Fuente: Plano modificado de DDC-Cusco 2014.

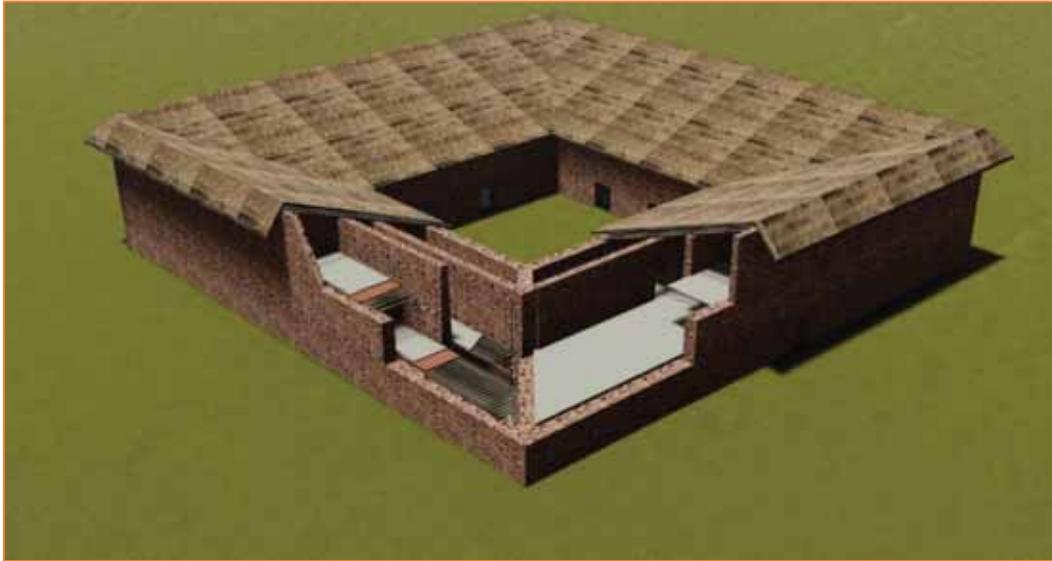
Figura 46

Proceso constructivo de grupos-patio.

Nota. Se observa el proceso constructivo de un grupo-patio.

De esta forma, la construcción de la arquitectura de Pikillacta y organización del trabajo estaba dada con la formación de grupos de trabajo por identidades y por medio de habilidades individuales de la gente incorporada y reclutada para los fines de mano de obra en la construcción del sitio arqueológico. Esta organización de equipos de trabajo está relacionada estrechamente con la presencia varios tipos de mampuestos teniendo segmentos de muros bien diferenciados unos a otros, así como se observa en los tres materiales arqueológicos mencionados (ver Figura 46, 47, 48).

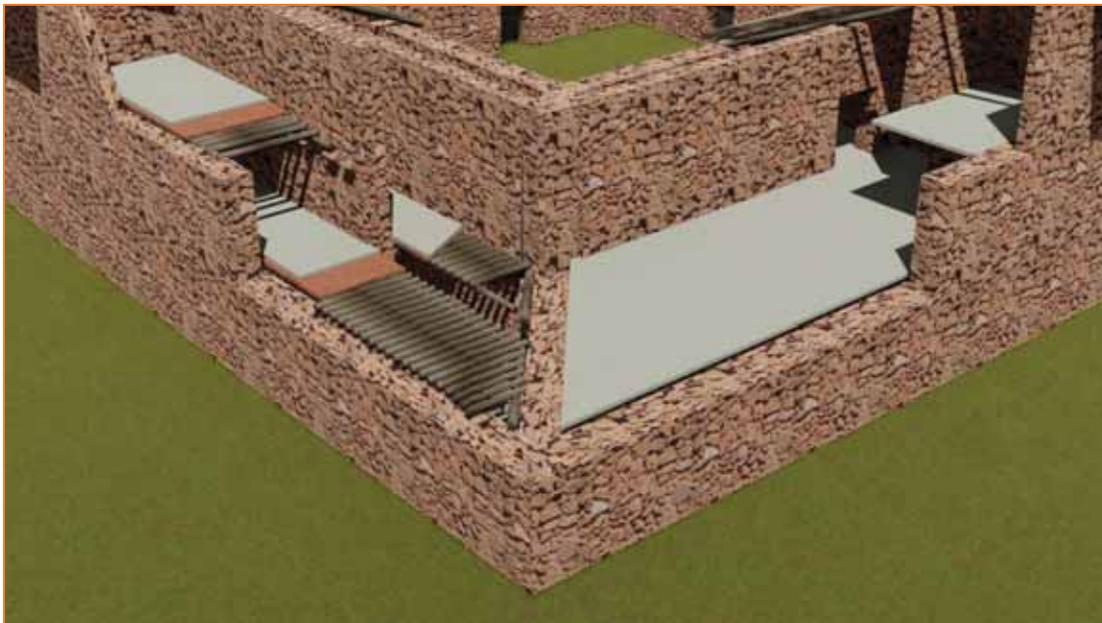
Figura 47

Detalle del proceso constructivo de los grupos-patio.

Nota. Se observa los elementos arquitectónicos y el proceso constructivo de grupo-patio.

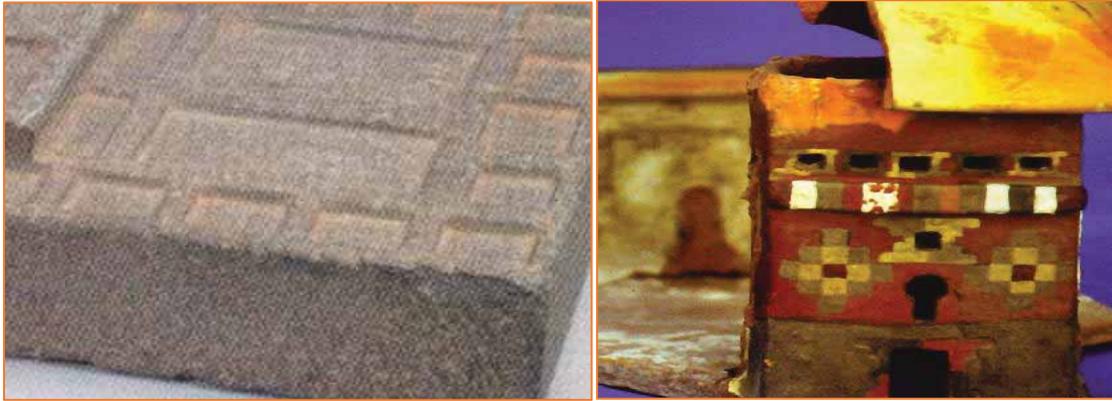
Figura 49

Modelo arquitectónico de grupo-patio y Maqueta de un edificio ortogonal.

Nota: Izquierda; Modelo arquitectónico de grupo-patio procedente de Conchopata (Isbell, 2001b, pág. 35). Derecha; Maqueta de un edificio ortogonal los diseños de la arquitectura Wari en bloques arquitectónicos (Makowski, 2004, pág. 165).

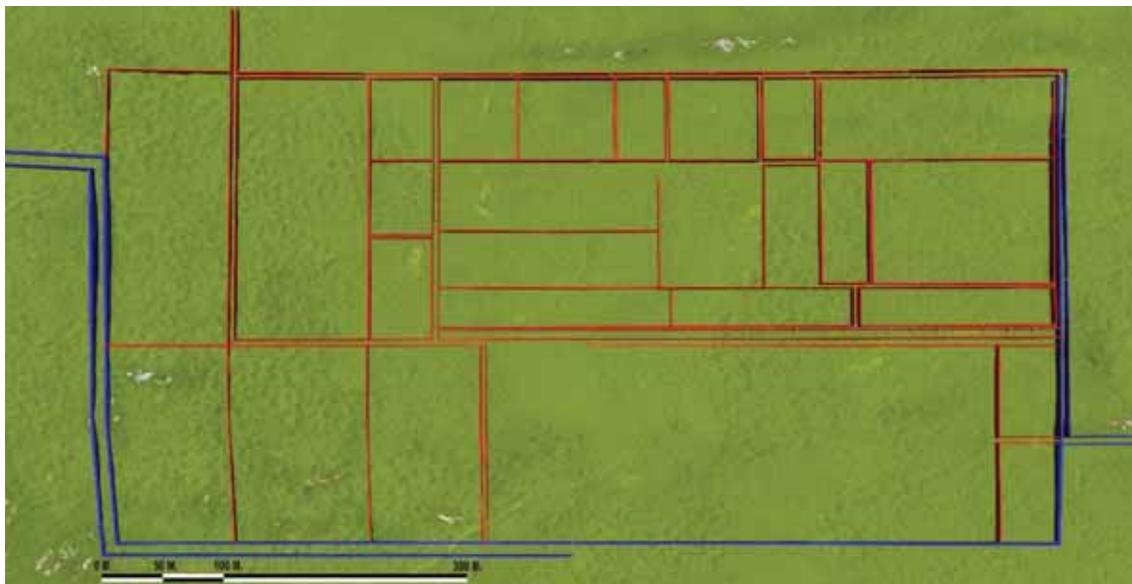
Figura 55

Segunda fase constructiva

Nota: Se observa la segunda fase constructiva del sector II del sitio. Fuente: Plano modificado de DDC-Cusco 2014. y modelado 3D.

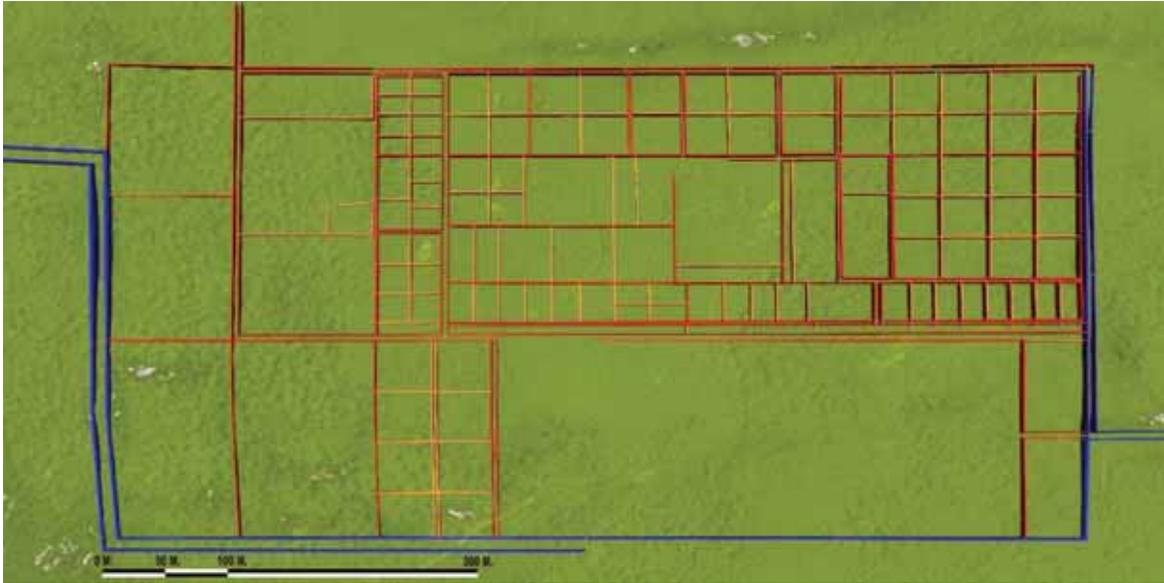
Figura 56

Tercera fase constructiva.

Nota: Se observa la tercera fase constructiva del sector II de Pikillacta. Fuente: Plano modificado de DDC-Cusco 2014. y modelado 3D.

Si bien estas estructuras principales fueron construidas en la tercera fase, sin embargo, estos muros posiblemente sufrieron modificaciones en su trazo y construcción en algunas áreas, como en el sector II. En estas modificaciones se pueden notar un trazo y proyecciones de muro de manera irregular.

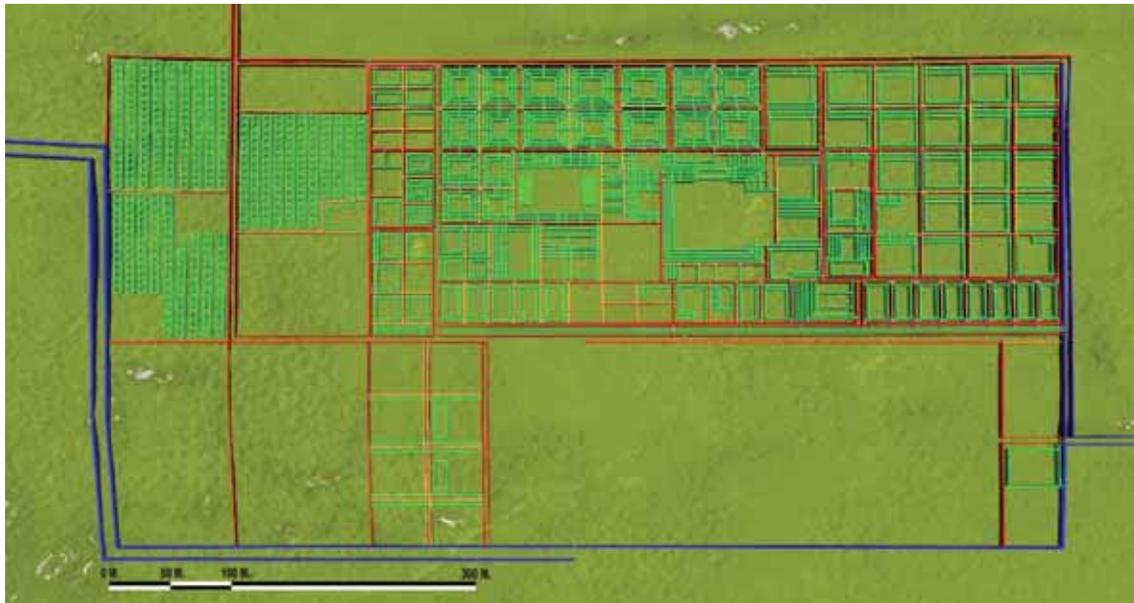
Figura 57

Cuarta fase constructiva.

Nota: Se observa la cuarta fase constructiva del sector II de Pikillacta. Fuente: Plano modificado de DDC-Cusco 2014. y modelado 3D.

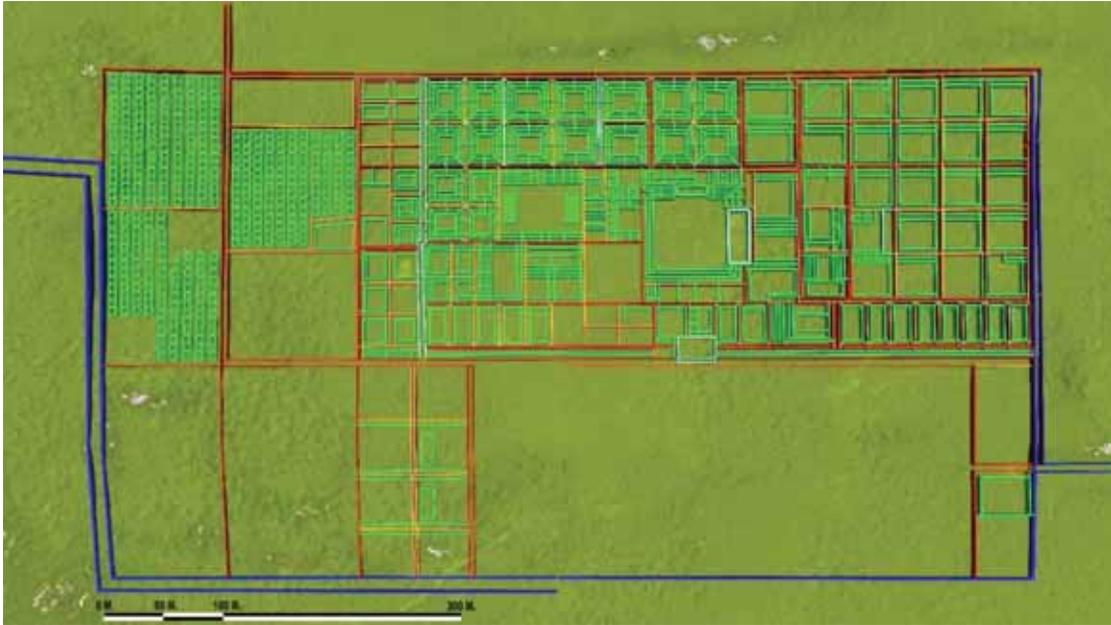
Figura 58

Quinta fase del proceso constructivo.

Nota. Se observa las modificaciones o reestructuraciones de trazos de arquitectura en la quinta fase constructiva.
Fuente: Plano modificado de DDC-Cusco 2014. y modelado 3D.

Finalmente, durante esta fase se construyó el recinto sala de nichos de forma cuadrangular que se ubica en el lado oeste del sector II, el recinto con la construcción de su conjunto fragmentó el trazo del callejón 01. Callejón que tenía trazo rectilíneo con punto de inicio en el punto de intersección con la avenida 02 y punto de llegada en el muro de la avenida 05 (ver Figura 59).
