DESCRIPCIÓN DE LA TRAMA URBANA DE LA ARQUITECTURA
WARI DEL SECTOR II DE PIKILLACTA, LUCRE - CUSCO 2021
TOMO I

TESIS PRESENTADA POR:
BACH. ARQ. OROS RODRIGUEZ IRVIN RUBER.
BACH. ARQ. VARGAS TTITO MAMERTO.

Para optar al Título Profesional de
LICENCIADO EN ARQUEOLOGÍA

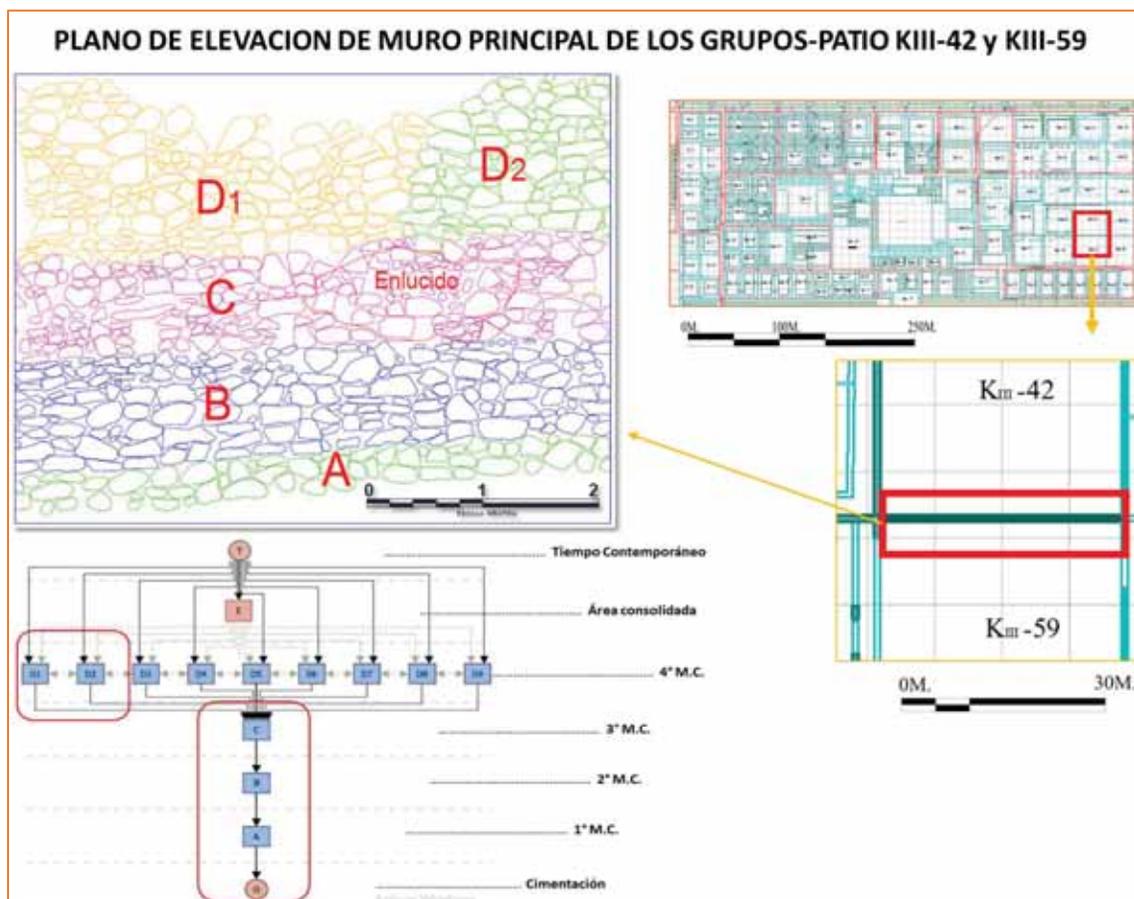
Mampuesto con el momento constructivo de muro

Nota. Segundo momento constructivo representado con la letra B, terciario con la letra C y dos bloques de arquitectura como rectangular y cuadrangular. Fuente: Plano modificado de DDC-Cusco 2014.

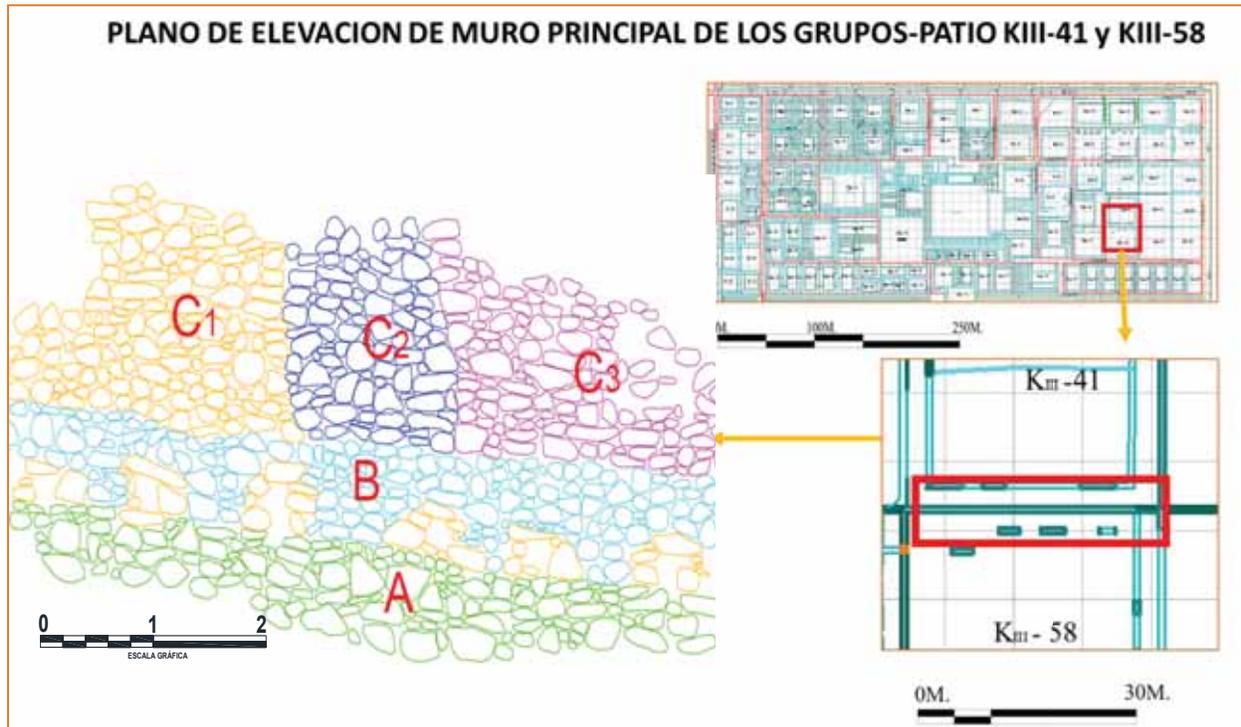
Mampuesto con momentos de construcciones horizontales.

Nota. Momentos constructivos horizontales y bloques de arquitectura una cuadrangular y dos rectangulares. Fuente: Plano modificado de DDC-Cusco 2014.

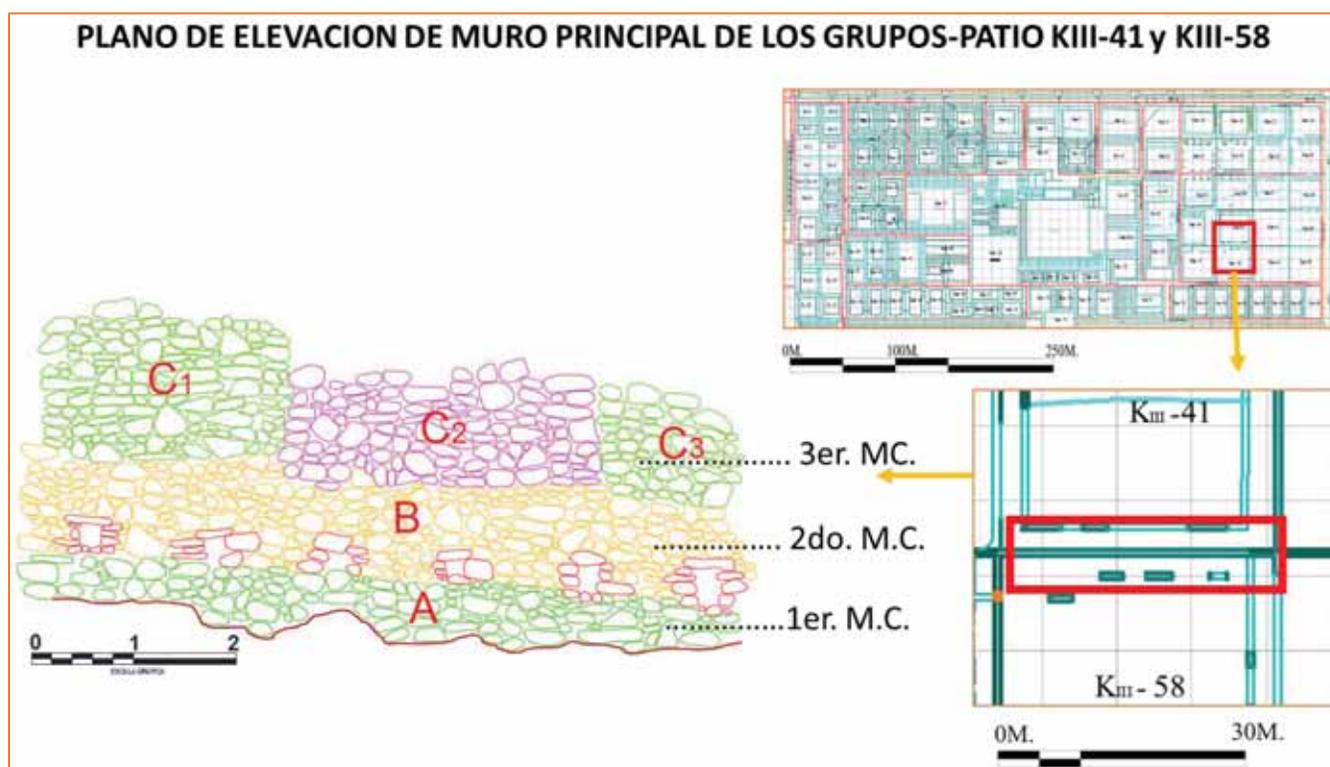
Mampuesto con los momentos de construcción horizontales.

Nota. Momentos de construcción de la arquitectura; primarios, secundarios y pequeños bloques cuadrangulares con representación de cajuelas. Fuente: Plano modificado de DDC-Cusco 2014.

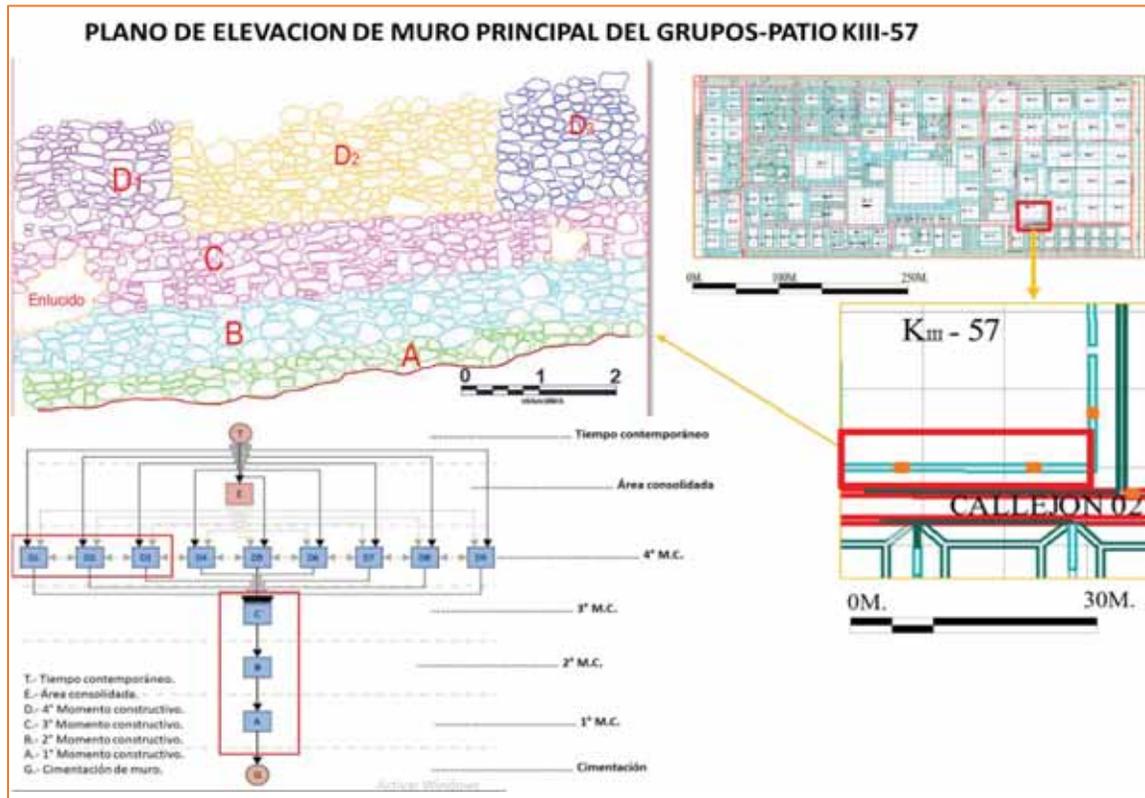
Bloques de momentos de construcción cuadrangulares y rectangulares.

Nota. Paramento con dos segmentos primarios en la parte inferior del muro y tres pequeños bloques de momentos constructivos rectangulares. Así la presencia de tallo de árbol en el paramento. Fuente: Plano modificado de DDC-Cusco 2014.

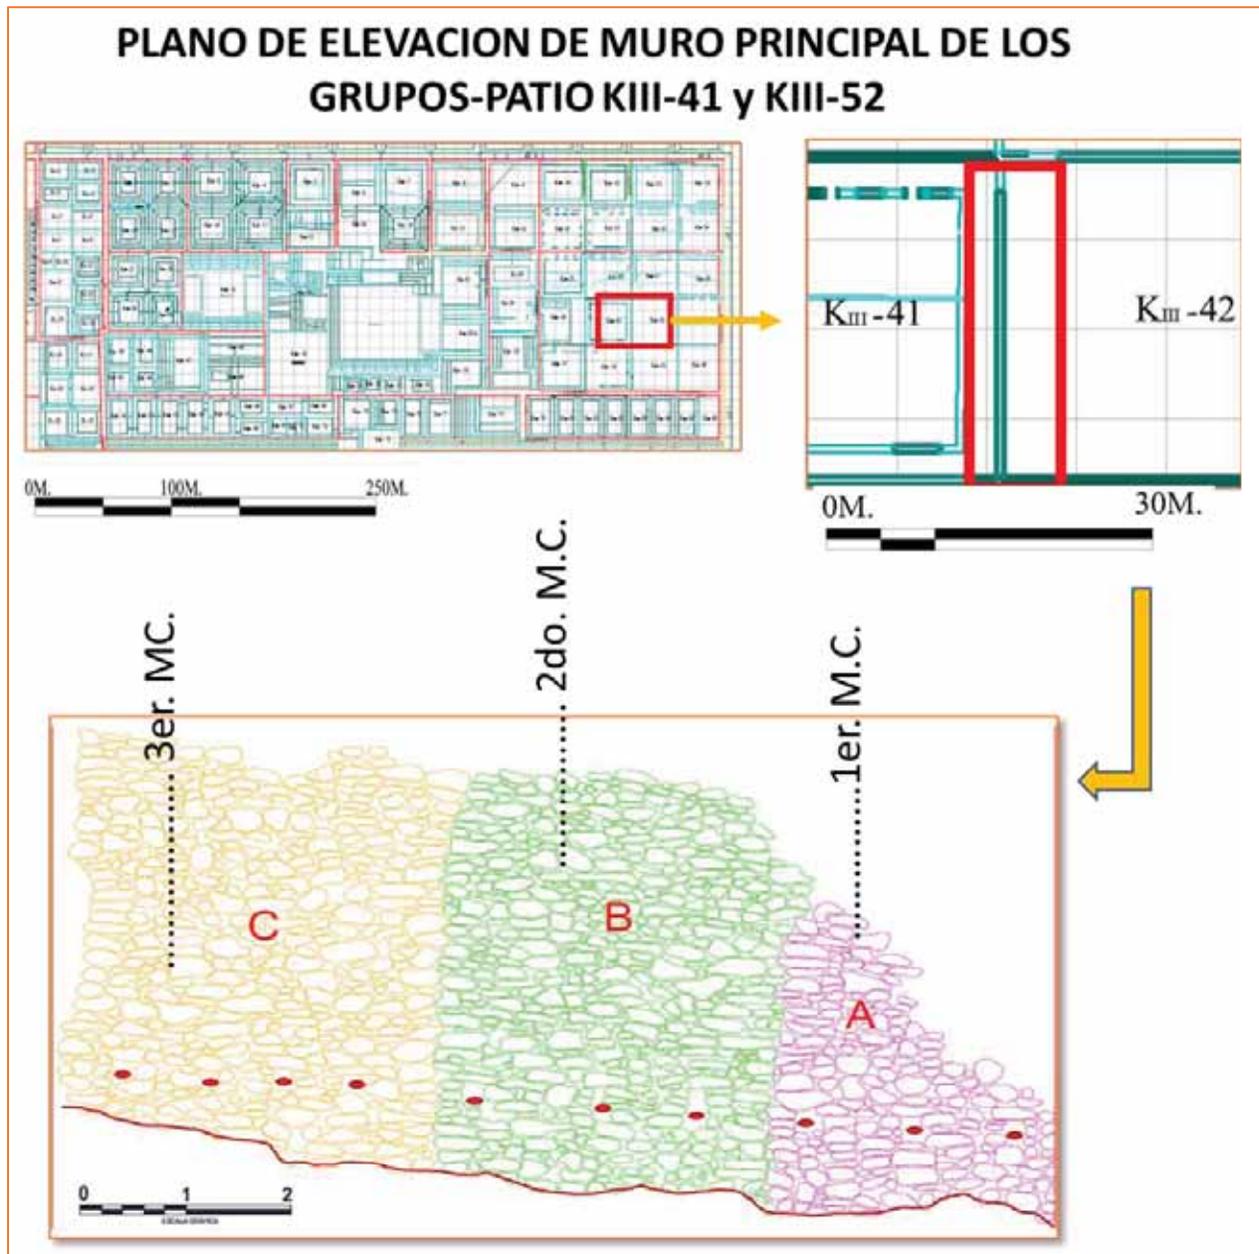
Nota. Momentos constructivos verticales con la disposición de las cajuelas en una sola orientación. Fuente: Plano modificado de DDC-Cusco 2014.

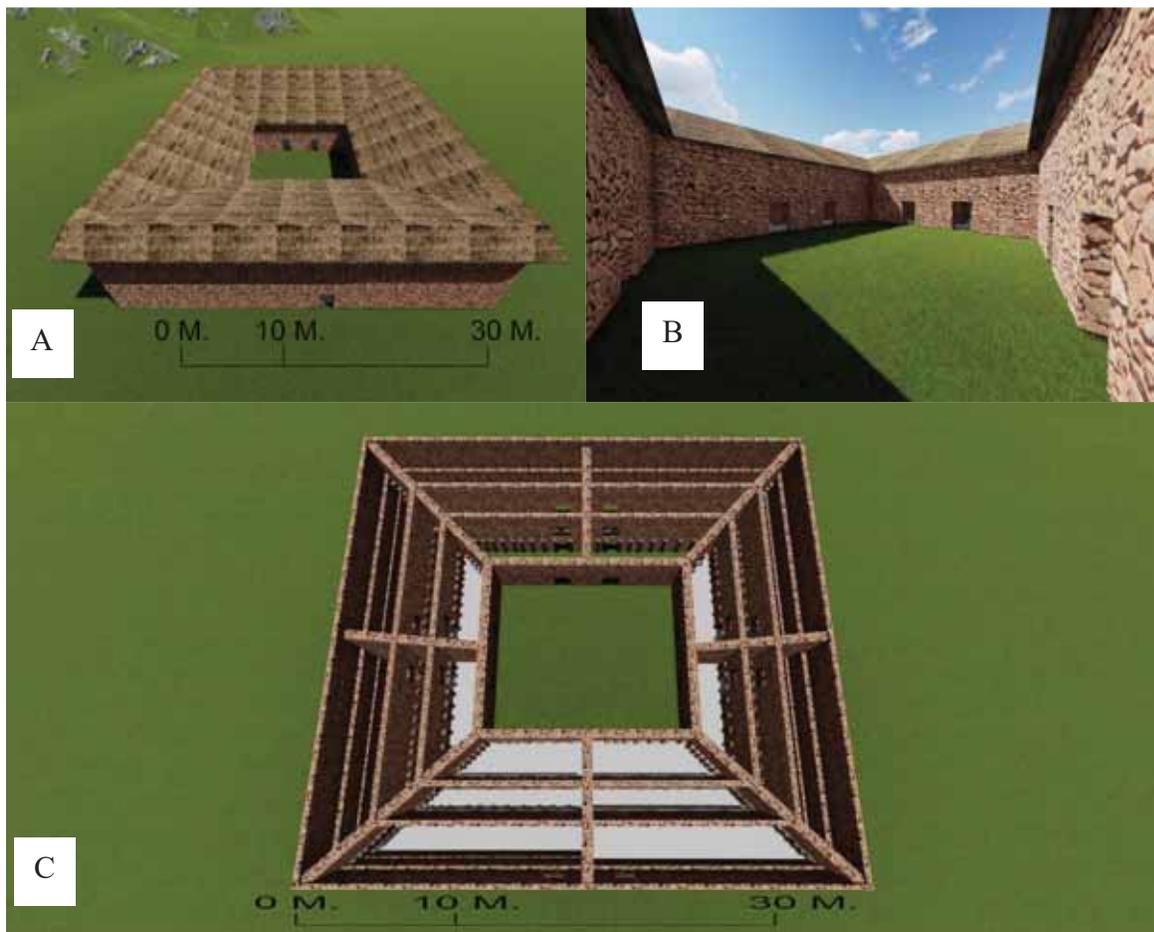
Nota: A, B; recreación hipotética de la estructura arquitectónica Tipo I-A, donde se observa la cubierta de paja y vista desde el interior del patio, C; recreación Hipotética de la estructura arquitectónica Tipo I-A donde se observa la disposición de los muros con elementos estructurales.

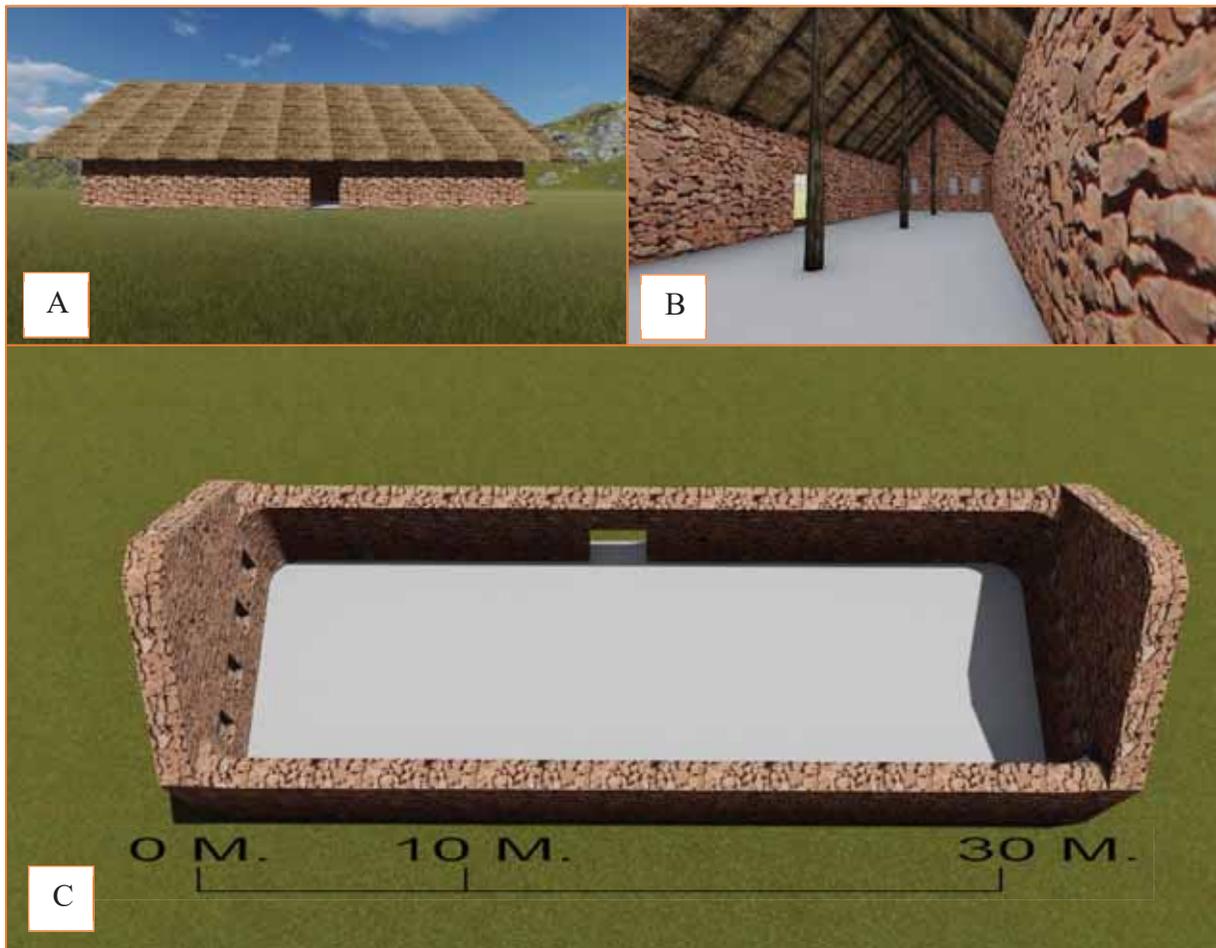
Nota: A, B; recreación hipotética de la estructura arquitectónica Tipo II donde se observa el tipo de cubierta y vista del interior del salón de nichos, C; recreación hipotética de la estructura arquitectónica donde se observa los nichos y las esquinas redondeadas.

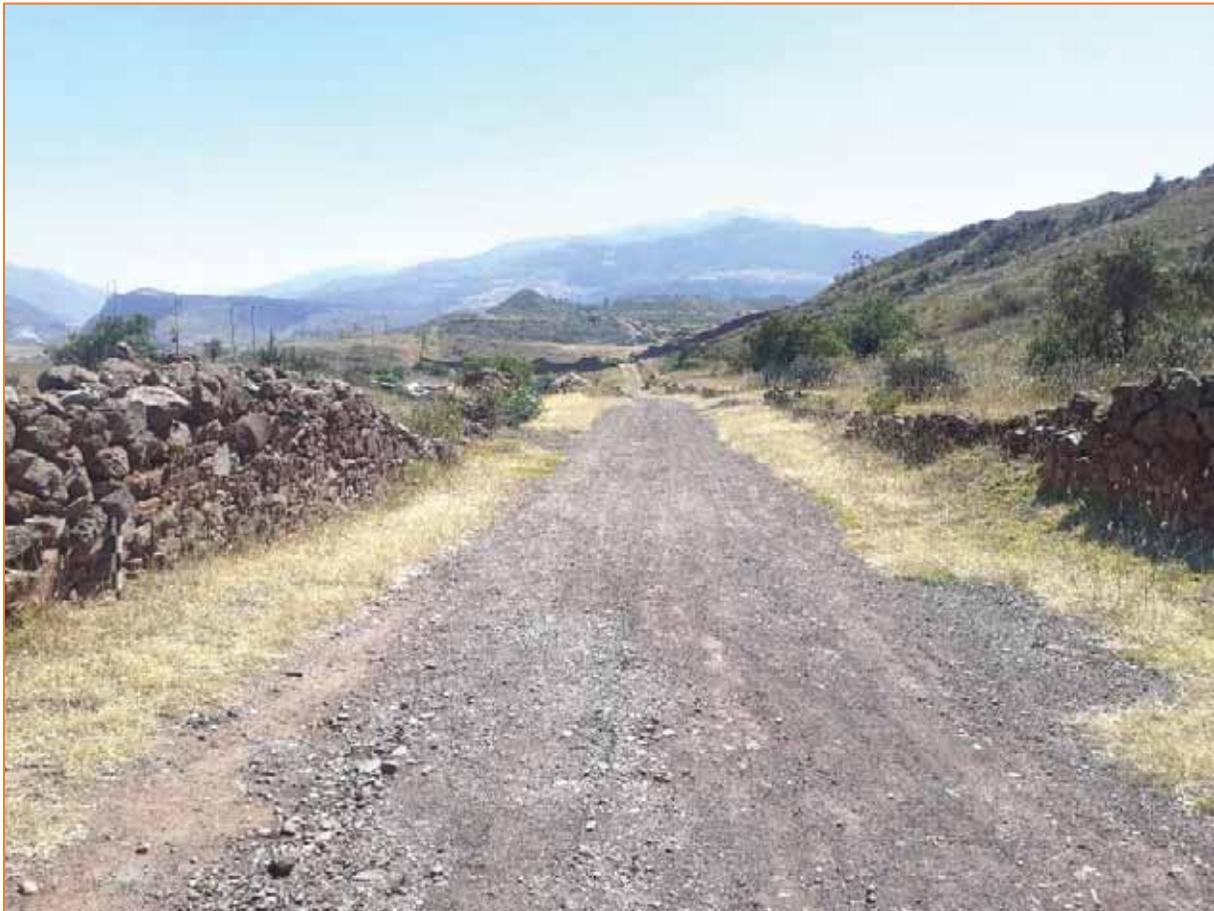
Figura 74

Vía de circulación.

Nota. Se observa la vía de circulación o avenida, la entrada principal al sitio de Pikillacta. Fuente: Archivo personal.

de Pikillacta, por ejemplo, se tiene el camino principal de ingreso desde el lado sur de Pikillacta (ver Figura 74).

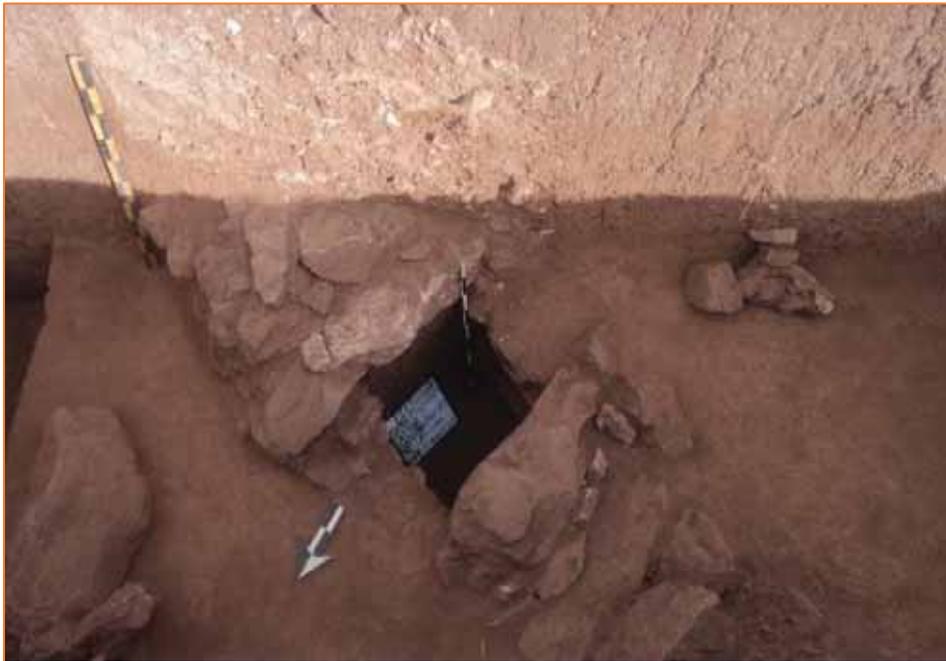
Figura 75

Drene de agua.

Nota. Se observa la fotografía de drene de agua evidenciado en la plaza principal del sector II. Fuente (Calero, 2018).

por los autores, calle principal de ingreso, así también, en la plaza principal del sector II (ver Figura 75).

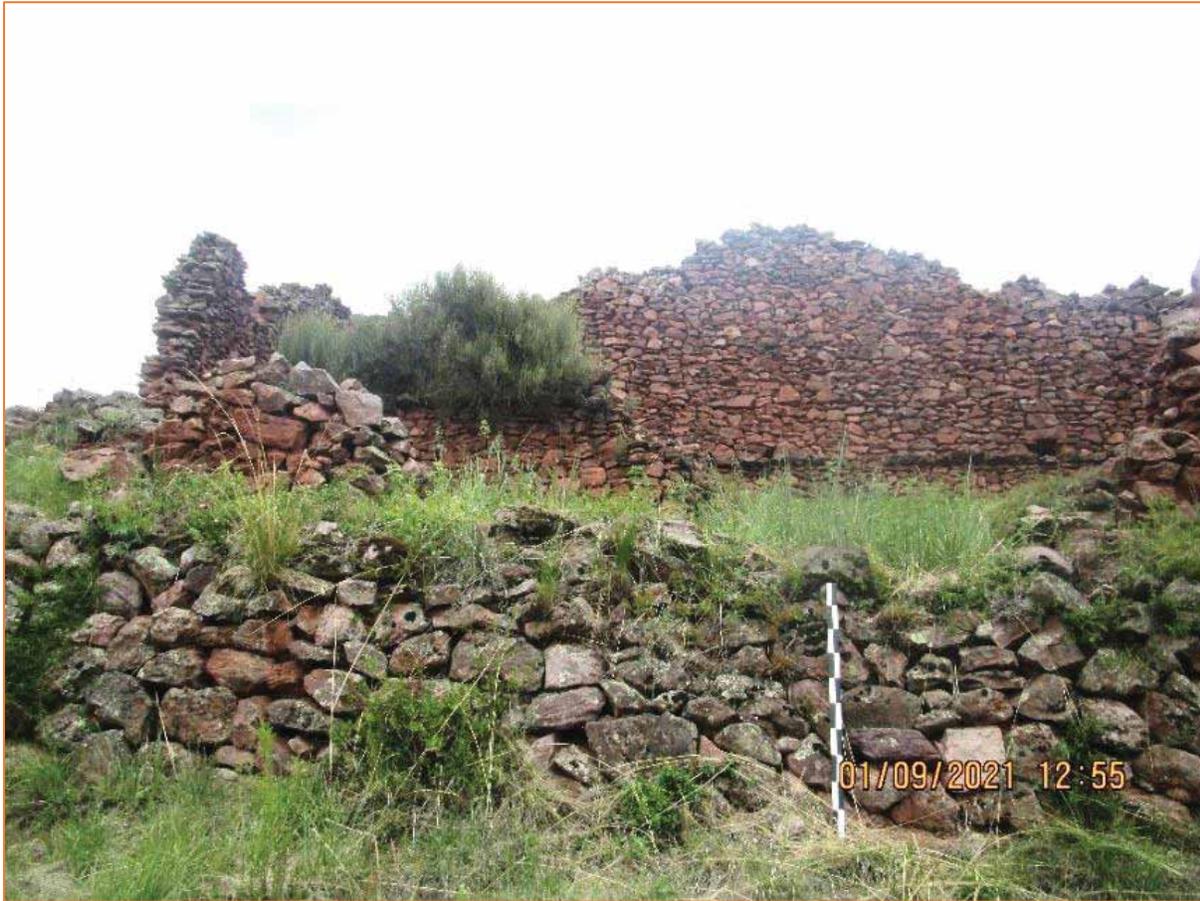
Nota. Se observa el muro de contención del sector II. Fuente: Archivo personal.

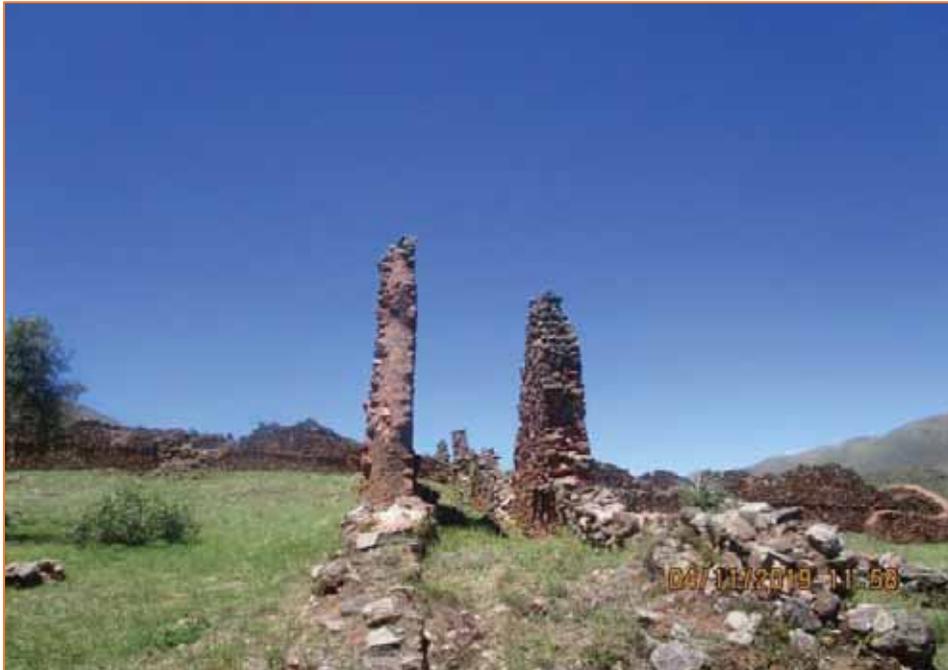
Figura 77

Muro principal.

Nota. Se observa el muro principal del grupo-patio KIII-9 y el muro de la galería del grupo-patio KIII-22 del sector II. Fuente: Archivo personal.

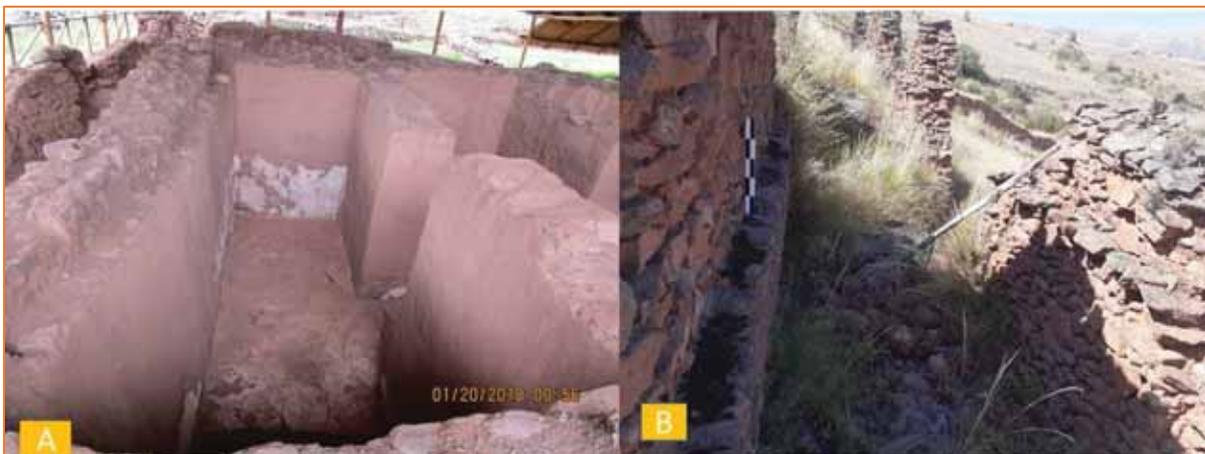
Figura 79

Muro con receso

Nota: A. Vista de un muro con receso en el lado izquierdo en una estructura Tipo I-B. B. Muro principal lado este del grupo-patio KIII-26. Fuente: archivo personal

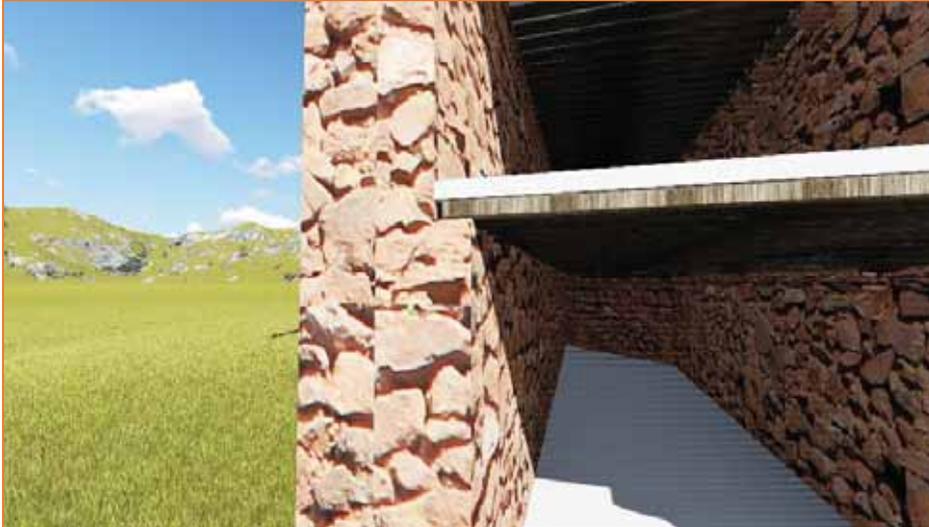
Figura 80

Recreación hipotética de un muro con receso.

Nota: Recreación hipotética de un muro con receso, realizando la función de soporte para las vigas de carga del entrepiso.

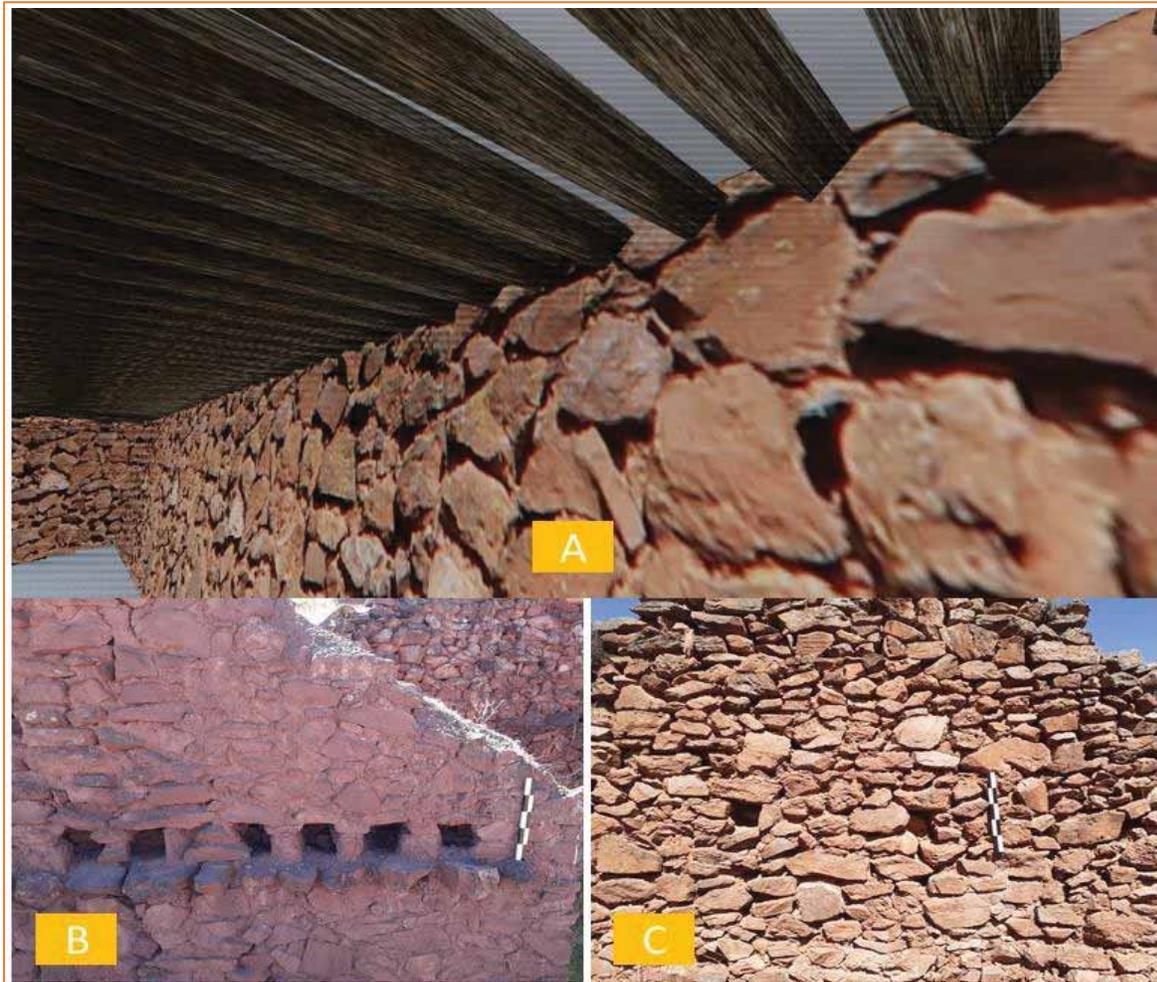
Nota: A. Recreación hipotética de un muro con filas de nichos. B. Fotografía de nichos pequeños por encima de las ménsulas en el muro principal lado este del grupo-patio KIII-40. C. Fotografía de filas de nichos en muro principal del grupo-patio KIII-23.

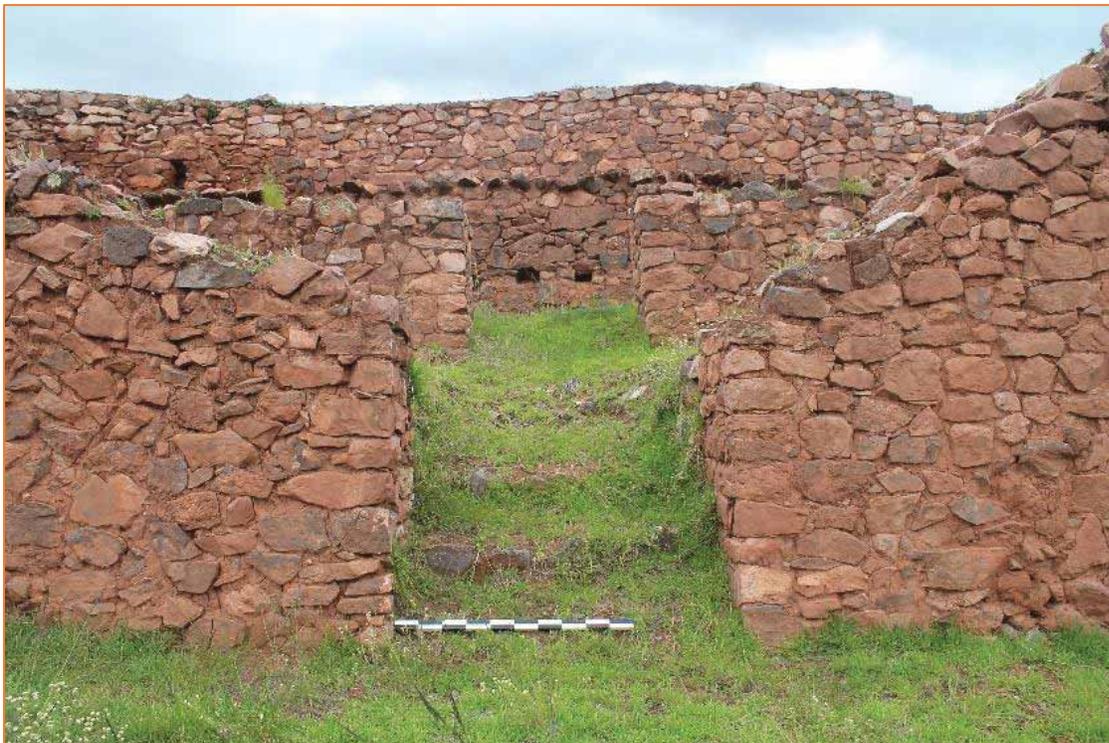
Figura 83

Las escalinatas.

Nota. La fotografía muestra una escalinata que facilita la comunicación entre la galería y patio central del grupo-patio KIII-21.

Las escalinatas se han registrado en diferentes estructuras del sector II de Pikillacta, incluso se tiene las escalinatas que comunican a las galerías con el patio central de un grupo-patio, por ejemplo, las escalinatas del grupo-patio KIII-21, crean comunicación con el grupo-patio KIII-8; también se tienen las escalinatas en las vías de circulación que presentan desnivel o pendiente moderado para el fácil tránsito, escalinatas que conectan la comunicación desde el primer nivel al segundo nivel de la galería reportado por (Calero, 2018). (ver Figura 83).

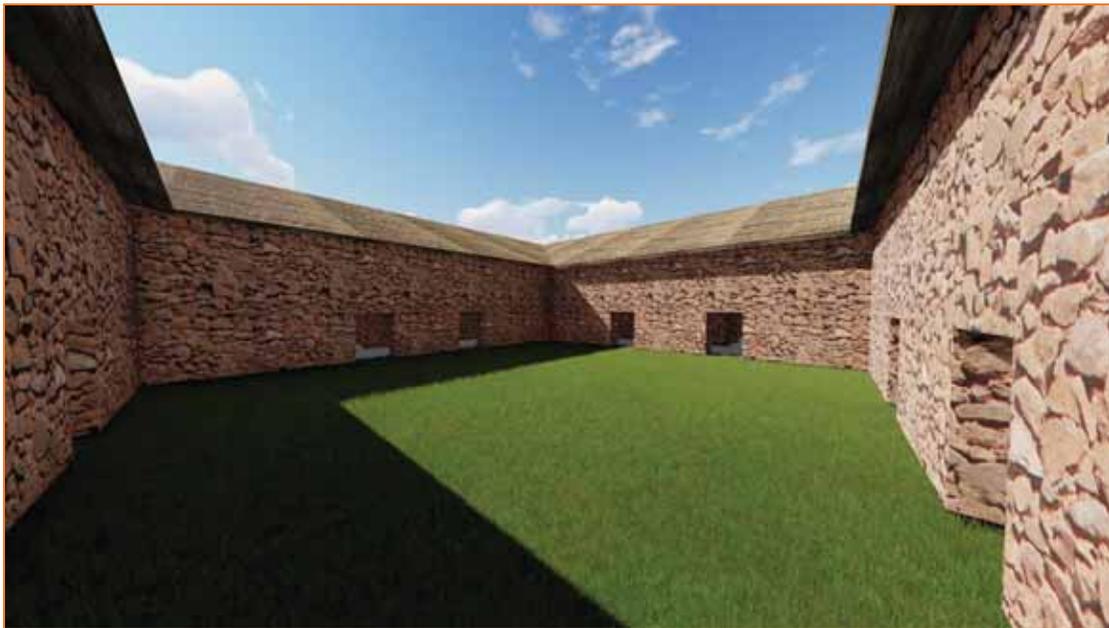
Figura 85

Cubierta desde perspectiva angular.

Nota. Se observa la cubierta y el patio central de un grupo-patio.

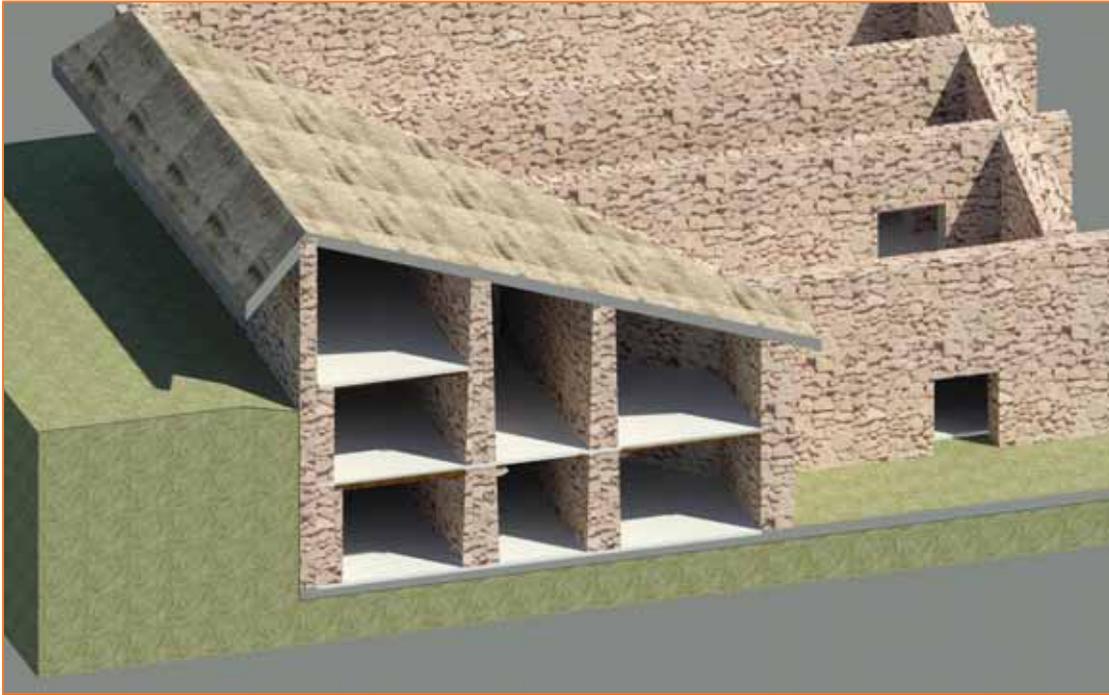
Figura 86

La cubierta con corte.

Nota. Se observa la cubierta y los muros de las galerías y los vanos de acceso.

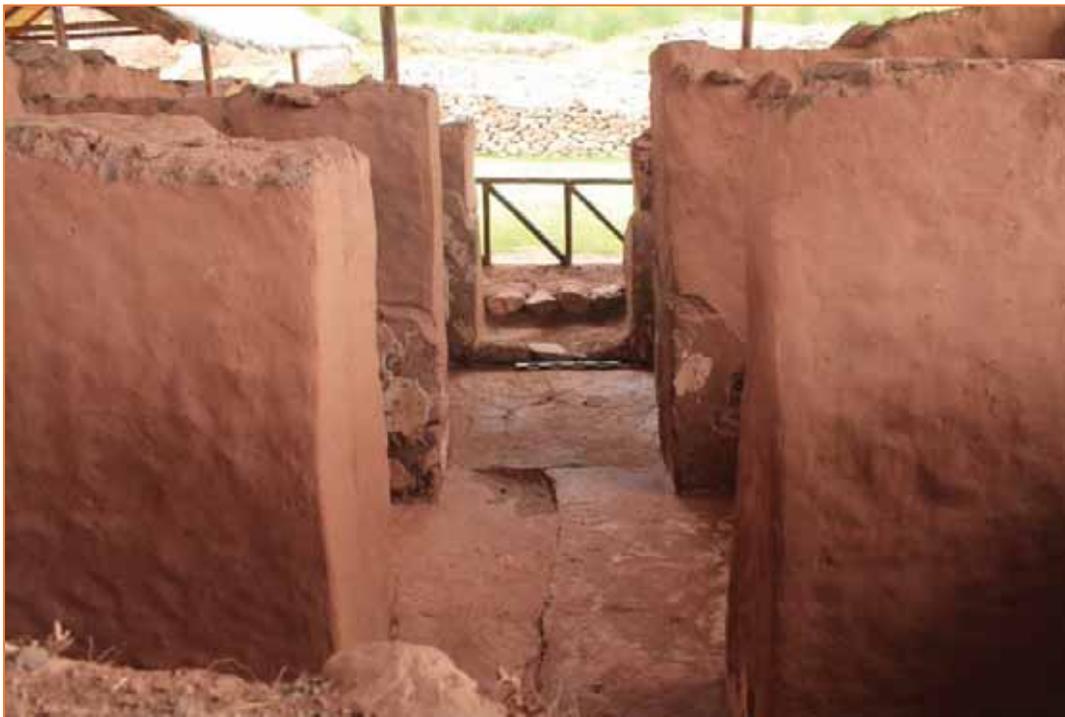
Figura 87

Vano de acceso.

Nota. Se observa el detalle de un vano de acceso.

En referencia a los elementos secundarios como los vanos de acceso al igual que los muros varían en sus dimensiones, muros con ancho desde 0.80 m., hasta 1.70 m., de ancho, por consiguiente, los vanos de acceso de las galerías y vanos que comunican desde las avenidas, callejones, pasadizos y corredores son variados (Figura 87).

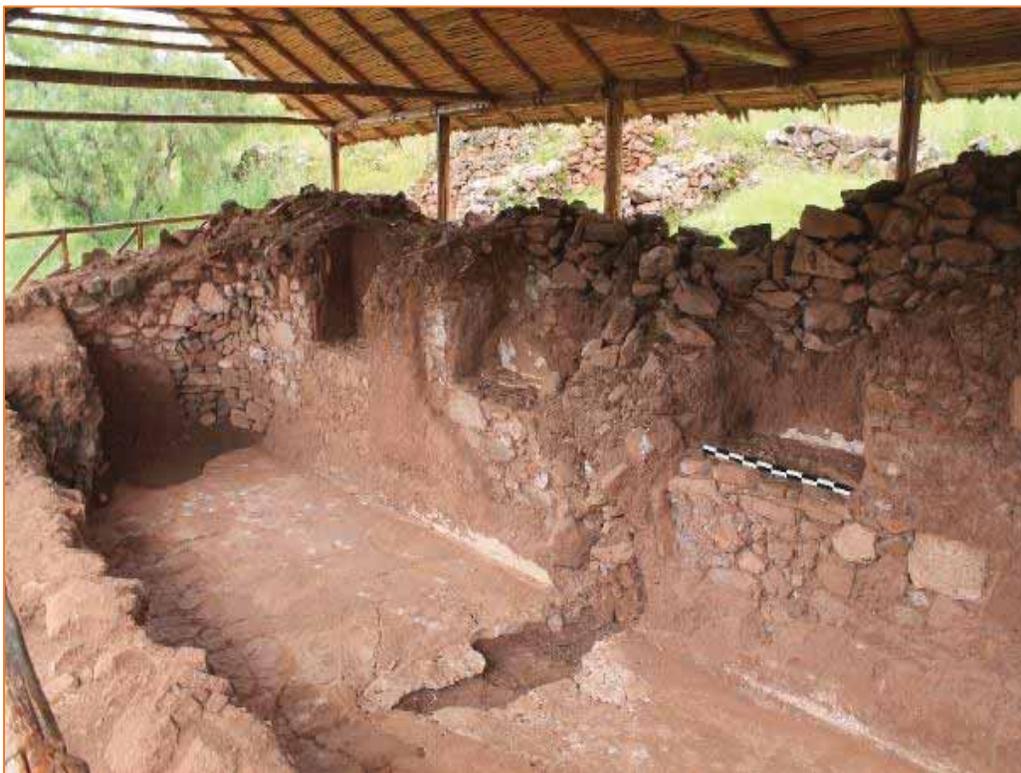
Figura 88

Nichos.

Nota. Se observa los nichos dispuestos en forma horizontal en el mampuesto anterior de muro. Fuerte: Archivo personal.

en la parte superior de 1.30 m. hasta 1.40 m. con entrante al núcleo de muro de 0.30 m. por ejemplo, los nichos de la sala de nichos de KIII-31 (ver Figura 88).

Es preciso señalar que los nichos tienen un ancho de 1.00 m. hasta 1.20 m. teniendo una altura aproximada de 0.90 m., con entrante hacia el núcleo de muro de 0.35 m. a 0.40 m (Figura 88). Las cajuelas igualmente tienen un ancho de 0.25 m. por 0.15 m. de altura, las cajuelas ciegas son similares a las cajuelas ya descritas. Las ménsulas sobresalen del paramento de muro unos 0.15 m. hasta 0.30 m. teniendo su edificación de forma horizontal e irregular en algunos casos (Figura 89).

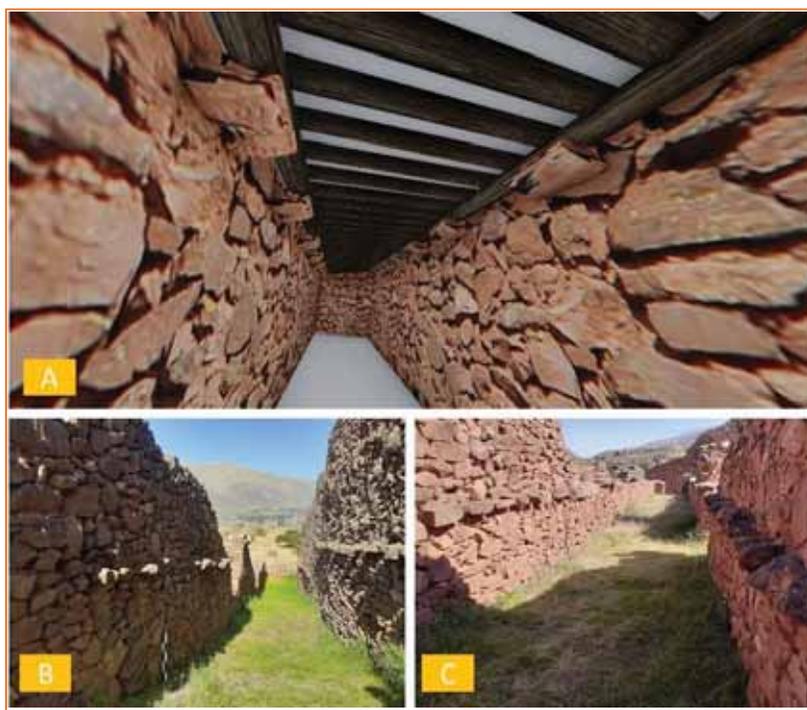
Figura 89

Recreación hipotética de ménsulas.

Nota. **A.** Recreación hipotética de las ménsulas. **B.** Fotografía de las ménsulas en la galería del grupo-patio KIII-21. **C.** Ménsulas en grupo-patio KIII-21.

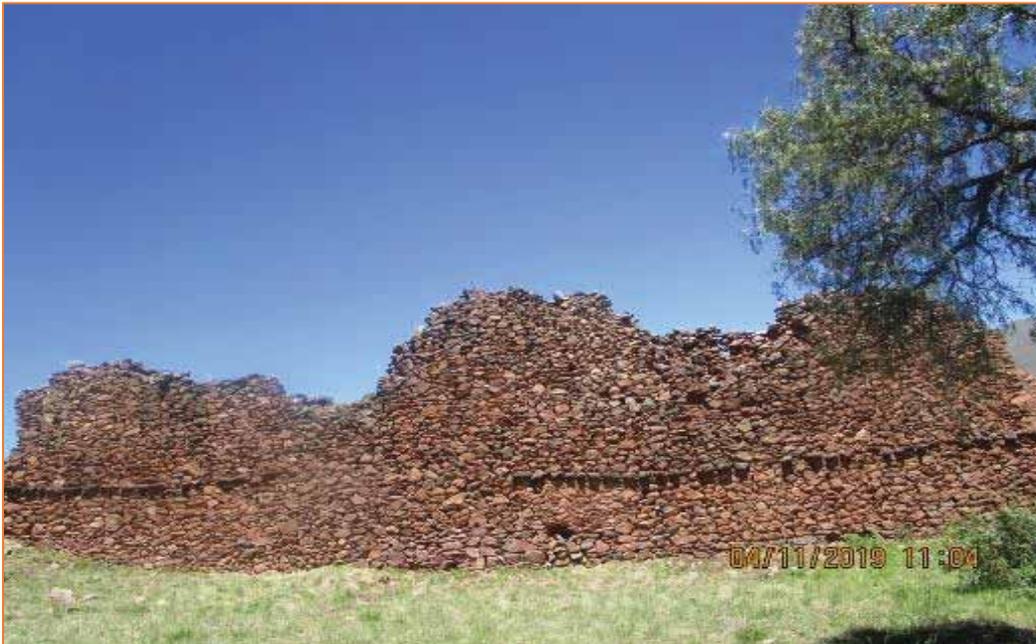
Figura 91

Ménsulas discontinuas en el muro principal.

Nota. Se observa las ménsulas en el muro principal horizontal del grupo-patio KIII-9. Fuente: Archivo personal.

Sin embargo, en el sector II de Pikillacta se evidenciaron ménsulas que se encuentran a desnivel y discontinuas sin guardar la horizontalidad en el mampuesto de los muros; por lo que se presumen que sean de uso decorativo, tal es el caso de las ménsulas en el muro principal de los grupos-patio KIII-9 y KIII-22 (ver Figura 91).

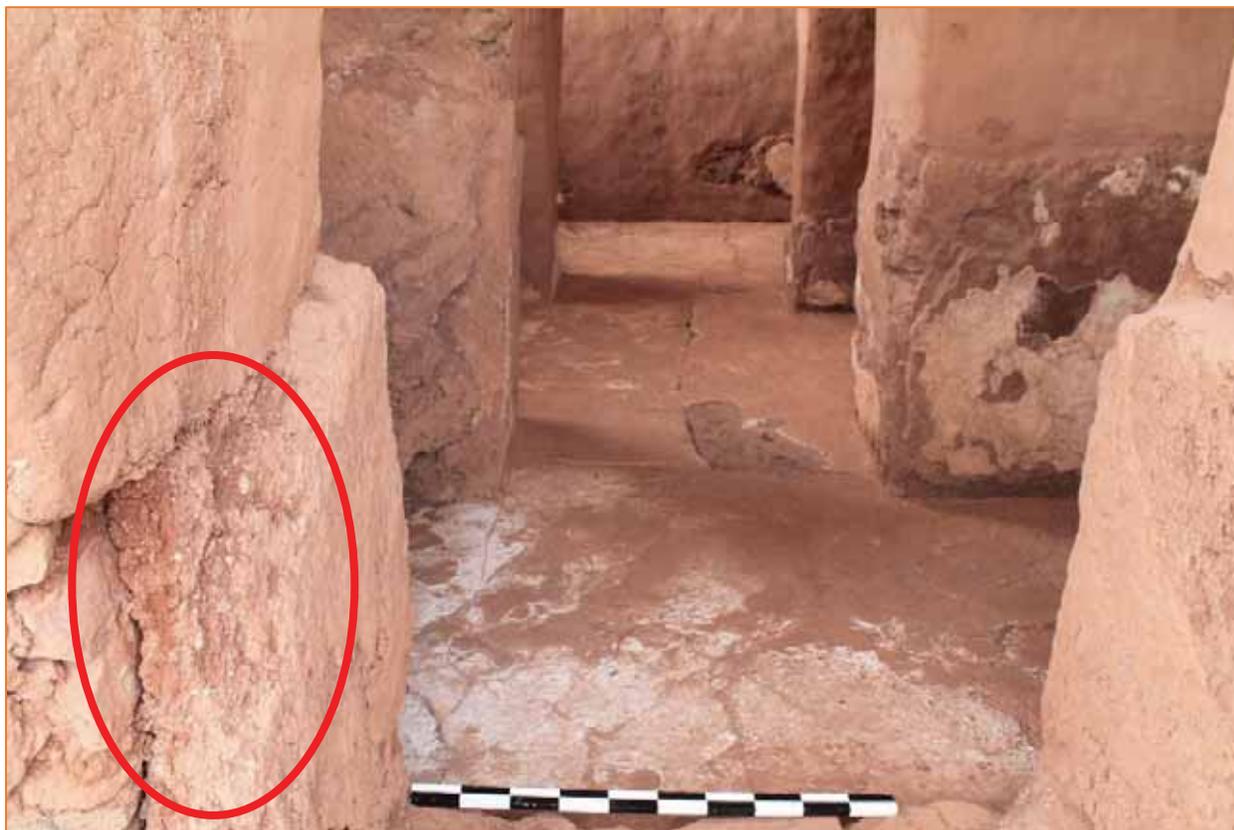
Recubrimientos.

Nota. Se observa los recubrimientos de los mampuestos y pisos de las galerías. Fuente: Archivo personal.

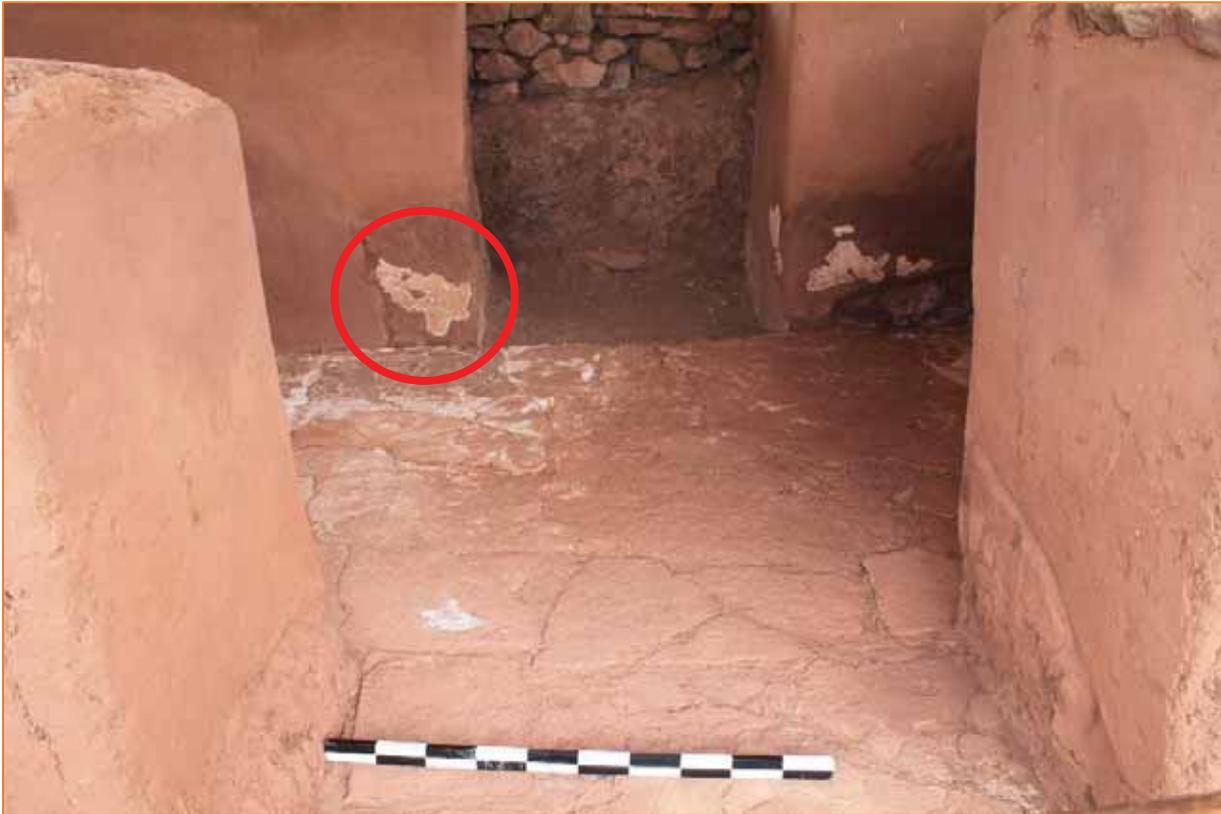
Nota. Se observa el enlucido de yeso en el mampuesto y piso. Fuente: Archivo personal.
