DESCRIPCIÓN DE LA TRAMA URBANA DE LA ARQUITECTURA
WARI DEL SECTOR II DE PIKILLACTA, LUCRE - CUSCO 2021
TOMO I

TESIS PRESENTADA POR:
BACH. ARQ. OROS RODRIGUEZ IRVIN RUBER.
BACH. ARQ. VARGAS TTITO MAMERTO.

Para optar al Título Profesional de
LICENCIADO EN ARQUEOLOGÍA

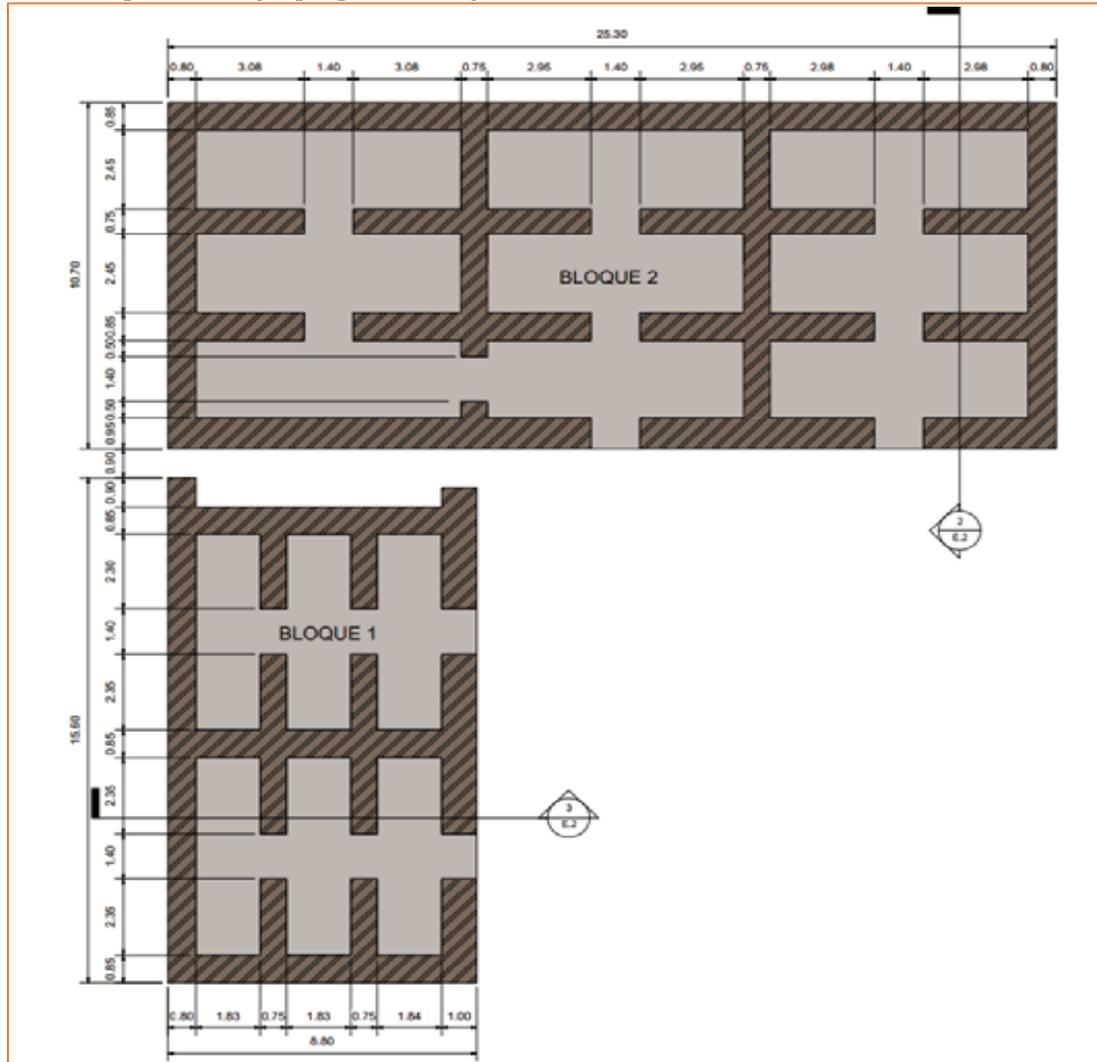
Nota. Se observa el plano de grupo-patio KIII – 32.

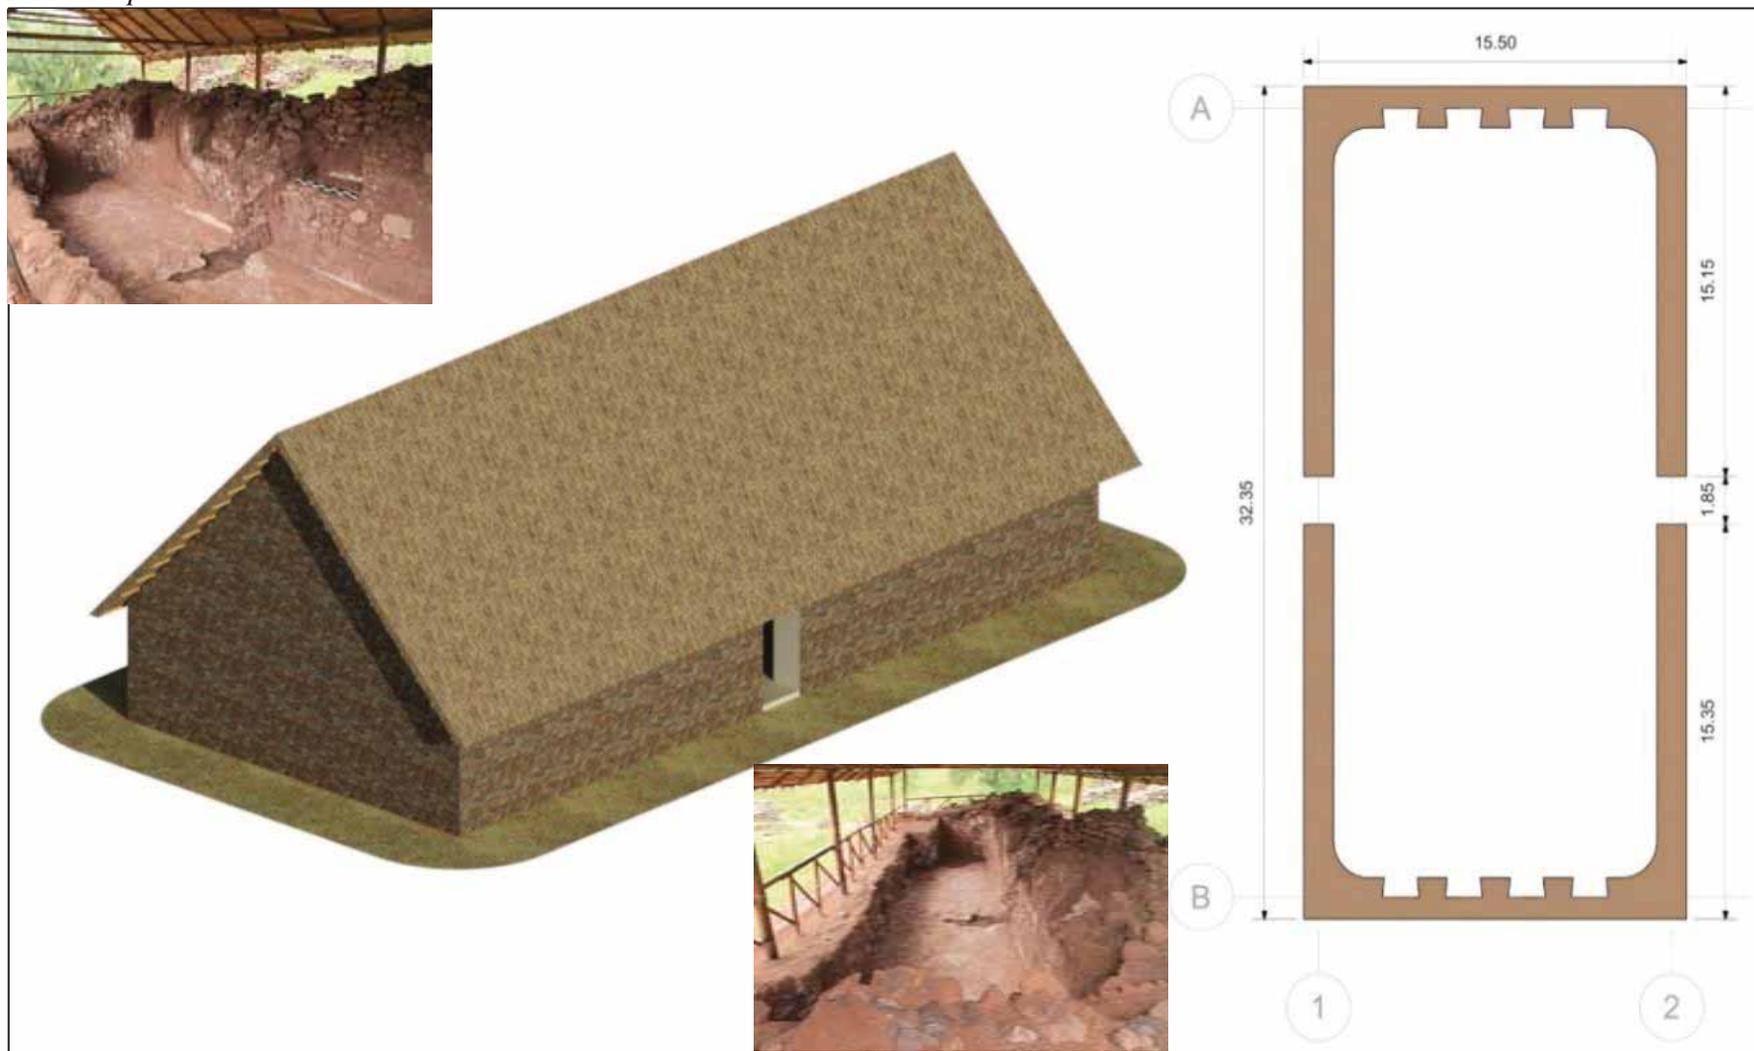
Nota. Se observa la representación gráfica de la sala de nichos del sector II.

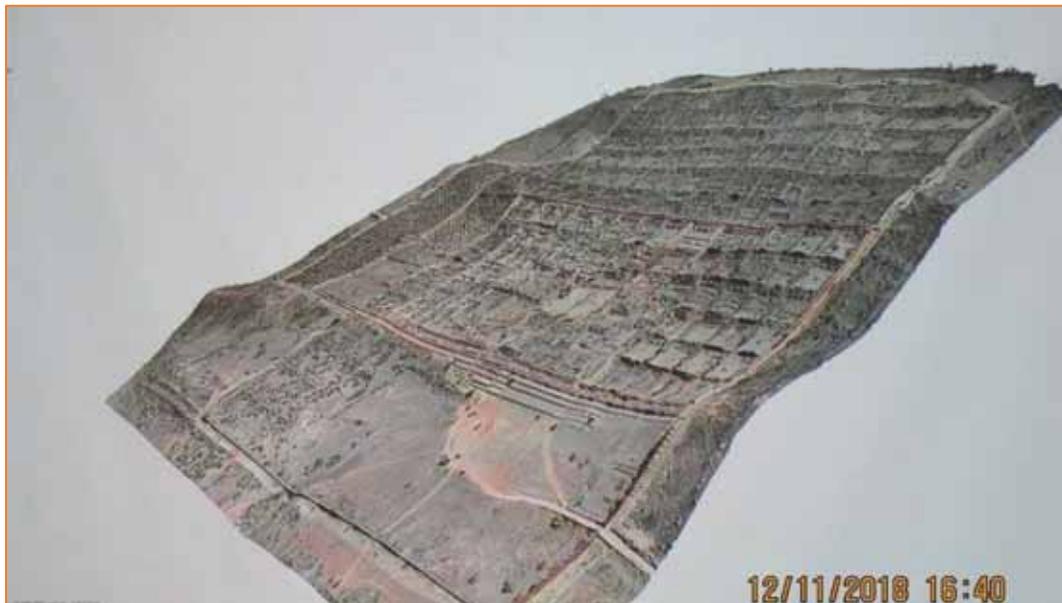
Figura 96

Sitio Arqueológico de Pikillacta.

Nota. Se observa las vías de circulación y el relieve topográfico de Pikillacta. Fuente: (Castillo et al., 2011)

Pikillacta presenta trama urbana en su arquitectura, esta es formada por bloques arquitectónicos, y los dos tipos de estructura son básicamente dos, los espacios abiertos y espacios cerrados; los mismos que se dividen por un sistema de vías de circulación. De esta forma, el sector II, presenta cuatro tipos de vías de circulación tales como, avenidas, callejones, corredores y pasadizos de carácter transversal y longitudinal, todas estas comunicadas mediante los vanos de acceso. Cabe indicar que estas vías de circulación fueron construidas acorde a la topografía del terreno (ver Figura 96).

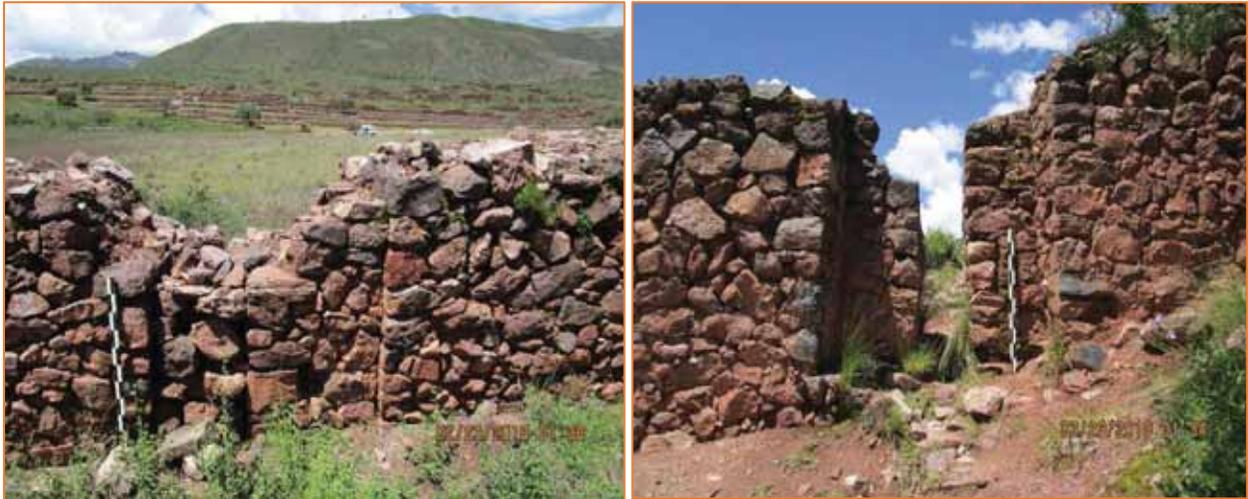
Nota. Se observa el vano de acceso con muestras de modificaciones y restructuraciones y el vano de acceso muy restringido de doble jamba (vano de acceso que conecta de manera directa con la avenida del lado norte). Fuente: Archivo personal.

Las dimensiones de la avenida principal lado norte son las siguientes, el ancho de la calzada es de 9.45 m., así mismo, el muro lateral oeste tiene altura de 1.50 m. con ancho de cabecera de muro de 0.95 m. El mampuesto anterior del muro este, tiene una altura de 1.79 m. de cabecera de muro 0.96 m. de ancho; finalmente, el mampuesto posterior tiene una altura de 1.98 m. Sin embargo, el estado de conservación de estos muros laterales es pésimo, ya que la estructura muestra deterioro y pérdida de mortero en su integridad. En suma, esta avenida principal de ingreso limita por el lado sur con el canchón o el grupo C, por el lado norte con el grupo B, por el lado este con las unidades habitacionales del sector VI (ver Figuras 98-99).

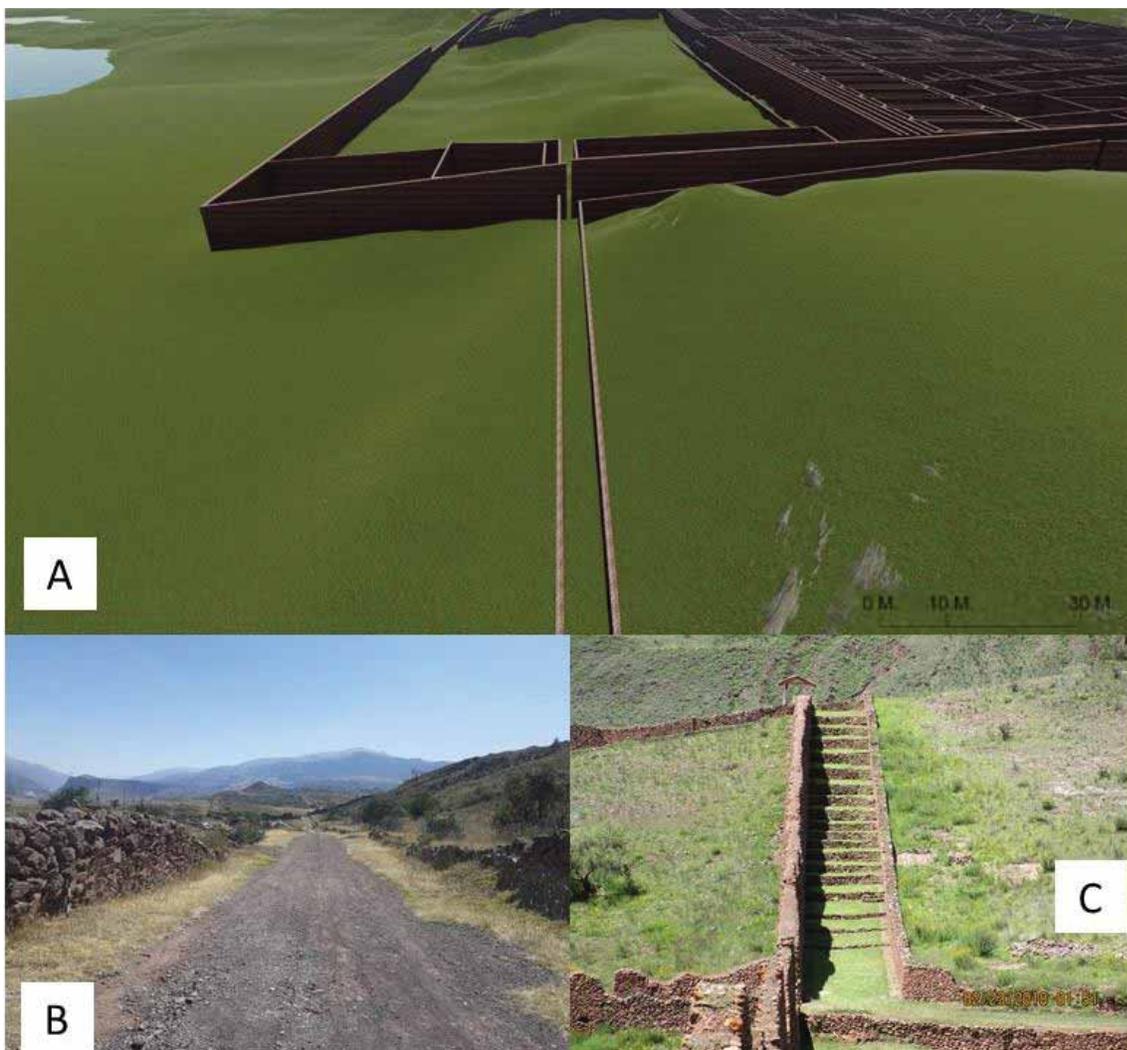
Nota. Se observa la representación de la avenida principal entrada Rumicolca: A. Reconstrucción hipotética, B. Fotografía la de avenida y C. La articulación de la avenida principal con la avenida 01.

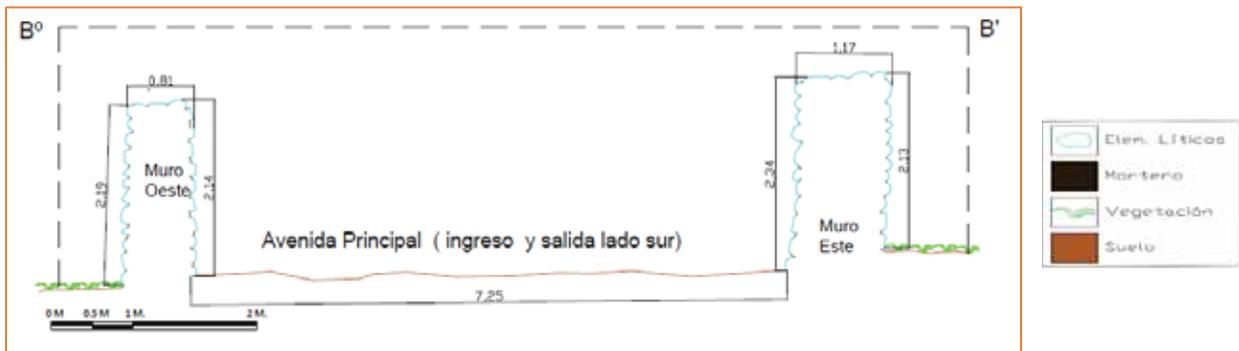
Figura 102

Las dimensiones de la avenida principal lado sur.

Nota. Se observa las características de la avenida principal entrada lado Sur.

En el mismo sentido, las dimensiones de esta avenida principal son, la calzada de la avenida es de 7.35 m. así mismo, el muro lateral oeste en el mampuesto anterior mide 2.14 m. de altura y en el mampuesto posterior de 2.19 m. con cabecera de muro de 0.81 m. de ancho. Por el contrario, el muro lateral este en el mampuesto anterior mide 2.34 m. de altura y el mampuesto posterior es de 2.13 m. de altura con cabecera de muro de 1.17 m. de ancho (ver Figura 102).

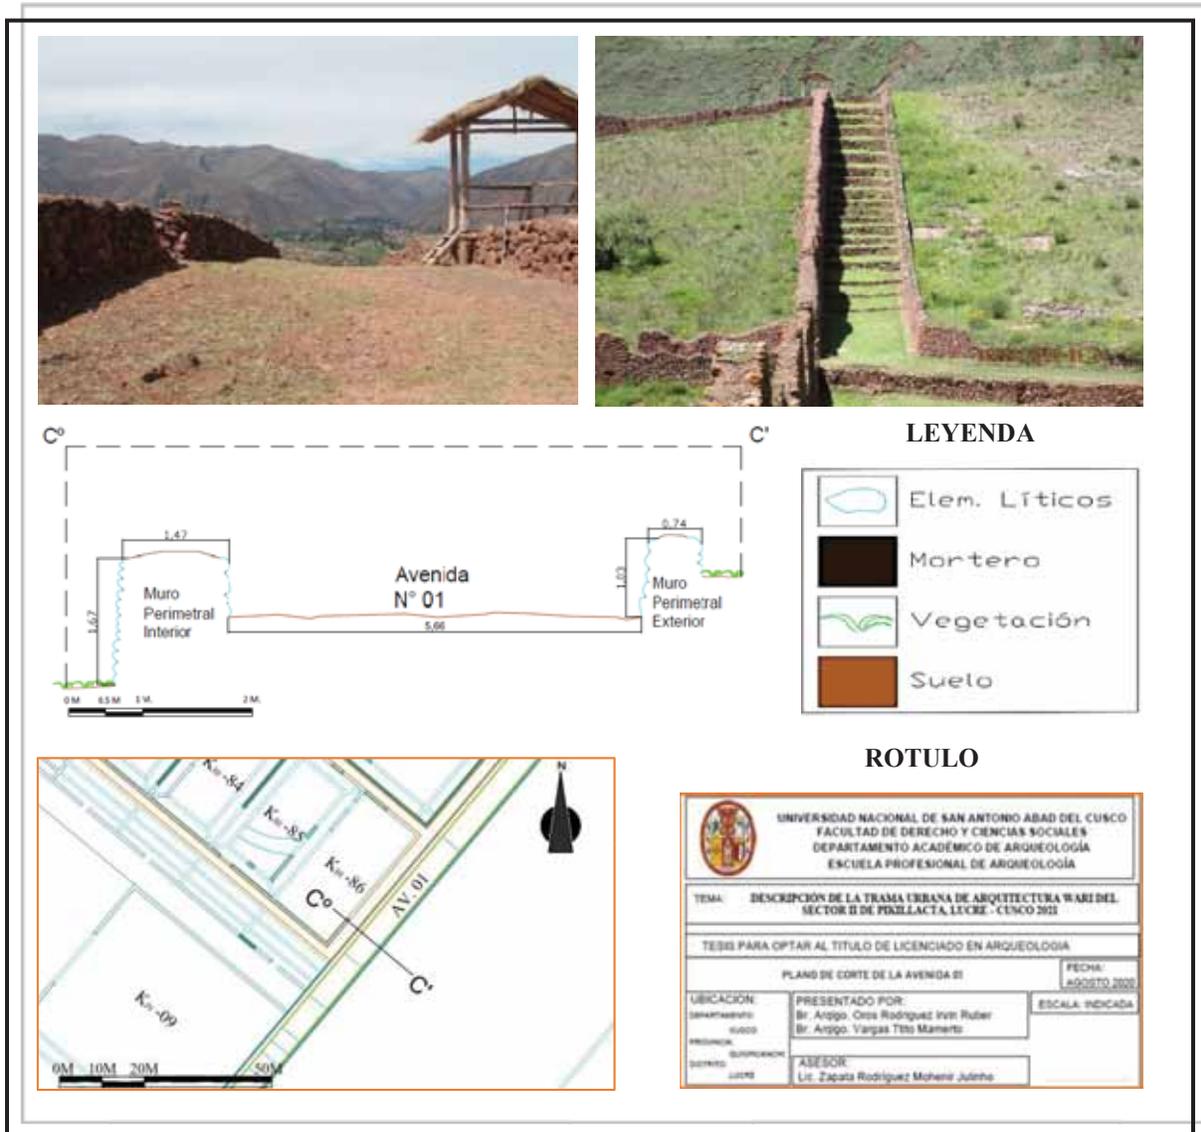
Nota. Se observa la intersección de la avenida 01, con la avenida principal de ingreso, las escalinatas y las plataformas artificiales dispuestas en sucesión.

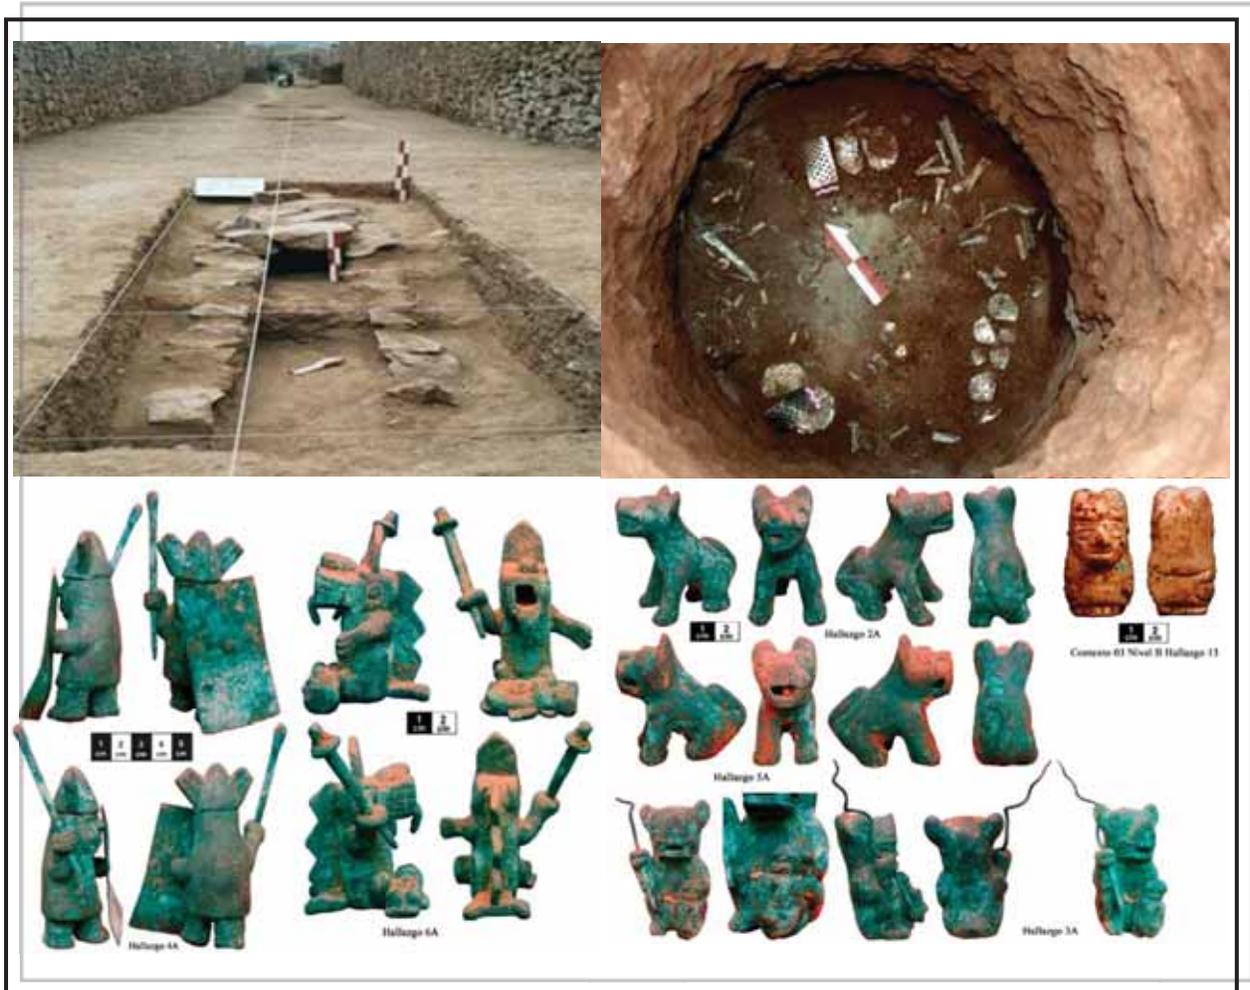
Nota. Se observa la avenida 02. **A.** Canal de agua, **B.** Hoyo de ofrenda ceremonial, **C.** Ídolos que representan a guerreros portando diferentes tipos de armas, **D.** Felinos y figuras antropomorfas con representación de deidades. Fuente: (Arriola, 2005)

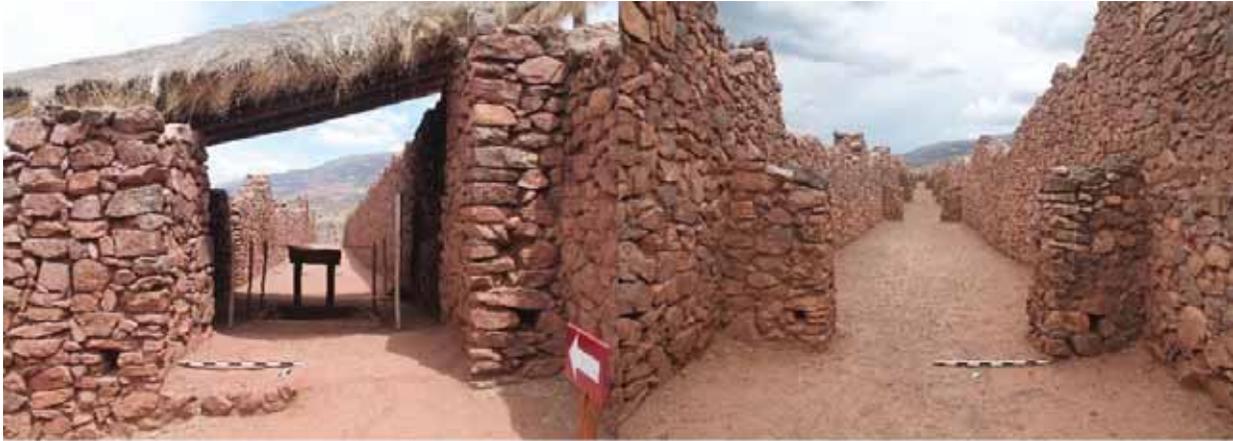
Figura 106

Fotografías de la avenida 02.

Nota. Se observa la avenida 02, con el techado contemporáneo del área de la ofrenda.

I, mide 0.97 m. de altura en el mampuesto posterior, el mampuesto anterior tiene una altura de 3.06 m. la cabecera de muro 0.98 m. (ver Figura 106).

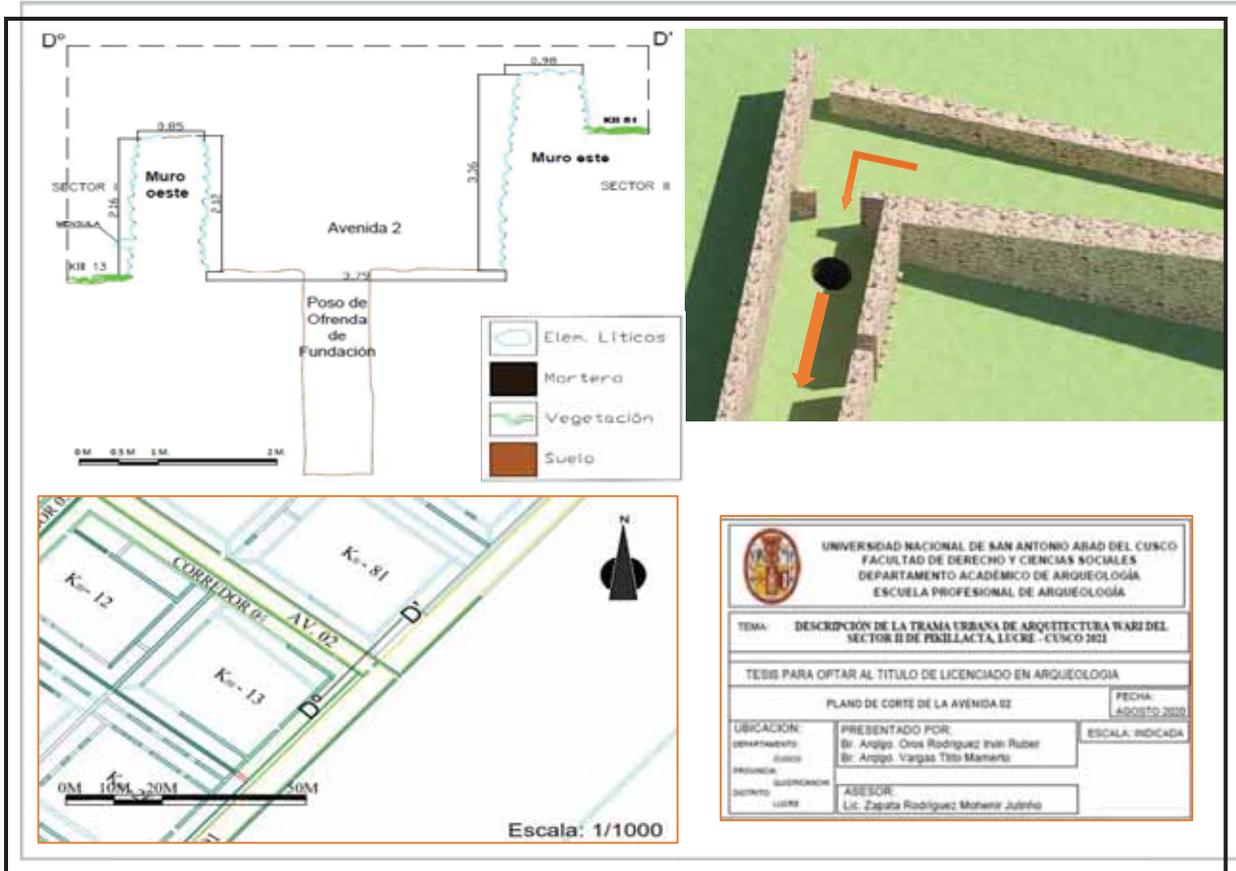
Nota. Se observa la avenida 02, plano de corte de la misma con representación de ofrenda ceremonial.

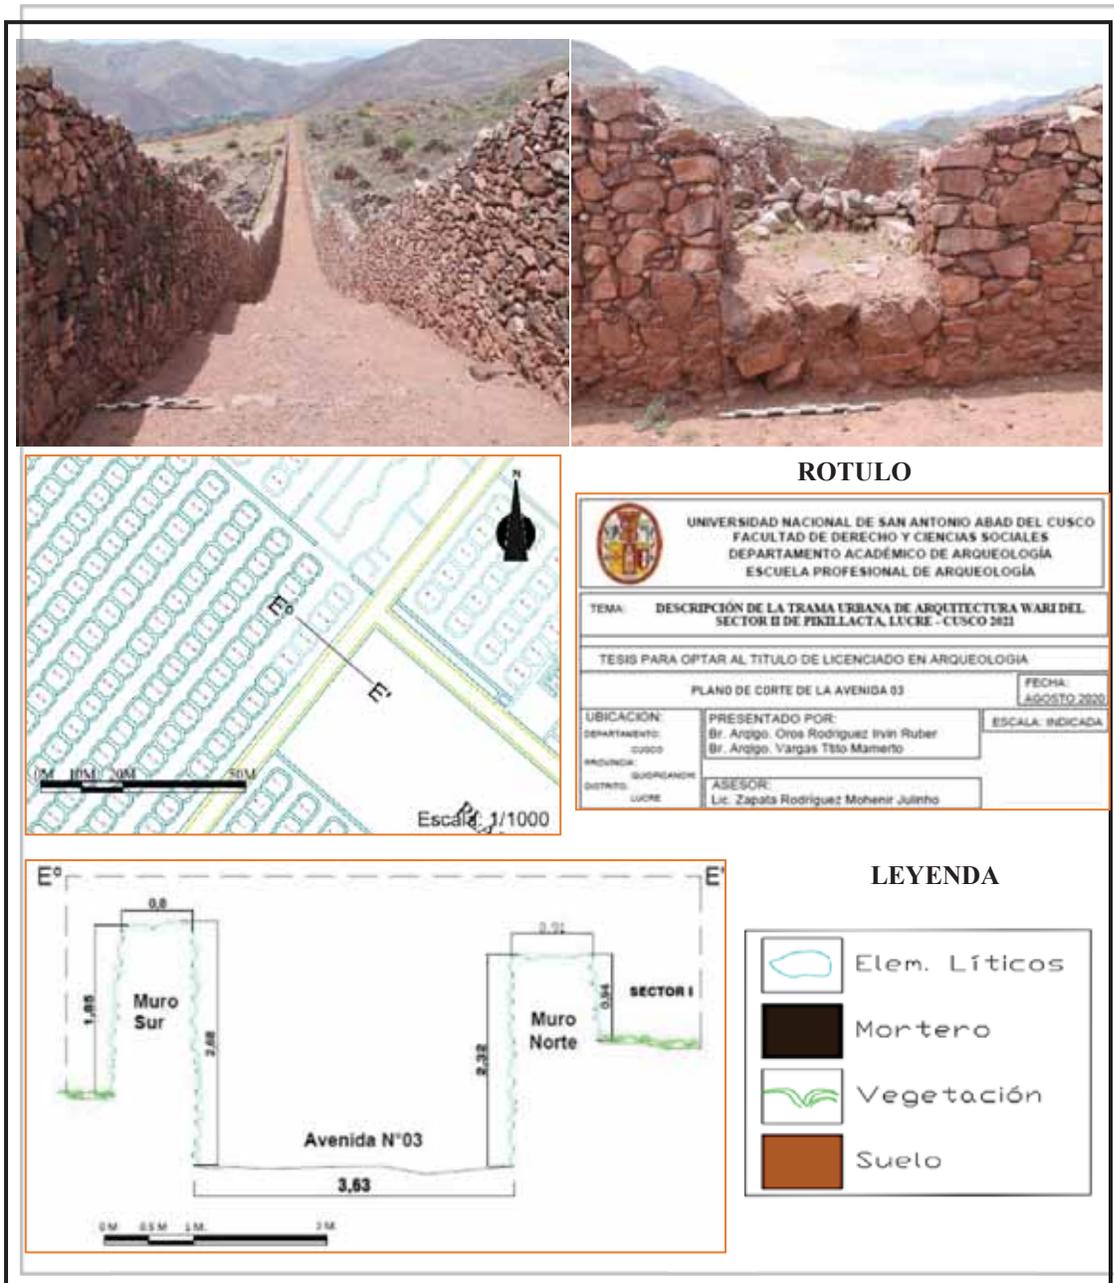
Nota. Se observa la orientación de la avenida 03, hacia la dirección del sector III, con vano de acceso hacia los recintos sucesivos, plano de corte de la misma y el plano de planta de la avenida.

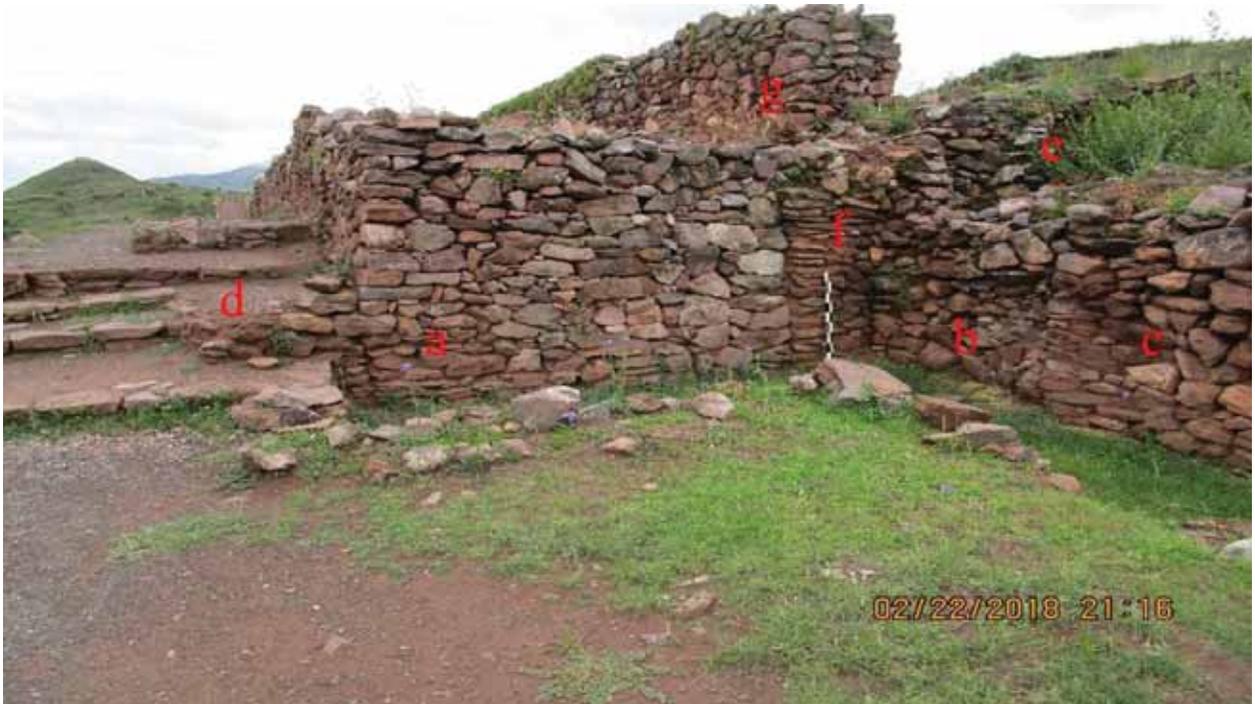
Nota. Modificaciones y reestructuración de espacios con adición de nuevos muros.

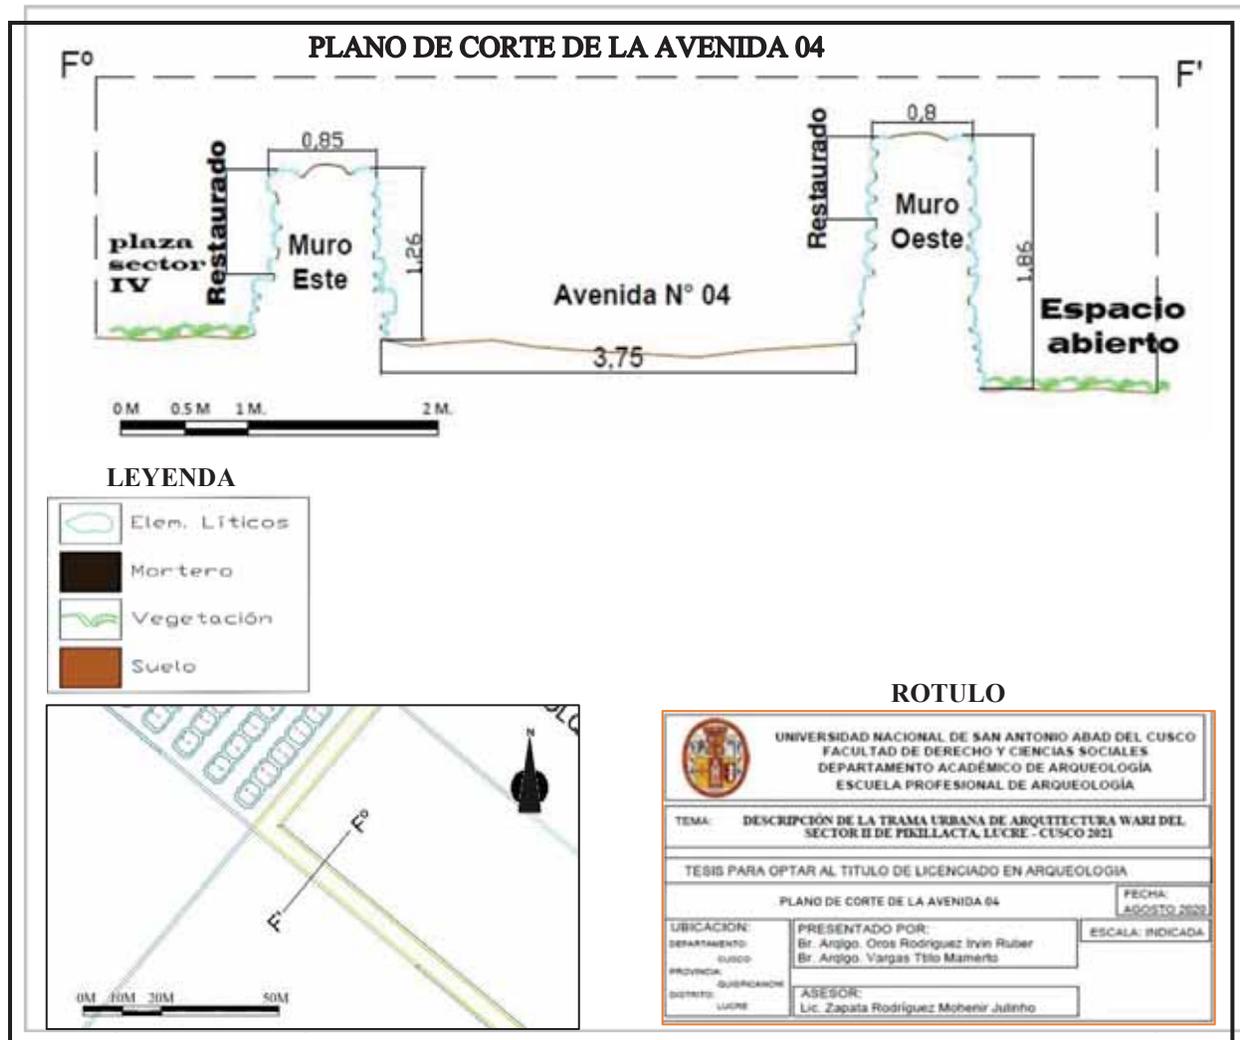
Nota. Se observa el plano de corte de la avenida 04 y la reconstrucción hipotética de la misma.

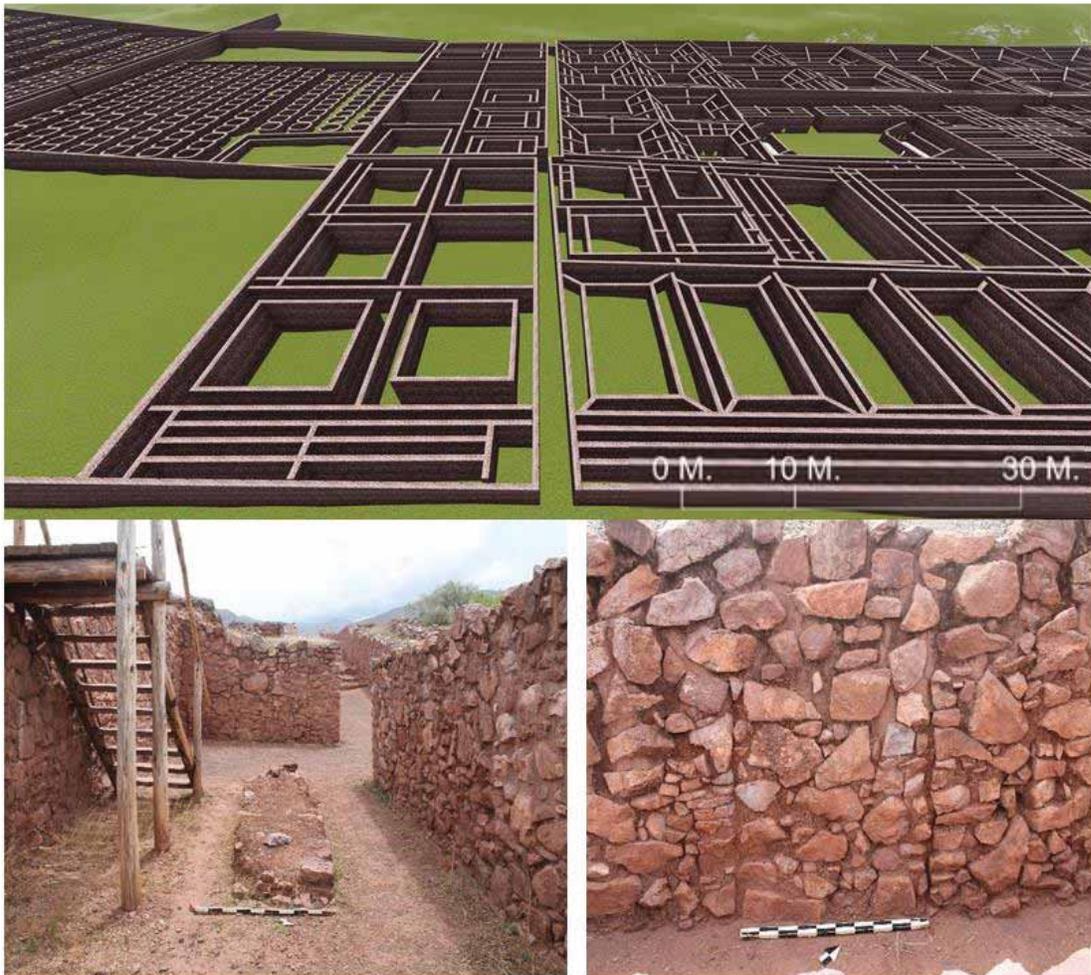
Nota. Se observa el trazo inicial de la avenida 05, a partir de la intersección con la avenida 02, la reestructuración y modificación del trazo inicial de la avenida con rastros de segmentos de muros tempranos, clausura de vanos de acceso y la apertura de los nuevos vanos de acceso en los muros laterales de la avenida.

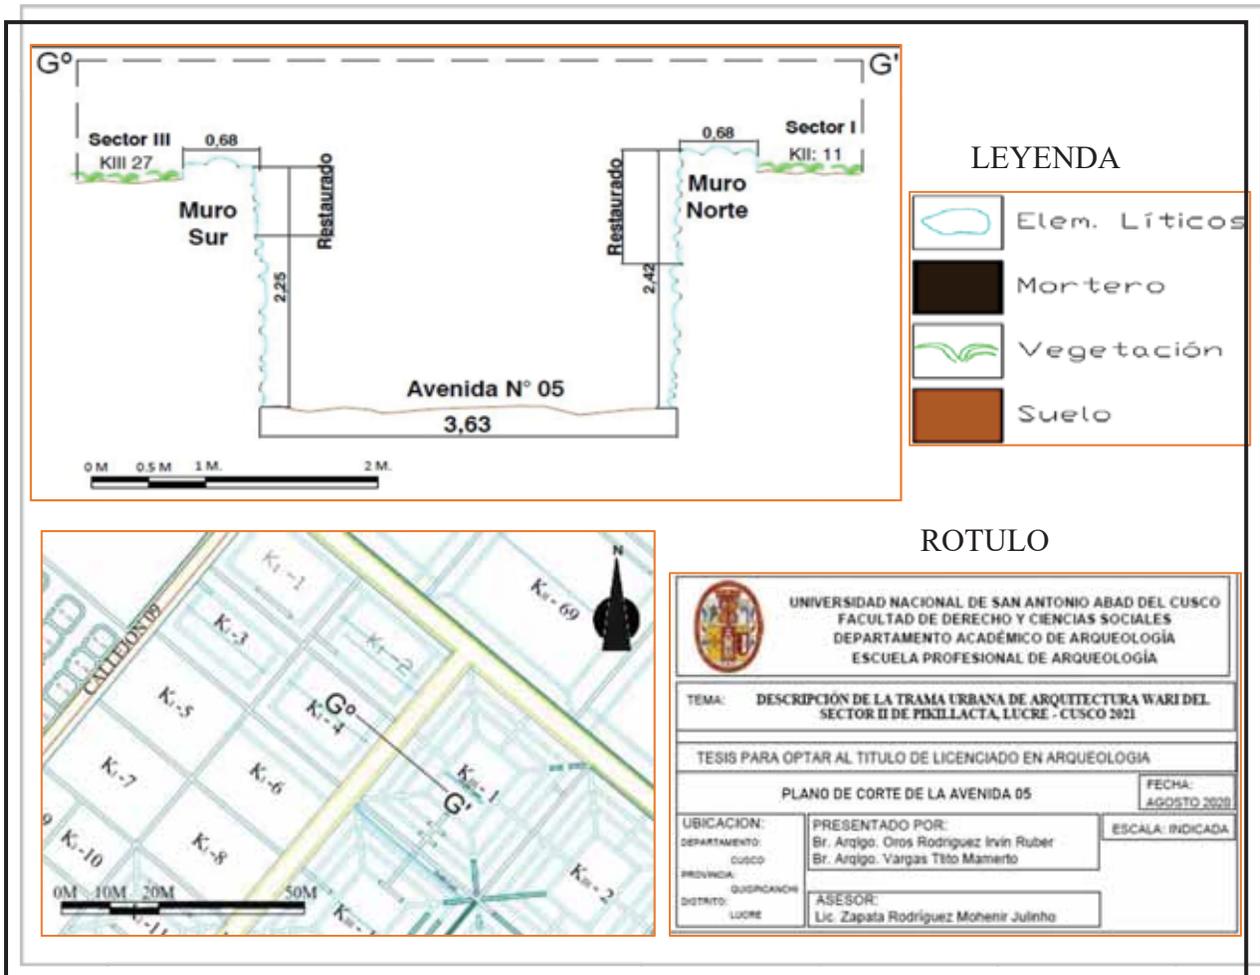
Nota. Se observa el plano de corte de la avenida 05, el plano de planta de la misma asociada a los grupo-patio del sector II.

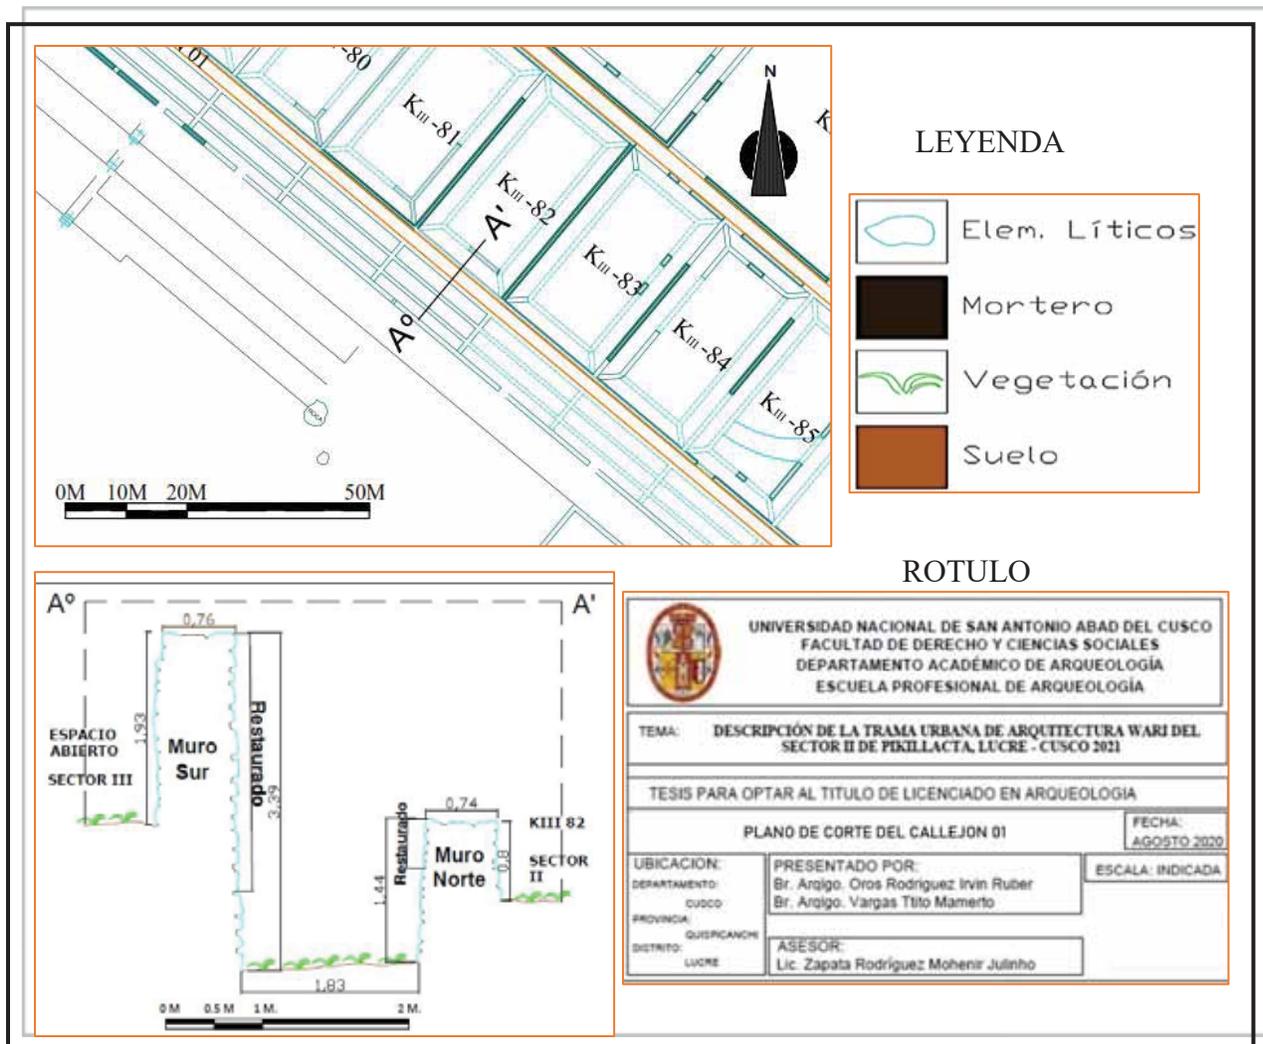
Nota. Se observa las vistas panorámicas del callejón 01, el plano de corte de la misma y el plano de planta, indicando la zona de plano de corte.

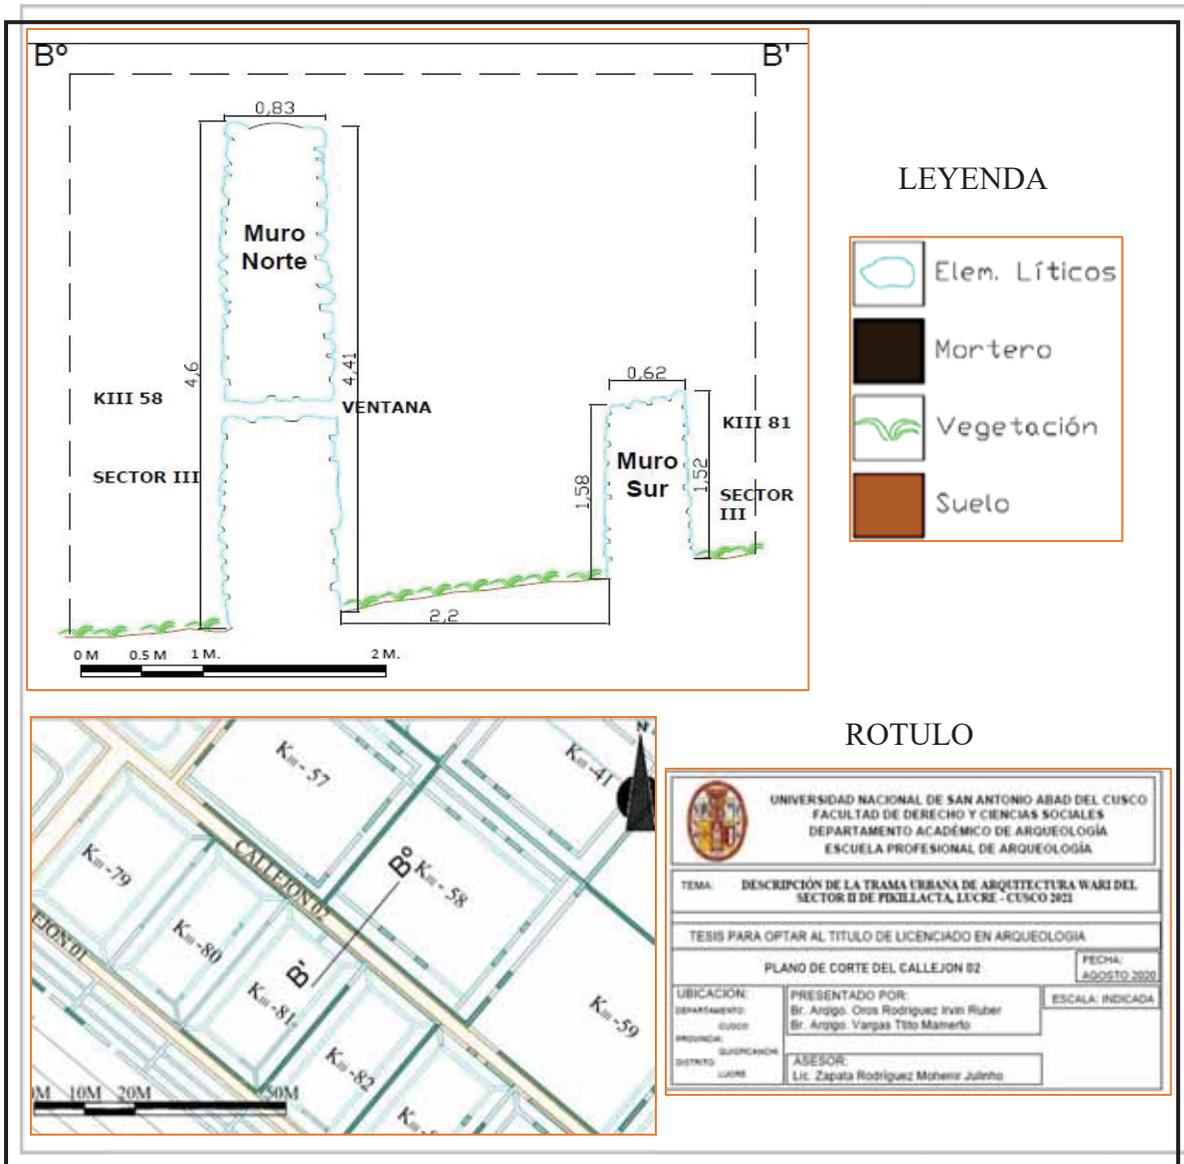
Nota. Se observa los muros laterales altos del callejón 02, el plano de corte de la misma y el plano de planta.

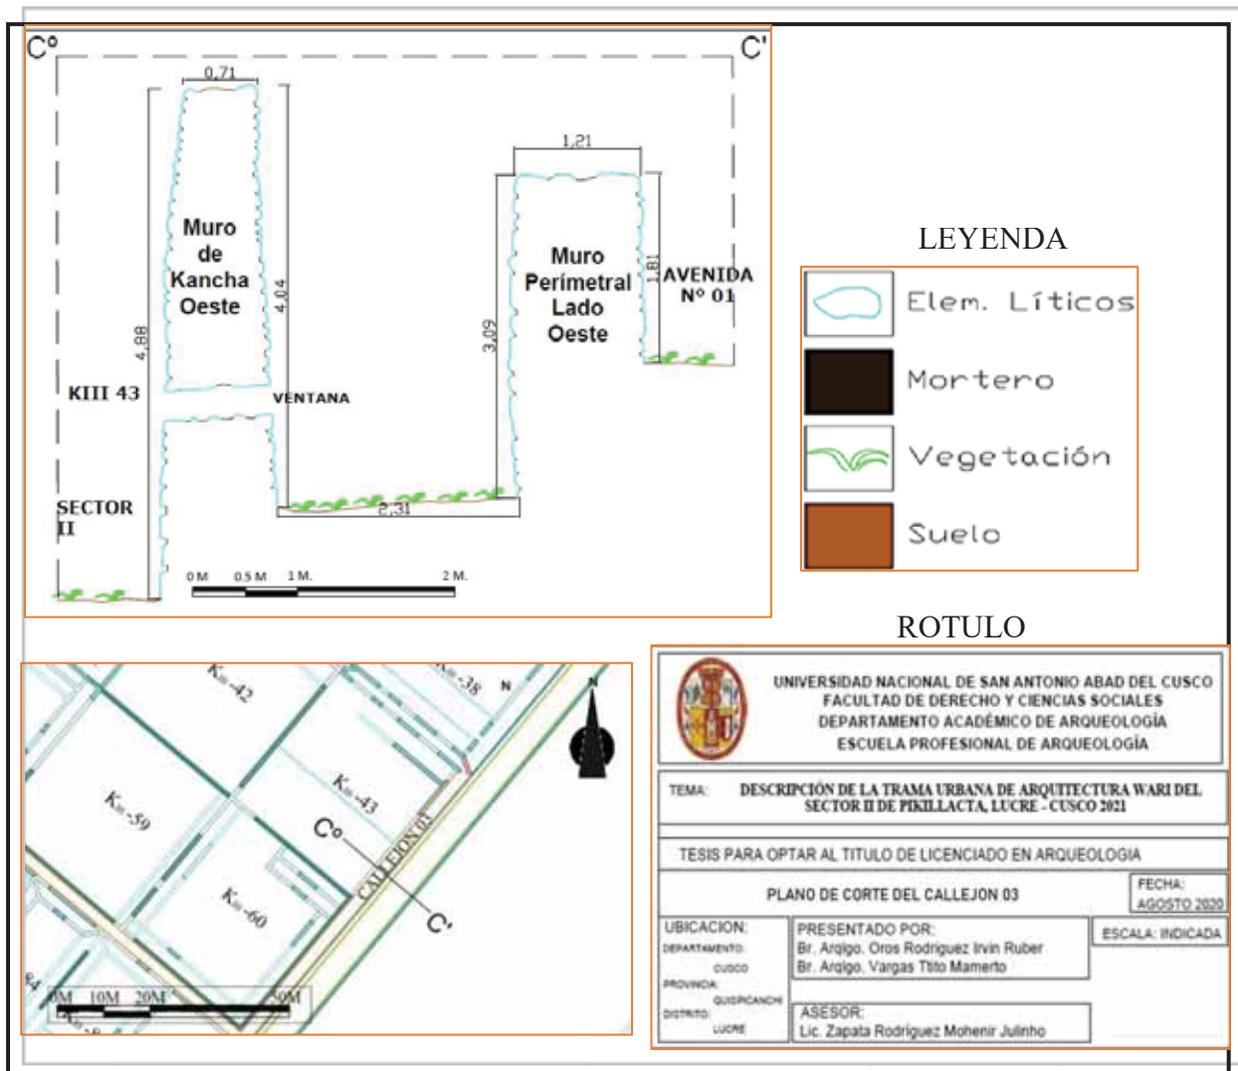
Nota. Se observa el estado de conservación y la altura monumental de los muros laterales del callejón, el plano de corte de la misma y el plano de planta del callejón 03.

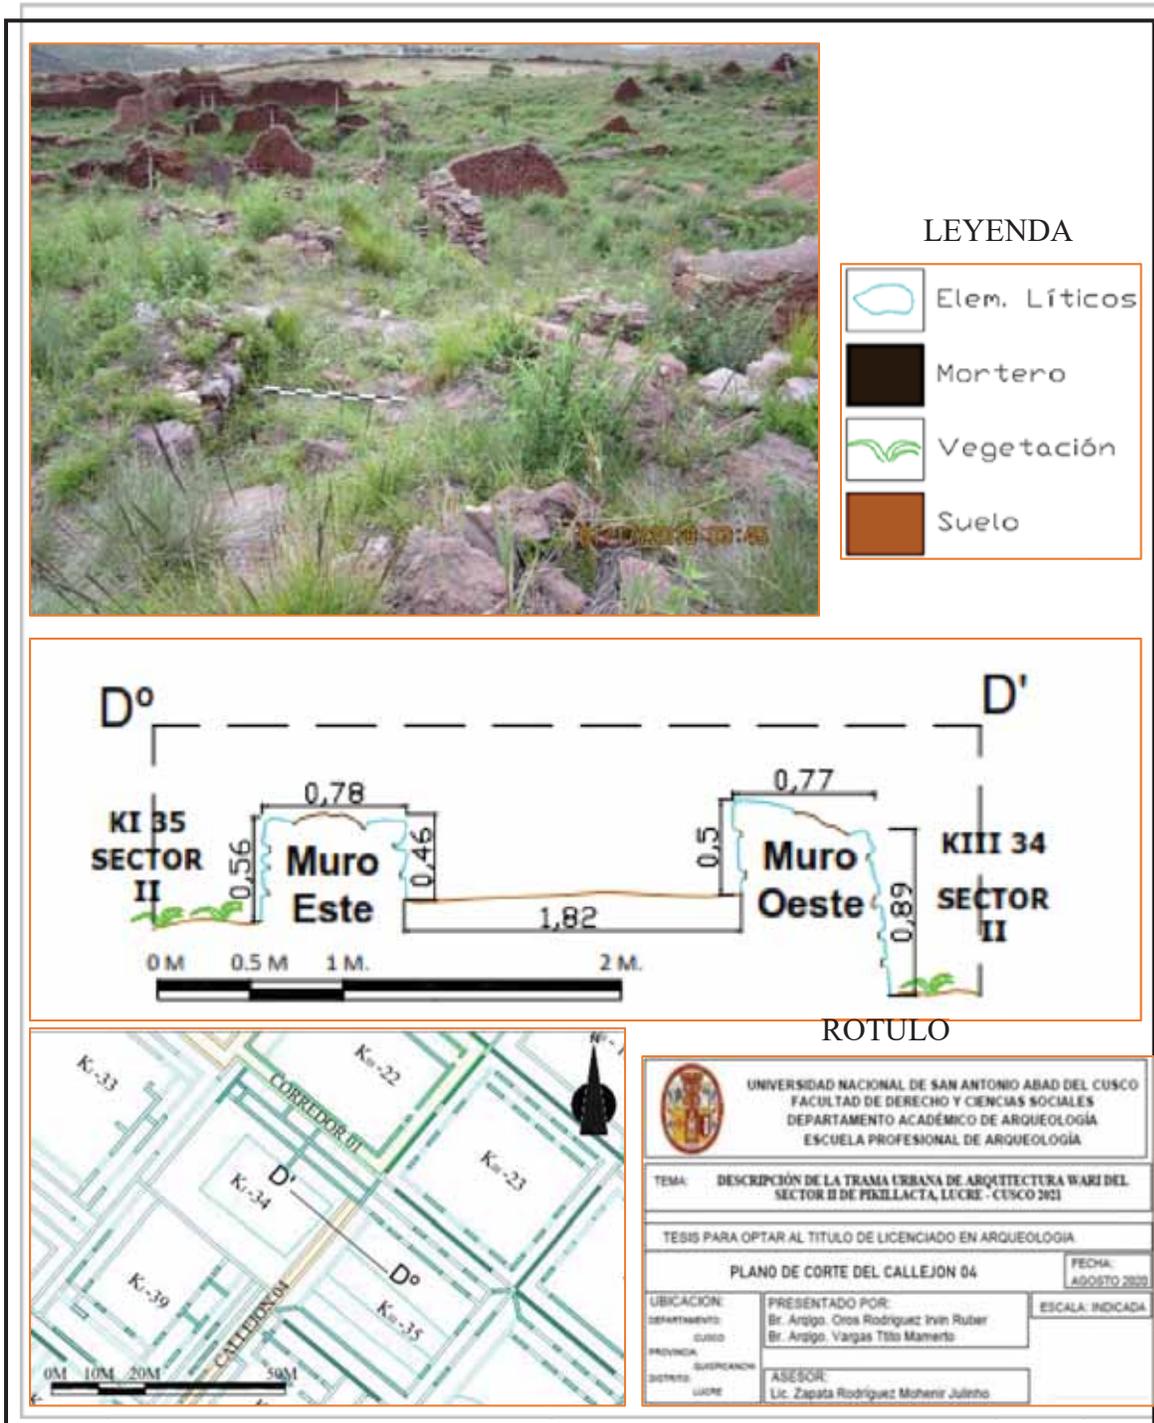
Nota. Se observa la proyección del callejón 04, de este a oeste, el plano de corte de la misma y el plano de planta del callejón.
