DESCRIPCIÓN DE LA TRAMA URBANA DE LA ARQUITECTURA
WARI DEL SECTOR II DE PIKILLACTA, LUCRE - CUSCO 2021
TOMO I

TESIS PRESENTADA POR:
BACH. ARQ. OROS RODRIGUEZ IRVIN RUBER.
BACH. ARQ. VARGAS TTITO MAMERTO.

Para optar al Título Profesional de
LICENCIADO EN ARQUEOLOGÍA

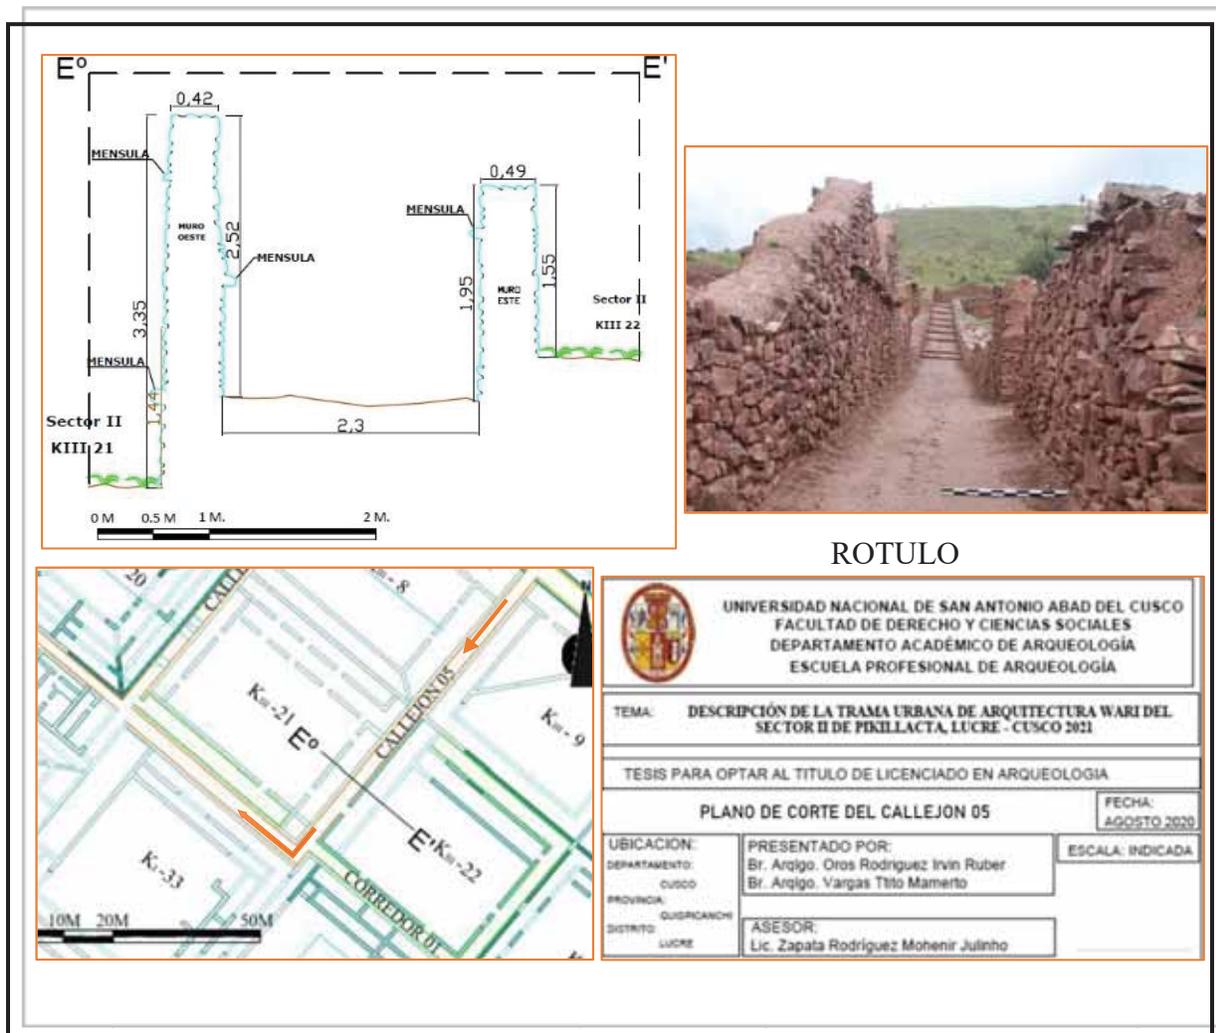
Nota. Se observa la orientación del callejón 05, desde la avenida 02, de este a oeste, el plano de corte de la misma y el plano de planta del callejón.

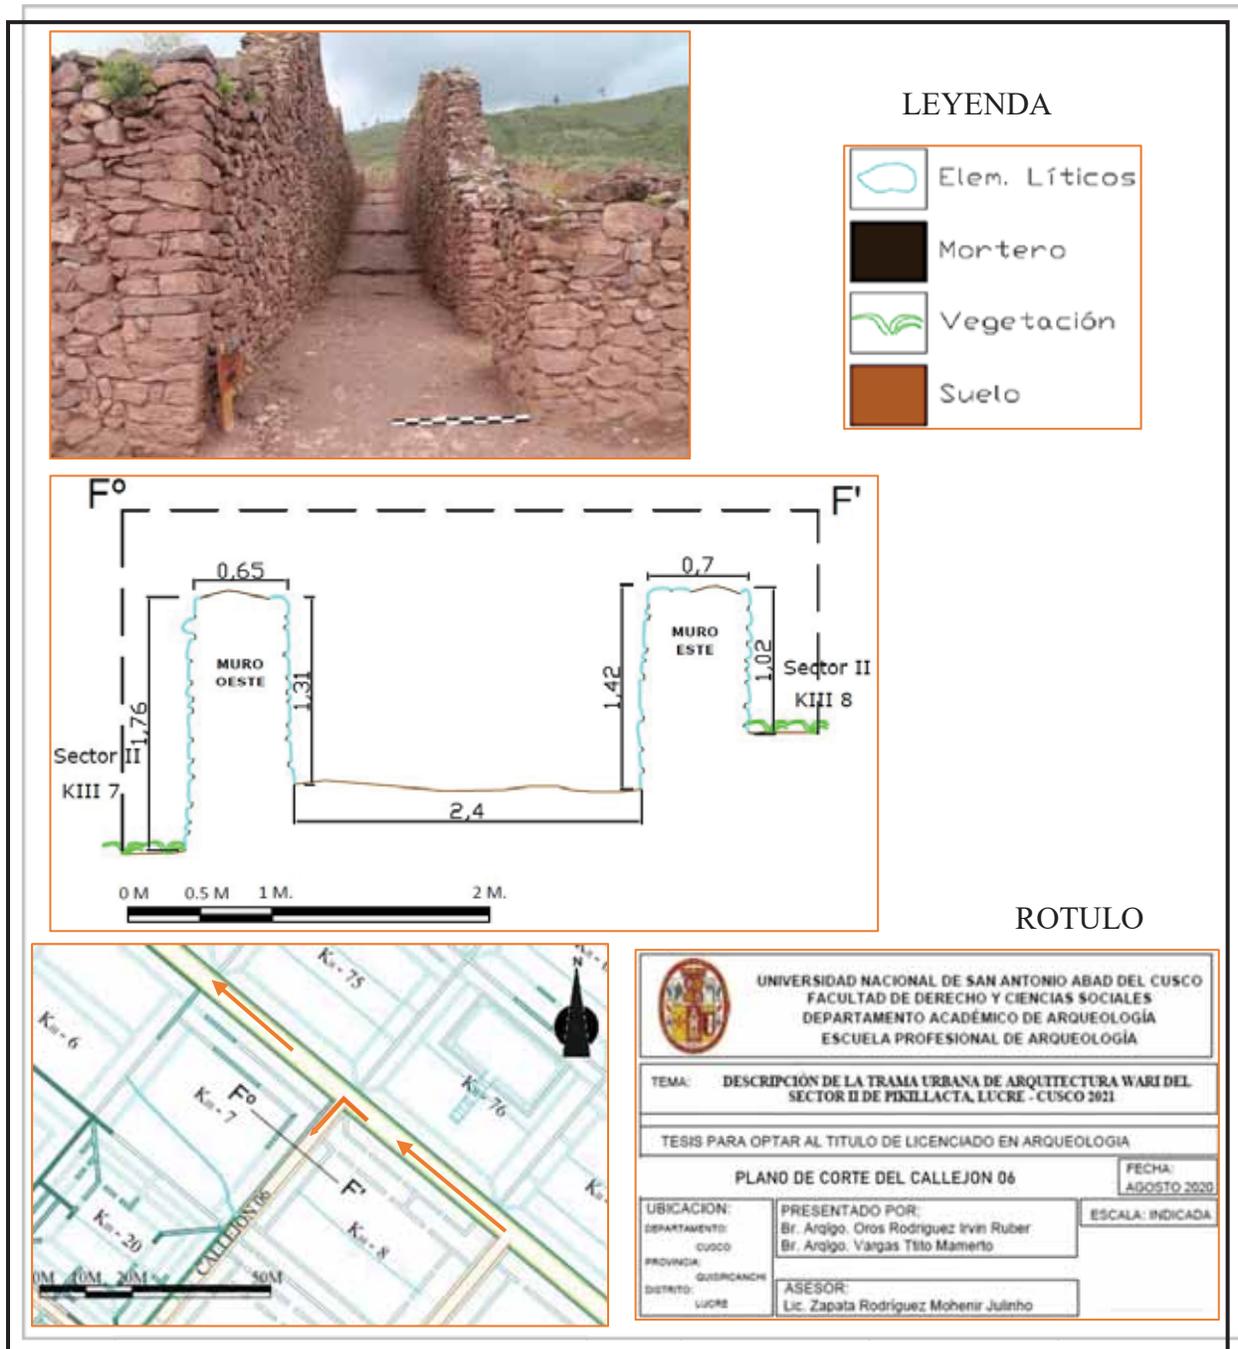
Nota. Se observa el callejón 06, el cual tiene punto de origen en la avenida 02, el plano de corte de la misma y el plano de planta del callejón.

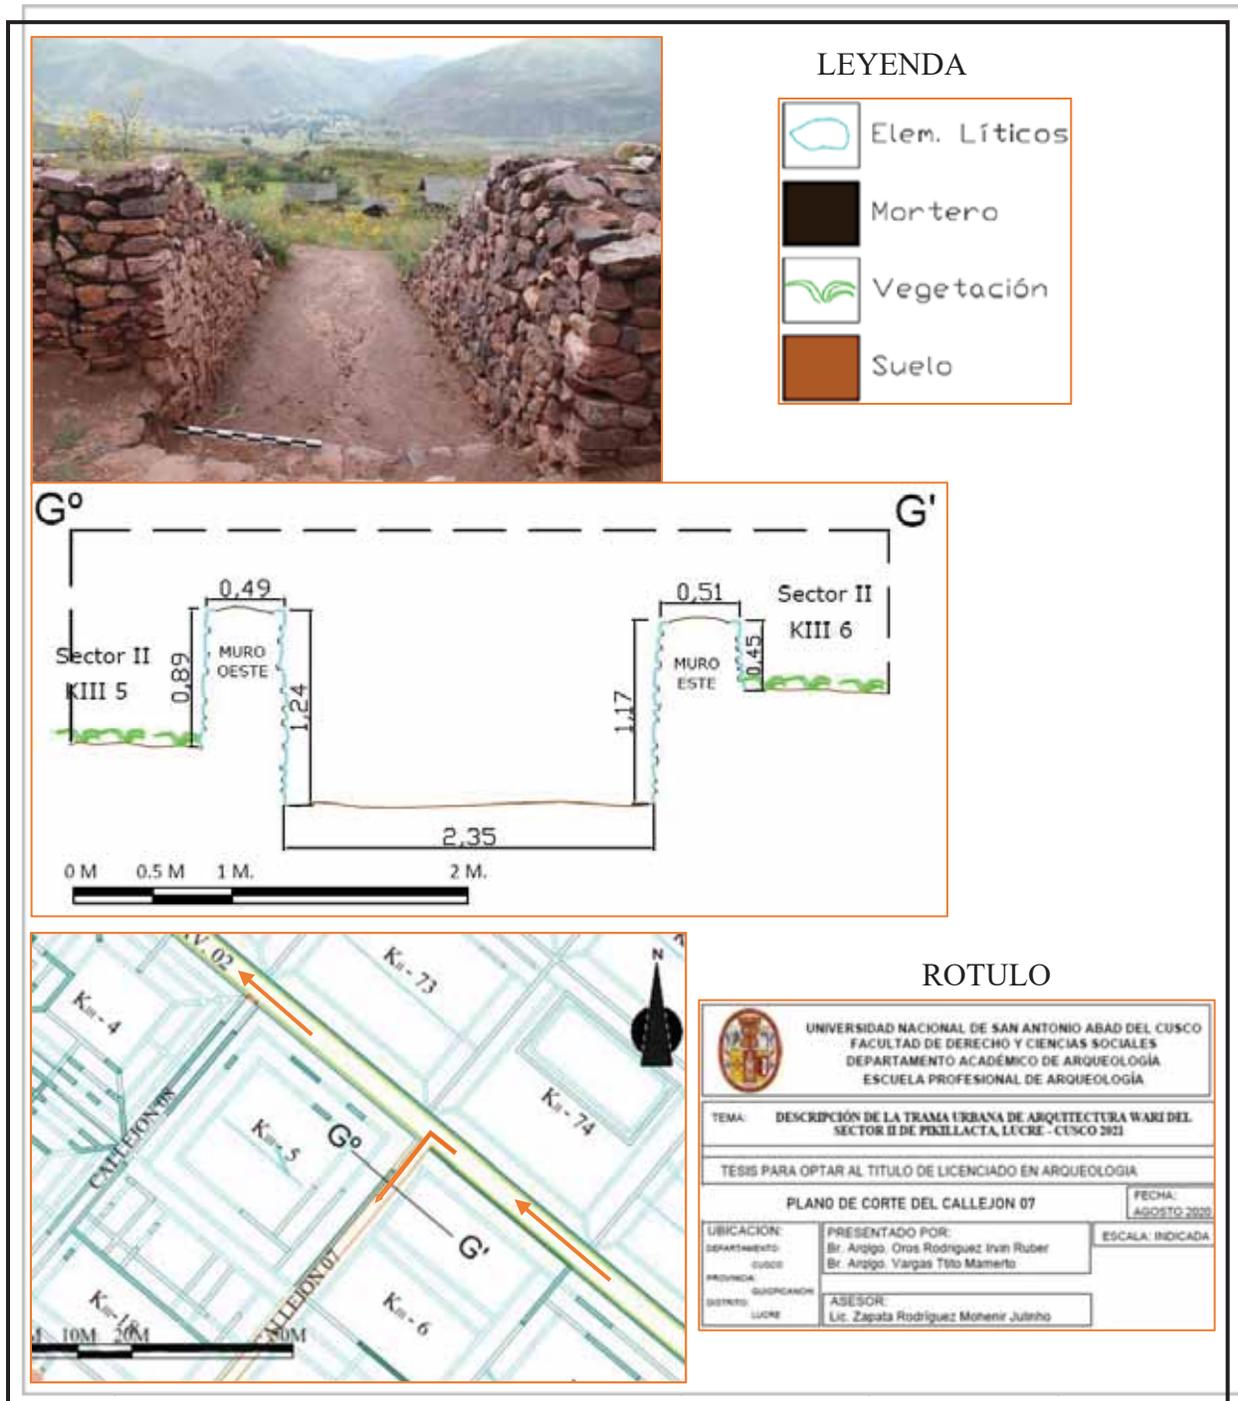
Nota. Se observa la fotografía del callejón 07, mostrando la orientación del callejón desde el punto de origen (avenida 02), plano de corte de la misma y el plano de planta del callejón.

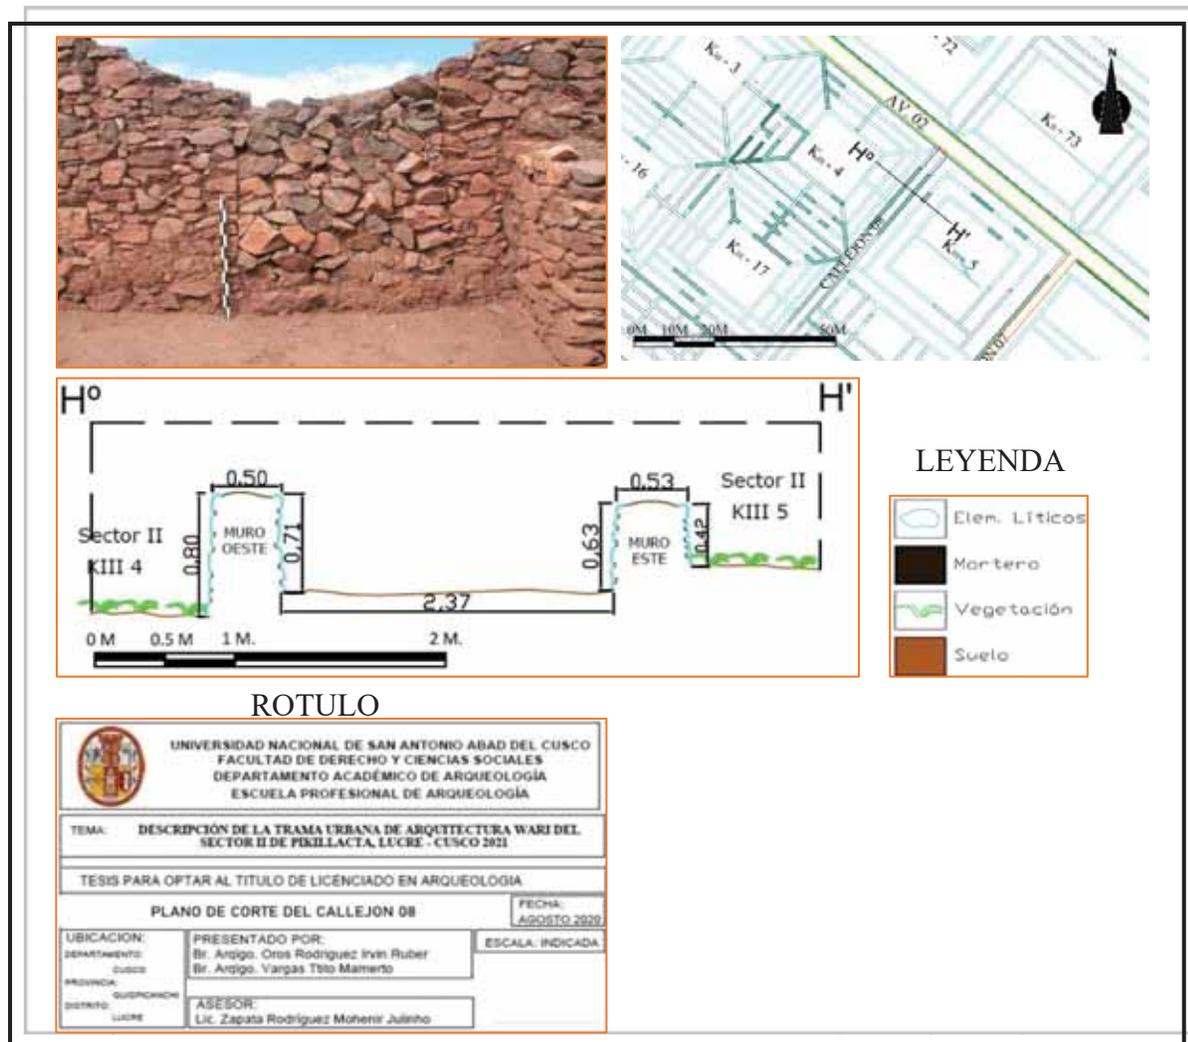
Nota. Se observa el vano de acceso tapiado en el punto de partida de avenida 02, el plano de corte transversal del callejón.

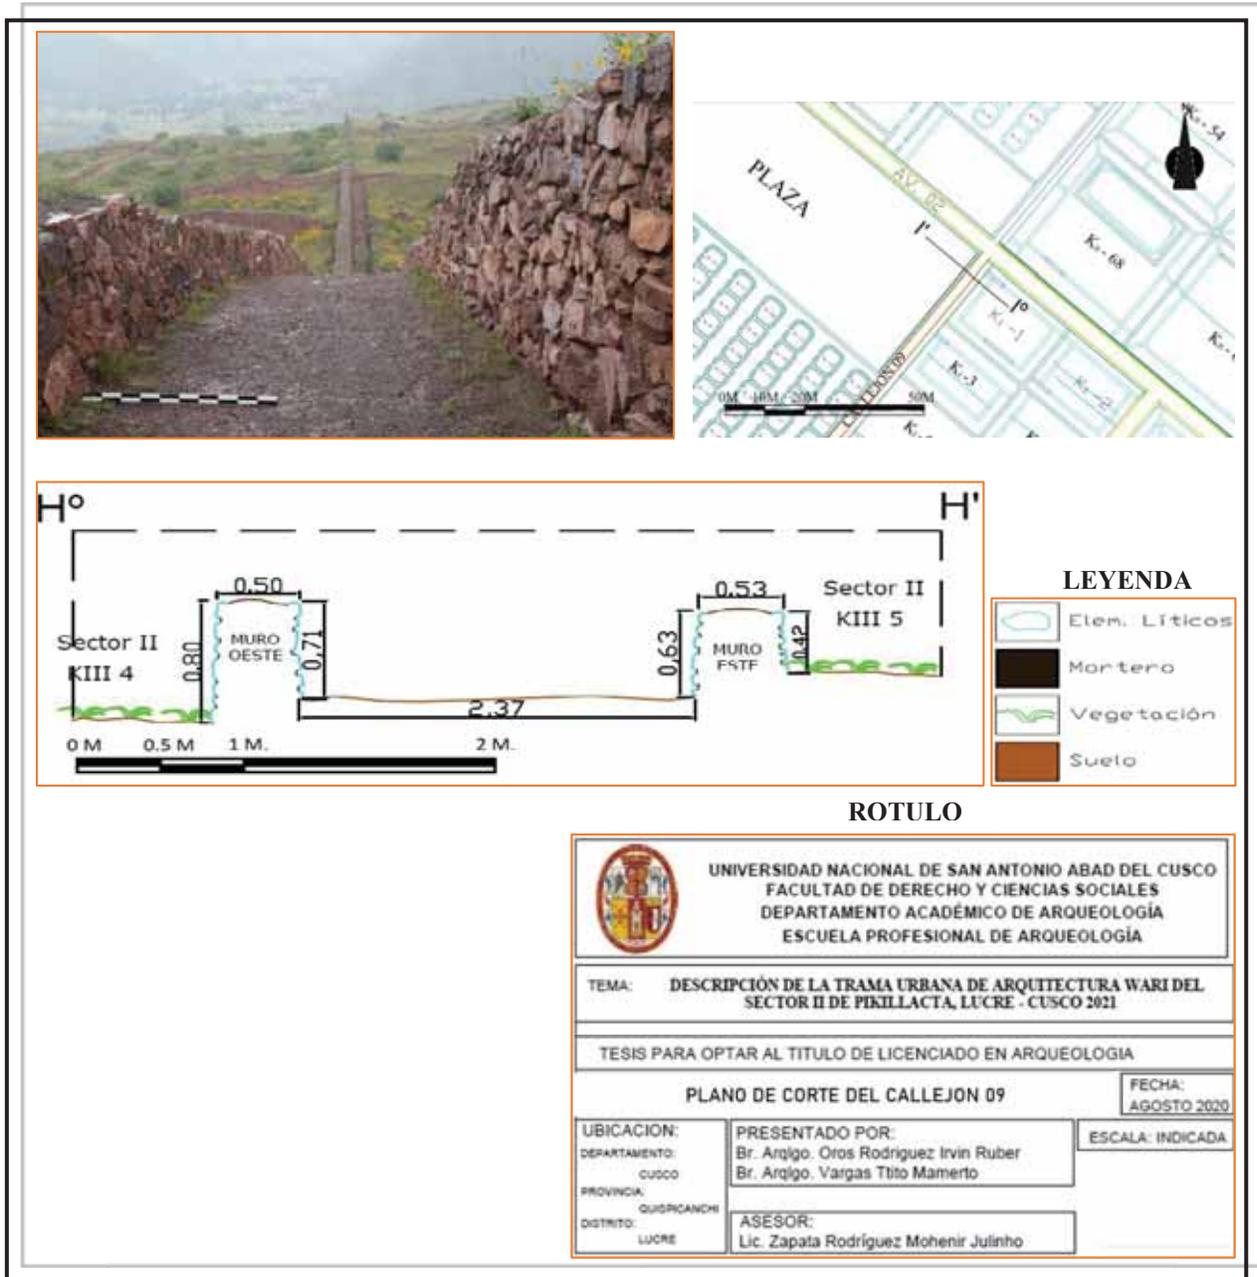
Nota. Se observa la fotografía del callejón 09, y el plano de corte transversal del callejón.

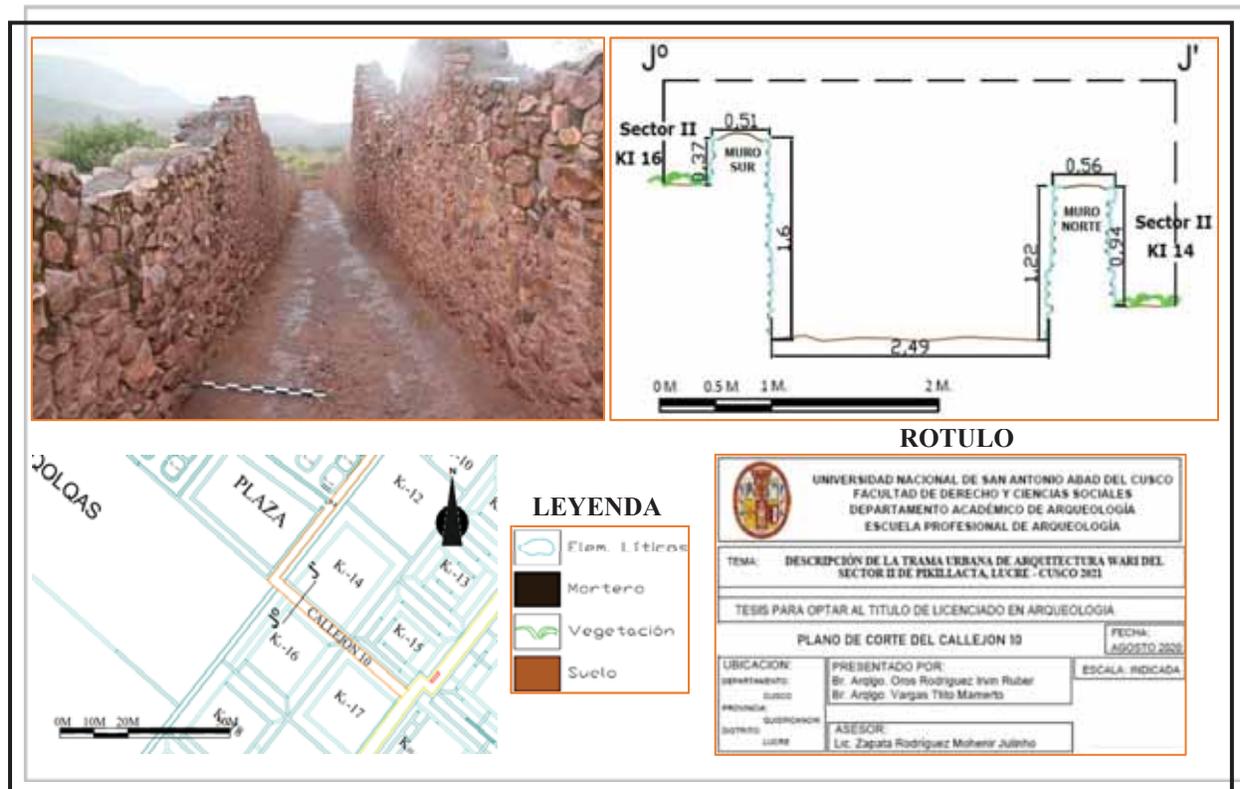
Nota. Se observa el callejón 10, en plano de corte transversal y el plano de planta de la misma.

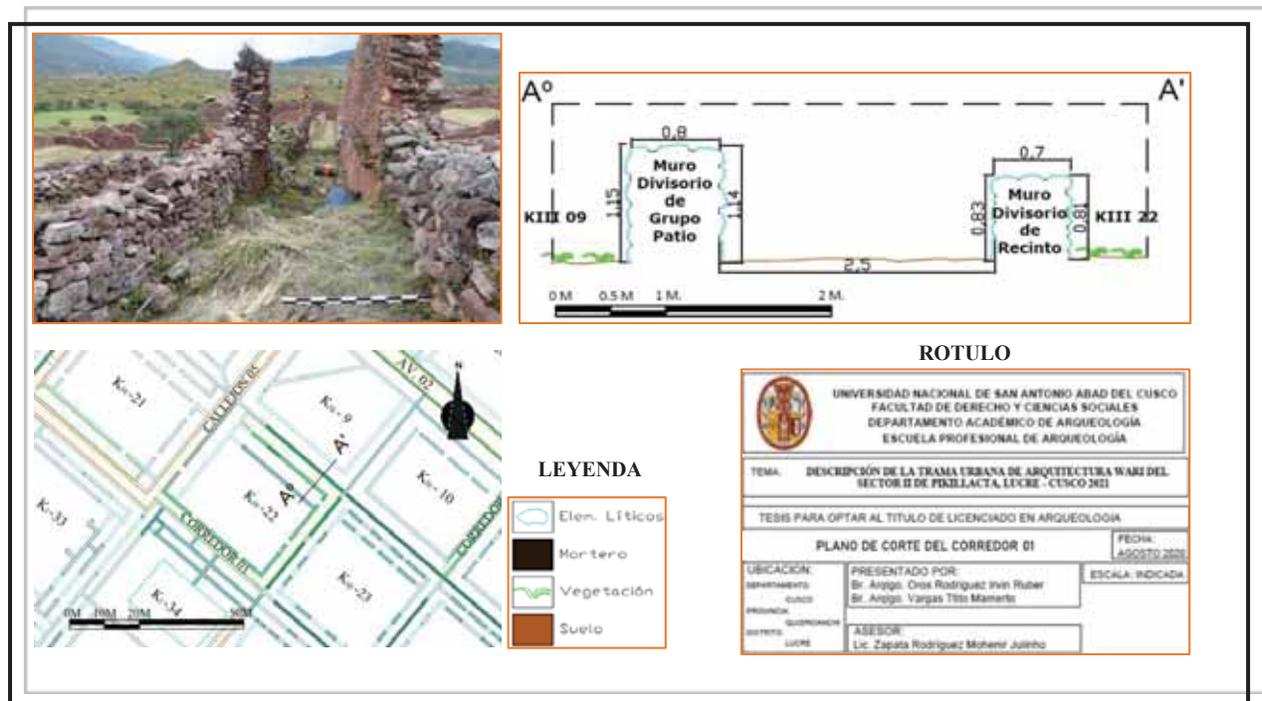
Nota. Se observa la fotografía del corredor 01, el plano de corte de la misma y el plano de planta indicando la comunicación y circulación dentro del conjunto KIII-22.

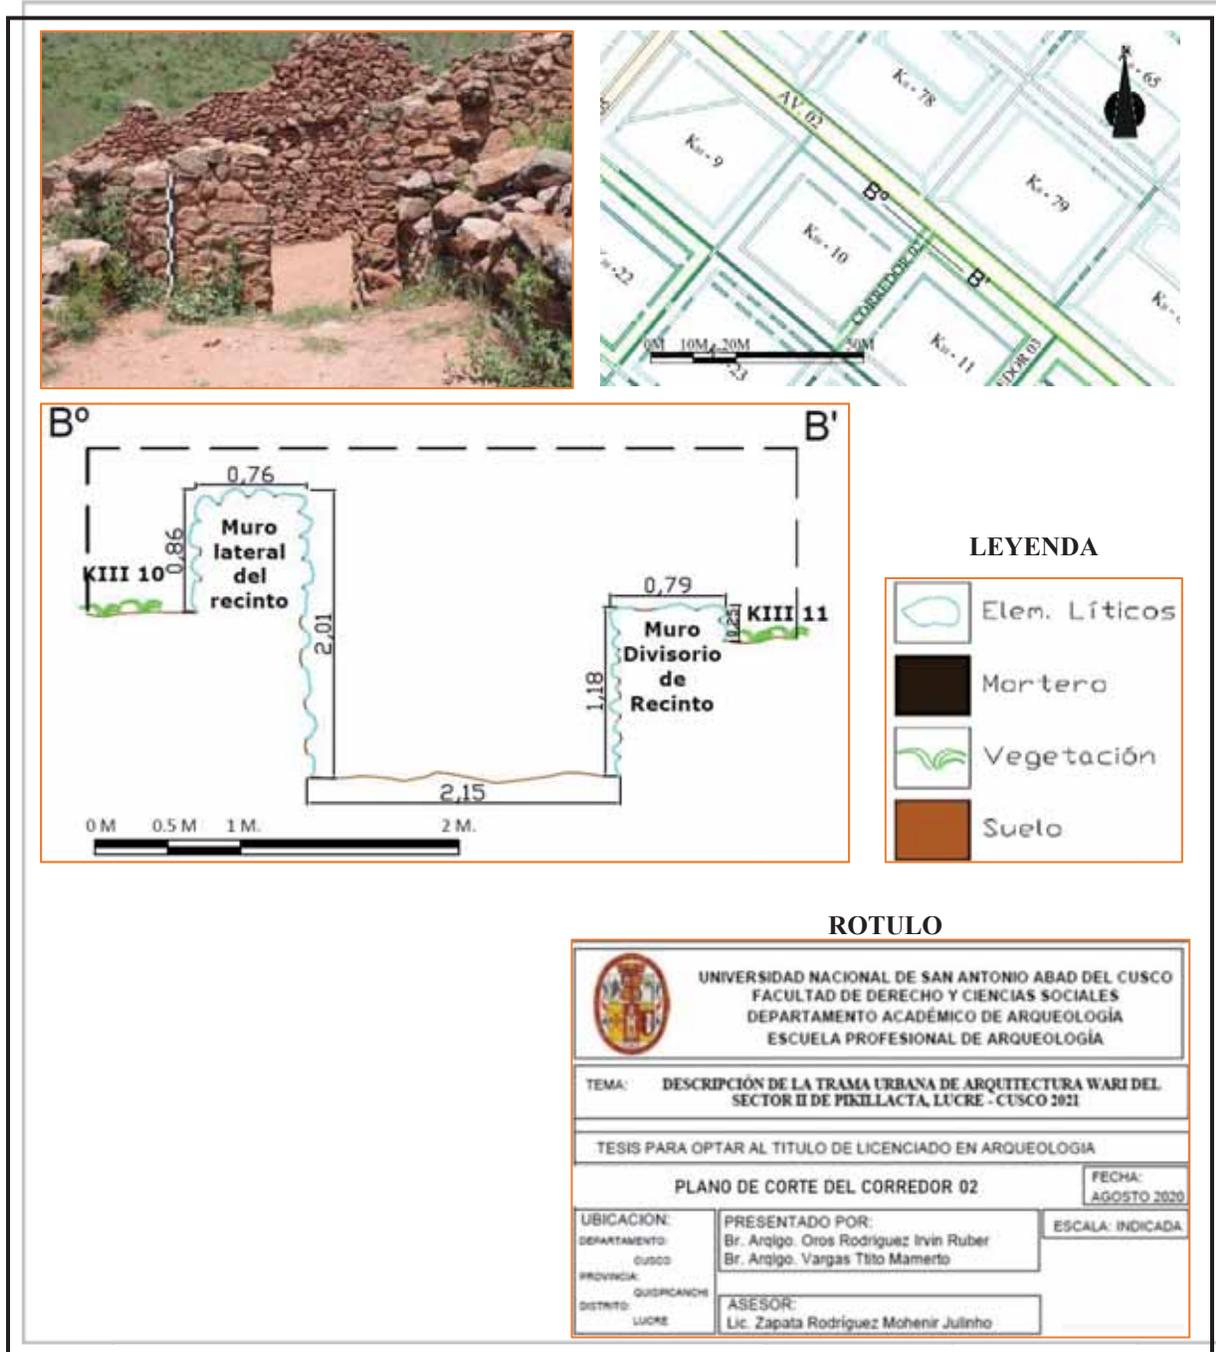
Nota. Se observa la fotografía del corredor, mostrando un vano de acceso de la avenida 02, que da comunicación al corredor, el plano de corte y plano de planta de la misma.

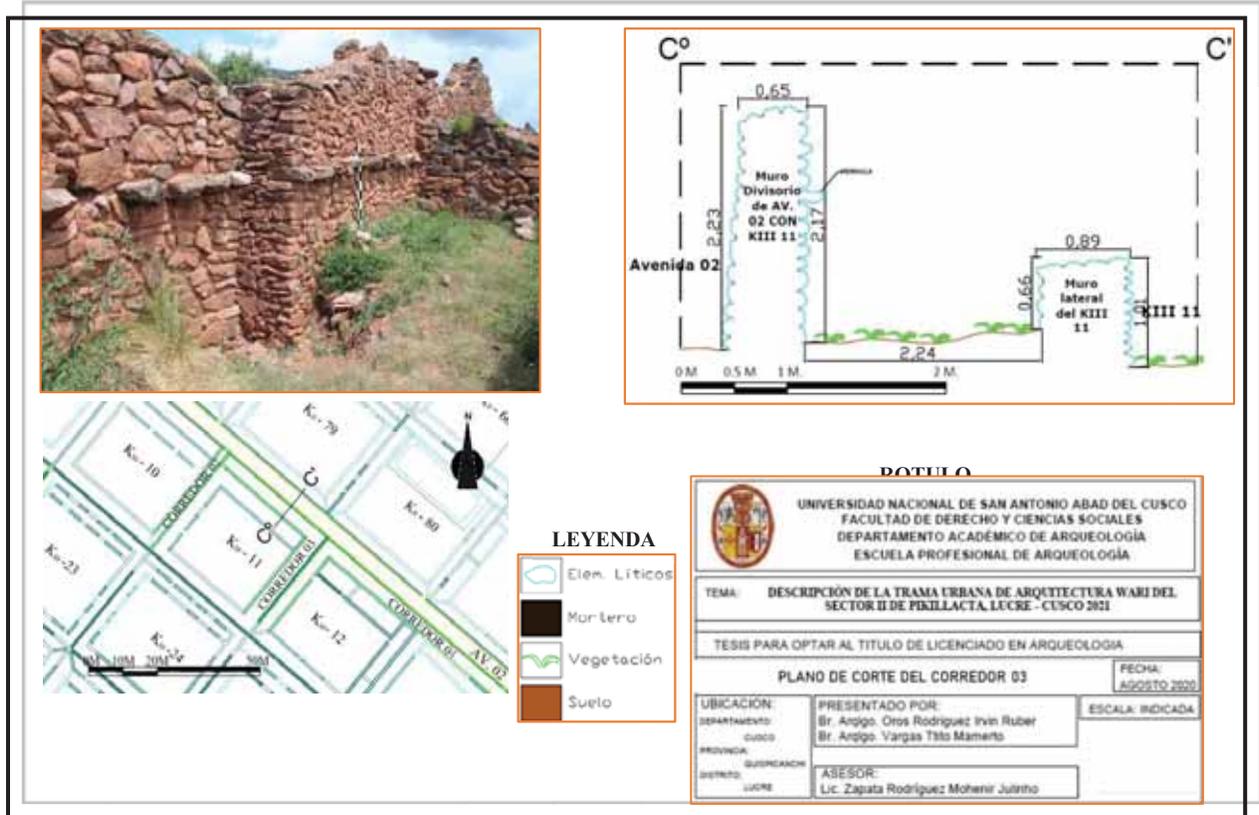
Nota. Se observa la fotografía del callejón 03, con ménsulas en el muro lateral del grupo-patio, plano de corte y planta del corredor.

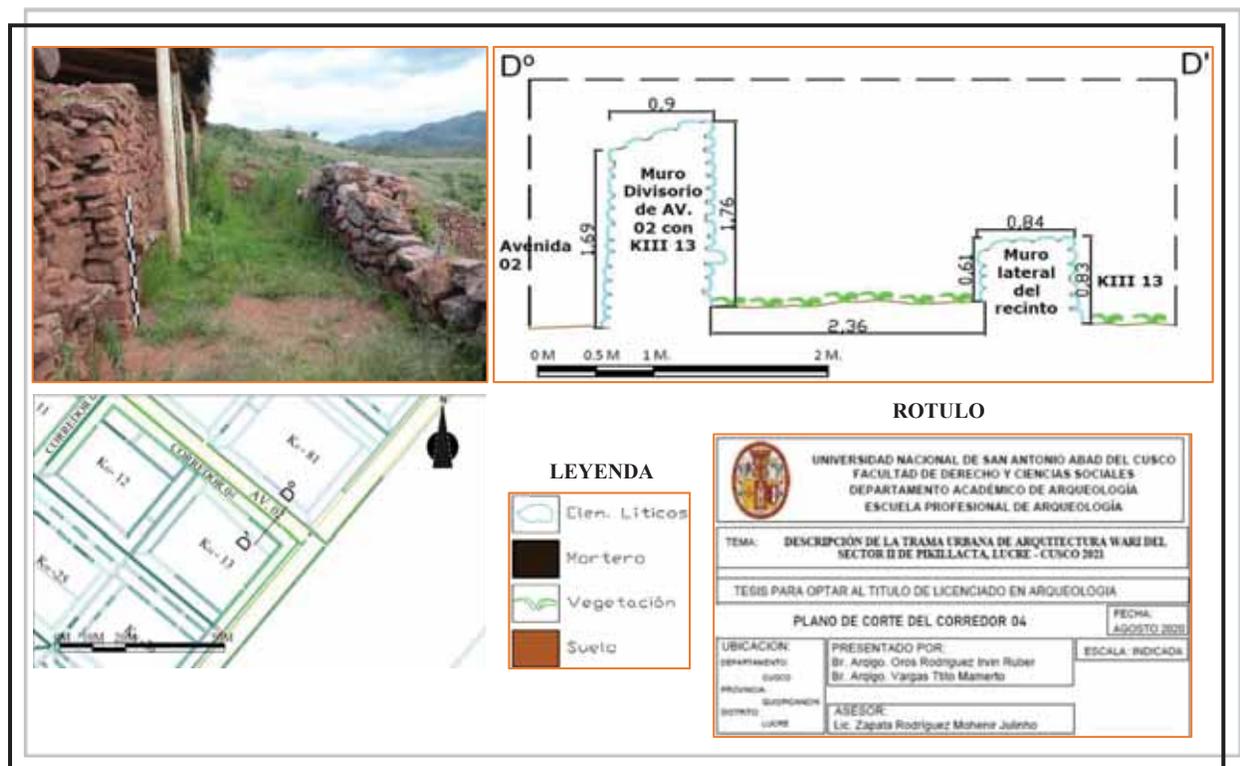
Nota. Se observa la fotografía mostrando los detalles arquitectónicos del corredor 04, el plano de corte y planta de la misma.

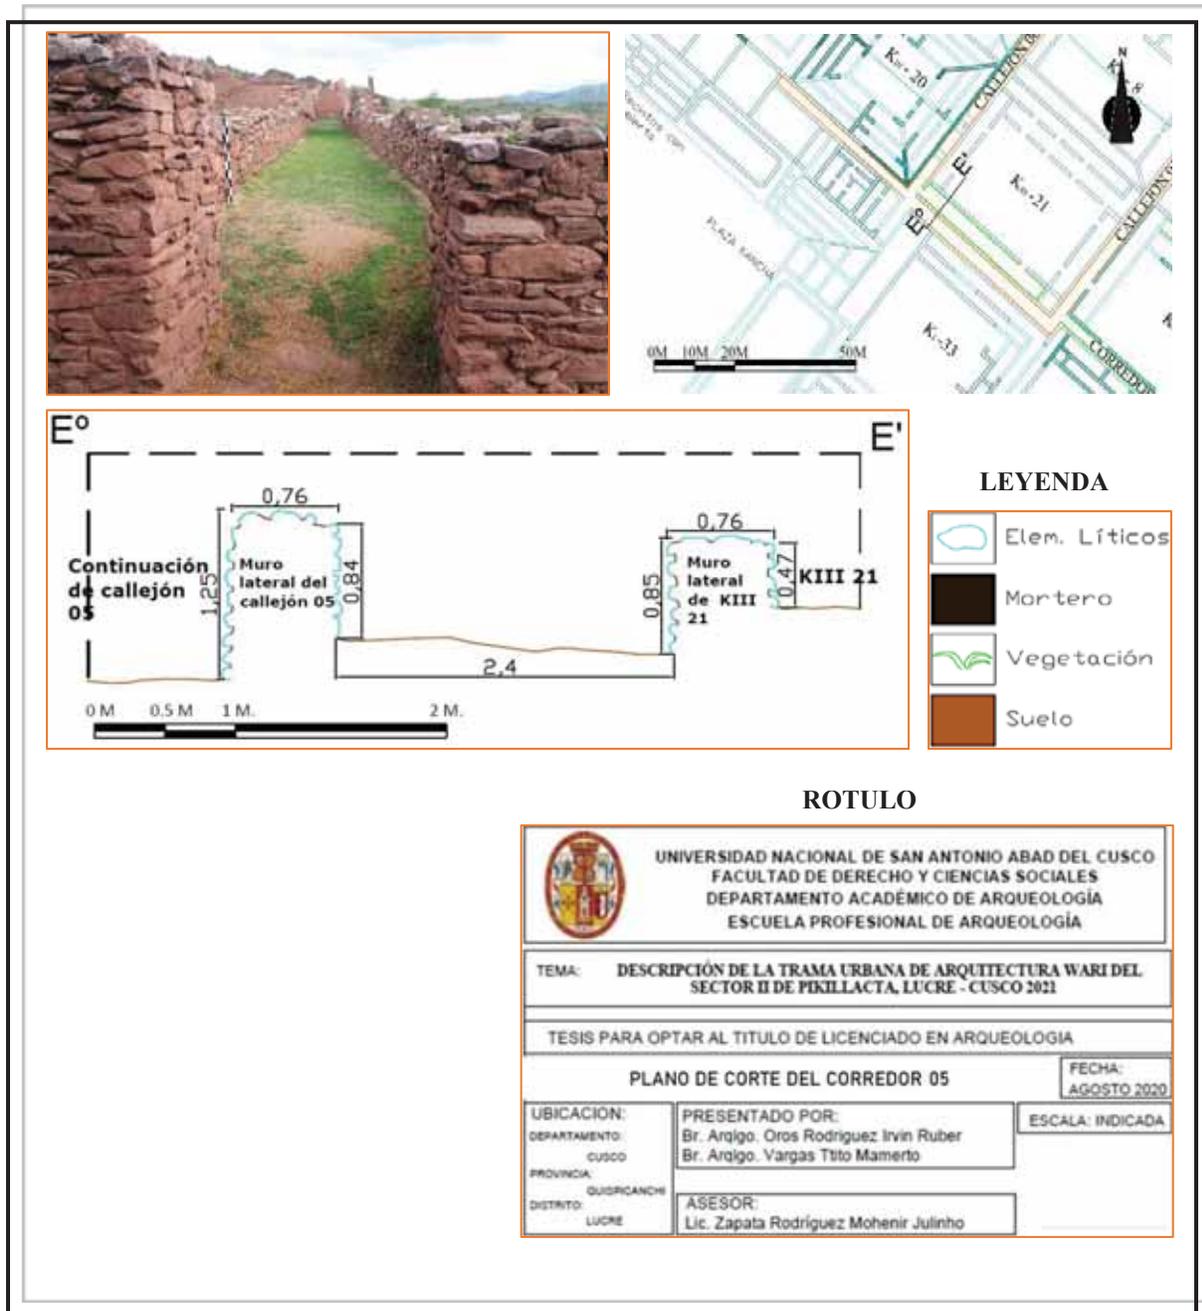
Nota. Se observa la fotografía del corredor 05, mostrando el vano de acceso en el muro lateral del callejón 06, el plano de corte y planta del callejón.

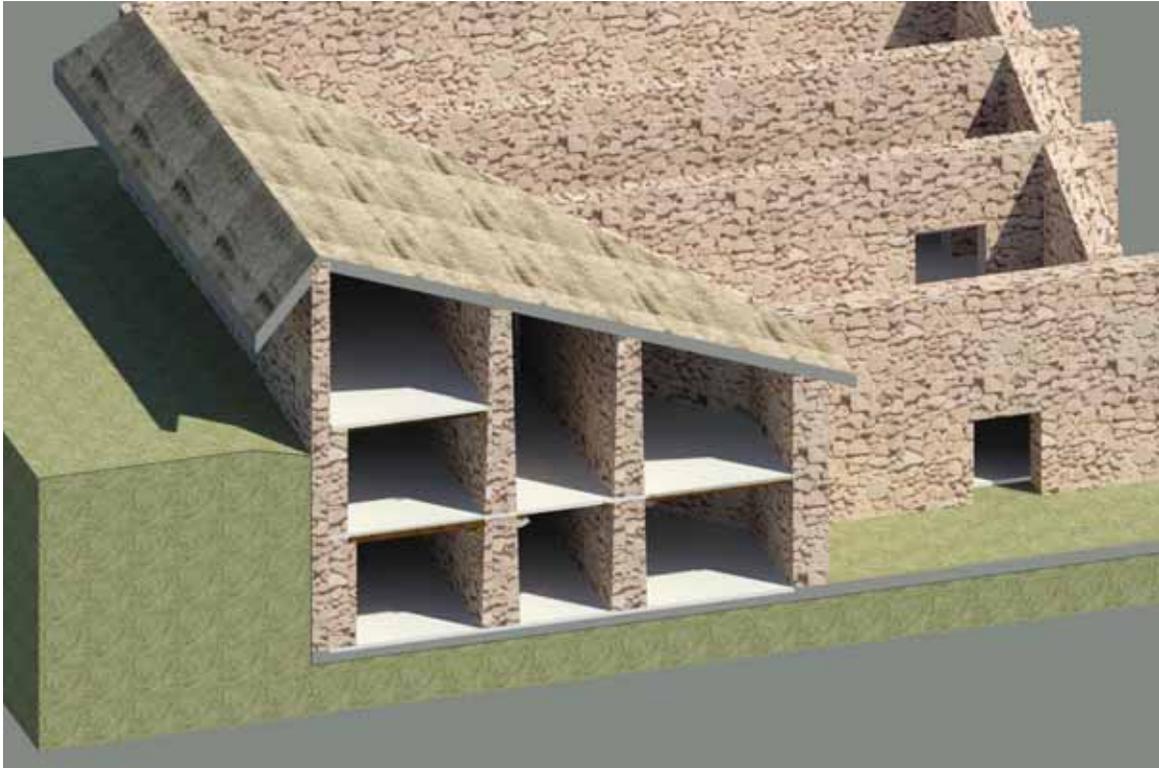
Nota. Se observa la reconstrucción hipotética de un grupo-patio KIII-32, con la comunicación y circulación mediante los pasadizos.

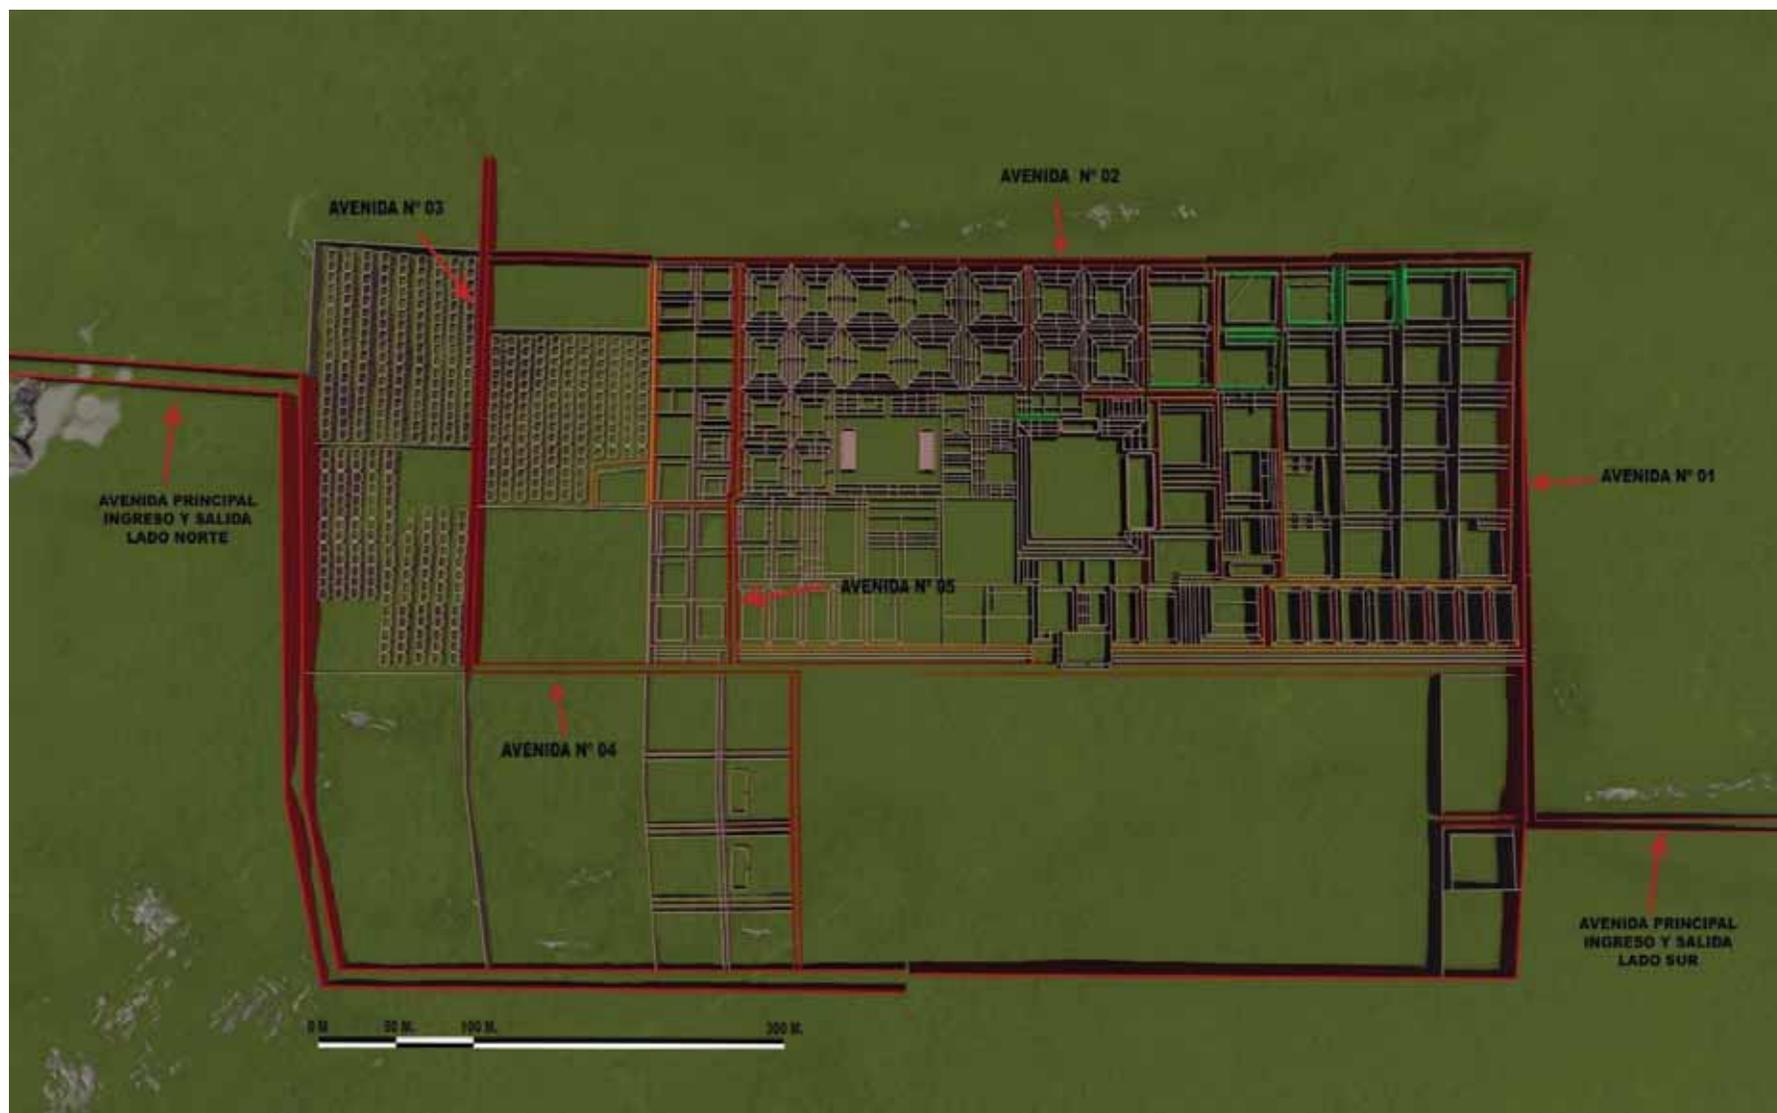
Figura 149 Representación de las vías de comunicación en el sector II.

Fuente: Plano modificado de DDC-Cusco 2014. y modelado 3D.
