UNIVERSIDAD NACIONAL SAN ANTONIO ABAD DEL CUSCO
FACULTAD DE INGENIERIA GEOLOGICA, MINAS Y METALURGICA
ESCUELA PROFESIONAL DE INGENIERIA GEOLOGICA

**“EVALUACION DEL NIVEL DE RIESGO ORIGINADO POR FLUJO DE
DETRITOS DEL CENTRO POBLADO DE PUENTE SANTIAGO DEL
DISTRITO DE QUELLOUNO, PROVINCIA DE LA CONVENCION –
CUSCO - 2019”**

**PARA OPTAR AL TITULO PROFESIONAL DE
INGENIERO GEOLOGO**

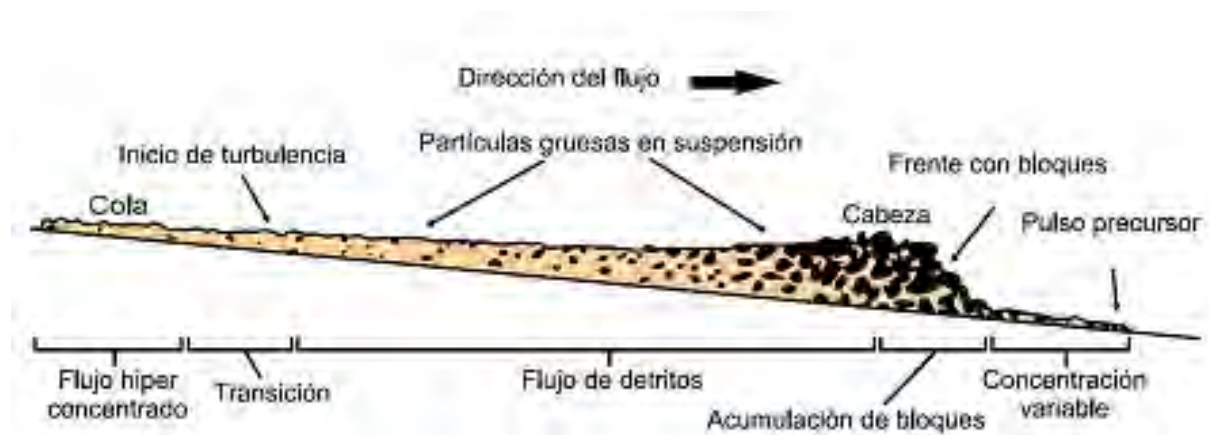
Figura 2 : Esquema de flujos canalizados y no canalizados, según Cruden y Varnes (1996).

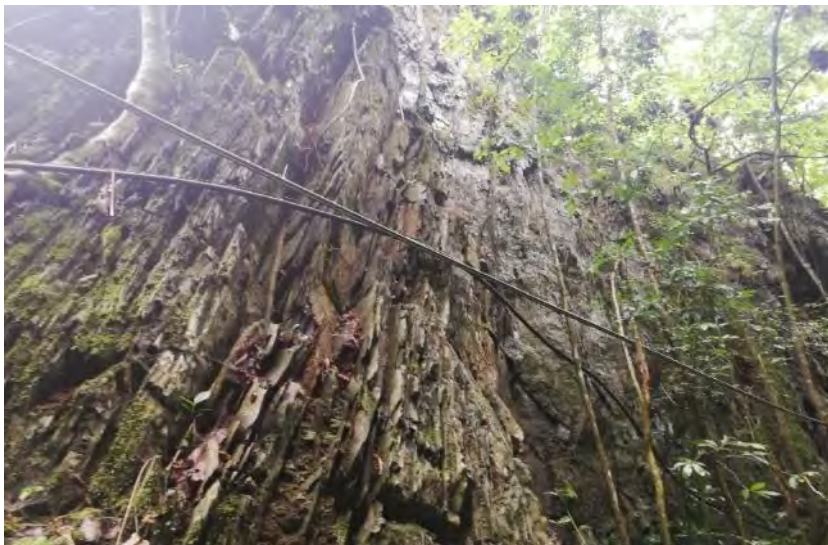
Foto 3: Vista frontal del afloramiento de pizarras, con presencia de una fuerte oxidación (E 777941 - N 8602764).

Esta unidad geológica en la microcuenca de Santa Rosa se presenta en afloramientos rocoso de pizarras negras en su mayoría recubiertos por cobertura vegetal, aguas arriba del río Santa Rosa se presenta afloramientos, así como loques de pizarras caídos en el lecho de la quebrada.

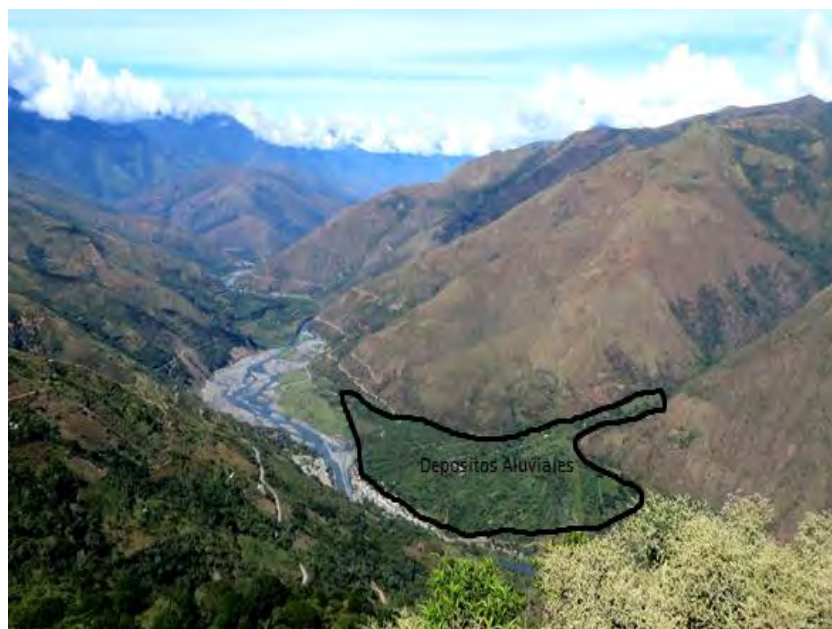
Foto 4: Vista frontal de depósitos aluviales dentro del sector de Puente Santiago (E 775705 – N8604697).

Donde se observan los depósitos de conos aluviales, son suelos fértiles para la actividad agrícola debido a la gran profundidad que presenta la capa arable, pero estos lugares sin embargo no buenos para el asentamiento de las viviendas debido que estos suelos han sido depositados por los materiales de flujo de detritos y movimientos de masas.

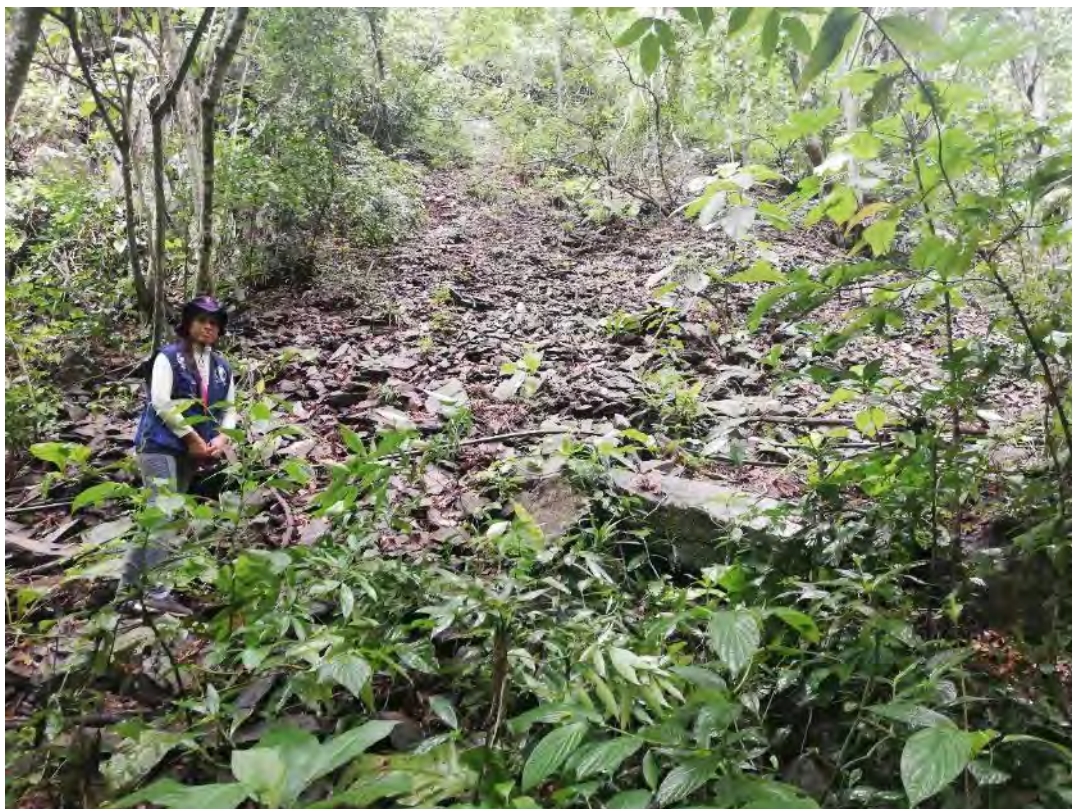
Foto 7: Vista frontal del afloramiento de pizarras, con esquistos caídos en el lecho de la quebrada

presenta en afloramientos rocosos de esquistos y pizarras gris verdosa a negras en gran parte recubiertos por cobertura vegetal, aguas arriba del río Santa Rosa se presenta afloramientos, así como bloques de esquistos caídos en el lecho de la quebrada.

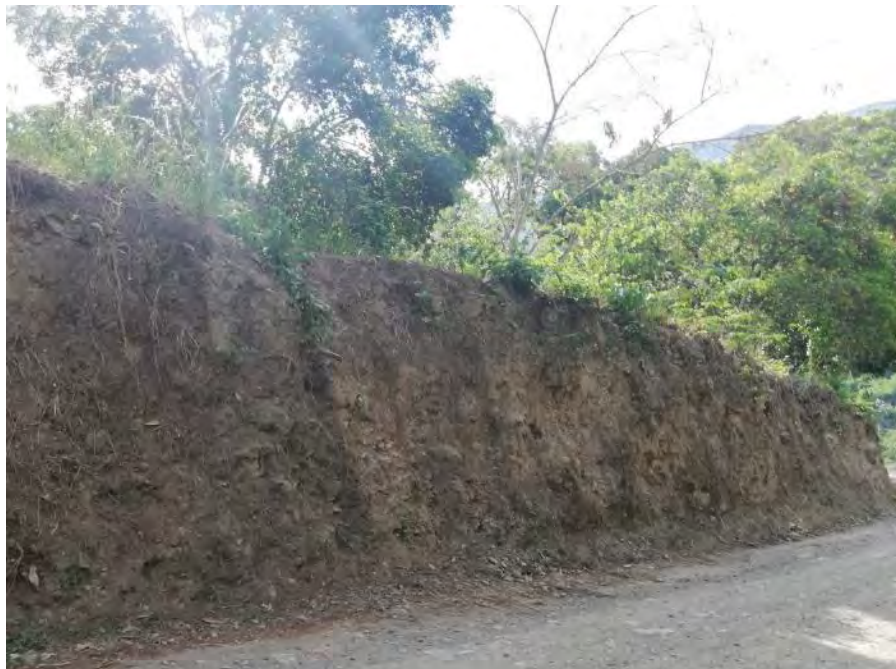
Foto 8: Vista de depósitos aluviales, en la margen izquierda del rio Santa Rosa

Este tipo de depósitos se encuentra a lo largo de los cauces recientes y/o antiguos del río, son generados por acción erosiva de las precipitaciones en las laderas, según la incisión en la ladera se va formando respectivamente terrazas menores y conos aluviales. Están compuestos por gravas, arenas sub redondeadas a redondeadas en una matriz areno limosa, presentan bloques de rocas de tamaños mayores a 1m que fueron transportados por antiguos flujos de detritos (Huaycos). En la microcuenca Santa Rosa estos depósitos representan zonas de descarga.

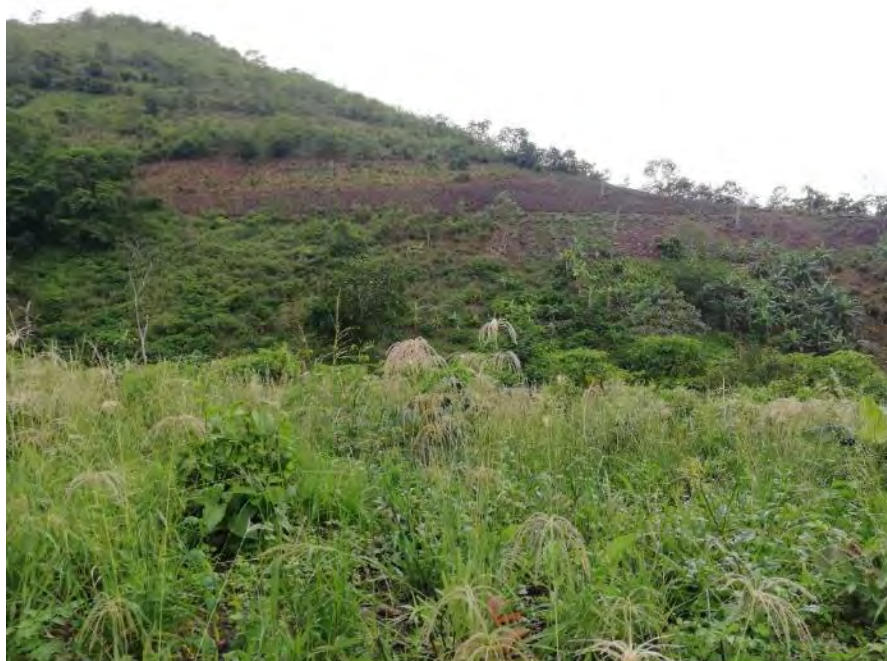
Foto 9: Vista de depósitos coluvio aluviales emplazado en las laderas.

Son depósitos generados por acción de gravedad y precipitaciones en las laderas de los afloramientos rocosos intemperizados, se encuentran compuestos por bloques de rocas metamórficas en una matriz areno – gravo- arcillosa, generalmente presenta una mala selección y estratificación, presenta una permeabilidad media. Su comportamiento mecánico es de regular a mala.

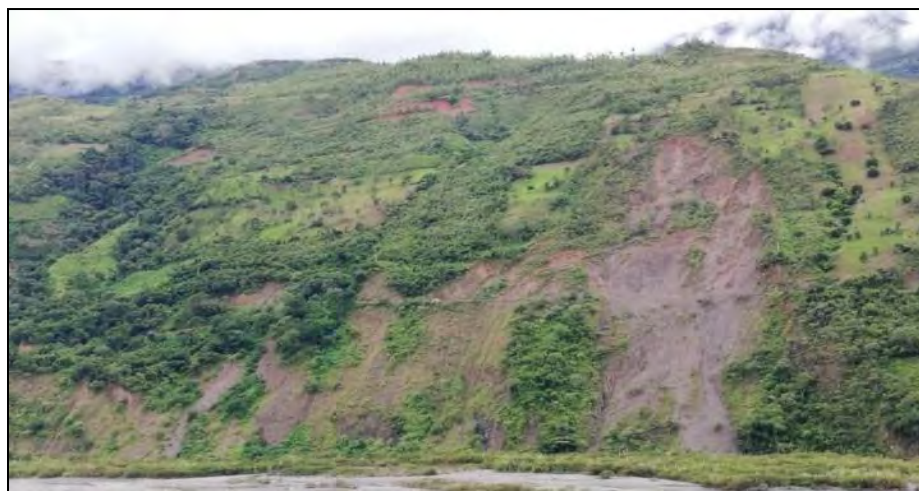
Foto 10: Deslizamiento activo en vertiente fuertemente empinada, Sector de Santiago.

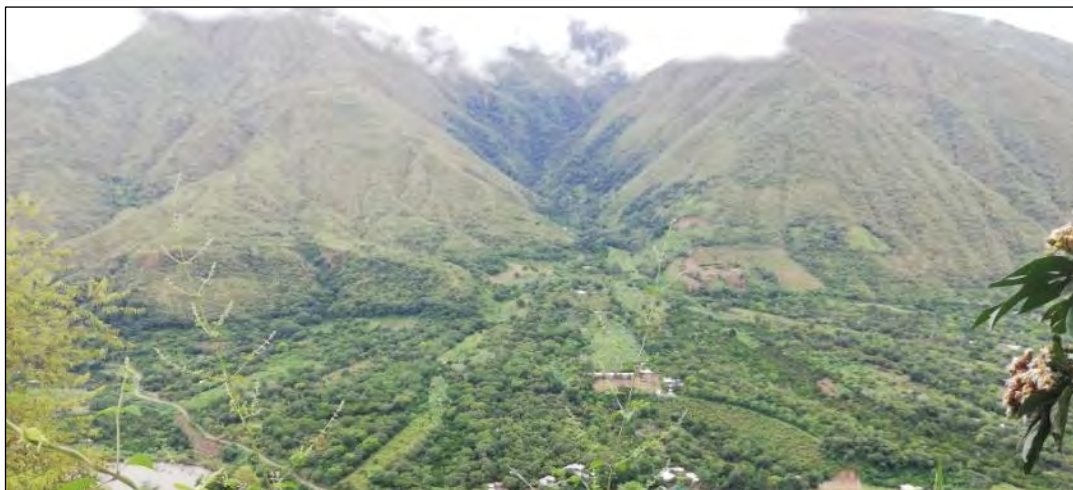
Foto 11: Abanico aluvial fuertemente inclinado, Sector de Puente Santiago, coordenadas X: 779018.89; Y: 8602406.88.

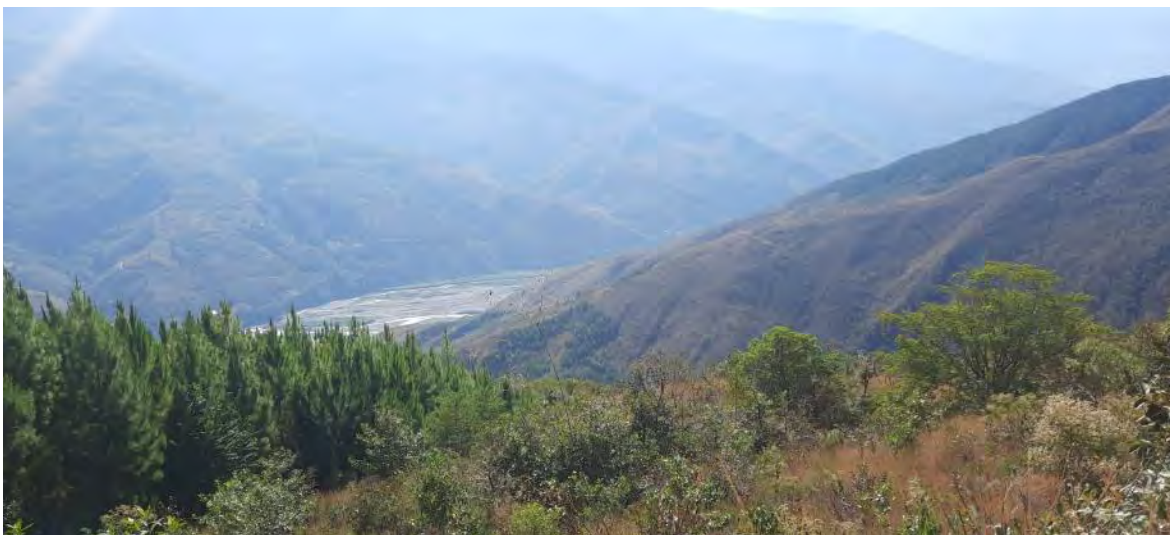
Foto 12: Vista de las cárcavas a la margen derecha de la quebrada santa rosa

Se ha cartografiado los deslizamientos activos más importantes dentro de la quebrada de Santa Rosa, además se identificó otros fenómenos geodinámicos tales como cárcavas; que al ser erosionados por intensas precipitaciones pluviales e interactuar entre sí, favorecen a la activación y reactivación de los deslizamientos, pudiendo provocar así un colapso.

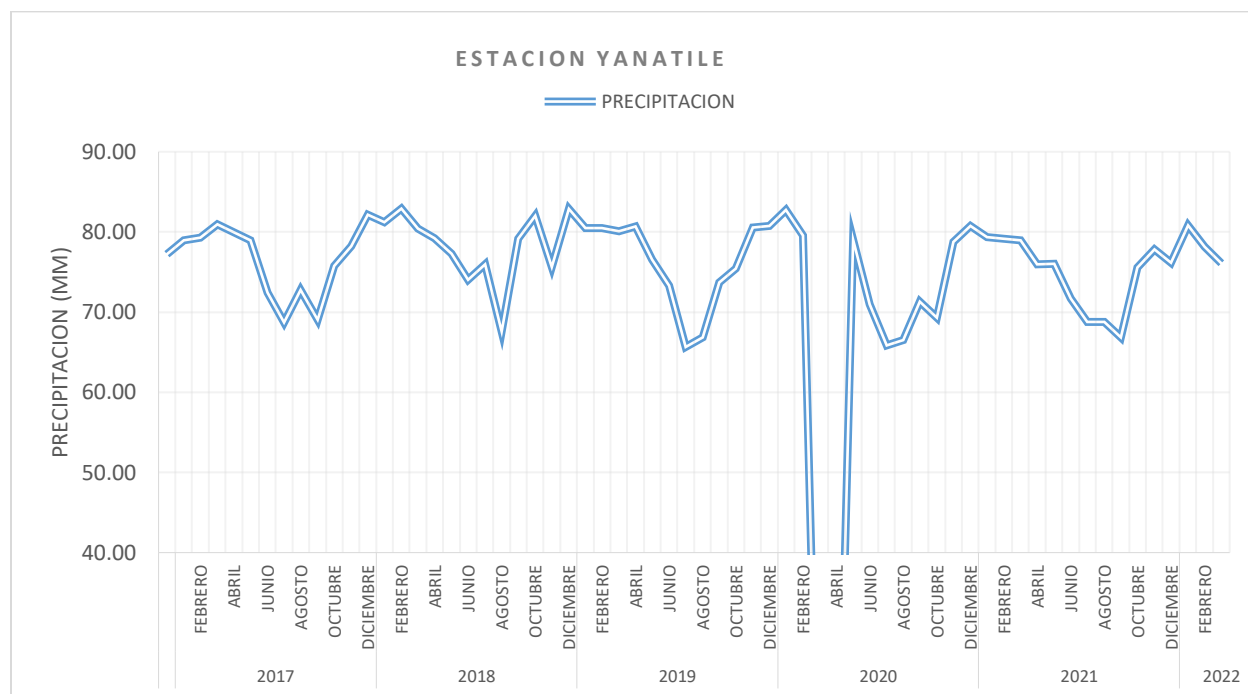
Figura 19: Variación Precipitación Máxima para la estación Yanatile

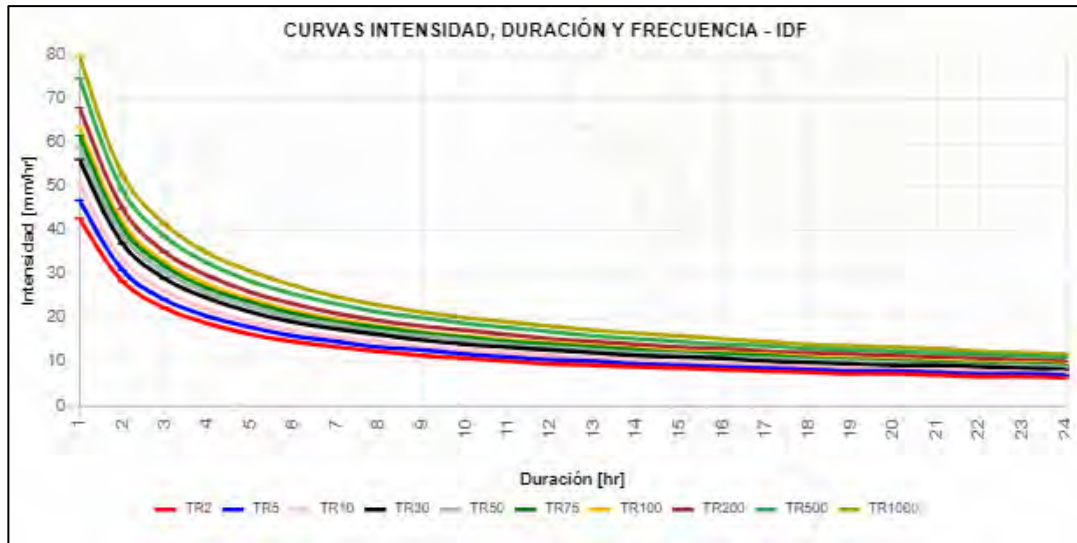
Figura 23: Curvas intensidad, Duración y Frecuencia - IDF

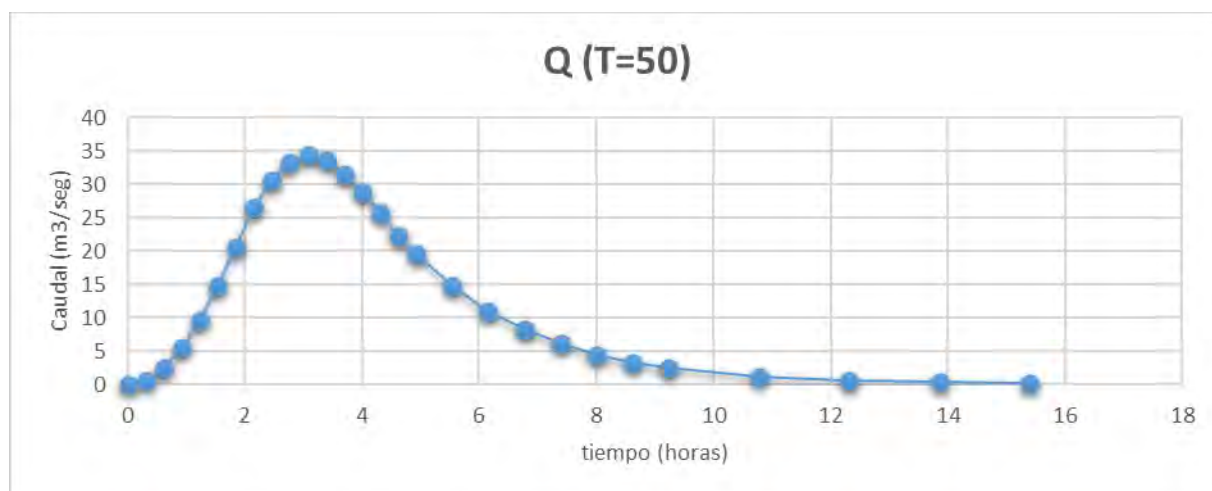
Figura 24: Hidrograma $T=50$ años

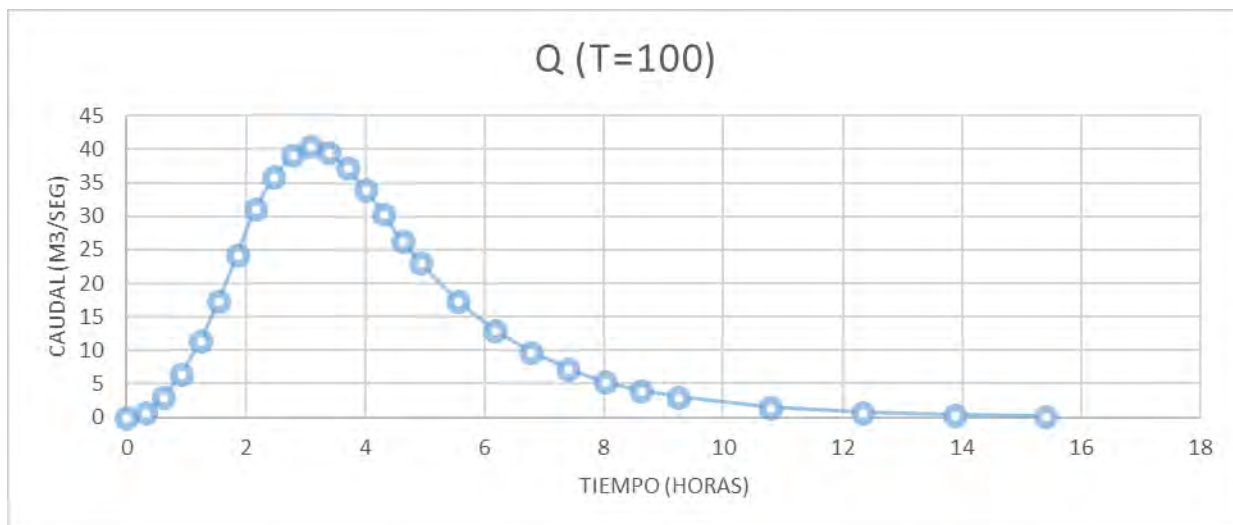
Figura 25: Hidrograma $T=100$ años

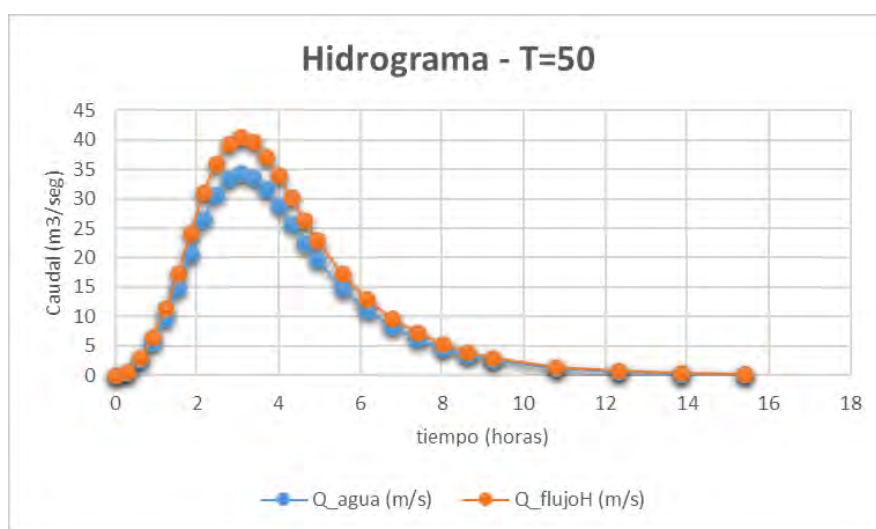
: Hidrograma de flujo hiperconcentrado – T=50 años

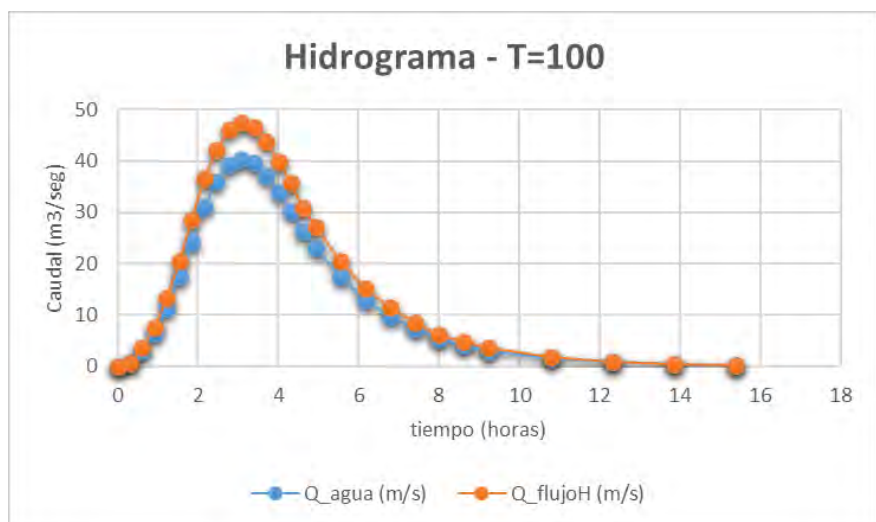
Figura 29: Hidrograma de flujo hiperconcentrado – T=100 años

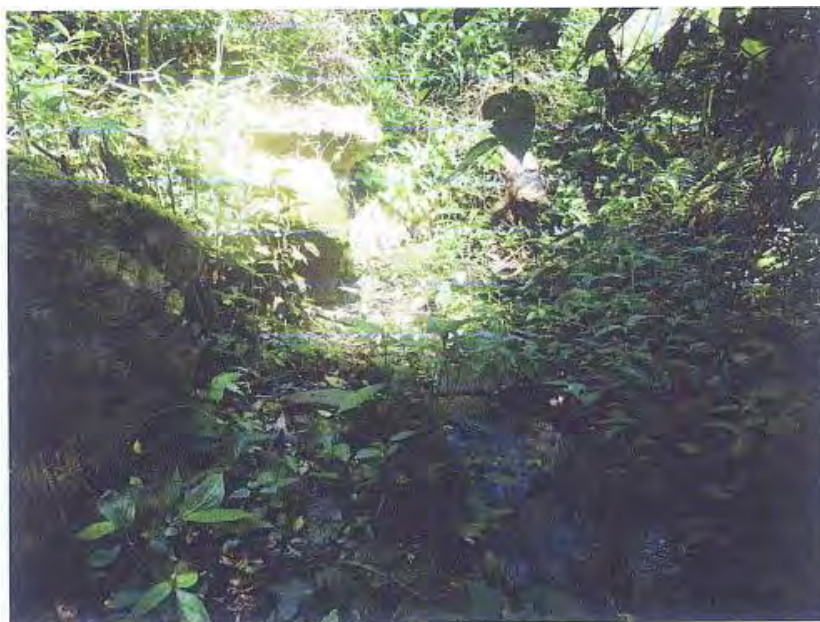
Foto 13: Vista del caudal que presenta el manante ubicado en el sector de Limbo Ccacca, esto en la época de estiaje, el cual se encuentra relacionados directamente a la litología del sustrato, conformado por rocas pizarrosas.

La ubicación de los manantiales se halla en estrecha relación con la estructura del subsuelo, que juega un papel muy importante en el control de las aguas subterráneas, el volumen de descarga está directamente relacionado con la permeabilidad de la roca, almacenamiento.

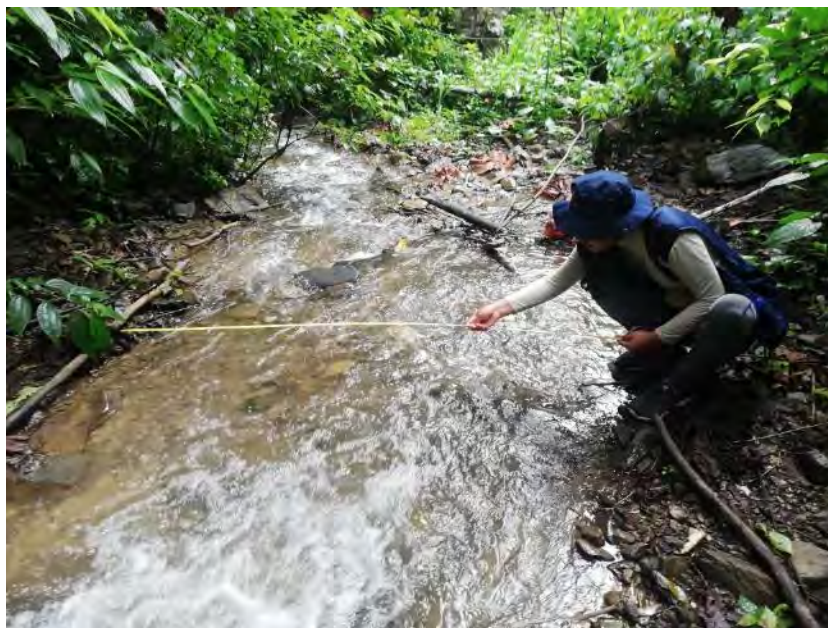
Foto 14: Trabajo de campo, sección del río Santa Rosa.

Para la calibración de los resultados obtenidos se hizo la medida y observación de secciones.

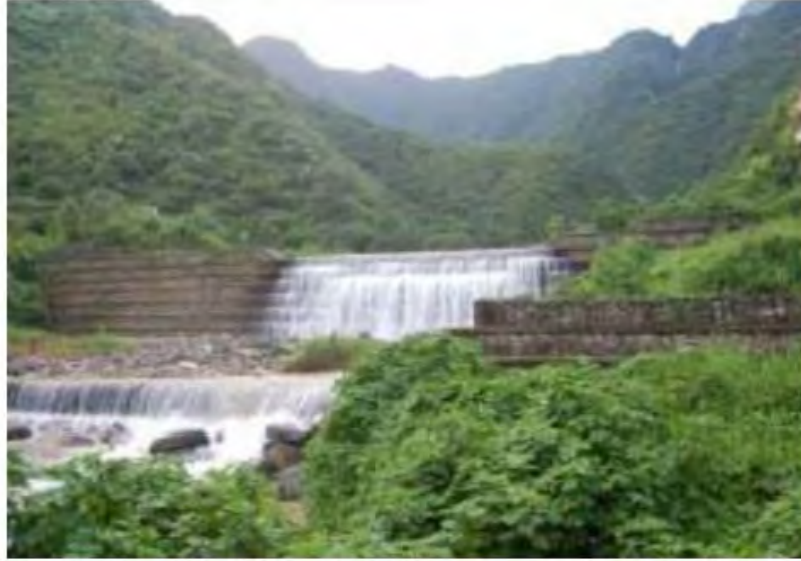
Figura 47: Presa de retención de sedimentos
