**UNIVERSIDAD NACIONAL DE SAN ANTONIO  
ABAD DEL CUSCO**

**TESIS**

**INTRODUCCIÓN AL ESTUDIO DE LA ARQUITECTURA DEL SITIO  
ARQUEOLÓGICO DE MUJUNCANCHA - SULLUMAYO - HUARO -  
QUISPICANCHI - CUSCO**

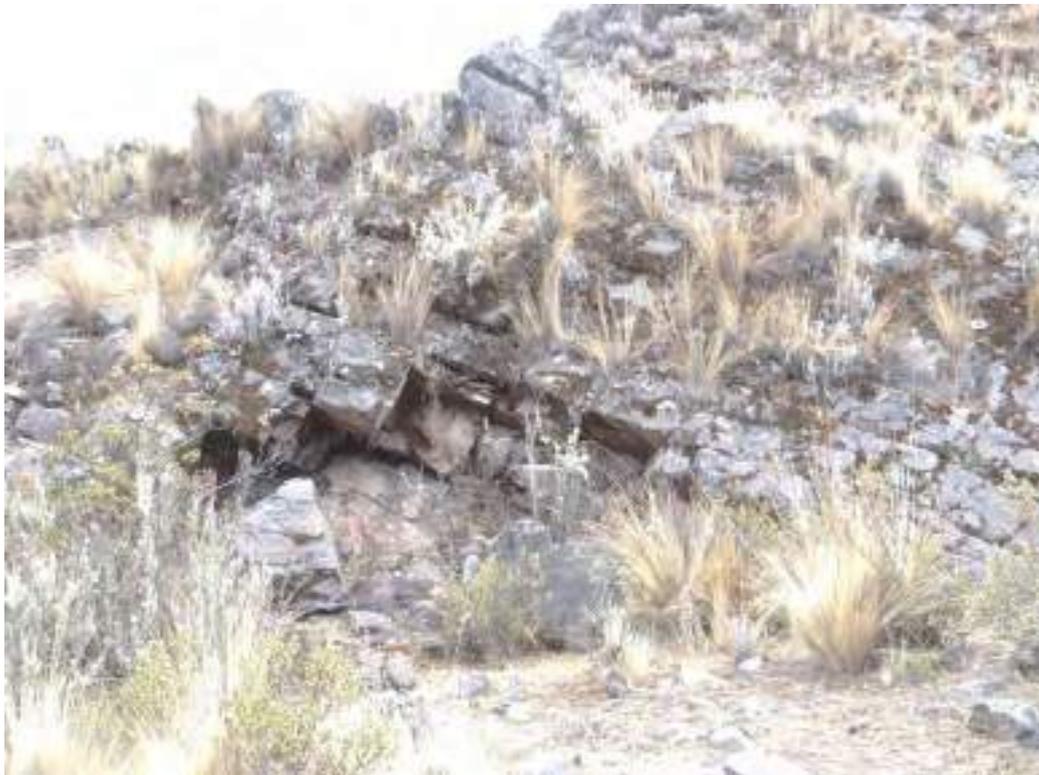
*Afloramiento rocoso en la zona de estudio*

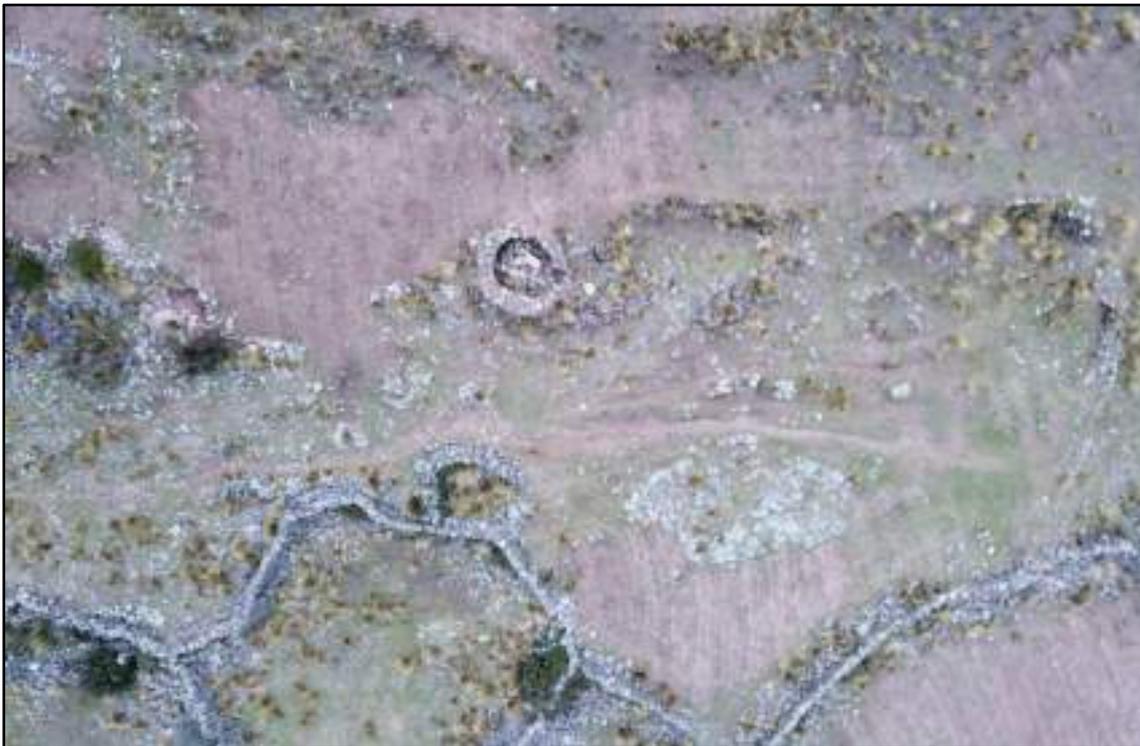
*Estructuras circulares fotografiadas con drone*

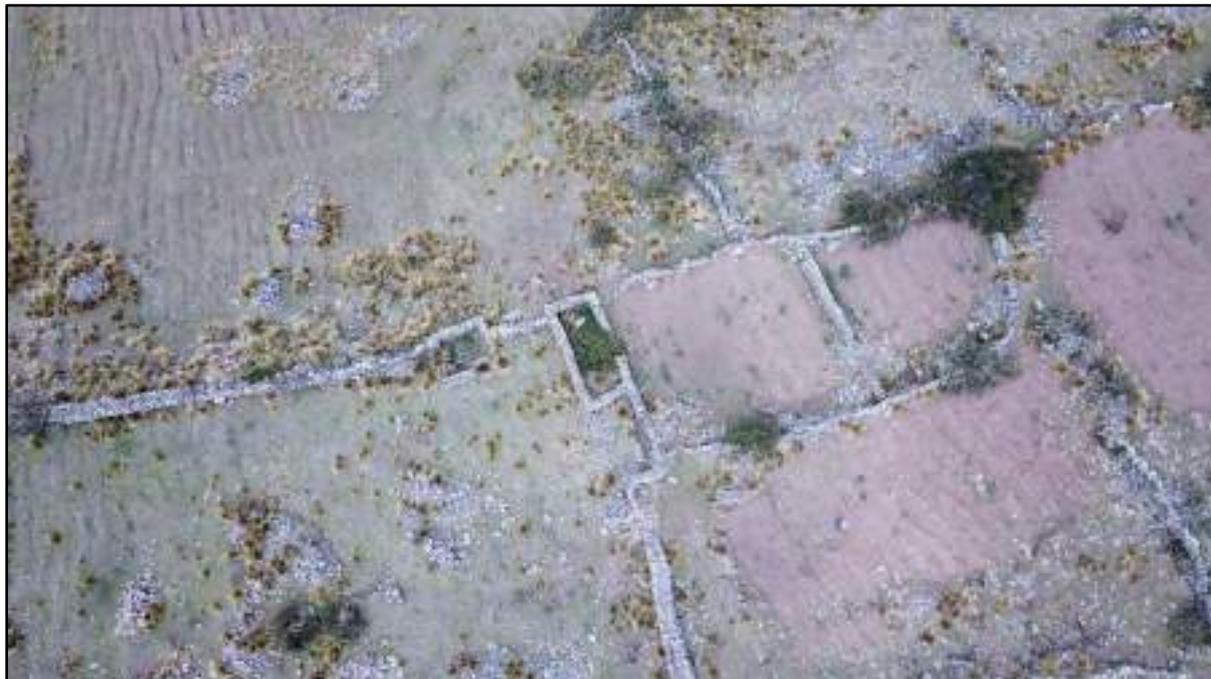
**Figura 31**

*Estructuras rectangulares fotografiadas con drone*

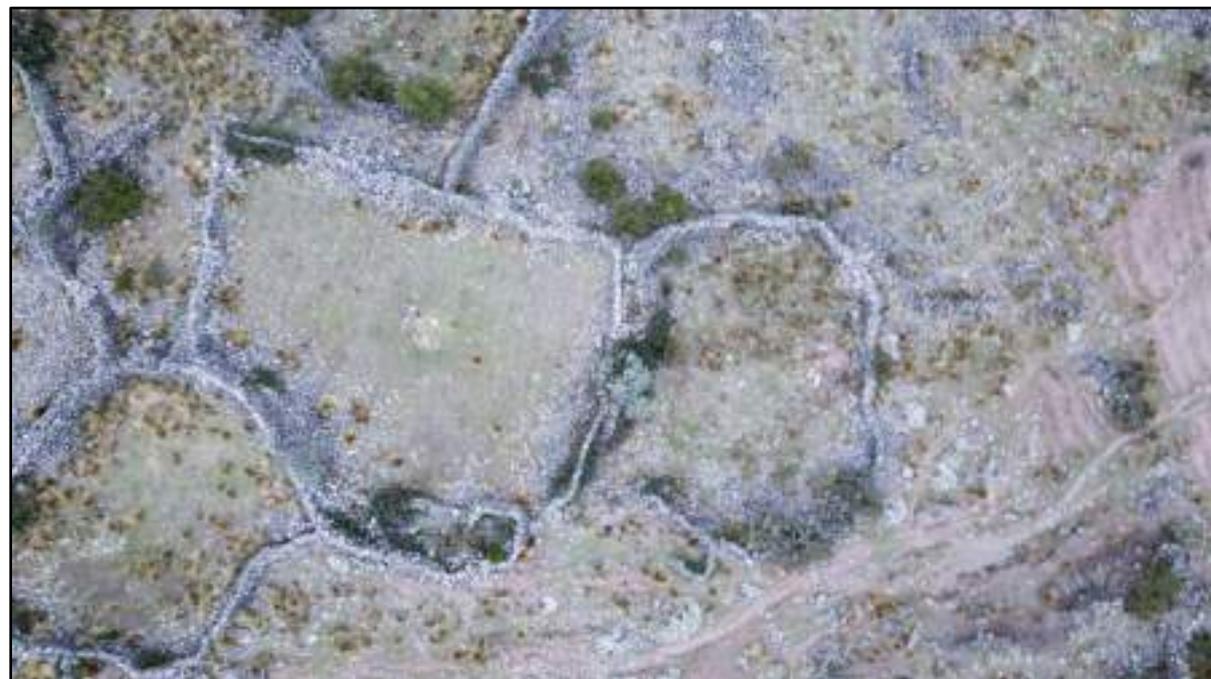
**Figura 32**

*Estructuras circulares e irregulares fotografiadas con drone*

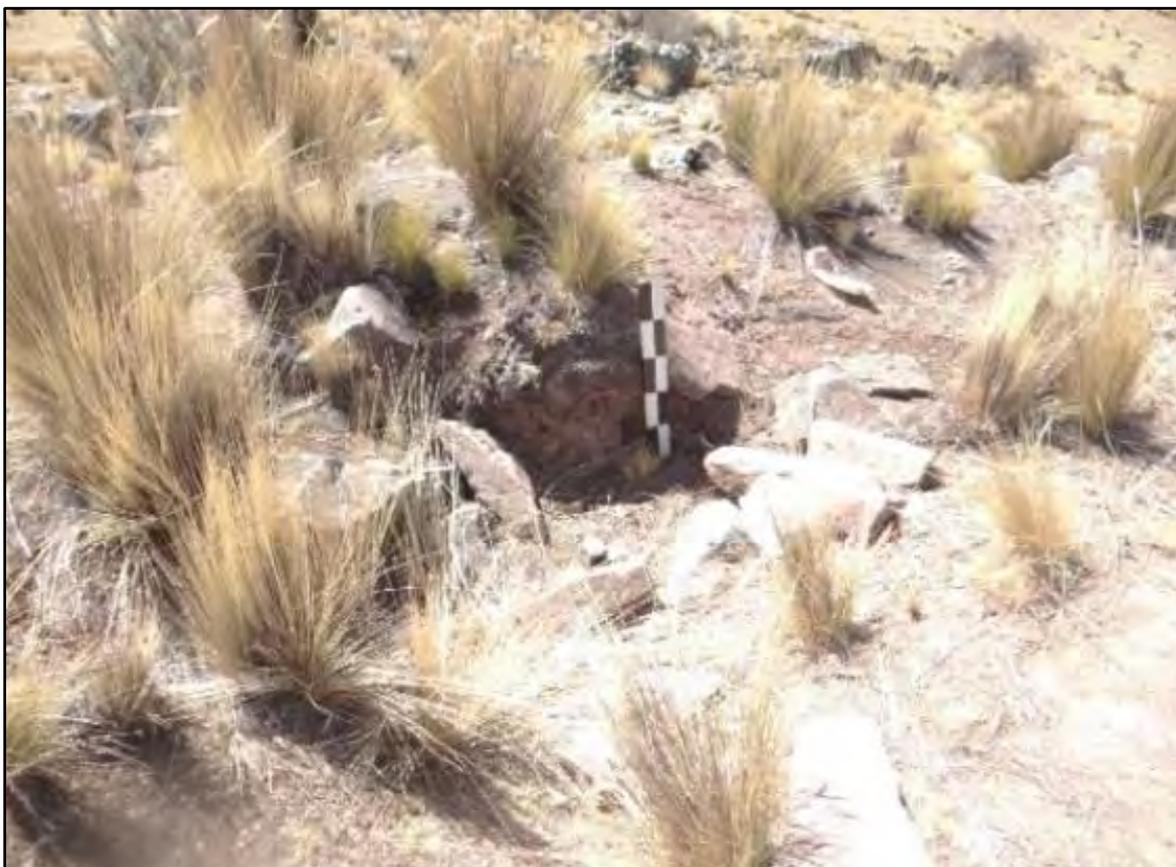
*Estructura colapsada ubicada en el sector Jocoran.*

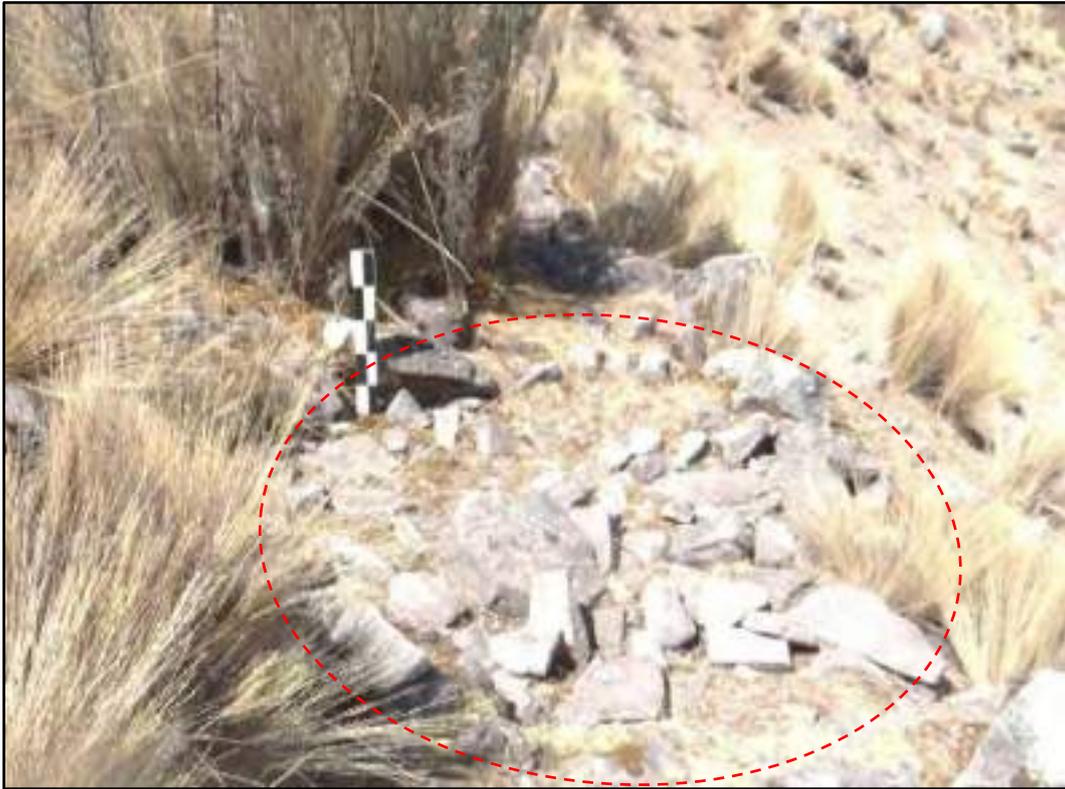
**Figura 48***Estructura circular EC15-J evidenciada a nivel de superficie*

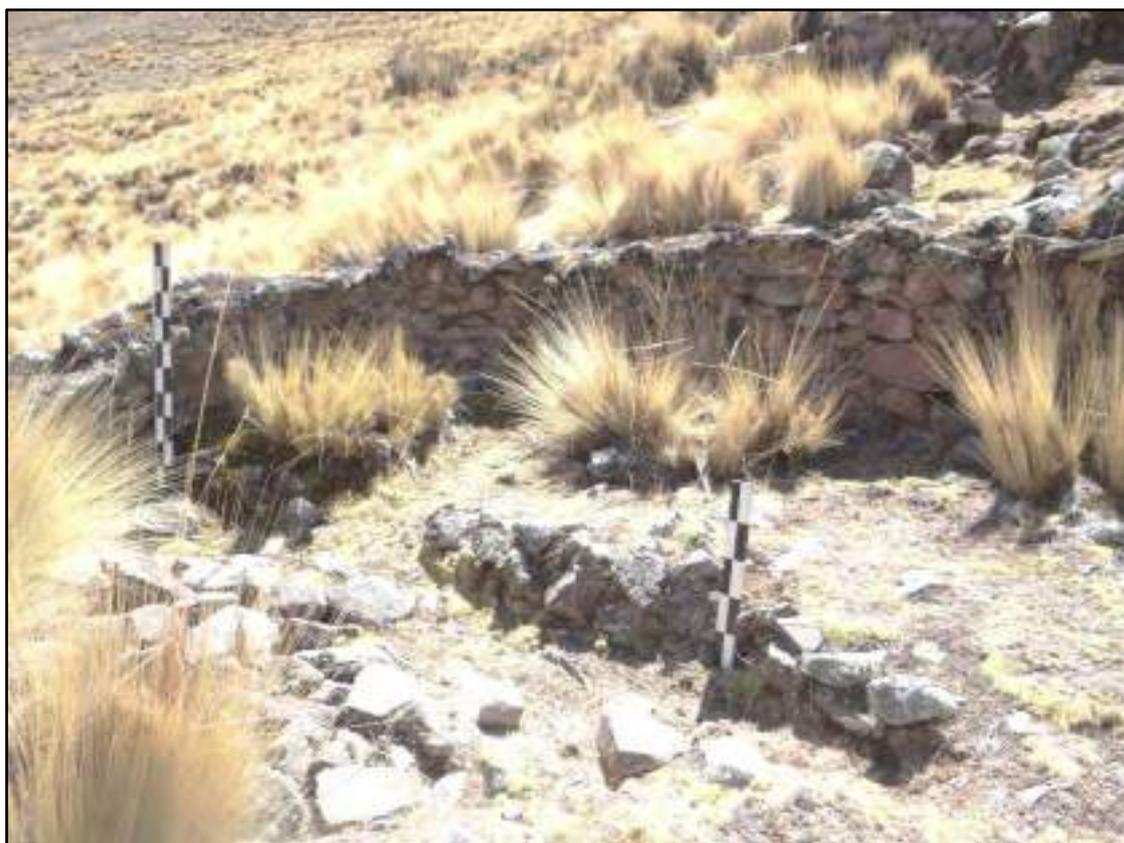
*Véase plataforma al interior de la estructura*

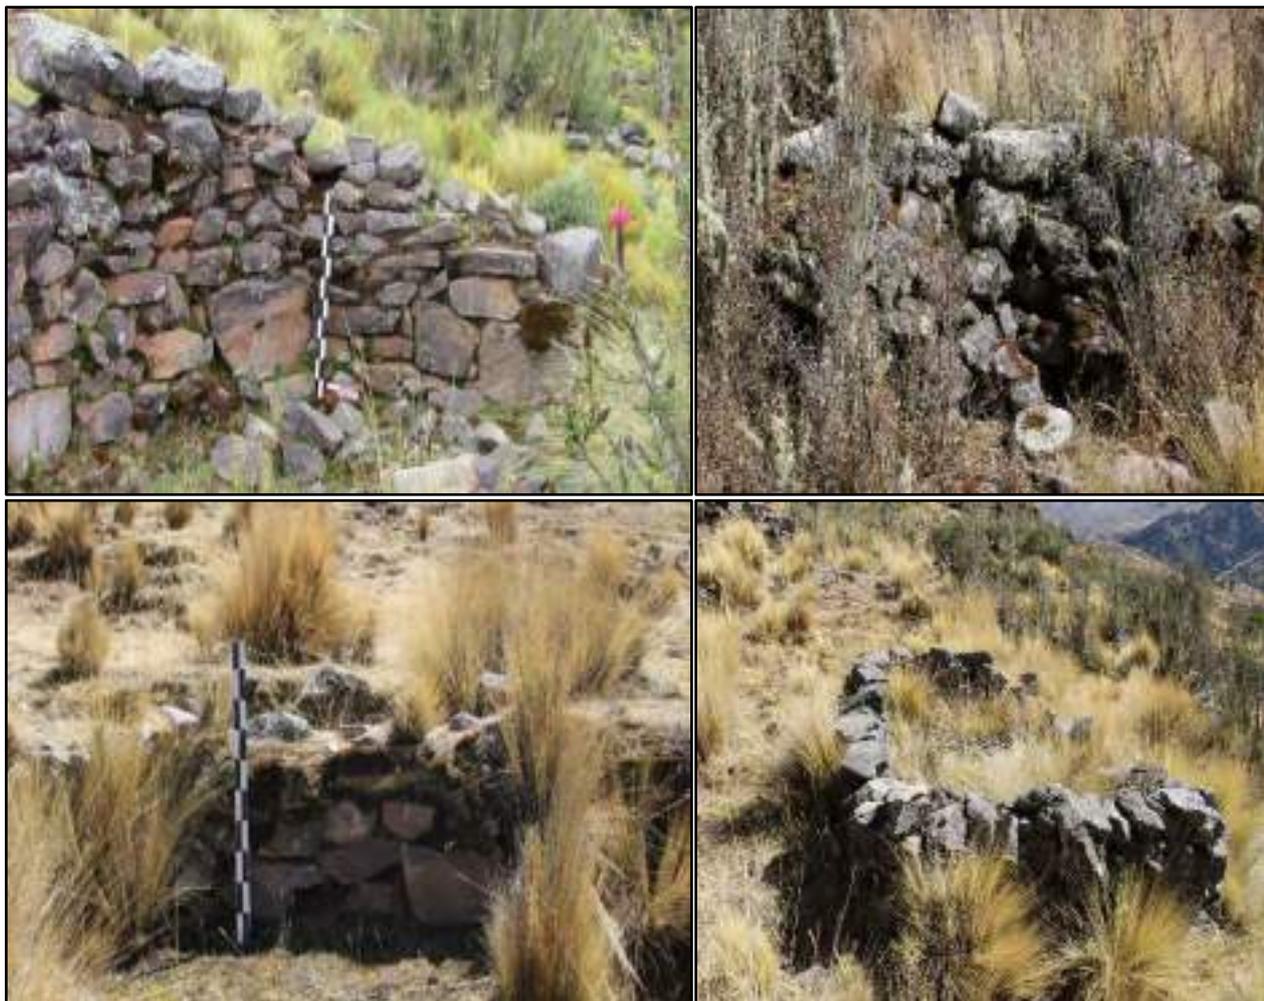
*Elementos funcionales primarios identificados en el área de estudio.*

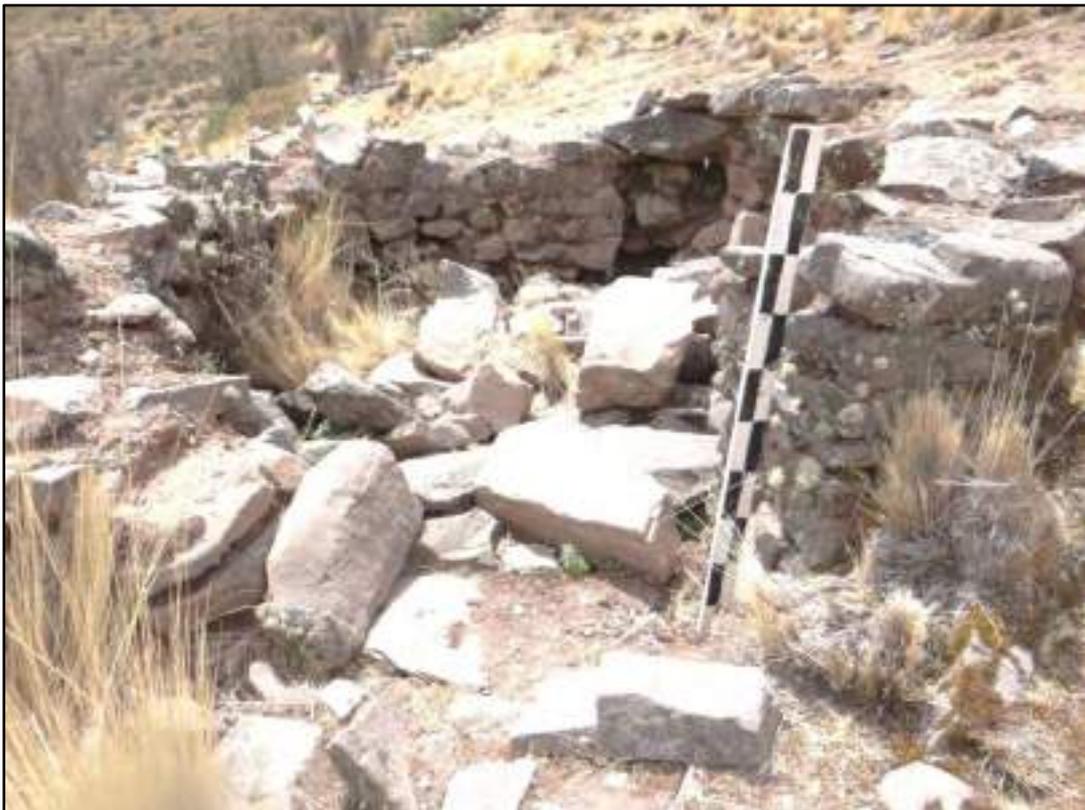
**Figura 101**  
Vano de acceso de la estructura circular EC49-P

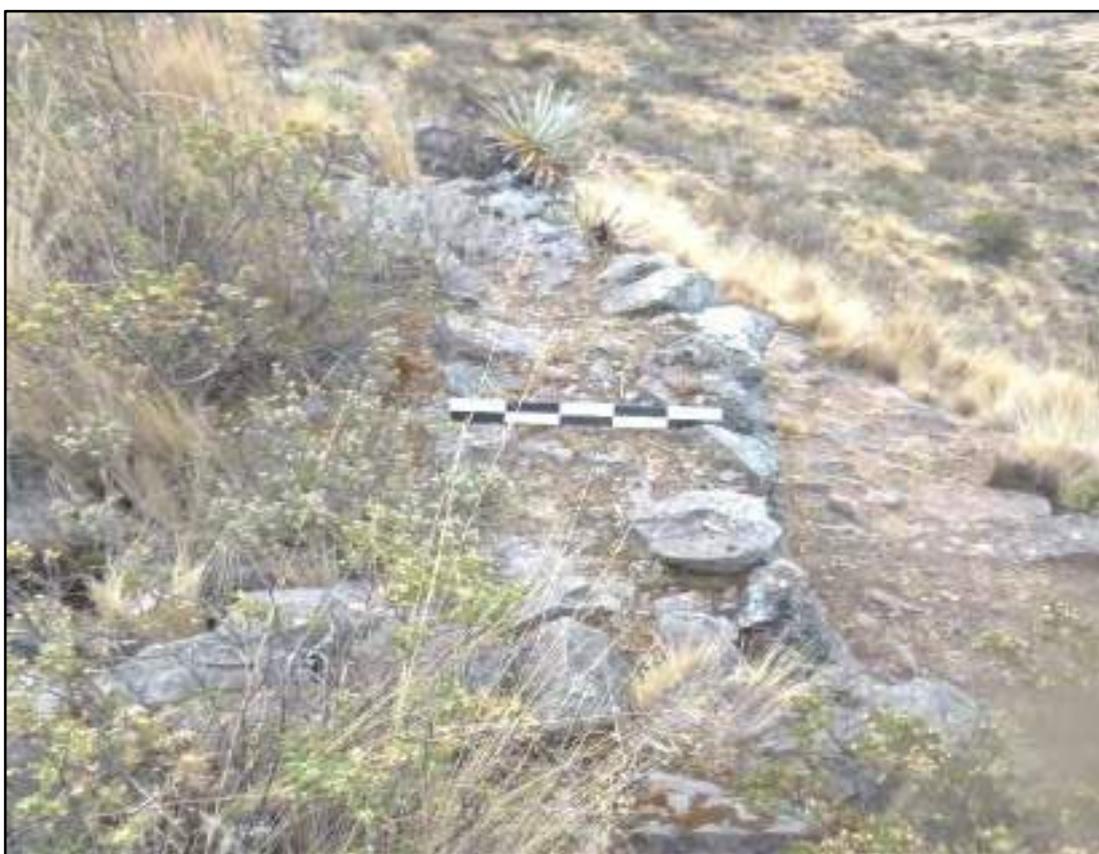
*Véase ancho de muro de contención*

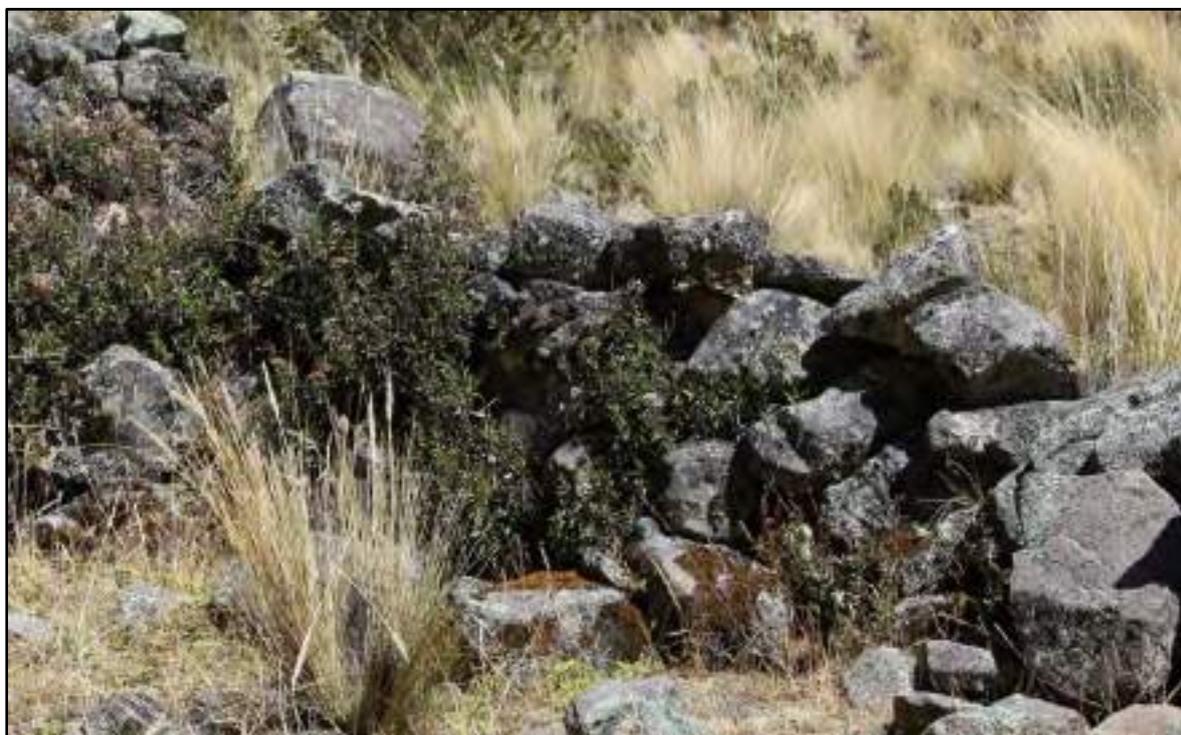
*Se observa el aspecto natural de los elementos líticos*

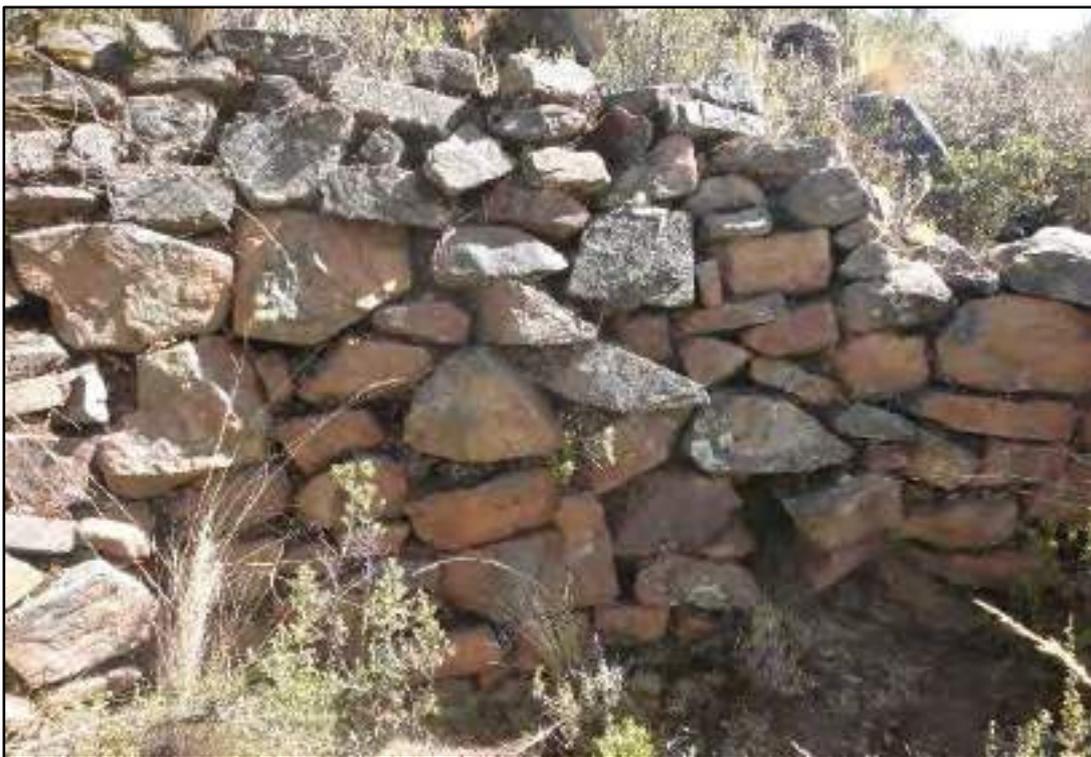
*Paramento interno, véase la forma irregular de los líticos*

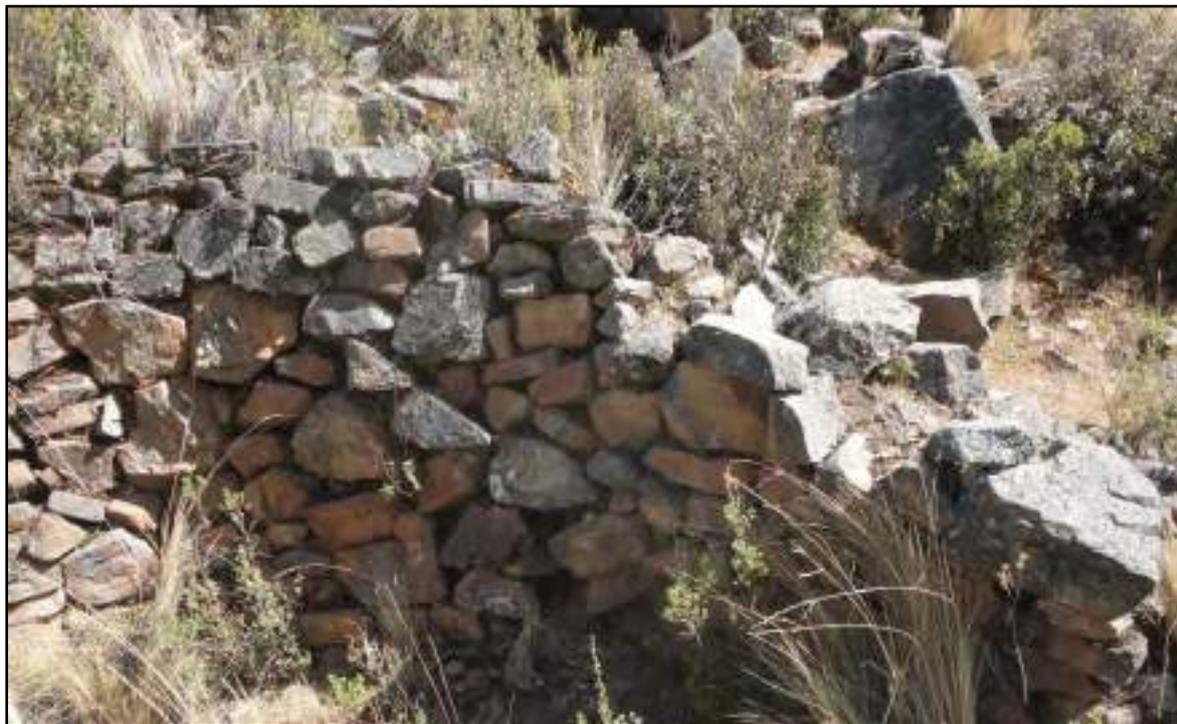
*Véase los mampuestos de distintas dimensiones utilizados en el muro de esta estructura*
