TESIS

**ESTUDIO DE LA ARQUITECTURA EN EL SITIO ARQUEOLÓGICO DE
ÑAUPALLAQTA. UN ANÁLISIS DE LA DISTRIBUCIÓN DE LAS ESTRUCTURAS
PREHISPÁNICAS**

**PARA OPTAR AL TÍTULO PROFESIONAL
DE LICENCIADA EN ARQUEOLOGÍA**

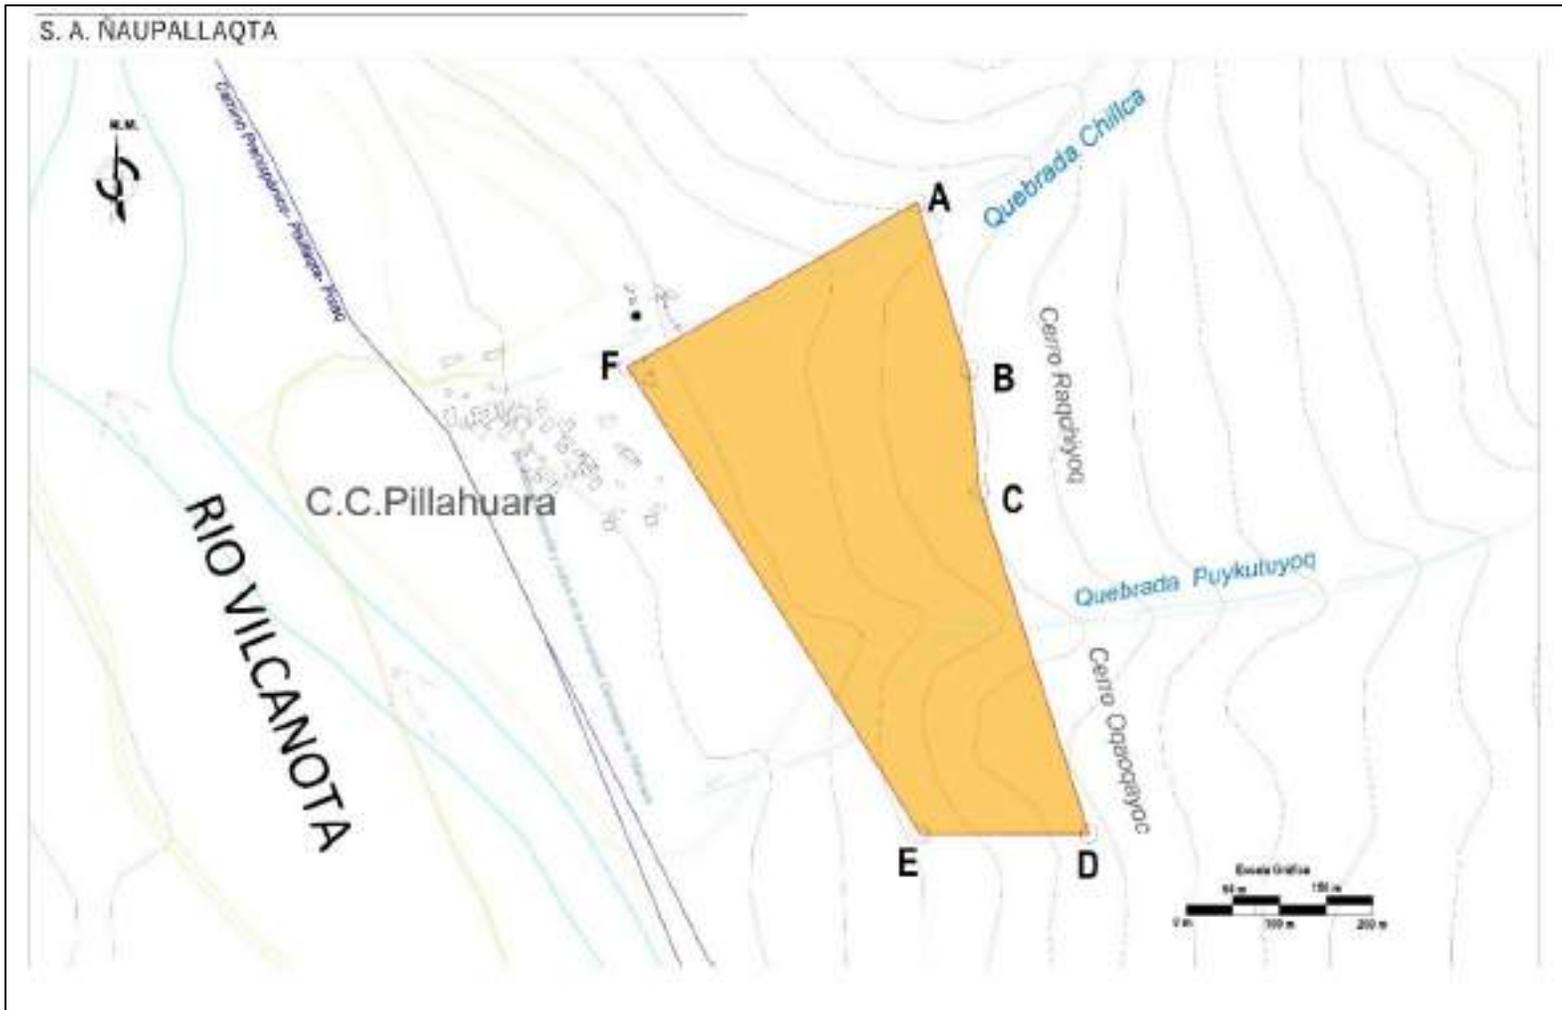
Figura 11

Polígono de delimitación del sitio arqueológico de Ñaupallaqta.

Nota. En la imagen se muestra el polígono de delimitación del área de estudio. Fuente propia.

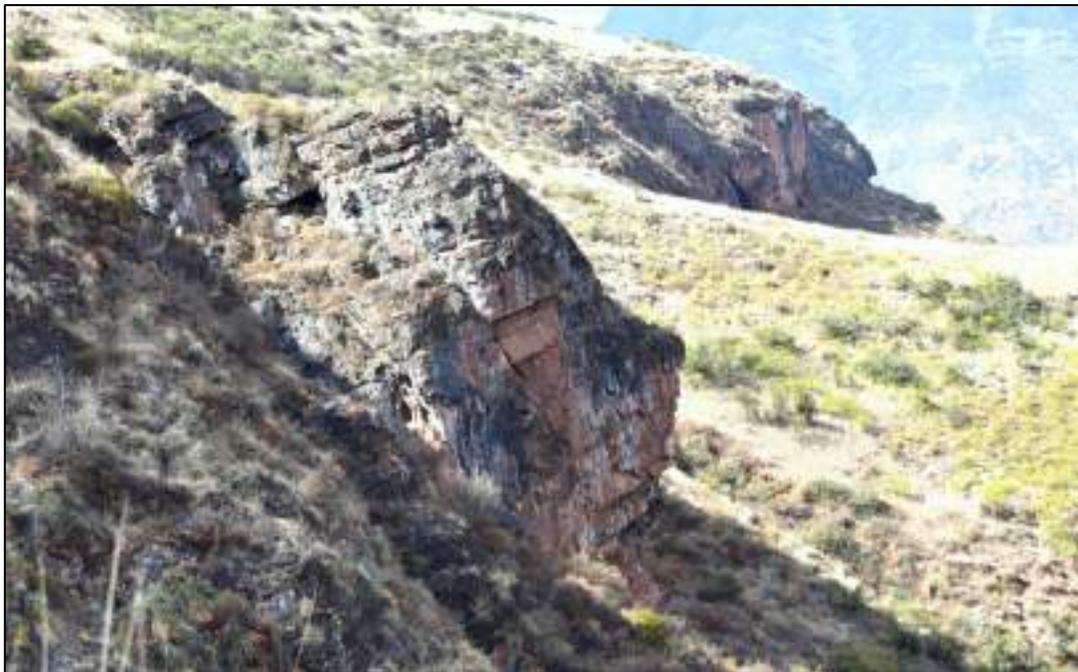
Figura 13

Formación rocosa de origen sedimentario de tipo arenisca.

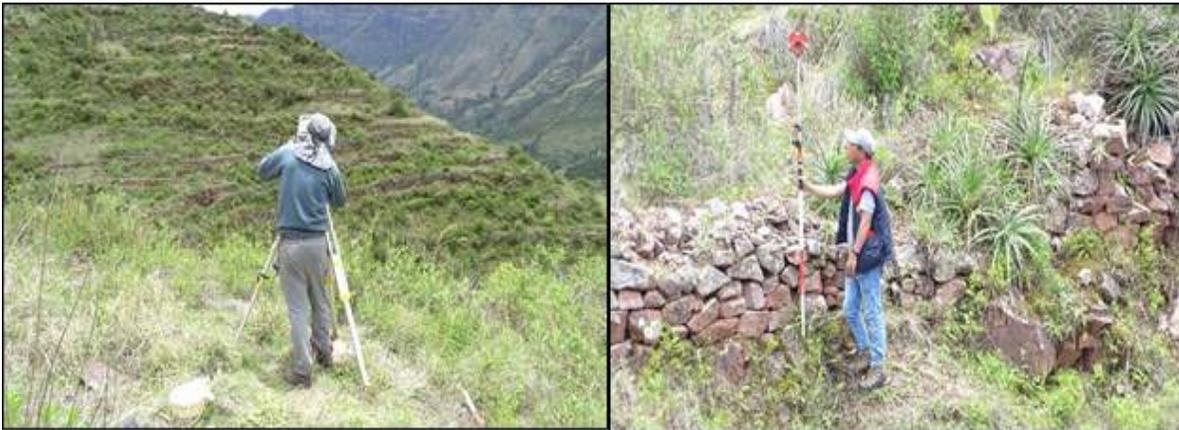
Figura 27

Levantamiento topográfico de las estructuras arquitectónicas en Ñaupallaqta.

Nota. En las imágenes se observa la ejecución del levantamiento topográfico realizada a las estructuras de los sectores A,B,C y D.

Para el registro de los componentes arquitectónicos del sitio arqueológico de Ñaupallaqta se hizo el levantamiento topográfico de cada estructura con el uso de la estación total (ver Figura 27). Finalmente, en cada sector se realizó el registro correspondiente: planos, croquis, planos de

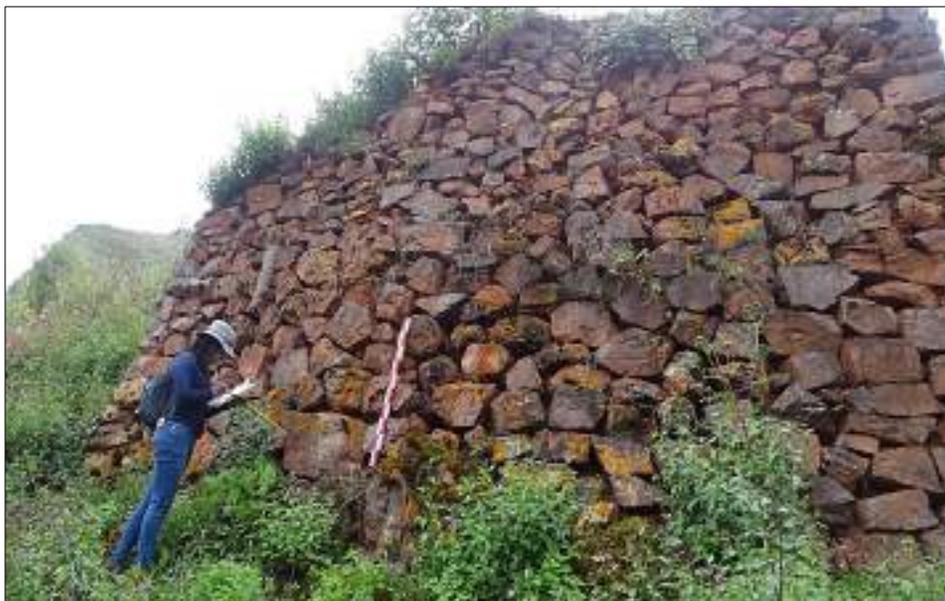
Figura 28

Registro gráfico estructura Arquitectónica E-19. Sector "C".

Nota. Se realizó el registro gráfico (plano de planta, corte y elevación) de todas las estructuras arquitectónicas.

Se efectuó la descripción detallada y morfológica de la arquitectura prehispánica, apoyados en un registro gráfico (ver Figura 28) (Planos de planta, corte y elevación) plasmados en la planimetría obtenida, enfatizando el estado de conservación del sitio arqueológico.

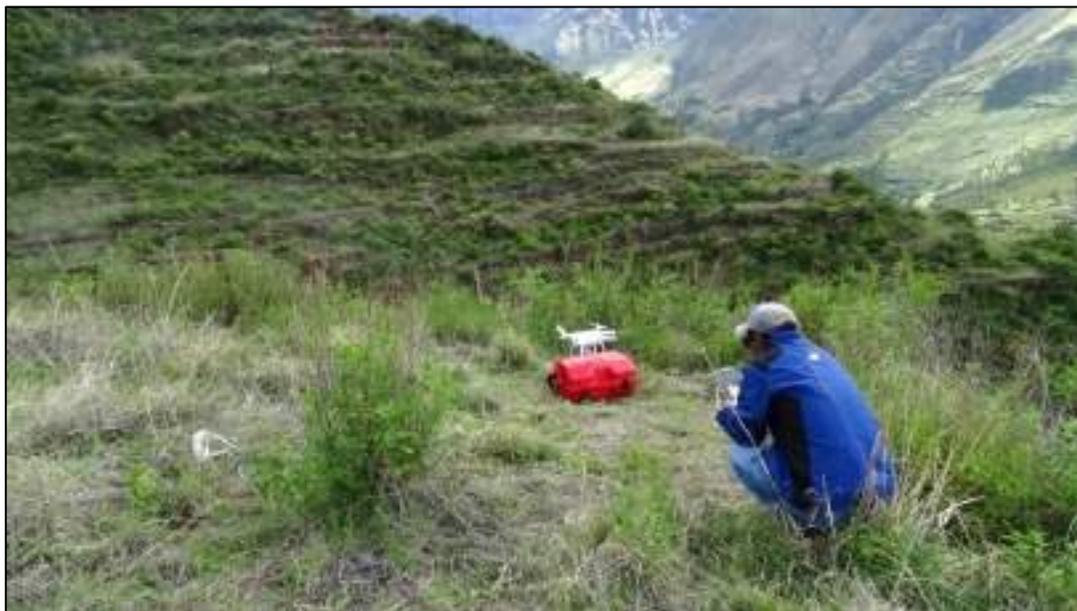
Figura 31

Sobrevuelo de Drone en el Sector “D”

Nota. Véase el trabajo de sobrevuelo de la aeronave no tripulada (drone) para un mejor registro de las estructuras y de los sectores.

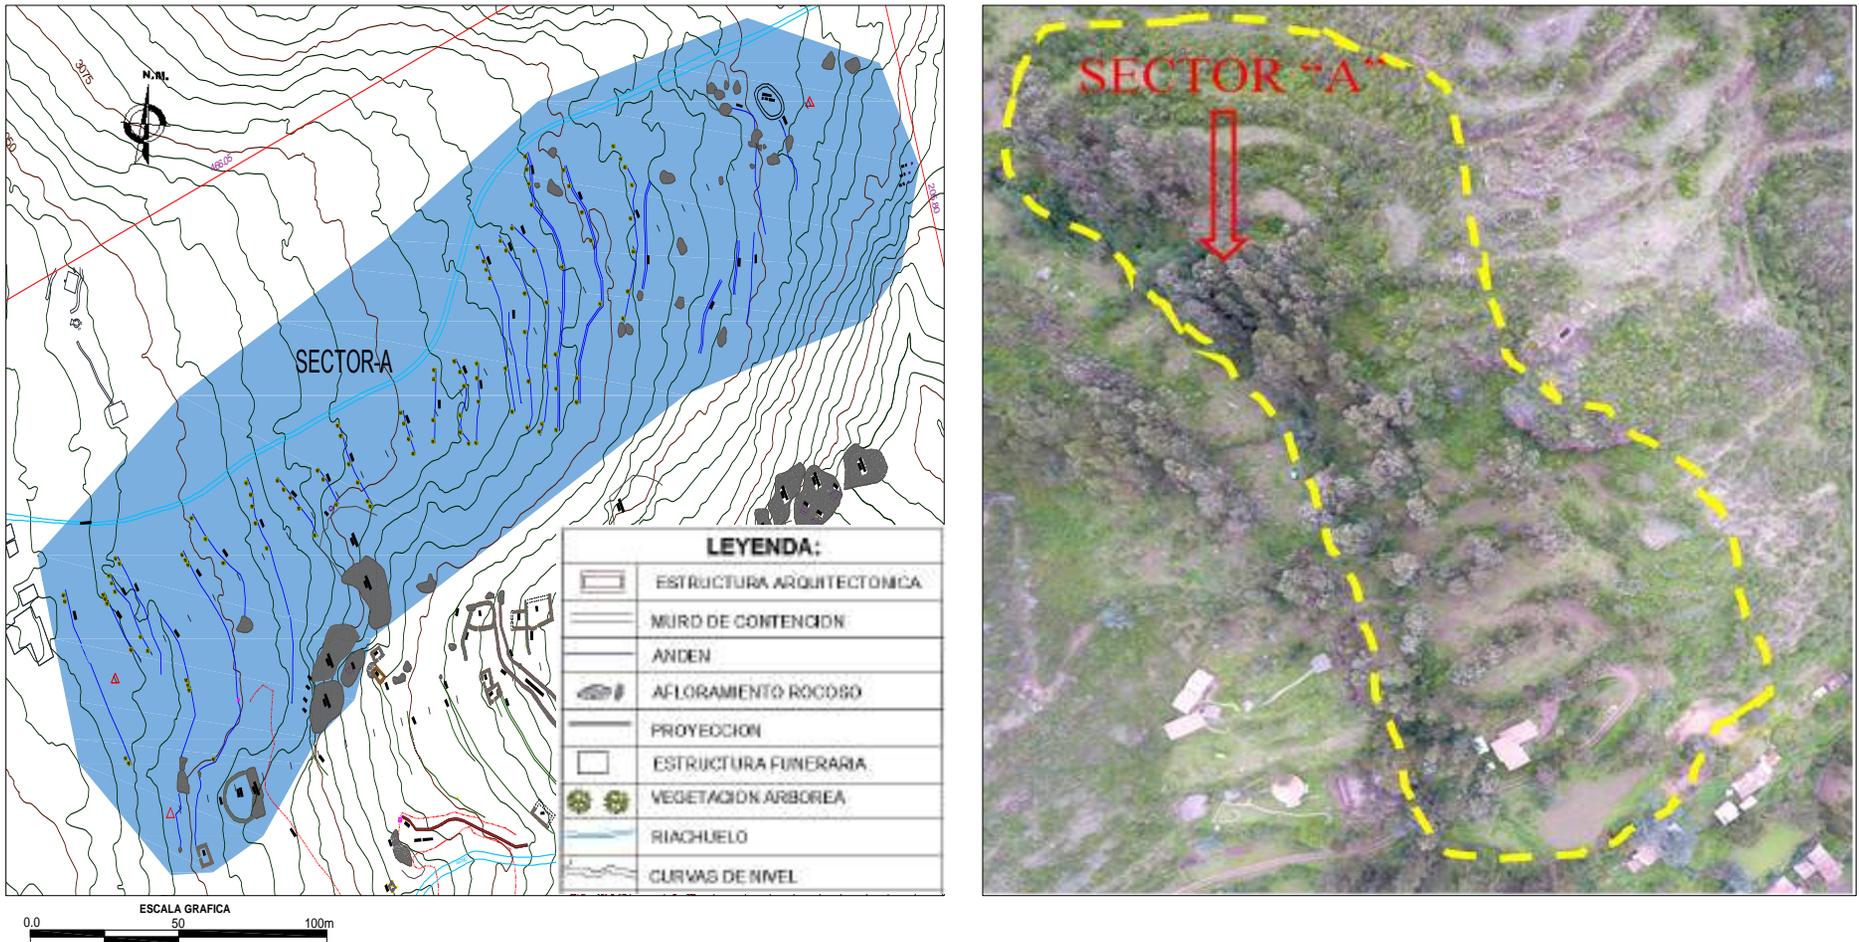
Sector "A", levantamiento topográfico y fotogrametría aérea.

Nota. En la primera imagen se observa el plano general del sector A y en la segunda imagen se observa la fotografía a tomada del lado oeste.

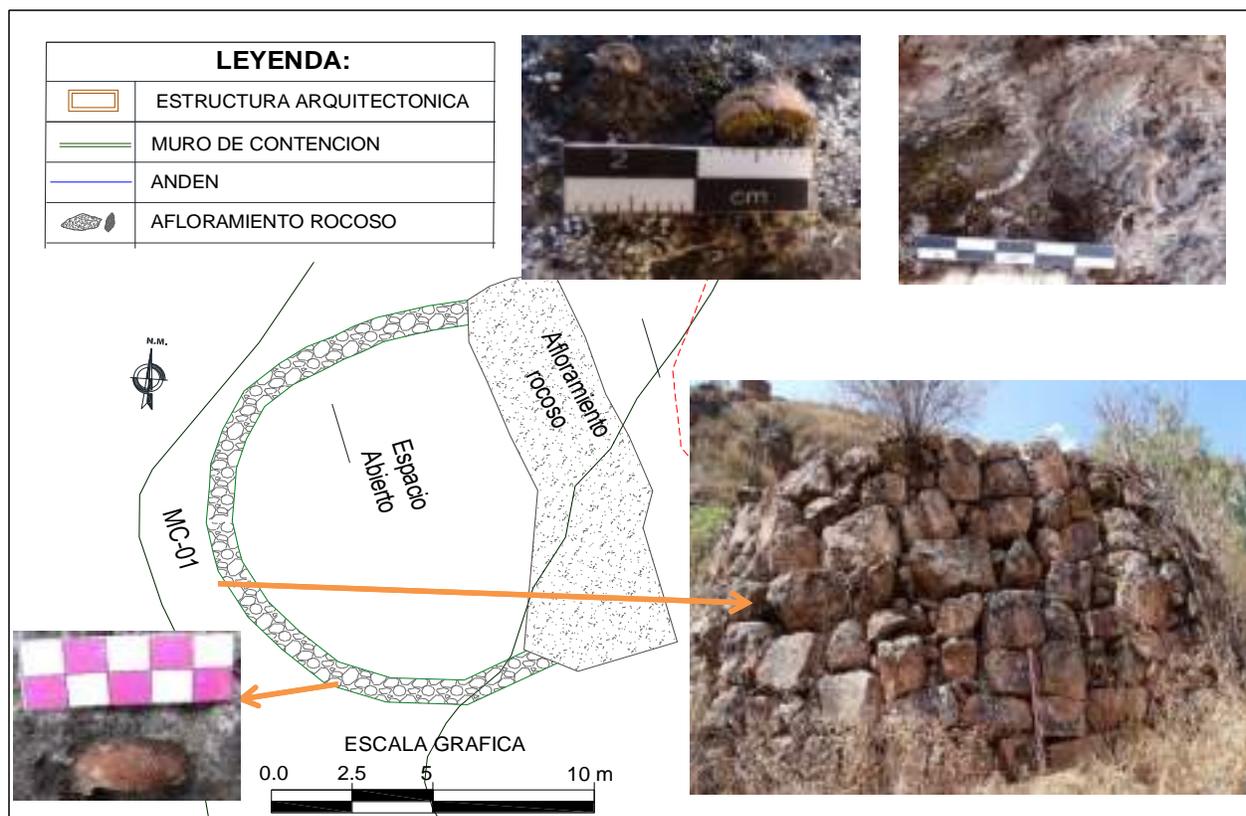
Muro de contención MC-01, sector A.

Nota. Véase el muro de contención 01 de planta semicircular adosado afloramiento rocoso.

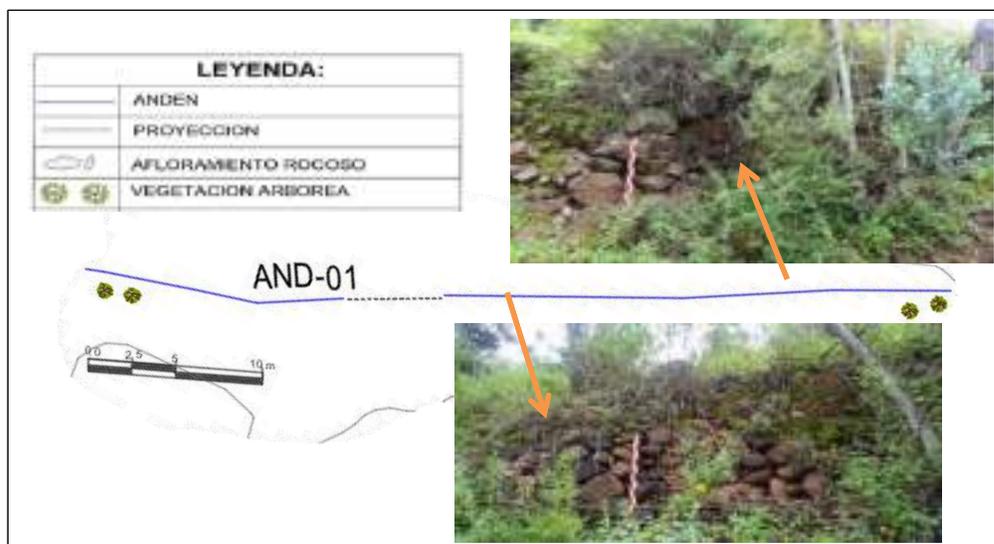
Figura 38

Andén AND – 01, sector A.

Nota. Véase las fotografías del Andén 01 que se encuentra cubierto de vegetación en paramento de muro.

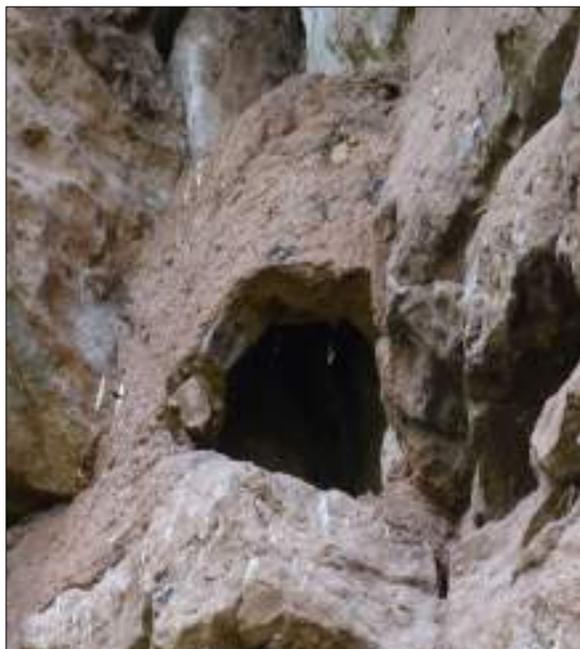
Figura 40

Estructura funeraria adosada afloramiento

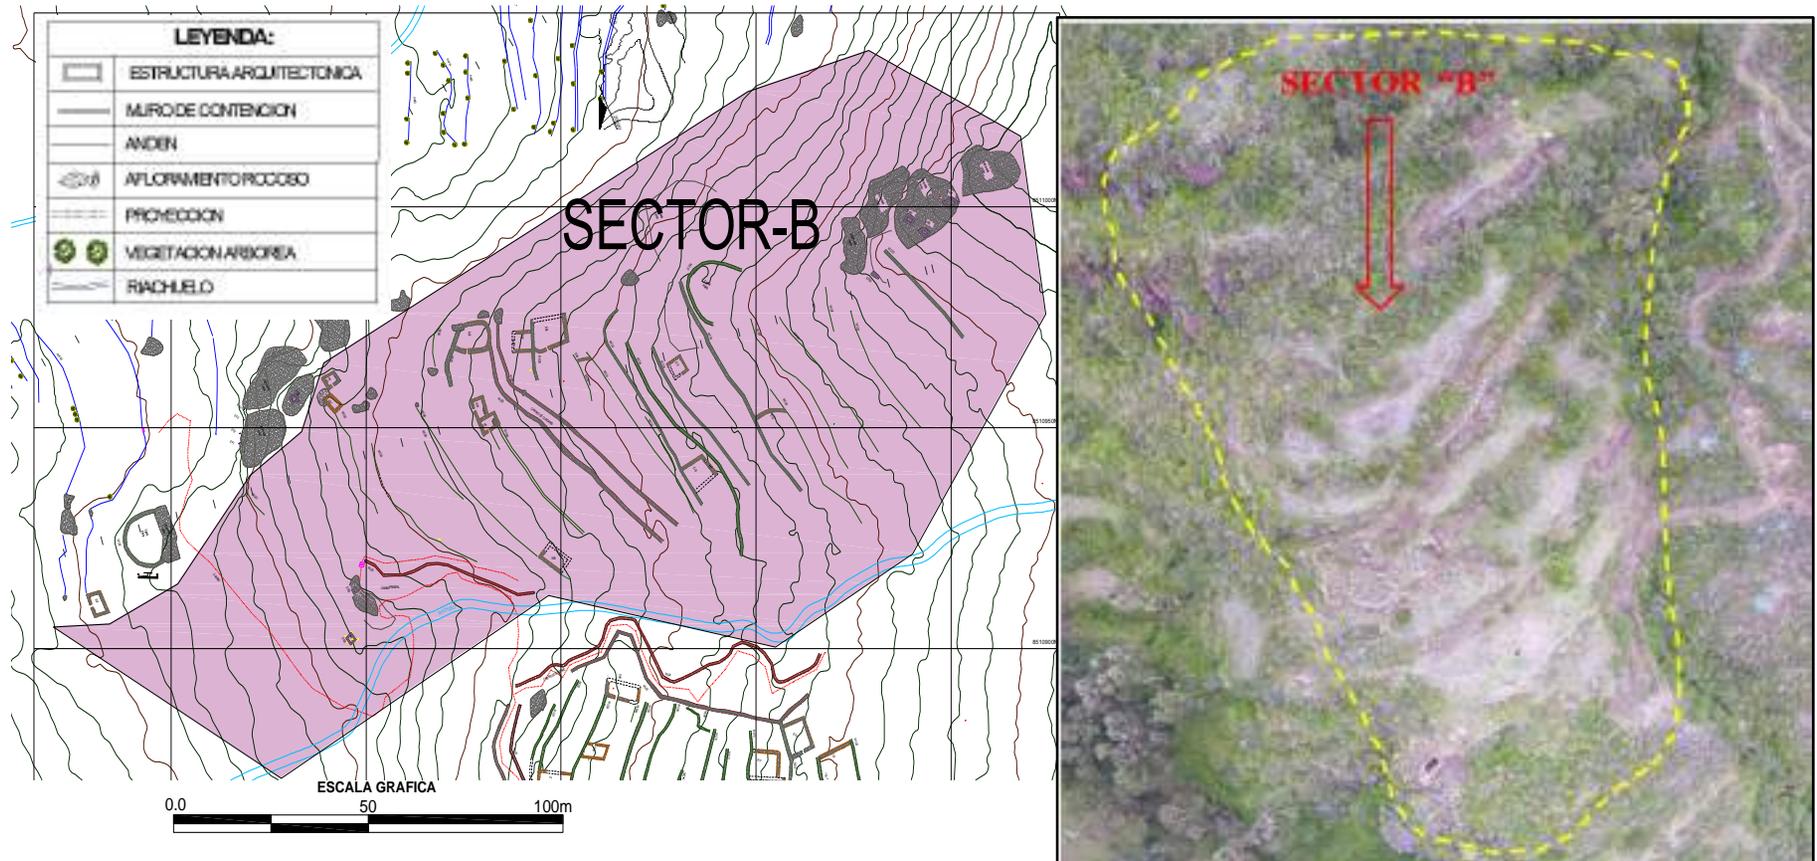
Sector "B", levantamiento topográfico y fotogrametría aérea.

Nota. En la primera imagen se observa el plano general del sector B y en la segunda imagen se observa la vista en planta del sector B tomada del lado oeste.

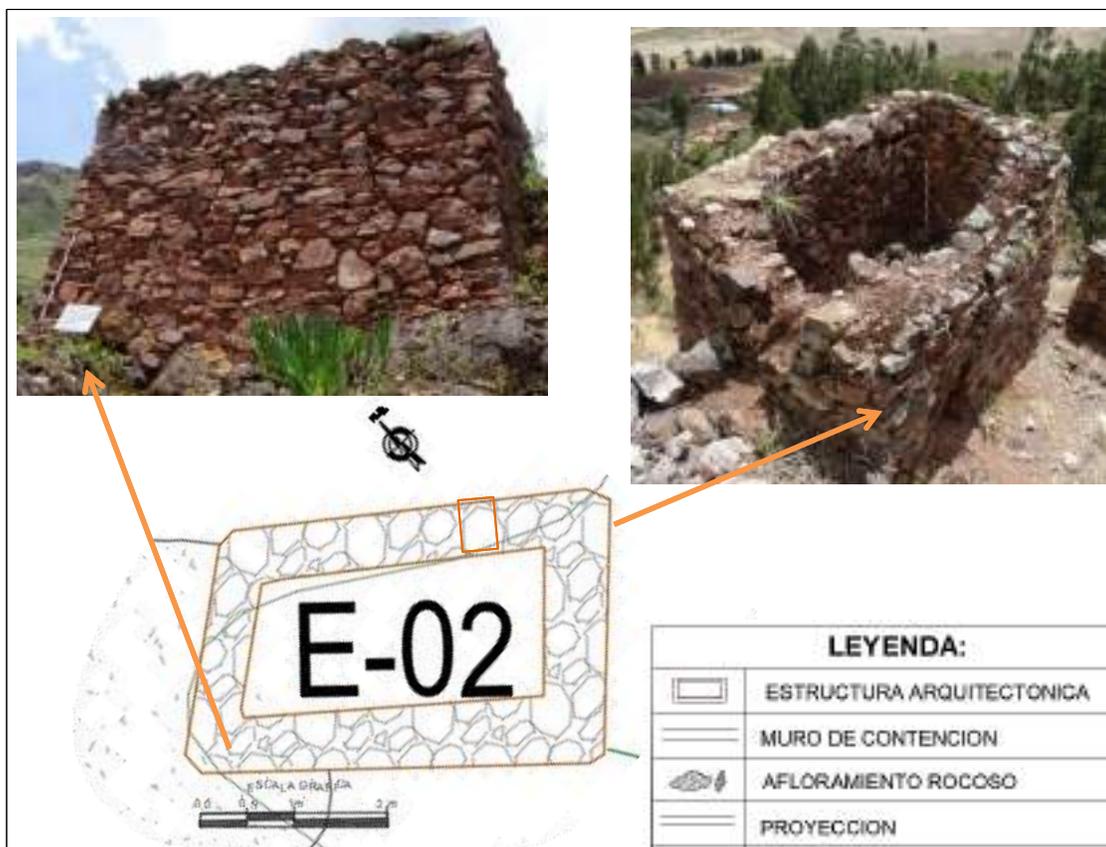
Estructura de planta rectangular E-02, sector B.

Nota. Estructura 02, forma rectangular. Nótese la perdida de cubertina de protección.

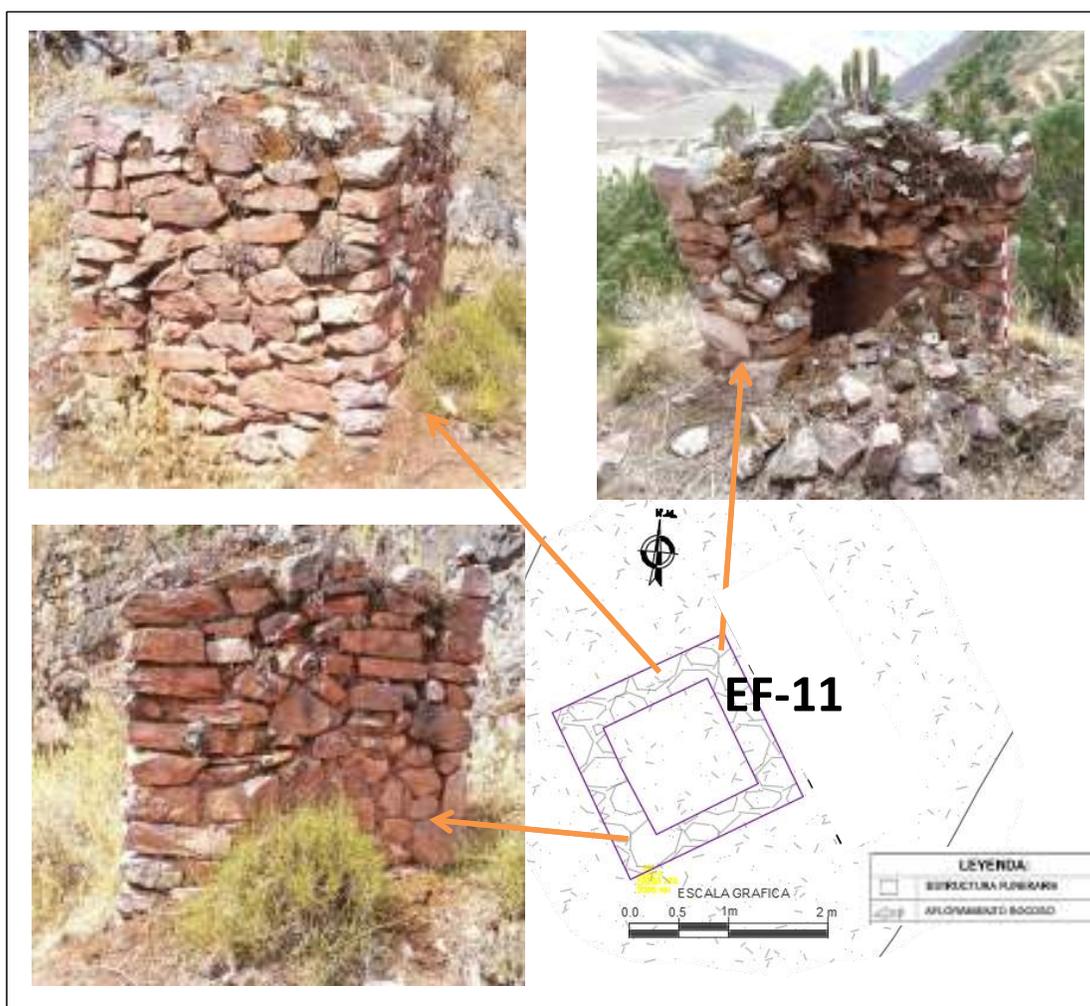
Estructura funeraria EF-11.

Nota. Véase la estructura funeraria 11 de planta cuadrangular asentada sobre afloramiento rocoso.

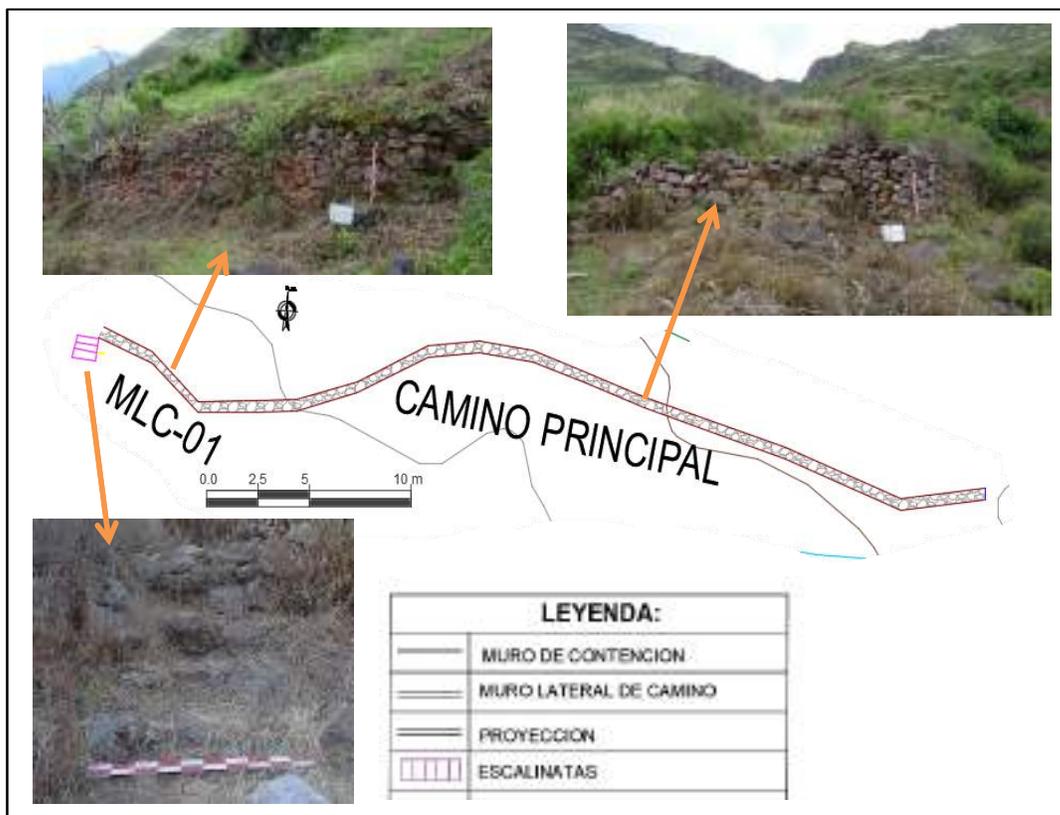
Muro lateral de camino MLC-01, sector B.

. *Nota.* En la imagen se muestra el plano de planta y fotografías del muro lateral de camino 01.

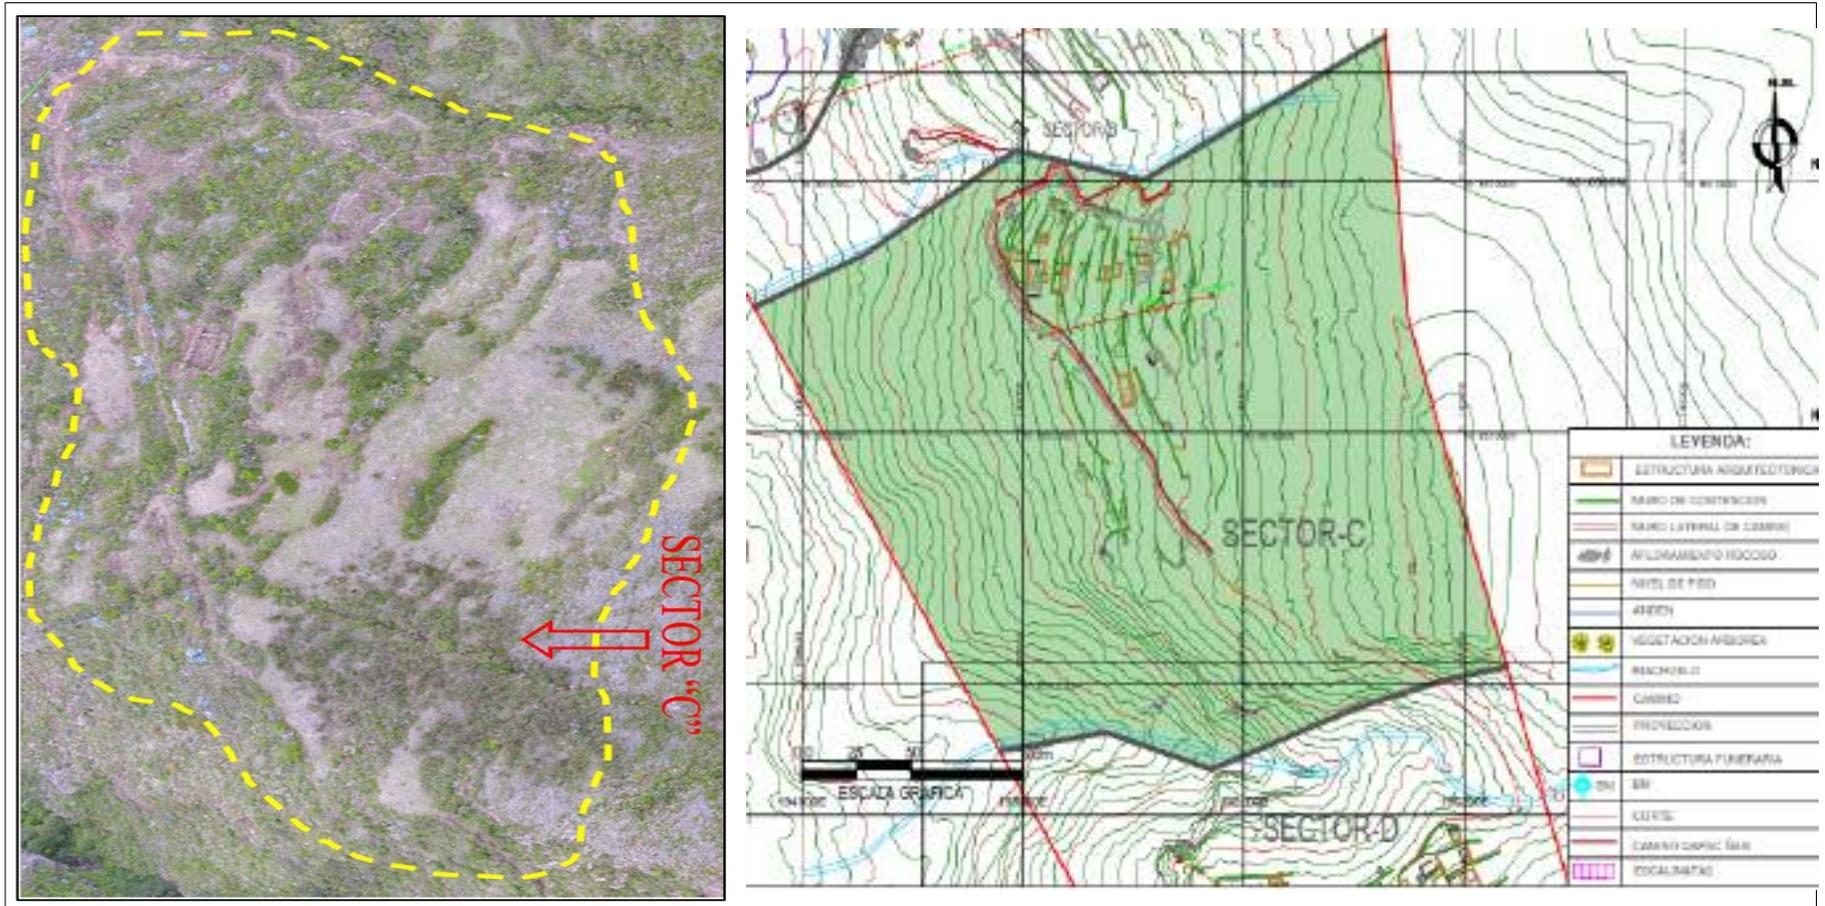
Sector "C", levantamiento topográfico y fotogrametría aérea.

Nota. En la imagen se muestra la vista aérea de las estructuras y su levantamiento topográfico del sector C.

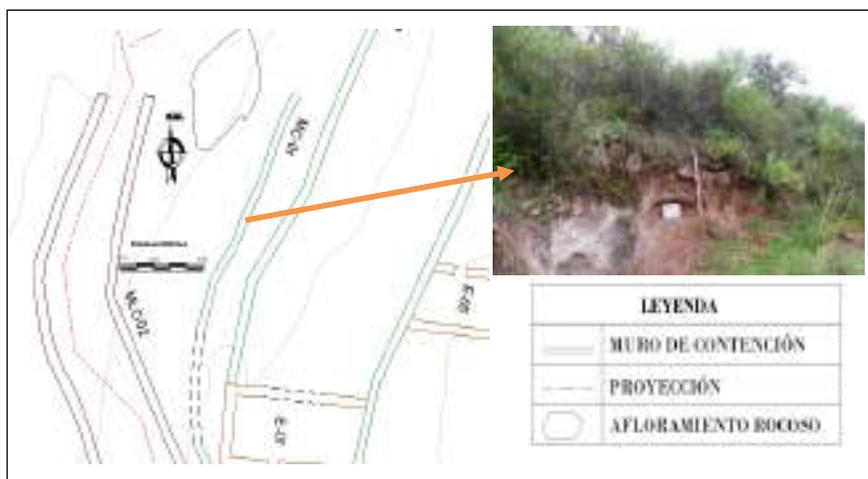
Figura 61

Vista frontal del muro de contención MC-25, sector C.

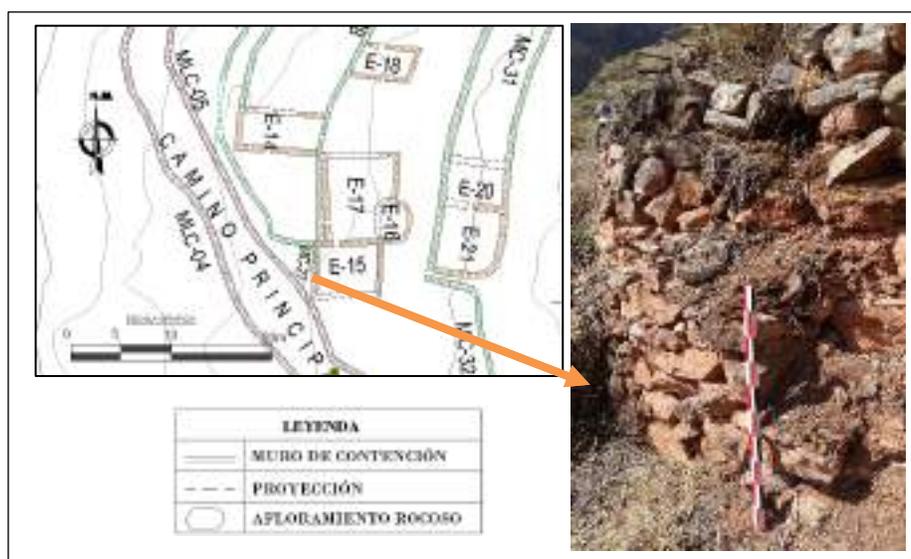
Figura 63

Muro de contención MC-27, sector C.

Nota. En la imagen se muestra el muro de contención 27 adosado a la estructura 15.

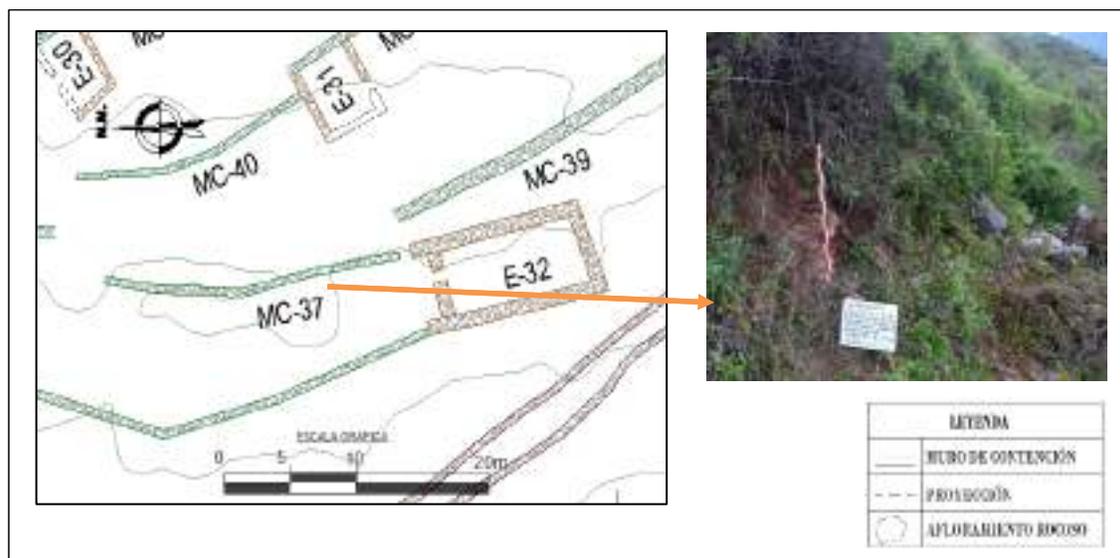
Figura 70

Vista frontal del muro de contención M-37, sector C

Nota. Se muestra el muro de contención 37, el cual se encuentra adosado a la estructura 32.

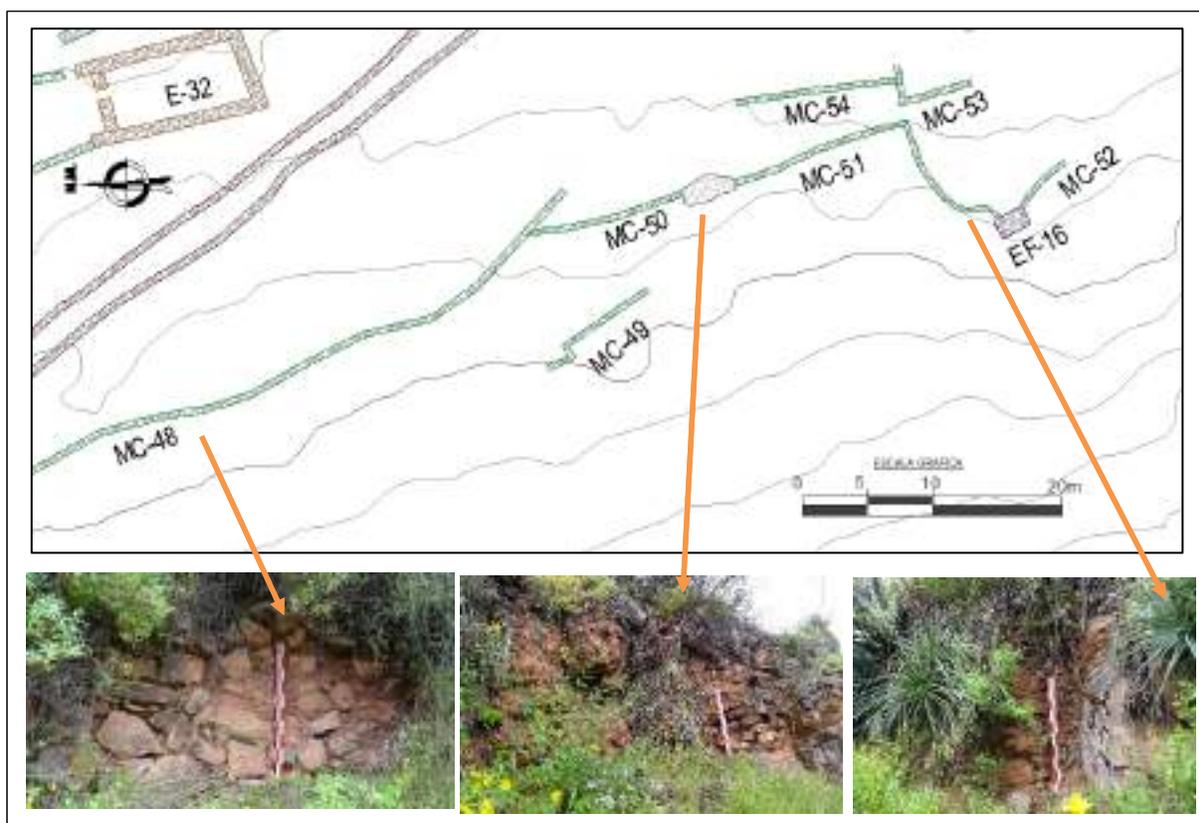
Vista frontal del muro de contención MC-50 y M.C-51, sector C.

Nota. En la imagen se muestra el plano de planta de los muros de contención 48, 50 y 51 y en las fotografías se observa la abundante vegetación por la que están cubiertos.

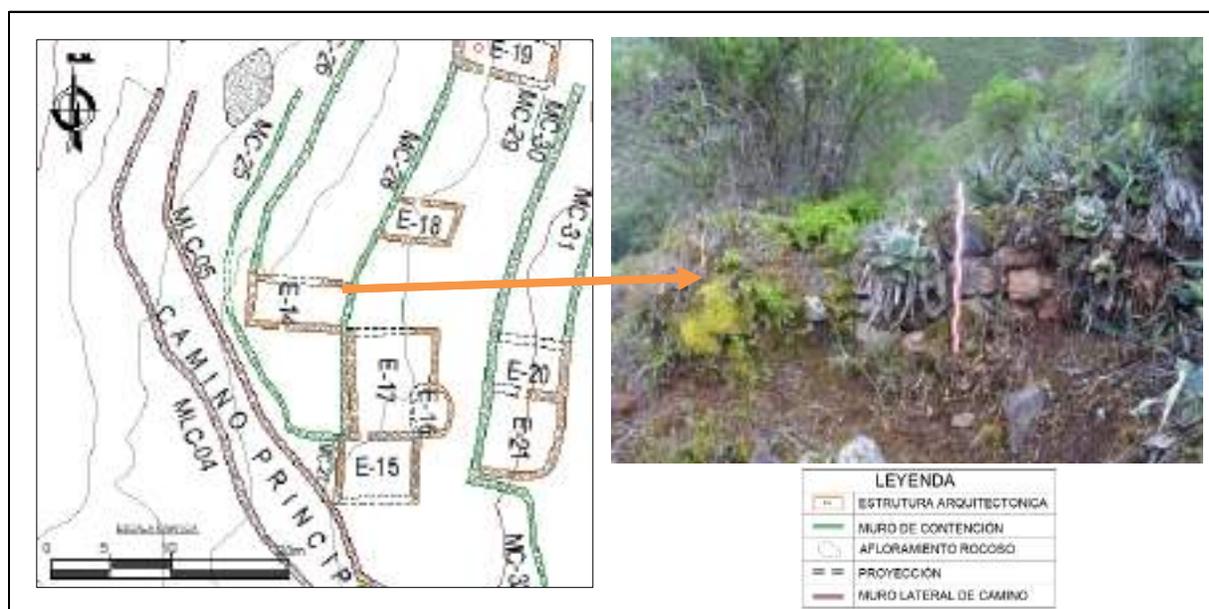
Figura 73

Vista del muro frontal de la estructura E-14, sector C.

Nota. Véase la estructura 14 asentada sobre la plataforma del muro de contención 26.

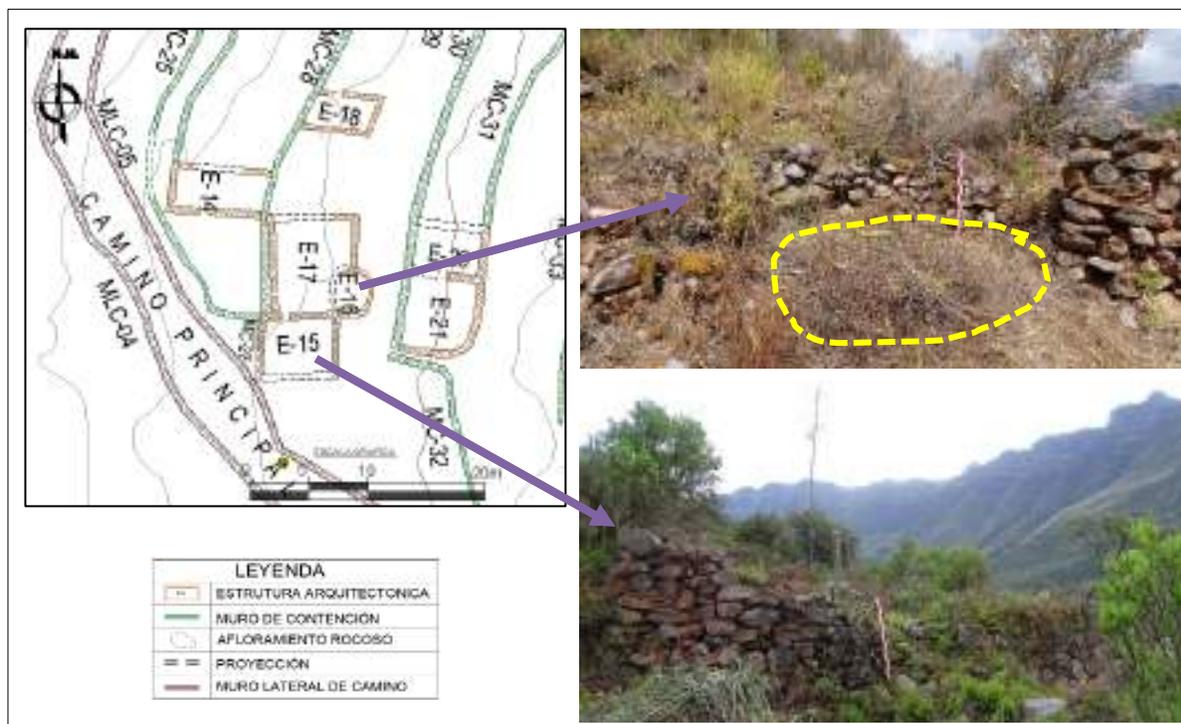
Estructuras arquitectónicas E-15 Y E-16.

Nota. Véase el acondicionamiento de las estructuras 15,16 y 17 sobre la amplia plataforma del muro de contención 28.

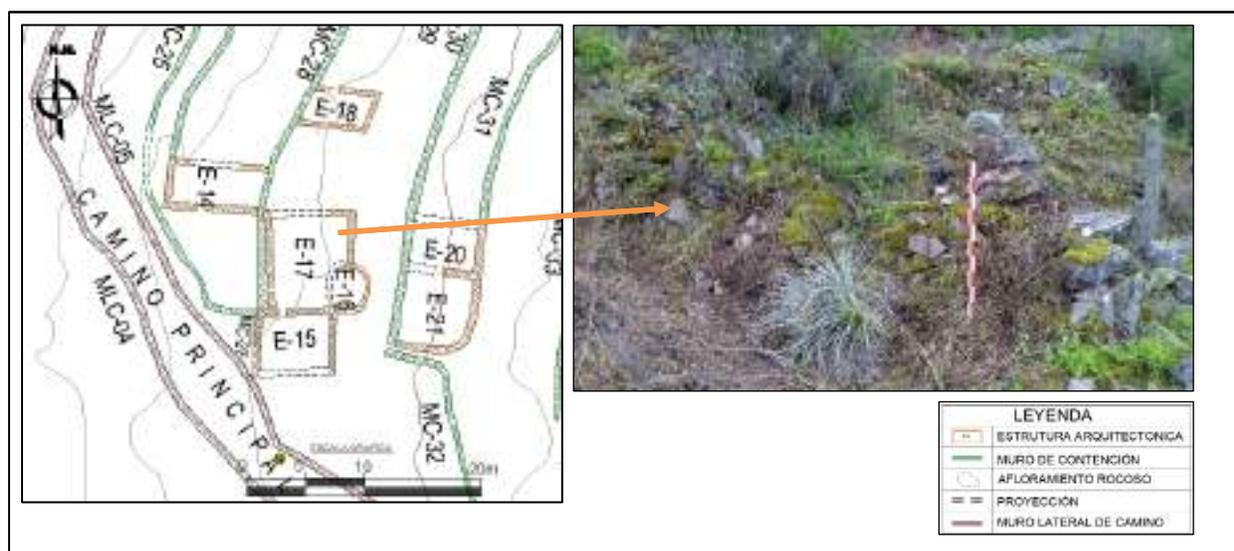
Figura 75

Estructura arquitectónica E-17, sector C.

Nota. Véase el plano de planta y fotografía de la estructura arquitectónica 17.

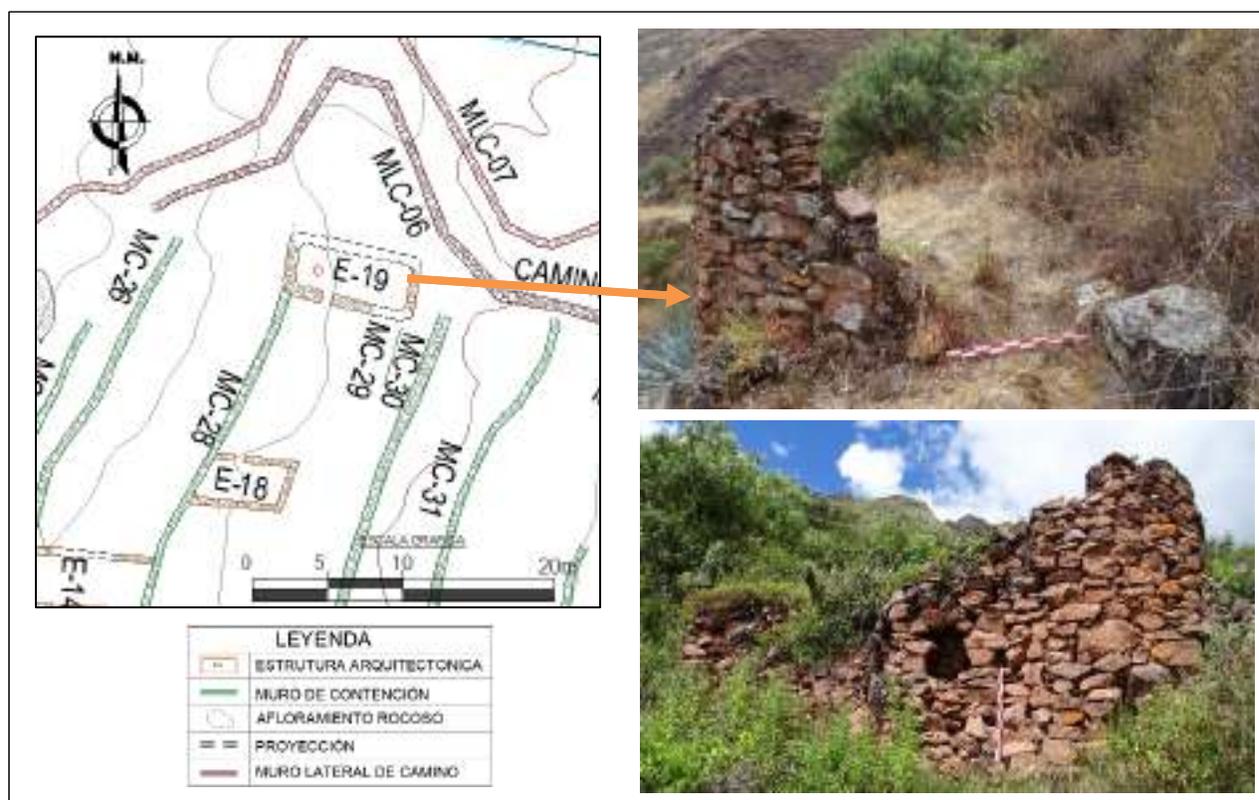
Vista del muro frontal de la estructura E-19, sector C.

Nota. Véase el plano de planta de la estructura E-19 de planta rectangular asentada sobre muro de contención 28.

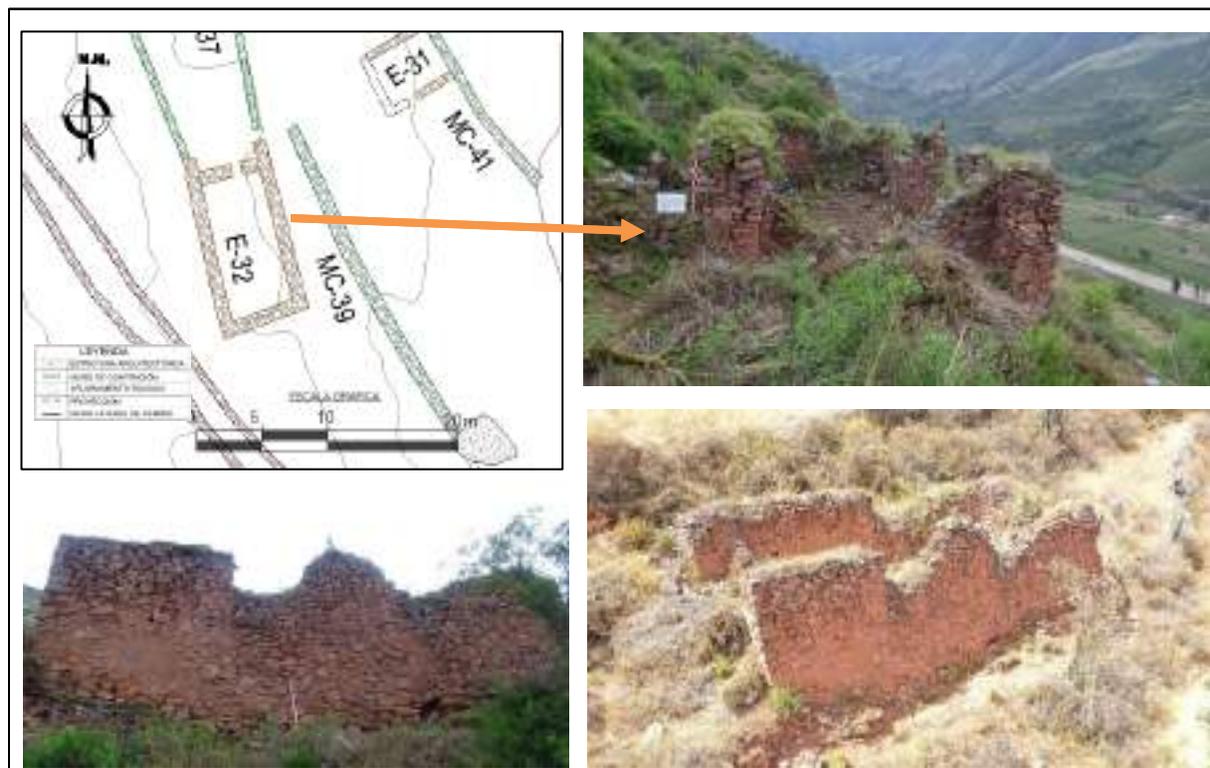
Vista de la estructura arquitectónica E-32, sector C.

Nota. Véase el plano de planta de la estructura E-32 de planta rectangular, es la estructura mas grande que se registró en Ñaupallaqta.

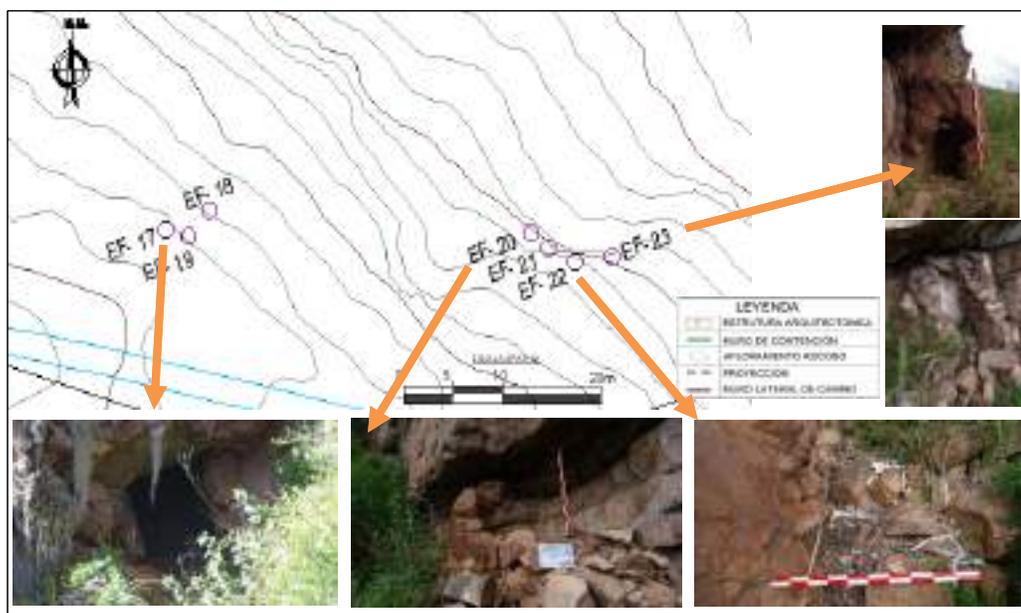
Estructuras funerarias en risco

Nota. Véase el deterioro de las estructuras funerarias con presencia de osamenta humana.
