TESIS

**ESTUDIO DE LA ARQUITECTURA EN EL SITIO ARQUEOLÓGICO DE
ÑAUPALLAQTA. UN ANÁLISIS DE LA DISTRIBUCIÓN DE LAS ESTRUCTURAS
PREHISPÁNICAS**

**PARA OPTAR AL TÍTULO PROFESIONAL
DE LICENCIADA EN ARQUEOLOGÍA**

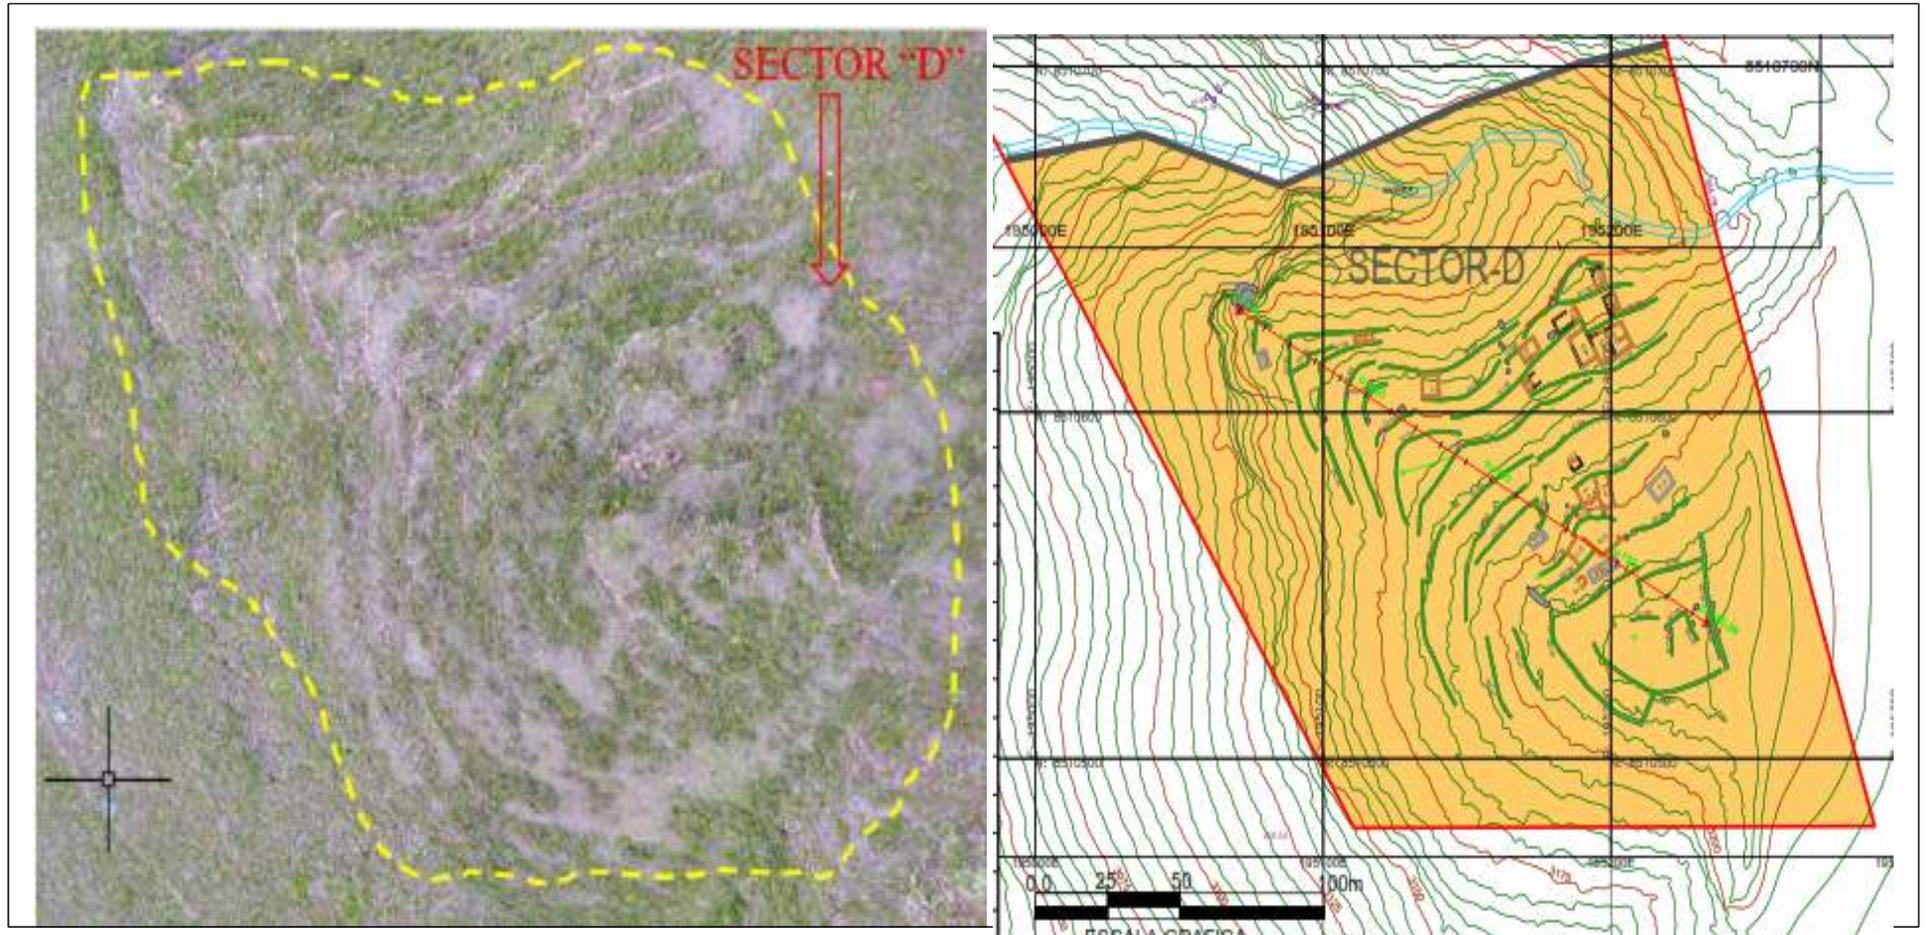
Sector "D", levantamiento topográfico y fotogrametría aérea

Nota. En la primera imagen se observa el sector D en una fotografía aérea y en la segunda imagen el plano general del sector D.

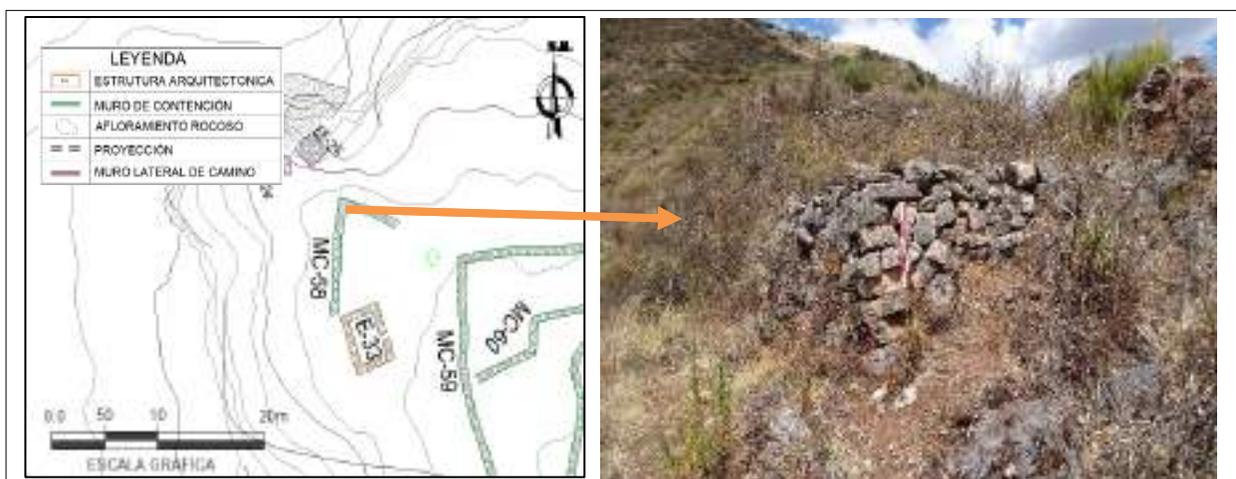
Figura 85

Muro de contención MC-58, sector D.

Nota. Véase el plano de planta y fotografía tomada desde el lado norte del muro de contención 58.

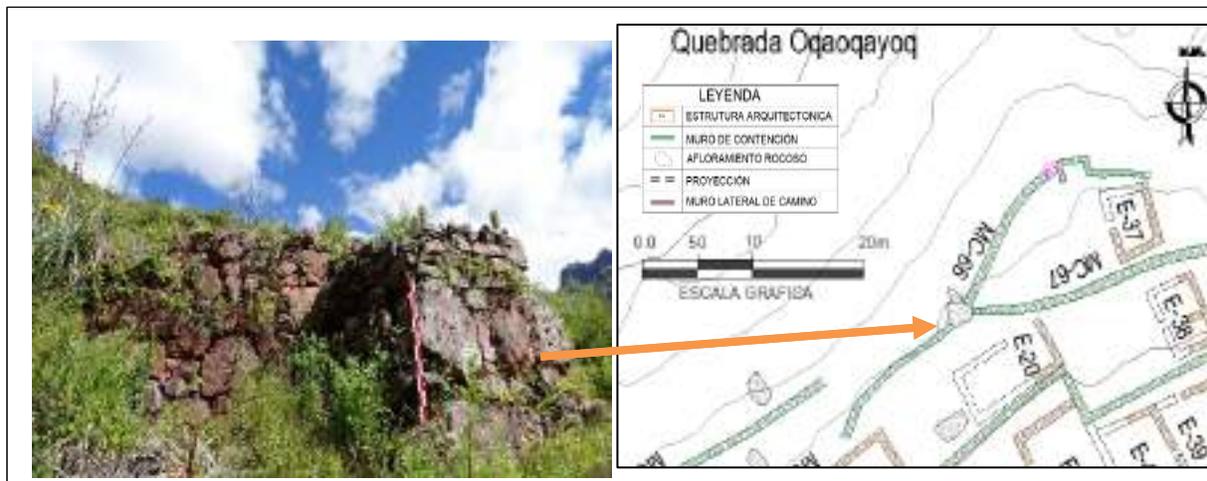
Figura 87

Muro de contención MC-66, sector D.

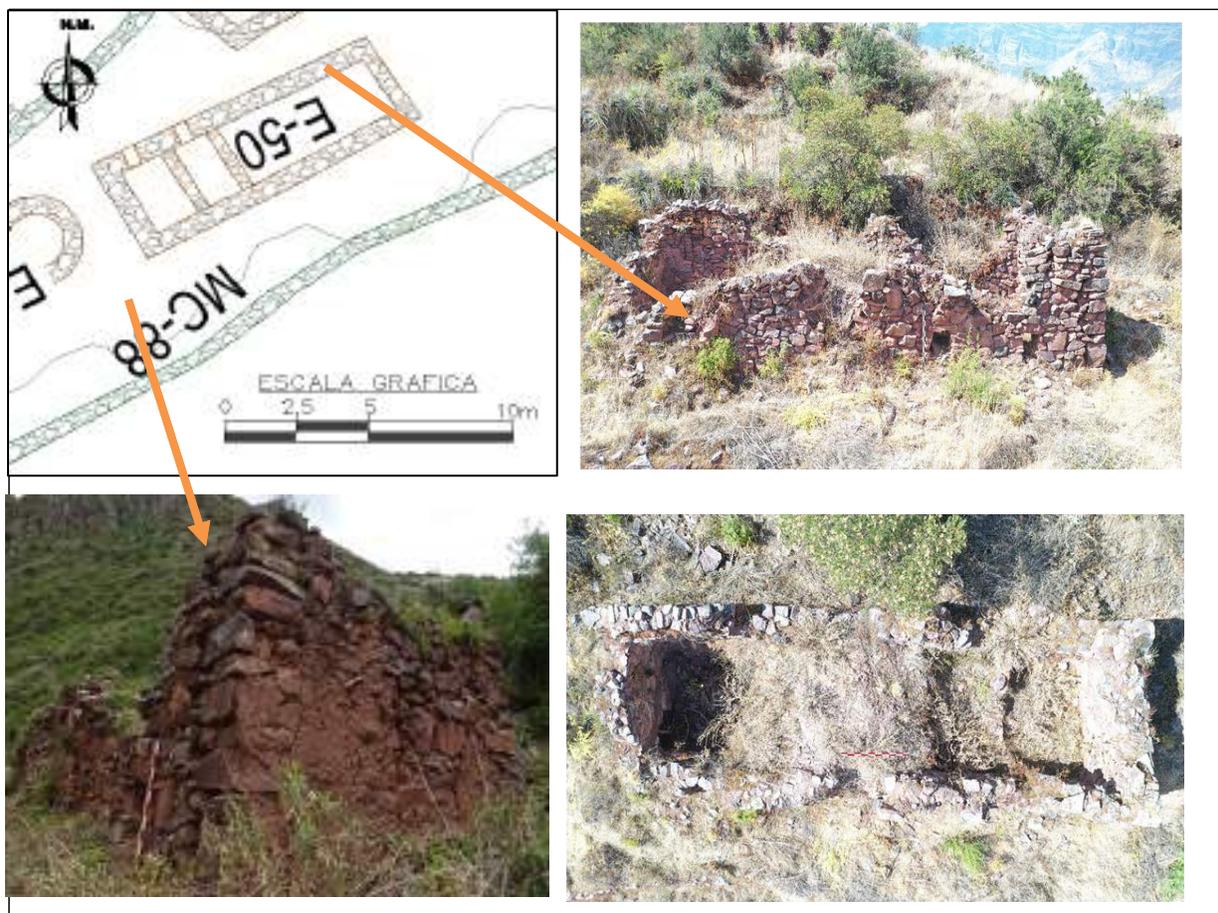
Figura 92*Estructura arquitectónica E-50, sector D.*

Nota. Véase el plano de planta de la estructura E-50 de planta rectangular en el interior se evidencia un muro divisorio.

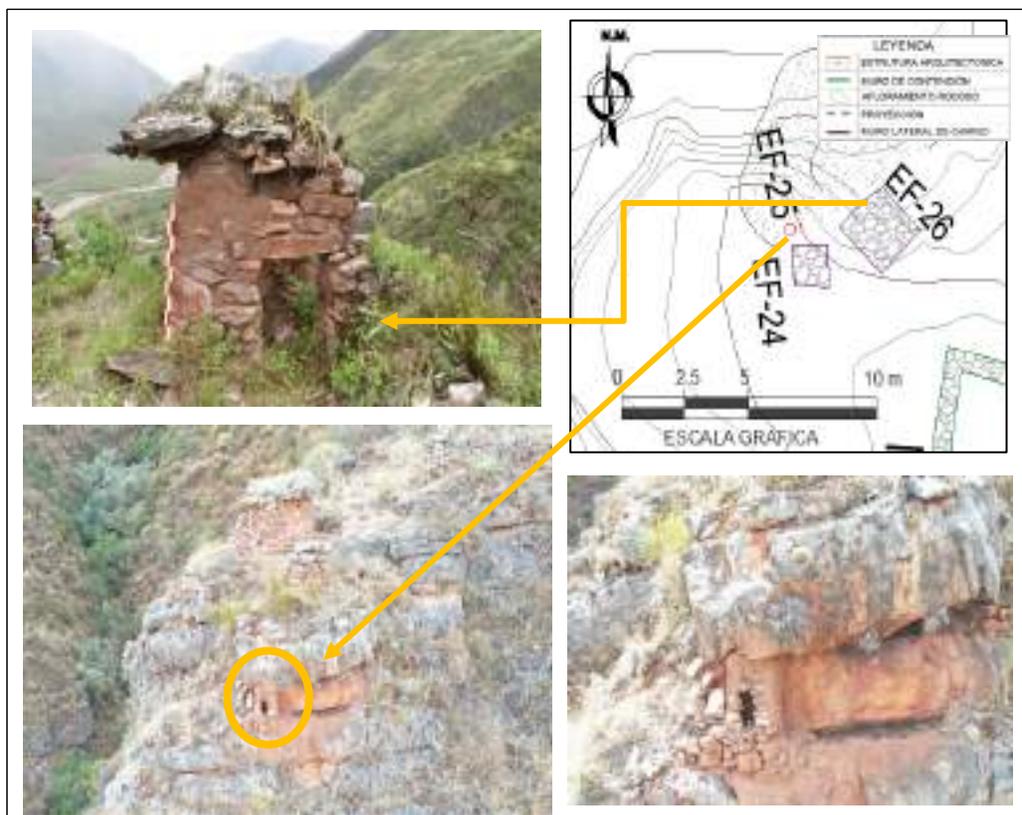
Estructura funeraria EF-25 y EF-26, sector D.

Nota. Véase la vista frontal de la estructura funeraria asimismo adosada al afloramiento rocoso se observa la estructura funeraria 25.

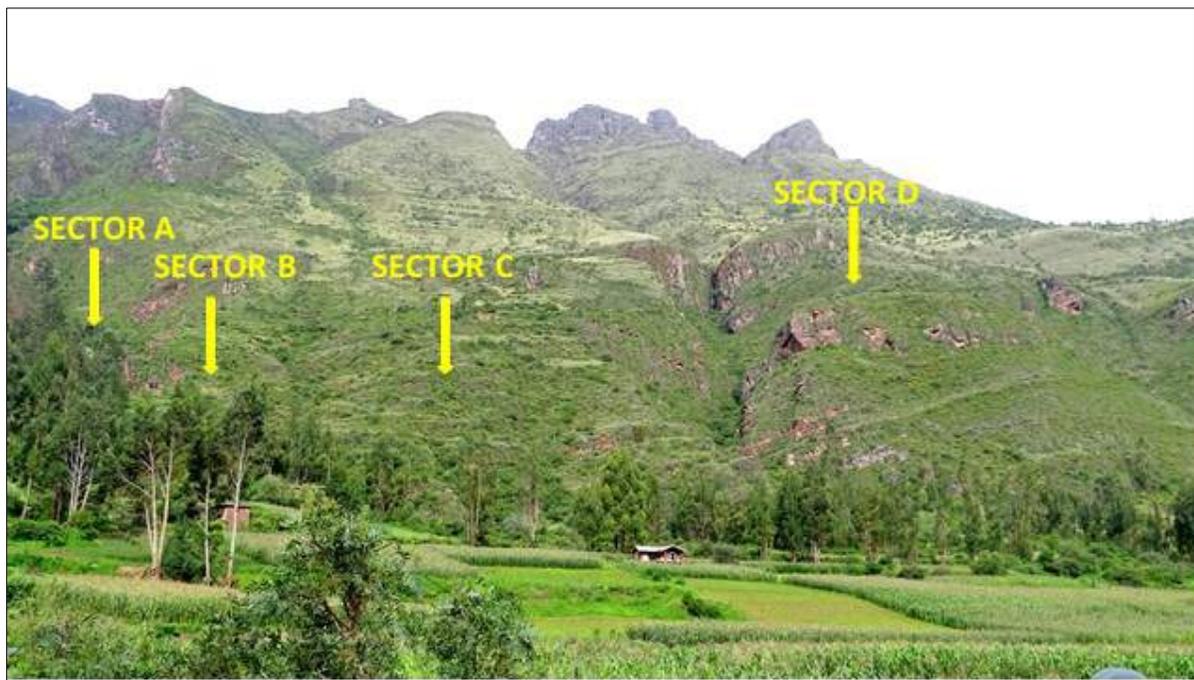
Ubicación de los sectores en el sitio Arqueológico de Ñaupallaqta.

Nota. Fotografía tomada desde el lado oeste, nótese la subdivisión de sectores tomando en referencia criterios geográficos.

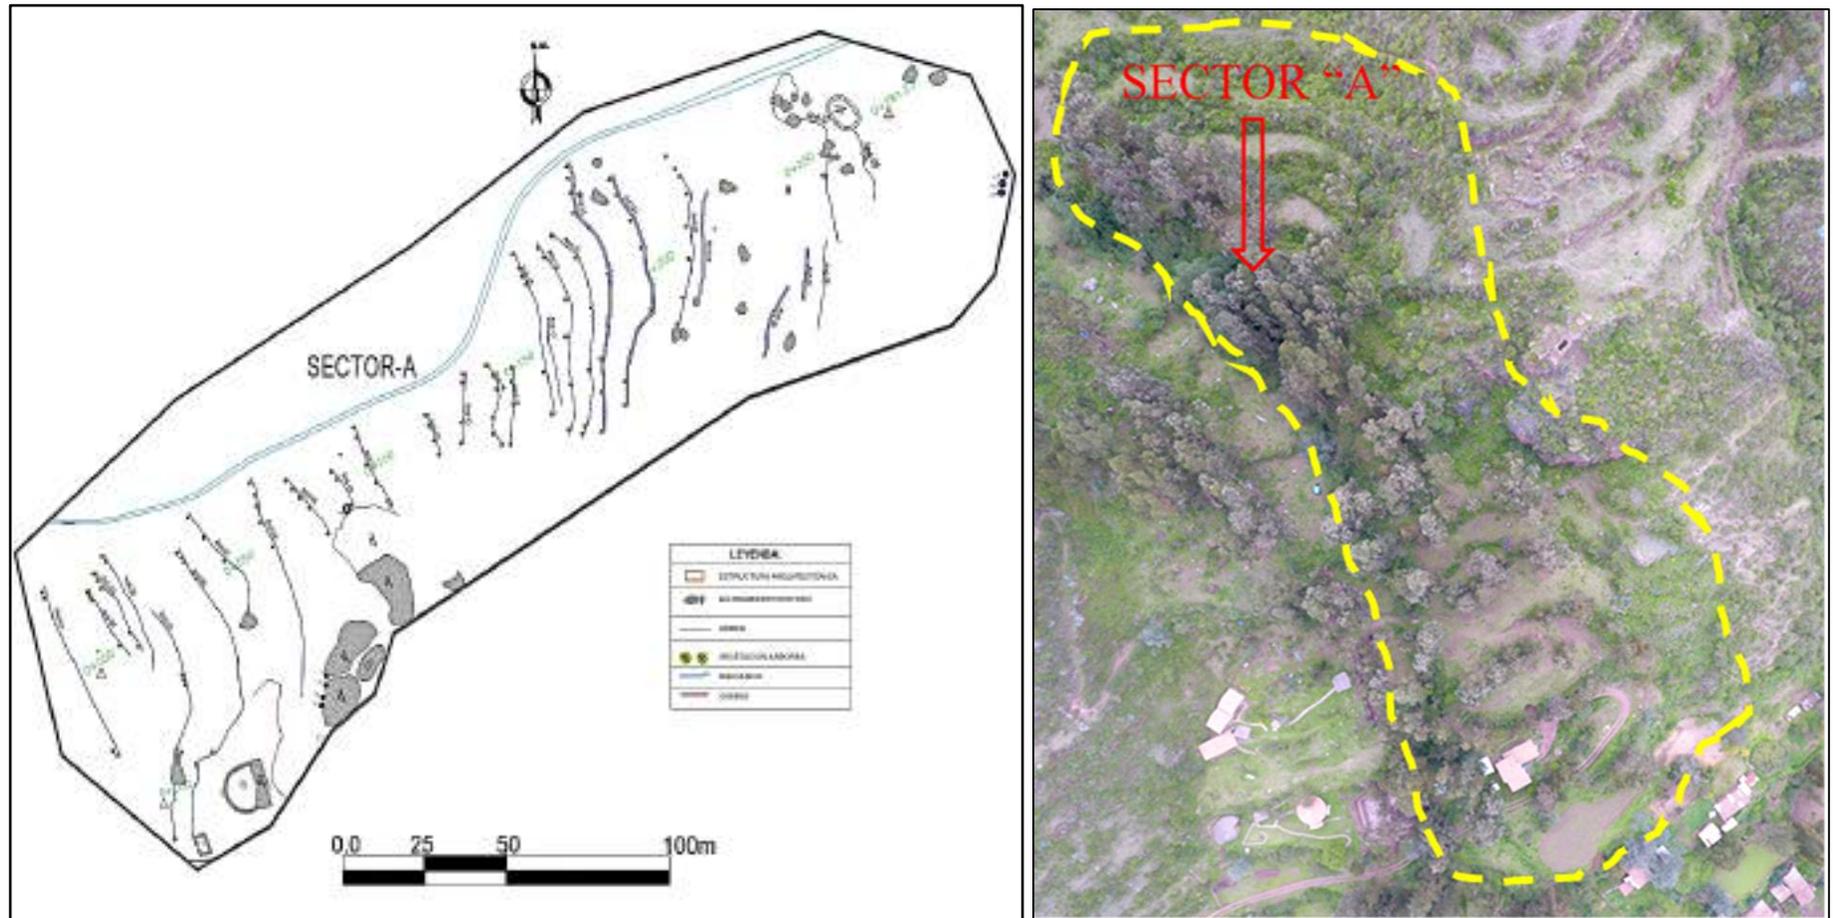
Plano general y fotogrametría del sector "A".

Nota. Fotogrametría aérea y levantamiento topográfico del sector A (ver Anexo 2 y Anexo 3).

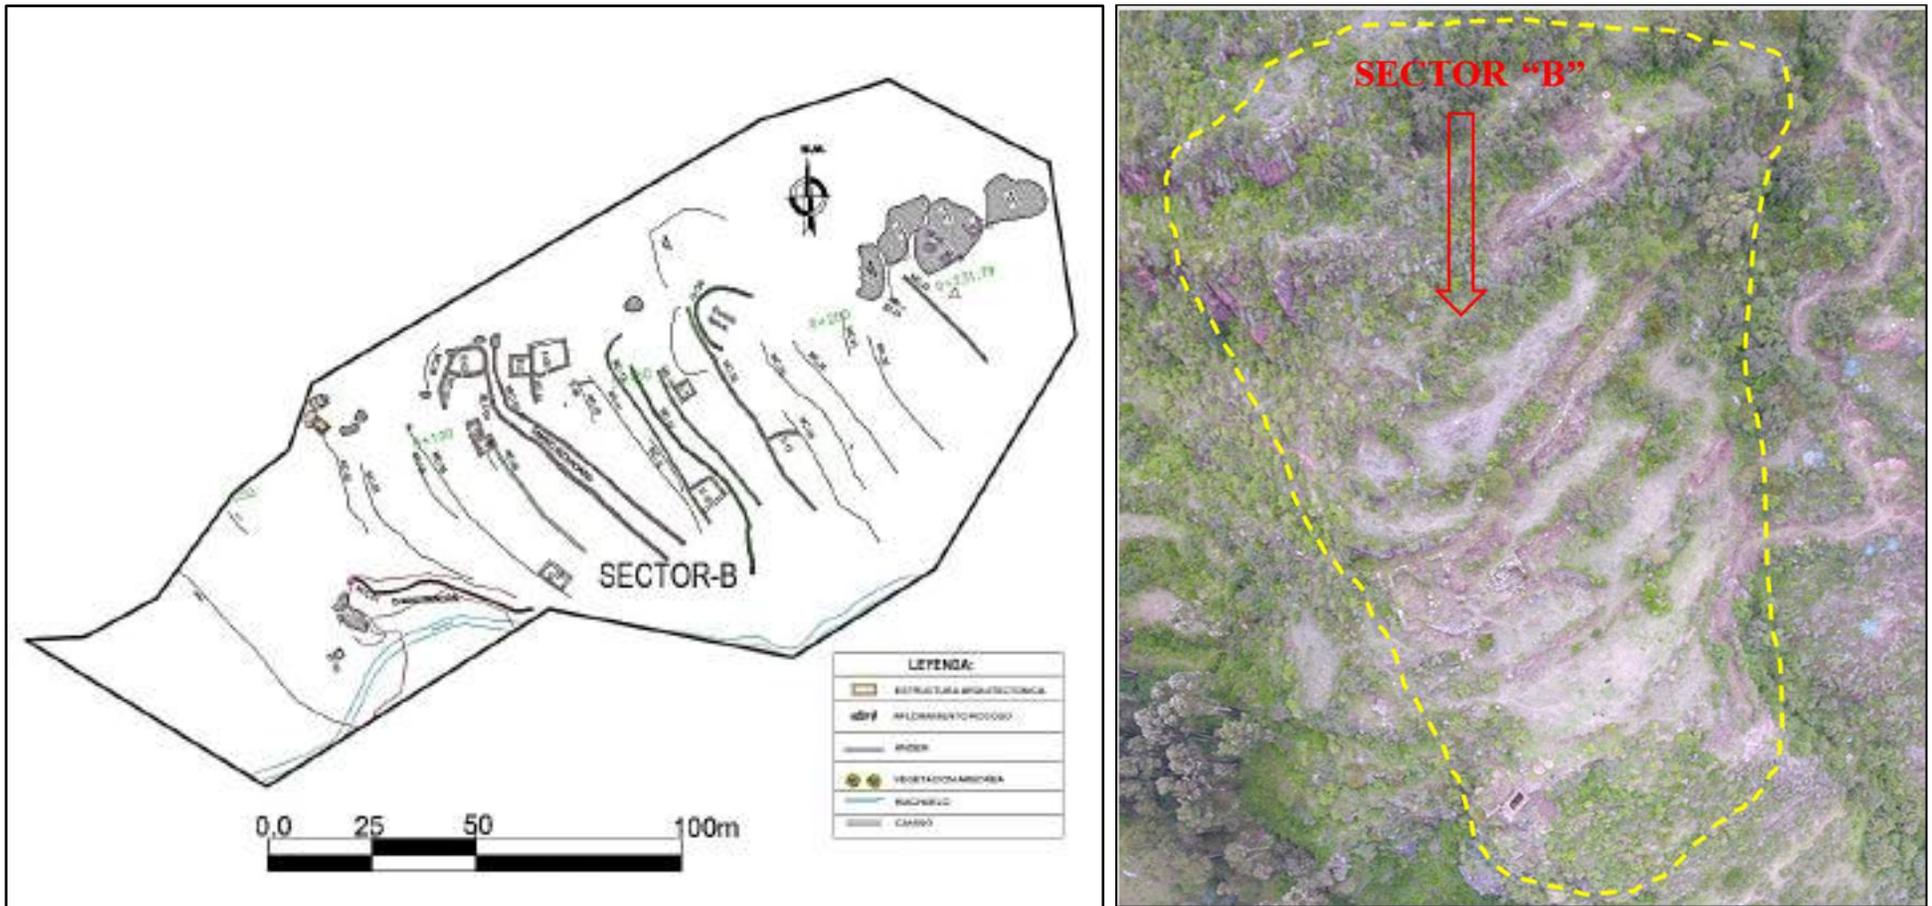
Plano general y fotogrametría del sector "B".

Nota. fotogrametría aérea y levantamiento topográfico del sector B.

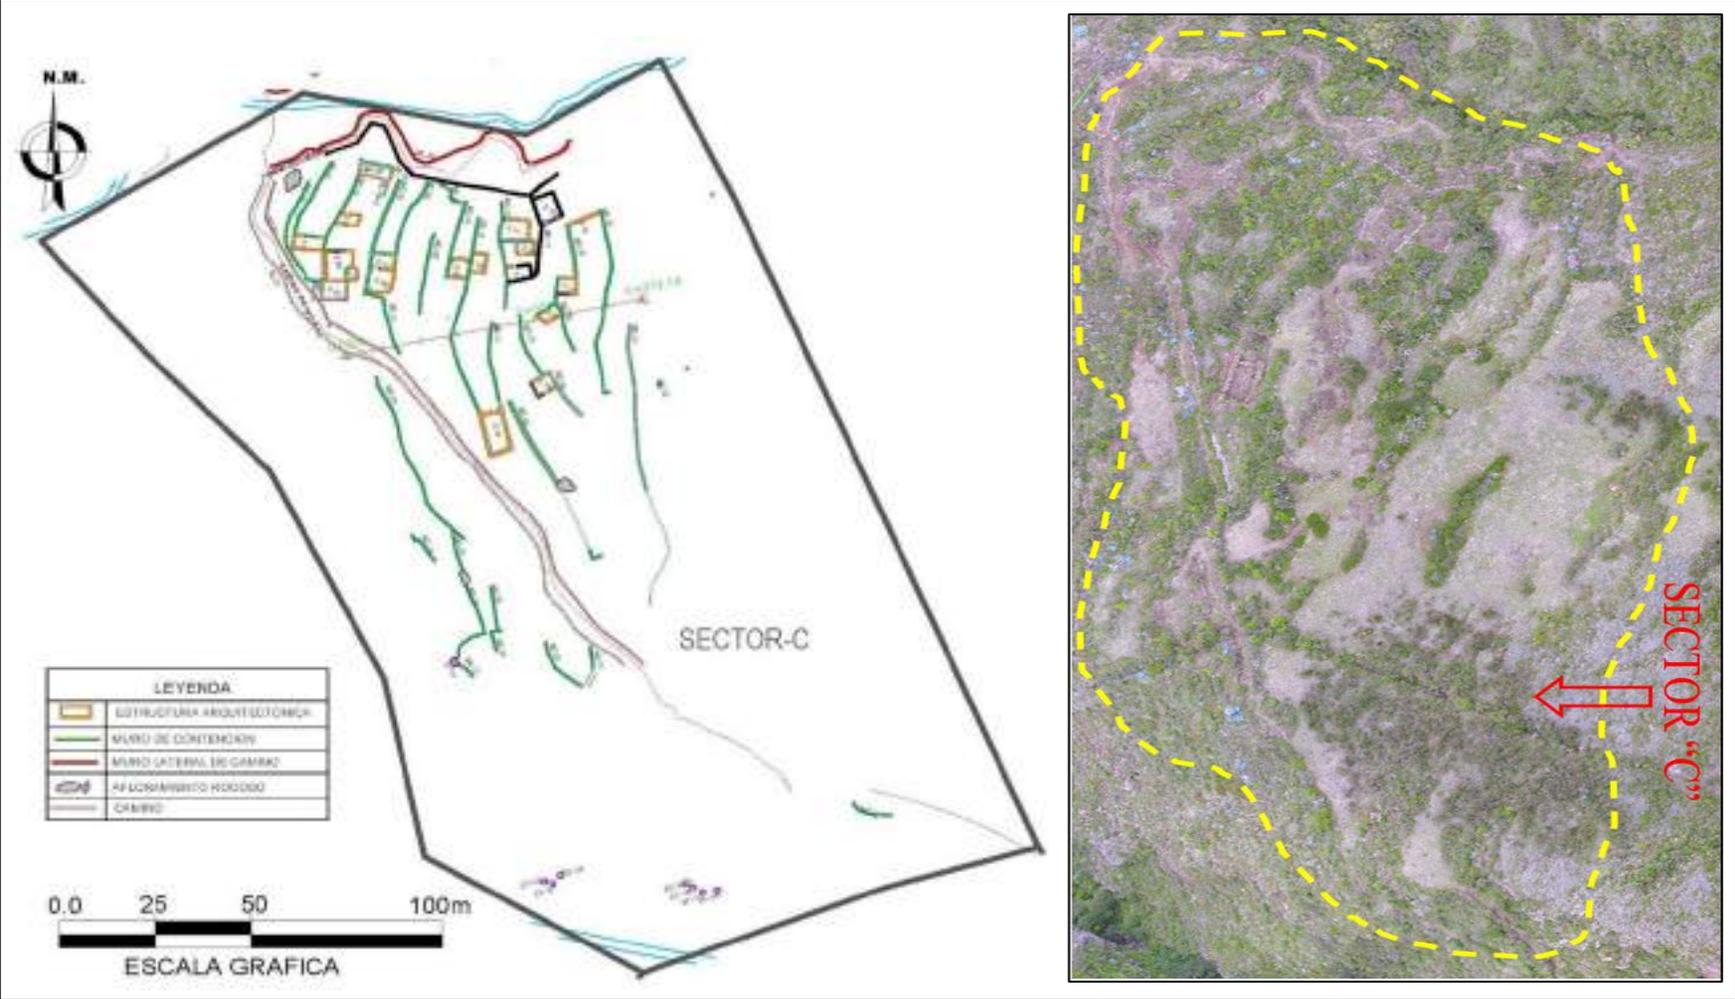
Plano general y fotogrametría aérea del sector "C".

Nota. Fotogrametría aérea y levantamiento topográfico del sector C.

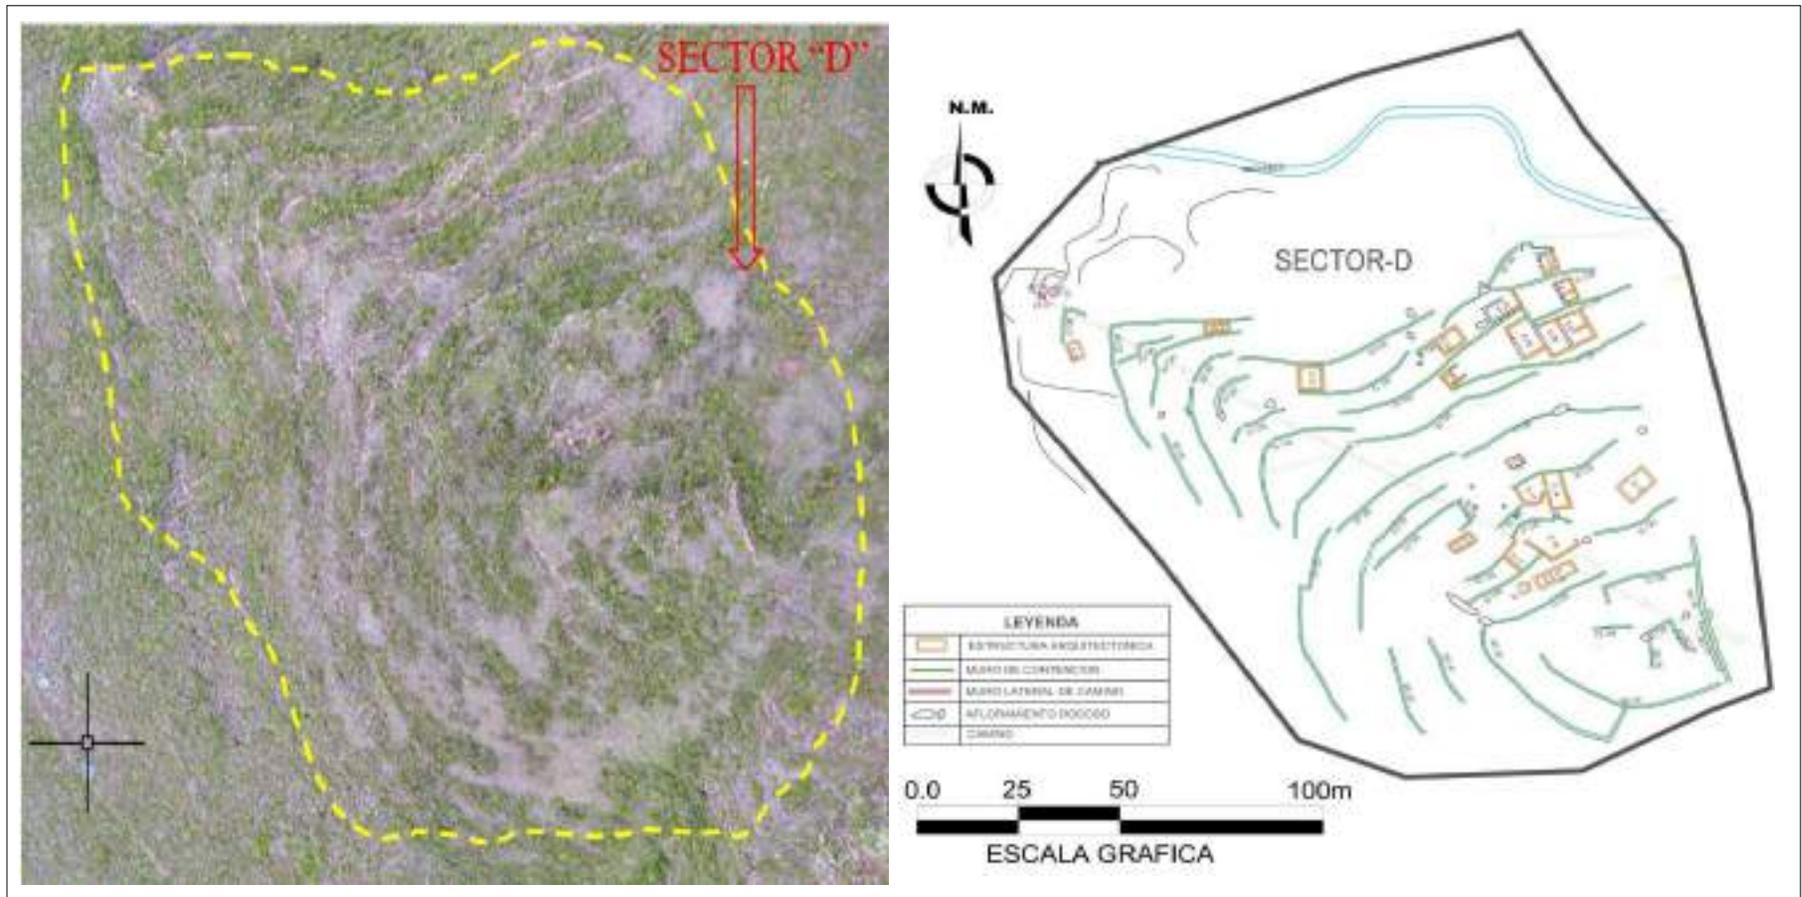
Plano general y fotogrametría aérea del sector "D"

Nota. Fotogrametría aérea y levantamiento topográfico del sector D.

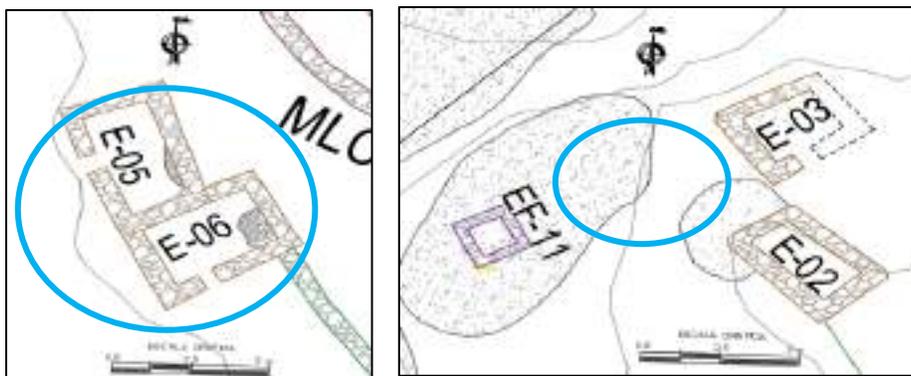
Figura 105

Distribución aglutinada E-05, E-06 y EF-11, E-02 y E-03 sector B.

rectangular y cuadrangular que están próximas la una de la otra, acondicionadas al espacio regularmente llano sobre afloramiento rocoso. (ver Figura 105)

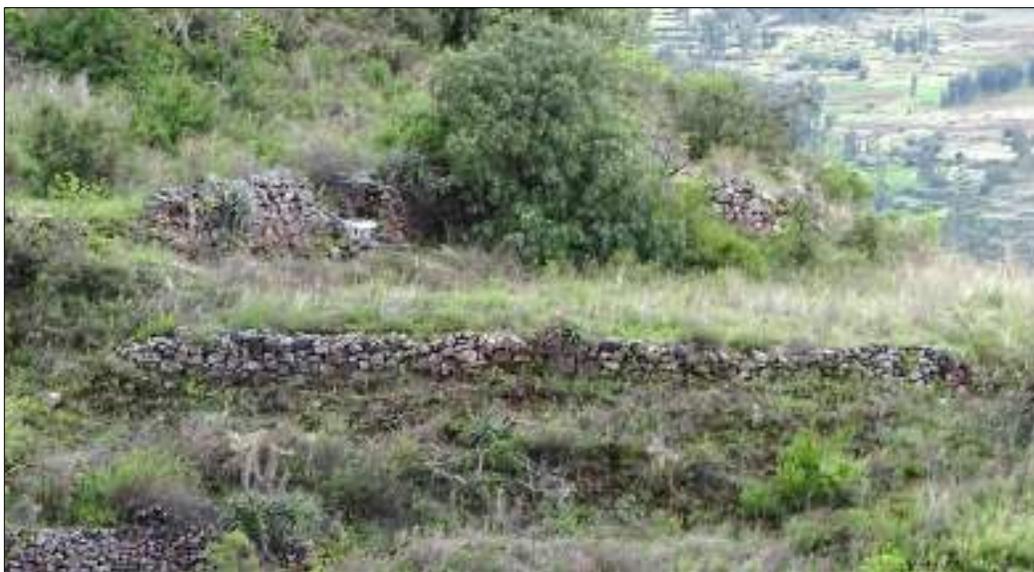
Figura 112

Registro y procesamiento fotogramétrico con aeronave no tripulada (drone).

estructuras arquitectónicas, fotografías a detalle y fotogrametría aérea de cada elemento arquitectónico funcional. (ver Figura 112).

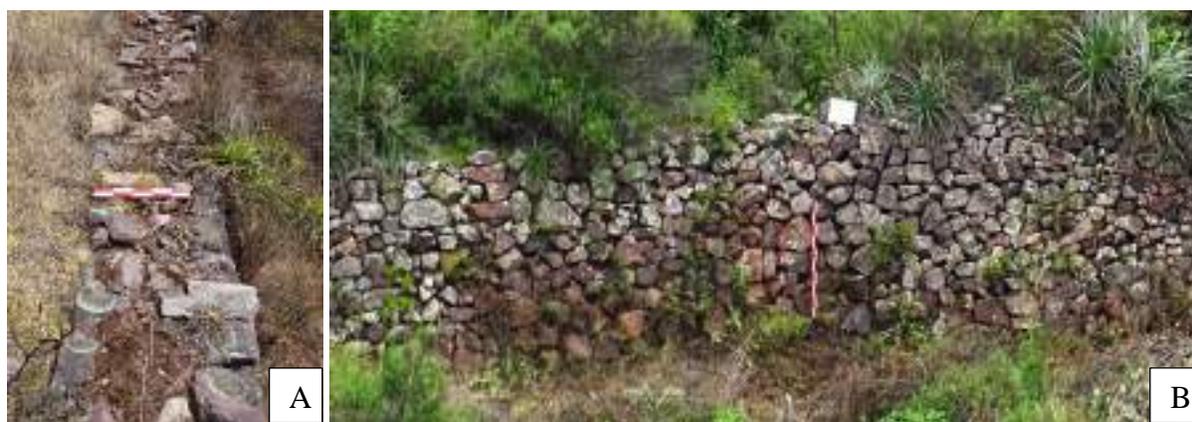
Figura 113

Muro de contención MC-66.

Nota. En la fotografía se observa la cabecera de muro (A) y muro de mampostería ordinaria.

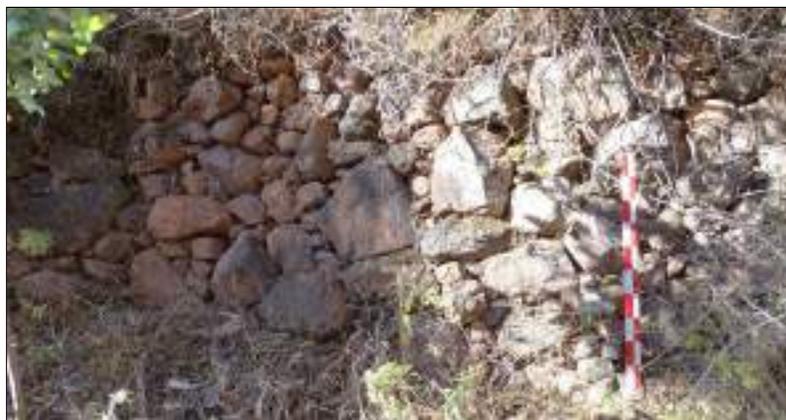
Figura 114

Muro de contención de aterrazamiento de andén AND- 15.

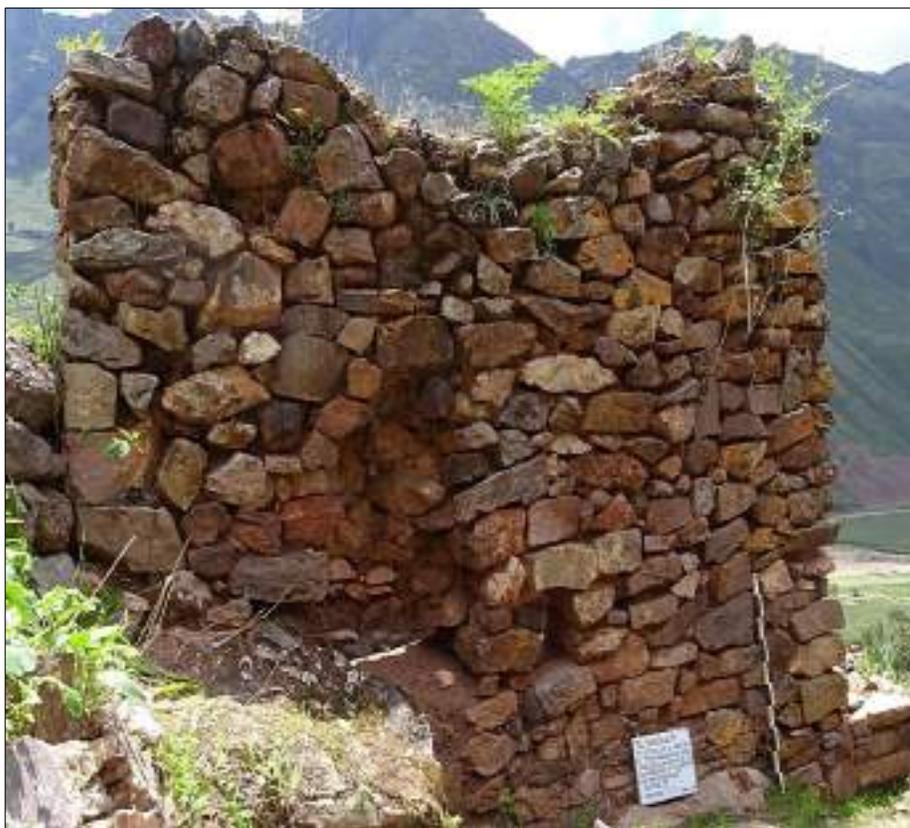
Figura 115

Muro de estructura arquitectónica E-02 sector B,

Nota. En la imagen se observa el muro lateral noreste de la estructura arquitectónica 02.

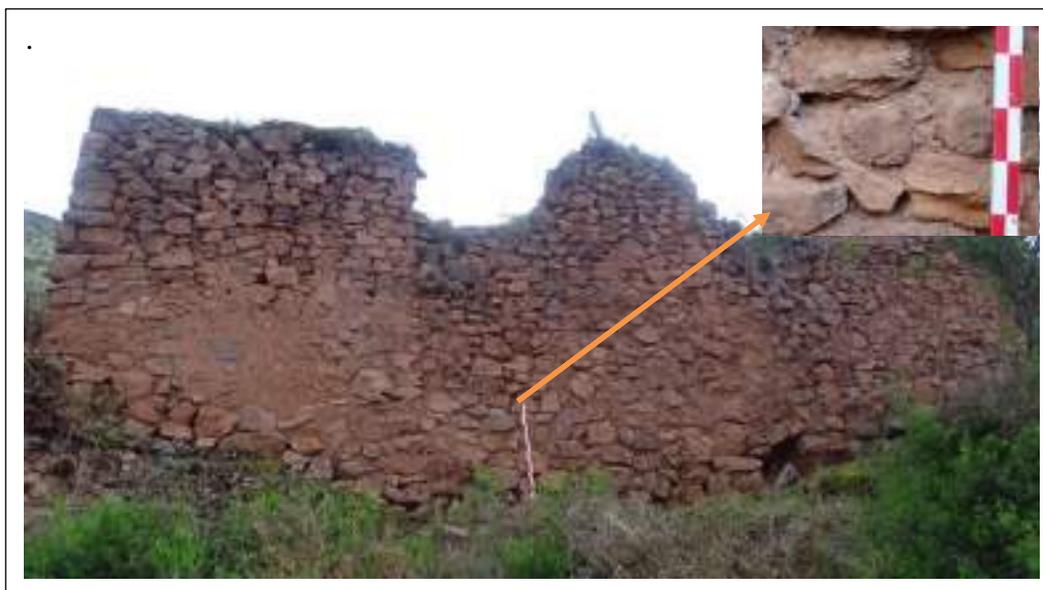
Figura 117

Estructura arquitectónica E- 32 sector C, muro lateral suroeste.

Nota. En la imagen se observa el muro lateral suroeste de la estructura 32, evidenciándose en el mortero fragmentos de cerámica.

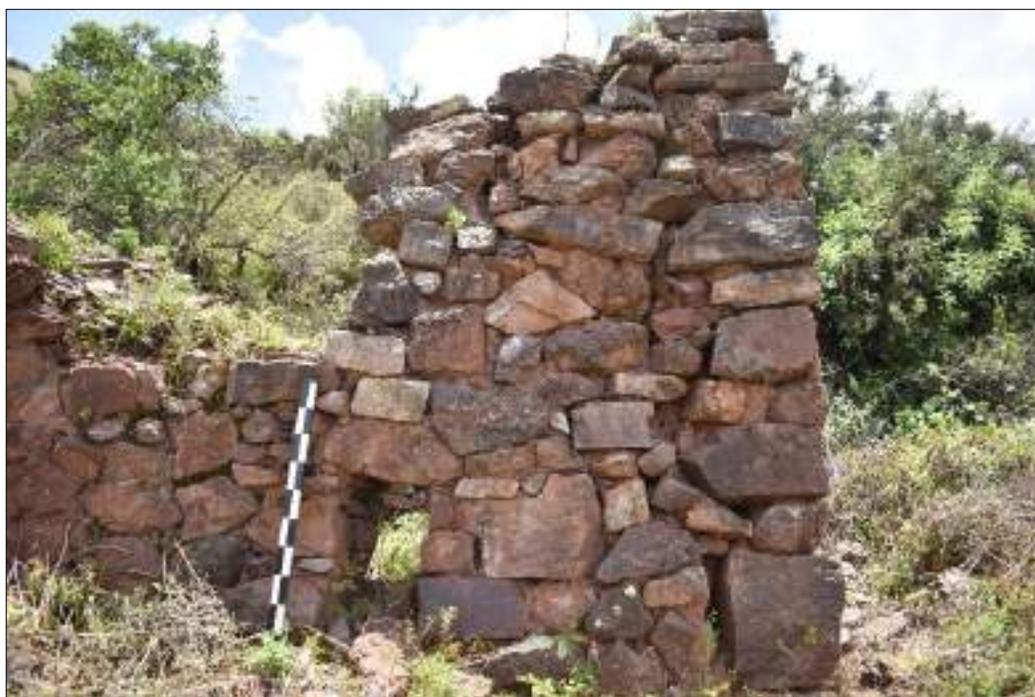
Figura 116

muro lateral de la estructura E- 50

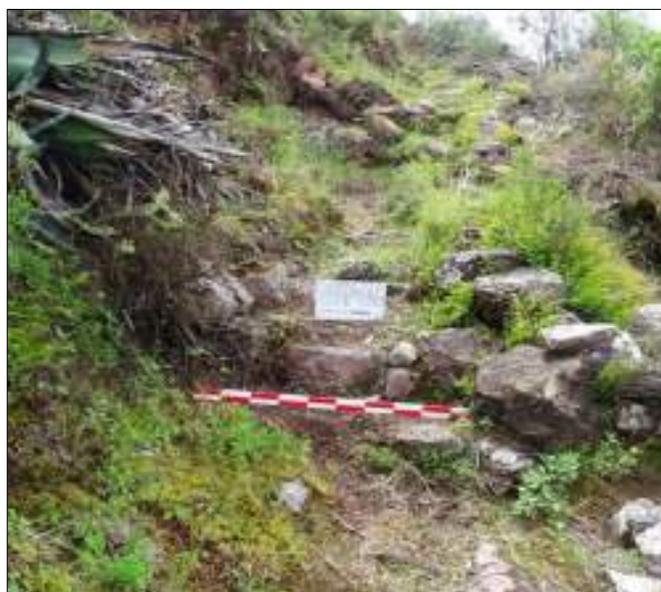
Figura 120

Escalinatas sector C.

Nota. Véase los pasos y contrapasos de la escalinata que conecta el camino del sector C y D.

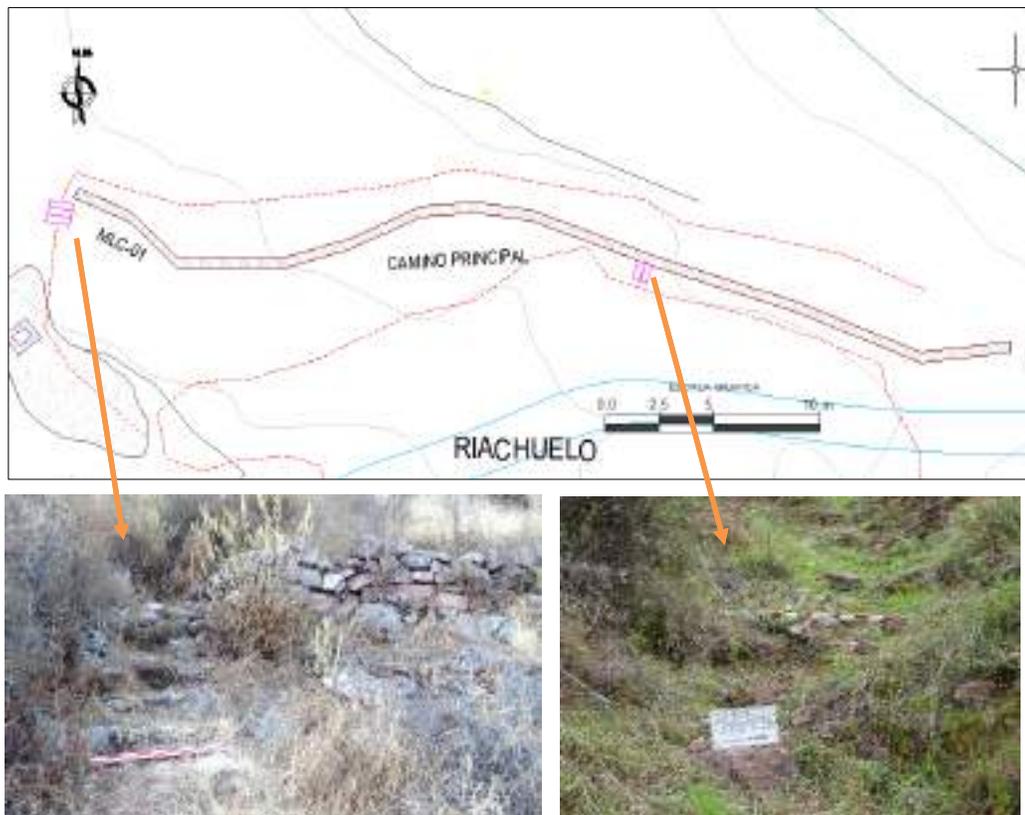
Escalinatas, sector B.

Nota. Véase los pasos y contrapasos de la escalinata del camino principal del sector B.

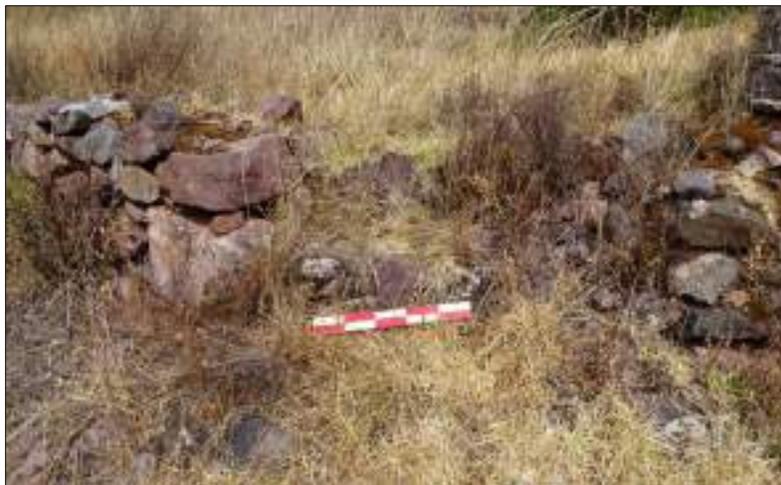
Figura 122

Escalinatas, sector D

- **Escalinatas:** En el sitio Arqueológico de Ñaupallaqta se lograron identificar escalinatas en los caminos de 0.90 m de ancho y de 2 a 4 peldaños, asimismo se evidencian escaleras voladizas para el acceso al interior de la E-02 de 02 peldaños.

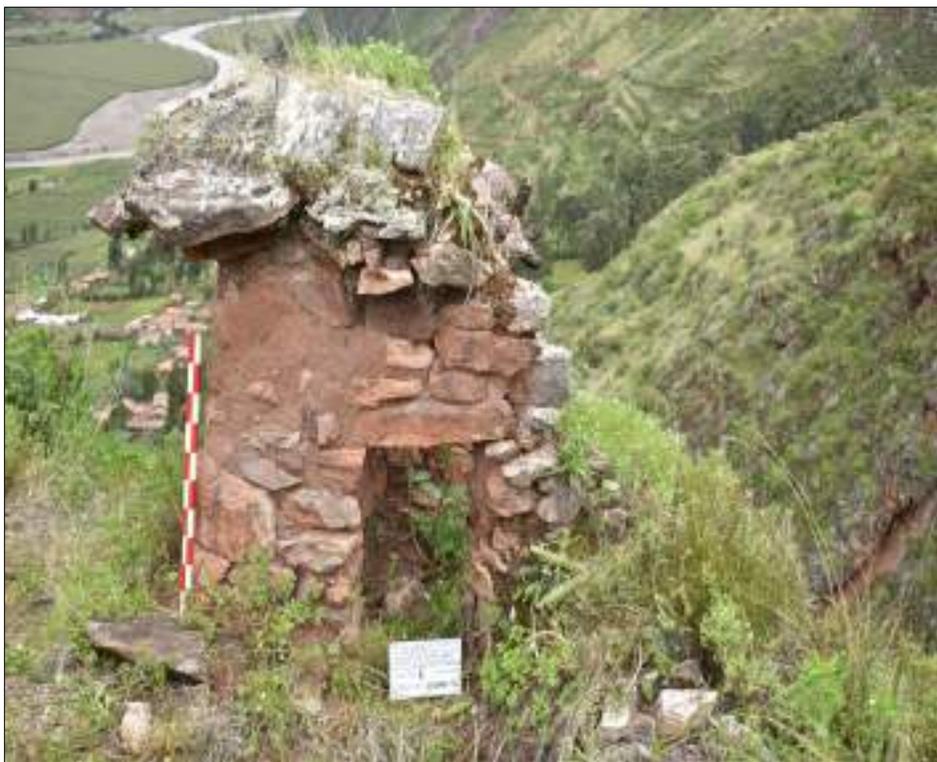
Figura 123

Cubierta falsa bóveda, EF-26 sector D

- **Cubiertas:** Las cubiertas solo se lograron evidenciar en las estructuras funerarias del sitio de Ñaupallaqta, para su descripción se tomó en cuenta los aspectos morfológicos y estructurales, siendo esta con una forma de falsa bóveda construida mediante lajas y bloques de arenisca y pizarra dispuestas horizontalmente. La mayoría poseen cornisas, están ubicadas en la parte superior de las estructuras y forman parte de la cubierta. Construidas de piedras unidas con mortero de barro. Las cornisas miden de 0.25 a 0.50 m de alero y 0.04 m a 0.18 m de altura.

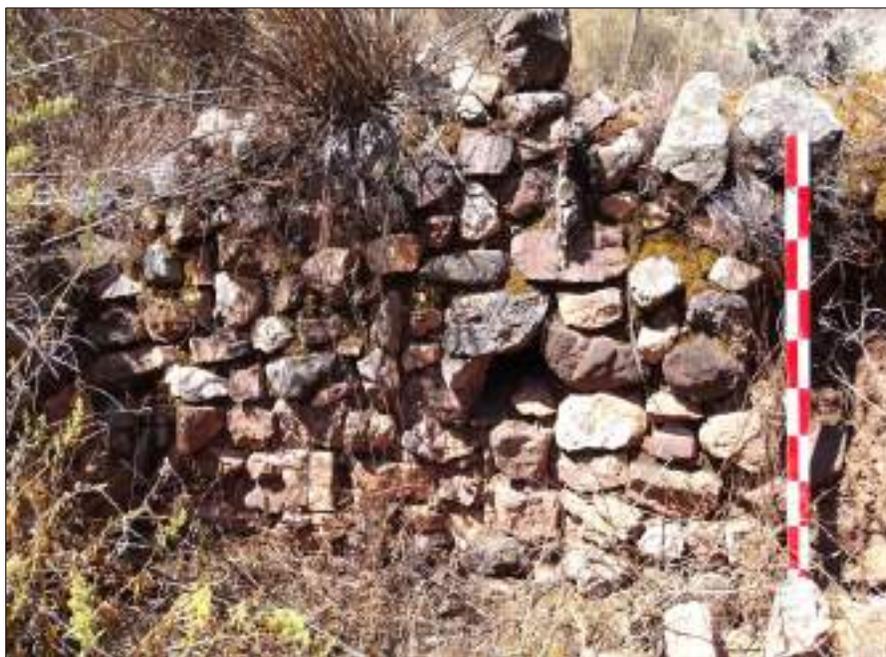
Figura 124

Hornacina rectangular, E-01 Sector A.

Nota. Véase la hornacina de forma cuadrangular de la estructura 01.

Hornacinas: Las hornacinas están presentes en el interior de las estructuras arquitectónicas de planta rectangular, sus dimensiones son variadas, de forma trapezoidal y rectangular; se disponen a una altura de 0.60 m a 0.90 m del nivel de superficie, pueden estar dos

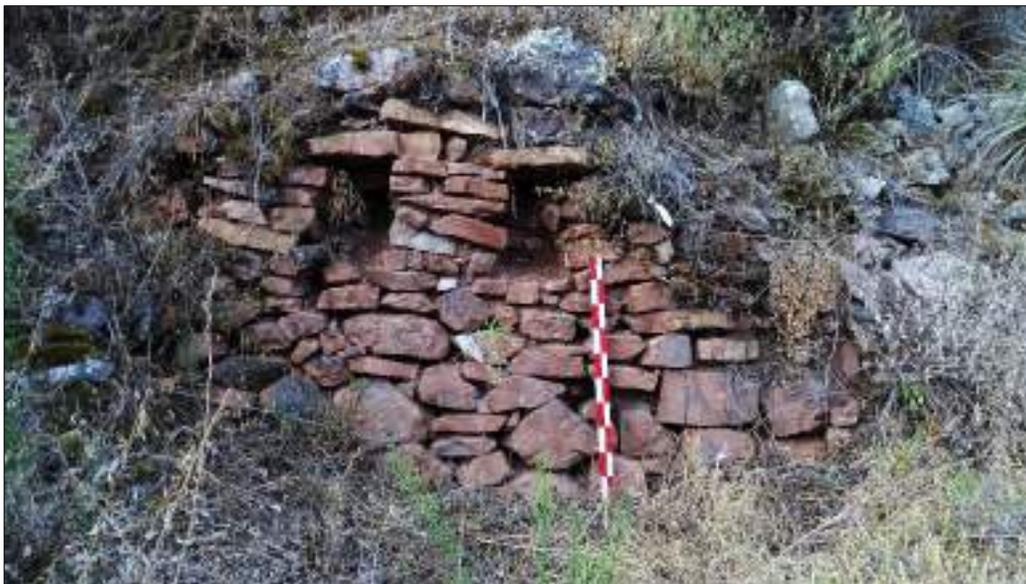
Figura 126

Hornacinas trapezoidales, E-11 sector B.

Nota. Véase las 2 hornacinas trapezoidales de la estructura 11 que se encuentran en mal estado de conservación.

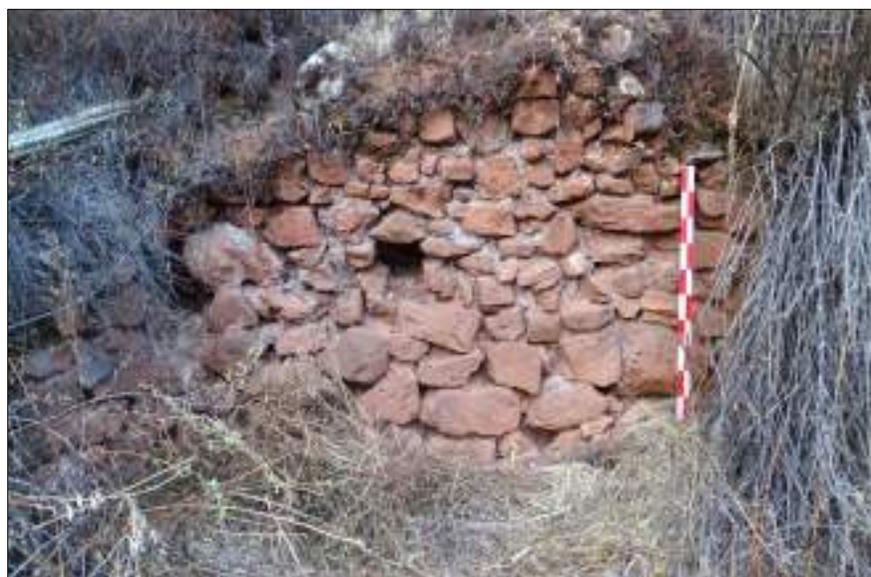
Figura 125

Hornacina Rectangular, E-19 Sector C.

Nota: Véase la hornacina de forma cuadrangular en el interior de la estructura 19.

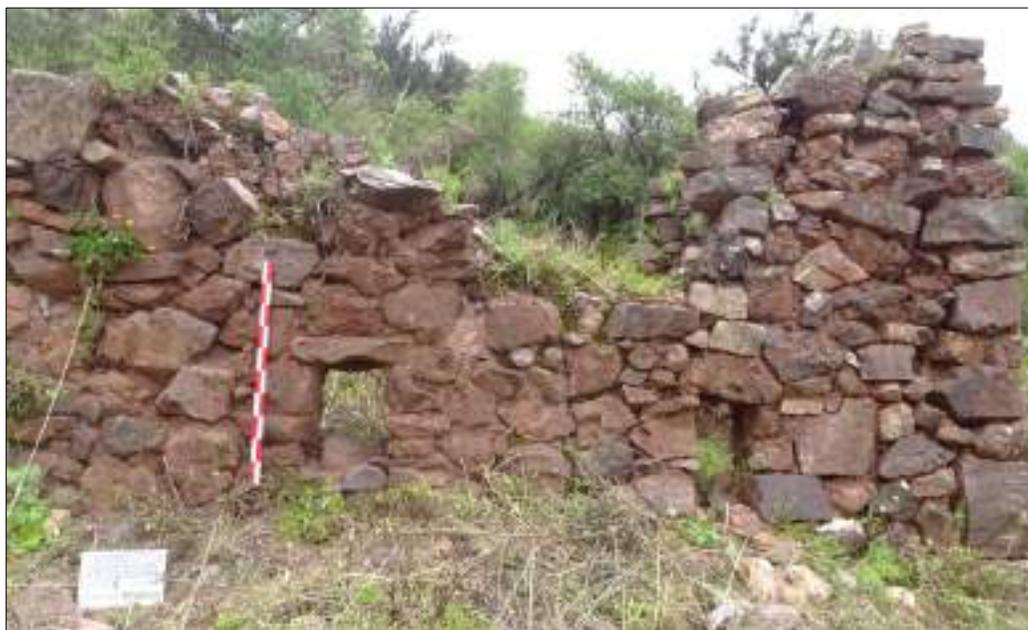
Figura 127

Ventanas trapezoidales, E-50, Sector D.

Nota. Véase las ventanas trapezoidales de la estructura 50, fotografía tomada desde el lado noroeste.

-Ventanas: Los ductos de ventilación, se encuentran en las estructuras de planta rectangular cerradas; sus dimensiones son variadas, de forma trapezoidal y rectangular. Se disponen a una altura de 0.10 m a 0.60 m del nivel de superficie, pueden estar contiguas o independientes. Se identificaron, solo en dos estructuras, E-50 y E- 18.

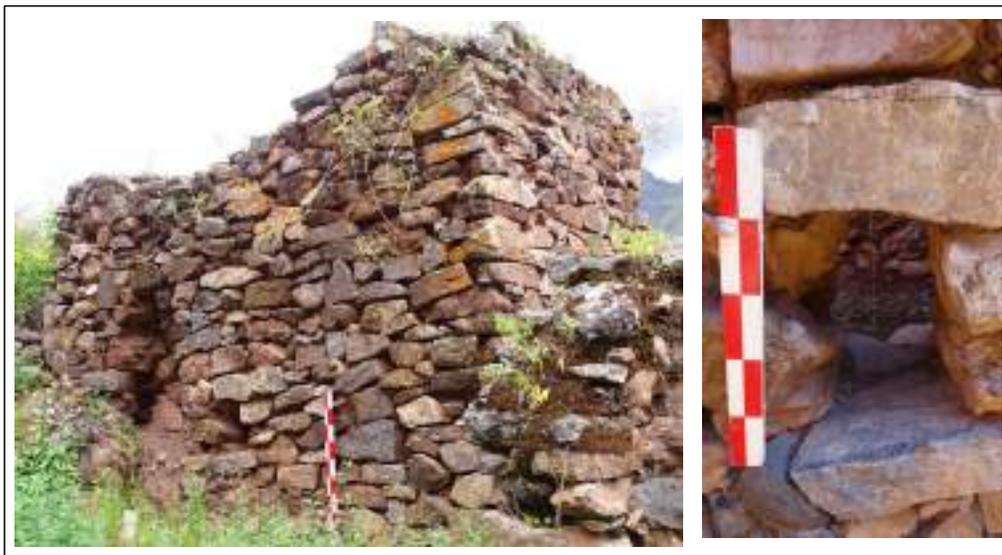
Figura 128

Ducto de ventilación rectangular, E-02 sector B.

Nota. Véase el ducto de ventilación o ventana de la estructura 02.
