TESIS

**ESTUDIO DE LA ARQUITECTURA EN EL SITIO ARQUEOLÓGICO DE
ÑAUPALLAQTA. UN ANÁLISIS DE LA DISTRIBUCIÓN DE LAS ESTRUCTURAS
PREHISPÁNICAS**

**PARA OPTAR AL TÍTULO PROFESIONAL
DE LICENCIADA EN ARQUEOLOGÍA**

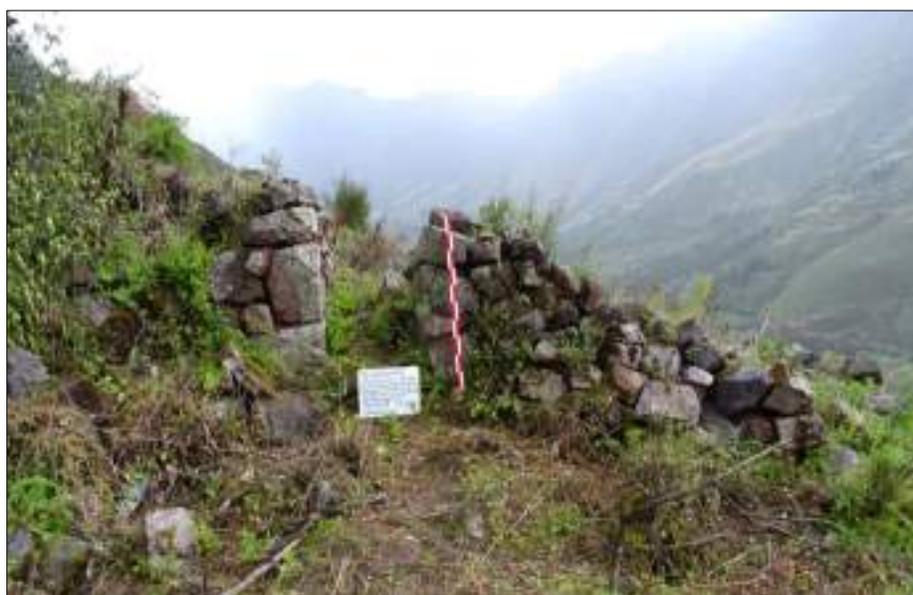
Figura 129

Vano de acceso de la estructura E-04, sector B.

Nota. En la fotografía se observa el vano de acceso exterior de la estructura 04 tomado desde el lado norte.

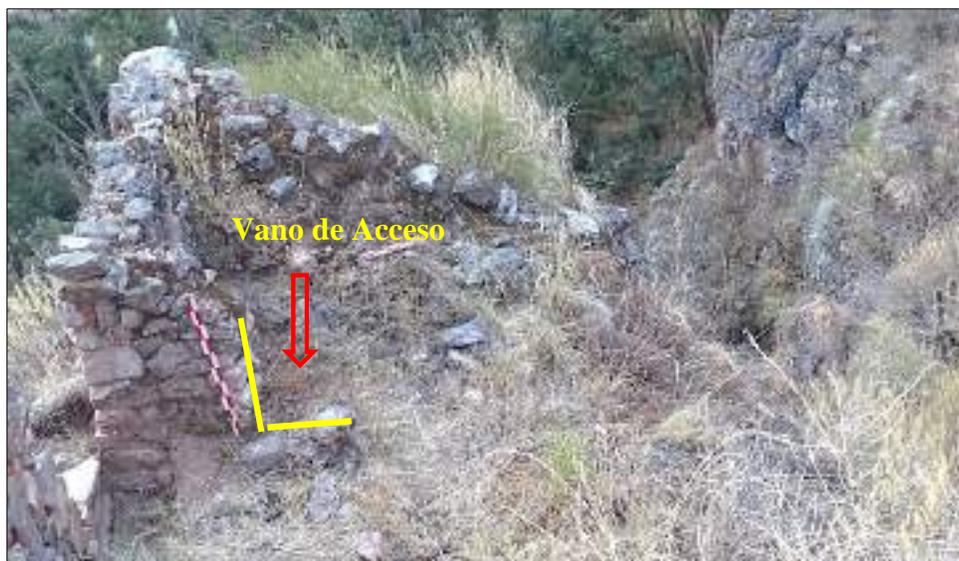
Figura 130

Vano de acceso de la estructura E-03, sector B.

Nota. Véase el vano de acceso de la estructura 03 que solo conserva una jamba el resto se encuentra colapsado.

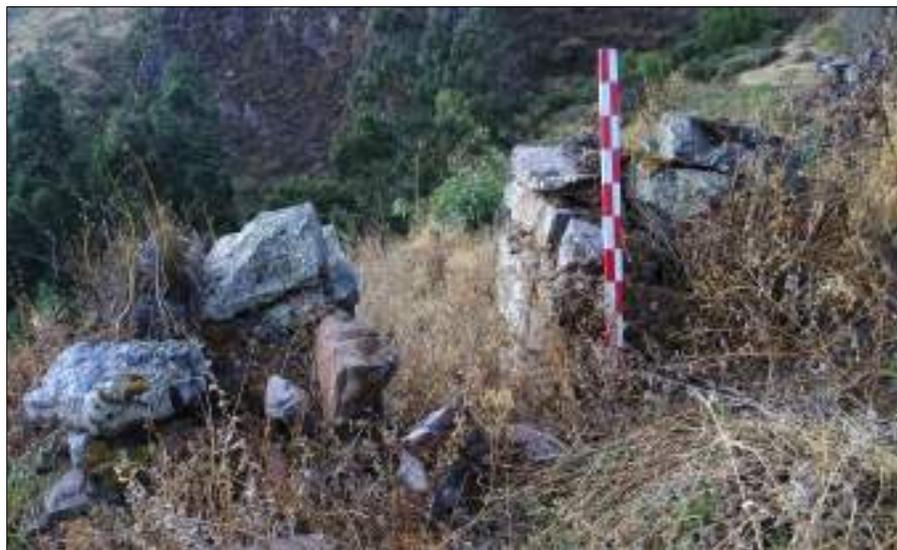
Figura 131

Vano de acceso de la estructura E-15, sector C.

Nota. Véase el vano de acceso interior de la estructura 15, se observa el mal estado de conservación en el que se encuentra.

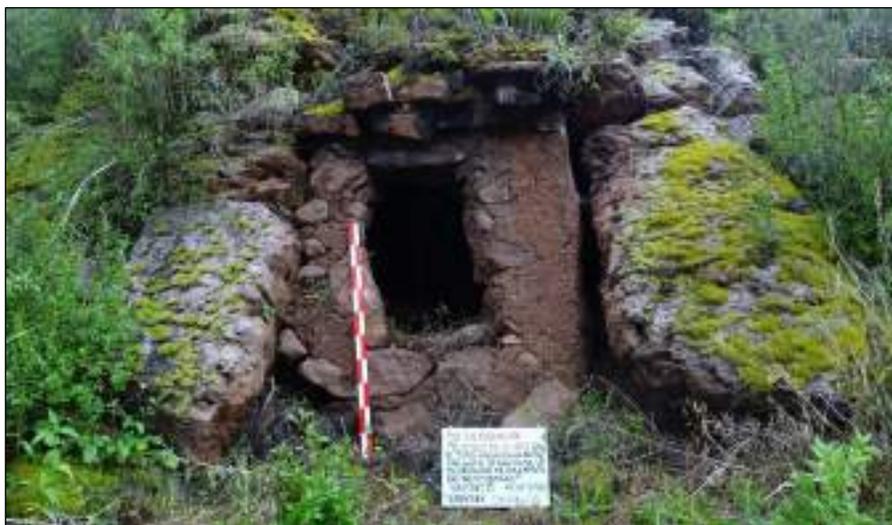
Figura 133

Vano de acceso rectangular, EF-12 sector C.

- **Vanos de acceso de estructuras funerarias:** Las estructuras funerarias se encuentran orientadas indistintamente hacia el lado suroeste y noroeste. En relación con su forma de, los vanos de acceso son de forma cuadrangular; los vanos mejor conservados fueron identificados en las siguientes estructuras EF-01, EF-11, EF-12, EF-16, EF-26 y EF-27, mientras que las otras solo se evidencia una sección del vano por el colapso de sus muros.

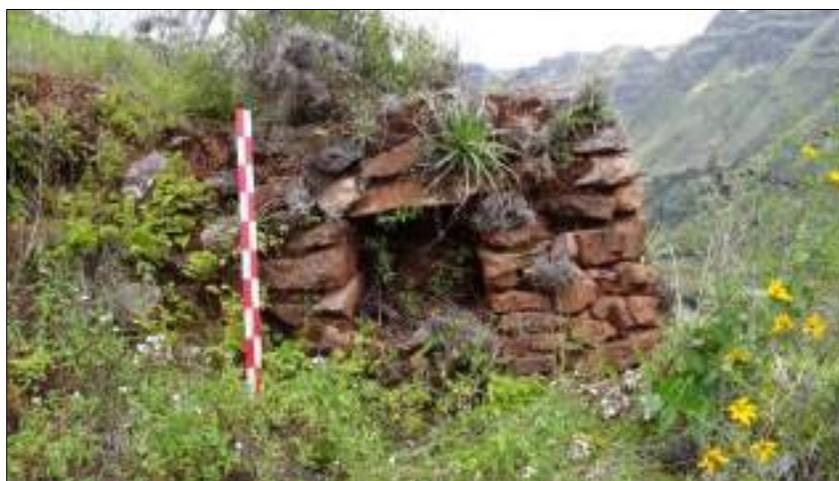
Figura 132

Vano de acceso rectangular, EF-16 sector C.

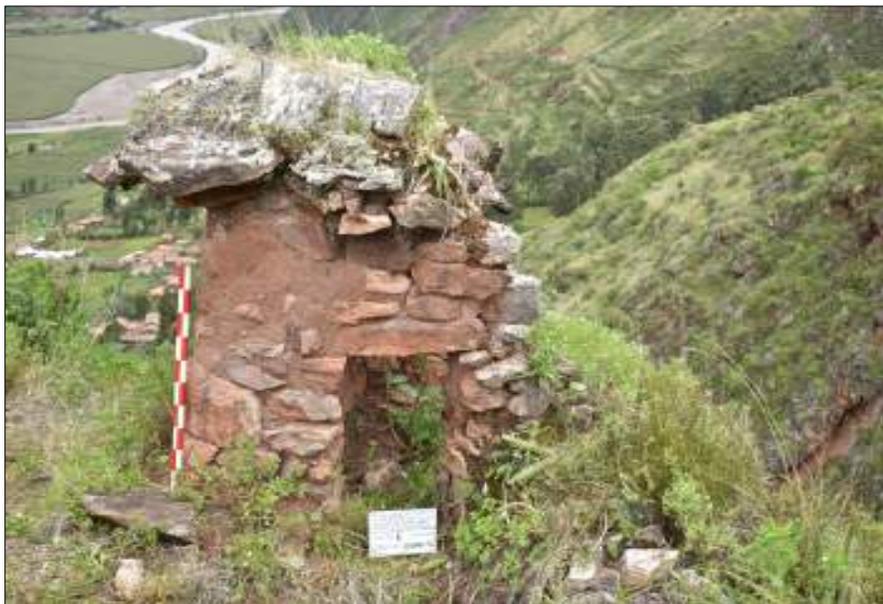
Figura 134

Vano de acceso rectangular, EF-26 Sector D

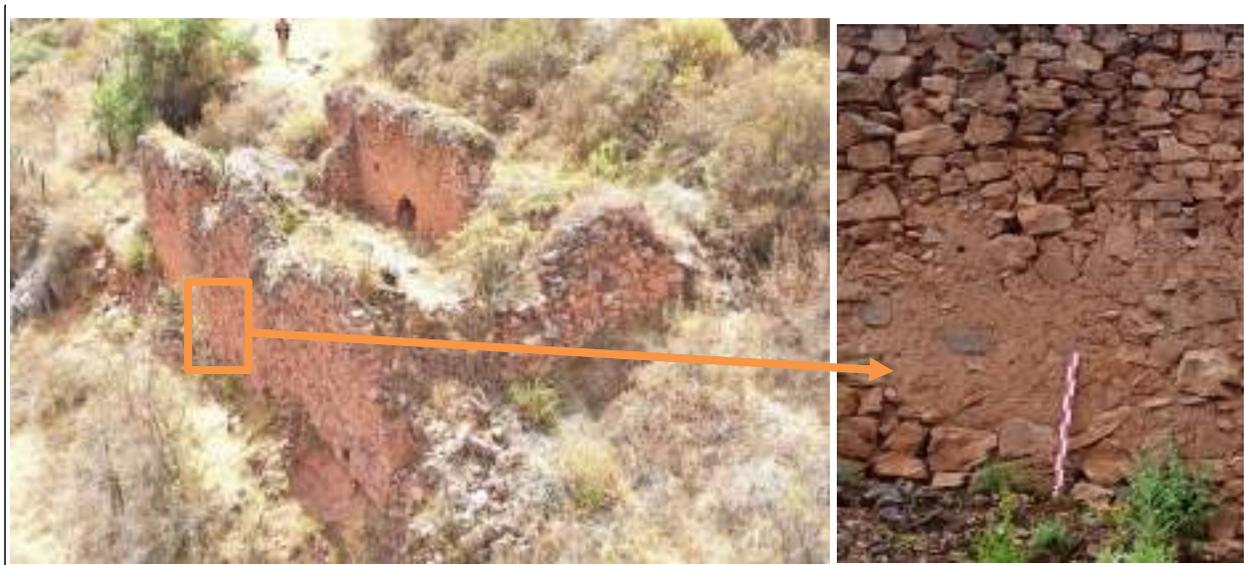
Figura 135*Revoque de la estructura E-32*

Nota. En la fotografía se observa el revoque interior y exterior de la estructura 32.

- **Revoque:** Se registró revoque al interior y exterior de las estructuras arquitectónicas E-02, E-32, E-50 y estructuras funerarias EF-01, EF-02, EF-03, EF-04, EF-11, EF-12, EF-25, EF-26, EF-27, la cual está compuesto de mortero de barro de color marrón rojizo (Reddish Brown 2.5 YR 5/4) con aglutinantes (material orgánico, fragmentos de cerámica y gravilla) se pudo diferenciar dos clases de grosor: el más delgado tiene 0.01 m como máximo y el más grueso 0.025 m. (ver Figura 135 y Figura 136)

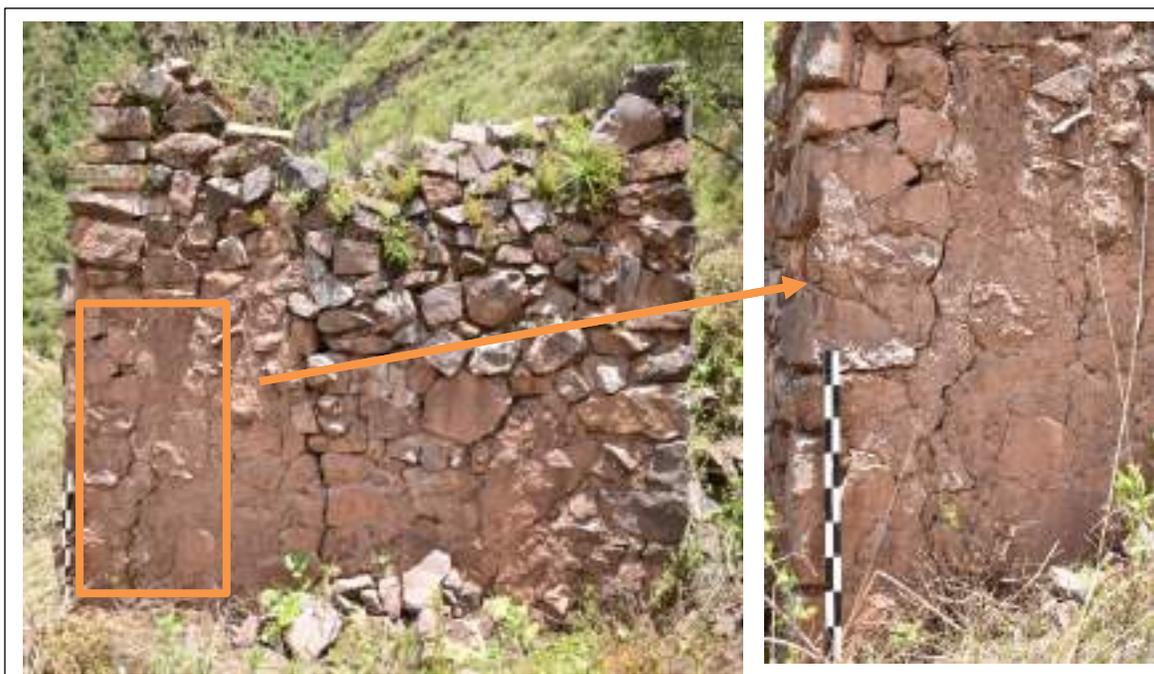
Figura 136*Revoque en la superficie externa de la E-50, sector D*

Nota. En la fotografía se observa el revoque exterior de la estructura arquitectónica E-50.

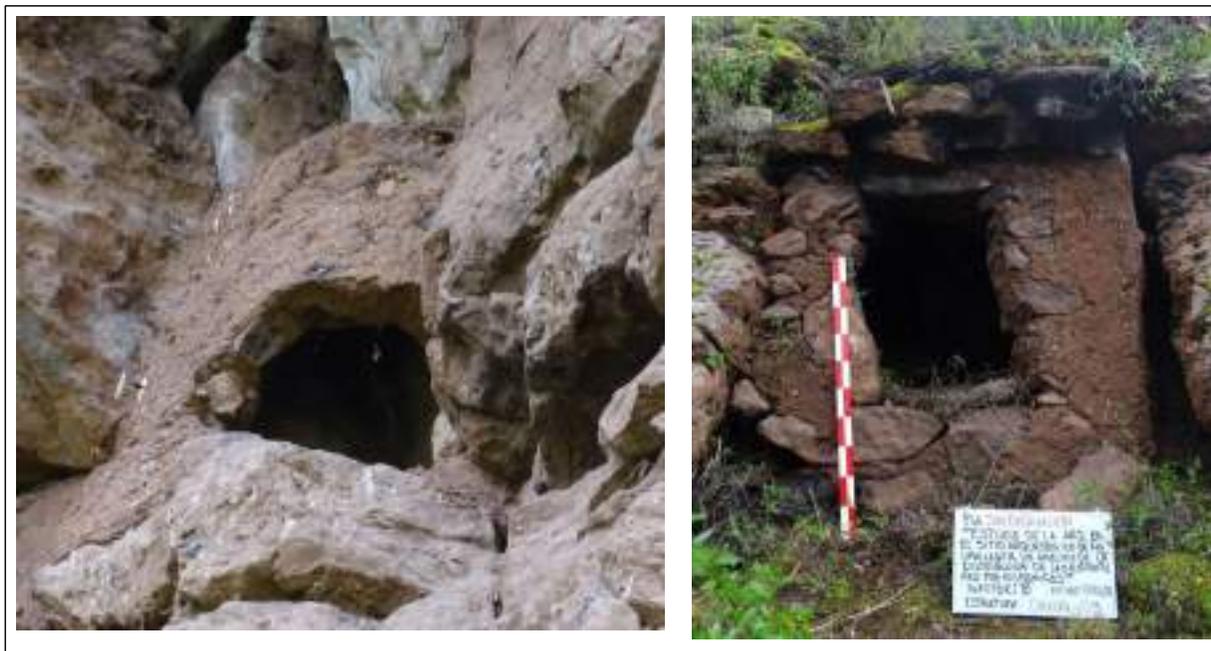
Revoque exterior de las Estructuras Funerarias EF-03 y EF-12.

Nota. Véase el revoque exterior e interior de las estructuras funerarias.

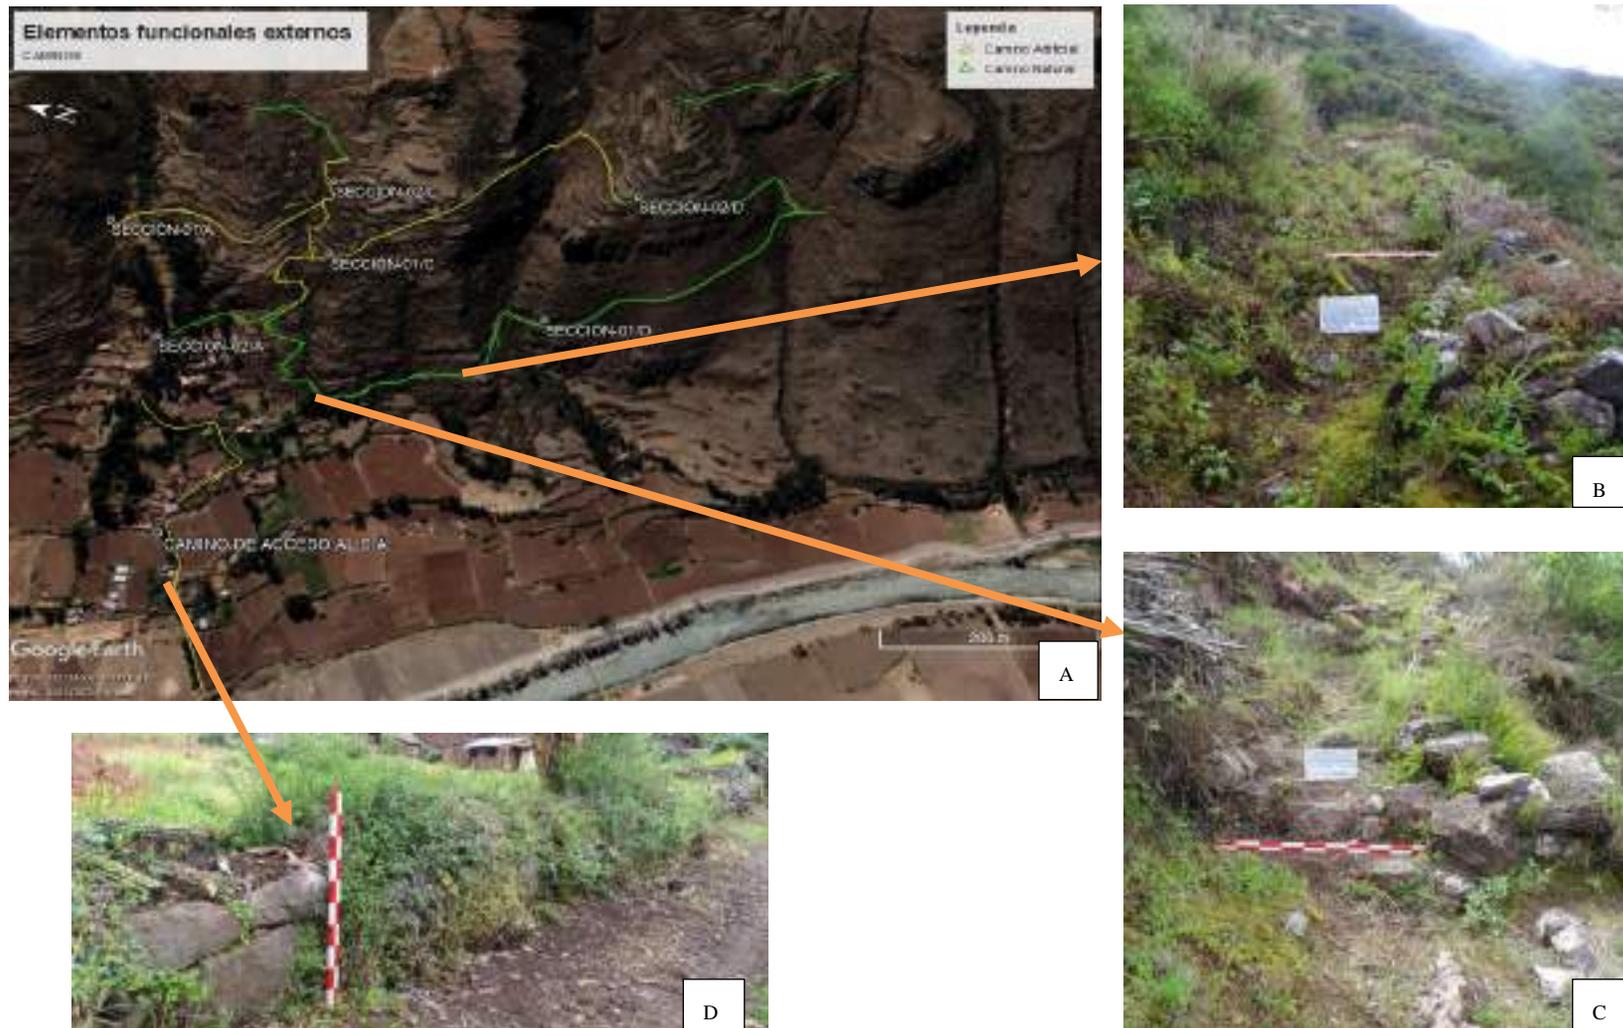
Caminos, secciones sector C (B), sector C (C) y camino de acceso al S.A. de Ñaupallaqta (D).

Nota. En la imagen se observa la conexión de los caminos naturales y artificiales que conectan dentro de Ñaupallaqta.

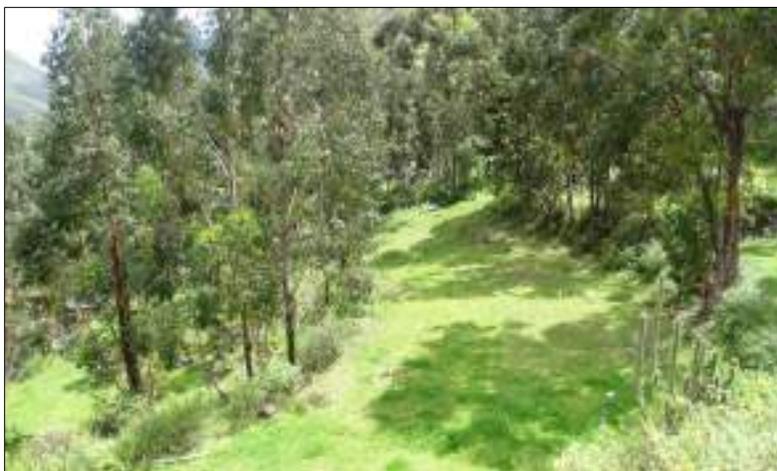
Figura 139

Andenes y áreas de cultivo, sector A

Las áreas con características productivas se ubican en el Sector A en una pendiente ligeramente empinada de 20°, al noroeste del sitio arqueológico de Ñaupallaqta donde se evidencian aterrazamientos de los andenes, adaptándose a la geomorfología del sitio, los cuales están ubicados en la quebrada del cerro Chilkarakay fuente de agua para los cultivos. Al lado noroeste. Está conformado por 28 andenes de cultivo que se caracterizan por tener mampostería ordinaria de aparejo irregular. En su construcción se utilizó elementos líticos de arenisca y conglomerados de tamaño mediano y grande unidos con mortero de barro. (ver Figura 139)

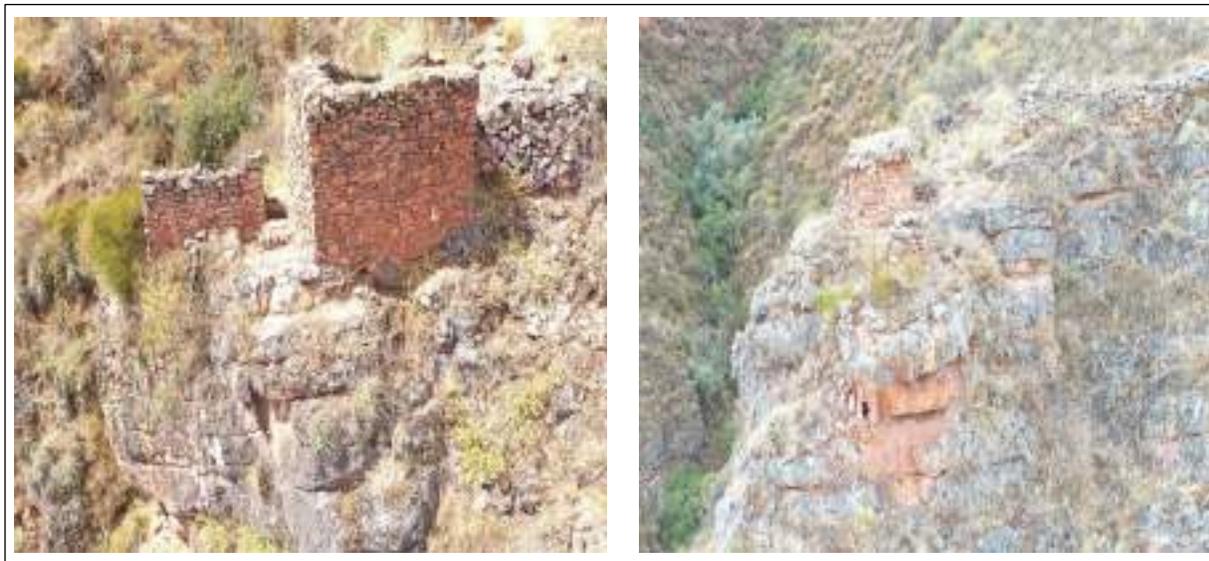
Figura 144

Construcción de estructuras adosadas y sobre afloramiento rocoso.

Nota. Vista general de las estructuras arquitectónicas construidas sobre afloramiento rocoso.

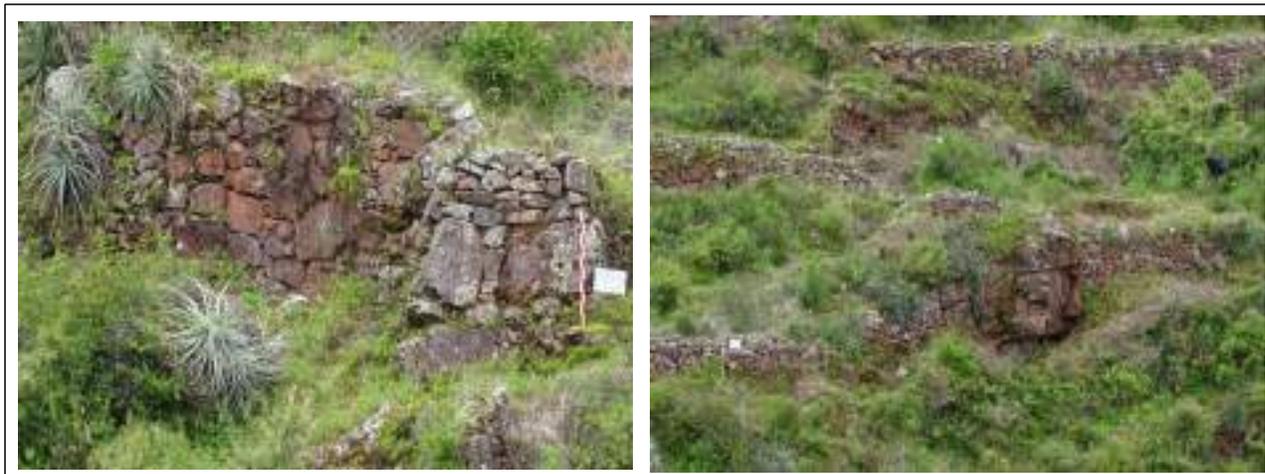
Figura 143

Muros de contención MC- 66 y MC-68.

Nota. Vista general de los muros de contención construidas adosados afloramientos rocosos.

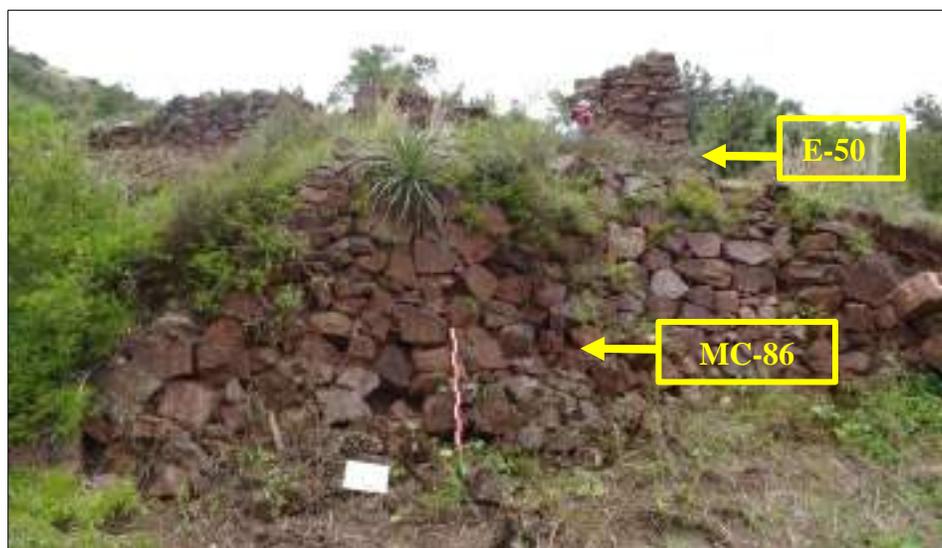
Figura 145

Estructura E-50 emplazada sobre el muro de contención M-86.

Nota. Vista general del muro de contención 86 y sobre la plataforma se acondiciona la estructura 50.

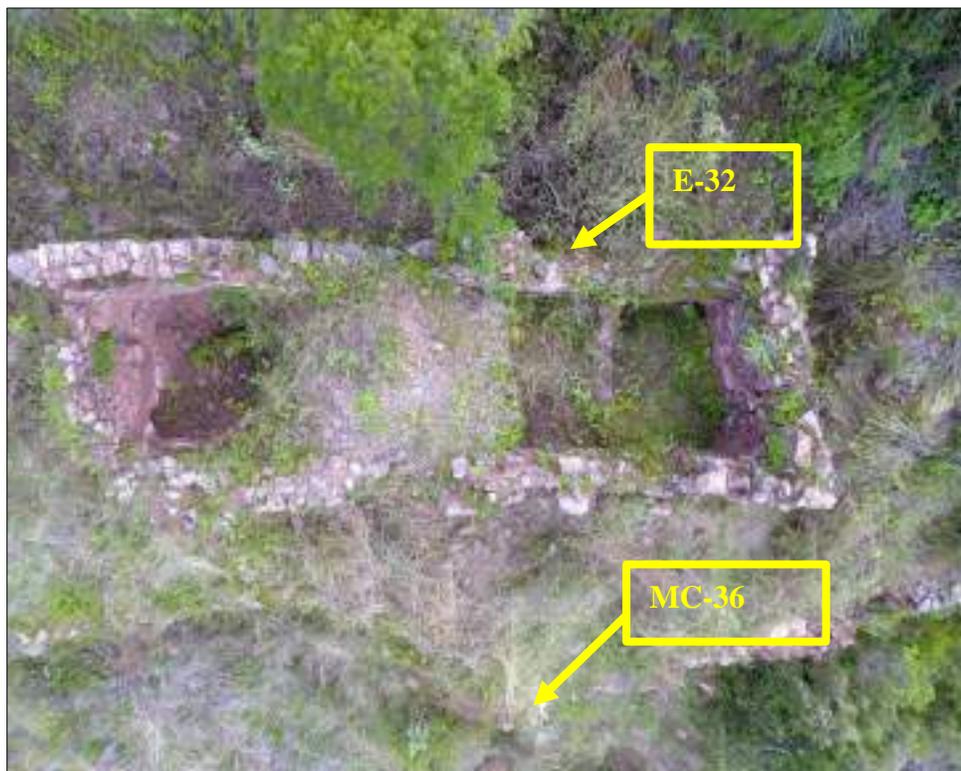
Figura 146

Estructura E-32 emplazada sobre el muro de contención MC-36.

Nota. Véase la fotografía aérea del acondicionamiento de la estructura 32 sobre la plataforma del muro de contención 36.

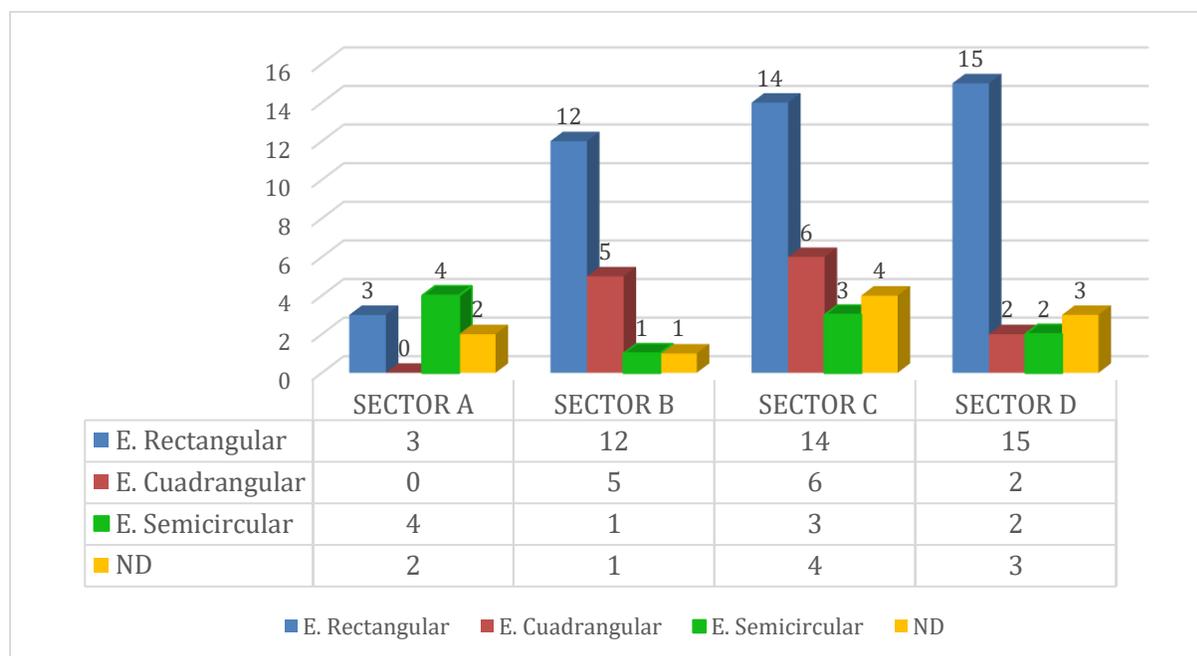
Diagrama forma de las estructuras arquitectónicas.

Nota. Véase el diagrama de porcentaje de las formas de las estructuras registradas en Ñaupallaqta.

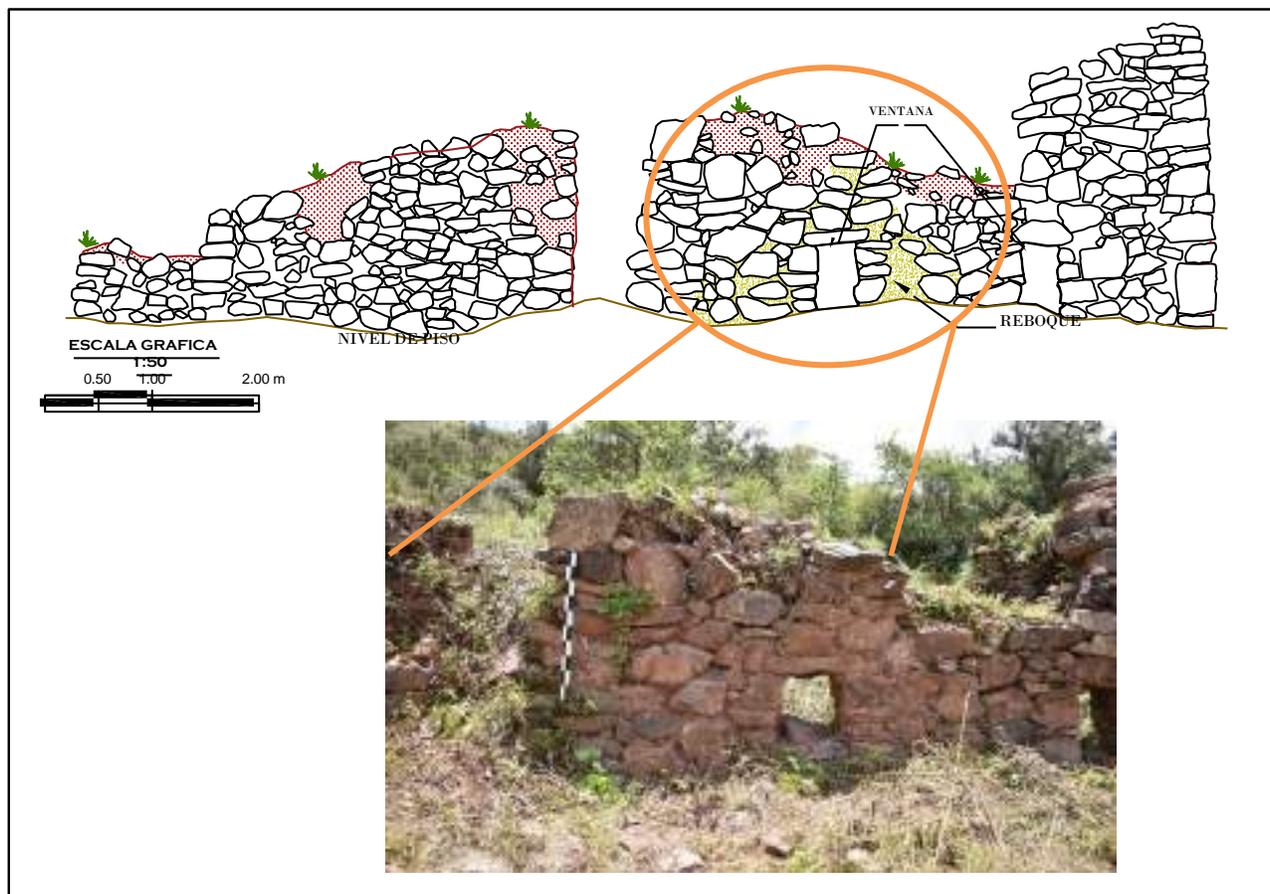
Mampostería ordinaria de aparejo irregular del muro de la E-50.

Nota. Vista general de la estructura 50 que presenta muros de mampostería ordinaria de aparejo irregular.

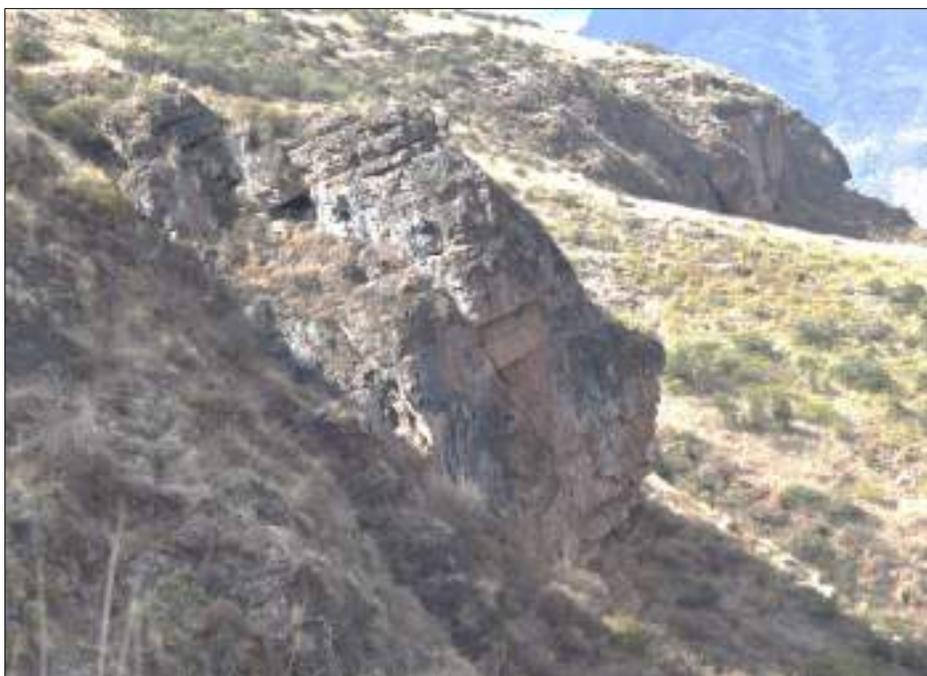
Figura 153

Cantera de arenisca identificada en el sector "D".

De esta manera se aprovechó el material existente en la zona para construir las estructuras en Ñaupallaqta, el cual fue obtenido de las canteras propias del lugar (ver Figura 153) Los materiales líticos utilizados en la construcción de los paramentos varían en tamaños, desde los 0.02 m por 0.18 m a 0.48 m por 0.80 m.

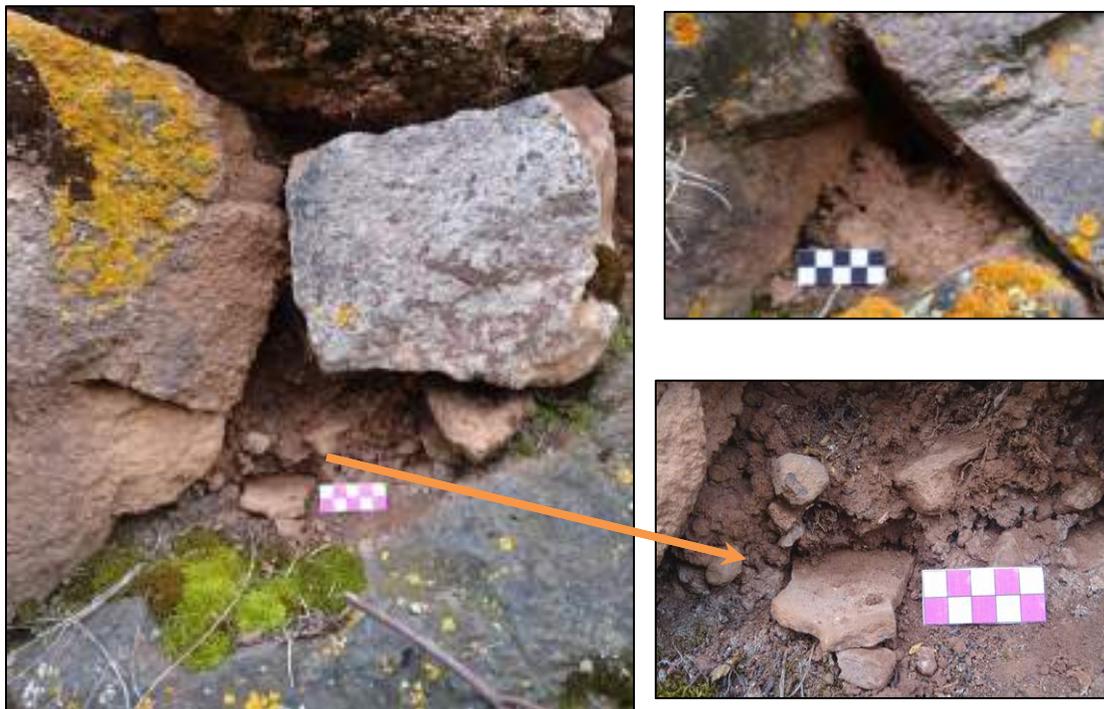
Figura 155

Uso de mortero en la construcción de las estructuras.

Nota. Nótese la presencia de grava, gravilla, restos vegetales conjuntamente con fragmentos de cerámica en el mortero presentes en las estructuras de gran dimensión.

El mortero fue empleado principalmente para unir los elementos líticos de los muros de las estructuras arquitectónicas, los espesores de las juntas de los paramentos oscilan entre 0.02 m a 0.08 m. La materia prima (tierra, gravilla y restos vegetales) siendo el mortero de color marrón rojizo (Reddish Brown 2.5 YR 5/4) según sistema Munsell. Cabe resaltar que en las estructuras E-E-01, E-07, E-19, C, E-20, E-50 el mortero presenta fragmentos de cerámica (ver *Figura 155*), la materia prima del mortero fue extraído de las áreas aledañas al sitio de estudio.

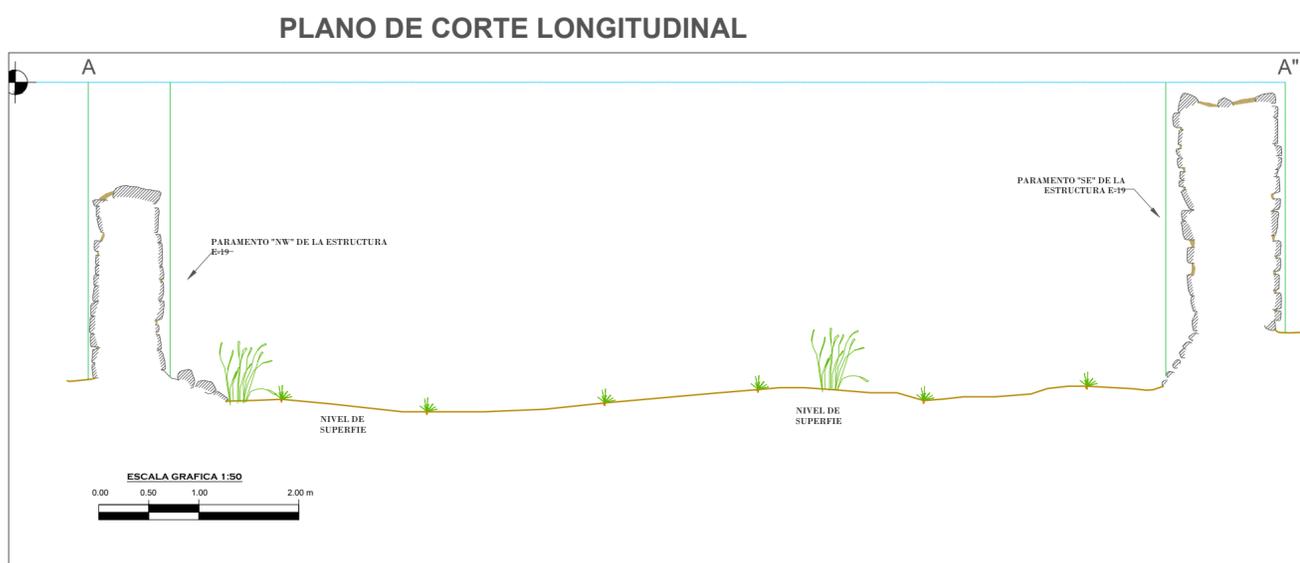
PLANO DE ELEVACION Y CORTES ESTRUCTURA E-32

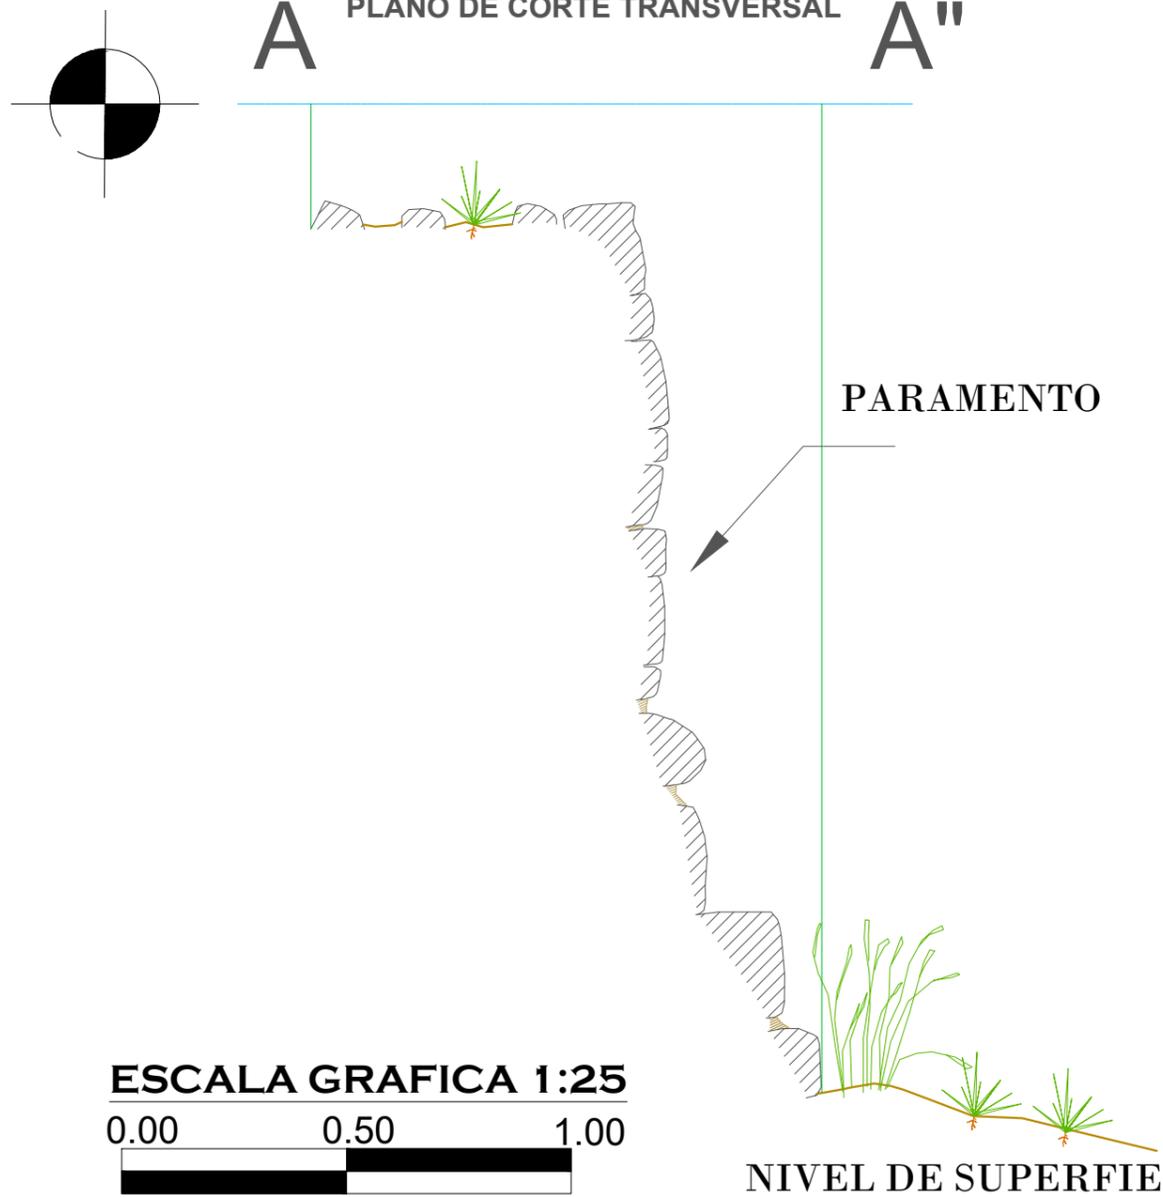
PLANO DE CORTE TRANSVERSAL A A''
