**FACULTAD DE INGENIERÍA CIVIL**

**TESIS**

**EVALUACIÓN DEL ÍNDICE DE SEGURIDAD ESTRUCTURAL DEL  
PUENTE SAN JUAN EN EL DISTRITO DE POMACANCHI DEL  
DEPARTAMENTO DEL CUSCO**

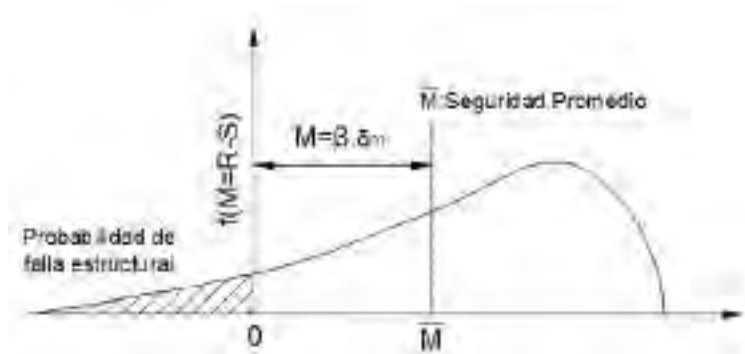
*Curva de Frecuencia del Margen de Seguridad Estructural (M)*

“En la curva de frecuencia de la seguridad se observa que la falla procede cuando G es menor que cero; la posibilidad de falla está representada por el área sombreada de la figura N° 6”. (Nilson Arthur H., 2001)

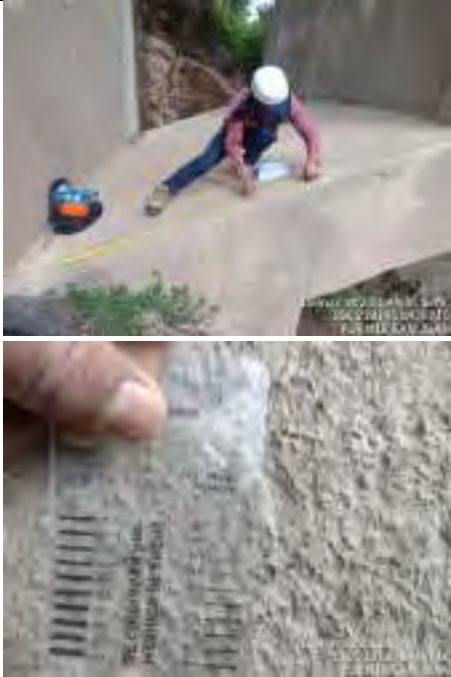
<p data-bbox="203 1829 651 1892">Arranque de la Bóveda Parabólica M.D.</p>	<p data-bbox="690 1396 950 1627">Entre los ejes A y B, en el arranque de la margen derecha del rio</p>	<p data-bbox="974 1260 1412 1764">Grieta observada en la parte del arranque de la bóveda parabólica a 1.77m del estribo de la margen derecha, que se extiende dentro de toda la sección transversal de la bóveda, ancho de la fisura de 0.25mm, fisura ocasionado por efecto de la Flexo-compresion.</p>

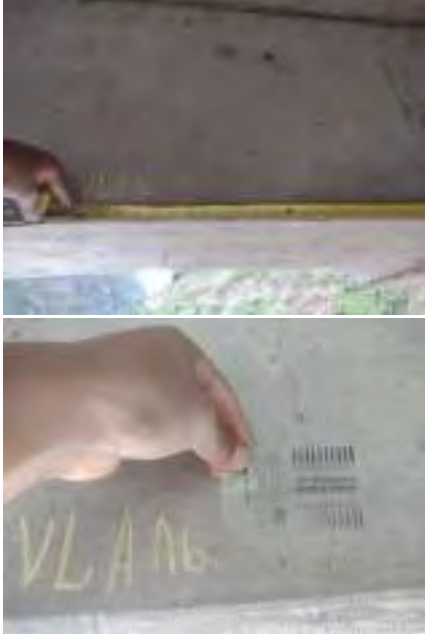
<p data-bbox="203 898 568 934">Viga longitudinal exterior – 24</p>	<p data-bbox="690 451 950 682">Eje 3, entre los tramos I y J a una distancia de 1.20m del eje J</p>	<p data-bbox="974 420 1421 714">Grieta vertical presente a lo largo de toda la sección transversal de la viga longitudinal con un largo de 145cm y 0.40mm de abertura, grieta ocasionado por efecto de la flexión.</p>

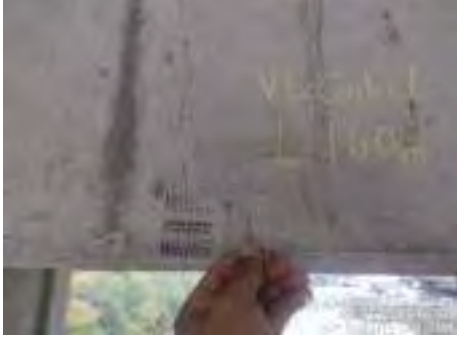
<p data-bbox="203 1287 560 1318">Viga longitudinal central – 28</p>	<p data-bbox="690 997 950 1228">Eje 2, entre los tramos J y K a una distancia de 1.60m del eje J</p>	<p data-bbox="974 966 1421 1260">Grieta vertical presente dentro de todo el borde inferior y lateral de las caras de la viga longitudinal con un largo de 151cm y 0.50mm de abertura, grieta ocasionado por efecto de la flexión.</p>

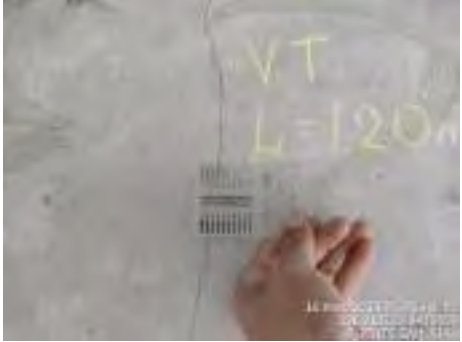
<p data-bbox="203 583 454 615">Viga transversal – 13</p>	<p data-bbox="690 300 954 531">Eje H, entre los tramos 2 y 3 a una distancia de 1.20m del eje 2</p>	<p data-bbox="974 237 1412 531">Grieta vertical presente en el lado lateral de la viga transversal con una longitud de 51cm y 0.60 mm de abertura, grieta ocasionado por efecto de la flexión.</p>

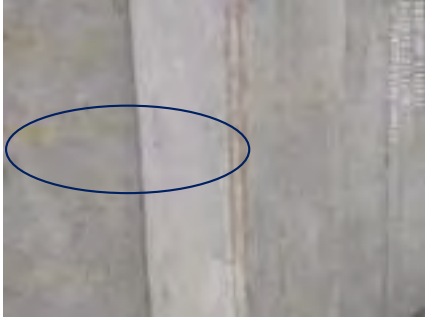
<p data-bbox="430 974 535 1005">Losa – 6</p>	<p data-bbox="690 667 954 968">Entre los ejes 2 y 3, tramo J y K continua a la grieta presente en la viga transversal – 27</p>	<p data-bbox="974 636 1412 930">Grieta horizontal presente en la losa del puente continua a la grieta de la viga transversal 27 con una longitud de 60cm y 0.25 mm de abertura, grieta ocasionado por efecto de la flexión.</p>

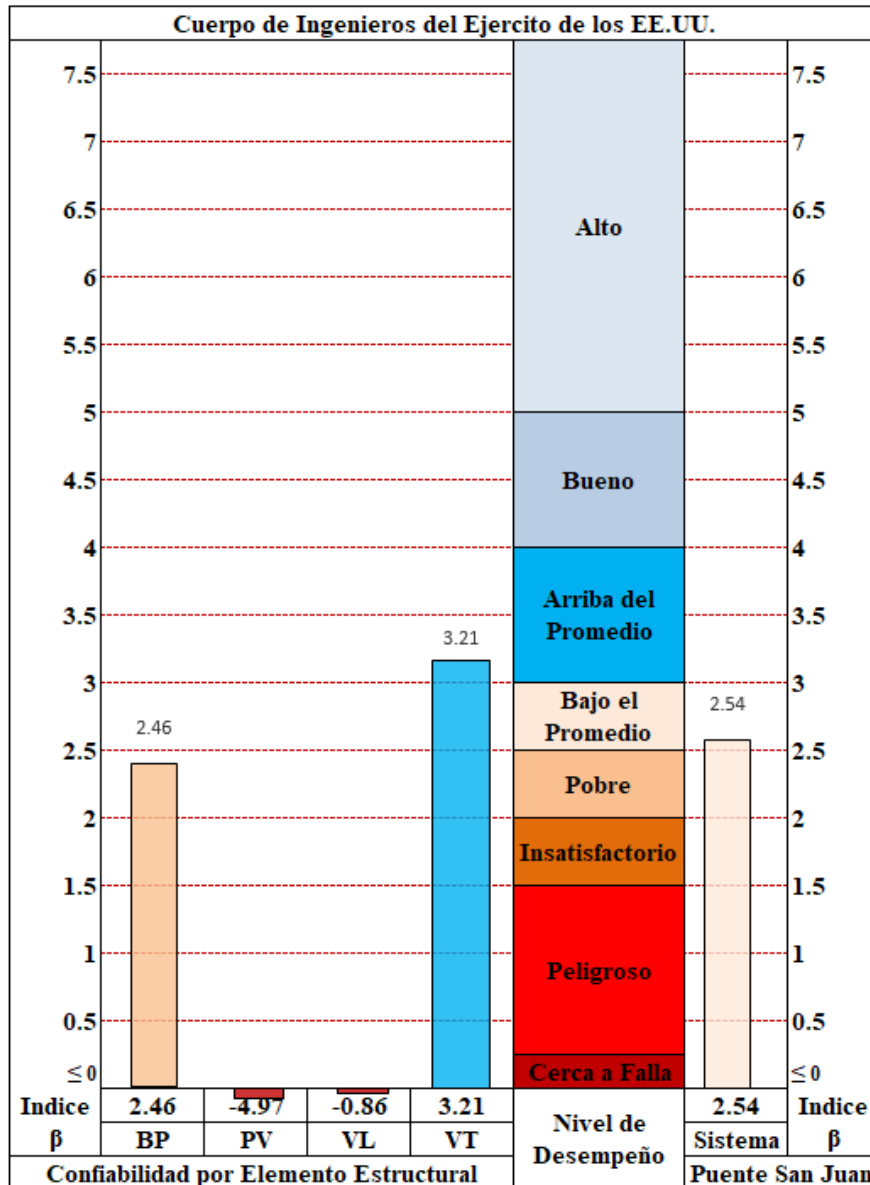
*Evaluacion del Índice de Seguridad Estructural por Momento Flector Según Diseño Inicial*

La figura anterior muestra que el índice de confiabilidad ( $\beta$ ) para los elementos como la boveda parabolica presenta un valor de  $\beta = 2.46$ , placas verticales con  $\beta \leq 0$ , vigas longitudinales con  $\beta \leq 0$  y vigas transversales con  $\beta = 3.21$ , la boveda parabolica y las vigas transversales pertenecen a un **desempeño pobre**, la placa vertical y las vigas longitudinales ocurren en falla, mientras que el índice de confiabilidad del sistema (Puente San Juan) tiene un **desempeño bajo**, considerando la evaluación del Cuerpo de Ingenieros del Ejército, por otro lado considerando la evaluación de los códigos de otros países se verifica que el sistema con  $\beta = 2.54$  no se encuentra sobre el límite mínimo del nivel de seguridad admisible. Dicha evaluación es considerada según el diseño inicial del expediente tecnico por momentos flectores.

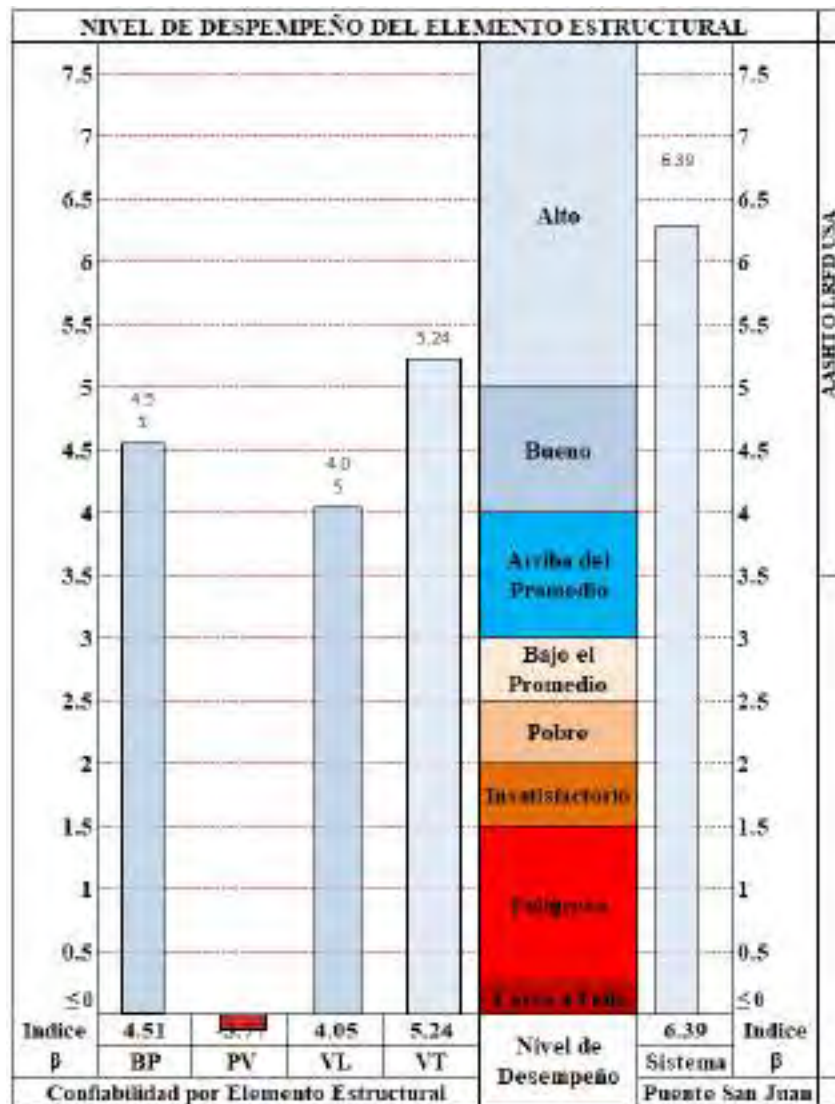
*Evaluacion del Índice de Seguridad Estructural por Fuerza Cortante Según Diseño Inicial*

La figura anterior muestra que el índice de confiabilidad ( $\beta$ ) para los elementos como la boveda parabolica presenta un valor de  $\beta = 4.51$ , placas verticales con  $\beta \leq 0$ , vigas longitudinales con  $\beta = 4.05$  y vigas transversales con  $\beta = 5.24$ , la boveda parabolica y las vigas longitudinales pertenecen a un **desempeño bueno** y las vigas transversales pertenecen a un **desempeño alto**, la placa vertical ocurre en falla, mientras que el índice de confiabilidad del sistema (Puente San Juan) tiene un **desempeño alto**, considerando la evaluación del Cuerpo de Ingenieros del Ejército, por otro lado considerando la evaluación de los códigos de otros países se verifica que el sistema con  $\beta = 6.39$  se encuentra sobre el límite mínimo del nivel de seguridad admisible. Dicha evaluación es considerada según el diseño inicial del expediente tecnico por fuerzas cortantes.

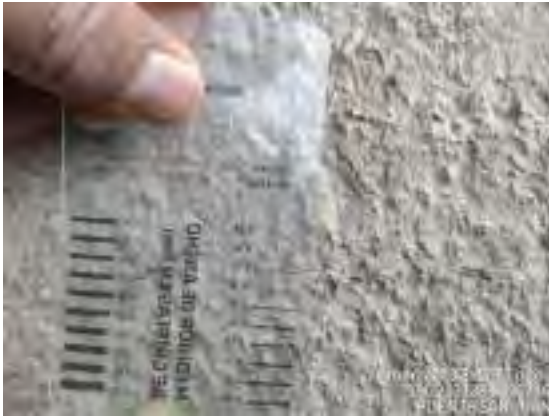
**Fotografía 10**

*Identificación y Medición Grietas en la Boveda Parabolica*

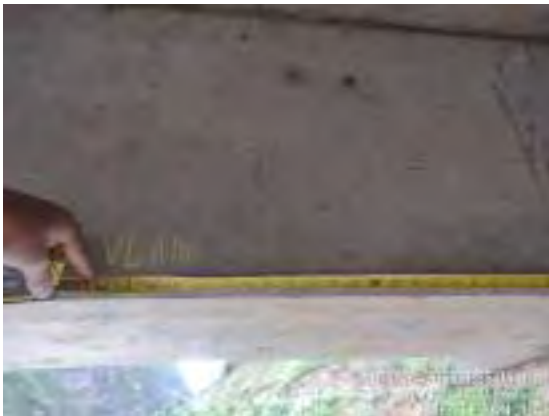
**Fotografía 11**

*Identificación y Medición de las Grietas de las Vigas Longitudinales*

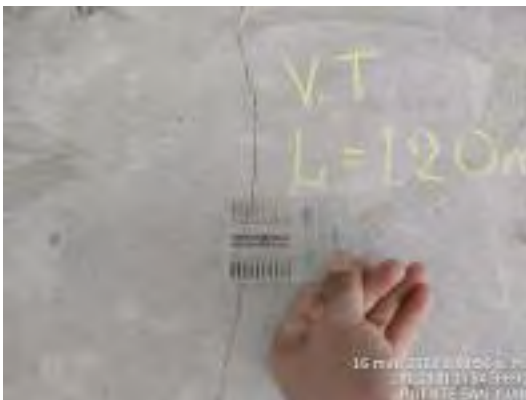
**Fotografía 12**

*Identificación y Medición de las Grietas en las Vigas Transversales*

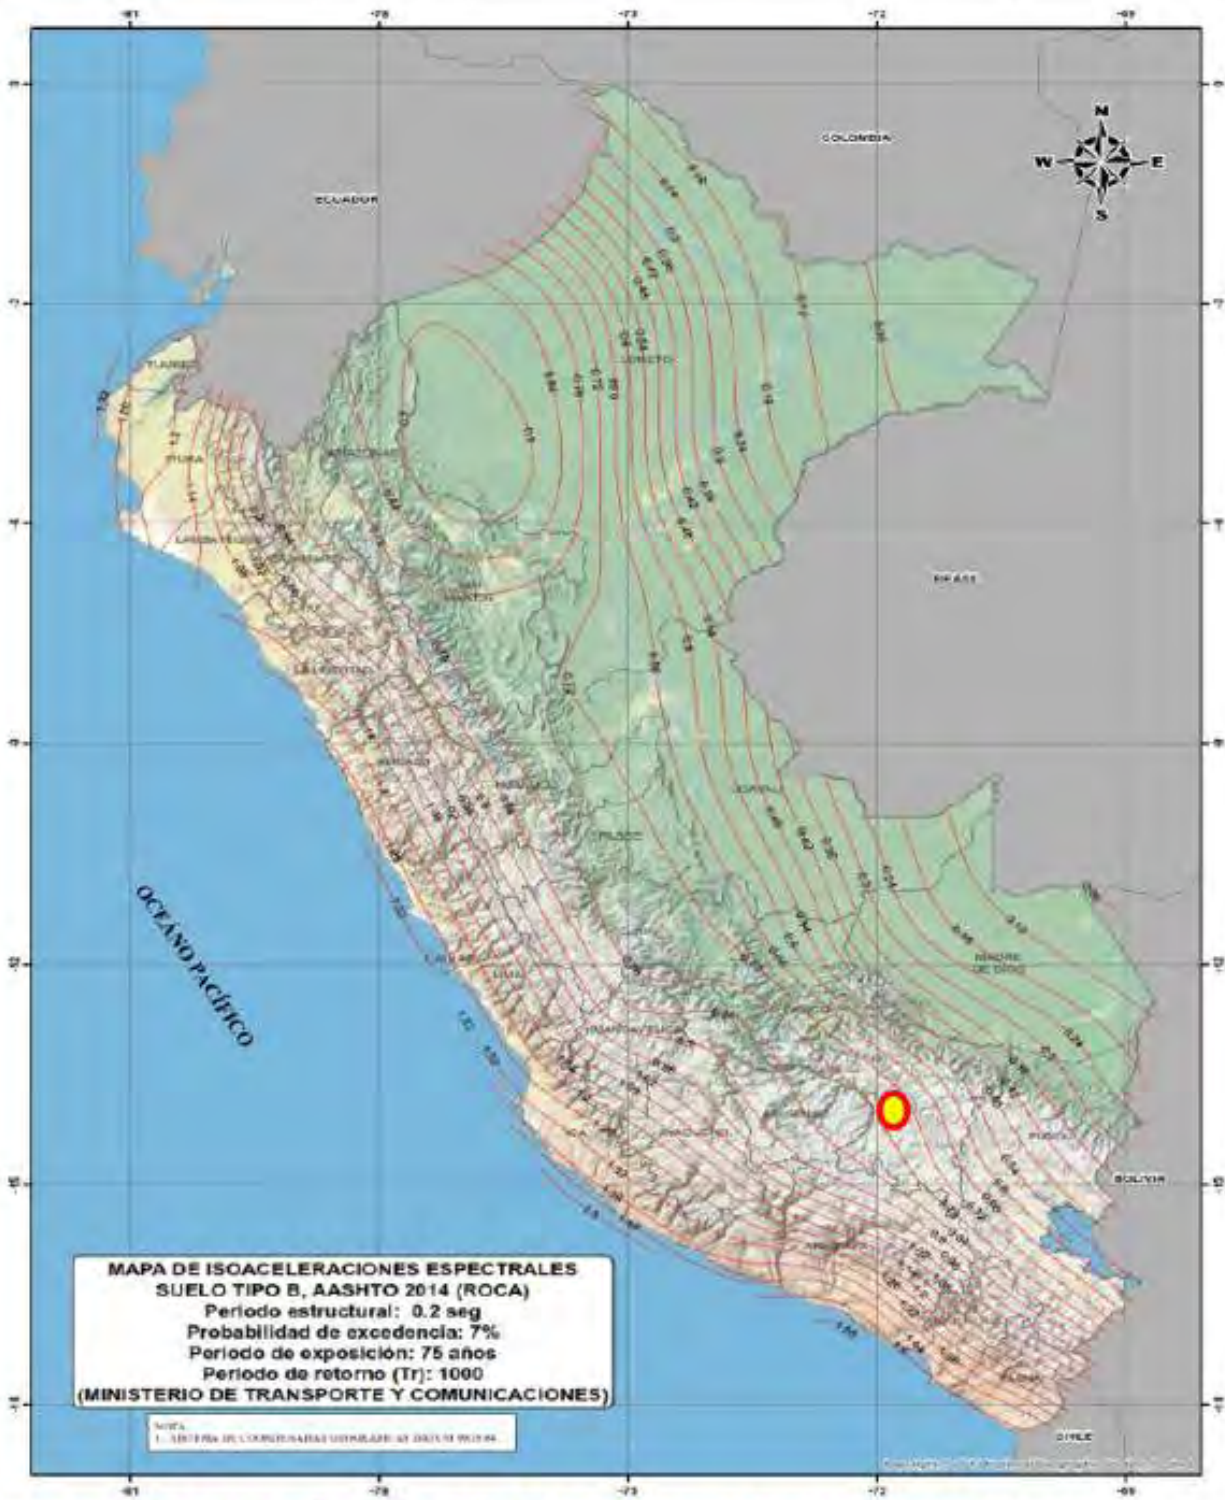
REALIZANDO LA UBICACIÓN DEL PUENTE SAN JUAN PARA UN PERIODO DE 0.2 SEG OBTENEMOS EL PARAMETRO DE ACCELERACIÓN Ss

$S_s (0.2 \text{ seg}) =$	<b>0.75</b>
---------------------------	-------------
