UNIVERSIDAD NACIONAL DE SAN ANTONIO ABAD DEL CUSCO

**SOSTENIBILIDAD DE LOS SISTEMAS DE ABASTECIMIENTO DE AGUA
POTABLE DE TRES CENTROS POBLADOS DEL DISTRITO DE PUCYURA,
PROVINCIA DE ANTA-CUSCO**

**PARA OPTAR EL TÍTULO PROFESIONAL DE
BIÓLOGO**

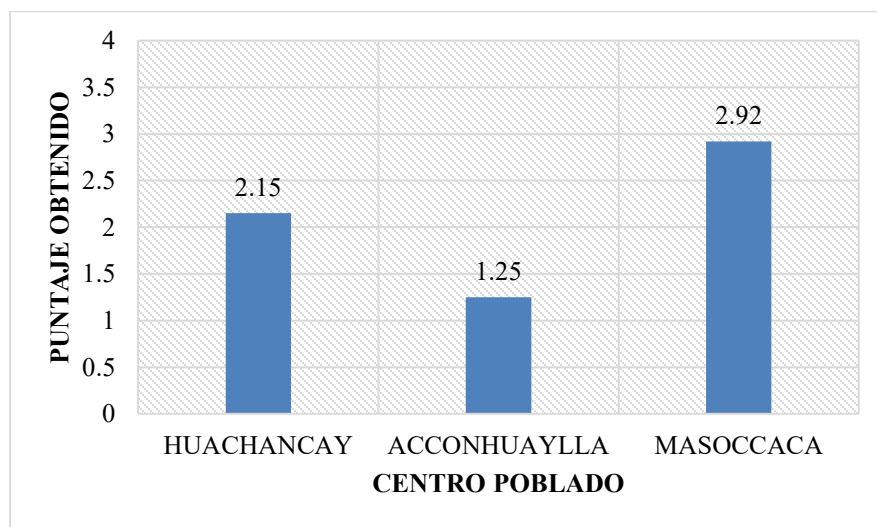
Puntaje obtenido de las captaciones de los centros poblados evaluados

En la figura 11 se puede observar que la captación del centro poblado de Masoccaca obtuvo la puntuación más alta con 2.92. Esto es debido a que las dos captaciones cuentan con cerco de protección elaborado de rollizos y alambre de púas, la cámara de lecho filtrante cuenta con aleros de reunión y sello de protección en buen estado, al igual que las tapas sanitarias, la estructura de las cámaras húmedas y accesorios como la tubería de L y R. Por otro lado, ninguna de las captaciones cuenta con dado de concreto y el cono PVC. Así mismo solo una captación (Choquepata 2) cuenta con cámara seca en regular estado debido a la falta de válvulas y accesorios. En cuanto a la captación del centro poblado de Huachancay obtuvo una puntuación de 2.15. Esto se debe a que tres de sus cuatro captaciones cuentan con cerco de protección elaborado de rollizos

y alambre de púas, los accesorios como canastilla PVC y la tubería de L y R, así como, el tarrajeo interior y la estructura exterior de las cámaras húmedas se encuentran en buen estado. Por otro lado, ninguna de las captaciones cuenta con caja de válvulas, zanja de coronación, ni dado de concreto (excepto Raquiraqiyoc 2).

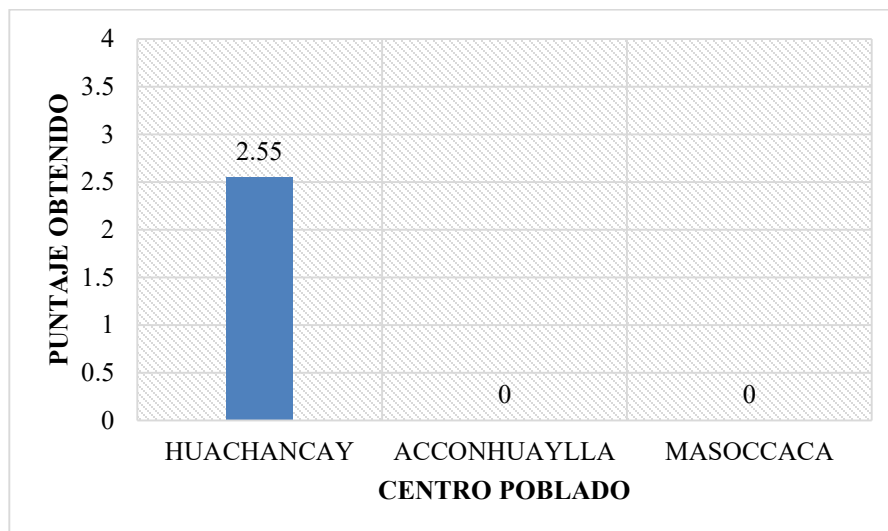
Puntaje obtenido de las válvulas de purga de los centros poblados evaluados

Según la figura 16, se puede observar que únicamente el centro poblado de Huachancay cuenta con esta estructura complementaria, el cual obtuvo un puntaje de 2.55. Esto se debe a que la tubería se encuentra en buen estado, mientras que la estructura, la tapa sanitaria y los accesorios metálicos se encuentran en estado regular. Sin embargo, se identificaron peligros de origen antrópico que podrían dañarlo y afectar su funcionamiento debido a que se encuentra dentro del centro poblado de Masoccaca.

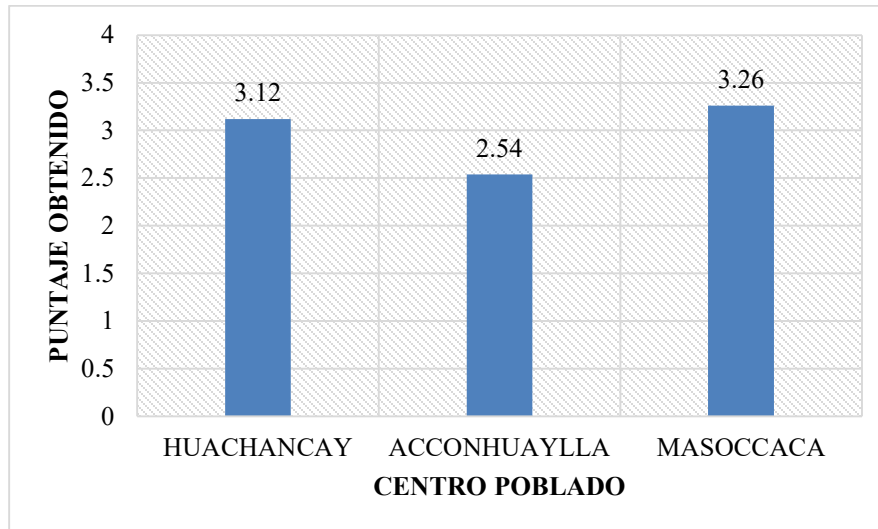
Puntaje obtenido de los reservorios de los centros poblados evaluados

De acuerdo con la figura 19, se puede observar que el reservorio del centro poblado de Masoccaca es quien obtuvo el mayor puntaje con 3.26. Esto es debido a que cuenta con un cerco perimétrico de muro de ladrillo y concreto, la estructura del tanque de almacenamiento se encuentra en buen estado, mientras que de la caja de válvulas está en estado regular, al igual que las tapas sanitarias. Los accesorios como la canastilla de salida y el tubo de ventilación, así como las tuberías de la caja de válvulas se encuentran en buen estado. Por otro lado, carece de zanja de coronación, nivel estático, grifo de enjuague, y dado de concreto al final de la tubería de L y R.

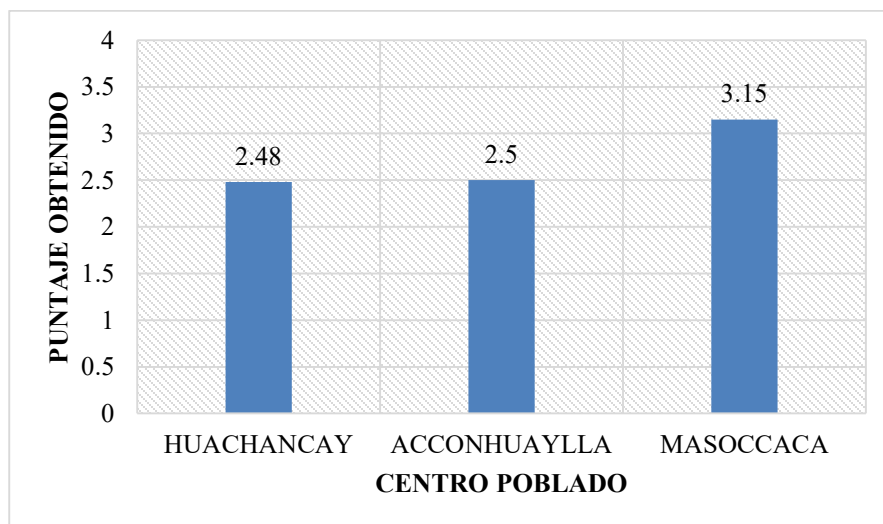
Puntaje obtenido de los sistemas de cloración de los centros poblados evaluados

En la figura 20 se puede observar que el sistema de cloración del centro poblado de Masoccaca obtuvo el mayor puntaje, con 3.15. Este resultado se debe a que cuenta con un tanque de solución madre, un recipiente regulador de carga constante, tubería de alimentación, un multiconector y un

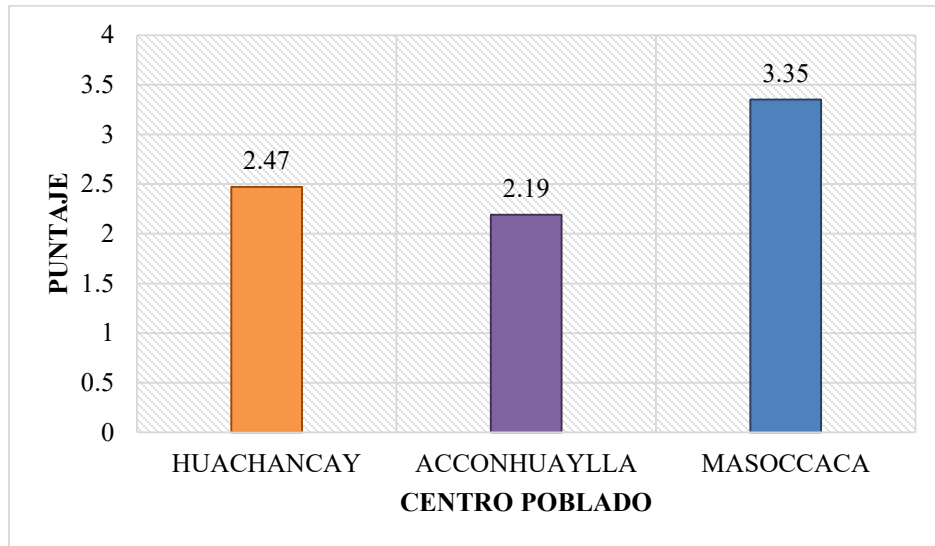
Calificación del indicador estado de la infraestructura

En la figura 23, se detalla la calificación del indicador estado de la infraestructura de los sistemas de agua potable, donde se observa que el centro poblado de Masoccaca obtuvo la mayor puntuación con 3.35, debido a que la mayoría de sus instalaciones poseen accesorios completos que operan con normalidad, están adecuadamente mantenidas y presentan una infraestructura en óptimas condiciones.

En cuanto a los centros poblados de Acconhuaylla y Huachancay, obtuvieron las puntuaciones más bajas, con 2.19 y 2.47, respectivamente. Esto es debido a la ausencia de accesorios y/o partes, tanto externas como internas (cerco perimétrico, dado de protección, zanja de coronación, etc.), que forman parte de las instalaciones de los sistemas de agua potable que los abastecen, así como el deterioro de la infraestructura por la antigüedad del sistema.

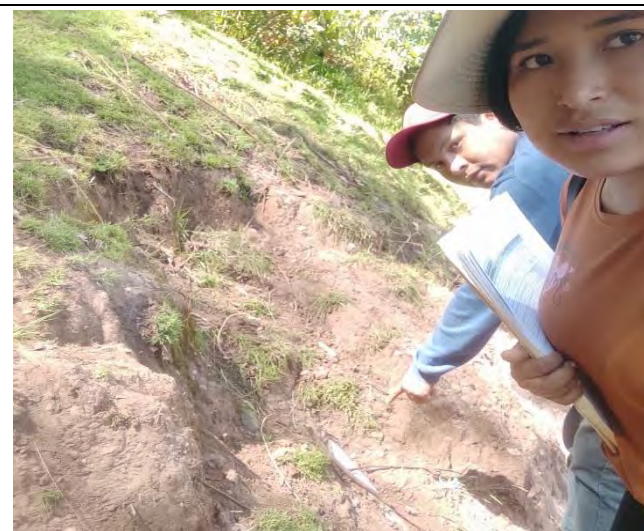
Fotografía 11: Tubería expuesta línea de conducción

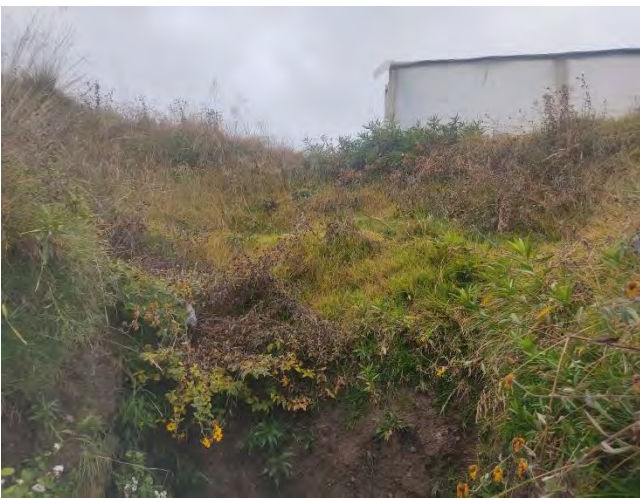
Fotografía 27: Ausencia de cerco de protección

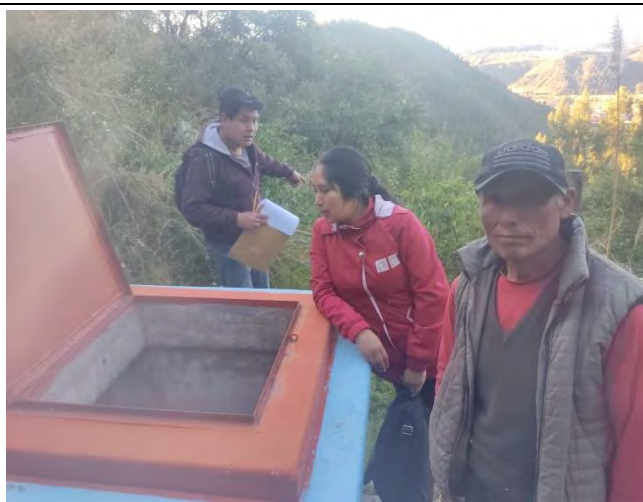
Fotografía 41: Cámara o buzón de reunión

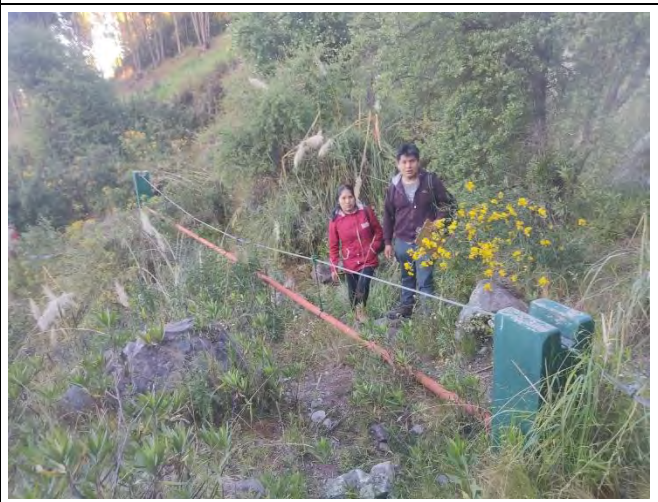
Fotografía 42: Pase aéreo de la línea de conducción

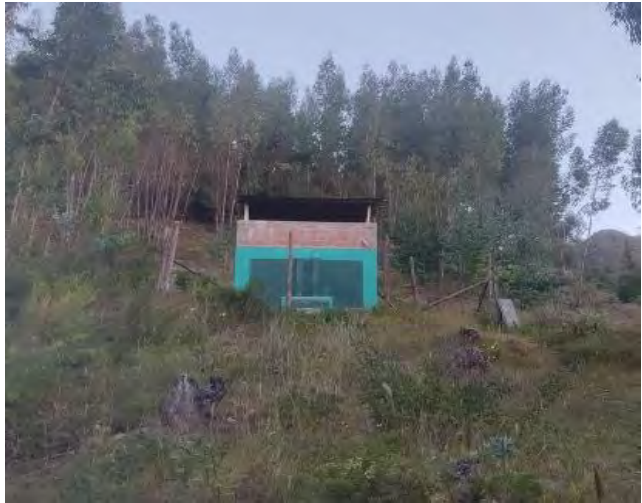
Fotografía 43: Reservorio

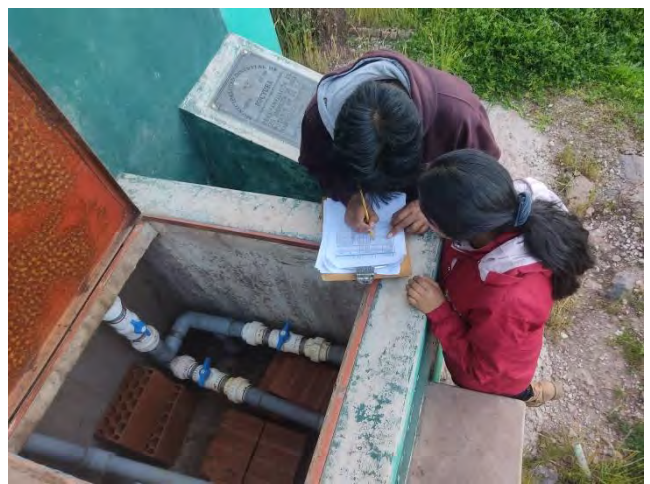
Fotografía 44: Caja de válvulas del reservorio

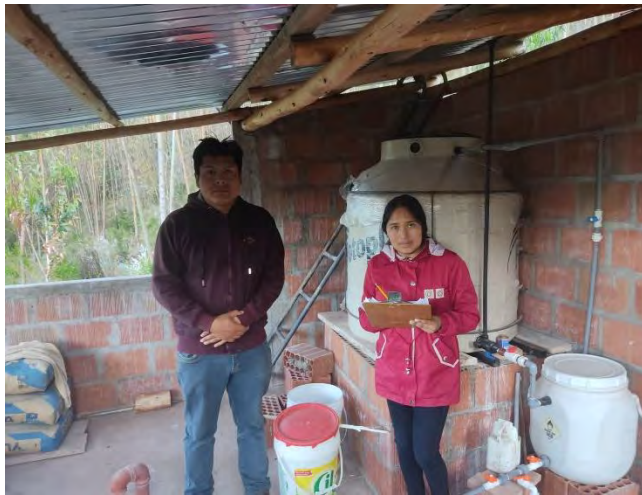
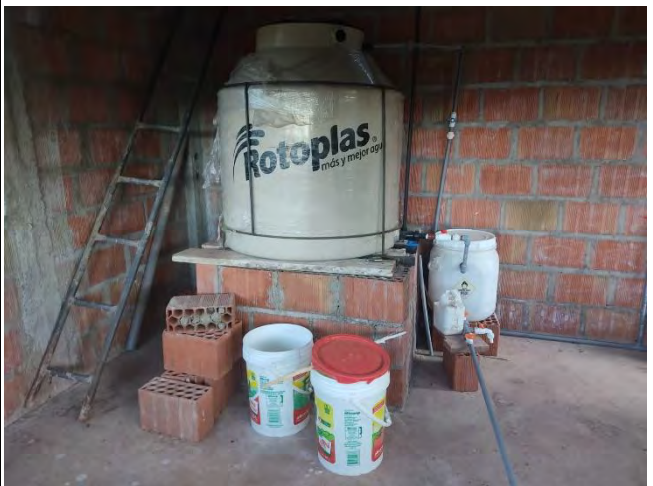
Fotografía 45: Sistema de cloración

Fotografía 46: Sistema de cloración

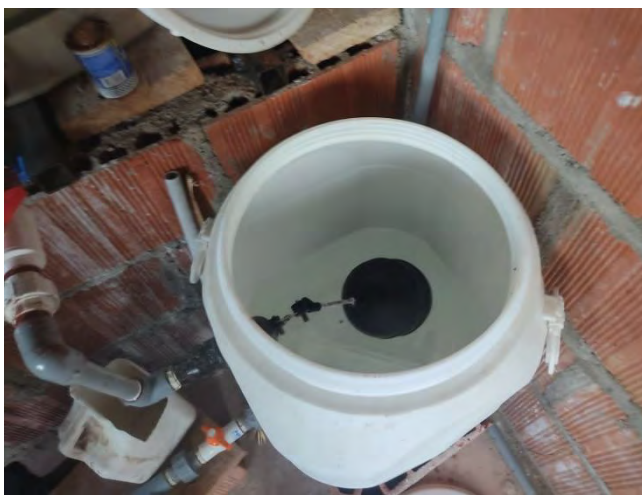
Fotografía 47: Válvula flotadora

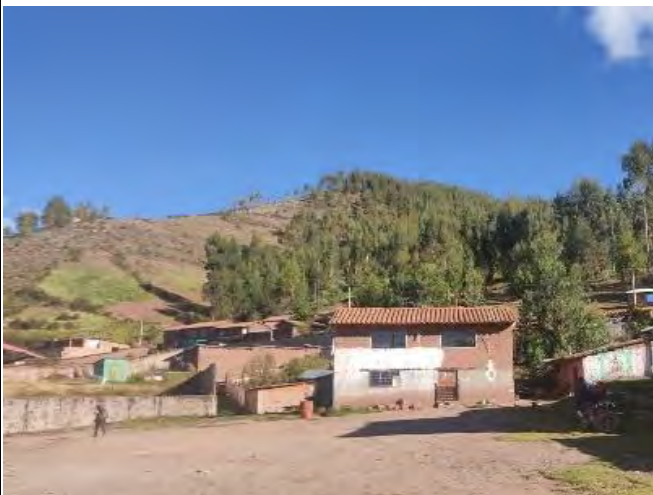
Fotografía 48: Red de distribución

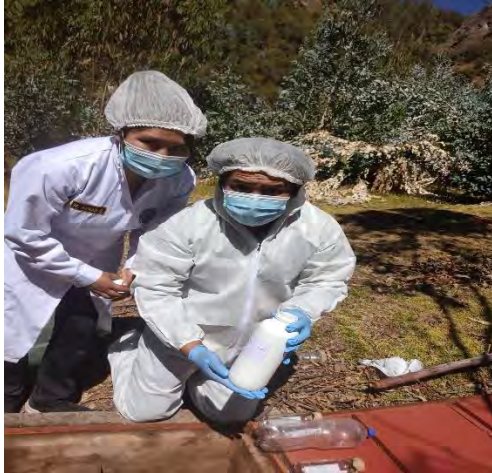
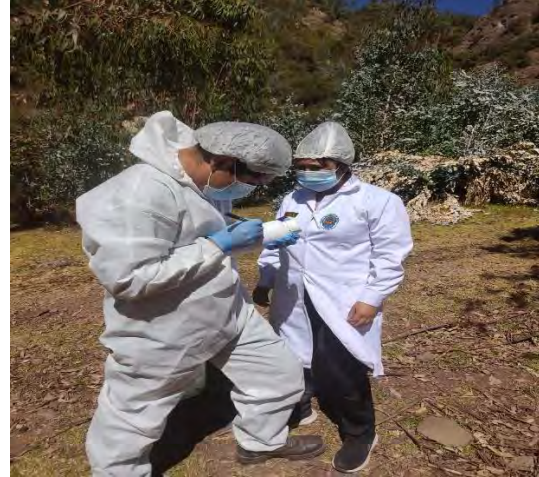
Fotografía 49: Toma de muestras para el análisis fisicoquímico C.P. Huachancay

Fotografía 50: Toma de muestras para el análisis fisicoquímico C.P. Huachancay

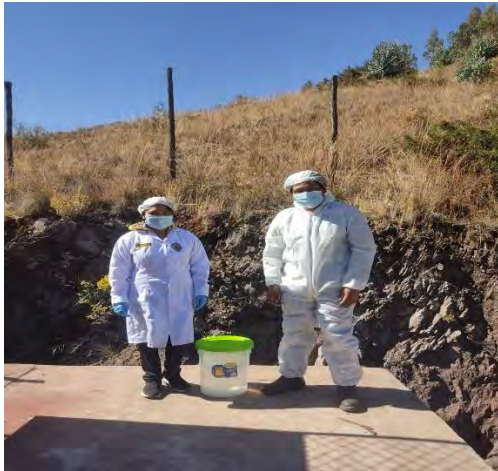
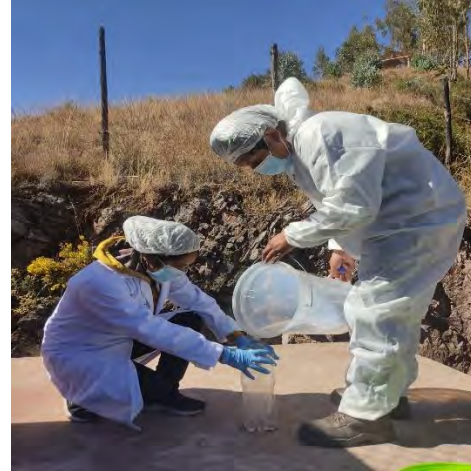
Fotografía 51: Toma de muestras para el análisis parasitológico y bacteriológico C.P. Huachancay

Fotografía 52: Toma de muestras para el análisis parasitológico y bacteriológico C.P. Huachancay

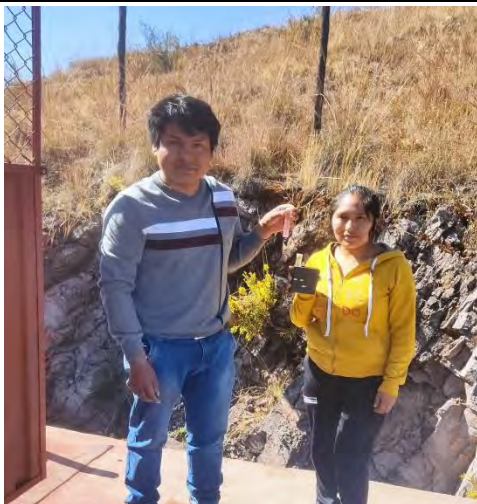
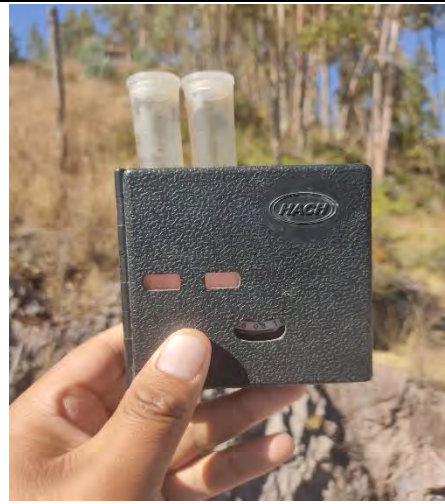
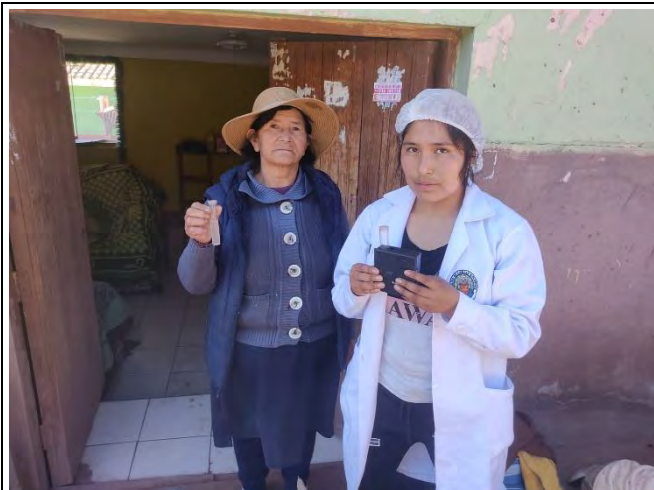
Fotografía 53: Monitoreo de cloro residual C.P. de Huachancay

Fotografía 54: Monitoreo de cloro residual C.P. de Huachancay

Fotografía 55: Monitoreo de cloro residual C.P. de Huachancay

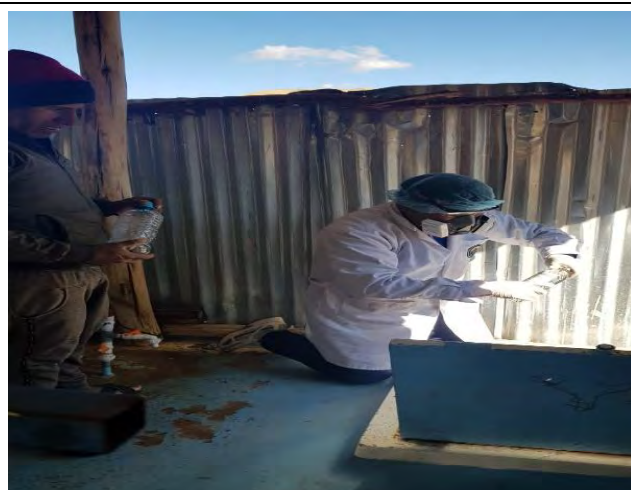
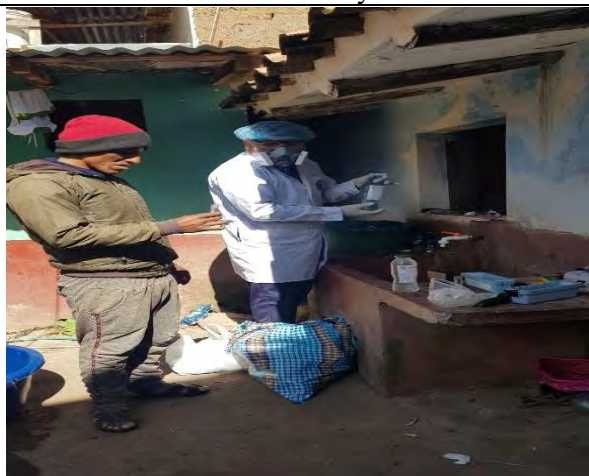
Fotografía 56: Toma de muestras para el análisis parasitológico y bacteriológico C.P. de Acconhuaylla

Fotografía 57: Toma de muestras para el análisis bacteriológico C.P. de Acconhuaylla

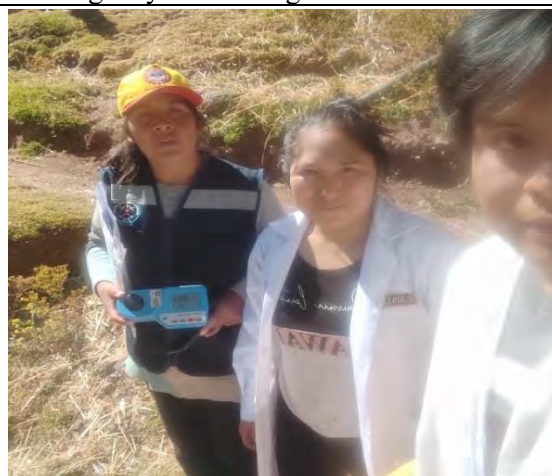
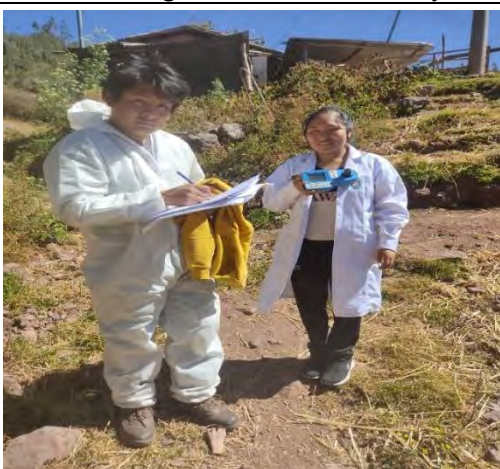
Fotografía 58: Monitoreo de cloro residual C.P. de Acconhuaylla

Fotografía 59: Monitoreo de cloro residual C.P. de Acconhuaylla

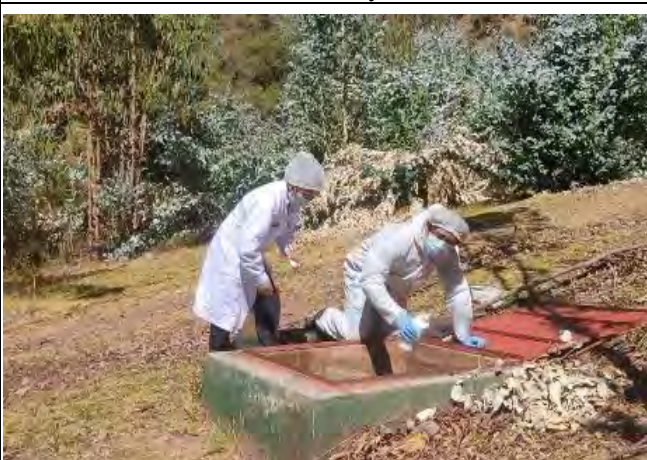
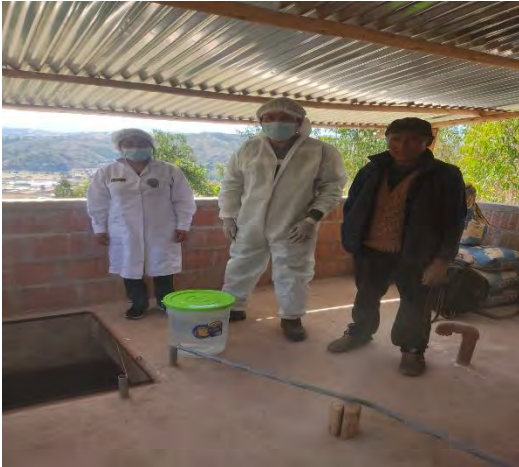
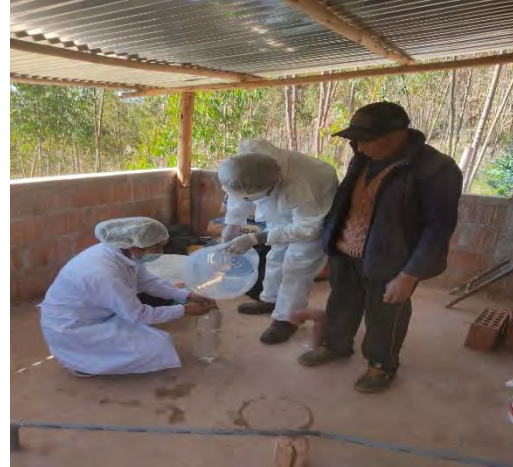
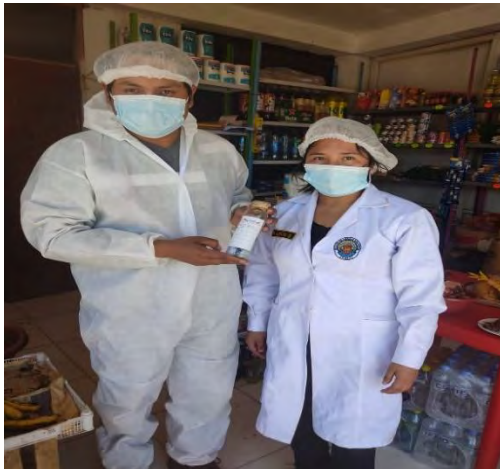
Fotografía 60: Toma de muestras para el análisis fisicoquímico C.P. Masoccaca

Fotografía 61: Toma de muestras para el análisis parasitológico y bacteriológico C.P. de Masoccaca

Fotografía 62: Toma de muestras para el análisis parasitológico y bacteriológico C.P. de Masoccaca

Fotografía 63: Toma de muestras para el análisis bacteriológico C.P. de Masoccaca

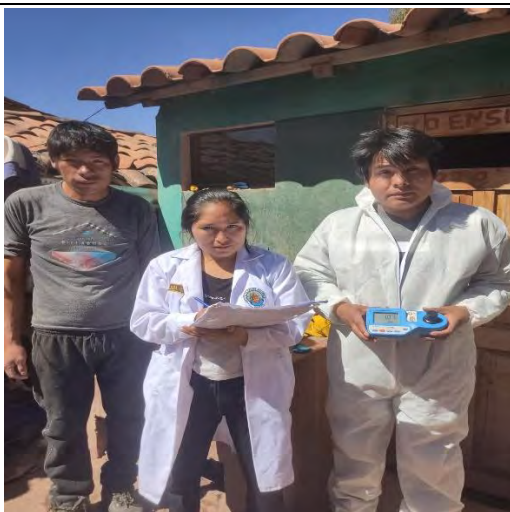
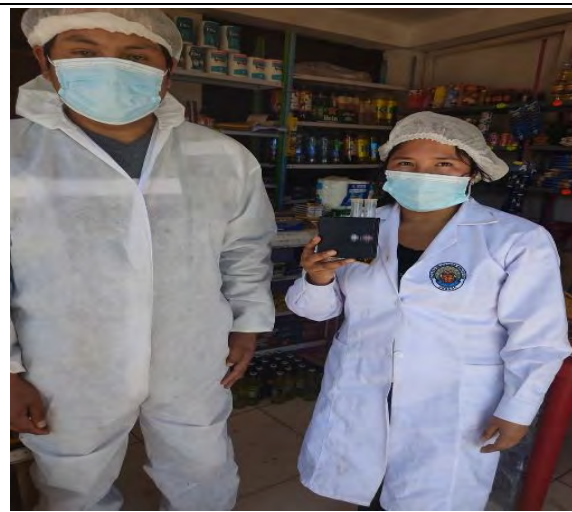
Fotografía 65: Monitoreo de cloro residual C.P. de Masoccaca

Fotografía 66: Monitoreo de cloro residual C.P. de Masoccaca
