**UNIVERSIDAD NACIONAL DE SAN ANTONIO ABAD DEL CUSCO**  
**FACULTAD DE INGENIERIA GEOLÓGICA, MINAS Y METALÚRGICA**  
**ESCUELA PROFESIONAL DE INGENIERIA GEOLÓGICA**

**EVALUACIÓN DE LAS CARACTERÍSTICAS GEOLÓGICAS PARA LA  
DETERMINACIÓN DE LA PELIGROSIDAD POR MOVIMIENTOS EN MASA EN LA  
QUEBRADA PICOTA, CIUDAD DE AYACUCHO**

**PARA OPTAR EL TÍTULO PROFESIONAL DE  
INGENIERO GEÓLOGO**

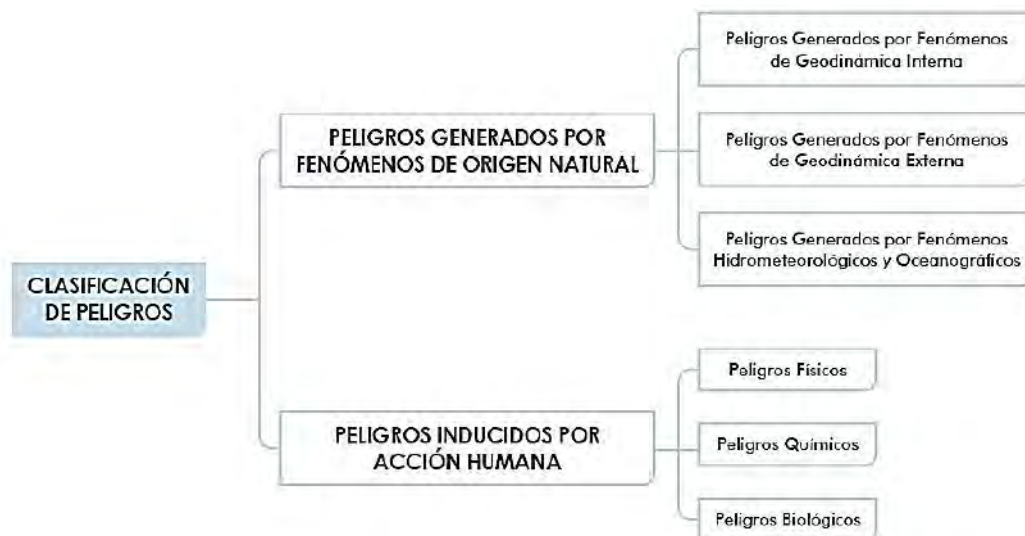
Figura 2. Clasificación de Peligros. Fuente: CENEPRED (2014).

Según su origen pueden ser generados por fenómenos de origen natural, tales como el entorno geológico, geomorfológico, relieve; y, los inducidos por la acción humana, los cuales consta del cambio del entorno natural, como por cortes de talud, cargas de material en el talud y modificaciones del terreno (CENEPRED, 2014) (Figuras 2 y 3).

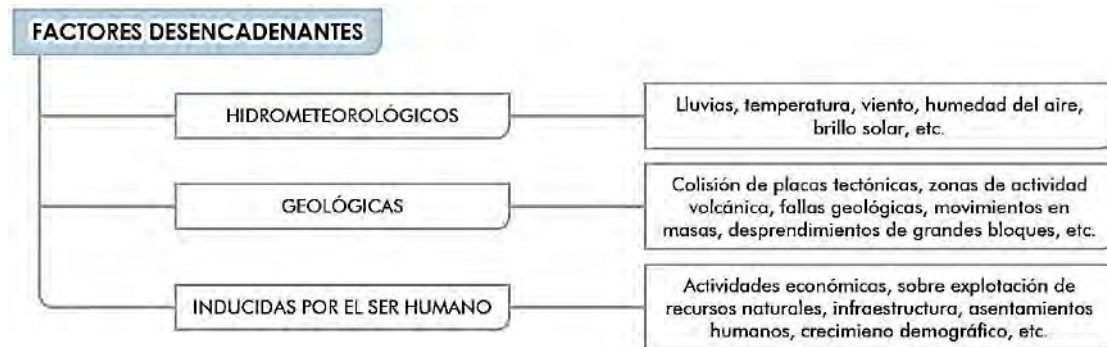
Figura 6. Factores desencadenantes del peligro. Fuente: CENEPRED (2014).

Ver la figura 6, el cual es considerado como factores desencadenantes por parte de CENEPRED, descrito en el manual de evaluación de riesgos v2.

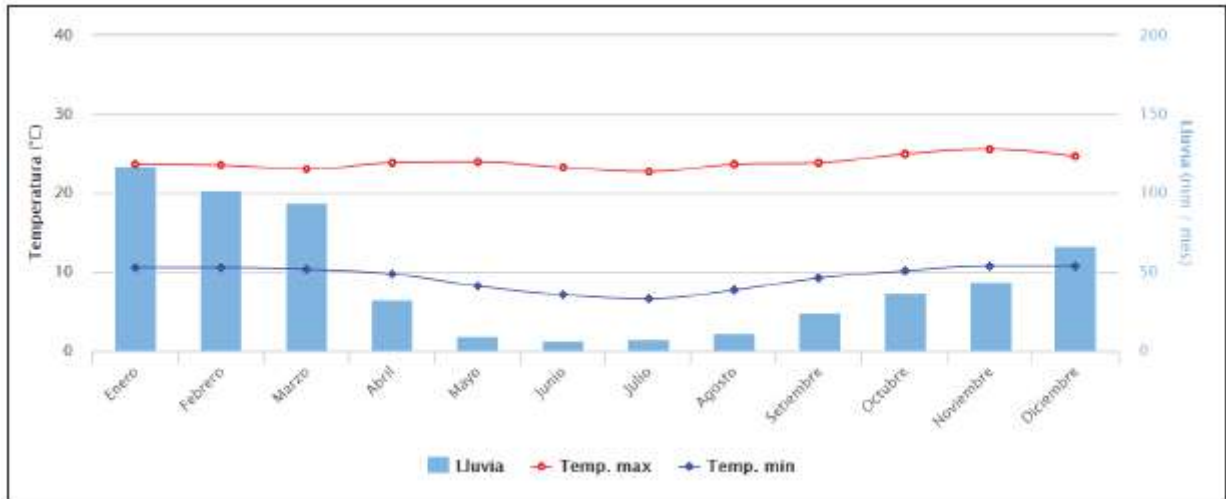
Figura 11. Promedio de temperatura normal y precipitaciones pluviales (lluvias) para la ciudad de Ayacucho

Respecto a la lluvia siendo los meses de mayores precipitaciones entre diciembre hasta abril, el mes de mayor intensidad de lluvia corresponde al mes de enero (117.1 mm/mes). En la zona de estudio las precipitaciones pluviales o lluvias son el principal factor desencadenante para la ocurrencia de movimientos en masa de tipo flujos o huaicos, derrumbes e influye también en los procesos de erosión de laderas de tipo cárcavas.

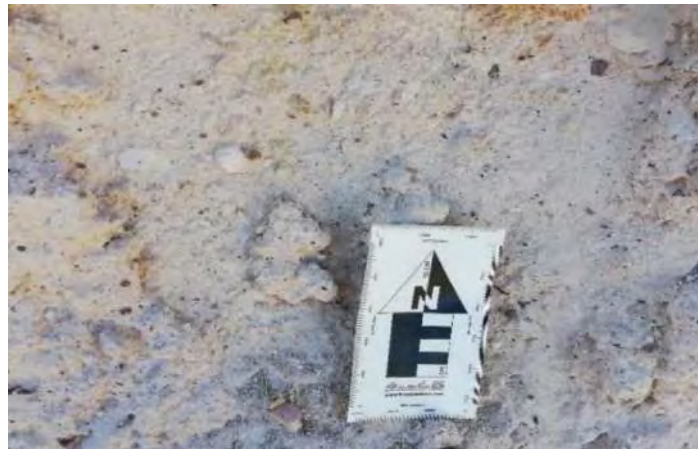
Fotografía 1. Toba 2 (Nm\_ayi/tb2) se muestra la toba poco consolidada con lítico de pomez.

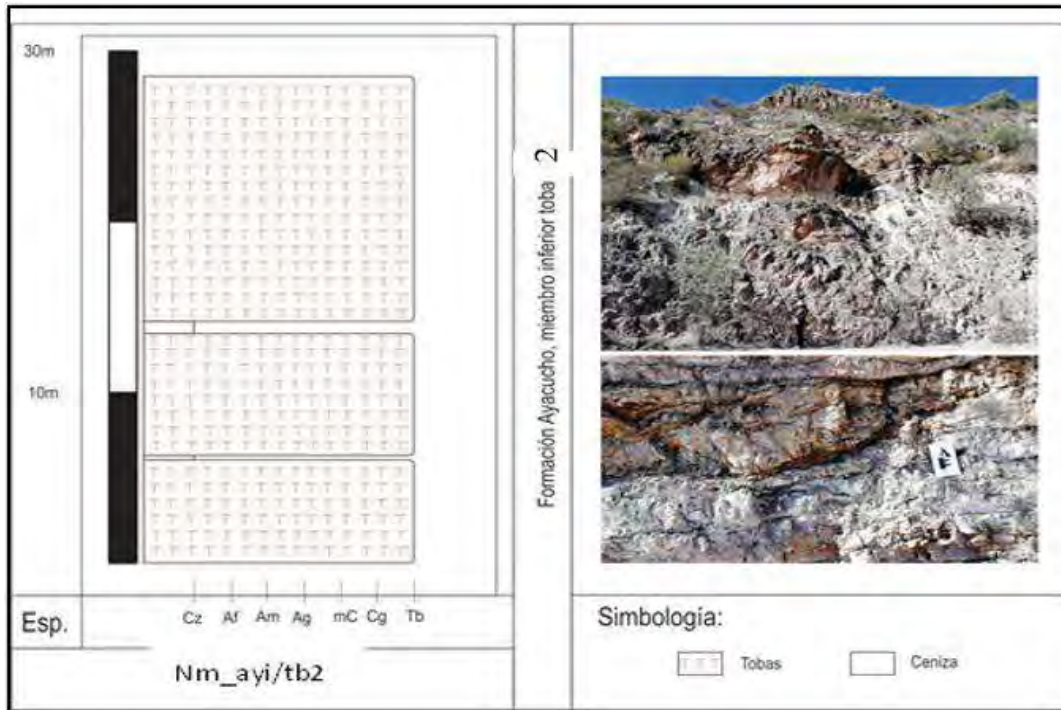
Figura 15. Columna litológica del miembro inferior- Toba 2 (Nm\_ayi/tb2)

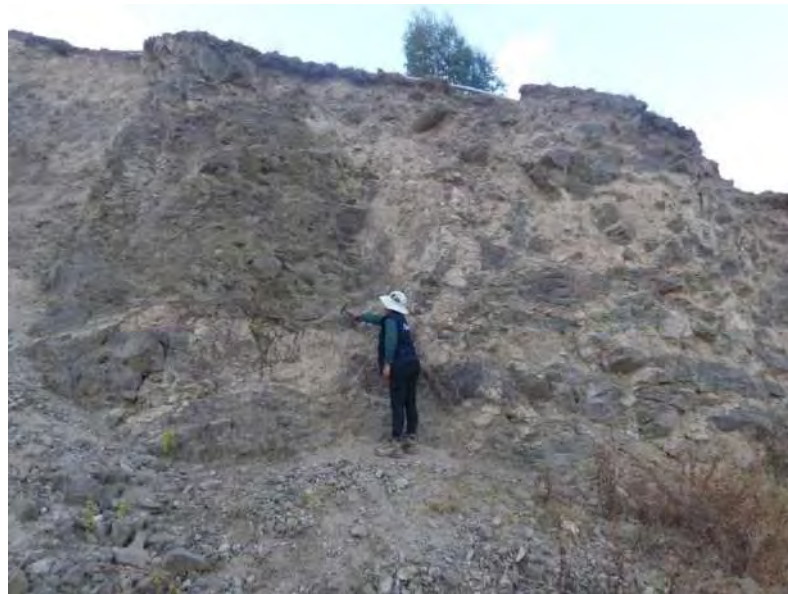
Fotografía 2. Depósito de flujos de lavas de la formación Huari (Nm-hu)

Esta Formación está compuesta por flujos de lava con una textura afanítica y un tono negro a gris oscuro, con cristales de hornblenda envueltos en una matriz vítrea y depositados sobre ciertos eventos freatomagmáticos (Rodríguez y Chacaltana). En el área de estudio estos flujos de lava se encuentran sobreyaciendo a la Formación Ayacucho. Estos depósitos de lava afloran al suroeste del centro poblado Huayrapata, donde se encuentra la ciudad de Ayacucho, y otro aflora en la cima del cerro Buena Vista. Las fracturas son una característica de este flujo de lavas lo que podría provocar caída de rocas en zonas de mayor pendiente, lo cual no ocurre en nuestra zona de estudio por que afloran en zonas con pendientes llanos a suaves (fotografía 2).

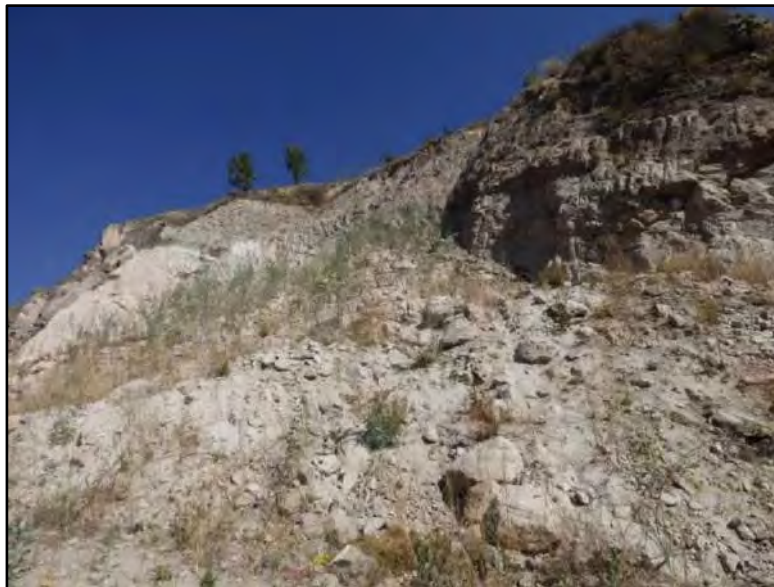
Fotografía 3. Depósito coluvial correspondiente a un derrumbe ubicado dentro de la quebrada Picota.

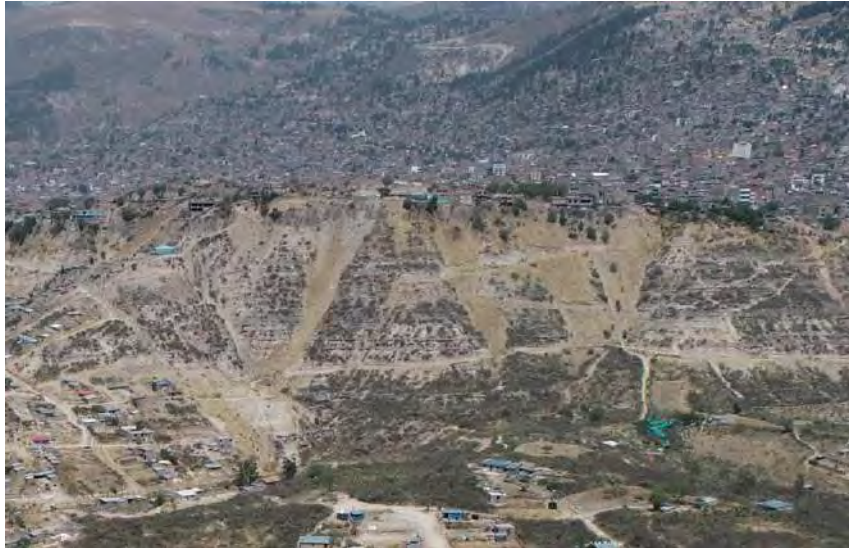
Fotografía 4. Vista del depósito deluvial, donde se muestra el material fino movilizado por escorrentía.

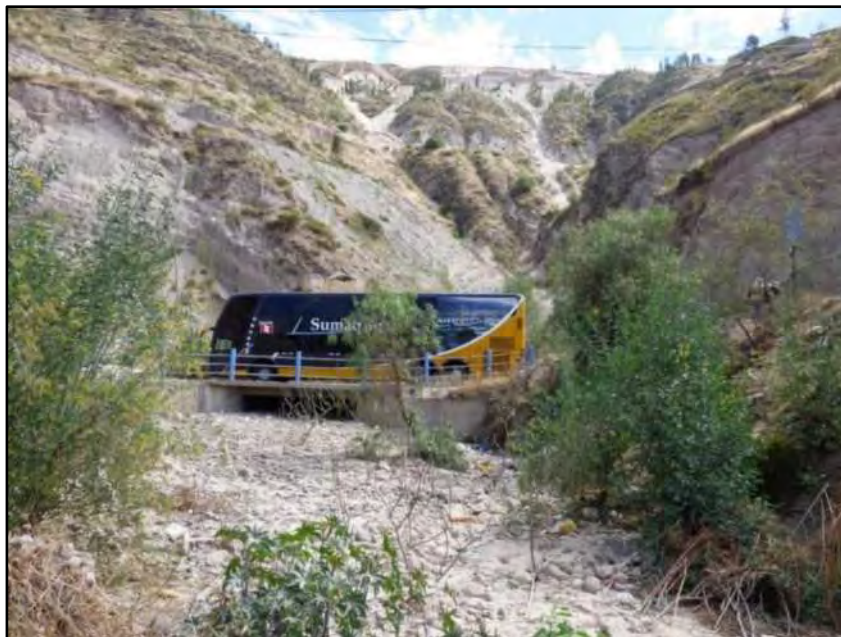
Fotografía 5. Vista de depósito proluvial correspondiente a detritos envueltas en una matriz

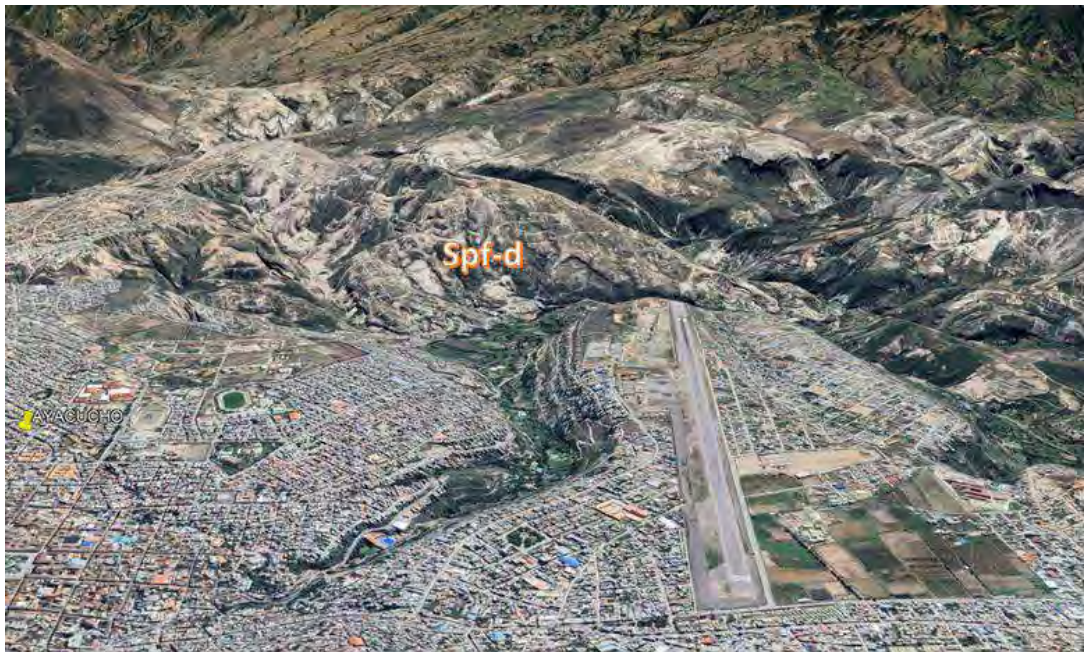
Figura 19. Imagen de Google Earth. Vista de la superficie con flujo piroclástico (Sfp-d), en la ciudad de Ayacucho.

Según el mapa geomorfológico regional sobre esta subunidad se encuentra asentada la ciudad de Ayacucho (Figura 19).

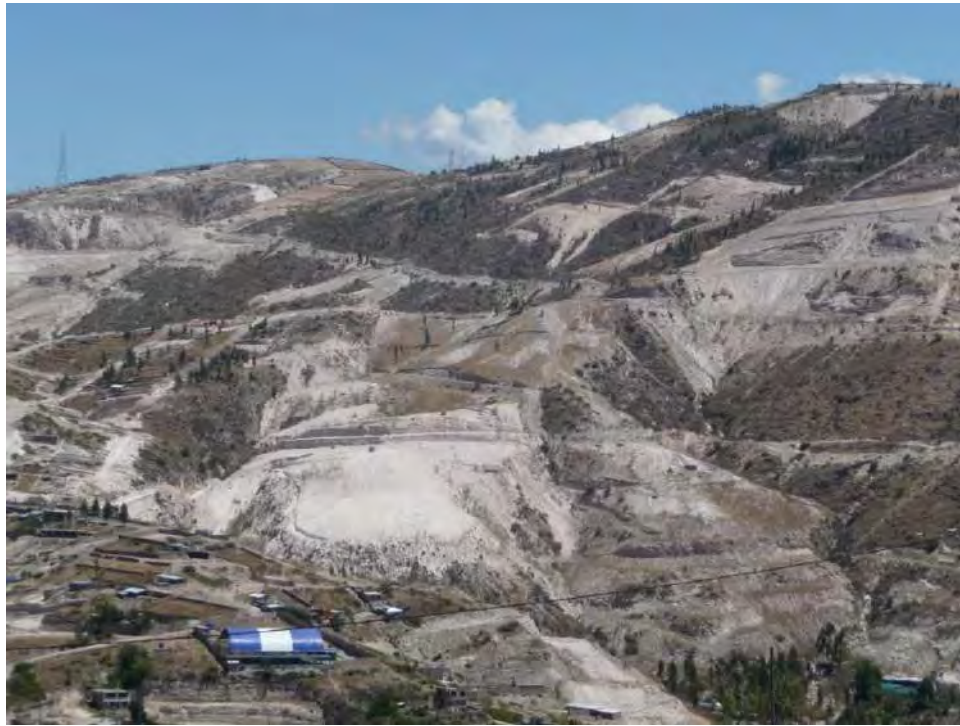
Fotografía 6. Montaña en roca volcánica, corresponde al cerro Uma Orcco.

presentan pendientes fuertes a muy fuertes ( $15^{\circ}$  -  $25^{\circ}$ ) y en la cima presentan pendientes moderadas ( $5^{\circ}$  -  $15^{\circ}$ ), en algunos sectores específicos como es el flanco noreste presenta pendientes muy escarpado ( $> 45^{\circ}$ ).

En la zona de estudio se encuentran localizados en el cerro Uma Orcco ubicado al noreste del área de estudio (Fotografía 6).

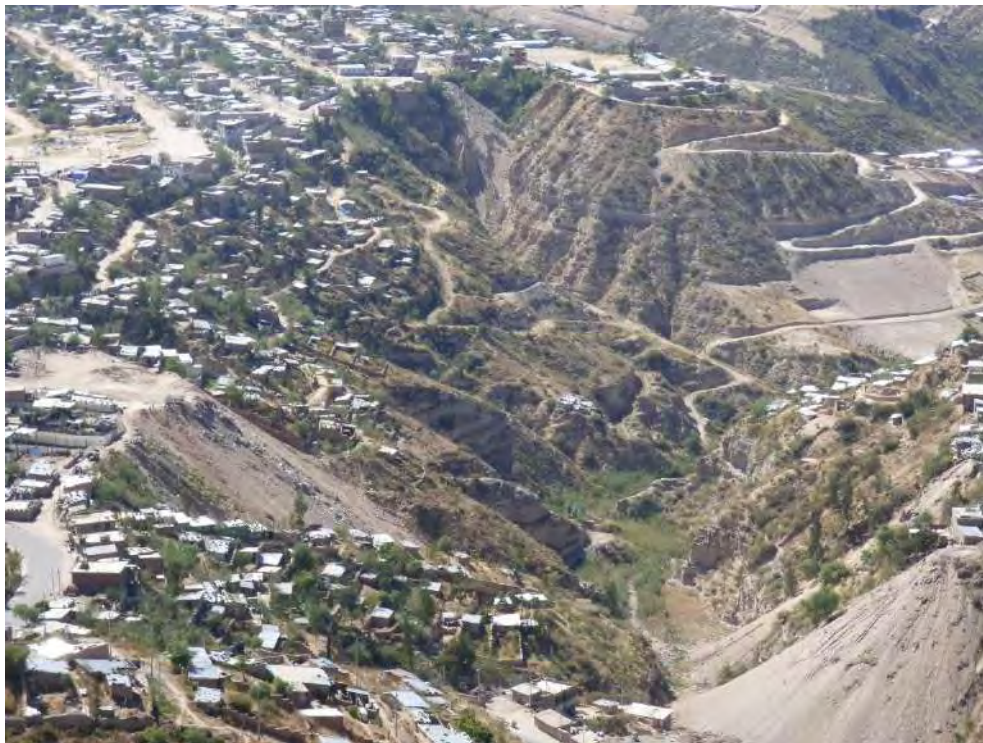
Fotografía 7. Ladera disectada en rocas sedimentarias de tipo por erosión de laderas de tipo carcava

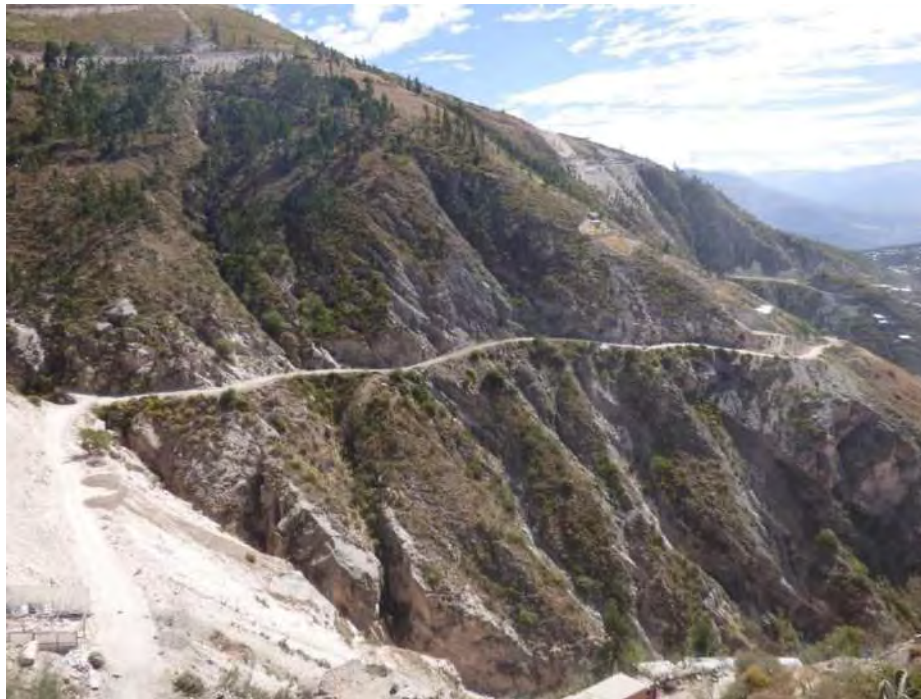
Fotografía 8. Ladera disectada en rocas volcánicas de tipo tobas de la Formación Ayacucho Miembro inferior.

Corresponde a relieves notablemente disectados por múltiples cárcavas resultado de procesos de erosión, estas superficies presentan pendientes fuertes a muy fuertes ( $15^{\circ}$  a  $45^{\circ}$ ), modelados sobre rocas de origen volcánico de tipo tobas de la Formación Ayacucho – miembro inferior (Fotografía 8).

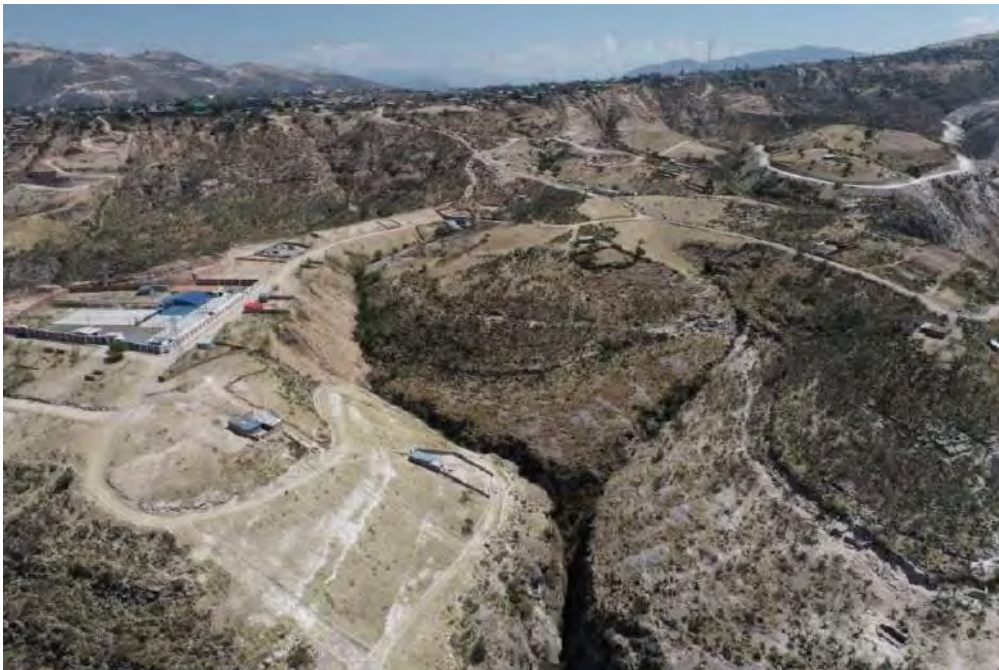
Fotografía 9. Lomadas en rocas sedimentarias, ubicadas en la parte central del área de estudio.

Subunidad que presenta superficies subredondeadas con pendientes moderadas a fuerte ( $5^{\circ}$  a  $25^{\circ}$ ) y la cima de las lomadas pendiente llanos inclinados a moderados ( $<1^{\circ}$  a  $15^{\circ}$ ), ubicados principalmente en los sectores de Mollepata (Fotografía 9), Rumichaca, Totorilla. Litológicamente están conformados por una secuencia sedimentaria de limolitas, areniscas y arcillita, la Formación Ayacucho, miembro superior.

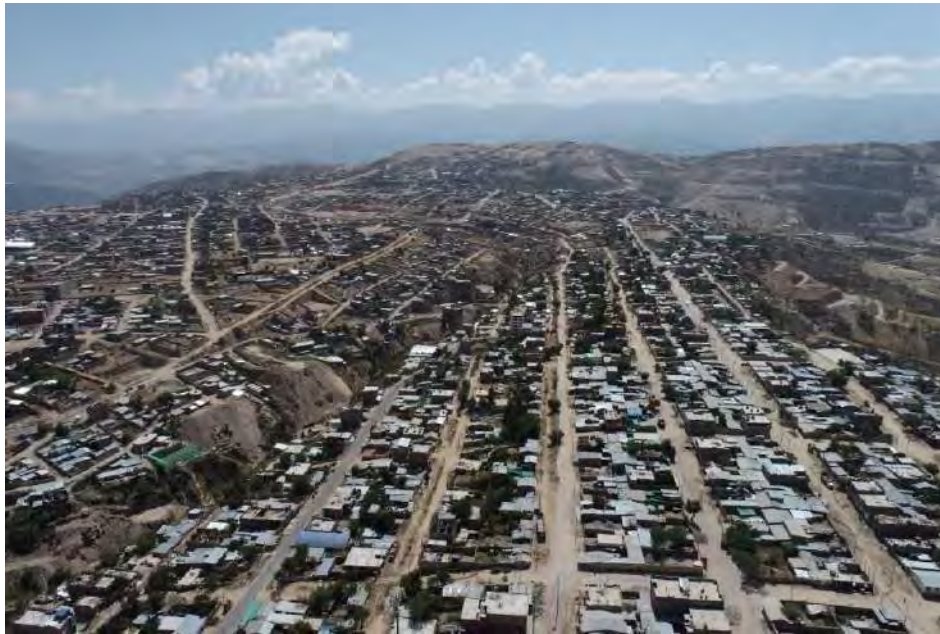
Fotografía 10. Altiplanicie sedimentaria, sobre esta subunidad se encuentra asentada el sector de Mollepata.

En el área de estudio presentan ligera inclinación, con pendientes suaves a moderadas (<1° a 15°), y están conformados por una secuencia de rocas sedimentarias, como limolitas, arenas y arcillitas correspondientes a la Formación Ayacucho – miembro superior. Se reconocieron en los sectores de Mollepata y parte de la zona urbana de la ciudad de Ayacucho (fotografía 10).

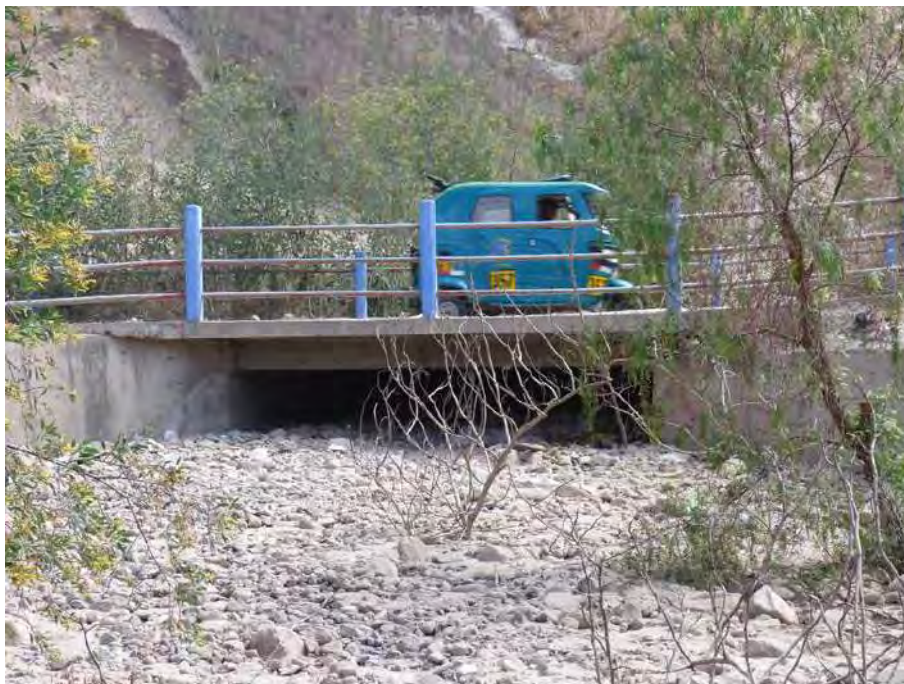
Fotografía 11. Piedemonte aluvio torrencial producto de los flujos de detritos y lodo por la remoción del material disponible en las laderas y cauce de la quebrada.

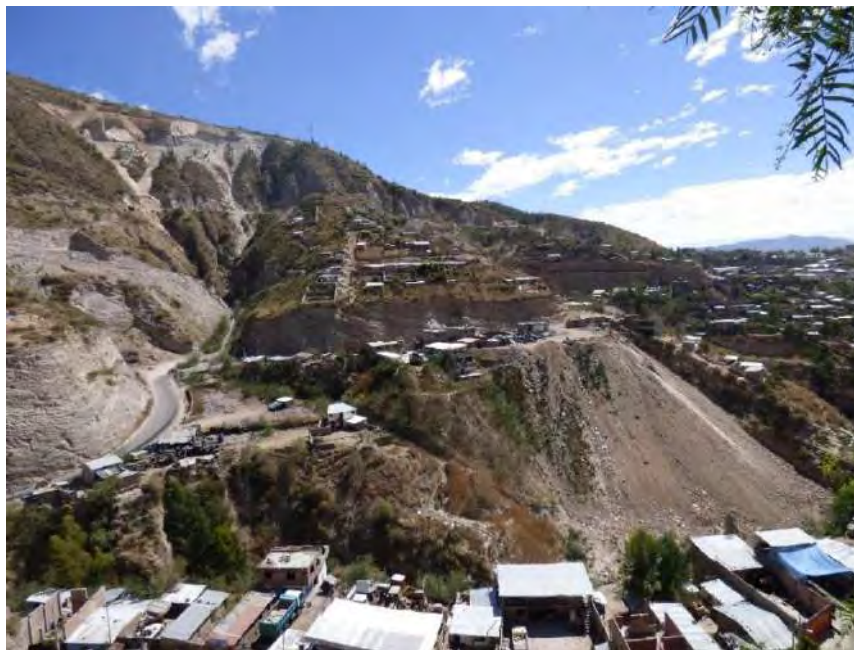
Fotografía 12. Depósito antrópico producto de la acción humana, corresponde a depósitos de desmonte.

Estas geoformas, son el resultado de un conjunto de procesos generados por el hombre, mediante procesos de transformación industrial (construcciones civiles). Se observa principalmente en el sector de Totora (planta de tratamiento de aguas residuales) y en partes de la laderas del cauce de la quebrada Picota por el exceso depósito de material de desmonte por parte de los pobladores de la ciudad de Ayacucho.

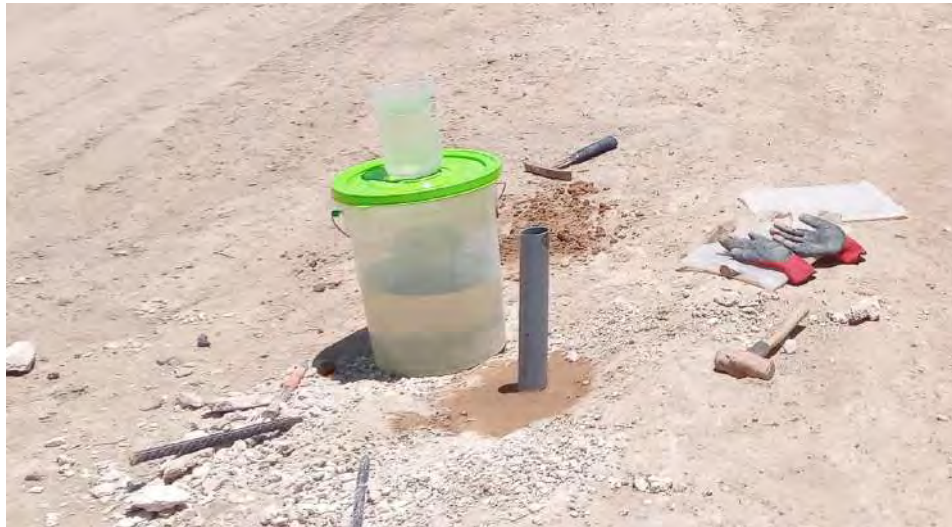
Fotografía 13. Ensayo de permeabilidad en la Formación Ayacucho, miembro inferior.

Los ensayos de infiltración puntual realizados en la zona de estudio se hicieron por el método del permeámetro de carga constante. Este método toma en cuenta los descensos de agua durante un período de tiempo específico de cinco minutos. El permeámetro tuvo una longitud de 60 cm.

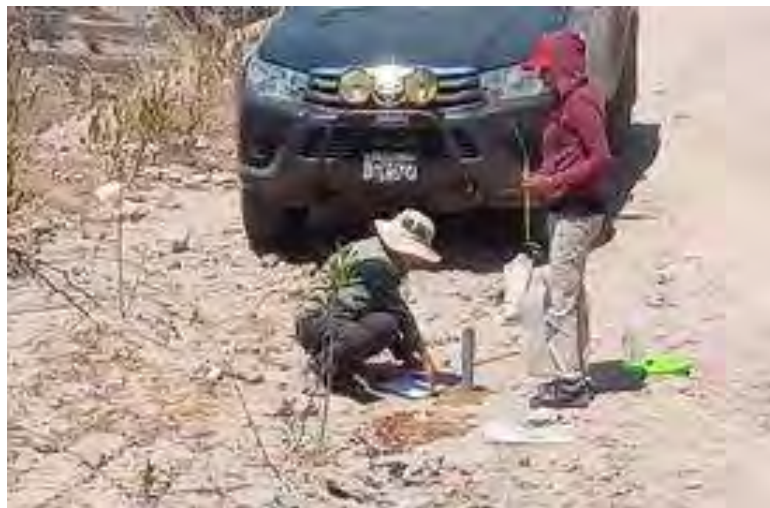
Fotografía 14. Ensayo de permeabilidad en la Formación Ayacucho, miembro superior.

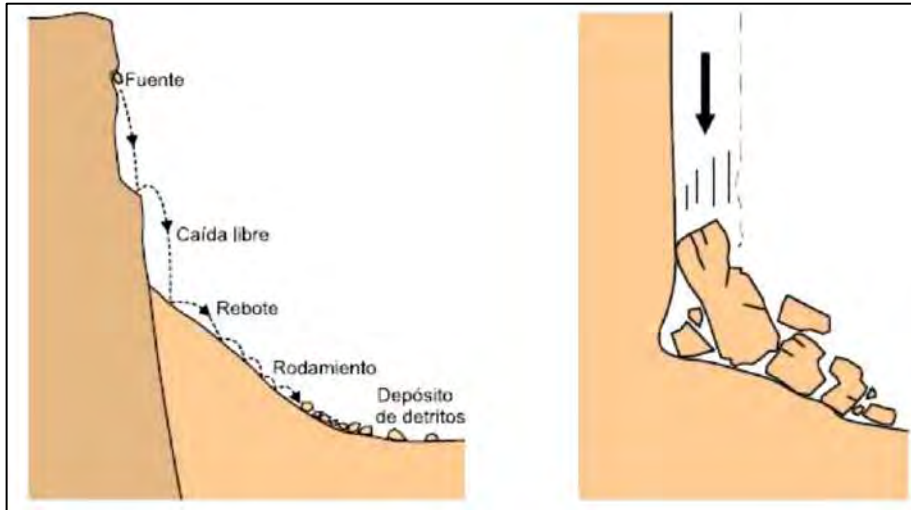
Figura 31. Esquema de caída de roca fragmentada (Evans, S.G., y Hungr, O., 1993). Fuente: Figura tomada de PMA (2007).

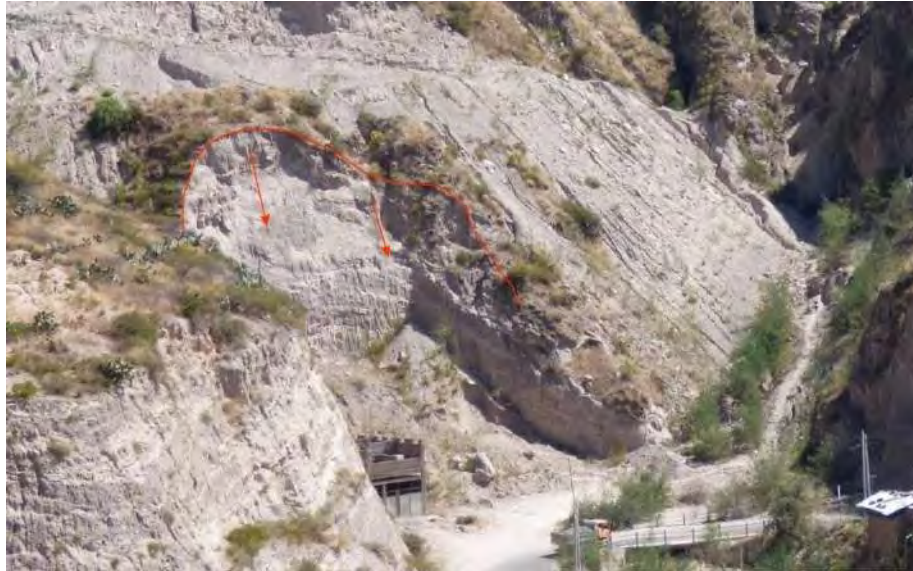
Figura 32. Derrumbe en la margen izquierda de la quebrada Picota, provocado por el corte de talud para la construcción de una vivienda.

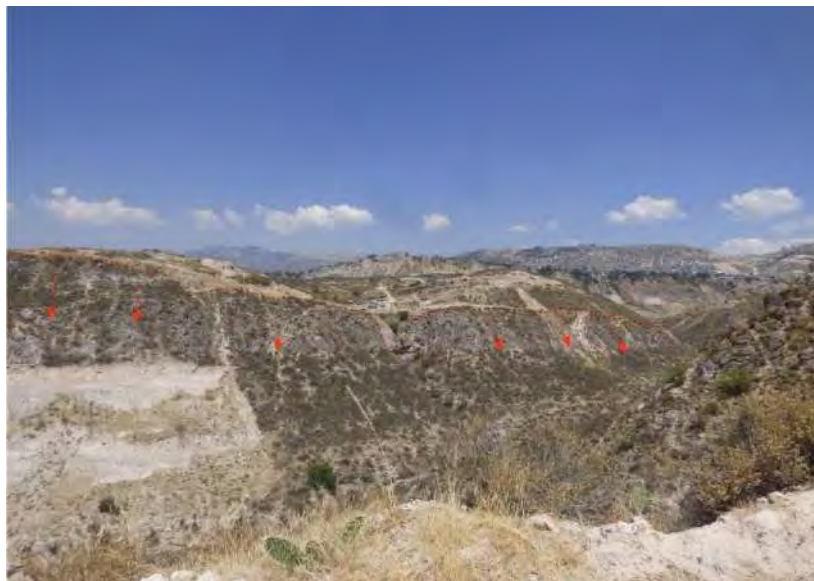
Figura 33. Vista de derrumbes antiguos con actividad inactivo latente, donde se observa el depósito adosado al pie de la ladera.

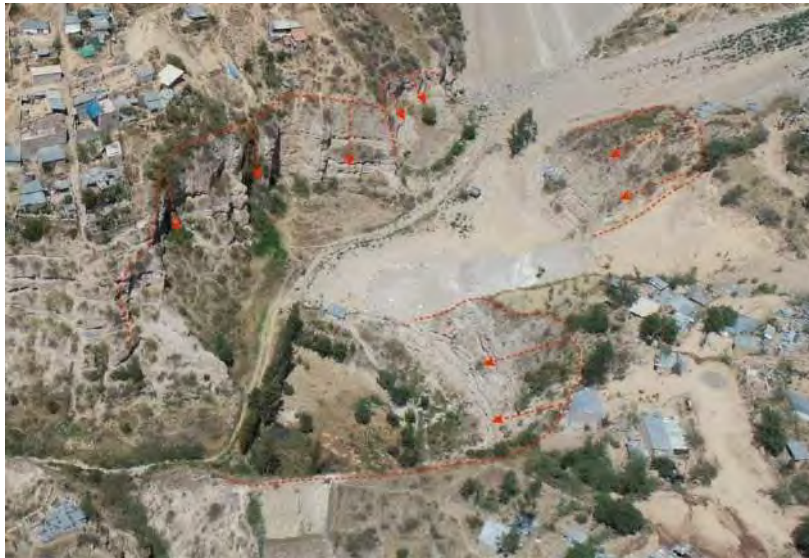
Figura 34. Vista de derrumbes distribuidos en ambas márgenes del cauce principal de la quebrada picota.

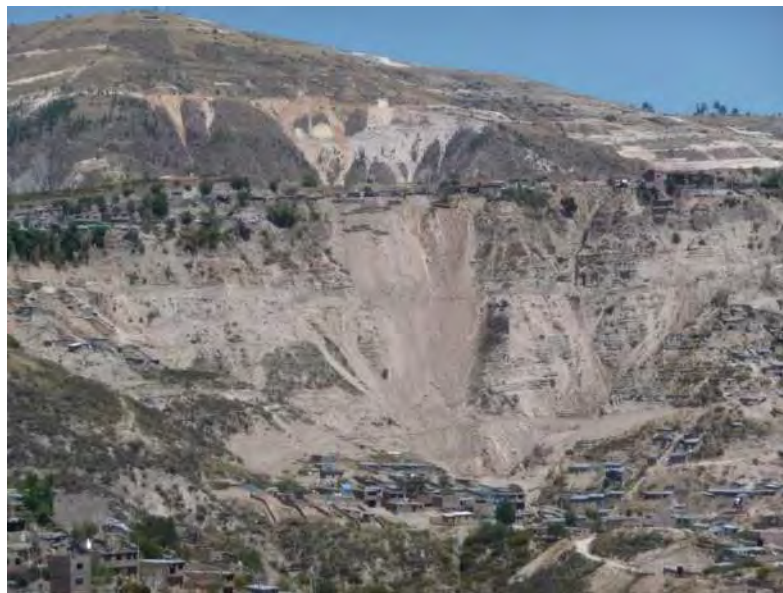
Fotografía 17. Vista de derrumbe antiguo con actividad inactivo latente, donde se observa el depósito adosado al pie de la ladera.

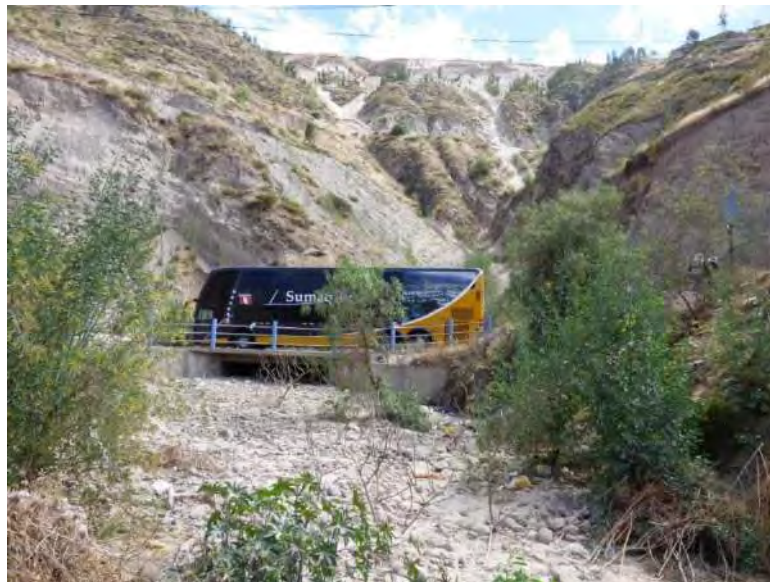
Fotografía 18. Vista de derrumbe antiguo con actividad inactiva latente, donde se observa el depósito adosado al pie de la ladera.

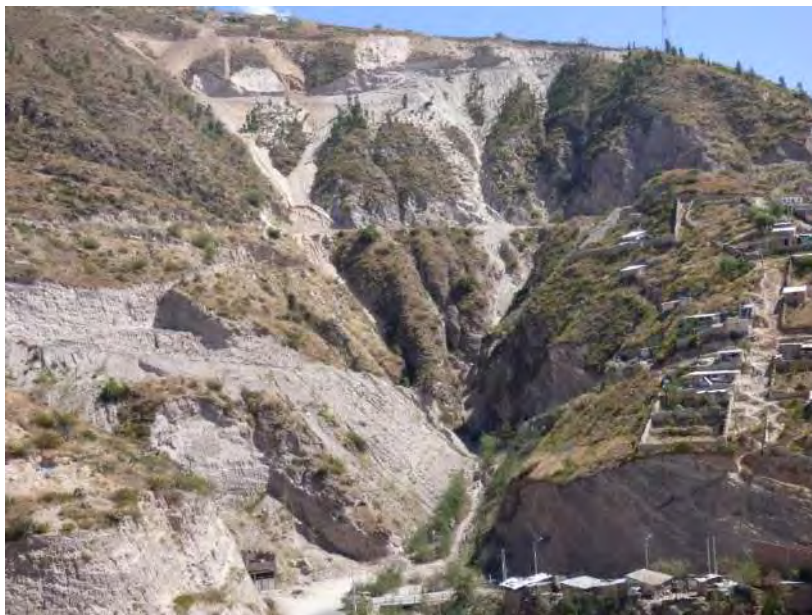
Fotografía 19. Vista de la erosión de laderas de tipo cárcavas, ubicado en la ladera este del cerro Buena Vista.

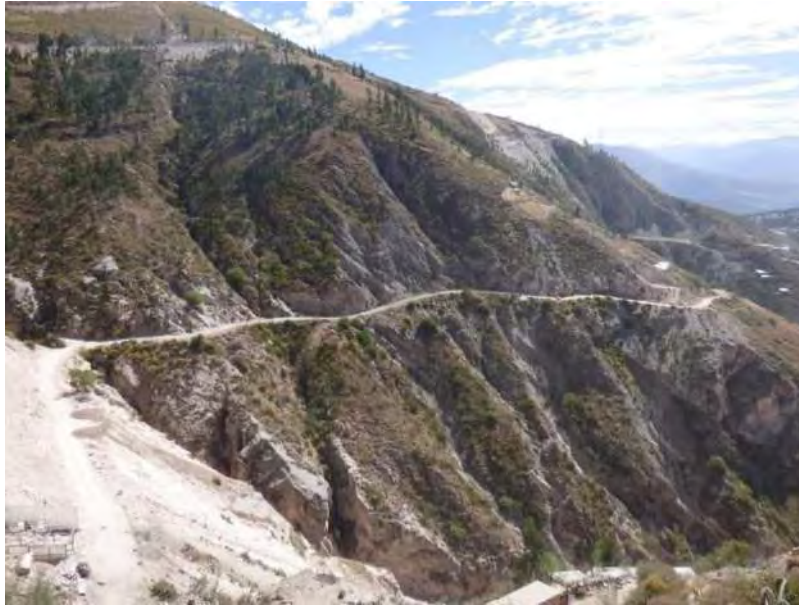
Fotografía 20. Vista de erosión de laderas de tipo cárcavas que disecta la ladera este del cerro Buena Vista.

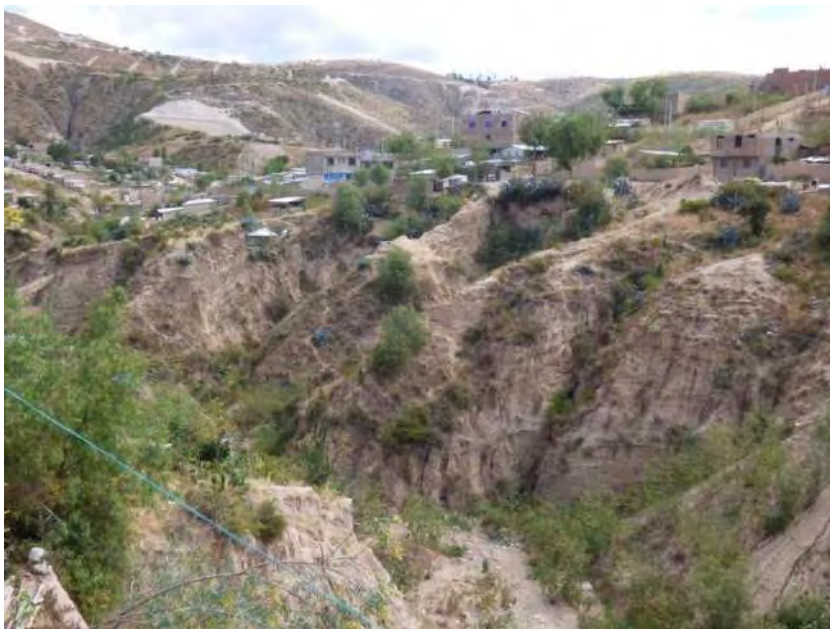
Fotografía 21. Vista de erosión de laderas de tipo cárcava, ubicado en el sector de Mollepata.

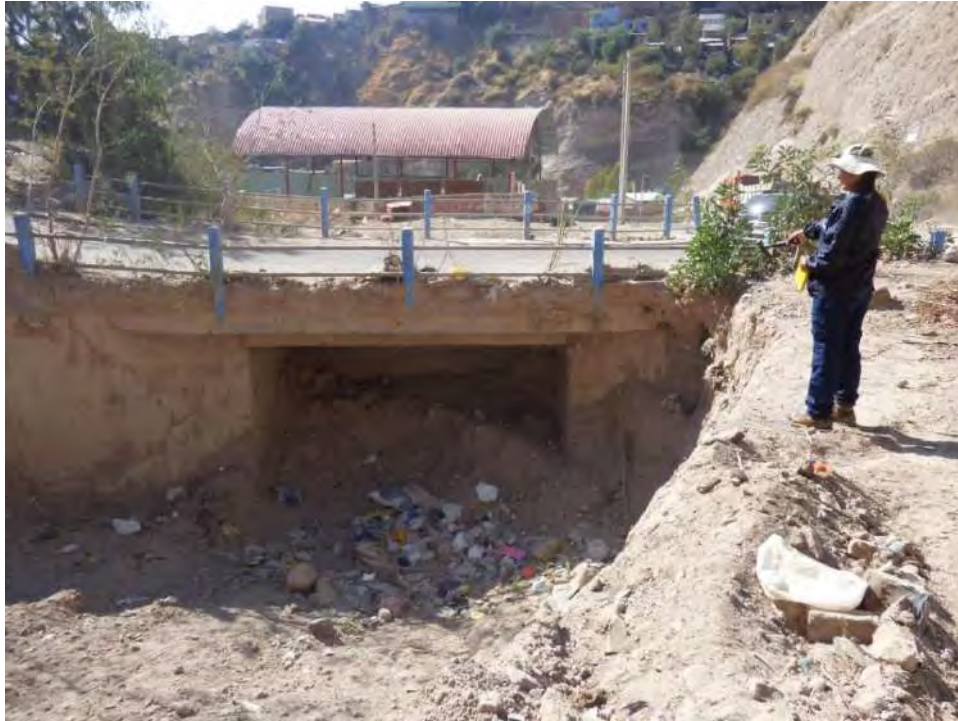
Fotografía 22. Vía Ayacucho – Sector Mollepata, se observa el paso del cauce de la quebrada Picota colmatado por depósitos de flujos de lodos antiguos.

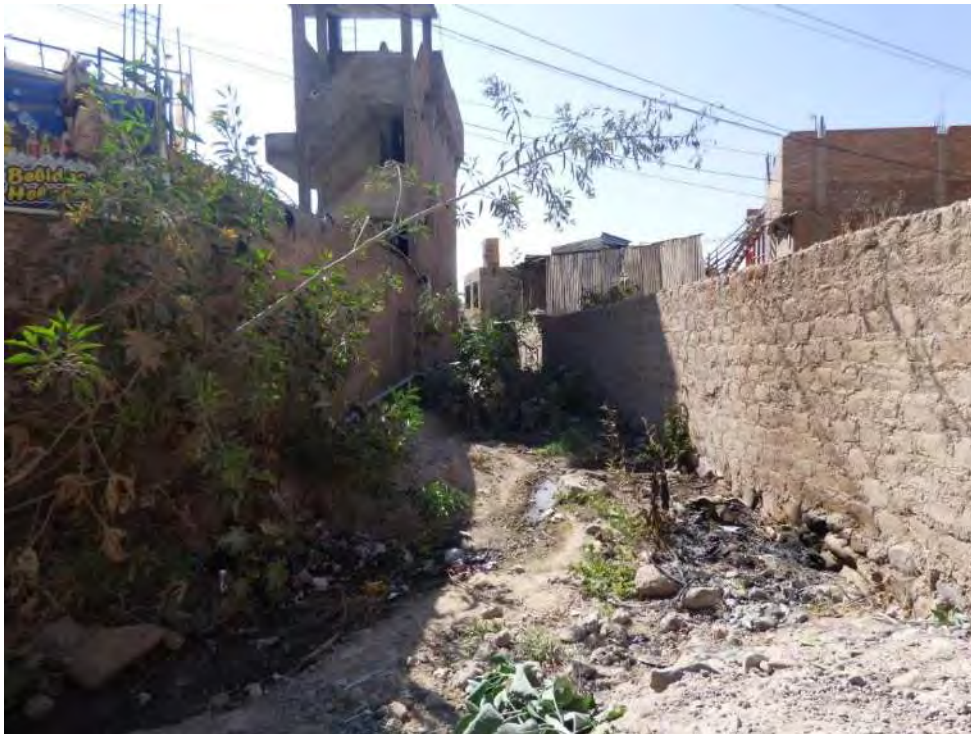
Fotografía 23. Viviendas asentadas dentro del cauce de la quebrada, invadiendo el cauce natural de la quebrada, considerado como zona con nivel de peligrosidad muy alto.

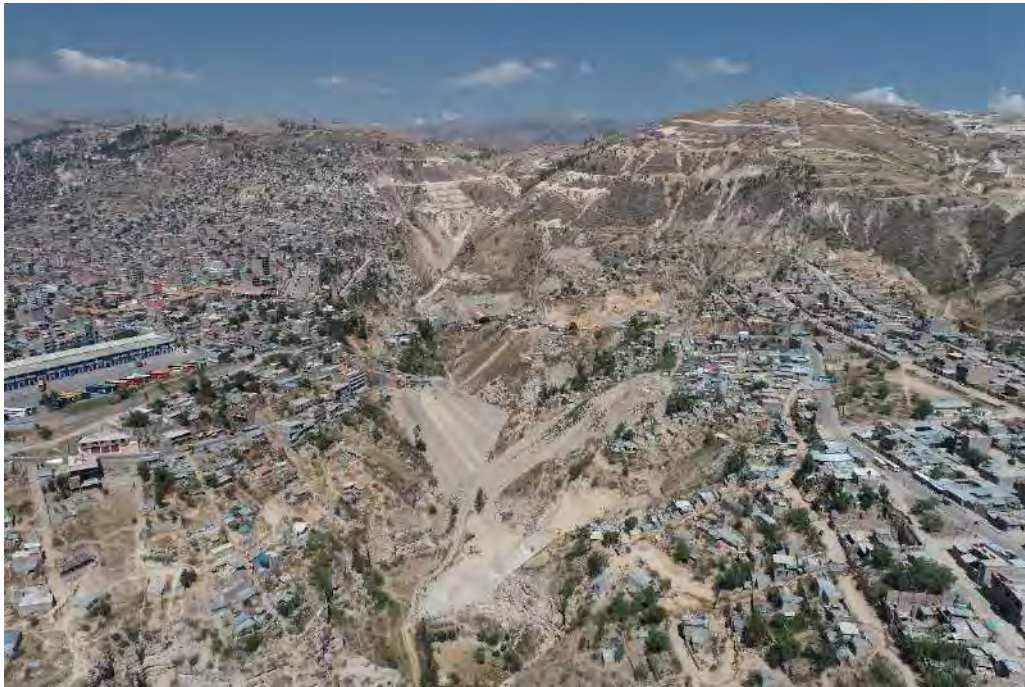
Fotografía 24. Vista del cauce principal de la quebrada Picota, observándose depósitos de desmonte en las laderas de ambas márgenes del cauce, zona con nivel de peligrosidad Muy Alto para a ocurrencia de derrumbes.

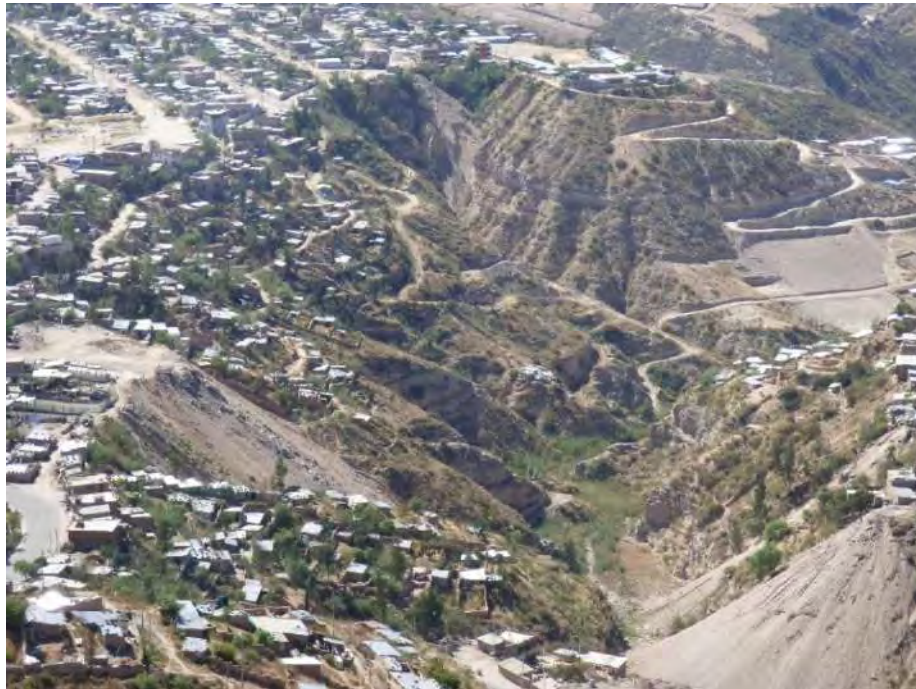
Fotografía 25. Vista de viviendas asentadas en laderas que presentan erosión de laderas de tipo cárcavas, zona considerada con nivel de peligrosidad muy alta.

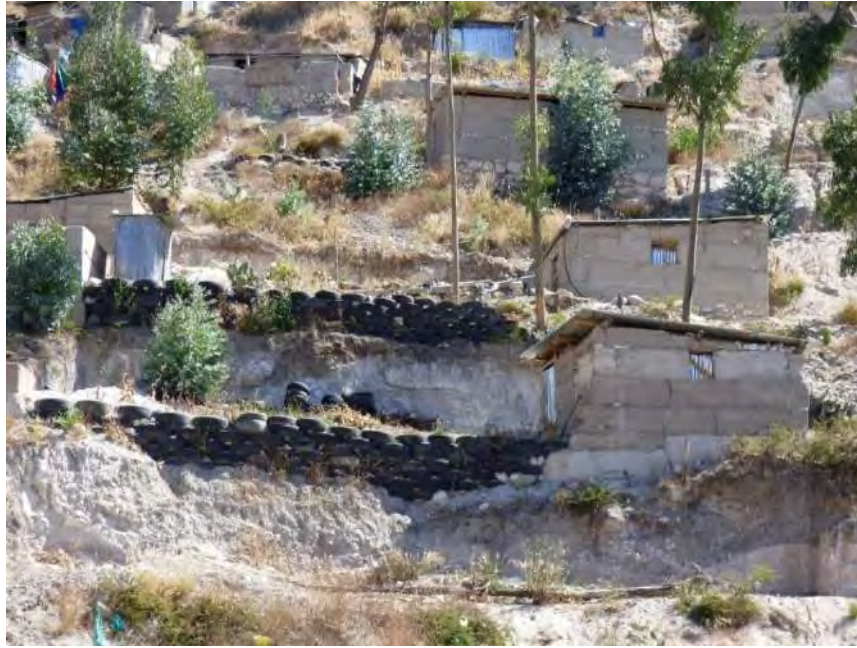
Fotografía 26. Vista de viviendas asentadas en las laderas con pendientes fuertes, donde realizan cortes de talud y sostenimiento del terreno con neumáticos viejos, zona considerado con nivel de peligrosidad alta, ubicada en la ladera de la margen derecha de la quebrada.

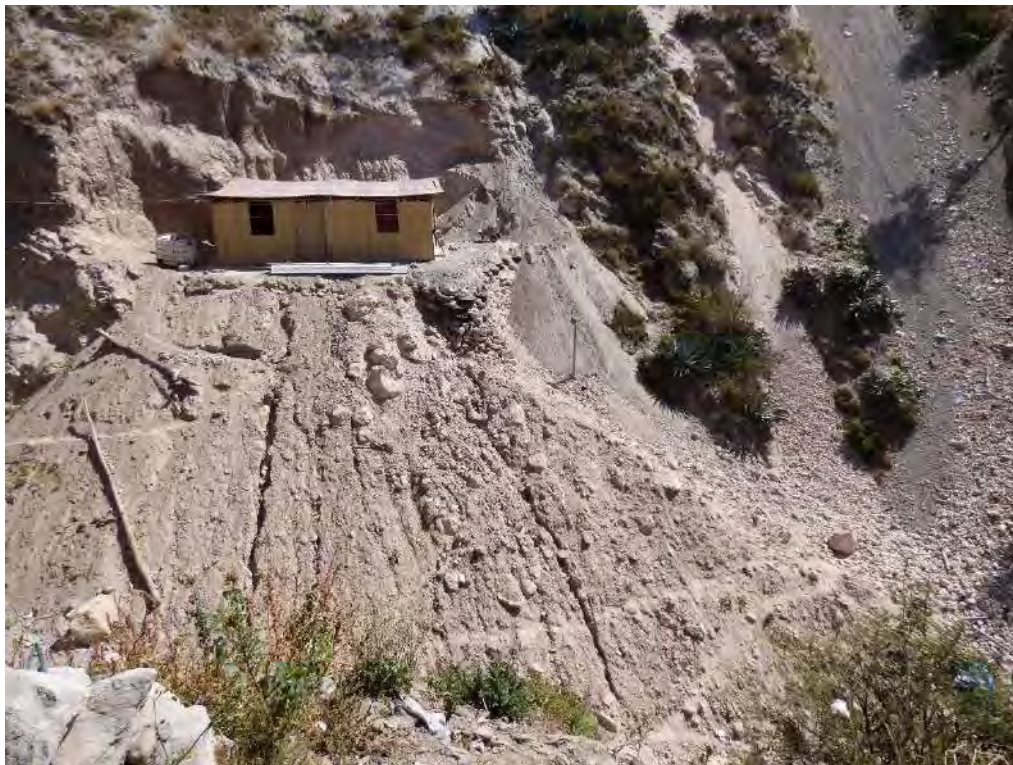
Fotografía 27. Vivienda asentada sobre material de depósito, producto del corte de talud, se encuentra asentada en la ladera izquierda del cauce de la quebrada, zona considerado con nivel de peligrosidad alta.
