TESIS

**ESTUDIO GEOLOGICO, GEOTECNICO E HIDROLOGICO
PARA LA REHABILITACIÓN DE LA TROCHA CARROZABLE
QUE INTERCOMUNICA LA COMUNIDAD DE ANTAPALLPA CON
EL ANEXO PARCCO DEL DISTRITO DE OMACHA, DE LA
PROVINCIA DE PARURO - DEPARTAMENTO DE CUSCO.**

**PARA OPTAR EL TÍTULO PROFESIONAL DE
INGENIERO GEÓLOGO**

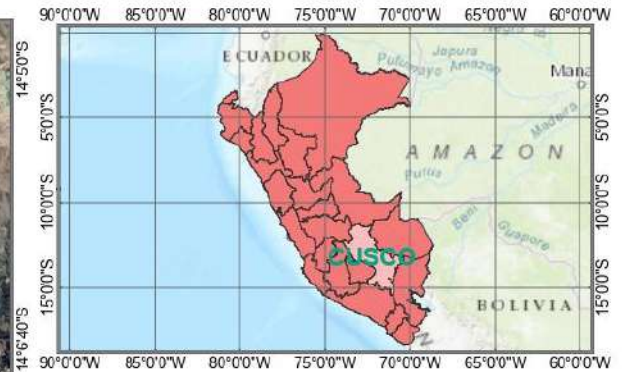
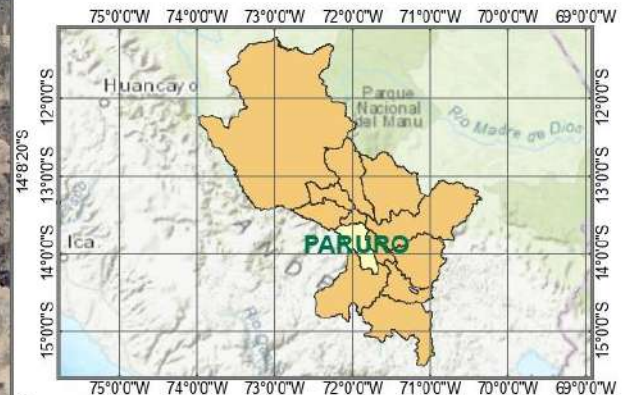
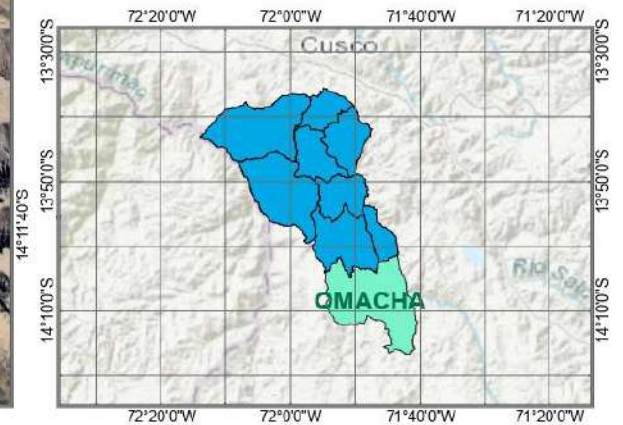
MAPA 01	NOMBRE DEL PROYECTO: ESTUDIO GEOLÓGICO, GEOTÉCNICO E HIDROLÓGICO PARA LA CONSTRUCCIÓN DE LA TROCHA CARROZABLE QUE INTERCOMUNICA LA COMUNIDAD DE ANTAPALLPA CON EL ANEXO PARCOO DEL DISTRITO DE OMACHA, DE LA PROVINCIA DE PARURO - DEPARTAMENTO DE CUSCO.	UBICACIÓN	BACHILLERES:	PLANO:	SISTEMA DE COORDENADAS	ESCALA
		DISTRITO: OMACHA PROVINCIA: PARURO REGIÓN: CUSCO	MAMANI CHOQUEUANCA JHON NOALCCA MEZA VICTOR JULIO	PLANO DE UBICACIÓN	PROYECCIÓN: UTM ZONA: 19 SUR COORDENADAS: UTM-84	1/50000 FECHA: 2024

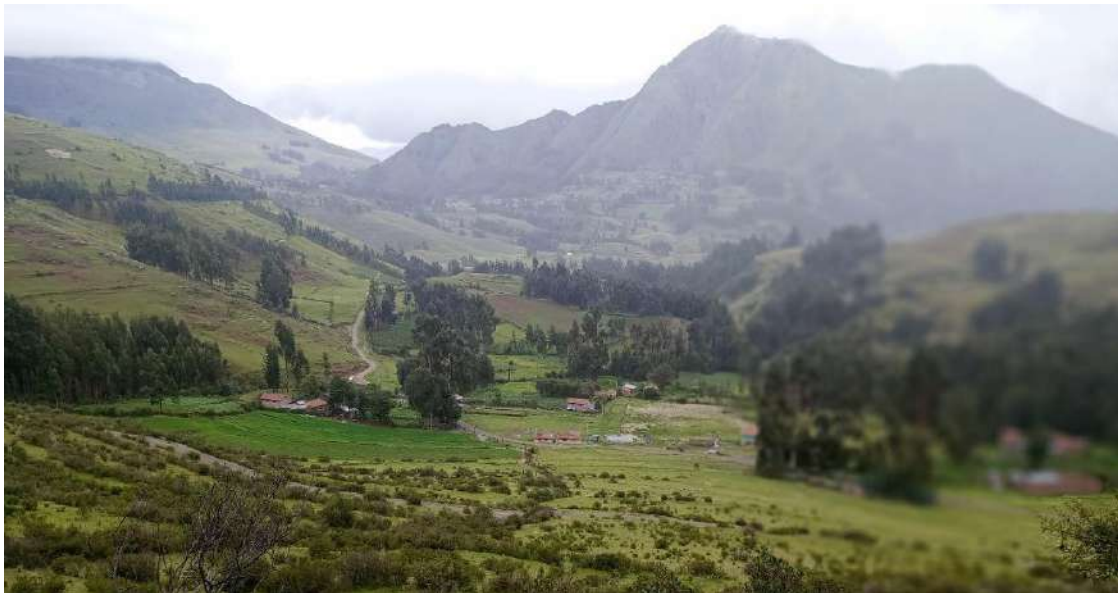
El área de trabajo se ubica en las subcuencas que alimentan al río Apurímac, específicamente en el lado izquierdo del río mencionado. En esta región se encuentra una prolongación de la cordillera oriental, denominada cordillera Occidental, que posteriormente pasa a formar parte de la zona subandina caracterizada por la exposición de rocas metamórficas.

Foto N°3: Vista de la Cordillera occidental. Fuente: Propia

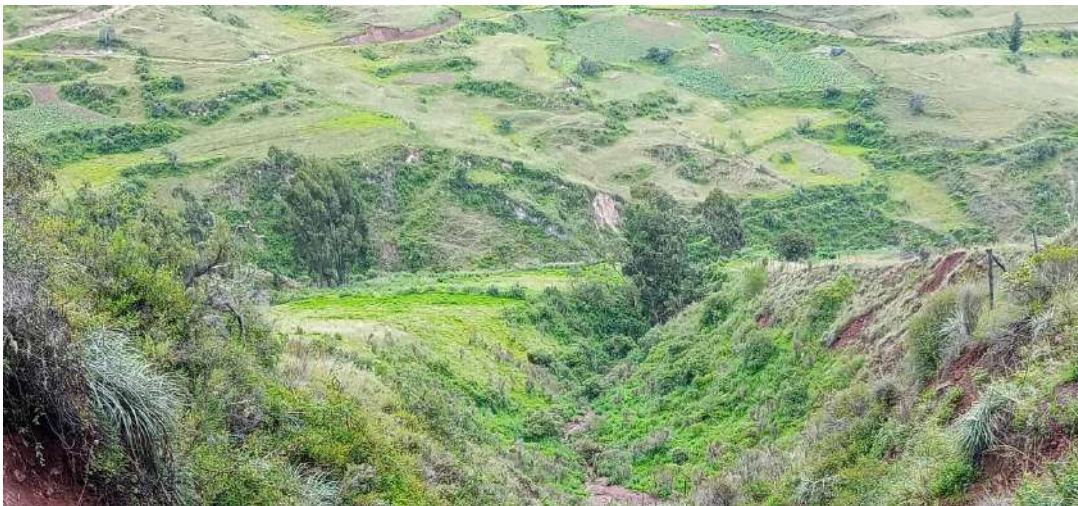
Las laderas del valle se caracterizan por ser empinadas y frecuentemente contienen depósitos de sedimentos conducidos por el agua. Los cambios en los patrones de caudal indican que el río no ha alcanzado un equilibrio estable. En el río Apurímac, se observa que sus afluentes menores no han presentado la oportunidad de desarrollar un cauce único, lo que sugiere un nivel de base más elevado.

Foto N°4: Vista de los valles del Apurímac. Fuente: Propia

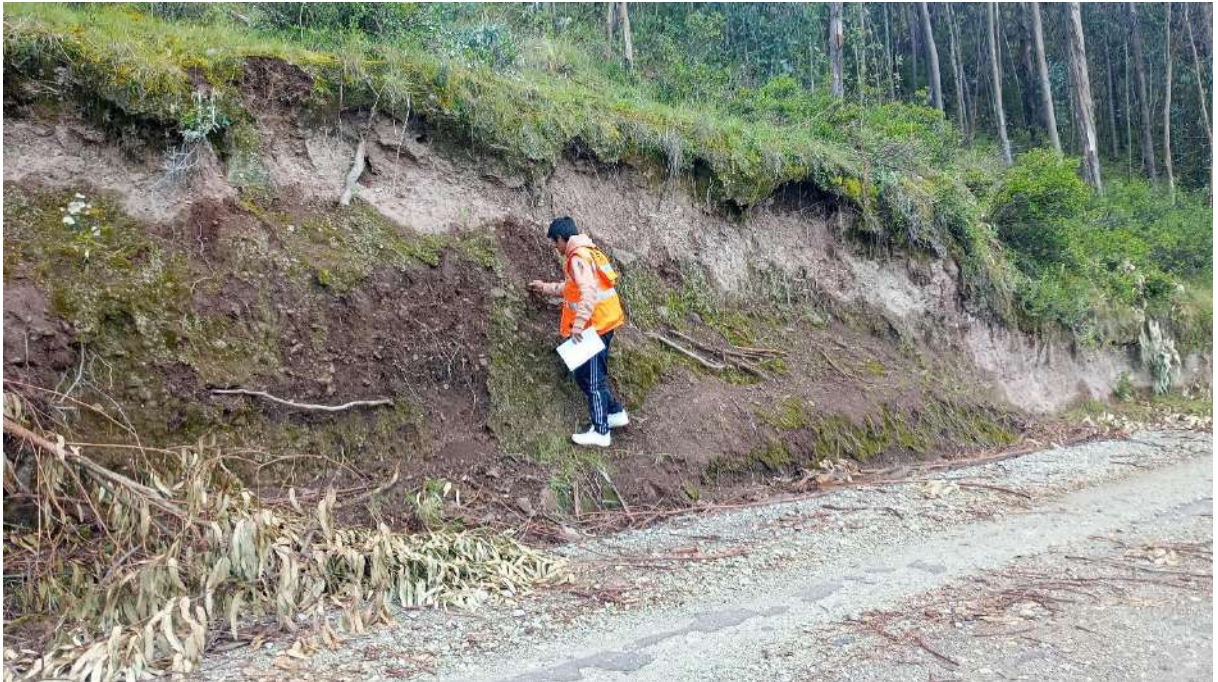
Rehabilitación de Carreteras: En muchos casos, los cortes en los taludes naturales ayudan a generar nuevos procesos geodinámicos y a reactivar derrumbes o deslizamientos antiguos.

Foto N°5: Rehabilitación de carretera y deforestación. Fuente: Propia

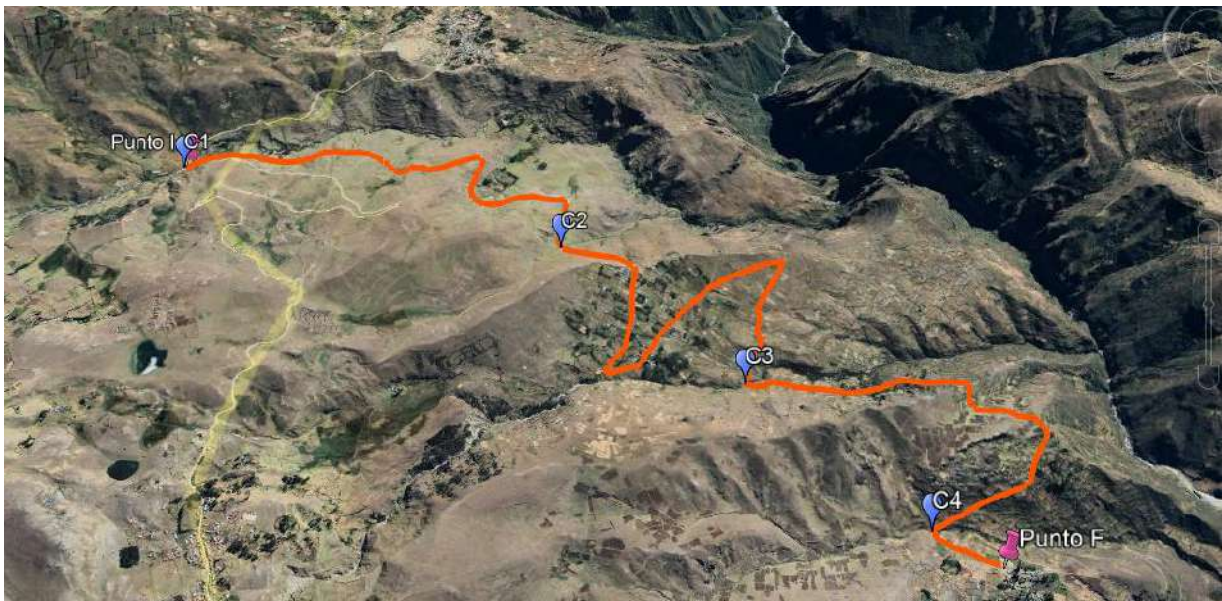
La red de drenaje de la región objeto de estudio incluye cuatro microcuencas de Porotuyoc, Q'atca, Chacatuyoc, Paccha y Puente hidroeléctrica en la progresiva final de la carretera. La ruta desemboca en el río Apurímac en todas sus cuencas.

Foto N°7: Vista satelital de las cuatro micro cuencas, Fuente: Propia

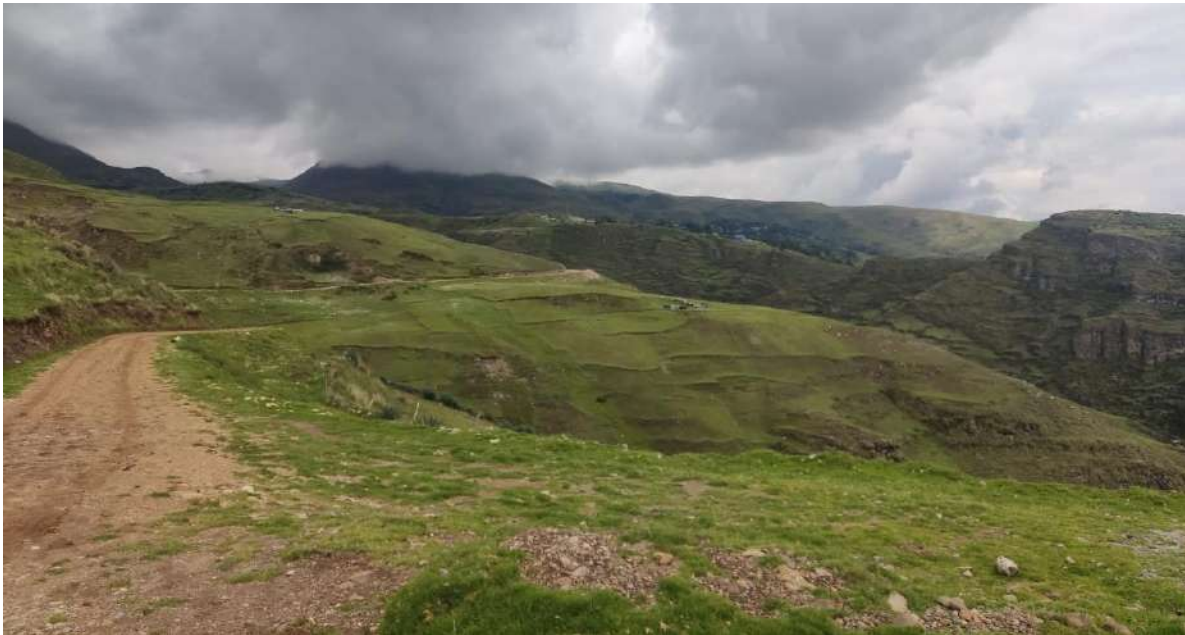
Foto N°8: Vista panorámica de los depósitos de la formación Arcurquina. Fuente: Propia

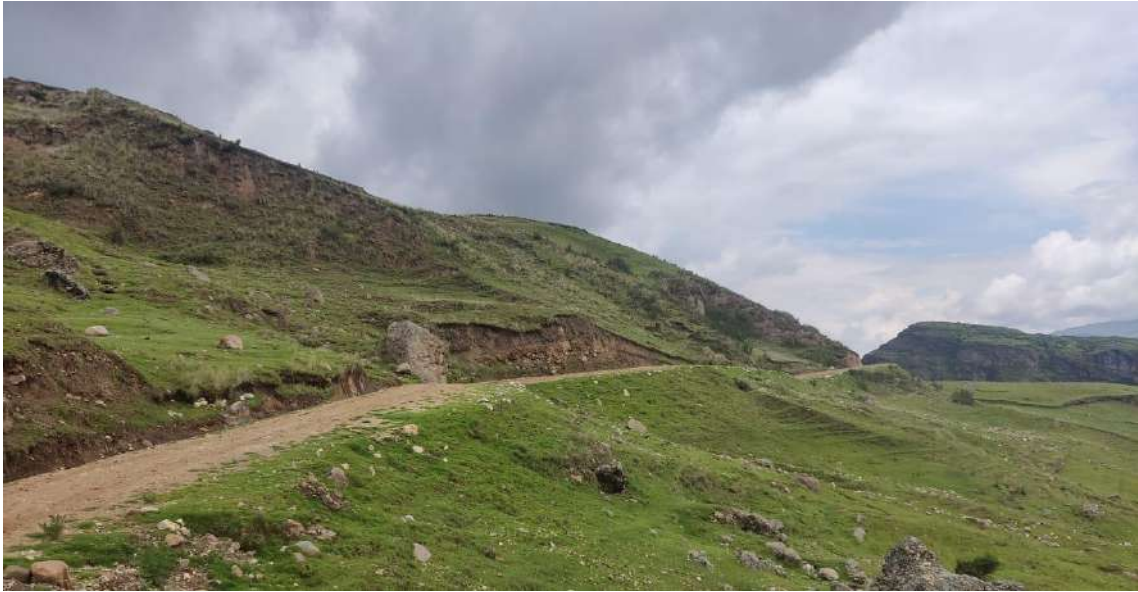
Foto N°9: Vista de los materiales aluviales. Fuente: Propia

En el lugar investigación, es sencillo identificar los depósitos formados por materiales materiales sueltos poco consolidados, caracterizados por su estructura heterogénea y variada en tamaño. Las gravas redondeadas, con un diámetro máximo de 1,5 metros, están inmersos en una matriz de arena limosa que se formó durante el Holoceno. Estos materiales se localizan en los lechos fluviales, en las llanuras de inundación y en las terrazas bajas y medias, donde han experimentado un proceso de consolidación parcial.

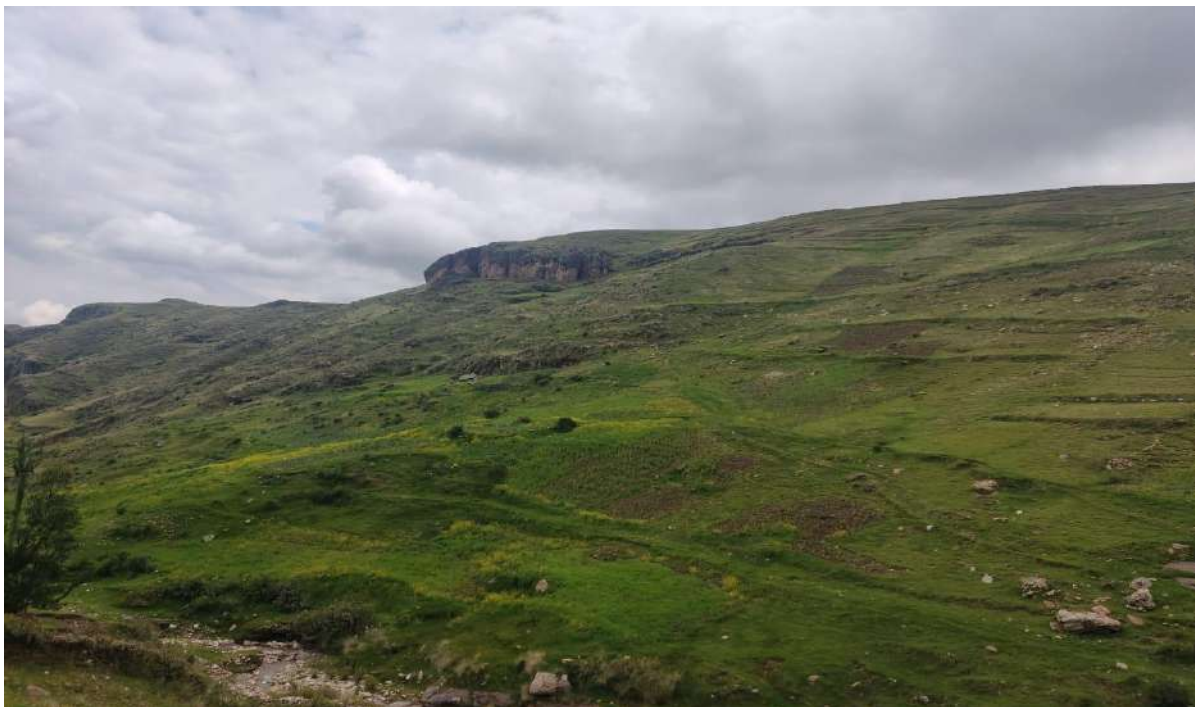
Foto N°10: perfil del punto inicio con la quebrada Parcco. Fuente: Propia

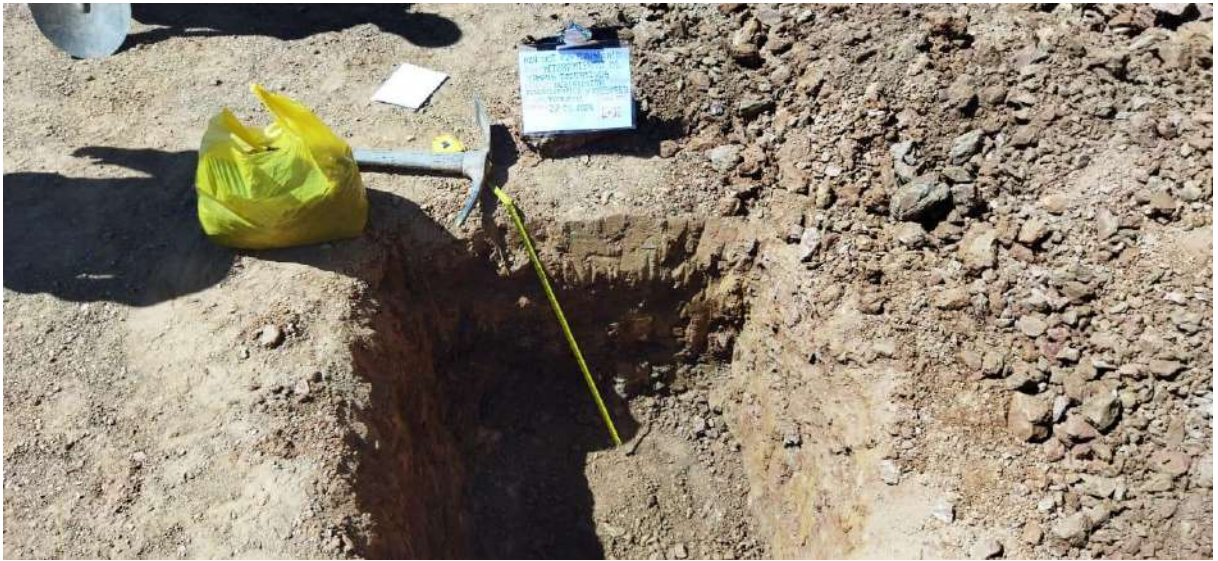
1.-CALICATA (C-1) PROGRESIVA (00+0000)

Foto N°11: suelo moderadamente suave compuesto por arenisca rojiza con clastos de 5cm con poca humedad. Fuente: Propia

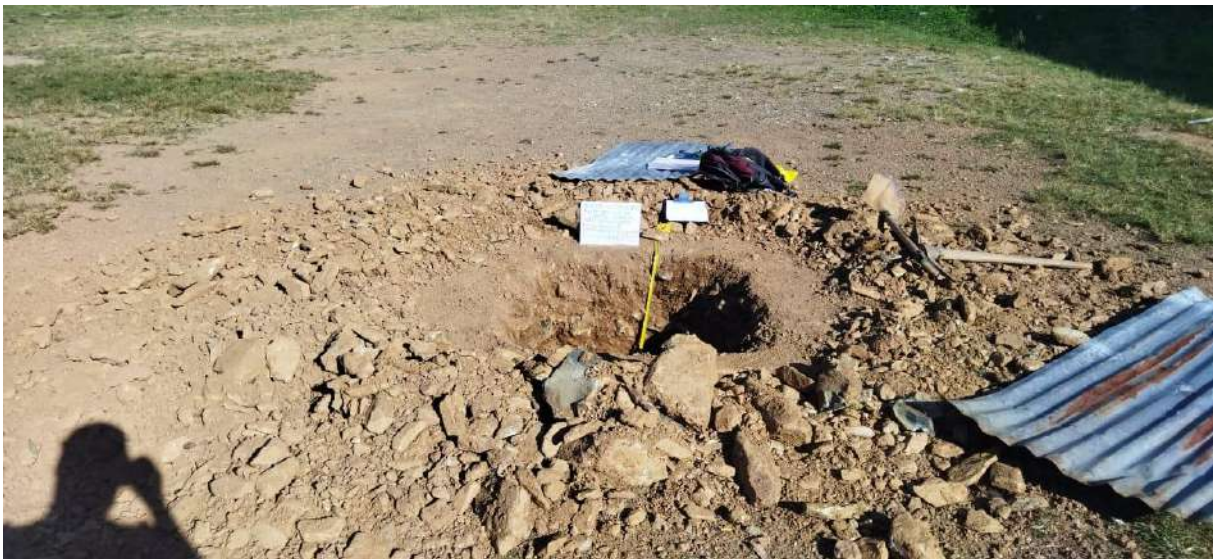
2.-CALICATA (C-2) PROGRESIVA (02+0000)

Foto N°12: calicata en la progresiva (02+0000) observándose estrato de una sola capa suelo muy duro de poca humedad y con conglomerados de diámetro de 10 a 20 centímetros, Fuente: Propia

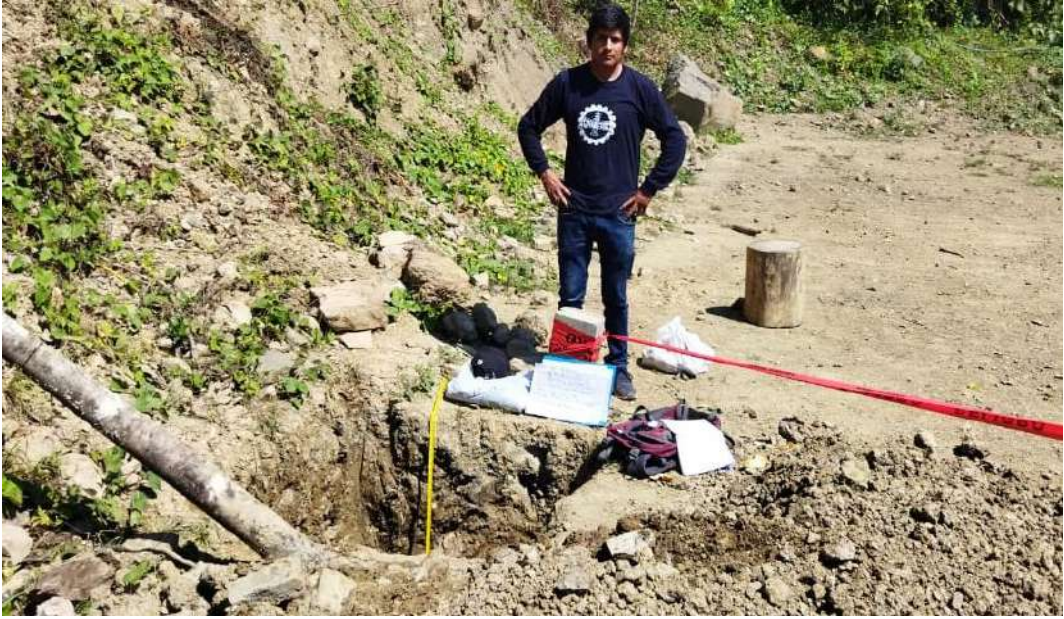
3.-CALICATA (C-3) PROGRESIVA (04+0000)

Foto N°13: Excavación de la calicata en la progresiva (05+0000) suelo moderadamente duro compuesto por arenisca y roca sedimentaria, Fuente: Propia

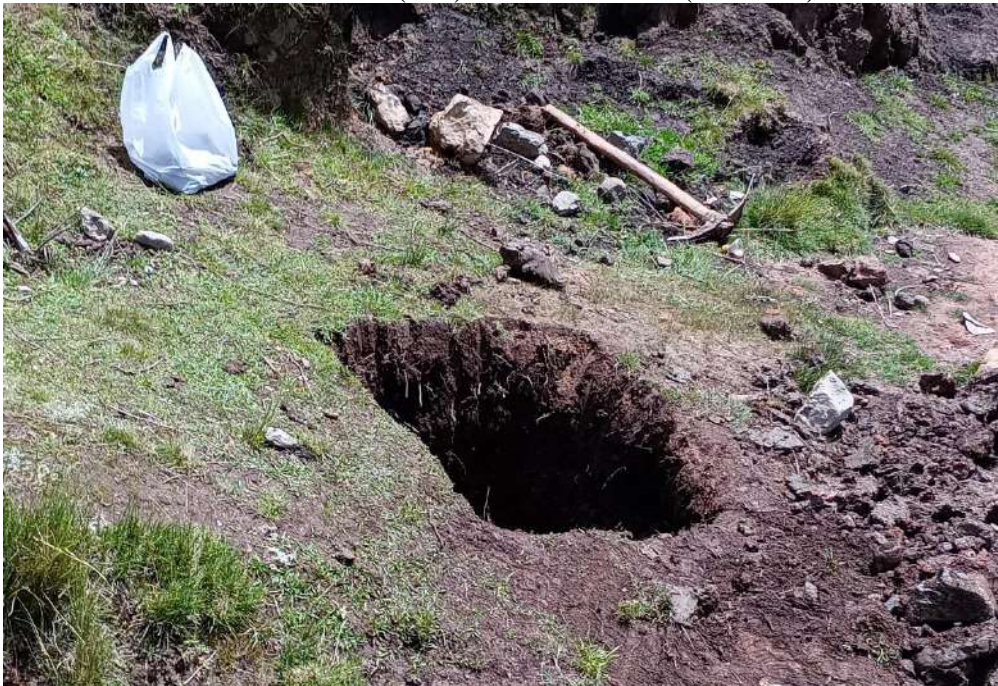
4.-CALICATA (C-4) PROGRESIVA (05+0000)

Foto N°14: recogida de muestra de la calicata en la progresiva (05+0000) observándose dos estratos una con arenisca rojiza y la otra arenisca oscura y con un suelo moderadamente duro y poca humedad, Fuente: Propia

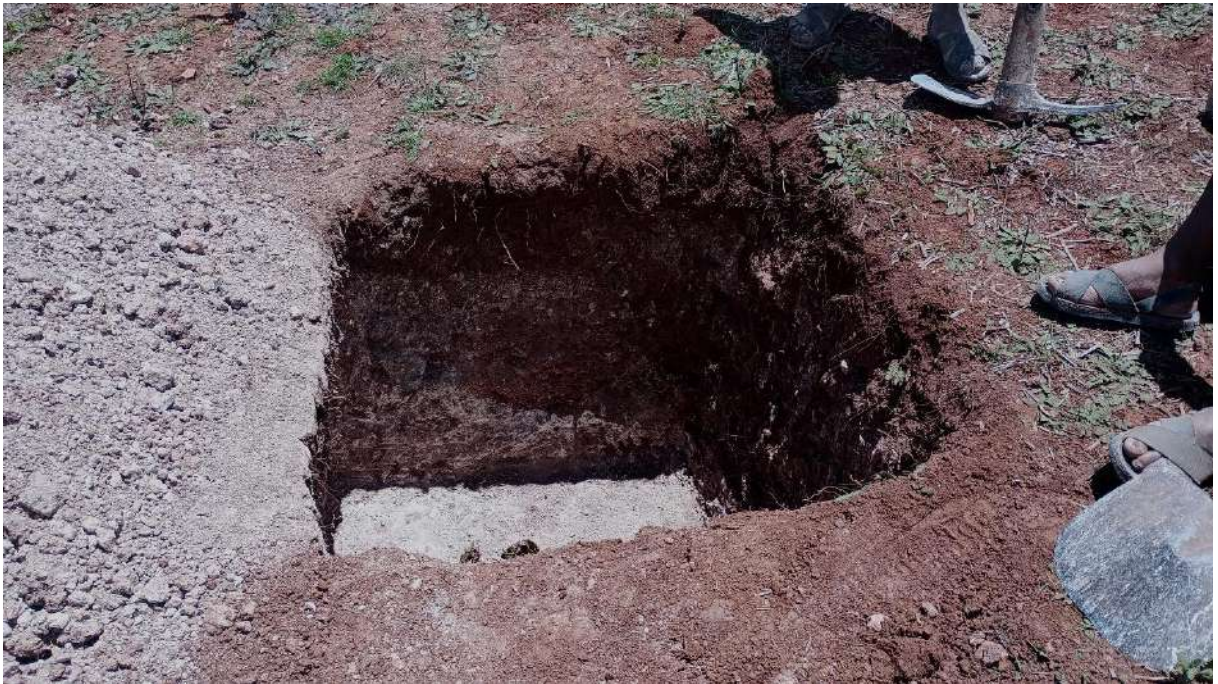
5.-CALICATA (C-5) PROGRESIVA (07+0000)

Foto N°15: Excavación de calicata y descripción en el sector de Parcco se describe estratos bien marcados con clastos redondos y sedimentos compactados se observa rocas sedimentarias y en poca cantidad de volcánicas y la humedad es moderadamente alta, Fuente: Propia

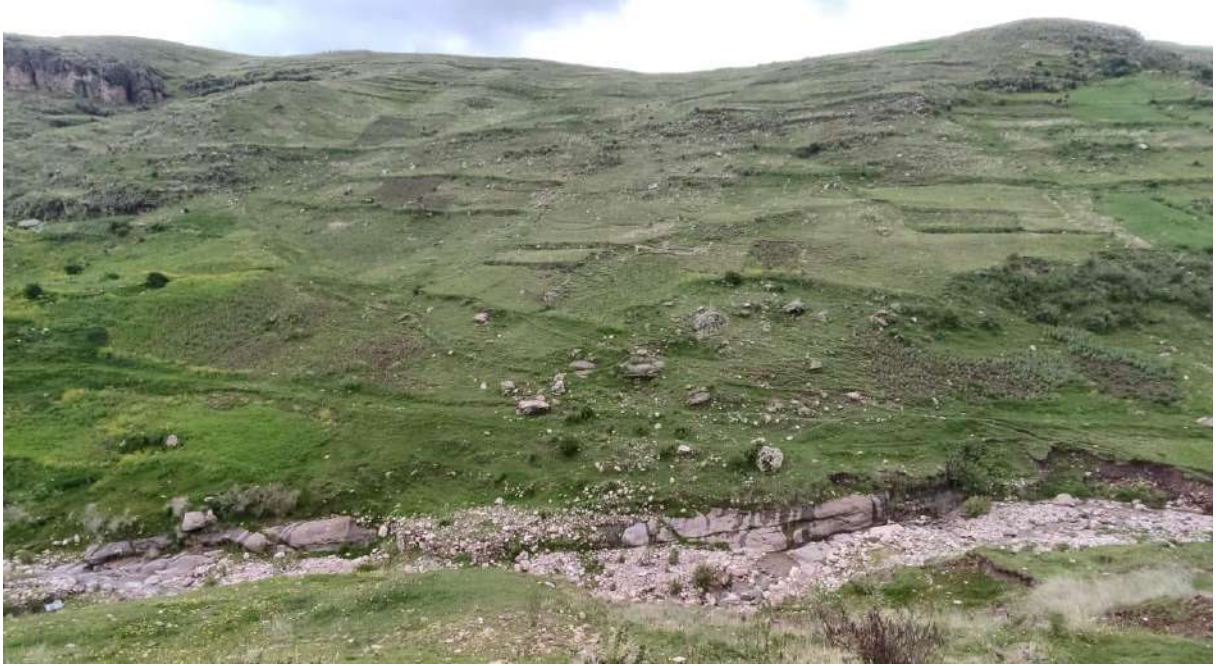
Foto N° 16: Vemos los materiales eliminados por causa de la erosión pluvial. Fuente: Propia

La erosión se define fundamentalmente como el proceso de desgaste del suelo. A menudo, se observa un aplanamiento en la zona del camino de la trocha carrozable existente, así como la formación de surcos a lo largo de la carretera, lo cual es resultado de la exposición o la escasez de áreas con cobertura vegetal.

Pero si también se aprecia las zonas de erosión del lecho del río en las zonas de quebrada principalmente en periodo de crecida de los ríos en la zona del trazo de la carretera, pero es de poca incidencia.

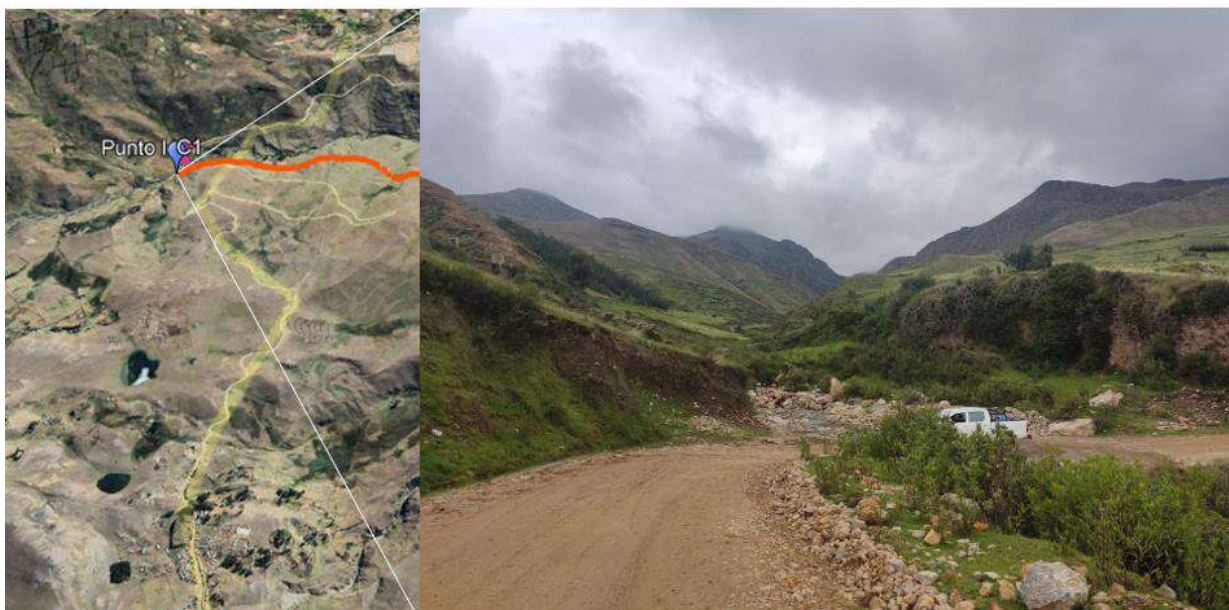
Foto N°17: Vista de la cuenca de Porotuyoc. Fuente: Propia

Cuatro cuencas forman la red hidrográfica en el lugar de estudio: La cuenca de Porotuyoc, Q'atca, Chacatuyoc y Paccha en la progresiva final de la carretera.

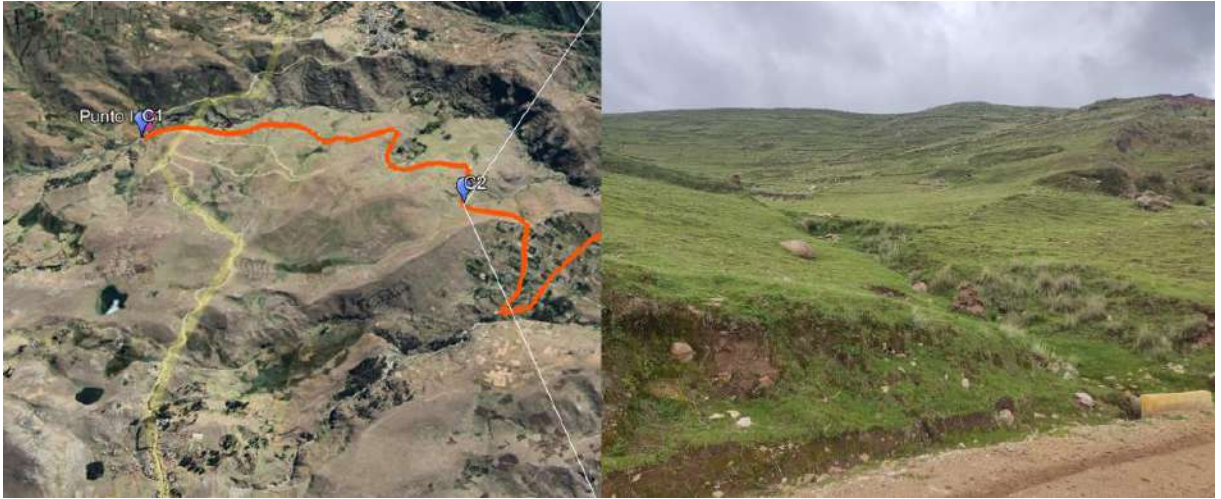
Foto N°18: Vista de la cuenca de Q'atca. Fuente: Propia

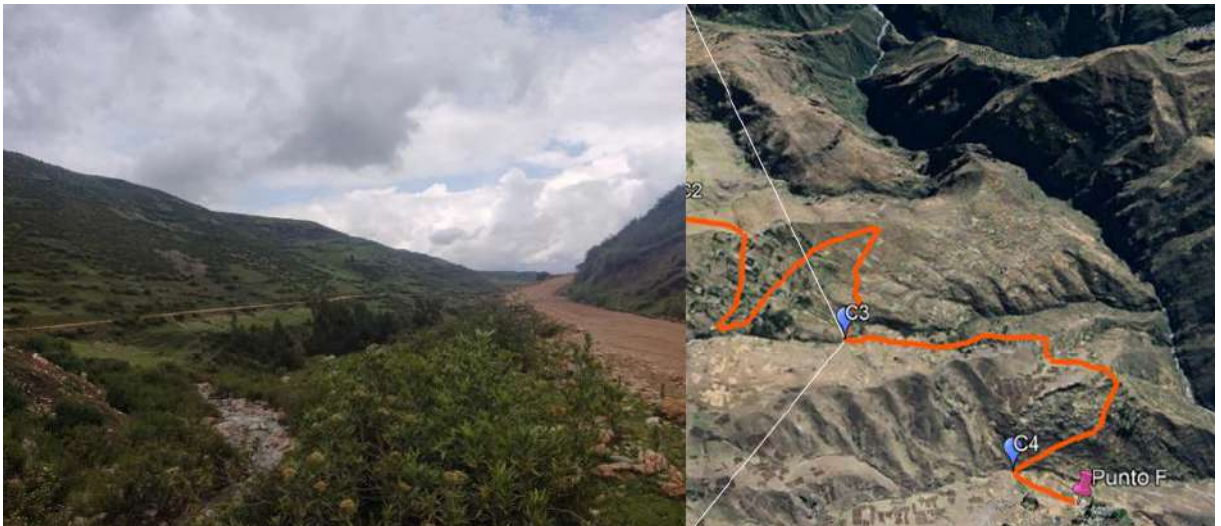
Foto N°19: Vista de la cuenca de Chacatuyoc. Fuente: Propia

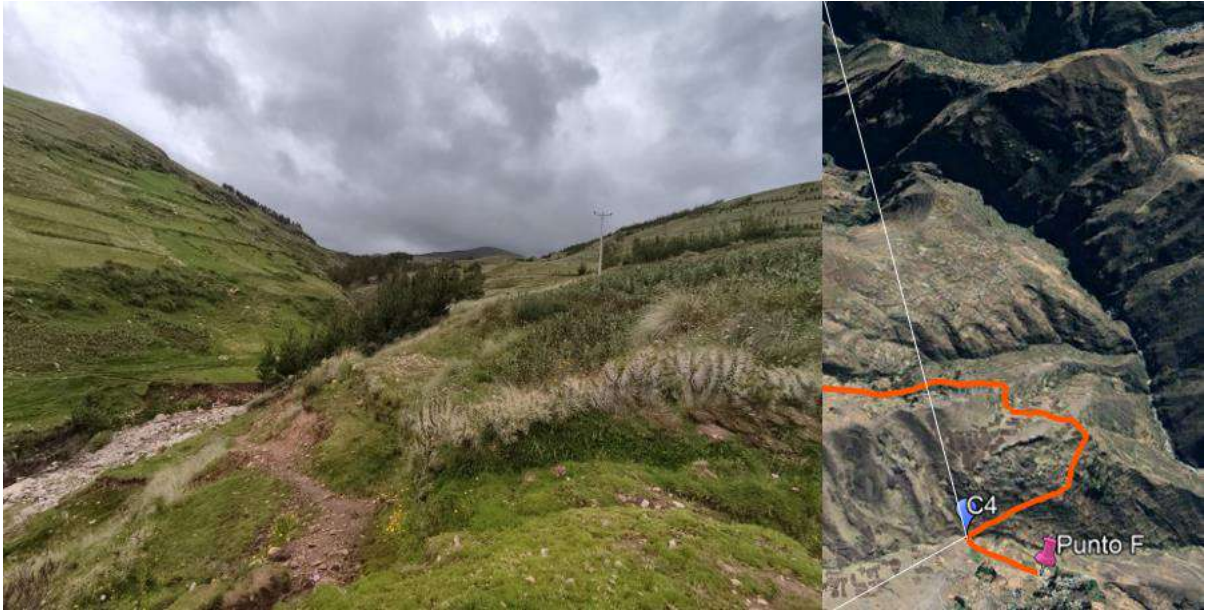
Foto N°20: Vista de la cuenca de Paccha. Fuente: Propia

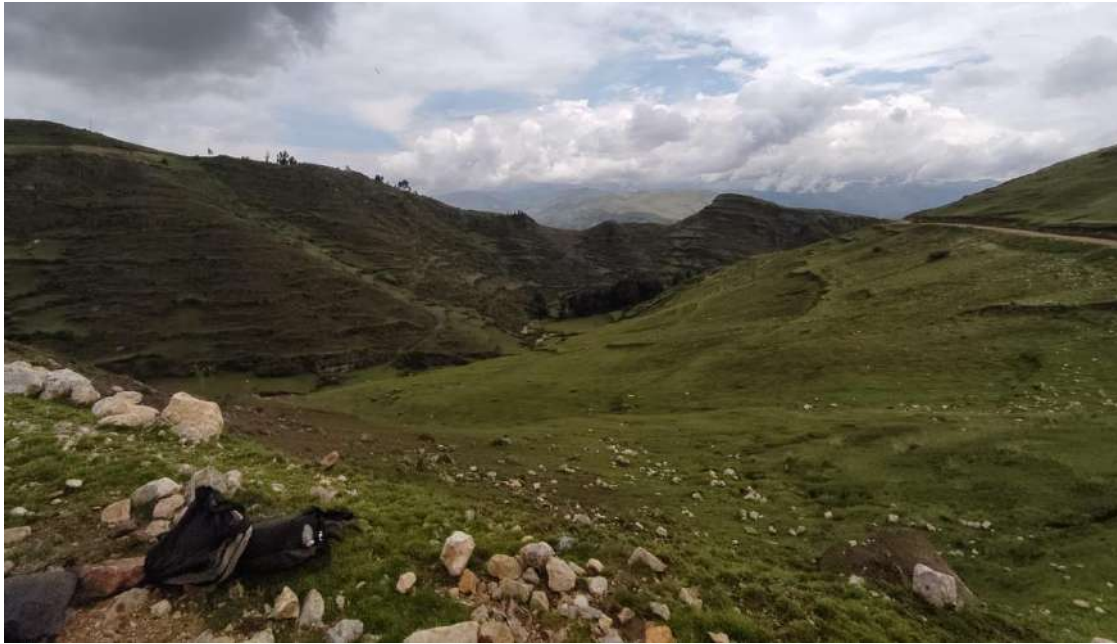
El relieve se distingue por presentar una topografía suave y ondulada; en términos generales, las inclinaciones a lo largo de toda la extensión son moderadas, excepto en algunas áreas de tramo corto donde se alcanzan pendientes del 13 %.

Foto N°22: Topografía moderadamente ondulada. Fuente: Propia

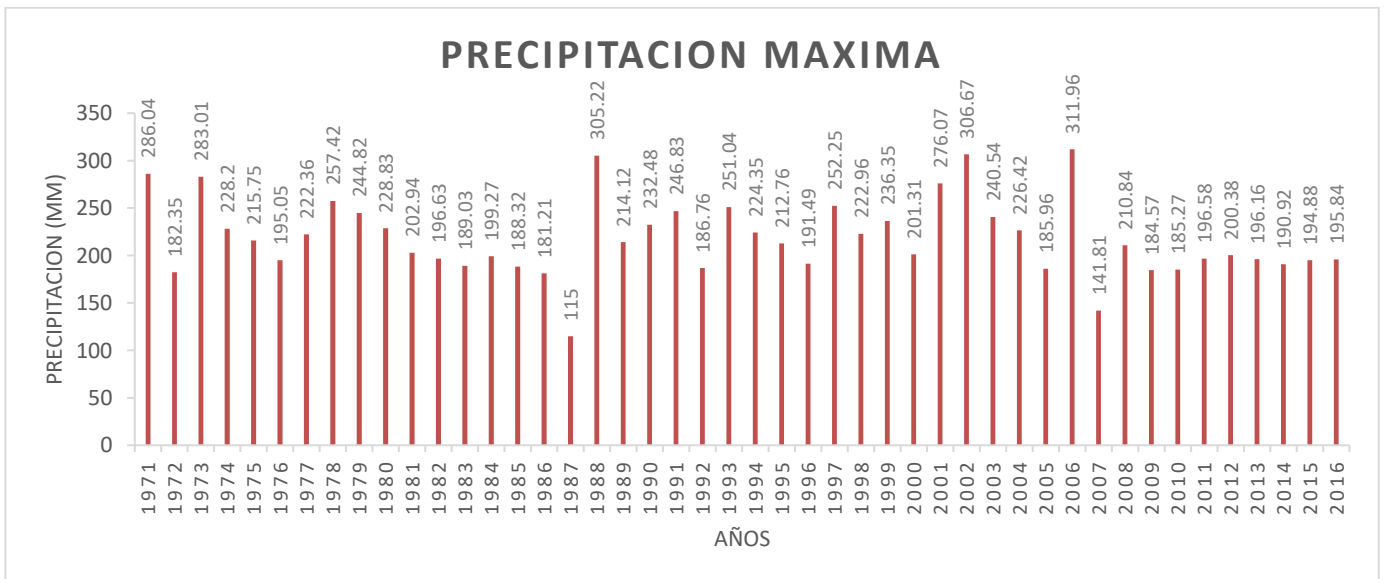
Cuadro N° 16: Histograma de precipitación máxima (mm). Fuente: Elaboración Propia

2015	194.88	184.66	117.91	64.36	17.78	6.79	8.07	8.25	18.6	37.29	50.02	110.41	819.03	194.88
2016	184.04	195.84	106.28	50.94	4.69	5.03	4.56	1.71	14.74	43.12	36.38	107.7	755.03	184.04
N° DATOS	46	46	46	46	46	46	46	46	46	46	46	46	46	46
MEDIA	191.84	179.7	128.34	55.79	7.75	6.75	3.79	10.67	18.6	39.96	60.29	110.72	814.2	
DESV ESTANDAR	57.42	57.416	44.375	31.294	8.572	11.491	6.315	17.882	17.798	20.813	35.167	31.095	132.191	
COEF DE VARIACION	29.93	31.95	34.58	56.09	110.53	170.12	166.8	167.62	95.68	52.09	58.33	28.08	16.24	
PREC. MAXIMA	311.96	306.67	264.64	146.57	33.22	56.81	34.17	103.92	77.9	87.35	184.57	173.58	138.96	
PREC.MINIMA	38.53	18.59	43.05	0	0	0	0	0	0	0	6.03	40.46	434.87
