**UNIVERSIDAD NACIONAL DE SAN ANTONIO ABAD
DEL CUSCO
FACULTAD DE INGENIERÍA GEOLÓGICA, MINAS Y
METALÚRGICA
ESCUELA PROFESIONAL DE INGENIERÍA GEOLÓGICA**

**ESTUDIO GEOLÓGICO Y GEOTÉCNICO PARA EL MEJORAMIENTO DE LA
TRANSITABILIDAD VEHICULAR DEL TRAMO QUELLOPUITO – LARES,
DISTRITO DE LARES, PROVINCIA DE CALCA, DEPARTAMENTO DEL CUSCO -
2023**

**PARA OPTAR EL TÍTULO PROFESIONAL DE
INGENIERO GEÓLOGO**

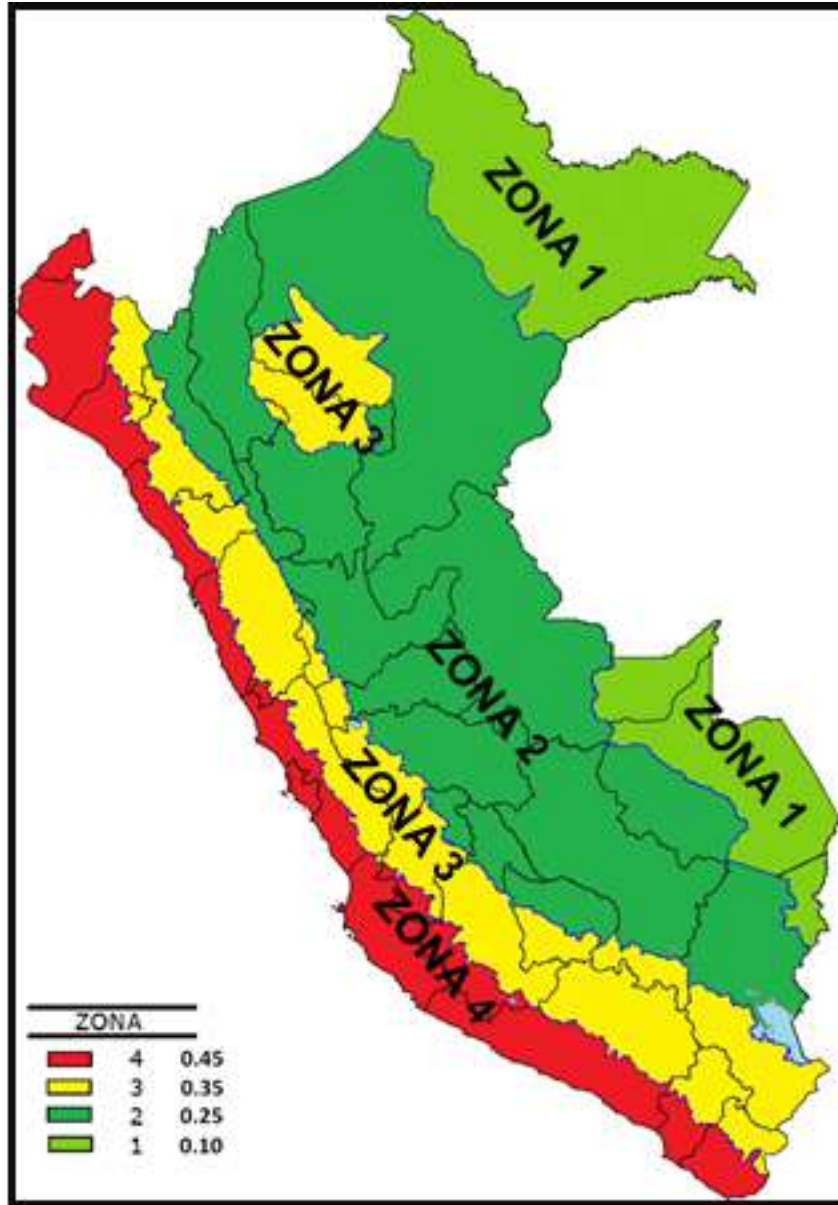
De acuerdo con el RNE-norma E-030 de diseño antisísmico, basándose en la distribución espacial de la actividad sísmica registrada en el país, las características generales de los movimientos sísmicos y su atenuación con la distancia desde el epicentro, así como en la información neotectónica; el país se considera dividido en 4 áreas.

Figura 15: Zonificación sísmica del Perú (Fuente: Norma E-030 Diseño Sismoresistente)

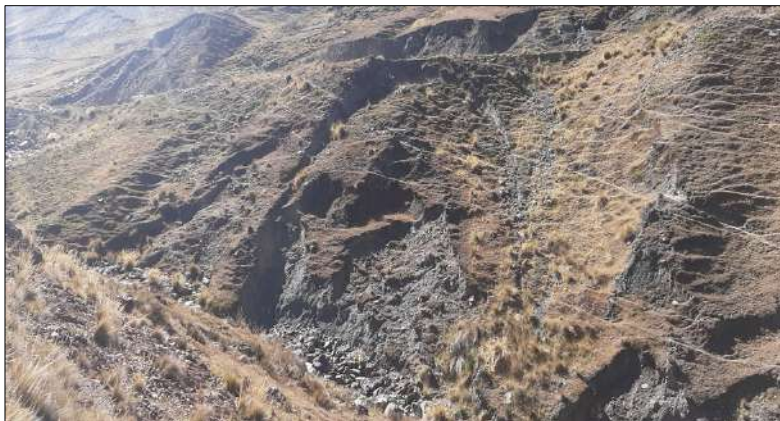
Fotografía 7: Se aprecia deslizamiento de talud inferior de la plataforma mostrando grietas tensionales de coronación en el Km 00 +320 – Km 00+345.

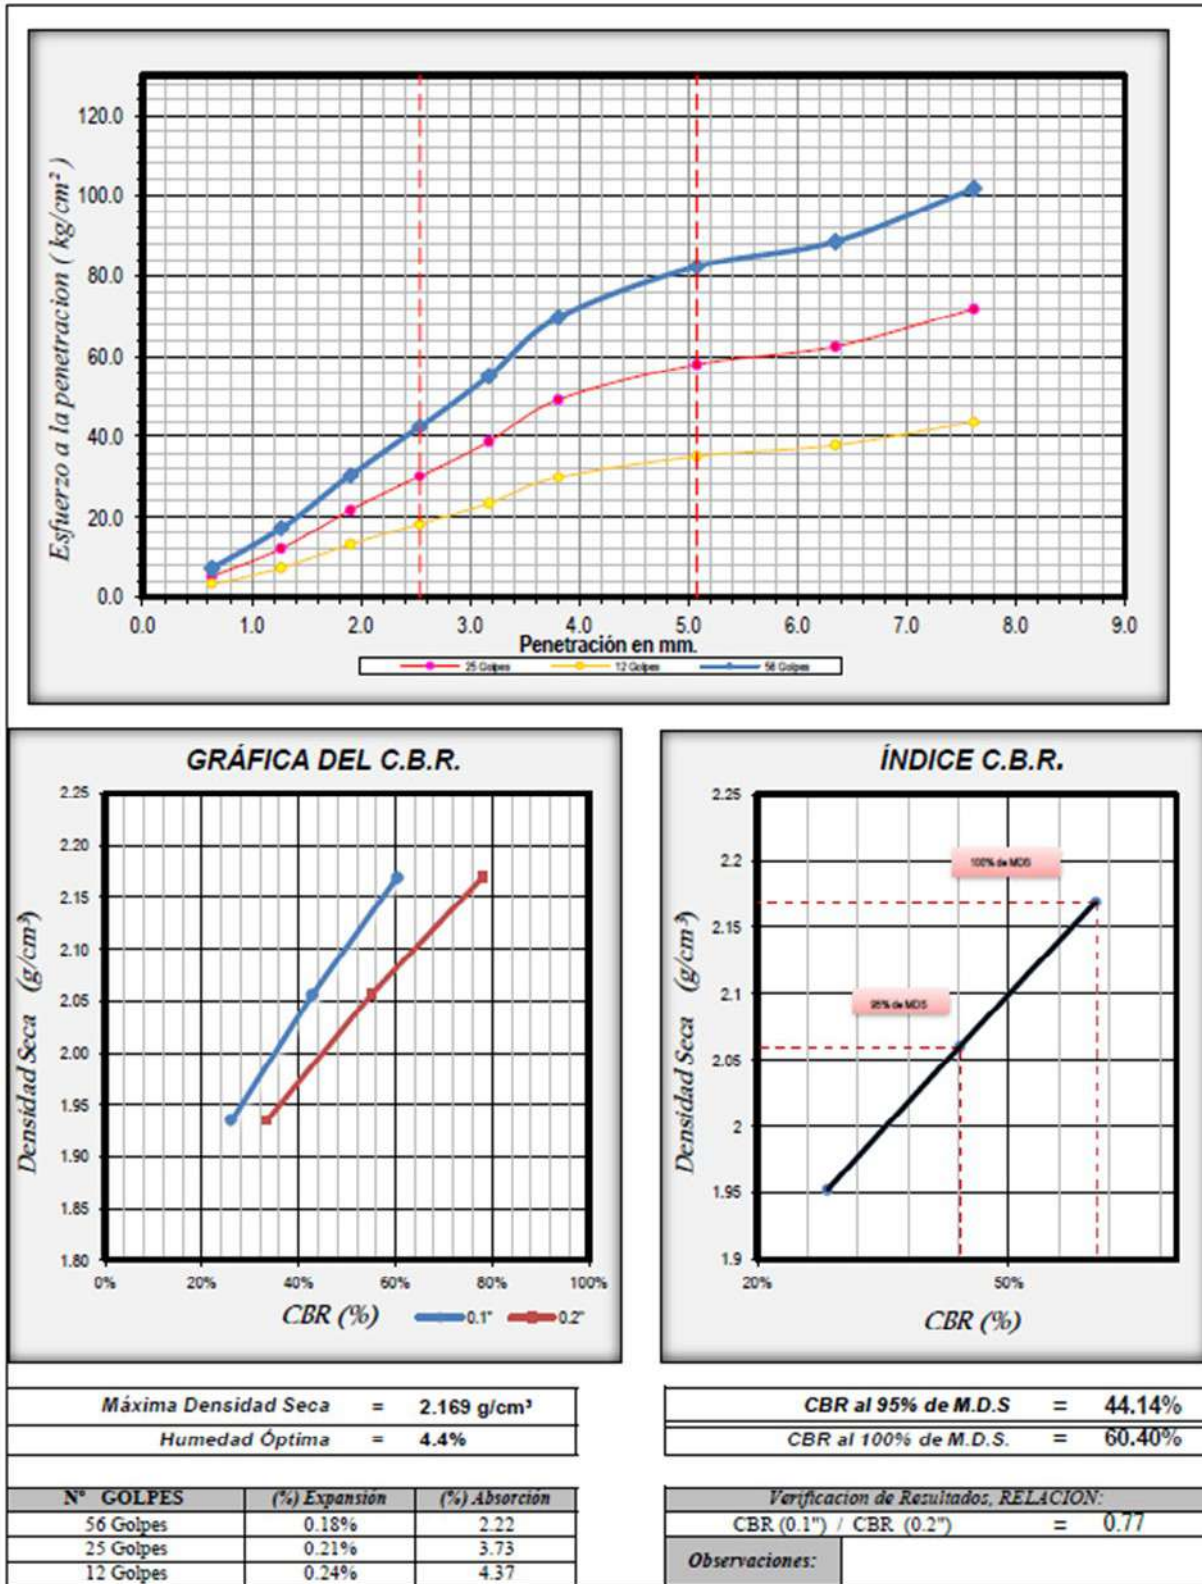
Tabla 48: Grafico para cálculo de CBR – capa de subbase.

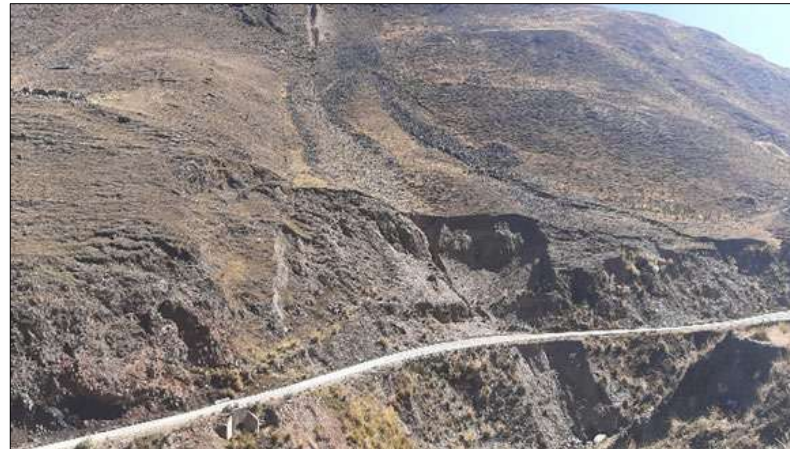
Este deslizamiento corresponde a un depósito inicialmente morrénico y posteriormente a coluvial, con material poco consolidado con presencia de clastos sub angulosos con matriz limo arcillosa.

Fotografía 20: Vista del deslizamiento, apreciándose canales surcos, y grietas tensionales Km 00+465 a Km 00+565.

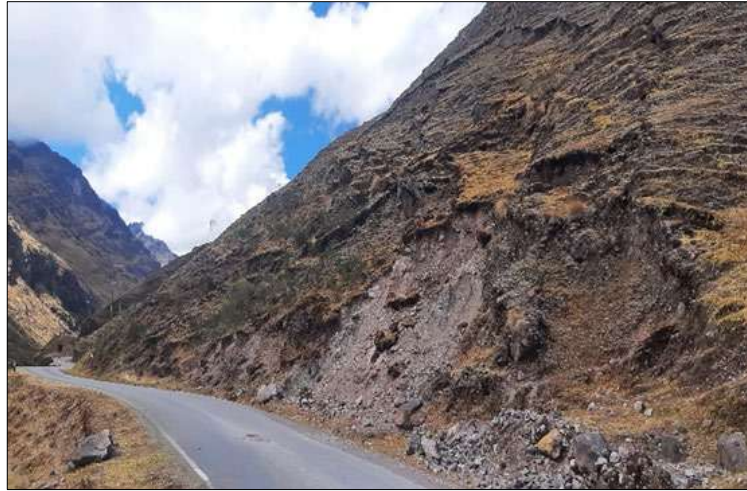
El análisis de taludes corresponde a al talud de deslizamiento antiguo, pero en actividad tipo de deslizamiento apreciándose grietas tensionales y como cuerpo zonas de escarpes primario y secundario típicas de un deslizamiento rotacional, se encuentra a pie de carretera. Hombro izquierdo, compuesta por un material coluvial con matriz limosa con alguna poca cantidad de arcilla tipo reptación el cual se puede apreciar grietas de tensionales de coronación, zonas de escarpe primario, y secundario típicos de deslizamientos rotacionales.

Fotografía 21: Deslizamiento de talud antiguo activo presentando pequeños desmoronamientos.

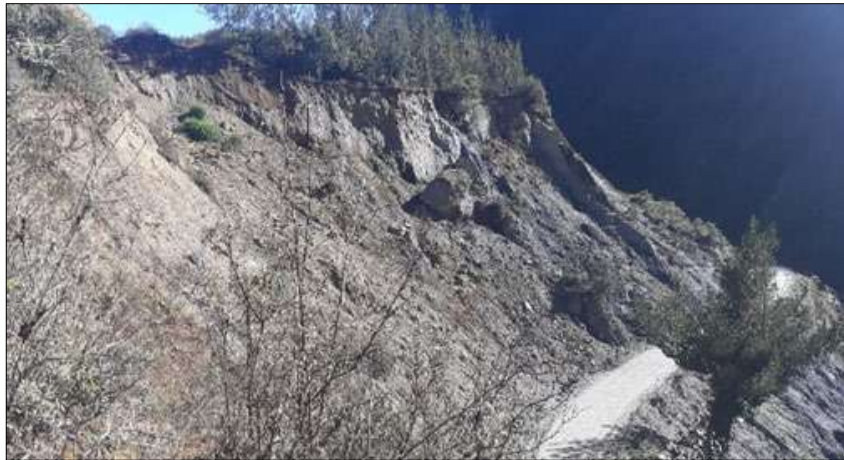
El análisis de taludes corresponde a al talud de deslizamiento activo tipo mixto de reptación y vuelco, el cual se puede apreciar planos de ruptura generando grietas tensionales en la corona y bloques desprendidos de la parte superior del talud. correspondiendo a un depósito de cobertura colu-aluvial de ladera de talud, compuestas por gravas limo arcillosas.

Fotografía 29: Deslizamiento activo con la demarcación de las grietas de coronación y desprendimiento de bloques de material.

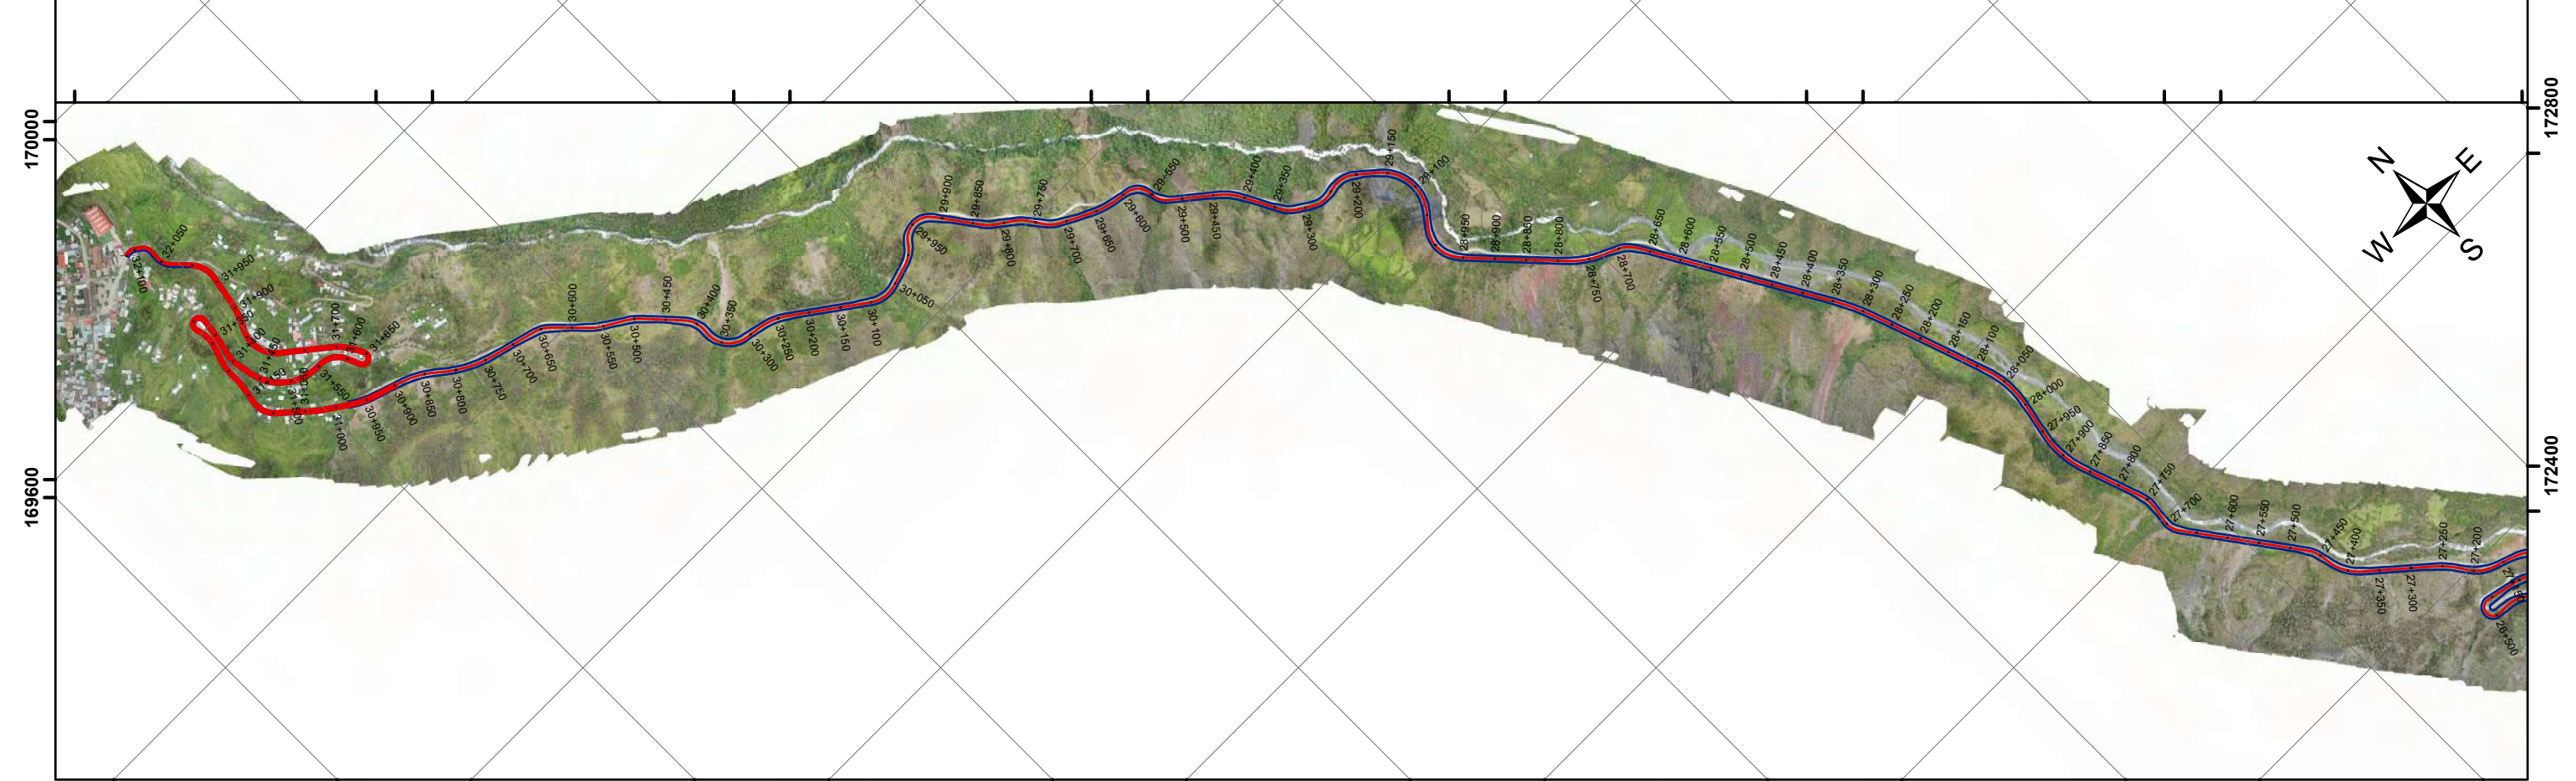
Ubicación: Depart: CUSCO Provin: CALCA Distri: LARES	Plano: MAPA GEOLOGICO LOCAL 4 (21km - 27km)	Fecha: MAYO 2023	Escala: 1:10,000	Presentado por: Bach.: CHACON CAMPANA HUBERT Bach.: TTITO PUMAABEL	M-05-04
--	--	-------------------------------	----------------------------	---	----------------
