**UNIVERSIDAD NACIONAL DE SAN ANTONIO ABAD
DEL CUSCO**

**“ESTUDIO DE LOS MORTEROS DE LA PORTADA PRINCIPAL
DE LA CATEDRAL DEL CUSCO”**

Para optar el Título Profesional de Ingeniero Civil.

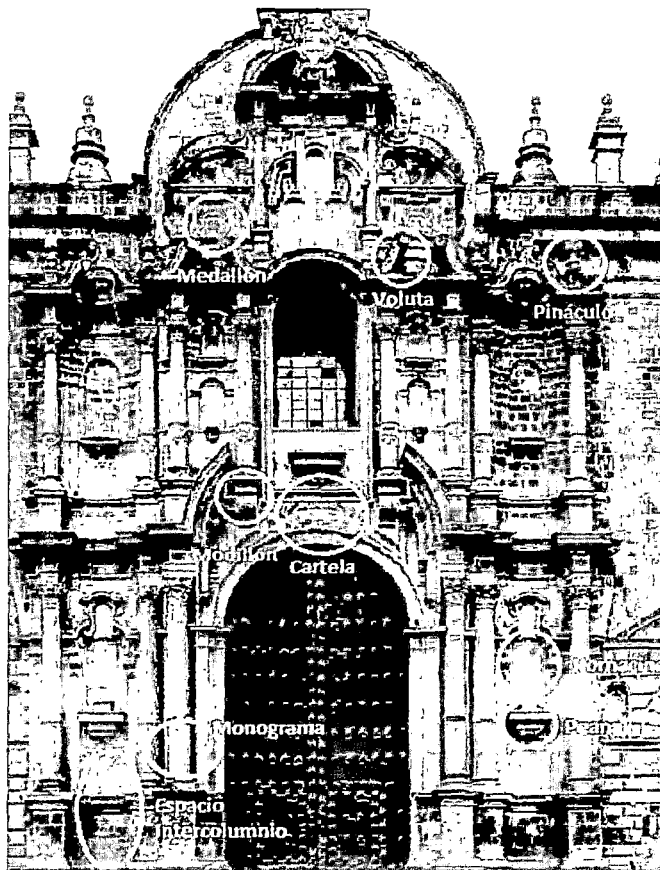
Figura 19. Partes principales de la agrupación "Muros"

Las juntas de mortero son del orden de 1cm, y es aquí donde se aprecia deterioro del mortero producto de sales, lo que hace que tome un color blanquesino

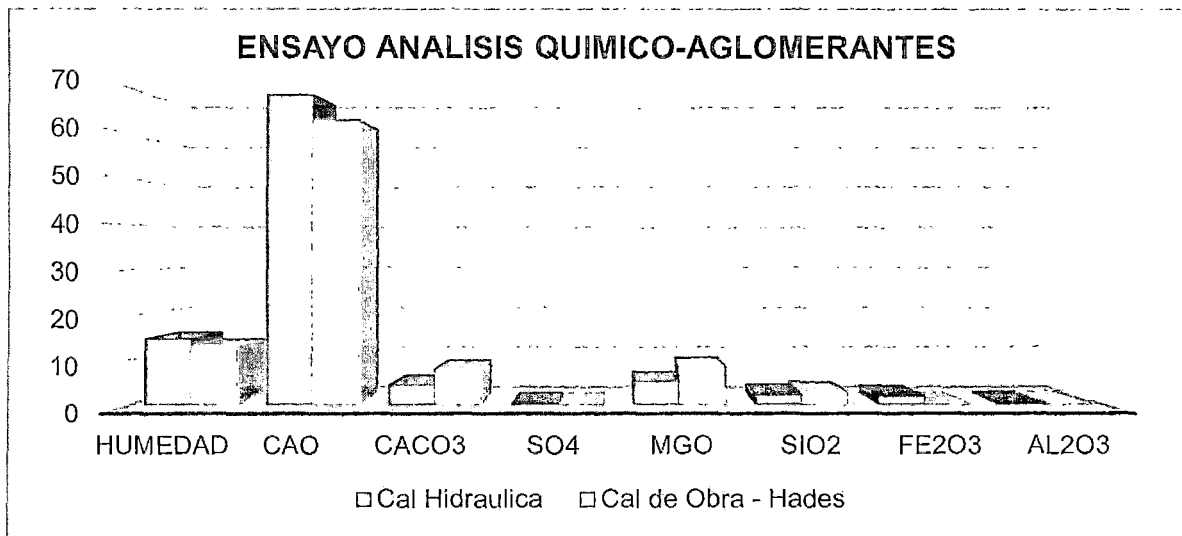
Grafico 3. Cuadro de barras por compuestos y elementos químicos. Cales estudiadas.

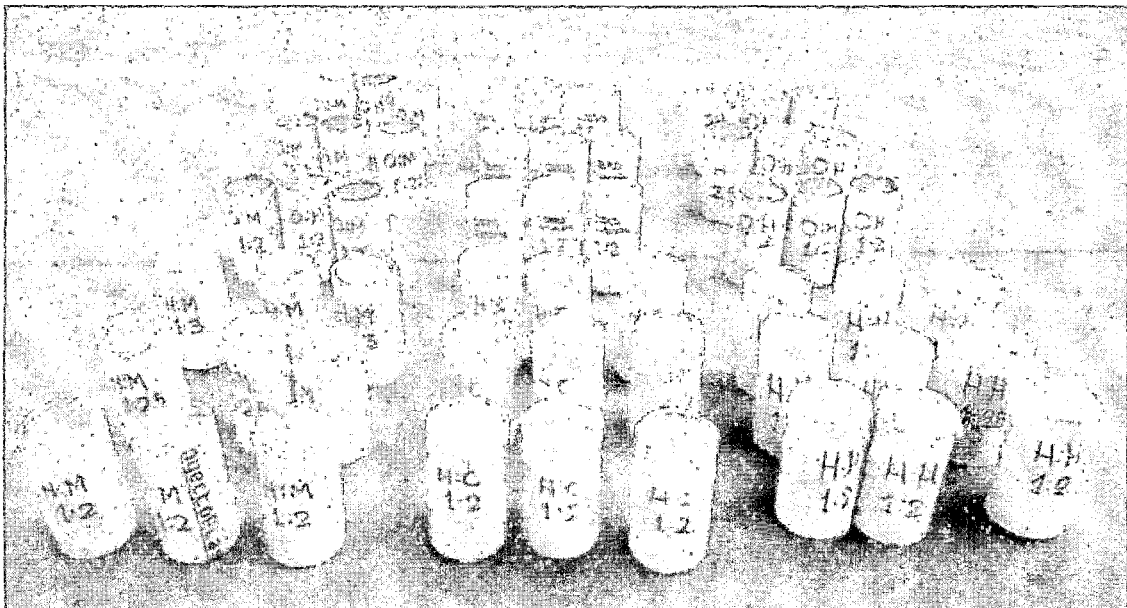
Figura 66. Probetas para ensayo de Compresión axial no confinada.

Para el ensayo de compresión se elaboraron 3 probetas por cada tipo de mortero, geoméricamente cilindros de 34mm de diámetro con relación de esbeltez 2 a 1, estas se elaboraron 28 días antes de realizar el ensayo y debidamente curadas con agua y temperatura ambiente por inmersión total durante 5 min/día (no existe normas para el curado de mortero de cal).

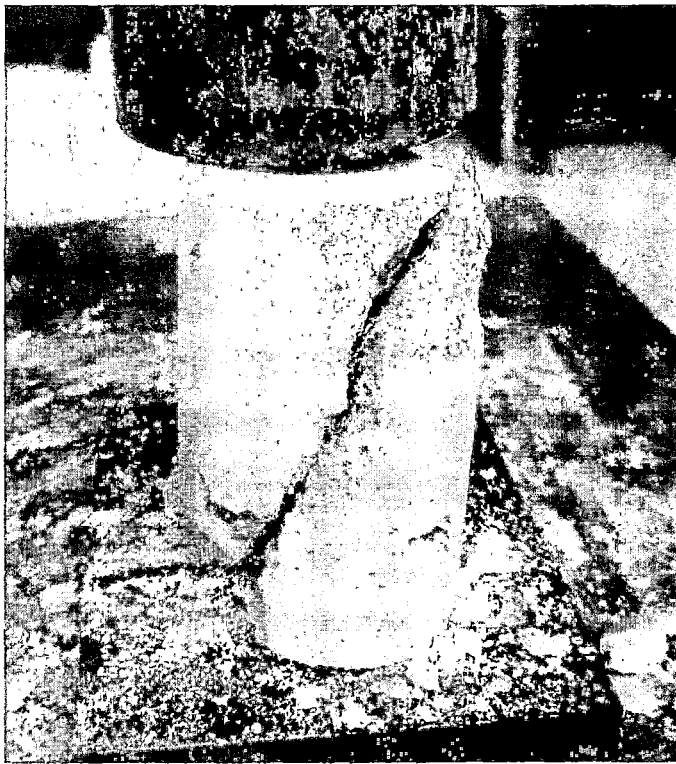
Figura 69. Probeta de ensayo de Compresión axial no confinada que presenta falla diagonal.

El patrón característico de falla en los morteros de cal hidráulica de los especímenes fue la falla vertical por tracción en la que ya que estos conservaron su forma cilíndrica y el paralelismo entre sus caras planas. También se visualiza el aplastamiento del espécimen. El patrón de falla que más se repitió en los morteros con cal de obra "Hades", fue la falla diagonal.

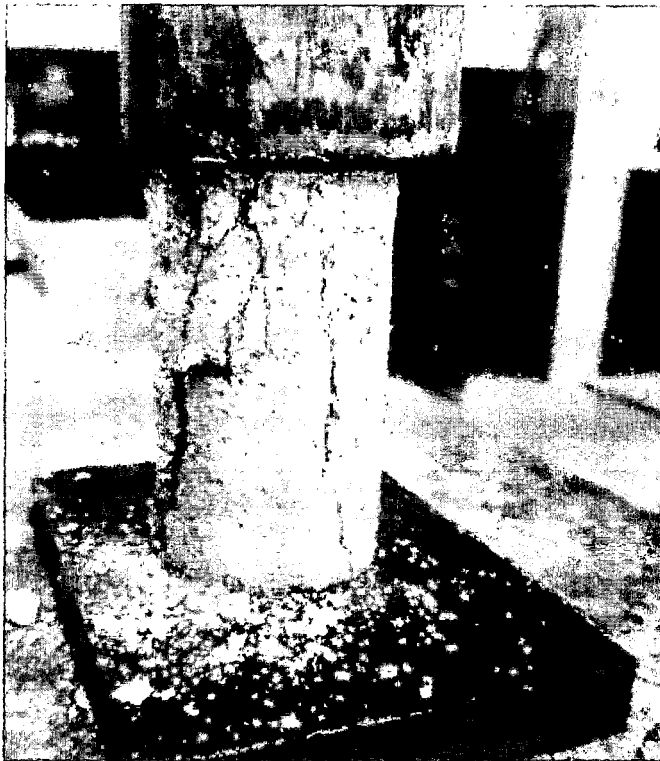
Figura 71. Probeta de ensayo de Compresión axial no confinada que presenta falla vertical y aplastamiento local.
