**UNIVERSIDAD NACIONAL DE SAN ANTONIO ABAD
DEL CUSCO**

TESIS DE INVESTIGACION:

**“EVALUACIÓN DEL RIESGO ORIGINADO POR MOVIMIENTOS EN MASA,
QUEBRADA THUNIYOC, DISTRITOS DE SAN SEBASTIÁN Y SAN JERÓNIMO,
CUSCO”**

CUSCO- 2016

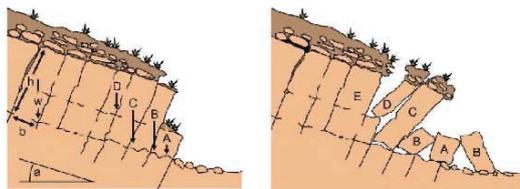
Figura 2 Esquema del vuelco en bloque (De Freitas & Watters, 495-514)

Se denomina así a un tipo de movimiento en masa en el cual hay una rotación generalmente hacia delante de uno o varios bloques de roca o suelo, alrededor de un punto o pivote en su parte inferior. Este movimiento ocurre por acción de la gravedad, por empujes de las unidades adyacentes o por la presión de fluidos en grietas (Varnes D. J., 1978). El volcamiento puede ser en bloque, flexional (o flexural).

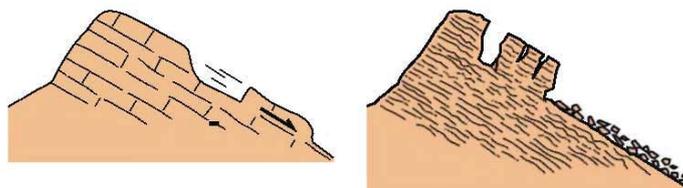
Figura 3 Esquema de un deslizamiento traslacional.

Es un tipo de deslizamiento en el cual la masa se mueve a lo largo de una superficie de falla plana u ondulada. En general, estos movimientos suelen ser más superficiales que los rotacionales y el desplazamiento ocurre con frecuencia a lo largo de discontinuidades como fallas, diaclasas, planos de estratificación o planos de contacto entre la roca y el suelo residual o transportado que yace sobre ella (Cruden & Varnes, 1996). En un macizo rocoso, este mecanismo de falla ocurre cuando una discontinuidad geológica tiene una dirección aproximadamente paralela a la de la cara del talud y buza hacia ésta con un ángulo mayor que el ángulo de fricción (Hoek & Bray, 1981).

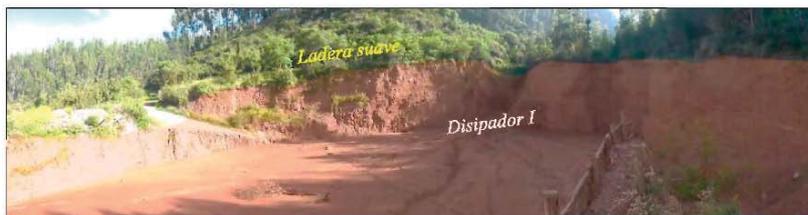
Figura 10 Se muestra ladera suave, ubicada en el lado derecho del disipador I, además se observa la densidad de la vegetación manteniendo el talud estable.

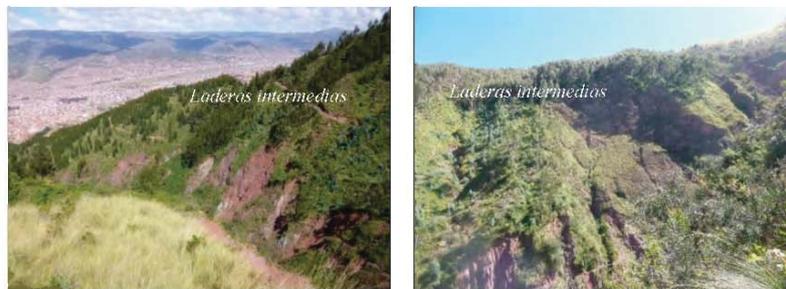
Figura 11 Se muestra la parte intermedia de la quebrada Thuniyoc en ambas figuras, donde se encuentran las laderas intermedias, además se muestra una vegetación regular

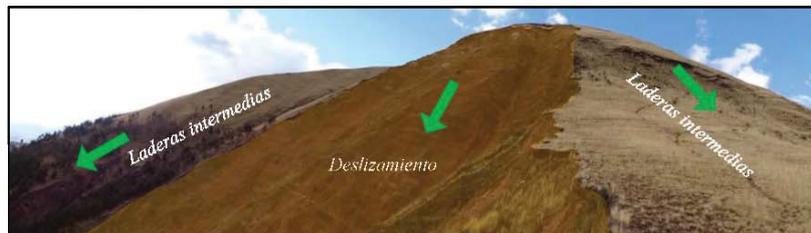
Figura 12 Se muestra la parte superior de la zona de Pícol, apreciando las laderas intermedias en los flancos derecha e izquierda del deslizamiento principal.

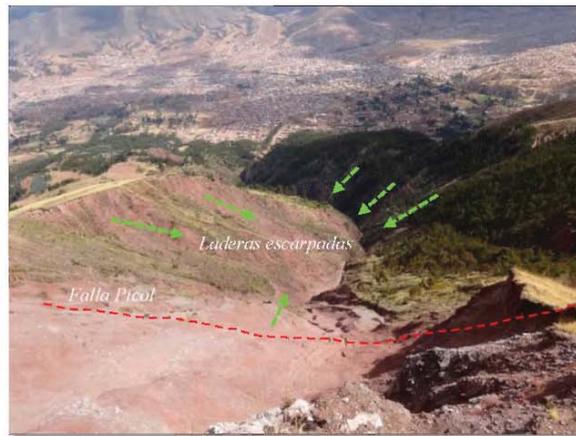
Figura 13 Vista de la parte superior del deslizamiento de Pícol. Se muestran los flancos de la quebrada Thuniyoc formados por las laderas escarpadas, en rojo la Falla Pícol W-E.

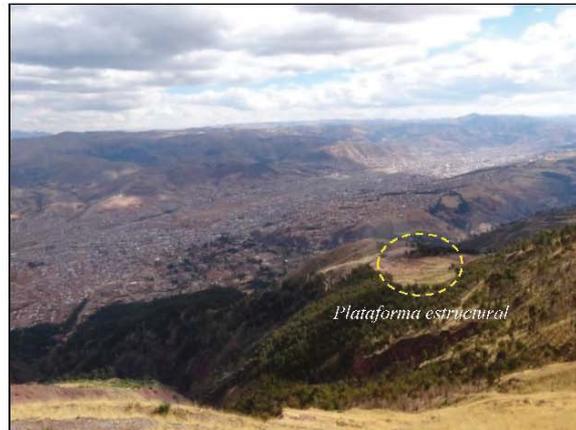
Figura 14 Vista desde el deslizamiento de Pícol, se observa la plataforma estructural, ubicada en la parte derecha e intermedia de la quebrada de Thuniyoc.

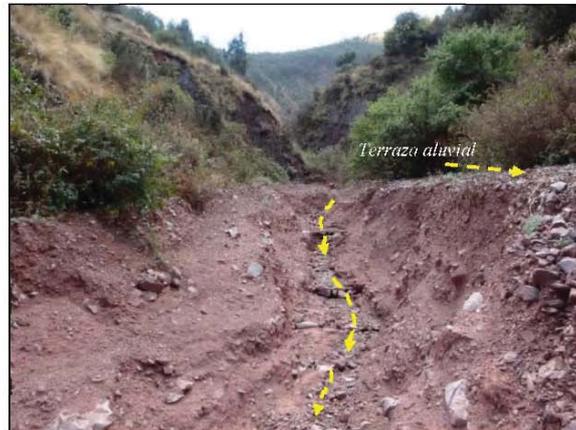
Figura 15 Se muestra las terrazas aluviales que se encuentran al norte del dissipador 01.

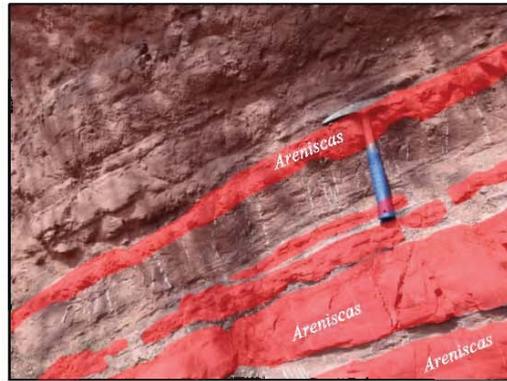
Figura 18 Esta imagen muestra la intercalación de areniscas arcósicas con las lutitas del mismo color, ubicadas en la parte baja del talud de evaluación.

En la imagen anterior se muestra el banco de intercalación entre areniscas y lutitas rojas, mostrando la configuración estratigráfica general cuya potencia de la primera son centimétricas, variando de 5-40 cm., además este paquete presenta laminaciones paralelas con algunas venillas de calcita y otros con cuarzo.

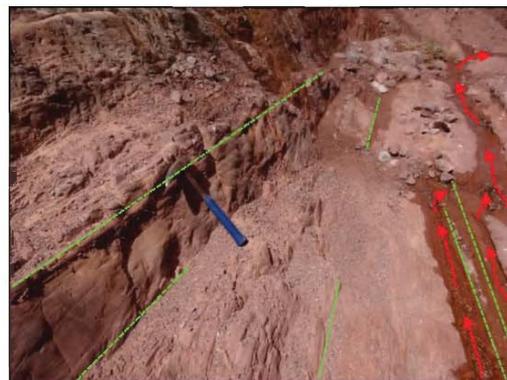
Figura 19 Se muestra intercalación de areniscas con lutitas ambas de coloración rojiza, ubicadas en la parte intermedia de la quebrada de Thuniyoc.

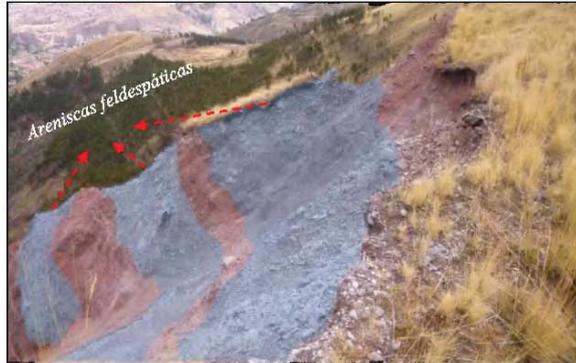
Figura 20 Se muestra la intercalación de areniscas feldespáticas con tultitas arcósicas ubicadas en la parte superior del deslizamiento Picoi.

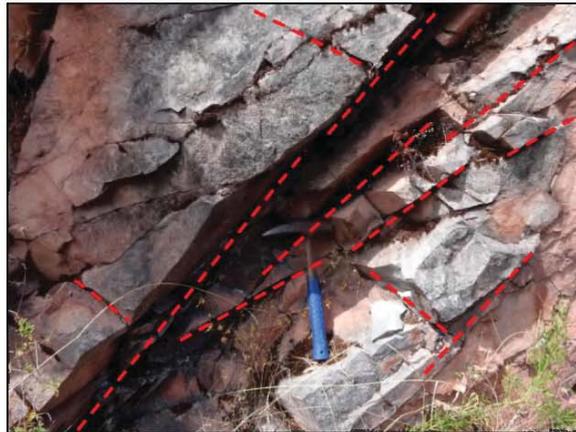
Figura 21 Se muestra las areniscas feldespáticas medianamente fracturadas y ubicada en la parte baja de la quebrada de Thuniyoc.

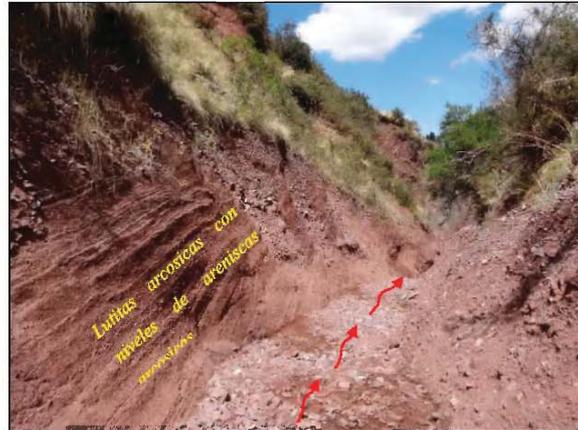
Figura 22 Se muestra banco de lutitas rojas, con algunos niveles centimétricos de areniscas arcósicas, las flechas arcósicas indican la dirección del flujo de la quebrada Thuniyoc N-S.

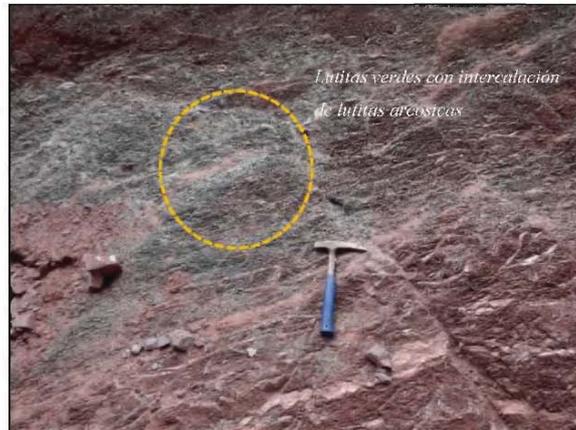
Figura 24 Se observa lutitas verdes con arcóscicas, cuya potencia alcanza hasta los 1m.

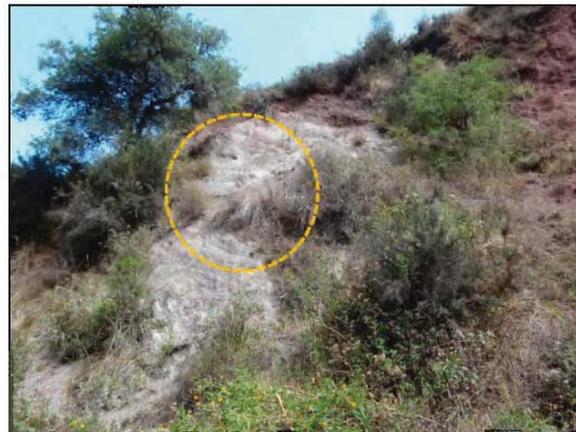
Figura 25 Se observa lutitas verdes intercaladas con lutitas rojas, cuya potencia alcanza hasta los 3m. ubicado en la parte intermedia del cerro Pícol.

Tanto las lutitas verdes y las lutitas rojas, hidrogeológicamente, tienen comportamiento de acuícludos, es decir que pueden almacenar agua pero que no tienen la capacidad de transmitirla y se drenan con dificultad, sin embargo, en la zona de estudios esta unidad litológica se encuentra muy fracturada, el cual da un comportamiento heterogéneo en cuanto a sus características hidrogeológicas.

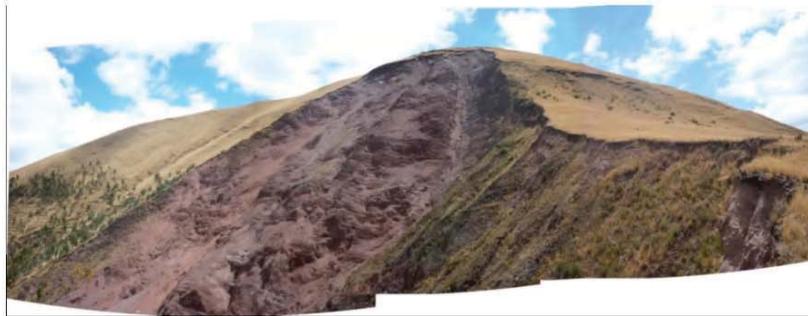
Se observa una imagen panorámica de la parte superior de la zona de estudios que está conformado por la intercalación de arenisca y lutitas rojas, en sus alrededores se aprecian materiales coluviales con poca vegetación.

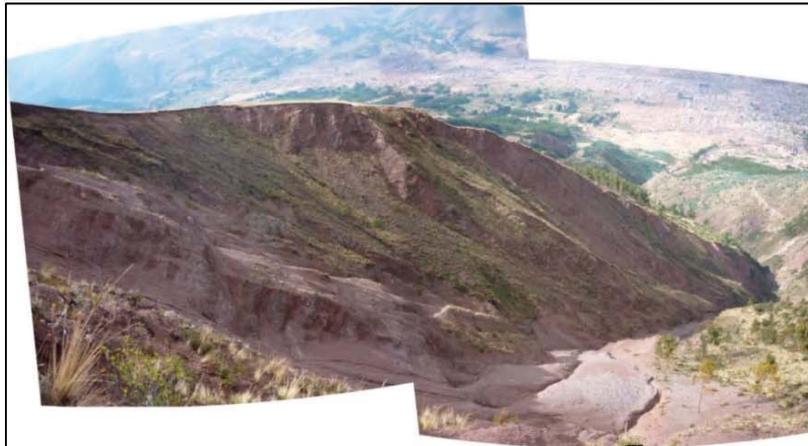
Se observa una imagen panorámica de la parte intermedia del talud Picol que está conformado por la intercalación de arenisca y lutitas rojas altamente fracturadas, y en alineamiento al eje de la quebrada se observan los materiales alterados, que son propias de las rocas antes mencionado.

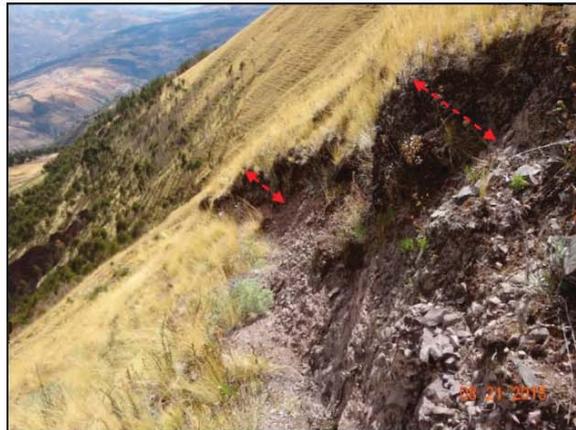
Se observa la parte superior, lado derecho del deslizamiento de Pícol, donde se aprecia material coluvial, que actúa como suelo de cobertura, cuya potencia alcanza hasta 0.50m.

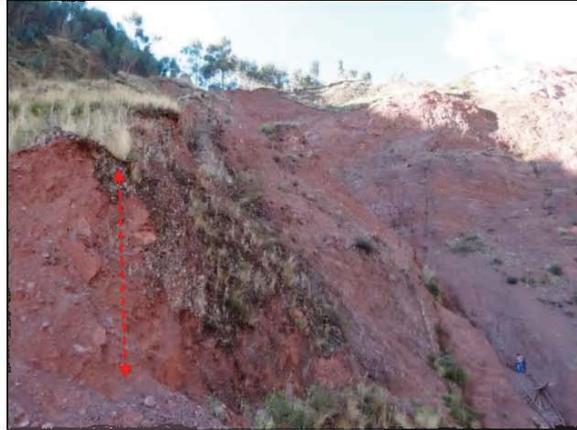
Se observa la parte intermedia del talud Picol, se aprecia a lado izquierdo banco de materiales coluviales que han sido producto de los deslizamientos inactivos cuya potencia alcanza los 2.00m., además tiene una cobertura vegetal rala

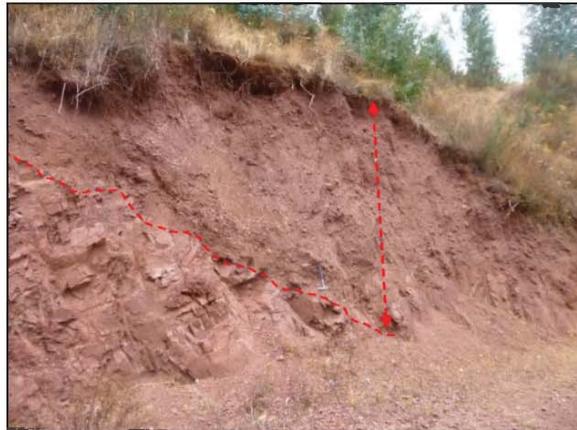
Se observa la parte baja lado derecho de la quebrada Thuniyoc, apreciando el contacto entre el areniscas y suelo coluvial, donde esta última alcanza los 2.50m, con cobertura vegetal regular.

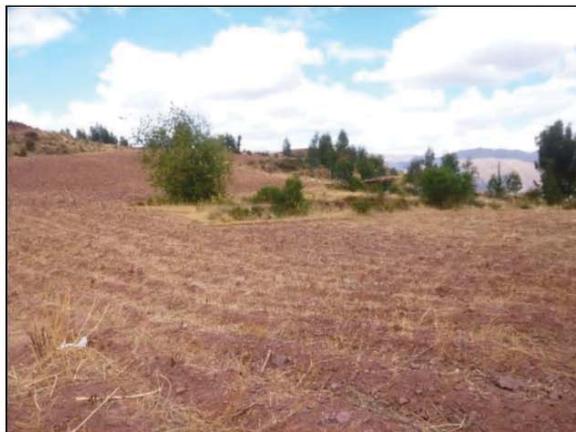
Se observa suelo coluvial, ubicado en una de las plataformas estructurales. Compuestas por gravas arenas y finos, usado como campo de cultivo.

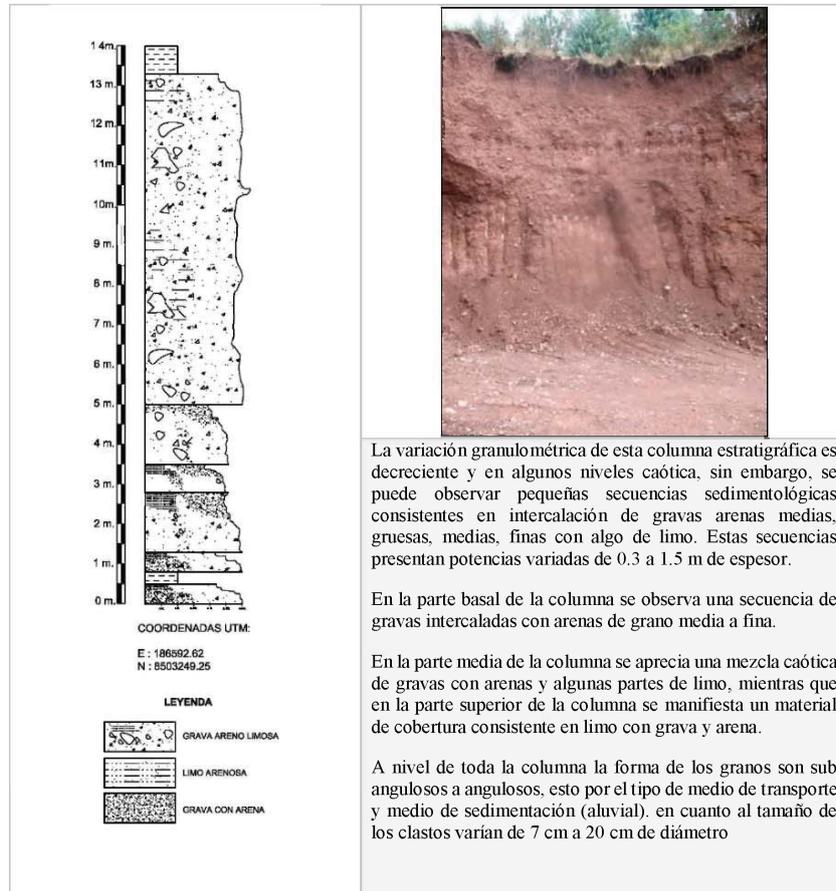
Columna estratigráfica, realizado en la zona de dissipador 01 margen derecha, apreciando los niveles de depositación de los bancos de gravas, arenas y algunos finos.

En sector del disipador 01 la potencia del material aluvial es considerable, ya que supera los 15 metros, con un orden caótico en cuanto a sus niveles de deposición, sin embargo, para efectos de más detalle se ha realizado una columna estratigráfica en el punto del disipador 01.

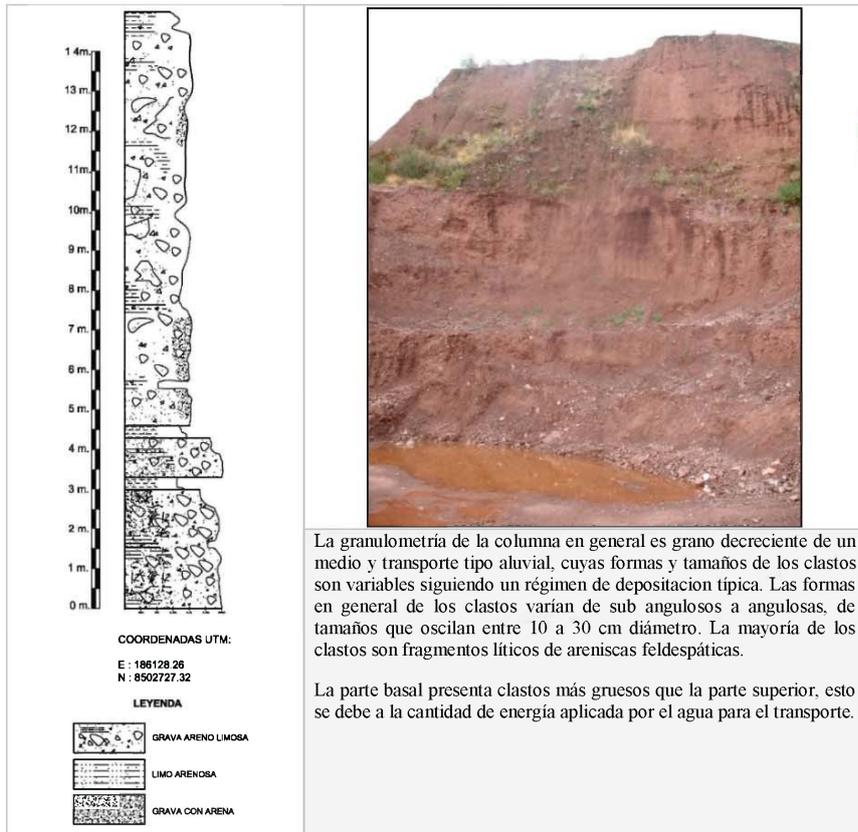
La granulometría de la columna en general es grano decreciente de un medio y transporte tipo aluvial, cuyas formas y tamaños de los clastos son variables siguiendo un régimen de depositación típica. Las formas en general de los clastos varían de sub angulosos a angulosos, de tamaños que oscilan entre 10 a 30 cm diámetro. La mayoría de los clastos son fragmentos líticos de areniscas feldespáticas.

La potencia de este material en la zona del disipador 02 puede superar los 30 metros. Ya que esto se debe a la geofoma de bajo declive, que este contribuye en la deposición mayor de los materiales transportados por el flujo proveniente de la quebrada Thuniyoc.

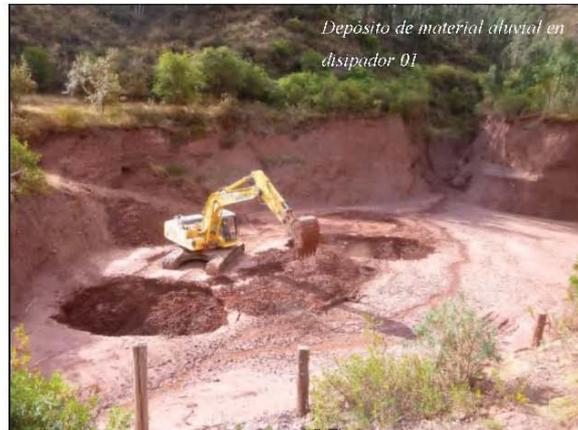
Figura 26 Se muestra depósito de material aluvial, conocida también como disipador 01, compuesta por gravas, arenas y finos.

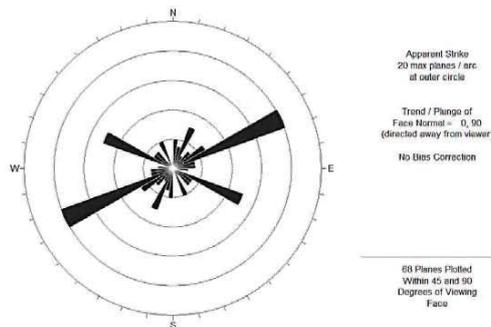
Figura 29 Roseta de vientos

Como se muestra en la roseta de vientos, las fracturas y diaclasas tienden en dirección NE-SO generalmente y algunas de NO-SE, donde es reflejo de los alineamientos que se han registrado en el mapa geológico estructural.

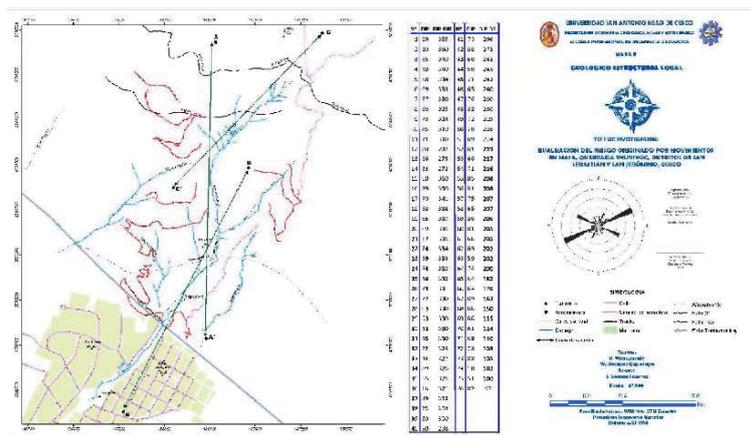
Figura 30 Mapa Estructural Local

Entonces se concluye que en la zona de estudios se registraron dos sistemas de fracturas principales, la primera que se alinea de NE-SO y la segunda de NO-SE, está obedeciendo a las fallas Pícol y Tambomachay.

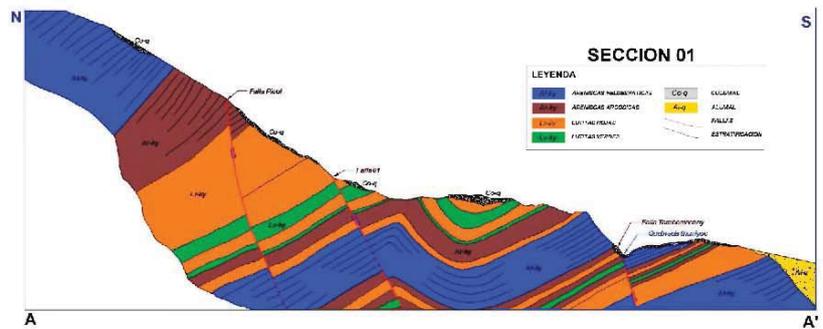
Figura 31 Sección 01 A-A', vista general del corte, mostrando secuencias de areniscas y lutitas rojas con verdes, las cuales presentan bandeamiento (Sinclinal).

Esta sección se ha definido en dirección N-S, para determinar el comportamiento vertical de las estructuras que se ubican en este sector, a continuación, se muestran la sección general y las que corresponden a cada tramo, cada una con sus propias descripciones e interpretaciones geológicas.

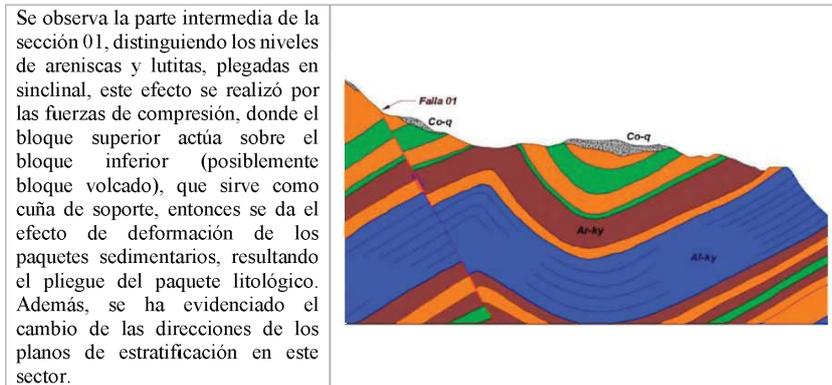
Parte intermedia de la sección 01 mostrando el comportamiento plegado de la estratificación

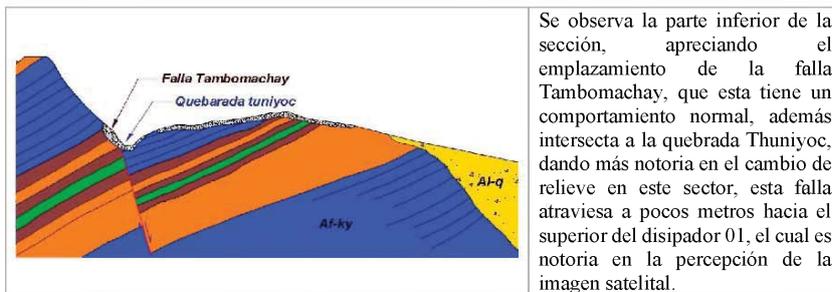
Parte inferior de la sección 01, mostrando las estructuras existentes en este sector

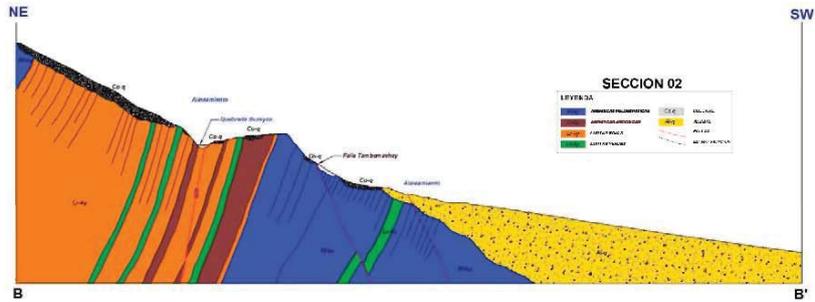
Figura 32 Sección 02, fuente de elaboración propia

SECCION 02.- En esta sección se observa, que existen 2 alineamientos y una falla local el cual es también considerado como regional Tambomachay, las cuales cortan a los paquetes de areniscas y lutitas. Dichas estructuras son de tipo normal.

En la sección general 02 de la línea B-B' se observan las estructuras, cuyas variaciones de orientación buzamientos no son considerables, ya que la falla Picol no corta en este sector, sin embargo, se puede apreciar la falla Tambomachay, cortando el paquete de areniscas casi en contacto con los aluviales. A continuación, se describen por tramos:

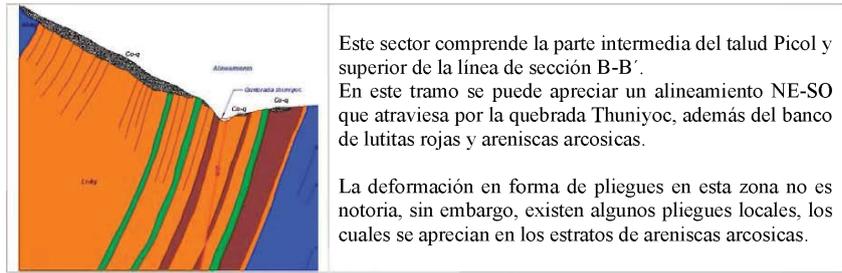
Este sector comprende la parte intermedia del talud Picol y superior de la línea de sección B-B'. En este tramo se puede apreciar un alineamiento NE-SO que atraviesa por la quebrada Thuniyoc, además del banco de lutitas rojas y areniscas arcóscicas.

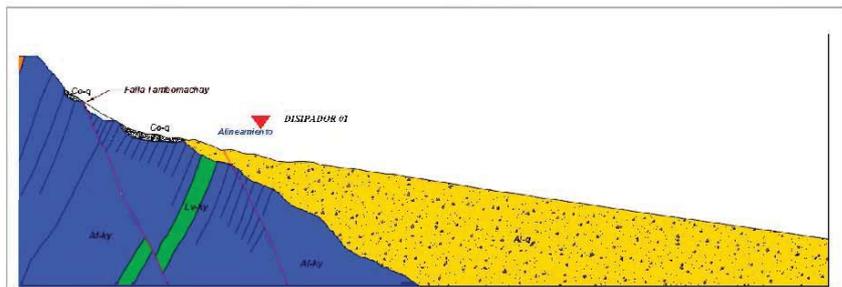
En este sector se aprecian el banco de areniscas moderadamente fracturadas, sobre las cuales se emplaza la falla Tambomachay y el alineamiento NE-SO., el contacto entre el paquete de areniscas con los aluviales es notoria teniendo un buzamiento de contacto 25°SW aprox. La deformación de los planos de estratificación no es considerable, sin embargo, se aprecian algunos pliegues menores en los bancos de areniscas feldespáticas, donde ésta va perdiendo mientras se va acercando hacia la zona de contacto con lo aluviales.

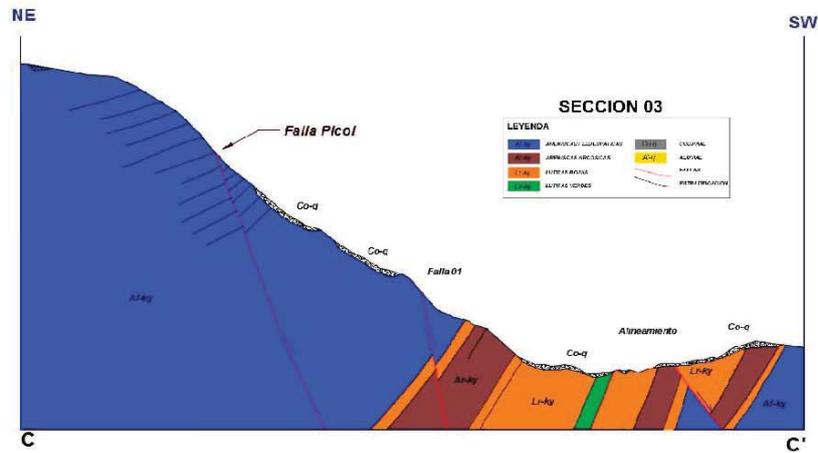
Figura 33 Sección 03 línea C-C'.

SECCION 03.- En esta sección se observa, que existe la falla Pícol, falla y el alineamiento que se ubica cercana a la quebrada Thuniyoc, las cuales cortan a los paquetes de areniscas y lutitas. Dichas estructuras son de tipo normal.

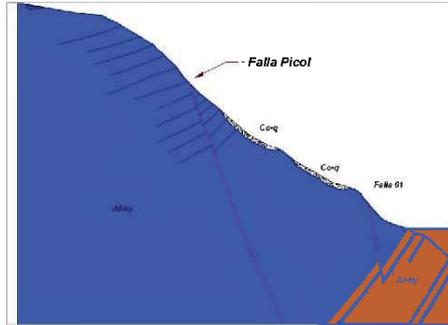
Este sector comprende la parte superior del talud Pícol y línea de sección C-C'. En este tramo se puede apreciar la falla Pícol, que genera el deslizamiento del mismo nombre, con dirección de buzamiento hacia 70°SO, que esta corta a los bancos de areniscas con algunas intercalaciones de lutitas rojas. La deformación en forma de pliegues en esta zona no es notoria, sin embargo, existen algunos pliegues locales, los cuales se aprecian en los estratos de areniscas arcósicas.

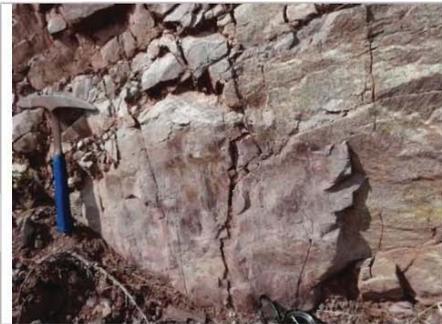
Esta imagen fue tomada en la parte superior del talud Pícol a la altura de la corona del deslizamiento Pícol, en el cual se puede apreciar el espejo de falla normal con una orientación de buzamiento de 70°SO, además de esta existen algunos sistemas de fracturas que cortan de forma transversal, donde estas debilitan aún más el macizo rocoso de tipo areniscas feldespáticas.

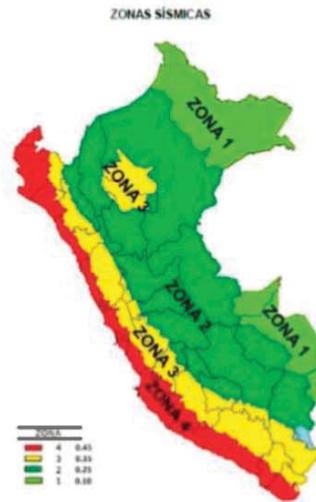
Figura 35 Zonas sísmicas del Perú.

La quebrada Thuniyoc, se encuentra en la Zona 2, como se aprecia en la anterior figura, en el cual su factor de zona sería de 0.25 de acuerdo a la siguiente tabla.

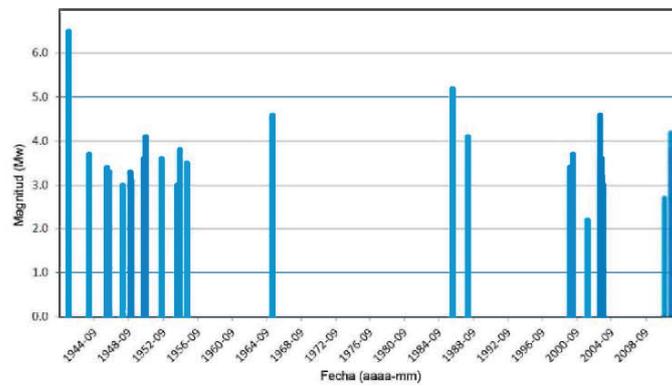
Figura 36 Histograma con la ocurrencia de los sismos vs la magnitud para la falla de Tambomachay.

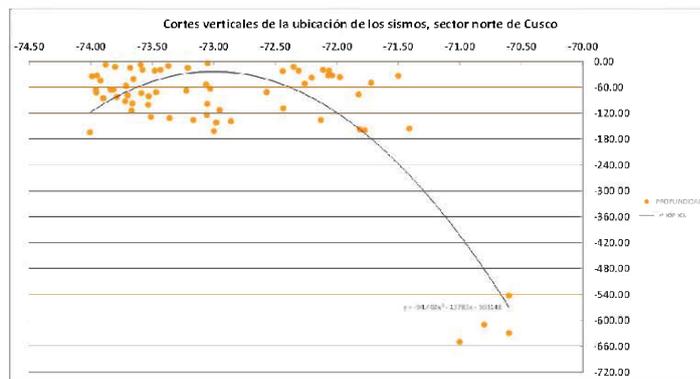
Figura 38 Corte vertical de ubicación de sismos A-A'

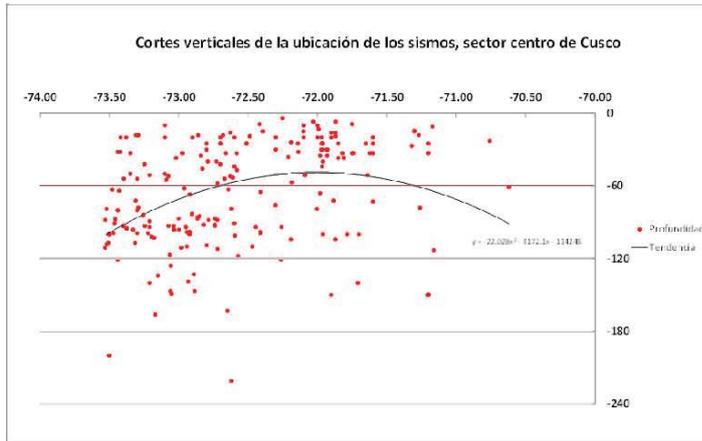
Figura 39 Corte vertical de ubicación de sismos B - B'

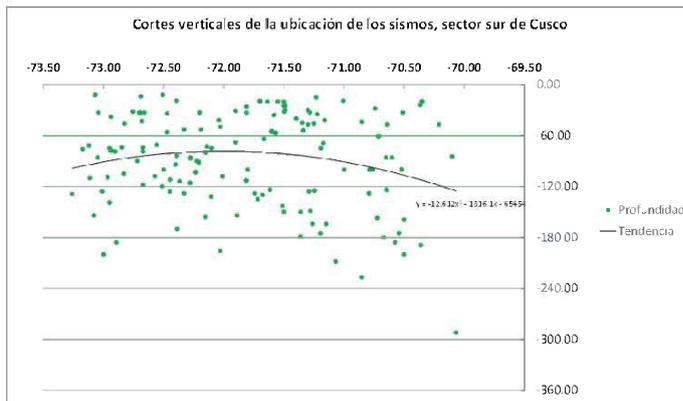
Figura 40 Corte vertical de ubicación de sismos C - C'

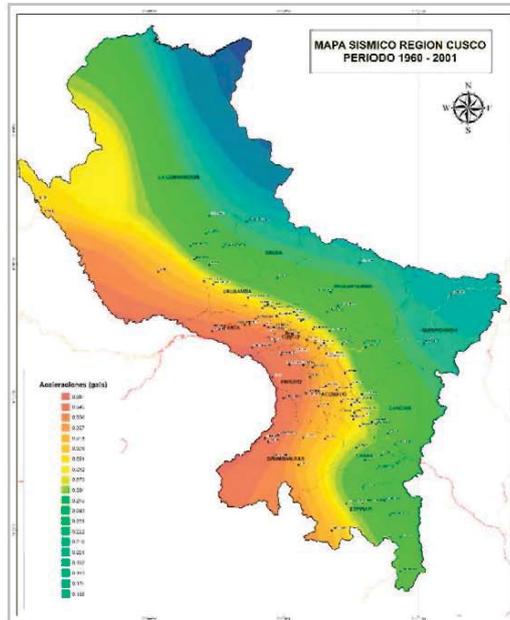
Figura 41 Mapa de aceleraciones sísmicas en la región Cusco. (Allin Puriy, 2013)

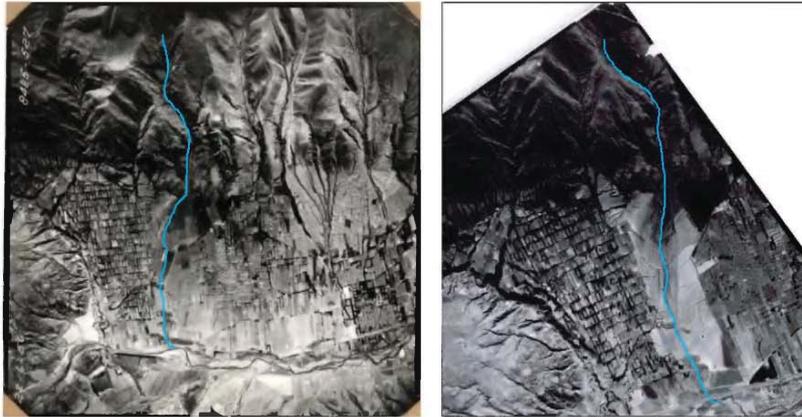
Fotografía aérea de 1956, en celeste se muestra la quebrada Thuniyoc.

Fotografía aérea de 1962, en celeste se muestra la quebrada Thuniyoc.

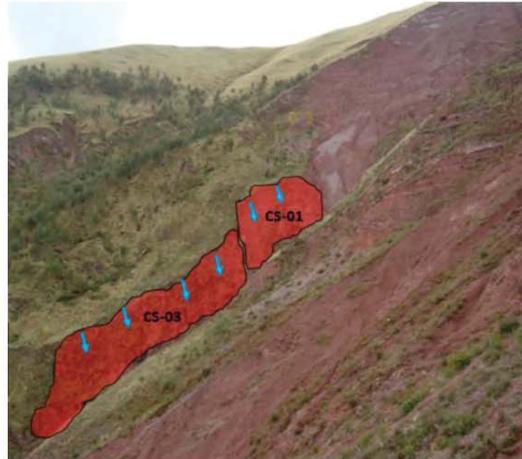
Figura 45 Caída de suelos en la parte alta de la quebrada

En la quebrada Thuniyoc estas caída de suelos se encuentran en la parte alta y media de la quebrada. Está compuestos por suelos coluviales en terrenos con pendientes empinadas a muy empinadas y con cobertura vegetal escasa que es por el desprendimiento del suelo hay sectores en los que no hay cobertura alguna.

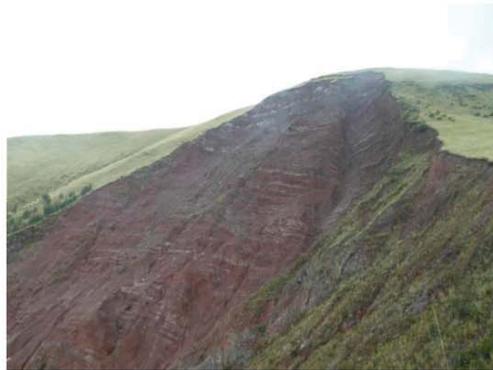
Figura 46 Cabecera de deslizamiento Pícol, se aprecian sus escarpas.

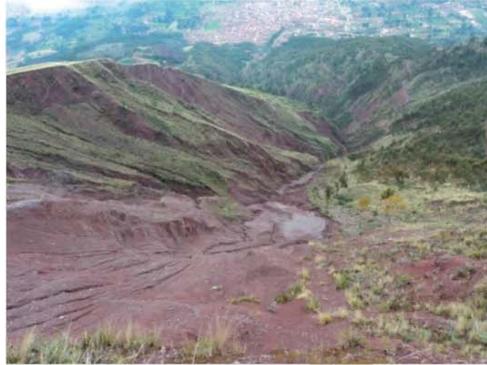
Figura 47 Vista desde la parte norte y cabecera de deslizamiento Pícol, se aprecia cómo se forman flujos en la parte baja del deslizamiento.

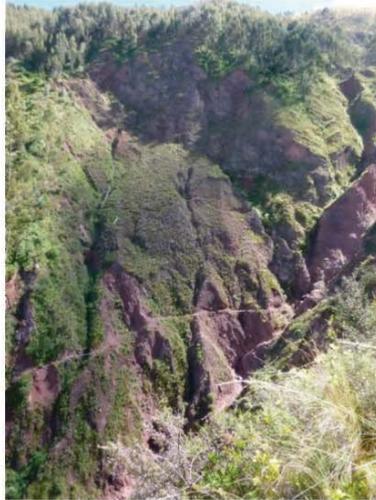
Figura 48 DT-06. Deslizamiento en el que se aprecian flujos dentro. Se encuentra en la margen derecha de la quebrada Thuniyoc.

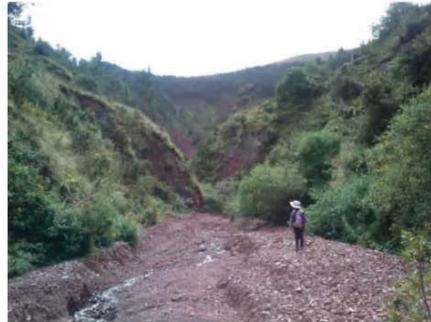
Figura 49 Zona intermedia de la quebrada Thuniyoc. Se aprecia el material depositado en esta zona.

La primera zona que es la parte superior de la quebrada, donde se acumulan y se captan todos los materiales sueltos producto de los deslizamientos, esta zona se caracteriza por tener pendientes muy empinadas, los cuales hacen que el material baje rápidamente. La segunda que es una parte intermedia en la quebrada Thuniyoc se caracteriza por tener zonas de pendiente media en los que los materiales se transportan, luego empiezan zonas que de forma natural se han formado pequeñas terrazas. Por último se tiene la parte baja, que es donde se depositan todos los materiales del flujo de detritos, en estas zonas se encuentran 2 disipadores que son hoyos que se hicieron de tal forma que el material no descienda mucho más, y afecte a la población.

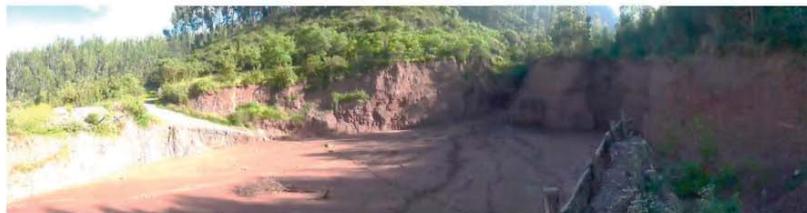
Figura 50 Disipador 1, se aprecia la cantidad de material que va arrastrando las aguas en la quebrada Thuniyoc.

Los disipadores tienen una capacidad aproximada total de 134,880m³, de los cuales 13,395m³ son del disipador 1, y 109,200m³ son del disipador 2 y el canal que une a ambos disipadores de aproximadamente 650 metros lineales con capacidad de 12,285 m³.

Cada temporada de lluvias o precipitación pluvial, entre los meses de noviembre a marzo, los disipadores son colmatados por el flujo de detritos que desciende de esta quebrada. El año 2010, debido a precipitaciones intensas, estos disipadores han sido colmatados, rebasando su capacidad de almacenamiento llegando a afectar viviendas que se encuentran al lado oeste del disipador 2.

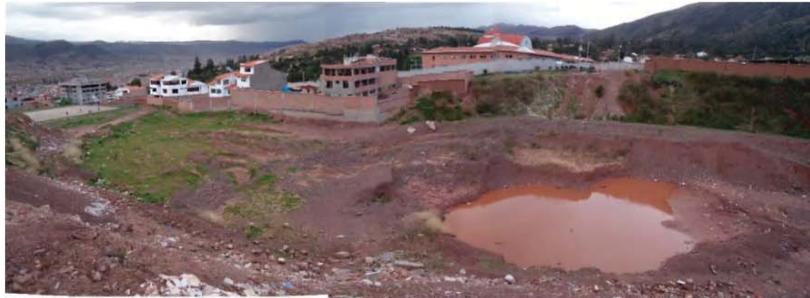
Figura 51 Disipador 2, se puede apreciar el agua estancada y rastros de material que ya ha sido retirado.

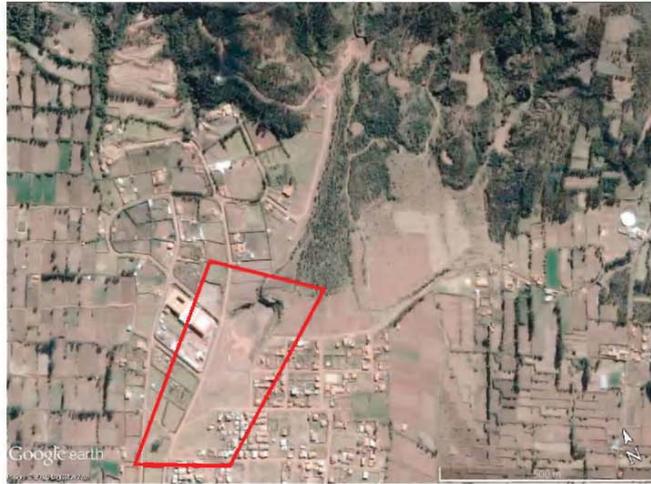
Figura 63 Imagen Satelital de agosto del 2002 (Google Earth)

La explosión demográfica tan solo entre los años de 2002 y 2015 (como se aprecian en las anteriores figuras), hizo que la población se asentó en zonas de peligro; en el área de estudio, con este crecimiento urbano, la población se asentó muy próximo al dissipador 2 y al canal que conducen los flujos que bajan de la quebrada Thuniyoc, se construyeron viviendas y una loza deportiva. Además que se la APV

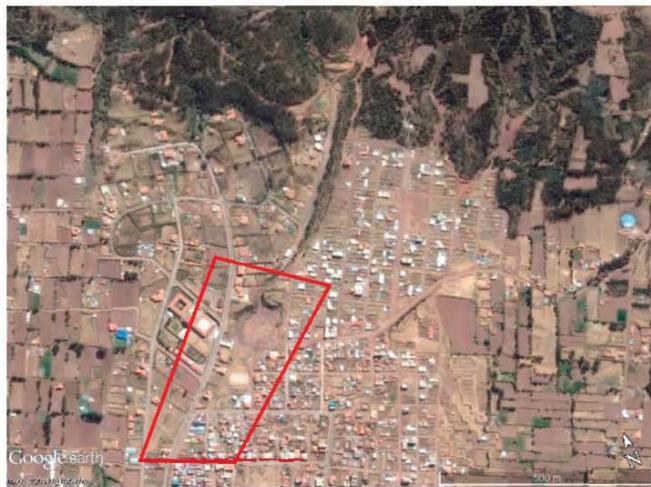
Figura 64 Imagen Satelital de setiembre del 2015 (Google Earth)

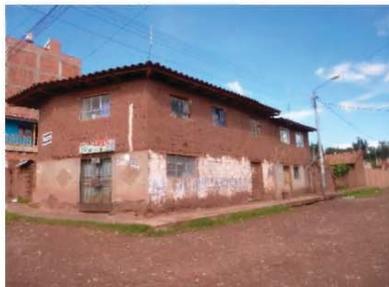
Figura 65 Construcción de adobe en la APV Machupicol.

De las 411 viviendas, se tienen 2 viviendas de estera, 148 de adobe, 2 de madera y 259 de concreto. Como se aprecia en la siguiente figura, el 63% de viviendas son de concreto, este tipo de construcción es positivo por su comportamiento estructural respecto al adobe, reduciendo su vulnerabilidad y por consiguiente el riesgo de desastres frente a un flujo de detritos.

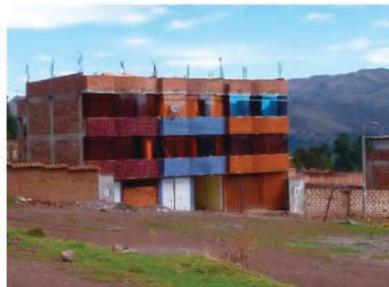
Figura 66 Construcción de concreto en la APV Huaynapicol.

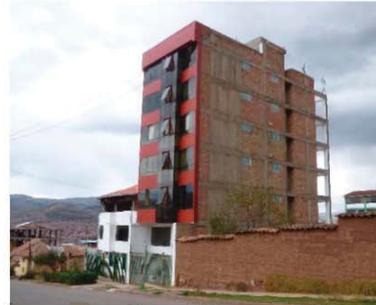
Figura 68 Vivienda de 7 pisos en la APV Machupicol

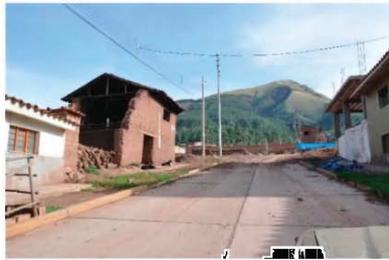
Figura 69 Vivienda en la APV Machupicol, nótese lo deteriorado de la vivienda

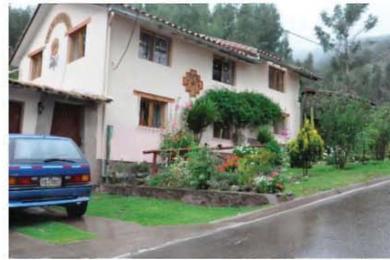
Figura 70 Vivienda en la urb. Santa María, nótese que su estado de conservación es muy bueno

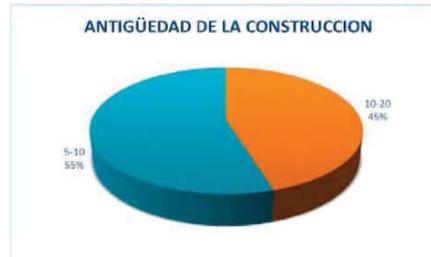
Se ha identificado 225 viviendas con una antigüedad de 5 a 10 años que representan el 55% del total de edificaciones, y 186 viviendas con una antigüedad entre 10 y 20 años que representan el 45% del total de edificaciones.

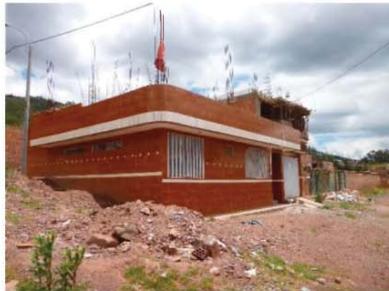
Figura 71 Vivienda con una antigüedad menor a 5 años, en la APV Machupicol

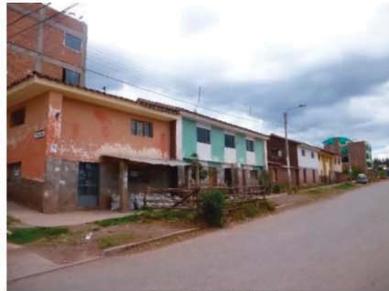
Figura 72 Viviendas con antigüedad entre 10 a 20 años.

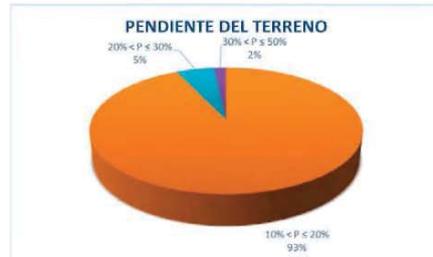
Se ha identificado 328 viviendas con pendientes que varía entre 10% a 20%, 22 viviendas ubicadas en pendientes que varían entre 20% a 30% y 7 viviendas ubicadas en pendientes que varían entre 30% a 50%.

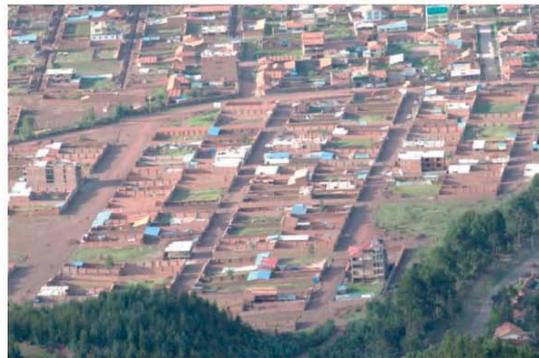
Figura 73 Vista panorámica de la APV Machupicol, se puede apreciar que las pendientes son regulares entre 10 a 20%

Toda la población o en su gran mayoría se encuentran en las zonas con pendientes entre 10% y 20%, y esto es debido a que están asentadas en el cono de deyección de la quebrada Thuniyoc y de otras quebradas que han dejado materiales coluvio-aluviales en estos sectores.

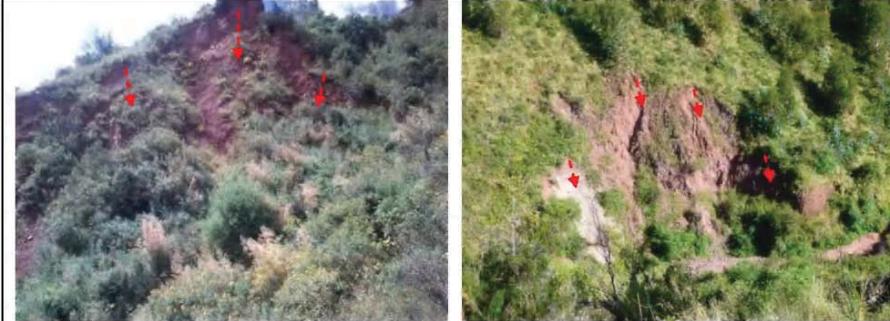
En estas imágenes se observan caídas de suelos ubicados en la parte intermedia de la quebrada Thuniyoc, además estos eventos se encuentran en pendientes muy empinadas.

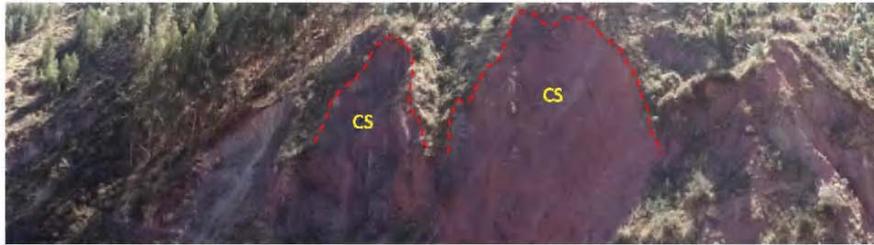
Imagen tomada al margen derecha, donde se observan las zonas de caídas de suelos, estos sectores están compuestas por areniscas arcósicas y algunos niveles de lutitas rojas y verdes.

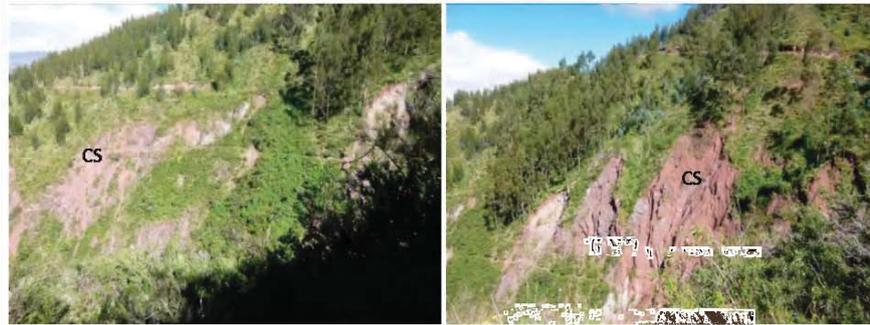
Zona de caída de suelos ubicado en el margen derecho de la quebrada Thuniyoc, estos sectores generalmente presentan pendientes muy empinadas con casi nula cobertura vegetal.

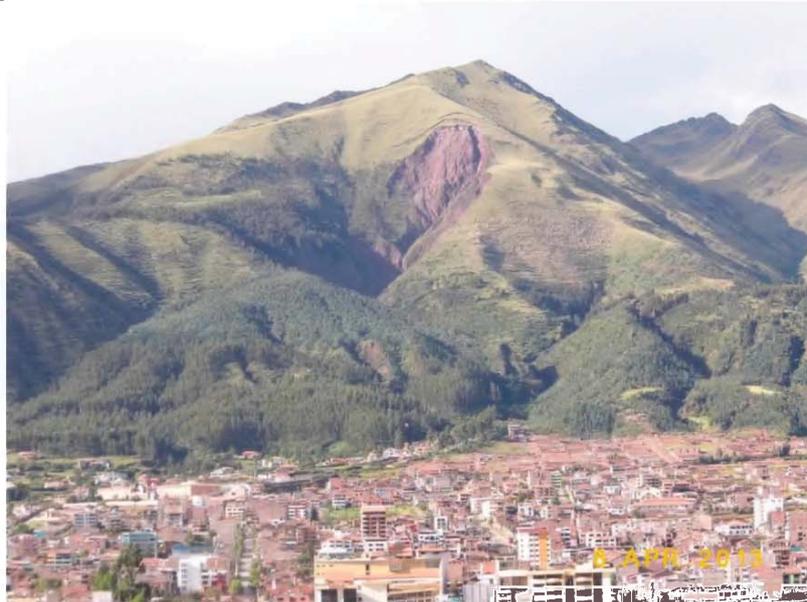
Imagen tomada desde el sur, se muestra una vista panorámica del deslizamiento compuesto Pico1, donde se nota el desarrollo del mismo evento hacia la parte superior, siguiendo por las grietas que se notan claramente en la cabecera del deslizamiento.

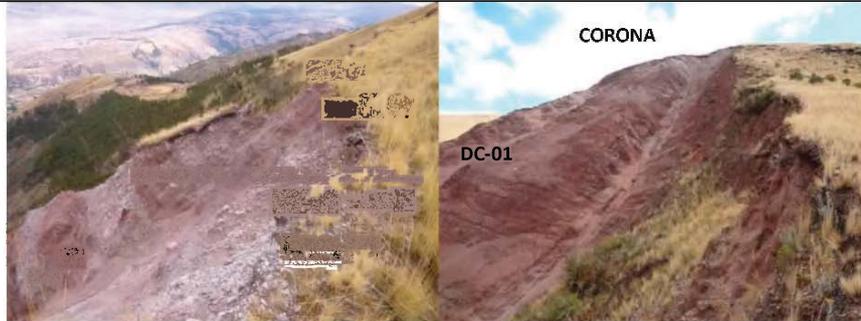
A la derecha, rastros del ultimo flujo que se produjo en la última temporada de lluvias del 2011, a la derecha, borde izquierdo de deslizamiento se nota la vegetación nula y pendiente agreste en la escarpa.

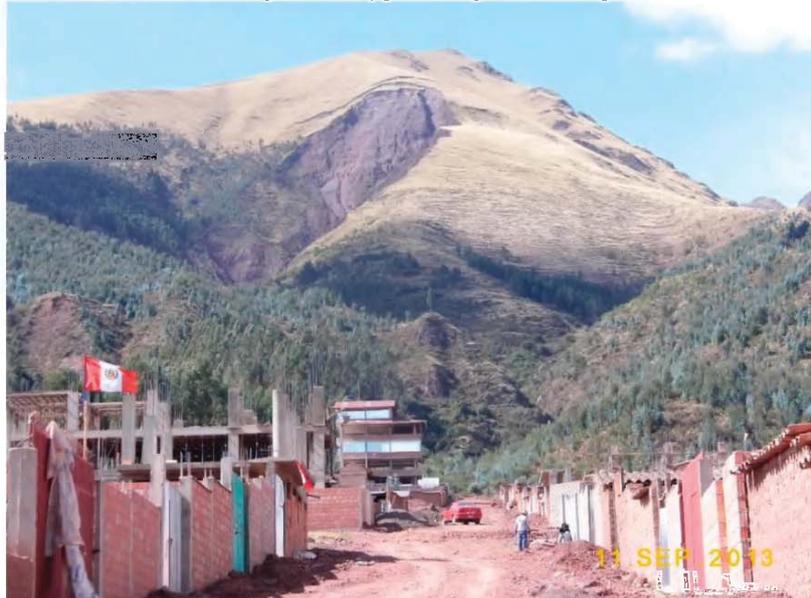
Vista desde la Av. Pícol al deslizamiento compuesto de Pícol, se notan las grietas tensionales en la parte superior, que además este evento sigue su propagación natural siguiendo las grietas tensionales.

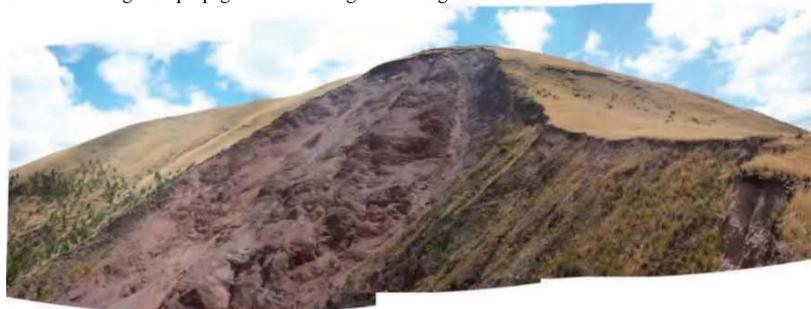
Vista tomada a la parte superior del deslizamiento Pícol, en el cual se observa la corona, además de la propagación lateral hacia ambas márgenes, en este sector el evento se manifiesta con poca vegetación, caracterizado por la pendiente muy empinada, el cual juega un papel muy importante como factor condicionante de este tramo.

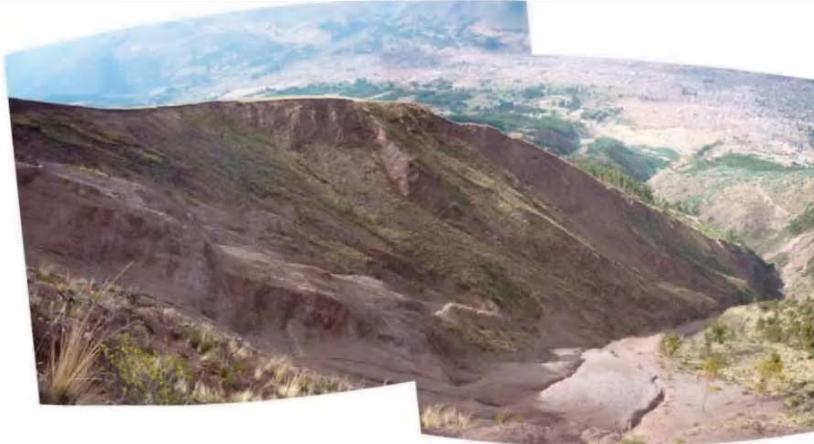
Vista tomada hacia al sur desde la parte superior del deslizamiento, en el cual se observa el pendiente agreste con muy baja vegetación, donde la litología está en un estado muy fracturado

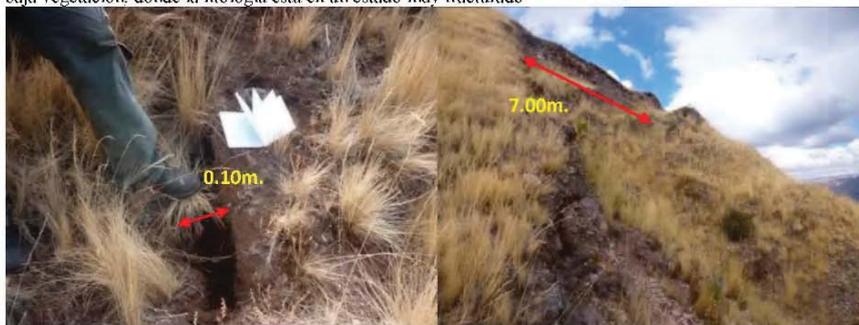
En estas imágenes se observan las grietas tensionales, ubicados en la parte superior del deslizamiento compuesto de Pícol, las aperturas de estas grietas varían de 10cm hasta 7.00m., tal como se muestra en la imagen en la derecha.

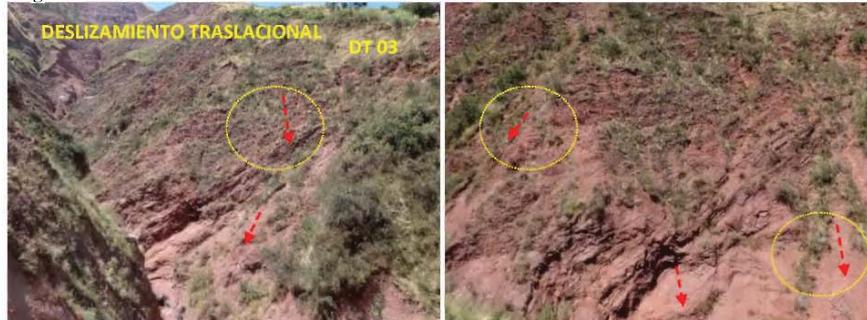
En estas imágenes se muestra zonas de deslizamiento traslacional, las cuales siguen un plano de transporte no necesariamente concuerda con los planos de estratificación.

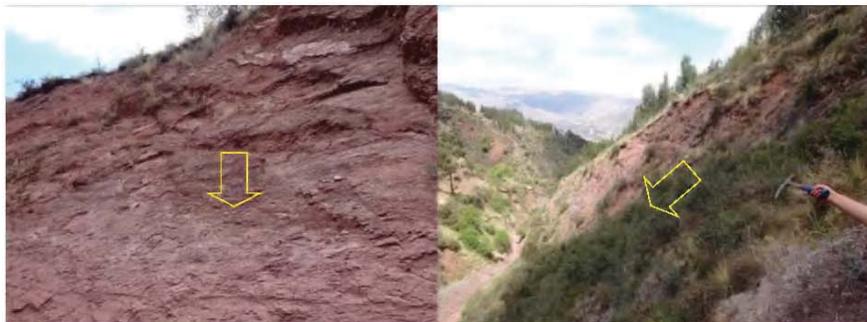
En estas imágenes se observan los planos de deslizamientos traslacionales, donde generalmente, estas están

ubicadas en los paquetes de lutitas rojas y verdes, que además se encuentran en la margen derecha de la quebrada Thuniyoc parte intermedia.
