**UNIVERSIDAD NACIONAL DE SAN ANTONIO ABAD
DEL CUSCO**

TESIS DE INVESTIGACION:

**“EVALUACIÓN DEL RIESGO ORIGINADO POR MOVIMIENTOS EN MASA,
QUEBRADA THUNIYOC, DISTRITOS DE SAN SEBASTIÁN Y SAN JERÓNIMO,
CUSCO”**

CUSCO- 2016

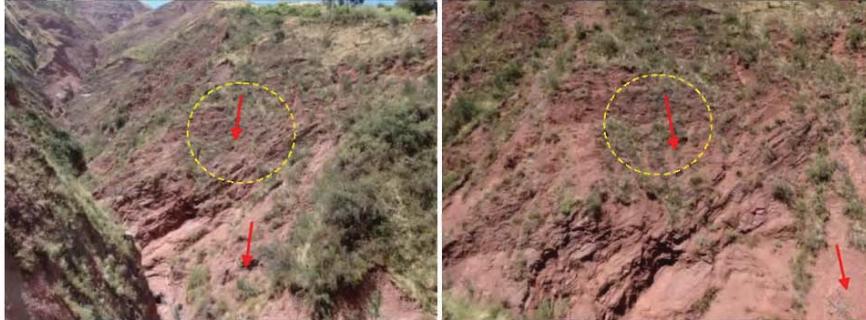
Estas imágenes muestran la dirección de los planos de deslizamientos traslacionales, los cuales buzan hacia SO, dirección contraria a los planos de estratificación, vista tomada a la margen Izquierda de la quebrada Thuniyoc.

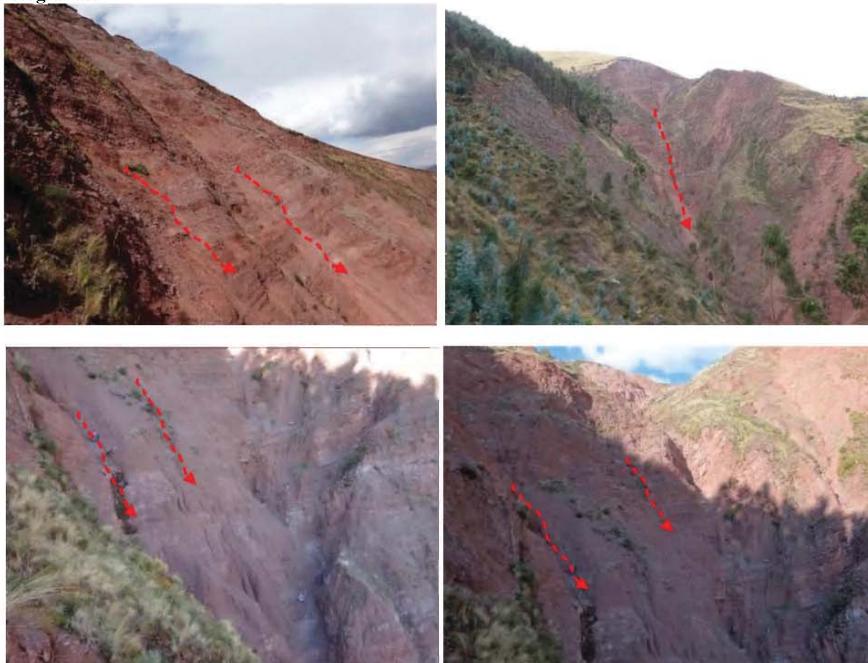
Se observa la parte superior de la quebrada Thuniyoc, mostrando el sector del origen de los flujos de detritos, esta zona es el principal aporte de detritos para las zonas intermedias y bajas.

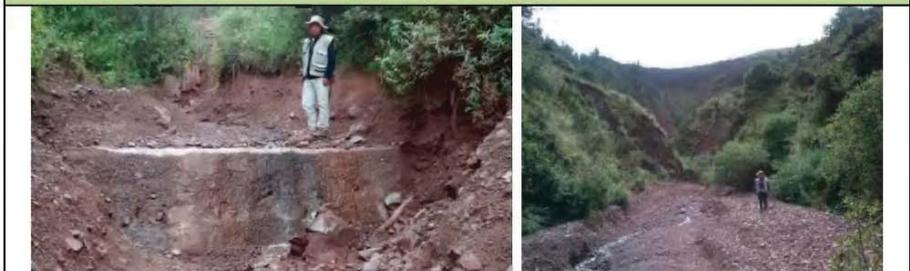
Se muestra la parte intermedia de la quebrada Thuniyoc, observando la acumulacion de materiales provenientes de los flujos de detritos, la cuales son provenientes de las partes altas de la quebrada, ademas existen estructuras a manera de diques.

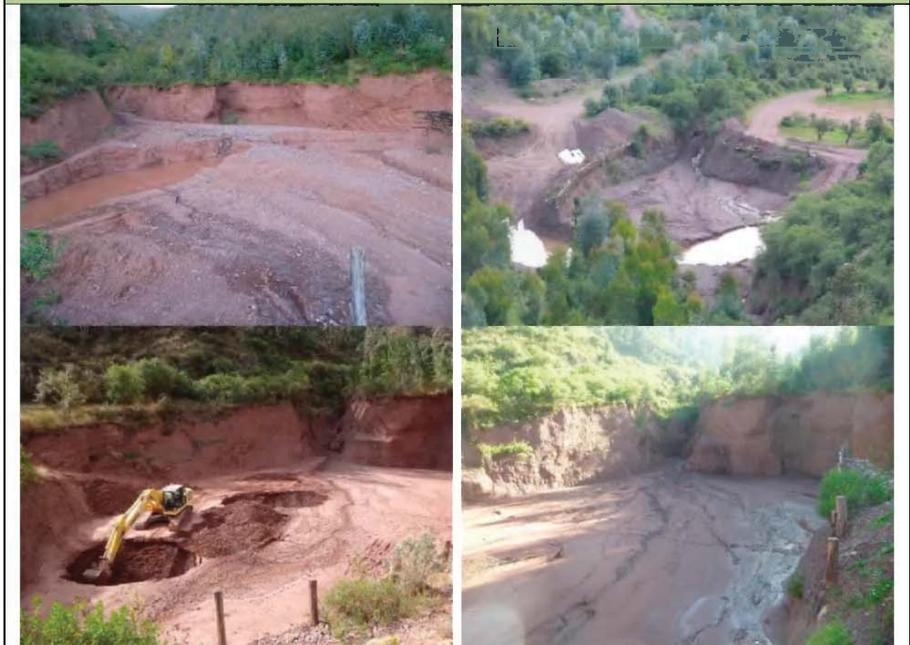
Parte baja de la quebrada Thuniyoc, observando la zona de acumulacion de los materiales, provenientes de los

flujos originado en las partes intermedias y altas, ademas es considerado como disipador 01, sector de desemboque de todos los flujos

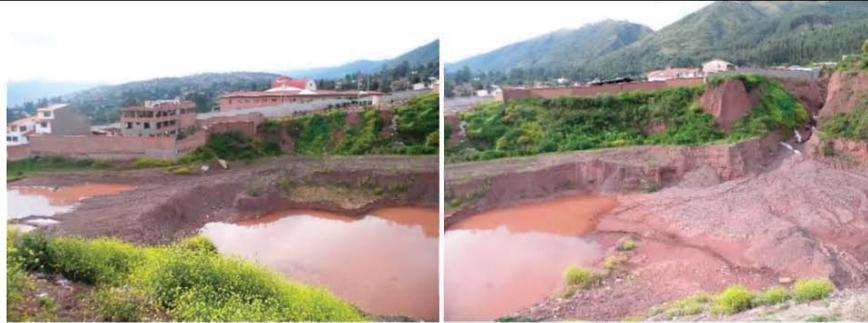
Parte baja de la quebrada Thuniyoc, observando la zona de acumulacion de los materiales de los flujos de detritos, este sector considerado como disipador 02, donde el material excedente del disipador 01 discurre hasta este punto para su depositacion final.
