FACULTAD DE ARQUITECTURA E INGENIERÍA CIVIL
ESCUELA PROFESIONAL DE INGENIERÍA CIVIL

“EVALUACION DE LA VULNERABILIDAD ESTRUCTURAL DE LAS
EDIFICACIONES DE ALBAÑILERIA CONFINADA DEL CONJUNTO VECINAL
ZARUMILLA, CUSCO-2018”

Tesis, presentado por:

Ingeniero Civil

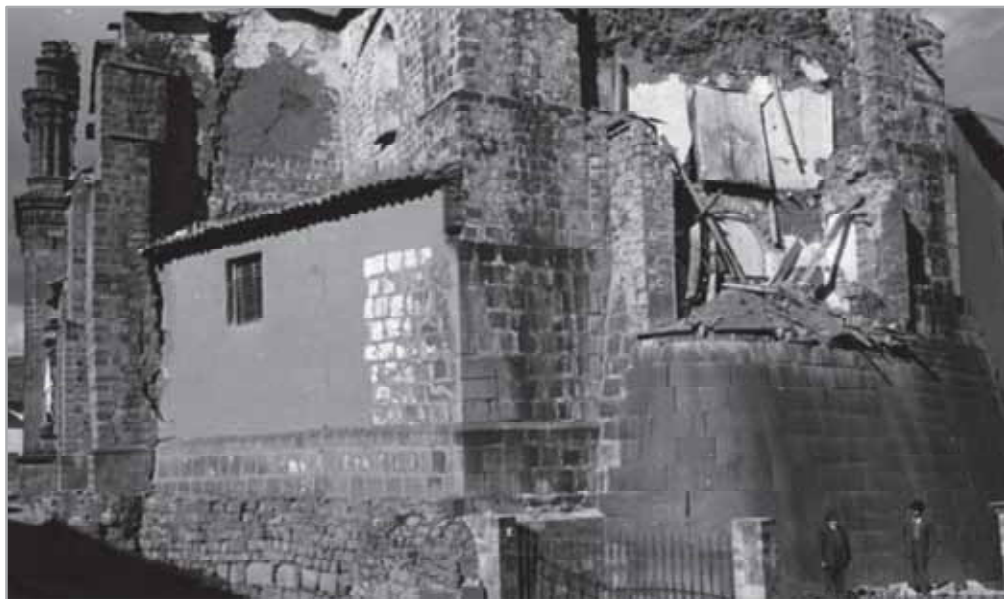
El sismo del 21 de mayo de 1950 alcanzó la intensidad de grado VII, tuvo un área epicentral muy localizado y confinada en el valle del Cusco, los efectos tectónicos que resultaron del sismo se localizaron al SE de San Sebastián y la profundidad focal estimada fue de unos 9.0Km. (Huamán, 1987. p.256)

Figura 1.1-1 Templo de Santo Domingo después del sismo de 1950. (Extraído de <http://cuzcoeats.com/es/la-historia-de-una-cafeteria-del-cusco/>)

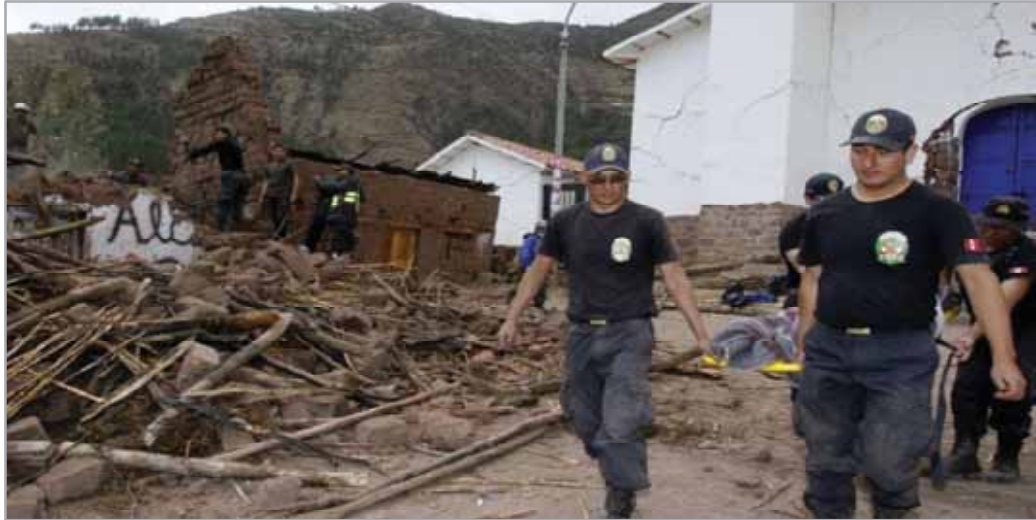
Figura 1.1-2 Daños generados tras el sismo de Miska - Paruro 2014. (Extraído de <http://cinabrio.over-blog.es>)

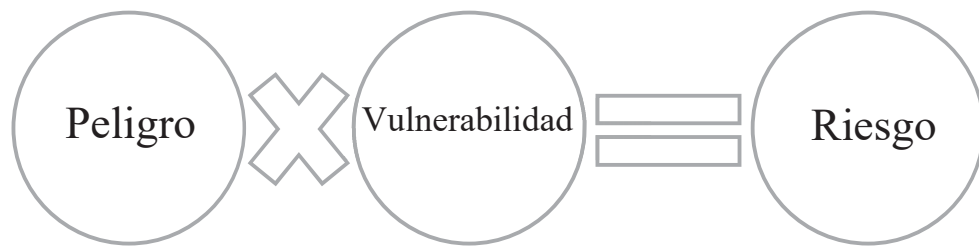
Por lo tanto, se puede observar que el Riesgo Sísmico depende directamente de la Peligrosidad y de la Vulnerabilidad, es decir, los elementos de una zona con cierta peligrosidad sísmica pueden verse afectados en menor o mayor medida dependiendo del grado de vulnerabilidad sísmica que tengan, ocasionando un cierto nivel de Riesgo Sísmico del lugar.

Figura 2.2-4 Riesgo en función del peligro y vulnerabilidad. (Elaboración propia)

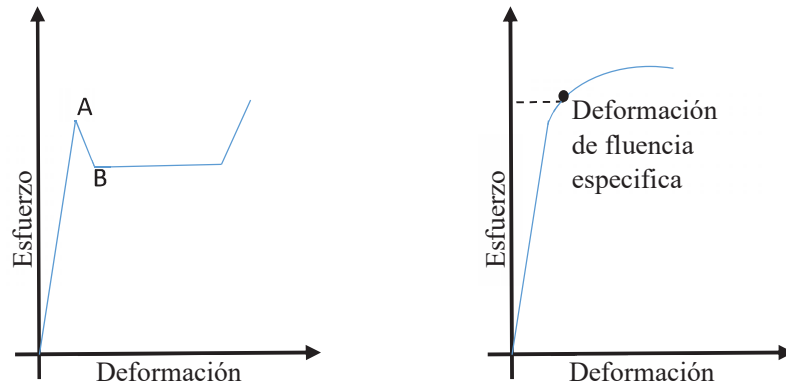
Una propiedad muy importante del acero es el esfuerzo en el punto de fluencia, conocido como la resistencia de cadencia. A veces, la fluencia le acompaña una disminución brusca en el esfuerzo, de manera que un diagrama esfuerzo – deformación tiene la forma que aparece en la figura 2.2-3. En tal caso, a los esfuerzos en A y B se les conoce como la resistencia de fluencia superior e inferior respectivamente. Para los aceros que no tienen una plataforma bien definida de fluencia, generalmente se considera la resistencia a la fluencia como el esfuerzo que corresponde a una deformación específica, como se ilustra a continuación. (Ortega, 2014).

Figura 2.2-5 Resistencia a la fluencia del acero. (Elaboración propia).

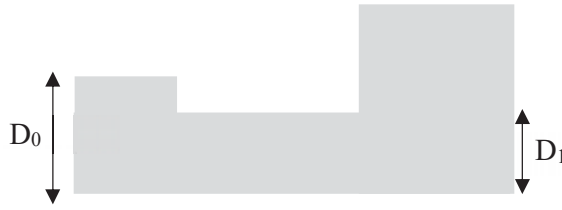
3. **Contracción de planta, $c: c = D1 / D0$**

Figura 2.2-9 Aspectos a considerar en la contracción de planta. (Elaboración propia).

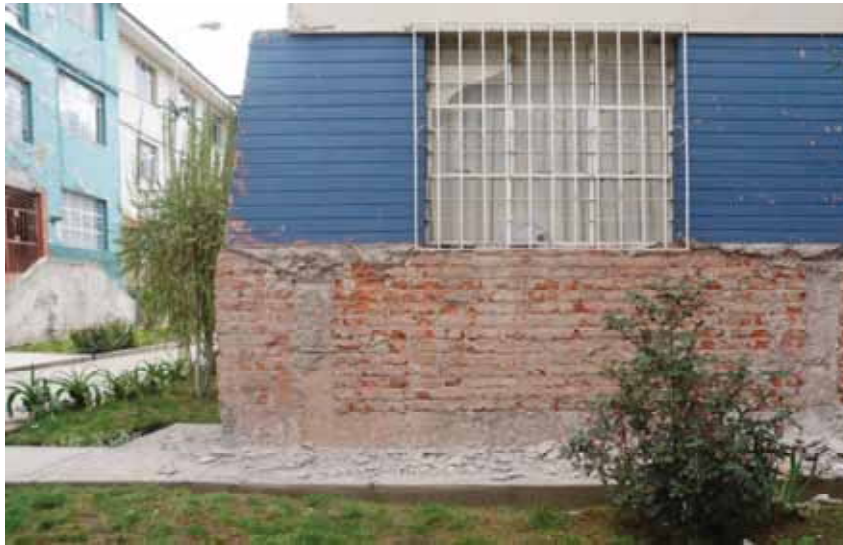
En el análisis visual para la determinación de la tipología estructural se apreció que los edificios están conformados por pórticos de concreto armado (vigas y columnas) en ambas direcciones y estos confinan a los muros de albañilería, este muro de albañilería tiene un espesor de 25cm y no se encuentran aisladas del sistema aporticado haciendo que en la practica el sistema funcione como una albañilería confinada es decir un sistema mixto. Dado que la albañilería proporciona rigidez al sistema (CISMID).

Figura 5.1-1 Refacción de fachadas en los edificios del conjunto vecinal Zarumilla.

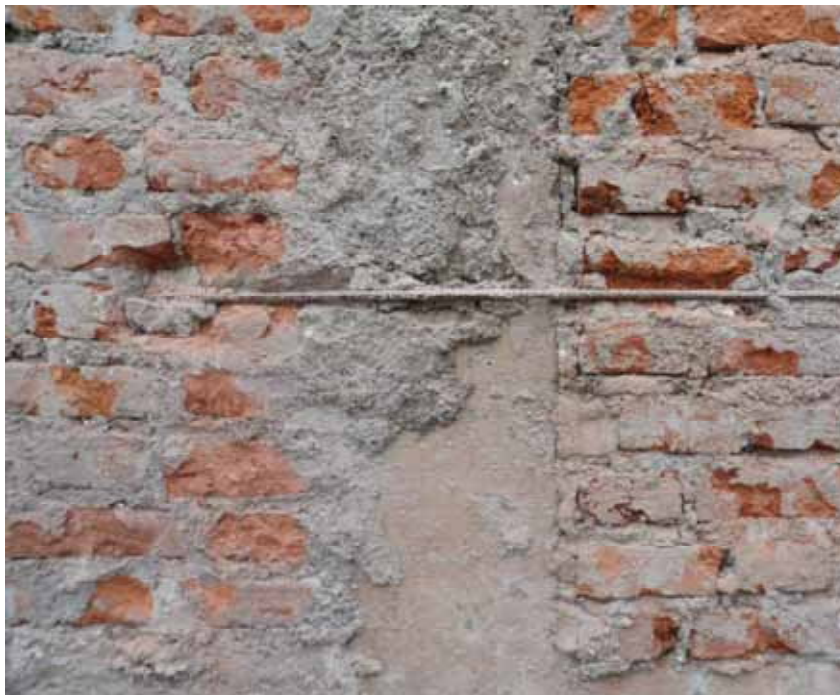
Figura 5.1-2 Encuentro entre columnas de concreto armado y muros de albañilería de las edificaciones del conjunto vecinal Zarumilla.

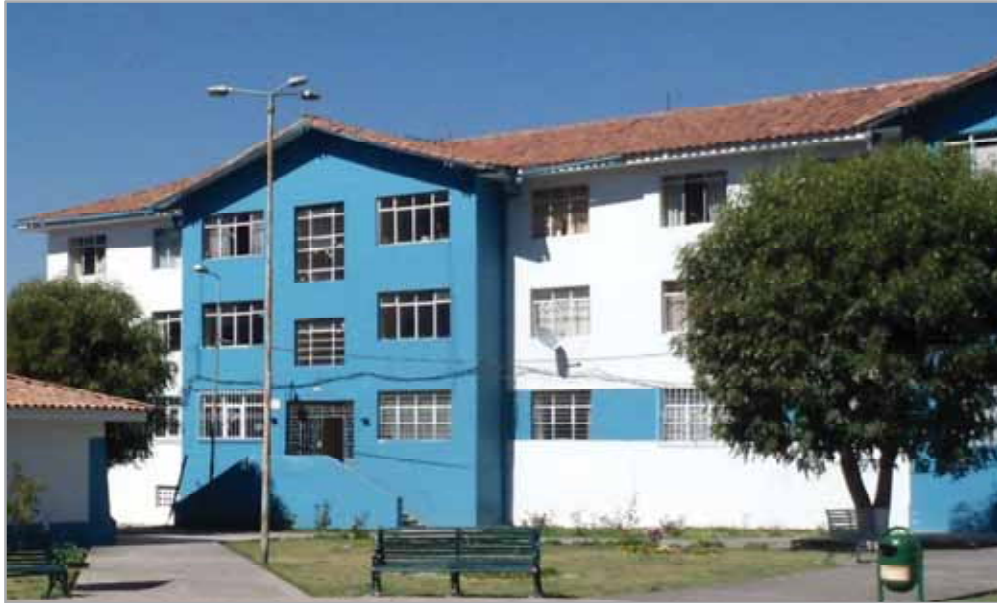
Consta de 03 niveles de 2.70m de altura y altura del techo de 1.70m, con una altura total de 9.80m.

Figura 5.1-4 Vista del bloque 9 A, edificio en estudio. (Elaboración propia)

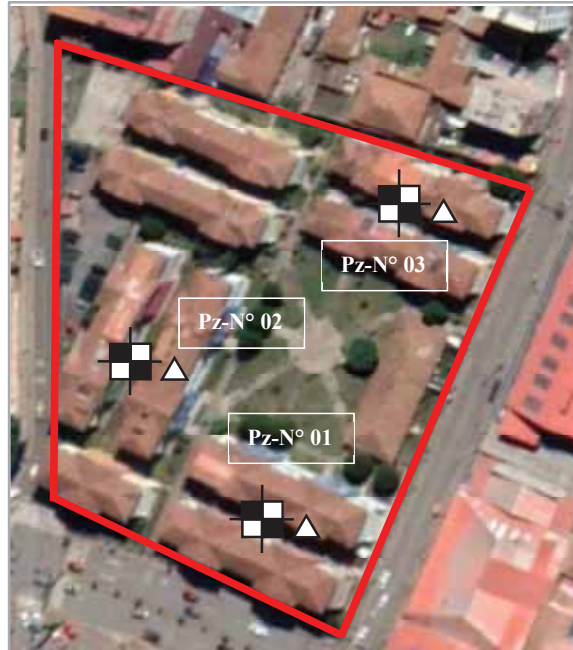
La exploración del terreno se realizó mediante 03 calicatas, Pozo a cielo abierto, realizado manualmente hasta 2.00 m de profundidad; de sección regular (1.50m X 2.00m). habiéndose llegado a una profundidad de exploración de hasta 5.40m con DPL.

Figura 5.4-1 Ubicación de calicatas en la zona de estudio. (Elaboración propia).

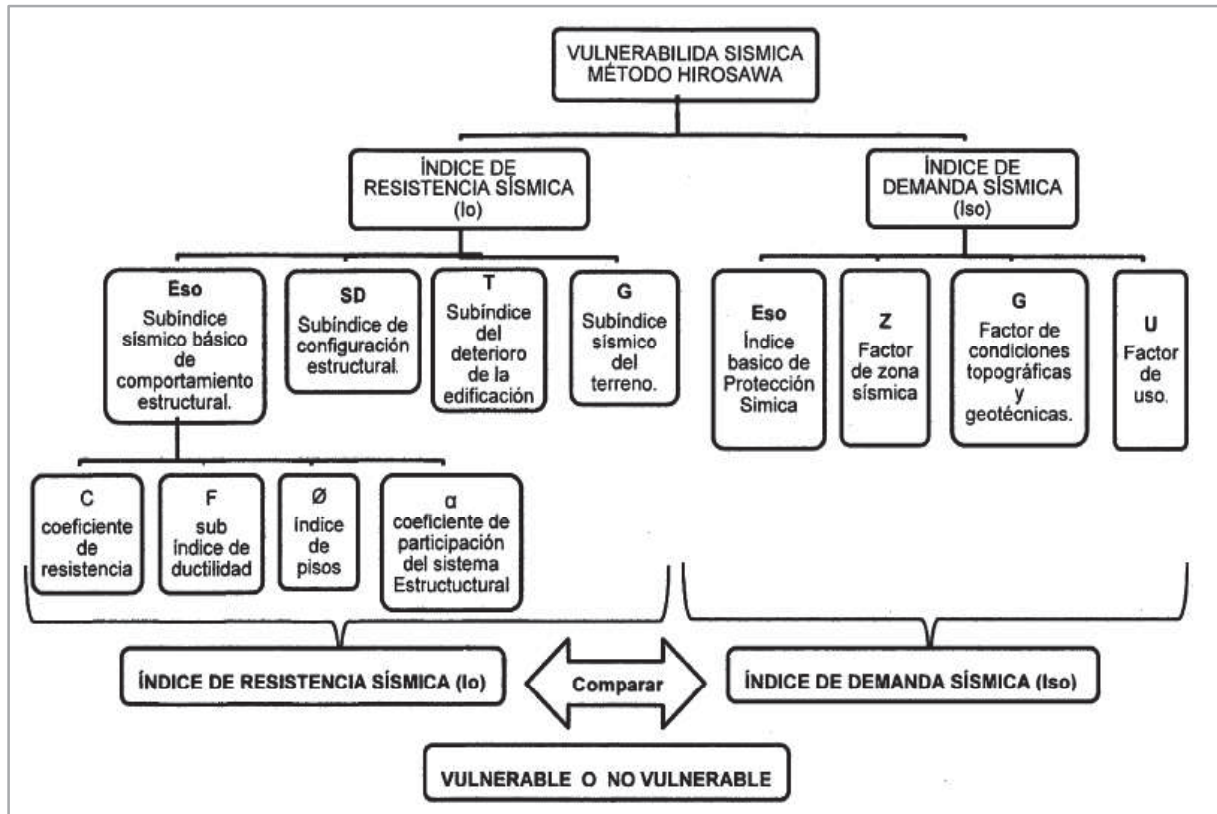
A continuación, se muestra un esquema del procedimiento a seguir para determinar dicha vulnerabilidad.

Figura 5.6-1 Procedimiento para determinar la vulnerabilidad sísmica con el método Hirosawa. (Elaboración propia).

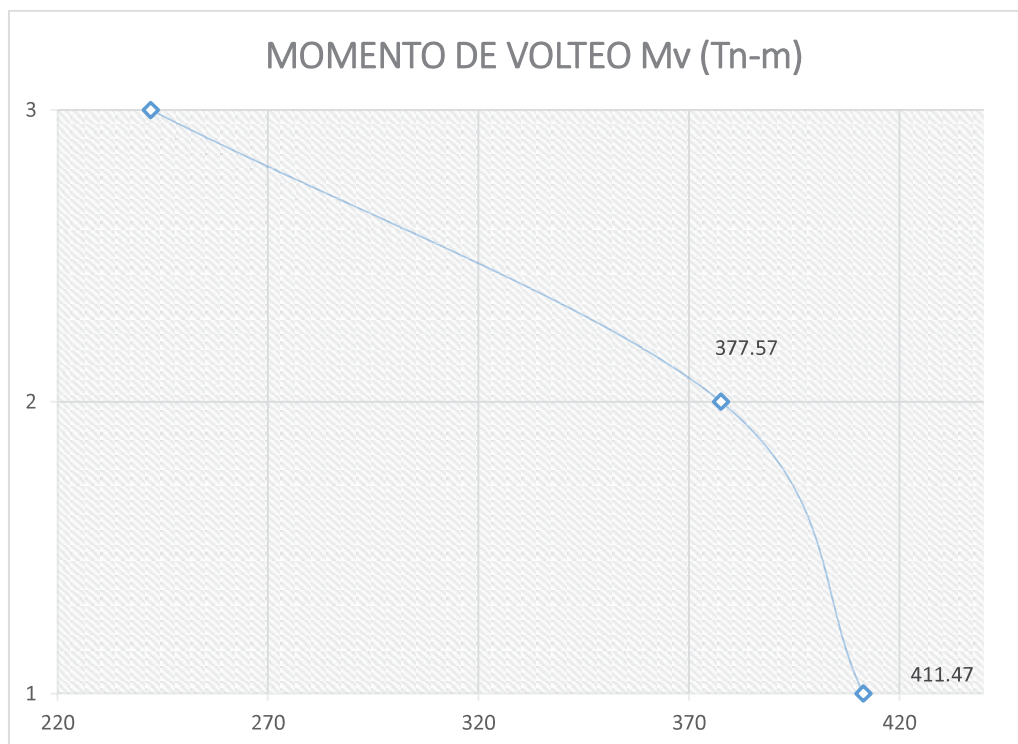
Figura 5.7-6 Momento de volteo. (Elaboración propia)

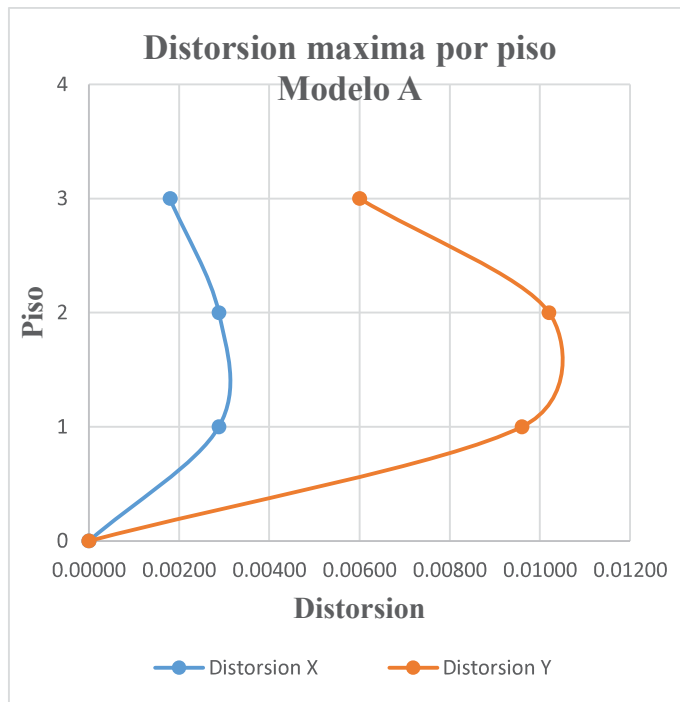
Las distorsiones inelásticas en el modelo A son mayores a 0.007 en la dirección Y mientras que en el modelo B las distorsiones inelásticas son menores a 0.007 en ambas direcciones.

Figura 5.7-8 Distorsión máxima por piso modelo A. (Elaboración propia).

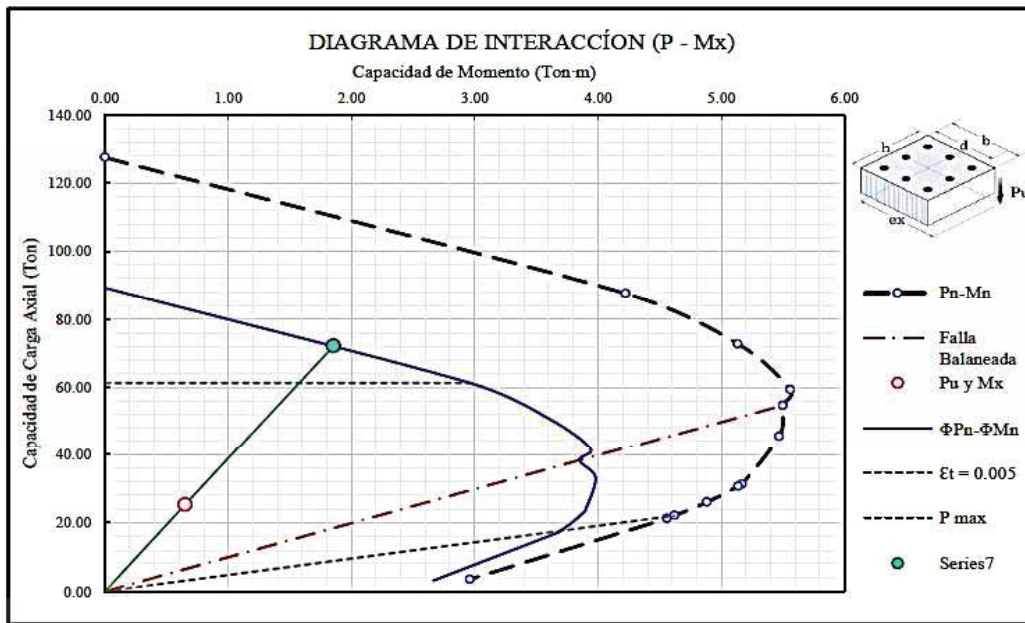
La carga axial resistente es mucho mayor que la carga axial actuante, la estructura solo necesita área de acero mínimo (1%), pero se encontró una cuantía de acero de 1.58% que garantiza el buen comportamiento.

Figura 5.7-10 Diagrama de interacción (P-Mx). (Elaboración propia).

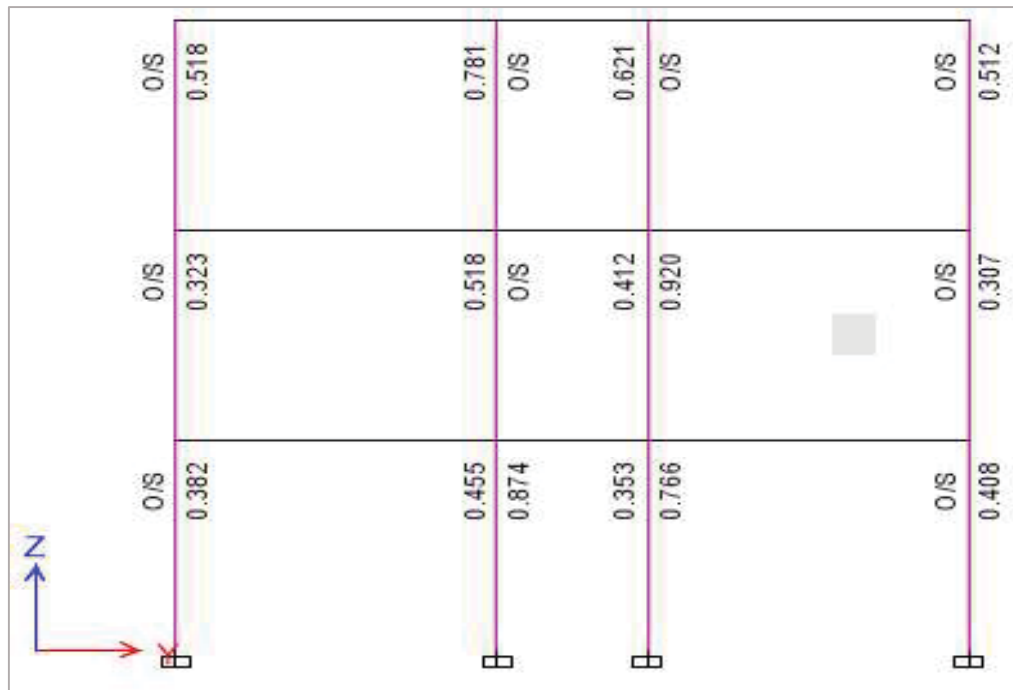
Figura 5.7-12 Interacción columna fuerte – viga débil dirección Y-Y. (Elaboración propia).

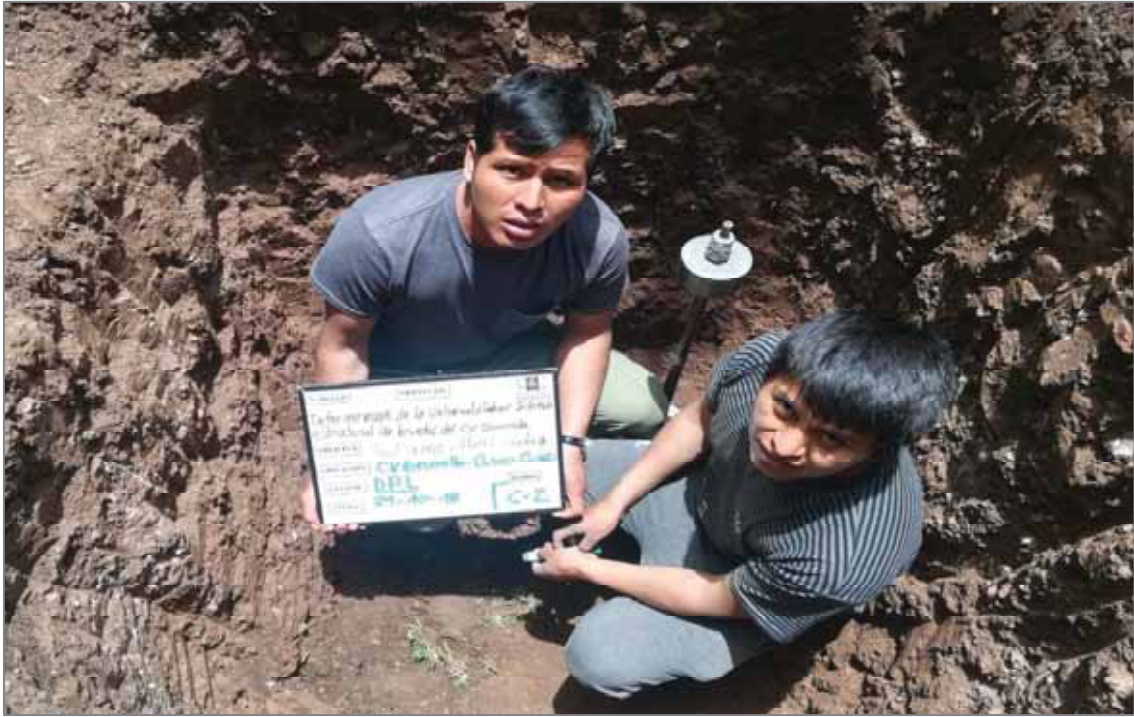
Figura 02: Estudio de suelos en la calicata N° 02. (Fuente: Elaboración propia).

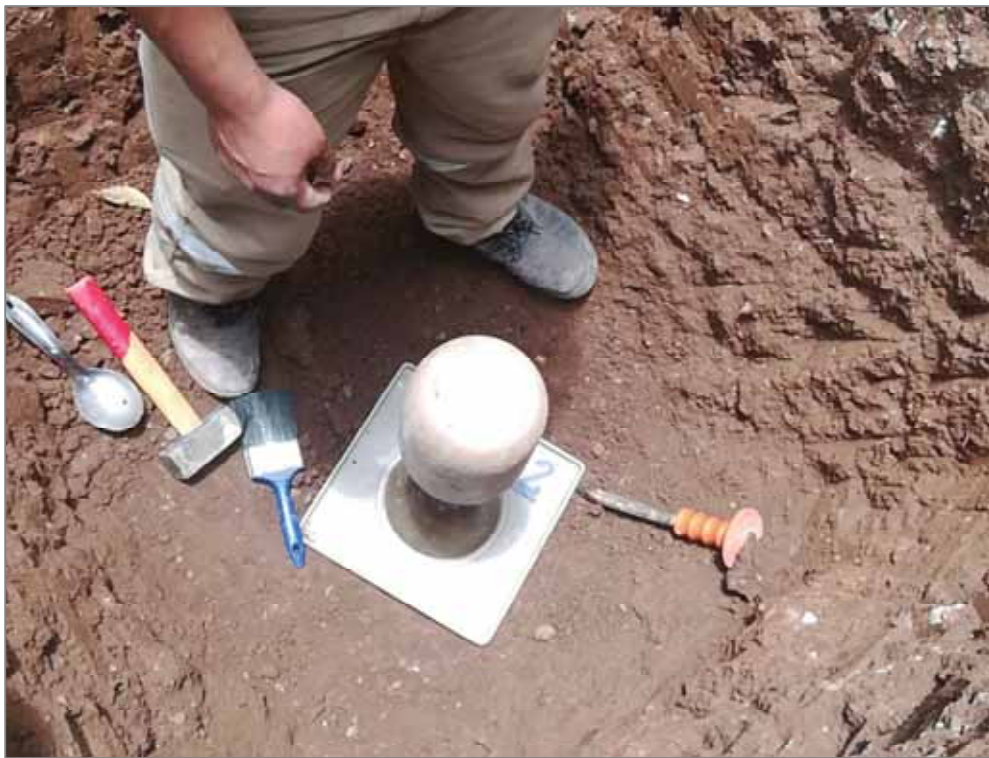
Figura 03: Ensayo de densidad de campo para estudio de suelo. (Fuente: Elaboración propia).

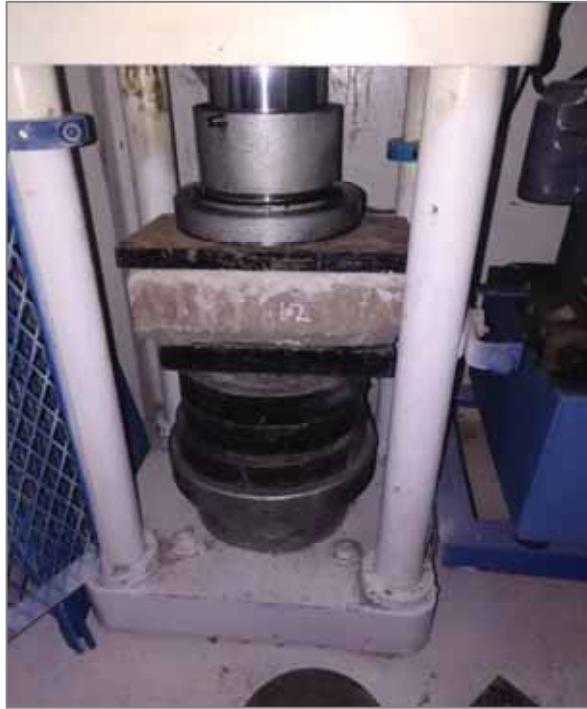
Figura 04: Muestra de unidad de albañilería para ensayar a la resistencia a la compresión.
(Fuente: Elaboración propia).

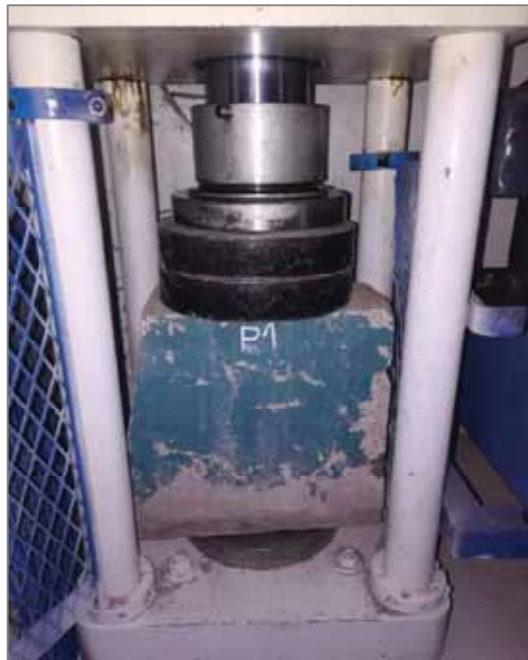
Figura 05: Muestra de pila de albañilería para ensayar a la resistencia a la compresión.
(Fuente: Elaboración propia).

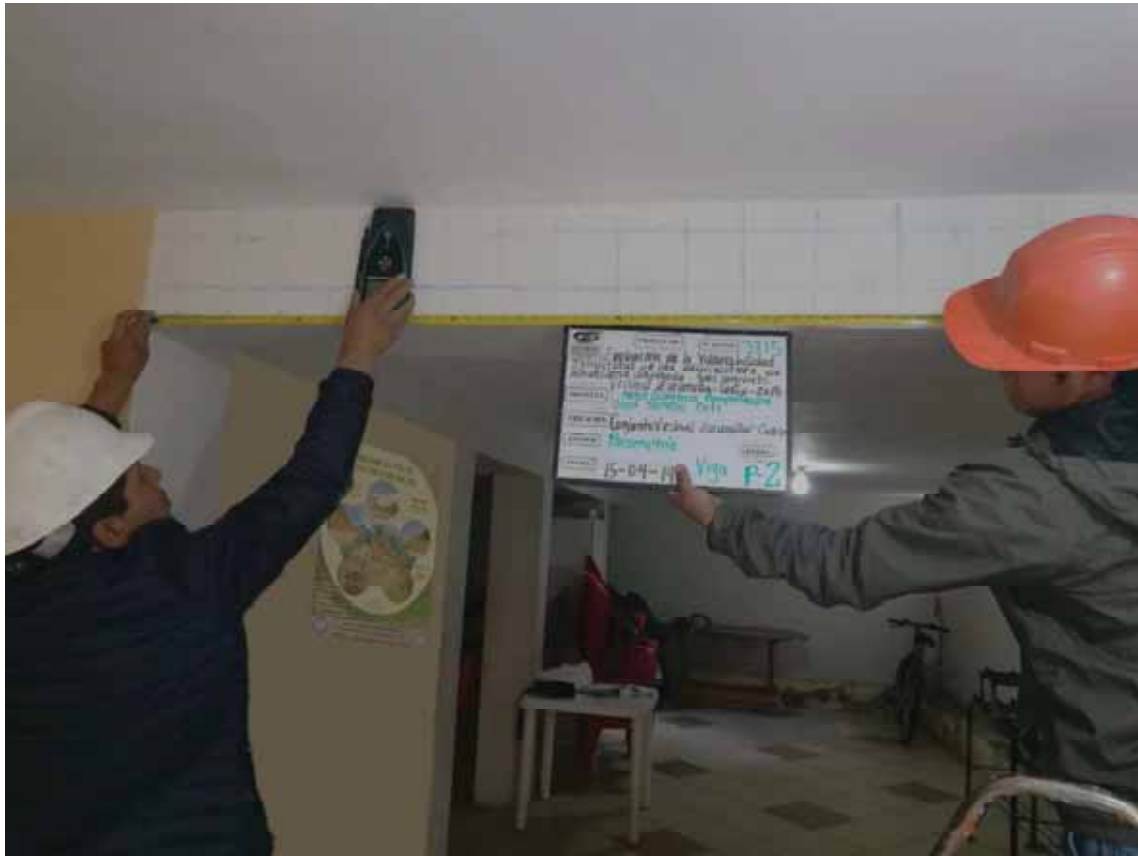
Figura 06: Ensayo de determinación de cuantía de acero y distribución de estribos en vigas y columnas -Pacómetro. (Fuente: Elaboración propia).

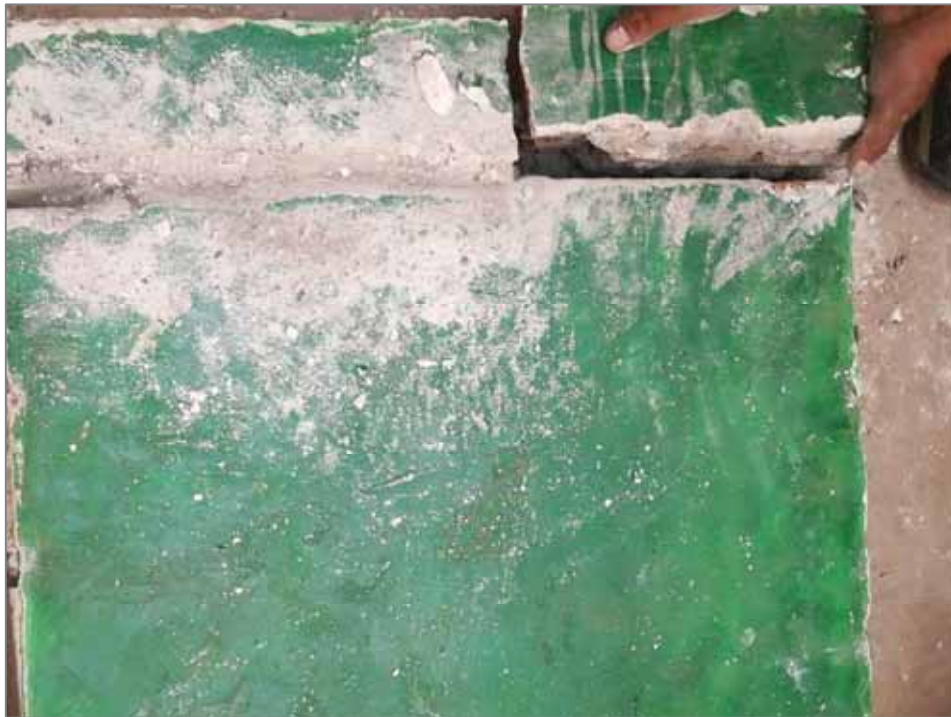
Figura 07: Corte y moldeado de muestra de murete para ensayar a la resistencia al corte diagonal. (Fuente: Elaboración propia).

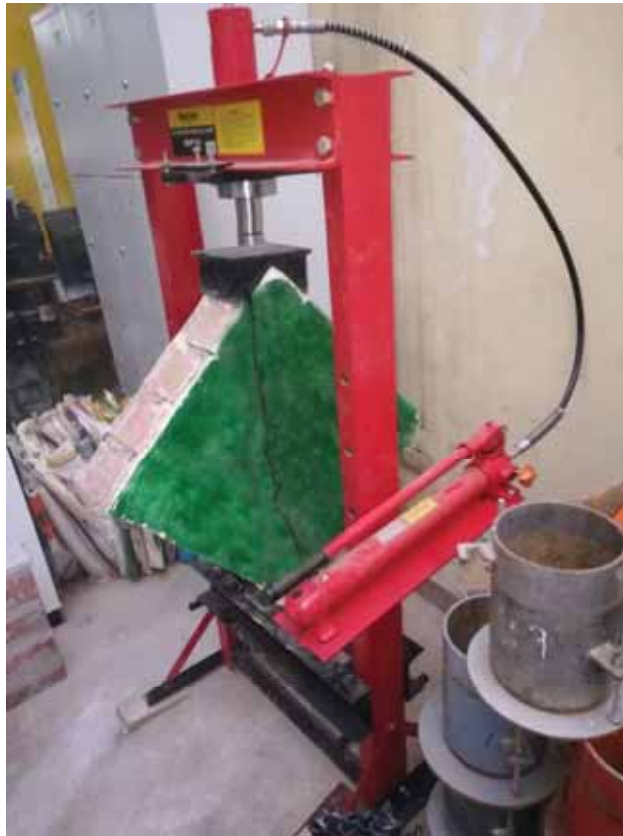
Figura 08: Ensayo a la resistencia al corte diagonal. (Fuente: Elaboración propia).

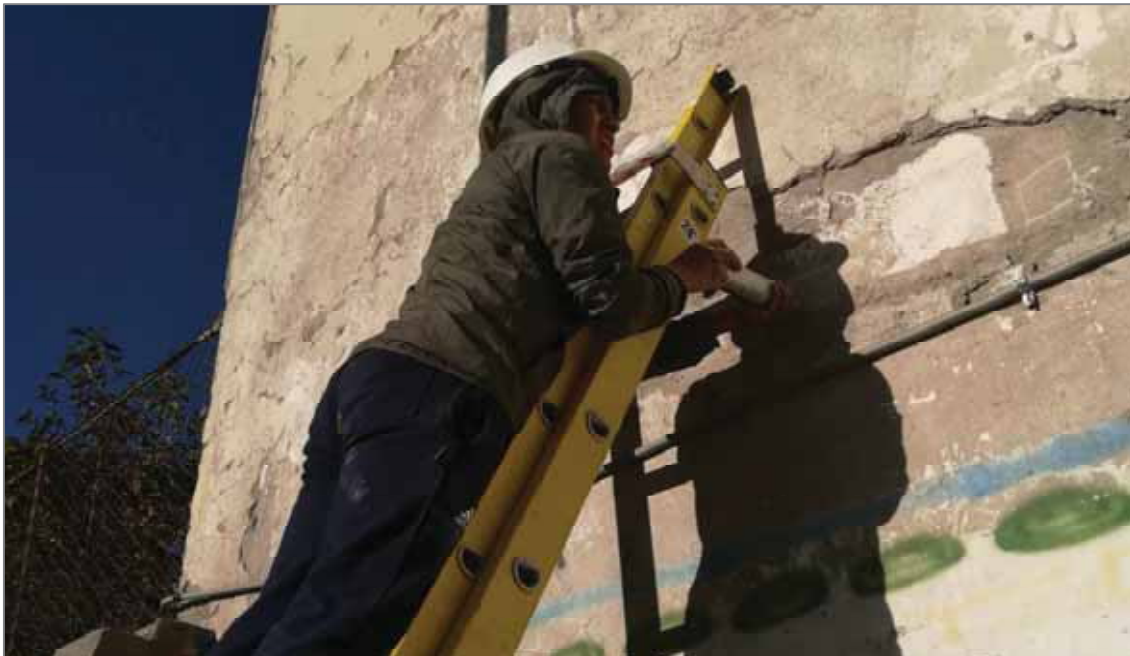
Figura 09: Ensayo de esclerometría en viga y columna de segundo nivel. (Fuente: Elaboración propia).

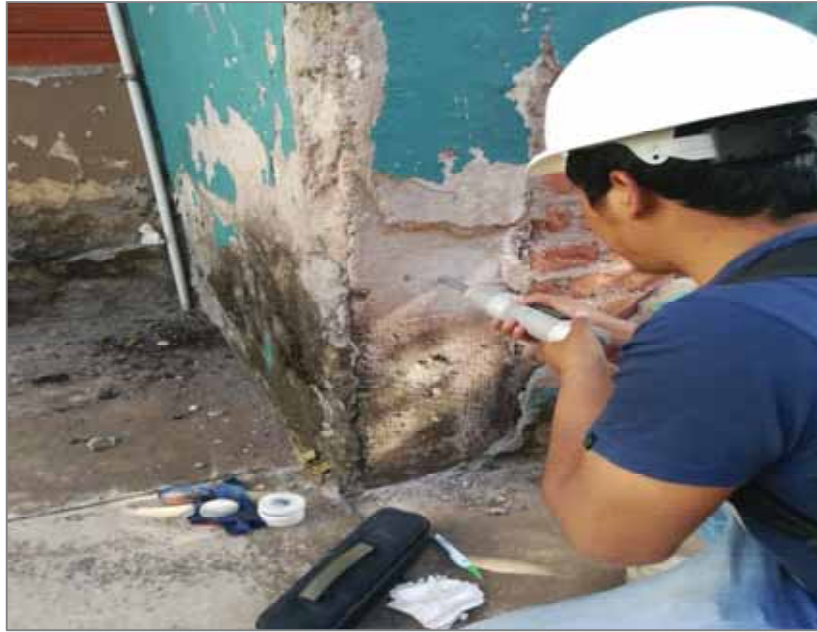
Figura 10: Ensayo de esclerometría en columna de primer nivel. (Fuente: Elaboración propia).

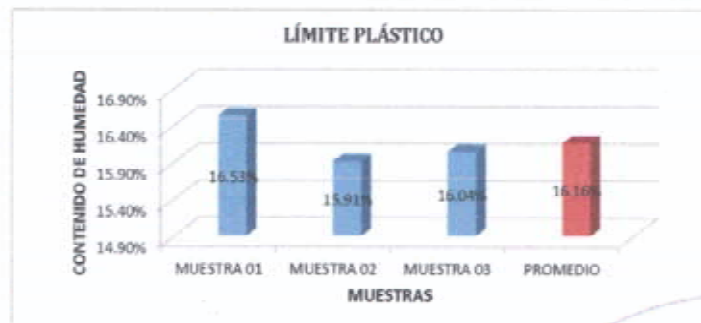
DESCRIPCIÓN	MUESTRA 01	MUESTRA 02	MUESTRA 03
Peso de Capsula (gr)	8.13	9.24	8.34
Peso de Capsula + Muestra Húmeda (gr)	13.77	15.36	15.43
Peso de Capsula + Muestra Seca (gr)	12.97	14.52	14.45
Peso del Agua (gr)	0.80	0.84	0.98
Peso de la Muestra Seca (gr)	4.84	5.28	6.11
Contenido de Humedad	16.53%	15.91%	16.04%

LÍMITE LÍQUIDO = 30.00%
LÍMITE PLÁSTICO = 16.00%
ÍNDICE DE PLASTICIDAD = 14.00%

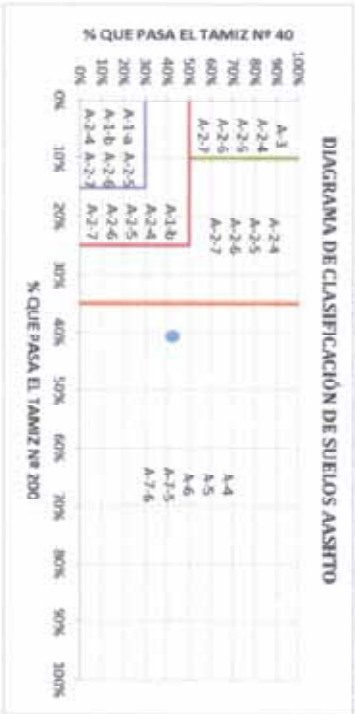
DATOS PARA CLASIFICACIÓN	
De Gradimetría	Origen Datos
% que pasa el tamiz Nº 10 = 47.63%	Tipos = Inorgánico
% que pasa el tamiz Nº 40 = 42.80%	LI = 30.00%
% que pasa el tamiz Nº 200 = 40.60%	LP = 16.00%
	IP = 14.00%

CÁLCULO DEL ÍNDICE DE GRUPO	
F = 40.60	F = Porcentaje de partículas sólidas que pasan el tamiz Nº 200
w _L = 30.00	w _L = Límite líquido
IP = 14.00	IP = Índice de plasticidad

A-4 (2) = Contienen partículas finas limosas o arcillosas con un límite líquido bajo
