**“UNIVERSIDAD NACIONAL DE SAN ANTONIO ABAD DEL CUSCO”  
ESCUELA DE POSGRADO**

**SEGUNDA ESPECIALIDAD:  
CONSERVACIÓN Y RESTAURACIÓN DE BIENES CULTURALES  
MUEBLES E INMUEBLES**

**PROPUESTA TÉCNICA DE INTERVENCIÓN EN LA CONSERVACIÓN DE  
SECTORES MONUMENTALES EN EL COMPLEJO ARQUEOLÓGICO DE  
WARI, PROVINCIA DE AYACUCHO - TEMPORADA 2018**

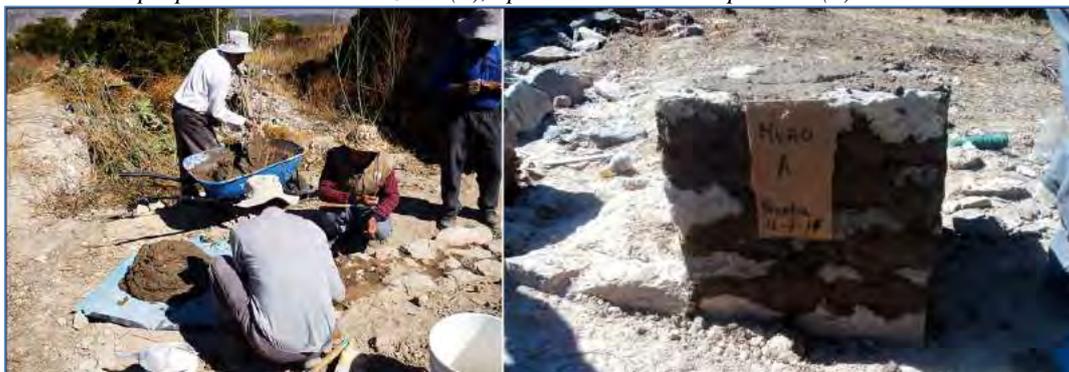
*Pruebas en las proporciones en las mezclas (a), aplicadas al muro de pruebas (b).*

*Nota:* Pruebas de mortero aplicados en campo

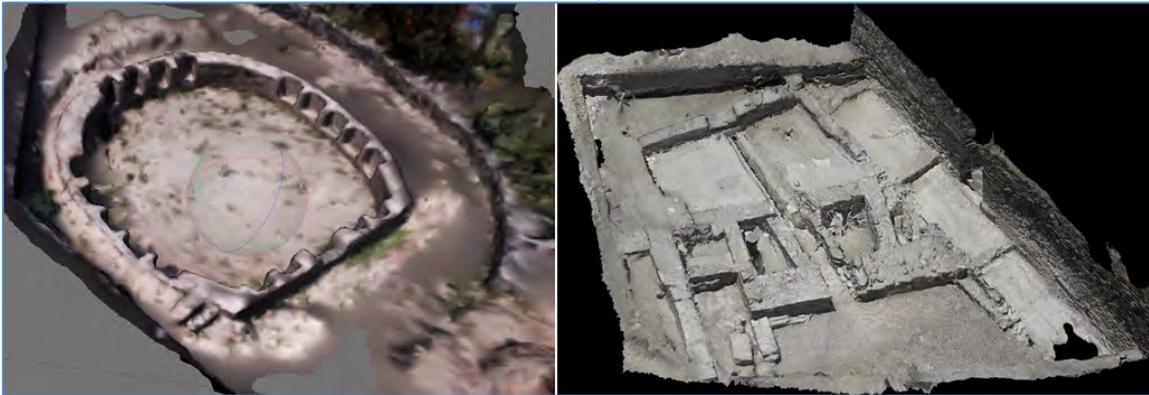
Figura 08

Imágenes tridimensionales utilizando la técnica de fotogrametría.

Nota: Animación a partir de fotos

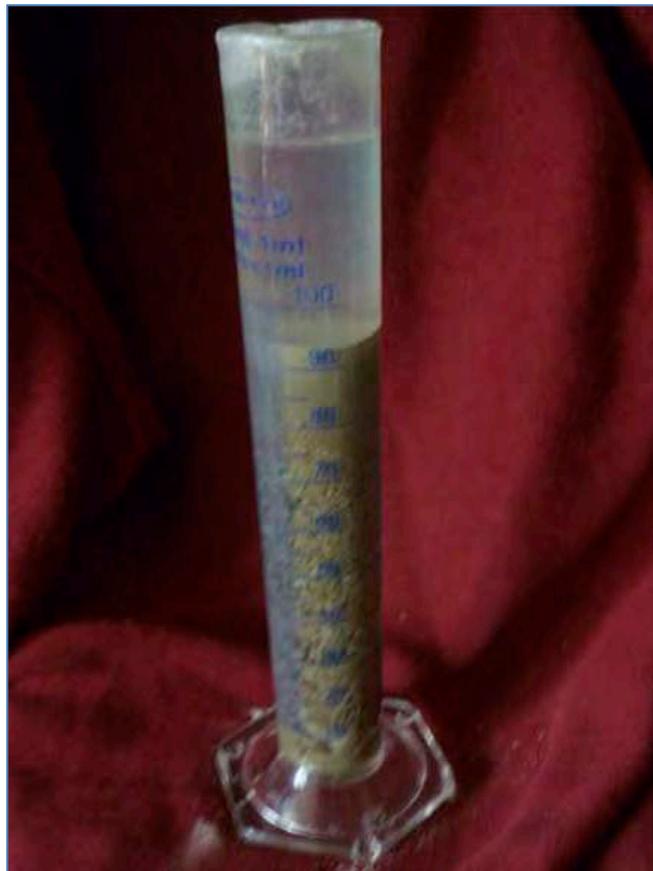
*Prueba por decantación de mortero.*

*Nota:* Prueba realizada en campo de composición de mortero

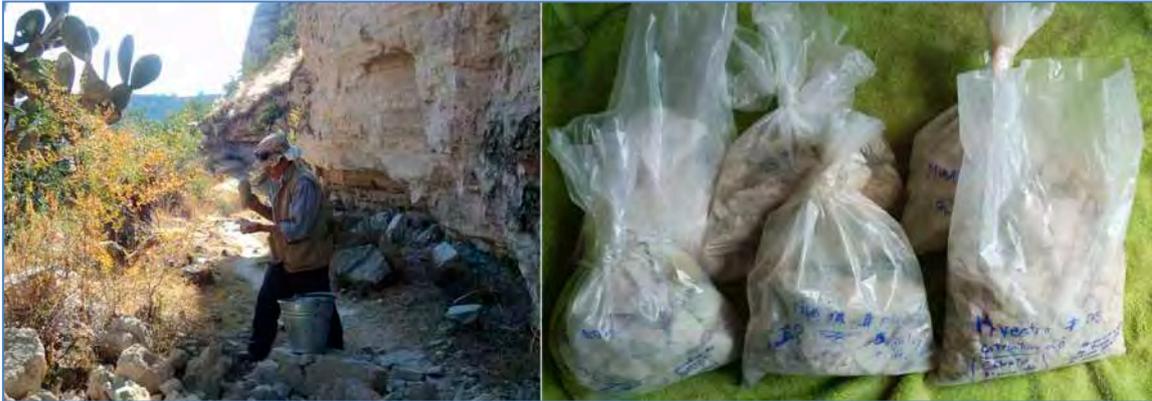
Figura 11

*Búsqueda de canteras de diatomita (a) y muestras de material de pisos (b).*

*Nota:* Muestras tomadas en campo

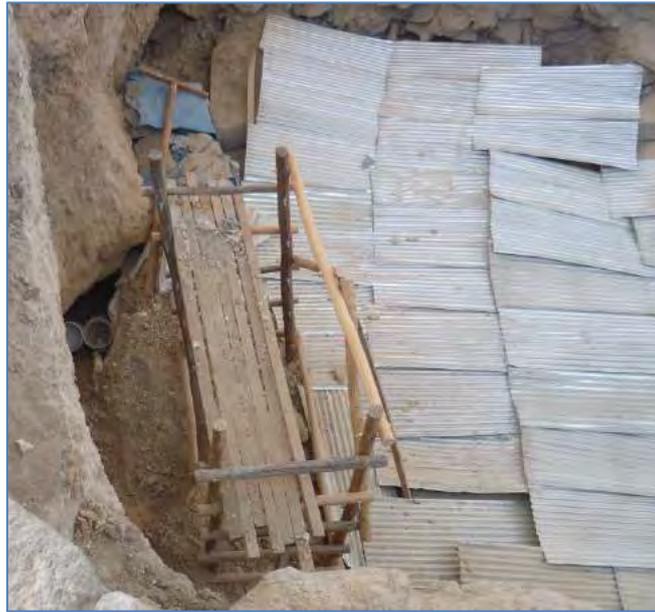
*Cubierta de mausoleo con calaminas de metal.*

*Nota:* Protección de mausoleo evitando caída de piedras que podrían impactar en mausoleo

Para la protección de las excavaciones y superficies con el objetivo de evitar el intemperismo, que ocasiona daños al alterar el material recién expuesto en la excavación. Se utilizó plástico de polietileno para sectores expuestos a las lluvias y de arpilleras, para el polvo y desprendimiento de material. En el caso del mausoleo por estar expuesto a caídas de material se cubrió con calaminas de metal.

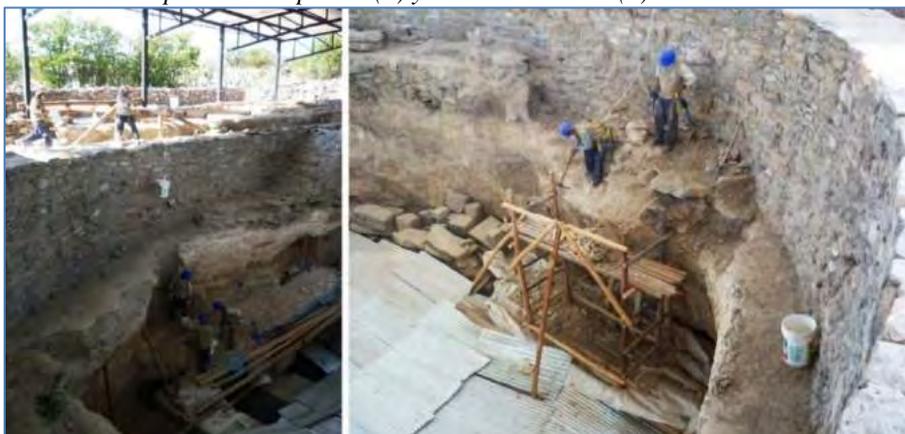
Figura 13

*Utilización de estructura para uso de poleas (a) y uso de andamios (b).*

*Nota:* Utilización de andamios y arneses para protección de personal.

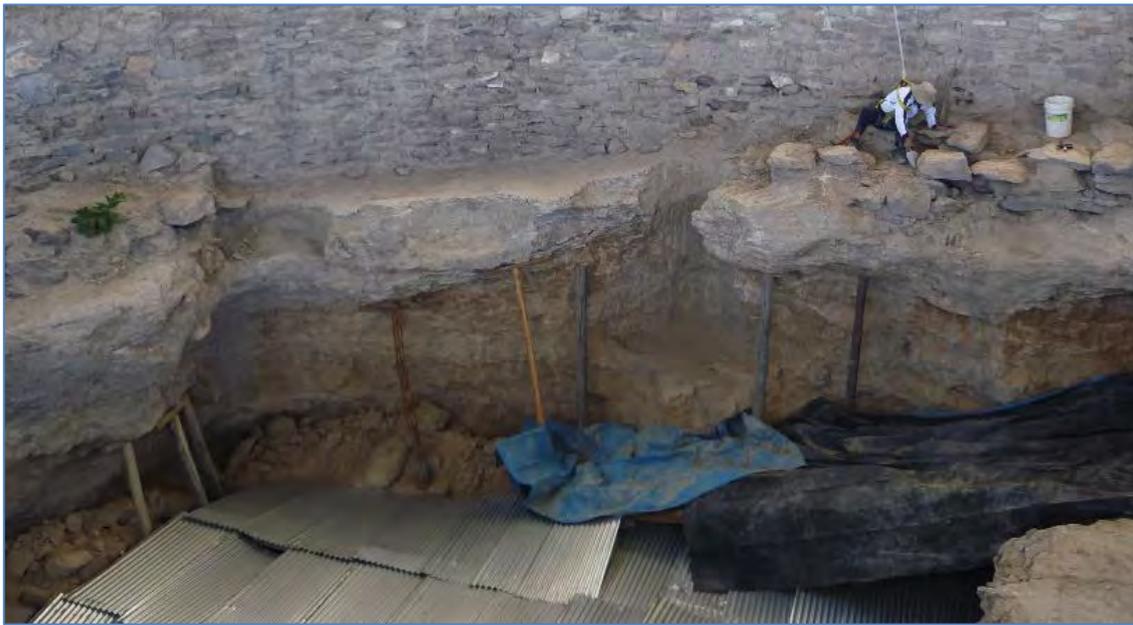
*Apuntalamiento de salientes de roca inestables.*

*Nota:* Apuntalación con rollizos de madera en salientes de roca

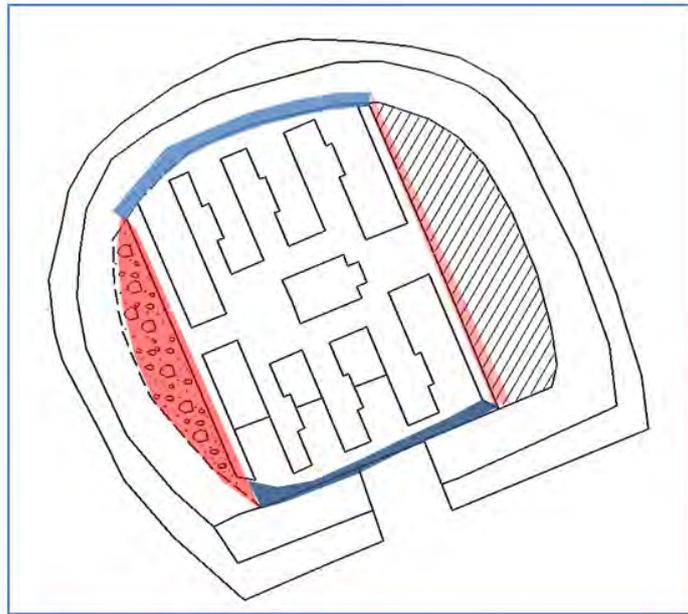
*Estructura de Mausoleo Real*

*Nota:* Calzadura de pared natural (en azul), adosamiento de muro y pared natural (en rojo).

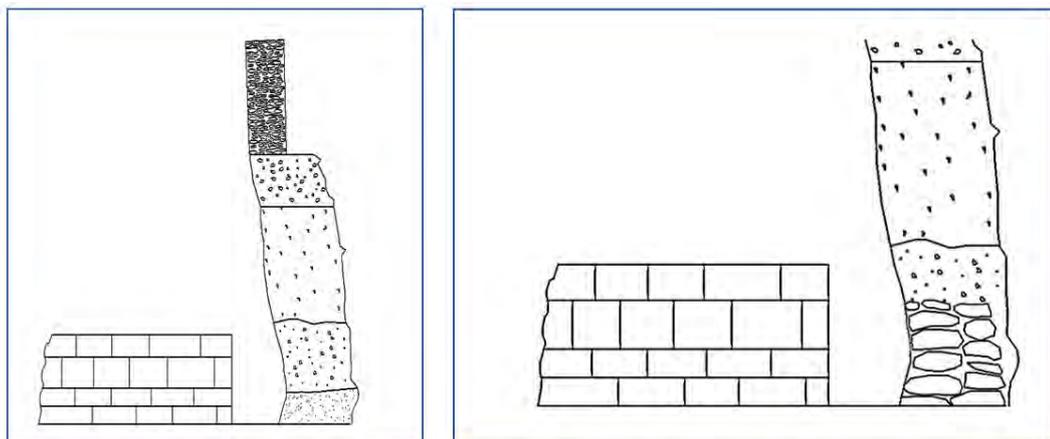
Figura 18

*Estratos de material*

*Nota:* Niveles estratigráficos del terreno (a), propuesta de calzada de muro para estabilizar capas inestables de terreno (b).

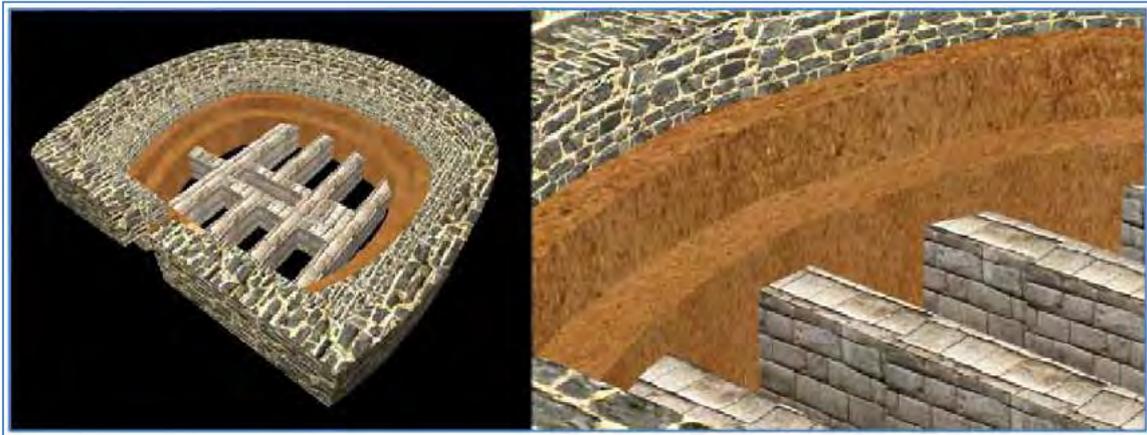
Figura 19

*Recreación y propuesta de intervención en 3d.*

*Nota:* Animación utilizando 3d Max

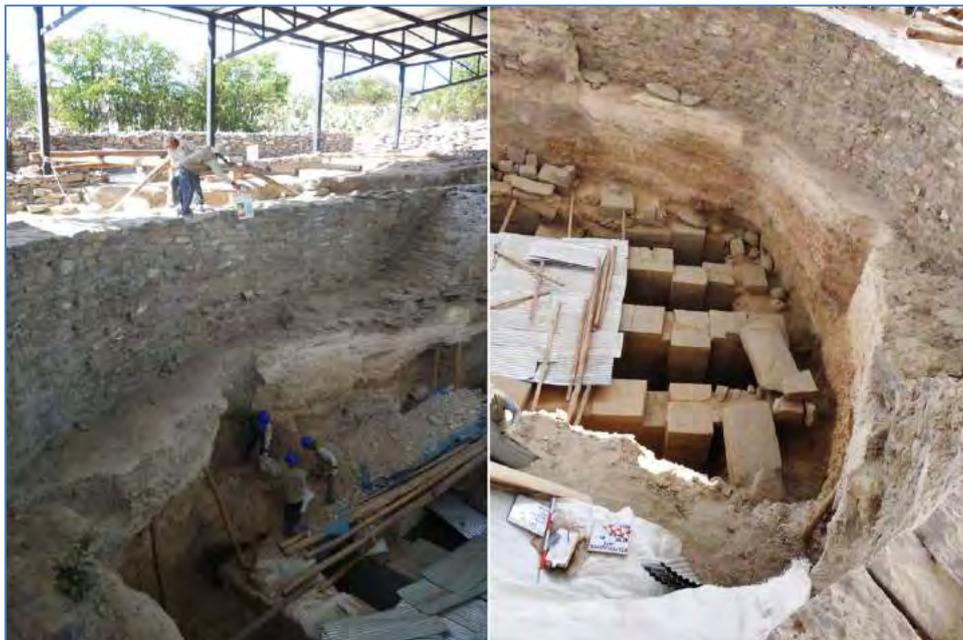
*Perfilación de capas de roca antes (a) y después del proceso (b).*

*Nota:* Perfilación de salientes de piedra antes y después de su intervención.

Una vez perfilado y sin daños de desprendimientos de las salientes de las capas de roca se procedió a la liberación de escombros tratando de definir la estructura, lográndose observar que mantenía una especie de corredor.

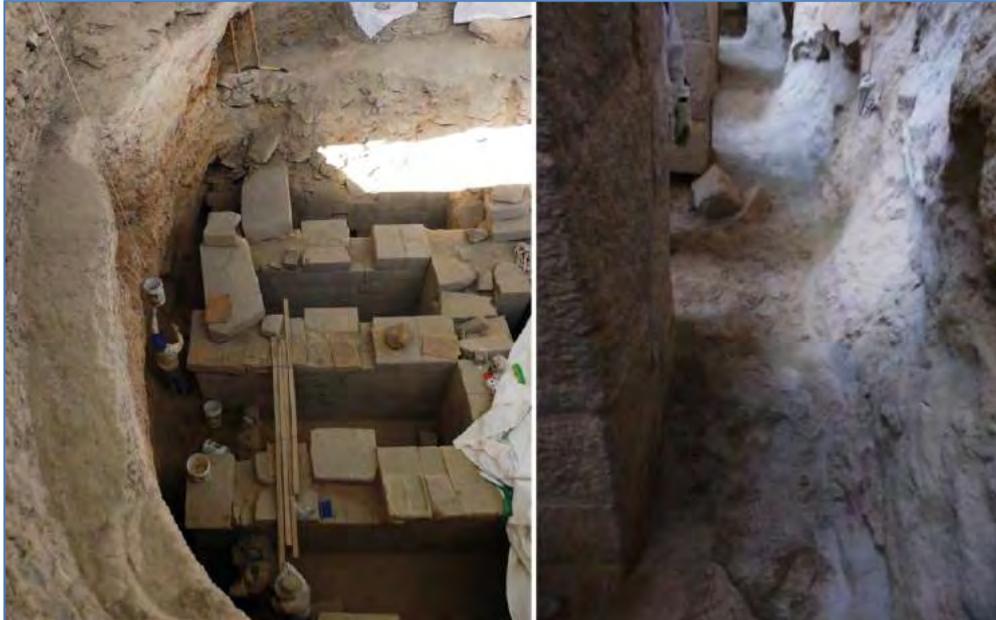
*Liberación de sector N-O (a) y vista de corredor después de su liberación (b).*

*Nota:* Estado de corredor de “Mausoleo Real” después de su liberación.

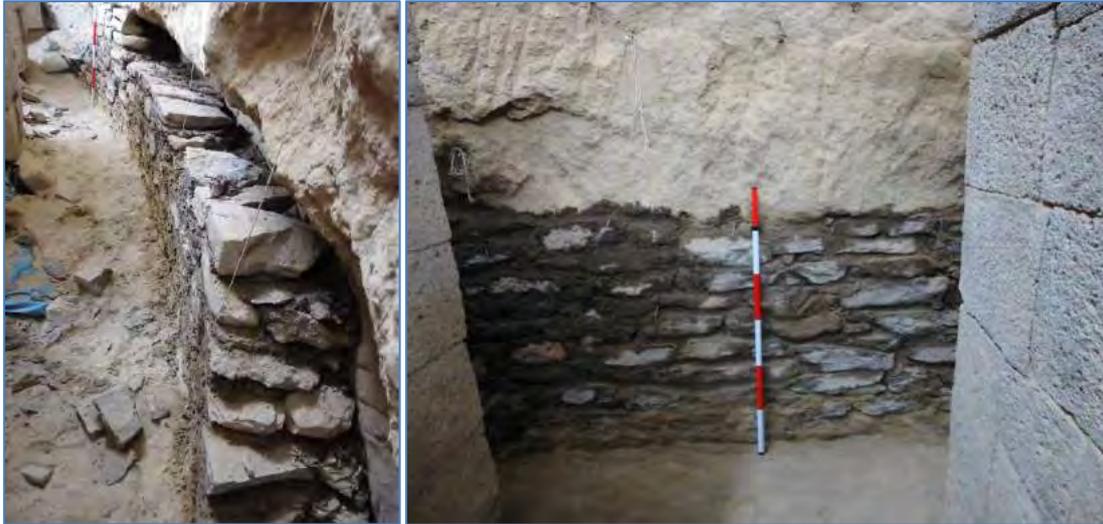
*Construcción de muro de soporte en proceso (a) y foto terminal (b).*

*Nota:* Calzadura de pared natural alrededor del “Mausoleo real”

Para poder reforzar y estabilizar la capa inferior que constantemente cedía, debido a su consistencia arenosa, se insertó en esta capa, un muro a manera de talud de 0.60 – 0.80 m de espesor, para que asiente el muro de la pared natural, así como para evitar el desprendimiento de capas inferiores de arena.

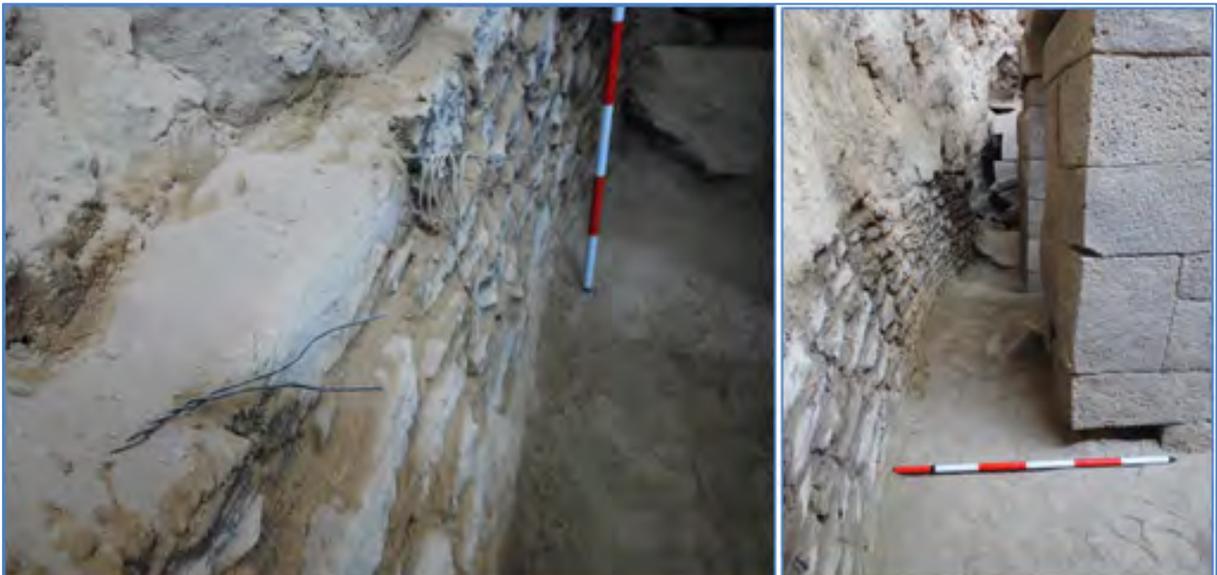
*“Mechas de alambre” para la colocación de rejilla para adherencia el enlucido (a) y vista después de intervención.*

*Nota:* Vista de intervención después de calzadura de pared natural.

Y como esta pared tiene que ir mimetizada se han dejado mechass de alambre para la colocación de una malla alámbrica que de soporte al material para que se pueda tener adherencia el material de enlucido.

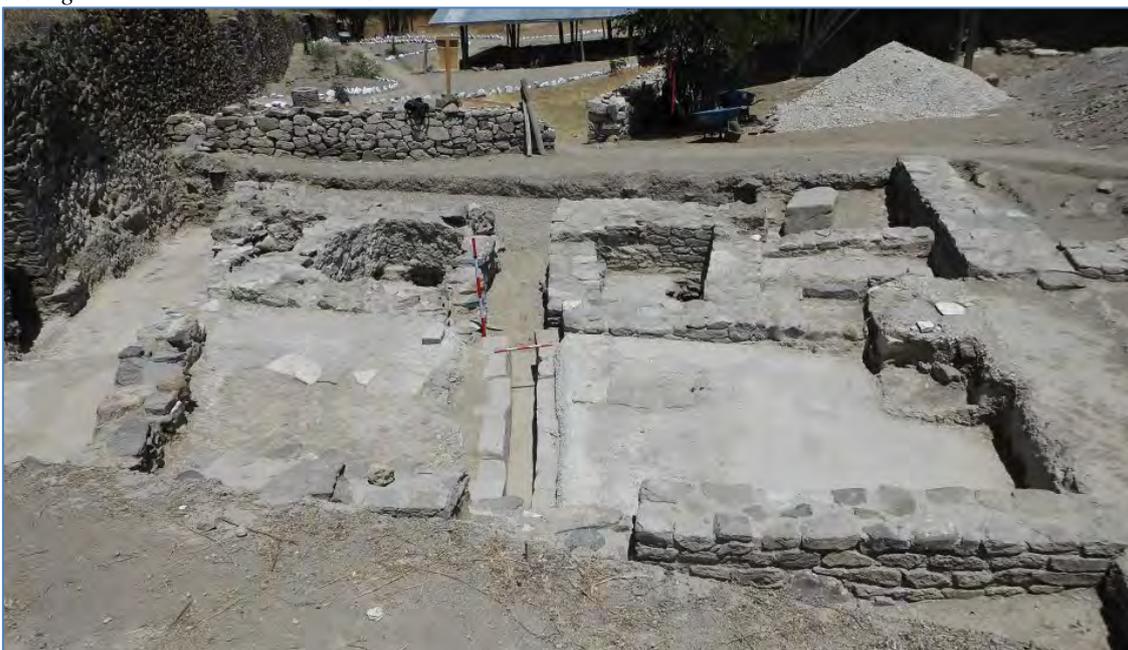
Figura 25  
*Vista general del canal intervenido.*

*Nota:* Foto de canal intervenido

Dentro de los trabajos realizados en este sector, está la reintegración de partes faltantes de muro, así como tratamiento de pisos, que fueron removidos por excavación arqueológica y faltantes, habiéndose corregido una parte ya intervenida del muro de canal, ya que se dedujo con la liberación faltante, que tiene una pequeña curva en la salida que debe haber desembocado al costado de la “piedra de sacrificio”, donde se puede apreciar casi imperceptible un pequeño canal, esta observación también se da en varios sectores del muro de la estructura, ya que sus muros no han sido hecho con cordel como en otros sectores; sino que han mantenido cierta curvatura por estar asociado al agua, esta corrección está basada en los restos de sus bases, para que tenga una lectura correcta de la dirección del canal, por definición de sus bases y manteniendo esta perspectiva, manteniendo uno de los factores y criterios más importantes como es el de historicidad.

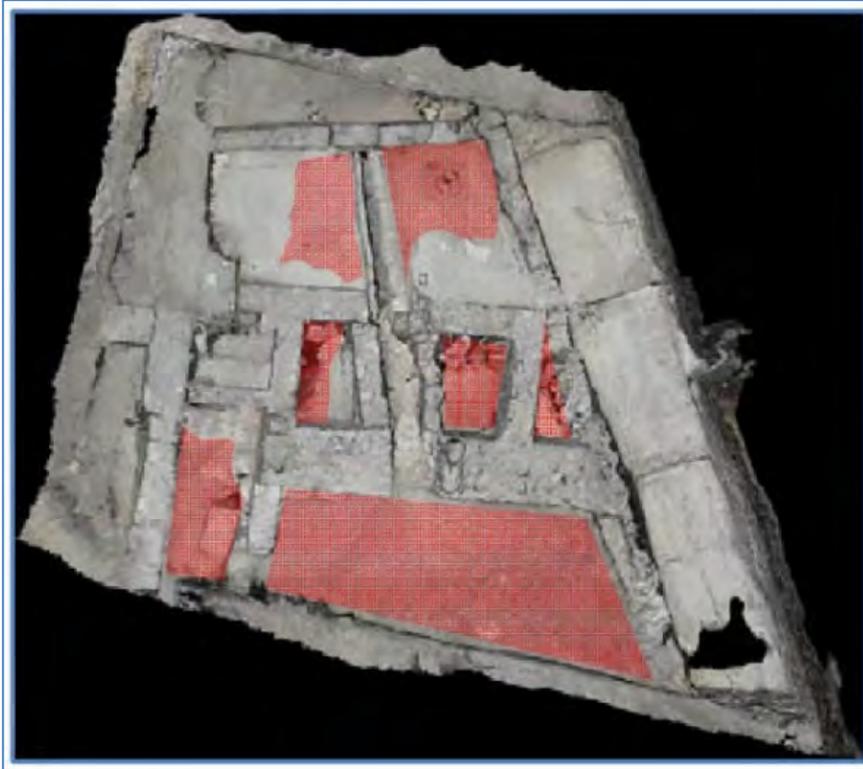
Figura 26  
*Pisos tratados en canal de agua.*

*Nota:* Imagen generada con Agisoft Photoscan y retocada con Fireworks.

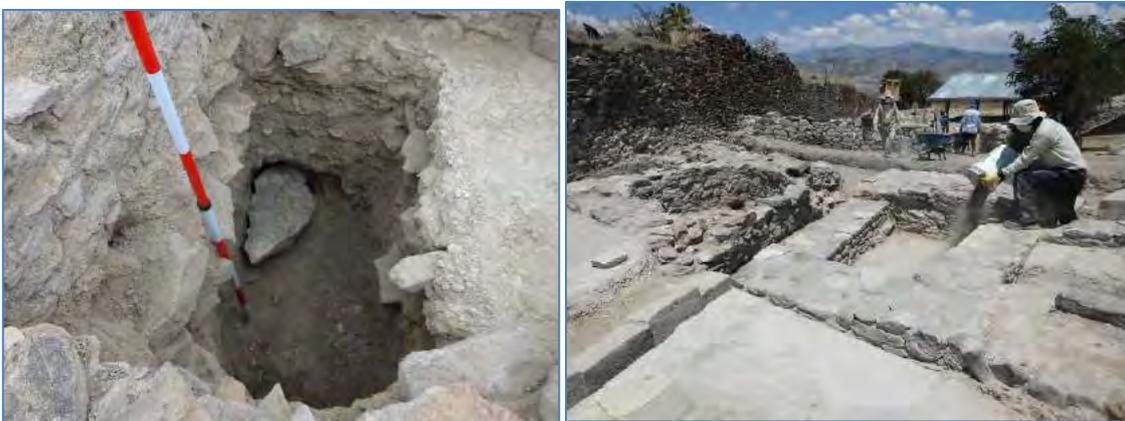
Figura 27  
*Perspectiva de faltante de piso con piedra que tapaba la entrada al canal, (a) llenado de faltante de piso (b).*

*Nota:* Intervenciones para restauración de pisos en este sector

Lo primero que se hizo fue rellenar los vacíos en algunos sectores, dejados por la excavación arqueológica, cubriendo la zona que daba acceso al canal inferior con su tapa original con mortero, para luego ser llenado con material de desecho, apisonado y al final llenado con material extraído de pisos de excavaciones arqueológicas.

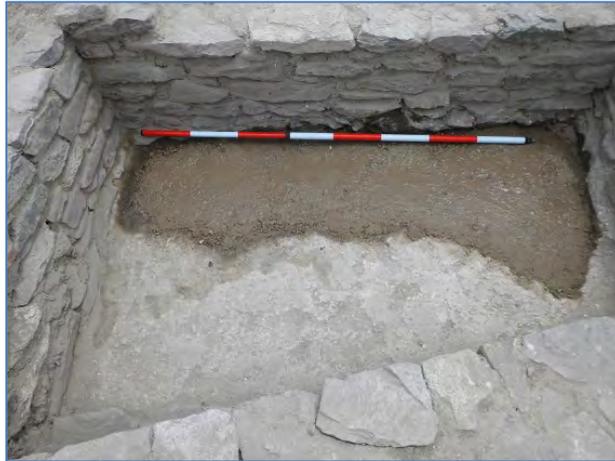
Figura 28

*Resane de lagunas en piso original con material extraído de pisos blancos de excavación.*

*Nota:* Reintegración de faltantes de piso

Para el caso de la zona donde desembocaba el canal no había elementos definidos, pero si se veía algunos vestigios de lo que fue el piso con tres superposiciones bien definidas, proyectándose la inferior, conservándose la caída que tenía y tratándose en la capa final con una capa de 1 cm, fácilmente removible en caso de que tenga que eliminar, estando hecha con material extraído de los pisos blancos de la excavación arqueológica. En este caso se completó, porque había sido removido y alterado por excavación arqueológica y por encontrarse evidencia de cómo había sido originalmente.

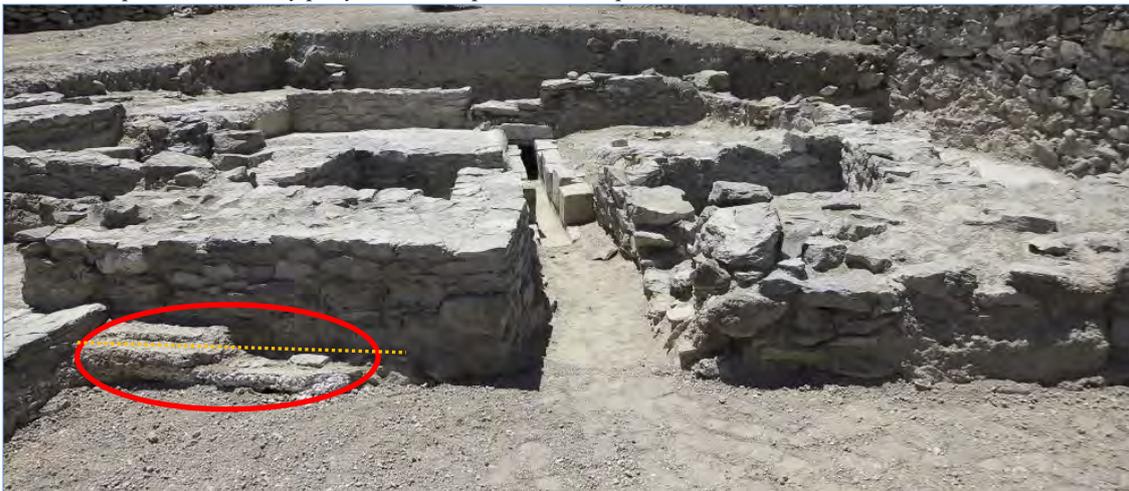
*Niveles del piso en círculo y proyección del piso en línea punteada.*

*Nota:* Proyección de testigos de muro

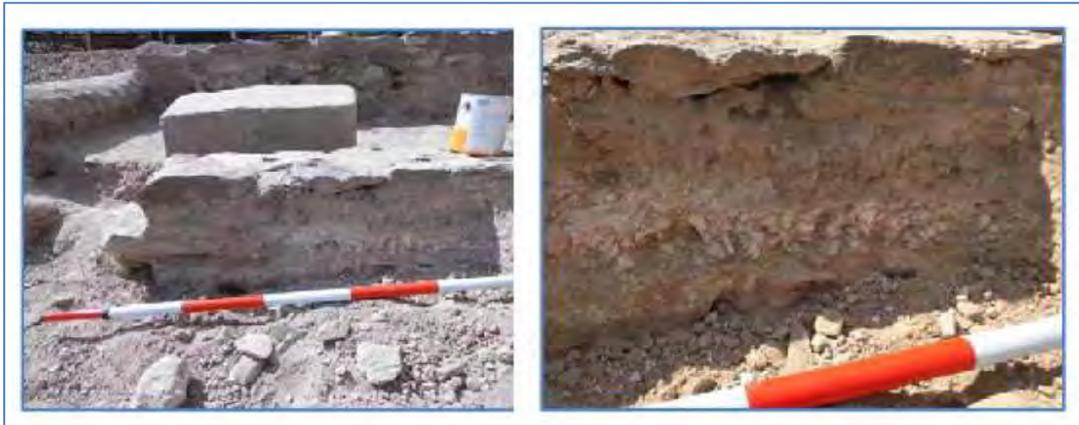
Figura 30

*Evidencia de proyección de piso en capa estratigráfica (a) y detalle de evidencia de pisos (b).*

*Nota:* Vista de cerca de restos de piso original

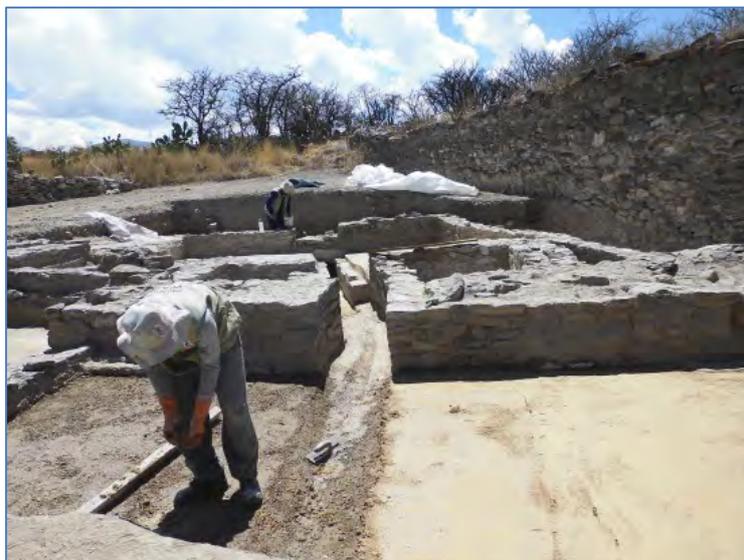
Figura 31

*Tratamiento de piso en la salida de canal.*

*Nota:* Recomposición de piso

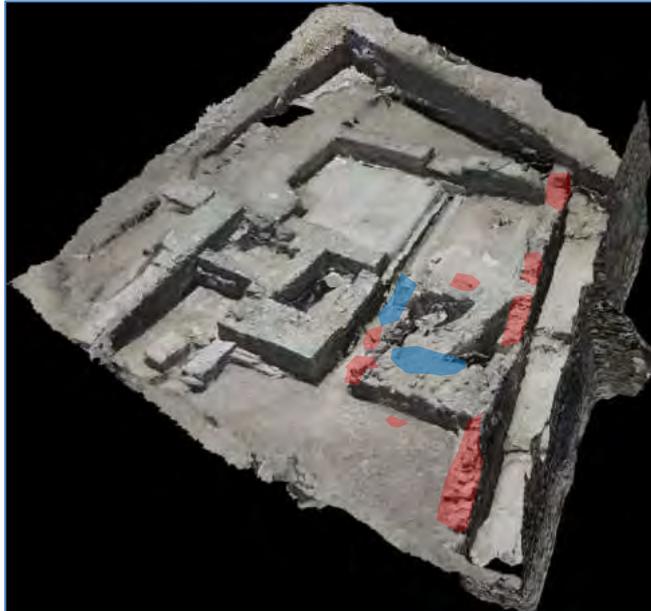
*Aplicación de mortero para estabilizar muro de canal (en azul), recomposición de muro con elementos líticos (en rojo)*

*Nota:* Reintegración de muros de esta estructura y corredor.

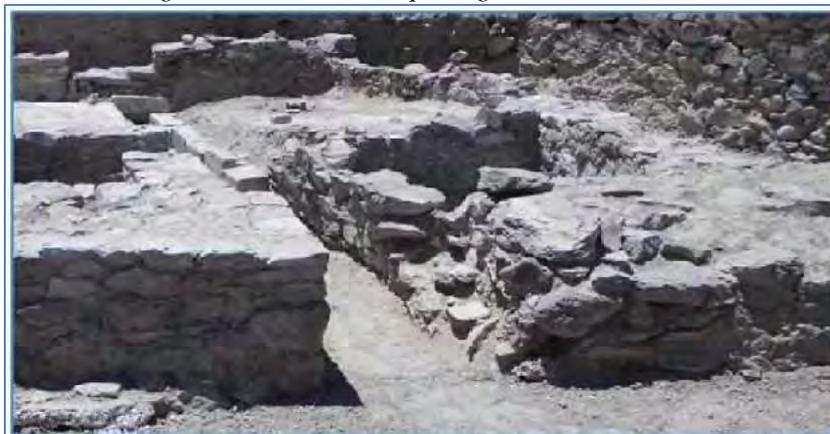
*Estado original de muro, luego de la excavación arqueológica.*

*Nota:* Estado en que se encontró la salida de agua del canal.

Para el caso del extremo de la estructura del canal, el remate de la esquina del muro no estaba muy definida, pero mantenía dos hilada de su mampostería en sus bases, se determinó que no es exactamente recto, haciéndose una ligera corrección con referencia a la proyección de las bases, bien definidas que tenían la zona intervenida anteriormente y se dejó el lado curvo que estaba bien conservado, pero reforzándolo con mortero en las uniones, ya que solo tenía una cara, para el lado de donde corría el agua.

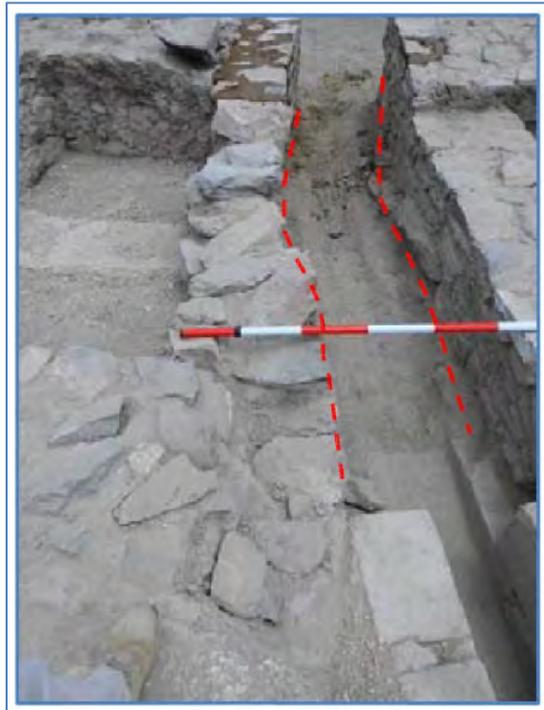
Figura 34

*Vista en perspectiva de la proyección del canal.*

*Nota:* Proyección de canal en líneas punteadas en rojo

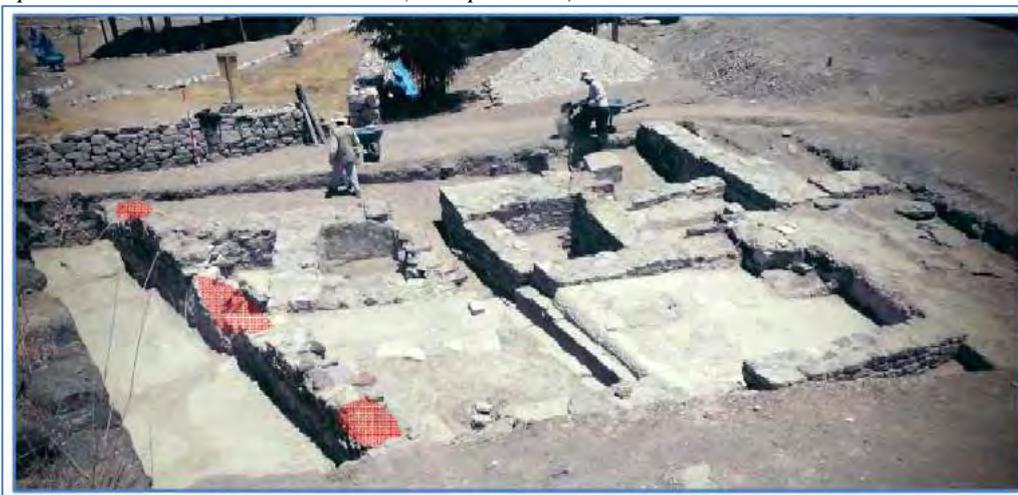
*Recomposición en tramos de muro lateral (vista posterior).*

*Nota:* Recomposición en rojo, imagen trabajada en Fireworks

Para el caso del muro lateral, que da al corredor y la estructura del canal, no tenía mucha altura en algunos tramos, por pérdida de sus elementos líticos, reforzándose sus esquinas, que iba amarrada con el otro muro perpendicular a este, al otro extremo se levantó un poco su altura para que tenga perspectiva y se adoso al corte estratigráfico arqueológico, para que le dé estabilidad y refuerce; ya que hay relleno de material al otro lado, por lo que cumple la función de muro de contención.

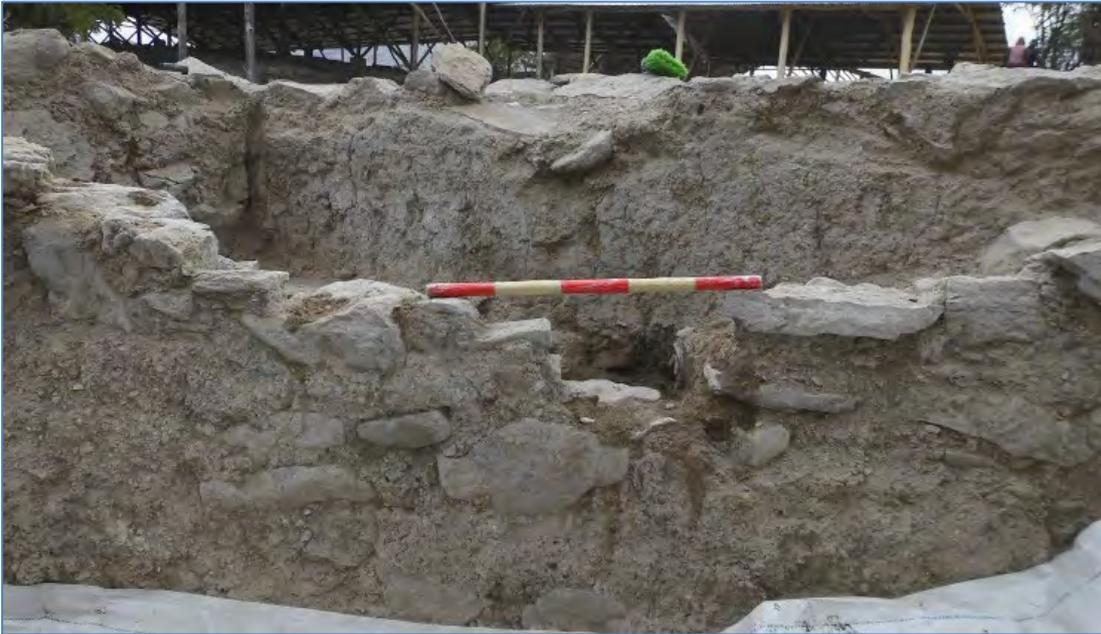
Figura 36  
*Faltantes de muro.*

*Nota:* Faltante de muro, Escala de 50 cm

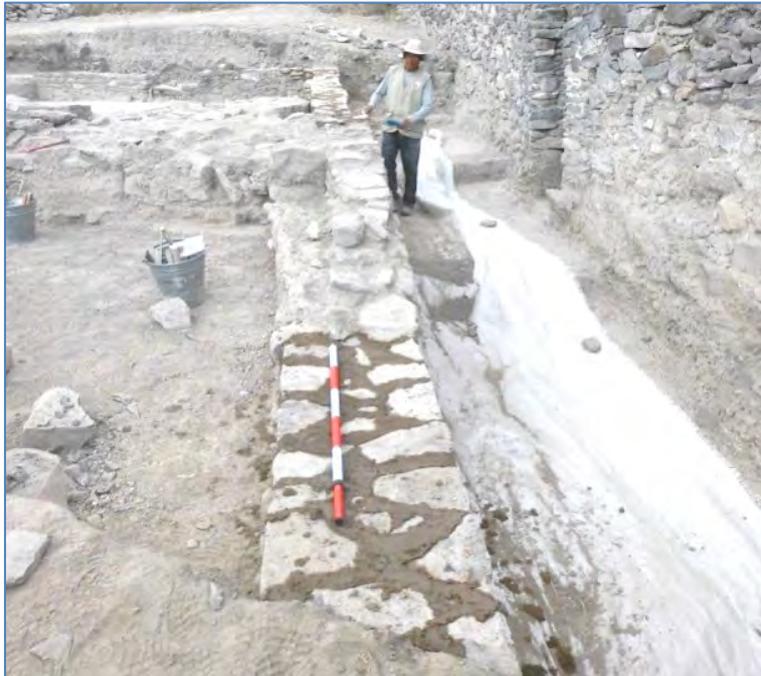
Figura 37  
*Vista de la intervención en donde algunos tramos se han dejado en su estado original.*

*Nota:* Intervención de muro que da al pasadizo, escala de 50 cm

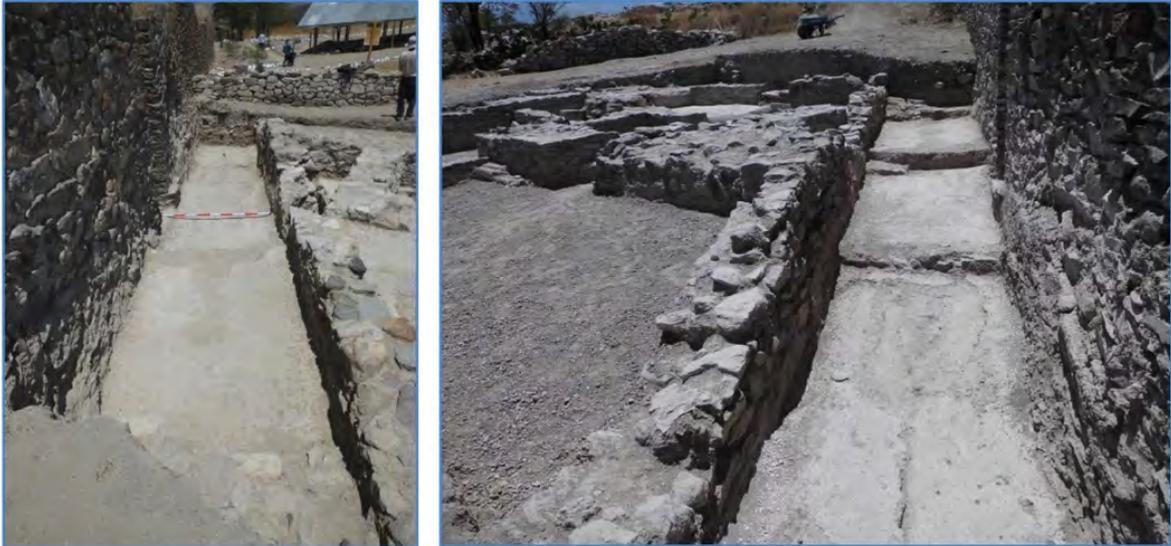
Figura 38

*Vista general del corredor paralelo al muro.*

*Nota:* Vista de corredor antes de la intervención

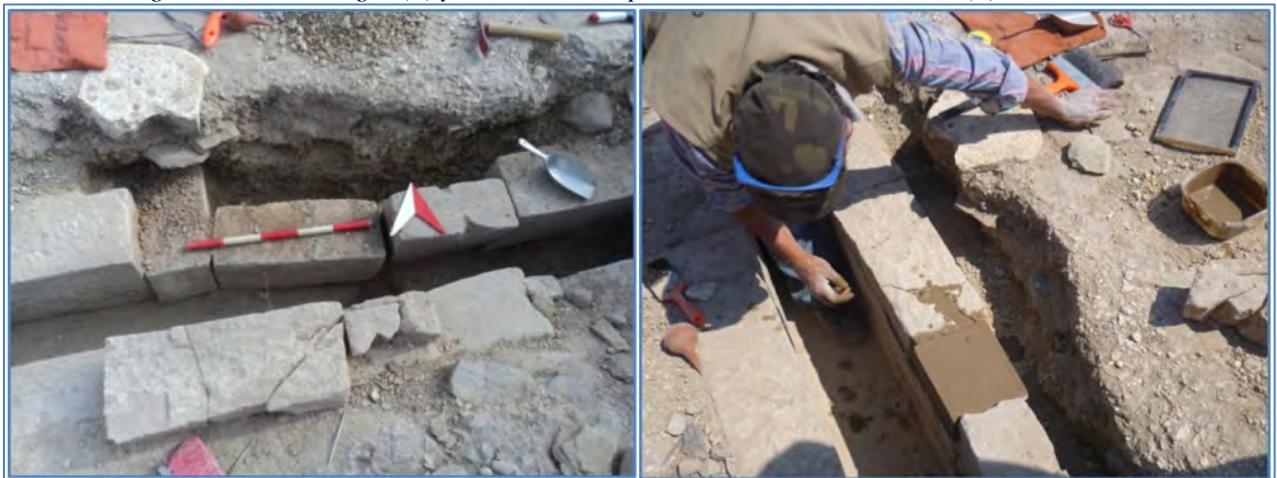
*Estado original de canal de agua (a) y lítico insertado para darle estabilidad al muro (b).*

*Nota:* Recomendación de elemento lítico en canal

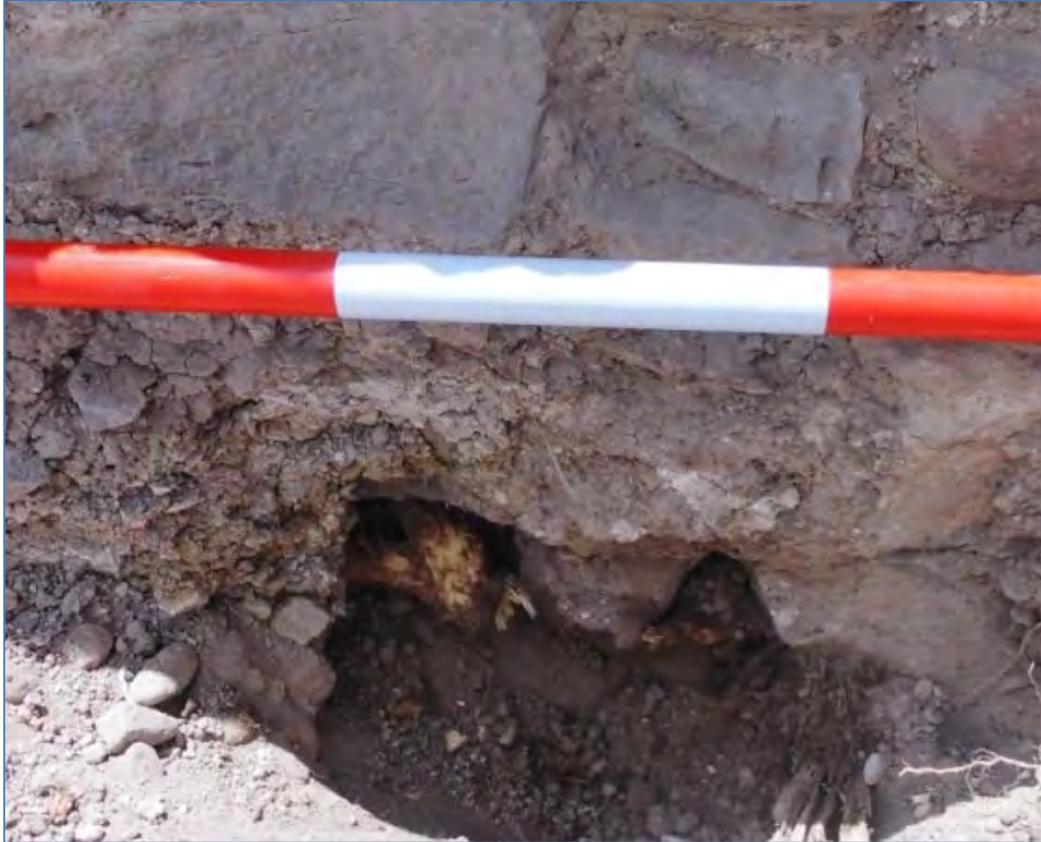
*Extracción de raíces en los muros.*

*Nota:* Foto de cerca de raíz, que ha penetrado en muro

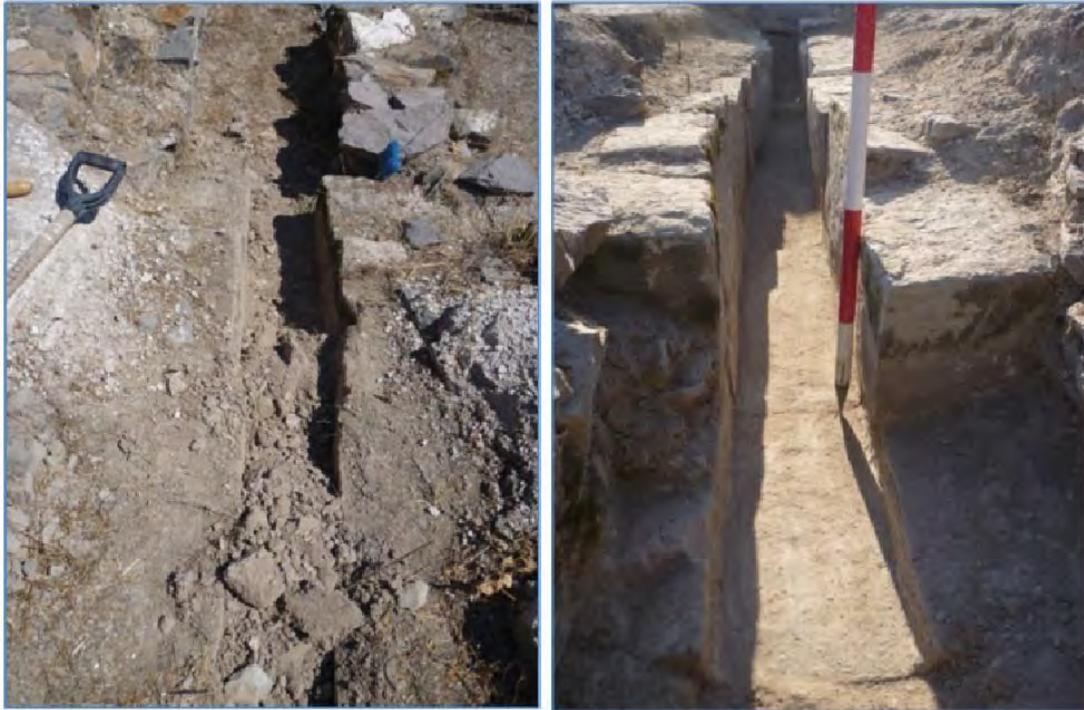
Vista de estado inicial de canal (a) y vista después de su definición y limpieza (b).

Nota: Comparación de canal de piedra, antes y después de la intervención

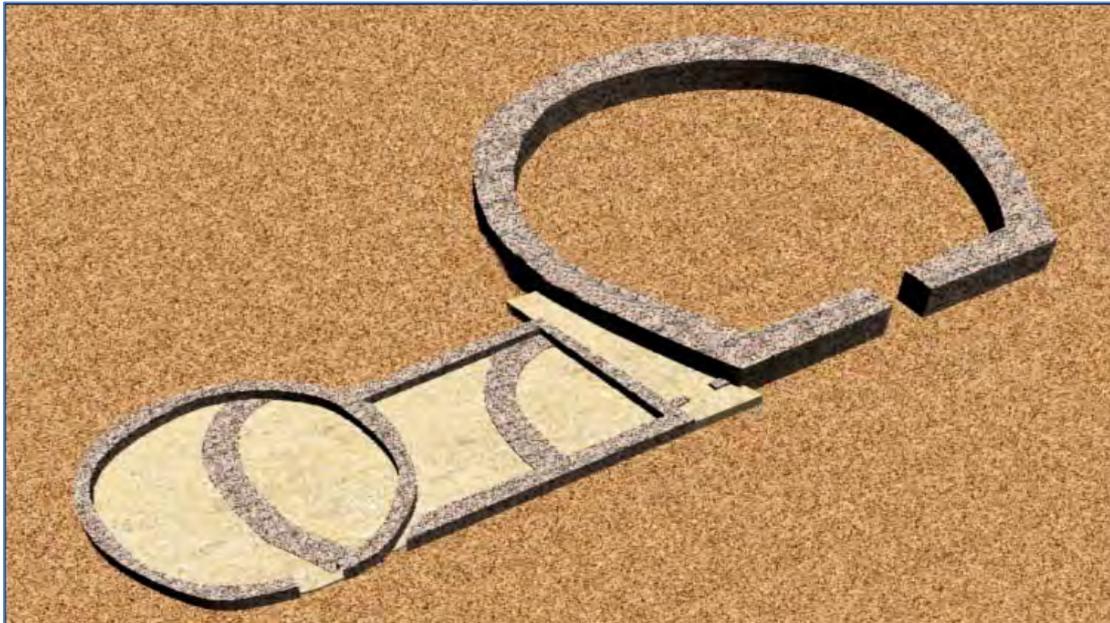
Figura 43

*Animación en 3d con sectores intervenidos y planificación de vista final.*

*Nota:* Animación en 3d utilizando 3d Max

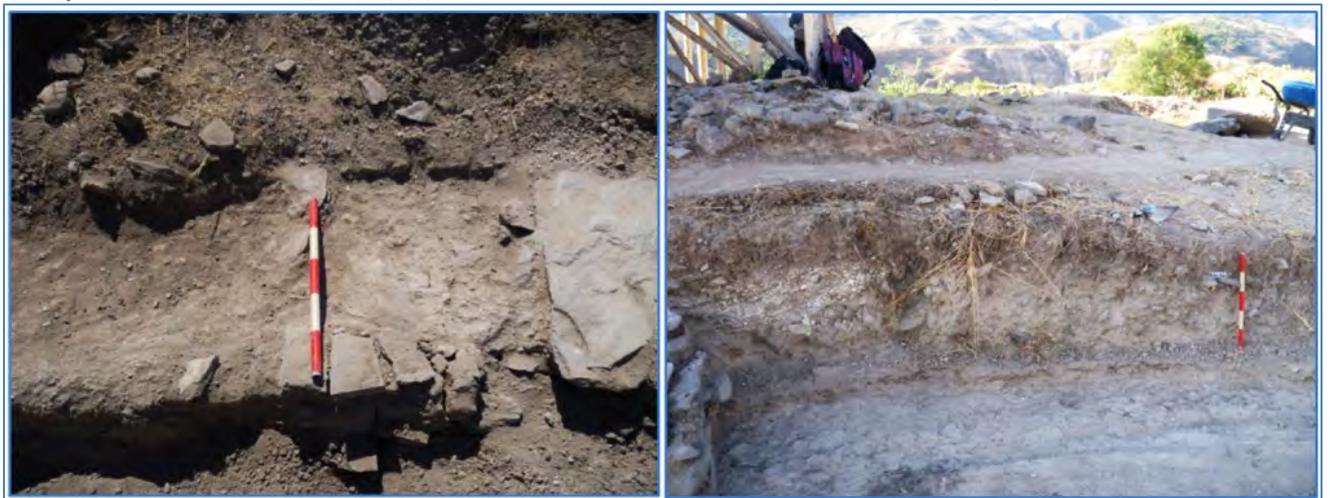
*Definición de estructura (acceso) (a), evidencia de bases de estructura a nivel de base (b).*

*Nota:* Fotos en detalle, escala 50 cm

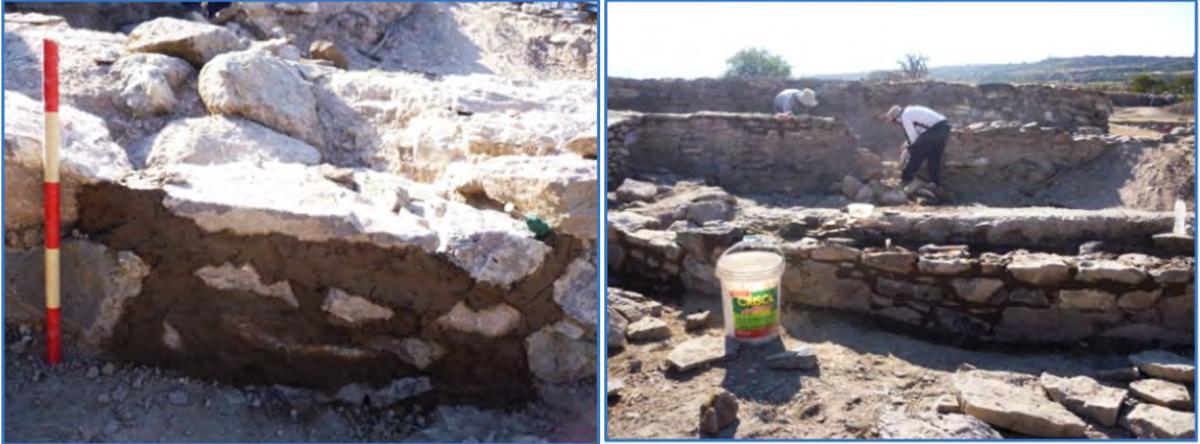
*Reintegración de faltantes de muro, teniendo en cuenta altura máxima y tramos originales.*

*Nota:* Reintegración de faltantes, escala 50 cm

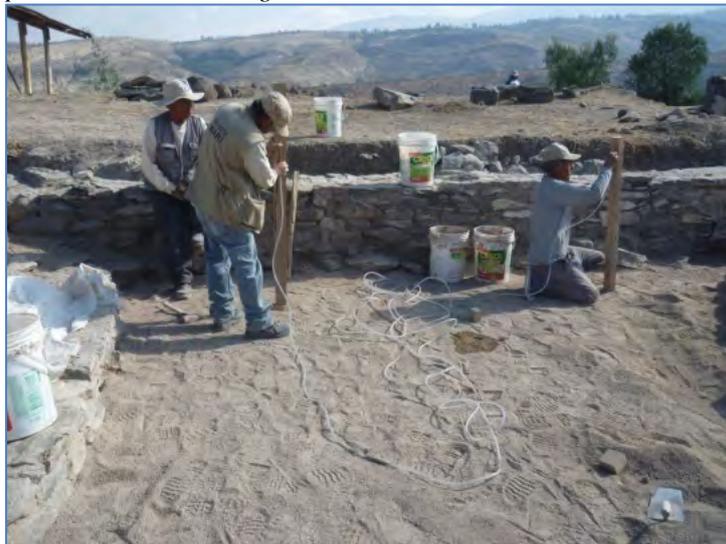
*Nivelación de piso por medio de nivel de agua.*

*Nota:* Nivelación utilizando manguera como nivel

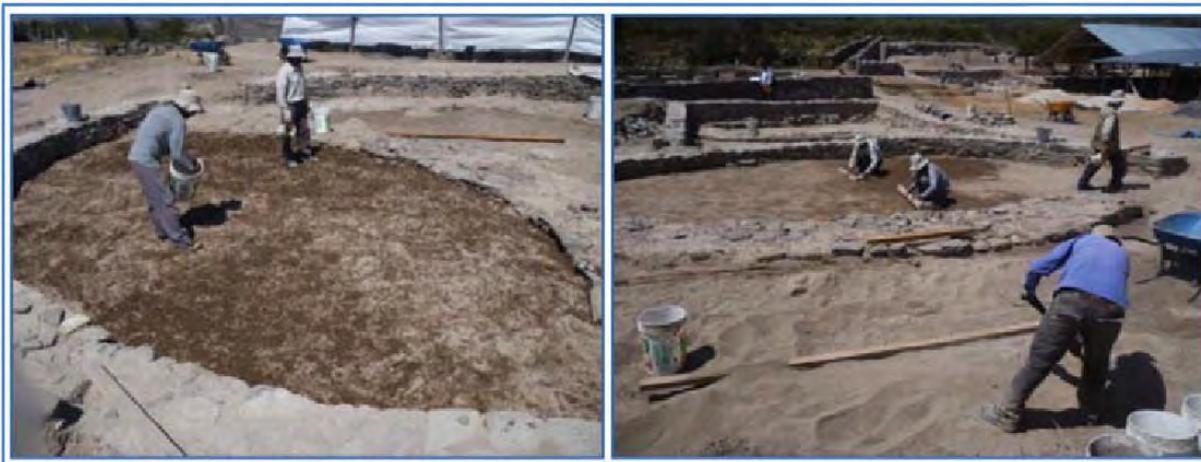
Figura 47  
*Tratamiento y nivelación de pisos.*

*Nota:* Vista de proceso de trabajo

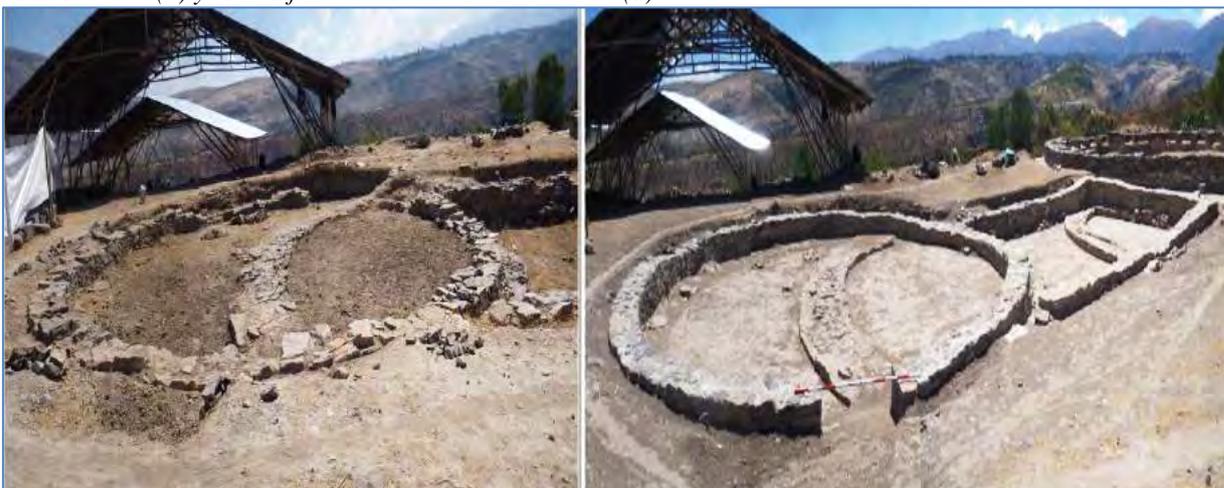
Figura 48  
*Estado inicial (a) y estado final de estructura intervenida (b).*

*Nota:* Fotos comparativas de antes y después de intervención

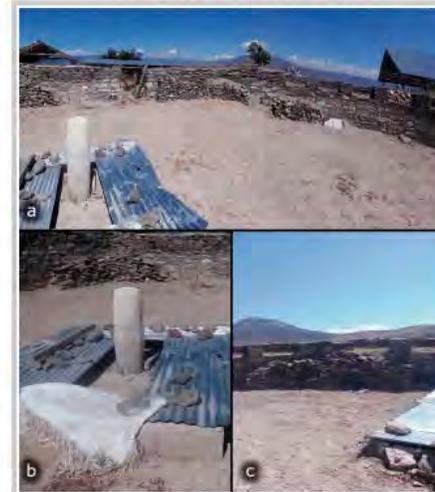
**REGISTRO FOTOGRAFICO**

- Los restos de enlucidos en buen estado han sido protegidos por material de relleno entre el muro original y un muro de soporte (Foto c, al fondo).

- Para conservar esta estructura se está proponiendo un techado para protegerlos de factores medioambientales, al costado se encuentra una unidad de excavación la que contiene enlucidos de una ocupación anterior, la cual al estar protegida por calaminas a raz de piso, acelera su proceso de desgaste, creando microclimas debido al intensificación de la temperatura del medio, así como de la humedad, por lo que urge un sistema de techumbre para este lugar.
