**“UNIVERSIDAD NACIONAL DE SAN ANTONIO ABAD DEL CUSCO”  
ESCUELA DE POSGRADO**

**SEGUNDA ESPECIALIDAD:  
CONSERVACIÓN Y RESTAURACIÓN DE BIENES CULTURALES  
MUEBLES E INMUEBLES**

**PROPUESTA TÉCNICA DE INTERVENCIÓN EN LA CONSERVACIÓN DE  
SECTORES MONUMENTALES EN EL COMPLEJO ARQUEOLÓGICO DE  
WARI, PROVINCIA DE AYACUCHO - TEMPORADA 2018**

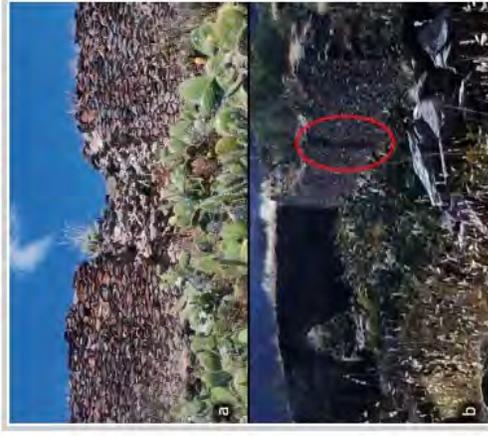
**REGISTRO FOTOGRÁFICO**

- Muro bien conservado (por su altura que mantiene), con algunos colapsos y pre colapsos bien notorios (vista en b), ya que cuando se entra se ve desde costado de este, notándose por la perspectiva, además que le ha hecho perder estabilidad y con las lluvias y con la intrusión de vegetales en sus cabeceras extendiendo sus raíces al núcleo del muro, que acelera este problema.

- Reconstruir este tramo de muro utilizando los materiales que se encuentran dispersados pero que originalmente formaban parte de esta estructura, para así poder darle estabilidad y detener su afectación, ya con este tipo de patologías se desestabiliza todo el muro en conjunto, acelerando su deterioro.

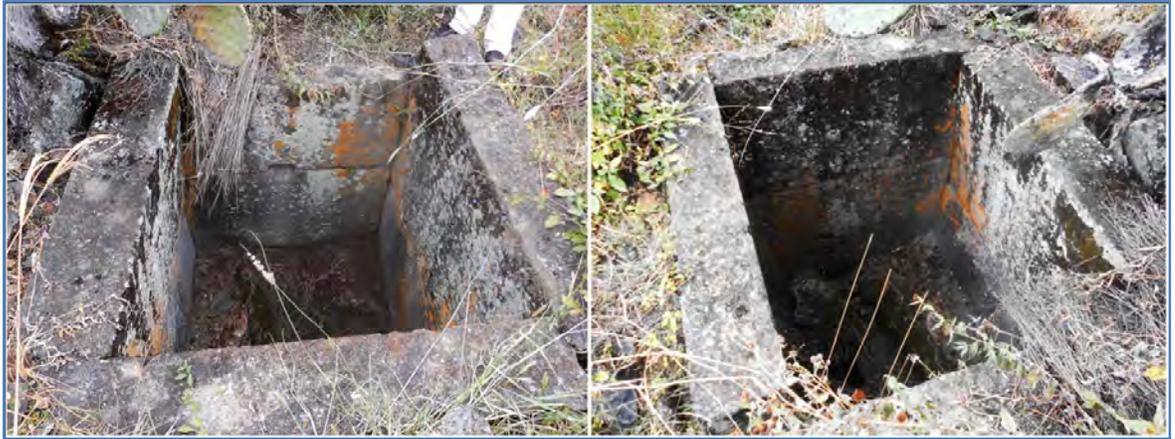
Foto 1.a

- Fotos 1 (a,b).- Mausoleo N° 1 Vista anterior y posterior, nótese líquenes adheridos a la piedra que le dan cierta coloración naranja, plomo verdoso y negro

-Fotos 1 (a,b).- Mausoleo N° 1 Vista anterior y posterior, nótese líquenes adheridos a la piedra que le dan cierta coloración naranja, plomo verdoso y negro

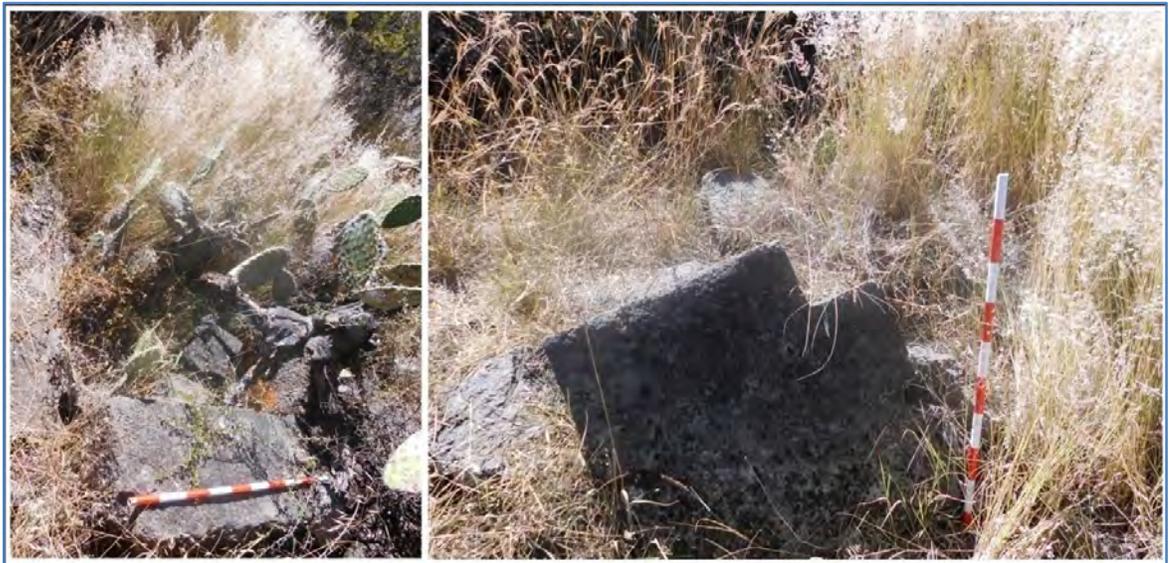
Foto 2.a

- Fotos 2 (a,b).- Mausoleo N° 2 casi cubierta en su totalidad, con algunos elementos en los alrededores.
- Fotos 3 (a,b).- Estructura en D en el sector de Vegachayuqmoqo con reloj solar y su pequeña estructura cubierta provisionalmente, al fondo enlucidos cubiertos para su protección (a), unidad de excavación protegida con calaminas (b)

-Fotos 2 (a,b).- Mausoleo N° 2 casi cubierta en su totalidad, con algunos elementos en los alrededores.

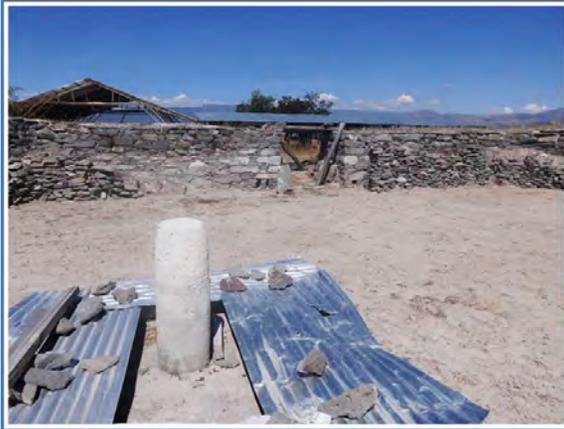
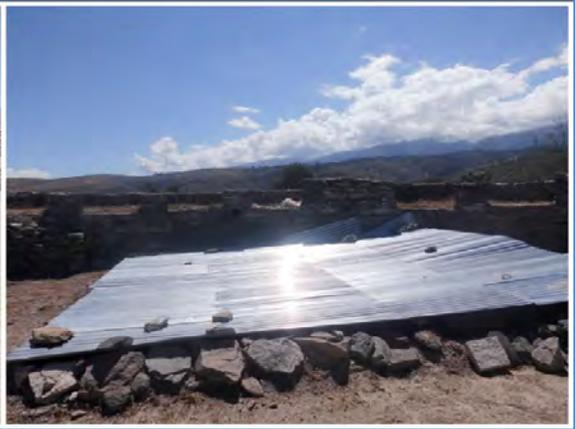
Foto 3.a

-Fotos 3 (a,b).- Estructura en D en el sector de Vegachayuqmoqo con reloj solar y su pequeña estructura cubierta provisionalmente, al fondo enlucidos cubiertos para su protección (a), unidad de excavación protegida con calaminas (b)

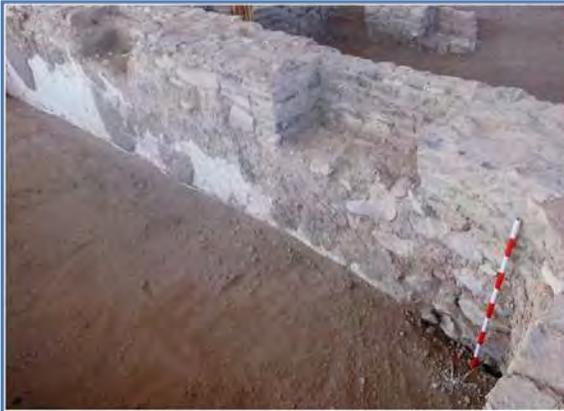
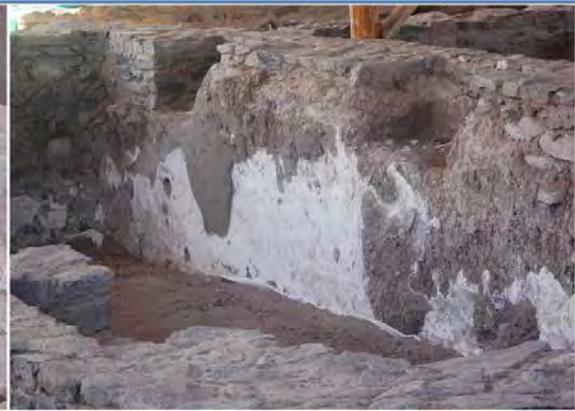
Foto 4.a

- Fotos 4 (a,b).- Sector de Monqachayuq concerniente en recintos, ambientes y corredores con enlucidos de color blanco, algunos tramos en muy buen estado de conservación (a), detalle de muro estando aun con capa de material adherido dejado para su protección (b)

-Fotos 4 (a,b).- Sector de Monqachayuq concerniente en recintos, ambientes y corredores con enlucidos de color blanco, algunos tramos en muy buen estado de conservación (a), detalle de muro estando aun con capa de material adherido dejado para su protección (b)

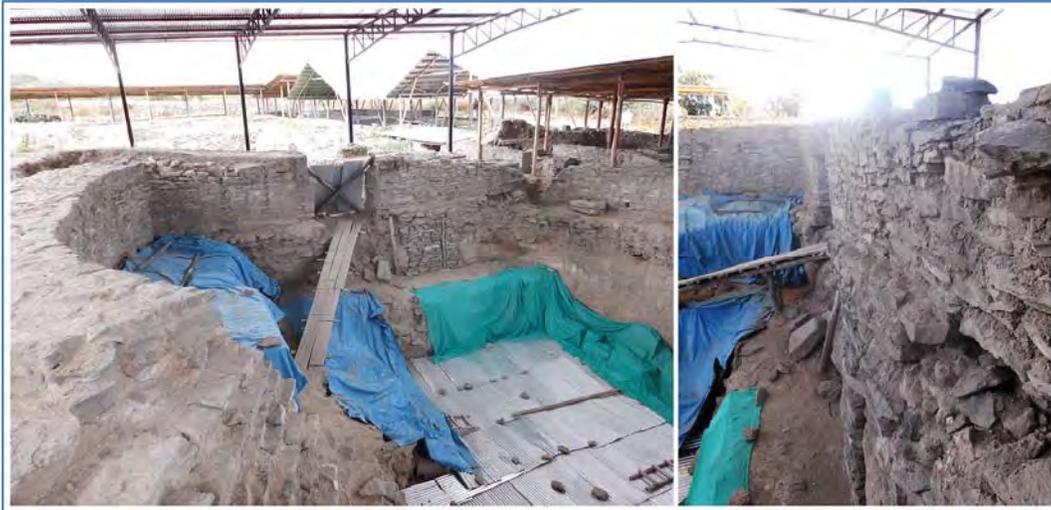
Foto 6.a

-Fotos 6 (a,b).- Zona Monumental de mausoleos o entierros de élite en el sector de Monqachayuq, vista general (a), inclinación del muro (b)

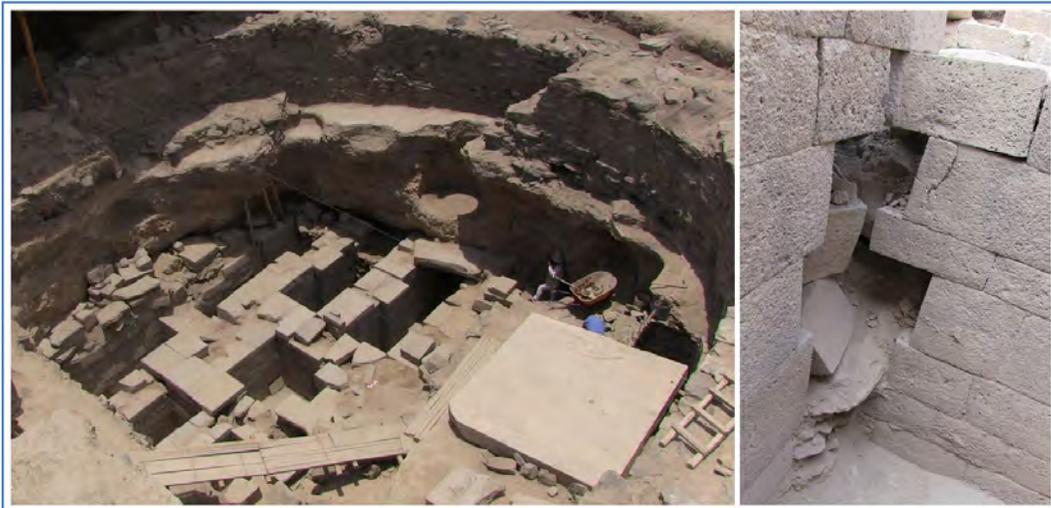
Foto 7.a

- Fotos 7 (a,b).- Zona Monumental de mausoleos o entierros de élite en el sector de Monqachayuq (a), Pérdida de posición de elementos líticos (b). Fotos: JoseOchatoma

-Fotos 7 (a,b).- Zona Monumental de mausoleos o entierros de élite en el sector de Monqachayuq (a), Pérdida de posición de elementos líticos (b). Fotos: JoseOchatoma

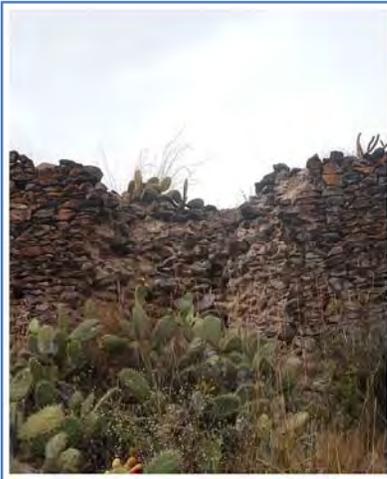
Foto 9.b

-Fotos 9 (a,b).- Vista general en el sector de Capillayoc al fondo, forado de grandes proporciones, que da acceso a Capillapata.

- Fotos 9 (a,b).- Vista general en el sector de Capillayocc al fondo, forado de grandes proporciones, que da acceso a Capillapata.
- Fotos 10 (a,b).- Colapso parcial y colapso de muro en sector de Capillayocc

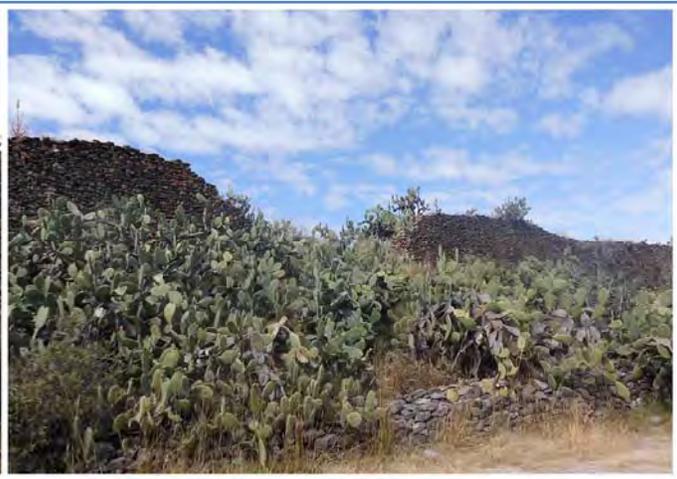
Foto 10.a

-Fotos 10 (a,b).- Colapso parcial y colapso de muro en sector de Capillayoc

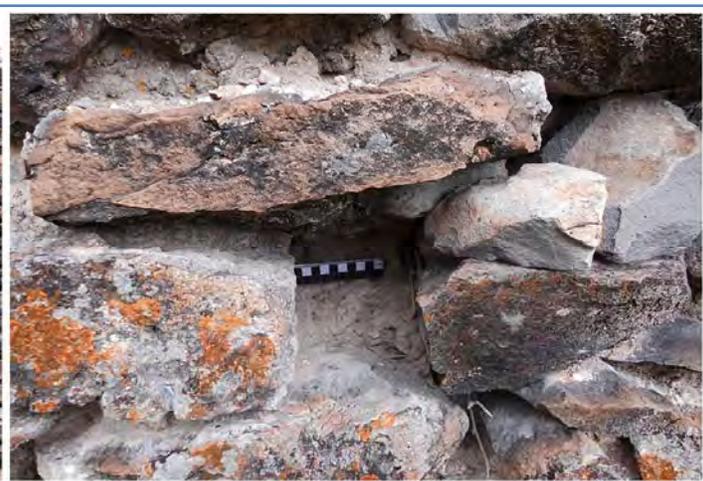
Foto 11.a

-Fotos 11 (a,b).- Detalle de cara del muro (a) y pérdida de consistencia de mortero (b)

- Fotos 11 (a,b).- Detalle de cara del muro (a) y pérdida de consistencia de mortero (b)

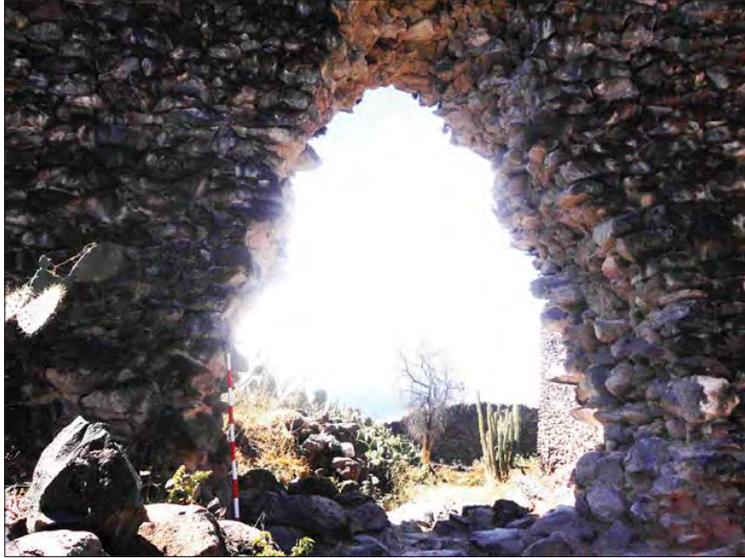
Foto del estado actual del muro

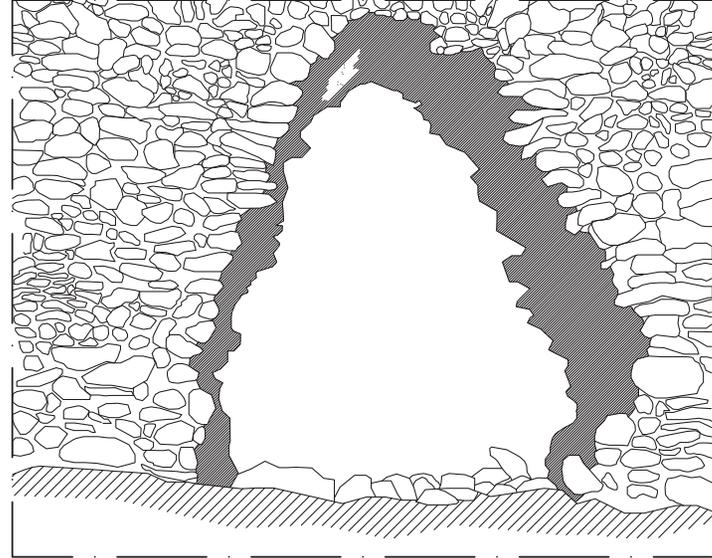
Calco de forado del muro

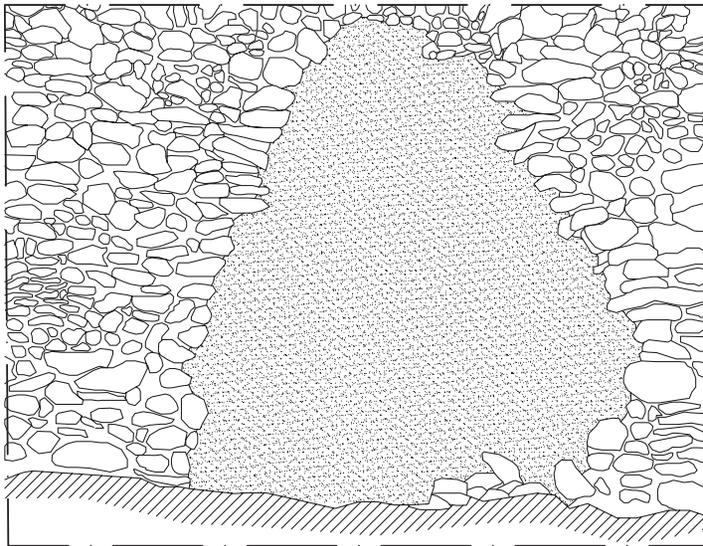
Propuesta de intervención, estabilizando el muro y manteniendo un acceso.

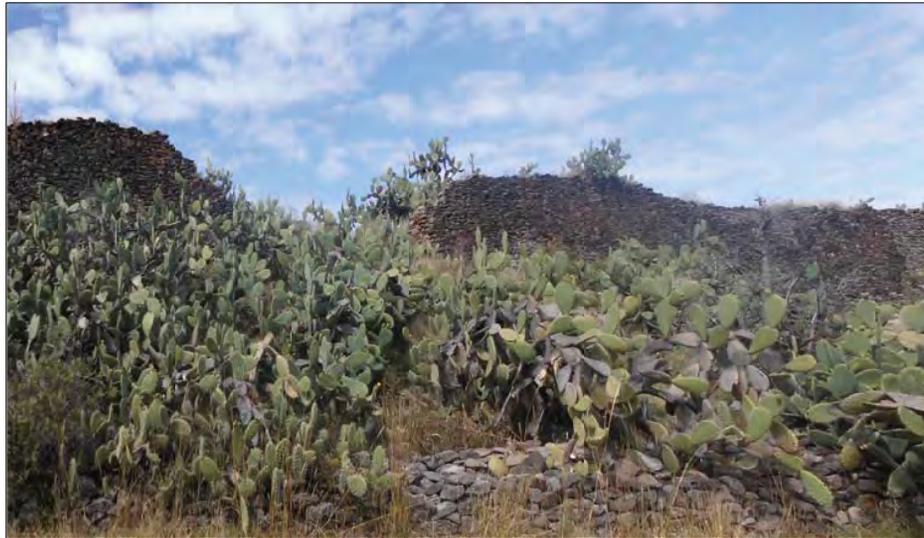
Foto de colapso en muro

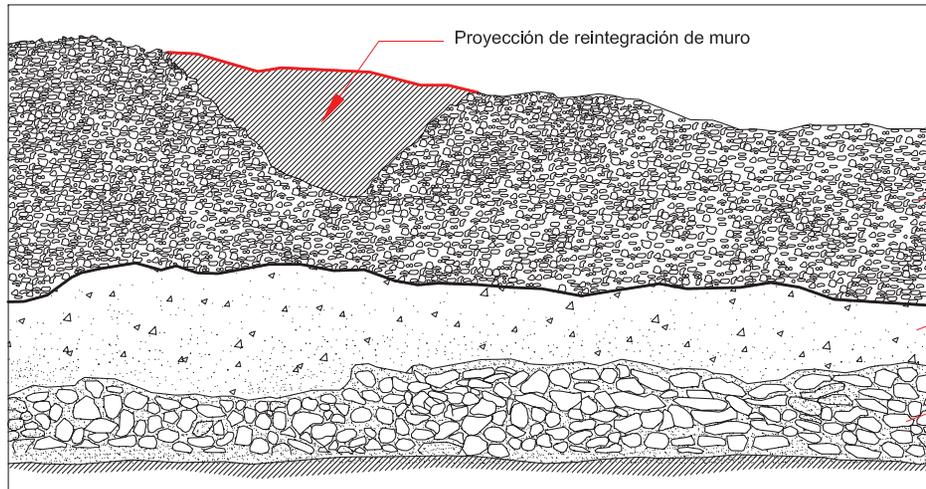
Calco del estado actual del muro

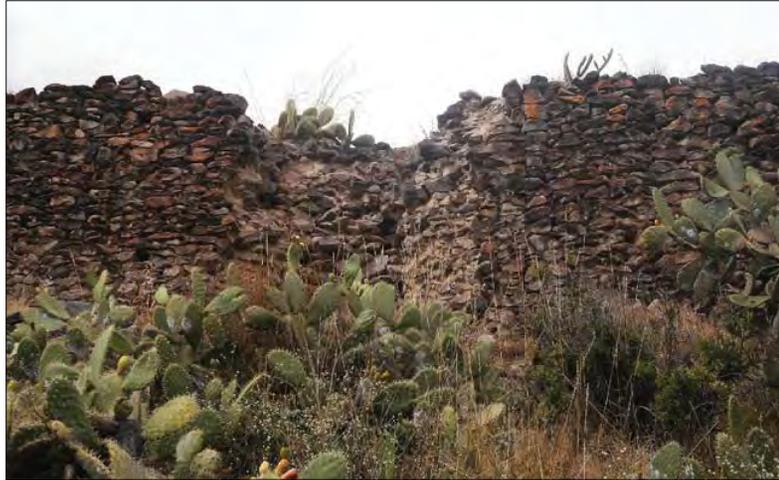
Foto de pre-colapso en muro

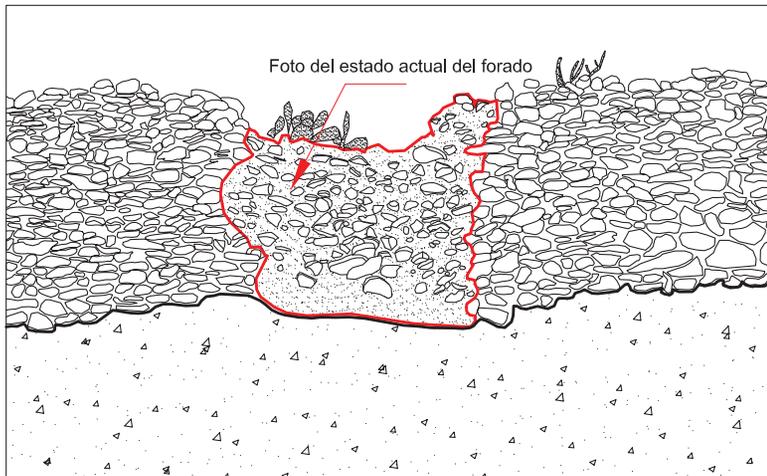
Calco del estado actual del muro

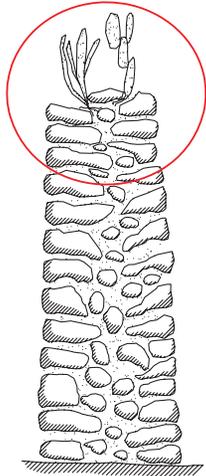
Antes

Cebecera de muro con presencia de plantas y factores degradantes

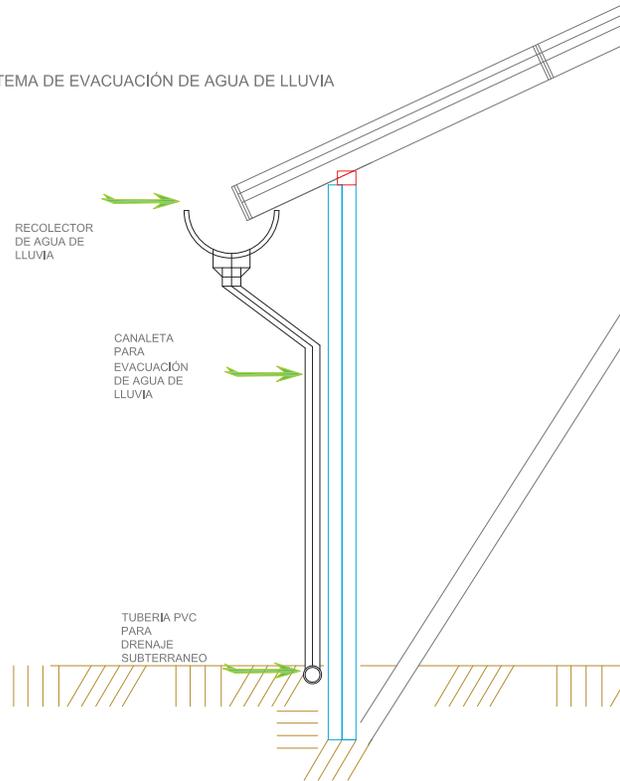
SISTEMA DE EVACUACIÓN DE AGUA DE LLUVIA

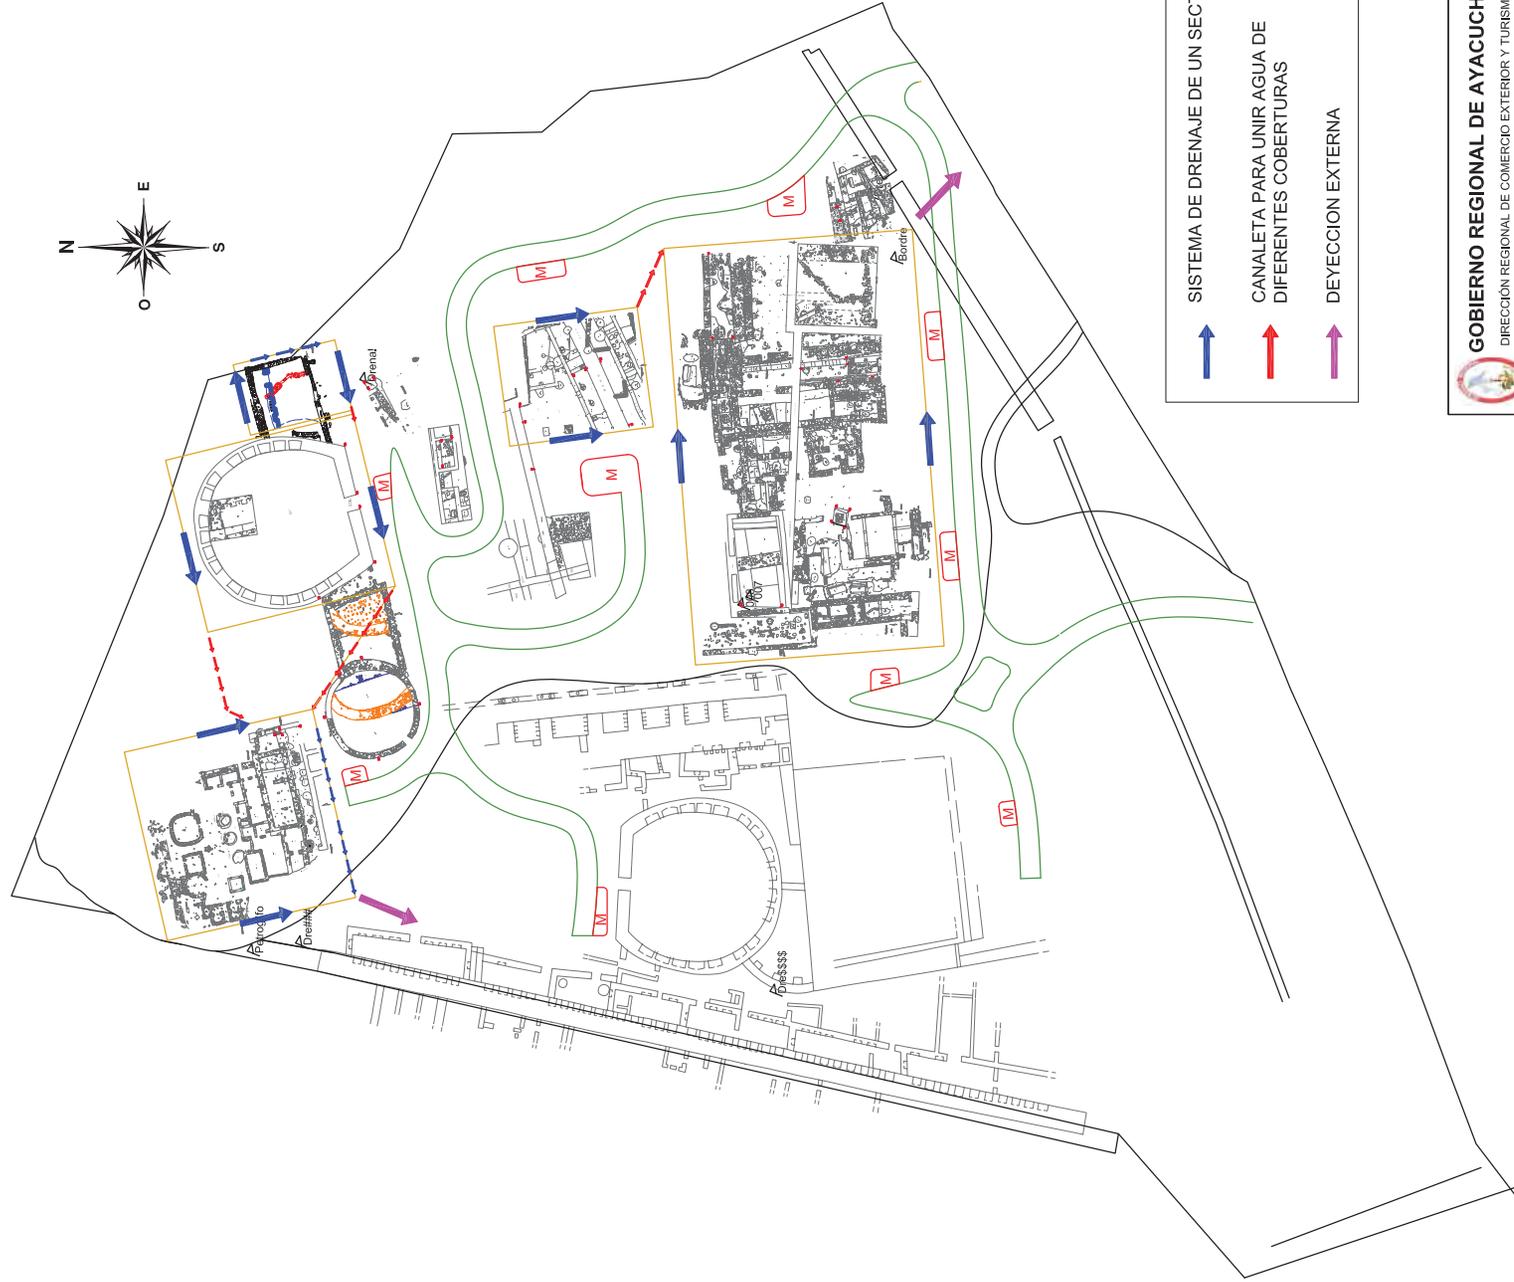
T - 08

UBICACIÓN DEPART. : AYACUCHO PROVINCIA : HUAMANGA DISTRITO : PACAYCASA QUINUA LUGAR : WARI		<b>"INVESTIGACIÓN Y PUESTA EN VALOR DE LA ZONA SACRADA DE WARI"</b> (Monqachayuq, Vegachayuq Moqo, Capillapata y Chupapata)	
		<b>COBERTURAS DETALLES</b>	
REVISADO:	DIBUJO: Jorge Novoa	ESCALA: 1:15	FECHA: JUN 2015
