FORMULACIÓN DEL MÉTODO BIOQUÍMICO PARA MITIGAR EL
DETERIORO LÍTICO DE LOS EFECTOS PRODUCIDOS POR
LA CALOPLACA SP.
CASO: SITIO ARQUEOLÓGICO TARAWASI - LIMATAMBO – ANTA -
PERIODO 1999-2018

TESIS PARA OPTAR AL GRADO ACADÉMICO DE MAESTRO EN
ARQUITECTURA
MENCIÓN: CONSERVACIÓN DE MONUMENTOS Y CENTROS
HISTÓRICOS

PRESENTADO POR: Br. JORGE LUIS GAMARRA GAMIO
ASESOR M. Sc: RENÉ NAVARRO HALANOCCA

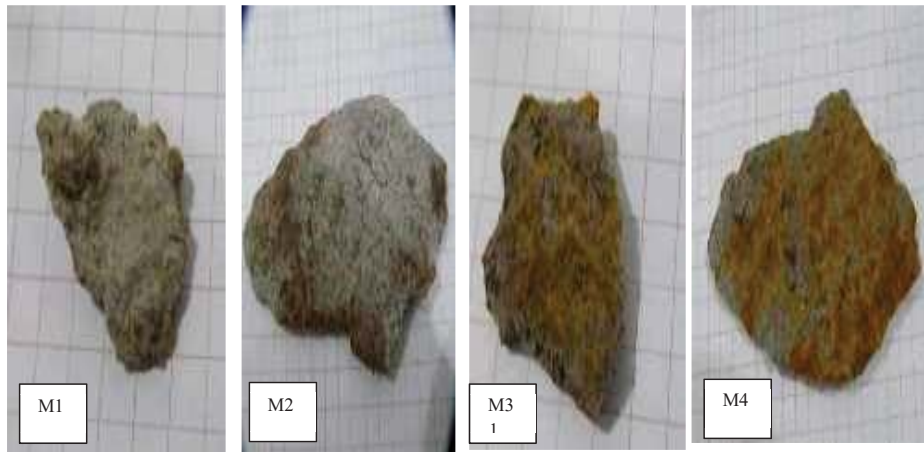
Figura 4: Registro fotográfico de fragmentos líticos de: M1 cantera, M2 erosionados, M3 salinizados y M4 colonizados por el líquen) (Elaboración propia)

A. Las muestras de fragmentos líticos estuvieron conformados por: 02 fragmentos líticos de cantera, 02 líticos erosionados, 02 líticos salinizados y 04 líticos colonizadas por el liquen, de tamaños aproximados de 2 cm x 5cm, para realizar los diversos estudios, físicos, químicos, microscópicos e instrumentales a fin de identificar las diferencias, estructurales, físicas, químicas composicionales entre los fragmentos líticos de: cantera, meteorizados, salinizado y colonizados por el liquen, cuyos resultados fueron procesados utilizando diversos estadígrafos de comparación que permitieron interpretar los procesos de patología lítica y Biocorrosión.

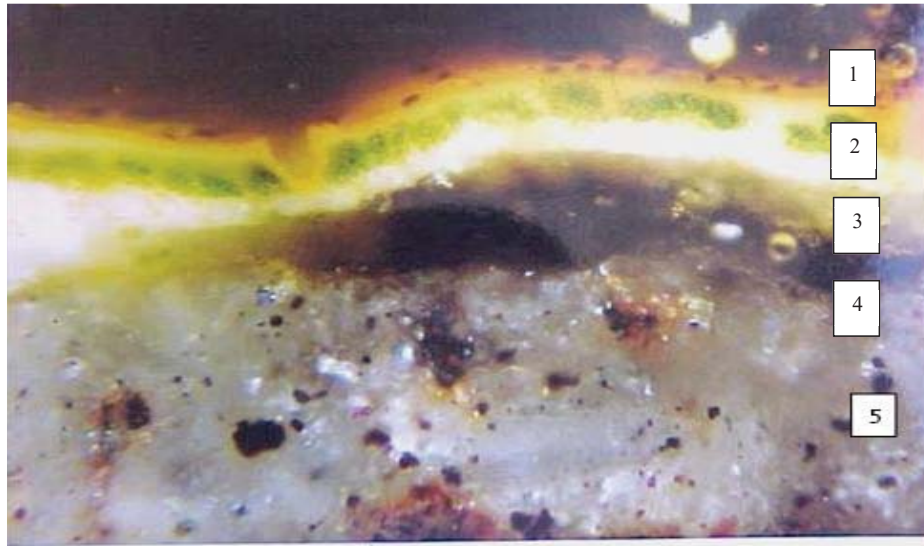
Figura 6: Micrografía estratigráfica de *Caloplaca* sp.(JLGG)

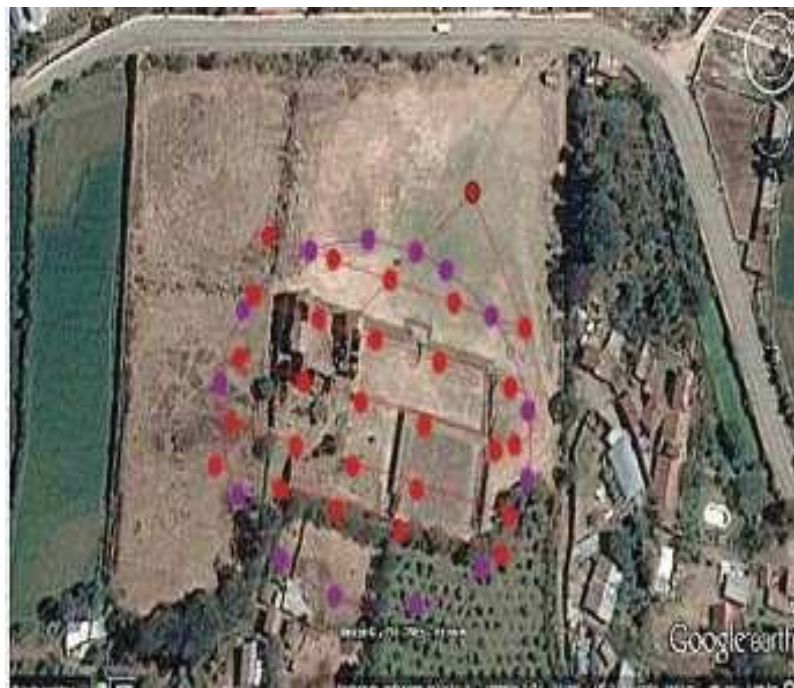
Figura 8: Planimetría realizado con Drone Phantom2 en el sitio arqueológico de Tarawasi, Fuente: Google Earth.2018

Para los primeros registros gráficos y fotográficos se utilizó la técnica de la fotogrametría aérea convergente, realizados con el Drone Phantom 2, equipado con la cámara, visión plus de DJI, monitoreados por conectividad wi-fi con el celular Samsung Galaxy S4, para la digitalización de planos de distribución, cortes y elevaciones de las áreas estudiadas.

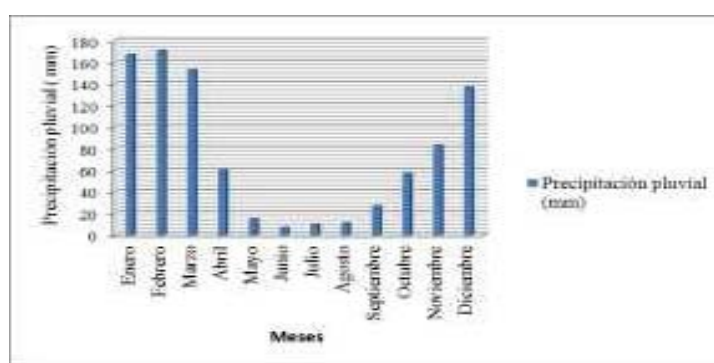
Figura 11: Variabilidad de las precipitaciones pluviales de enero a diciembre en el Sitio Arqueológico de Tarawasi. (2018)

La Tabla 4 muestra que las mayores precipitaciones pluviales promedio se registraron 171 mm, en los meses de noviembre a marzo.

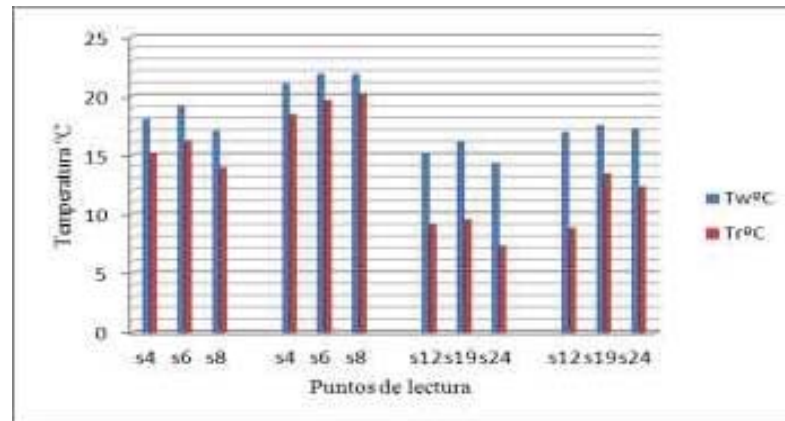
Figura 12: Variabilidad térmica ambiental y superficial en los sectores 1 A y 2 A. (2018)

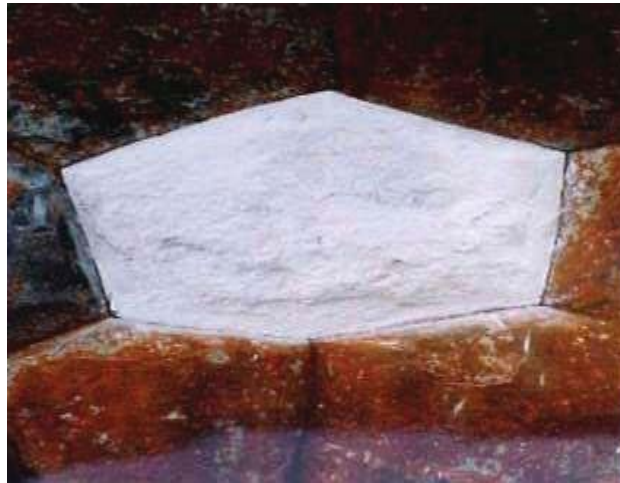
Figura 13: Proceso de empaste con solución de cal, $\text{Ca}(\text{OH})_2$ 1999

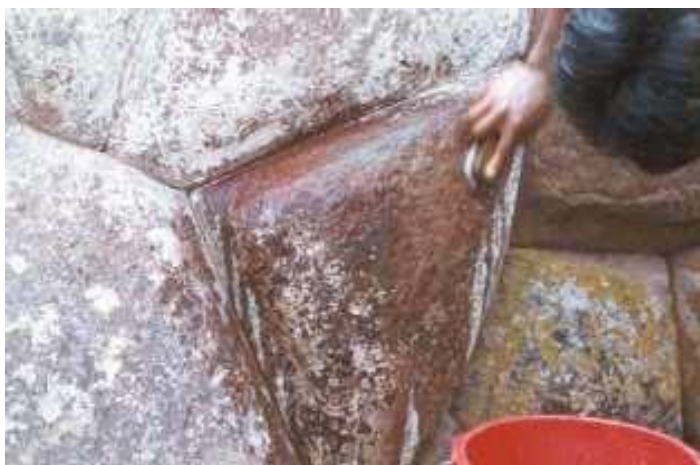
lítico, hasta lograr su total eliminación, complementado con enjuagues sucesivos de agua desionizada sección por sección. (Figura 15).

Figura 15: Limpieza mecánica. 1999

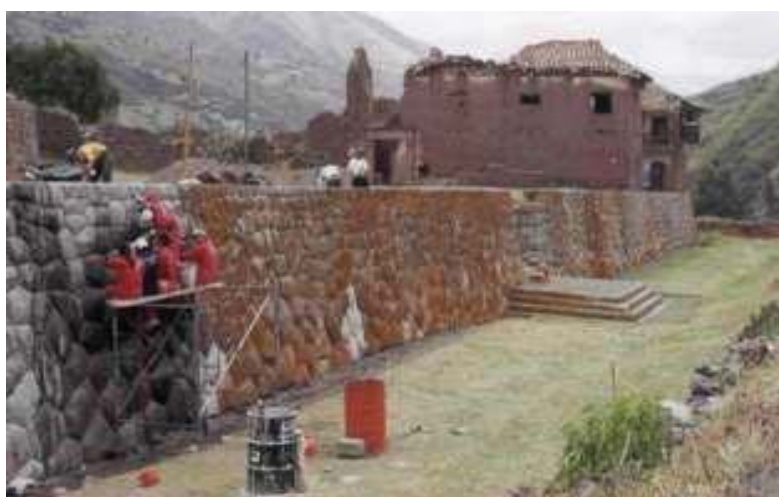
Figura 16: Liberación y limpieza de líquenes. 1999

La aplicación del método bioquímico a escala se realizó con la participación de los alumnos de la Escuela Taller Cusco. Convenio de Agencia Española de Cooperación Internacional (AECI) con el Instituto Nacional de Cultura Cusco, quienes fueron previamente capacitados por el suscrito en la Escuela Taller Cusco dirigida por el Arquitecto Gustavo Manrique Villalobos en el año 1999. (Figura: 16).

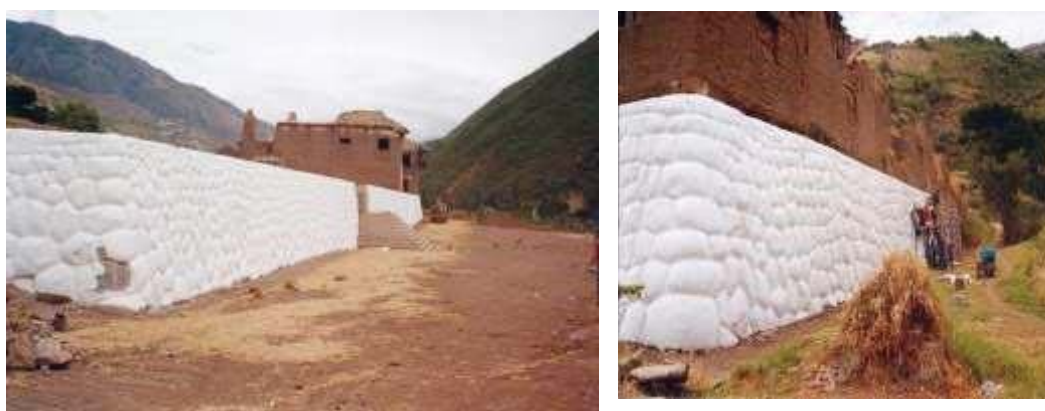
La desalinización se aplicó sobre la superficie lítica liberada del líquen por cuadrantes de 2m x 3 m desde el sector 1 A (sub sector s1 hasta el sub sector s8) con el fin extraer las sales solubles de la superficie. Esta pulpa de celulosa permaneció adherido a los elementos líticos por el tiempo de una semana y retirada cuando la pulpa de papel cambió de blanco a un color amarillento que indica la extracción de sales de la superficie lítica liberada del líquen. (Fig.17).

Figura 17: Aplicación de papetas para la desalinización, 1999

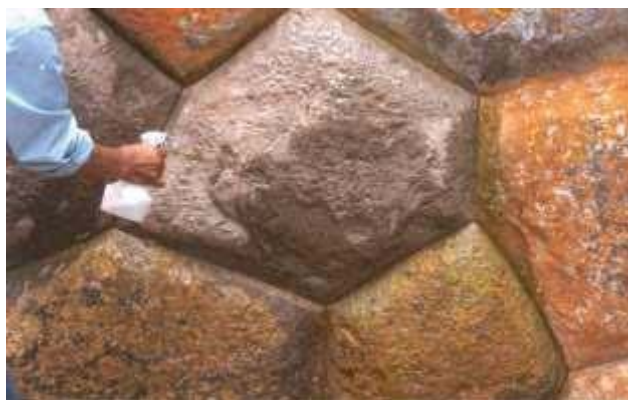
Como parte complementaria con el propósito de inhibir y neutralizar los probables residuos del talo liquénico aun presentes en la porosidad de los elementos lítico y evitar la futura re infestación. Se aplicó por atomización cuadrante por cuadrante una solución al 3% en medio acuoso de la biosida Tego HB distribuido por la Empresa GOLDS-CHMIDT cuyo componente activo es el metil etoxi polixiloxano, (Fig: 18)

Figura 18: Proceso de aplicación del biosida TEGO HB. 1999

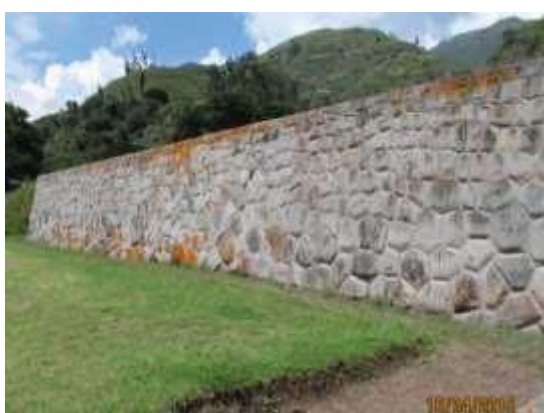
Luego de 19 años de la primera aplicación del método bioquímico se evidencia que el sector 1 A colonizado en 92% del líquen *Caloplaca* sp., en el año 1999., se redujo a un 14% de repoblamiento evaluado en el año 2015 y 1% en 2018, siguiendo la metodología de análisis en la fase inicial (Figura 20).

Figura 20: Diagnostico de la recolonización de lito líquenes Sector 1, 2015).

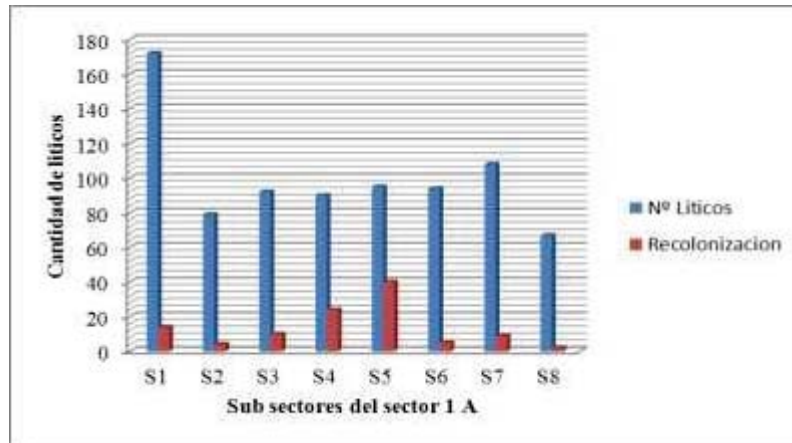
Figura 21: Variabilidad del comportamiento de la recolonización del líquen versus el número de líticos en el sector 1 A, año 2015

SECTOR 1 A	Nº Líticos	Recolonización
S1	172	14
S2	79	4
S3	92	10
S4	90	24
S5	95	40
S6	94	5
S7	108	9
S8	67	2
TOTAL	797	108

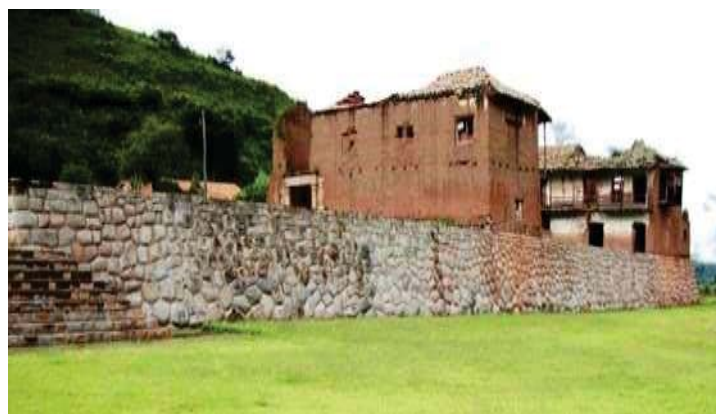
Figura 22: Diagnostico de recolonización de lito líquenes sector 2A. 2015).

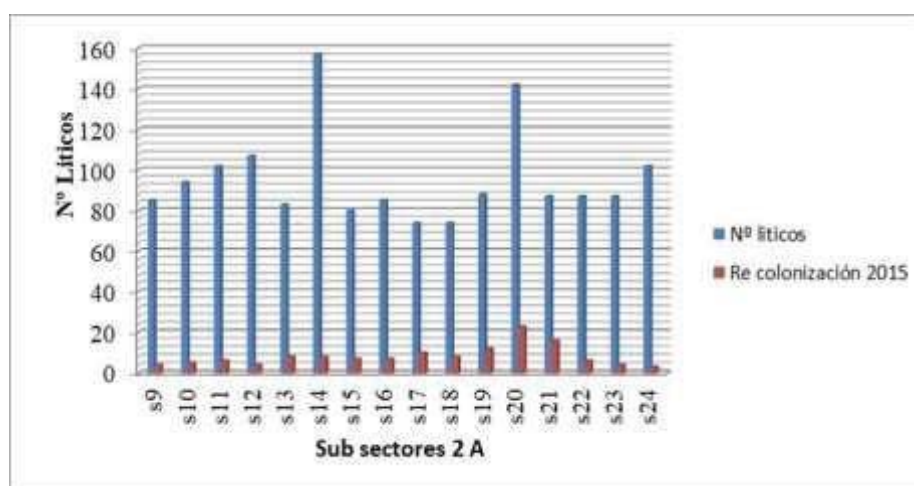
Figura 23: Variabilidad del comportamiento de la recolonización del liquen versus el número de líticos en el sector 2 A, año 2015.

Sector 2A	Nº líticos	Re colonización 2015
s9	85	4
s10	94	5
s11	102	6
s12	107	4
s13	83	8
s14	157	8
s15	80	7
s16	85	7
s17	74	10
s18	74	8
s19	88	12
s20	142	23
s21	87	16
s22	87	6
s23	87	4
s24	102	3
Total	1534	131

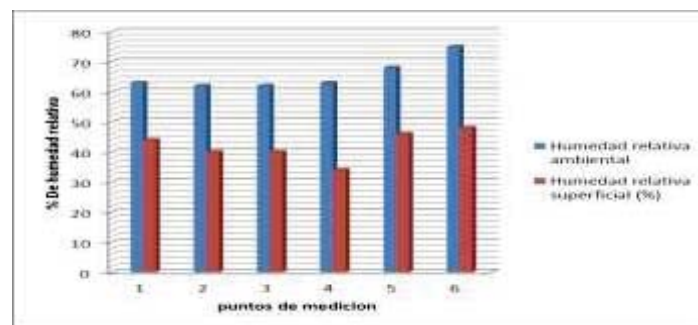
Figura 26: Variabilidad de la humedad relativa ambiental versus la humedad relativa de las superficies líticas (1999)

Puntos de medición	Humedad relativa ambiental (%)	Humedad relativa superficial (%)
1	63	44
2	62	40
3	62	40
4	63	34
5	68	46
6	75	48

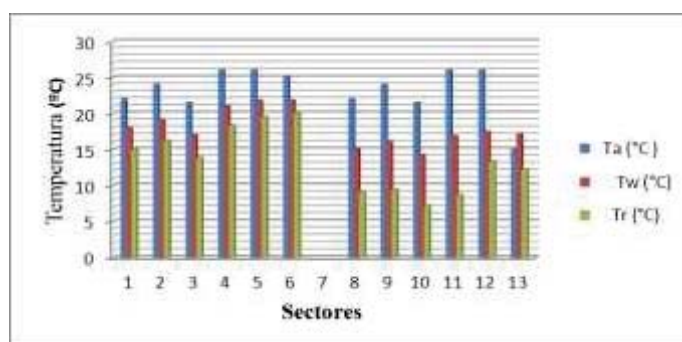
Figura 27: Variabilidad de térmica ambiental y superficial de elementos líticos del Sitio arqueológico de Tarawasi (1999)

Factores	Puntos de mediciones	Temperaturas		
		Ambiental Ta (°C)	Bulbo húmedo	
			Rocío Tr (°C)	Tw (°C)
Ambiental	1	22	18	15,1
	2	24	19,1	16,2
	3	21,5	17	13,9
	4	26	21	18,4
	5	26	21,8	19,6
	6	25	21,8	20,2
Superficie lítica	1	22	15,1	9,1
	2	24	16,1	9,5
	3	21,5	14,3	7,3
	4	26	16,9	8,8
	5	26	17,5	13,4
	6	15	17,2	12,3

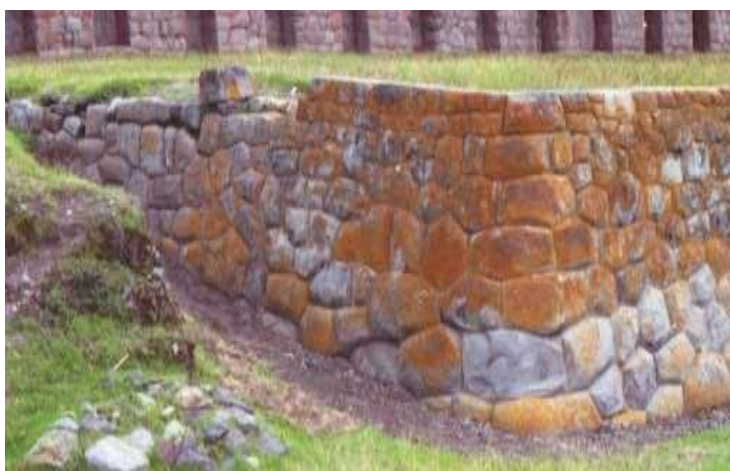
Figura 28: Sector 1A (s1) Esquina. (1999)

Está conformado por 797 elementos líticos.

Distribuidos en los sub sectores: s1, s2, s3, s4, s5, s6, s7, s8. Ubicados desde antes de la esquina izquierda hasta el borde derecho de las escalinatas (Figuras: 28,29, y 30).

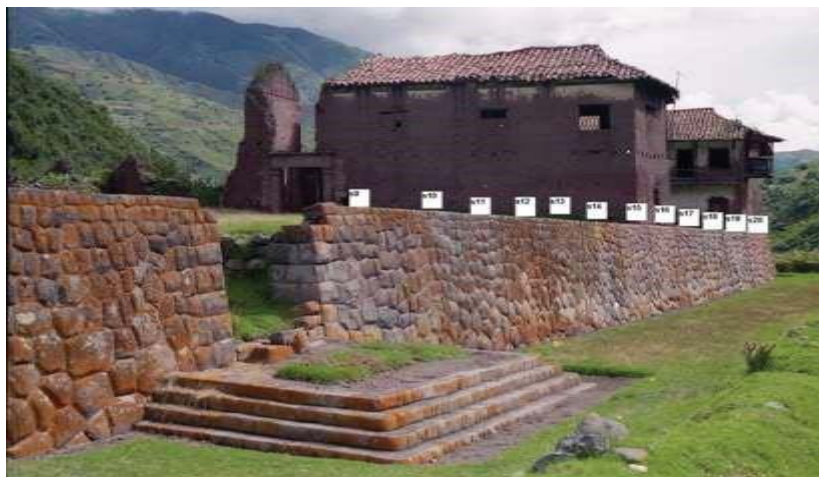
Figura 31: Sector 2A: Sub sectorización: 9s, s10, s11, s12, s13, s14, s15, s16, s17, s18, 19, s20, 21, s22, s23 y s24. s8.

Está conformado por 1534 elementos líticos.

Ubicados desde el borde izquierdo del acceso a las escalinatas hasta la esquina y parte posterior. Tiene un área 434.15 metros cuadrados. Distribuidos en los sub sectores: s9, s10, s11, s12, 13, s14, s15, s16, s17, s18, s19, 20s, s21 s22, s23, y s24.

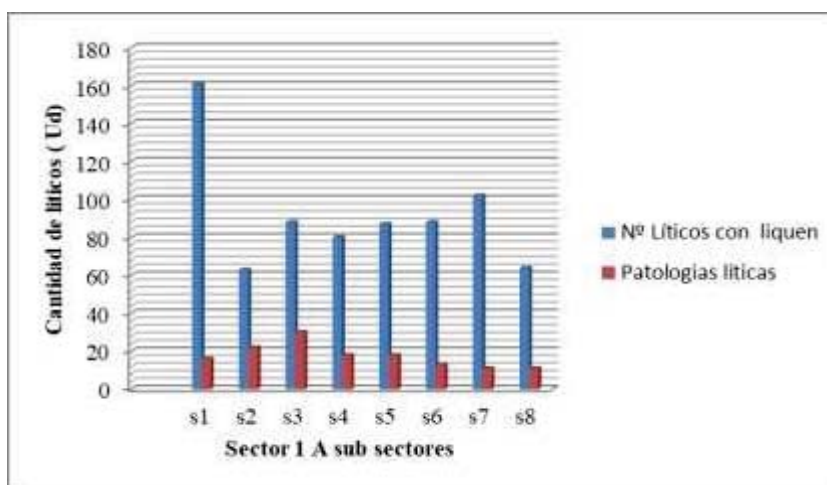
Figura 32: Variabilidad de las patologías líticas Sector 1 A: s1, s2, s3, s4, s5, s6, s7, s8.

Sector: 1A	Nº Líticos con líquen	Patologías líticas
s1	161	16
s2	63	22
s3	88	30
s4	80	18
s5	87	18
s6	88	13
s7	102	11
s8	64	11

La tabla 12, muestra los sectores más afectados con patología lítica diversas fueron los sub sectores s3, s2, s4, s5, s8 y menor patología lítica en s6, s7 y s1 y con líquen s1, s7, s3, s6, s5, s7, s8, y s2.

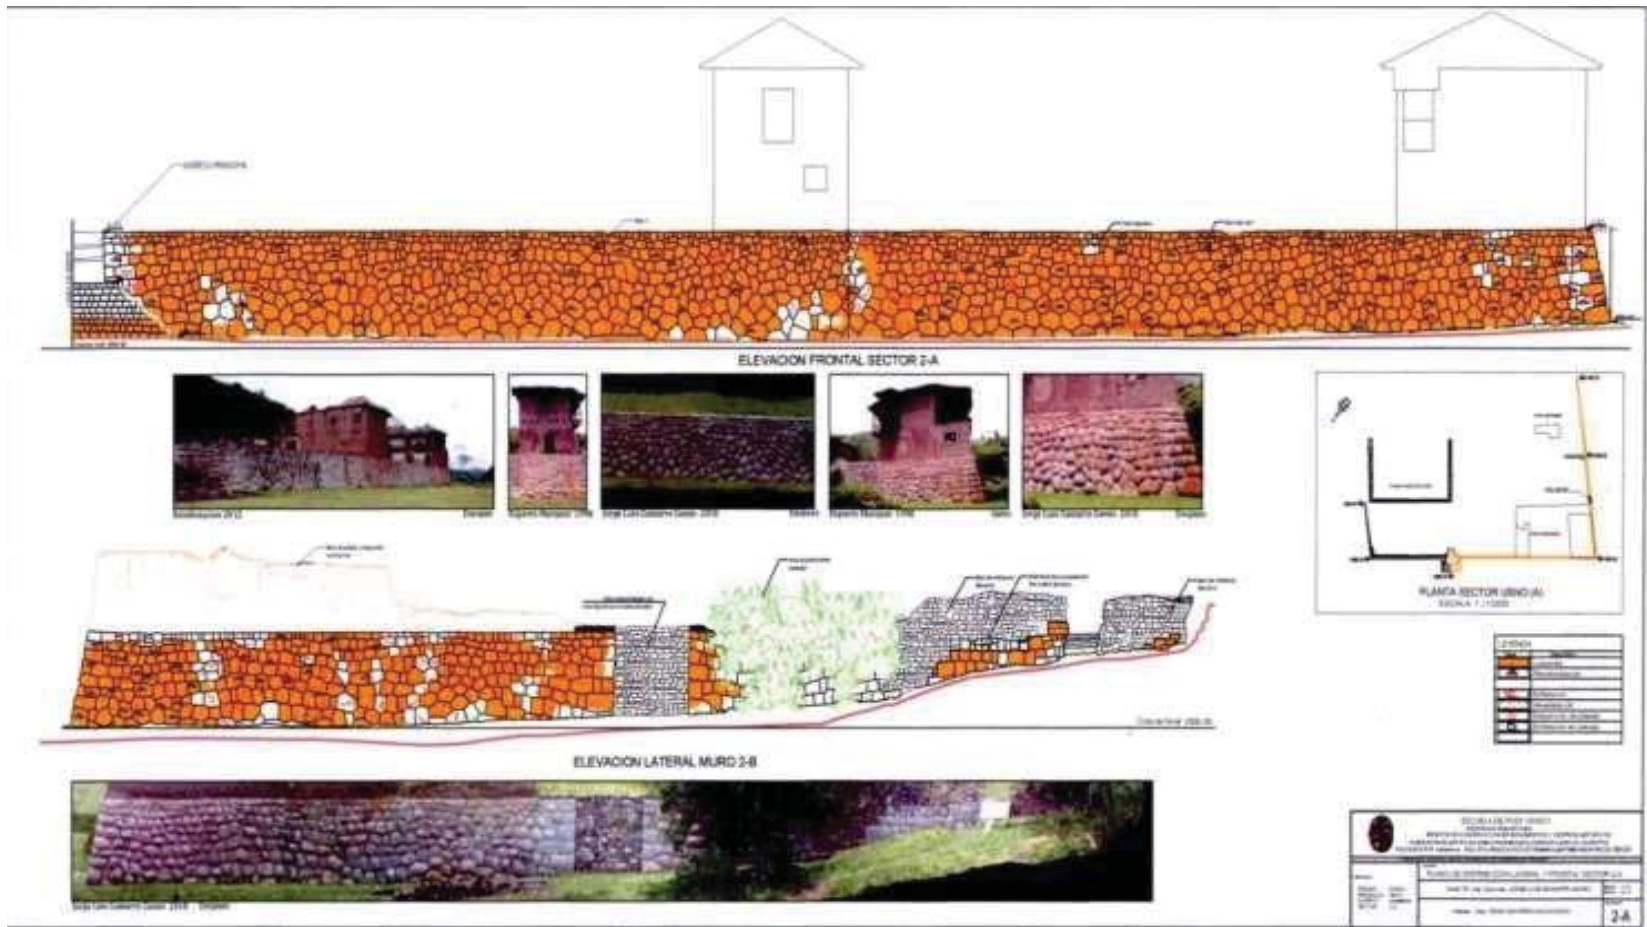
Figura 35: Plano de diagnóstico de la primera aplicación del método bioquímico: Sector 2A, Sitio Arqueológico de Tarawasi 1999

Con colonización liquénica fueron los subsectores s12, s13, s15, s24, s21, s20, s23, s9, y s22 y con menor afectación los subsectores: 12s, s19 y s18.

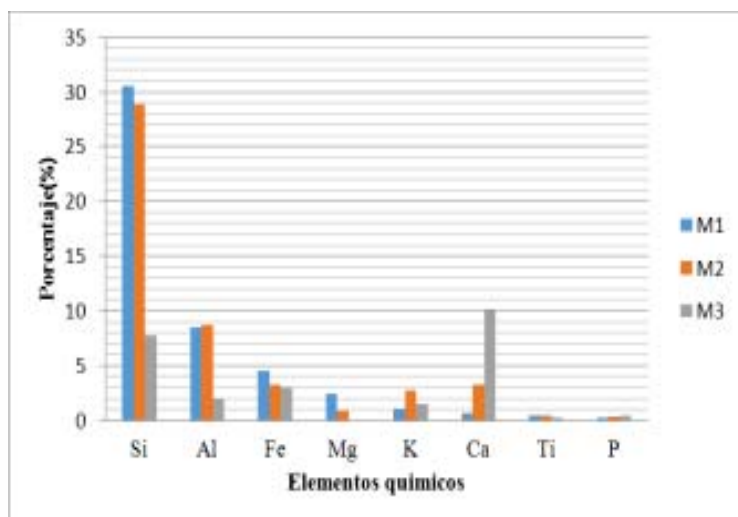
Figura 41: Variabilidad composicional de elementos líticos analizados; M1, M2 y M3 (2018)

Según la tabla 15, el análisis químico del fragmento lítico colonizado M3 indicó que se produjo incremento en la concentración de calcio (10.18%), potasio (1.50%) y fósforo (0.48%) y disminuyó las concentraciones de: silicio (7.74%), aluminio (2.02%), hierro (3.03%), magnesio (0.00%) y titanio (0.20%).

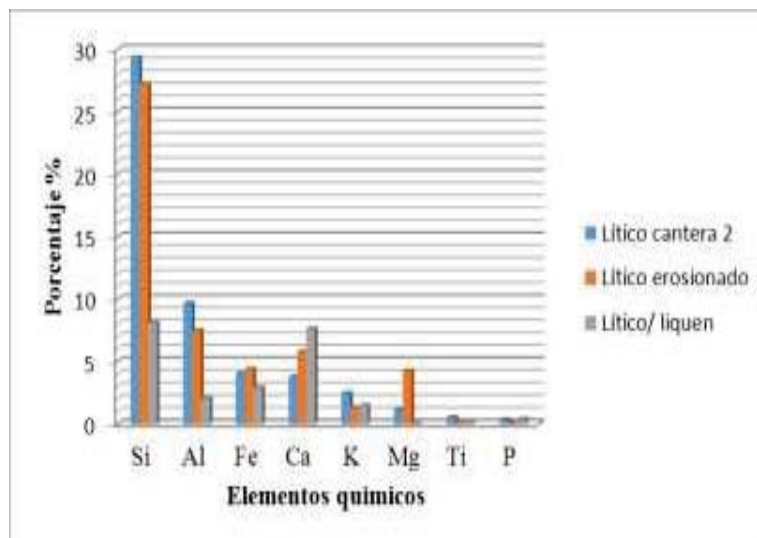
Figura 42: Variabilidad composicional de las muestras M4, M5 y M6 (2018)

De acuerdo a la tabla 15, el análisis químico del fragmento erosionado del M5 se produjo incremento en la concentración de calcio (5.79%), hierro (4.39 %) magnesio (4.26%) y disminuyó las concentraciones de: silicio (27.23%), aluminio (7.49%), potasio (1.31%), titanio (0.19%), fósforo (0.09%). Asimismo, en la muestra M6 colonizada del sector 2A se produjo incremento en la concentración de calcio (7.64%), potasio (1.48%), fósforo (0.40%) y titanio (0.23%) y disminuyó las concentraciones de silicio (8.13), aluminio (2.06%), hierro (2.91%), magnesio (0.00%) y titanio (0.20%).

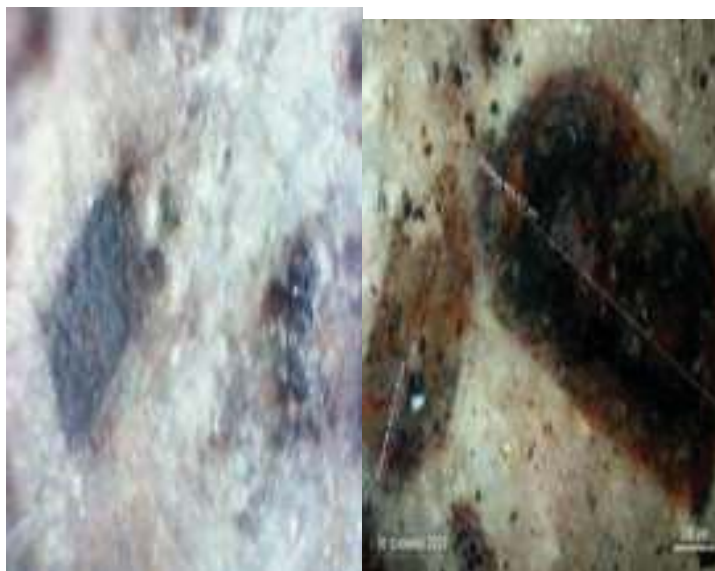
de la reacción ocurrida durante la cristalización de los fenocristales y dieron lugar a la formación de una textura pseudo micrográfica. (Ing. Pedro Miguel Gagliuffi Espinoza, 2000).

Figura 43: Micrografía petrográfica de Fenocristal de Hornblenda, lítico Tarawasi.

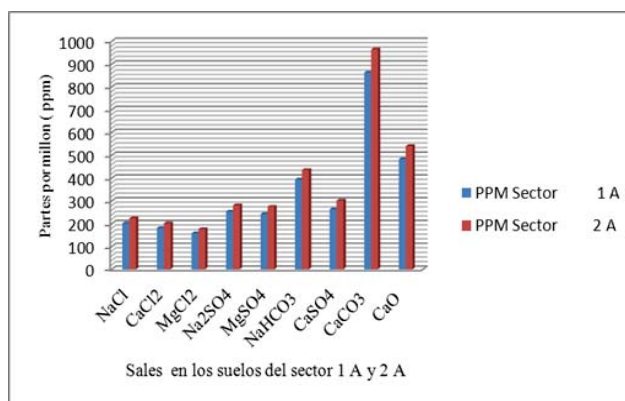
Figura 44: Variabilidad de las concentraciones salinas en los suelos del sector 1A y 2 A (1999)

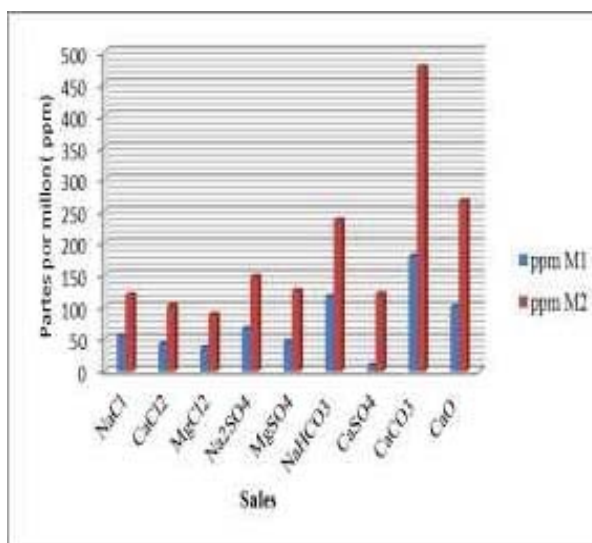
Figura 45: Variabilidad de las concentraciones salinas en las muestras M1 y M2, sector 1A (2018)

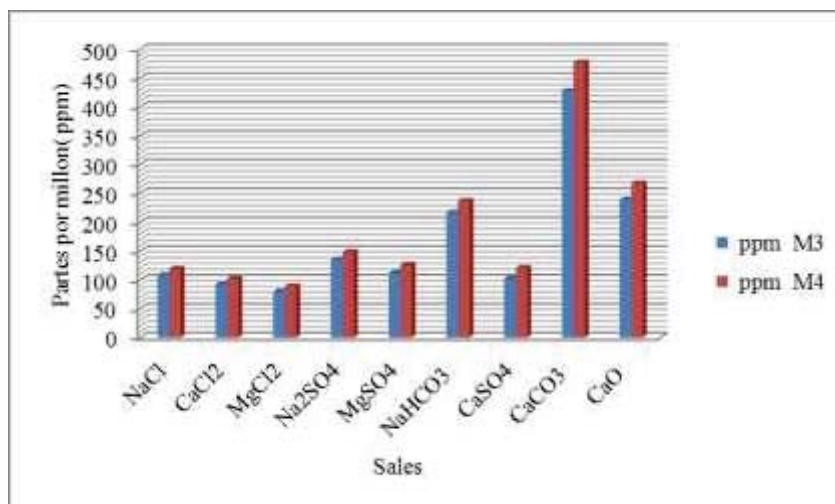
Figura 46: Variabilidad de las concentraciones salinas en las muestras M3 y M4, sector 2A. (2018)
