**TESIS**

**DISTRIBUCION ESPACIAL DE LA ARQUITECTURA EN EL SITIO  
ARQUEOLOGICO HATUN QHAQYA, DISTRITO DE QUIQUIJANA,  
PROVINCIA DE QUISPICANCHIS-CUSCO**

**PARA OPTAR AL TÍTULO  
PROFESIONAL DE LICENCIADA EN  
ARQUEOLOGÍA**

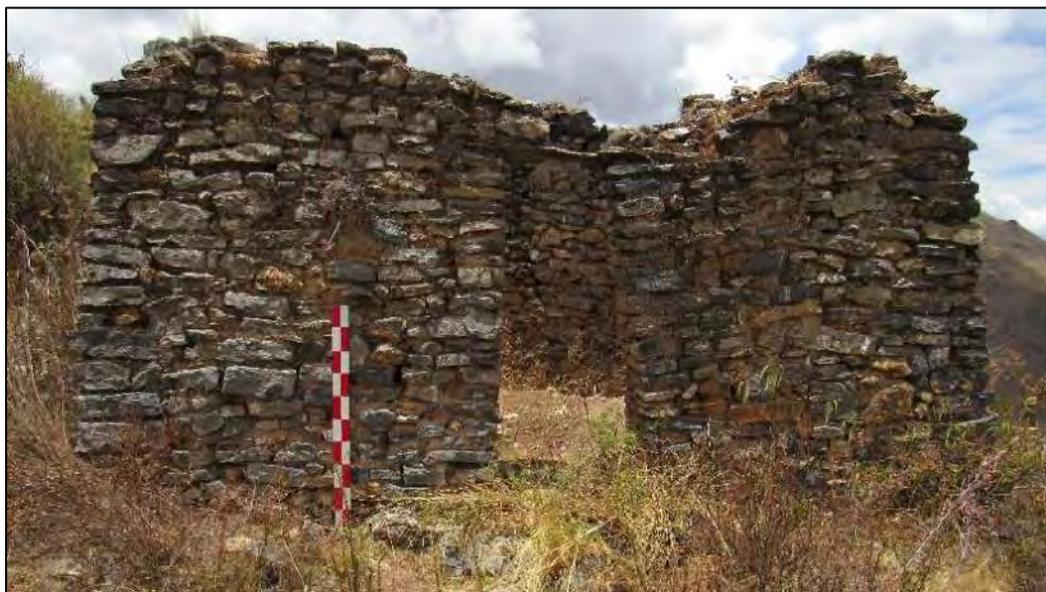
*Vista frontal del recinto 03, se observa la estructura en regular estado de conservación. Puede notarse el acabado del paramento de muro.*

Con respecto a las técnicas constructivas apreciadas en esta estructura, el acabado corresponde a un aparejo de tipo sedimentario con ciertas partes de la estructura de aparejo rustico, en especial los muros laterales y el posterior (debido quizás a que estas partes no son expuestas de forma directa), al igual que en el anterior recinto se aprecia la combinación de ambos acabados, el material lítico que constituye la estructura es canteada y pertenece al tipo caliza. Además, las esquinas interiores son de forma ovalada en la parte inferior, terminando en una esquina de 45° bien definida en la parte superior. Un elemento muy importante a resaltar es

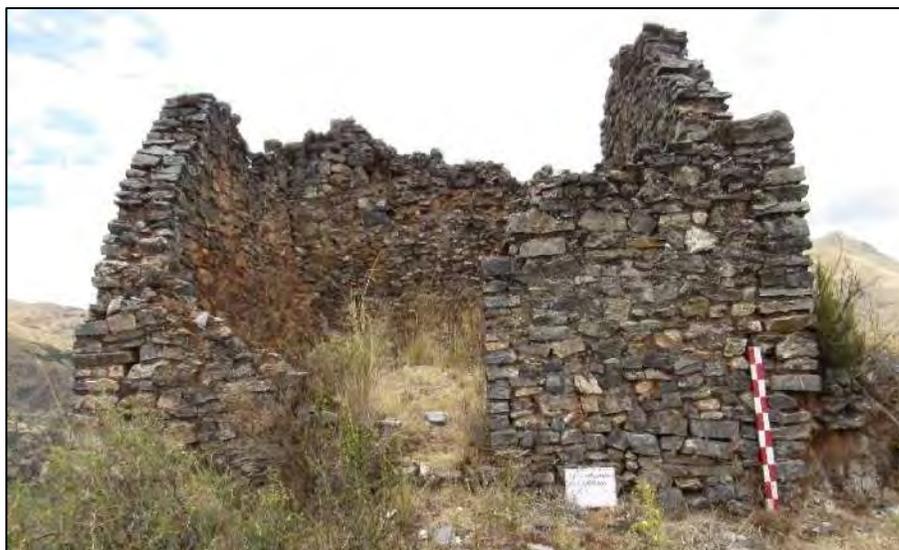
*Vista frontal del recinto 04, presenta un regular estado de conservación, se observa escasa vegetación circundante a la estructura.*

Estructuralmente este recinto está constituido por elementos líticos de tipo caliza canteada, que se encuentran unidos con mortero de barro, el acabado es de un aparejo de tipo rustico en su totalidad, no presenta el tipo sedimentario como los

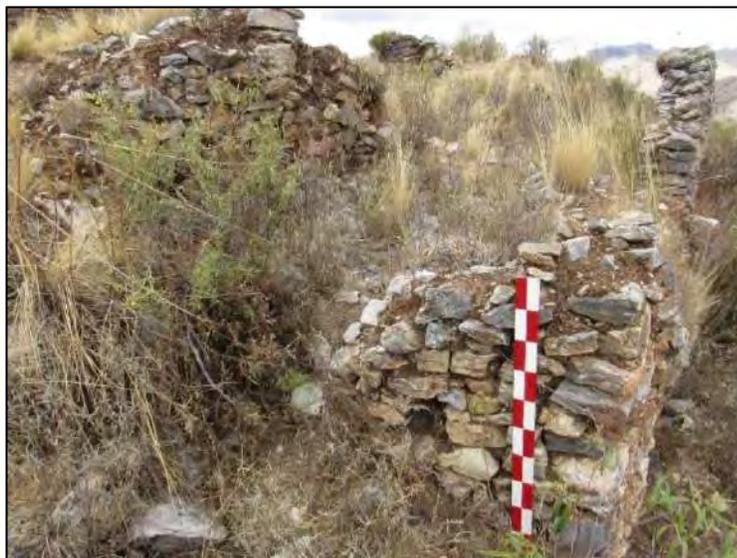
*Vista frontal del recinto 05, nótese la intrusión de la vegetación en el lugar.*

En referencia a los aspectos del acabado, presenta un aparejo rustico, la estructura en su totalidad está conformada por elemento líticos del tipo caliza, estos están canteados y unidos con mortero de barro. Los muros están conformados por doble hilera, apreciado en las secciones expuestas.

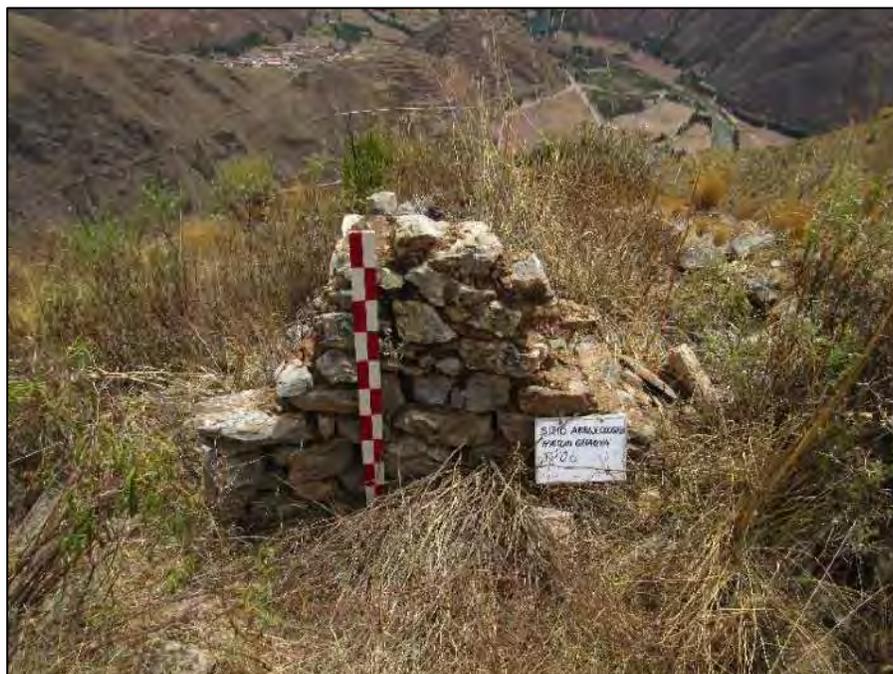
*Vista frontal del recinto del recinto 06, se puede observar el colapso de muro.*

El aparejo apreciado es netamente de tipo rustico, los líticos que conforman la estructura muraría de esta unidad se encuentran unidas con mortero de barro aun apreciable, estos elementos son del tipo caliza al igual que los anteriores recintos

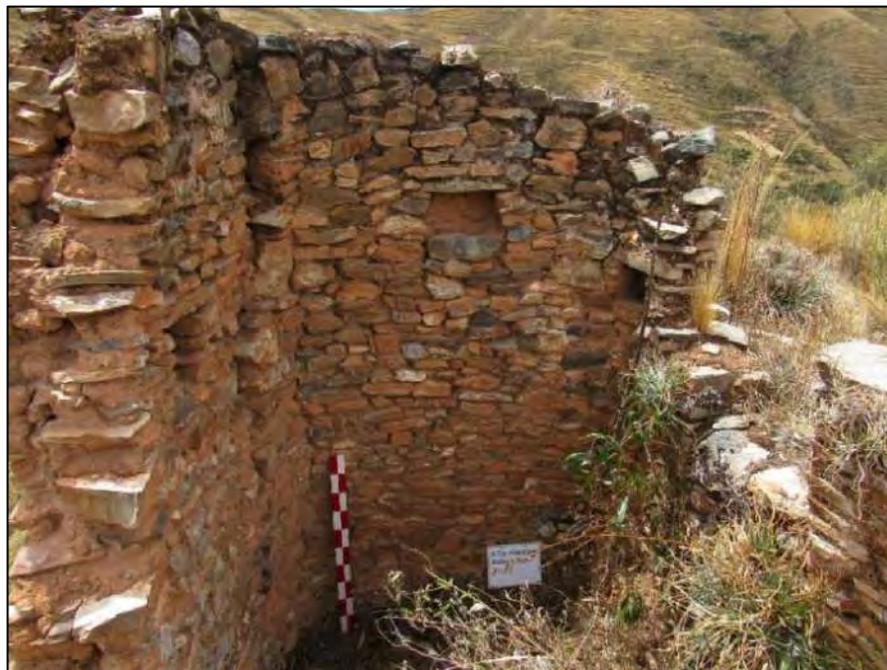
*Vista interior del recinto 07 del sitio arqueológico Hatun Qhaqya, nótese la grieta en el muro en el lado izquierdo y el colapso en el lado derecho.*

Con respecto al acabado, puede apreciarse claramente que las esquinas externas son de un ángulo recto, sin embargo, las esquinas internas presentan una forma ovalada (a excepción de las esquinas que se forman en la parte adosada al recinto 06), siendo común en el sitio arqueológico de Hatun Qhaqya, el aparejo es de tipo sedimentario en gran parte de la estructura muraría, sobre todo en las partes superiores, también puede apreciarse que parte de los muros, especialmente en el muro posterior, presenta las características del aparejo de tipo rústico.

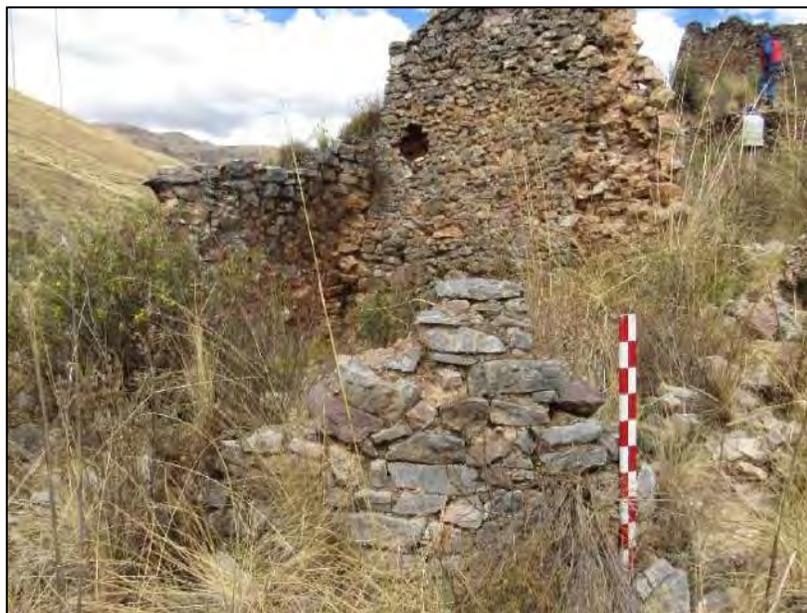
*Vista frontal del recinto 10 del sitio arqueológico Hatun Qhaqya, se observa la vegetación intrusiva.*

Puede apreciarse en la esquina sureste del recinto, que los muros fueron construidos en momentos diferentes, las uniones no presentan las características de haber sido edificadas en el mismo momento, debido a ello quizá se deba la forma de planta tan irregular. Respecto a las técnicas constructivas, presenta un aparejo de tipo rustico, de un acabado menos elaborado que los anteriores recintos, el material estructural está conformado por elementos líticos de tipo caliza.

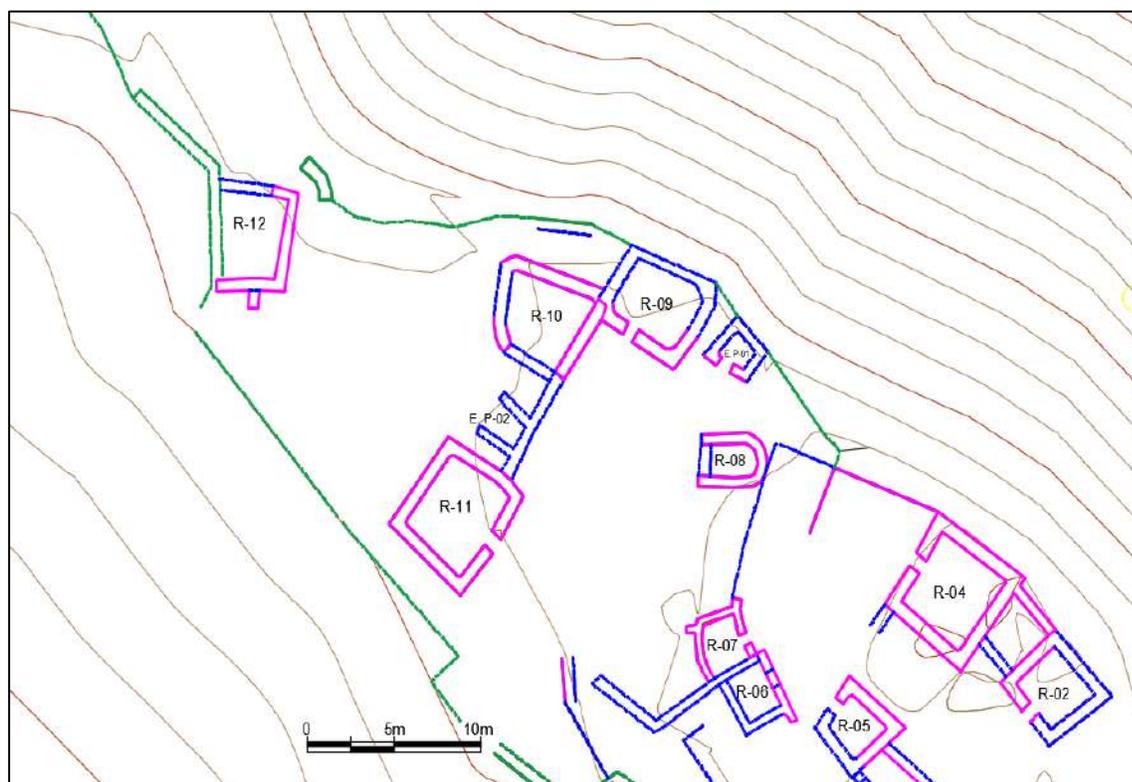
*Croquis de planta del sitio arqueológico Hatun Qhaqya, en el círculo rojo nótese la estructura pequeña 02.*

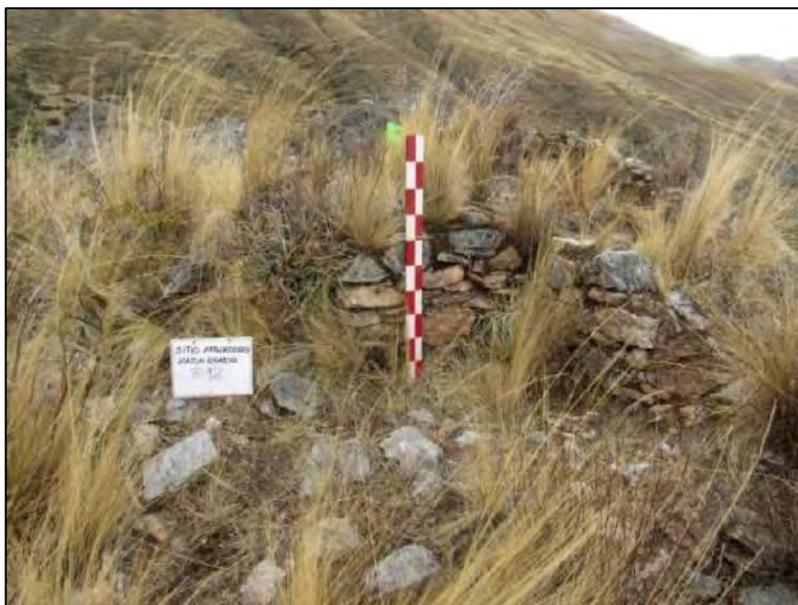
*Vista frontal del recinto 12 del sitio arqueológico Hatun Qhaqya, se observa la mala conservación que posee y la vegetación alrededor de esta.*

Estructuralmente se encuentra conformado por piezas líticas de tipo caliza, estos son de un acabado canteado y están encimadas con argamasa barro, constituyéndose muros de doble hilada, el aparejo apreciado es de tipo rustico, no se puede apreciar otros detalles debido a las condiciones de conservación que presenta el recinto. Esta estructura arquitectónica se encuentra aislada del resto de unidades antes descritas, no conformando ningún grupo, se emplaza en un espacio muy angosto de terreno, su condición se debe probablemente a este aspecto, por el flanco este y oeste, muy cerca a esta unidad se disponen los muros de contención que forman parte de la muralla perimetral. **(Ver Fig. 64 y 65)**

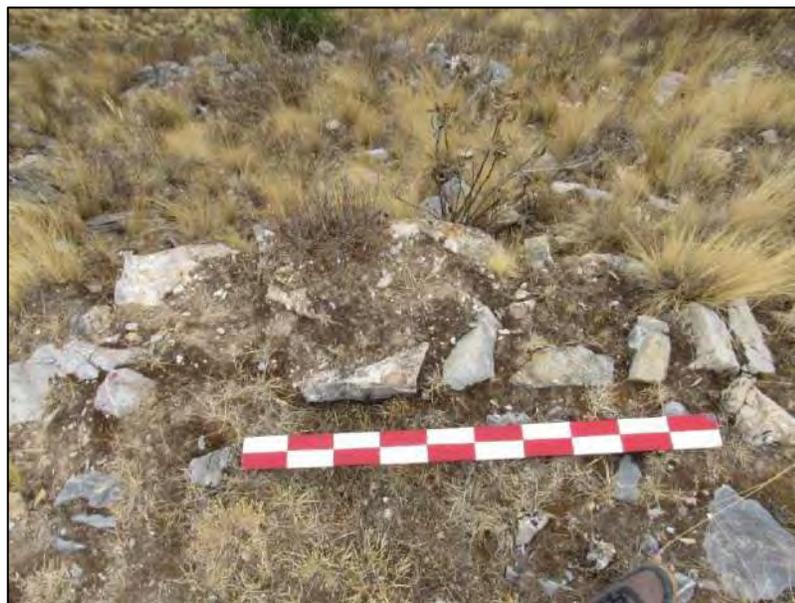
*Vista de la cimentación del recinto, nótese la mala conservación que presenta.*

Por lo observado, la estructura es de un aparejo rustico, los materiales que la conforman corresponden a piezas pétreas de tamaños medianos y pequeños, estos elementos son canteados y están encimados con argamasa de barro. Con respecto al orden que presenta en el espacio, esta unidad se encuentra aislada en la parte media del sitio arqueológico de Hatun Qhaqya, al igual que el recinto 12, no se observa alguna relación directa con otras unidades arquitectónicas, este recinto

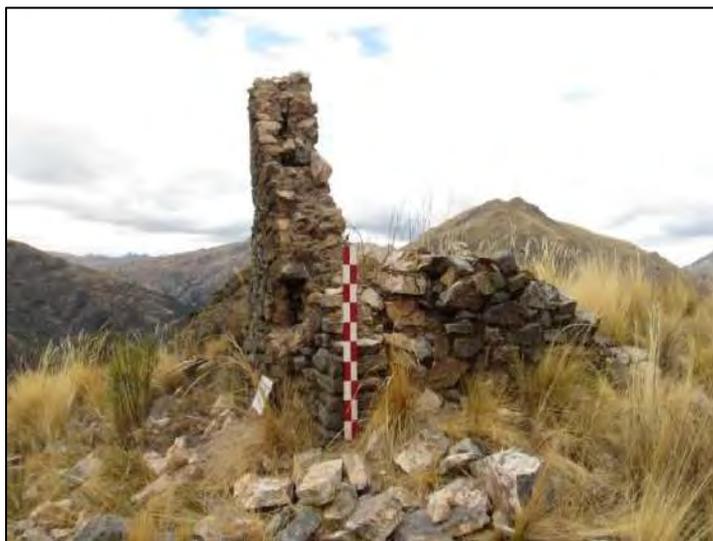
*Vista frontal del recinto 14, nótese la mayor parte de la estructura colapsada y la mala conservación que presenta.*

Estructuralmente está conformado por elementos líticos del tipo caliza, estos elementos son canteados y tiene un acabado de cara plana, mismos que están asentados con argamasa de barro, constituyente así un aparejo de tipo rustico. Esta unidad es otra de las edificaciones que se encuentran aisladas, no se aprecia una

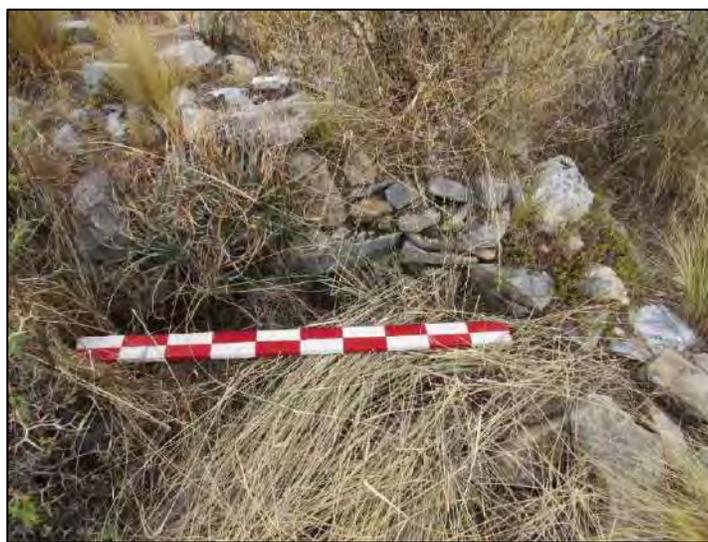
*Vista de la cimentación del recinto 16, se observa la mala conservación y la vegetación que crece alrededor y encima de la estructura.*

Los materiales que constituyen la estructura arquitectónica son del tipo caliza, estos elementos presentan un acabado canteado, se encuentran unidos con mortero de barro dispuestos en doble hilada, por lo que aún puede ser apreciado en la estructura es de un aparejo rustico. Este recinto forma parte del pequeño grupo aislado conformado por el recinto 15 y la estructura pequeña 03. (Ver Fig. 76 y 77)

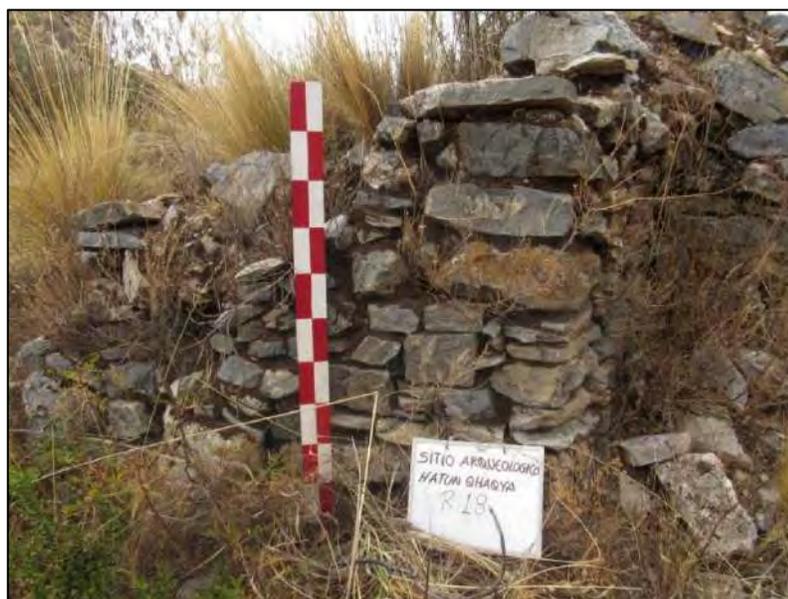
*Vista frontal del recinto 17, nótese el acabado del paramento y la mala conservación de la estructura.*

Presenta un acabado de aparejo rustico, estructuralmente conformada por elementos líticos canteados con acabado de cara plana y asentados con argamasa de barro, las piezas líticas son tamaños medianos y pequeños, por otro lado, este material pertenece al tipo de roca caliza. Esta unidad está dispuesta en el extremo

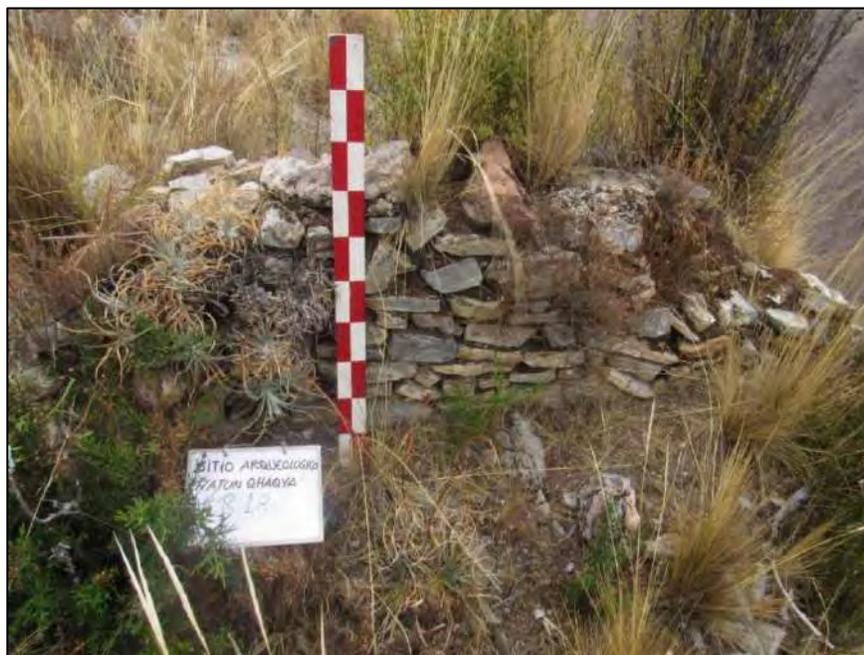
*Vista frontal del recinto 18, se observa el mal estado de conservación y el ataque de vegetación.*

El acabado observado pertenece a un aparejo rustico, conformado por elementos líticos canteados y unidos con mortero de barro, conformando muros de doble hilada con núcleo, aspecto apreciable en las cabeceras de los muros, el

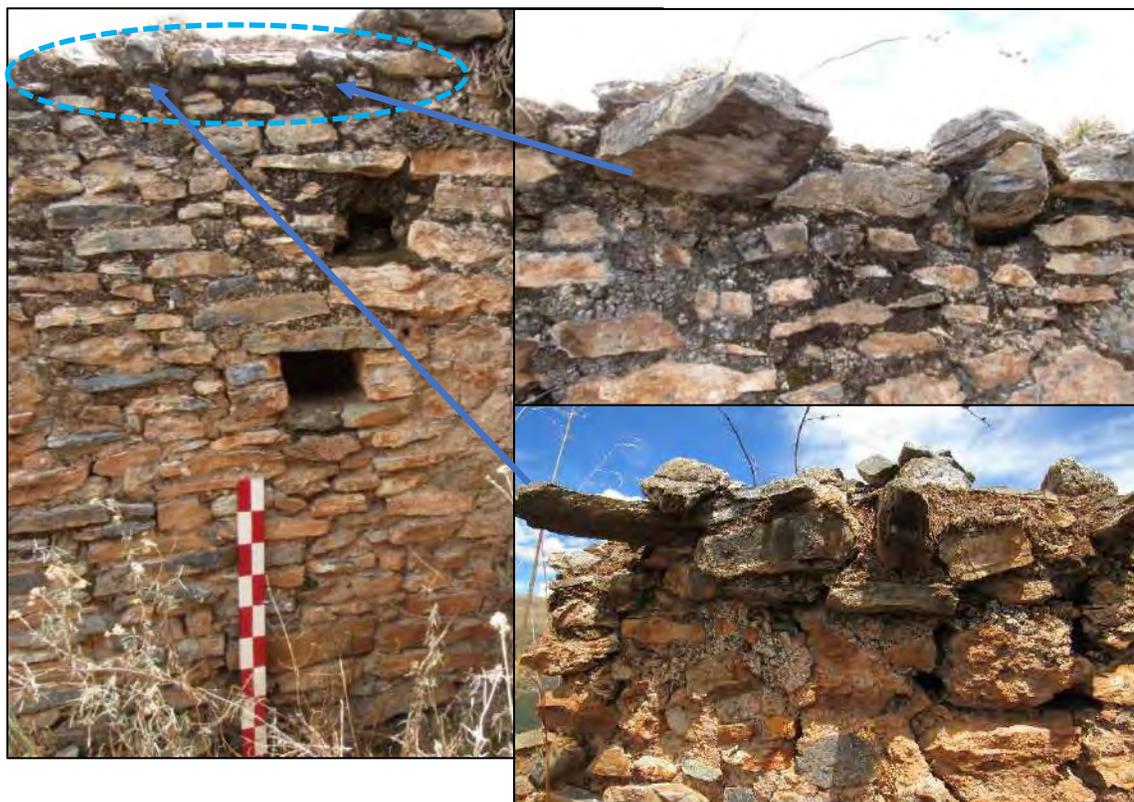
*Vista a detalle de las piezas líticas sobresalientes en la cabecera de muro*

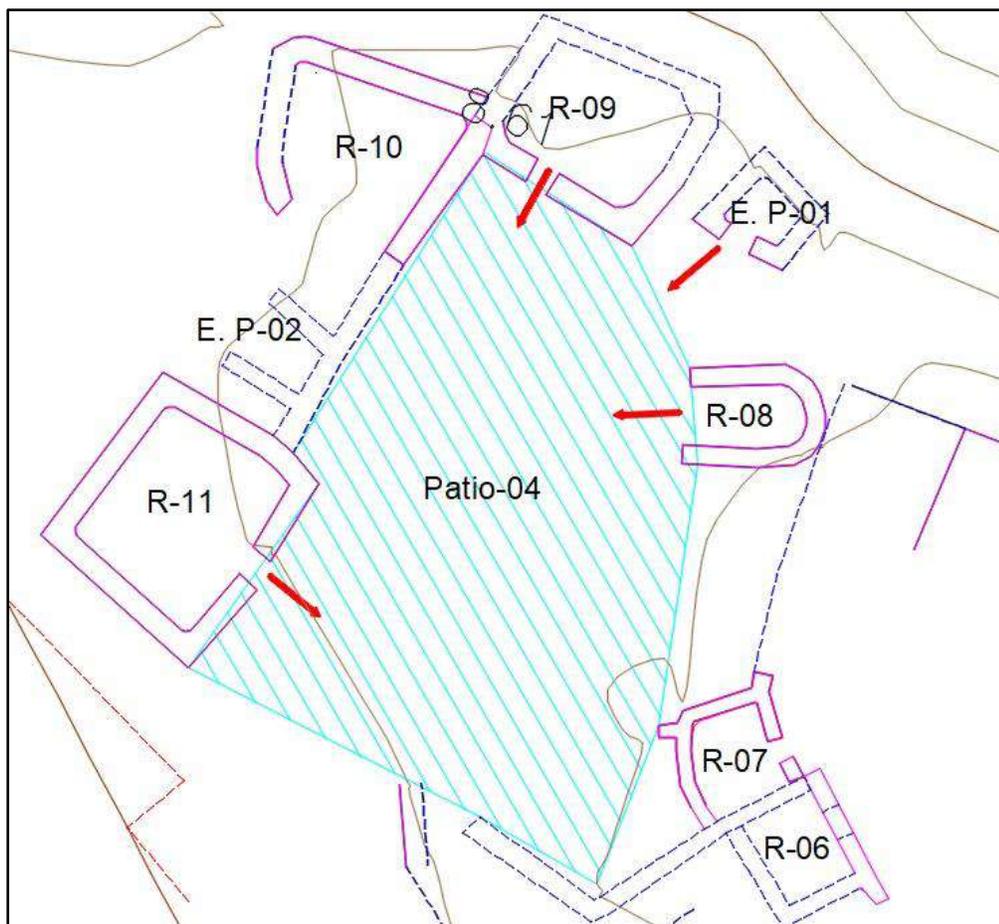
*Croquis del patio 04, donde confluyen el recinto 8, 9, 11 y E.P 01.*

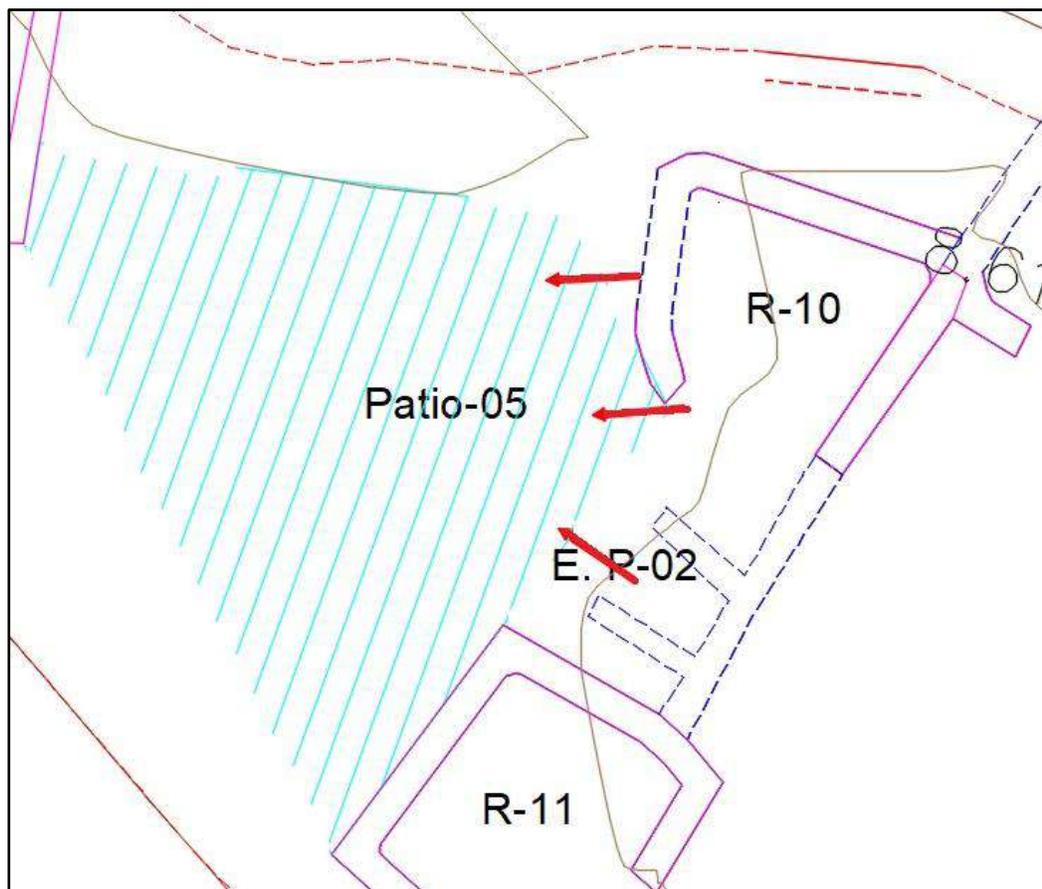
*Croquis del patio 05, donde confluyen el recinto 10 y la estructura pequeña 02.*

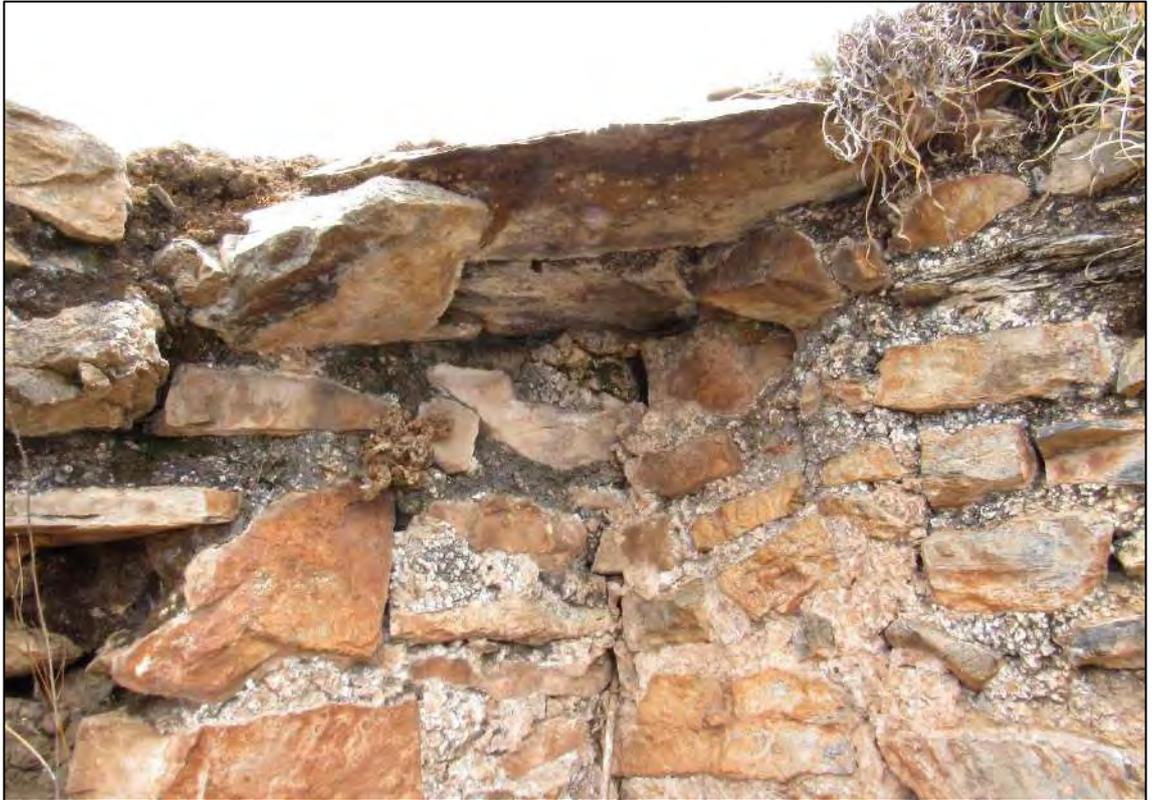
*VISTA A DETALLE DEL NICHOS DEL RECINTO N° 03.*

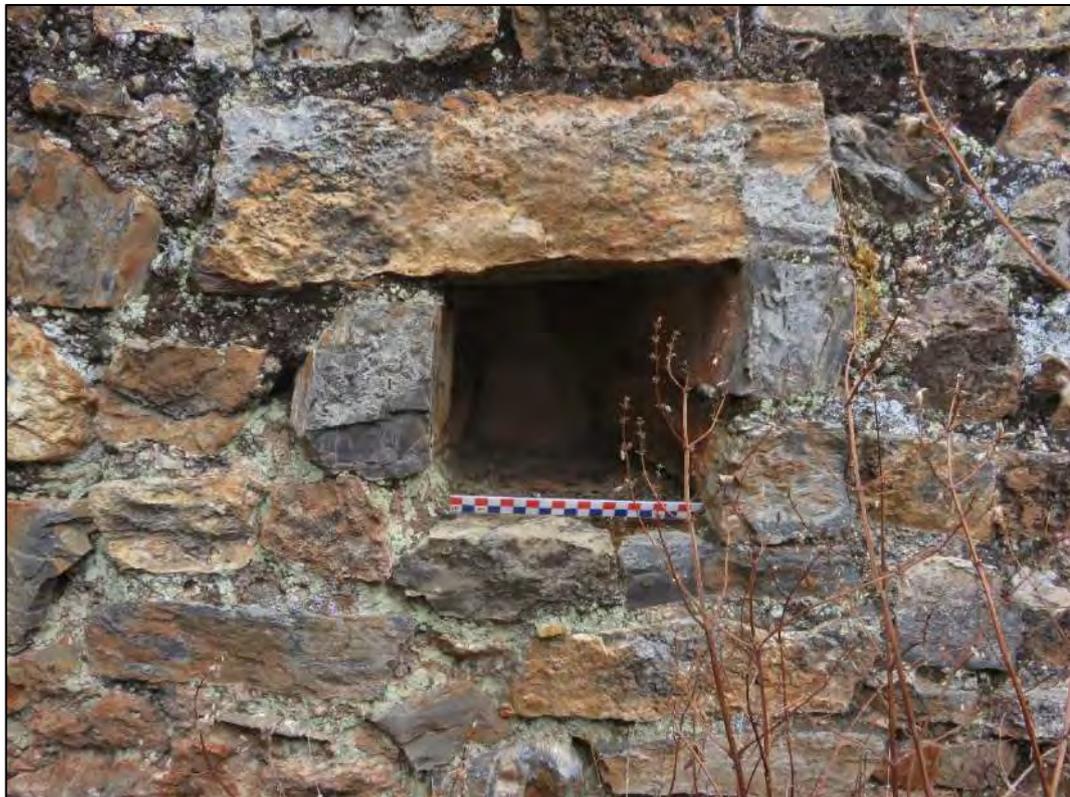
*VISTA A DETALLE DE LA UNION INTERNA DE LOS MUROS QUE FORMAN UN ANGULO OVALADO*

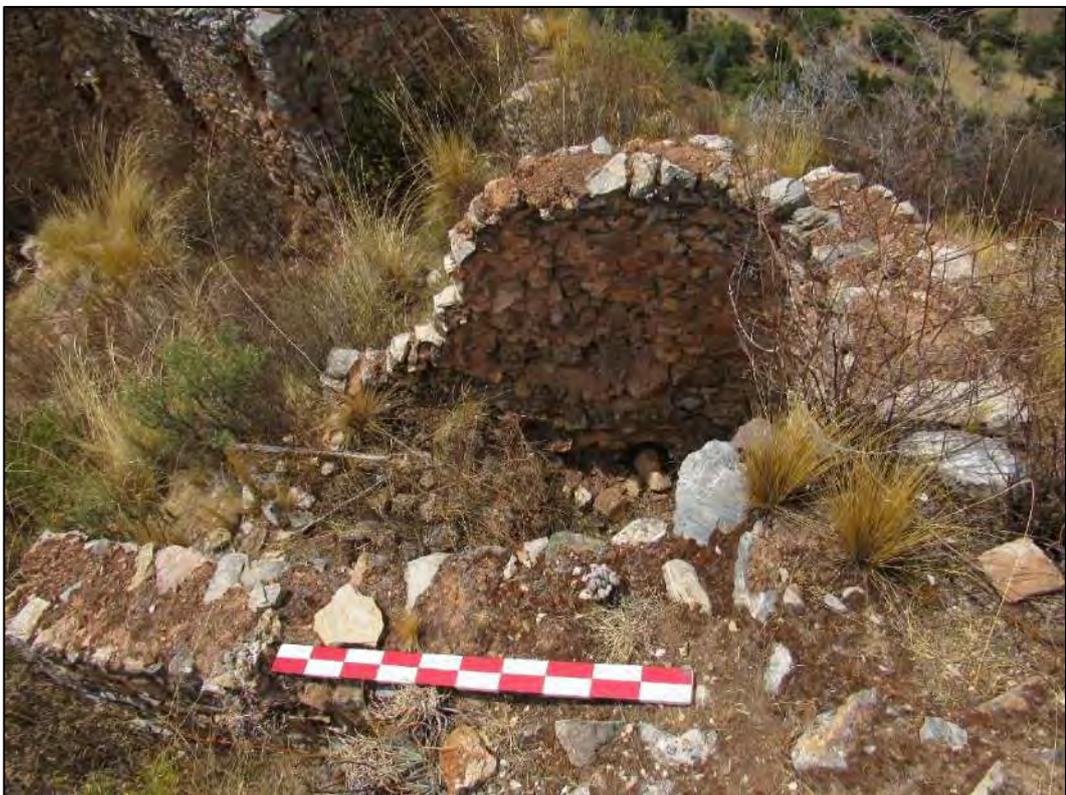
*VISTA DE LOS NICHOS UBICADOS AL INTERIOR DEL RECINTO  
N° 07, UBICADOS DE FORMA IRREGULAR.*

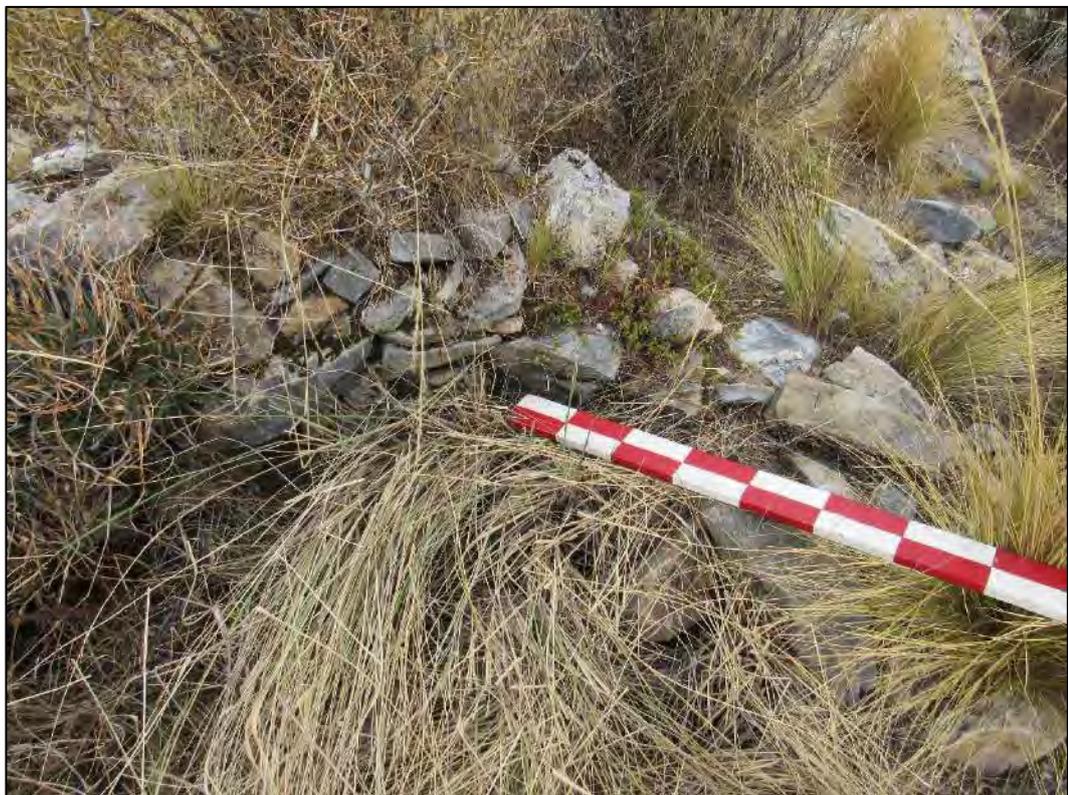
*VISTA DE LA ESQUINA INTERNA SEMI OVALADA DEL RECINTO  
N° 16.*
