**UNIVERSIDAD NACIONAL DE SAN ANTONIO ABAD DEL CUSCO**

**ESCUELA PROFESIONAL DE ARQUEOLOGÍA**

**ESTUDIO DE LA ARQUITECTURA FUNERARIA PRE HISPANICA  
EN LA SUB CUENCA DEL ALTO VILCANOTA, DISTRITO DE  
MARANGANI, PROVINCIA DE CANCHIS, DEPARTAMENTO DEL  
CUSCO - 2023**

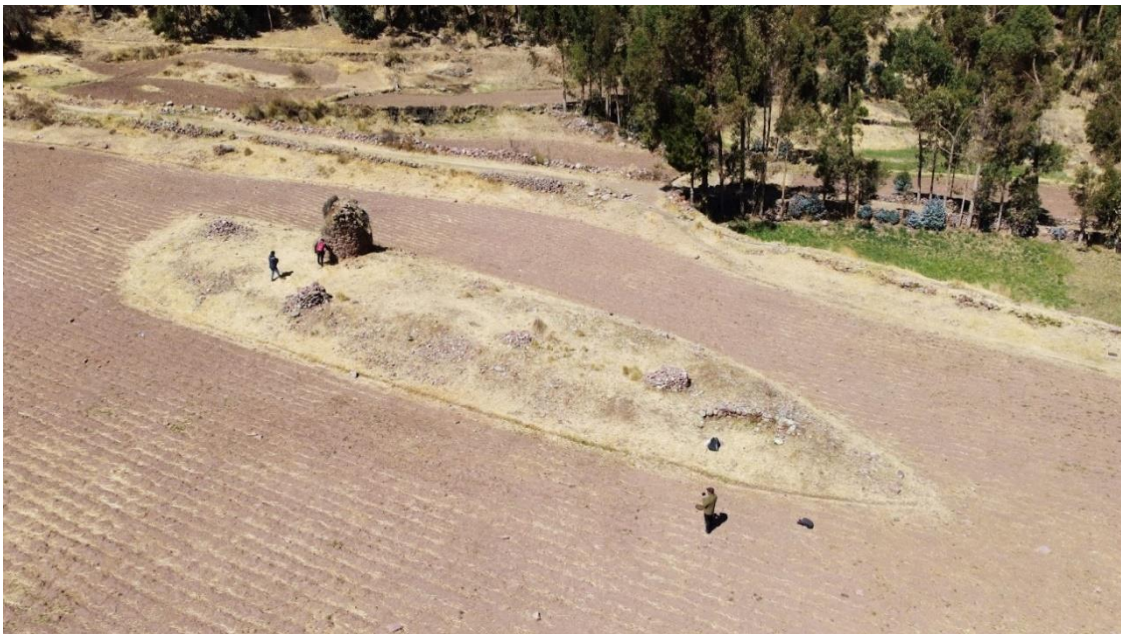
*Vista aérea de la arquitectura funeraria N° 01 en el subsector I, del sector A. Se observa el camino real Cusco - Collao, la chullpa, los cimientos de otras estructuras y la plataforma artificial*

Sobre su característica morfológica, presenta una planta circular, con un cuerpo troncocónico y una cubierta no definida debido al grado de conservación que presenta; pero posiblemente tuvo una cubierta plana, ello de acuerdo a la bibliografía revisada.

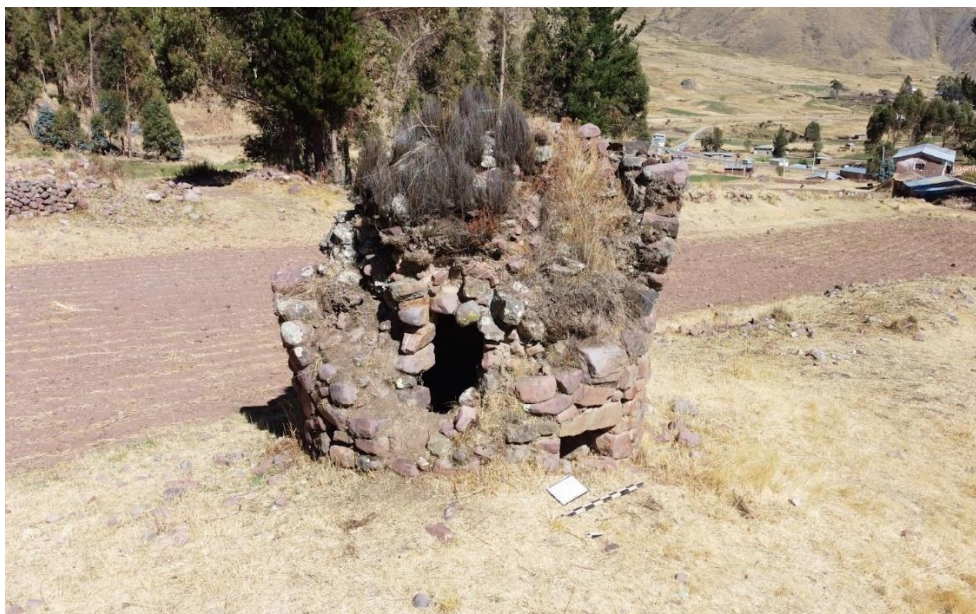
*Arquitectura Funeraria N° 01- I. Se observa sus detalles constructivos y estado de conservación*

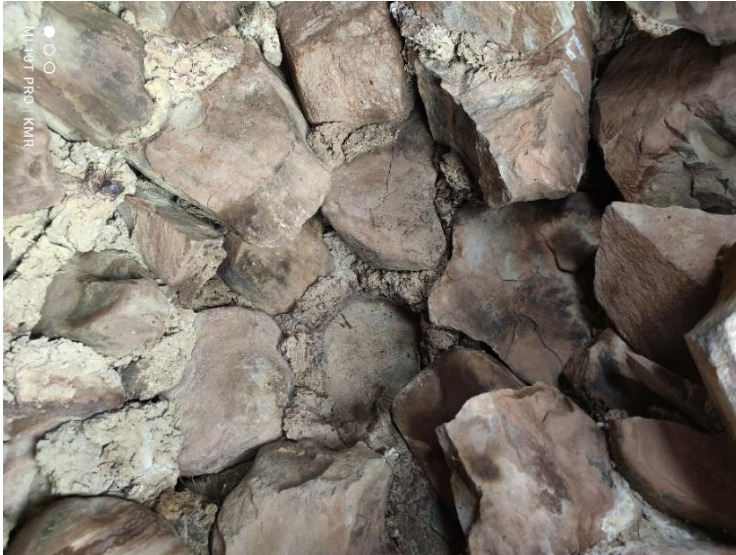
**Fig. N° 15**

*Aproximación de hileras para formar la falsa bóveda de le arquitectura funeraria N° 01 - I*

En cuanto a las características de construcción, observamos que presenta una mampostería ordinaria, cuyos bloques líticos fueron colocados con la cara más lisa orientada al exterior. Los muros presentan doble hilera, externa e interna; para formar la cubierta interna se usó la técnica de la falsa bóveda. (ver figura N° 15)

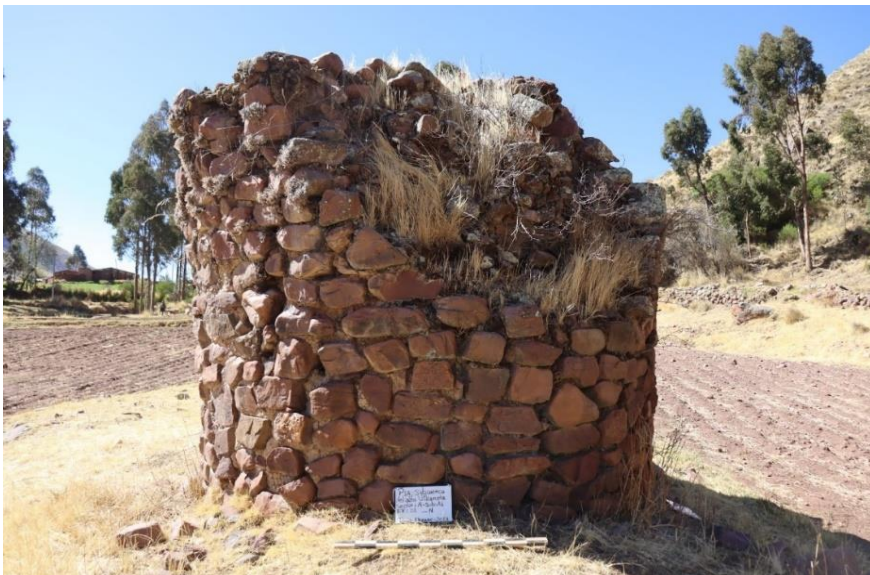
*Mamposería y material constructivo de la arquitectura funeraria N° 01 - I. Foto tomada del lado norte.*

Referente a su estado conservación, en términos generales es regular, producto de la acción antrópica y fenómenos naturales, como la presencia de musgos, líquenes, cactáceas, vegetación menor, precipitaciones, ventarrones; siendo el lado sur este el que más daño estructural presenta. Por último, señalar que no se encontró objetos asociados ni restos de individuos.

Los materiales de construcción: se utilizó material lítico de origen sedimentario e ígneas con medidas aproximadas de 0.15 a 0.40 metros. Dichos elementos líticos corresponden a cantos rodados y en menor cantidad se observó la presencia de toba volcánica. Los elementos líticos fueron unidos con mortero de barro, que corresponden a un suelo limo arcilloso color amarillo, combinado con ichu (paja).

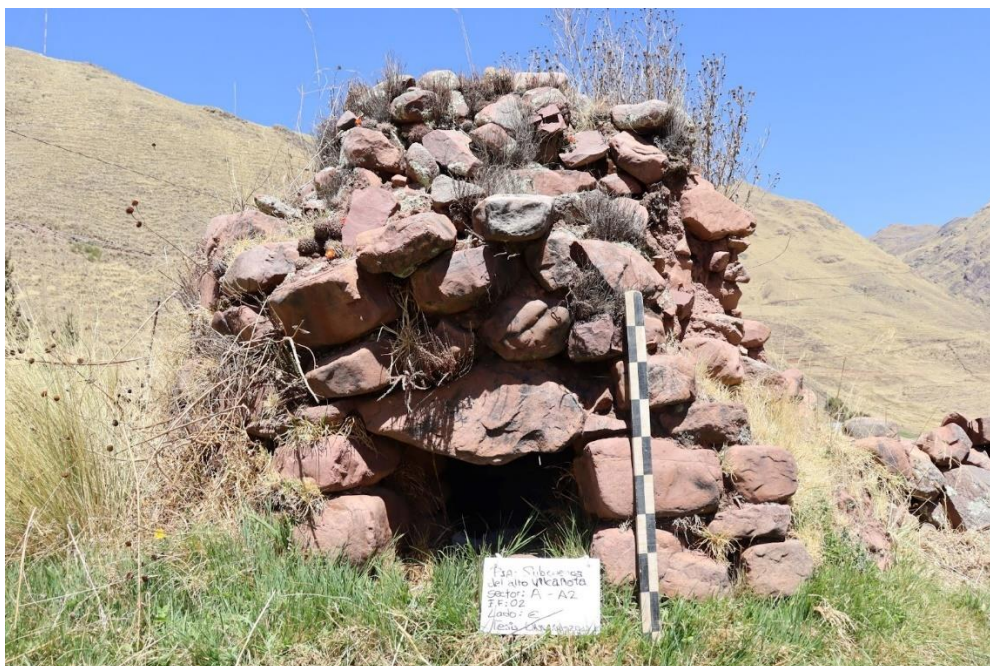
*Arquitectura Funeraria N° 02, del subsector I, sector A. Foto tomada desde el este.*

Concerniente a la morfología, posee una planta circular con una elevación cilíndrica y la cubierta en forma de una cúpula rústica. Esta estructura es de un tamaño pequeño, teniendo las siguientes dimensiones, una altura de 2.15 metros, que va desde el nivel de superficie hasta la cima de la cubierta, su diámetro interior es de 1.15 metros con un ancho de muro de 0.60 metros. El vano de acceso se alinea hacia el Este, teniendo una altura de 0.48 metros desde el nivel de superficie actual y un ancho de jamba a jamba de 0.62 metros.

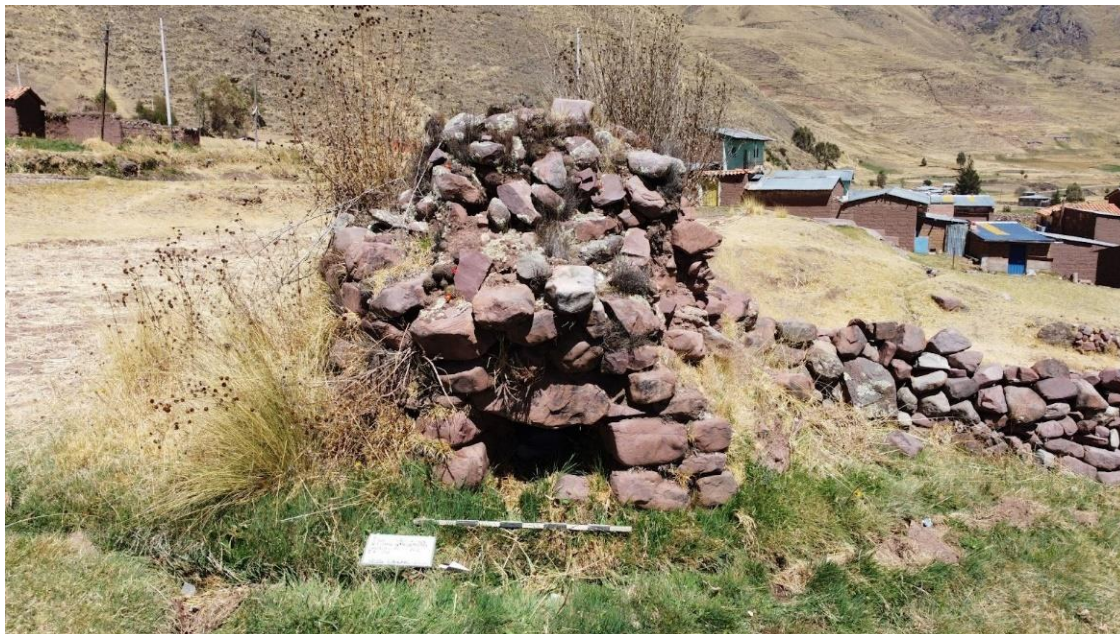
*Mampostería y material constructivo de la arquitectura funeraria N° 02 - I*

La mampostería que presenta los muros de esta chullpa es de carácter ordinario, siendo los elementos líticos colocados con la cara más plana hacia el exterior. Los muros de esta estructura presentan doble hilera las mismas que están desniveladas. En esta chullpa, para su cubierta interna, se usó la técnica por aproximación de hileras o también llamada falsa bóveda (ver Fig. N°19). Sobre su ubicación en el espacio, esta estructura se halla sobre un promontorio próximo al río Vilcanota

El estado de conservación de la chullpa es regular a consecuencia de la acción antrópica (huaquerismo, extracción de los elementos líticos, usos agropecuarios), fenómenos naturales (precipitaciones pluviales, eólicas) y biológicos que se expresa en líquenes, musgos, cactáceas y vegetación de la zona. Otro hecho que debilita su estado de conservación es la presencia de una acequia que discurre por el costado de esta chullpa afectando sus cimientos. El lado norte de la estructura es donde se observa mayor daño estructural. Es preciso mencionar que no se encontró objetos asociados ni restos de individuos.

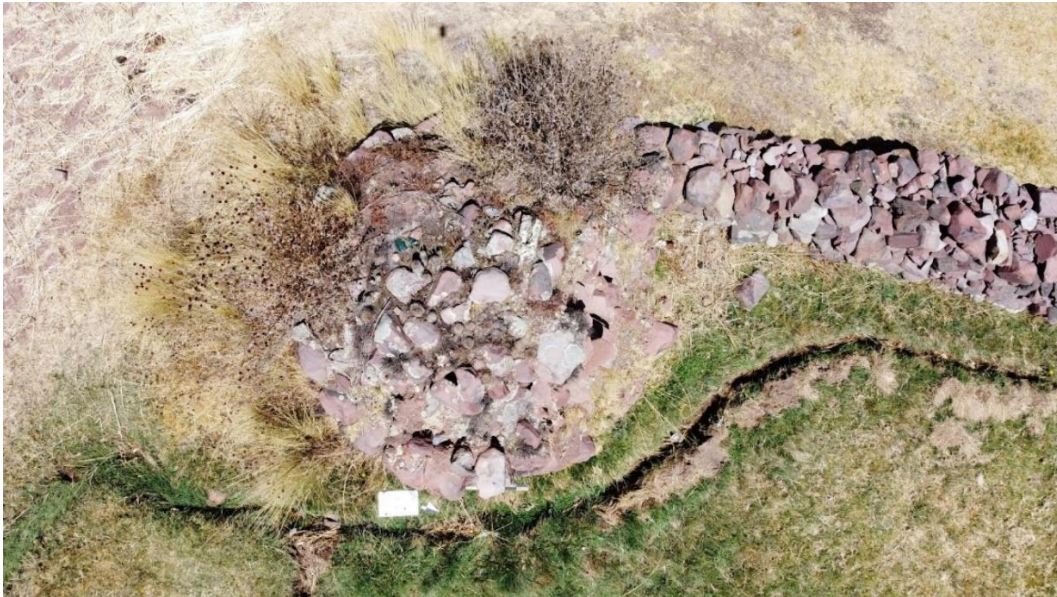
*Vista aérea, donde se observa el canal de regadío que afecta a su estabilidad, además de la vegetación invasiva y el cerco de un terreno agrícola*

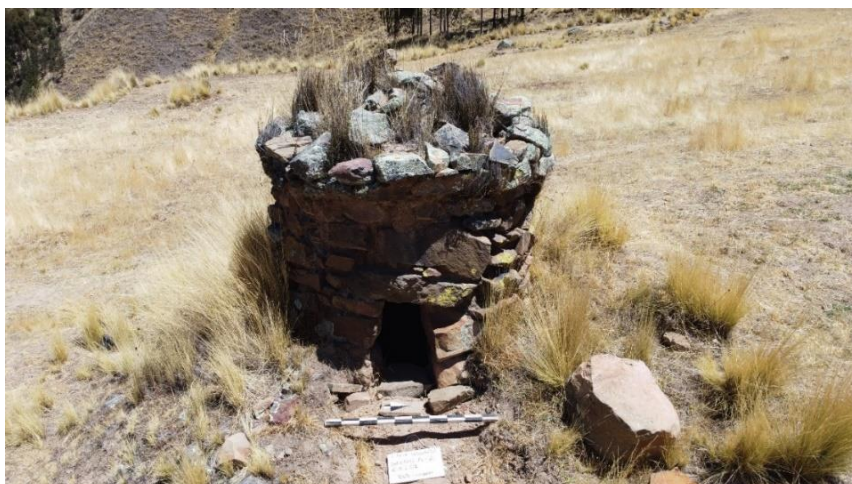
**Fig. 23**

*Arquitectura funeraria emplazada en un terreno en pendiente*

La arquitectura funeraria N° 01, del sub sector II, se sitúa en la comunidad de Quisini, distrito de Marangani, con coordenadas UTM: 8407497.63N - 271309.08E. En referencia a las estructuras funerarias del sub sector I, este se sitúa hacia el noreste, aproximadamente a unos 3.5 kilómetros de distancia. Además, la chullpa N° 01 se encuentra a las faldas del Apu Sumaq Marka, al estar situado en la ladera del cerro, se observa un aterrazamiento del suelo, donde se construyó la estructura. (ver figura N° 23)

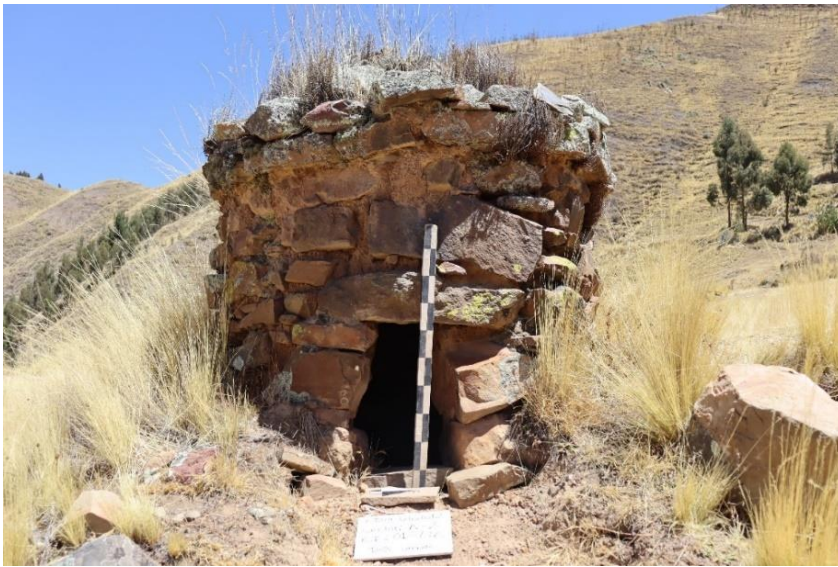
**Fig. 24**

*Se puede observar la cornisa, cúpula y el vano de acceso en forma trapezoidal*

En cuanto a las características morfológicas de esta chullpa, se puede observar que presenta una planta circular con el cuerpo cilíndrico, una cornisa y en la cubierta se puede definir una cúpula en un estado de conservación regular. Por lo general el tamaño de la estructura funeraria es regular; sus dimensiones son: altura 1.90 metros, tomando referencia el nivel de piso hasta la cubierta (cúpula); su cornisa se halla a una altura de 1.45 metros, sobresaliendo al exterior en 0.08 metros y posee un ancho de 0.15 metros; el ancho de muro es de 0.50 metros; su diámetro interior es de 1.10 metros. El vano de acceso, está orientado hacia la salida del sol (Este), tiene una forma trapezoidal; siendo su altura de 0.52 metros (desde el nivel de piso), y al tener la forma trapezoidal, su base mayor mide 0.35 metros y la base menor 0.23 metros. (ver fig. N° 24)

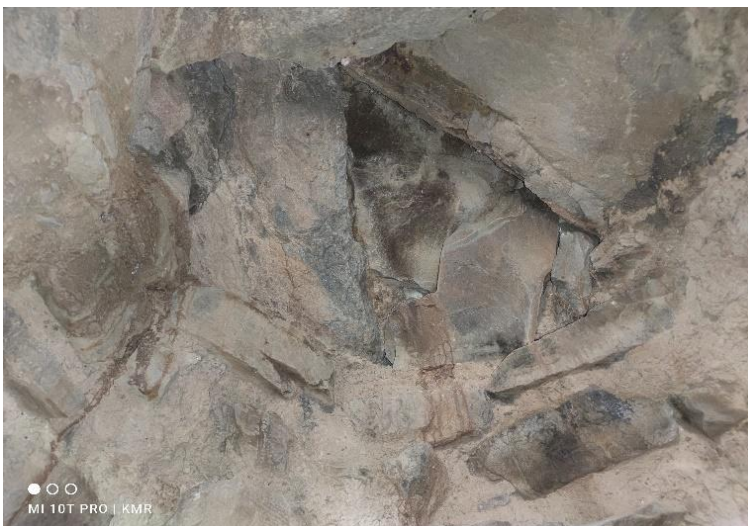
**Fig. N° 25**

*Falsa bóveda de la arquitectura funeraria N° 01- II*

Por otro lado, las características constructivas empleadas en la estructura funeraria, se observa que la mampostería de los muros es ordinaria, pero sus líticas fueron colocadas con la cara más plana hacia el exterior, los elementos líticos están unidas con argamasa de barro. El muro de la chullpa tiene doble hilera los cuales están puestas aleatoriamente. En la parte interna de la chullpa se aprecia la técnica de aproximación de hileras formando una falsa bóveda. (ver fig. 25) Una mejor ilustración de esta estructura se tiene en la sección de anexo, plano N° 10

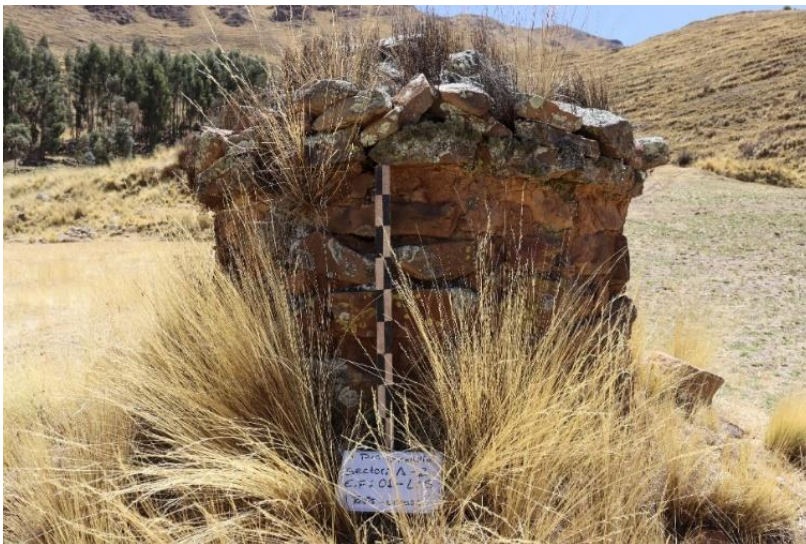
**Fig. N° 26**

*Se observa como la vegetación y otros factores biológicos afectan al estado de conservación.*

Sobre el estado de conservación de la estructura, se puede calificar como bueno, puesto que ha sufrido de huaquerismo, extracción de elementos líticos, entre otros. De la misma manera, los fenómenos naturales como las precipitaciones pluviales y eólicas no ayudan para su óptima conservación; además se observa la presencia de líquenes, musgos y algunas vegetaciones menores en la estructura funeraria. Cabe recalcar que no se han encontrado individuos y objetos asociados dentro de la estructura funeraria.

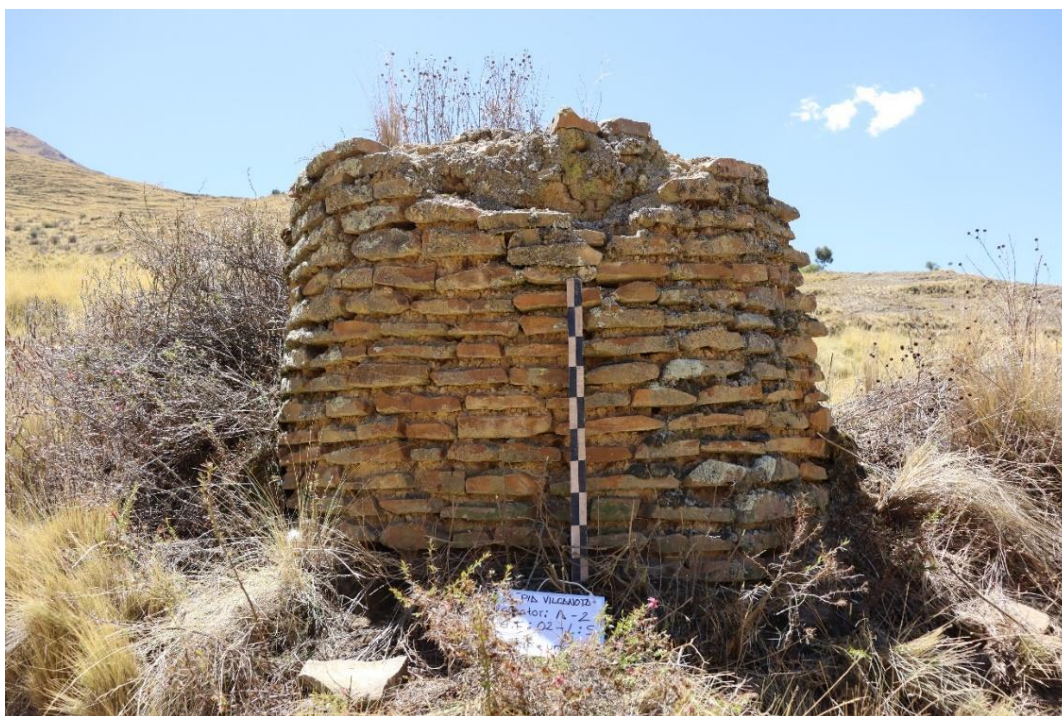
*Arquitectura funeraria N° 02. Se observa el emplazamiento en un terreno inclinado; además se puede ver la mampostería ordenada horizontalmente. Foto tomada desde el lado oeste.*

La arquitectura funeraria N° 02, tiene una planta circular, un cuerpo cilíndrico y en la parte de la cubierta parece ser plana, sin presencia de cornisa o una cúpula como si lo hay en la chullpa N° 01 de este sub sector. El tamaño de la arquitectura funeraria, a simple vista es regular; debido a su estado de conservación se tiene una altura máxima de 1.80 metros desde el nivel del piso actual hasta la cubierta, su altura mínima es de 0.90 m, el diámetro interior es 1.45 metros y su ancho de muro 0.60 metros. En la parte interna

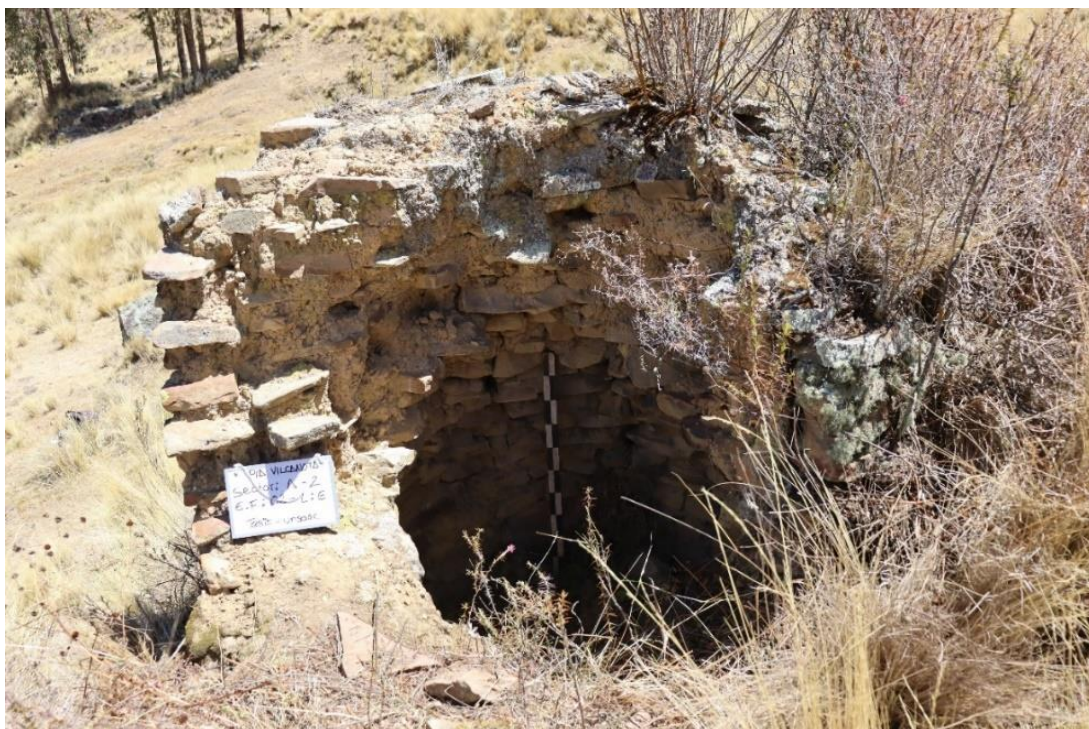
*Lado este de la arquitectura funeraria. Se observa la parte interna y como este va formando una falsa bóveda. También se observa el pésimo estado de conservación.*

En las características constructivas se observa una mampostería ordinaria de forma ordenada y/o nivelado horizontal, estas rocas fueron puestas con su cara más lisa hacia el exterior, unidas con mortero de barro. Las hileras son dobles, los cuales presentan un orden horizontal tanto el muro externo e interno; las hileras de la parte interna, por aproximación, forman una falsa bóveda. Esta arquitectura funeraria cuenta con aterrazamiento en el lado sur, seguramente una forma de sostener el muro de la arquitectura funeraria debido a la pendiente que se presenta en este sitio. Una mejor ilustración de la estructura se observa en los anexos, plano N° 11

Su estado de conservación es malo. En esta arquitectura funeraria solo se puede apreciar la mitad de la estructura, como una media luna; la acción antrópica, natural y biológica son el causante de este deterioro. Se observa que sufrió huaquerismo y la extracción de elementos líticos, puesto que alrededores hay cabañas contemporáneas de pastores que posiblemente hayan hecho uso de estos elementos líticos. El sitio es propenso a fuertes precipitaciones pluviales y eólicas en cada cierto periodo del año; además se ve la presencia de líquenes, musgos, vegetación menor incrustados en las juntas y rocas; por alrededor de la estructura hay fuerte presencia de plantas arbóreas.

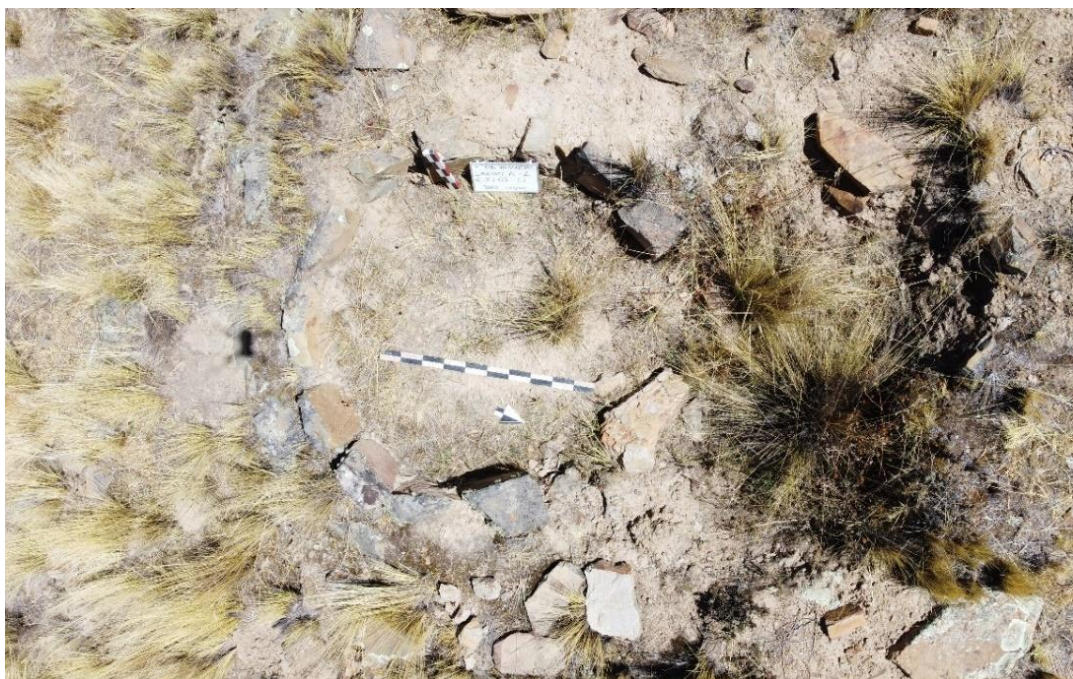
*Vista aérea de la estructura N° 03 - II, solo se observa los cimientos, el material lítico y su mortero, denotándose con ello el grave estado de conservación en el que se encuentra.*

La estructura funeraria tiene una planta circular, lo cual nos indicaría que el cuerpo pudo ser cilíndrico; su diámetro interior es de 1.40 metros; su ancho de muro fue 0.60 metros aproximadamente, ello señalaría que la chullpa pudo tener un tamaño regular. Respecto al vano de acceso, siguiendo el comportamiento del patrón arquitectónico de las otras chullpas del sector, estaría orientado hacia el Este.

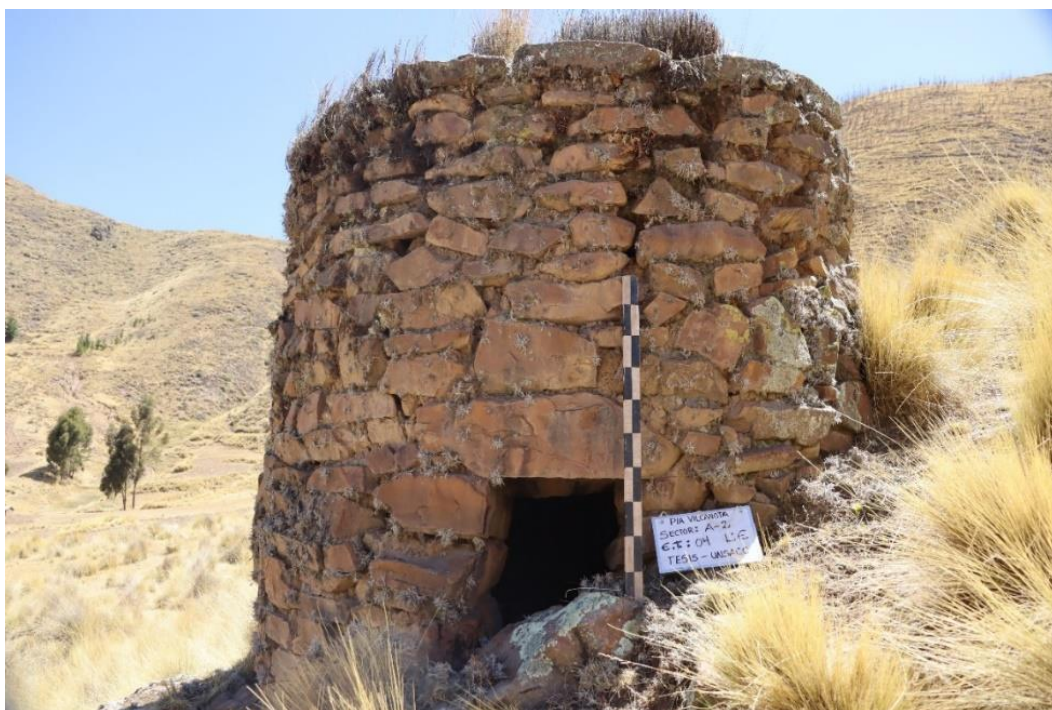
*Se observa la inclinación del terreno donde se emplaza la arquitectura funeraria. Foto tomada desde el lado este.*

Las características morfológicas: esta estructura funeraria presenta una planta circular por lo tanto su cuerpo es cilíndrico, la cubierta tiene una pequeña cúpula, pero no existe la presencia de una cornisa. A grandes rasgos esta estructura funeraria es de un tamaño regular; tiene una altura máxima de 2.50 metros, tomando en cuenta el nivel de

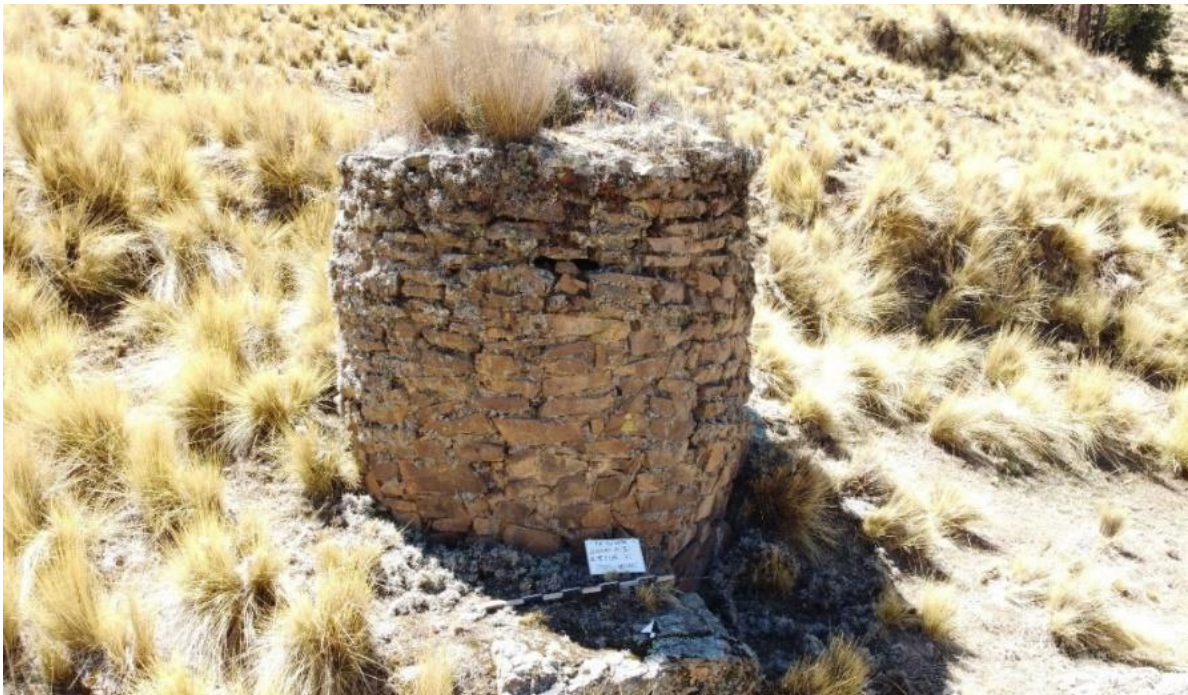
*Se aprecia el estado de conservación desde el lado sur. También se observa la roca madre que forma un aterrazamiento en el lado sur. Fotografía aérea del lado suroeste.*

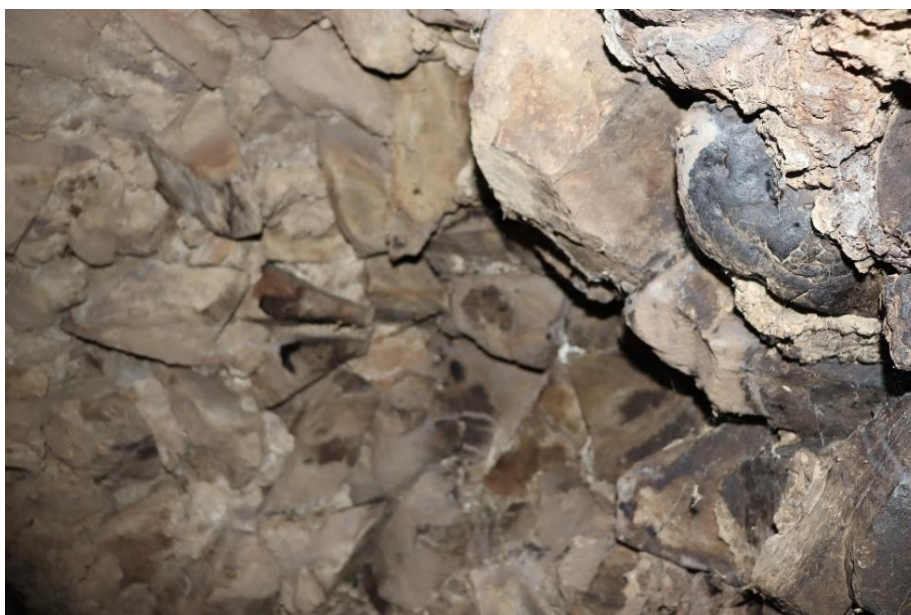
**Fig. N° 36**

*Sucesión de hileras de la parte interna que forma una falsa bóveda de la arquitectura funeraria N° 04 - II*

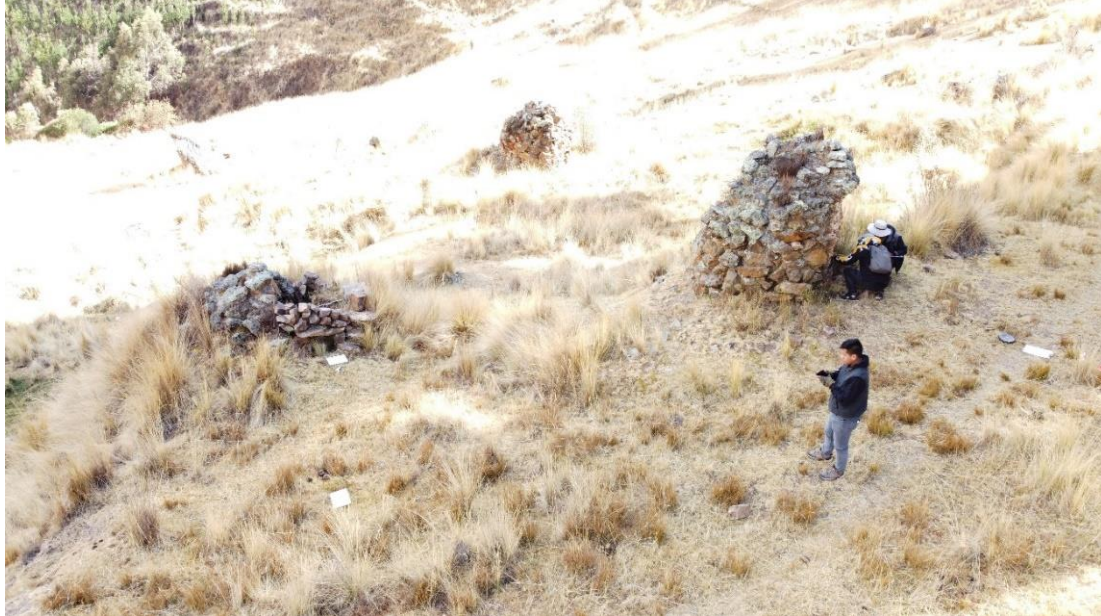
**Fig. N° 39**

*Arquitectura funeraria N° 01 - III rodeada de otras estructuras, además se observa el terreno inclinado y las plataformas. Foto aérea tomado desde el lado sur.*

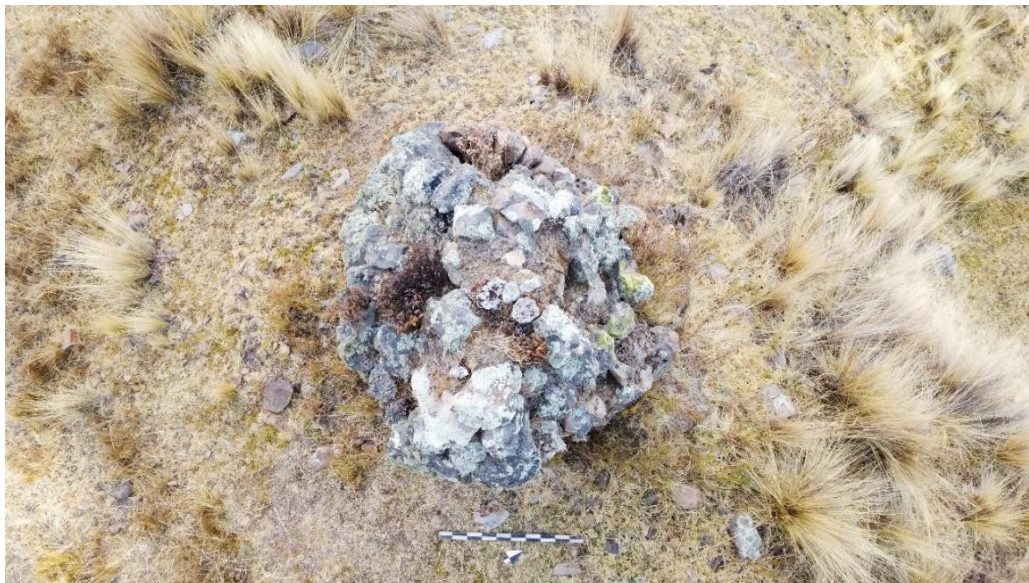
*Vista área en planta de la arquitectura funeraria N° 01 - III*

Los materiales utilizados en la construcción de la estructura funeraria, son elementos líticos de origen sedimentario y metamórficas, en su mayoría son areniscas y una pequeña cantidad de cuarcitas; el tamaño promedio de las rocas va desde los 0.15 metros hasta los 0.60 metros de largo, las rocas más largas se usan como dinteles del vano de acceso. El siguiente material de uso es el mortero de barro (limo arcilloso amarillo) combinado con el ichu (paja); alrededor de esta estructura funeraria se puede apreciar algunos elementos líticos aislados.

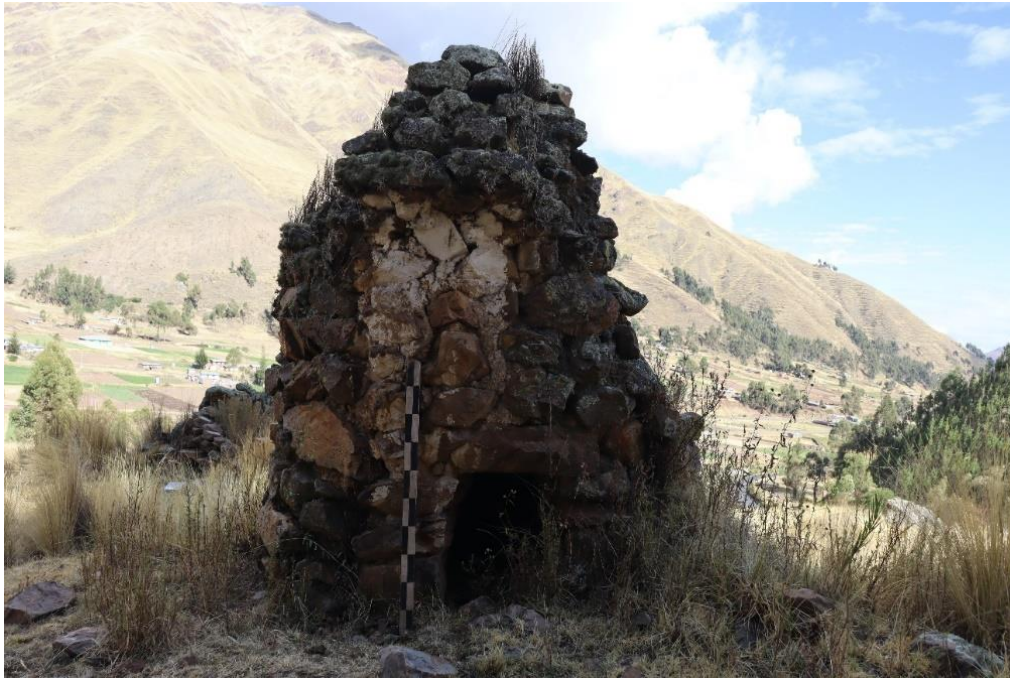
**Fig. 41**

*Se observa la cúpula, cornisa, vano de acceso de la arquitectura funeraria. Foto tomada del lado este.*

La arquitectura funeraria tiene características morfológicas como: cuenta con una planta circular, cuerpo cilíndrico, cornisa y la cubierta, en este caso, es una cúpula que aún se conserva de manera regular. La altura máxima de la estructura funeraria es de 2.20 metros (desde el nivel de superficie hasta la cúpula), el diámetro interior mide 1.00 metros, el muro tiene un grosor de 0.60 metros. La chullpa cuenta con una cornisa que se ubica a una altura de 1.60 metros, cuyo ancho es de 0.13 metros, sobresaliendo hacia el exterior en 0.15 metros (ver figura N° 41). La orientación del vano de acceso es a la salida del sol (Este) teniendo las siguientes dimensiones: altura de 0.50 metros y el ancho de jamba a jamba es de 0.42 metros; por otro lado, se observa que el nivel de piso interior de la estructura funeraria, desciende 0.35 metros desde el umbral.

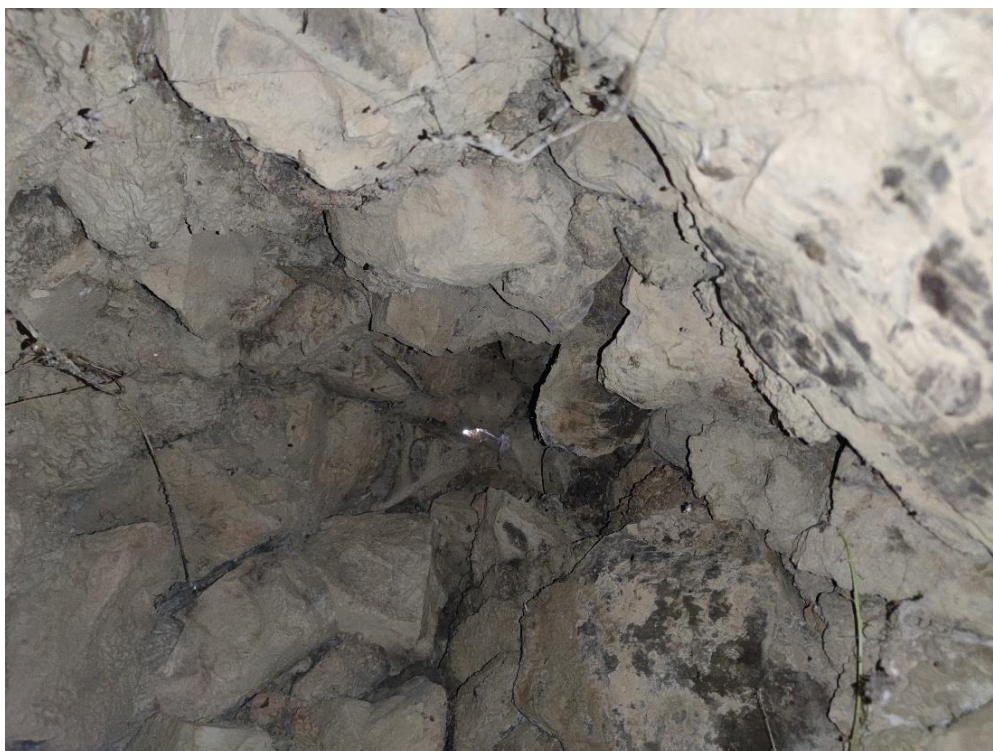
**Fig. N° 43**

*Aproximación de hileras de la parte interna que forma una falsa bóveda en la arquitectura funeraria N° 01 - III*

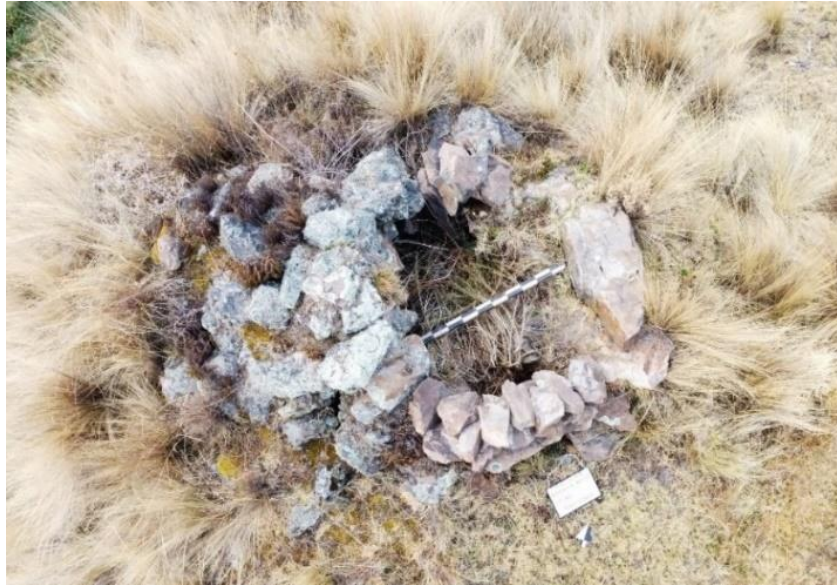
**Fig. N° 44**

*Se observa los cimientos y el pésimo nivel de conservación de la arquitectura funeraria. Foto aérea en planta.*

No se pudo determinar de mejor manera los datos en cuanto a las características morfológicas y constructivas debido a que el grado de conservación, en términos generales, es muy malo (solo se observa los cimientos de la arquitectura funeraria). La acción antrópica es muy evidente, sufrió huaquerismo y la extracción casi total de sus elementos líticos, de la misma forma la naturaleza también jugó su papel, se observa vegetación menor, algunos líquenes y musgos. Cabe resaltar que no se han encontrado restos óseos de individuos tampoco algún tipo de elementos asociados.

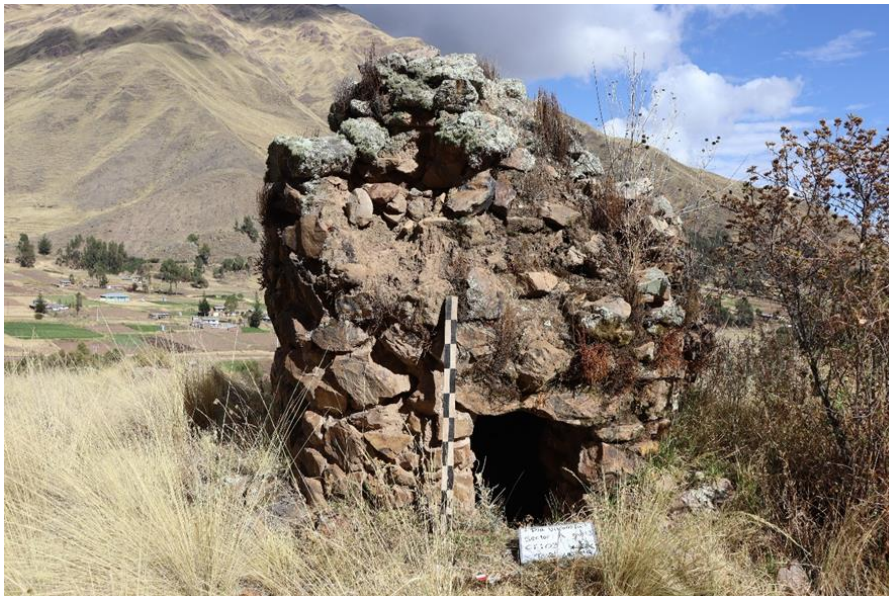
**Fig. N° 47**

*Se observa el vano de acceso, el cual tiene una gradería para ingresar a la parte interna. No cuenta con cornisa, pero si tiene una cúpula. Foto tomada del lado Este.*

del piso hasta la cubierta; su diámetro interior es de 1.15 metros y el ancho de muro es 0.75 metros. El vano de acceso está orientado hacia el Este, con una altura de 0.56 metros y el ancho de jamba a jamba es de 0.55 metros, un dato interesante es que el vano de acceso tiene una escalinata (una huella y contra huella) para acceder a la parte interna descendiendo en 0.60 metros desde el nivel del umbral. Observar plano N° 11 en anexos. En la edificación de la estructura funeraria, se ha empleado elementos líticos de origen sedimentario y metamórficas, en su mayoría son areniscas, cuarcitas y en menor cantidad los cantos rodados; el tamaño de las rocas va desde los 0.20 metros hasta los 0.60 metros de largo en promedio, las rocas más largas se usaron como dintel del vano de acceso. Otro material de uso es el mortero de barro (limo arcilloso amarillo) combinado con el ichu (paja); alrededor de esta estructura funeraria se puede apreciar algunos elementos líticos que pertenecieron a la estructura.

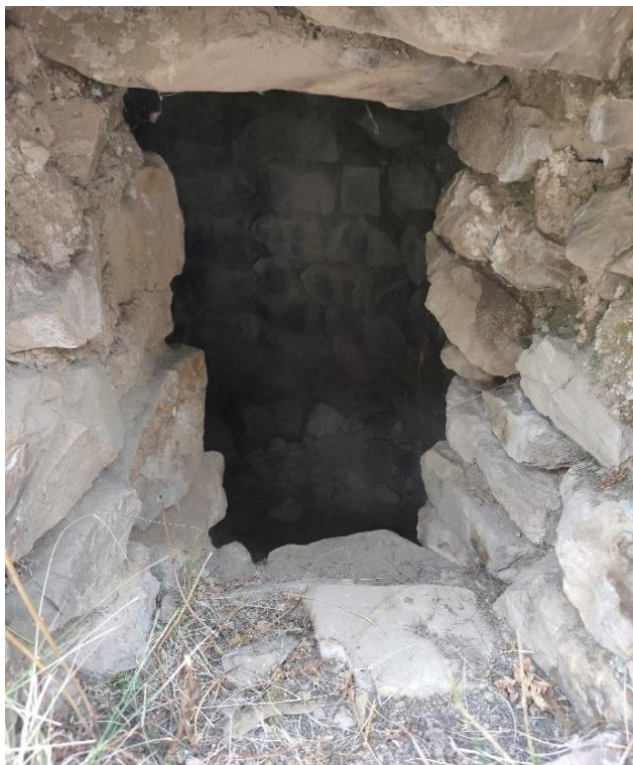
**Fig. N° 49**

*Vano de acceso de la arquitectura funeraria, se observa la hilera interna y la escalinata que desciende dentro de la estructura.*

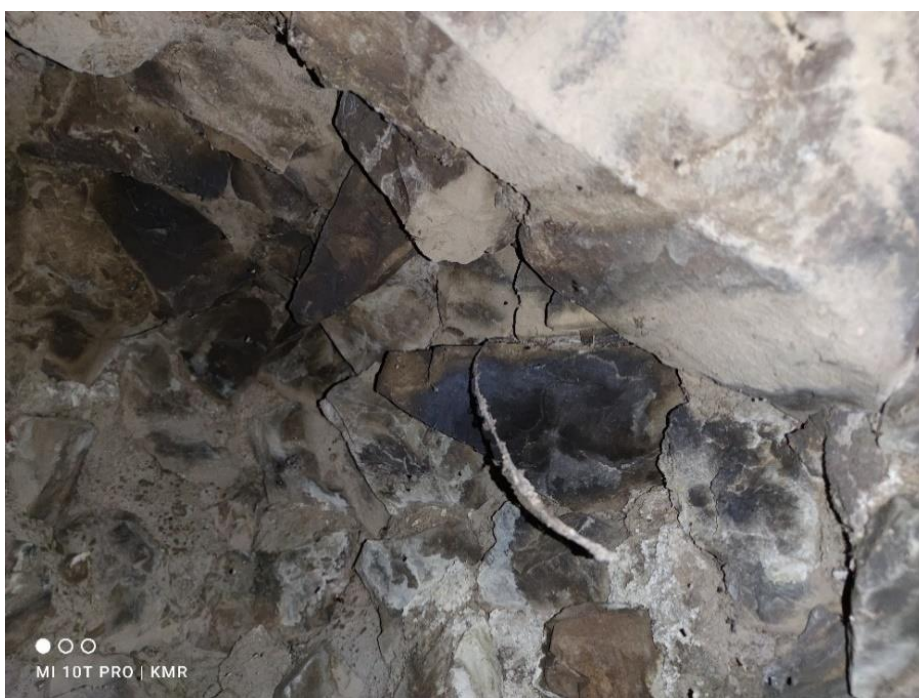
**Fig. N° 50**

*Falsa bóveda de la arquitectura funeraria N° 03 - III*

mampostería es ordinaria; cuyo material lítico expone su cara más lisa hacia el exterior, estas rocas son unidas con mortero de barro mezclado con ichu; por otro lado, en la cubierta de la cámara interna de la chullpa se aprecia una falsa bóveda. Esta estructura se encuentra emplazada sobre una plataforma aparentemente natural.

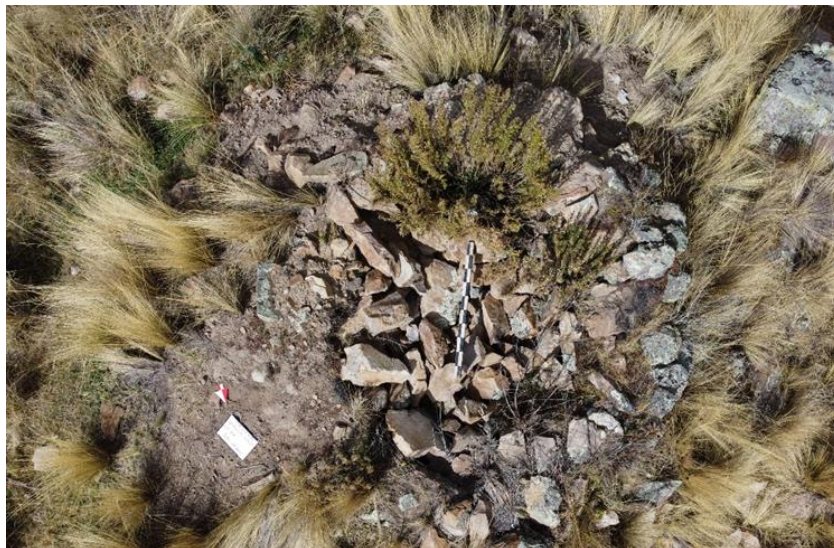
#### **Fig. N° 51**

*Se aprecia la arquitectura funeraria en un pésimo estado de conservación. Solo se puede rescatar el material lítico, mortero y los cimientos de la estructura.*

Determinar de mejor manera los datos en cuanto a las características morfológicas y constructivas; para este caso es complicado, debido a que el grado de conservación es muy malo (solo se observa los cimientos de la arquitectura funeraria) (ver figura N° 51). La acción antrópica afecto bastante a esta estructura funeraria, sufrió huaquerismo total y

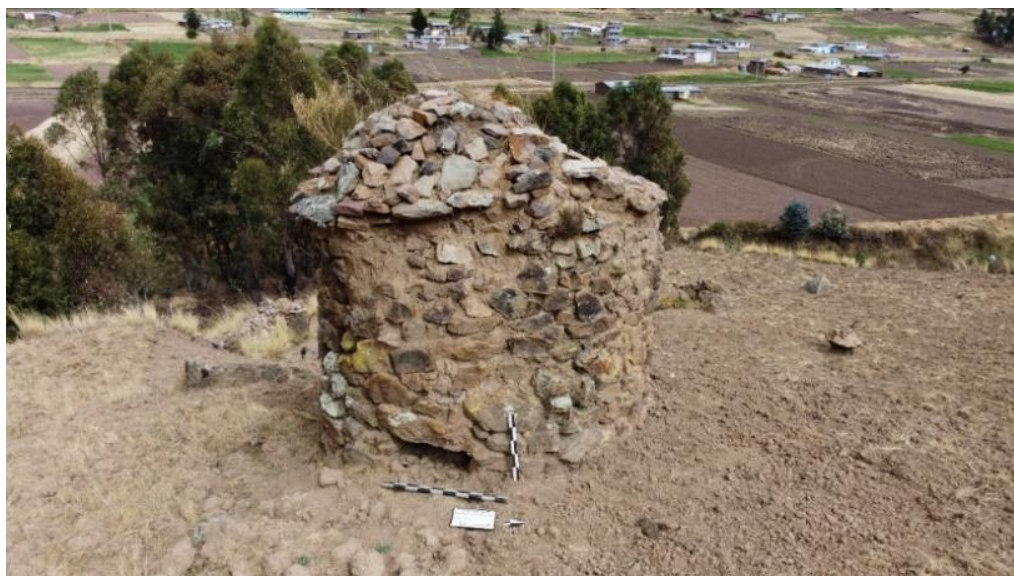
### **Fig. N° 53**

*Arquitectura funeraria emplazada en medio de terrenos agrícolas, se observa la inclinación del terreno. Al fondo la comunidad de Mamuera. Foto aérea tomada del lado Este.*

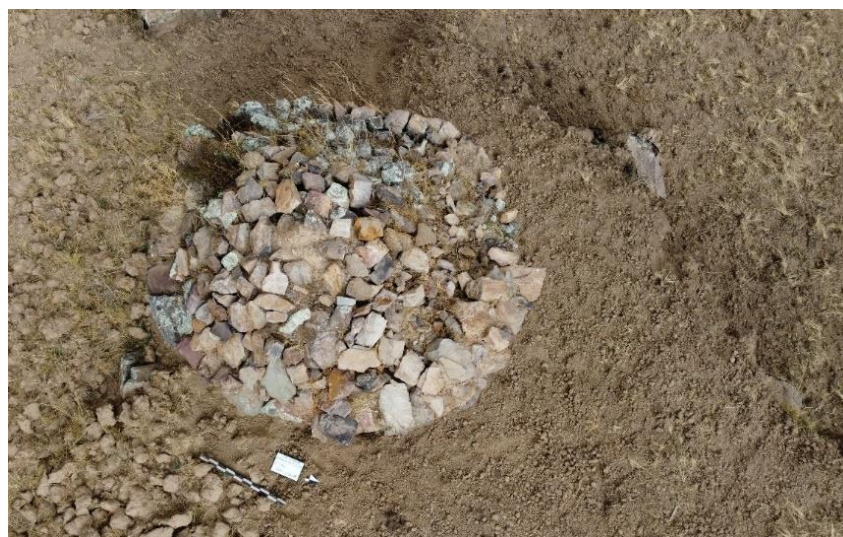
**Fig. N° 54**

*Fotografía área en planta de la arquitectura funeraria. Al lado noroeste se observa la plataforma donde fue emplazada dicha estructura.*

Respecto a sus características morfológicas, presenta una planta circular, con un cuerpo cilíndrico y en la cubierta presenta una cúpula. Esta estructura funeraria es de regular tamaño, presentando una altura de 2.50 metros, que va desde la base (nivel de piso) hasta una sección de la cubierta (cúpula), con un ancho de muro de 0.65 metros y un diámetro interior de 1.50 metros. Su vano de acceso está direccionado hacia el Este, presentando las siguientes medidas: una altura de 0.25 metros (referencia el piso actual); y un ancho de jamba a jamba de 0.65 metros. Para mayor referencia, observar el plano N° 12 en anexos

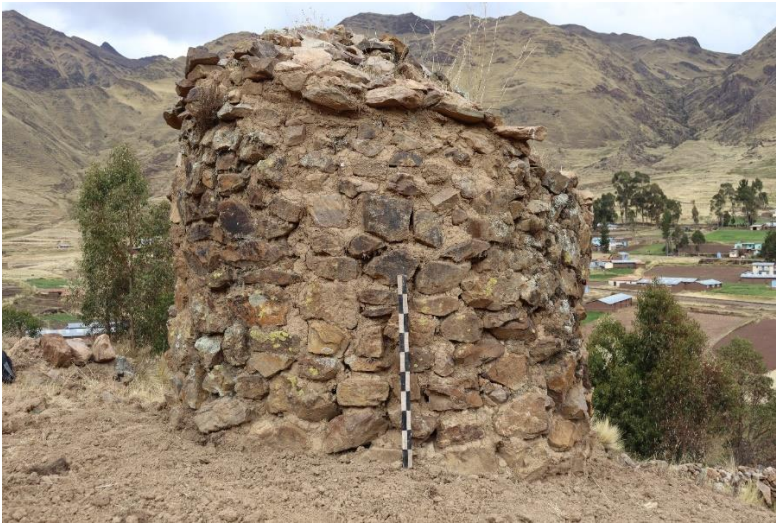
**Fig. N° 55**

*Parte de la sección superior de la arquitectura funeraria fue manipulada por los pobladores en un intento de reconstruir y regresar a su estado original. Foto tomado desde el lado norte.*

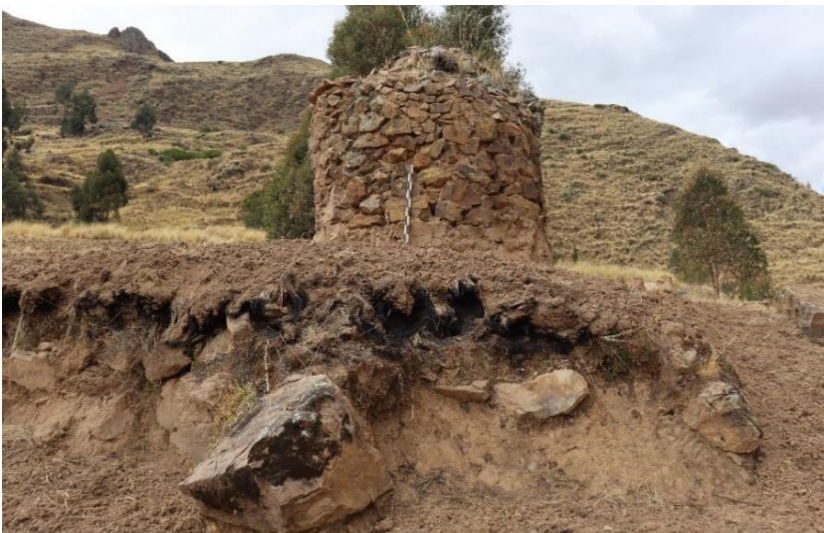
**Fig. N° 56**

*Se observa la plataforma artificial donde se emplaza la arquitectura funeraria, al fondo las faldas del Apu Sumac Marca.*

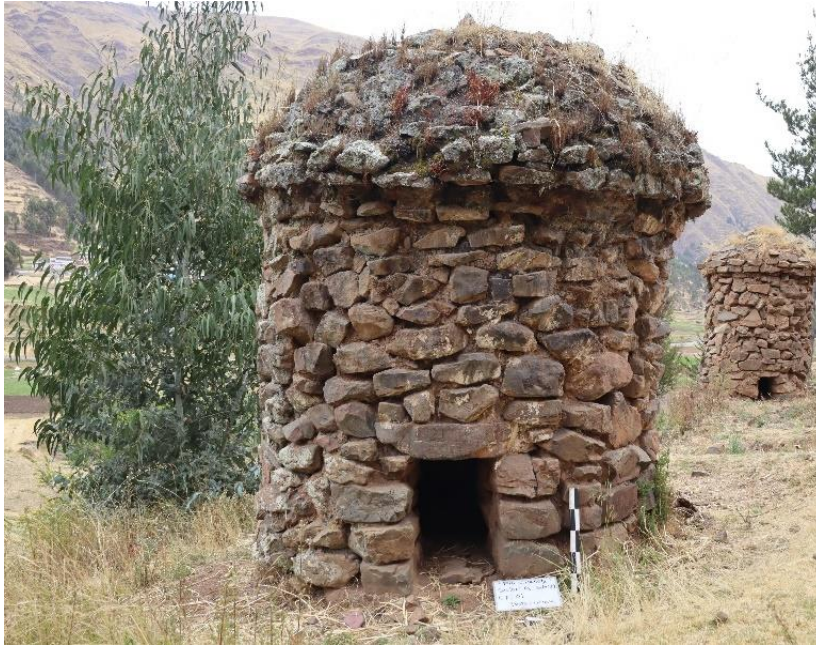
**Fig. N° 58**

*Estructuras del subsector IV. En primer plano se observa la chullpa original, en segundo plano aparece una reconstrucción hipotética, de una antigua chullpa, hecha por los comuneros.*

sobre lo que sería sus cimientos. La chullpa original, es la mejor conservada en toda el área de estudio, cuyos materiales constructivos son propios del sitio. Esta estructura se encuentra rodeado de terrenos de cultivo, plantas arbustivas y arbóreas. (ver Fig. N° 58)
