**UNIVERSIDAD NACIONAL DE SAN ANTONIO ABAD DEL CUSCO**

**ESCUELA PROFESIONAL DE ARQUEOLOGÍA**

**ESTUDIO DE LA ARQUITECTURA FUNERARIA PRE HISPANICA  
EN LA SUB CUENCA DEL ALTO VILCANOTA, DISTRITO DE  
MARANGANI, PROVINCIA DE CANCHIS, DEPARTAMENTO DEL  
CUSCO - 2023**

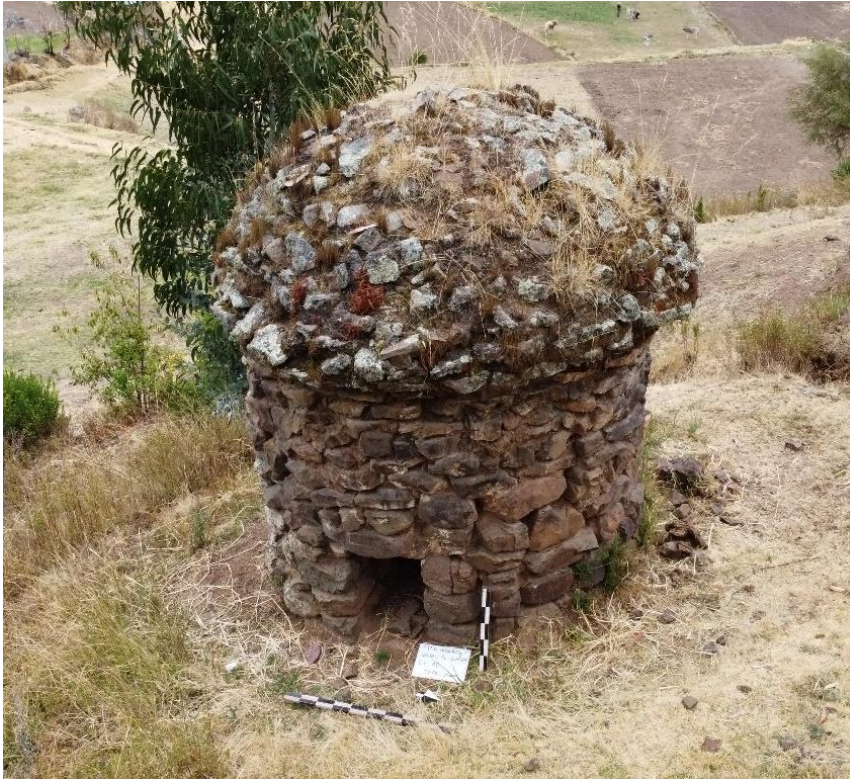
**Fig. N° 59**

Esta chullpa, presenta una morfología en planta circular, una elevación cilíndrica y una cubierta en cúpula. (ver Fig. N°59) Su tamaño es regularmente grande, presentando una altura máxima de 2.80 metros, el ancho de su muro es de 0.62 metros y un diámetro interno de 1.20 metros. La dirección del vano de acceso es hacia el Este, como en los demás casos, presenta una altura de 0.63 metros y un ancho de jamba a jamba de 0.40;

*Arquitectura funeraria N° 01 - IV, se observa la morfología cilíndrica que posee. Foto tomada desde el este*

Además de ello presenta dos cornisas bien definidas, a las cuales les daremos la denominación de cornisa “A” y “B”. La primera se encuentra a una altura de 1.65 metros, desde el nivel de suelo, con un ancho de 0.10 metros, sobresaliendo del muro en 0.05 metros; la cornisa “B” está a una altura de 1.75 metros desde el nivel de suelo, con un ancho de 0.10 metros, y sobresale 0.13 metros, tomando de referencia la cornisa “A”.

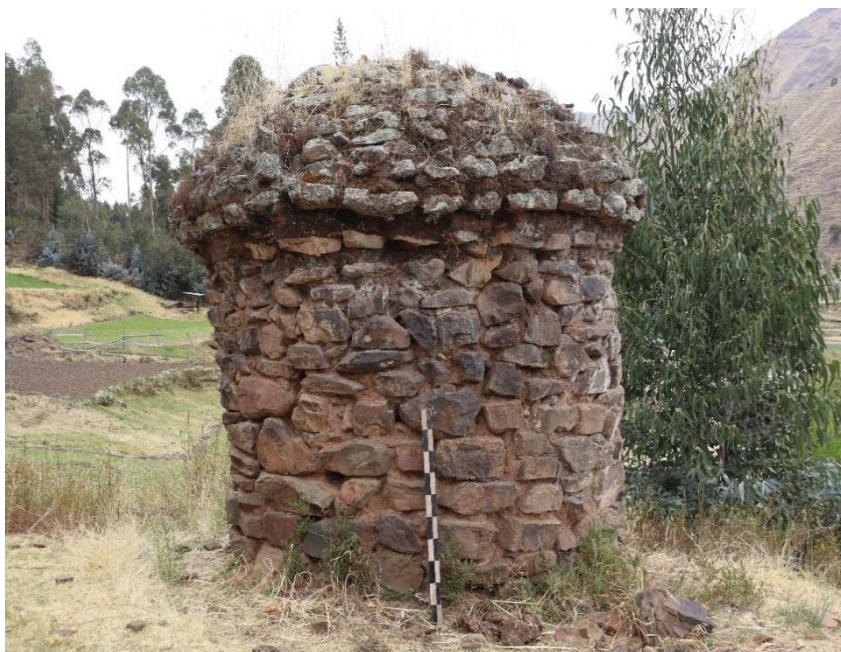
**Fig. N° 60**

*Arquitectura funeraria N° 01 - IV, en la foto se observa sus detalles constructivos y estado de conservación. Foto tomada desde el sur*

Al estar en una pendiente un tanto pronunciada, primeramente, se aterrazó el suelo, creando una plataforma, para luego dar paso a la chullpa. La mampostería que presenta los muros de esta chullpa es de carácter ordinario; pero sus elementos líticos, fueron colocados con la cara más plana hacia el exterior. Los muros de esta estructura presentan una doble hilera las mismas que siguen un orden horizontal. Al poseer una doble hilera, en la cubierta del muro interior se usó la técnica de la aproximación de hileras o también llamada falsa bóveda; mientras que en la cubierta exterior se observa una cúpula. Observar el plano N° 13 en anexos.

De nuestro universo de arquitectura funeraria que vamos estudiando, esta chullpa es la mejor conservada (buena), manteniendo casi todos sus elementos arquitectónicos primigenios, dicha conservación se debe en gran medida a la protección de la familia Maxi, que la considera como una herencia familiar y vela por su conservación. Pero existen factores biológicos que ponen en peligro su conservación, estos elementos son el

crecimiento de plantas sobre la cúpula y la presencia de musgos y líquenes en los muros; también vemos una pérdida del mortero. En este caso no se encontraron objetos asociados ni restos de individuos.

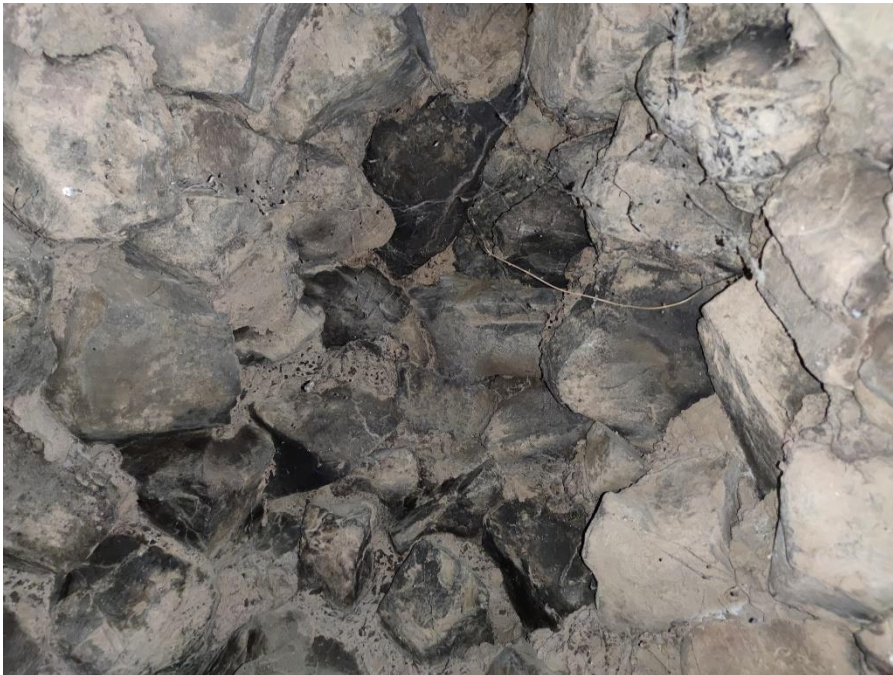
**Fig. N° 62**

*Aproximación de hileras que forma una falsa bóveda*

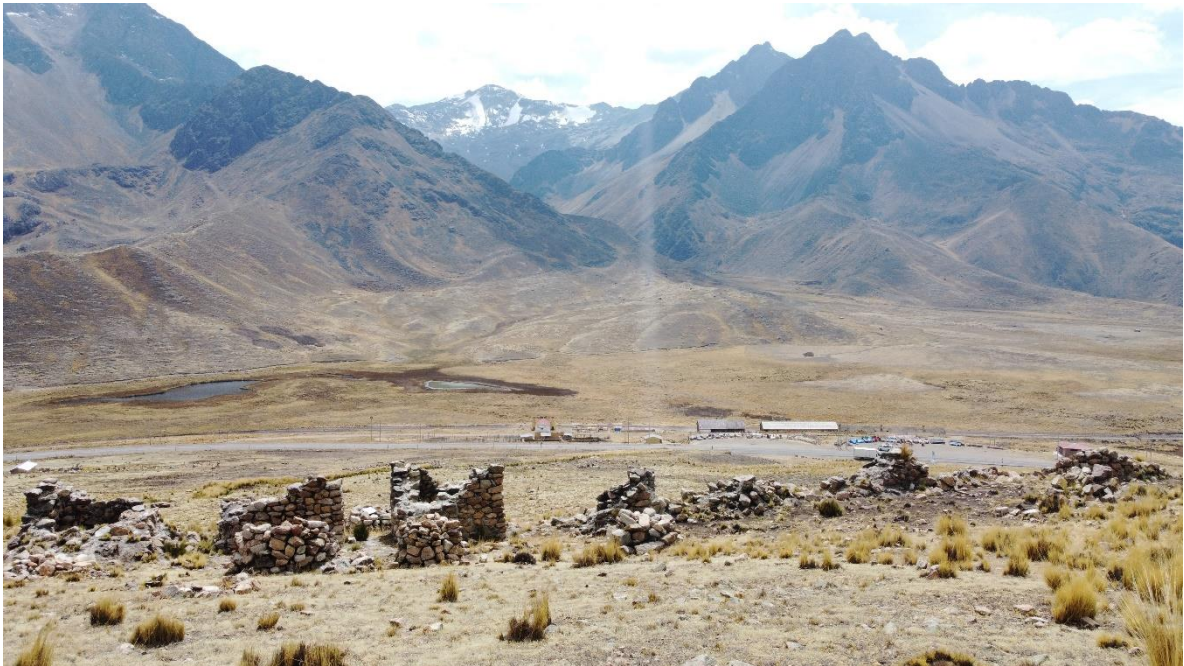
**Fig. N° 64**

*Vista del sector B – La Raya, donde se aprecia la arquitectura funeraria en línea recta y al fondo el nevado de Chimboya. Foto tomada desde el oeste.*

En este sector, encontramos un total de ocho (08) estructuras funerarias, en diferente estado de conservación que van desde regular hasta pésimo (donde solo se ve los cimientos). Estas estructuras están distribuidas en una línea recta, separadas unas de otras por un promedio de un metro de distancia, con los vanos de acceso orientados al Este, observando al nevado de Chimboya. (ver Fig. N° 64)

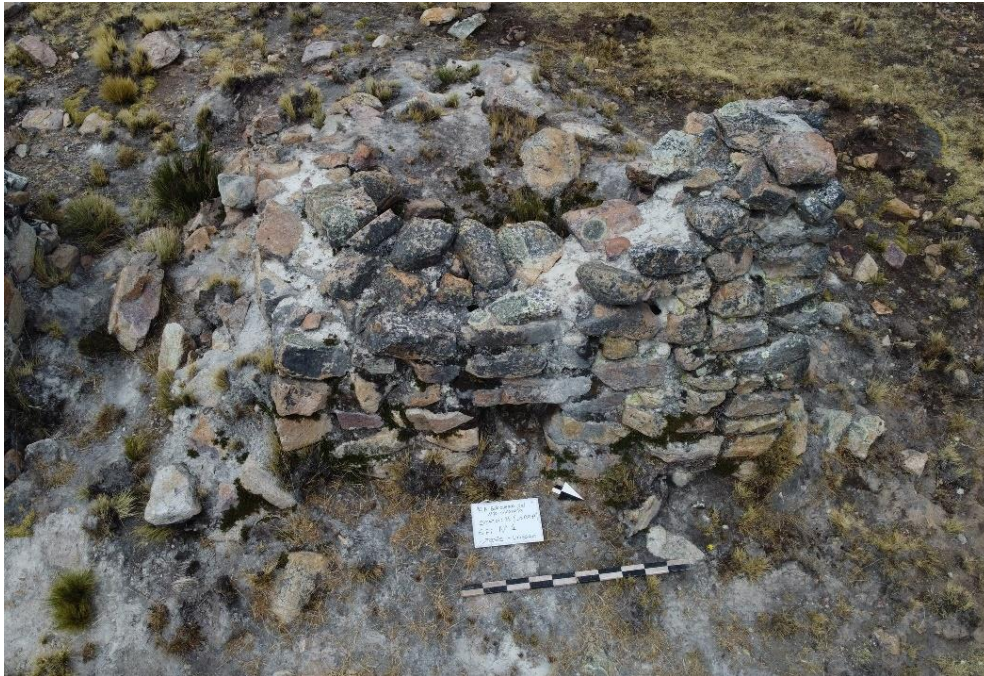
**Fig. N° 66**

Morfológicamente esta estructura posee una planta rectangular; sobre su elevación, se presume que fue paralelepípedo con una cubierta plana. En el estado actual en que se encuentra posee las siguientes dimensiones exteriores: una altura máxima de 1.64 metros y una mínima de 0.10 metros, largo de muro es 2.34 metros por un ancho de 1.65 metros; el ancho de muro, en promedio, es de 0.50 metros, por lo tanto, las dimensiones internas varían, teniendo una longitud interna de 1.34 metros por un ancho

de 0.60 metros, una altura máxima de 1.65 metros y una mínima de 0.40 metros. Su vano de acceso está orientado hacia el Este, mirando al nevado de Chimboya, presentando una altura de 0.48 metros y un ancho de jamba a jamba de 0.35 metros.

*Vista aérea de la arquitectura funeraria N° 01, se observa la morfología que presenta. Foto tomada desde el lado Este.*

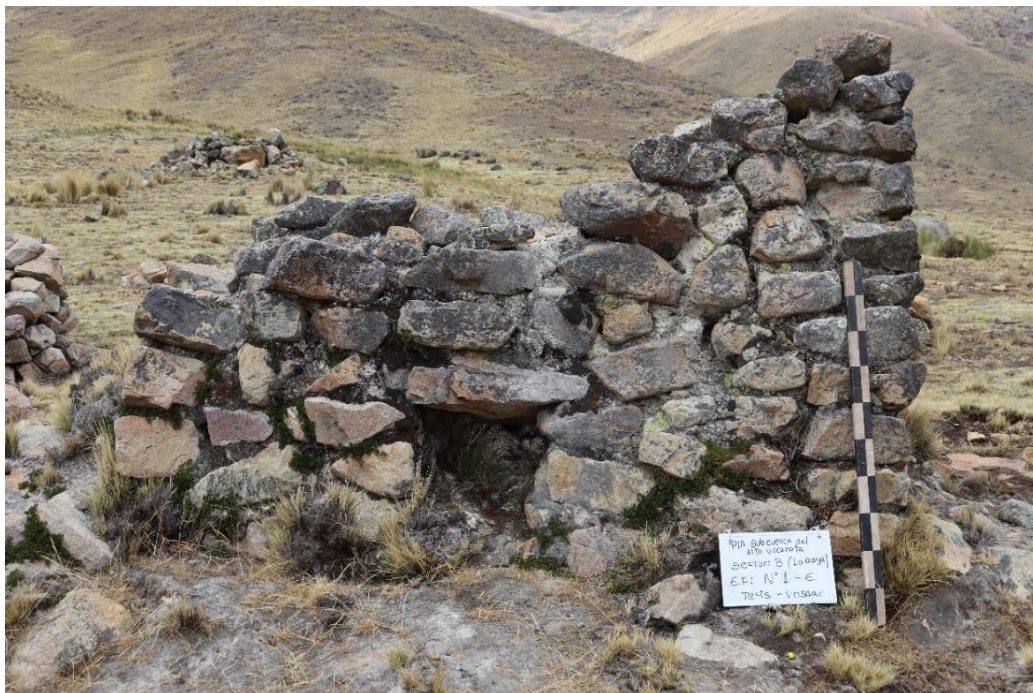
**Fig. N° 67**

El material constructivo presente en esta chullpa pertenece a elementos líticos de origen sedimentario, para ser más específicos a rocas areniscas, cuyos tamaños van desde 0.10 a 0.35 metros en promedio. Por otro lado, el mortero es tufo volcánico combinado con gravilla de río, que sirvió de mordiente; alrededor de la chullpa se observa elementos líticos que colapsaron y que formaron parte de su estructura.

Para su construcción, al estar en una pendiente se hizo primeramente un aterrazamiento del suelo, sobre ella se edificó la arquitectura funeraria, que presenta una mampostería ordinaria; cuyos elementos líticos presentan al menos una cara plana la cual fue colocada hacia el exterior del muro, también se ve que los bloques líticos que tienen

aristas fueron colocados en las esquinas exteriores. Asimismo, se observa, que el muro presenta una doble hilera, dichas hileras tanto al interior como al exterior presentan un orden horizontal. Es necesario indicar que las esquinas exteriores son ortogonales, mientras que las internas son redondeadas, que formarían una estructura interna circular cuya cubierta sería en falsa bóveda. Una mejor ilustración de esta estructura se tiene en el plano N° 14 de anexos.

*Arquitectura funeraria N° 01. Se aprecia los materiales constructivos y el estado de conservación en que se encuentra*

Sobre su estado de conservación, podemos indicar que es malo, debido a la acción antrópica (huaquerismo, pagos a la tierra), fenómenos naturales (precipitaciones pluviales, eólicas) y biológicas que se expresa en líquenes y vegetación de la zona. Se perdió toda la cubierta, así también, los muros oeste y sur se perdieron casi en su totalidad, los muros este y norte son los mejor conservados (ver Fig. N°67). Es preciso mencionar que no se encontró objetos asociados ni restos de individuos.

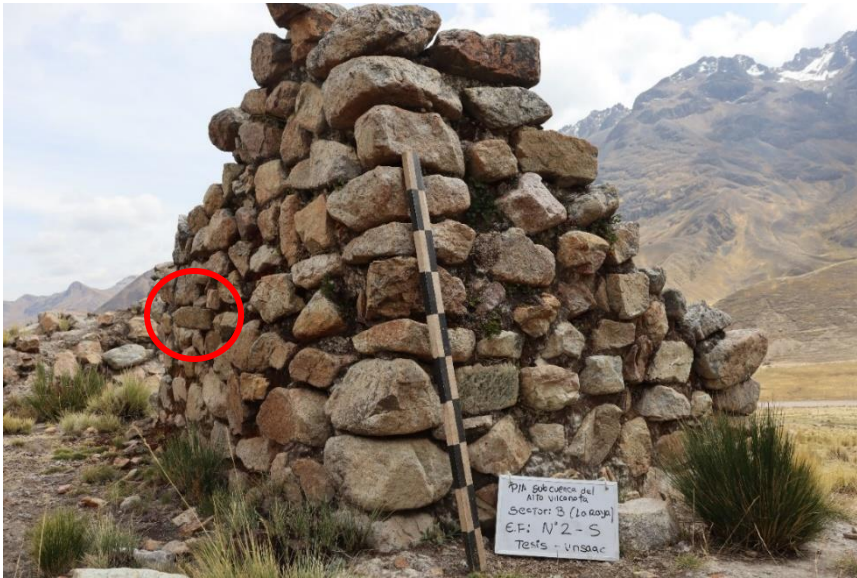
**Fig. N° 70**

*Vista de la esquina suroeste de la arquitectura funeraria N° 02. Se observa la mampostería ordinaria; además del elemento lítico que sobresale a manera de péndulo.*

El material constructivo presente en esta chullpa pertenece a elementos líticos de origen sedimentario, para ser más precisos a rocas areniscas, cuyos tamaños van desde 0.10 a 0.40 metros en promedio. Por otro lado, el mortero es tufo volcánico mezclado con gravilla de río; alrededor de la chullpa se observa elementos líticos que colapsaron y que formaron parte de su estructura.

Para su construcción, al estar en una pendiente se realizó un aterrazamiento del suelo, sobre ella se edificó la arquitectura funeraria, que presenta una mampostería ordinaria; cuyos elementos líticos presentan al menos una cara plana que se colocó hacia el exterior, también, los líticos de las esquinas exteriores presentan aristas (ver Fig. N° 70). Asimismo, se observa, que el muro presenta una doble hilera, dichas hileras tanto al interior como al exterior siguen un orden horizontal, las hileras internas tienen una inclinación hacia el interior con el fin de generar una cubierta interna en falsa bóveda. En esta estructura es llamativa el elemento lítico que sobresale en el muro oeste, a manera de péndulo (ver Fig. N° 71), esta se encuentra a una altura de 0.50 metros, desde el nivel de suelo. También observar plano N° 15 en anexos.

Sobre su estado de conservación, podemos indicar que es malo, debido a la acción antrópica (huaquerismo, pagos a la tierra), fenómenos naturales (precipitaciones pluviales, eólicas) y biológicas que se expresa en líquenes y vegetación de la zona. Estructuralmente se perdió toda la cubierta, así también, del muro este solo se conserva sus cimientos, mientras que los muros sur y oeste son los mejor conservados. Es preciso mencionar que no se encontró objetos asociados ni restos de individuos.

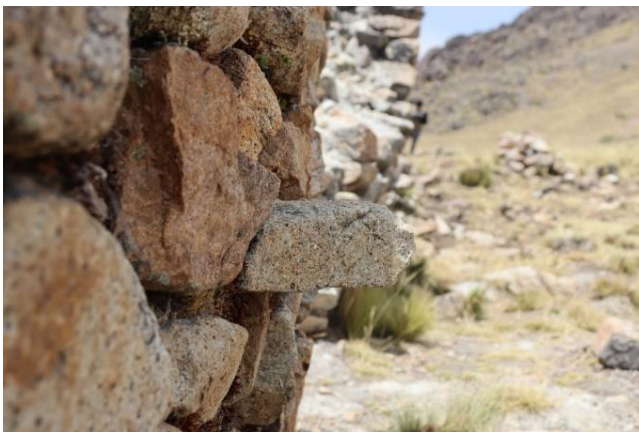
**Fig. N° 71**

*Vista en detalle del péndulo lítico de la arquitectura funeraria N°02 en el muro Oeste.*

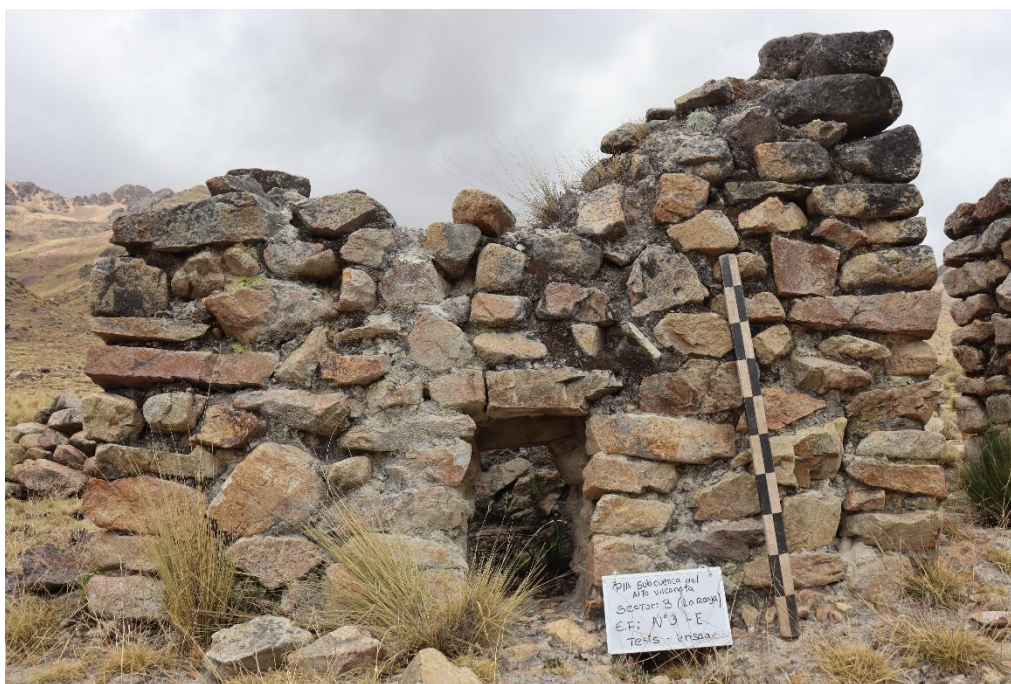
#### Fig. N° 73

*Vista frontal de la arquitectura funeraria N° 03, se aprecia la perdida de mortero, así también la intrusión de flora local. Foto tomada desde el Este*

El material constructivo de esta estructura funeraria, pertenece a elementos líticos de origen sedimentario, para ser más específicos, a rocas areniscas, cuyos tamaños van desde 0.10 a 0.40 metros en promedio. Por otro lado, el mortero es solo tufo volcánico, mezclado con gravilla de río. Observar plano N° 16 en anexos

Respecto a su estado de conservación, podemos indicar que es malo, debido a la acción antrópica (huaquerismo, pagos a la tierra), fenómenos naturales (precipitaciones pluviales, eólicas) y biológicas que se expresa en líquenes y vegetación de la zona. Estos

fenómenos afectan a la arquitectura funeraria, teniéndose pérdida constante de mortero, que conlleva a que los elementos líticos salgan de su posición, los mismos que se encuentran en los alrededores de la chullpa. En esta estructura aún podemos observar los muros que están hasta cierta altura; pero la cubierta exterior e interior se perdieron totalmente. Cabe mencionar que no se encontró objetos asociados ni restos de individuos.

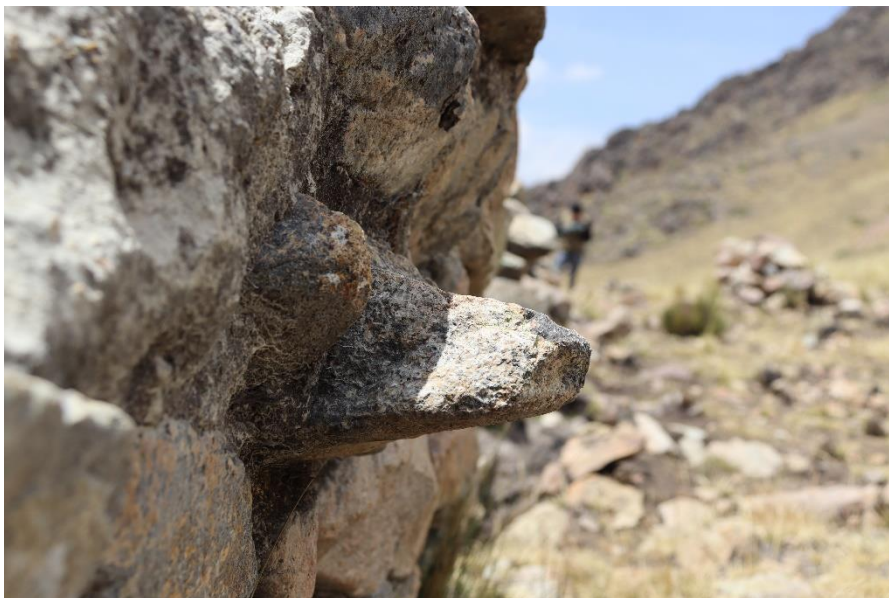
**Fig. N° 74**

*Vista en detalle del péndulo lítico de la arquitectura funeraria N° 03 en el muro oeste.*

Respecto a sus características constructivas, se observa que se realizó un previo aterrazamiento del suelo, debido a la pendiente que posee el terreno. La estructura presenta muros de doble hilera que siguen un orden horizontal, su mampostería es ordinaria; cuyos elementos líticos poseen una o más caras planas, que fueron colocadas hacia el exterior; el muro interior con el avanzar de las hileras posiblemente formó una cubierta interna en falsa bóveda. Como en el anterior caso, también se hace presente el elemento lítico que sobresale en el muro oeste, a manera de péndulo (ver imagen N° 74), esta se encuentra a una altura de 0.65 metros desde el nivel de superficie.

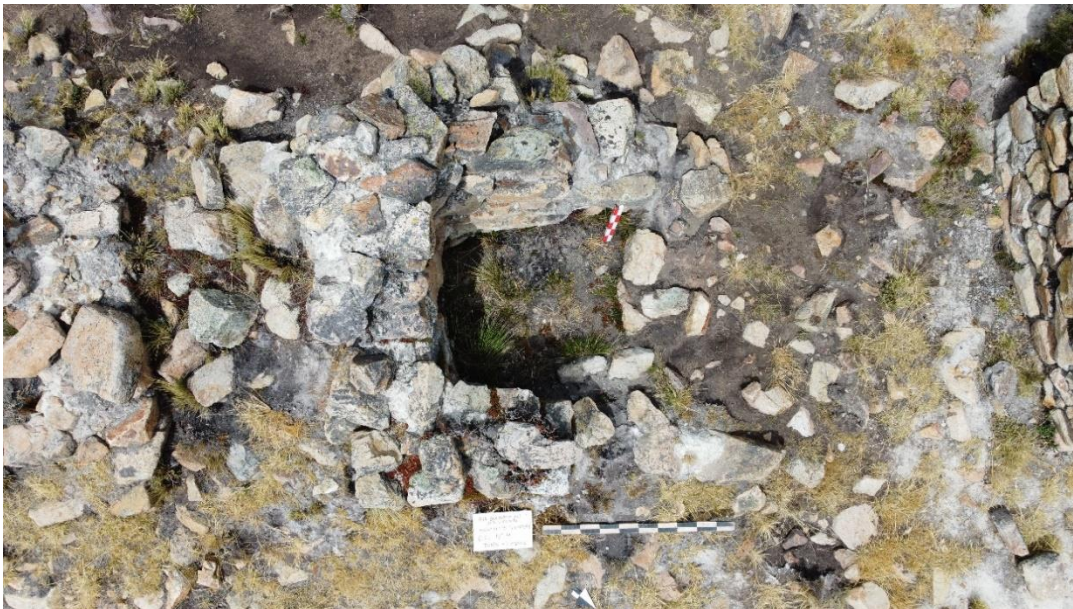
**Fig. N° 76**

*Vista aérea de la arquitectura funeraria N° 04. Nótese el grado de conservación, quedando solamente los cimientos en el lado izquierdo. Foto tomada desde el este*

El material constructivo de esta estructura funeraria, pertenece a elementos líticos de origen sedimentario, al tipo areniscas, cuyos tamaños van desde 0.10 a 0.30 metros en promedio. Por otro lado, el mortero es solo tufo volcánico, mezclado con gravilla de río. En sus características constructivas, se observa que primeramente se realizó un aterrazamiento en el terreno de construcción. La estructura presenta un muro de doble

hilera que seguía un orden horizontal; su mampostería es ordinaria, algunos de sus elementos líticos fueron colocados con la cara más plana hacia el exterior, esta mampostería se usó en el muro interno y externo. La cámara interna posiblemente tuvo una cubierta en falsa bóveda.

Respecto a su estado de conservación, es malo, debido a la acción antrópica (huaquerismo, pagos a la tierra), fenómenos naturales (precipitaciones pluviales, eólicas) y biológicas que se expresa en líquenes y vegetación de la zona que se adhiere a la estructura. Estos fenómenos afectaron de gran manera a la estructura de la chullpa, perdiéndose muros hasta casi los cimientos en el lado derecho, corriendo el mismo peligro el lado izquierdo. Es preciso anotar que no se encontró objetos asociados ni restos de individuos. (ver Fig. N° 76,77)

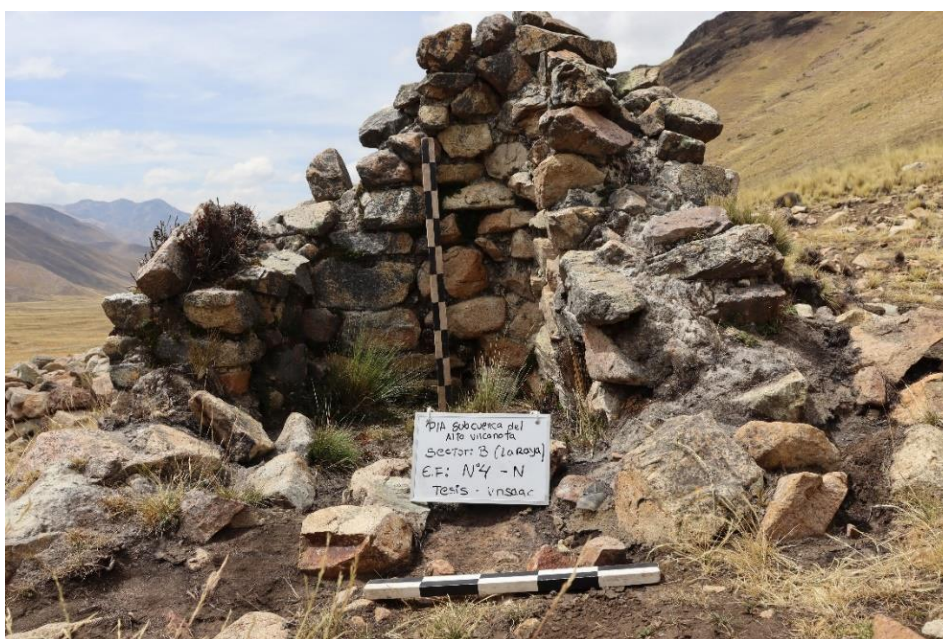
**Fig. N° 77**

*Foto tomada desde el norte, se aprecia los cimientos del muro norte, además de la doble hilera de los muros.*

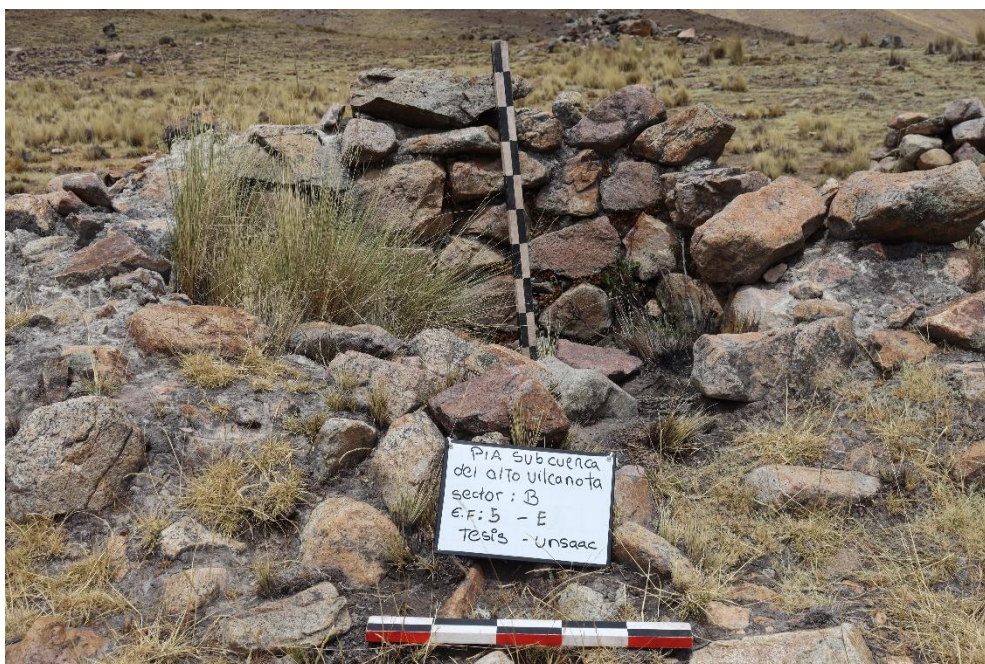
**Fig. N° 79**

*Vista frontal de la arquitectura funeraria N° 05. Se observa el grave estado de conservación de esta estructura. Foto tomada desde el lado este*

El material constructivo de esta estructura funeraria, pertenece a elementos líticos de origen sedimentario, para ser más específicos a rocas areniscas, cuyos tamaños van desde 0.10 a 0.30 metros en promedio. Por otro lado, el mortero está compuesto por tufo volcánico y gravilla de río.

Como en los casos anteriores, se realizó un aterrazamiento en el terreno de construcción. La estructura presenta un muro de doble hilera que sigue un orden horizontal; su mampostería ordinaria, algunos de sus elementos líticos fueron colocados con la cara más plana hacia el exterior, esta mampostería se usó en el muro interno y externo. La cámara interna posiblemente tuvo una cubierta en falsa bóveda.

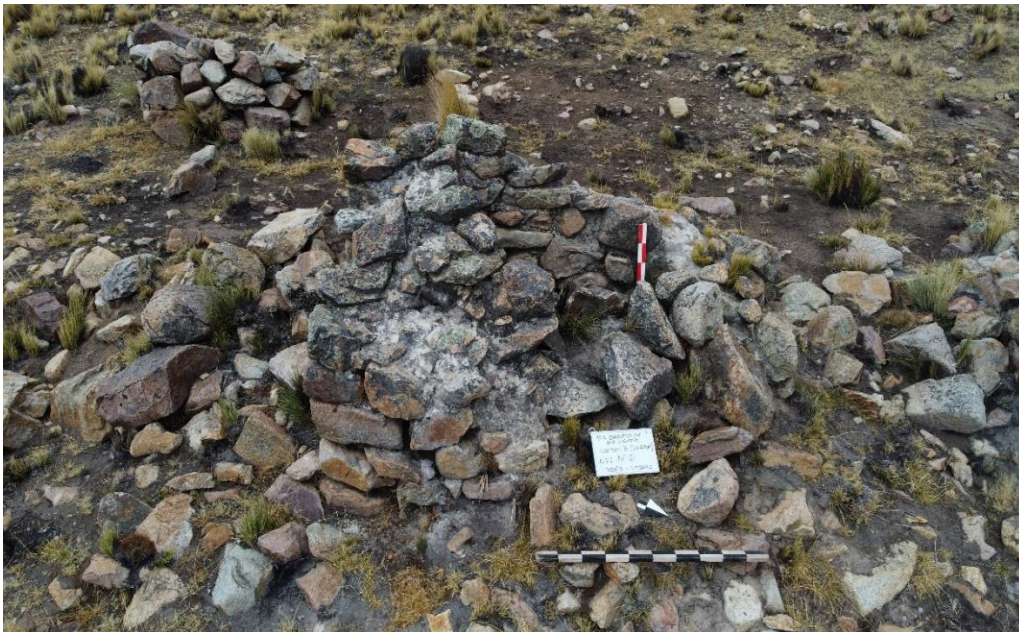
**Fig. N° 81**

*Vista aérea de la arquitectura funeraria N° 06. Se observa la pérdida estructural de la chullpa.  
Foto tomada desde el este.*

Como en los casos anteriores, se realizó un aterrazamiento en el terreno de construcción. La estructura presenta un muro de doble hilera que sigue un orden horizontal; su mampostería es ordinaria, algunos elementos líticos poseen al menos una cara plana que fue colocada hacia el exterior. Las esquinas de los muros exteriores son ortogonales; pero en la parte interna, las esquinas son curvas, por tanto, formó una cubierta interna en falsa bóveda.

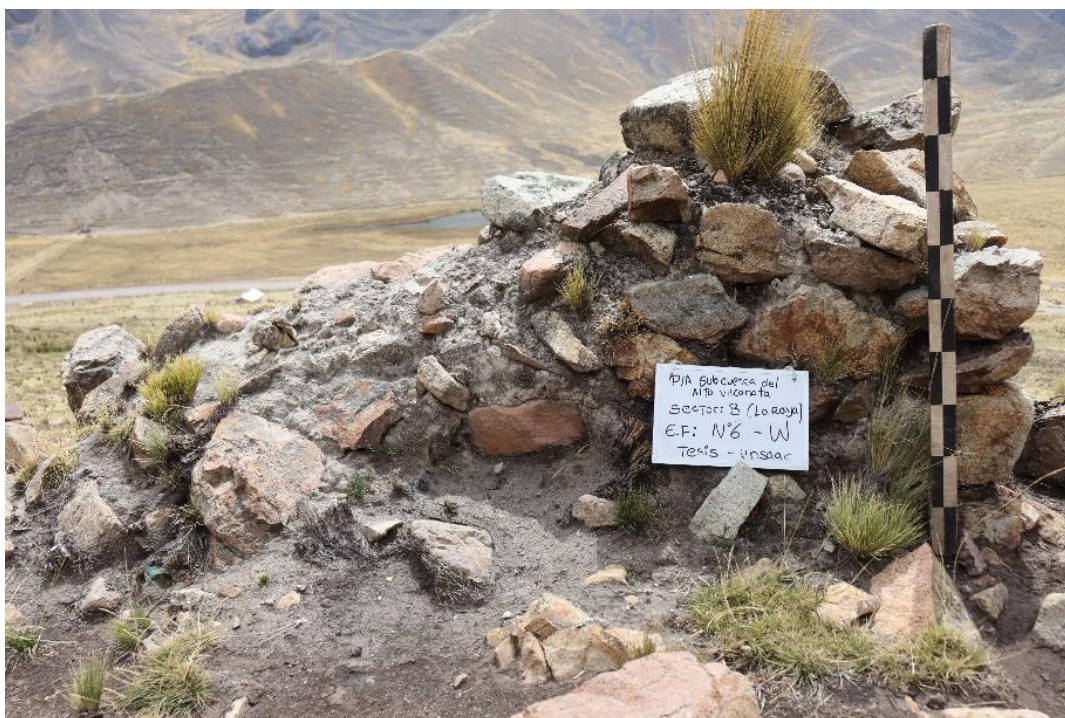
*Vista desde el lado oeste de la arquitectura funeraria N° 06. Se observa el gran deterioro que presenta, con el riesgo de perderse totalmente.*

Respecto a su estado de conservación, debemos indicar que es malo, debido a la acción antrópica (huaquerismo, pagos a la tierra), fenómenos naturales (precipitaciones pluviales, eólicas) y biológicas que se expresa en líquenes y vegetación de la zona que se adhiere a la estructura. Estos fenómenos afectaron de gran manera a la estructura de la chullpa, perdiéndose los cuatro muros hasta casi los cimientos. Es preciso anotar que no se encontró objetos asociados ni restos de individuos.

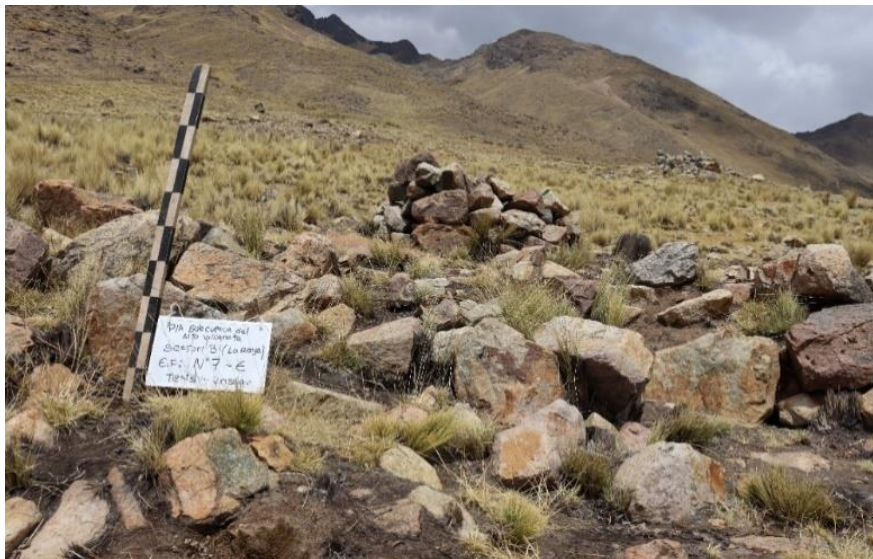
**Fig. N° 84**

*Foto tomada desde el Este. La arquitectura funeraria N° 07, se encuentra totalmente colapsada, notándose solamente los cimientos.*

Esta estructura se encuentra totalmente disturbada, notándose solo algunos elementos líticos en los cimientos, la misma que se encuentra incompleta. La morfología posiblemente fue rectangular, teniendo un ancho de muro es de 0.50 metros. En su construcción se empleó elementos líticos del tipo arenisca juntadas con mortero de tufo volcánico y gravilla de río.

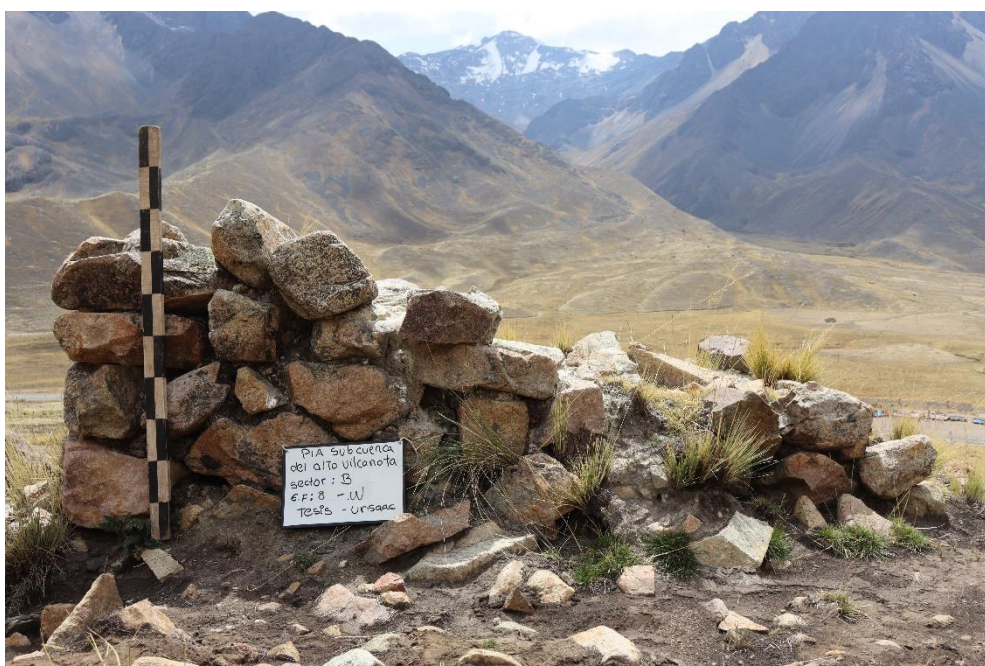
*En la foto se observa el gran daño que genera los factores antrópicos, naturales y biológicos, en la estabilidad de la arquitectura funeraria N° 08. Foto tomada desde el oeste.*

Como en los casos anteriores, se realizó un aterrazamiento en el terreno de construcción. La estructura presenta un muro de doble hilera que seguía un orden horizontal; su mampostería es ordinaria.

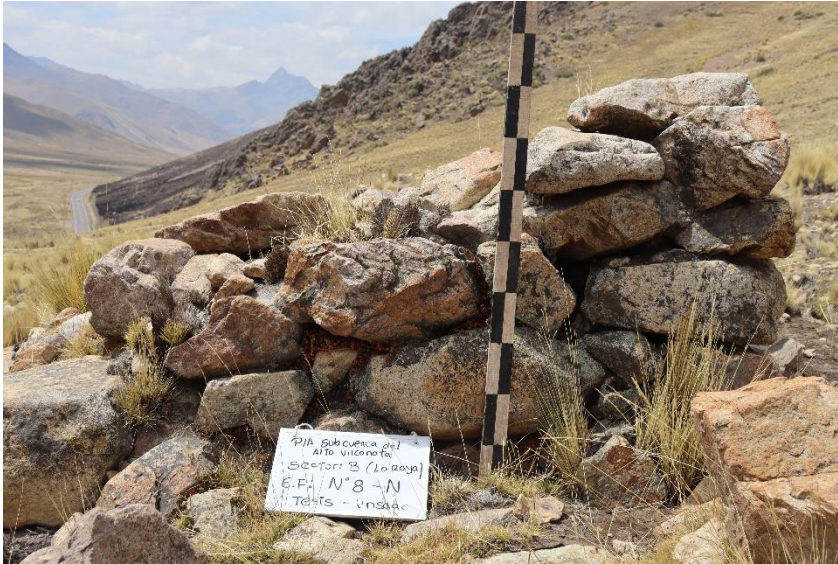
**Fig. N° 86**

*Se aprecia la pérdida total del mortero en las juntas de los elementos líticos en la arquitectura funeraria N° 08. Foto tomada desde el norte.*

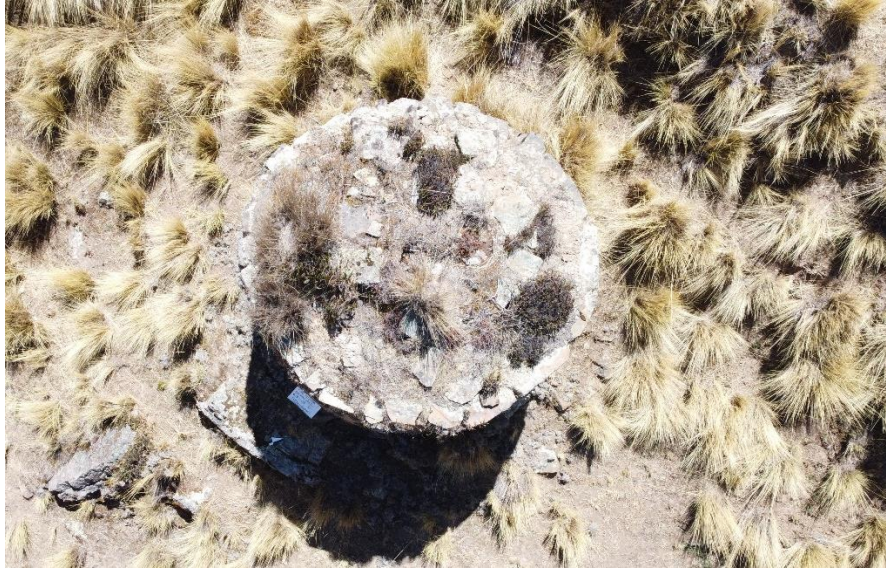
*Foto aérea en planta de la estructura funeraria 04 - Sub sector II.*

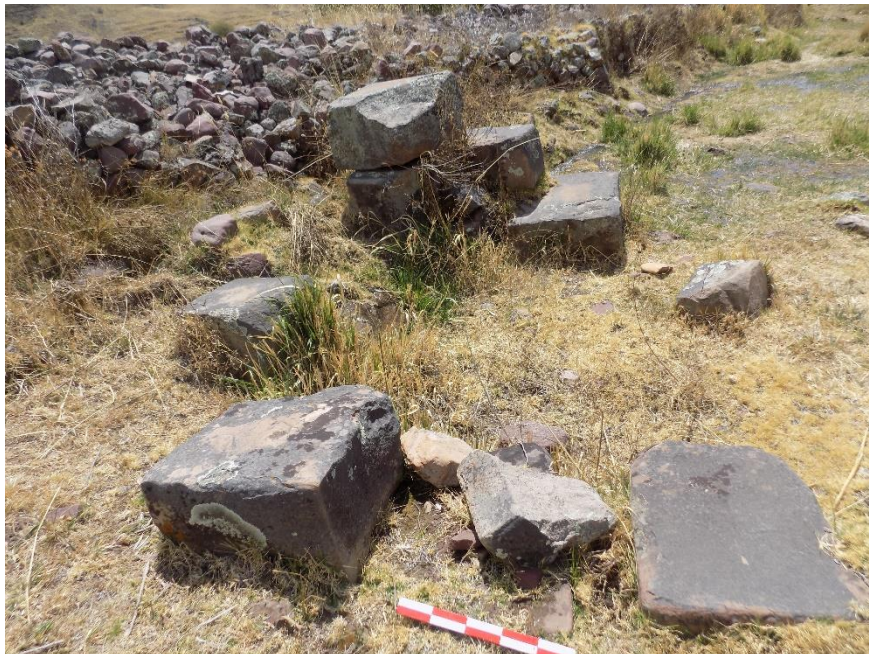
*Presencia de mampostería Inca en la posible huaca de Ancocagua - Lurucachi*

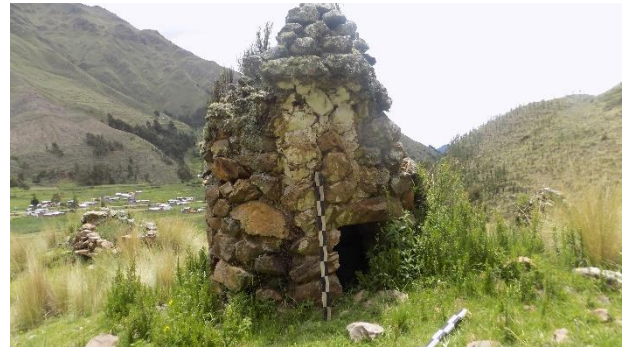
Fotografía

**Otras Especificaciones:** Asentado en el lado sur oeste del cerro Sumac Marka.

El terreno posee una pendiente un tanto pronunciada; y que posiblemente se construyeron plataformas a modo de terrazas para dar cabida a la construcción de chullpas

El nivel del piso de la chullpa, se encuentra a 0.30 del nivel de suelo
