El que suscribe, Asesor del trabajo de investigación/tesis titulada: "Importancia del recurso hídrico e identificación de canales prehispánicos de Ollantaytaq - Sectores: Q'hoñag Huaylla - Qosgo Ayllu - Q'ello Rakay - Mas Kabamba - Margen Izquierda del río Patacancha Urubamba - Cusco."

presentado por: Erika Valer Barcena DNI N°: 42784939

IMPORTANCIA DEL RECURSO HIDRICO E IDENTIFICACIÓN DE CANALES PREHISPÁNICOS DE OLLANTAYTAMBO-SECTOR...

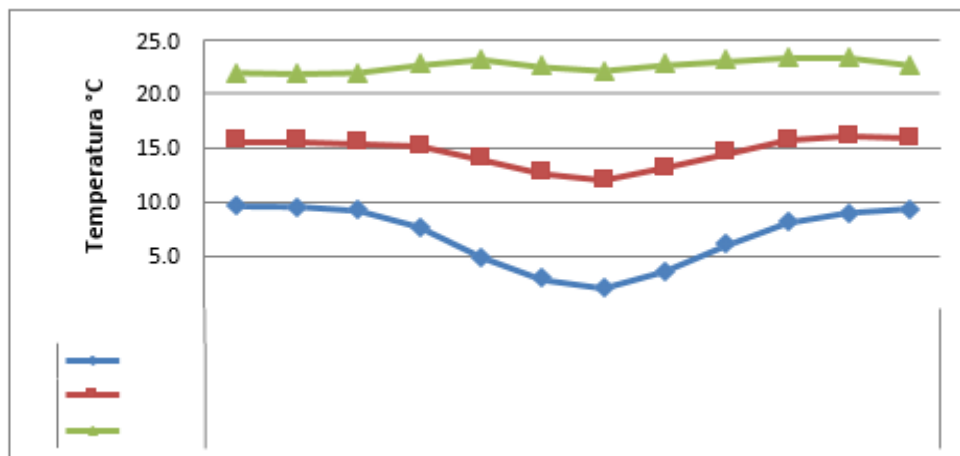
Figura 4: Distribución de promedios de temperaturas mínimas, medias y máximas

La presencia de heladas en Ollantaytambo se da entre los meses de mayo a septiembre, con alta probabilidad de ocurrencia entre los meses de junio, julio y agosto. (Ver figura 04)

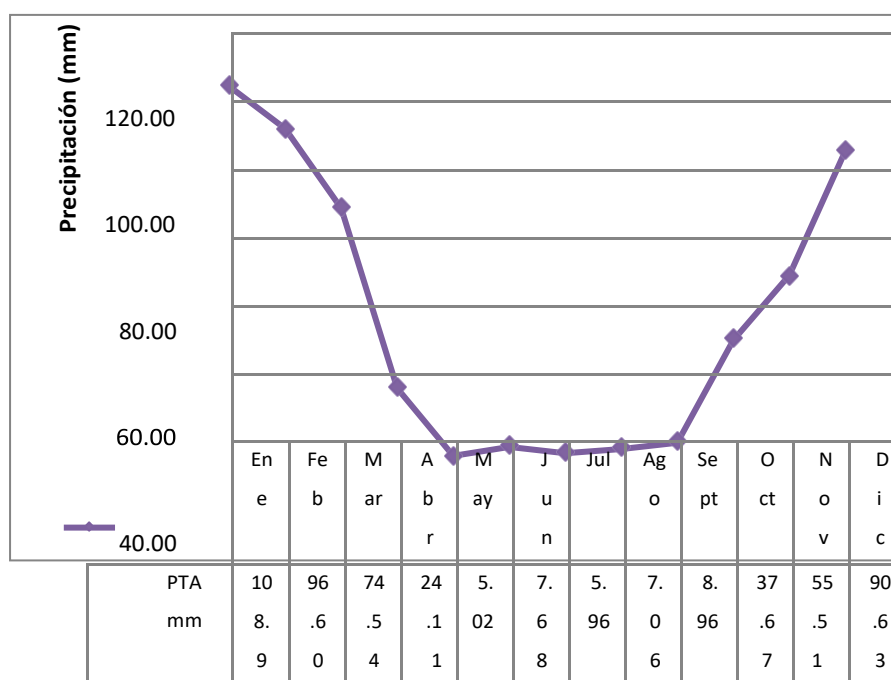
Figura 5: Distribución de la precipitación mensual en mm

En Ollantaytambo, las precipitaciones tienen una distribución variable en el tiempo y espacio, a más de ello son de carácter orográfico y convectivo.

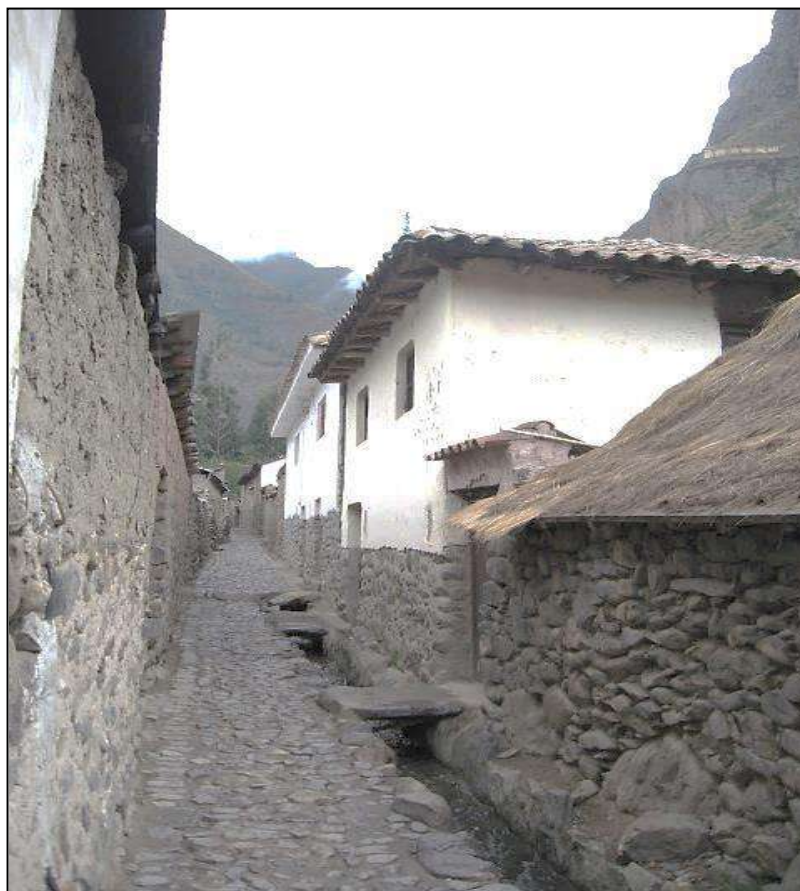
Fotografía 3: Hornocalle ubicada en el Sector Qosqo Ayllu, véase el canal hidráulico.

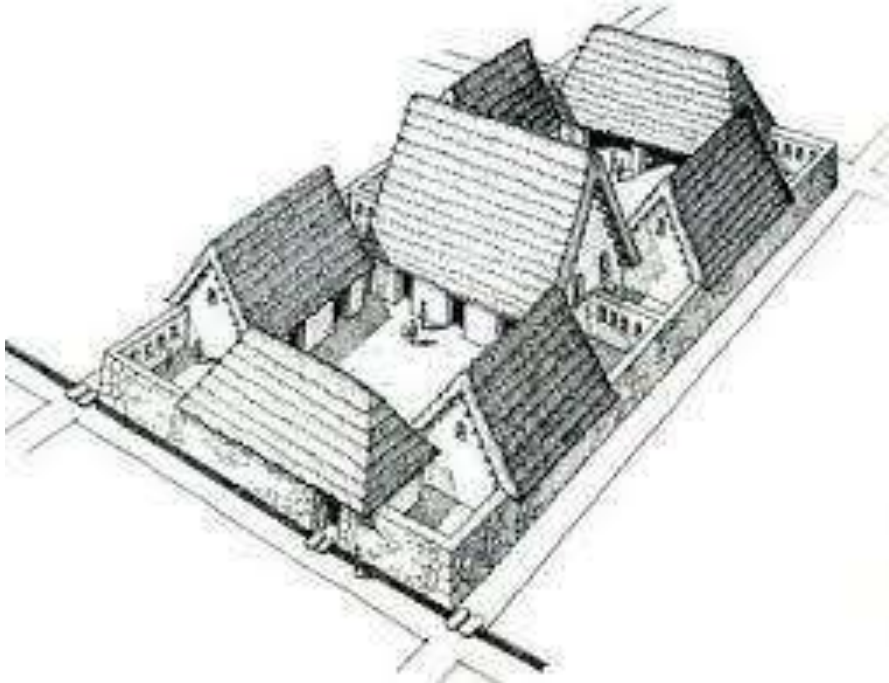
Figura 8: Reconstrucción hipotética de la cancha Inka en el sector Qosqo Ayllu

La “kancha” es el modelo de la vivienda inca. Es un cuadrilátero que se forma por 4 edificios individuales que encierran un patio central, dejando en sus esquinas 4 patios menores destinados a corrales y cocinas. Consta de una gran puerta, de doble jamba para darle mayor jerarquía, es su único ingreso.

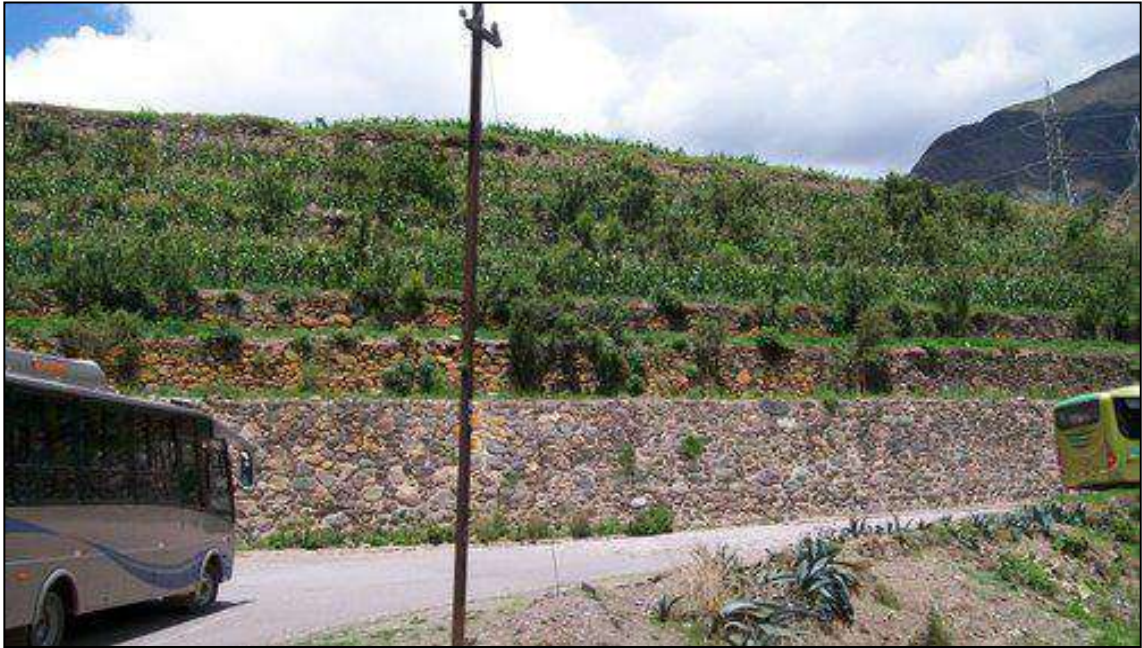
Fotografía 5: Andenes de Mask'abamba, en la actualidad se viene realizando el cultivo de maíz y el riego es por inundación

Los muros de los andenes son de tipo rústico con canto rodados por la cercanía al río y granito, unidos con mortero de barro el mismo que ya se ha perdido por el paso del tiempo y los diferentes factores de deterioro. La inclinación de dichos andenes es muy variable desde un 12 a 24 %, formando pequeñas curvaturas que se adecuan a la formación natural del cerro. Presentan una altura promedio

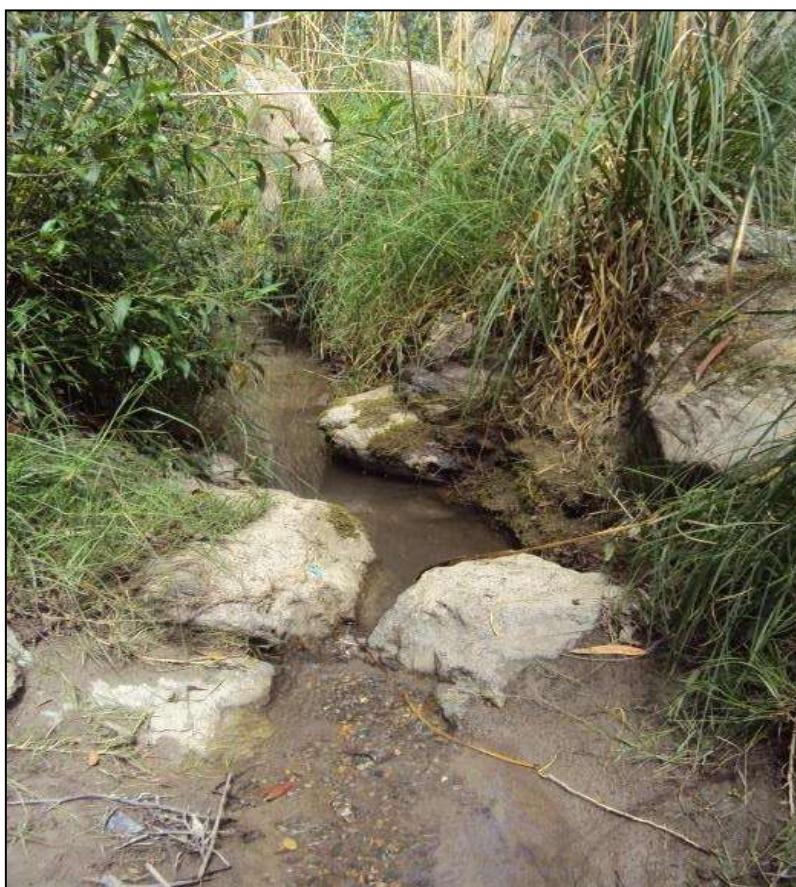
Fotografía 9: Vista de la bocatoma del canal prehispánico, ubicado en la margen izquierda, véase el estado de conservación.

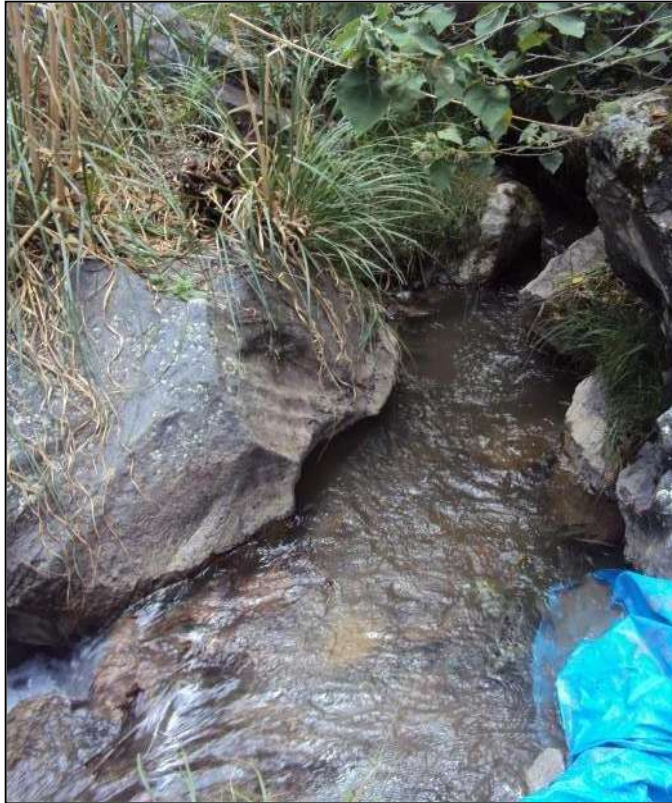
Fotografía 10: Bloques de piedra que forman parte del canal prehispánico lado izquierdo el cual se encuentra erosionado y colapsado.

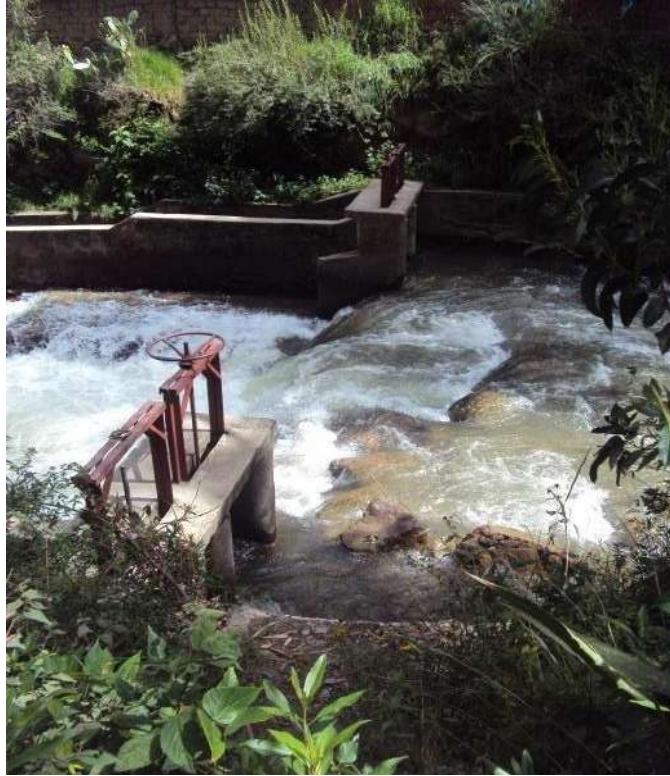
Fotografía 11: Véase la bocatoma del canal contemporáneo construido en la margen izquierda del río Patacancha.

Así mismo a 30 m aproximadamente de distancia se aprecia la captación de agua contemporánea del Rio Patacancha, con materiales nuevos, teniéndose compuertas de control de agua, de igual manera la utilización de cemento, fierro y arena en la construcción de la infraestructura moderna.

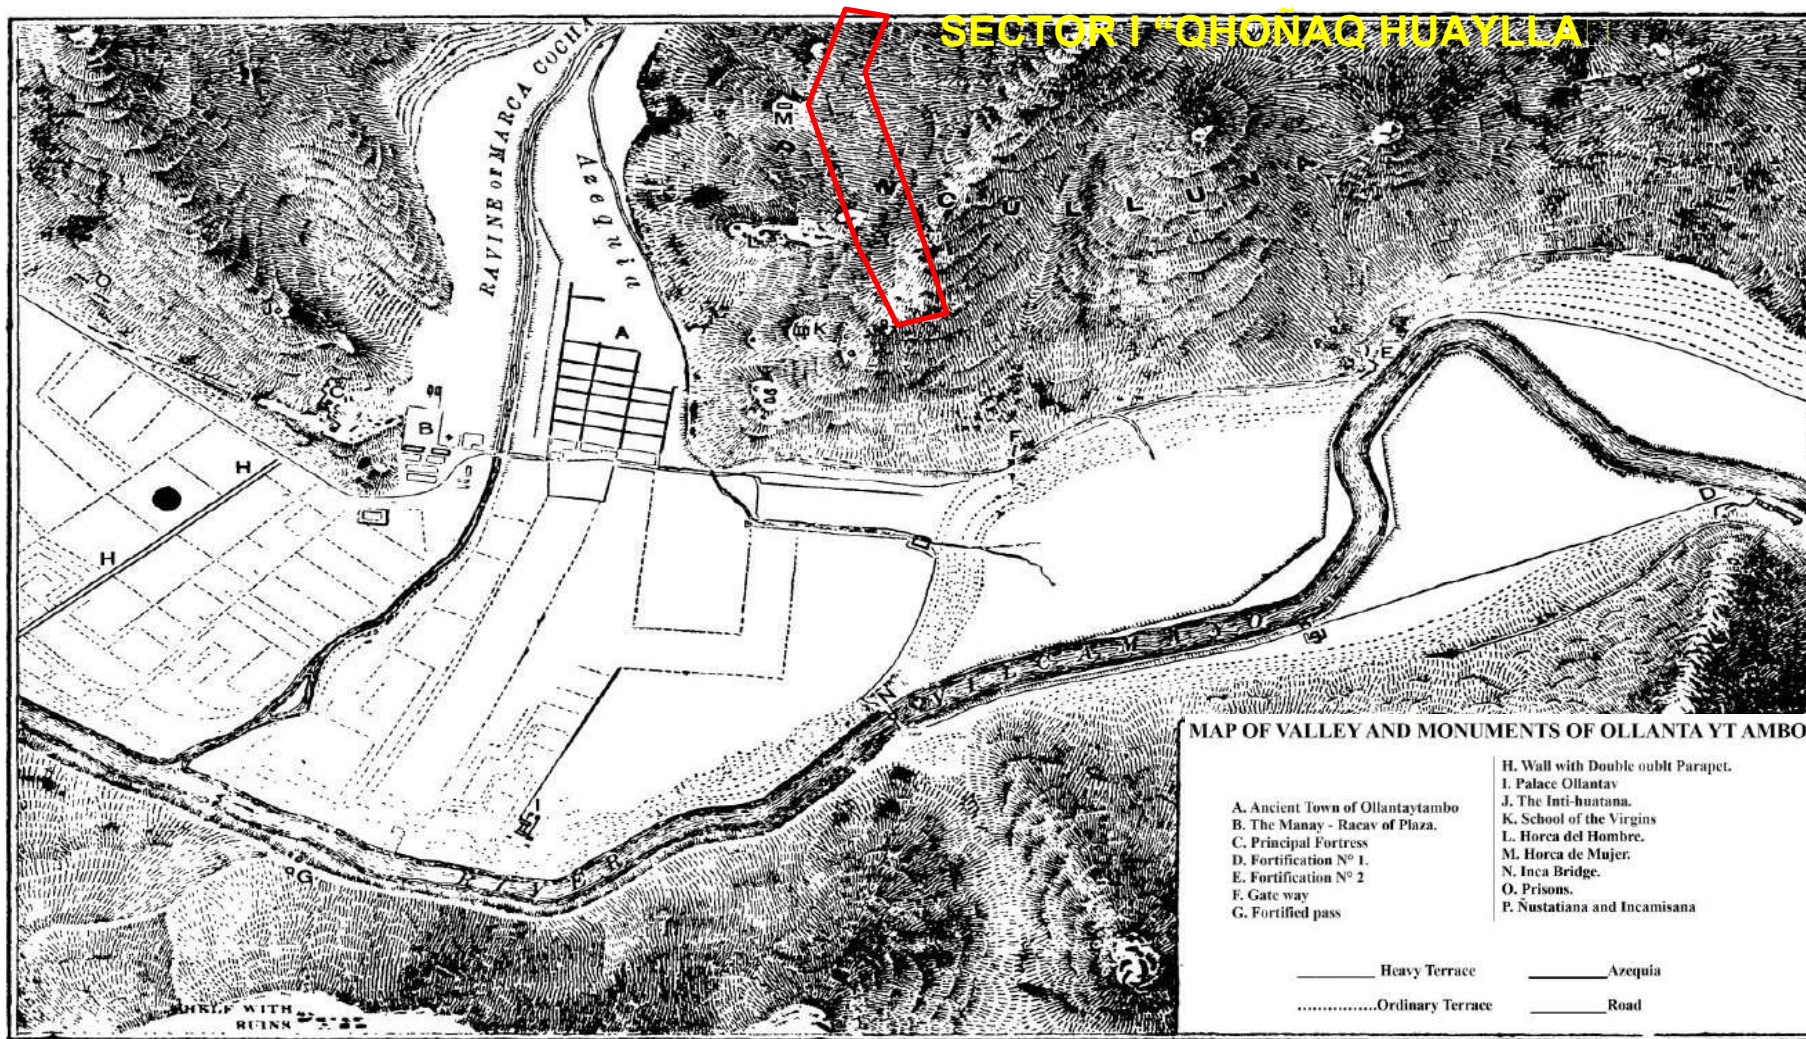
Figura 12: Mapa de Ollantaytambo registrado por Squier el año de 1877

Squier (1877) en un viaje realizado a Ollantaytambo, realiza un gráfico donde se aprecia la distribución del canal de agua, ubicado al extremo este y faldas del cerro Pinculluna; mientras que, en la identificación y registro realizado por nosotros en el lugar, nos ha permitido definir y comparar la distribución del canal hidráulico, el cual se ubica en el espacio llano y medio y no al pie del cerro por encontrarse cubierto de piedras (ver Fotografía N° 11).

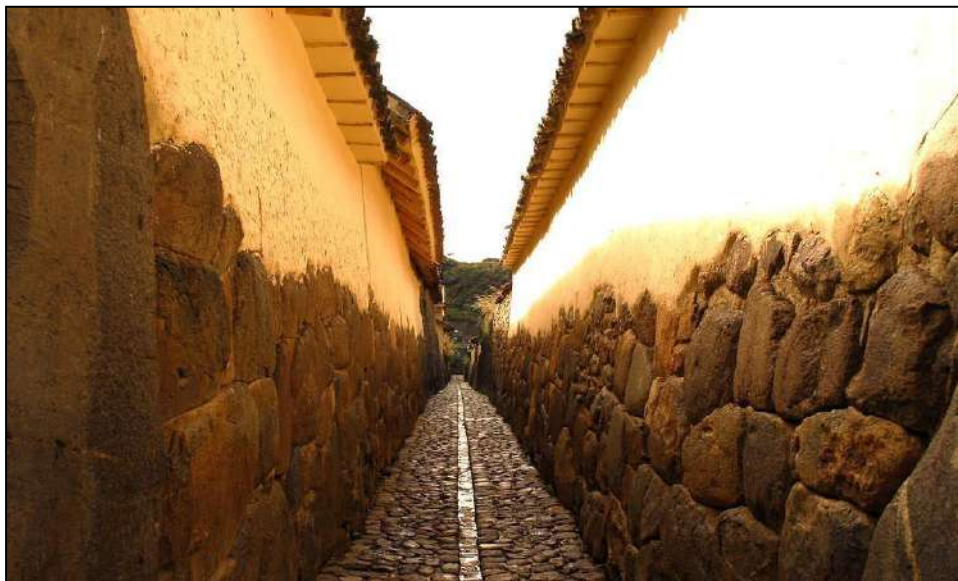
Fotografía 16: Vista panorámica de la calle Chachacomayoq, véase al medio de la calzada el canal o colector de aguas pluviales, en la actualidad se encuentra intervenido.

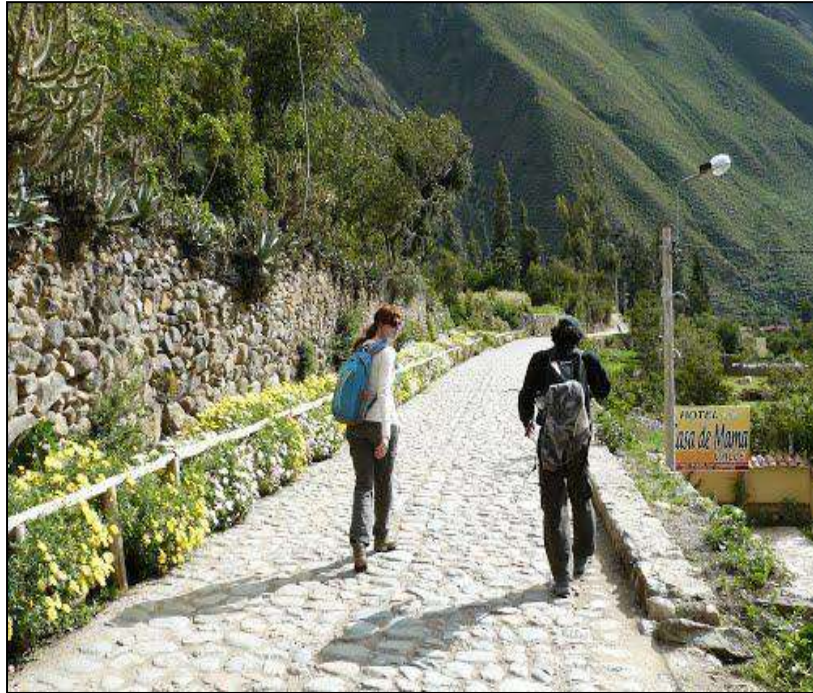
Fotografía 17: Véase la vía pavimentada y adoquinada por la Municipalidad Distrital de Ollantaytambo

En la actualidad el canal principal de la calle Estudiantes, en gran parte se encuentra abandonado por falta de mantenimiento, a pesar que estas estructuras arquitectónicas hidráulicas están en pleno uso, estos no están siendo conservados; en los primeros tramos de la calle Estudiantes el canal ha sido intervenido en un tramo de 80 m en el UTM 18L 796387.26; 8532529.66; altitud 2839 m.s.n.m., el canal prehispánico bifurca hacia al este por un canal de la misma característica y dimensión llegando a distribuir sus aguas al subsector Callejón; igualmente, las aguas que vierte el canal son distribuidos por canales de dimensiones menores y transportado por el pie del muro de andén a cada una de las terrazas.

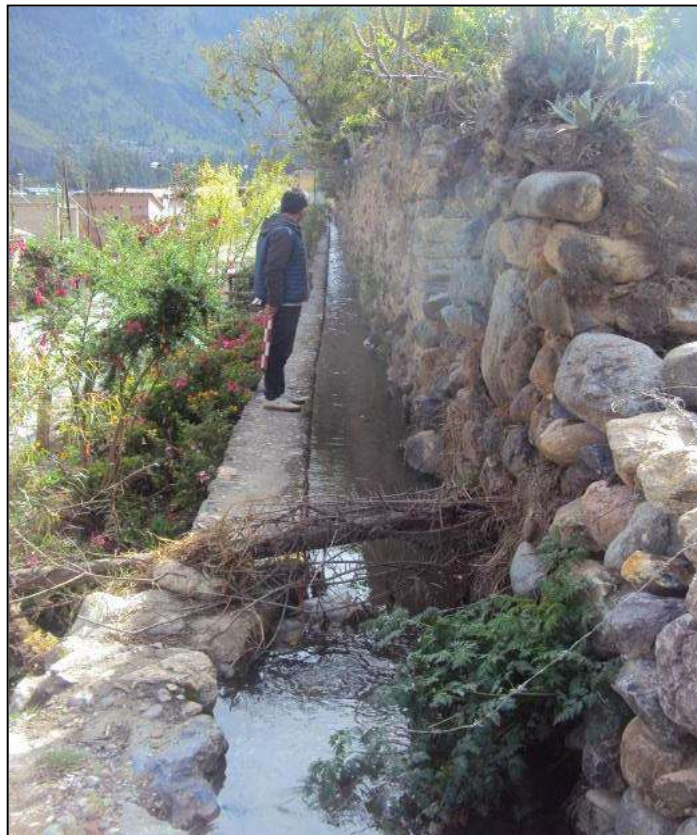
Fotografía 19: Canal hidráulico intervenido en parte, claramente se aprecia la finalización de la intervención

Hacia el sur y parte media de la calle Estudiantes, se aprecia el canal de agua que quedo por encima de la actual vía peatonal y vehicular, por debajo se aprecia el adoquinado de la calle, el cual constituye la terraza original del andén, se evidencia que el canal de agua tiene un ancho de 0.50 m x 0.50 m de ancho de muro lateral derecho x 0.40 m de profundidad, no se define el ancho de muro lateral izquierdo por encontrarse cubierto de vegetación (ver foto N° 19)

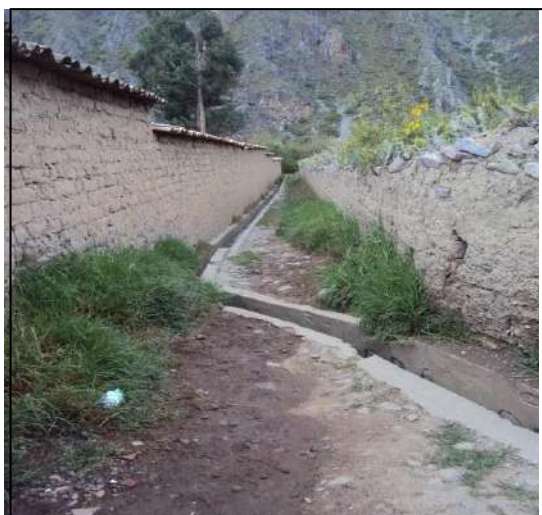
Fotografía 22: Canal hidráulico contemporáneo que fue modificado en su trayectoria, véase el cierre de la vía con cercos de adobe.

Al final de la Av. Estudiantes, en el UTM 18L 796241.44; 8532354.43; altitud 2832 m.s.n.m. el canal de agua principal bifurca hacia sureste y suroeste; por el sureste, el canal hidráulico distribuye sus aguas hacia los andenes que se encuentran al sur del Estadio Municipal y el subsector Callejón, el canal que se evidencia en la actualidad corresponde a un canal contemporáneo construido con material nuevo, no se ha definido si la trayectoria con la que cuenta correspondería al original, mientras el segundo canal distribuye sus aguas hacia el suroeste lugar donde se ubican los andenes de manera escalonada y ubicada en la margen izquierda del río Patacancha.

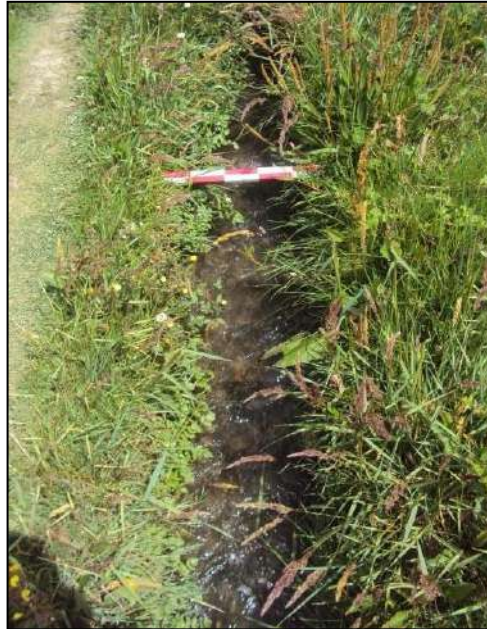
Fotografía 24: Véase el estado de conservación en que se encuentra el canal hidráulico a Q'elloraqay.

En el UTM; 18L796598.59; 8532554.46; altitud 2847 m.s.n.m. a partir del inicio de la calle Imasumac, el canal ha sido adecuado por el costado de las viviendas presentes y más adelante han sido adosados a las estructuras prehispánicas donde se aprecia nichos u hornacinas de 1.90 m a 2.10 m, las estructuras intervenidas fueron realizadas tanto en los nichos como en el canal hidráulico por la Dirección Regional de Cultura Cusco, el canal hidráulico se aprecia en

partes o por secciones desde los UTM; 18L 796532.52; 8532366.12; altitud 2838 m.s.n.m. hasta 18L 796431.49; 8532194.90; altitud 2834 m.s.n.m. en una longitud de 162 metros.

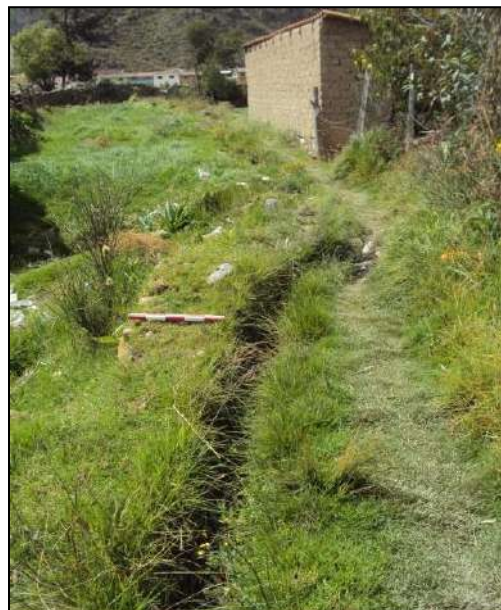
Fotografía 25: Canal hidráulico prehispánico, el muro lateral izquierdo en la actualidad sirve como camino a Q'elloraqay.

El canal hidráulico evidenciado tiene las siguientes características; presenta los dos lados laterales tiene un ancho de muro de 0.40 m en ambos lados, así mismo, se aprecia en parte la solera del canal, tiene una profundidad de 0.40 m. este canal está completamente abandonado, es más el agua que es transportado es la que abastece al sitio de Q'elloraqay.

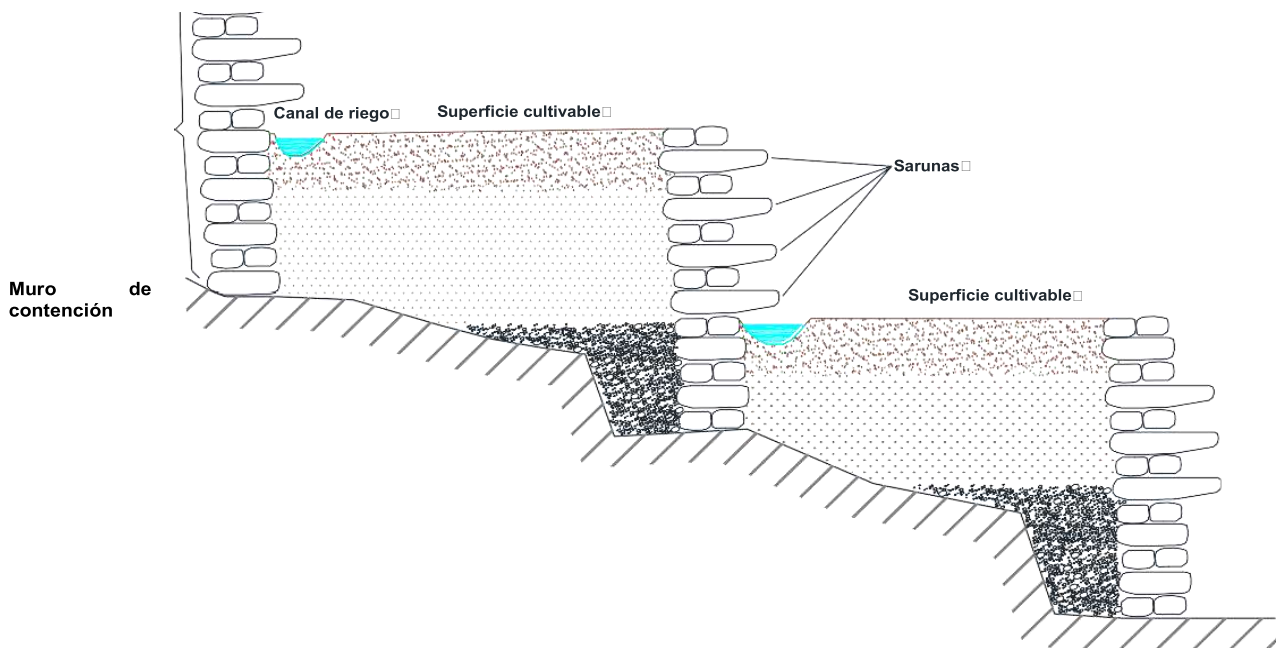
Figura 17: Distribución de agua al pie de muro que se viene llevando a cabo en la actualidad

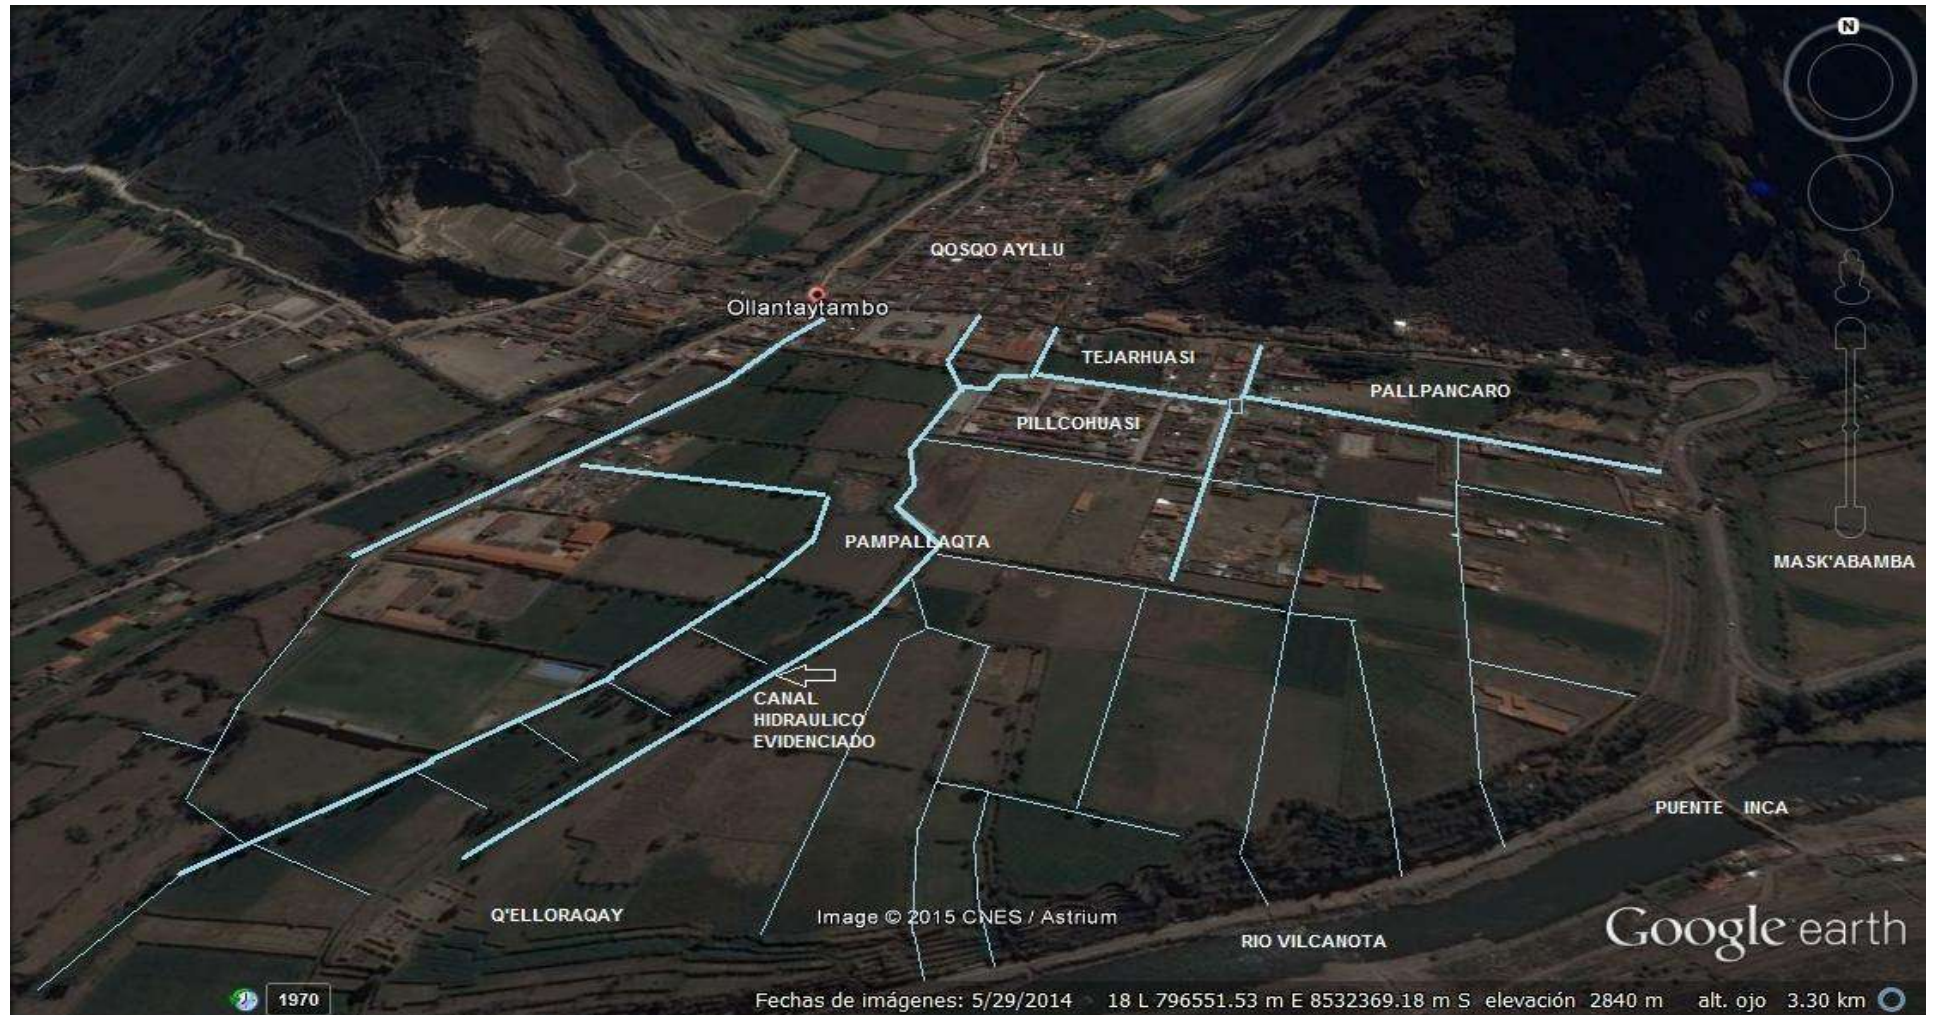
Figura 18: Imagen satelital del sector Q'elloraqay, véase la distribución del canal prehispánico, la línea celeste gruesa corresponde al canal principal; la línea delgadas canales de segundo orden o secundario

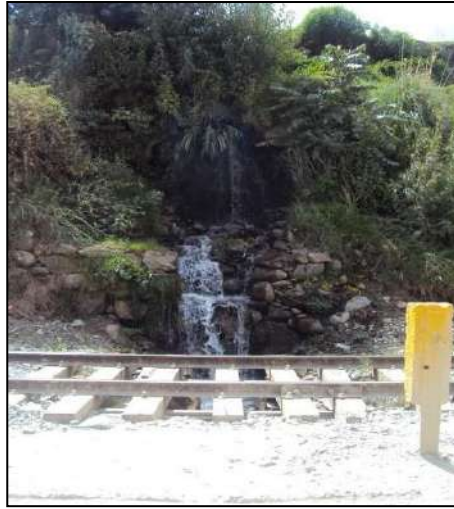
Fotografía 26: Canal de desfogue 01 ubicado en la margen derecha del río Vilcanota.

En este sector se han evidenciado canales de desfogue de agua en número de seis, los cuales se ubican entre los andenes de Pampallacta pero con la intervención de la vía de evitamiento por parte de la Municipalidad Distrital de Ollantaytambo estos fueron intervenidos sin criterio alguno y en muchos casos no se ha llevado a cabo trabajos de investigación arqueológica para su restauración.

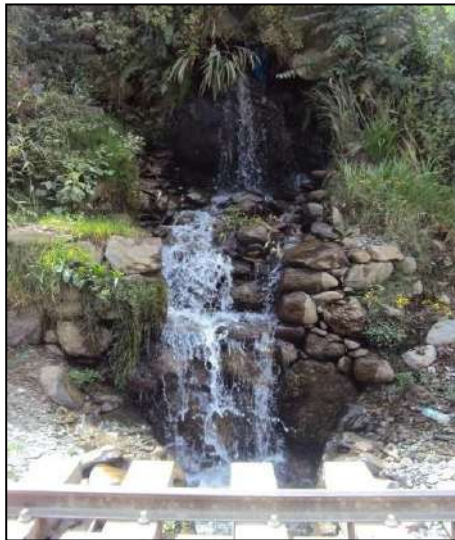
Fotografía 27: Nótese el estado de conservación y el abandono en el que se encuentra.

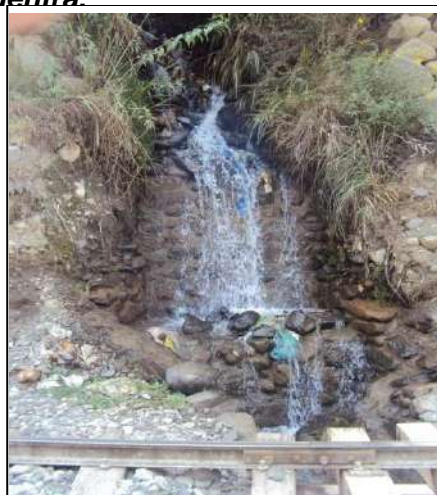
Fotografía 28:: Canal de desfogue 02, en los andenes de Mask'abamba..

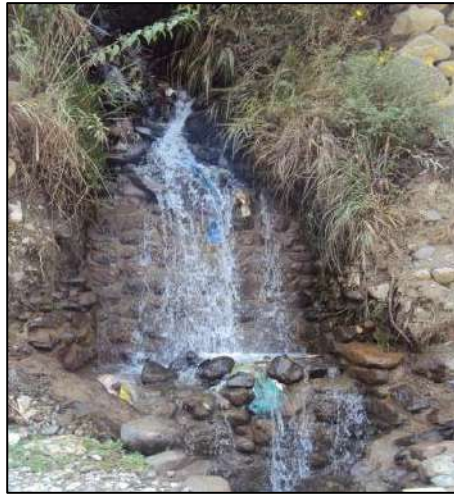
Fotografía 29: El canal se encuentra intervenido en el muro vertical por la Municipalidad de Ollantaytambo

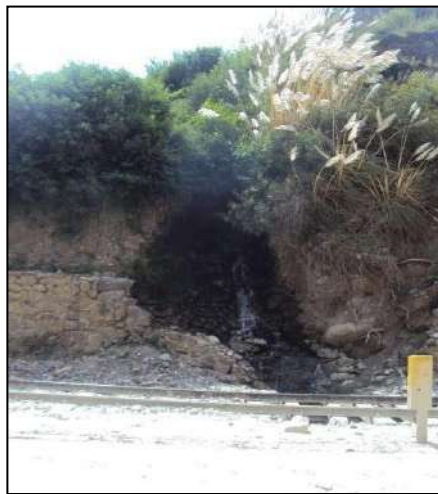
Fotografía 30: Canal de desfogue 03, se encuentra en mal estado de conservación.

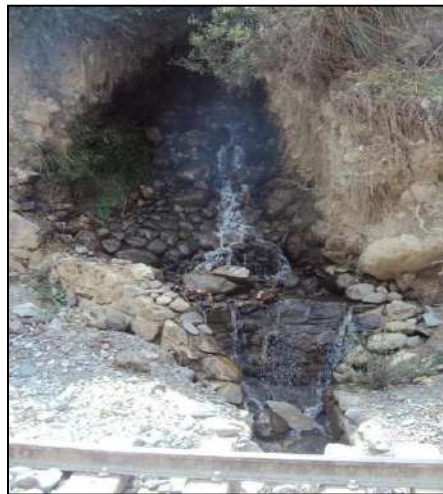
Fotografía 31: Véase la restauración de tres hiladas del muro, no se ha efectuado investigación arqueológica

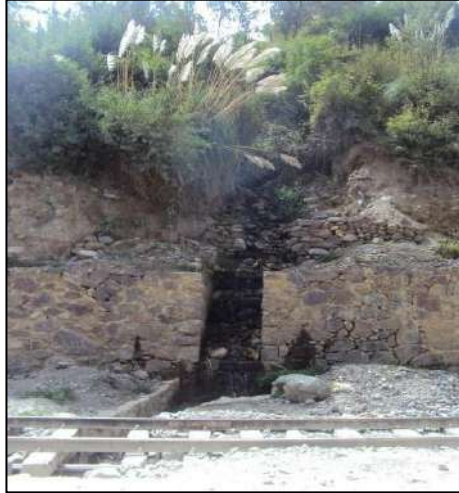
Fotografía 32: Canal de desfogue 04, fue intervenido por la Municipalidad de Ollantaytambo.

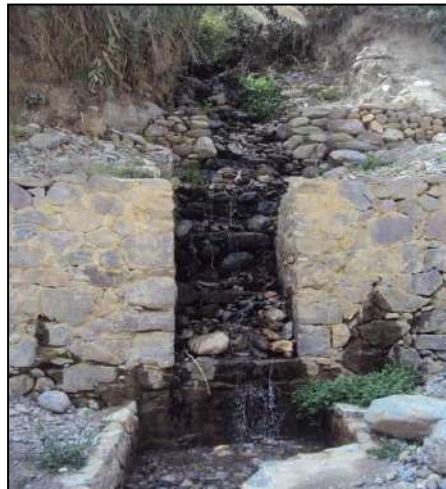
Fotografía 33: : Fue restaurado sin efectuar investigaciones arqueológicas.

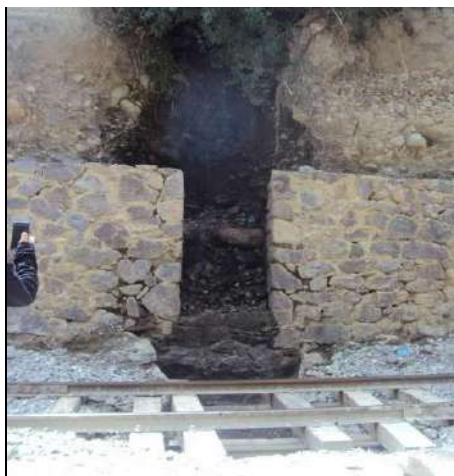
Fotografía 34: Canal de desfogue 05, fue intervenido por la Municipalidad de Ollantaytambo.

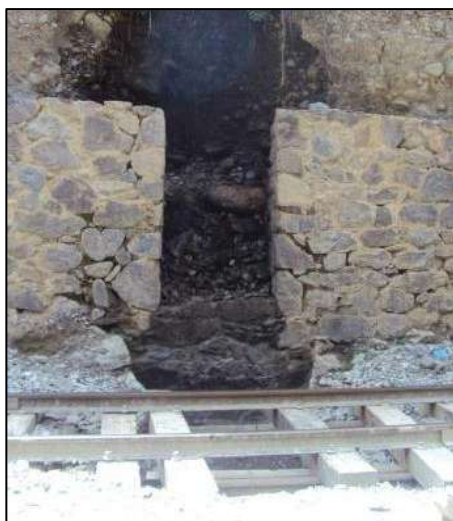
Fotografía 35: Se nota en la restauración que no se tenía certeza de la altura del vano.

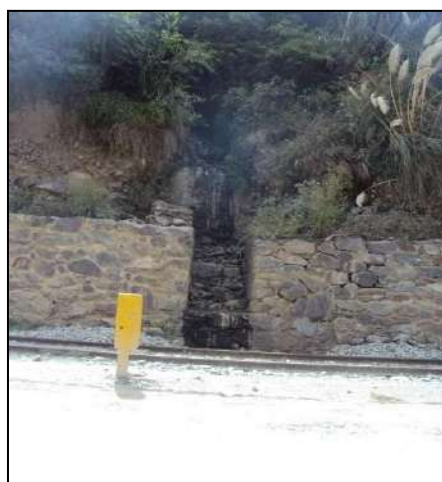
Fotografía 36: Canal de desfogue 06, también fue restaurado por la Municipalidad de Ollantaytambo.

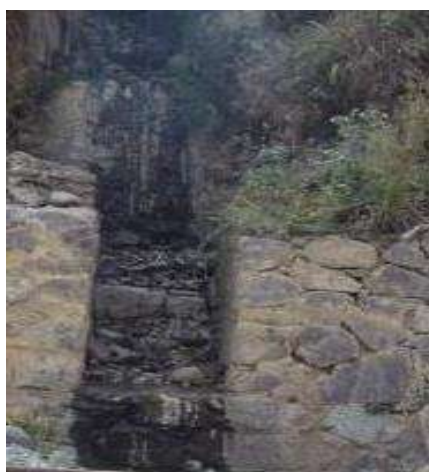
Fotografía 37: Al igual que el anterior tampoco se tenía la altura del vano.o.

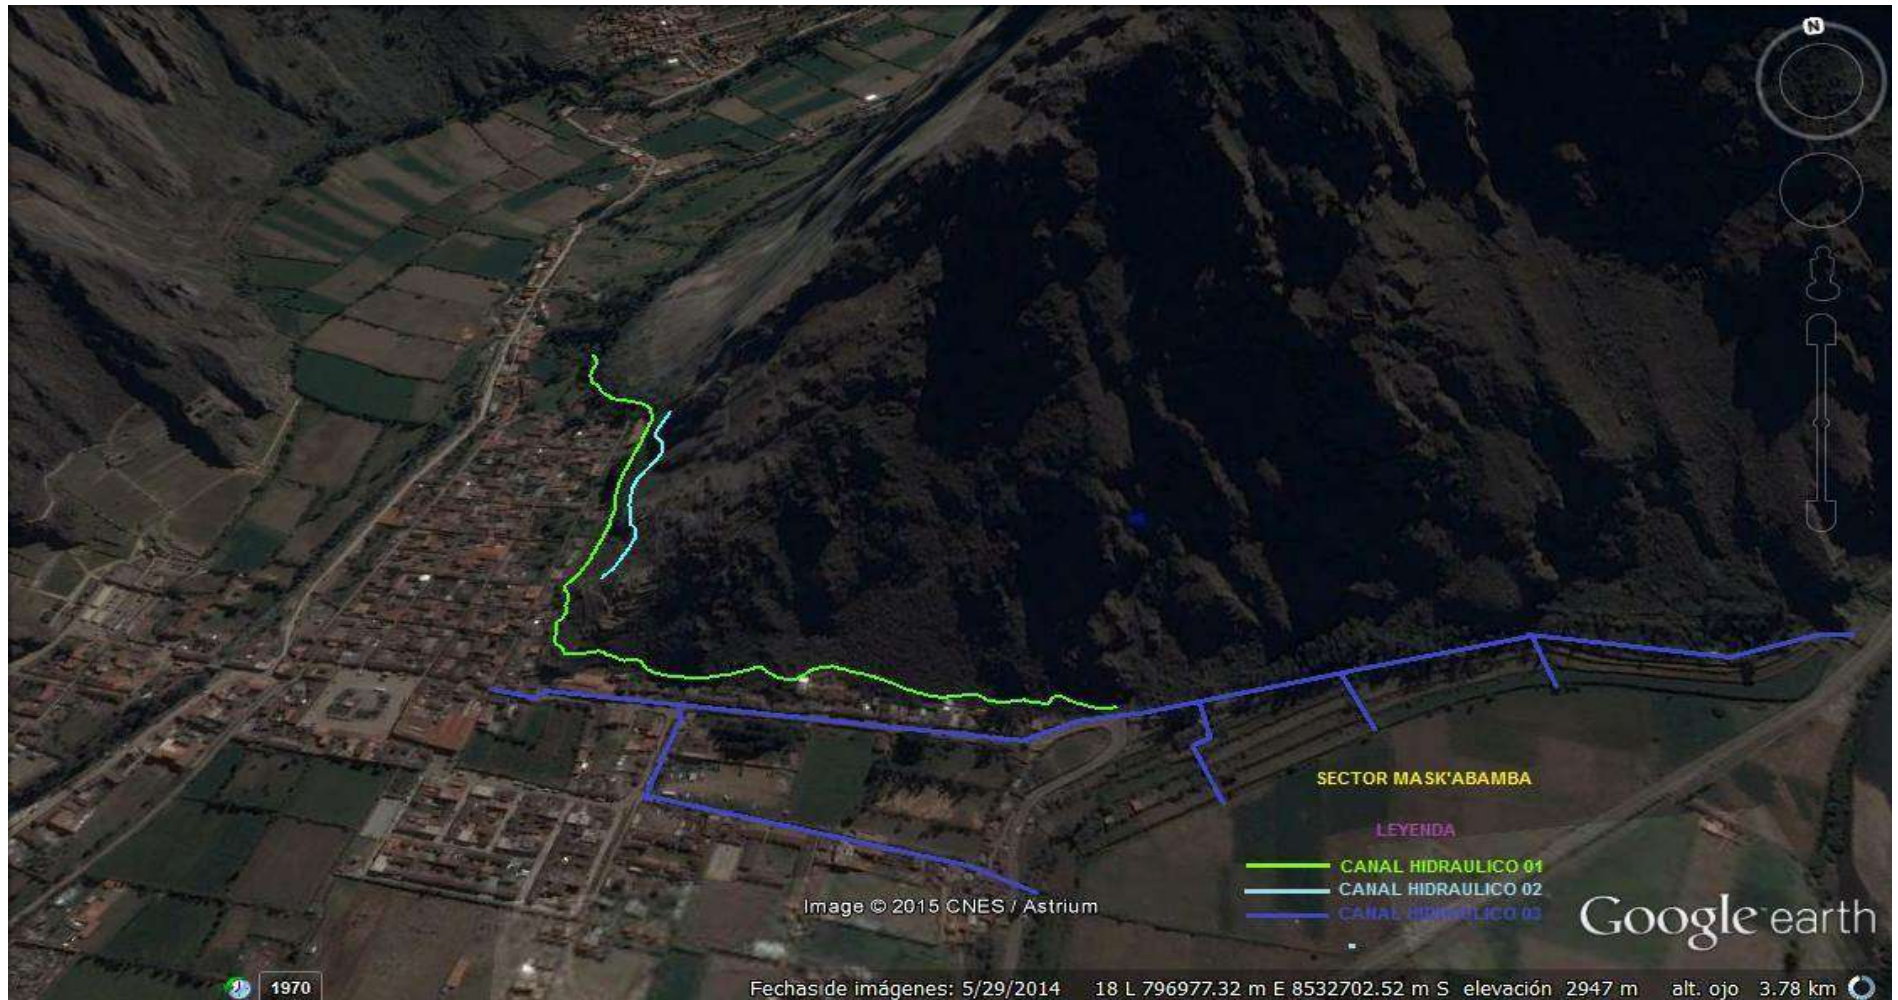
Figura 20: Fotografía satelital de los canales prehispánicos evidenciados en secciones o intervalos

La línea verde que grafica la distribución del canal original por la dimensión este debió servir para el riego de la agricultura; mientras la línea celeste representa al canal ubicado sobre el risco y el azul la distribución del canal a Mask'abamba.

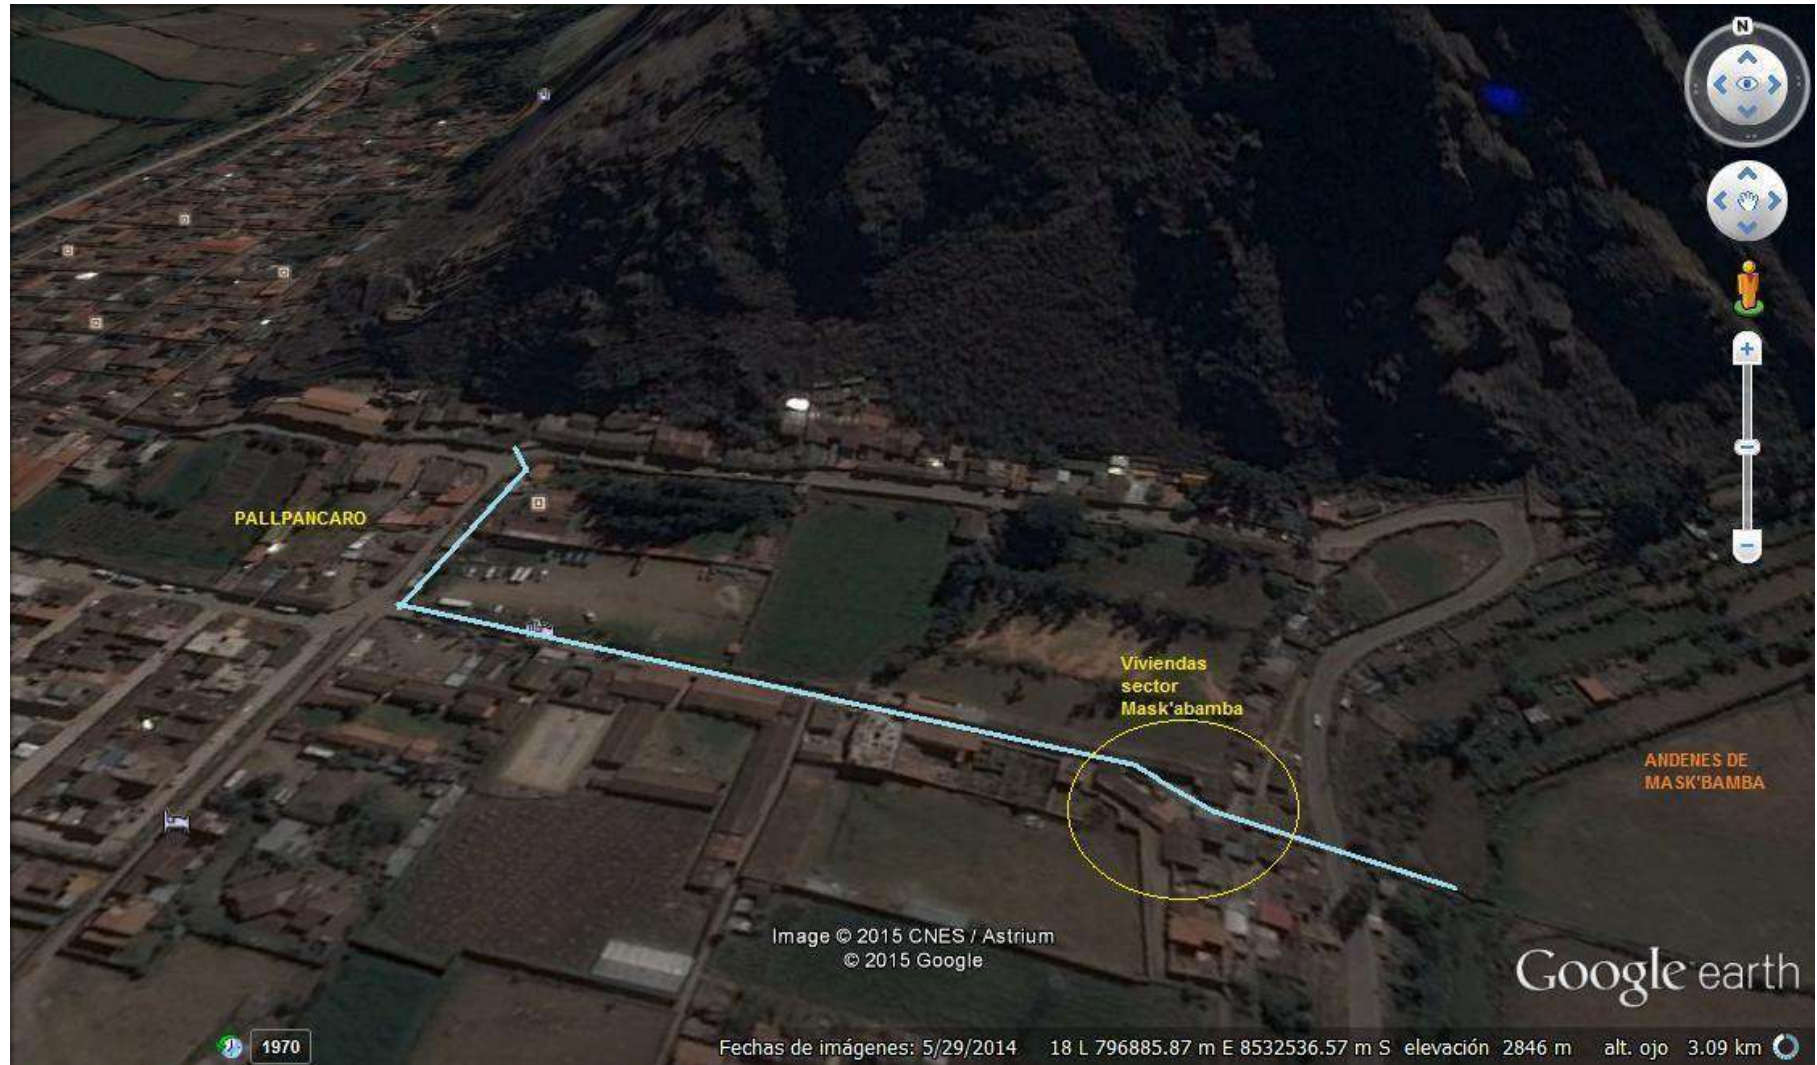
Figura 22: Imagen satelital donde se evidencia la distribución del canal principal de Mask'abamba hacia la calle Mask'abamba

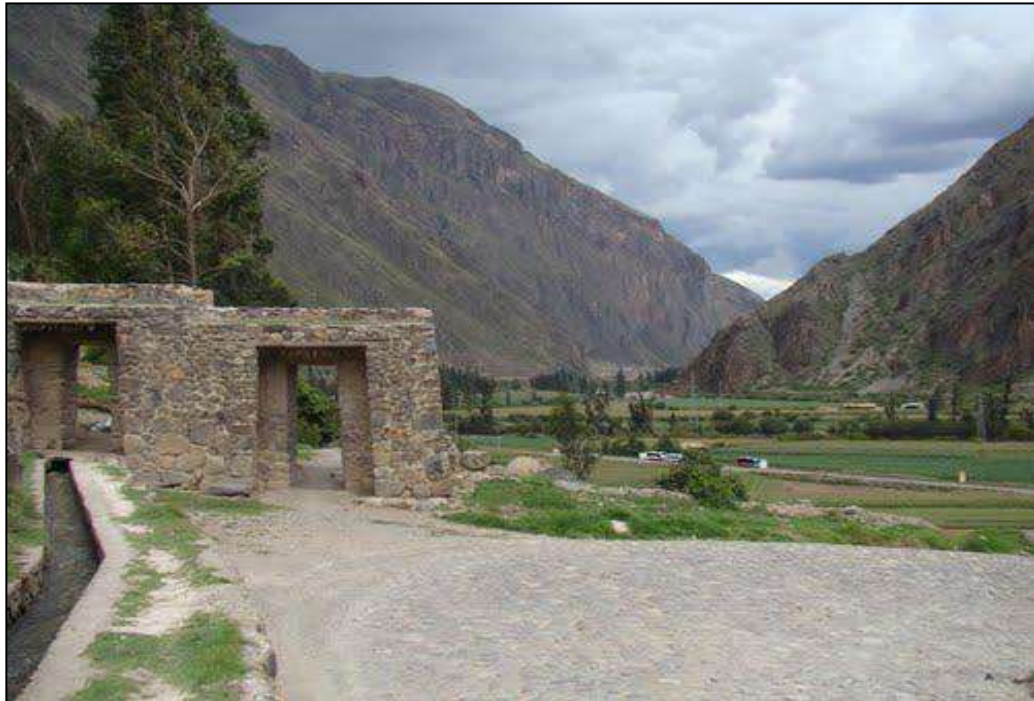
Fotografía 45: Véase el canal restaurado con material nuevo (cemento, arena).

El canal de agua, en la actualidad hace su paso hacia sector de Mask'abamba (andenes) por el lado izquierdo del segundo vano de acceso (curso del agua) y por debajo del umbral del vano de acceso, este lugar es denominado como Punku Punku, en la actualidad esta infraestructura prehispánica se encuentra intervenido por la Dirección Regional de Cultura – Cusco (hoy Ministerio de Cultura Cusco).

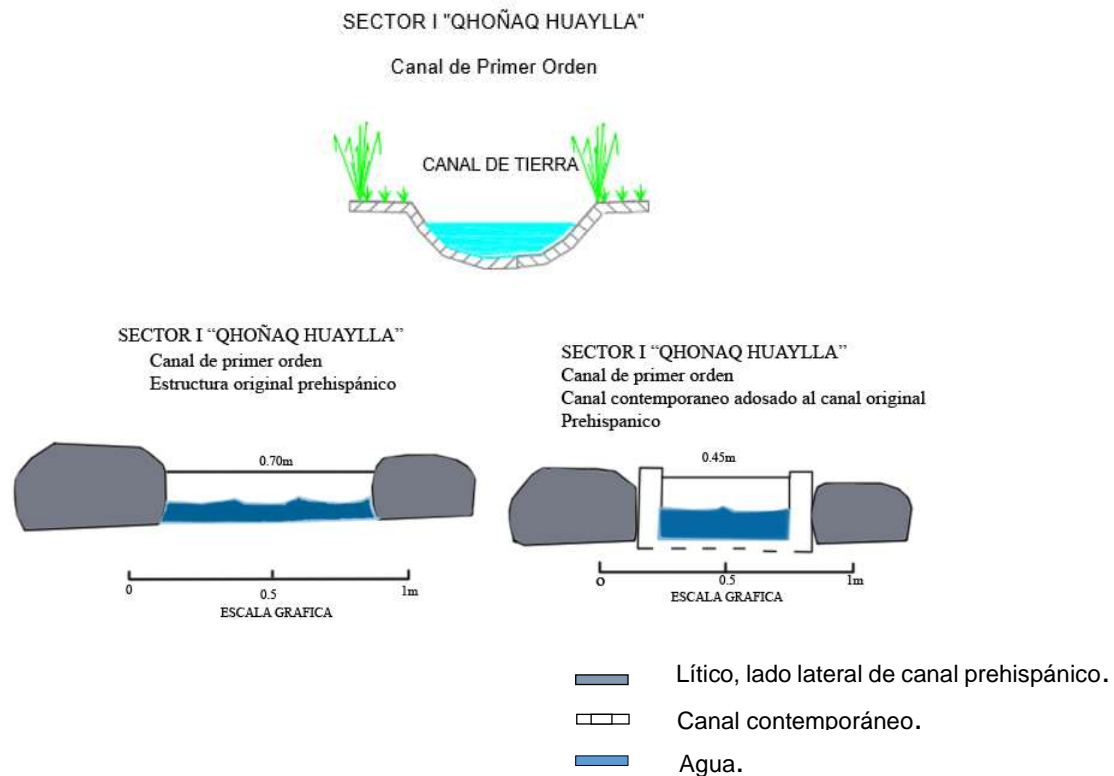
Figura 23: Registro gráfico de corte transversal)

El detalle de las características constructivas de canales se estableció mediante la realización de registros gráficos como cortes transversales (registro gráfico) los que presentaban un ancho promedio de 0.60 y 0.40 m; el largo de los canales varía en su longitud, realizadas con el fin de observar las características constructivas y su efecto sobre los espacios aledaños. Una vez iniciado el trabajo de síntesis y descripción, el volumen y complejidad de información recopilada exigieron extender el trabajo de campo (efectuando más visitas y recorrido de los tramos de los canales) e intensificar el trabajo en laboratorio y la consulta con especialistas (arqueólogos que efectuaron investigaciones en el Parque Arqueológico de Ollantaytambo), para lograr el entendimiento de los patrones constructivos y mejorar la clasificación y definición de las evidencias.
