El que suscribe, Asesor del trabajo de investigación/tesis titulada: "Importancia del recurso hídrico e identificación de canales prehispánicos de Ollantaytaq - Sectores: Q'hoñag Huaylla - Qosgo Ayllu - Q'ello Rakay - Mas Kabamba - Margen Izquierda del río Patacancha Urubamba - Cusco."

presentado por: Erika Valer Barcena DNI N°: 42784939

IMPORTANCIA DEL RECURSO HIDRICO E IDENTIFICACIÓN DE CANALES PREHISPÁNICOS DE OLLANTAYTAMBO-SECTOR...

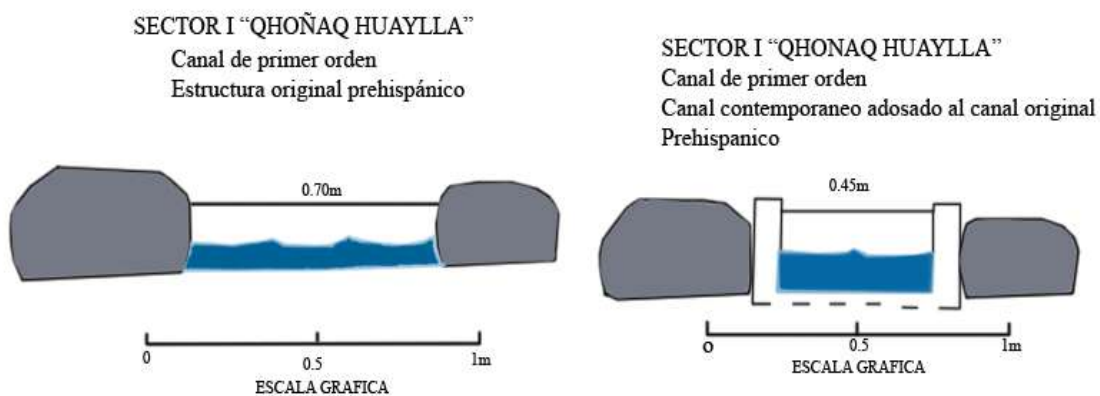
En este sector, se ha tomado en cuenta dos tipos de volúmenes de caudal. En el primer, el volumen de agua recorre mediante el canal hidráulico contemporáneo (cemento, arena y piedras a modo de enchape) y la segunda; ya en la parte inferior muy cerca al dissipador el canal prehispánico (bloques de piedras en ambos lados del canal), en ambos casos el líquido elemento varía en cuanto al volumen de transporte de agua en cada uno de ellos.

Figura 24: Corte transversal del canal Prehispánico y contemporáneo.

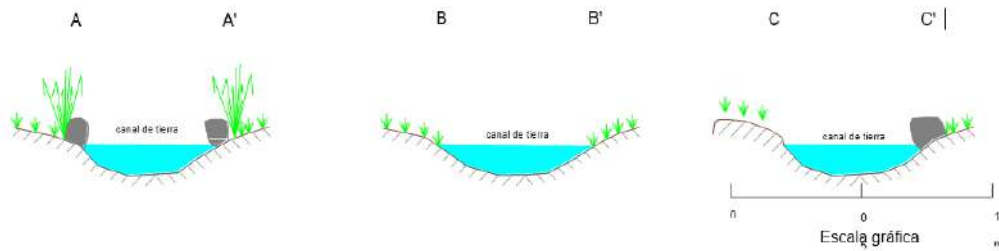
El primero, es de morfología semicircular, en secciones se aprecia alineamientos de piedra de una sola hilada y ancho de muro no definido, no se evidencia la solera del canal por encontrarse totalmente erosionado; así mismo, el canal es de tierra.

Figura 25: Registro gráfico del canal hidráulico de morfología semicircular evidenciado en los primeros tramos del sector de Qosqo Ayllu.

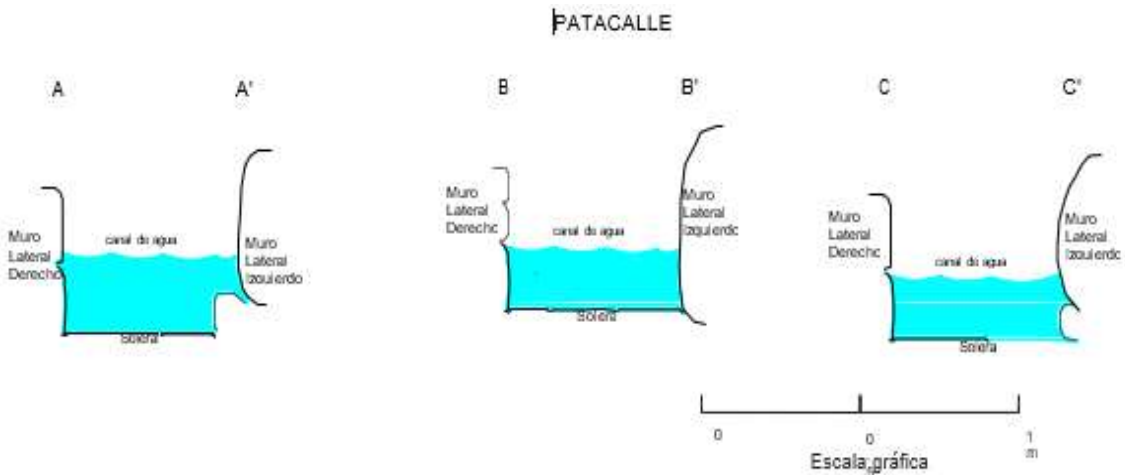
Figura 26: Registro gráfico del canal hidráulico de morfología rectangular evidenciado en Patacalle del Sector de Qosqo Ayllu en el distrito de Ollantaytambo.

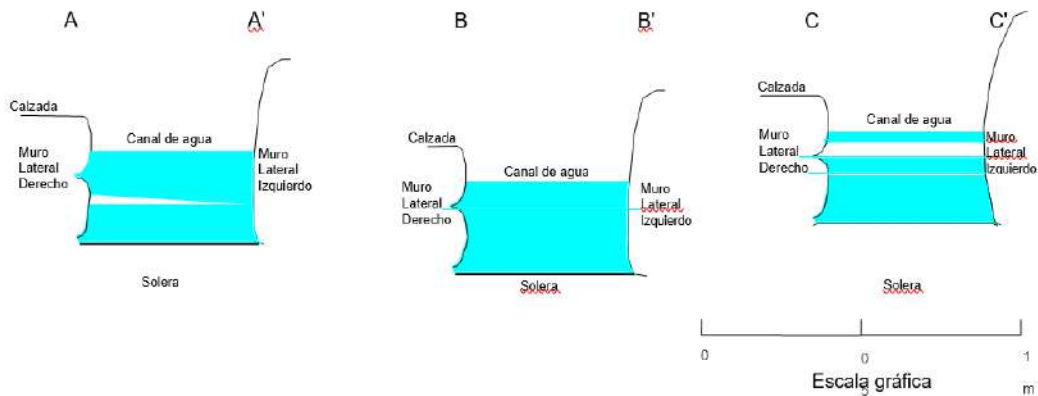
El segundo canal, presenta la morfología rectangular se inicia en la parte superior del sector II (el Hotel Lodge), pasando por todo Lariscalle hasta llegar a la esquina con Lacalle principal, en toda la trayectoria el canal se aprecia la distribución uniforme y presenta simetría en todo el canal.

Figura 28: Registro gráfico del canal hidráulico de morfología rectangular ubicado en Lariscalle

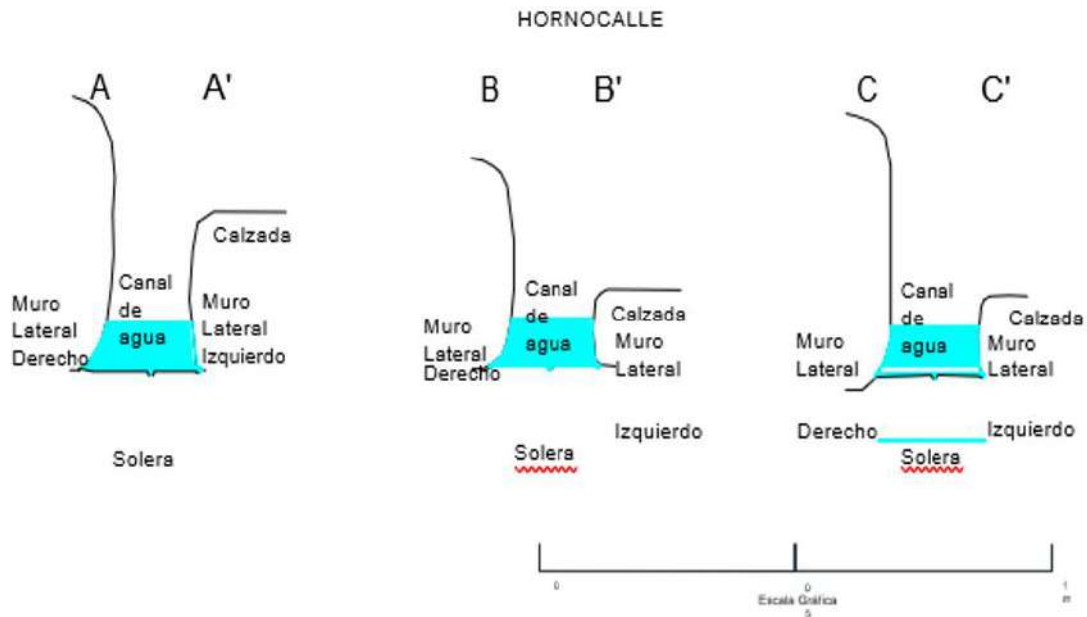
Figura 29: Registro gráfico del canal hidráulico de morfología rectangular ubicado en Hornocalle.

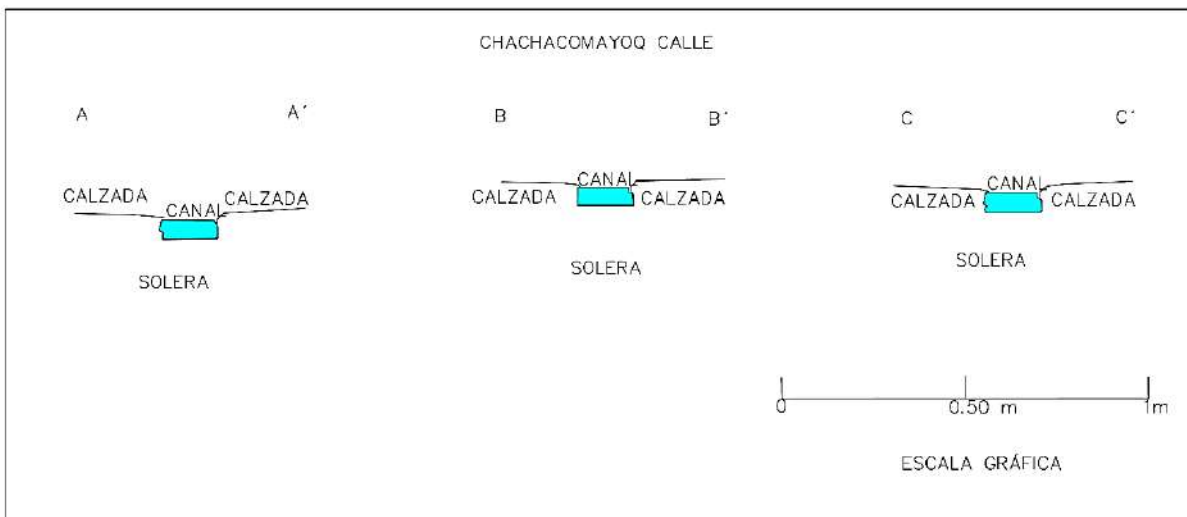
Figura 30: Registro gráfico del canal hidráulico de morfología rectangular ubicado en Chachacomayoq calle.

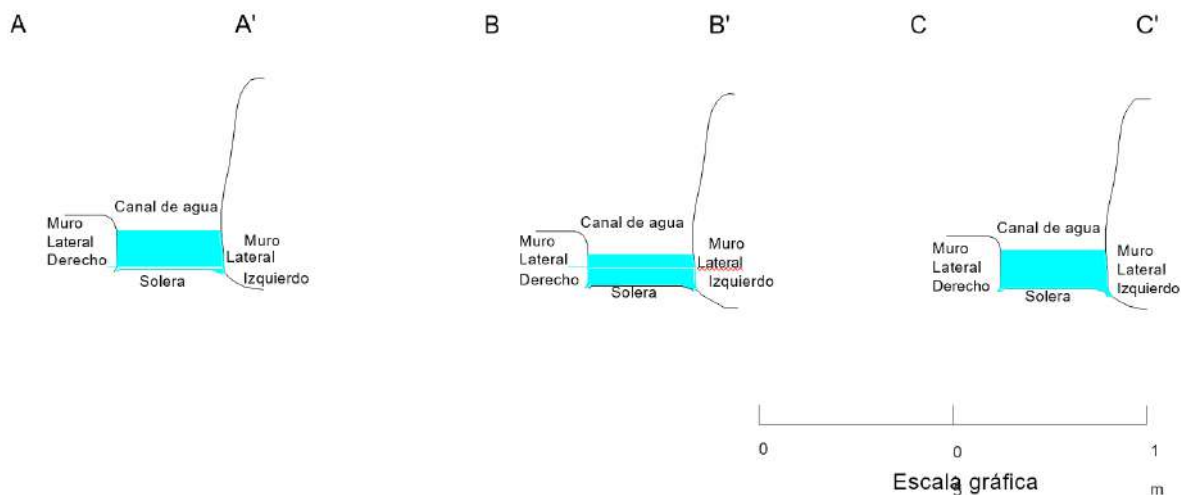
Figura 31: Registro gráfico del canal hidráulico de morfología rectangular ubicado en Chaupicalle.

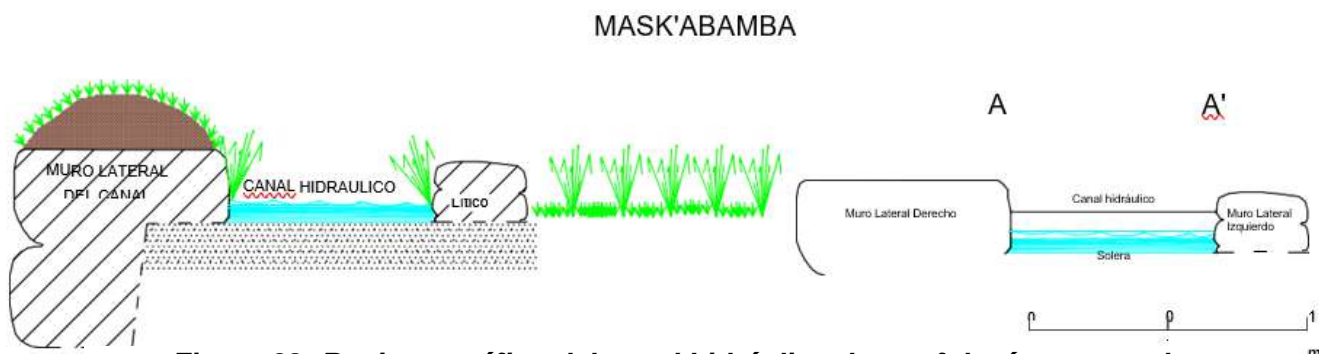
La morfología que presenta el canal hidráulico es rectangular la distribución del conducto es de noroeste a sureste ubicado al pie de cerro Pinculluna, la

Figura 32: Registro gráfico del canal hidráulico de morfología rectangular ubicado en el sector Mask'abamba.

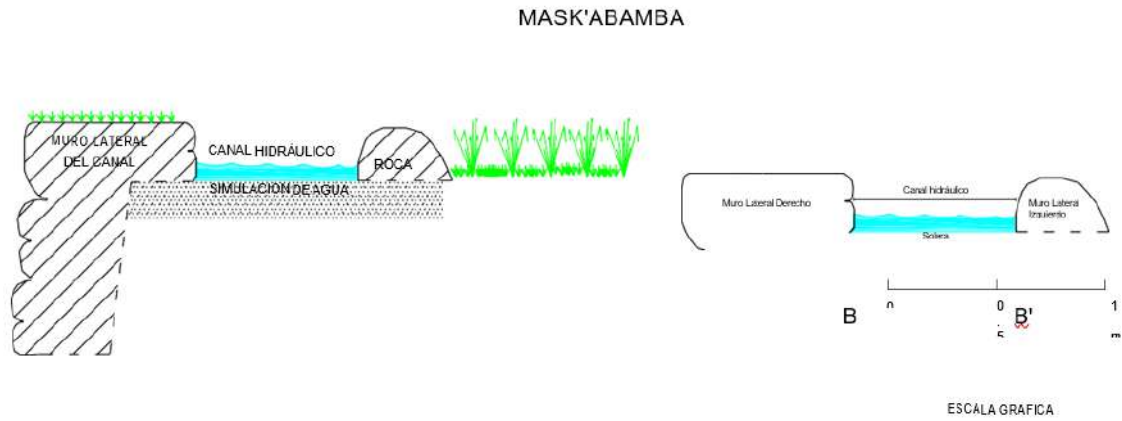
Figura 33: Registro gráfico del canal hidráulico de morfología rectangular ubicado en el sector Mask'abamba.

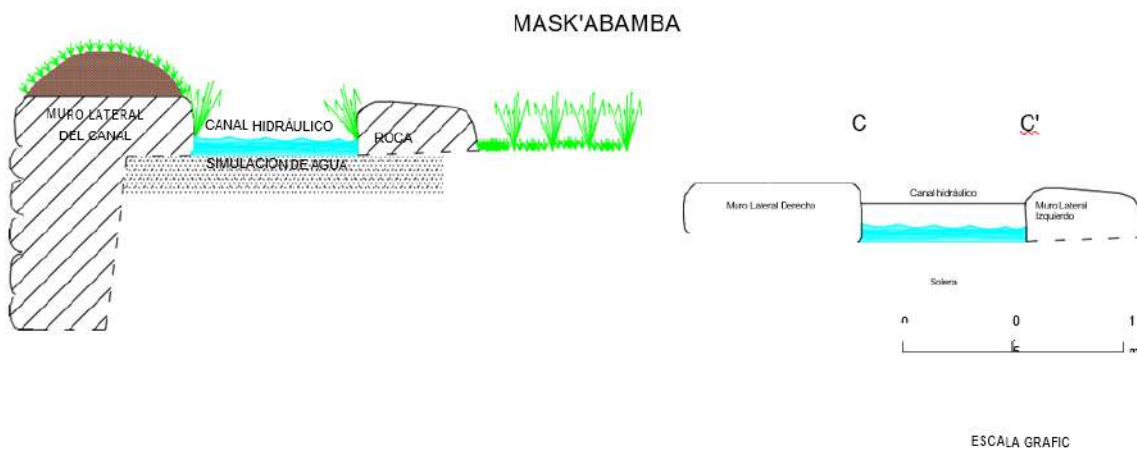
Figura 34: Registro gráfico del canal hidráulico de morfología rectangular ubicado en el sector Mask'abamba.

El segundo canal, se ubica al medio del risco o en el afloramiento de roca de formación geológica de la zona al igual que la anterior, el canal es de morfología rectangular, mide 0.25 m de ancho x 0.27 de profundidad, uno de los lados laterales corresponde a un muro de contención mientras el otro está conformado por roca de formación de la zona.

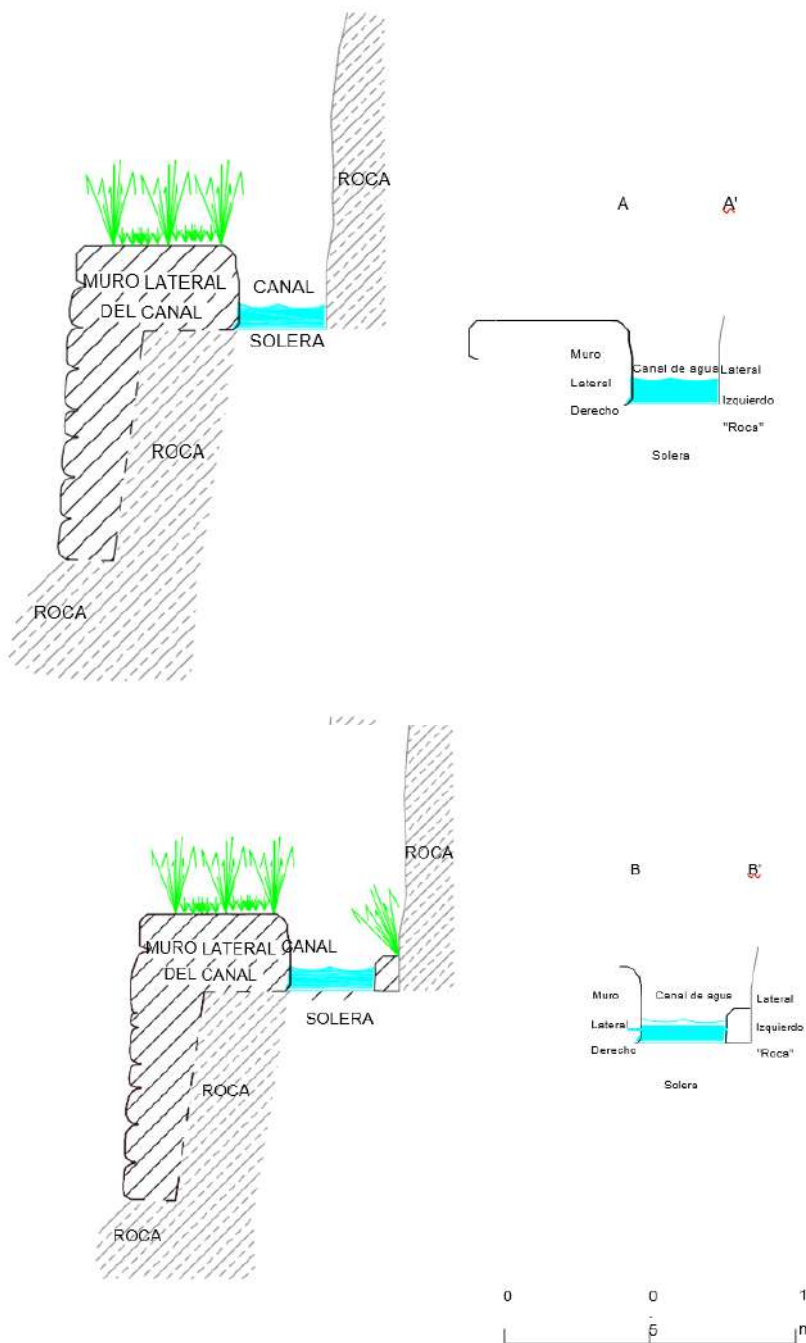
Figura 35: Registro gráfico efectuado al canal hidráulico el cual se encuentra adosado a la roca de formación geológica de la zona.

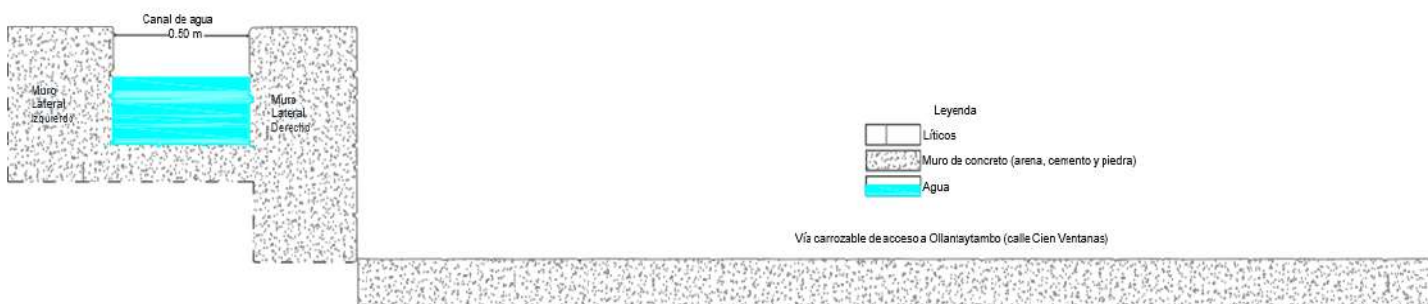
En el sector de Mask'abamba, se evidencia claramente los dos tipos de canales hidráulicos; los cuales se encuentran en mal estado de conservación; en secciones se observa como el canal fue construido por medio del afloramiento rocoso, donde se evidencia algunos intervalos del canal, se evidencia que este canal ha sido destruido con factores antrópicos, donde desapareció por completo en todo lo que se ubica paralelo a la calle Lariscalle; al igual que la anterior el canal se encuentra en mal estado de conservación debido al abandono y la expansión urbana, así mismo, por la poca importancia que se le da en la actualidad. Paralelo a la vía carrozable se tiene la construcción de un canal hidráulico que transporta el líquido elemento para el riego de maíz en el sector de Mask'abamba (andenes y explanada). Este canal fue construido con material nuevo (arena, cemento y piedra).

Figura 36: Registro al canal hidráulico construido con material nuevo (cemento y arena)

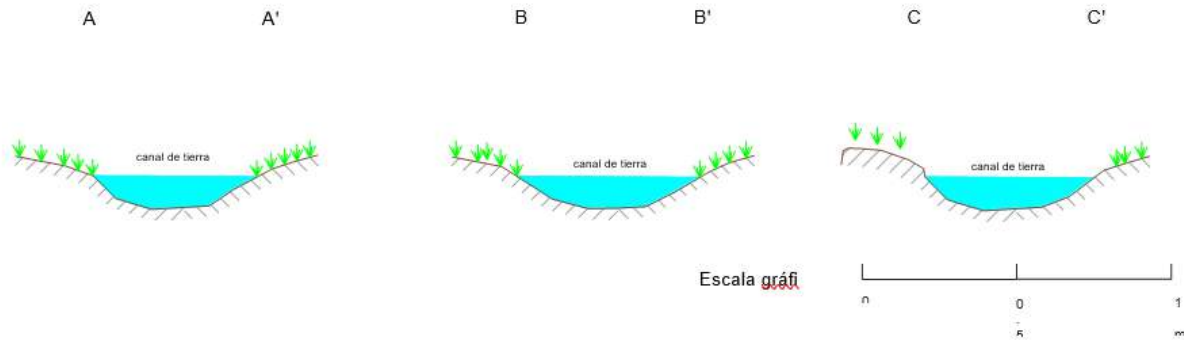
Figura 38: Canal de agua ubicado en la terraza inferior del barrio de Pallpancaro, se aprecia claramente la no existencia de los lados laterales del canal prehispánico, ya que este se encuentra erosionado.

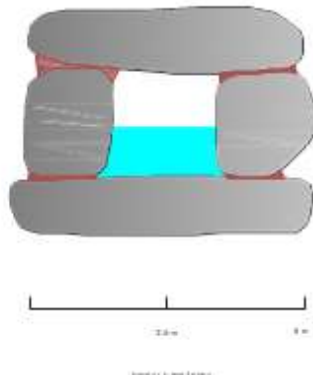
Figura 39: Canal subterráneo ubicado en el sector Q'elloraqay.

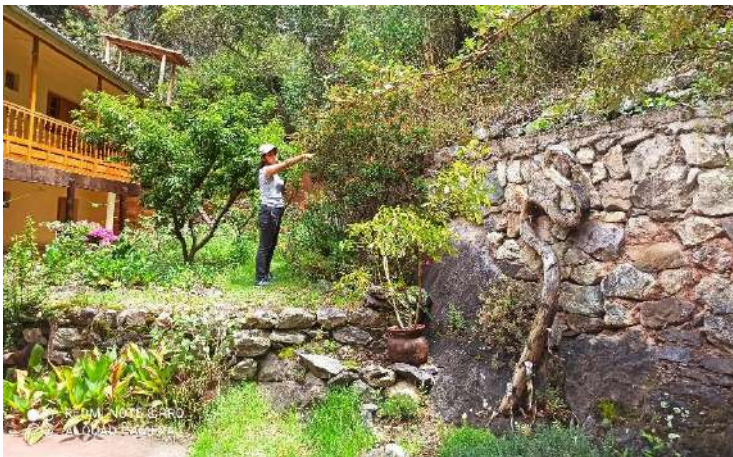
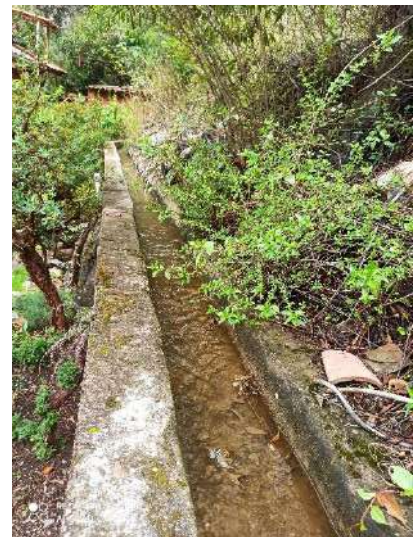
Vista del canal de inicio del canal 1 de Maskabamba al interior de Apu lodge con muro de piedra que en la parte superior contiene el canal con sus laterales y solera de concreto armado.

Por otra parte, las intervenciones por parte del Plan MERISS han destruido gran parte del trazado original de los canales, además de la utilización del cemento como material constructivo. Por ejemplo el hecho que el canal de Maskabamba pase por subsector de Punkupunku es totalmente atípico en los Incas este tipo de trazado.

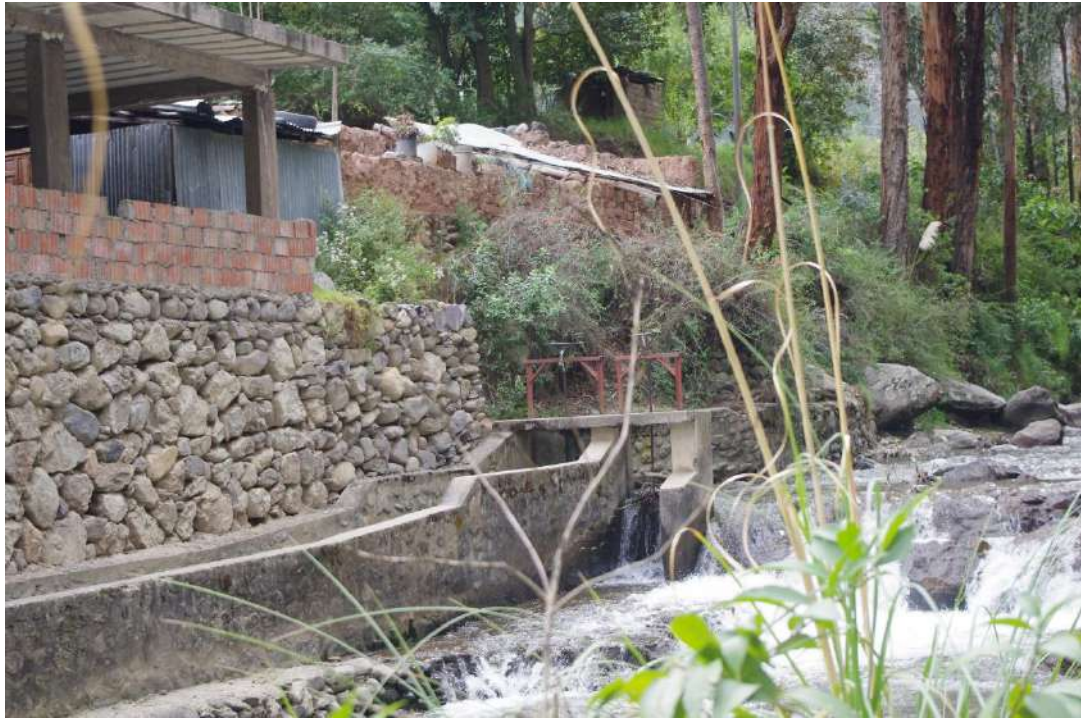
Fotografía 46: Bocatoma e inicio del sector Qoñaq Huaylla, este ha sido construido con material nuevo, con concreto y se distribuye hacia dos sectores

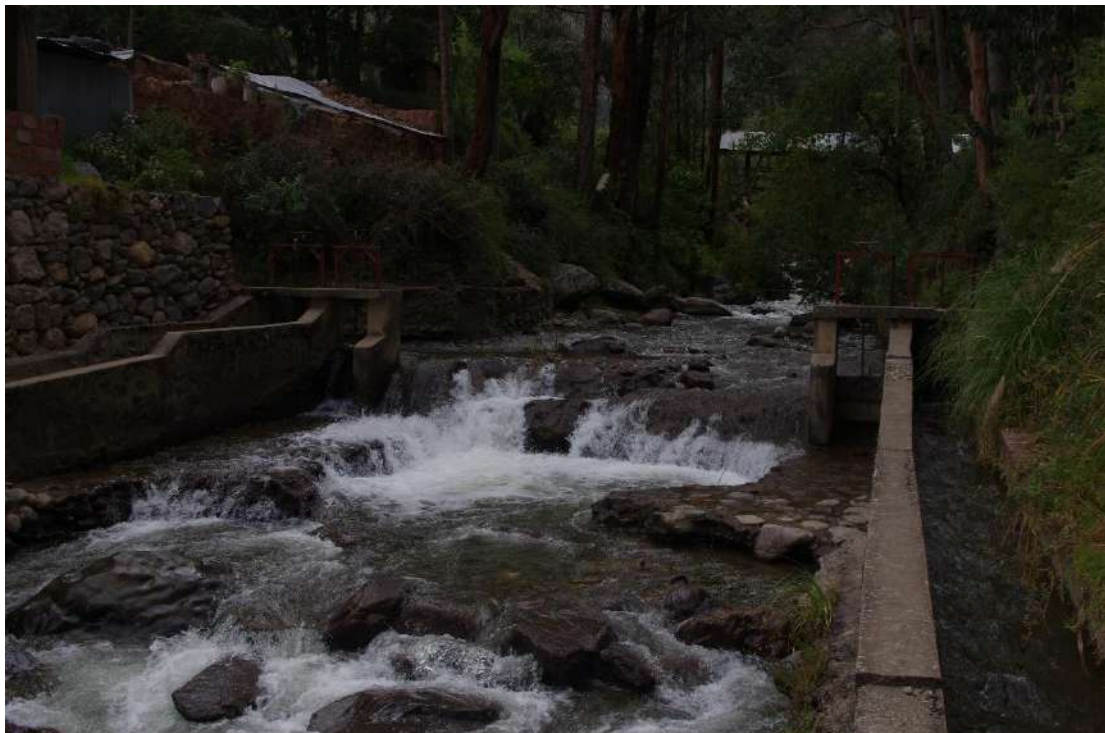
Fotografía 47: Bocatoma, donde se puede evidenciar los dos canales construidos con material nuevo (concreto, el canal derecho es el del sector Qoñaq huaylla..

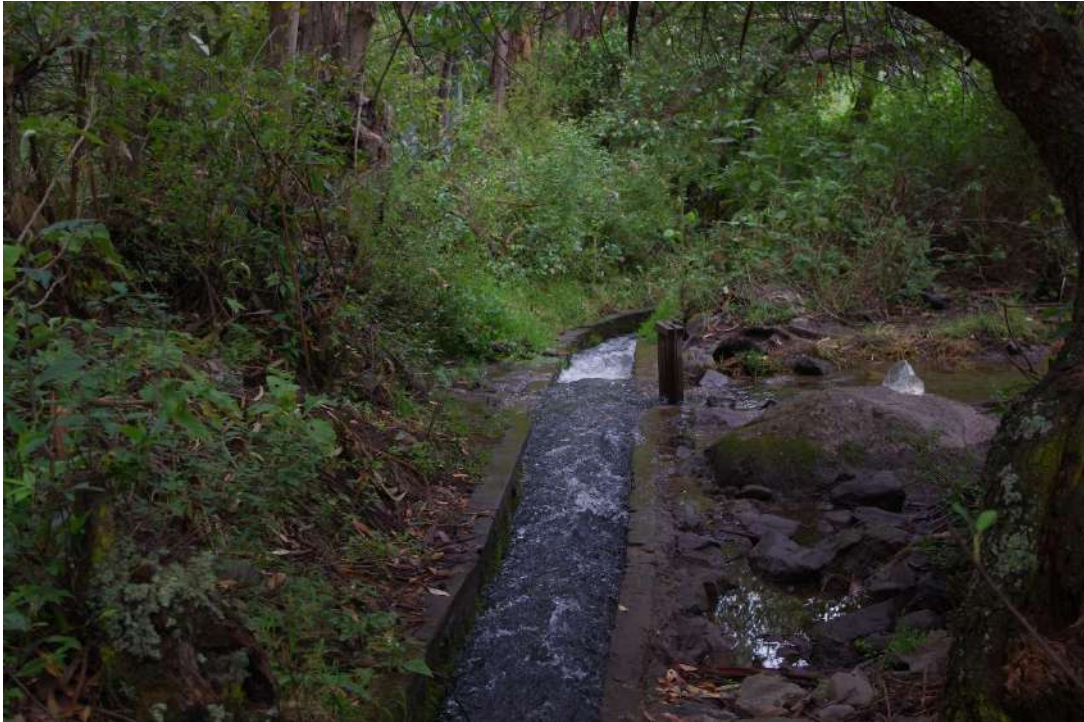
Fotografía 48: Continuidad del canal hidráulico del sector Qoñaq Huaylla, este continua un buen tramo construido con concreto, pero mantienen el recorrido original y presenta suave pendiente.

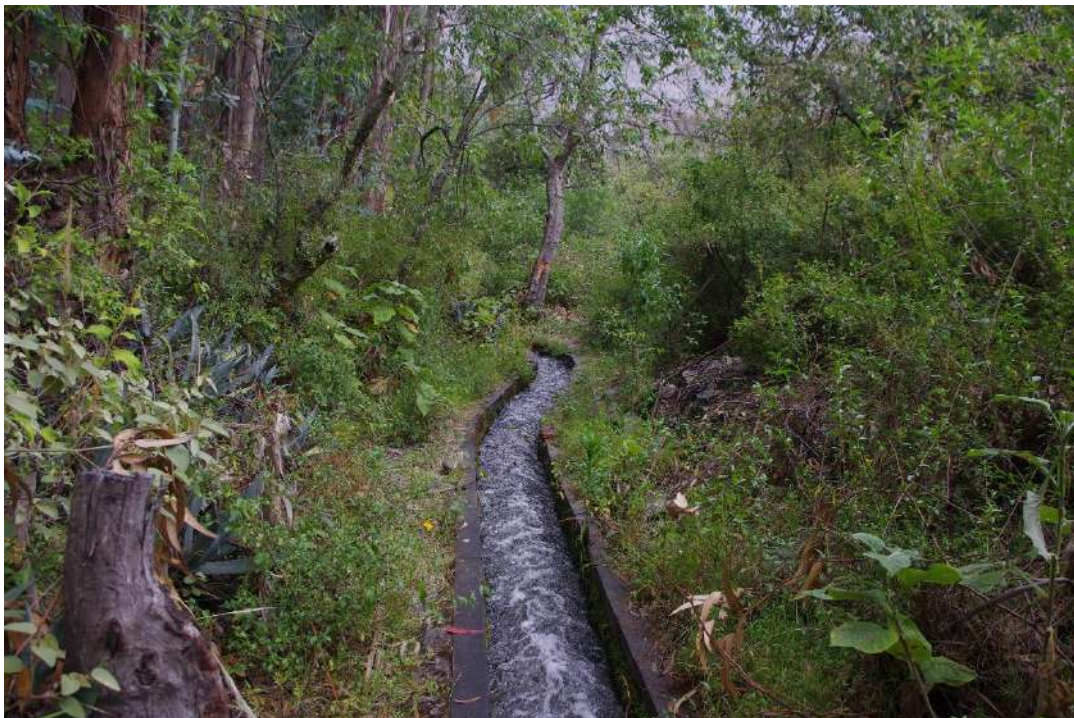
Fotografía 49: Continuidad del canal hidráulico en el sector de Qoñaq Huaylla, este se encuentra acondicionado a la topografía del sector, en este recorrido no se evidencia mayores áreas de cultivo.

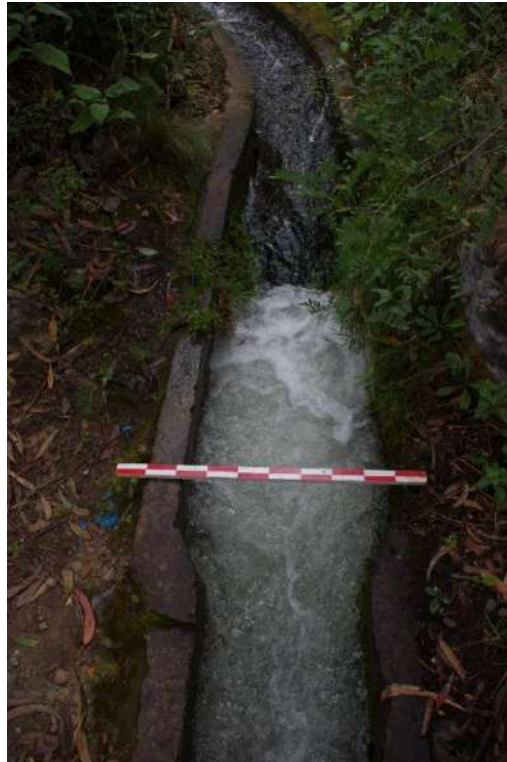
Fotografía 50: Evidencia de la morfología del canal hidráulico en el sector de Qoñaq Huaylla, reconstruido con concreto.

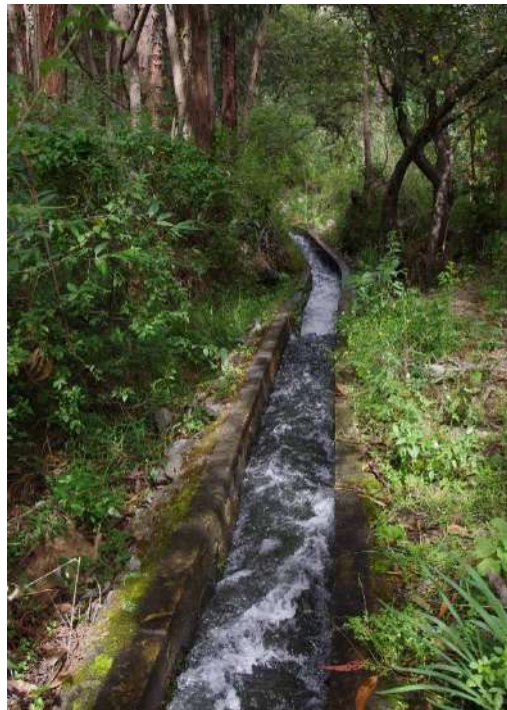
Fotografía 51: Continuidad del canal hidráulico en el sector de Qoñaq Huaylla, asociado y en su recorrido se evidencia vegetación arbustiva.

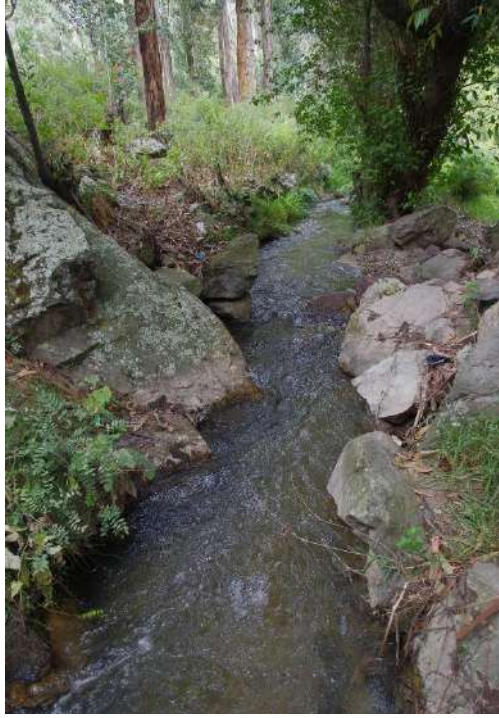
Fotografía 52: Continuidad del canal hidráulico en el sector de Qoñaq Huaylla, se ha perdido las paredes del canal, así como la posible solera.

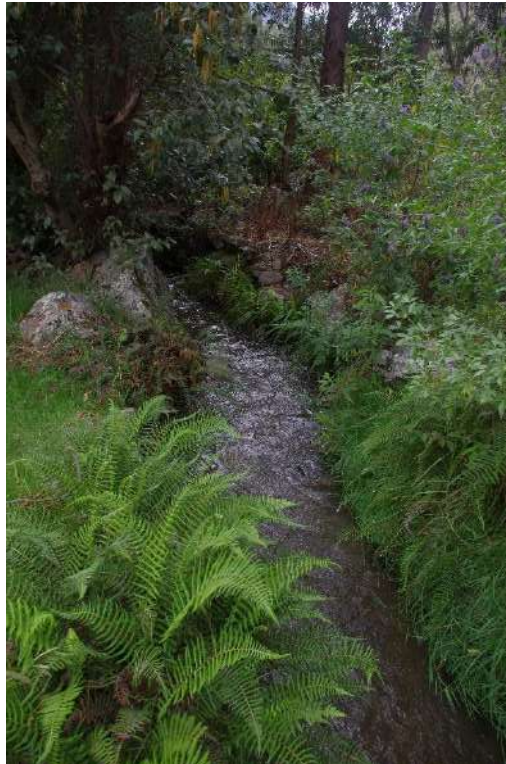
Fotografía 53: Canal hidráulico en el sector de Qoñaq Huaylla, acondicionado a la topografía y presenta suave pendiente.

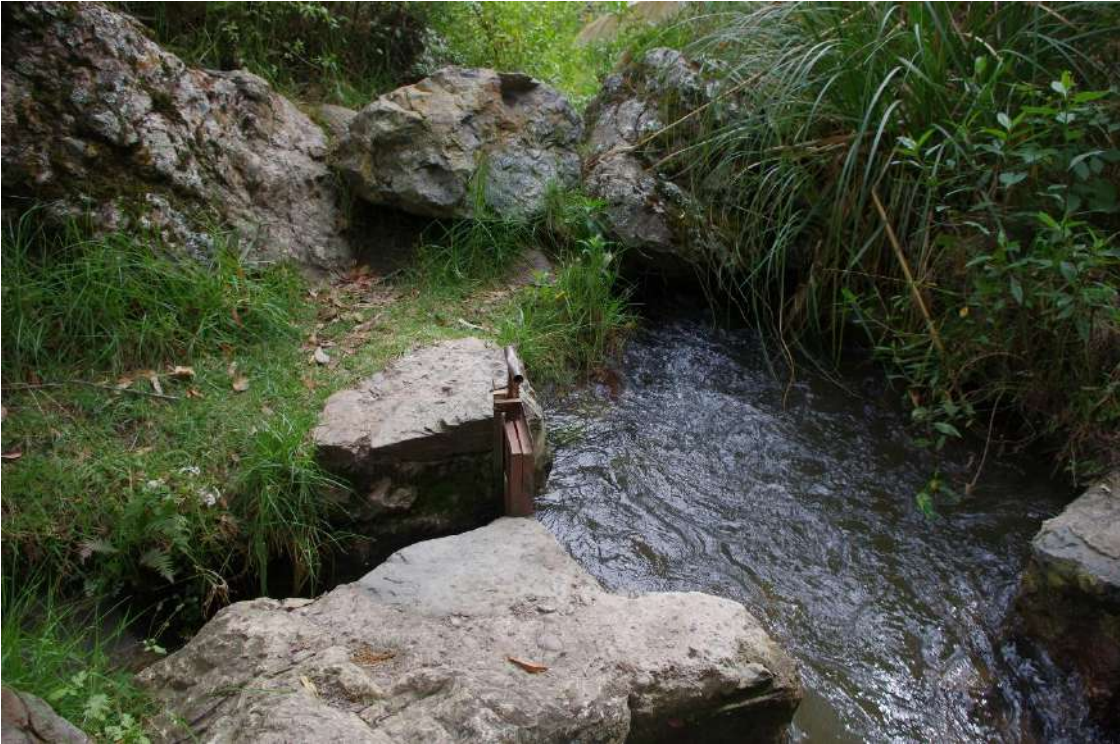
Fotografía 54: Tramos del canal hidráulico en el sector de Qoñaq Huaylla, se ha perdido la evidencia del canal.

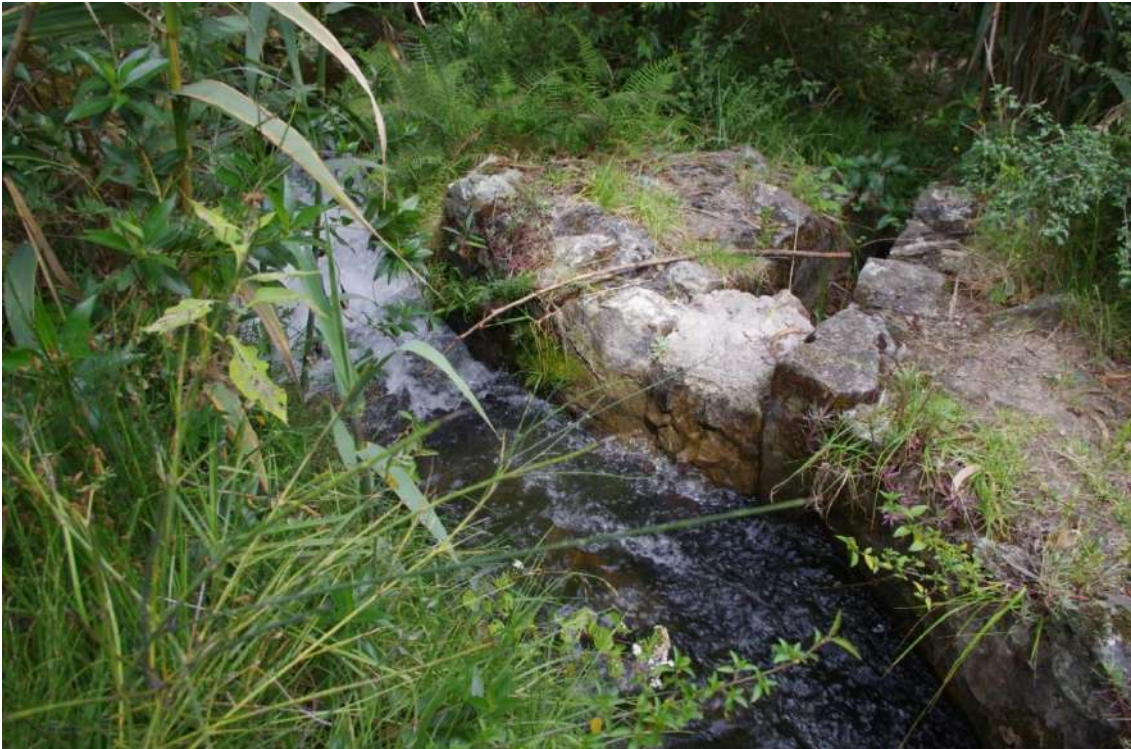
Fotografía 55: Canal hidráulico con pérdida de paredes laterales y solera, se puede observar un desvío antiguo el que se encuentra sellado.

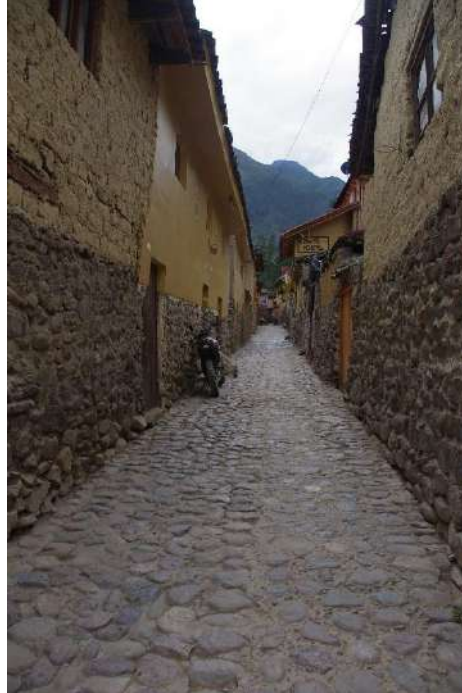
Fotografía 56: Chaupicalle, el canal ha sido cubierto y no se evidencia su traza.

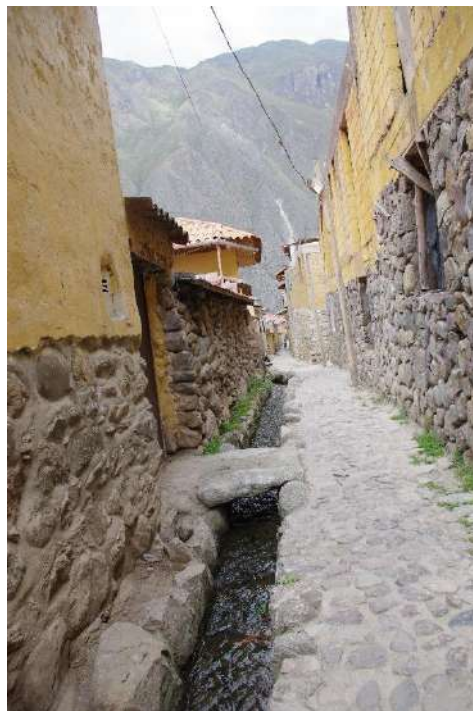
Fotografía 57: Hornocalle, el canal va continuo a las viviendas, presenta una pendiente de suave a moderado.

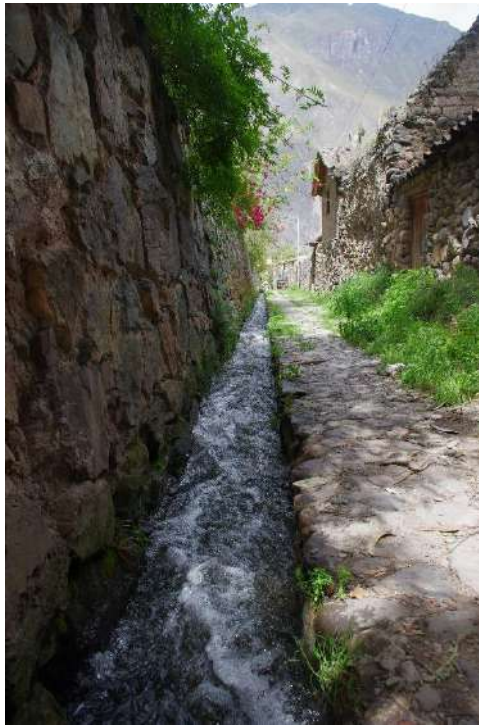
Fotografía 58 Lariscalle, el canal se evidencia con mayor ancho aún se puede observar las paredes laterales en buen estado de conservación.

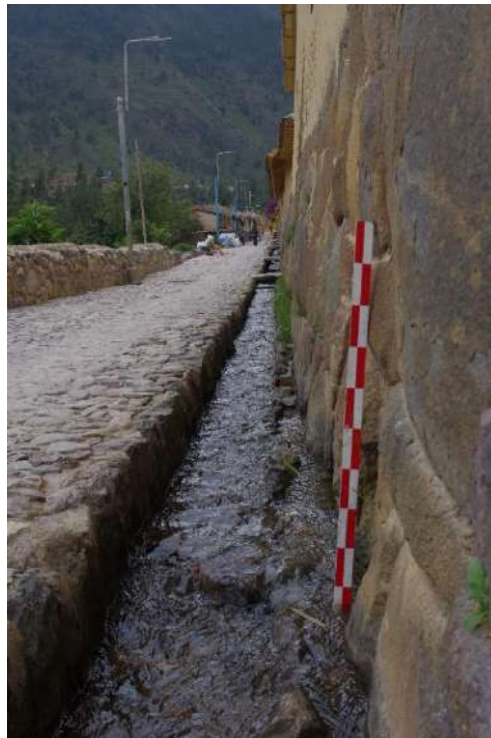
Fotografía 59: Patacalle, canal adyacente a muro de factura fina, se evidencian pequeños elementos a manera de rompe presión.

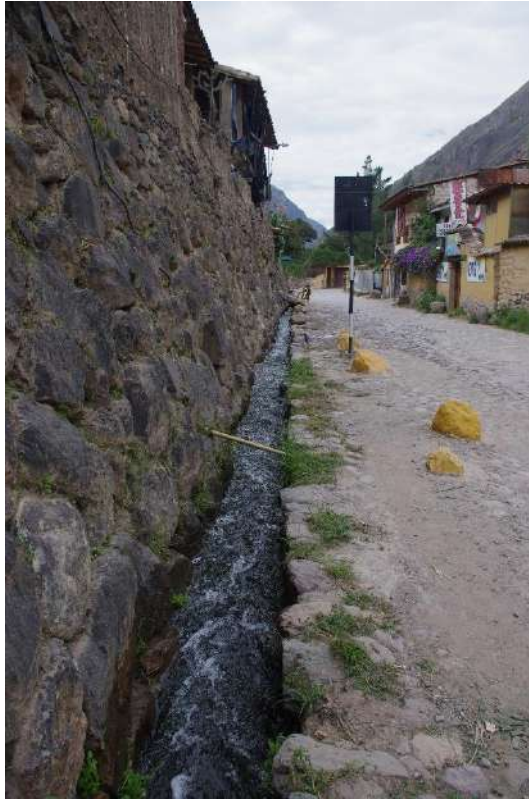
Fotografía 60: Inicio del canal hidráulico en el sector de Maskabamba, asociado a muro prehispánico original.

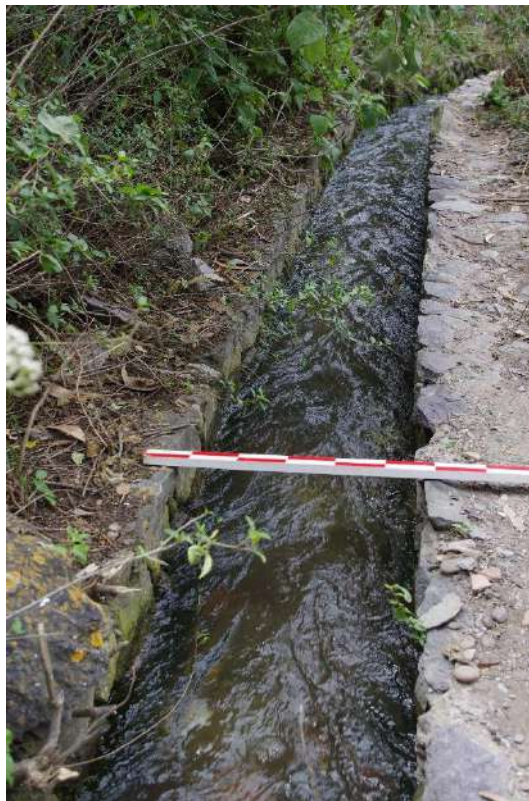
Fotografía 61: Detalle del ancho del canal en el sector de Maskabamba, el canal evidencia suave pendiente.

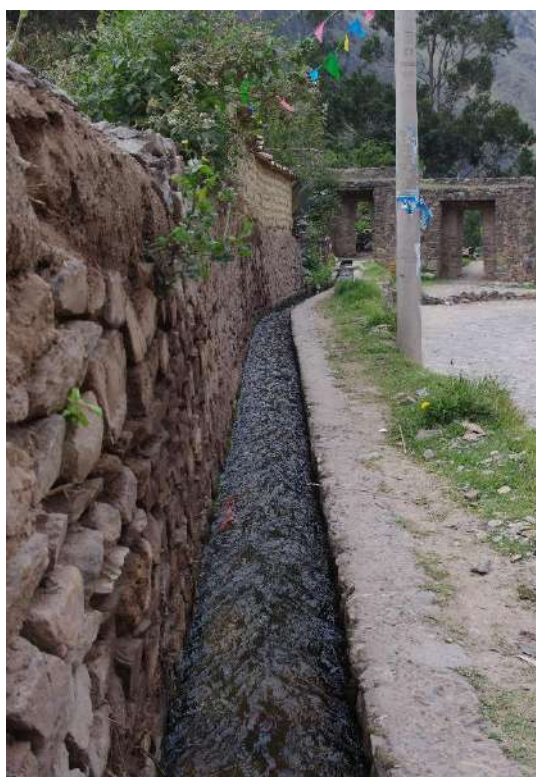
Fotografía 62: Continuidad del canal hidráulico en el sector de Maskabamba, hacia el sector de Punku Punku, aún conserva su ancho original.

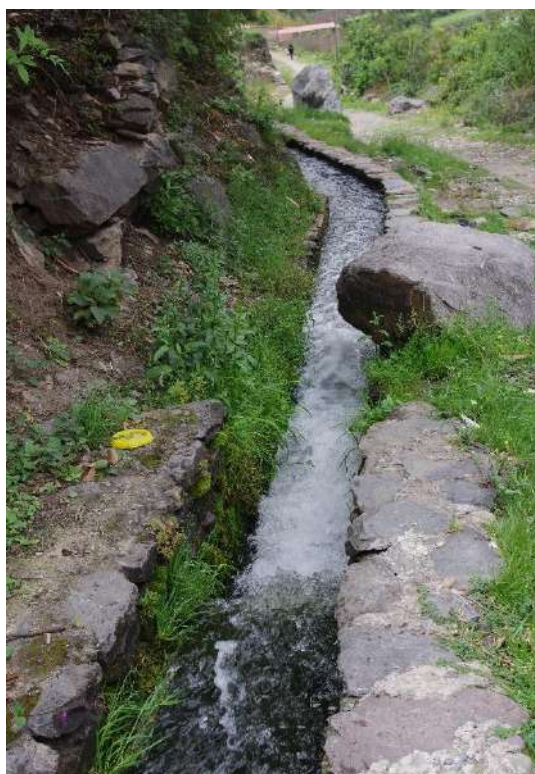
Fotografía 63: Evidencia de tramos originales del canal y restituciones con respecto a la traza y recorrido, se observa que se adecua a la topografía del sector.

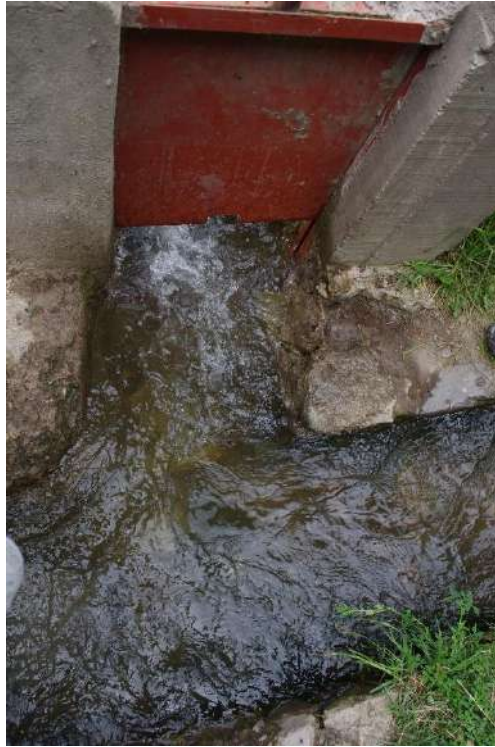
Fotografía 66: En muchos de los tramos del canal hidráulico de Maskabamba se evidencian cortes intencionales de distribución, desvío y control de agua hechos de material moderno.

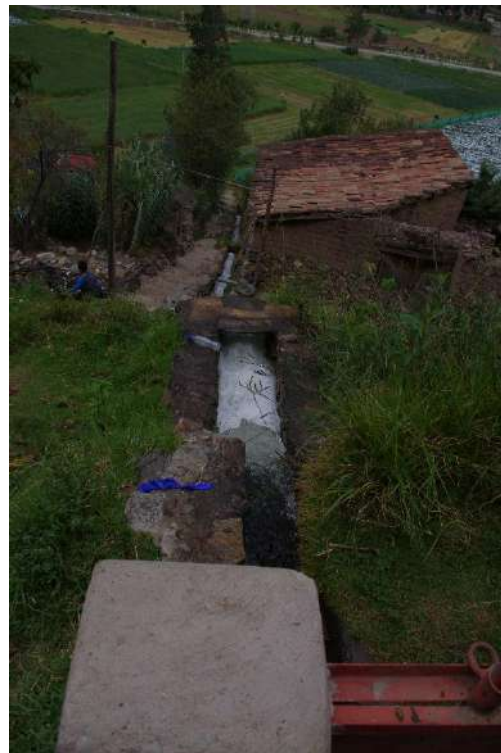
Fotografía 67: Evidencia de un canal transversal en Maskabamba que conduce el agua hacia viviendas contiguas, los mismos que echan su basura hacia el canal..

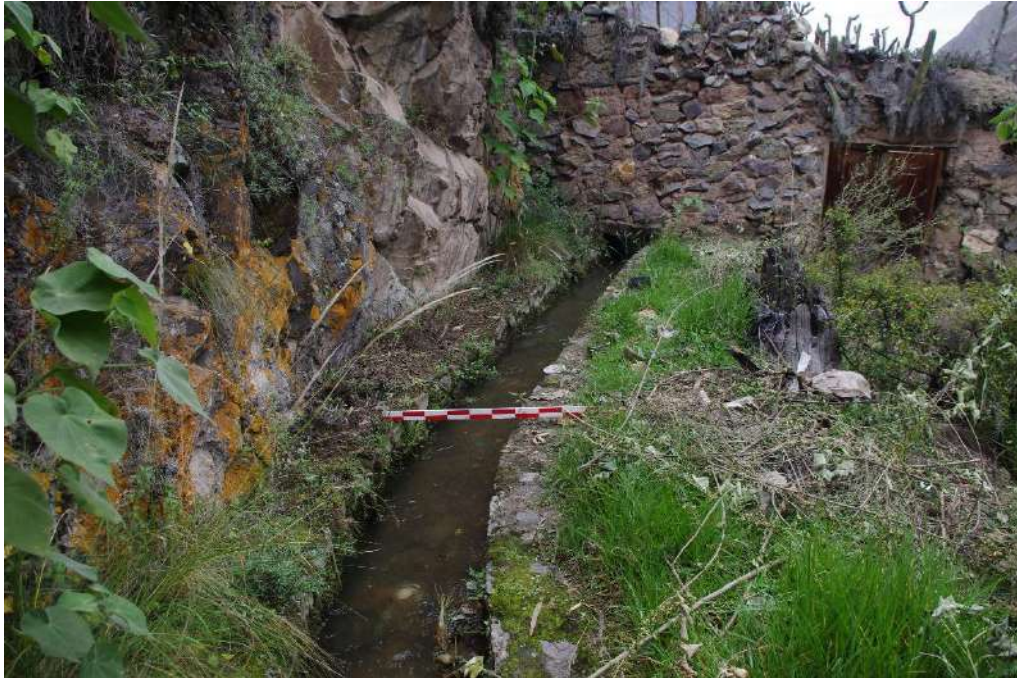
Fotografía 68: Limite del sector Maskabamba, se evidencia continuidad del canal.

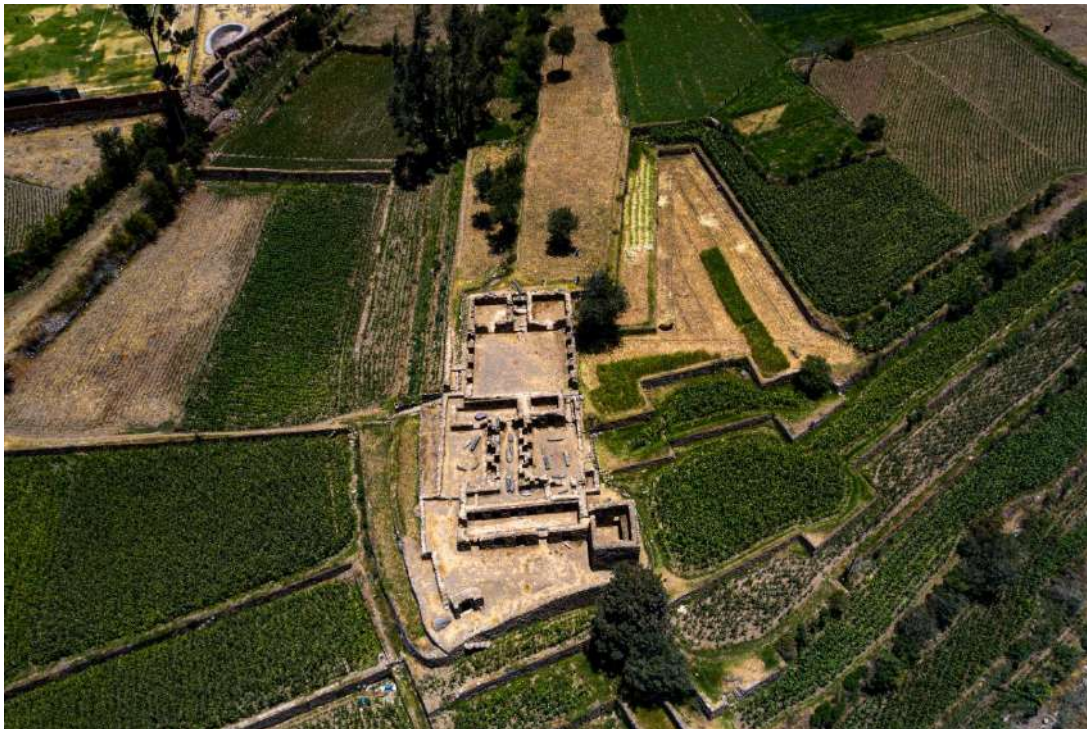
Fotografía 69: Se evidencia la continuidad del canal por el sector denominado El Callejón hacia el Sector de Q'ellorakay,

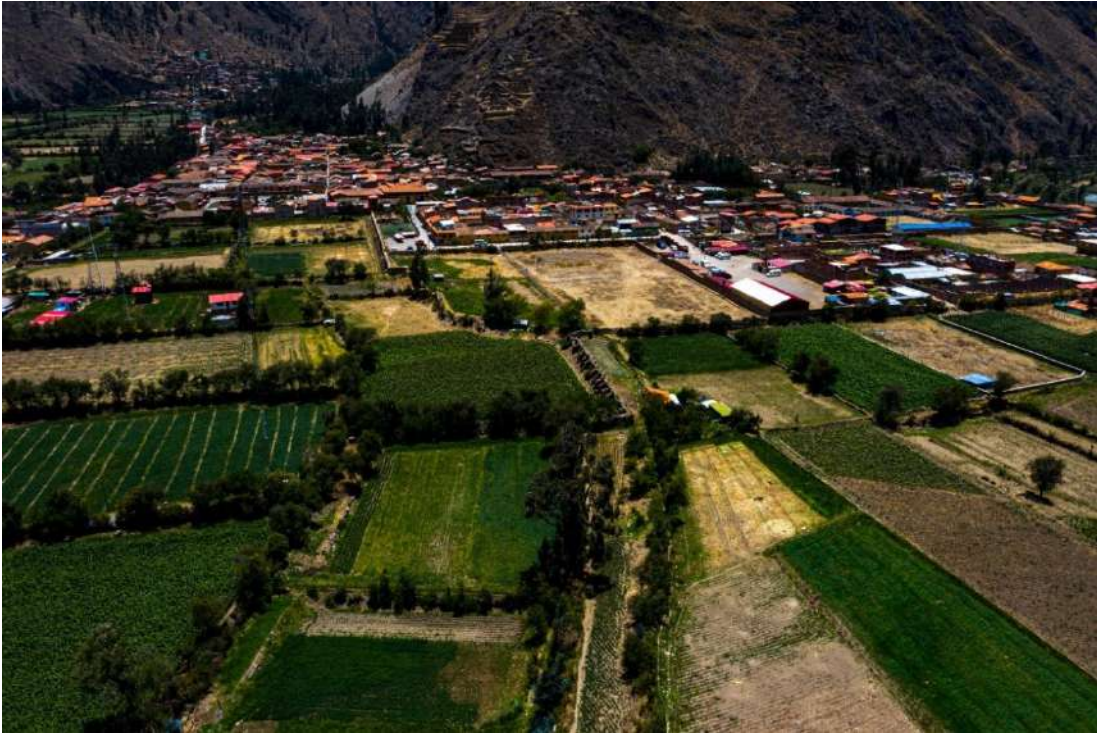
Fotografía 70: Vista general del canal que se dirige hacia Q'ellorakay, pasando por el denominado Callejón, asociado al canal se evidencia áreas extensas de cultivo.

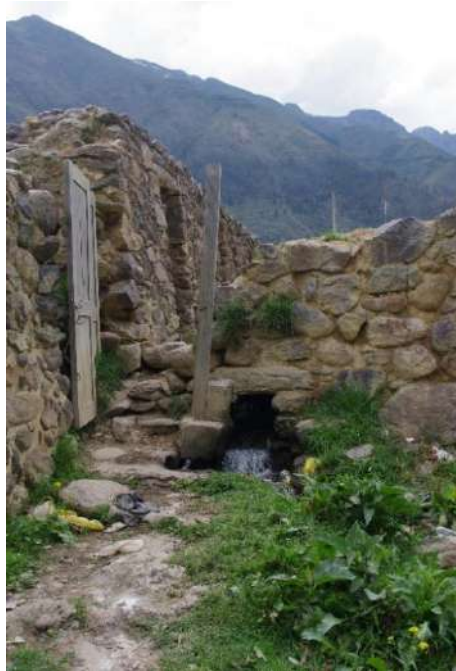
Fotografía 71: Evidencia del canal hidráulico en el sector de Q'ellorakay, este se encuentra por debajo y continuo de los muros de sostenimiento de plataformas agrícolas, presenta deterioro en su recorrido.

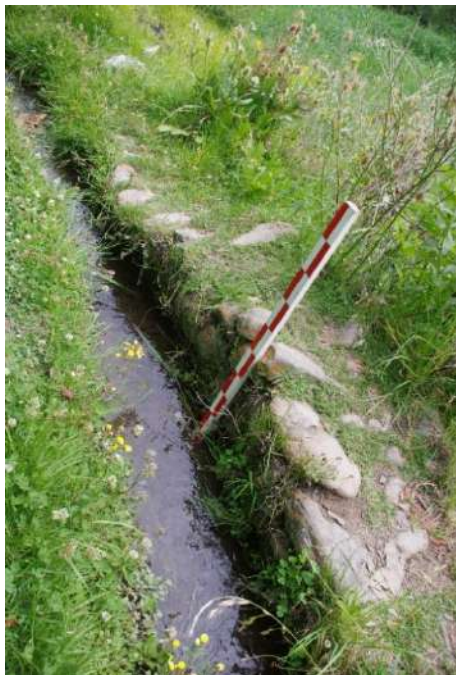
Fotografía 72: Tramo de canal en el sector de Q'ellorakay, este presenta algunos elementos líticos que delimitan y delinear el canal, se evidencian tramos con agua estancada, no se realiza ningún tipo de mantenimiento.
