El que suscribe, Asesor del trabajo de investigación/tesis titulada: "Importancia del recurso hídrico e identificación de canales prehispánicos de Ollantaytaq - Sectores: Q'hoñag Huaylla - Qosgo Ayllu - Q'ello Rakay - Mas Kabamba - Margen Izquierda del río Patacancha Urubamba - Cusco."

presentado por: Erika Valer Barcena DNI N°: 42784939

IMPORTANCIA DEL RECURSO HIDRICO E IDENTIFICACIÓN DE CANALES PREHISPÁNICOS DE OLLANTAYTAMBO-SECTOR...

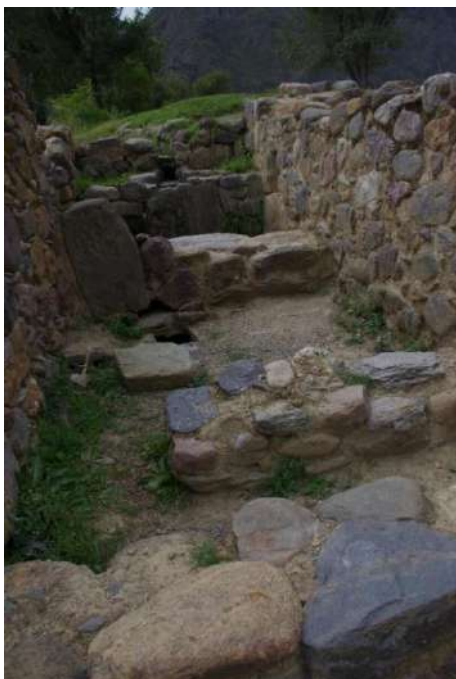
Fotografía 73: Fuente ceremonial en el sector de Q'ellorakay, se evidencia el canal en la cabecera y su continuidad en la base, este continua soterrado y cruza la plaza del sector.

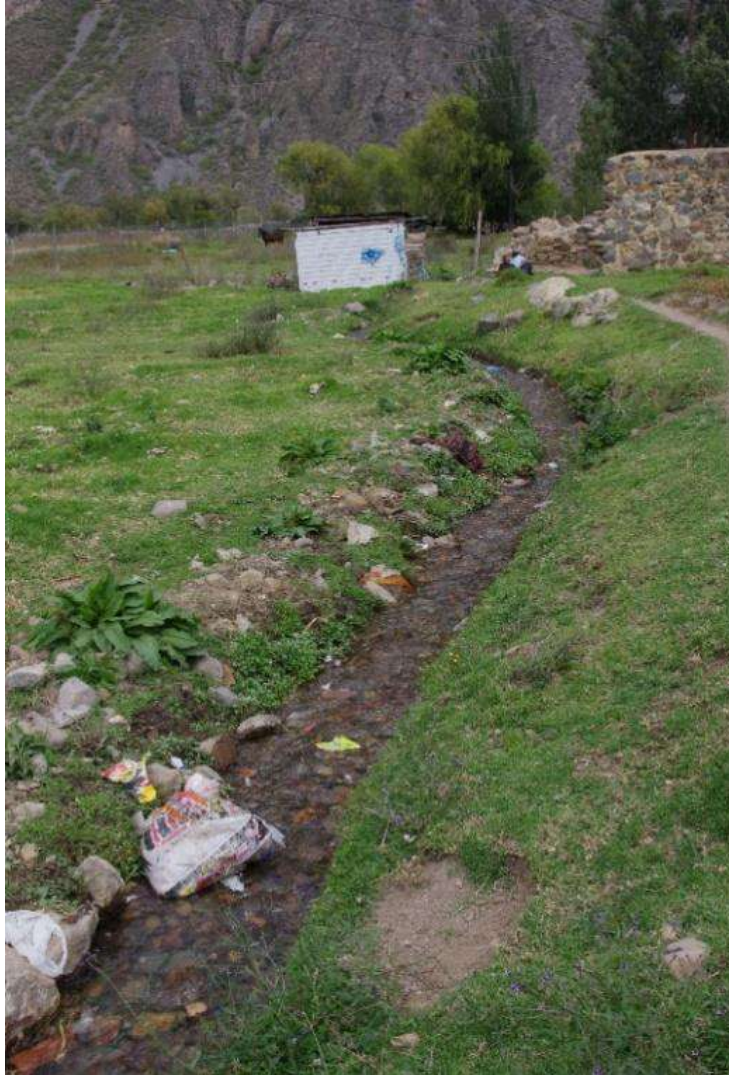
Fotografía 74: Tramo de canal en estado de abandono y deterioro, se puede observar basura al interior y exterior del mismo, así como también agua estancada.

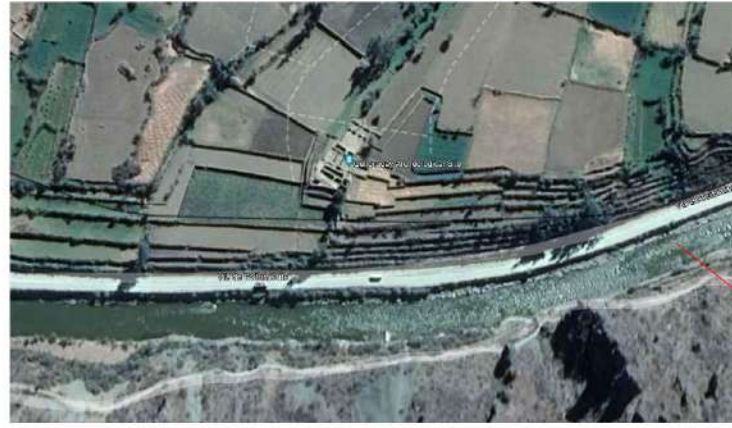
Pendiente del canal de Q'uelloraqay Desnivel 2.3 %
